ALMA MATER STUDIORUM-UNIVERSITA' DI BOLOGNA

TESI DI LAUREA

IN COSTRUZIONI AERONAUTICHE

***RIPARAZIONE DEL TRAVE DI CODA DI UN
CESSNA SUPER SKYMASTER 337A
DANNEGGIATO***

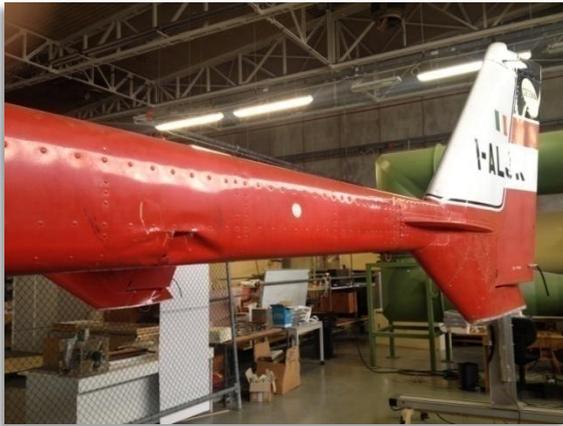
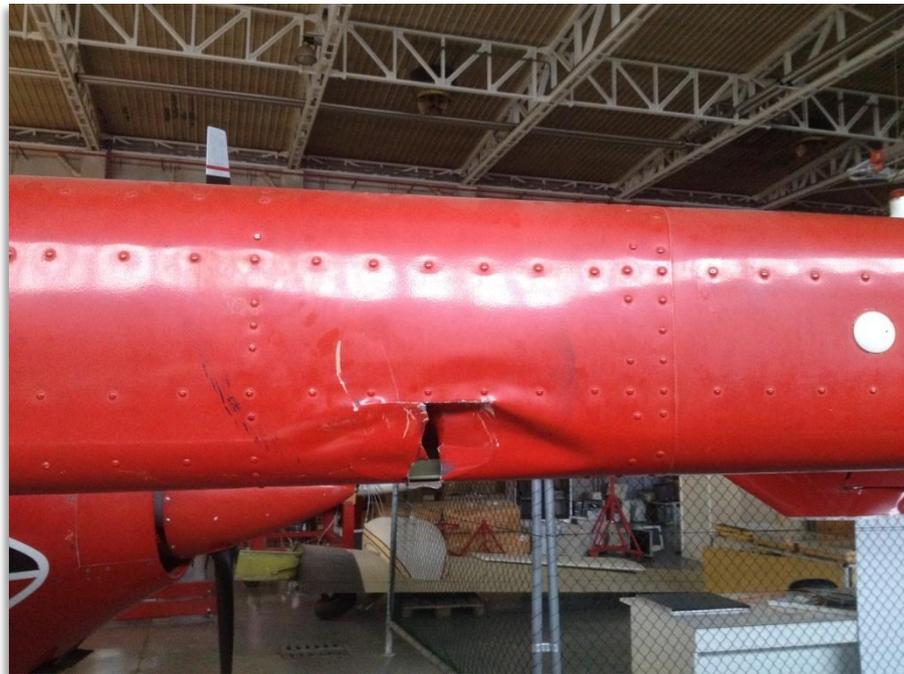
Figura 1.3.1 particolare del danno subito

Il velivolo, durante una fase di sbarcamento del motore anteriore, a causa di un non corretto posizionamento dei sostegni è caduto sulla coda lacerando parte del rivestimento di uno dei due travi di coda (*Figura 1.3.1*). Con un'attenta analisi della zona danneggiata, si nota come non siano stati compromessi né i correnti né le ordinate, che non presentano né deformazioni né ammaccature o crenature superficiali.

Alcuni ribattini (i tre sopra lo strappo) sono stati leggermente danneggiati dal sollevamento della lamiera circostante, andranno quindi sostituiti e andrà verificata l'eventuale ovalizzazione dei fori.

Anche gli organi di comando all'interno sono perfettamente integri.

La riparazione quindi riguarderà solo il rivestimento.

Data la posizione del danno, non sarà necessaria una riparazione di tipo a incasso, il trave di coda, infatti, non necessita di particolari attenzioni aerodinamiche.

Come indicato in figura 2.2.2, realizzeremo una piastra di rappezzo di lato $1/2 b + b$, dove b è la larghezza dell'apertura, con raggi di curvatura di 1 pollice nei quattro angoli.

Saranno necessari due elementi di sostegno ai lati della piastra vincolati ai due correnti che delimitano l'apertura larghi $1/2 b$. Il lato superiore e inferiore saranno vincolati direttamente ai correnti. Lo spessore sia della piastra sia degli elementi di sostegno sarà di 0.02 pollici, identico a quello originale.

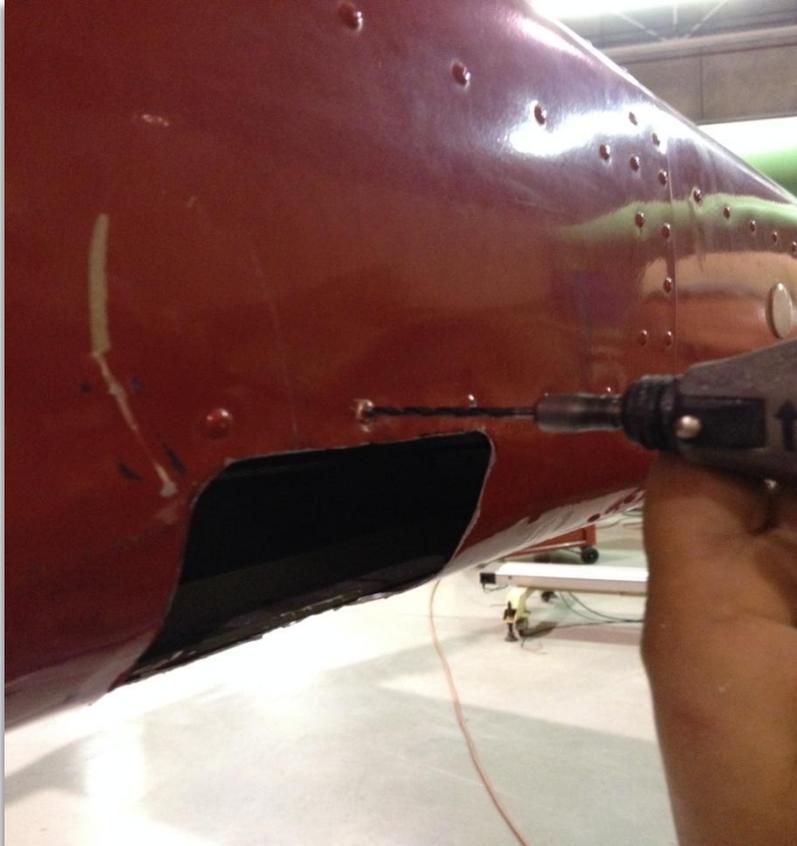
Figura 5.1.1 rimozione parte danneggiata

Vado poi a rimuovere i tre ribattini che andremo a sostituire. (*Figura 5.1.1*)

I ribattini vanno rimossi indebolendone la testa tramite foratura usando una punta dello stesso diametro del ribattino. La foratura deve essere perfettamente centrata e deve arrivare fino alla base della testa soltanto, per non rovinare il foro.

Dopo la foratura si trancia la testa e si sfilava il gambo.
