SCUOLA DI INGEGNERIA E ARCHITETTURA  
*DIPARTIMENTO DI ARCHITETTURA*  
*CORSO DI LAUREA IN INGEGNERIA EDILE - ARCHITETTURA*

TESI DI LAUREA  
in  
Recupero e Conservazione degli Edifici

RECUPERO E CONSERVAZIONE DELLA CHIESA DELLA BEATA VERGINE DELLA  
CINTURA A SAN GIOVANNI IN PERSICETO.

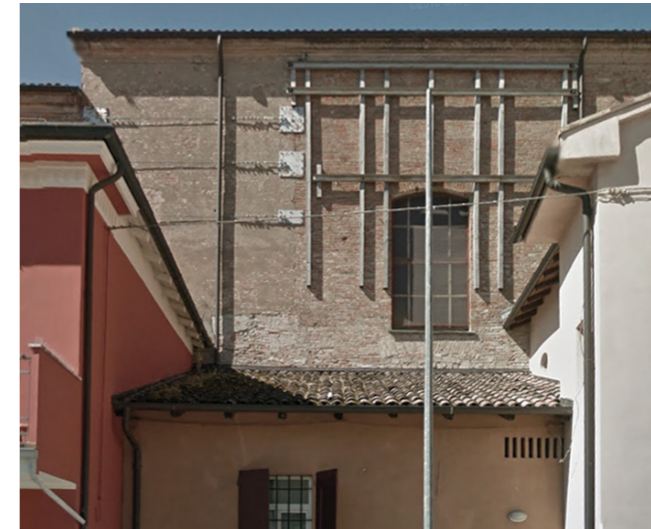
**Fig. 42** Particolare del prospetto nord est su piazzetta Guazzatoio. Dalla foto sono visibili i segni di una probabile sopraelevazione della chiesa, della chiusura di una precedente apertura al di sotto di quella attuale e della linea verticale di giunzione tra il volume originario della chiesa e l'ampliamento di fine '700.

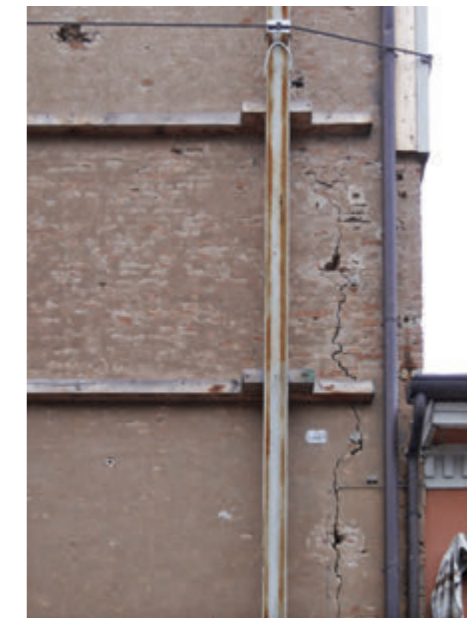
che analisi. E' indubbio però che la parete ad aver subito i maggiori danni è stata quella nord-ovest dell'oratorio, affacciata su via Foro Boario e caratterizzata da un elevato grado di vulnerabilità dovuto alla sua altezza, quasi 15 m, e nessun orizzontamento intermedio a trattenerla. Per quanto riguarda le altre lesioni, interne ed esterne, dell'edificio la loro valutazione ha subito notevoli modifiche nel corso delle diverse fasi cantiere e a proposito di tali valutazioni entreremo nel dettaglio qui di seguito.

**Fig. 55** Lesione verticale del prospetto nord-ovest dell'oratorio, su via Foro Boario.

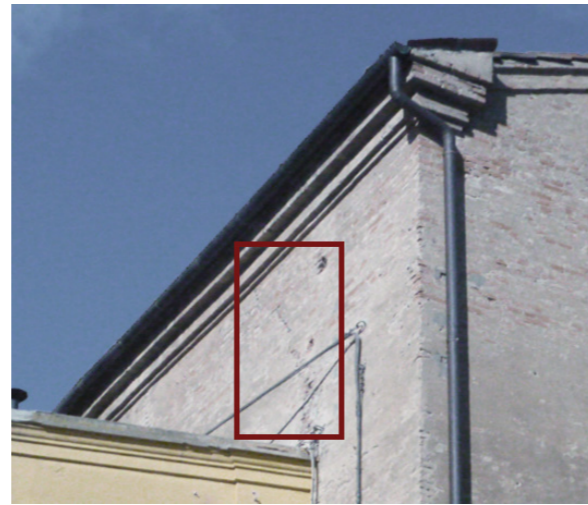
**Fig. 56** Lesione del prospetto sud - ovest dovuta al trascinarsi di parte della struttura muraria in seguito all'azionarsi del meccanismo di ribaltamento della facciata nord - ovest, ortogonale ad essa.

Lo stesso tipo di lesioni hanno interessato anche la porzione muraria al di sopra dell'apertura lungo il prospetto sud - ovest, parallelo al nord -est appena analizzato. Oltre alle lesioni dovute al cedimento della piattabanda, nella parete sud -est, appartenente al volume dell'oratorio, è visibile anche quella in prossimità dell'angolo ovest (**Fig. 56**), dovuta al trascinarsi di una porzione muraria in seguito all'attivazione del meccanismo di ribaltamento della facciata nord - ovest dell'oratorio.

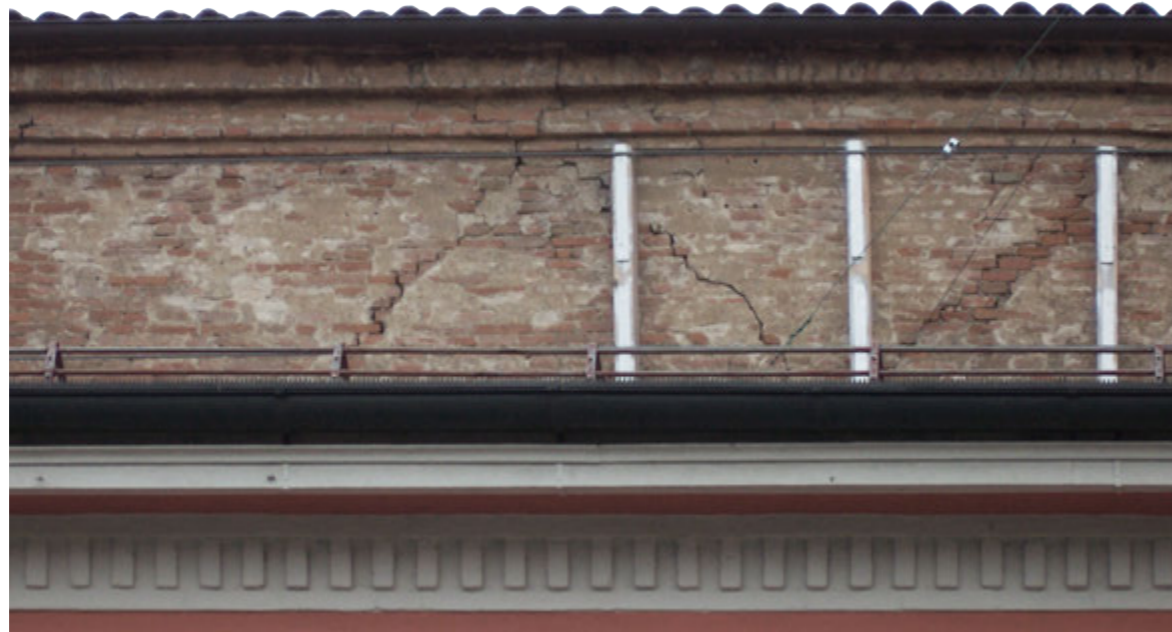
**Fig. 58** Lesioni sulla parete nord - est dell'oratorio, al di sopra della copertura dell'edificio privato ad esso addossato. Le lesioni si manifestano prevalentemente lungo i giunti di malta, la loro presenza è dovuta probabilmente alla non corretta esecuzione di interventi di scuci e cucì passati.

interventi di risarcitura delle lesioni dovute ad eventi sismici antecedenti a quello del 2012, anche se purtroppo non vi sono fonti a documentarlo, e ciò è osservabile dall'utilizzo di materiale differente in prossimità delle suddette lesioni. Oggi le lesioni che interessano queste porzioni murarie si sono sviluppate tendenzialmente lungo i giunti di malta tra un mattone e l'altro, con andamento obliquo, probabilmente a causa dell'utilizzo di una malta di scarse qualità meccaniche e causa di una non corretta realizzazione degli interventi passati. In seguito all'azione orizzontale del sisma è andato a rottura il materiale più debole, la malta, e non il mattone.

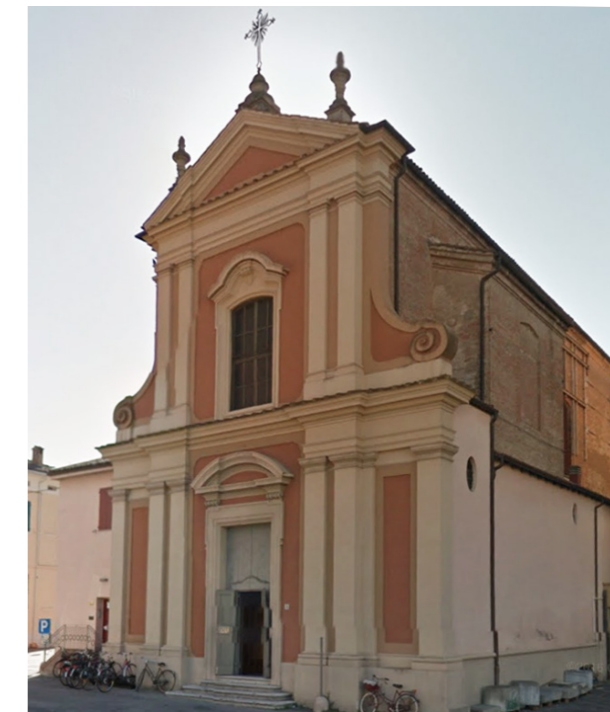
**Fig. 59** Facciata principale della Chiesa della Beata Vergine della Cintura, posta a sud - est su piazza Garibaldi. La facciata non ha riportato lesioni in seguito al sisma del maggio 2012.

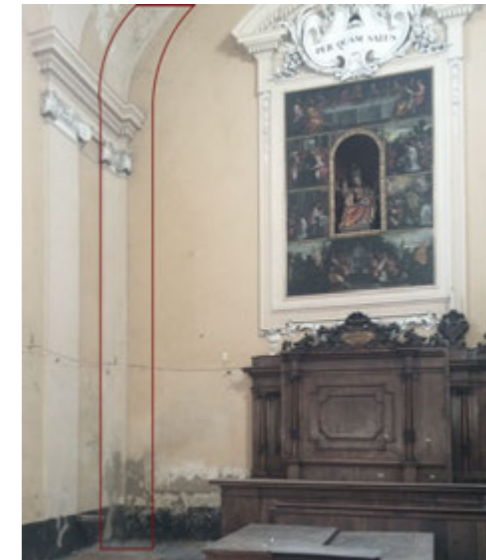
**Fig. 62** Lesione lungo il perimetro della parete interna nord-ovest dell'oratorio. In rosso è evidenziata la porzione di muratura d'angolo interessata dalla lesione.

cerniera verticale accompagnata dalla formazione della lesione maggiore di tutto l'edificio.

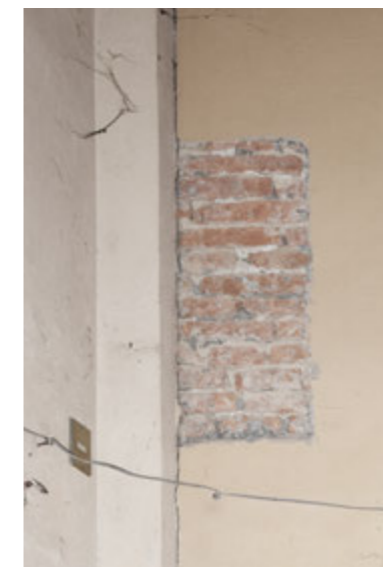
Analizzando tale meccanismo internamente, dal volume dell'oratorio, è possibile ritrovare nuovamente i segni di questo cinematismo. La lesione che ha interessato la parete interna infatti corre lungo metà del perimetro del paramento murario, proprio in corrispondenza dello spigolo caratterizzato dall'ammorsamento più debole, quello con la parete nord - est. Ecco quindi che si ritrova il segno della formazione della cerniera verticale che ha portato alla comparsa della lesione esterna e di quella interna. Anche in questo caso, come nel precedente, la lesione sulla parete è risultata maggiormente evidente una volta rimosso lo strato di intonaco a cavallo della lesione stessa.

**Fig. 63** Particolare della lesione interna sulla parete nord-ovest dell'oratorio. Fase di rimozione dell'intonaco in prossimità della lesione.

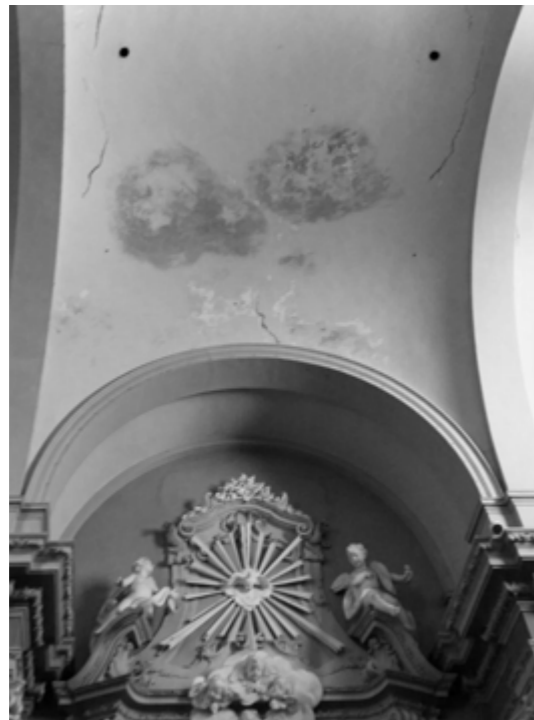
**Fig. 65** Lesione nella volta a vela della navata centrale della chiesa, in prossimità dei due altari laterali.

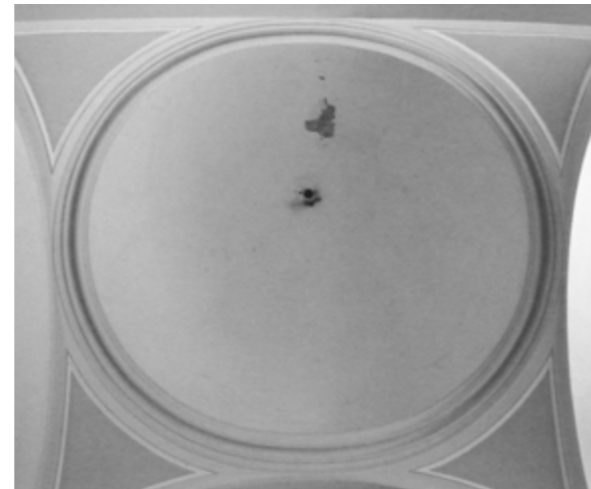
**Fig. 64** Lesione nella cupola della navata centrale della chiesa.

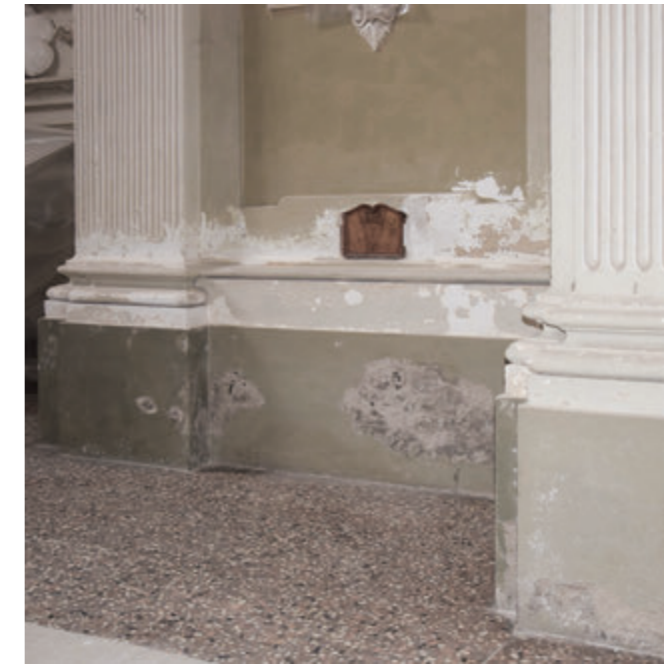
**Fig. 66** Umidità di risalita alla base delle murature perimetrali della chiesa, in particolare sul lato nord - est. Il fronte di risalita si estende fino a raggiungere, in alcune parti, un'altezza di circa 2 metri.

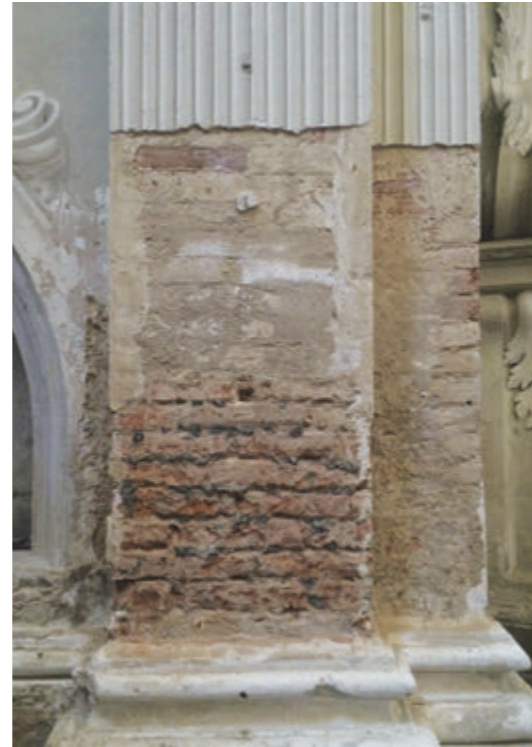
**Fig. 68** Umidità di risalita sulle colonne della  
parete nord - est della chiesa. Anche in questo  
caso l'elevato livello di degrado dei materiali  
sottostanti, oltre che dell'intonaco, è evidente e  
diffuso.

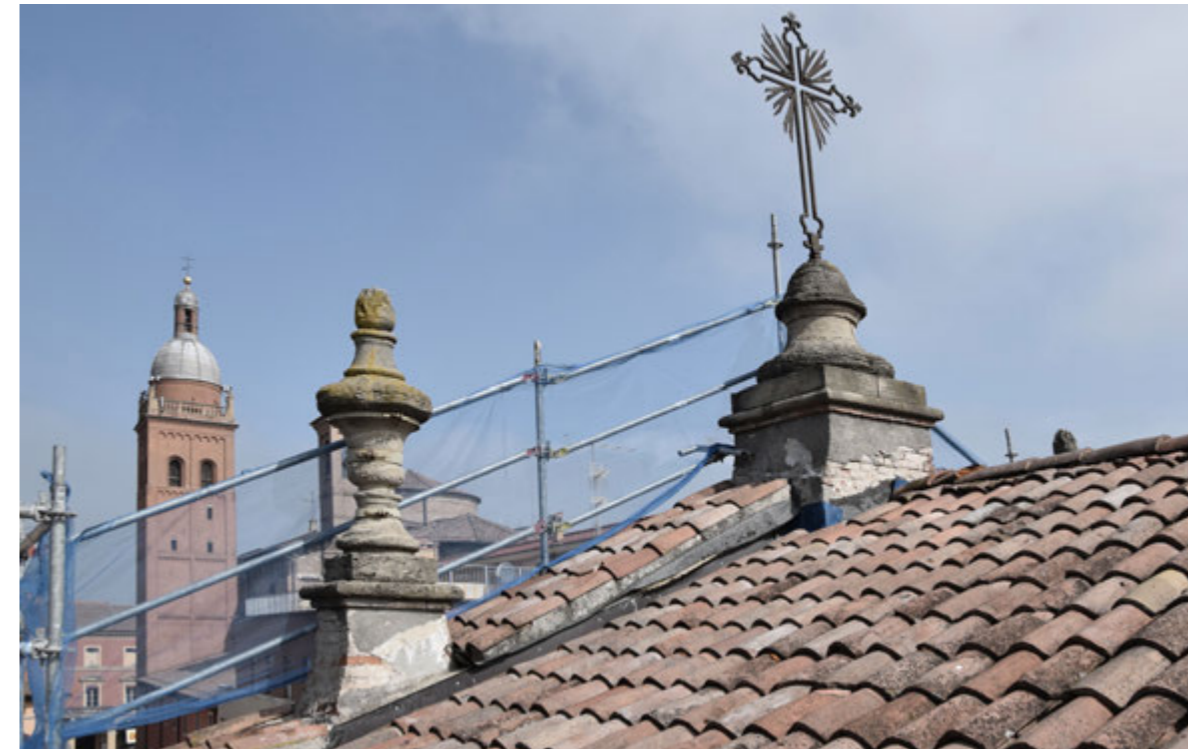
**Fig. 69** Due delle guglie sommitali della chiesa. E' possibile osservare il degrado degli elementi lapidei che costituiscono le singole guglie quello del basamento in laterizio. Sulla struttura sommitale più laterale è inoltre visibile il fenomeno delle efflorescenze saline dovute alla cristallizzazione esterna dei sali. Questo degrado fisico e meccanico del materiale mette in pericolo anche la sua stabilità nei confronti delle azioni sismiche dal momento che viene a mancare il comportamento d'insieme e tutte le parti appaiono scollate tra loro.

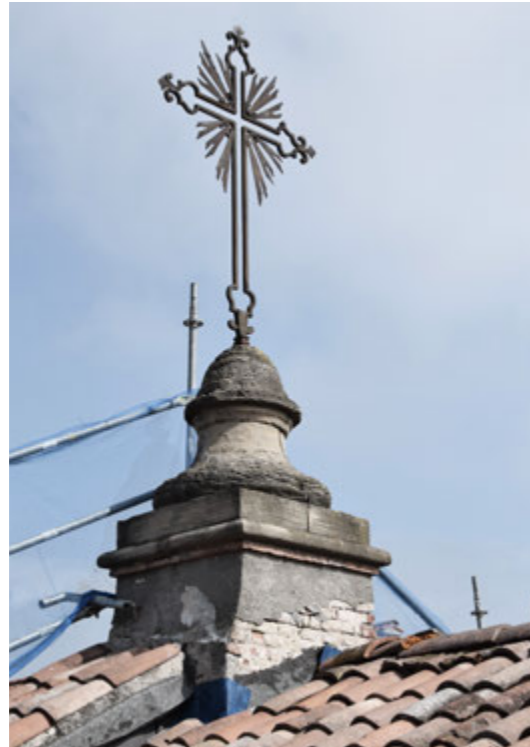
**Fig. 70** Guglia sommitale posta al centro della facciata su piazza Garibaldi. Si osserva l'intonaco parzialmente scrostato sul basamento in laterizio e il degrado del materiale lapideo soprastante.

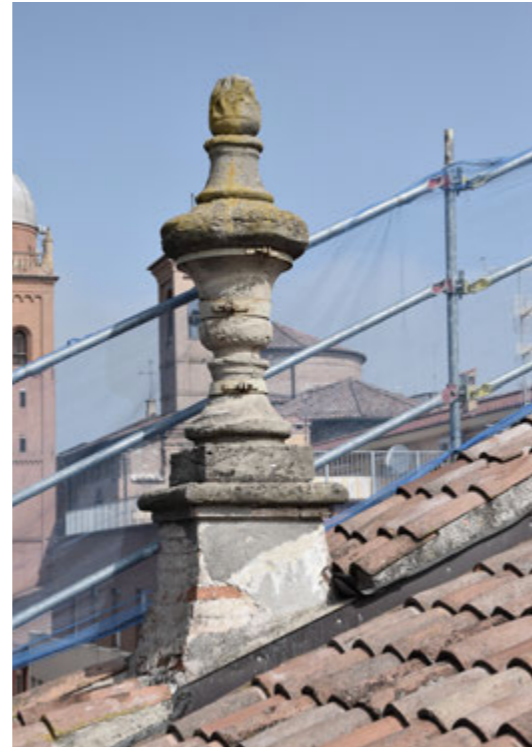
**Fig. 71** Guglia sommitale laterale della facciata su piazza Garibaldi. Si osserva l'intonaco parzialmente scrostato sul basamento in laterizio e il degrado del materiale lapideo soprastante dovuto in particolar modo alla presenza di numerose efflorescenze saline.

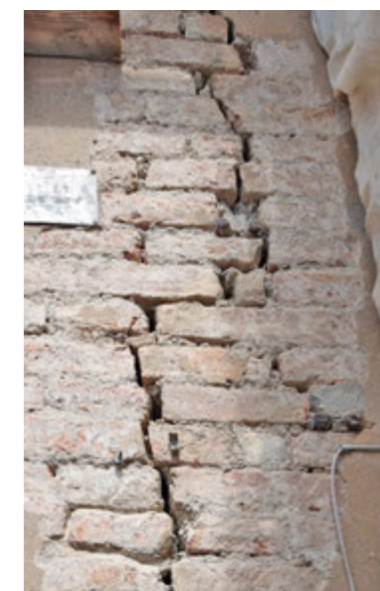
**Fig. 73** Porzione della lesione verticale dopo la preparazione del supporto e pronta per l'intervento di scuci e cucì.

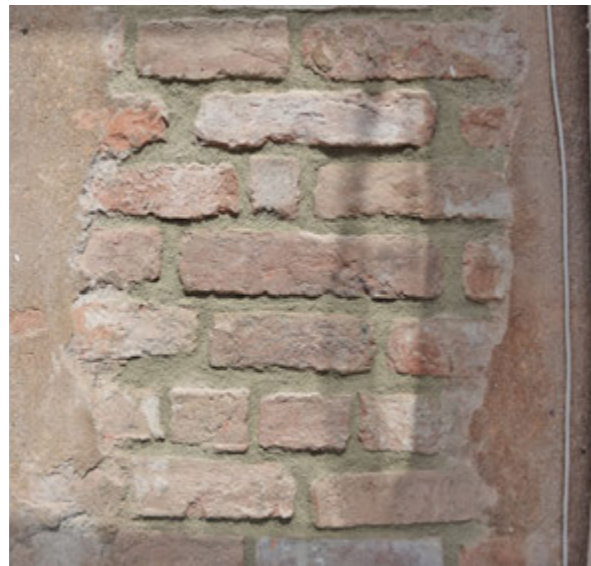
**Fig. 74** Porzione di muratura della parete nord - ovest dopo l'intervento di scuci e cuci della lesione.

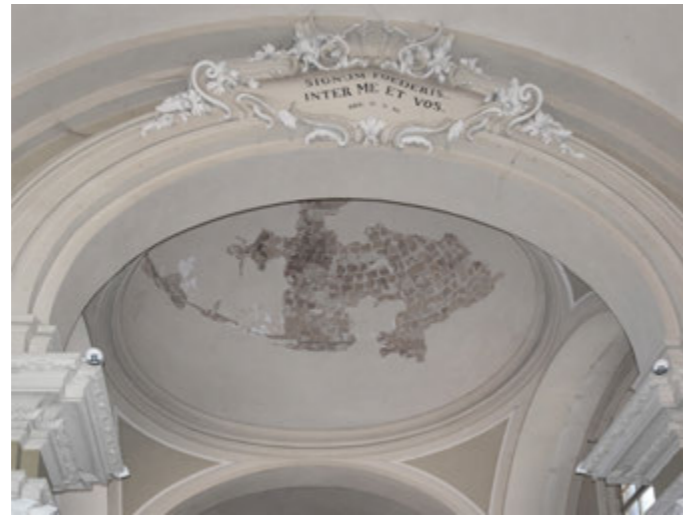
Fig. 77 Cupola della navata centrale durante la fase di apertura delle lesioni.

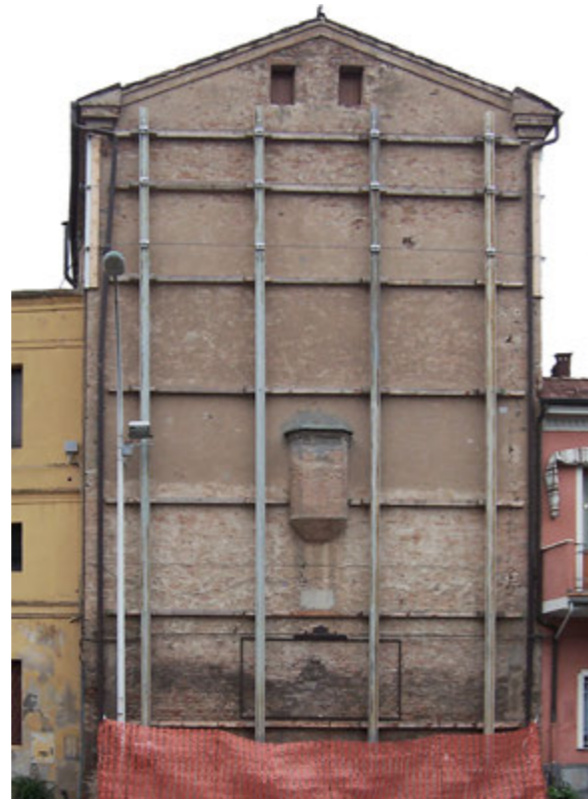
**Fig. 100** Prospetto nord - ovest dell'oratorio, su via Foro Boario. Sulla superficie muraria sono visibili le porzioni recanti le tracce di un'intonacatura passata e, in basso, il degrado dovuto alla presenza di croste nere ed umidità.

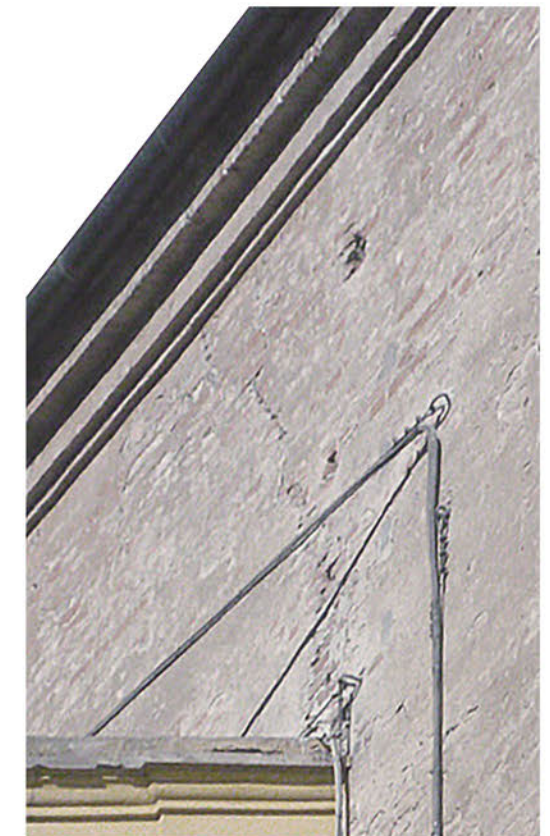
Lesioni maggiori da taglio dovute ai non corretti interventi di scuci e cucii realizzati in occasione di terremoti passati, antecedenti al 2012. La lesione non interessa il mattone ma il giunto di malta.

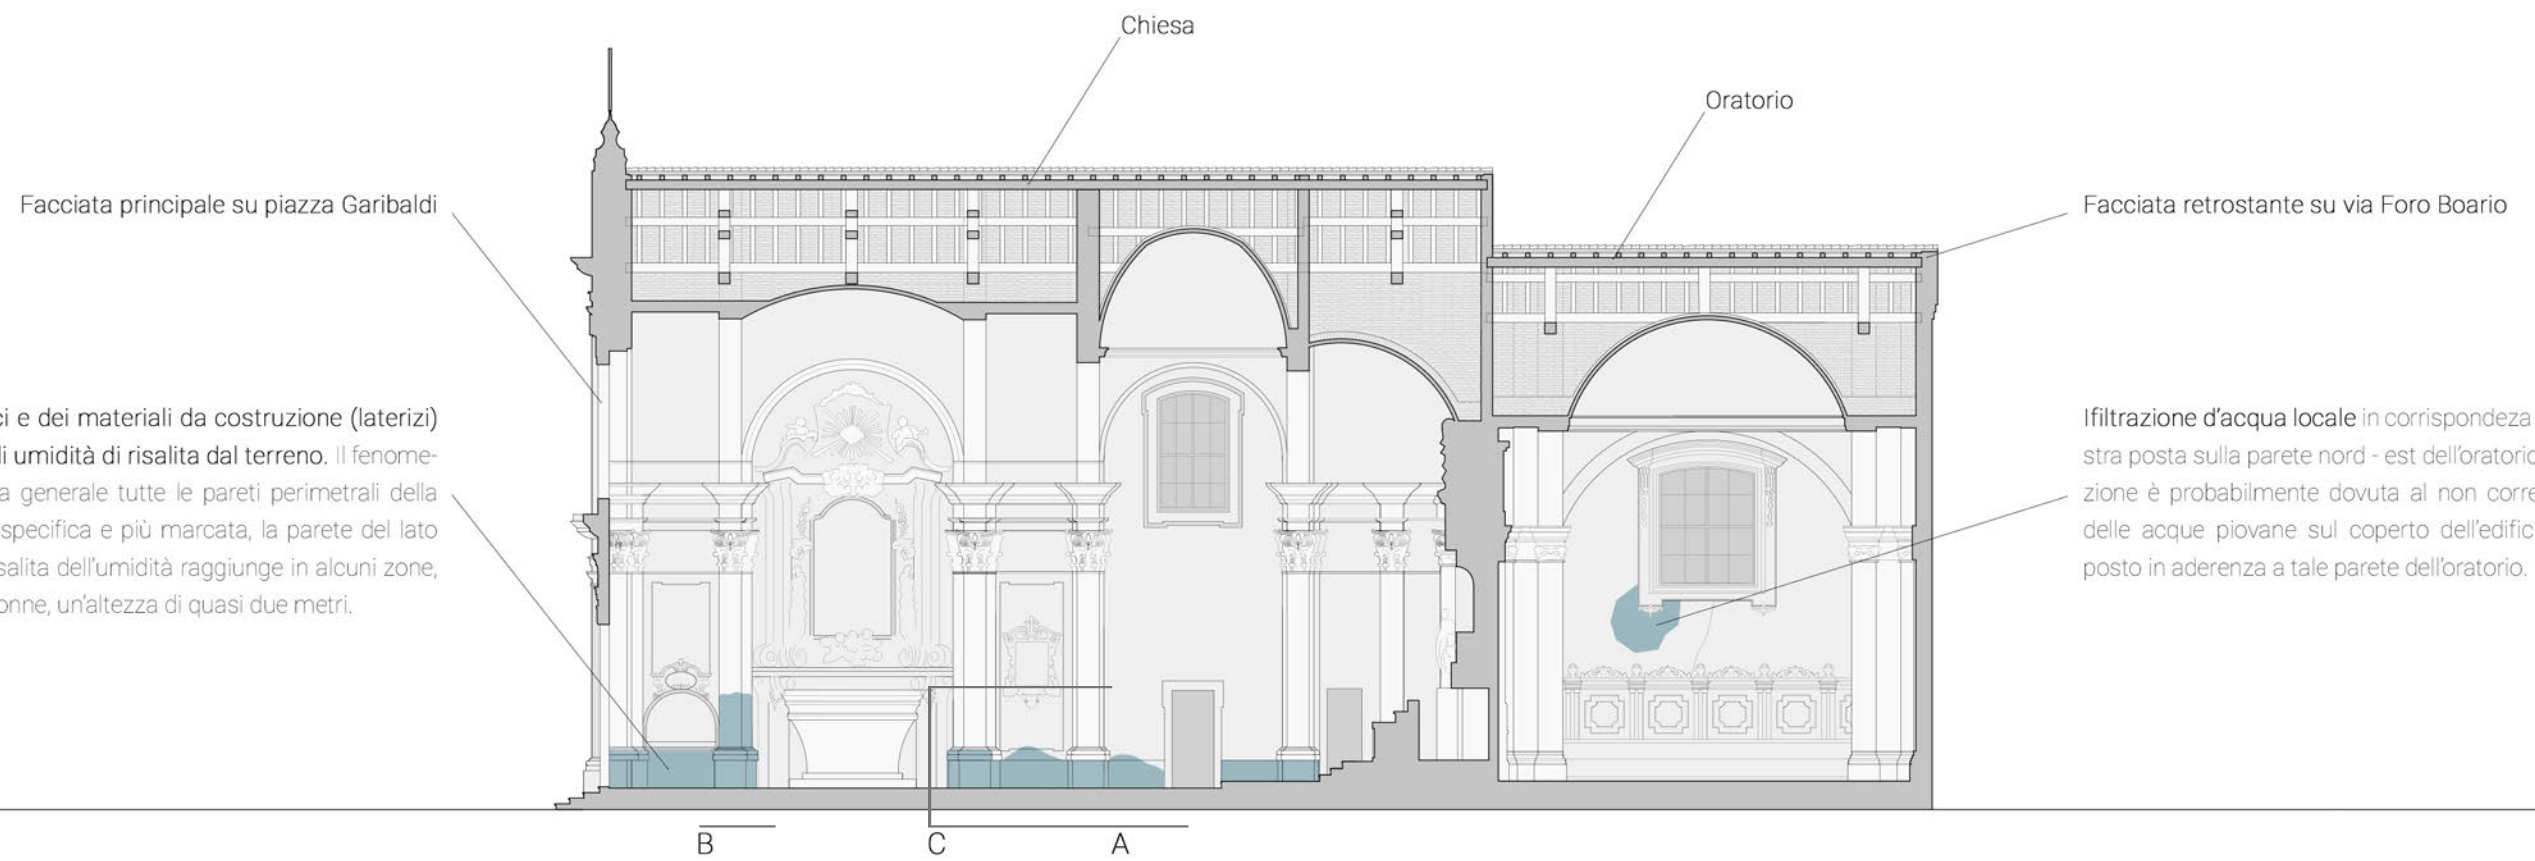
Degrado delle superfici e dei materiali da costruzione (laterizi) dovuto alla presenza di umidità di risalita dal terreno. Il fenomeno interessa in maniera generale tutte le pareti perimetrali della chiesa ma, in maniera specifica e più marcata, la parete del lato nord - est. Il fronte di risalita dell'umidità raggiunge in alcuni zone, soprattutto lungo le colonne, un'altezza di quasi due metri.

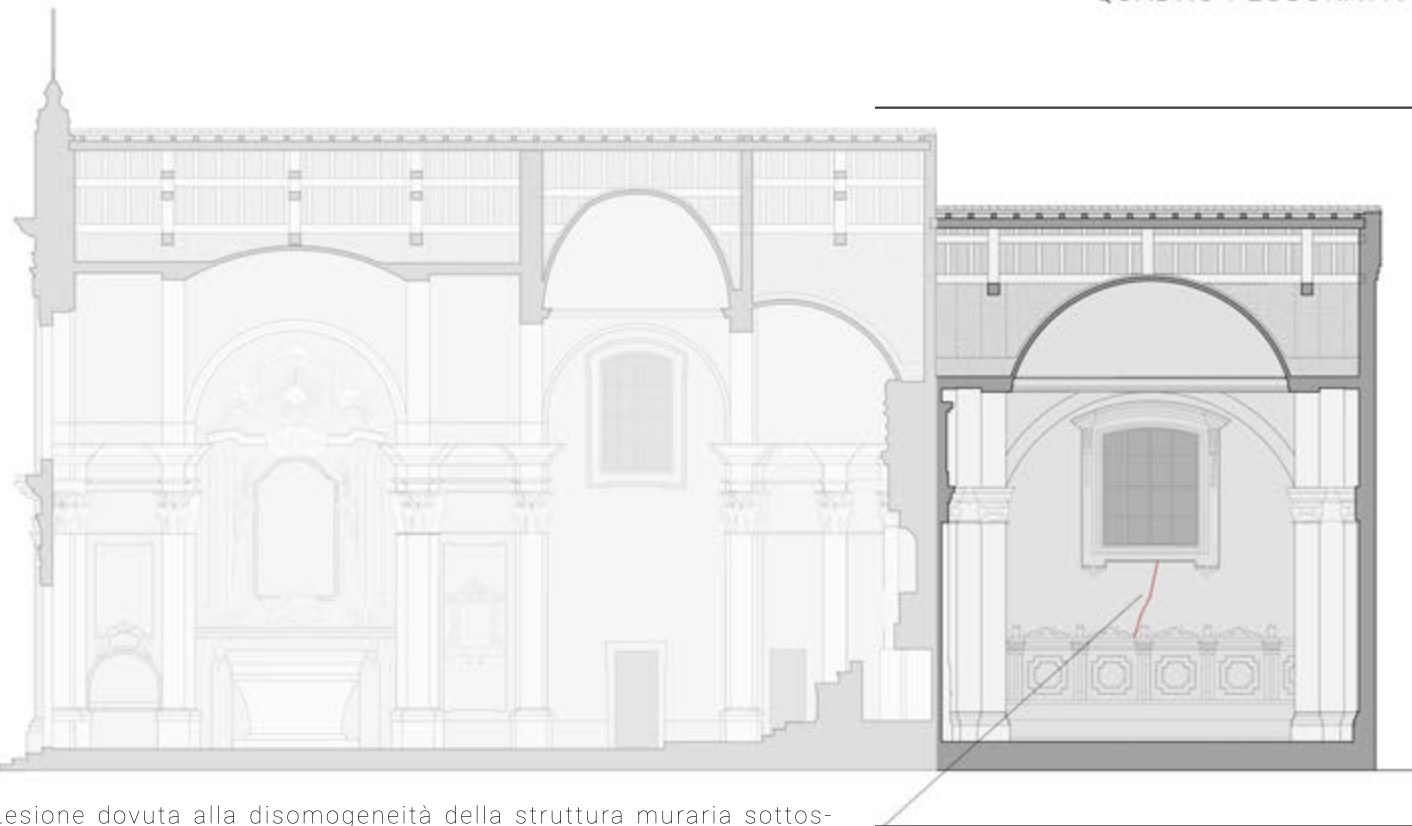
Lesione dovuta alla disomogeneità della struttura muraria sottostante e, in particolar modo, alla presenza di una precedente apertura tamponata. Lungo il perimetro della zona tamponata i mattoni non risultano ben ammassanti con quelli costituenti la parete.

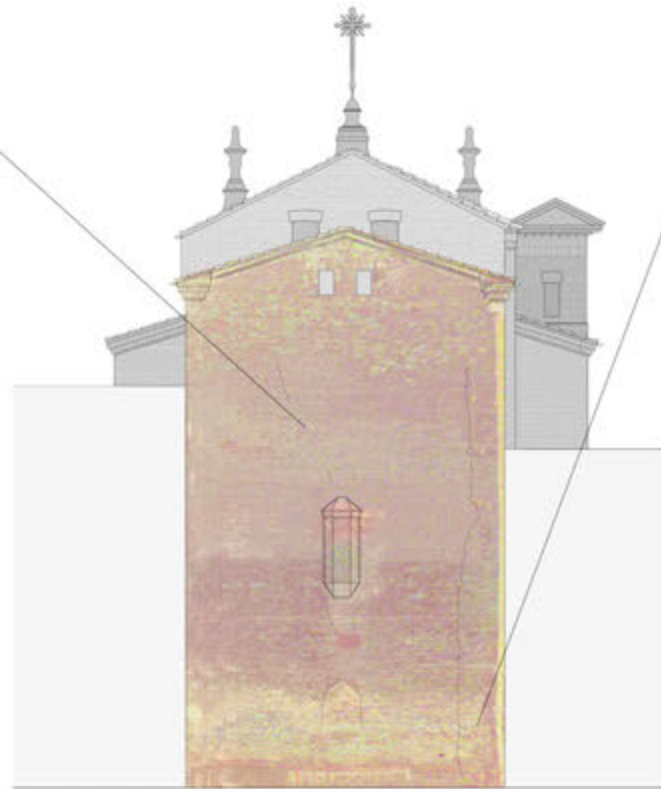
Degrado della zona inferiore della parete nord - ovest dovuto all'azione congiunta dell'acqua presente nell'umidità di risalita dal terreno e dell'inquinamento atmosferico; quest'ultimo ha determinato la comparsa di croste nere sulla superficie.
