**INDAGINI DIAGNOSTICHE SUL PATRIMONIO
ESISTENTE.**

**CASO STUDIO: PALAZZINA UFFICI DELL'EX
FABBRICA ORSI – MANGELLI A FORLI'**

Tesi di laurea in
Laboratorio di requisiti e regolamentazione M C.I.

INDAGINI DIAGNOSTICHE SUL PATRIMONIO ESISTENTE. CASO STUDIO: PALAZZINA UFFICI DELL'EX FABBRICA ORSI – MANGELLI A FORLI'

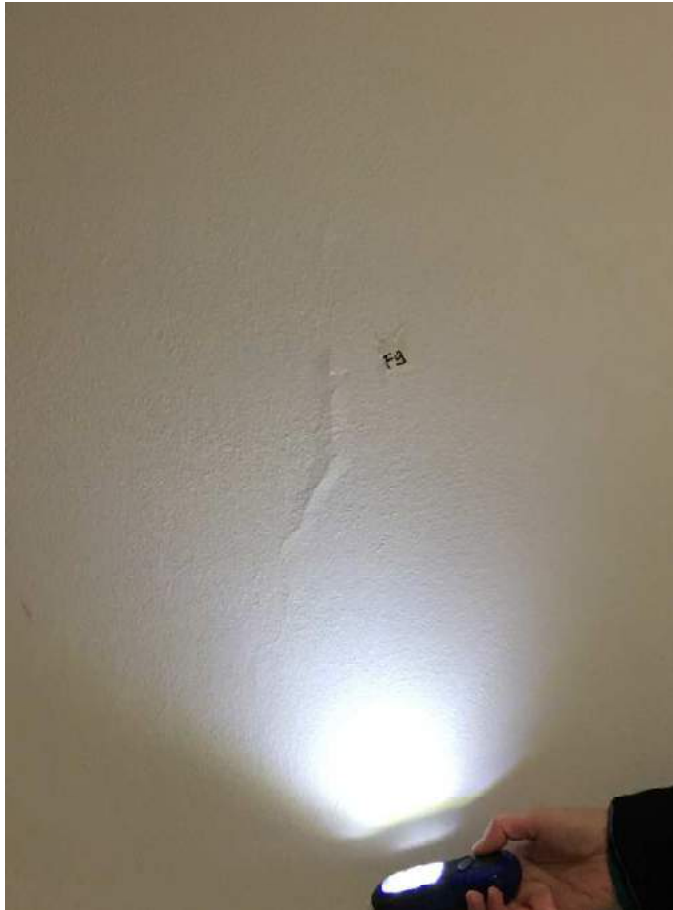
Fessura:	F9, Verticale
Gravità:	Lieve
Stanza:	I19
Parete	SO
Note:	Fessurazione situata in un tramezzo portante di muratura. È presente anche un leggero rigonfiamento dello strato di finitura dell'intonaco. Osservando le piante degli interventi eseguiti tra il '87-'90 si può notare che la lesione F9 si trova in corrispondenza di vano porta chiuso con l'intervento di ristrutturazione degli anni '87-'90. tale fessura può quindi essere dovuta a tali modifiche apportate nella muratura (vedi figura 4.2).

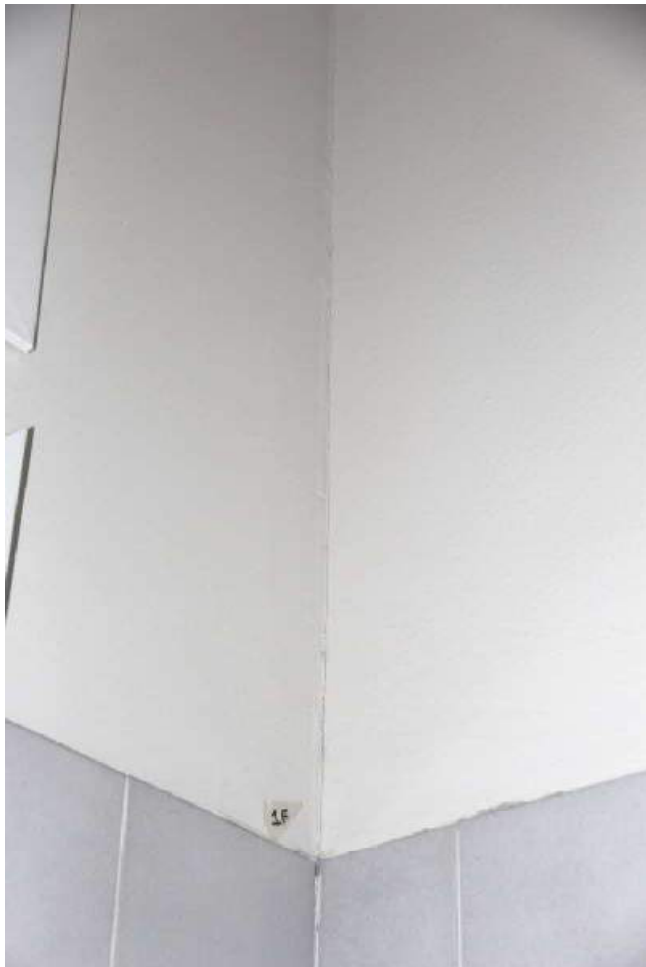
Fessura:	F1, Verticale
Gravità:	Lieve
Stanza:	R2
Parete:	Angolo Nord
Note:	Leggera fessura nel punto di collegamento tra pareti in muratura con caratteristiche diverse (spessore).

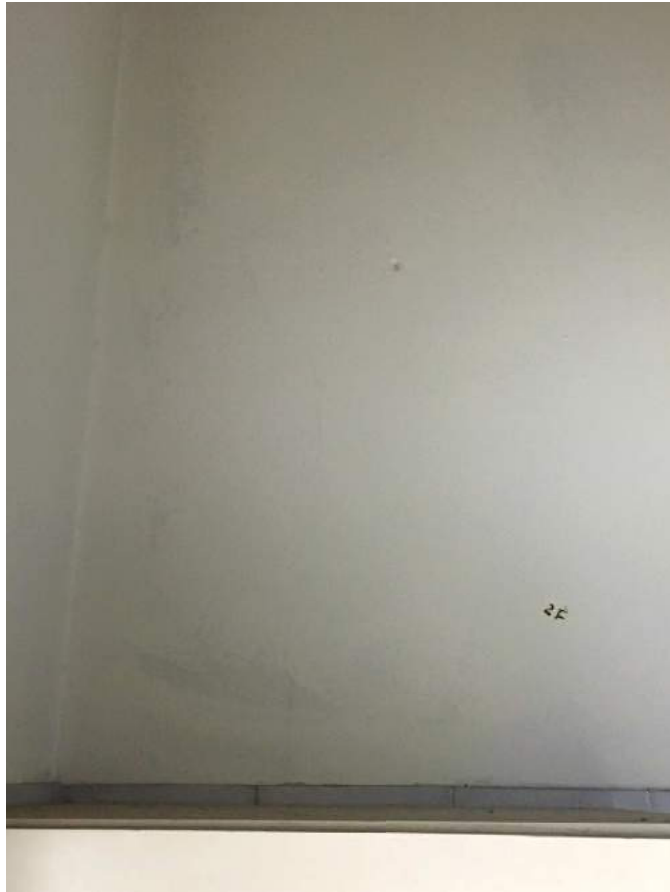
Fessura:	F2, Orizzontale
Gravità:	Lieve
Stanza:	R2
Parete:	SO, vicino angolo S
Note:	Leggerissima fessura. La parete su cui si trova è stata realizzata durante gli interventi degli anni '87-'90.

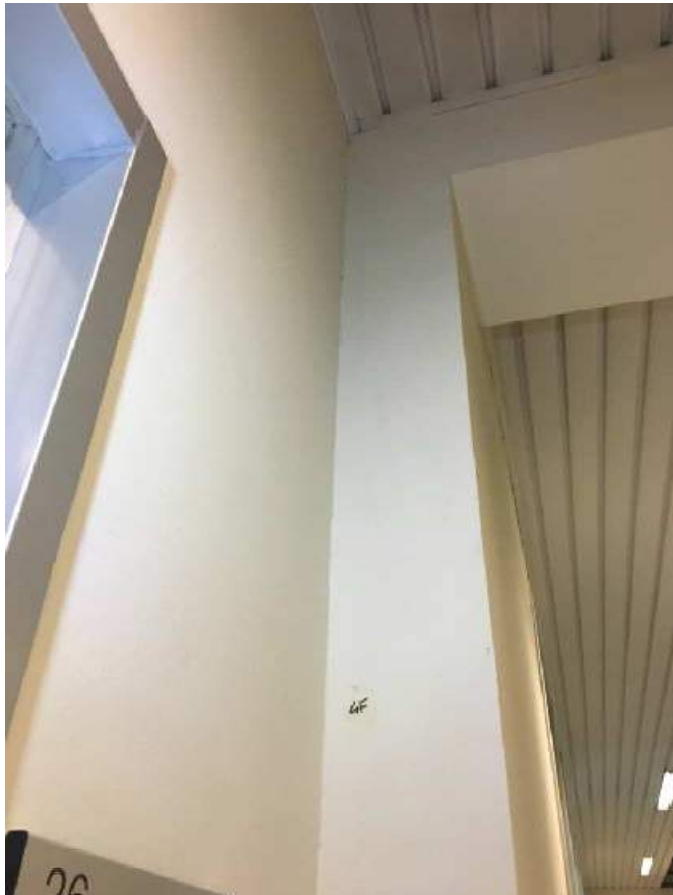
Fessura:	F4, Verticale
Gravità:	Lieve
Stanza:	R30 (Corridoio, di fronte a R16)
Parete:	NO
Note:	Fessura nel punto di giunzione fra pareti con caratteristiche diverse (muratura portante con tramezzo in laterizio).

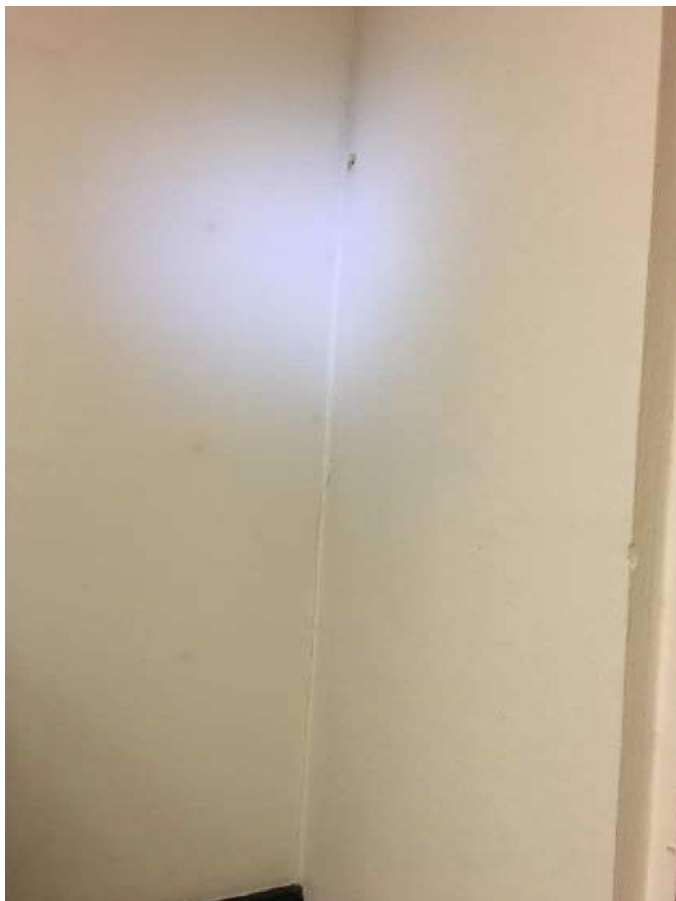
Fessura:	F5, Verticale
Gravità:	Lieve
Stanza:	R16,
Parete:	Angolo O
Note:	Leggerissima fessura nel punto di collegamento tra pareti perimetrali ortogonali in cui non vi è probabilmente un perfetto ammorsamento legato al diverso tipo di tessitura.

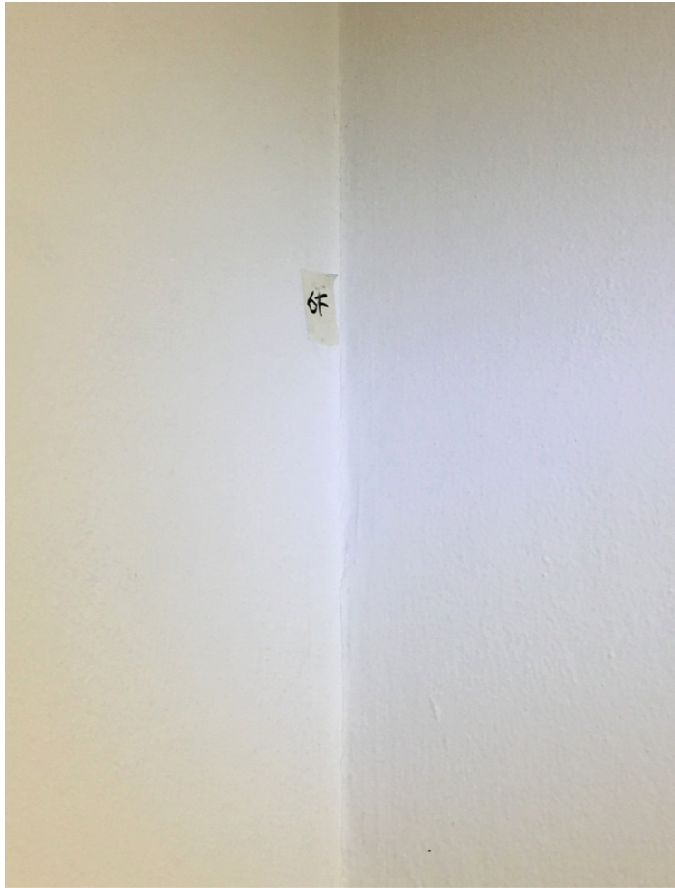
Fessura:	F6, Verticale
Gravità:	Lieve
Stanza:	R16,
Parete:	Angolo N
Note:	Leggerissima fessura nel punto di collegamento tra pareti in muratura con caratteristiche diverse; una si tratta di muratura portante perimetrale, l'altra invece un tramezzo.

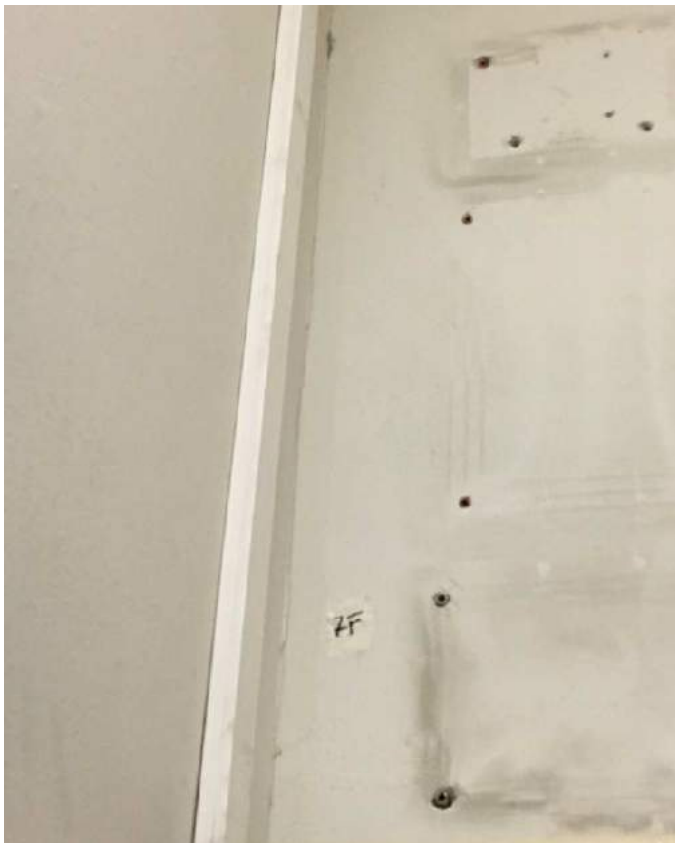
Fessura:	F7, Verticale
Gravità:	Passante
Stanza:	R22 (locale tecnico)
Parete:	Angolo E
Note:	Fessura nel punto di contatto fra una parete in muratura portante e una paretina in cartongesso, realizzata per creare un vano tecnico.

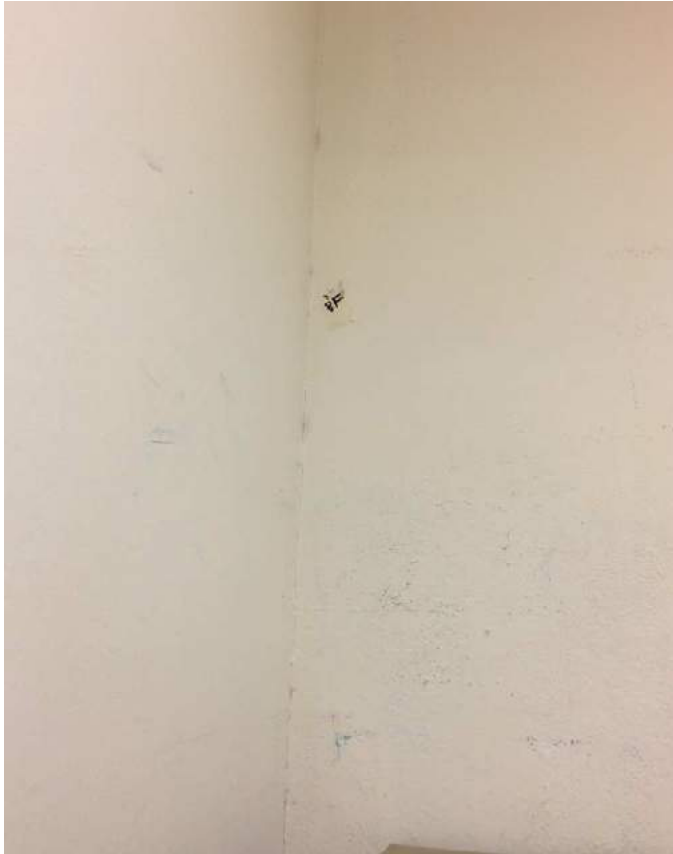
Fessura:	F8, Verticale
Gravità:	Lieve
Stanza:	R23
Parete:	Angolo tra locale tecnico e parete SO della stanza
Note:	Leggerissima fessura nel punto di collegamento tra pareti in muratura con caratteristiche diverse ed epoca di realizzazione diverse.

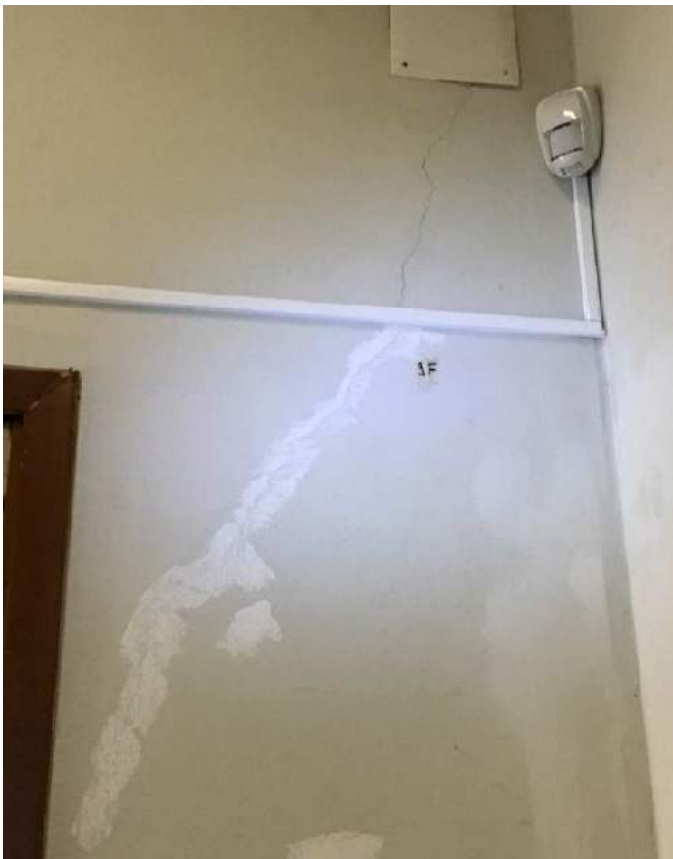
Fessura:	F9, Verticale
Gravità:	Passante
Stanza:	R27
Parete:	NO
Note:	Fessura legata probabilmente ad alcune modifiche delle aperture negli interventi strutturali degli anni '87-'90, ulteriormente indebolite dalla realizzazione di "tagliole" per impianti.

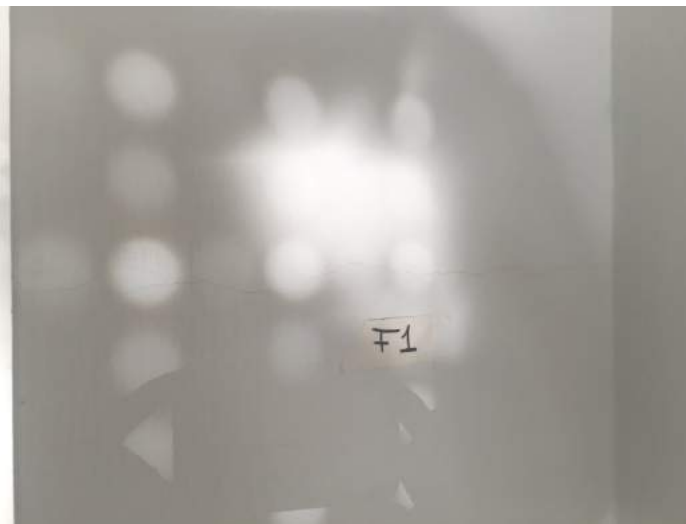
Fessura:	F1, Orizzontale
Gravità:	Lieve
Stanza:	P3
Parete:	NE
Note:	Fessurazione non significativa dal punto di vista strutturale poiché situata su parete in cartongesso realizzato per vano passaggio impianti

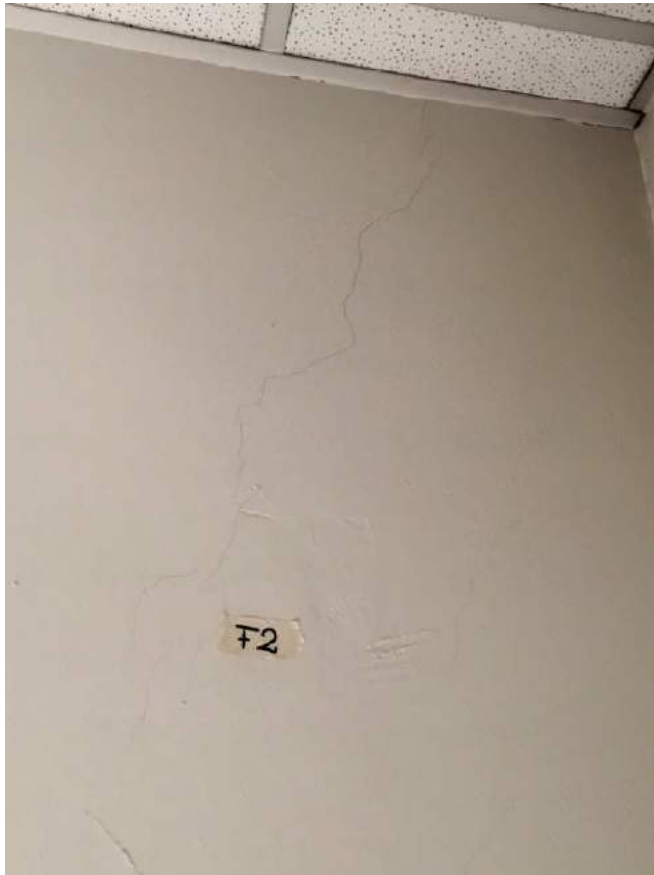
Fessura:	F2, Verticale
Gravità:	Lieve
Stanza:	P3
Parete:	NE, vicino angolo E
Note:	Ci troviamo vicino alla parete della facciata del retro dell'edificio. Il soffitto che si vede in foto non è quello strutturale, bensì un controsoffitto; non si riesce quindi a vedere da dove parte esattamente la fessura. Dai disegni degli interventi degli anni '87-'90 sappiamo che si tratta di un tramezzo realizzato in tale occasione, quindi non originario.

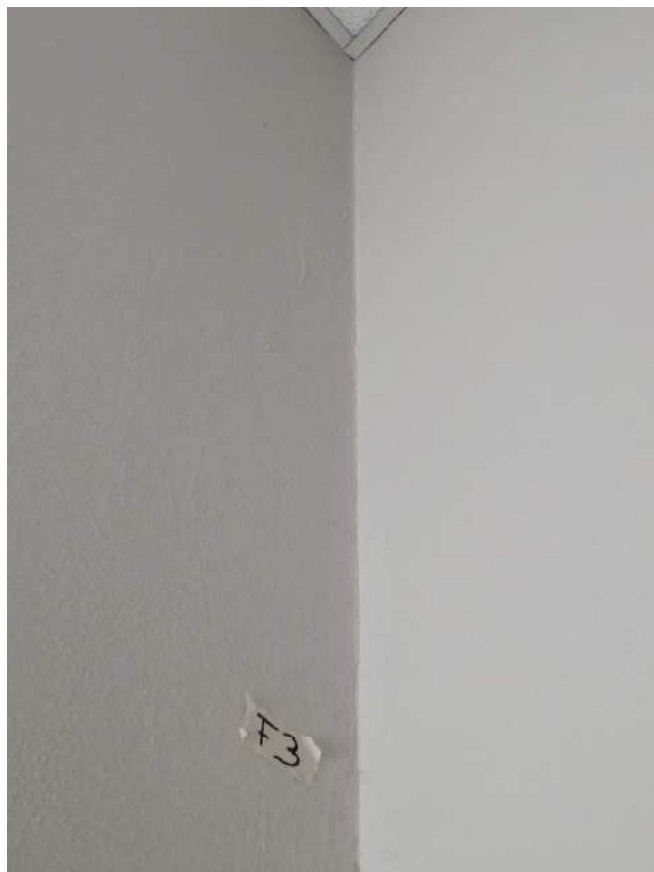
Fessura:	F3, Verticale
Gravità:	Lieve
Stanza:	P4
Parete:	Angolo E
Note:	Leggerissima fessura nel punto di collegamento tra pareti in muratura con caratteristiche diverse; quella a destra si tratta della parete del retro dell'edificio (originale), l'altra invece è un tramezzo realizzato negli anni '87-'90.

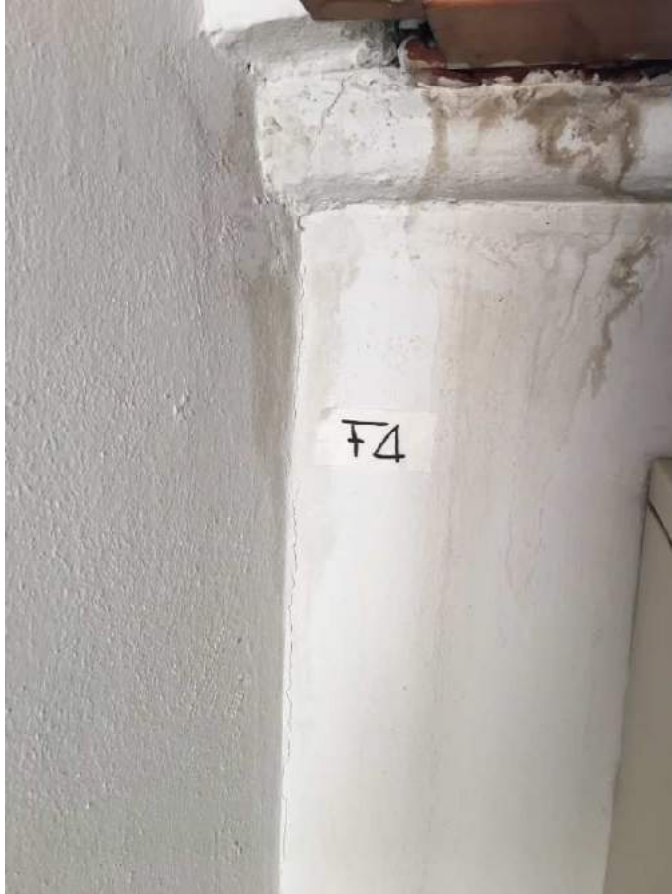
Fessura:	F4, Verticale
Gravità:	Lieve
Stanza:	P4
Parete:	SE
Note:	Fessura situata sotto l'infisso della stanza SE, la quale si affaccia sul retro dell'edificio, in corrispondenza della discontinuità dello spessore della muratura esterna.

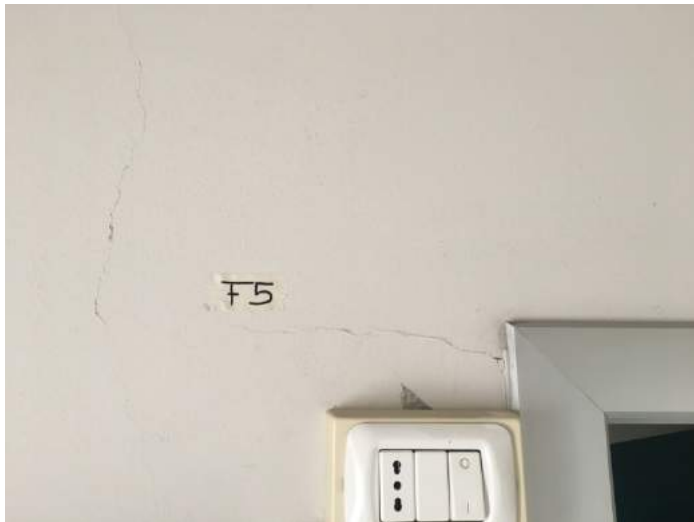
Fessura:	F5, Orizzontale
Gravità:	Lieve
Stanza:	P12
Parete:	SO
Note:	Fessura su tramezzo in laterizio, in corrispondenza di un punto di discontinuità della parete (apertura).

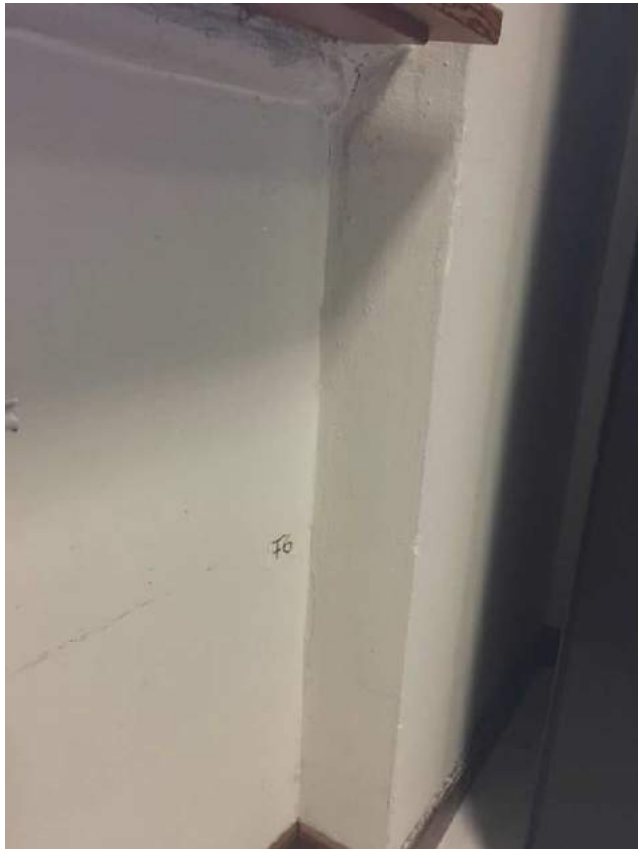
Fessura:	F6, Verticale
Gravità:	Lieve
Stanza:	P15
Parete:	SO
Note:	Fessura verticale situata nello spigolo sotto all'infisso affacciato sul fronte dell'edificio, in corrispondenza della discontinuità dello spessore della muratura esterna.

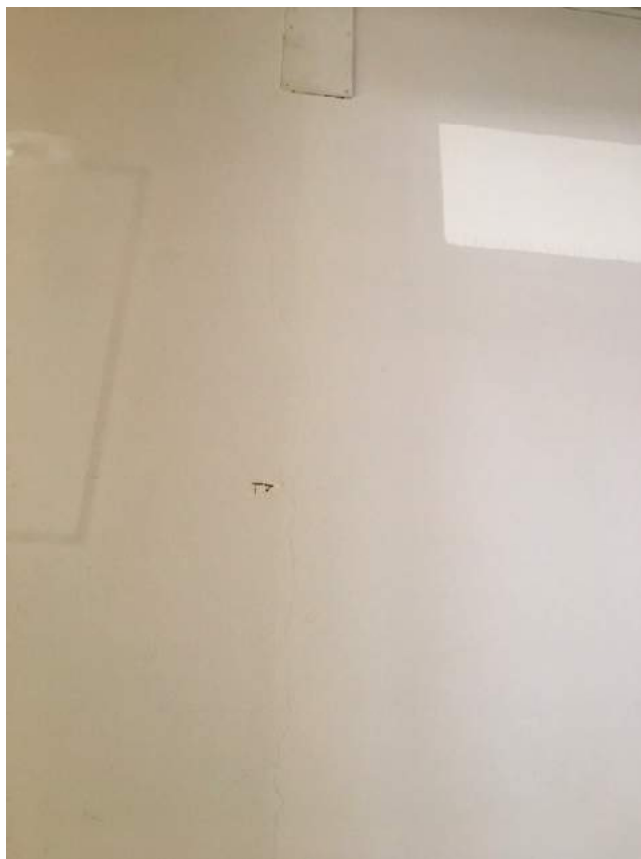
Fessura:	F7, Verticale
Gravità:	Lieve
Stanza:	P28 (Corridoio)
Parete:	NE
Note:	Fessura dovuta probabilmente a realizzazione di "tagliola" per passaggio impianti data la presenza di scatola impianti da cui parte la lesione

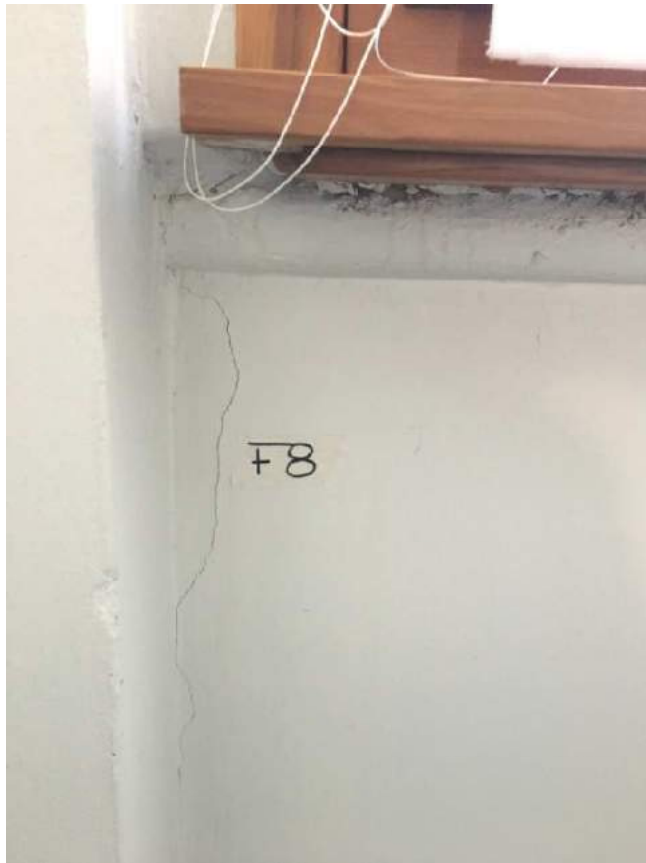
Fessura:	F8, Verticale
Gravità:	Lieve
Stanza:	P23
Parete:	NO
Note:	Fessura situata sotto l'infisso che si affaccia sul fronte dell'edificio, in corrispondenza della discontinuità dello spessore della muratura esterna

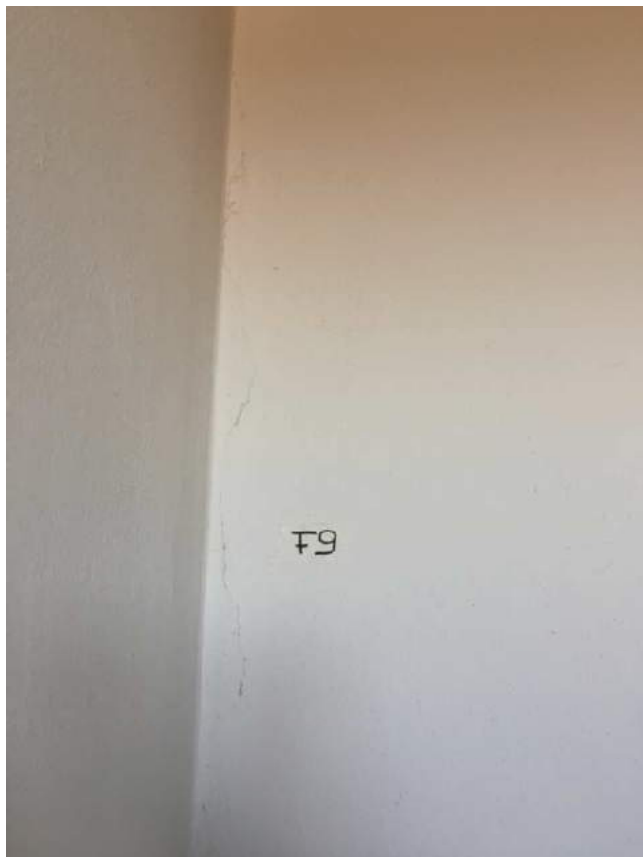
Fessura:	F9, Verticale
Gravità:	Lieve
Stanza:	P27, vano scale, tra piano primo e sottotetto
Parete:	Angolo S
Note:	Fessura nel punto di collegamento tra pareti in muratura di diverse caratteristiche (diverso spessore).

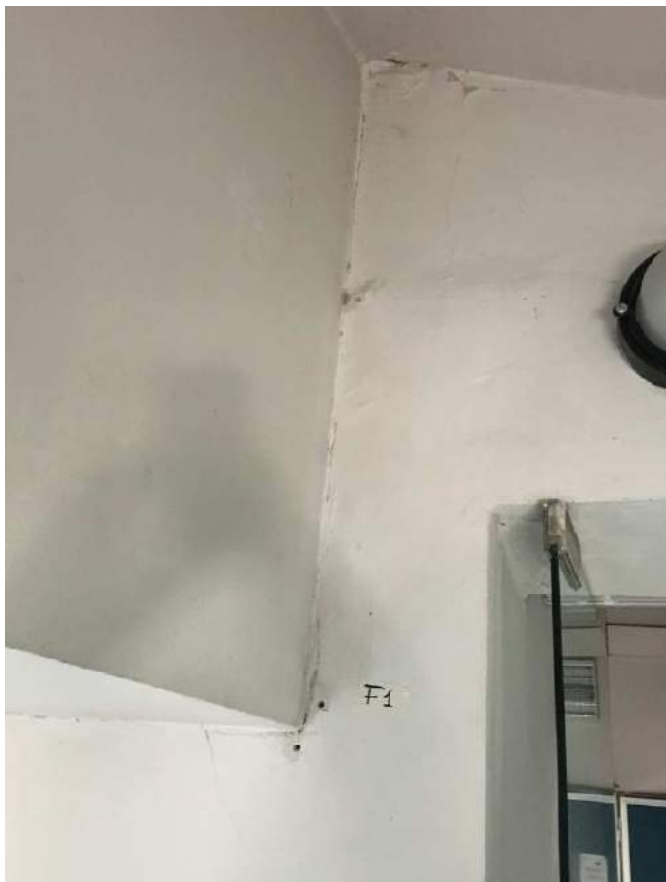
Fessura:	F1, Verticale
Gravità:	Lieve
Stanza:	S27, vano scale piano sottotetto
Parete:	SO
Note:	Fessura dovuta probabilmente sia alla diversa tipologia costruttiva (parete di fondo in muratura con soletta e paretina in c.a.) sia alle differenti epoche di realizzazione. La porzione del vano scale che collega il piano primo con il sottotetto, situato nell'ultima campata (verso Nord) dell'edificio è stata infatti realizzata durante i lavori che hanno interessato la palazzina tra il 1987 e il 1990 (vedi Fig.).

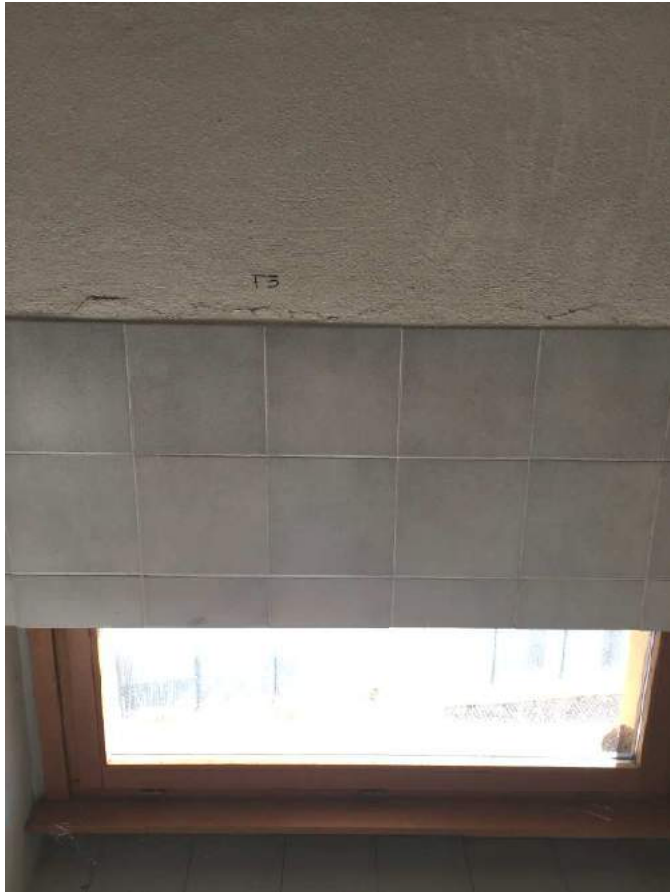
Fessura:	F5, Orizzontale
Gravità:	Lieve
Stanza:	S1
Parete:	SE
Note:	Fessura legata alla "marcatura" del nuovo cordolo perimetrale della copertura realizzato negli anni '87-'90.

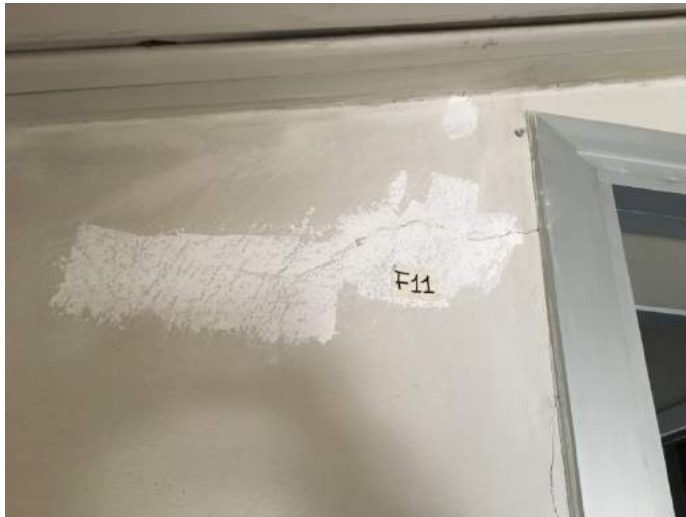
Fessura:	F11, Orizzontale
Gravità:	Lieve
Stanza:	S12
Parete:	NO
Note:	Fessura in corrispondenza di un punto di discontinuità della parete (apertura)

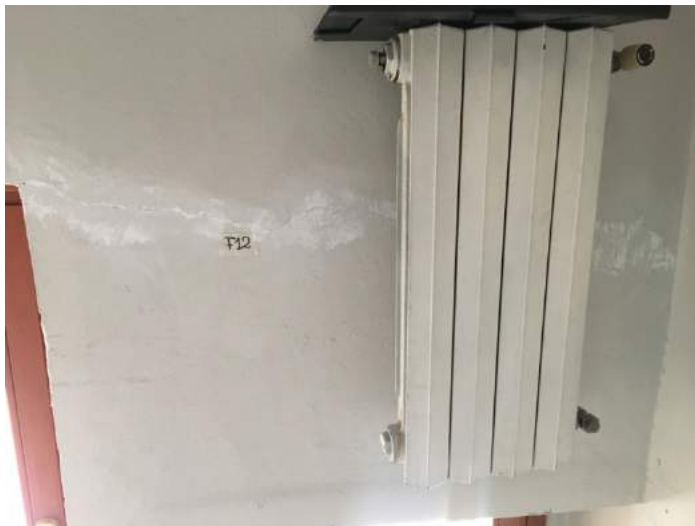
Fessura:	F12, Orizzontale
Gravità:	Lieve
Stanza:	S12
Parete:	SO
Note:	Lesione orizzontale presente nella parete che si affaccia verso l'esterno; la fessura parte dall'angolo superiore di una finestra (punto di discontinuità, quindi debole)

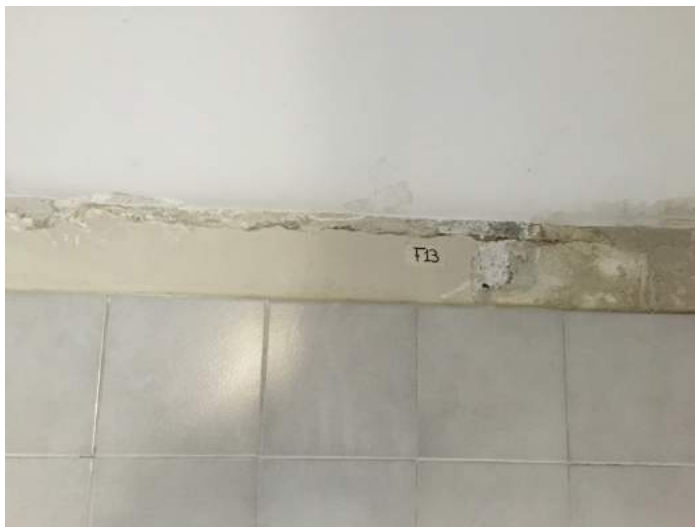
Fessura:	F13, Orizzontale
Gravità:	Lieve
Stanza:	S13
Parete:	NO
Note:	Fessura nel punto di unione fra elementi con caratteristiche diverse (parete in muratura e controsoffitto in cartongesso) accentuata dalla presenza di infiltrazioni di acqua.

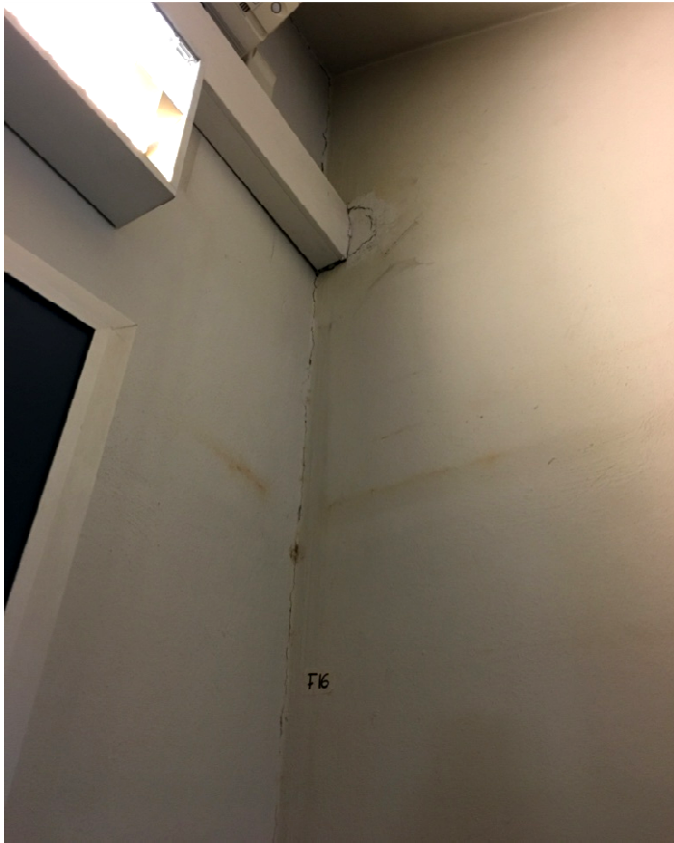
Fessura:	F16, Verticale
Gravità:	Lieve
Stanza:	S24
Parete:	Angolo S
Note:	Fessura nel punto di collegamento tra pareti in muratura con caratteristiche diverse.

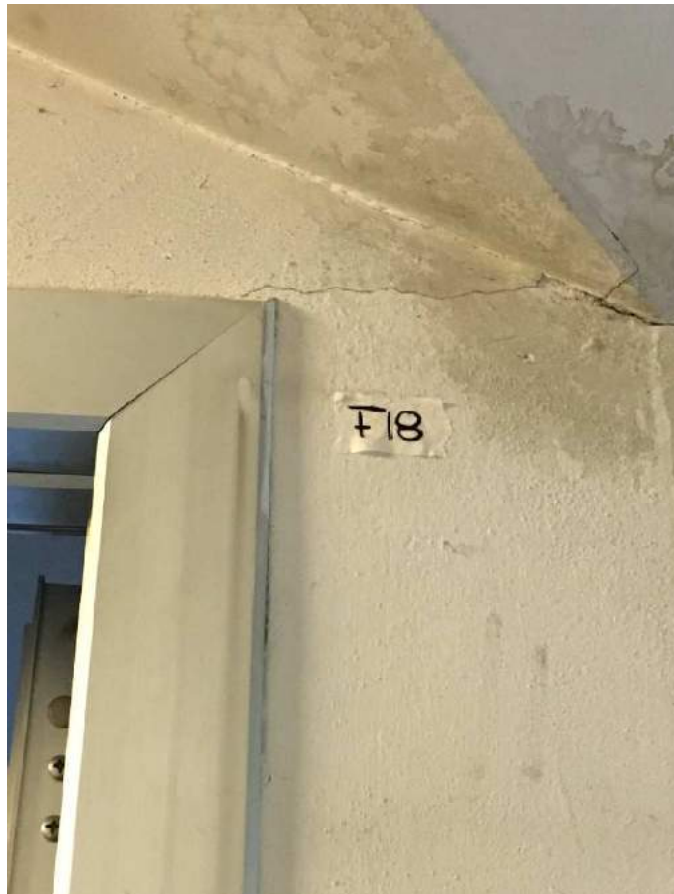
Fessura:	F18, Verticale
Gravità:	Lieve
Stanza:	S24
Parete:	NO
Note:	Fessura in corrispondenza di un punto di discontinuità della parete (apertura)

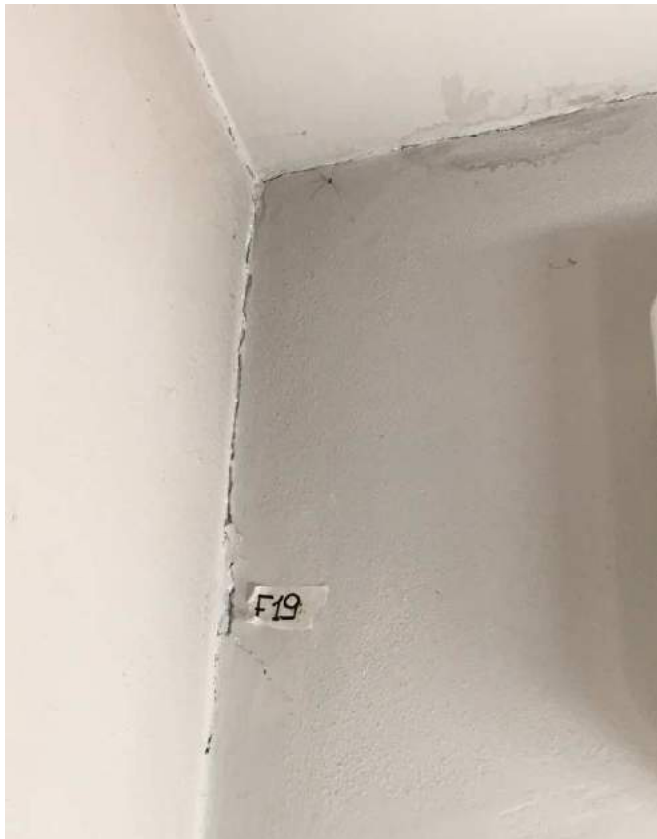
Fessura:	F19, Orizzontale
Gravità:	Lieve
Stanza:	S6, vano scale centrale
Parete:	Angolo E (piano sottotetto - copertura)
Note:	Fessura nel punto di collegamento tra pareti in muratura con caratteristiche diverse e nella parte superiore tra muratura e cartongesso.

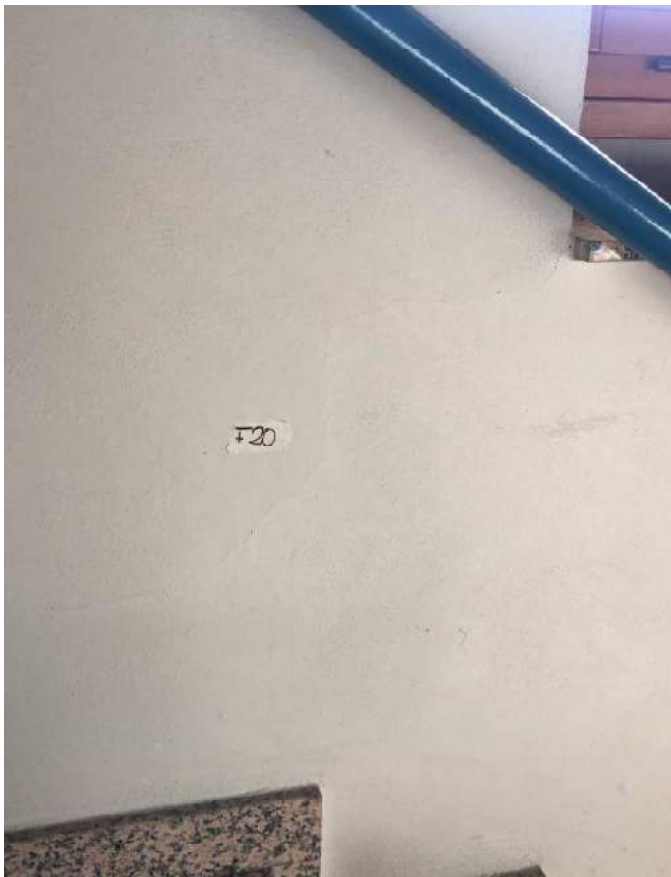
Fessura:	F20, Orizzontale
Gravità:	Lieve
Stanza:	S6, vano scale centrale
Parete:	SE
Note:	Lesione orizzontale presente nella parete che si affaccia verso l'esterno; la fessura parte dall'angolo inferiore di una finestra (punto di discontinuità, quindi debole)

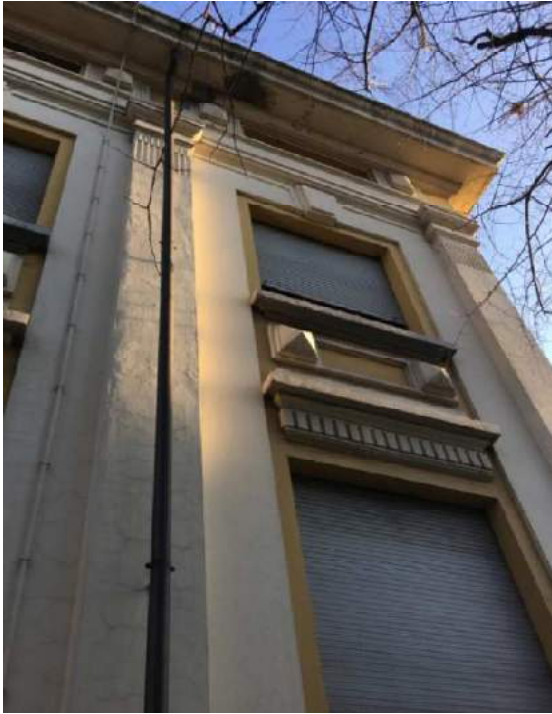
Figura 4.26: Nella parte sommitale dell'edificio, in corrispondenza degli sporti di gronda, è presente una macchia di umidità imputabile ad una infiltrazione dalla sovrastante copertura.

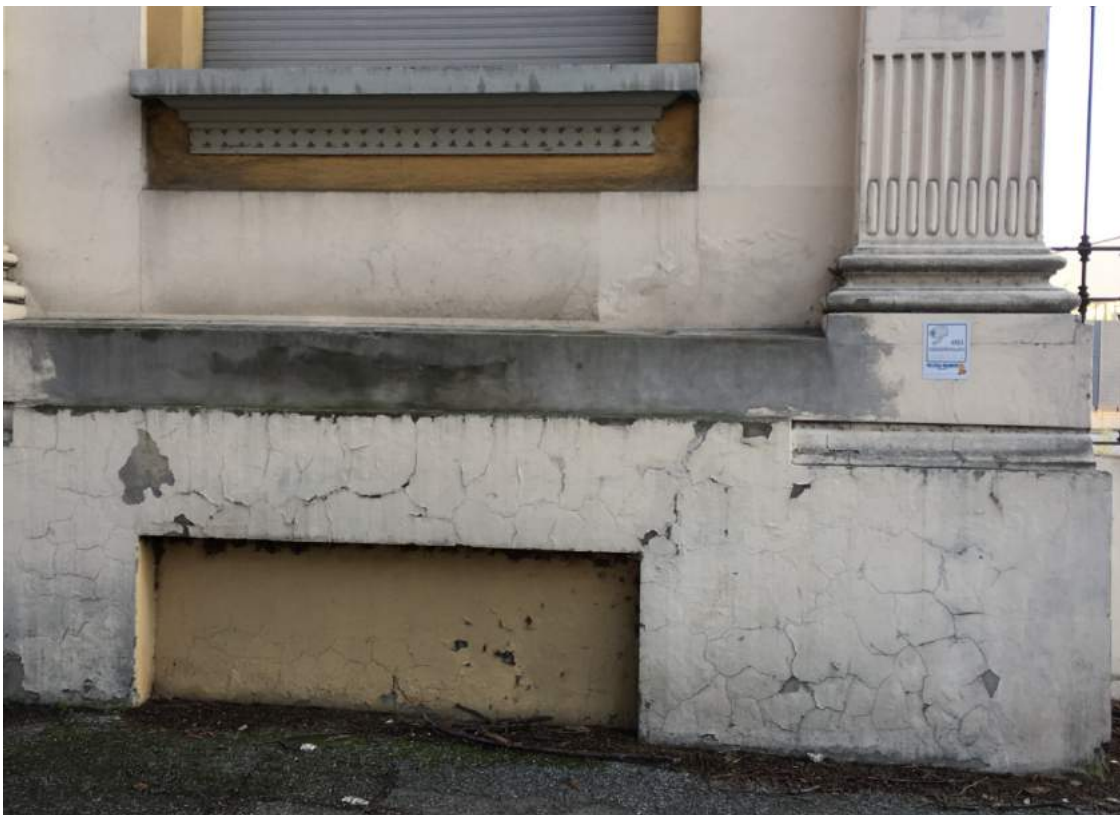
Figura 4.27: Diffusa presenza di cavillature a ragnatela probabilmente imputabili a un intonaco troppo rigido rispetto alla sottostante struttura in muratura accentuata dalla presenza di umidità di risalita dal terreno e limitata traspirabilità della parete.

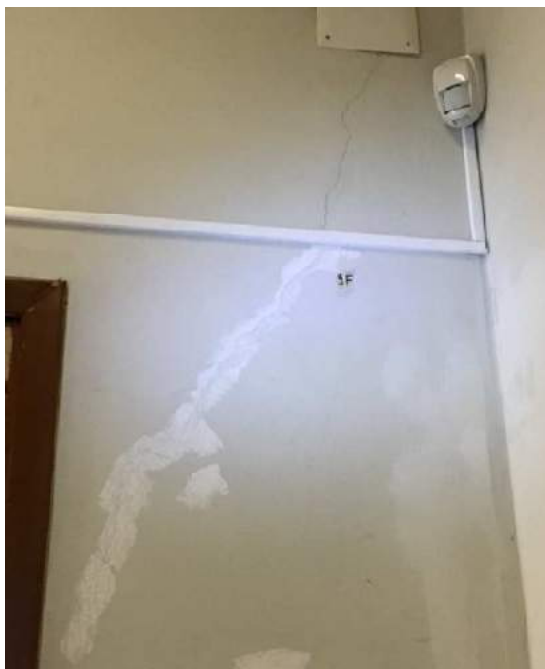
Figura 9: Fessura passante nella parete SE della stanza R27 (parete NE della stanza R25)
