PALAZZO SAN GIACOMO A RUSSI (RA):

proposte per la rinascita di una villa rurale settecentesca.

LABORATORIO DI LAUREA

Anno Accademico 2019/2020

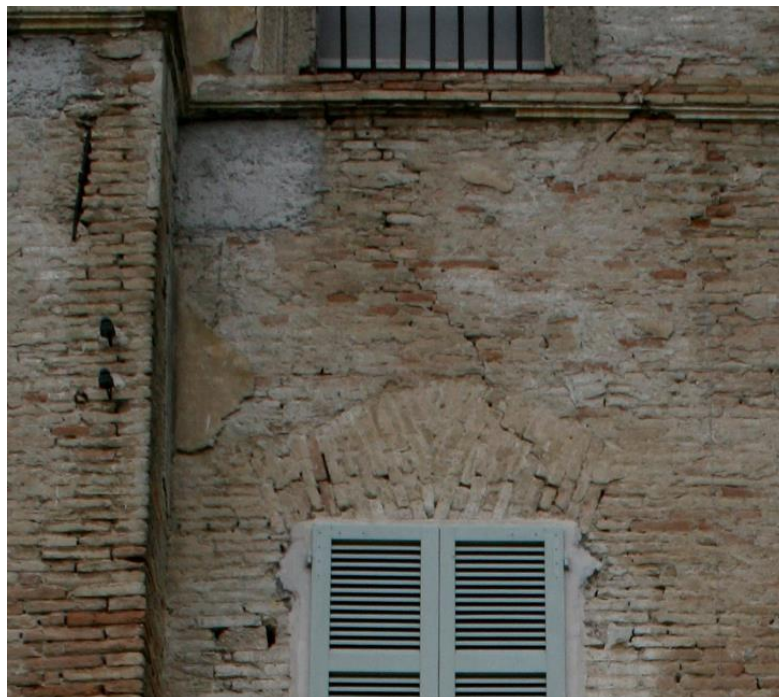
trattenuta come un tirante. Ben visibili sono anche le lesioni in corrispondenza delle bucaure: esse partono dallo spigolo superiore della finestra e raggiungono l'opposta estremità inferiore dell'apertura del piano superiore, creando un chiasmo. La struttura così divisa tenderà presto a ribaltarsi, portandosi dietro i mattoni della piattabanda e una porzione ad arco sopra la stessa. (Fig. 55.) Si consiglia, per questo genere di problemi statici, l'inserimento di tiranti trasversali nelle murature, in questo modo si controbilancia e riduce la spinta verso l'esterno delle volte interne.

Fig. 56. Esempio di fessurazioni sopra la piattabanda. (FdA)

Per rendere più efficace l'operazione, i tiranti andrebbero collocati secondo una linea immaginaria ad arco che collega i punti estremi d'ancoraggio a terra delle torri, passando per il centro del cornicione più alto. (Fig. 56.) Una soluzione più specifica per le piattebande è quella che prevede di perforare nelle due direzioni ortogonali all'altezza della piattabanda e proseguire per almeno 1 m oltre la fine della stessa, per poi irrobustire l'elemento inserendo dei filamenti estratti dalle fibre d'acciaio.

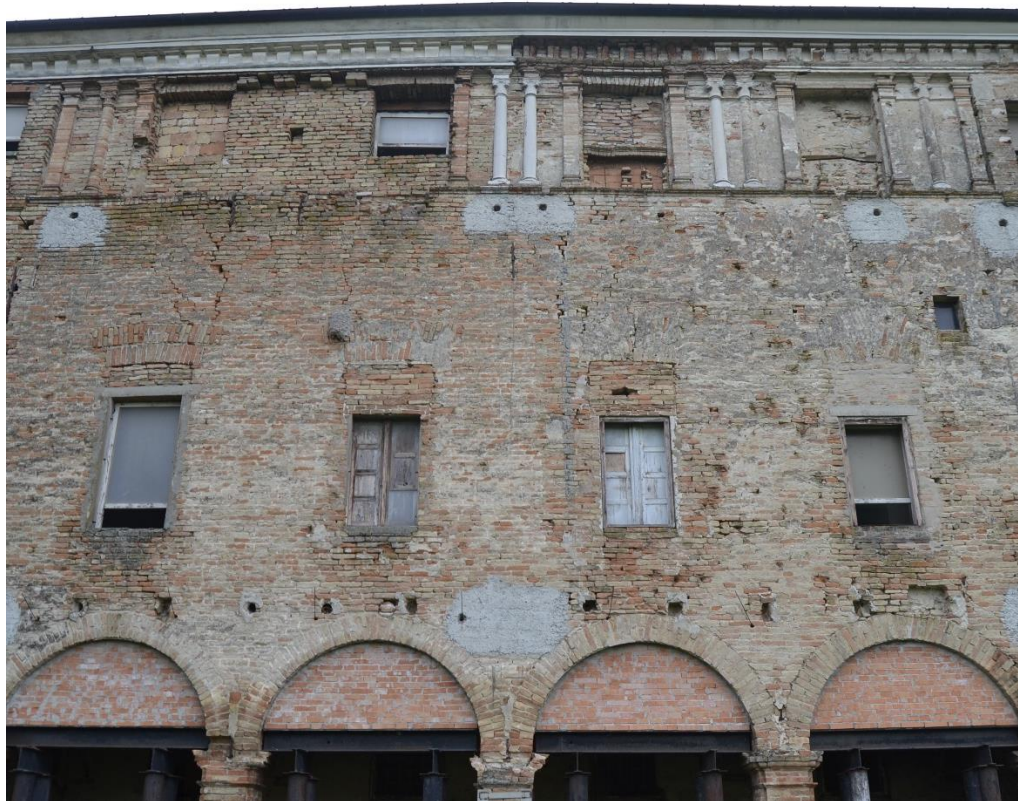
In conclusione, gli effetti generati dall'instabilità del terreno sono molteplici: lo strappo tra i muri perimetrali e quelli interni, lo spanciamento del paramento murario lato fiume, la rotazione e lo scivolamento della torre nord, il distacco di piccole porzioni di muratura in prossimità delle piattebande; ma interventi specifici possono preservare lo stato attuale.

Fig. 58. Le lesioni del cantonale lato fiume. (FdA)

struttura, nel prospetto nord nulla impedisce che una depressione del terreno modifichi l'assetto delle murature sovrastanti. Anche per questo tipo di lesioni è indicato l'inserimento di appositi tiranti in acciaio che stringano la torre su sé stessa e la leghino al resto della fabbrica.

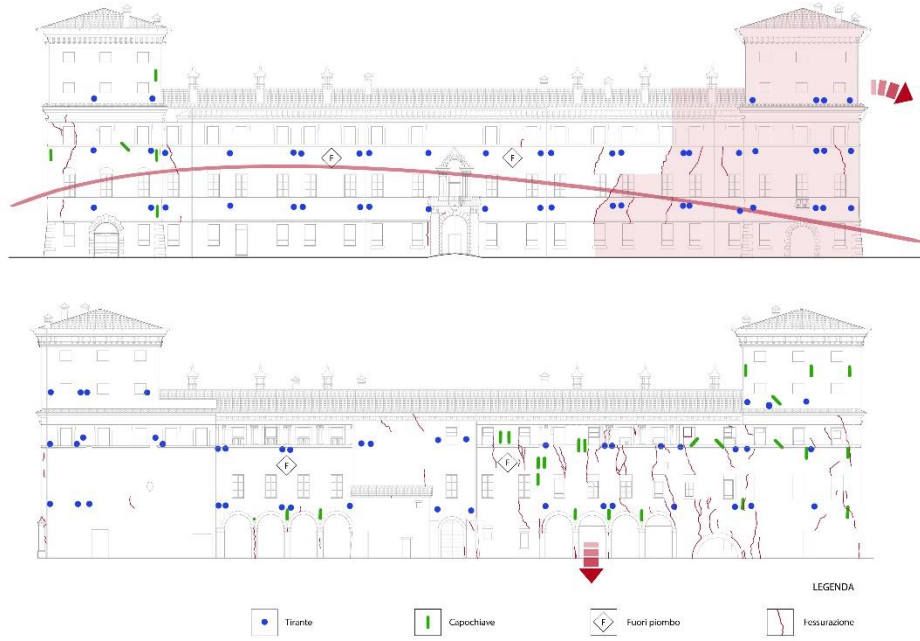
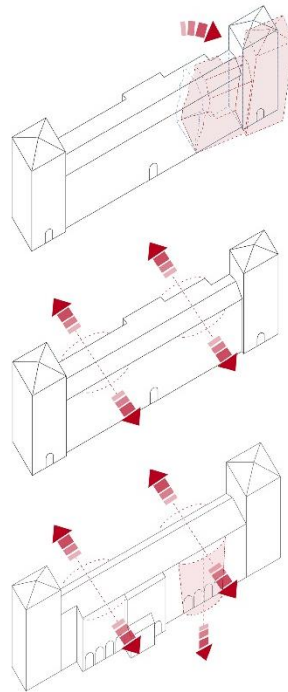
Fig. 59. Schemi dei ribaltamenti dovuti al cedimento fondale. (EdA)

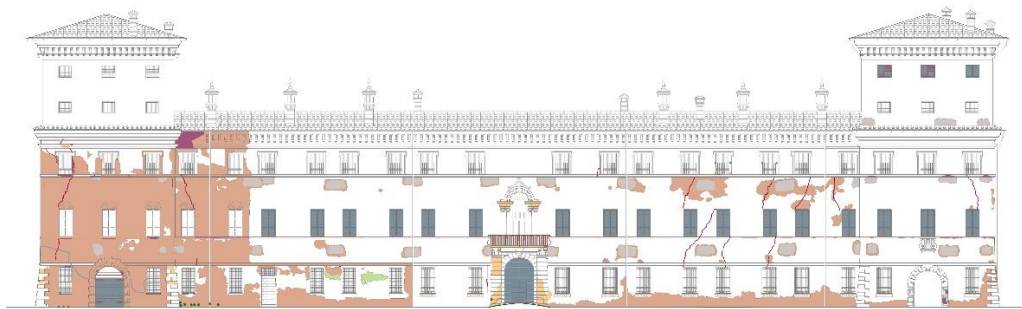
Fig. 60. Le forme di degrado sul prospetto principale. (EdA)

Le tipologie di degrado che s'incontrano sulle facciate del palazzo sono principalmente riferite a problemi di umidità di risalita, di lesioni a porzioni di muratura, di differente dilatazione tra i materiali di supporto e quelli di finitura e d'esposizione agli agenti atmosferici. Per leggere con maggior facilità quelle che sono le alterazioni, esse si possono raggruppare in due categorie: la prima riguarda gli strati

superficiali, la seconda i materiali e la struttura dell'edificio. Poiché il palazzo originariamente era intonacato e tinteggiato a calce, il primo strato di finitura esterna risulta attualmente costituito da un semplice intonaco di malta magra, ove ancora presente. Su questo rivestimento, sono ben osservabili alterazioni cromatiche e macchie, unite alla presenza limitata di atti vandalici. Tali forme di degrado si manifestano attraverso variazioni di pigmentazione in zone ampie o localizzate e, nel caso della macchia, sono correlate dalla presenza di materiale estraneo al substrato. A formare queste incoerenze superficiali sono organismi biodeteriogeni, inquinanti atmosferici, radiazioni solari ma anche l'assorbimento differenziato del supporto o l'emersione del pigmento in fase di decoesione e successivo dilavamento della superficie.

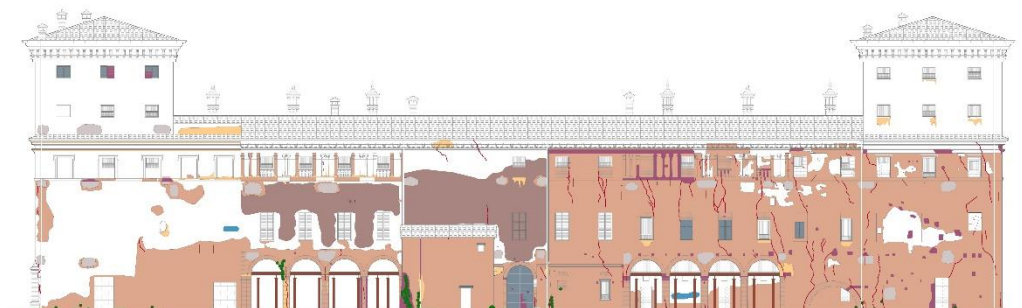
Fig. 61. Le forme di degrado sul prospetto lato fiume. (EdA)

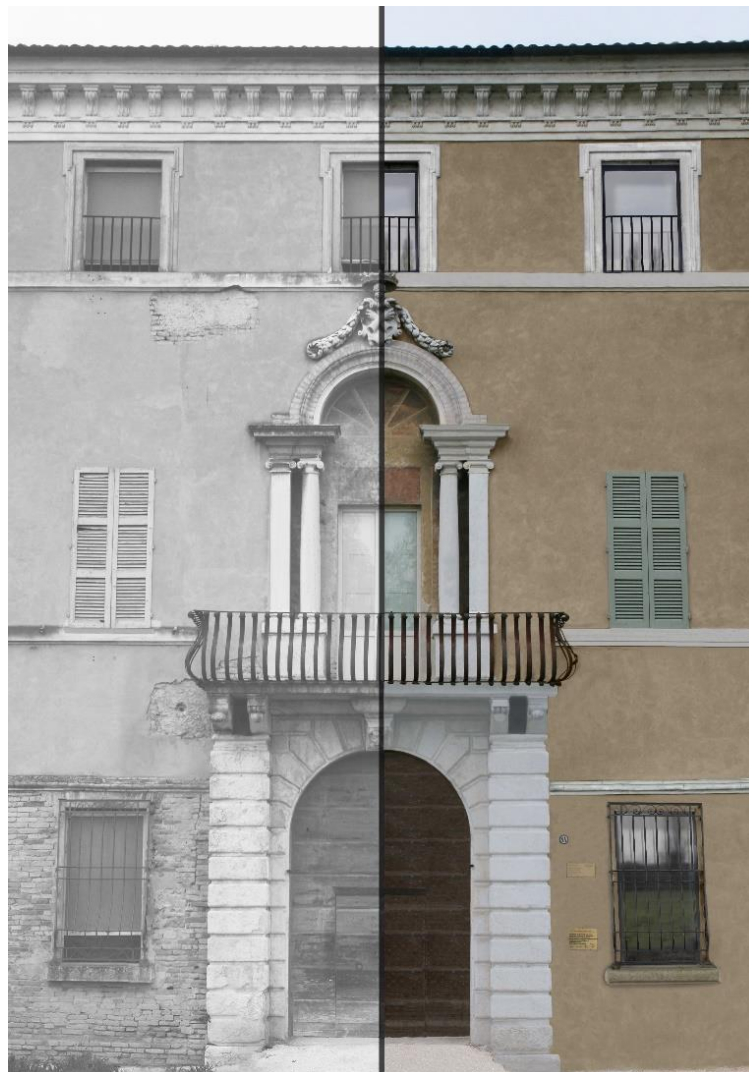
Fig. 71. Gli interventi sul fronte principale. (EdA)

Dove la parete è gravemente compromessa, mancano dei mattoni o sono parzialmente lesionati, si interverrà ripassando la muratura, ovvero sostituendo i blocchi non più idonei, secondo l'intervento scuci-cuci. Verranno sostituite parti murarie con dei nuovi mattoni

riconoscibili rispetto agli originali; saranno eliminati i giunti degradati e si realizzerà una ristilatura in profondità con malta di nuova realizzazione; verranno sarcite le fessure di media entità e si sigillerà superficialmente il paramento. In particolare, per le fessurazioni, a seconda della profondità della gola si interverrà con incollaggio con resine epossidiche per le lesioni inferiori ai 5 mm, con stuccature e iniezioni con malte di calce idraulica per quelle comprese tra i 6 e i 30 mm, con stuccatura con rincocciatura e iniezioni con malte di calce idraulica per la fascia compresa tra i 30 e i 50 mm, sopra i 50 mm con il metodo scuci-cuci. Con l'inserimento di tiranti trasversali si potrà migliorare la connessione trasversale della muratura, in specifici punti anche mediante diatoni artificiali o in laterizio.

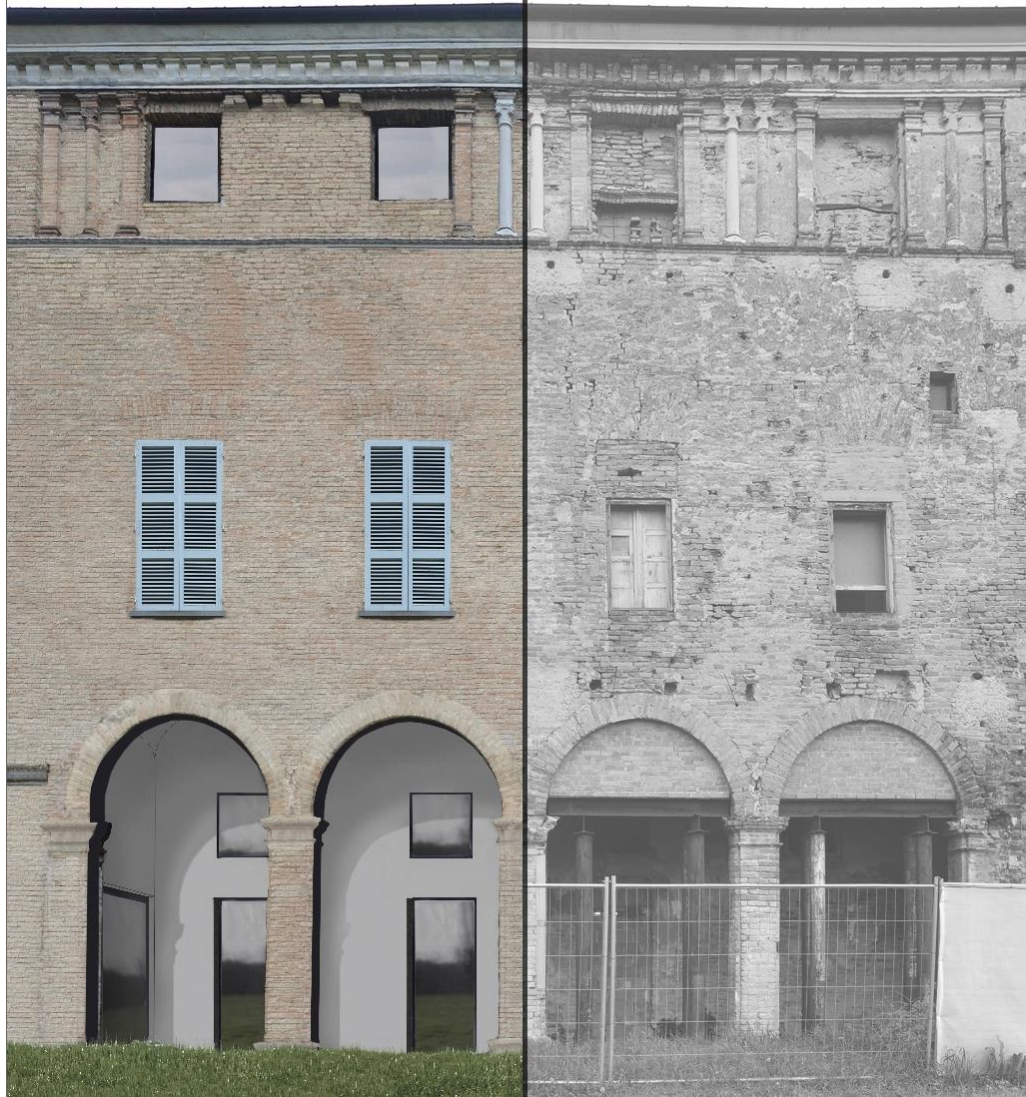
Fig. 72. Gli interventi sul fronte lato fiume. (EdA)

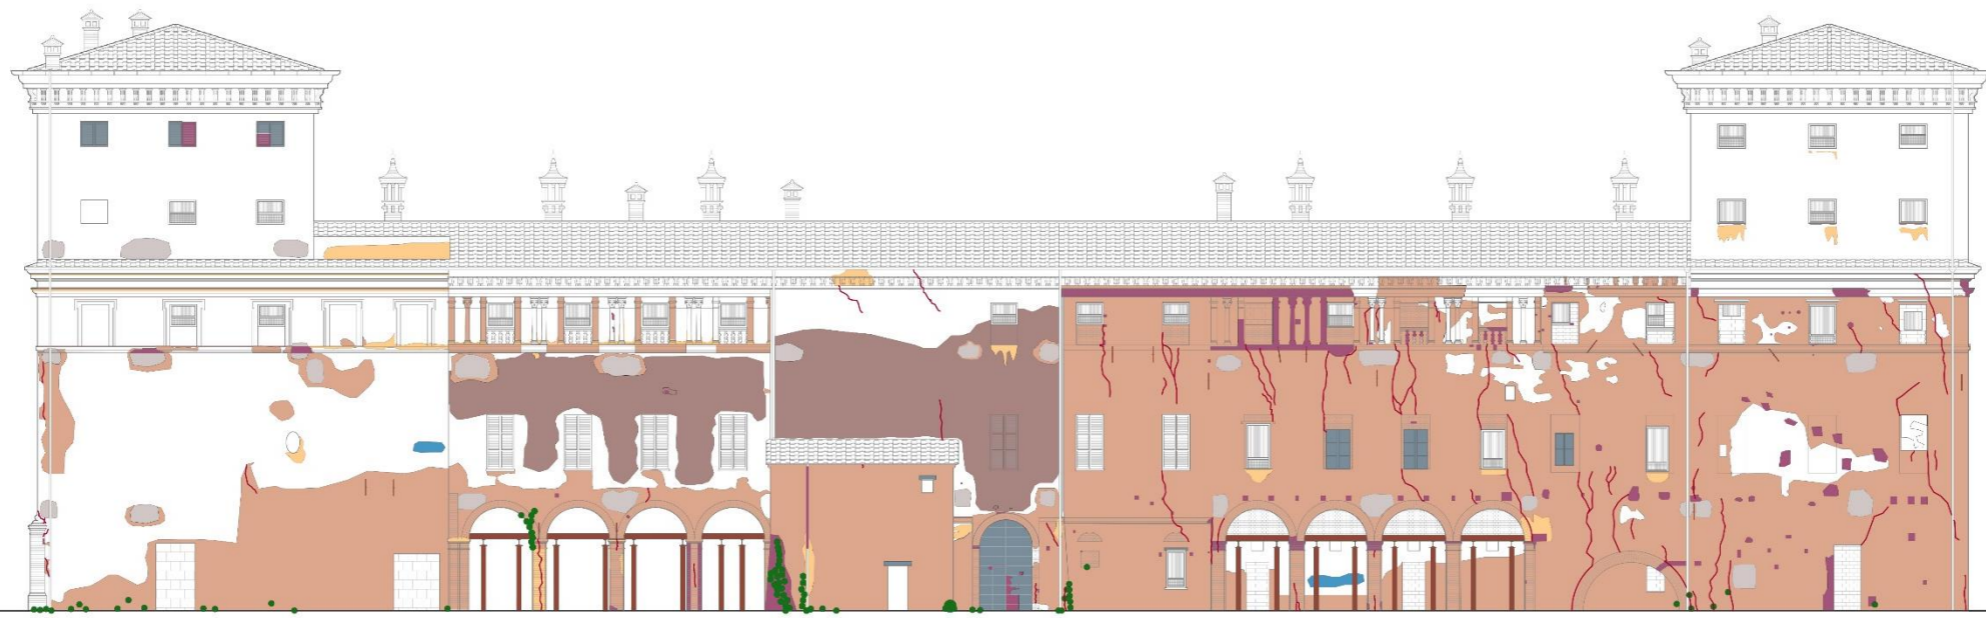
I degradi del prospetto lato fiume.

DEGRADO	CAUSE	INTERVENTI	DEGRADO	CAUSE	INTERVENTI	DEGRADO	CAUSE	INTERVENTI
<p>ALTERAZIONE CROMATICA: Alterazione che si manifesta attraverso la variazione di uno o più parametri che definiscono il colore (tinta, chiarezza, saturazione). Può manifestarsi con morfologie diverse a seconda delle condizioni e può riferirsi a zone ampie o localizzate.</p>	<p>Biodeteriogeni; Inquinanti atmosferici; Radiazioni solari; Affioramento di macchie; Assorbimento differenziato del supporto; Emersione del pigmento in fase di decessione e successivo dilavamento della superficie.</p>	<p>T Trattandosi principalmente di infissi lignei - esposti alle intemperie dovranno essere carteggiati, trattati con un antiruggine, stuccati, verniciati e, dove necessario, si sostituiranno o si integreranno le mancanze con elementi lignei compatibili.</p>	<p>OSSIDAZIONE: Reazione chimica tra l'ossigeno atmosferico ed elementi metallici o metallizzati. Particolarmente temuta la reazione col ferro che può arrecare danni irreversibili ai materiali metallici.</p>	<p>- Umidità; - Esposizione agli agenti atmosferici; - Caricamento dello strato protettivo; - Trattamento inadeguato delle superfici metalliche.</p>	<p>Valutazione preliminare dello stato di conservazione e delle capacità meccaniche dell'elemento, pulitura, spazzaggio, un successivo trattamento anticorrosivo e, a conclusione, la stesura di uno strato a protezione: dall'elemento metallico.</p>	<p>MANCANZA: Caduta e perdita di parti.</p>	<p>- Fenomeni di umidità ascendente; - Perdite localizzate degli impianti di smaltimento e/o di congeglio delle acque; - Costante presenza di formazioni saline; - Soluzioni di continuità conseguenti alla presenza di fessurazioni e/o di lesioni strutturali; - Soluzioni di continuità conseguenti agli stessi termini in prossimità dell'innesto di elementi metallici; - Errori di posa in opera e l'utilizzo di sabbie o malte poco idonee.</p>	<p>Si provvederà alla cauta rimozione degli elementi instabili e decorati, seguita dalla pulitura a secco con spazzole e aspiratore a bassa pressione, ed infine alla ricostruzione con elementi simili.</p>

<p>Att. Vandalici: Azione volta all'alterazione volontaria della superficie con uso di sostanze che rendono la superficie interessata soggetta a degrado.</p>		<p>A seconda della tipologia di supporto e del materiale imbrattato, si attuerà anzitutto una pulizia preliminare, successivamente si procederà al preconsolidamento ed alla definitiva rimozione (sarnaria e laterizi: motori angolari e/o svernieri o micela di solventi adatti e/o tecnologia laser) infine si effettuerà una pulitura superficiale preliminare alla stesura di protettivo.</p>	<p>DISTACCO: Soluzione di continuità tra strati superficiali del materiale, sia tra loro che rispetto al substrato; prevede in genere la caduta degli strati stessi. Il termine si usa in particolare per gli intonaci e i mosaici. Nel caso di materiali lapidei naturali le parti distaccate assumono spesso forme specifiche in funzione delle caratteristiche strutturali e tosi locali, e si preferiscono alloca voci quali crosta, scagliatura, esfoliazione.</p>	<p>- Fenomeni di umidità ascendente; - Formazione di ghiaccio negli strati più superficiali; - Perdite localizzate degli impianti di smaltimento e/o di congeglio delle acque; - Consistente presenza di formazioni saline ed efflorescenze; - Soluzioni di continuità conseguenti alla presenza di fessurazioni e/o di lesioni strutturali; - Dilatazioni differenziali tra materiali di supporto e finitura; - Soluzioni di continuità conseguenti agli stessi termini in prossimità dell'innesto di elementi metallici; - Impiego di prodotti vernicianti applicati su supporti tradizionali; - Errori di posa in opera ed utilizzo di sabbie o malte poco idonee; - Interventi di manutenzione straordinaria.</p>	<p>Se l'intonaco conserva gli strati di rifacimento e di anticico mentre al riscontro la mancanza dello strato di finitura, questo potrebbe non essere ripristinato per non perdere l'aspetto "antico" del palazzo. Nel caso di perdita dell'intonaco si procederà ad un ripristino del rifacimento e dell'anticico con nuovo intonaco, che si realizzi con le tecniche di posa dell'epoca ed una colorazione dello strato di finitura che rispetti l'organicità del manufatto.</p>	<p>FRATTURAZIONE O FESSURAZIONE: Degrado che si manifesta con la formazione di soluzioni di continuità nel materiale e che può implicare lo spostamento reciproco delle parti.</p>	<p>- Cicli di gelo e disgelo; - Divergenza dell'apparato murario di supporto; - Incompatibilità di tipo fisico-meccanico tra supporto e finitura; - Dilatazioni differenziali tra materiali di supporto e finitura; - Degrado di interfaccia tra laterizi e malte; - Formazione di solforiluminati di calcio e grandi cristalli; - Nel laterizio, presenza di carbonato di calcio; - Fenomeni sismici e/o cedimenti strutturali.</p>	<p>In caso di lesioni superficiali si procederà al Meccaggio dell'avanzamento della lesione mediante l'uso di resine iposaliciche e successiva stuccatura. Dove vi siano lesioni passanti si agirà con operazioni di scuci-cuci ed eventuale inserimento di tiranti.</p>
