## **A**PPARATI

## REDAZIONE DELLE SCHEDE: METODOLOGIA

## Descrizione dell'abaco e spiegazione delle voci

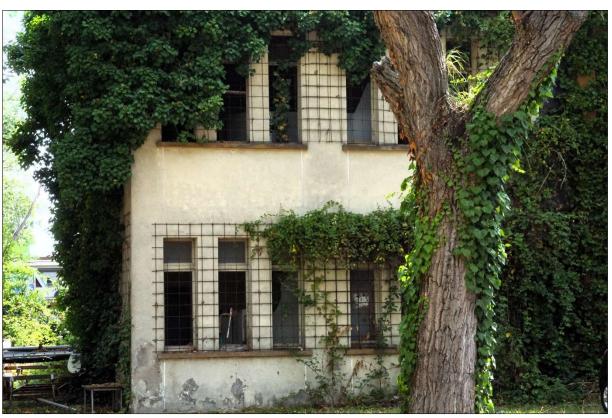
Figura 30 Colonia Centro Estivo Forlì, esempio vegetazione sullo stabile, sopralluogo luglio 2023
