LE MURA MANFREDIANE DI FAENZA
Strategie di conservazione preventiva e programmata
della cinta urbana

Tesi in
Progetto, storia e restauro

ALLEGATO

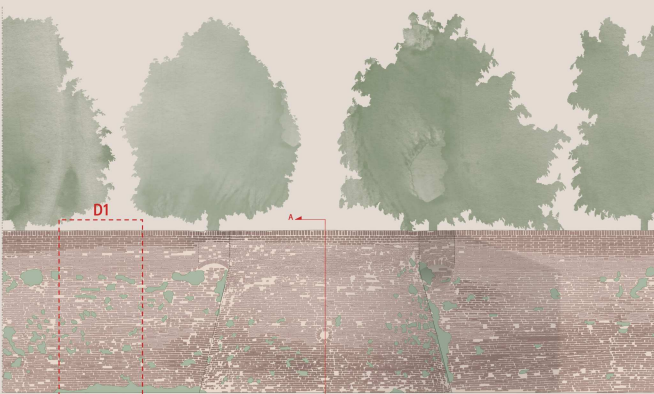
Prospetto

Degradi evidenti

Presenza diffusa di vegetazione
infestante, macchione e distacchi

L'area inferiore è risultata allagata
durante gli eventi alluvionali
del maggio 2023, lambendo la mura
per circa 3 metri di altezza.

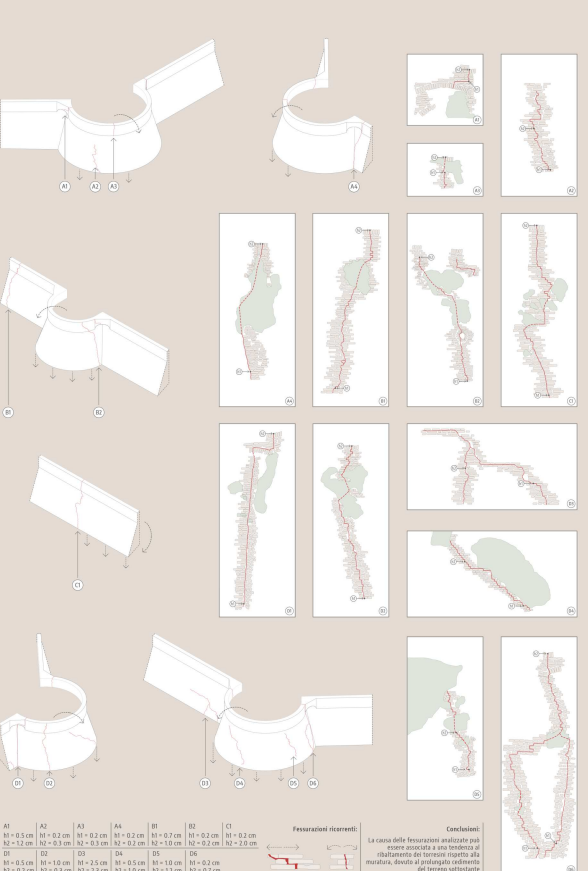
Analisi del quadro fessurativo di un tratto di Mura Gioco del Pallone

N1	N2	N3	N4	N5	N6	N7	N8
H1 = 0,3 cm	H2 = 0,2 cm	H3 = 0,2 cm	H4 = 0,2 cm	H5 = 0,2 cm	H6 = 0,2 cm	H7 = 0,2 cm	H8 = 0,2 cm
D1	D2	D3	D4	D5	D6	D7	D8
N1 = 0,5 cm	N2 = 1,0 cm	N3 = 2,5 cm	N4 = 0,5 cm	N5 = 1,0 cm	N6 = 1,0 cm	N7 = 0,2 cm	N8 = 0,7 cm

Fessurazioni ricorrenti

La causa delle fessurazioni analizzate può essere associata a una tendenza al ribaltamento dei laterizi rispetto alla muratura, dovuta al prolungato cedimento del terreno sottostante.

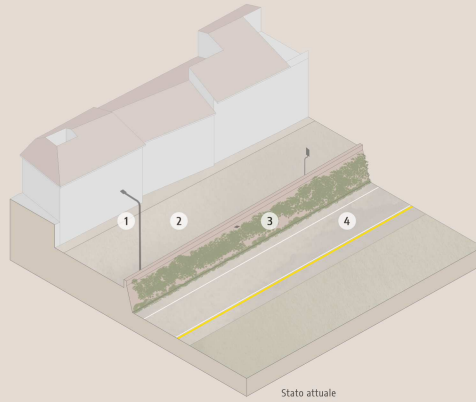
Stato attuale

- 1 L'ex strada di ronda è oggi inglobata in un giardino privato, risultato dell'alienazione avvenuta nel 1959
- 2 La cinta appare completamente avvolta da vegetazione infestante, che impedisce una valutazione del suo stato di conservazione
- 3 L'area del fossato (privata dal 1803) presenta oggi una fitta vegetazione in prossimità di Viale Stradone
- 4 Dal vialetto ciclopedonale nello Stradone la visione delle mura è totalmente impedita
- 5 Intervento di rimozione della vegetazione, rilievo dello stato di conservazione e successivo restauro del tratto
- 6 Diradamento della vegetazione per garantire la visibilità della cinta dai percorsi pubblici
- 7 Inclusione del vialetto ciclopedonale nel percorso ad anello attorno alla cinta, e creazione di un'area di sosta in prossimità del tratto di cinta riqualificato

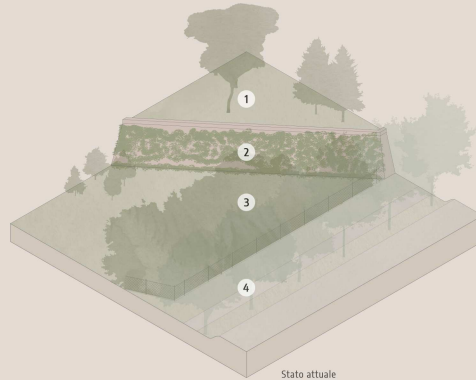
Stato attuale

- 1 La zona del terrapieno è stata destinata ad orto fin dalla metà del XVII secolo e ancora oggi conserva questa funzione
- 2 Le mura, prive di manutenzione e infestate dalla vegetazione, mostrano gravi segni di degrado

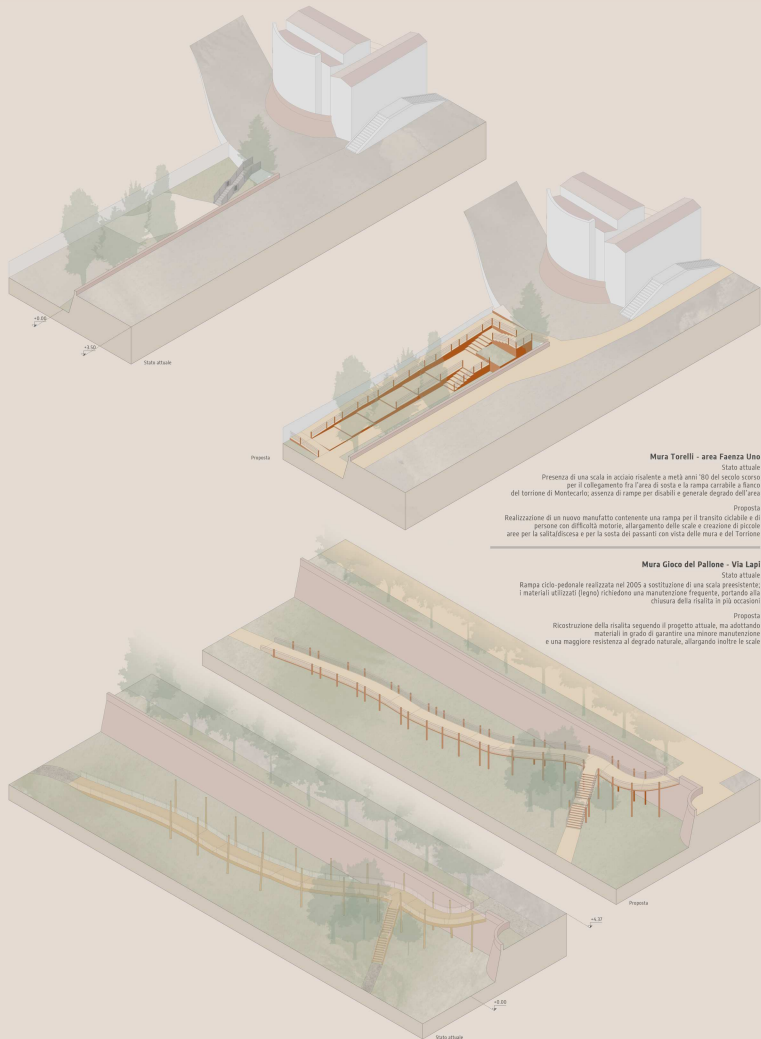
Mura Torelli - area Faenza Uno

Stato attuale
 Presenza di una scala in acciaio risalente a metà anni '80 del secolo scorso per il collegamento fra l'area di sosta e la rampa circolare a fianco del torrione di Montecarlo, assenza di rampe per disabili e generale degrado dell'area

Proposta
 Ricostruzione della risalita seguendo il progetto attuale, ma adottando materiali in grado di garantire una minore manutenzione e una maggiore resistenza al degrado naturale, allargando inoltre le scale
