ALMA MATER STUDIORUM - UNIVERSITÀ DI BOLOGNA

TESI DI LAUREA

**ANALISI STORICA E COSTRUTTIVA DI UN AGGREGATO IN MURATURA ALLO SCOPO DI DETERMINARE
STRUMENTI UTILI A PREVENIRE CINEMATISMI DI DANNO. IL CASO DI UN ISOLATO DEL CENTRO STORICO DI CREVALCORE.**

10. Rilievo del quadro fessurativo causato dal sisma del 20-29 Maggio 2012 e confronto tra i cinematismi ipotizzati con quelli che si sono attivati a causa degli eventi sismici	pag.114

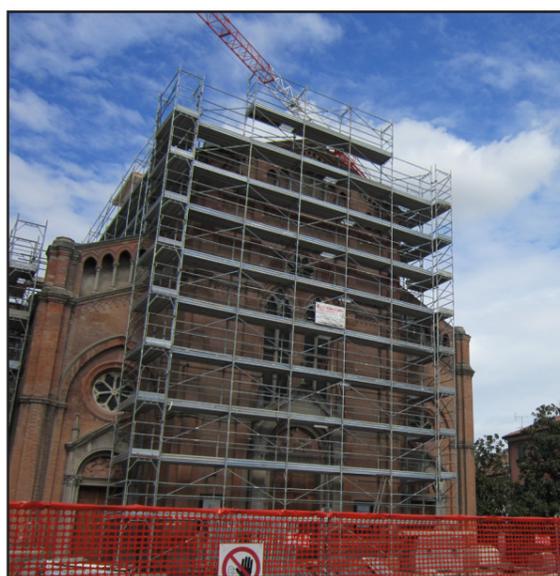
Figura 4.1.6.8.: Foto della nuova chiesa San Silvestro, in stile Neogotico, lesionata dai recenti eventi sismici e sottoposta a restauro.

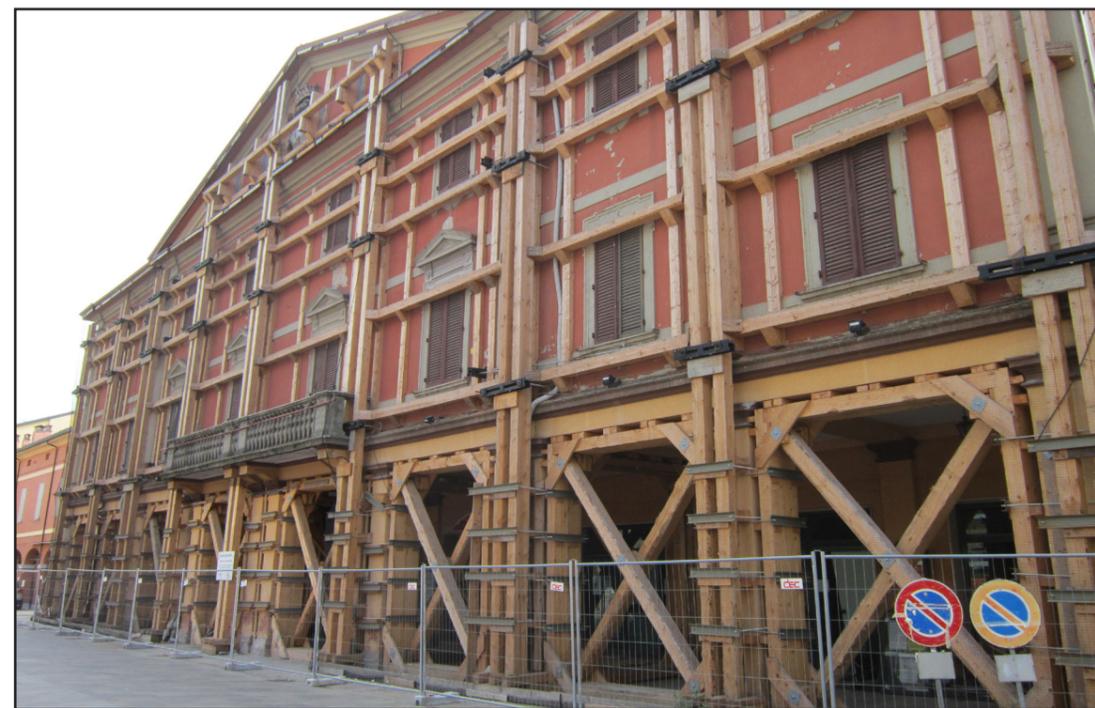
L'edificio ottocentesco è stato pesantemente lesionato dai recenti eventi sismici ed è stato posto in sicurezza con opere provvisorie di contenimento (fig.4.1.6.15.).

Figura 4.1.6.15.: Palazzo Comunale danneggiato dal sisma.

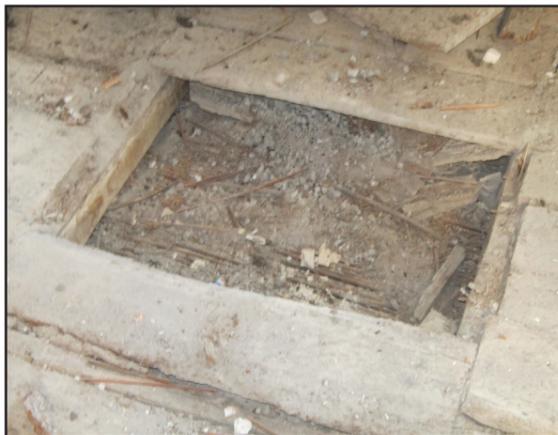
Rimossi i pavimenti, si è potuto verificare lo stato del tavolato sottostante che è risultato in condizioni pessime (fig.7.2.2.3.2.), non più adatto a sopportare i carichi verticali statici.

Figura 7.2.2.3.2.: Edificio I, appartamento 4, particolare del tavolato molto degradato.

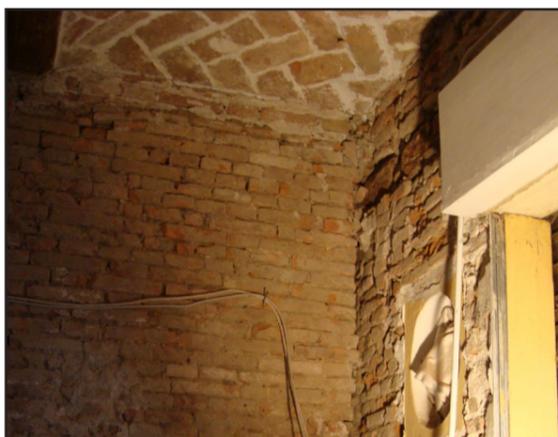
Figura 7.4.2.1.7.: Edificio III, piano terra, ammorsamenti (fonte studio BBP ingegneria).

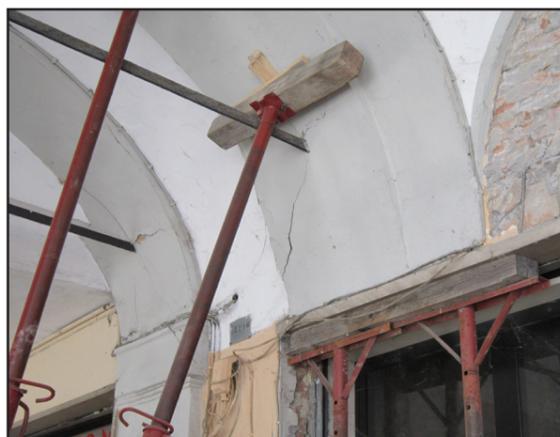
Al di sotto del portico si sono verificate molte lesioni in particolare, come si vede dalla prima immagine (fig.10.1.1.1.), nel punto critico in cui l'arco scarica su un'apertura che è stata allargata successivamente alla costruzione.

Figura 10.1.1.1.: Edificio I, portico, particolare della lesione all'imposta dell'arco.

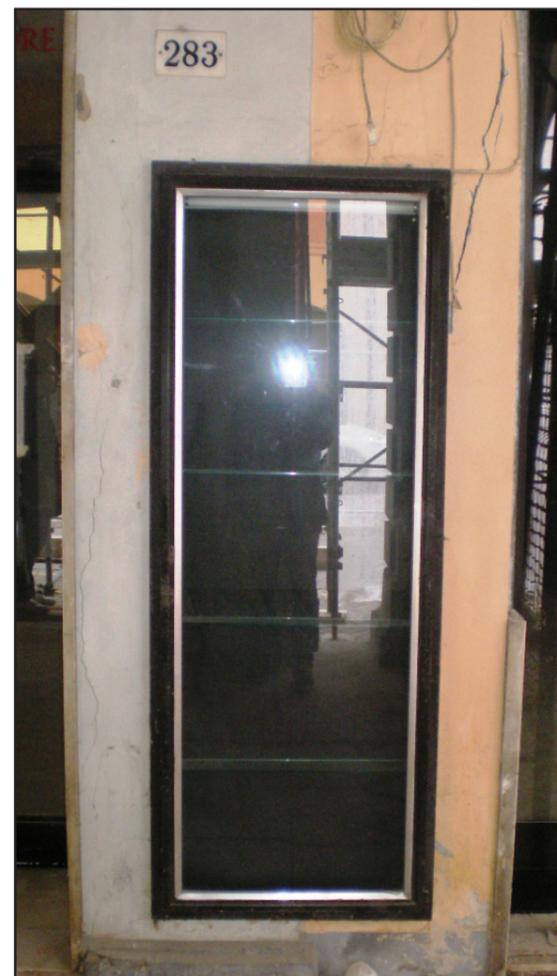
Queste non fanno altro che ridurre la sezione dei maschi murari resistenti al sisma causando, appunto, le lesioni che si sono verificate (fig.10.1.1.2.) e assolutamente prevedibili e previste dal presente studio. Le lesioni più importanti su questo prospetto sono localizzate al piano terra infatti, in facciata, non ve ne sono di particolarmente rilevanti oltre a quelle già descritte.

Figura 10.1.1.2.: Edificio I, portico, particolare delle lesioni a taglio.

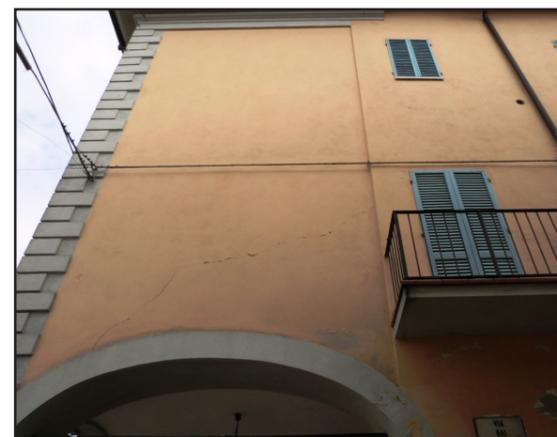
Figura 10.1.1.3.: Edificio I, portico, particolare delle lesioni a taglio.

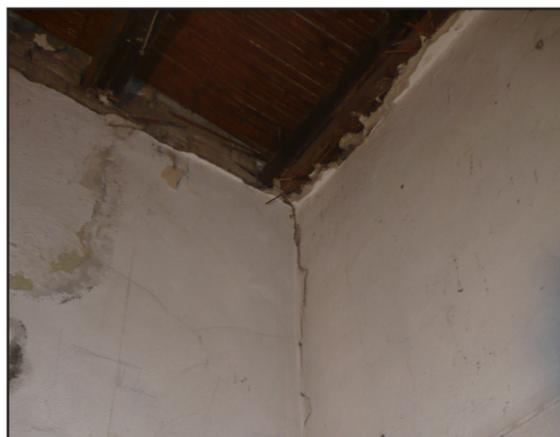
Figura 10.1.2.1.1.: Edificio I, libreria, particolare delle lesioni.

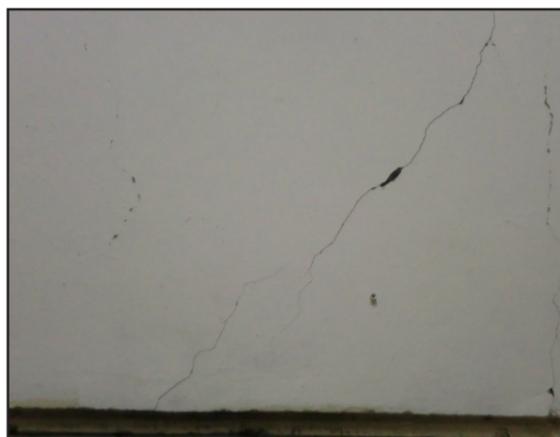
Figura 10.1.2.1.2.: Edificio I, libreria, particolare delle lesioni a taglio.

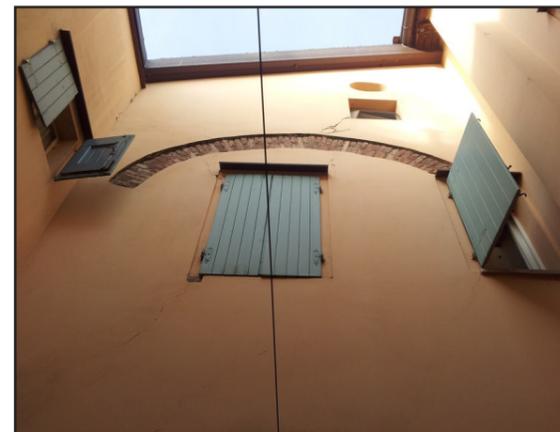
Figura 10.1.2.1.3.: Edificio I, scale, particolare delle lesioni a taglio e per assenza di ammorsamento.

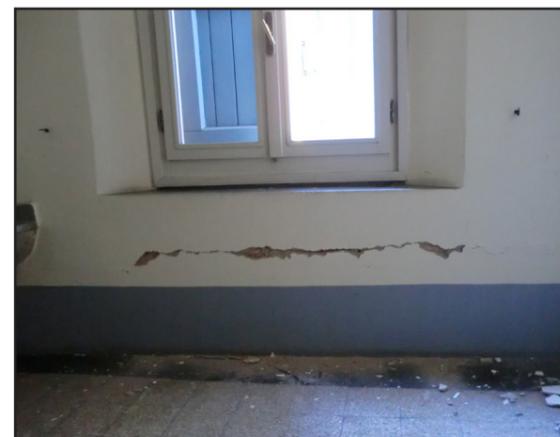
Figura 10.1.2.1.4.: Edificio I, scale, particolare del primo pianerottolo con lesione orizzontale al di sotto del bancale della finestra (cerniera cilindrica).

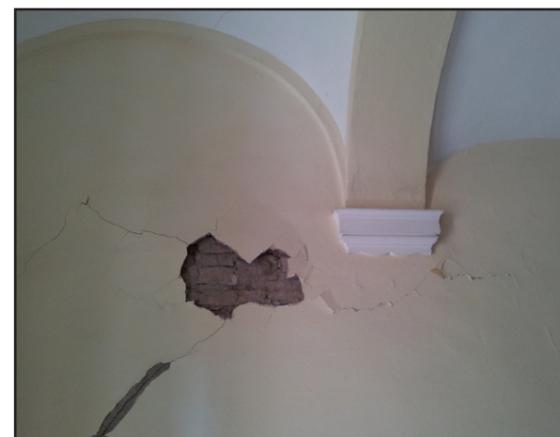
Figura 10.1.2.1.5.: Edificio I, scale, particolare delle lesioni a taglio.

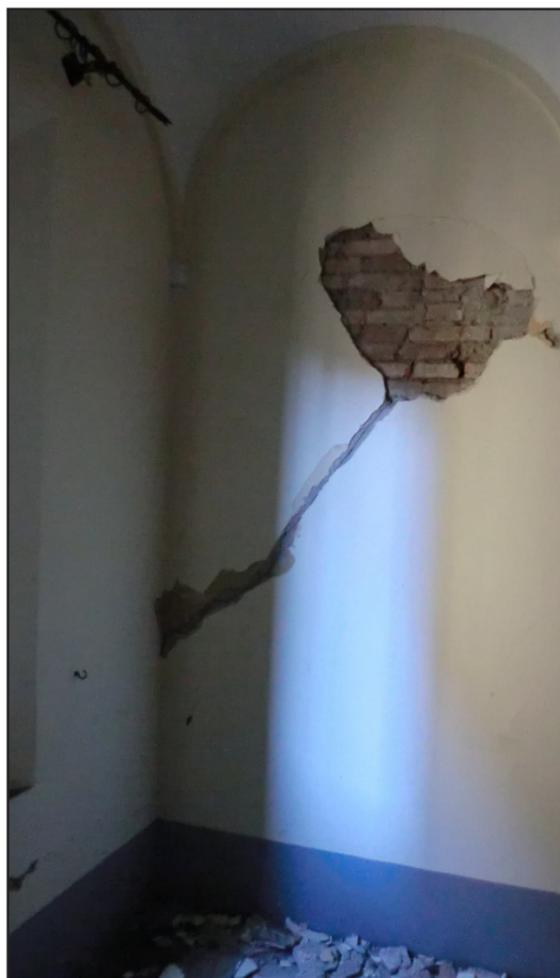
Figura 10.1.2.1.6.: Edificio I, scale, particolare della lesione a taglio.

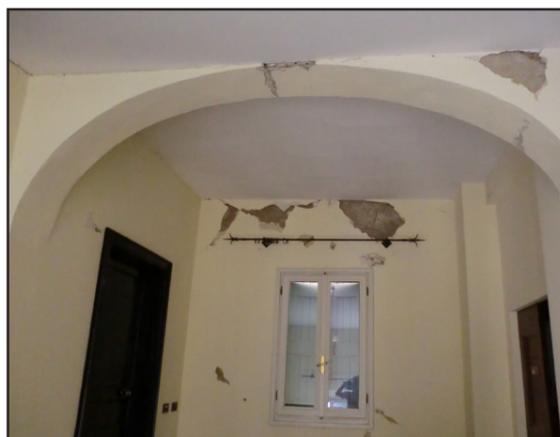
L'ultima immagine (fig.10.1.2.1.7.) mostra le lesioni che sono presenti all'ultimo piano del palazzo.

In primo piano, invece, si vedono le lesioni che ha riportato l'arco dello scalone in chiave e circa alle reni.

Figura 10.1.2.1.7.: Edificio I, scale, particolare delle lesioni a taglio e dell'arco.

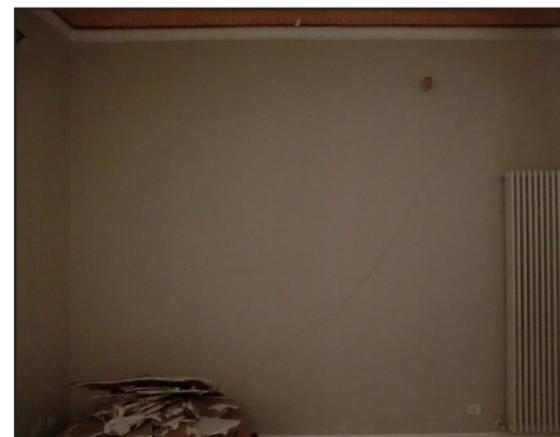
L'analisi del piano primo parte dal cosiddetto "Appartamento 1" che affaccia sulla via Matteotti (fig.10.1.2.2.1.), in cui si possono rilevare prevalentemente due tipologie di lesioni; lesioni a taglio nei maschi murari e lesioni per mancanza di ammorsamenti. La prima tipologia è diffusa in tutta l'unità abitativa e qui si sceglie di inserirne solamente una, quella più estesa e significativa, in cui la parete è completamente attraversata dalla lesione a 45°. La seconda (fig.10.1.2.2.2.) è una fessura verticale che dimostra un ammorsamento scarso o inesistente tra i paramenti. Questa si è verificata in una parete portante interna che si collega con il paramento portante che circonda la terrazza-pozzo luce interna. Non vi sono segnali di attivazione di cinematismi al di fuori dal piano sulla via Matteotti in questo livello del palazzo.

Figura 10.1.2.2.1.: Edificio I, appartamento 1, particolare della lesione a taglio.

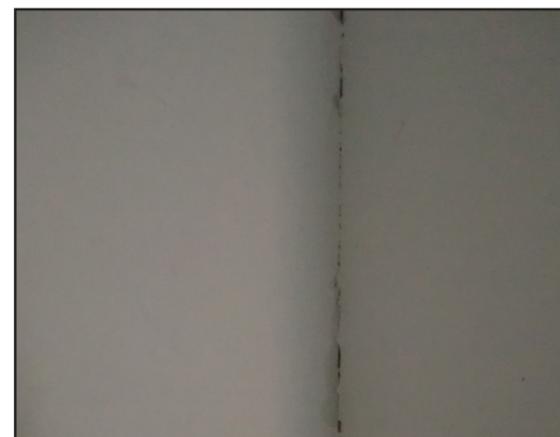
Figura 10.1.2.2.2.: Edificio I, appartamento 1, particolare della lesione.

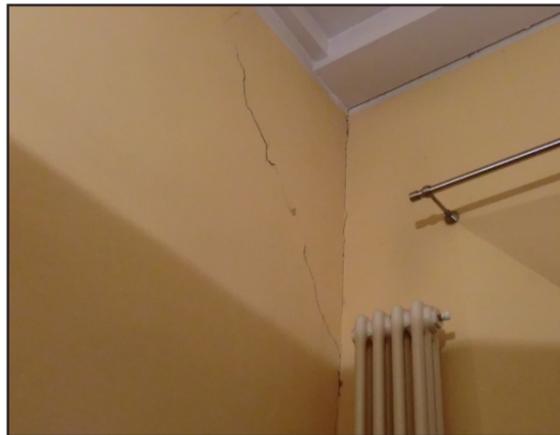
Qui, oltre alle solite lesioni che si sono già incontrate, si possono riscontrare casi di attivazioni di cinematismi di primo modo. Come si vede (fig.10.1.2.2.3.) il paramento che affaccia sul cortile interno a causa della mancanza di ammorsamenti, ha un principio di ribaltamento composto, infatti le lesioni verticali che percorrono le giunzioni tra le murature e quelle orizzontali al livello del solaio sono un chiaro segnale dell'attivazione di un simile cinematismo. La lesione a 45° che parte dalle sconnesioni verticali che delimita un cuneo è la prova di un ribaltamento composto, ovvero il paramento esterno, sta coinvolgendo parte delle murature trasversali nel cinematismo.

Figura 10.1.2.2.3.: Edificio I, appartamento 2, particolare ribaltamento composto.

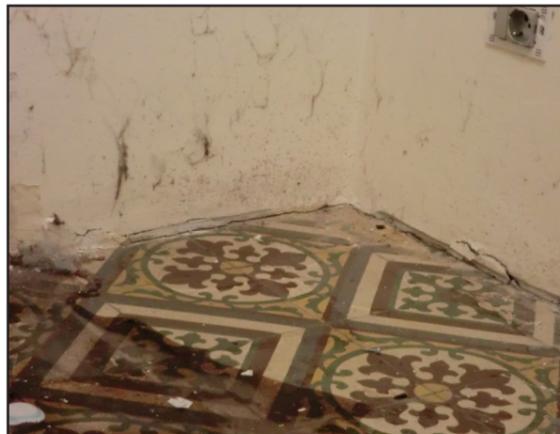
Nella figura successiva (fig.10.1.2.2.4.), si rende conto delle cerniere cilindriche for-

Figura 10.1.2.2.4.: Edificio I, appartamento 2, particolare delle cerniere cilindriche.

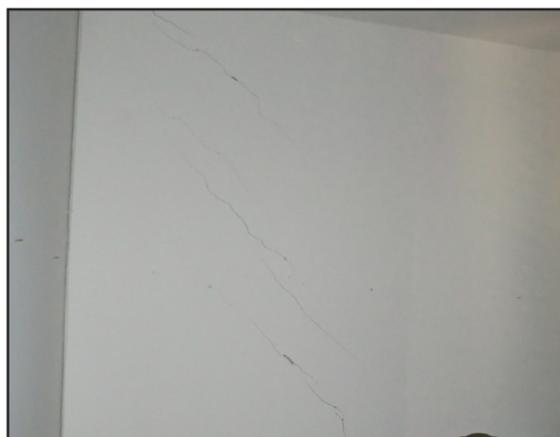
Figura 10.1.2.2.5.: Edificio I, appartamento 3, particolare delle lesioni a taglio.

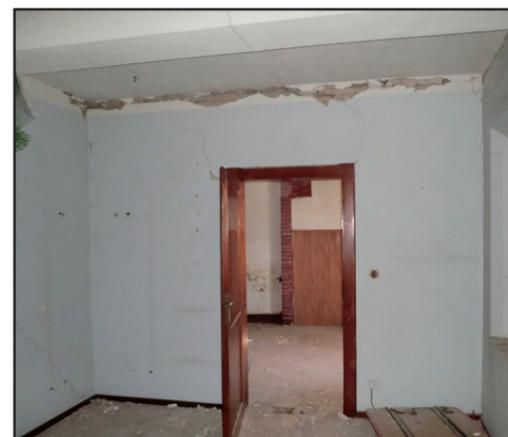
Figura 10.1.2.2.6.: Edificio I, appartamento 3, particolare delle lesioni ai tramezzi.

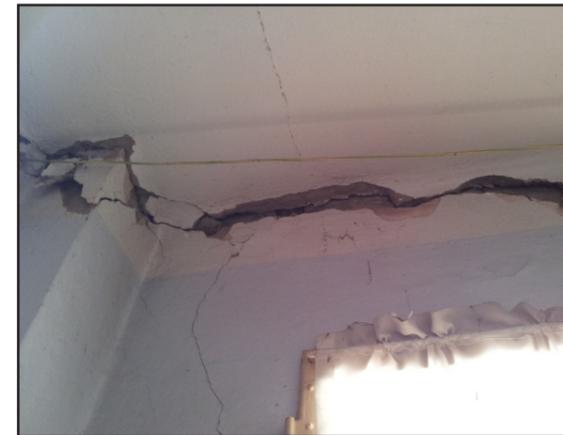
Il paramento esterno (fig.10.1.2.2.7.) completamente sconnesso presenta, anch'esso, un principio di attivazione di cinematismo di ribaltamento fuori dal piano.

Figura 10.1.2.2.7.: Edificio I, appartamento 4, particolare ribaltamento.

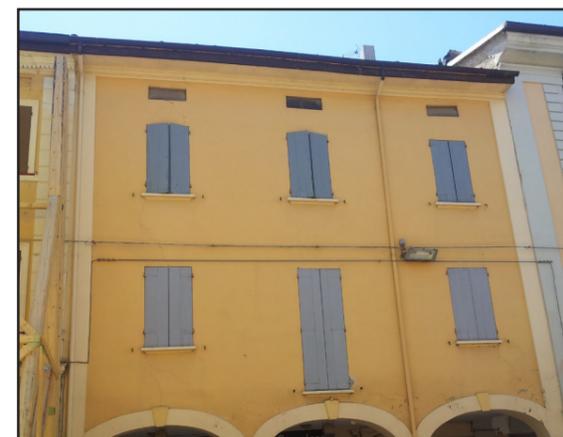
Figura 10.2.1.1.: Edificio II, quadro fessurativo facciata.

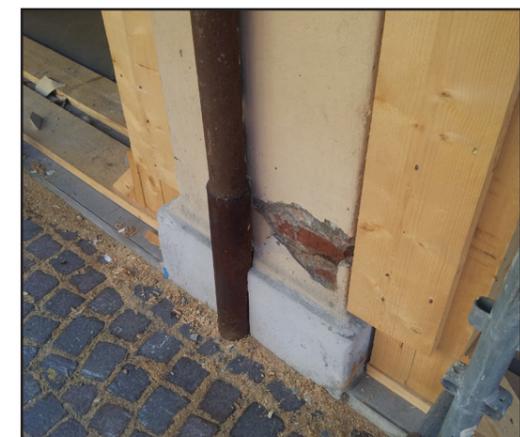
Figura 10.2.1.2.: Edificio II, cerniera alla base delle colonne.

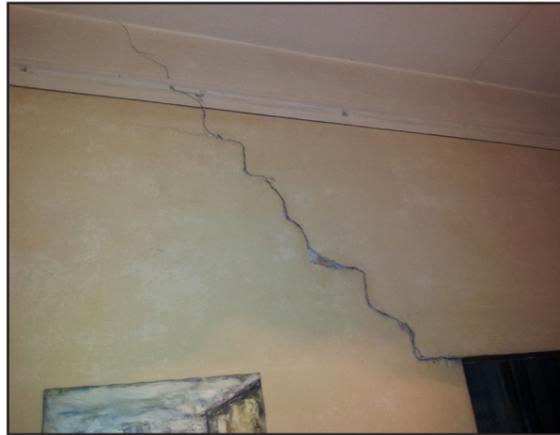
Figura 10.2.2.1.1.: Edificio II, particolare lesione.

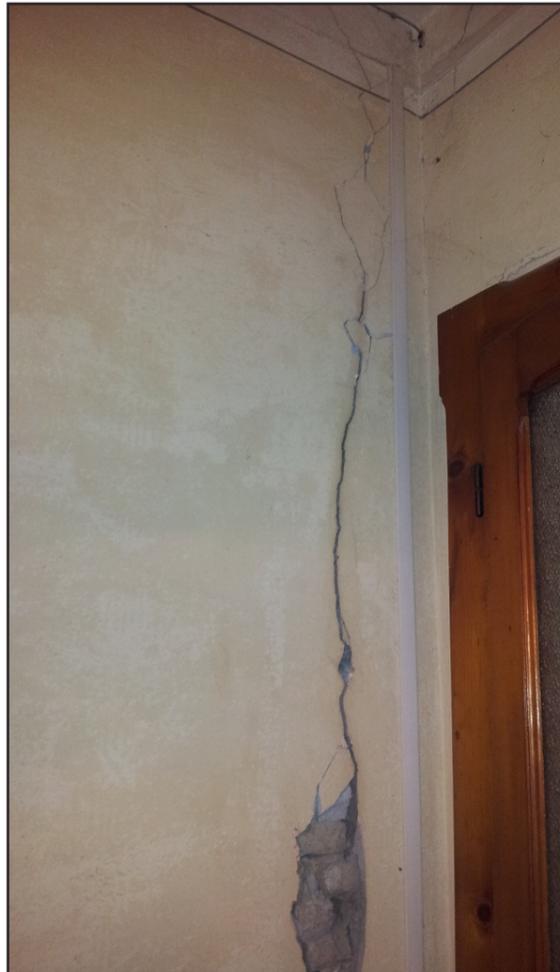
Il cinematismo che effettivamente si è attivato è quindi quello del ribaltamento fuori dal piano della facciata principale su via Matteotti, ipotizzato e previsto sulla base degli studi precedentemente effettuati. Quindi il meccanismo che è stato ipotizzato e riportato nelle viste tridimensionali precedenti, si è effettivamente attivato durante gli eventi sismici recenti. A differenza dei ribaltamenti ipotizzati per l'edificio I, che non si sono completamente attivati anche se lesioni che accennano ad un'attivazione parziale esistono, quello dell'edificio II è stato verificato.

Figura 10.2.2.1.2.: Edificio II, particolare lesione.

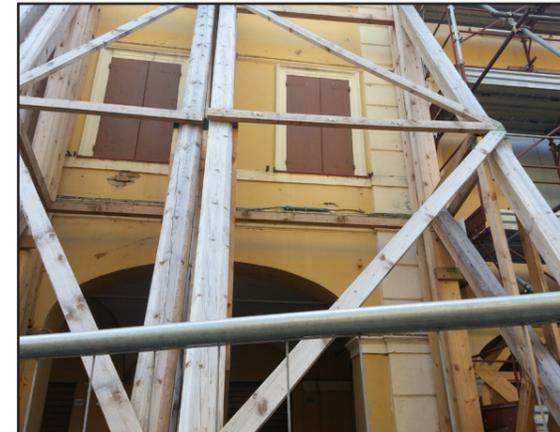
Figura 10.3.1.1.: Edificio III, particolare lesioni in facciata (fonte studio BBP ingegneria).

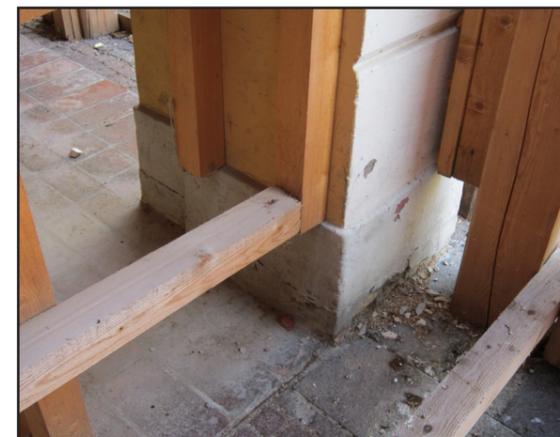
Figura 10.3.1.2.: Edificio III, particolare lesioni alla base delle colonne del portico.

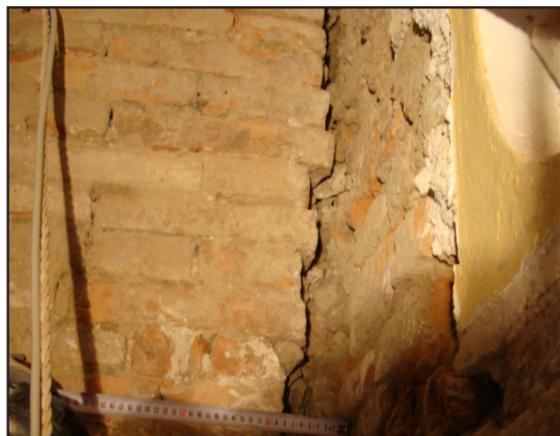
Figura 10.3.2.1.1.: Edificio III, particolare lesioni dovute alla mancanza di ammorsamenti (fonte studio BBP ingegneria).

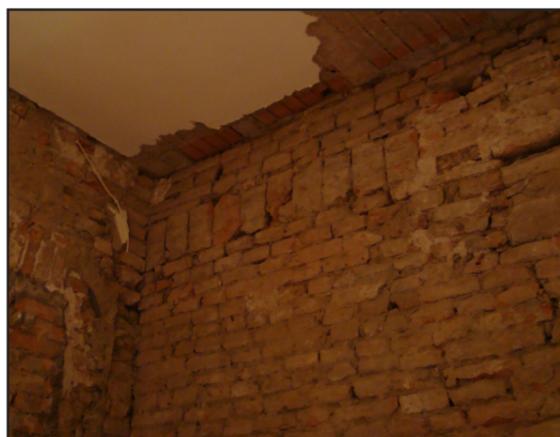
Figura 10.3.2.1.2.: Edificio III, particolare lesioni dovute alla mancanza di ammorsamenti e a taglio (fonte studio BBP ingegneria).

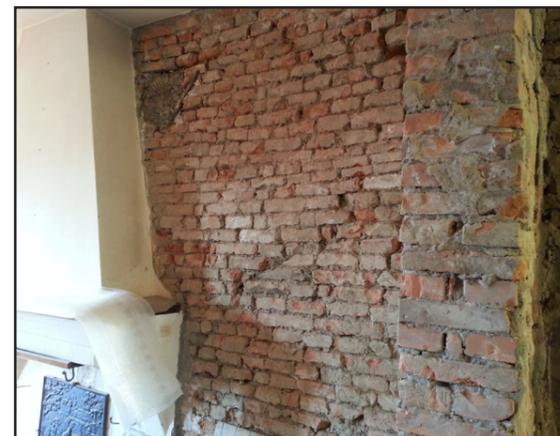
Figura 10.3.2.2.1.: Edificio III, particolare lesioni dovute alla mancanza di ammorsamenti e a taglio (fonte studio BBP ingegneria).

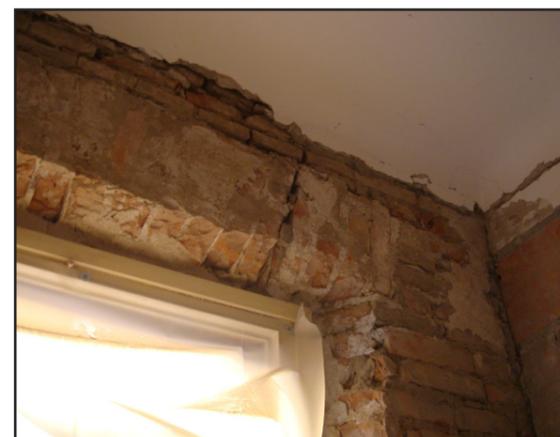
Figura 10.3.2.2.2.: Edificio III, particolare lesioni a taglio dei paramenti esterni (fonte studio BBP ingegneria).

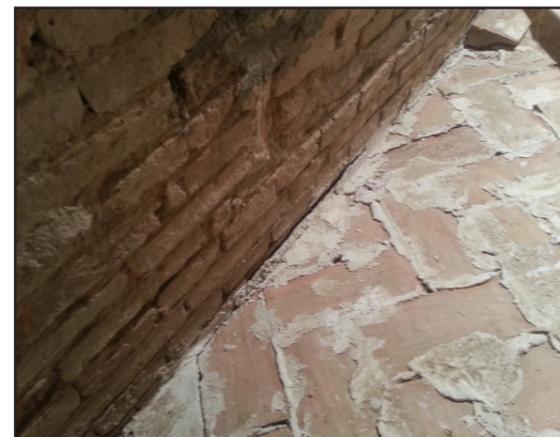
Figura 10.3.2.2.3.: Edificio III, attivazione cinematismo (fonte studio BBP ingegneria).

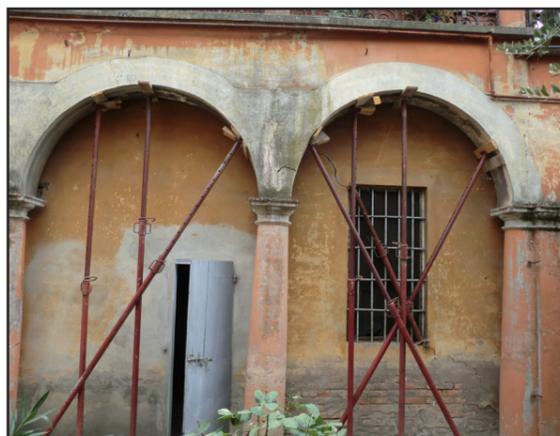
Figura 10.4.1.1.: Edificio IV, particolare della parte antica lesionata.

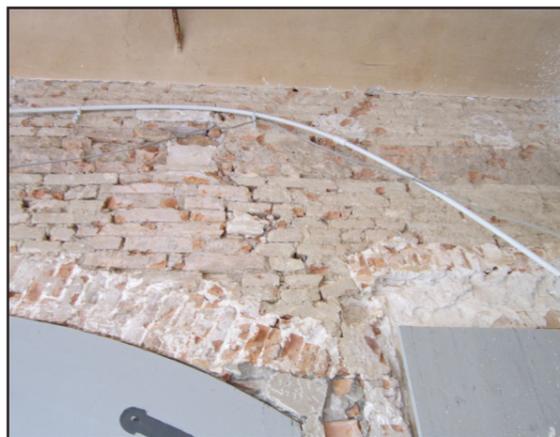
Figura 10.4.1.2.: Edificio IV, particolare della parte antica lesionata a taglio.

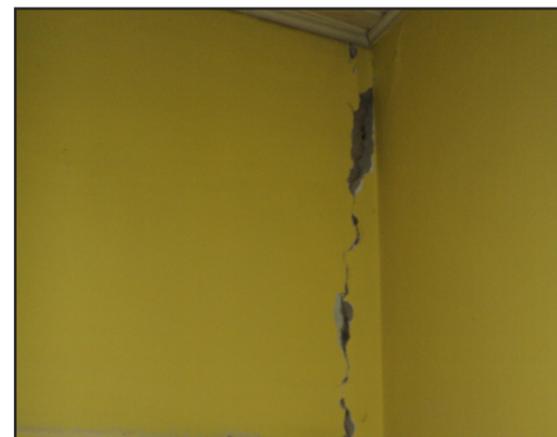
Figura 10.4.2.1.1.: Edificio IV, particolare del distacco dall'edificio I.

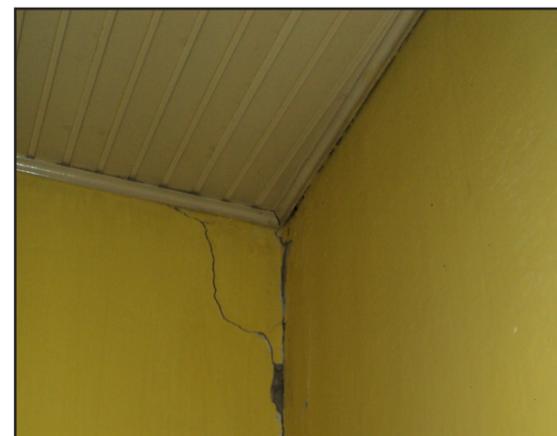
Figura 10.4.2.1.2.: Edificio IV, particolare del distacco dall'edificio I.

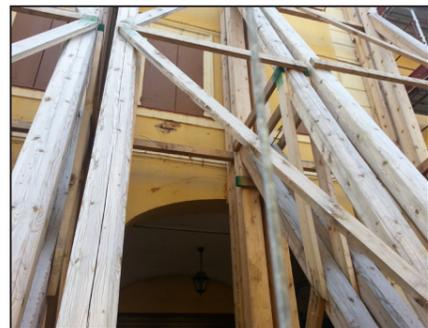
B. Facciata puntellata dell'edificio III a causa del ribaltamento della facciata su via Matteotti. Si vedono le tipiche lesioni a taglio che hanno interessato le fasce di piano del fabbricato.

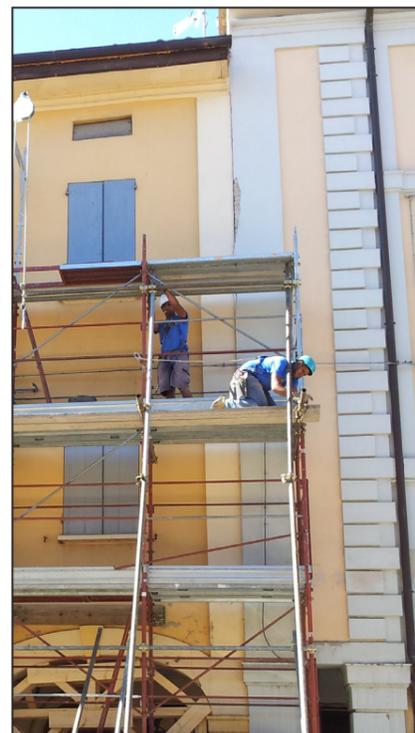
E. Particolare delle operazioni di messa in sicurezza della facciata a causa dell'attivazione del cinematiso fuori dal piano. In alto si vede, infatti, la disconnessione tra i due edifici già individuata dalla ricerca storica e verificata a causa degli eventi sismici.

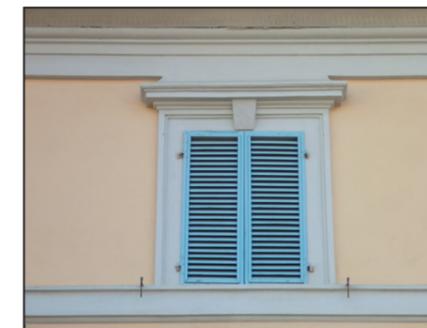
G-H. La disconnessione del paramento murario del secondo piano, è evidenziato dalle lesioni al di sotto del cornicione che corrisponde al livello del solaio del sottotetto. Il ribaltamento del paramento del secondo piano coincidente con una probabile sopraelevazione della fine del XVIII secolo, non si è attivato come ipotizzato, ma restano delle lesioni che fanno pensare ad una supposizione comunque corretta. Sotto le lesioni del portale d'ingresso

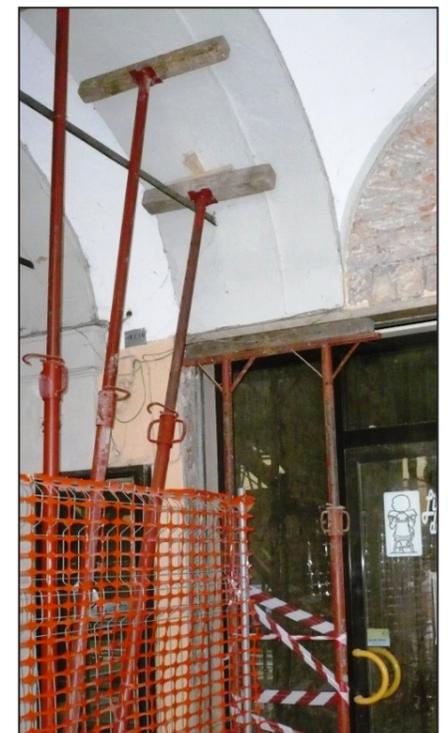
F. Lesioni a taglio dei paramenti murari causati da nicchie ricavati all'interno degli stessi e fessurazioni dovute ad un arco del portico la cui imposta è un architrave di una vetrina di un esercizio commerciale al piano terra.

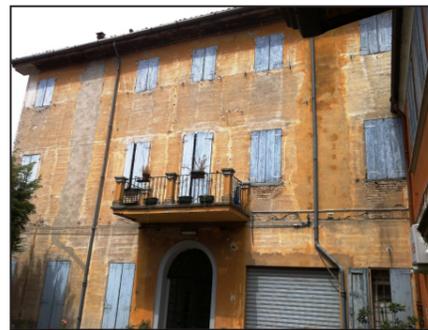
A-B. In alto a sinistra si possono vedere le lesioni orizzontali che segnalano l'attivazione del cinematicismo. La foto sotto mostra lo stesso prospetto senza intonaci e si possono vedere tutte le disconnessioni presenti nella muratura.

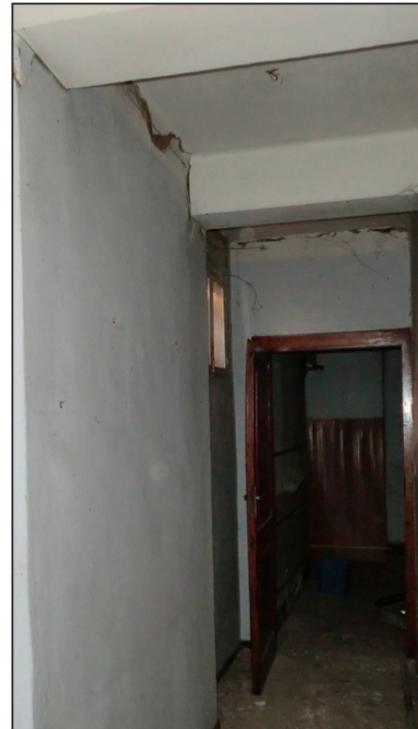
F. Edificio I, appartamento al secondo piano, a sinistra le lesioni della parete portante del pozzo luce nonché fessurazioni sugli elementi murari non portanti che sono completamente staccati sia dalle murature, sia dai solai.

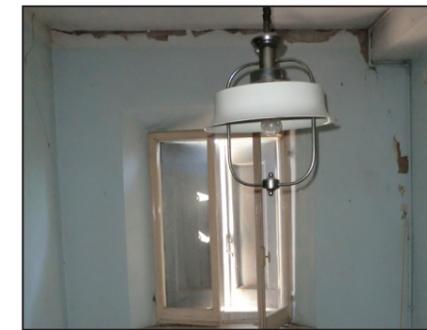
E. Altre lesioni dell'appartamento al secondo piano dell'edificio I. E' evidente il distacco della parete portante esterna non vincolata.

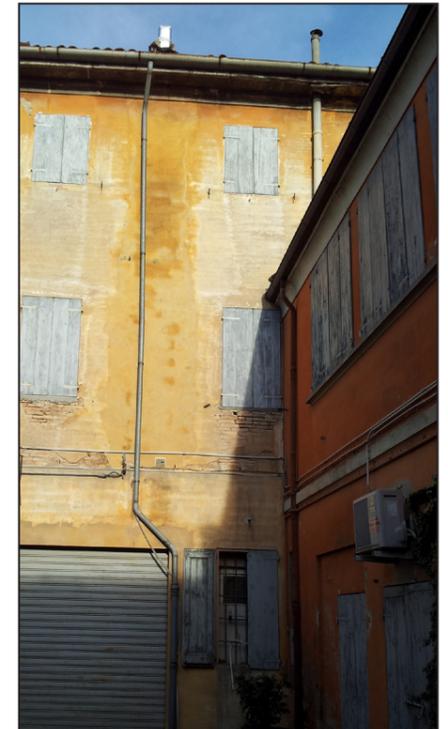
G. Vista della connessione tra l'edificio I e IV. Dall'esterno non si riscontrano particolari problemi, ma all'interno si sono verificati danni da mancanza di ammassamento tra i due fabbricati.

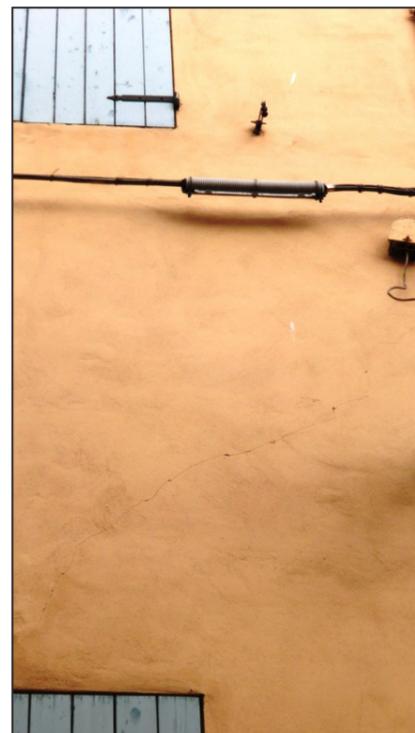
C. Ingrandimento delle altre lesioni a taglio del prospetto su via Bai.

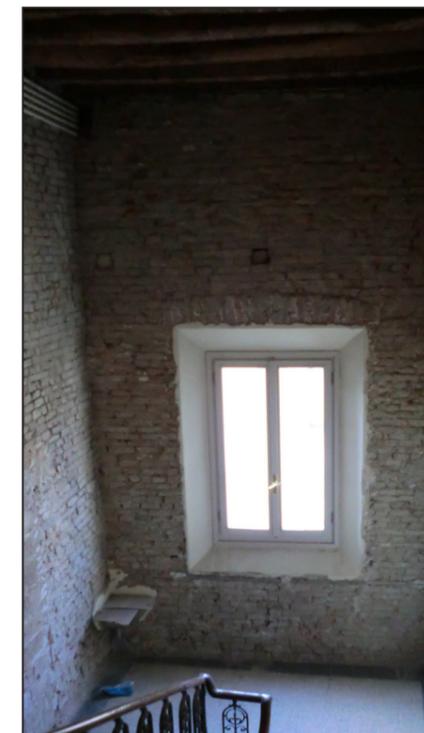
D. Finestra dell'ultimo pianerottolo dello scalone interno. A sinistra si possono vedere delle lesioni dei maschi murari.

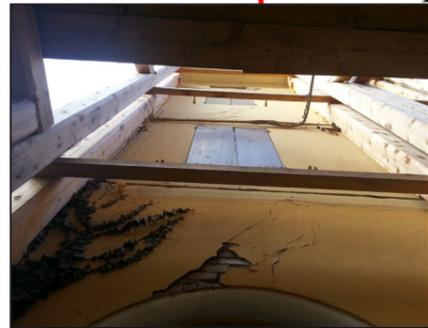
A. Fasce di piano lesionate a taglio

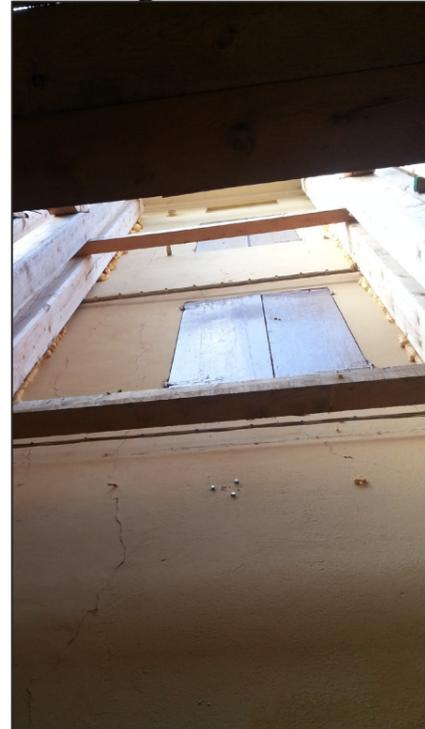
B. Particolare della lesione al di sopra del portone d'ingresso dell'edificio III.

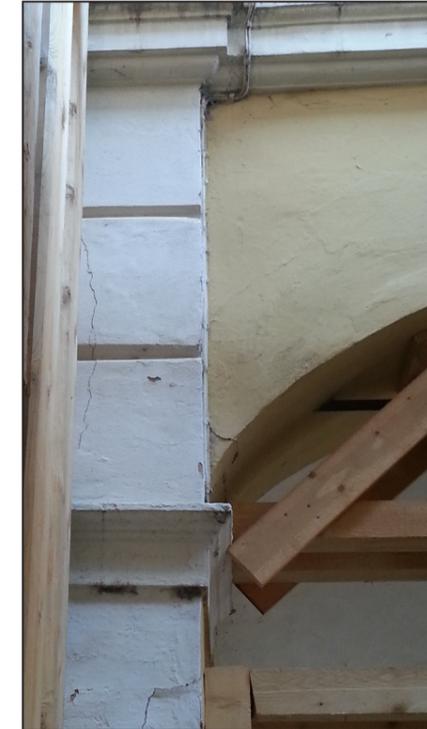
F. Altre lesioni del portico.

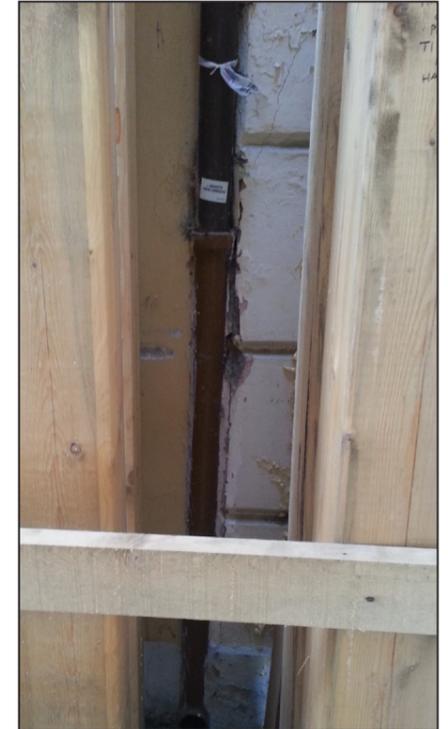
G. Lesione a causa dell'assenza di ammassamento tra la parete portante su via Pigozzi e quella della facciata su via Matteotti. Un altro segnale del cinetismo innescatosi.
