ALMA MATER STUDIORUM – UNIVERSITÀ DI BOLOGNA

TESI DI LAUREA

**La conoscenza delle caratteristiche costruttive dell'edilizia storica come
elemento fondamentale e propedeutico per gli interventi. Il caso di studio del
campanile di San Giacomo Maggiore a Bologna**

Candidato
Vassilios Kafetsis

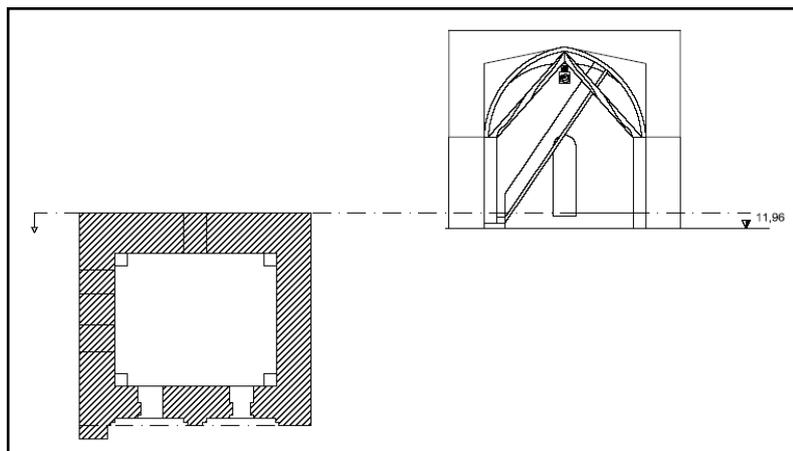
Figura 15. Sezione e pianta del primo piano

Il primo piano della torre presenta una pavimentazione piuttosto irregolare, alcune lesioni sulla muratura perimetrale e sulla volta a crociera che delimita questo primo vano.

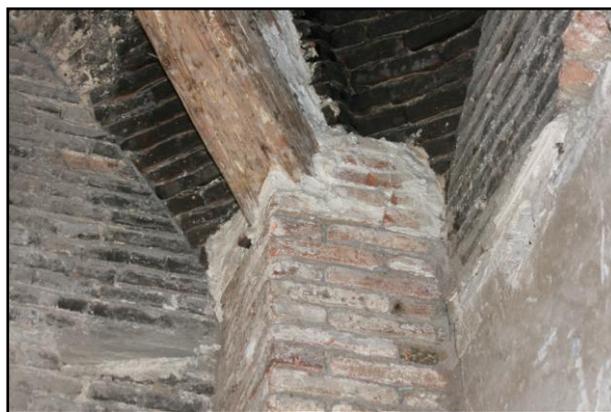
I lavori non sono stati condotti con la serietà necessaria dato che l'intervento sembra piuttosto affrettato e poco curato. Anche l'utilizzo del gesso, materiale usato per chiudere varie fessure presenti nella muratura e per fissare i travi sopracitati, non mi pare una scelta tra le più opportune.

Foto 44. Innesso dei travi di legno

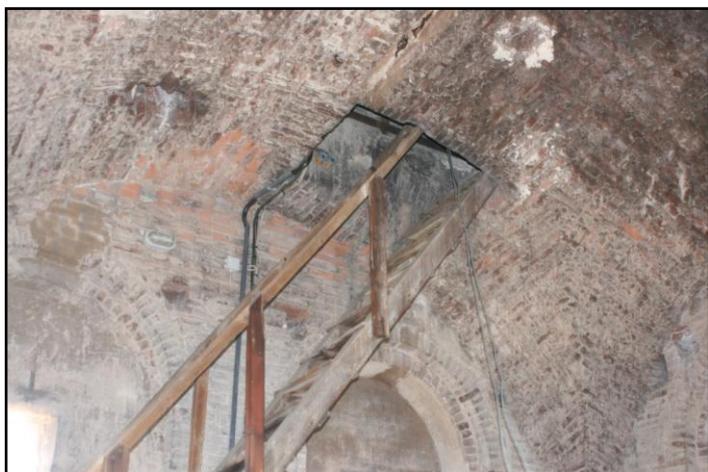
Foto 60. Volta a crociera del terzo piano

La volta a crociera è percorsa per tutta la sua lunghezza da una lesione, chiusa con del gesso. Ritengo che quest'ultimo dissesto sia da monitorare con attenzione, poiché il legante presenta dei distacchi per quasi tutta la lunghezza della lesione. Ciò farebbe pensare ad un meccanismo e, se si pensa che le campane vengono ancora suonate in occasioni speciali, lo stato fessurativo della volta potrebbe aggravarsi anche irrimediabilmente.

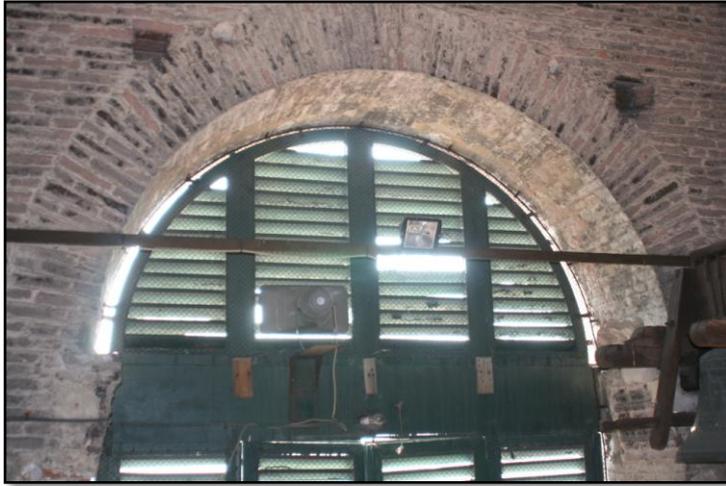
Quattro finestroni occupano ognuno quasi tutta la parete che li ospita e sono chiusi da delle imposte in legno; queste ultime sono sicuramente da cambiare, dato lo stato di degrado del legno (foto 64).

**Foto 64. Finestroni e catena che cinge due lati
paralleli a questa altezza**

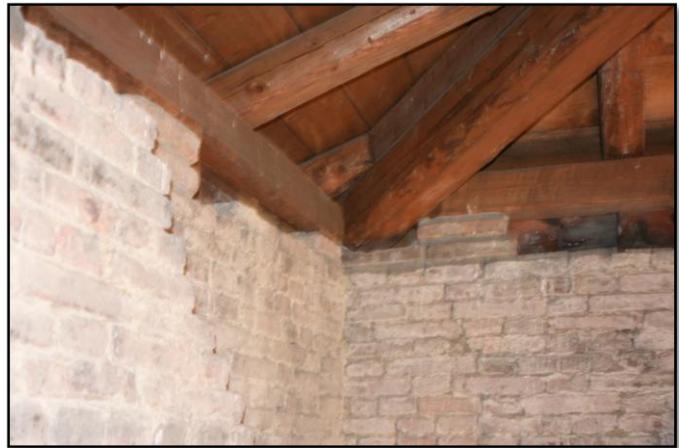
di coprire quest'ultimo vano con una volta. Questa non è stata eseguita e in sostituzione è stata costruita una copertura lignea che poggia direttamente sulle pareti senza la presenza di un cordolo perimetrale (foto 65). Questa soluzione, anche se non ha causato cedimenti o lesioni, non è delle migliori: i pesi insistono con carichi concentrati sulla muratura e non in maniera uniforme su tutta la

Foto 65. Particolare dell'attacco copertura-muratura

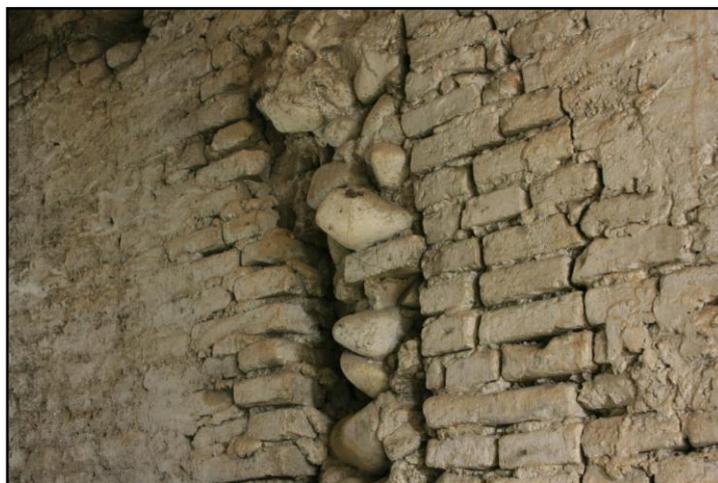
Da una lesione sulla muratura, possiamo affermare che questa è a sacco; a conferma di ciò possiamo osservare la muratura in altri punti della chiesa, ad esempio sul lato sinistro, ispezionabile dal sottotetto del portico bentivolesco (foto 81).

Foto 81. Muratura a sacco visibile dal sottotetto del portico bentivolesco

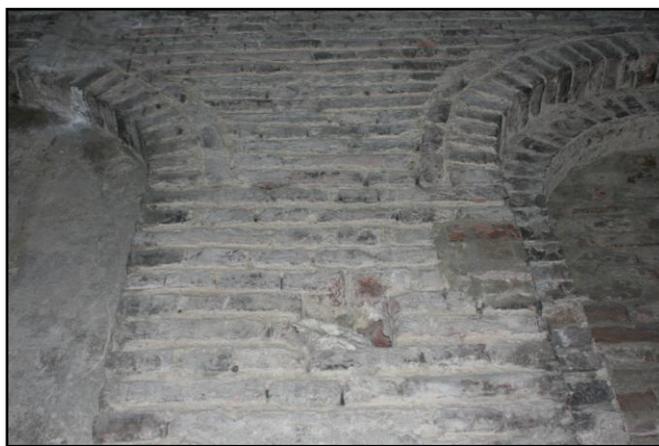
della restante muratura (foto 89). Questa caratteristica si presenta in maniera più evidente nel piano superiore. Tale discrepanza fa pensare ad un rifacimento di quest'area, dovuto presumibilmente a una lesione; ritengo che tali lesioni abbiano spinto a murare le monofore della torre. Di seguito sono riportate le tabelle con i rilievi eseguiti sulla muratura dei quattro lati del secondo piano.

Foto 89. Muratura tra le monofore
