Casa Caldesi
Un'ipotesi di restauro per il complesso architettonico faentino

Tesi in
Laboratorio di Laurea:
Progetto storia e restauro

Presentata da
Angelo Banzola

Sessione III
Anno Accademico 2013 / 14

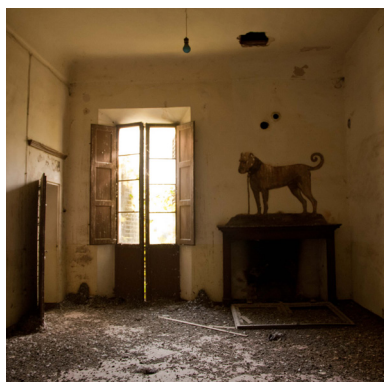
Fig. 3.113 Vista della stanza pur troppo infestata di piccioni, come si può vedere dall'ingente guano sul pavimento.

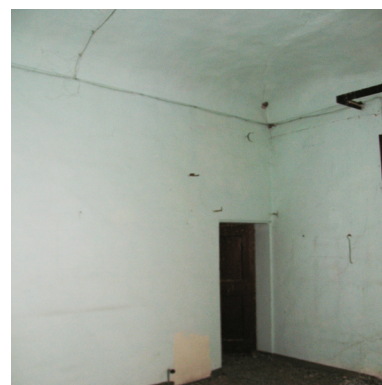
IX. L'ultima stanza voltata è ospitata nel fabbricato seicentesco, una volta di proprietà del convento. Purtroppo la copertura presenta delle infiltrazioni d'acqua che stanno bagnando la struttura.

Fig. 3.132 La stanza IX. La volta è tinteggiata di bianco.

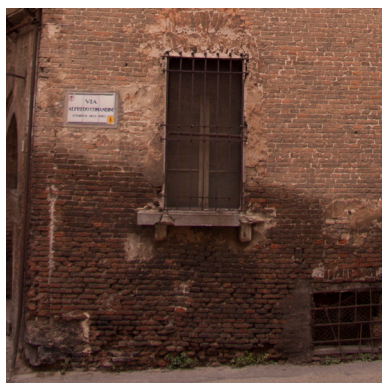
Area interessata da gravi e diffusi fenomeni di deposito superficiale per il traffico veicolare e l'inquinamento atmosferico, che provoca la mancanza e frantumazione del laterizio, erosione dei giunti, croste nere; oltre al problema dell'umidità di risalita capillare dalla strada e dal terreno.

Fig. 4.01 Nelle due facciate strada è evidente il degrado del paramento in laterizio. Il traffico veicolare è particolarmente intenso anche se ci troviamo nel cuore della città storica. Lo stesso tipo di patologia è evidente nel fabbricato di via Comandini 4, anche se la facciata è stata scialbata alla fine degli anni ottanta.

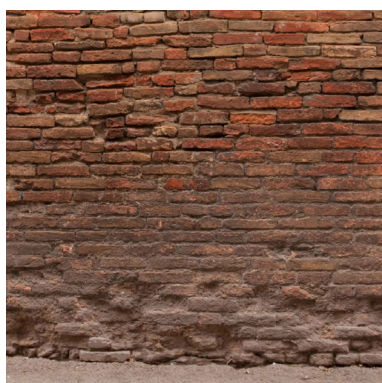
Fig. 4.02 Particolare del paramento su via Manfredi. La parte più vicina all'asfalto presenta gravi forme di degrado, come la frantumazione del laterizio e l'erosione dei giunti.

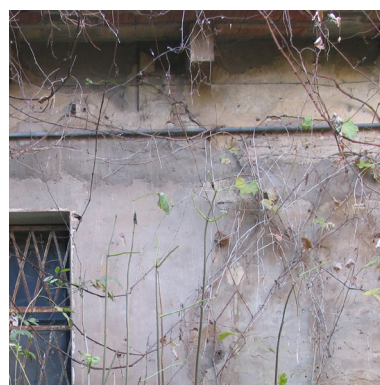
Fig. 4.06 Particolare della facciata occidentale della corte al piano terra. Grazie allo sporto costituito dal ballatoio si sono salvati in parte gli intonaci antichi. Si può vedere nella foto una porzione ancora tinteggiata di giallo. Tutt'attorno gli intonaci sono stati sostituiti in vari interventi e si notano dei rappezzi dovuti all'inserimento di tracce nei muri, la ricollocazione delle aperture, il rifacimento del ballatoio ed altro ancora.

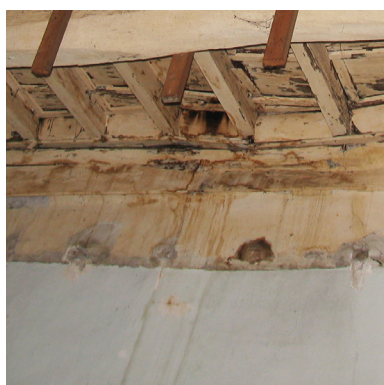
Area interessata da infiltrazioni di acque meteoriche, colature, macchie, alterazioni cromatiche.

Fig. 4.09 Particolare della stanza al piano primo su via Comandini. L'acqua che percola dalla copertura bagna il soffitto a cassettoni decorato e forma macchie e colaticci sugl'intonaci.

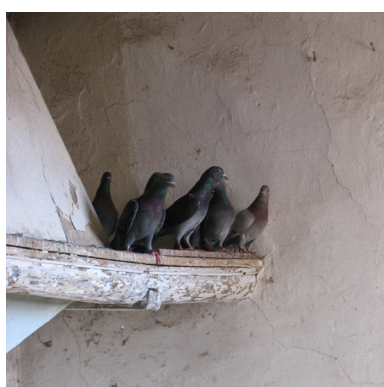
Fig. 4.10 Particolare della stanza al piano primo del fabbricato su via Foschini addossato alla biblioteca. Alcuni ambienti del palazzo sono infestati da un numero ingente di animali, che con la loro presenza accelerano particolari forme di degrado.

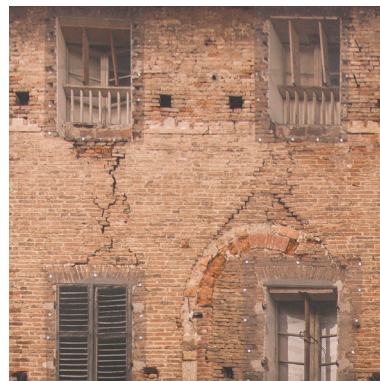
Fig. 4.13 Facciata su via Comandini. In corrispondenza delle aperture tra il primo e secondo piano si sono aperte delle fessurazioni, forse causate dall'apertura delle finestre della sopraelevazione ottocentesca nella posizione dell'antico cornicione.

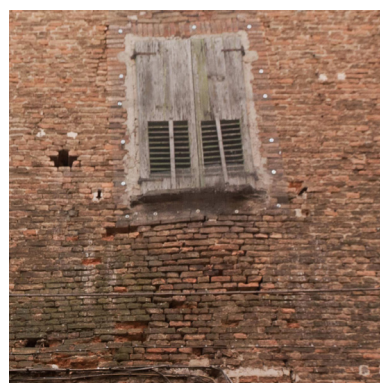
Fig. 4.14 Facciata su via Manfredi, casa torre. Spanciamiento della muratura localizzata sotto la finestra del piano primo.

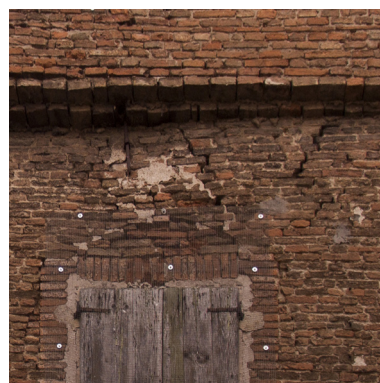
Fig. 4.15 Facciata su via Manfredi, casa torre. Fessurazioni forse causate dallo schiacciamento dovuto alla sopraelevazione ottocentesca.

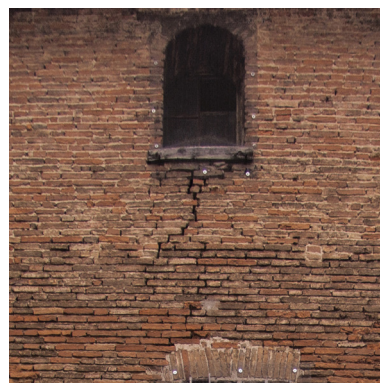
Fig. 4.16 Facciata su via Manfredi, fabbricato cinquecentesco. Fessurazione localizzata sotto la finestrella a sesto ribassato del secondo piano .

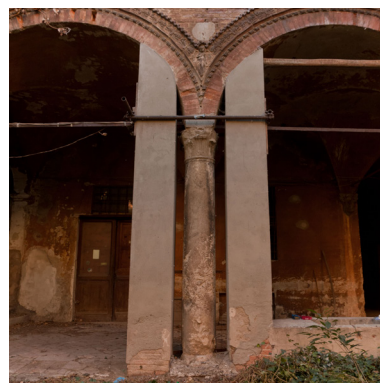
Fig. 4.18 Le colonne centrali del portico sono affiancate da pilastri in muratura che in parte sollevano le colonne in pietra dal peso delle volte. Queste strutture sono state poste in opera forse ad inizio del novecento. Non si tratta di un'opera eseguita a regola d'arte e non ha certo la valenza strutturale di una centina. Il critico punto di contatto con l'arco provoca la frantumazione dei mattoni arrotati.

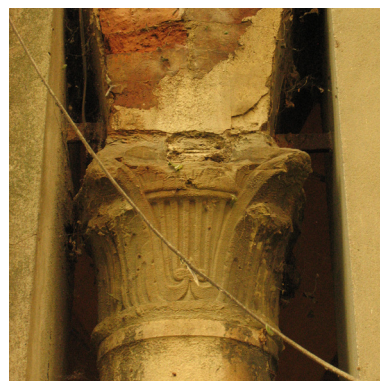
Fig. 4.19 Il getto in calcestruzzo realizzato sopra i capitelli per l'inserimento delle catene in ferro ha provocato gravi patologie agl'elementi in pietra. A questo si deve aggiungere il degrado causato dagli agenti atmosferici.

Nei capitelli mancano le parti sporgenti, quali foglie e volute. Forme di degrado diffuso sono disgregazione ed esfoliazione, che spesso rende irriconoscibile la parte decorativa. Presenza di croste ed incrostazioni. I fusti soffrono di mancanza di parti, scagliatura e disgregazione. Le basi, oltre ai fenomeni causati dall'umidità, è stata danneggiata durante l'inserimento dei pilastri in muratura.

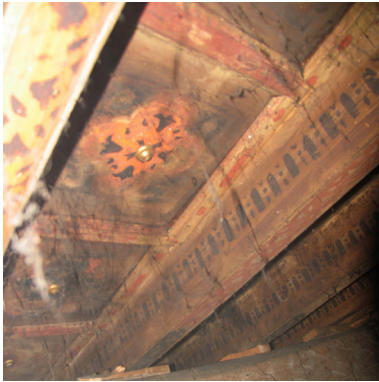
Solaio ligneo a cassettoni interessato da depositi superficiali, degrado biotico, mancanza di elementi (in genere parti non strutturali quali fascia, bussola, regolo, ecc.). Perdita parziale delle decorazioni pittoriche.

Fig. 4.22 Piano terra del fabbricato quattrocentesco a sinistra dell'androne. Gli elementi lignei sono inscuriti forse per la presenza di un camino. La decorazione sui regoli e controregoli è quasi scomparsa.

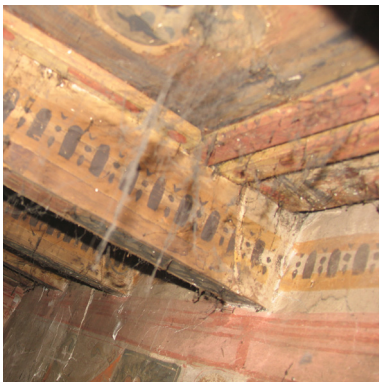
Fig. 4.23 Piano terra del fabbricato quattrocentesco a sinistra dell'androne. Un sondaggio eseguito nella parte opposta della stanza mostra lo stesso soffitto a cassettoni in condizioni migliori. La bussola in legno a conclusione del soffitto è mancante, ma si può vedere l'apposita sede incisa nel travetto. La decorazione della trave, forse a seguito di un restauro continua sulla parete.

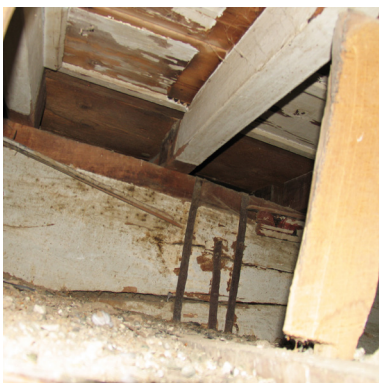
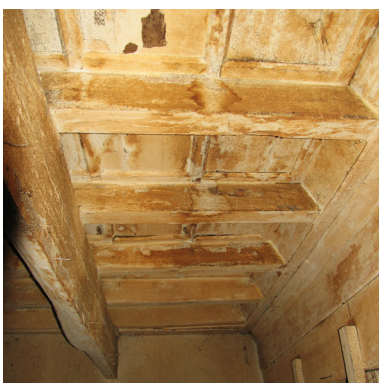
Solaio ligneo a cassettoni che presenta una grave deformazione o fessura di travi principali, mancanza di elementi (sostituzione di travetti e tavolati; mancanza di parti non strutturali quali fascia, bussola, regolo, ecc.), depositi superficiali, degrado biotico, infestazione di piccioni. Perdita diffusa delle decorazioni pittoriche.

Fig. 4.24 Piano primo del fabbricato cinquecentesco. Le travi presentano gravi fessure, durante un restauro ottocentesco sono state consolidate con delle squadrette chiodate in ferro battuto e affiancate da travi rustiche in legno. Mancano molti elementi lignei. La decorazione al centro dei cassettoni sembra scomparsa.

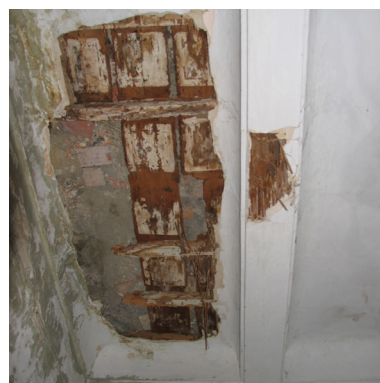
Fig. 4.26 Stanza del piano primo su via Manfredi, casa a torre. In questo caso è stata probabilmente una perdita d'acqua nelle tubazioni del bagno soprastante a causare i danni al solaio. Purtroppo in questa parte sono marciti completamente tutti gli elementi costitutivi del solaio a cassettoni, di cui si possono ancora vedere i segni delle decorazioni, Come i quadri del cassettone e la traccia della borchia centrale.

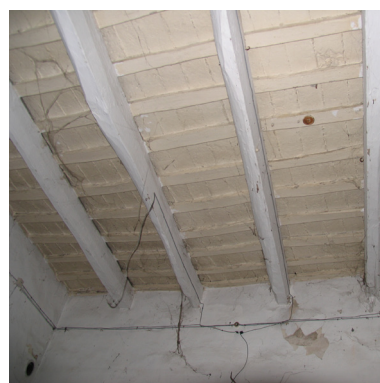
Solaio ligneo che presenta una grave deformazione o fessura di travi principali.

Fig. 4.27 Piano terra del fabbricato sul lato settentrionale della corte. Il solaio in travicelloni, travetti e scempiato di piastrelle presenta gravi deformazioni dell'orditura principale. Tale da causare lesioni evidenti del pavimento d'estradosso, in cui è percepibile camminando inflessione del solaio.

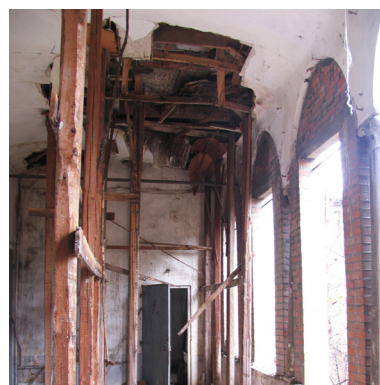
Solaio ligneo interessato da locali infiltrazioni di acque meteoriche, fenomeni di marcescenza. Nei casi peggiori, crolli parziali.

Fig. 4.28 Solaio della loggetta. Il sistema di smaltimento delle acque al piano secondo non assolve più la sua funzione e con la pioggia la terrazza diventa una sorta di vasca. L'acqua percola lentamente nel solaio in legno sottostante e marcisce le traviature. Nell'inverno del 2013 la porzione puntellata del loggiato è crollata.

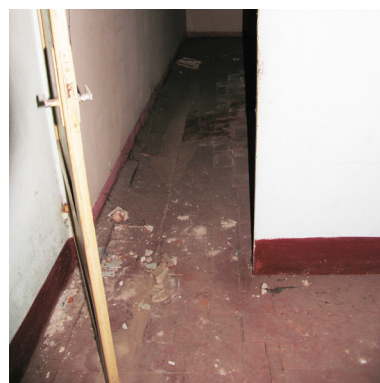
Fig. 4.29 Primo piano del fabbricato su vicolo foschini. Il solaio presenta diffuse fessurazioni nel pavimento, causate da cedimenti e deformazioni della struttura.

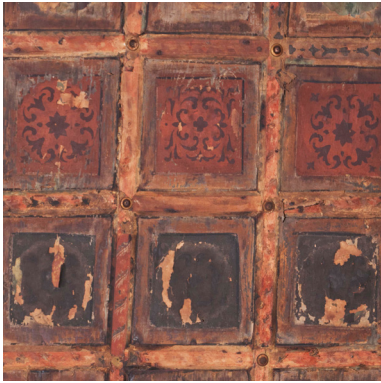
Fig. 4.30 Piano terra della casa torre, locale d'angolo. In alcuni punti il soffitto presenta dei cedimenti. Gli elementi lignei sono inscuriti o marciti. La decorazione presenta diffuse lacune.

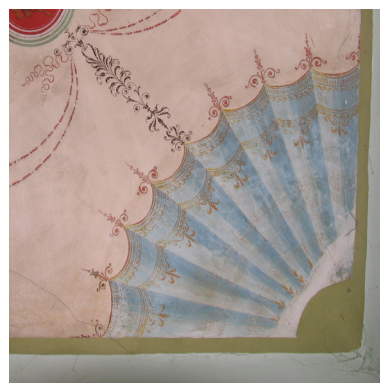
Fig. 4.34 Piano primo del fabbricato ottocentesco sul lato settentrionale della corte. Tutti i locali di quella che si può definire la galleria decorata, sono stati tutti ritinteggiati alle pareti. L'assenza di una cornice in stucco o in legno ha portato alla sovrapposizione delle tinte. Spesso è stata aggiunta una grossolana cornice alla base della falsa.

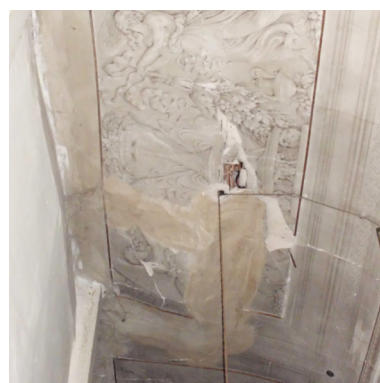
Fig. 4.35 La stanza del fabbricato cinquecentesco, che presenta i riquadri dipinti da Clemente Caldesi, è stata divisa in due locali e uno di questi è stato adibito a bagno nel novecento. La falsa volta presenta oggi lacune e cedimenti. Non sappiamo se la sua struttura sia autoportante o sia appesa alle travature.

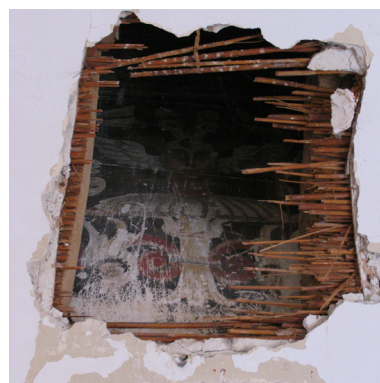
Fig. 4.36

L'altra stanza è la prima della galleria, con il cane sul camino, dove sono state asportate due porzioni della falsa volta a schifo decorata.

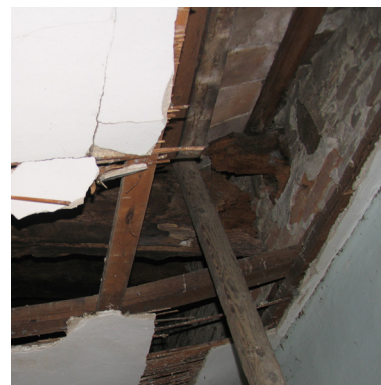
Fig. 4.43 Copertura del palazzo quattrocentesco su via Comandini. Questa è una delle problematiche più gravi e urgenti del complesso. La fotografia mostra i puntelli lignei a sostegno della trave spezzata in corrispondenza della testata. La copertura non è più impermeabile. Molte travature sono marcite e l'acqua percola nei locali nobili, provocando danni gravissimi. Il soffitto a cassettoni presenta evidenti macchie di umidità, mentre le false volte sembrano ancora salve.

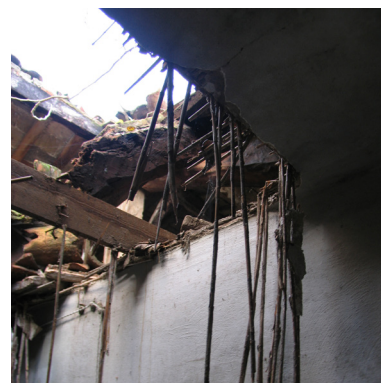
Fig. 4.44 Tutti i fabbricati esclusi dai lavori di manutenzione del 1983 sono affetti da problemi alle coperture. Da registrare che l'ultima falsa volta della galleria decorata, che fa parte del fabbricato seicentesco, presenta macchie dovute alle infiltrazioni e distacchi di intonaco dal supporto. In molti soffitti al piano nobile sono evidenti i segni delle infiltrazioni d'acqua. Nel secondo volume dei due edifici sul lato meridionale della corte, a lato del doppio loggiato, la copertura è crollata. Primi crolli di materiale si registrano anche nel fabbricato su vicolo Foschini.)

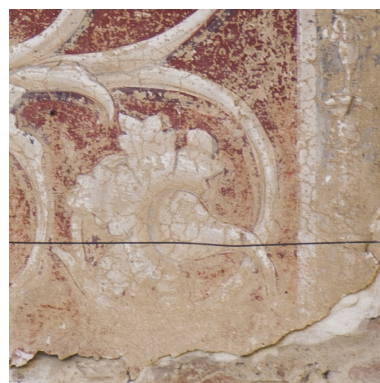
Fig. 4.57

Si presentano evidenti e gravi fenomeni di distacco, fessure, che potrebbero aggravare le già ingenti lacune.
