SANTA MARIA ASSUNTA DELLA CAPPELLA

Progetto di Restauro e Valorizzazione di un Complesso Abbandonato

Tesi in:
RESTAURO ARCHITETTONICO

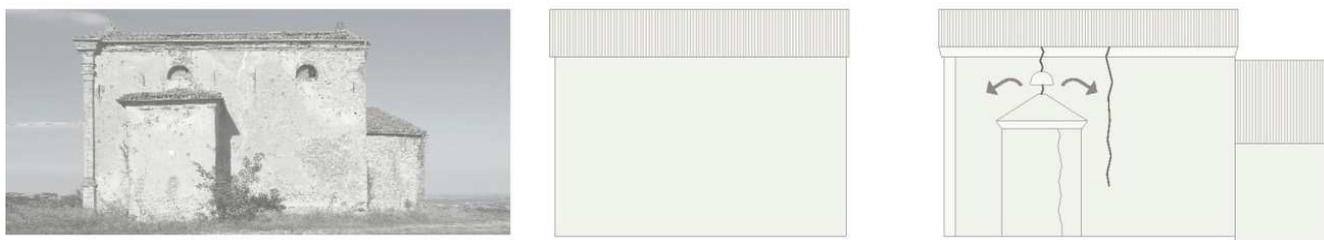
Figura 55

L'addizione settecentesca delle cappelle laterali ha "diviso" in due parti il volume originario unitario, tagliando la struttura in muratura per inserire le cappelle e le finestre soprastanti.

I cinematismi scaturiti da questa frattura hanno portato alla formazione di lesioni sulle murature, in corrispondenza delle cappelle, e sulle volte, nell'intersezione tra la volta a botte e le lunette.

Figura 55: schemi e fotografie delle lesioni riscontrate sulle murature della chiesa, f.d.a., p.62

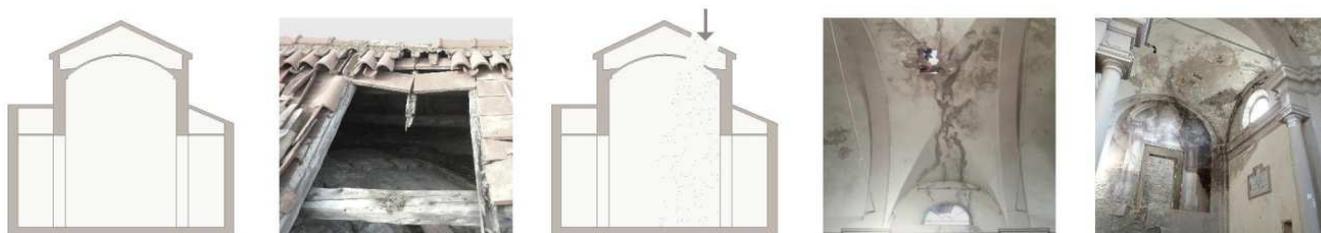
Figura 56

Inoltre è possibile riscontrare due cedimenti nel manto di copertura della chiesa, nella falda esposta a sud ovest, ovvero verso l'Appennino. Le conseguenti infiltrazioni di acque meteoriche stanno compromettendo la struttura delle volte sottostanti, intaccando la compattezza e la solidità della malta a base di calce tra i laterizi, e stanno pregiudicando la conservazione degli intonaci interni e dell'affresco sul fondo del presbiterio.

Figura 56: schemi e fotografie delle lesioni riscontrate sulle coperture della chiesa, f.d.a., p.62

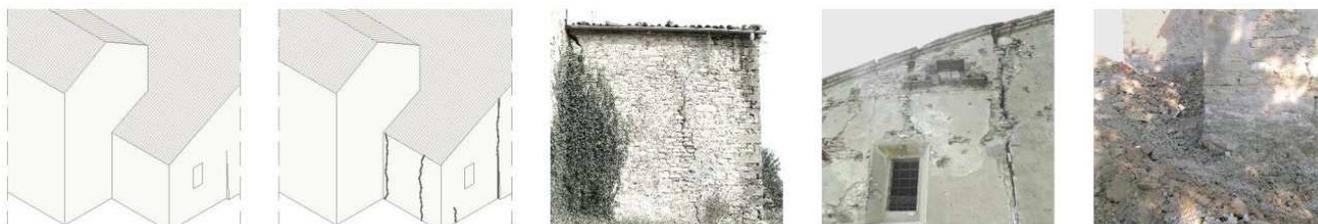
Figura 57

La sagrestia settecentesca, mostra come l'addizione di volumi nel tempo sia avvenuta senza la realizzazione di ammorsamenti tra i paramenti murari.

Questa condizione è notevolmente aggravata dalla presenza di una scarpata di quattro metri a soli otto metri di distanza, priva, proprio in quel tratto, degli alberi che con le loro radici presidiano tali dislivelli. Di conseguenza è soggetta a importanti cedimenti fondali che hanno generato tre lesioni nei paramenti murari, in corrispondenza dei mancati ammorsamenti con gli altri volumi e nell'angolo verso la scarpata.

Figura 57: schemi e fotografie delle lesioni riscontrate sulle murature della sagrestia, f.d.a., p.63

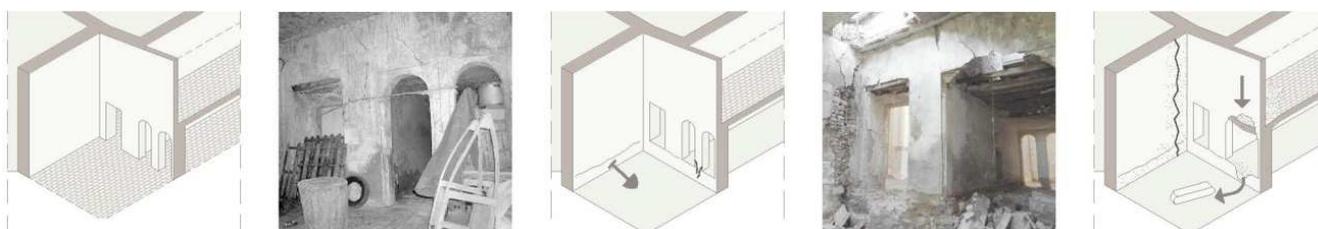
Figura 58

Successivamente, tra il 2005 e il 2009, la rimozione della pavimentazione e lo scavo di 45 cm all'interno dell'ambiente, hanno compromesso l'appoggio del pilastro che separava l'andito dalla sagrestia, causandone il crollo ed il cedimento di una porzione del solaio soprastante.

Figura 58: schemi e fotografie delle lesioni riscontrate all'interno della sagrestia, f.d.a., p.63

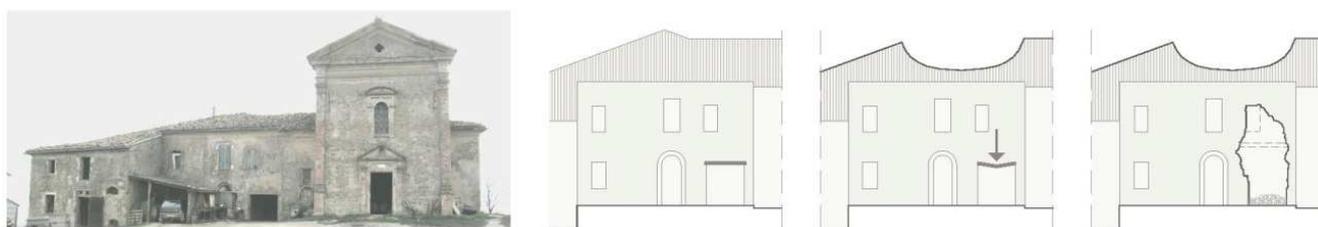
Figura 60

Per quanto riguarda il prospetto principale, nel novecento l'apertura di una finestra a piano terra venne ampliata notevolmente, per concedere l'ingresso ad un'auto, e creare un garage. Nel 2009 però l'architrave, ha ceduto, causando il crollo della muratura, fino alla finestra soprastante, e del solaio retrostante.

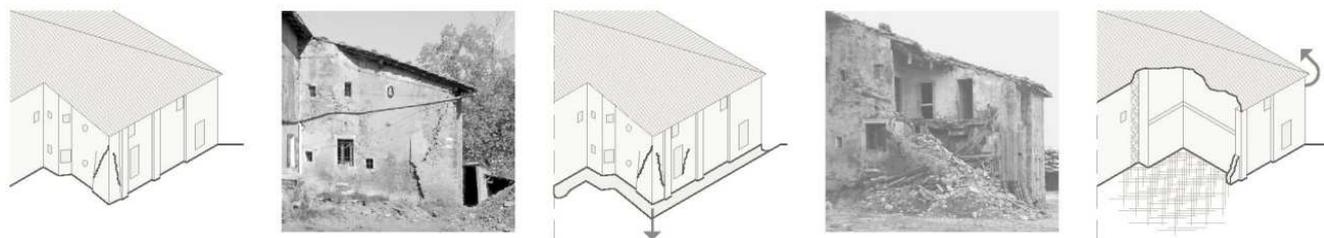
Figura 61

Nel 2006, a seguito di scavi perimetrali all'edificio per un consolidamento delle fondazioni, la scarpa angolare della casa colonica, che già nel 1999 mostrava lesioni, perdendo una base d'appoggio stabile fu soggetta a ribaltamento, con conseguente crollo delle murature adiacenti, del solaio e della copertura sovrastante.

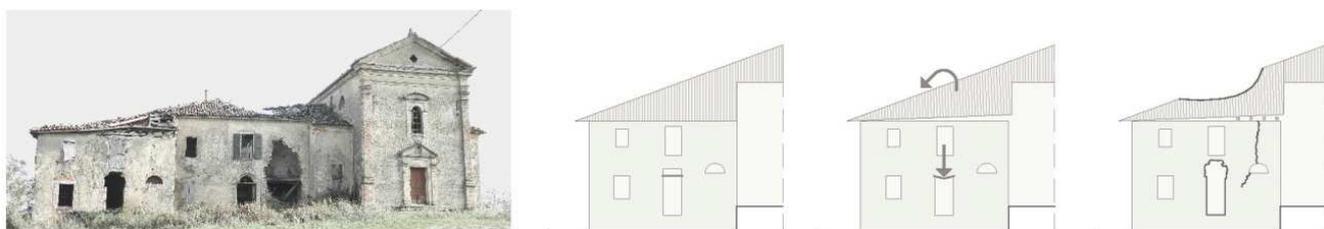
Figura 62

Il cedimento della copertura di questa porzione di fabbricato, ebbe però delle ripercussioni su altre porzioni dell'edificio. Probabilmente fu una delle cause del cedimento centrale della copertura della canonica, in quanto la lunga trave lignea che giungeva al vertice della copertura poggiava dall'angolo nord della casa colonica.

Inoltre il crollo della falda sul retro della casa colonica ha avuto ripercussioni sul prospetto principale, generando una trazione dell'intera struttura di copertura e strappando le travi dai loro appoggi nella muratura, provocando quindi lesioni.

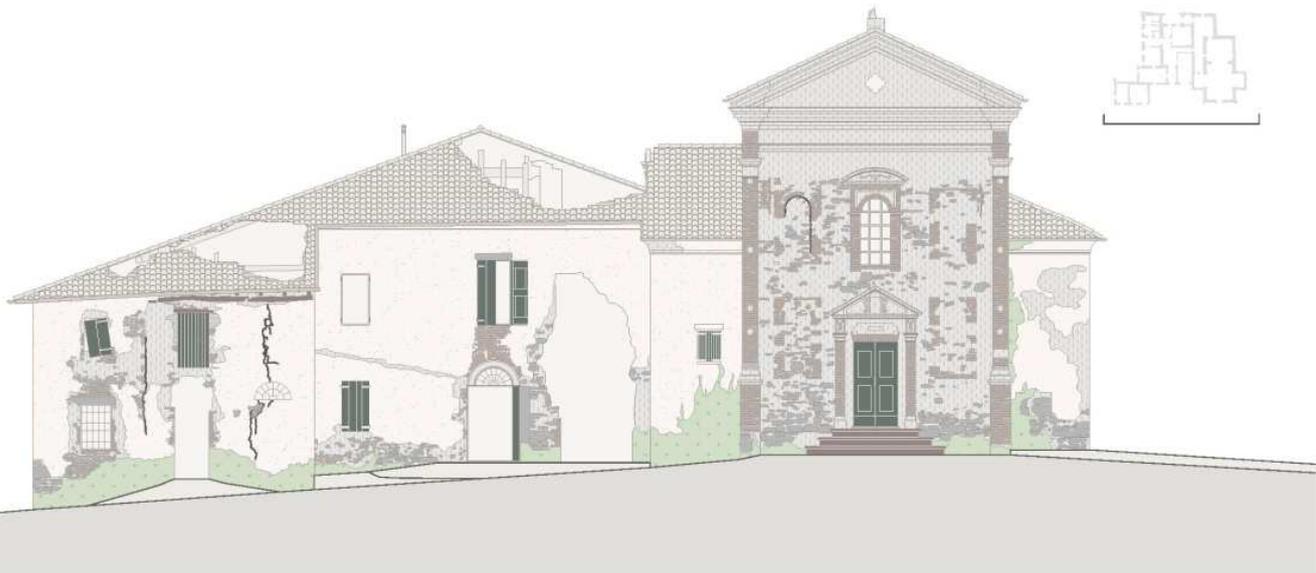
Figura 64

Oltre ai danni già citati, relativi ai crolli e alle fessurazioni, le murature esterne versano in pessime condizione per quanto riguarda la conservazione degli intonaci e degli elementi lapidei che le caratterizzano.

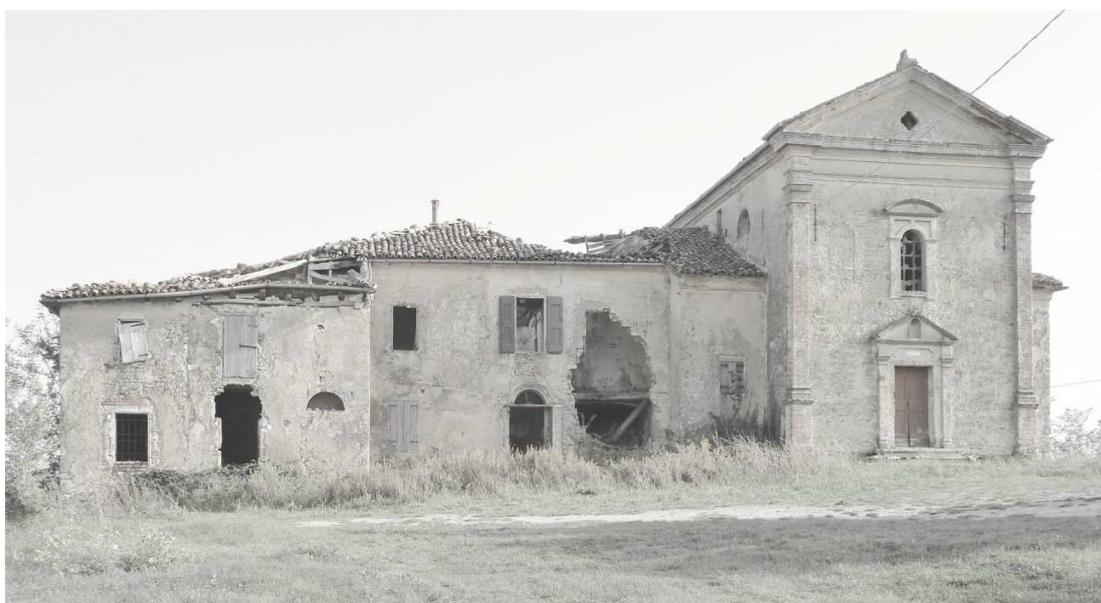
Figura 70

Con l'abbandono e la conseguente assenza di manutenzione, il dissesto del manto di copertura e lo scivolamento dei coppi ha provocato numerose infiltrazioni, quindi la marcescenza delle travi lignee sottostanti fino al raggiungimento del collasso.

Infine è stato riscontrato un generalizzato ammaloramento degli appoggi delle travi, altro elemento di grande vulnerabile, e dei pluviali, i quali, ove sono ancora presenti, presentano rotture e marcescenze diffuse.

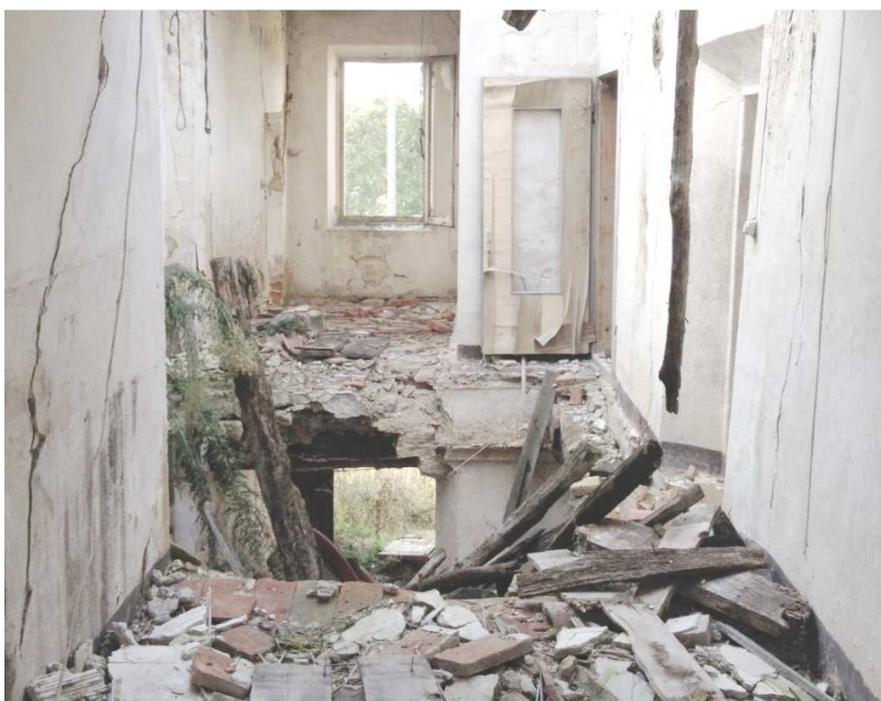
Figura 71

Le travi lignee presentano anche qui un ammaloramento diffuso degli appoggi, oltre che fratture e marcescenze causate dalle infiltrazioni delle acque meteoriche. I tavolati presentano marcescenza, le piastrelle smottamenti ed i massetti in sabbia sono intrisi d'acqua e dissestati

Per quanto riguarda le finiture, sono state riscontrate lacune nelle pavimentazioni in cotto e distacchi di porzioni dei controsoffitti in arellato. Mentre negli ambienti di chiesa, andito e sagrestia le pavimentazioni sono state rimosse, lasciando il terreno a vista.

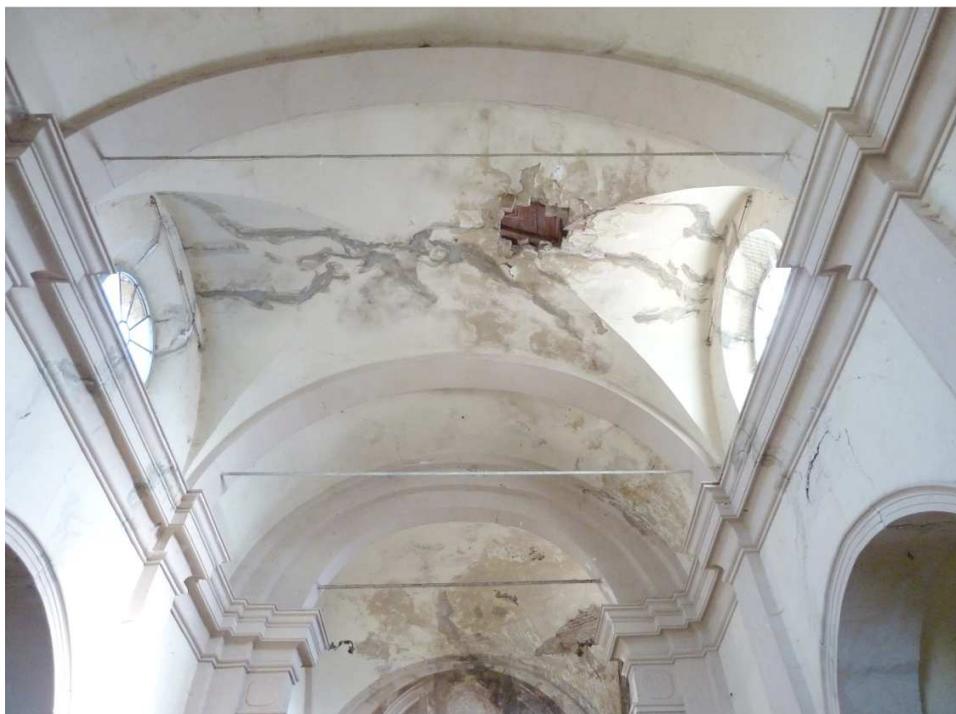
Figura 72

La volta a vela presenta un'ampissima infiltrazione d'acqua dovuta all'esposizione diretta agli agenti atmosferici. Nella copertura soprastante infatti, si è spezzato un travetto, con conseguente crollo di manto e sottomanto, aprendo un varco di più di tre metri quadri.

La volta a botte invece, in corrispondenza dell'intersezione con le lunette, è percorsa da fessurazioni trasversali, come già detto causate dall'aggiunta settecentesca delle cappelle laterali, che furono già oggetto di interventi.

Proprio al di sopra di tali lesioni però si è verificato un ulteriore cedimento della falda che, coinvolgendo un punto così fragile della struttura delle volte, ne ha causato il cedimento di circa 40 cm di diametro, in una piccola ma vulnerabile posizione.

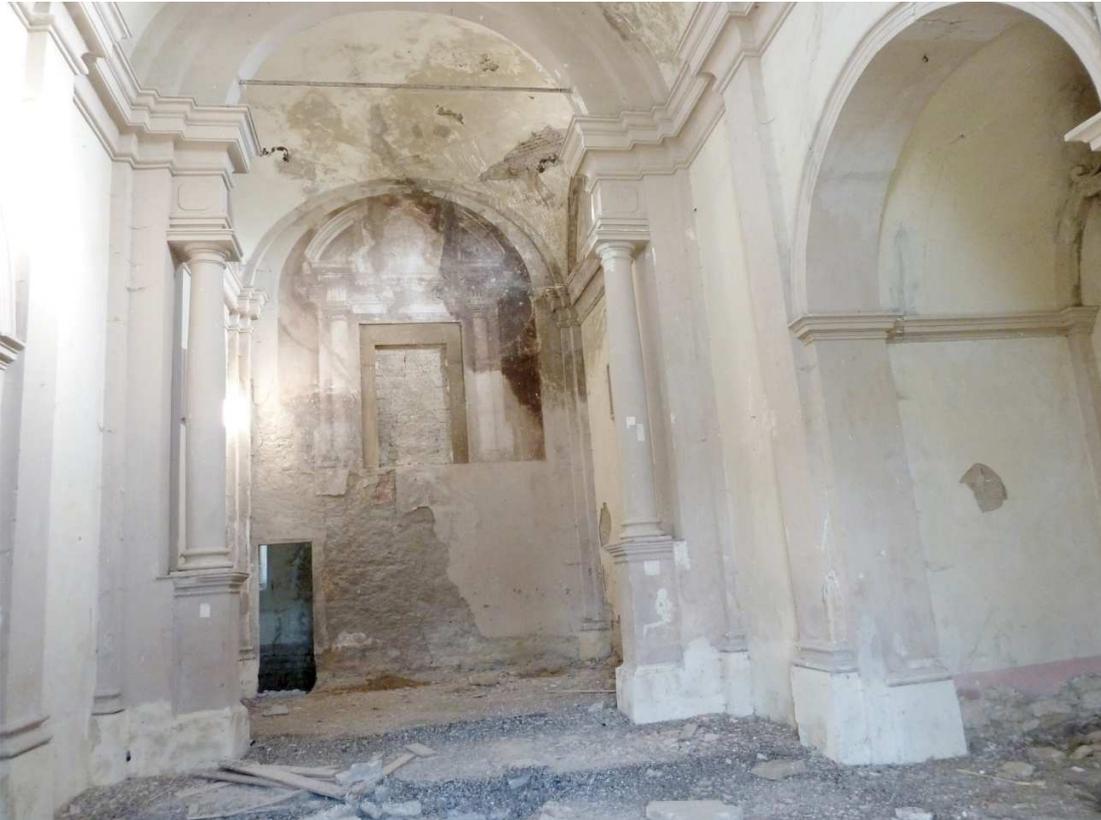
Figura 75

La rimozione della pavimentazione ha causato il distacco della parte più bassa dell'intonaco, lungo tutto il perimetro.

Le infiltrazioni causate dai cedimenti della copertura hanno provocato macchie di umidità, disgregazioni e distacchi nell'intonaco, in particolare sulla superficie della volta a vela e nel fondale affrescato della chiesa, compromettendolo fortemente.

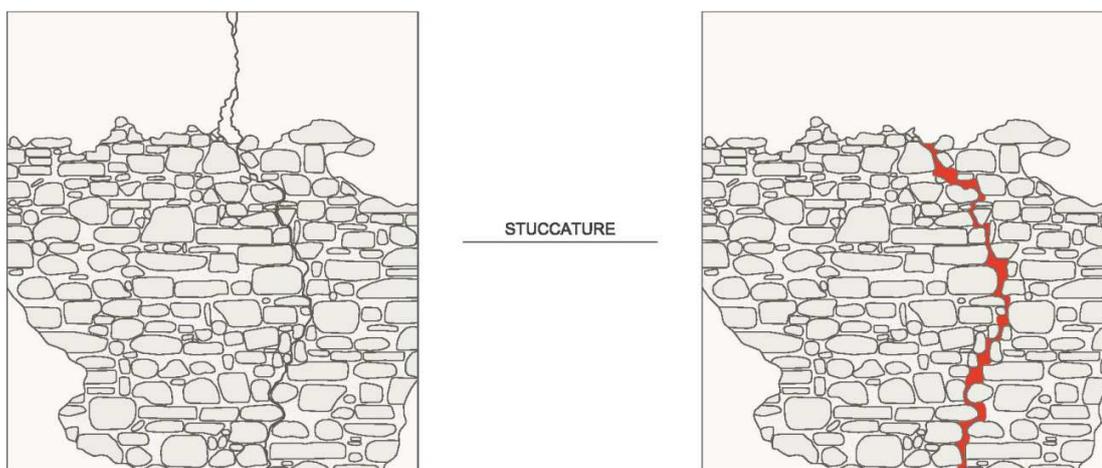
Figura 80

Le lesioni individuate lungo le murature dell'edificio sono diverse per dimensione delle gole e quindi gli interventi varieranno in base alla gravità di ogni singolo caso.

Per fessurazioni di piccole dimensioni, entro i 30 mm, si interverrà per mezzo stuccature ed iniezioni di calce idraulica.

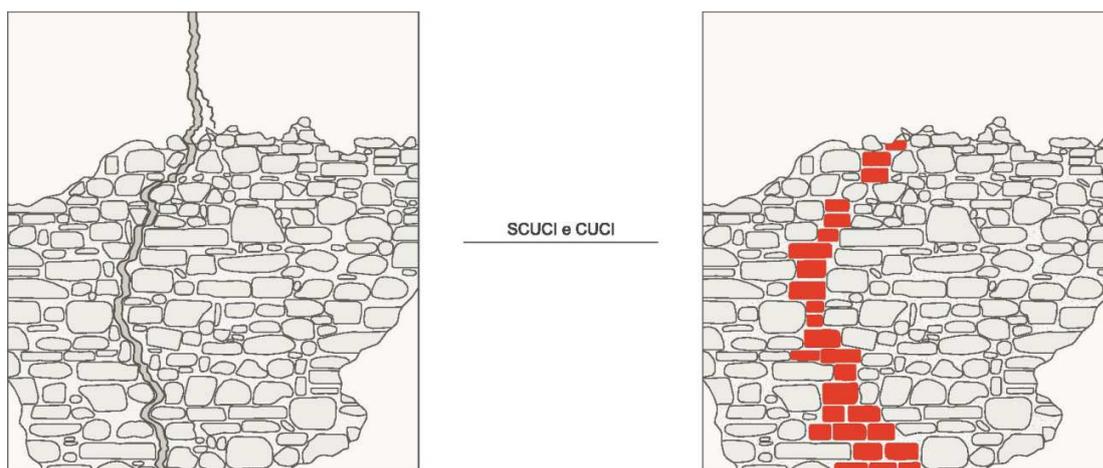
Figura 81

Infine, nei casi peggiori, in cui le gole raggiungono dimensioni maggiori, come quelle riscontrate sulle pareti esterne della sagrestia, si utilizzerà la tecnica dello "scuci e cuci".

Lo "scuci e cuci" prevede inizialmente la rimozione dei blocchi attorno alla fessura dall'alto verso il basso e la pulitura dei bordi e dei piani di posa, per poi ammorsare le due parti della muratura, partendo dal basso e dai bordi, inserendo nuovi blocchi in pietra locale tagliata in modo regolare, per rendere l'intervento distinguibile dalla muratura originale, garantendo però uniformità nella percezione del prospetto.
