**ALMA MATER STUDIORUM - UNIVERSITÀ DI BOLOGNA**

**TESI DI LAUREA**

**PROGETTAZIONE SENSIBILE AL CONTESTO  
DELL'ADEGUAMENTO DELL'ASSE VIARIO ESISTENTE  
NEL PARCO NATURALE DELL'ISOLA DELL'ASINARA (SS)**

CANDIDATO  
Francesco Solito

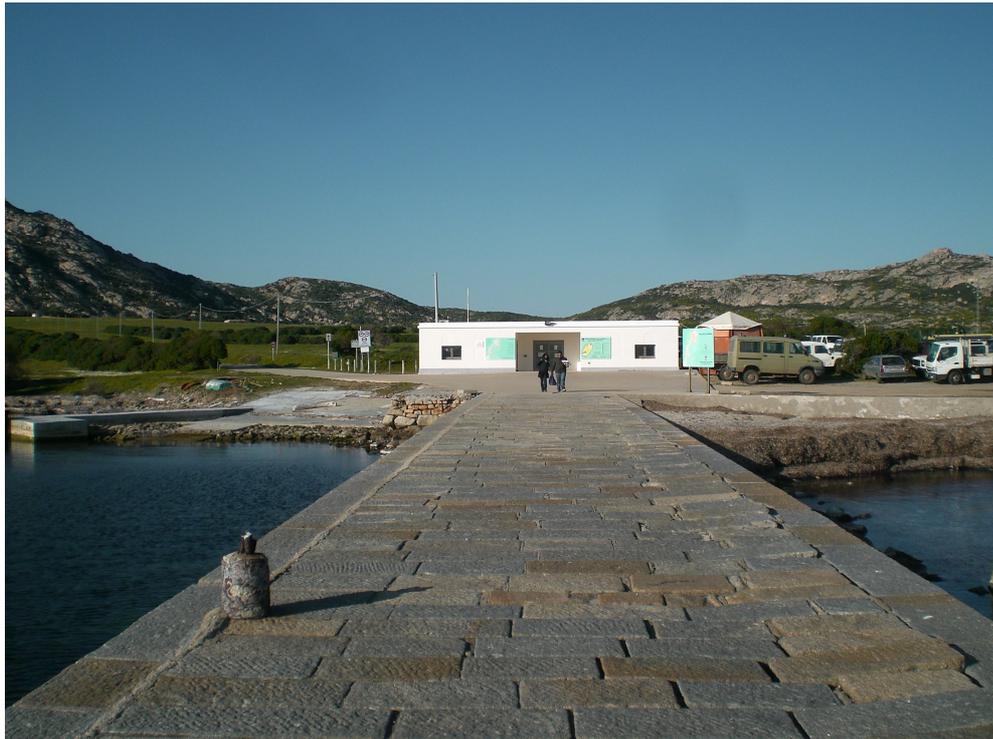
Figura 1.16: Approdo di Fornelli

La struttura si trova in precario stato di manutenzione con diffuse sconessioni superficiali dei lastroni di granito e con fenomeni di erosione e cavernamenti nella parte subacquea della struttura. La criticità è rappresentata dall'esposizione ai venti di SE, in particolare, e dalla presenza di affioramenti rocciosi di massi in prossimità della banchina e dalla totale assenza di servizi di acqua potabile e di illuminazione. Gli interventi necessari riguardano il consolidamento strutturale, la realizzazione di

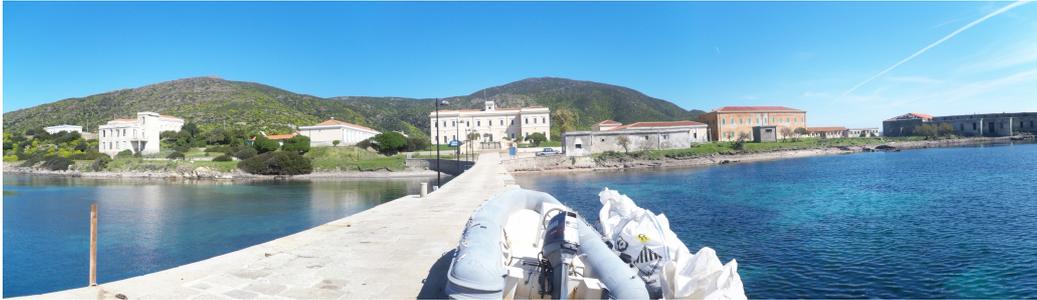
Figura 1.17: Approdo di La Reale

Lo sviluppo del banchinamento utilizzabile è di m. 140. La struttura si trova in discreto stato conservativo, ma presenta alcune localizzate sconessioni superficiali dei lastroni di granito. Sono presenti fenomeni di degrado nella testata in cls armato, malgrado interventi di manutenzione straordinaria eseguiti nel corso del 2003.

Gli interventi necessari riguardano il consolidamento strutturale della testata del molo, la realizzazione dell'impianto idrico, la risistemazione funzionale degli ormeggi.

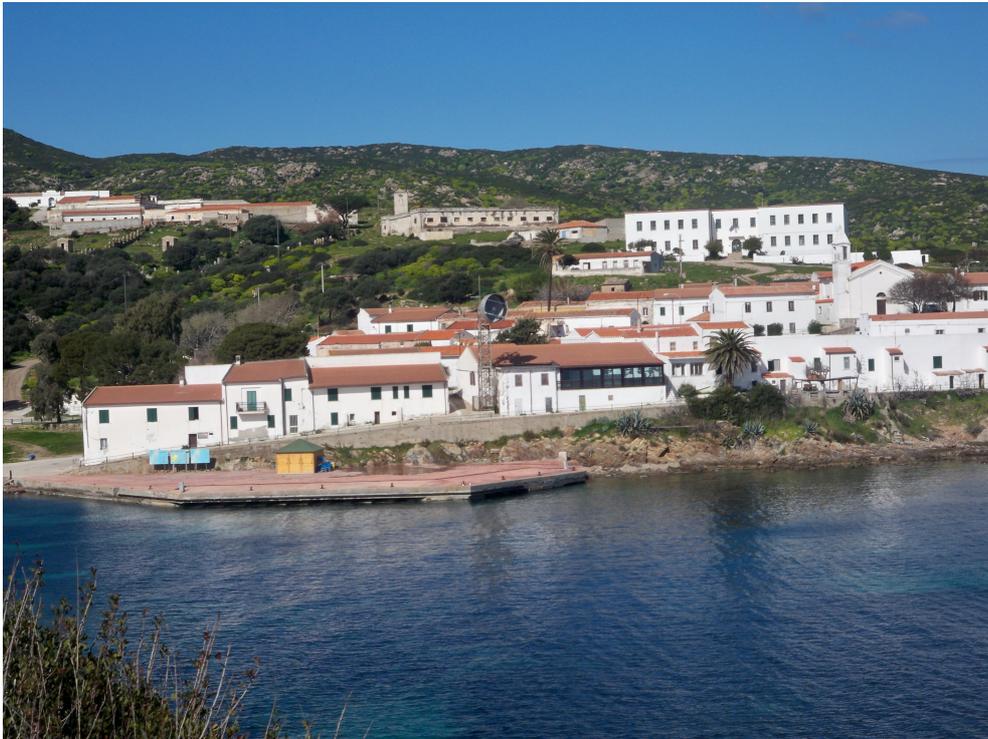
Figura 1.18: Approdo di Cala Reale

La criticità è rappresentata dalla notevole esposizione ai venti del primo quadrante, dal degrado del frangiflutto interno, dall'interramento della vecchia darsena e dalla scarsa illuminazione. Sono necessari interventi di protezione a mare dai venti dominanti, la risistemazione ed eventuale ampliamento del frangiflutto interno e la realizzazione di darsena interna per piccole imbarcazioni.

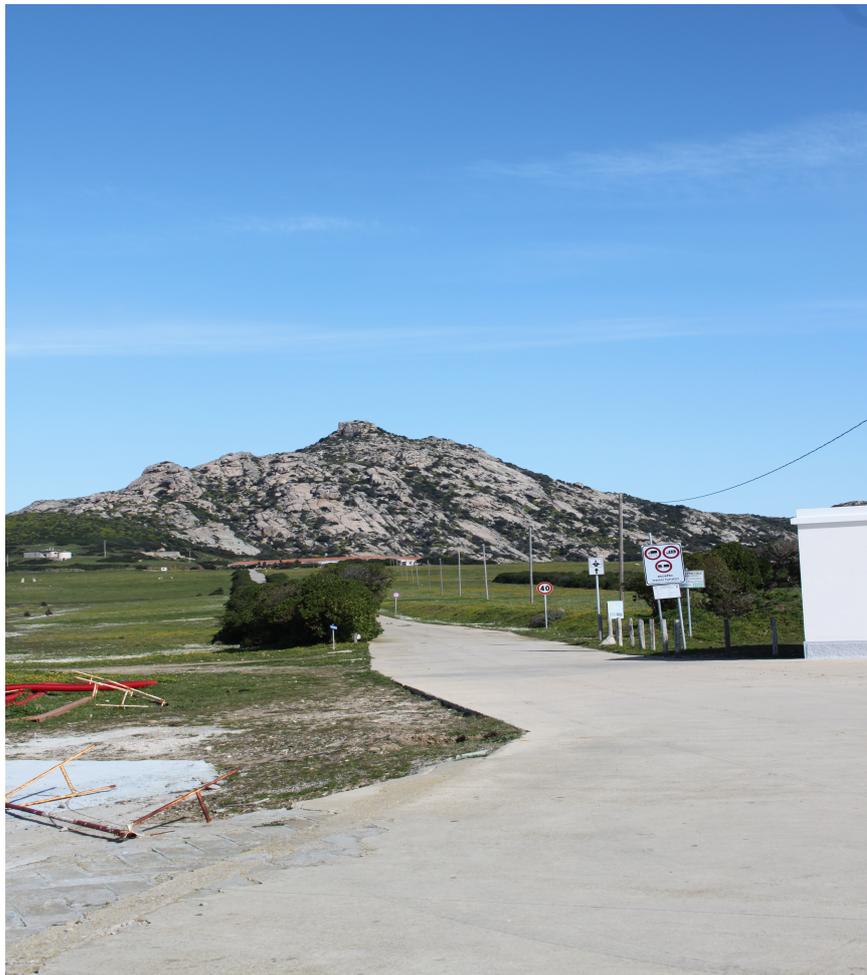
Figura 2.3: collegamento stradale a Fornelli, con evidente necessità di manutenzione.

Essendo il contesto fortemente invasivo, dal punto di vista vegetativo, devono essere previsti interventi periodici di manutenzione mirati allo sgombero della carreggiata da eventuali ostacoli presenti su di essa.

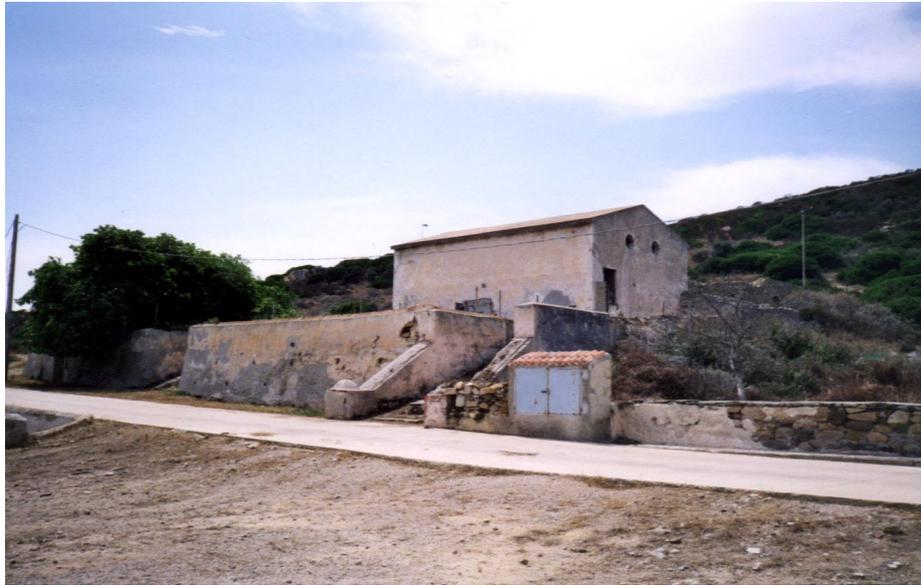
In alcune zone localizzate dell'infrastruttura si è constatato il crollo di opere d'arte quali muri di sostegno.

Fig.2.5 : Crollo muri perimetrali

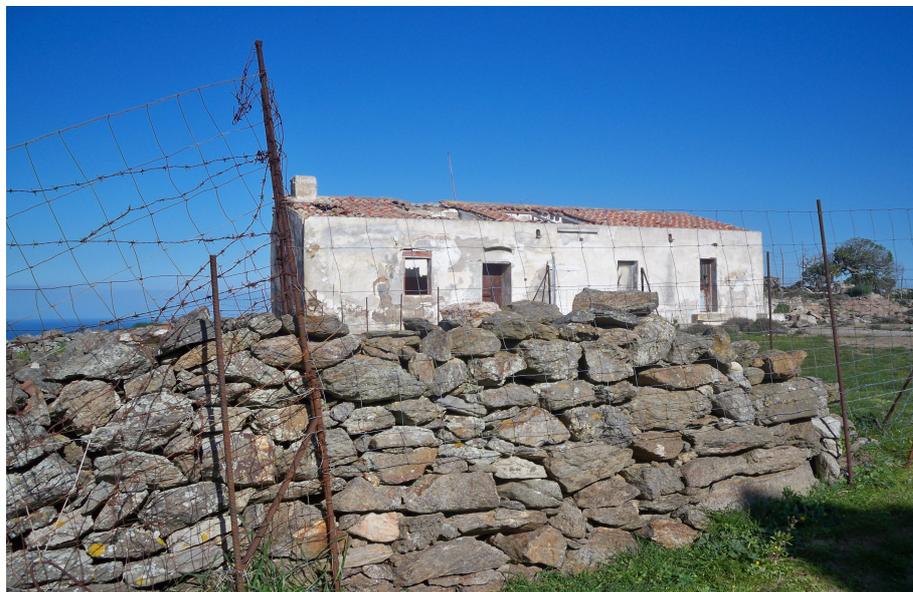
Fig. 2.6 : Crollo muri perimetrali

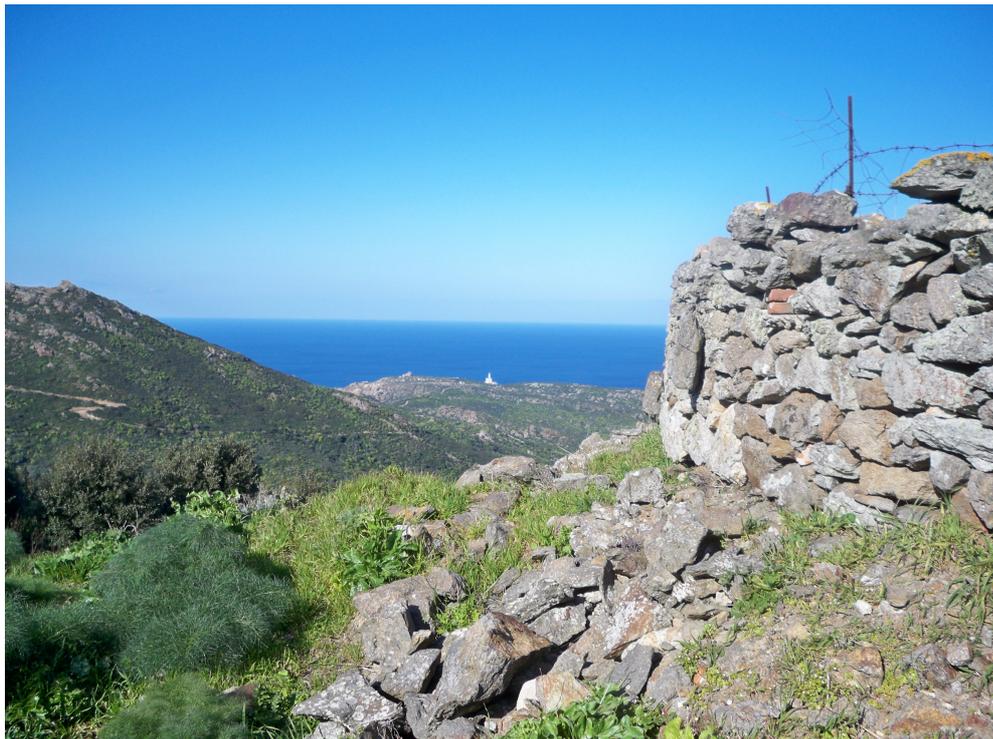
Il crollo di muri perimetrali nelle immediate adiacenze della carreggiata può altresì causare la presenza di pietrame all'interno della stessa, condizione questa che pregiudica considerevolmente la sicurezza del moto.

Fig.2.7: Crollo muro perimetrale

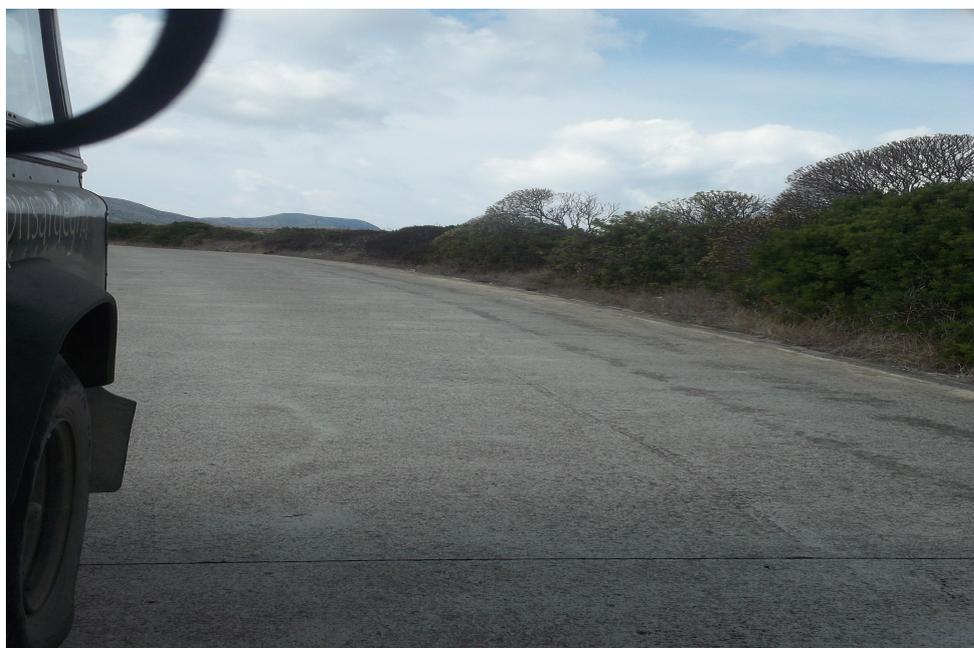
In quasi tutta la lunghezza della strada non sono presenti opere per lo smaltimento delle acque superficiali quali ad esempio arginelli o cunette, fatta eccezione per zone particolarmente vicine alla costa o a piccoli corsi d'acqua. La pavimentazione lungo l'intero sviluppo dell'infrastruttura è sprovvista di adeguata pendenza trasversale necessaria all'allontanamento delle acque meteoriche dalla carreggiata.

Fig. 2.8 Evidente carenza di opere di smaltimento delle acque a lato strada

Questa mancanza favorisce il ristagno delle acque in superficie causando una situazione potenzialmente dannosa per la sicurezza della circolazione.

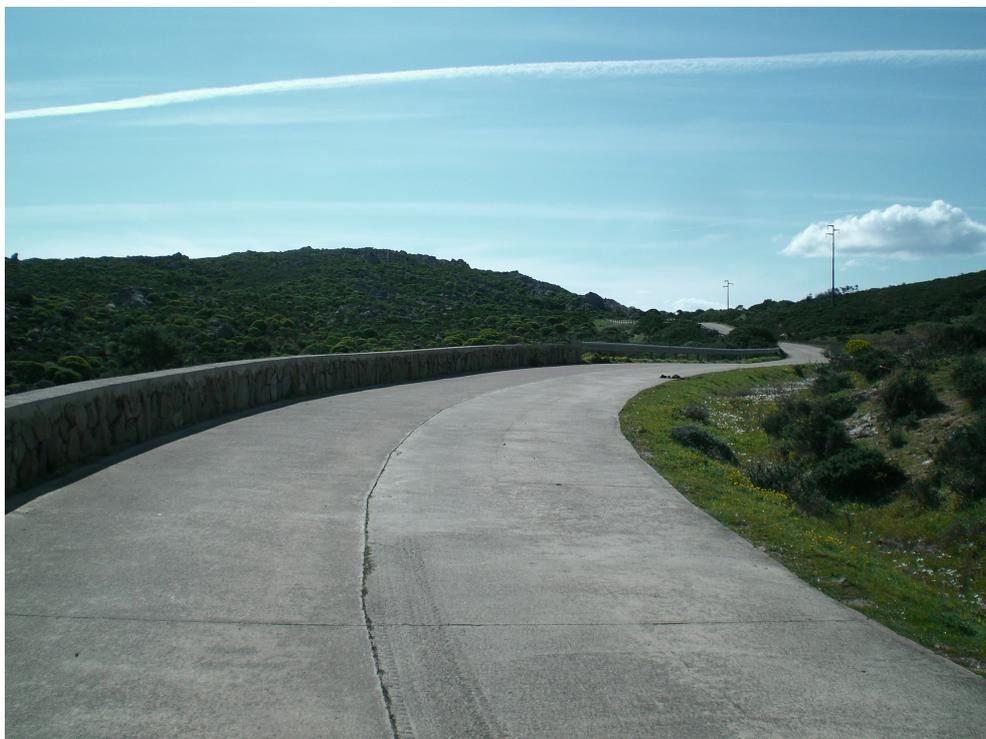
Nel punto n°13 (Tav.2) in particolare, vi è la presenza di alcuni organi di ritenuta decisamente inappropriati, in quanto costruiti in muratura e con una altezza che può essere facilmente valicata anche da un mezzo che percorre tale tratto a bassa velocità.

Fig. 2.9: Organi di ritenuta inappropriati

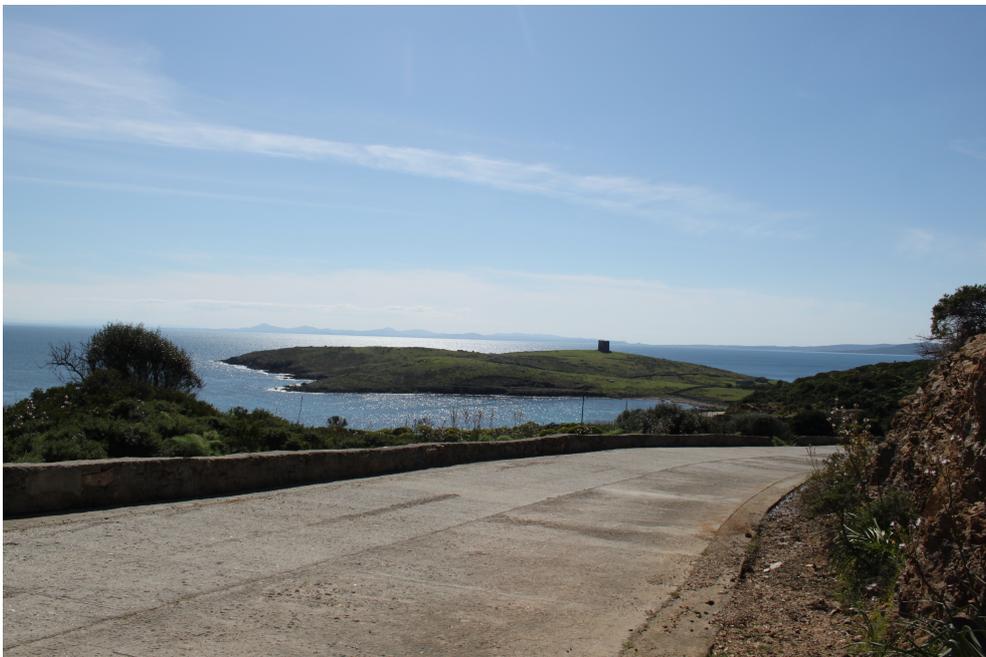
Fig. 2.10: Organi di ritenuta inappropriati e presenza di detriti nella carreggiata

In fase progettuale, qualora per le norme vigenti nel parco fosse vietata la costruzione di reti per la protezione della carreggiata dai detriti, sarebbe opportuno indicare tale pericolo con apposita segnaletica.

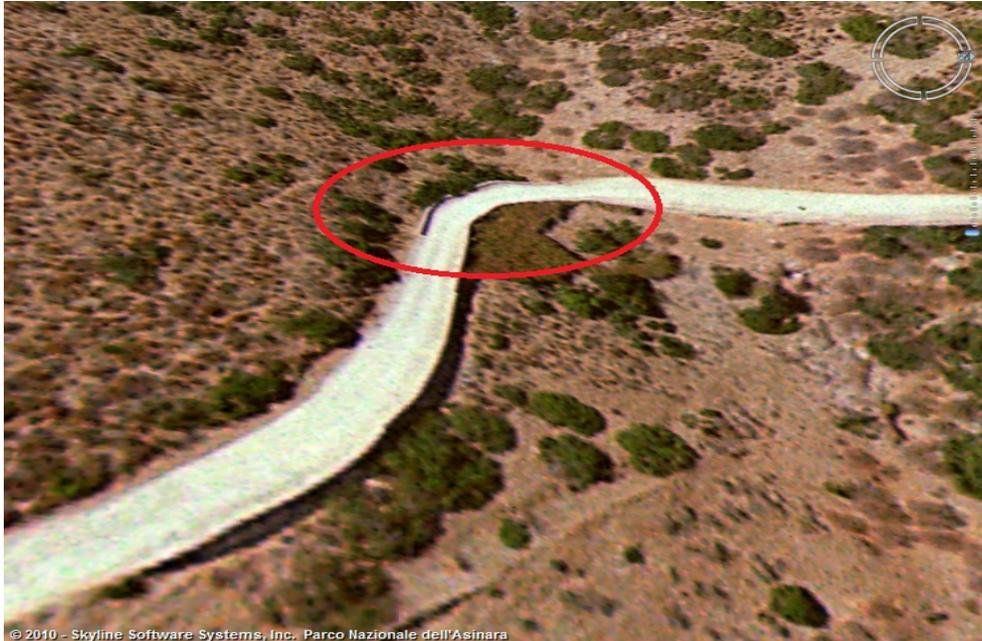
Fig. 2.11: tratto dove maggiormente si è riscontrata la presenza di detriti in carreggiata

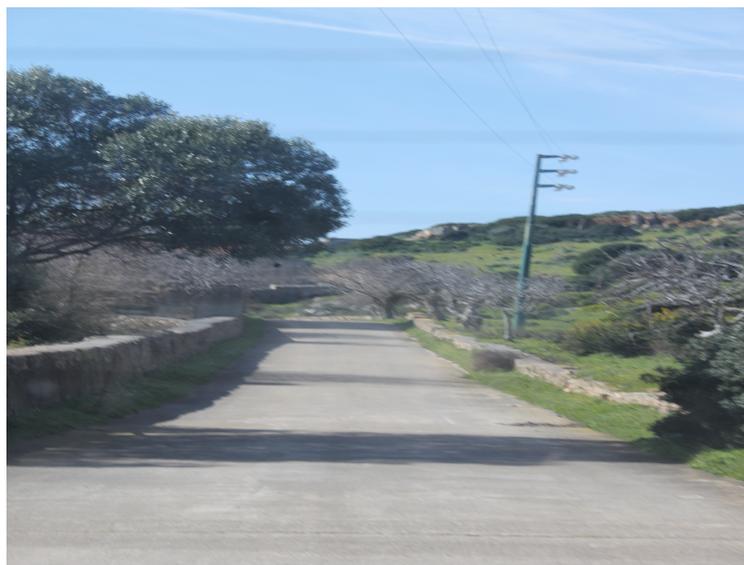
La infrastruttura, lungo il suo sviluppo, presenta una larghezza della carreggiata estremamente variabile, si va da un minimo di 4.5 metri ad un massimo di 6.50.

Fig. 2.12: Restringimento della carreggiata

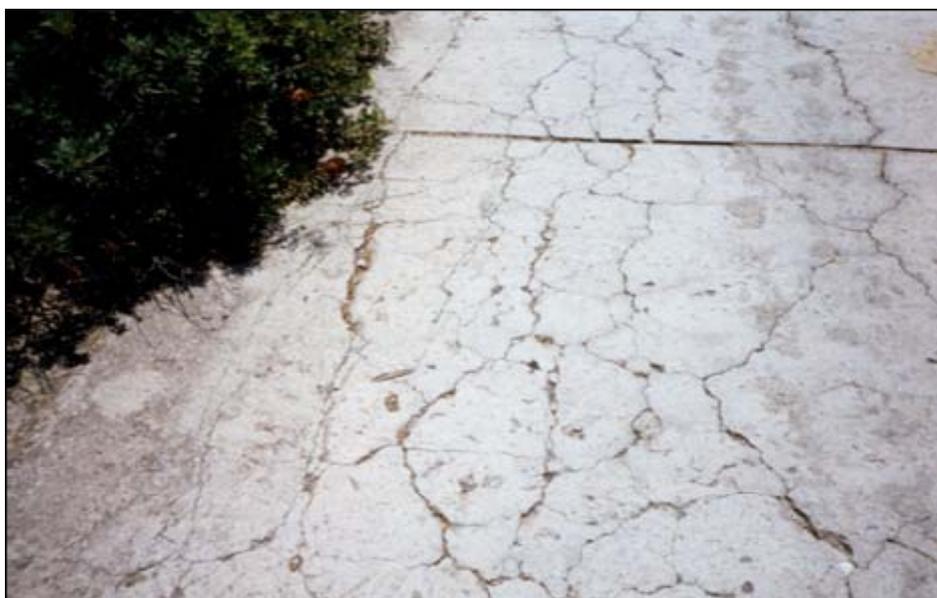
Fig.2.13: fenomeni di degrado sulla direttrice Cala Reale – Cala D'Oliva

Tali fenomeni fessurativi sono dovuti ad un cedimento dello strato di base posto al di sotto del massetto in cls e probabilmente alla cattiva messa in opera della pavimentazione.

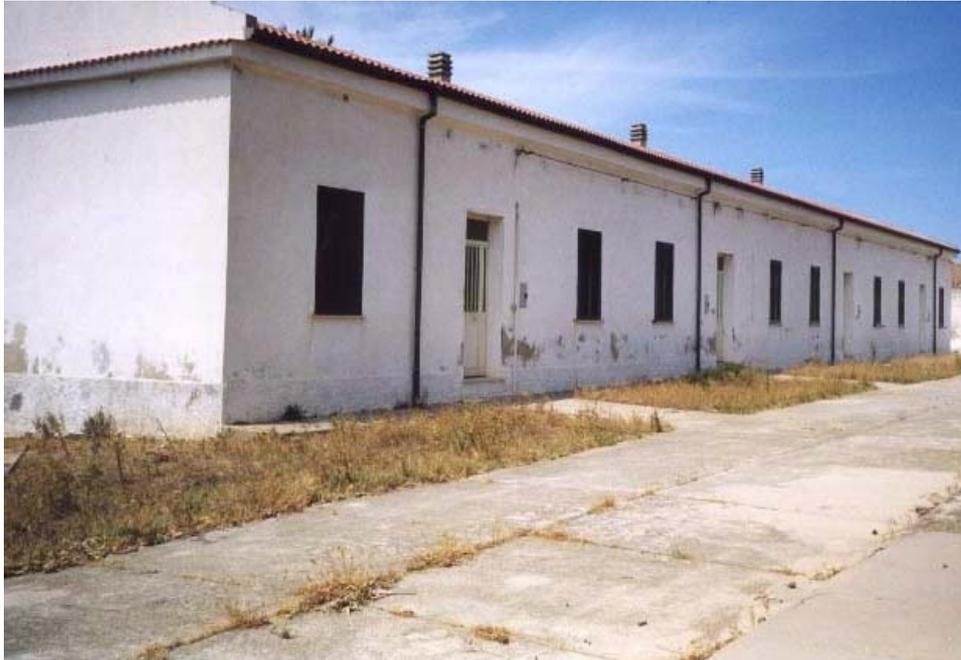
A causa del degrado della pavimentazione, e probabilmente di una poco attenta messa in opera dei giunti di dilatazione tra i vari masseti in

calcestruzzo, alcuni di questi si sono staccati, favorendo così la crescita di arbusti all' interno di queste fessure.

Fig. 2.14 : crescita vegetale tra blocchi di calcestruzzo

Come si evince dalle immagini sono necessari interventi di manutenzione onde evitare un definitivo ammaloramento della infrastruttura.

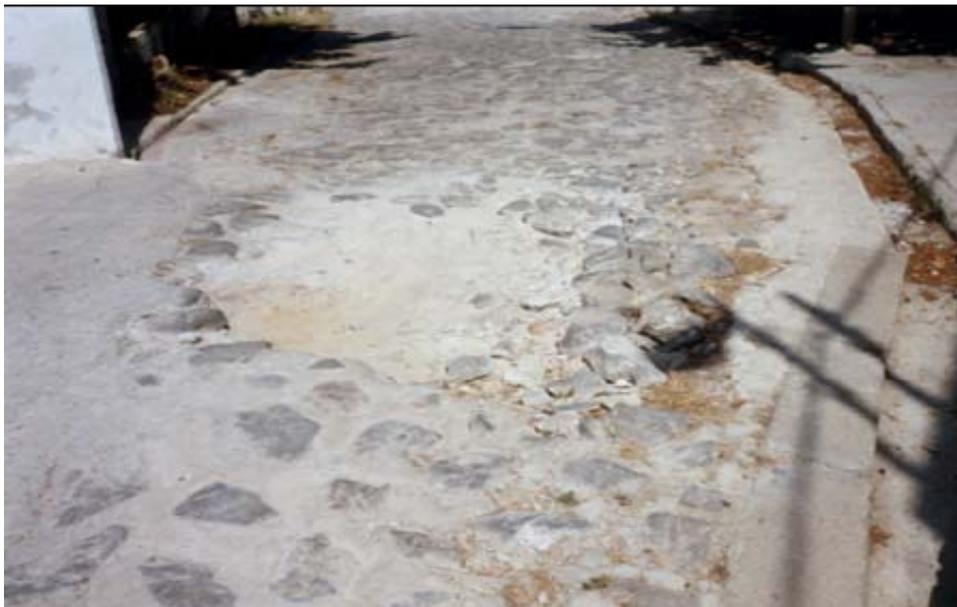
Fig. 2.15: pavimentazione all'interno del centro abitato con evidente necessità di manutenzione.

Queste fessure sono difficilmente attribuibili a fenomeni di fatica in quanto il traffico circolante è relativamente basso.

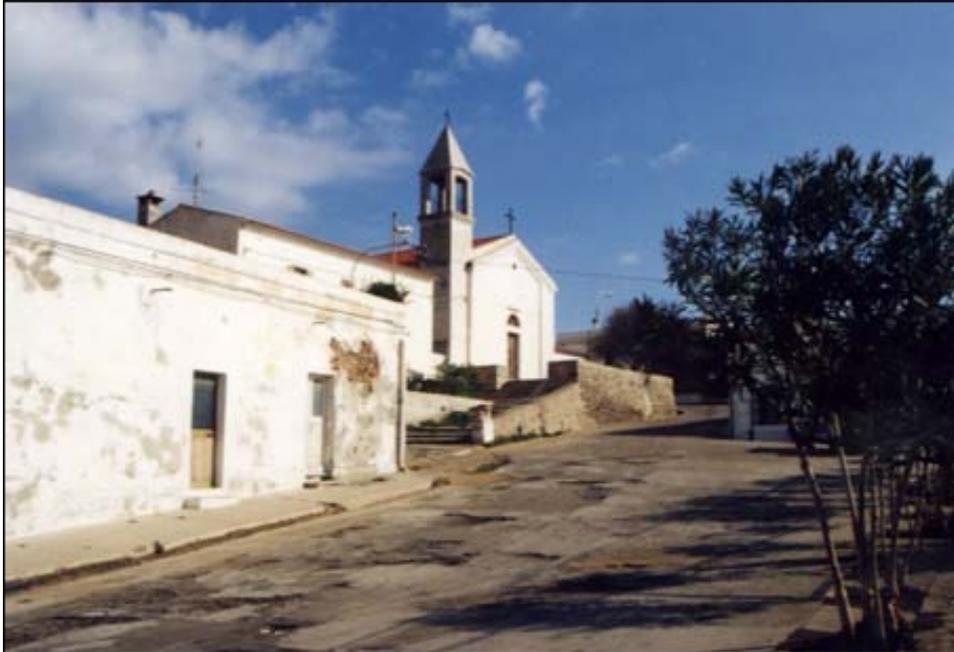
Fig. 2.16 : fenomeni di degrado presso Cala d'Oliva

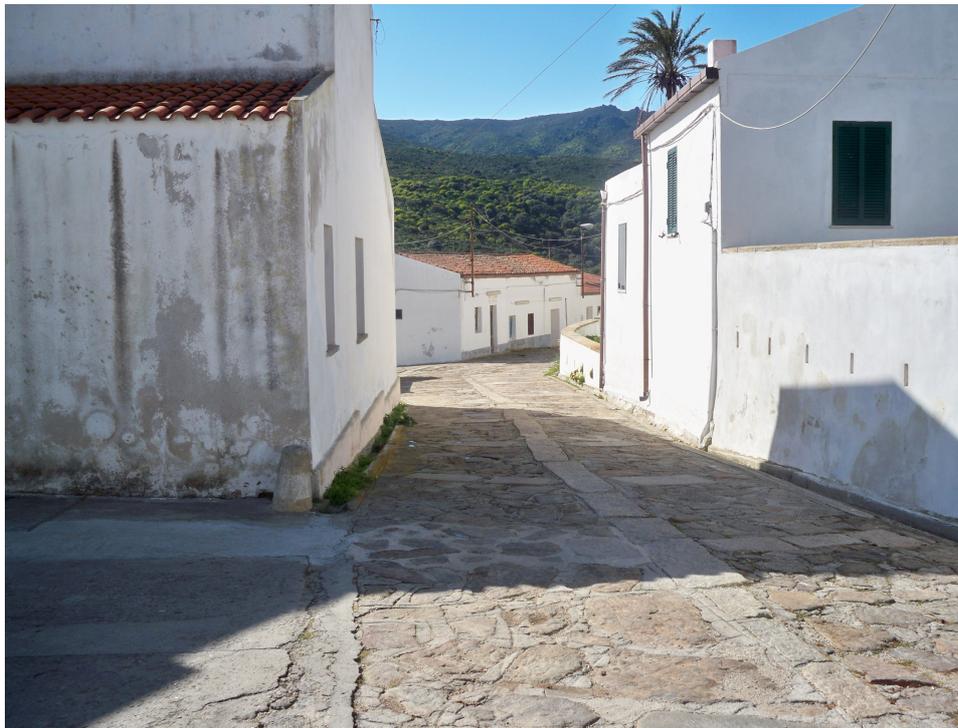
Fig. 2.17: fenomeni di degrado presso Cala D'Oliva

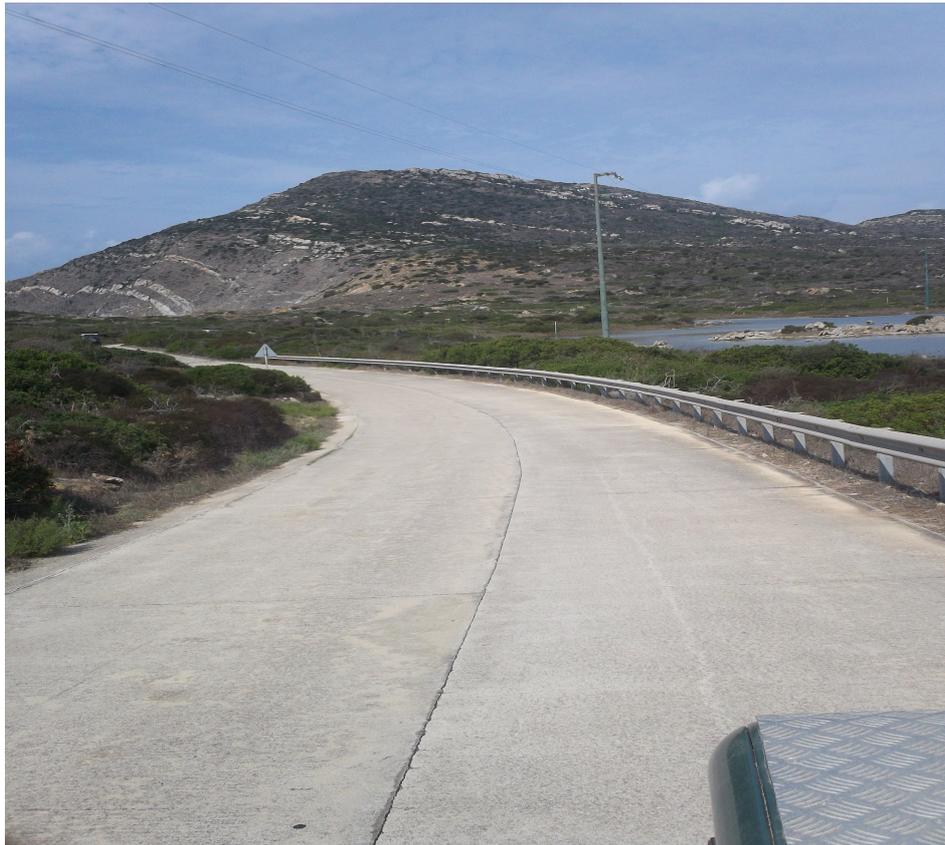
Le criticità ambientali riscontrate lungo l'infrastruttura sono principalmente da attribuire all'eccesso di barriere di sicurezza presenti in particolar modo nel tratto iniziale della strada.[4]

Fig. 2.18: presenza di barriere in acciaio che crea impatto visivo

La presenza eccessiva di tali barriere in acciaio inoltre, considerato che la strada si trova all'interno di un parco, costituisce anche un inquinamento di tipo paesaggistico. Tale problema, in sede progettuale, potrebbe essere mitigato sicuramente eliminando le barriere in tratti ove non sono presenti ostacoli laterali alla carreggiata, e mettendo in opera barriere protettive a basso impatto visivo tipo *metalwood*.
