ALMA MATER STUDIORUM – UNIVERSITA' DI BOLOGNA

**TESI DI LAUREA
in
Chimica e Tecnologia del Restauro e della Conservazione dei Materiali**

**LA "SALA D'ARME" NELLA ROCCA RANGONI DI SPILAMBERTO (MO),
XV SECOLO : ANALISI DEI MATERIALI E RESTAURO**

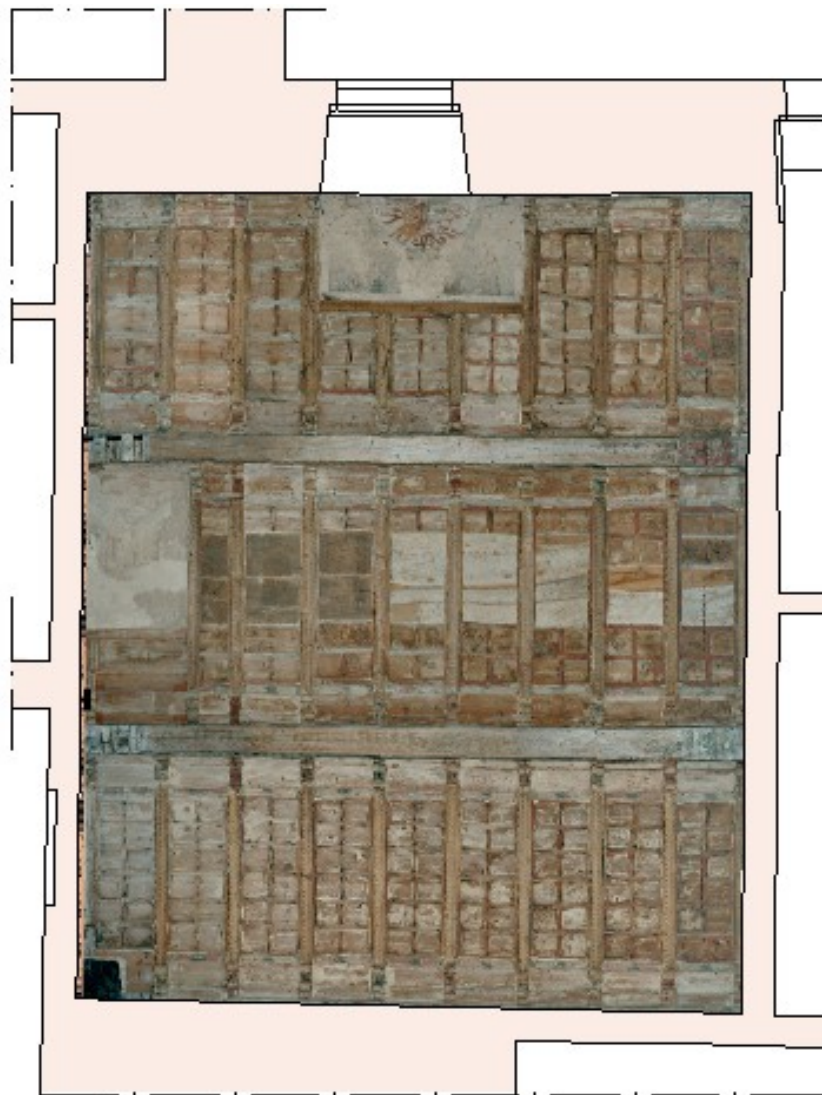
Figura 31: Solaio^[4]

Così come nella "camera del Belvedere", anche qui si trovano gli stemmi delle famiglie Rangoni-Bentivoglio, riprodotti sul solaio a cassettoni posto a chiusura della "sala d'arme" dell'appartamento d'inverno; purtroppo i decori sono molto degradati e le pitture frammentarie.

La causa di questo degrado si deve imputare soprattutto alla tecnica di realizzazione, la pittura in stile grafico, la quale prevedeva dapprima il disegno delle figure con un pennello su un supporto di carta colorata, e la successiva applicazione sul legno.

Il deterioramento delle componenti legnose del solaio è peggiorato quando quest'ultime, a seguito d'infiltrazioni dalla copertura fortemente lesionata, sono entrate a contatto con

l'acqua, situazione che ha favorito il degrado causato da organismi xilofagi e funghi, e la perdita di planarità del pavimento; sono inoltre presenti macchie d'umidità e lacune nei decori su carta e legno.

Un ulteriore studio condotto dal Politecnico di Genova ha evidenziato anche deformazione del legno e distacchi delle cornici, per quel che concerne la parte strutturale, mentre rigonfiamenti, caduta dell'imprimitura e della pellicola pittorica, per quanto riguarda le decorazioni.^[6]

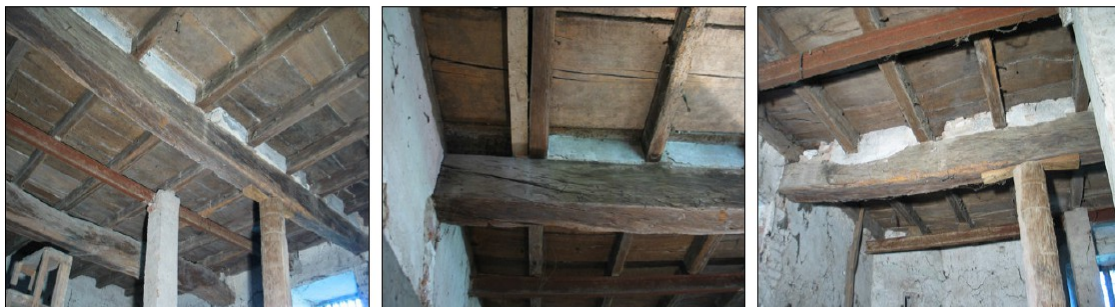
Figura 37: *Trave n° 2 della stanza 112* ^[13]

L'elemento in questione è di legno di quercia, asciato a 4 fili, avente una sezione media pari a 26 x 30 cm (Fig. 37); la trave, oltre ad un angolo di deviazione pari a 7,16°, presenta numerose difettosità, quali: fibratura deviata, fessurazioni passanti da una faccia a quella contigua, nodi grossi. (Fig. 37B)

Oltre alle difettosità appena elencate, la trave presenta uno stato di degrado piuttosto avanzato, dovuto all'attacco da parte di organismi xilofagi, limitatamente alla parte di alburno, gallerie di circa 1-2 mm e costipate di rosime molto fine; dal momento che

l'elemento mostra un'inflexione in mezzeria, è stato inserito un rinforzo proprio per ovviare a questo dissesto.^[13] (Fig. 37C)

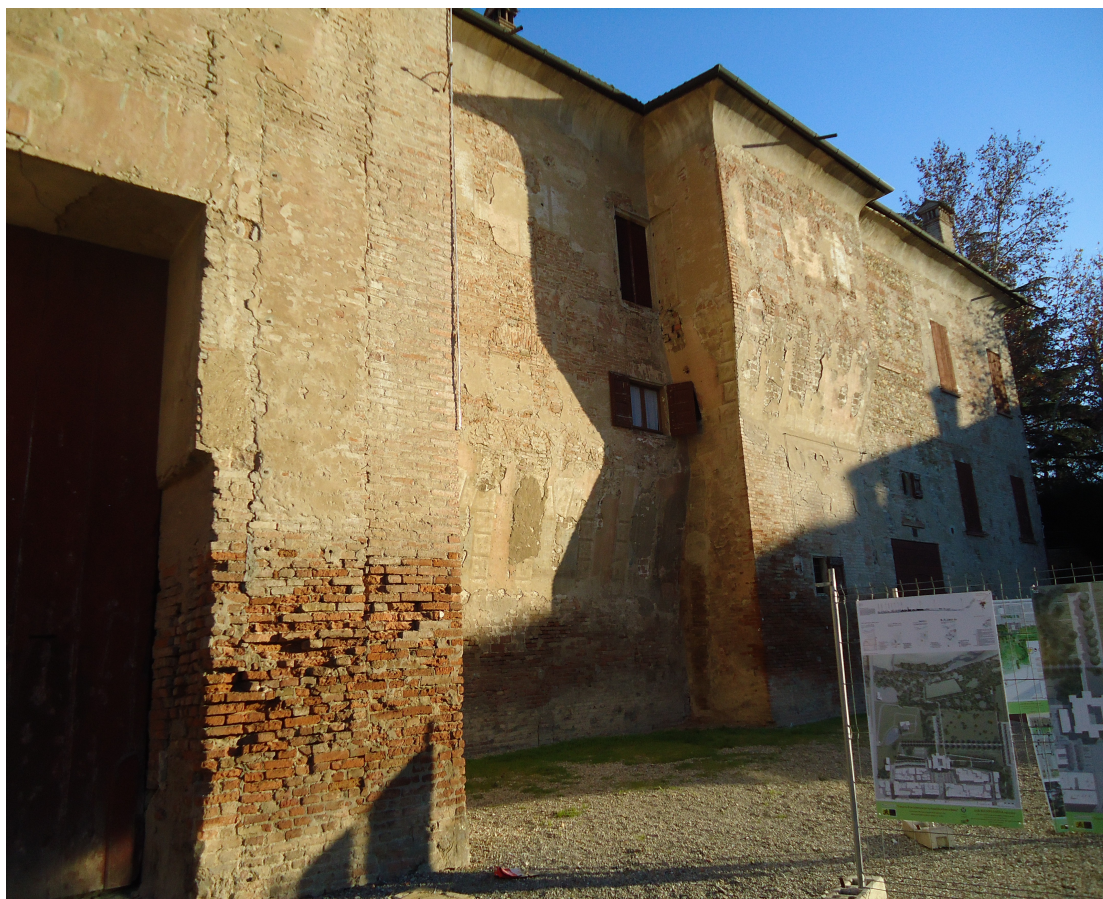
Figura 41: *Fascia scura parallela al terreno sull'ingresso del prospetto ovest*

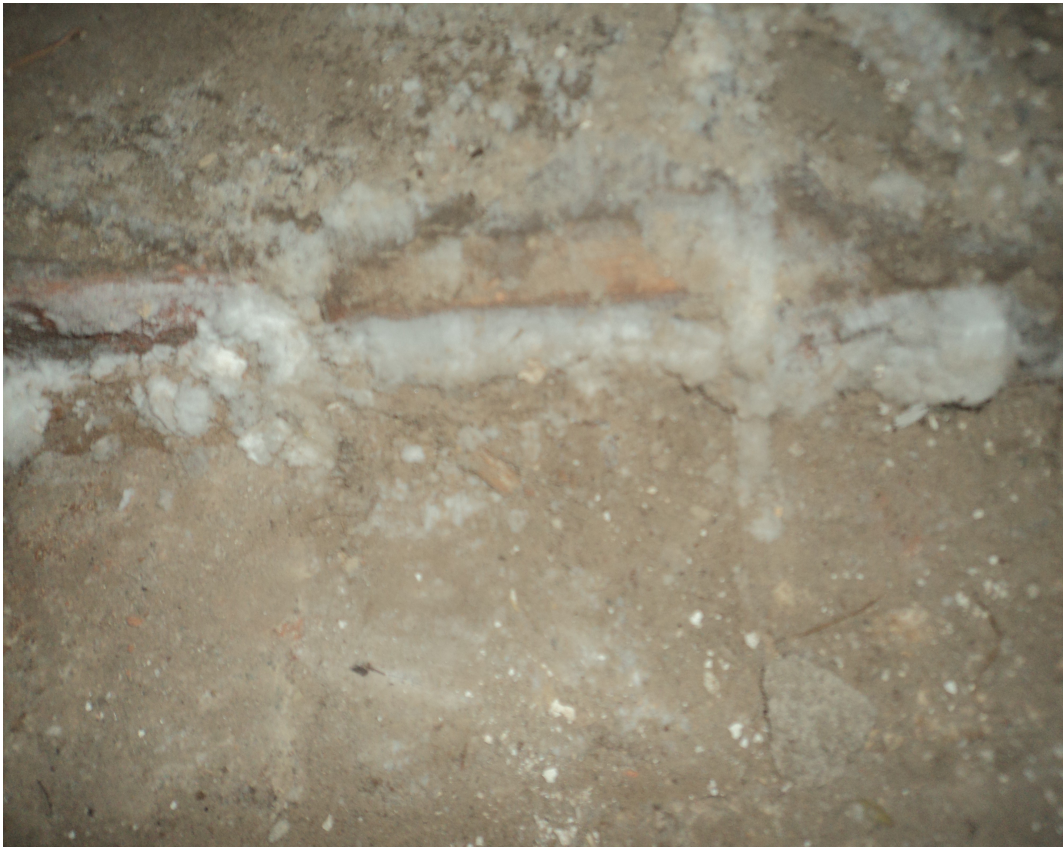
Figura 44: *Campione n° 2, Efflorescenze saline*

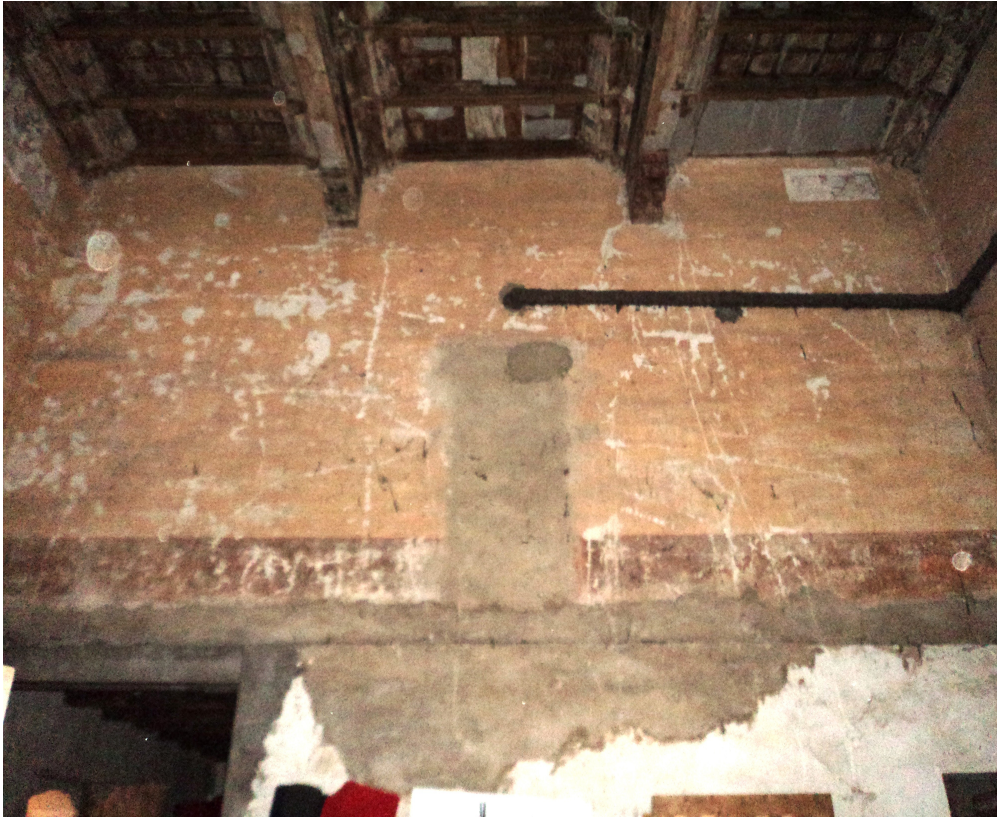
Figura 83: *Parete A*

La parete in essere presenta evidenti problemi di degrado meccanico, quali distacchi dell'intonaco dal supporto originale, e ambientale, quali efflorescenze saline legate alla presenza di umidità di risalita capillare dal terreno. (Fig. 83 e 84)

Evidenti i rattoppi cementizi, i distacchi dell'intonaco, l'apertura tamponata.

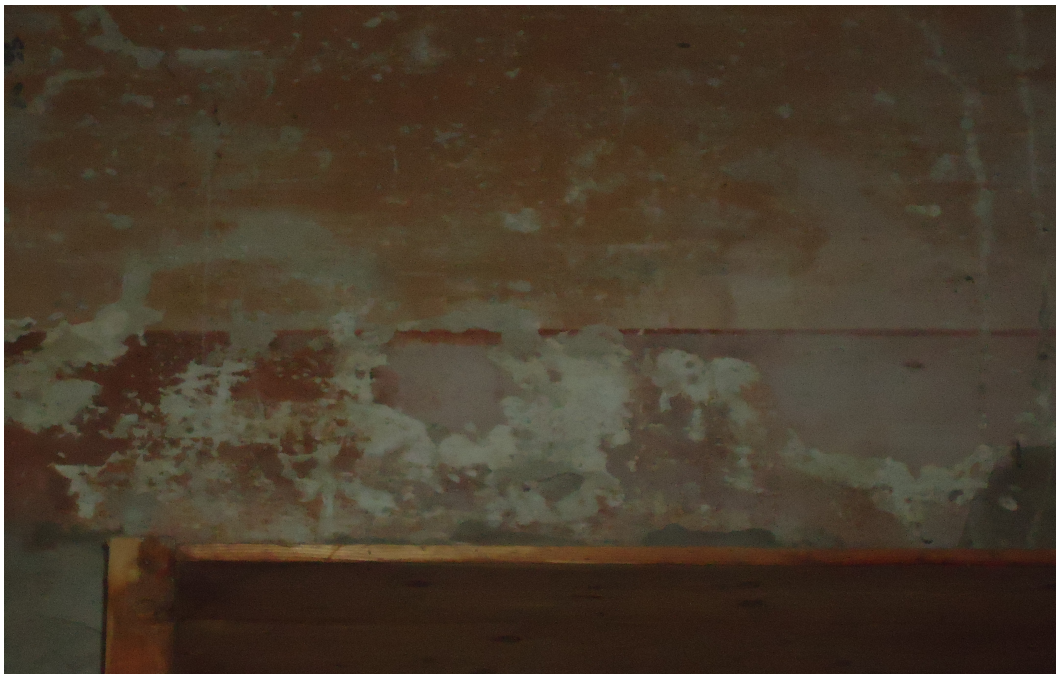
Figura 84: *Distacchi dell'intonaco dalla parete e fessurazioni non passanti*

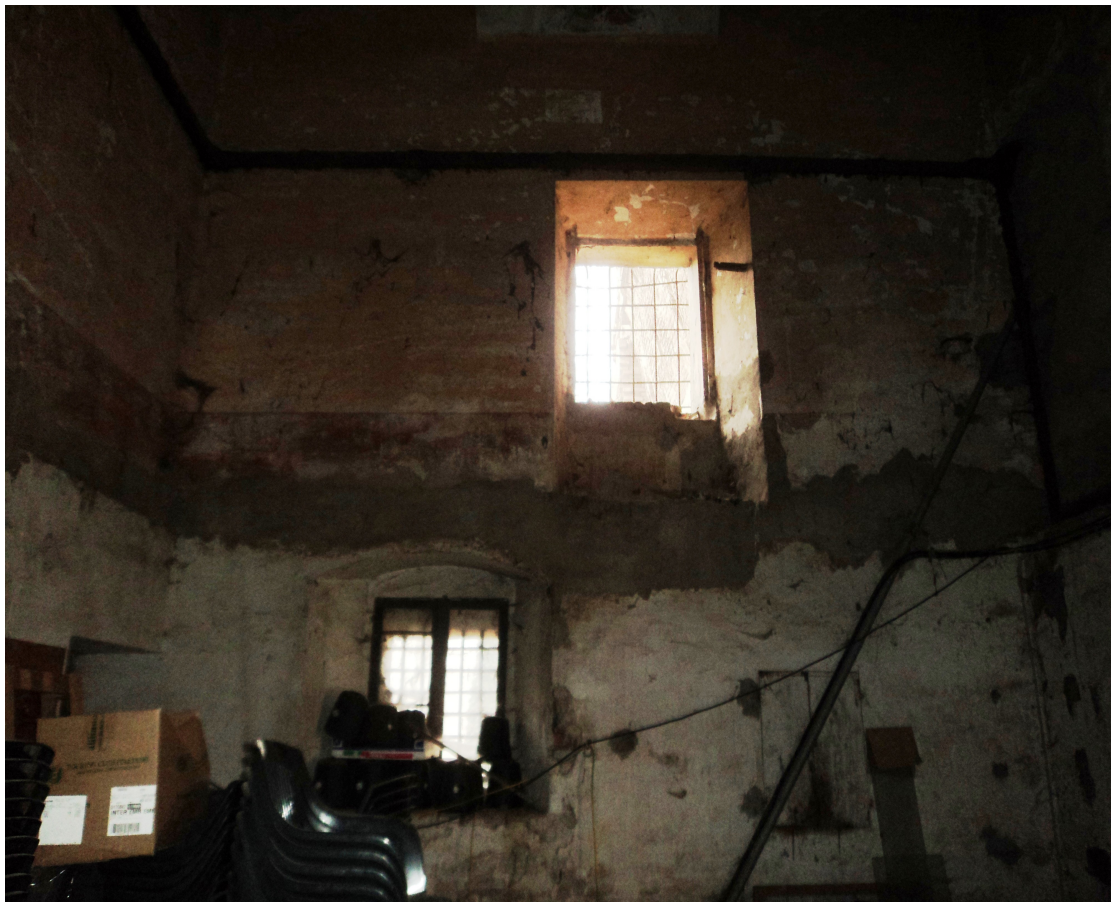
Figura 85: *Parete B*

Si tratta della parete finestrata, sulla quale sussistono problemi di degrado meccanico, quali fessurazioni e distacco dei diversi strati di intonaco dal supporto originale, parziale disgregazione dei laterizi venuti in superficie per il problema precedentemente esposto; da sommare a questi sono i problemi di degrado fisico-ambientale, per lo più dovuti all'umidità di risalita capillare dal terreno, quali sub-efflorescenze saline tra gli strati d'intonaco. (Fig. 85 e 86)

Dall'accoppiamento di due strati d'intonaco così diversi, in quanto realizzati in periodi storici molto distanti tra loro, derivano molto probabilmente le fessurazioni e i distacchi dal supporto murario, proprio a causa della forte incompatibilità dei due materiali.

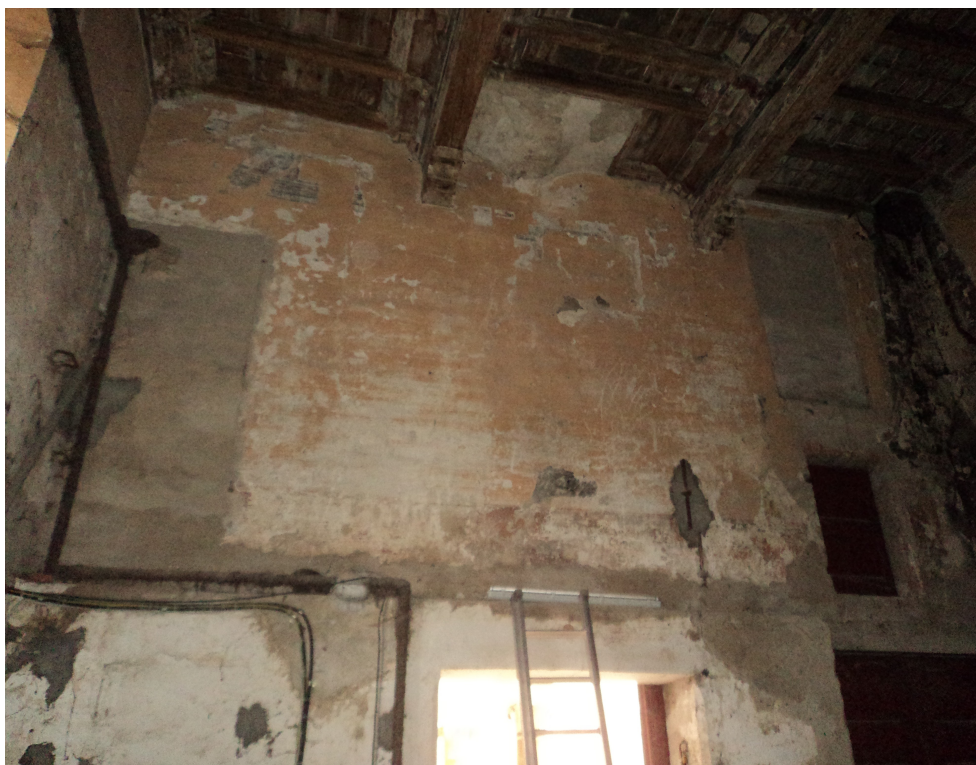
Figura 87: *Parete C*

Sono anche qui presenti evidenti fenomeni di degrado, quali fessurazioni e distacchi dei diversi strati d'intonaco dai supporti originali, oltre ai comuni problemi di umidità di risalita capillare, quali efflorescenze saline da solfati, presenti in tutta la stanza. (Fig. 88 e 89)

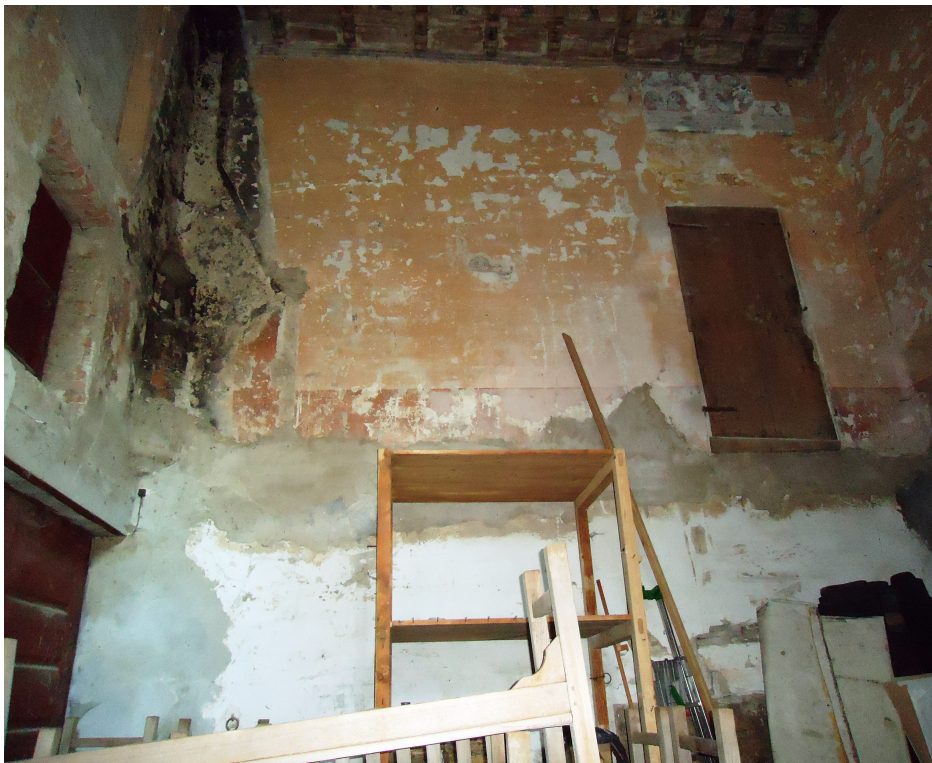
Figura 90: *Parete D*

La parete è interessata da fenomeni di degrado meccanico, quali distacchi dell'intonaco dal supporto originale, e ambientale, quali efflorescenze saline dovute a problemi di umidità di risalita dal terreno e depositi di fuliggine nella zona in cui era alloggiata la canna fumaria. (Fig. 91 e 92)

- Rimozione dell'intonaco esistente mediante pulitura meccanica manuale con l'ausilio di scalpelli e spazzole, in quanto si tratta di più strati di materiale sovrapposto, non avente elevato pregio artistico, e comunque probabilmente già soggetti in passato a rifacimento.
- Rimozione dei rattoppi cementizi presenti in corrispondenza della fascia orizzontale sede dell'antico solaio, mediante un intervento di pulitura meccanica manuale realizzato con l'ausilio di scalpello e spazzole, in quanto si tratta di materiale non compatibile con quelli originali della stanza e soggetto a forte degrado da attacco solfatico, visto l'elevato tasso di solfati presenti nella stanza.
- Riduzione dell'umidità di risalita capillare dal terreno, mediante la realizzazione di un taglio chimico all'altezza di 15 centimetri dalla pavimentazione; il taglio

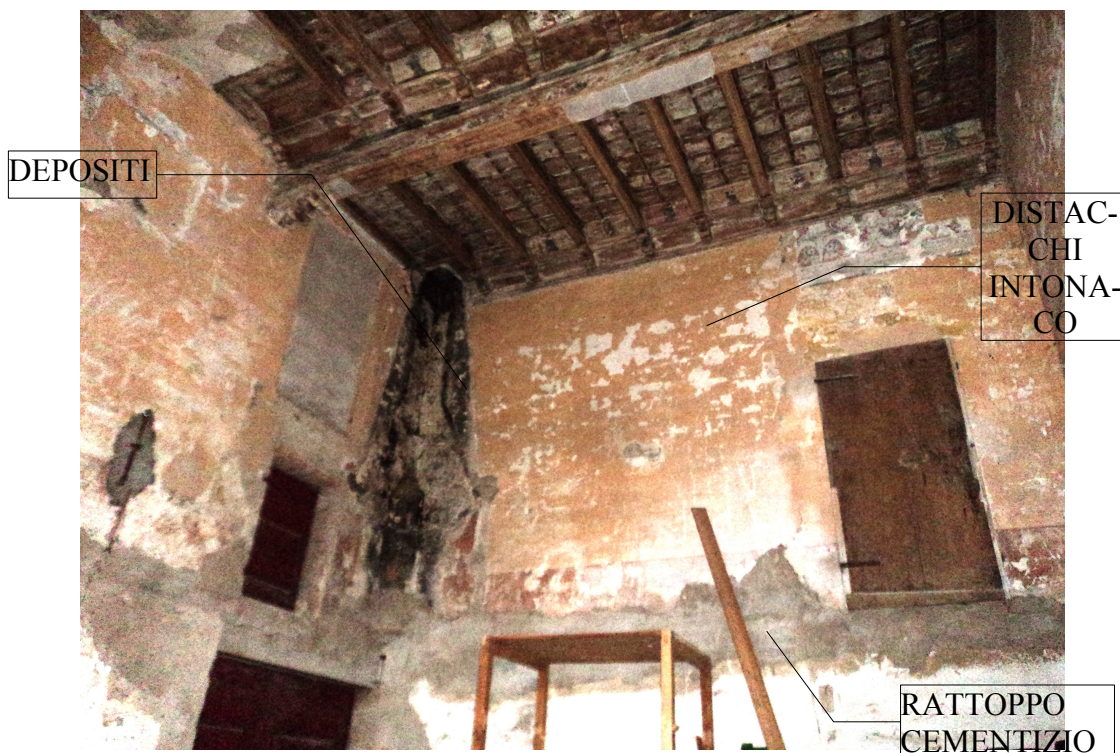
Figura 91: *Meccanismi di degrado sulla parete D*

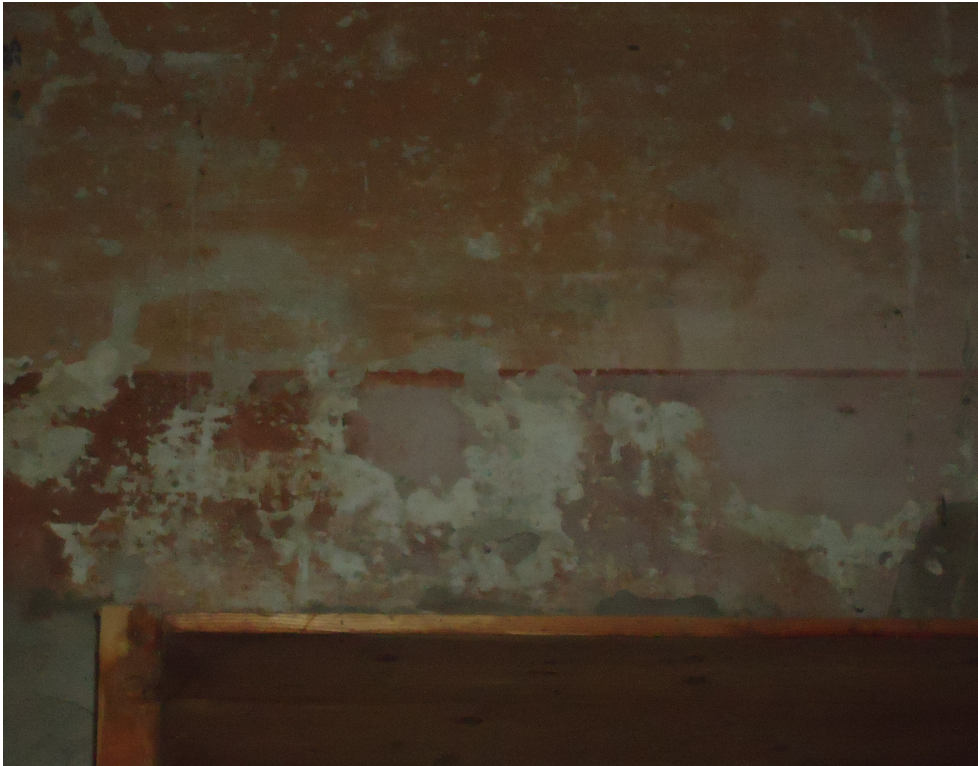
Figura 92: *Distacchi dell'intonaco*
