**ALMA MATER STUDIORUM - UNIVERSITÀ DI BOLOGNA**

**LA CARATTERIZZAZIONE COSTRUTTIVA DELL'ARCHITETTURA STORICA COME BASE  
PER GLI INTERVENTI SUL PATRIMONIO EDILIZIO: IL CASO DI PALAZZO MAURUZI – GHERARDI DI URBINO**

CANDIDATO  
Chiara Seraghiti

**CAPITOLO 6: PALAZZO MAURUZI – GHERARDI: IL QUADRO FESSURATIVO..**  
..... p. 118

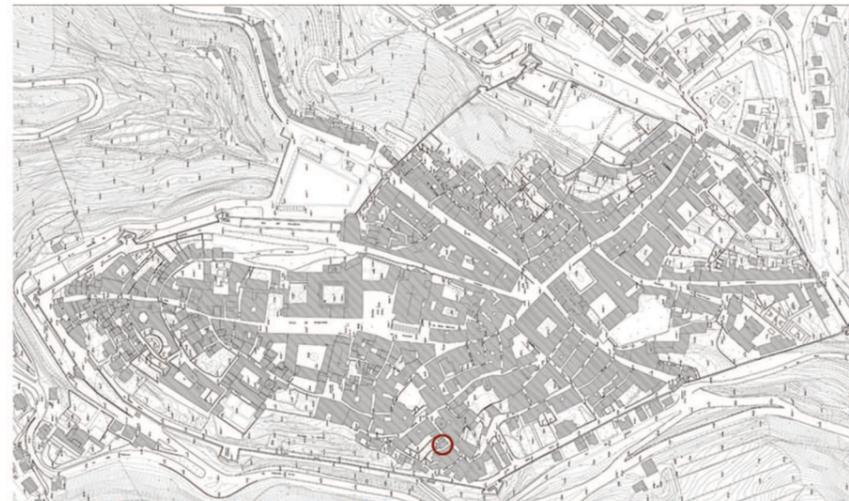
Casa su Via San Bartolo.  
Via San Bartolo, 12  
Probabile costruzione del XII-XIII secolo.

- Qualità della malta → Bassa:  
I giunti risultano molto degradati ed erosi.  
Probabilmente gli strati di malta non sono mai stati realizzati in maniera ottimale, si può osservare dalla mancanza di malta nella parte esterna della parete.
- Forma e dimensioni degli elementi → Mediocre:  
Il paramento esterno si presenta formato dalla compresenza di elementi irregolari e mattoni.  
Inoltre in alcuni punti della parete, in presenza di elementi irregolari sono inserite zeppe.  
Gli elementi hanno forma, colore e dimensione molto variabile.
- Qualità dell'apparecchiatura muraria → Bassa:  
Gli elementi del paramento esterno si presentano disposti quasi del tutto di testa. Il paramento esterno presenta infatti molte teste e poche liste.

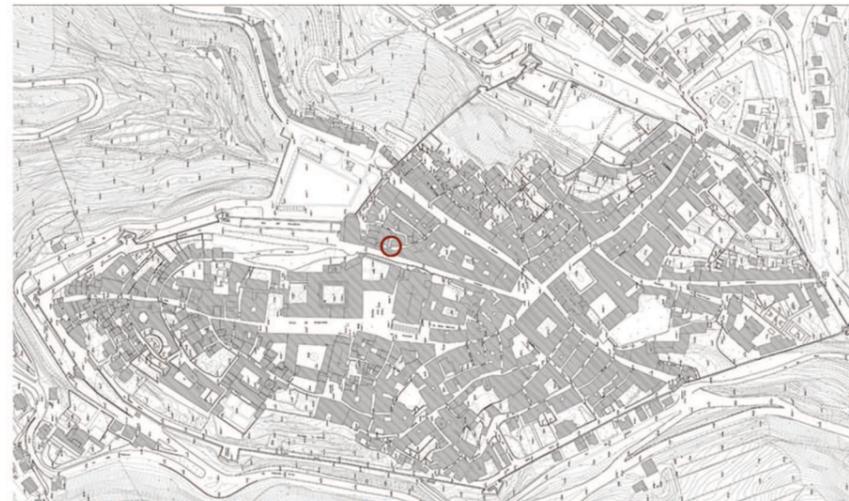
Casa in Via dei rivolti.  
Via dei rivolti,  
Probabile costruzione del XII-XIII secolo.

Qualità della malta → **Bassa:**  
I giunti risultano molto degradati ed erosi.  
Probabilmente gli strati di malta non sono mai stati realizzati in maniera ottimale, si può osservare dalla mancanza di malta nella parte esterna della parete.

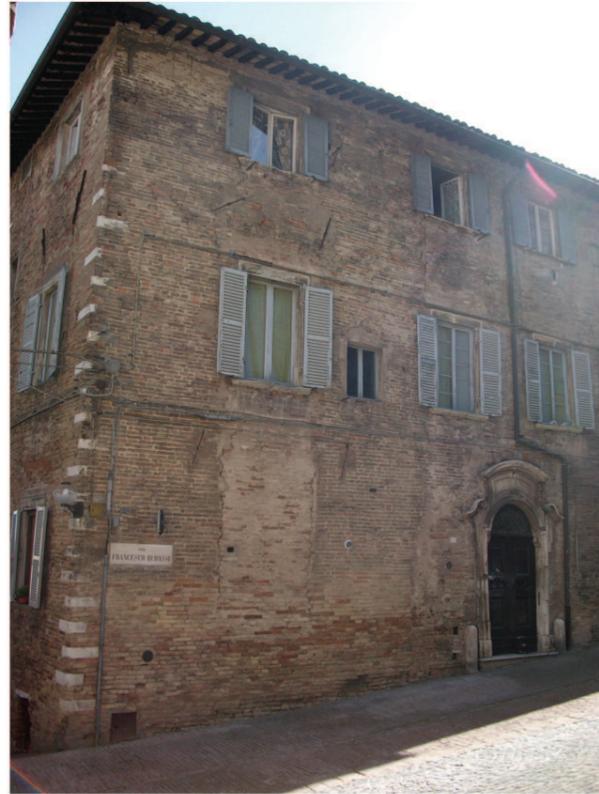
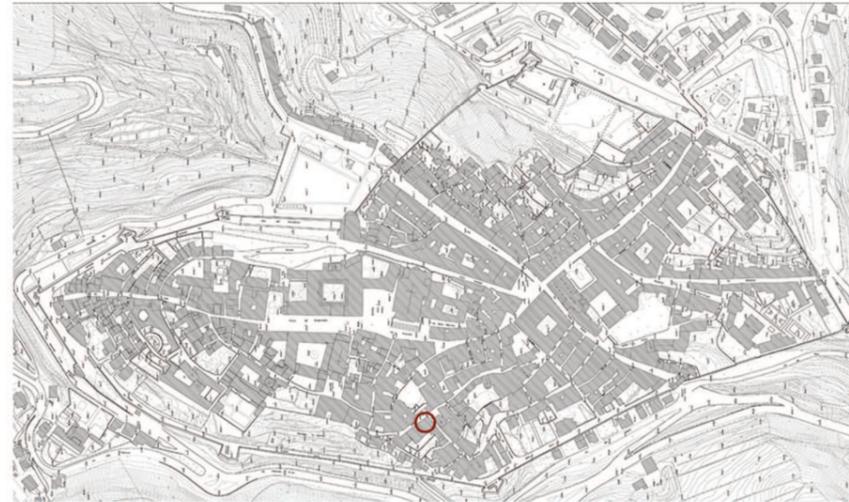
Via Budassi, 53.

Qualità della malta → **Mediocre:**  
I giunti non risultano eccessivamente degradati ed erosi.  
Probabilmente gli strati di malta non sono mai stati realizzati in maniera ottimale, si può osservare dalla mancanza di malta nella parte esterna della parete.

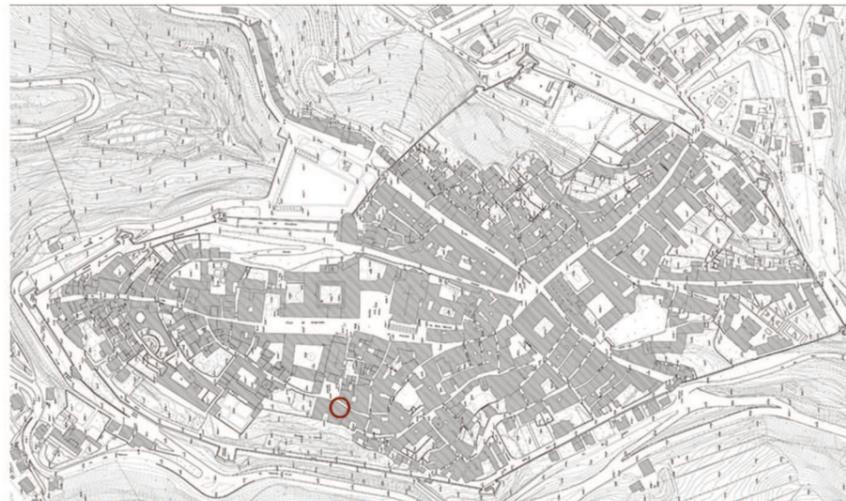
Probabile costruzione del XII-XIII secolo.  
Annessione a Palazzo Gherardi XIX secolo.

Qualità della malta → Mediocre:  
I giunti non risultano eccessivamente degradati ed erosi.  
Probabilmente gli strati di malta non sono mai stati realizzati in maniera ottimale, si può osservare dalla mancanza di malta nella parte esterna della parete.

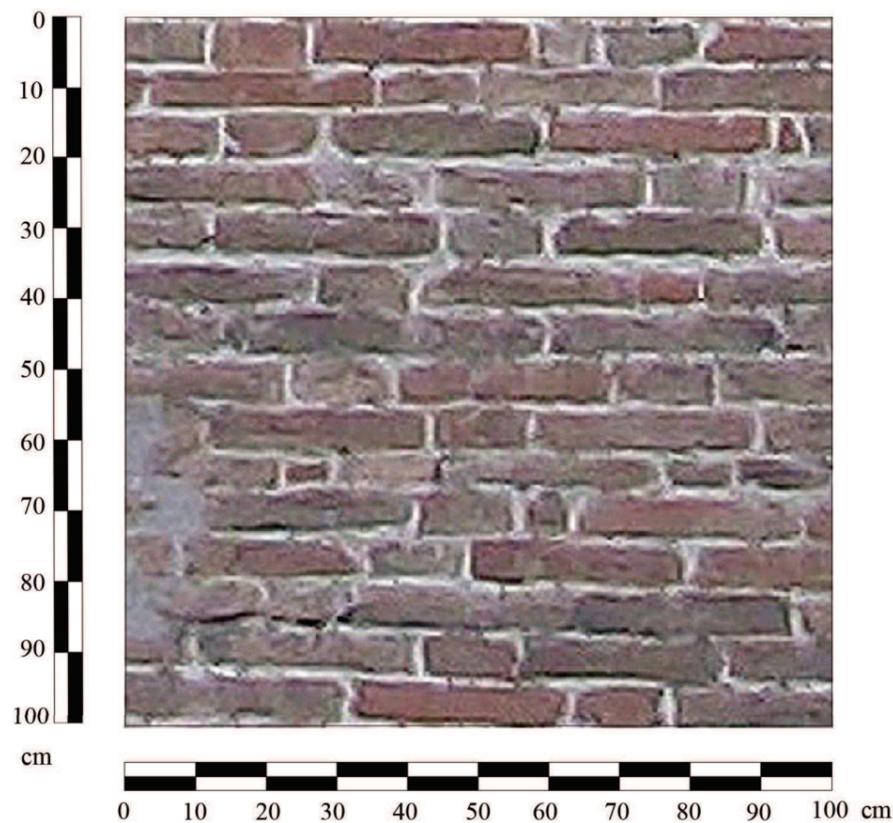
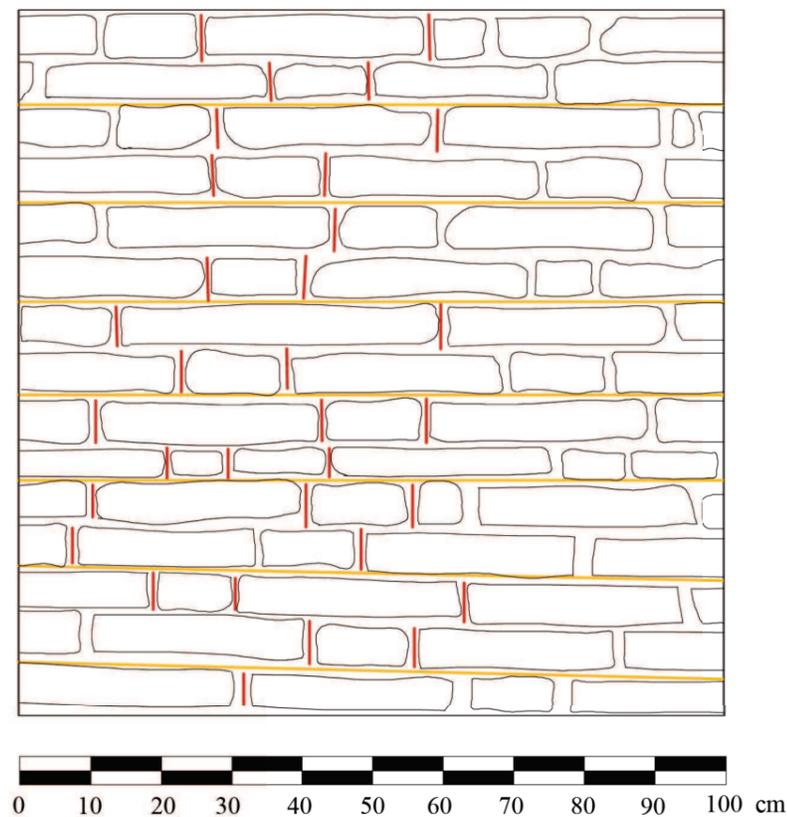
Classe 3 - Murature con paramento esterno di buona qualità.

Appartenendo alla Classe 3 la muratura presenta:

Qualità della malta: Mediocre. I giunti non risultano eccessivamente degradati ed erosi. Anche se in alcuni punti è riscontrabile una realizzazione degli strati di malta di qualità mediocre.

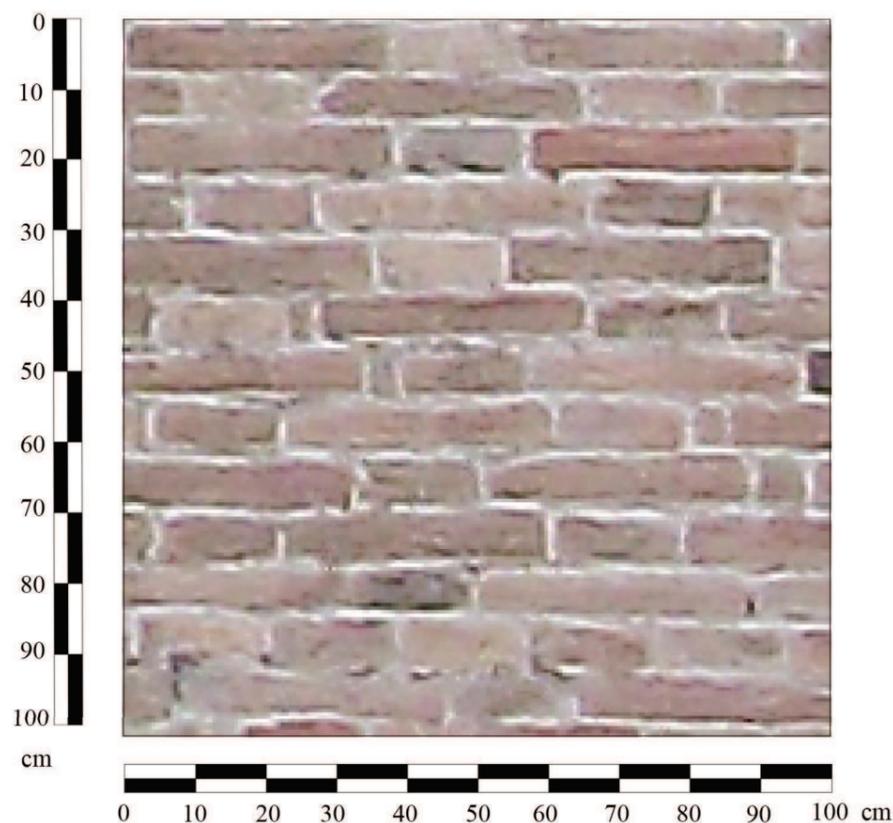
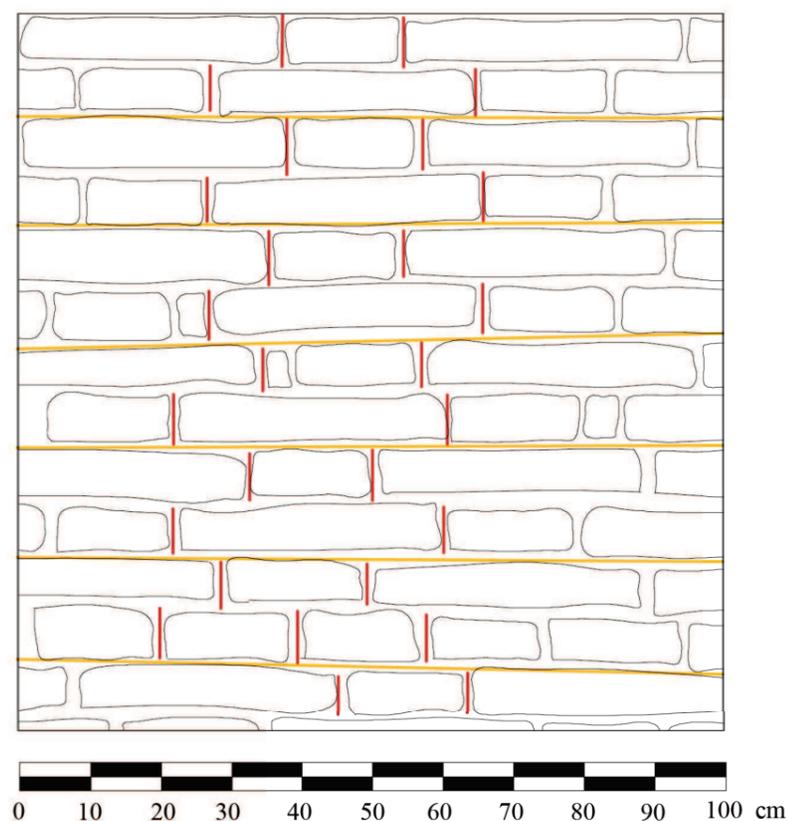
Classe 3 - Murature con paramento esterno di buona qualità.

Appartenendo alla Classe 3 la muratura presenta:

Qualità della malta: Mediocre. I giunti non risultano eccessivamente degradati ed erosi. Anche se in alcuni punti è riscontrabile una realizzazione degli strati di malta di qualità mediocre.

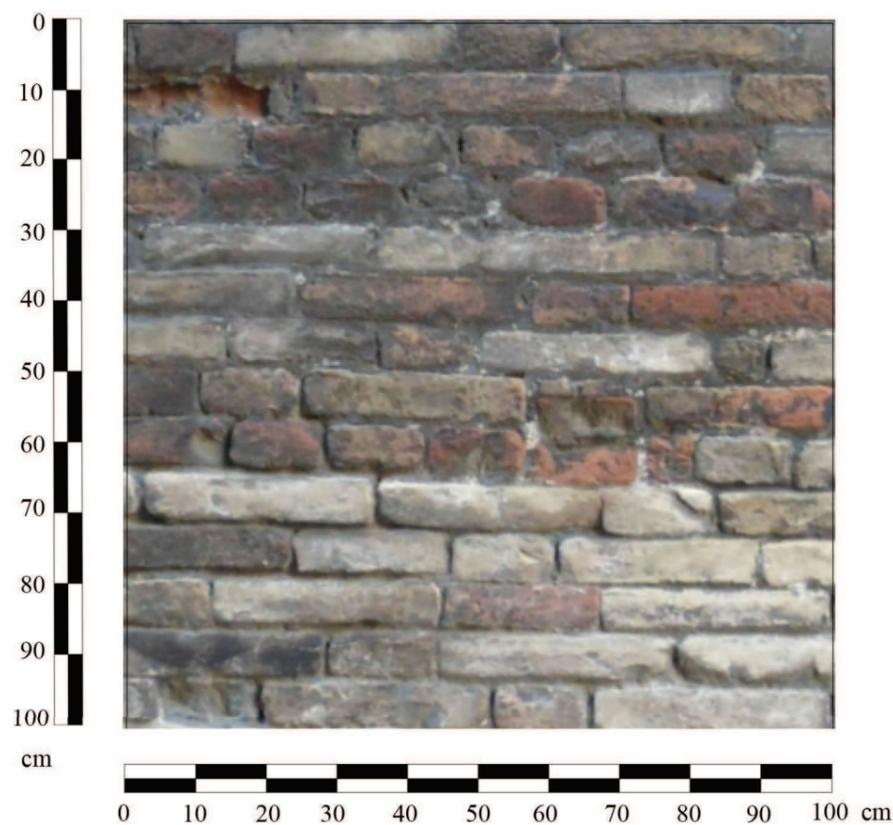
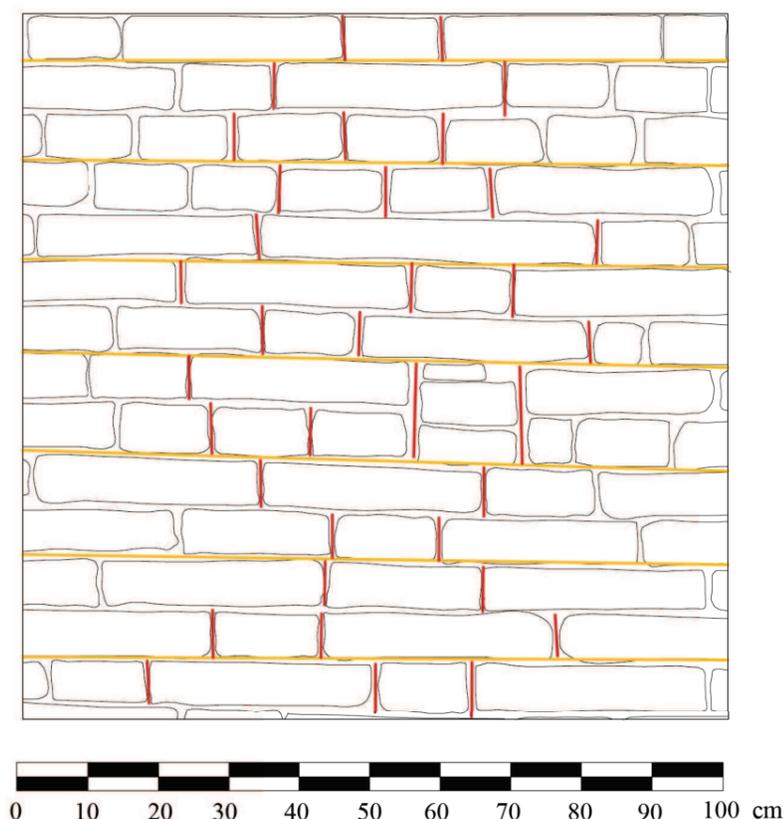
Classe 2 - Murature con paramento esterno di mediocre qualità.

Appartenendo alla Classe 2 la muratura presenta:

Qualità della malta: Mediocre. I giunti non risultano eccessivamente degradati ed erosi.

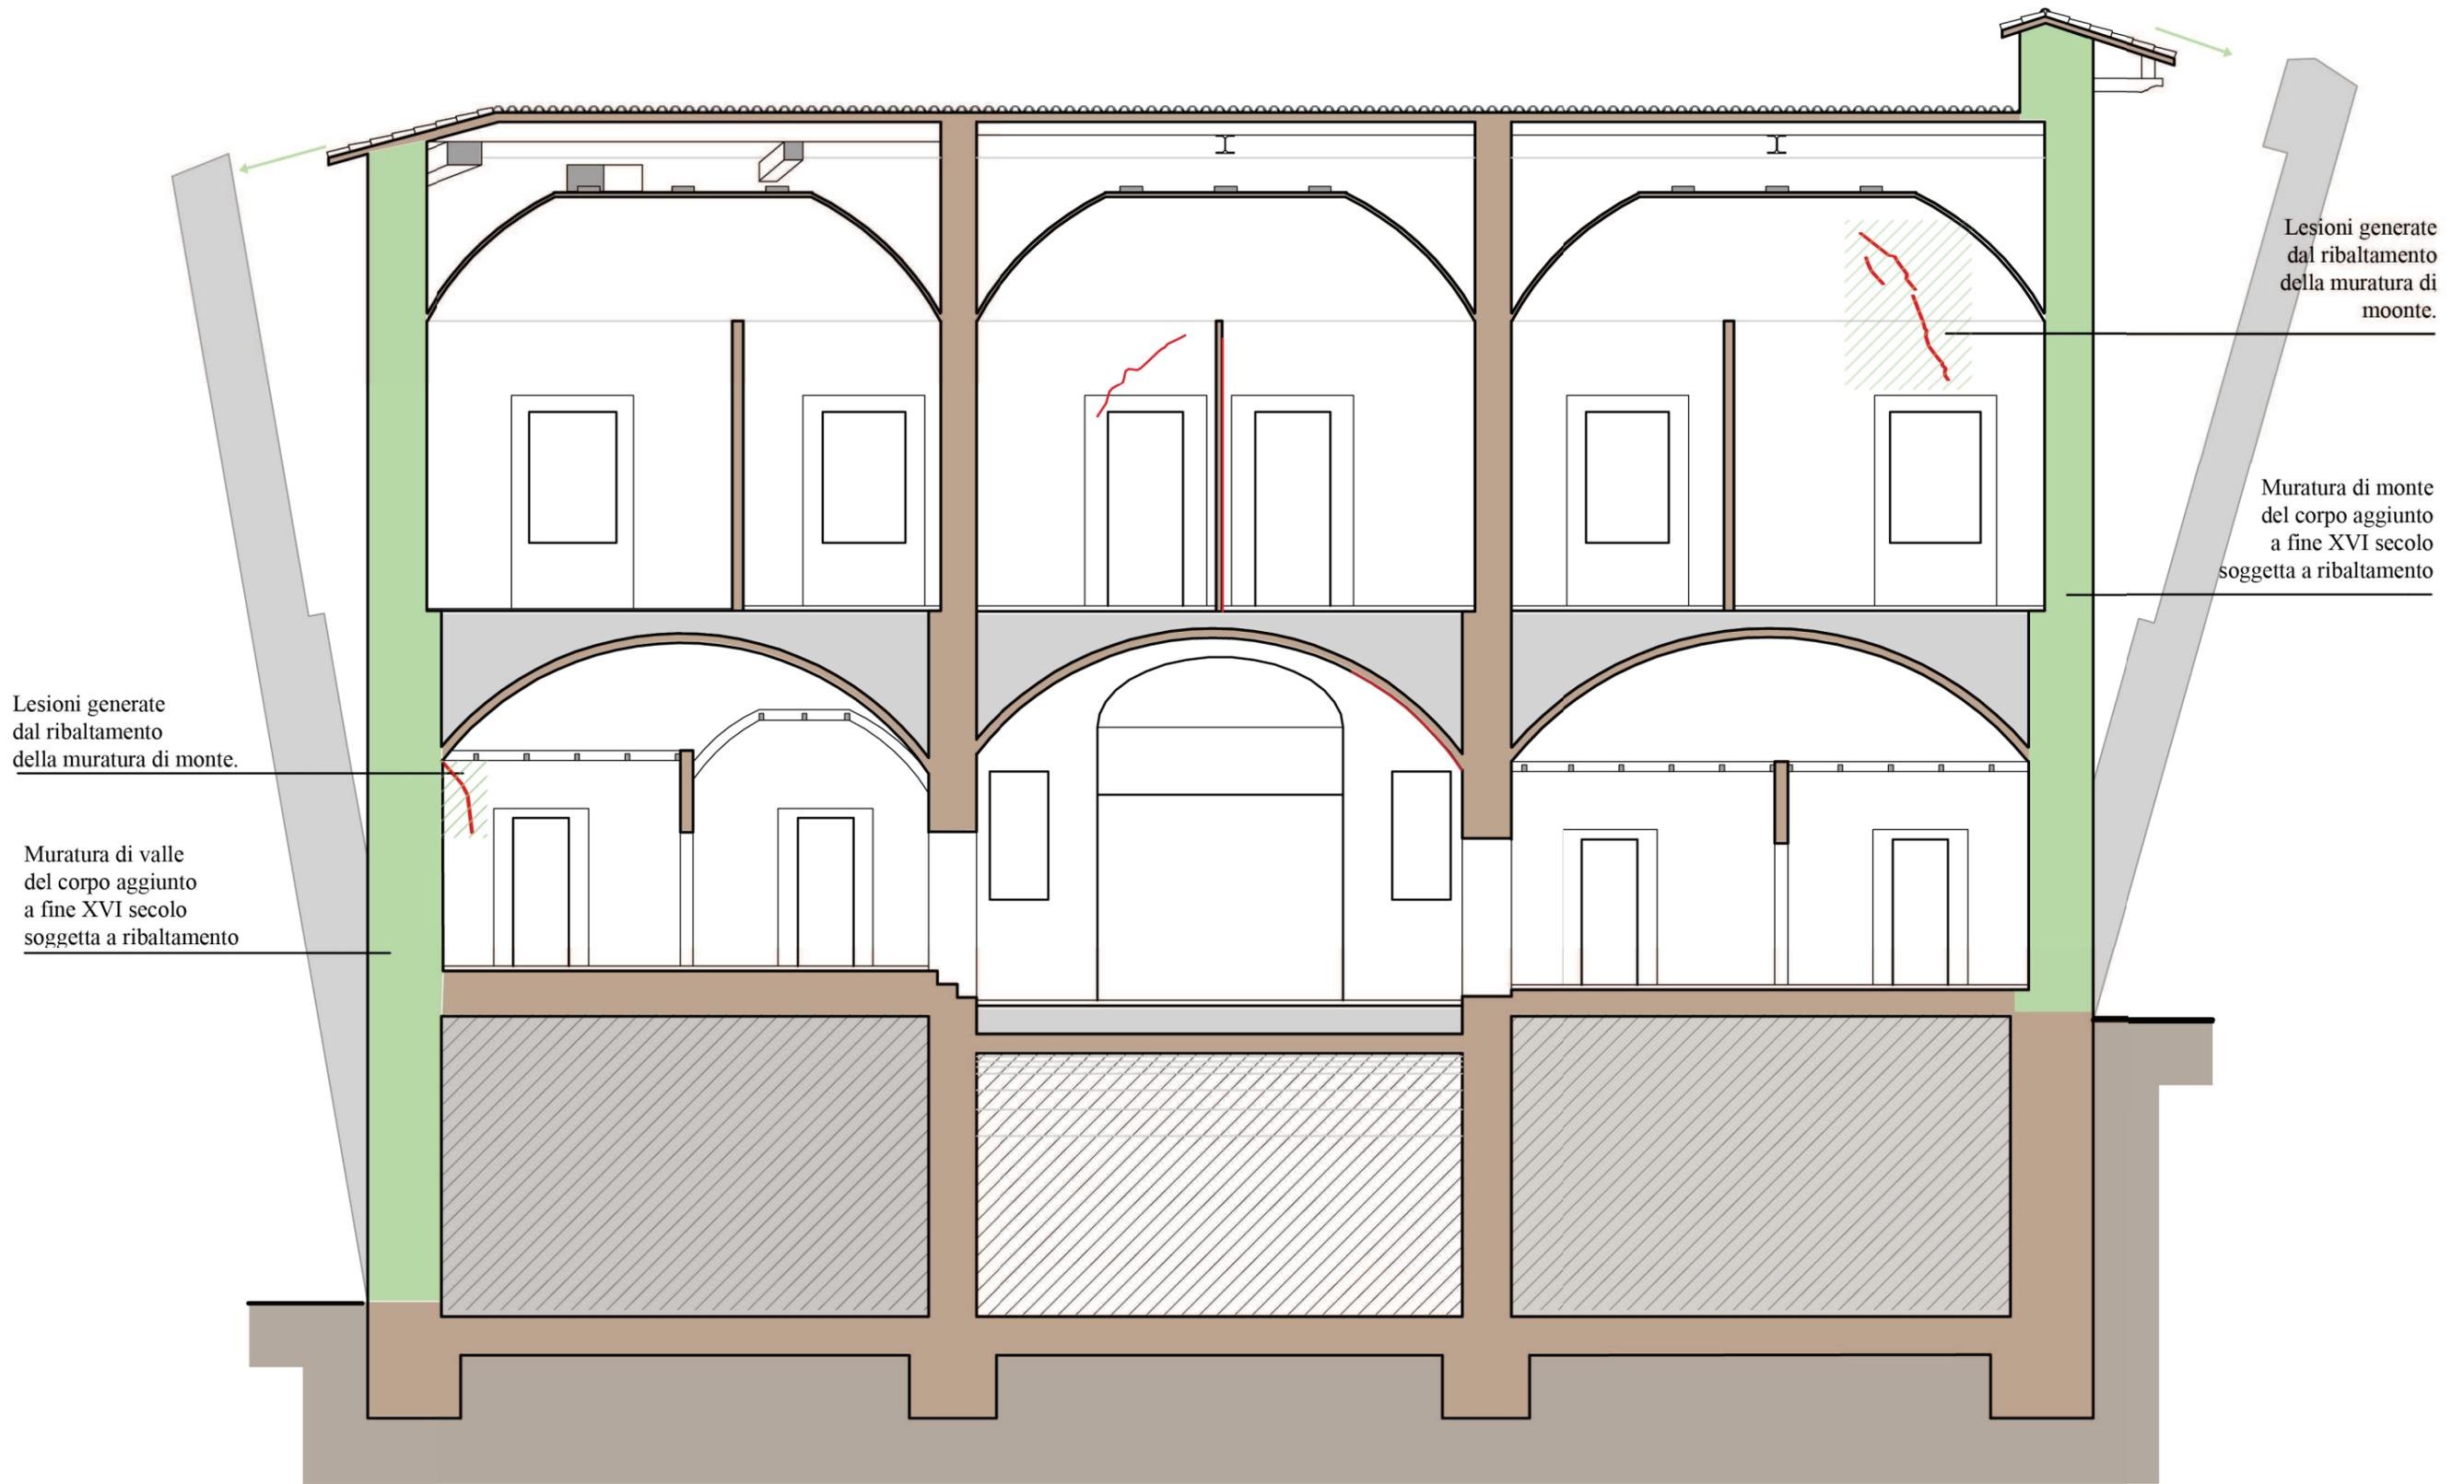
Lesioni generate dal ribaltamento della muratura di monte.

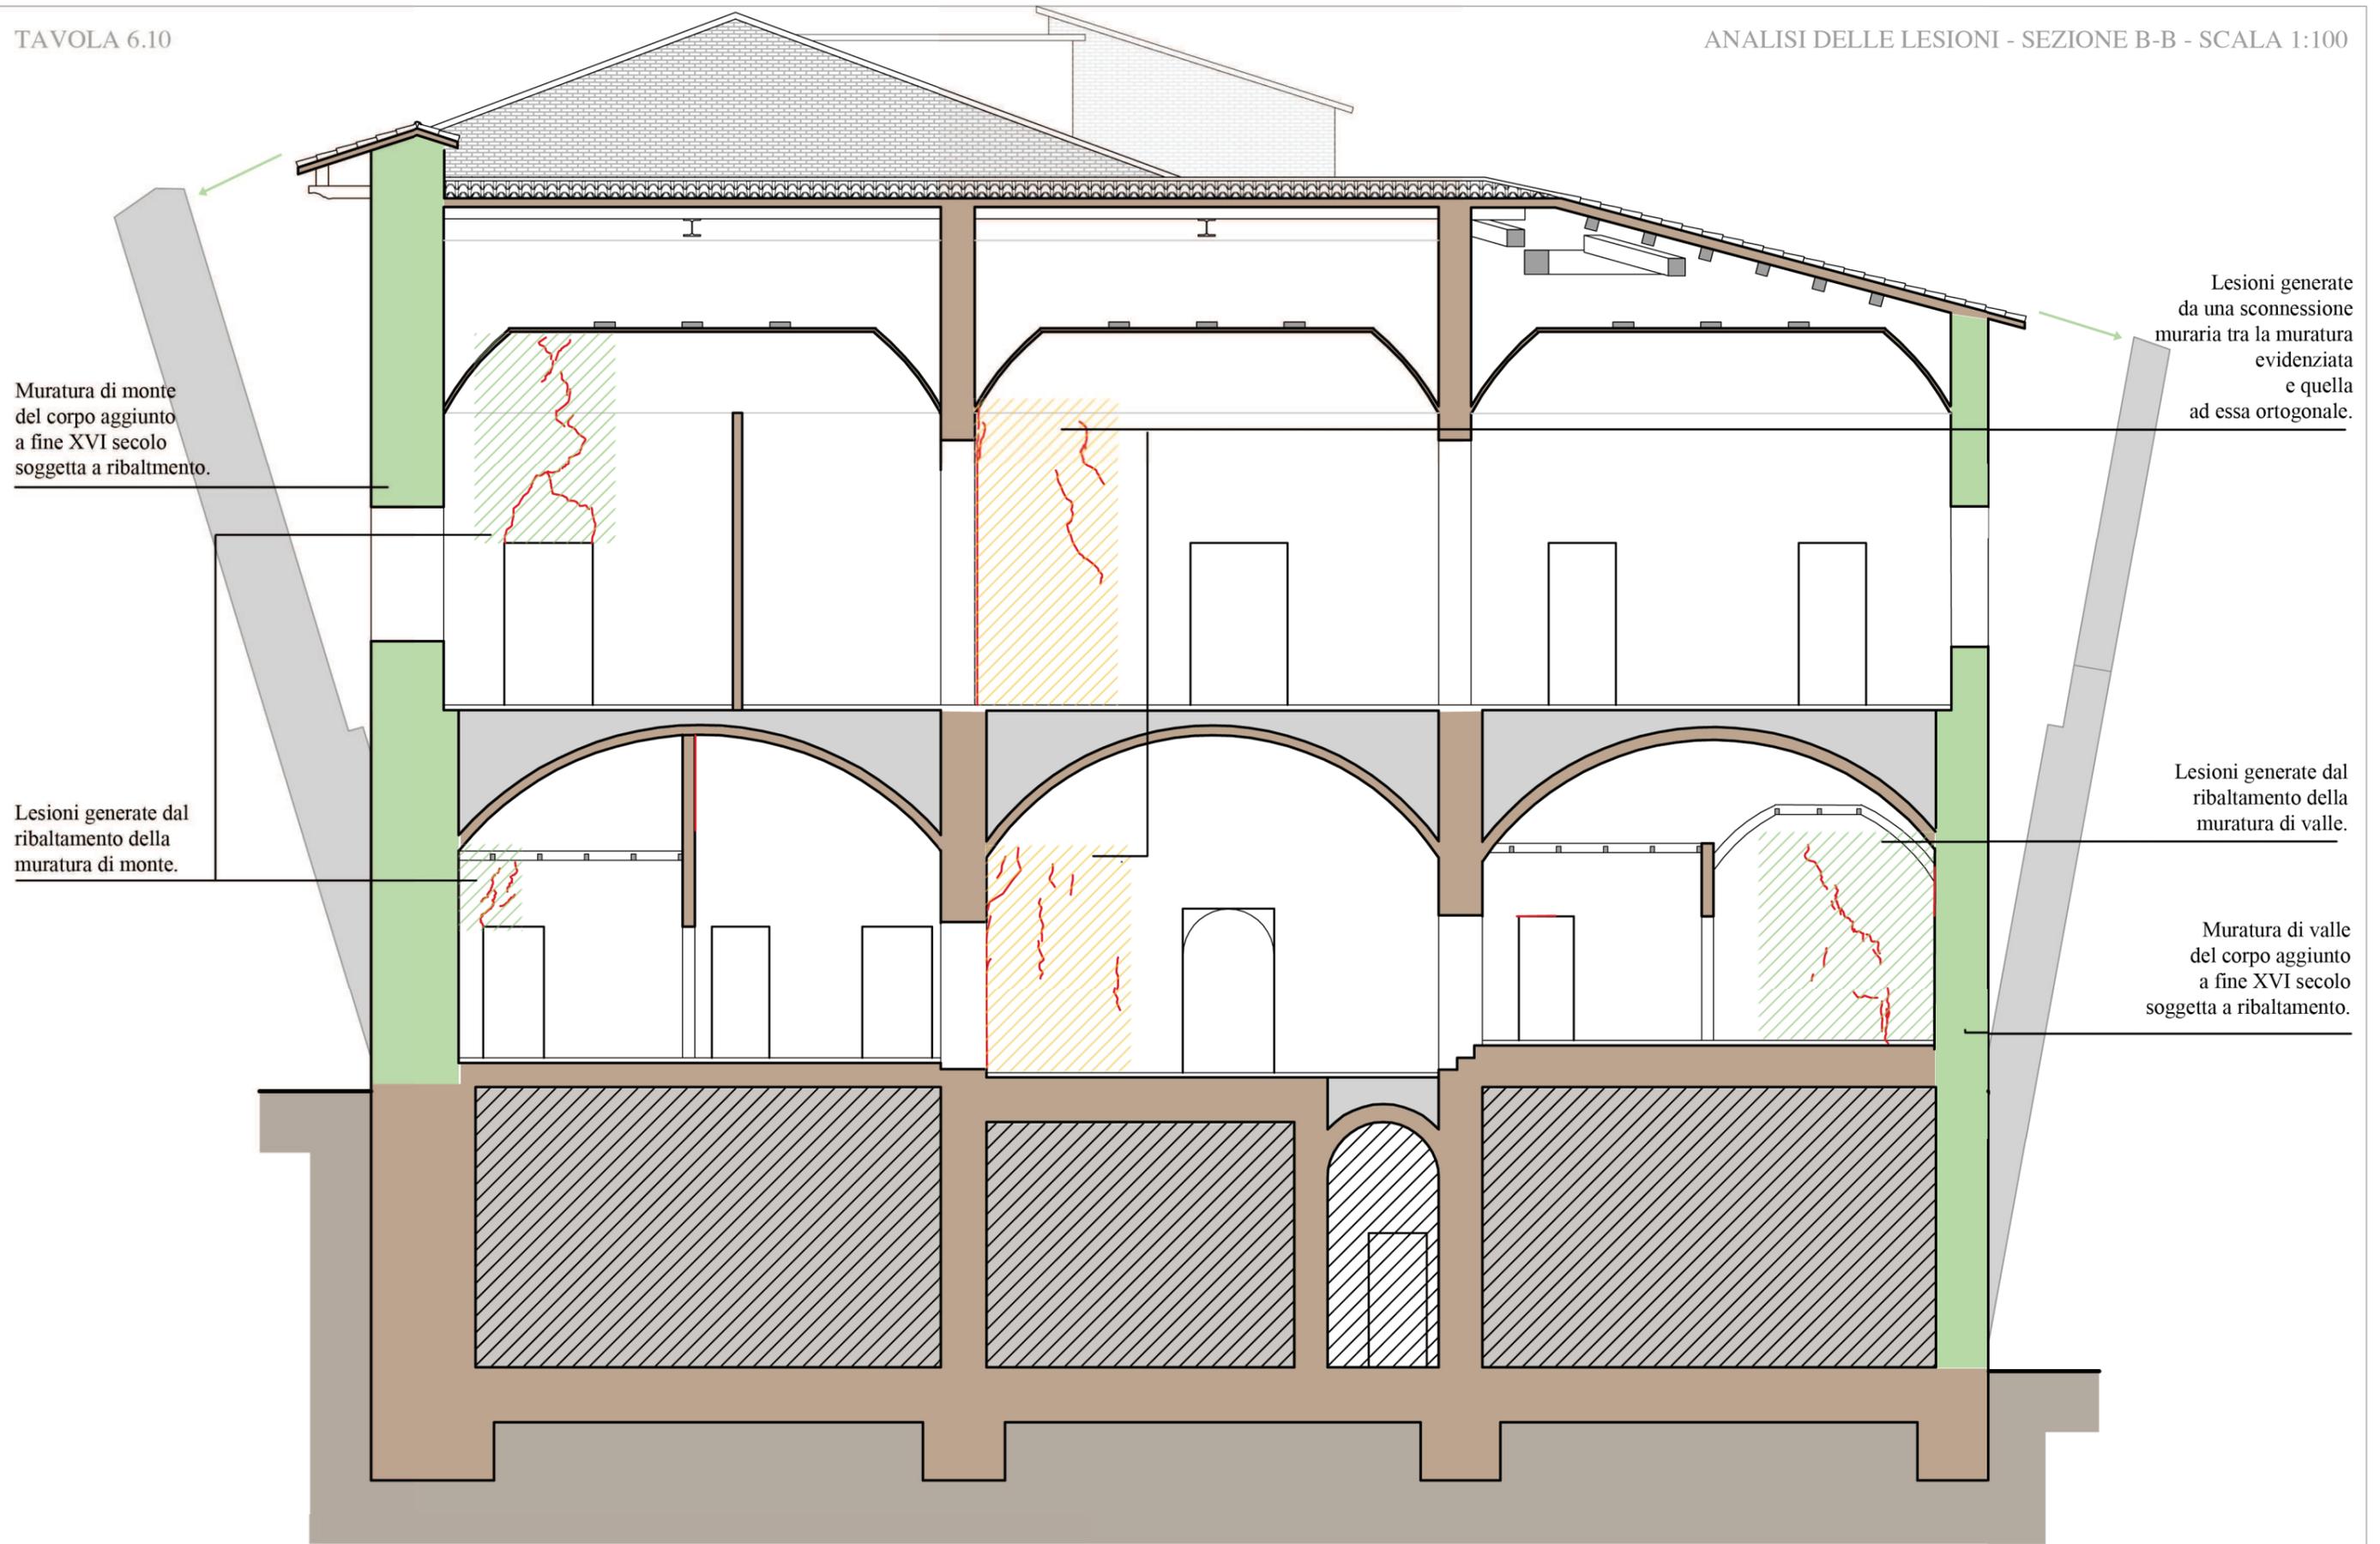
Sezione B-B - scala 1:100

Lesioni generate da ribaltamento

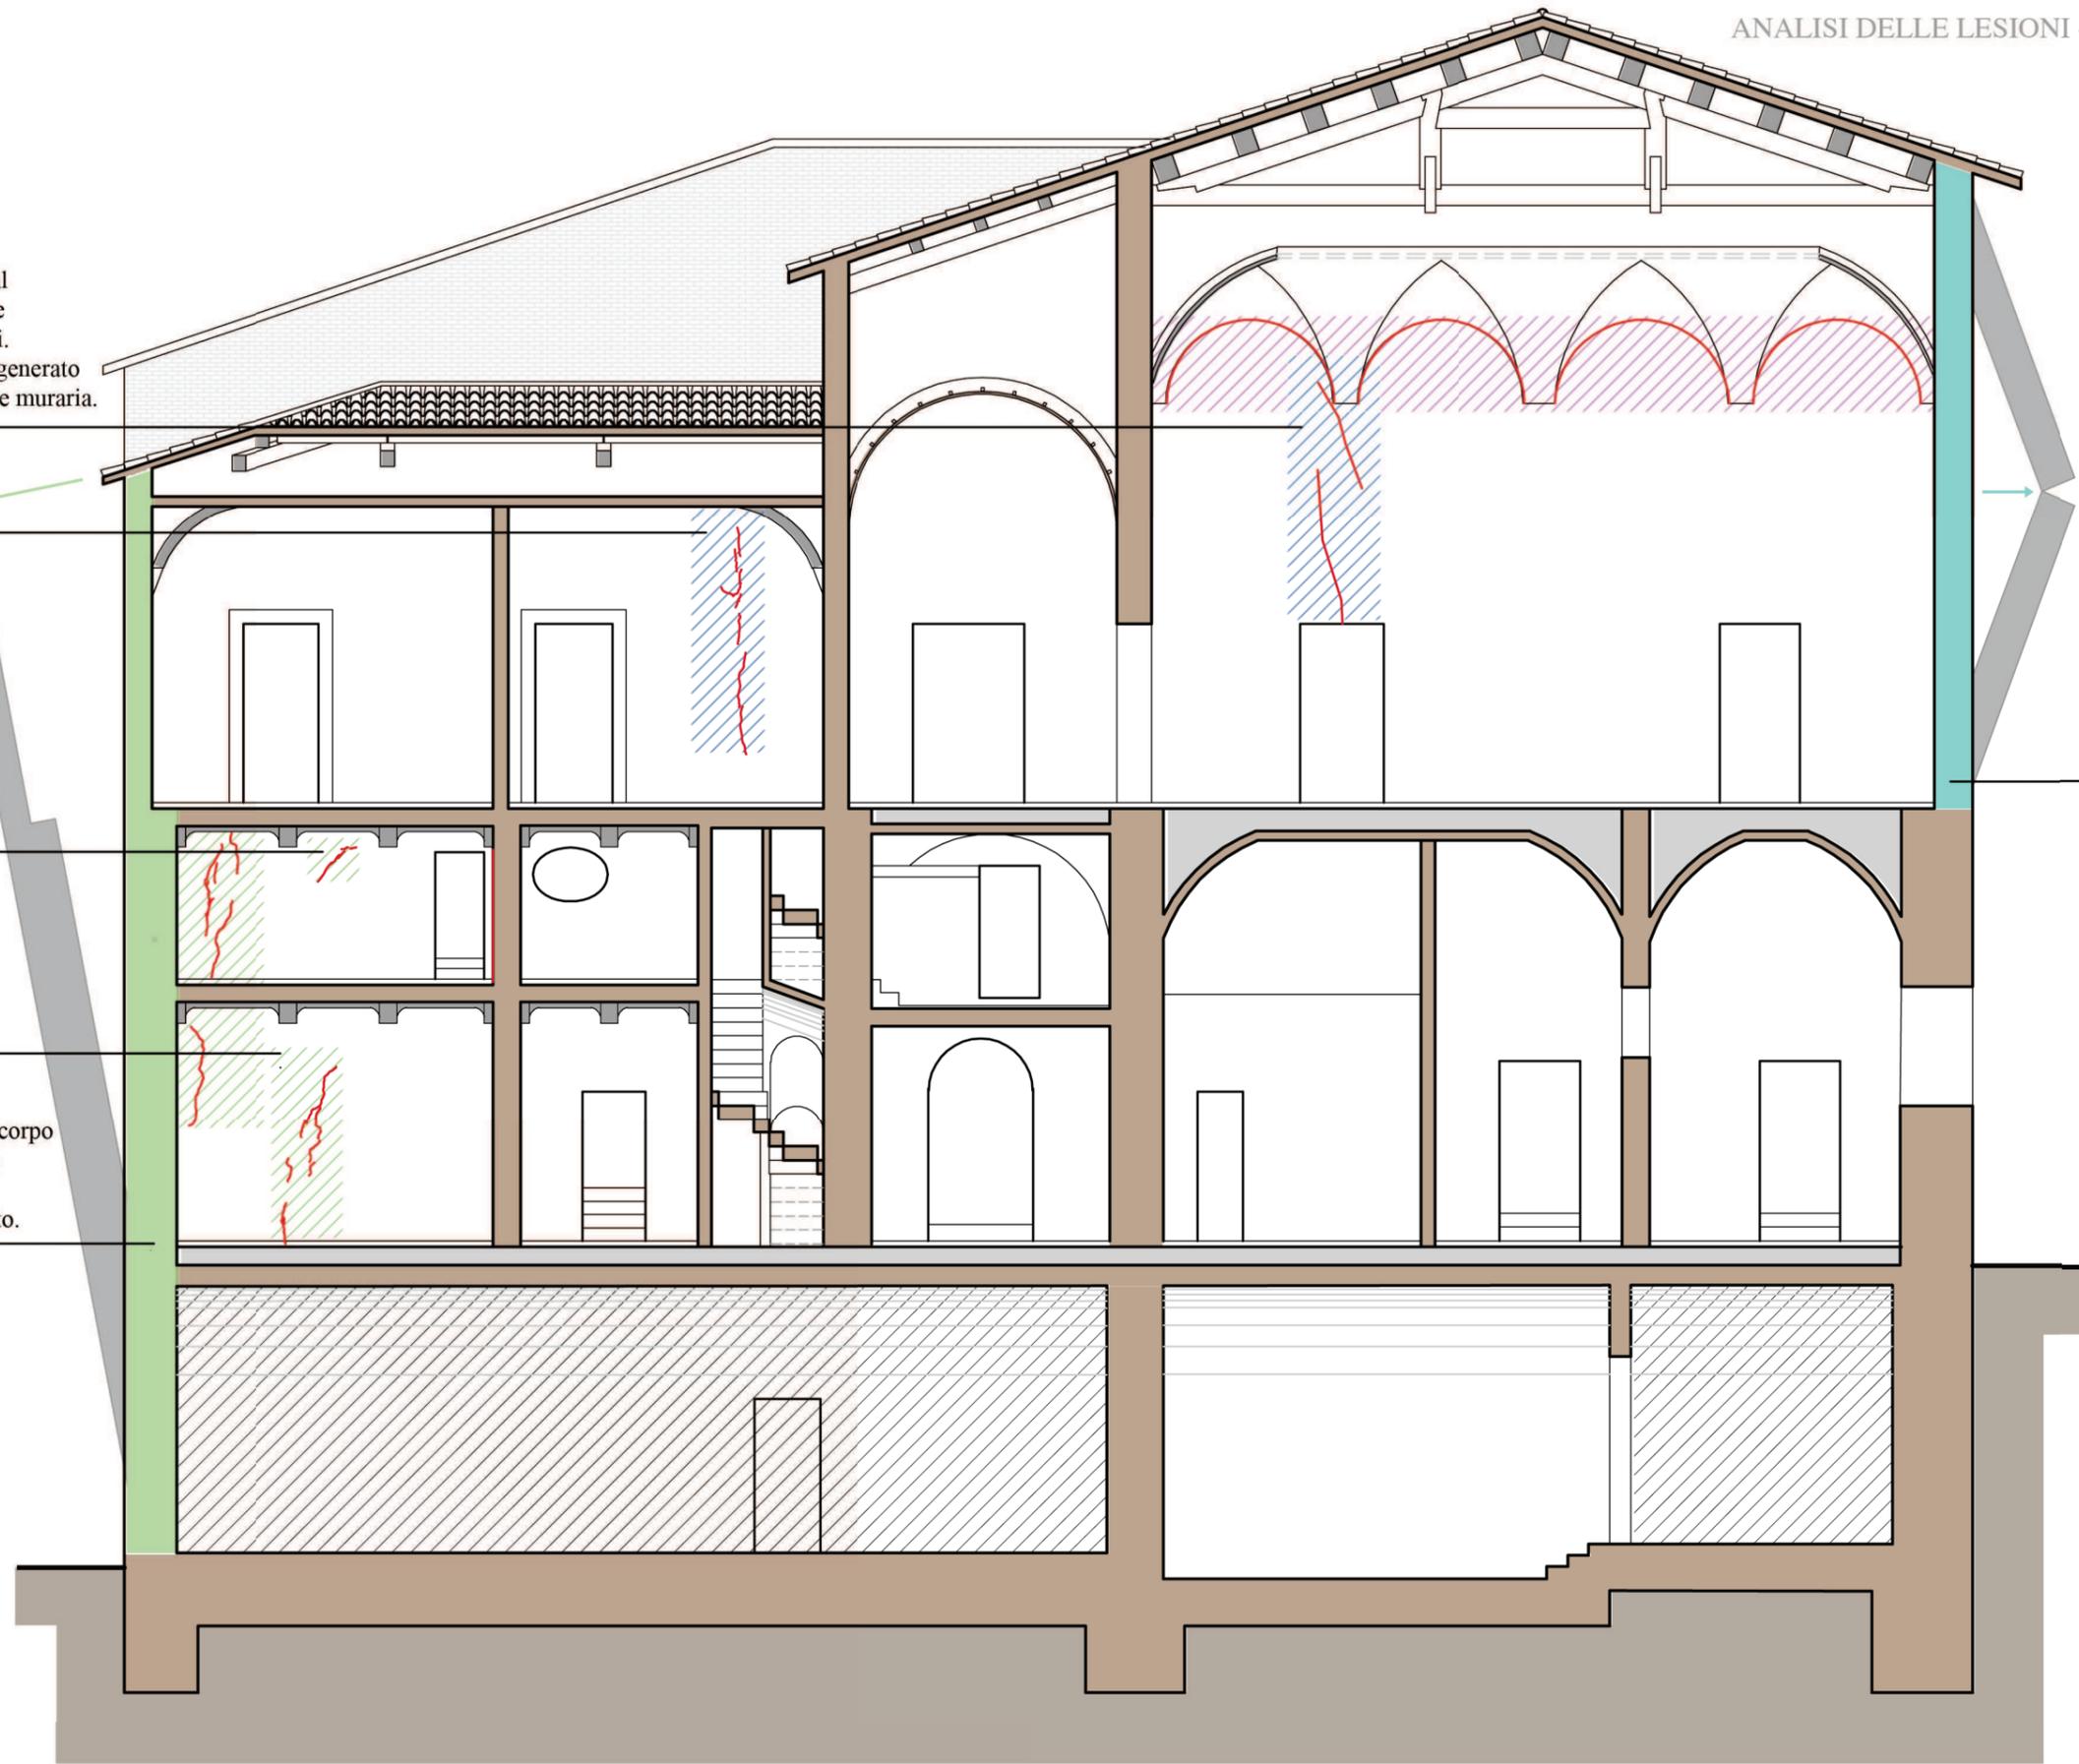
Sezione C-C - scala 1:100

Muratura di monte del corpo originario del palazzo. Potrebbe essere soggetta a flessione verticale a causa della sua considerevole altezza, degli scarsi irrigidimenti e in presenza di cordolatura efficace. Può essere, invece, soggetta a ribaltamento se non esiste cordolatura efficace.

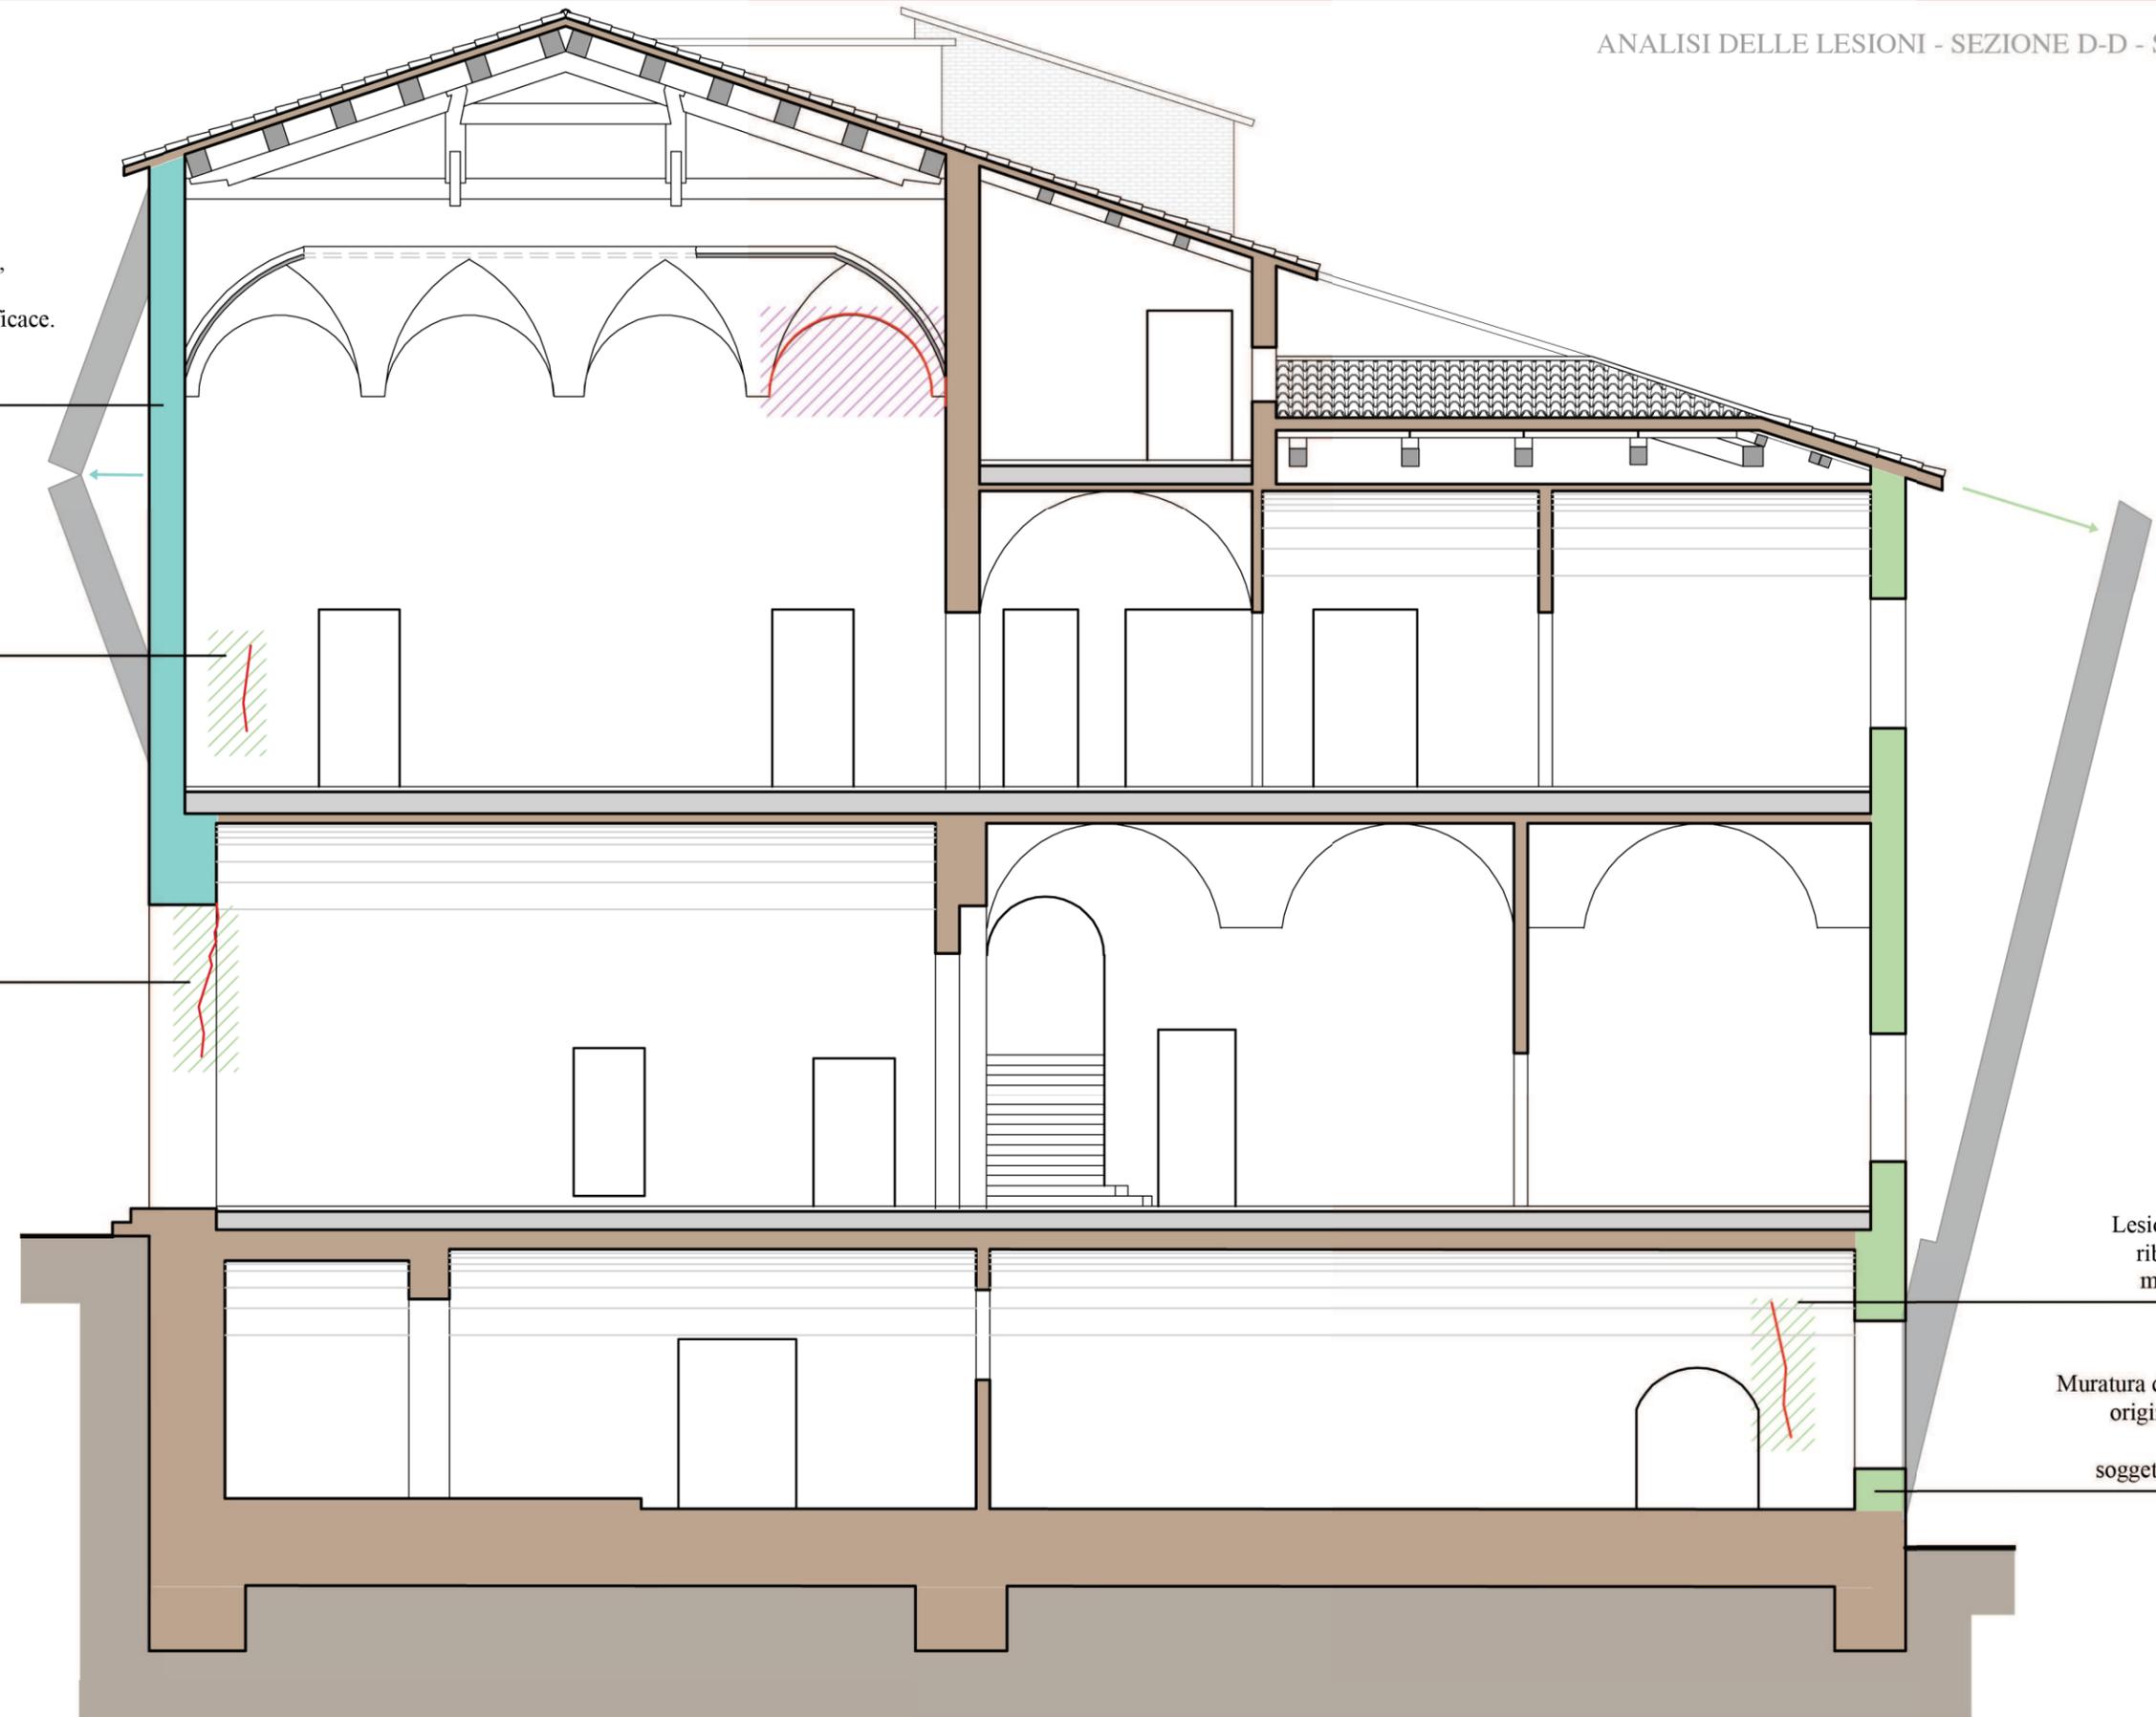
Sezione D-D - scala 1:100

Muratura di valle del corpo originario del palazzo del XVI secolo soggetta a ribaltamento
