**ALMA MATER STUDIORUM - UNIVERSITÀ DI BOLOGNA**

**LA CARATTERIZZAZIONE COSTRUTTIVA DELL'ARCHITETTURA STORICA COME BASE  
PER GLI INTERVENTI SUL PATRIMONIO EDILIZIO: IL CASO DI PALAZZO MAURUZI – GHERARDI DI URBINO**

CANDIDATO  
Chiara Seraghiti

**CAPITOLO 6: PALAZZO MAURUZI – GHERARDI: IL QUADRO FESSURATIVO..**  
..... p. 118

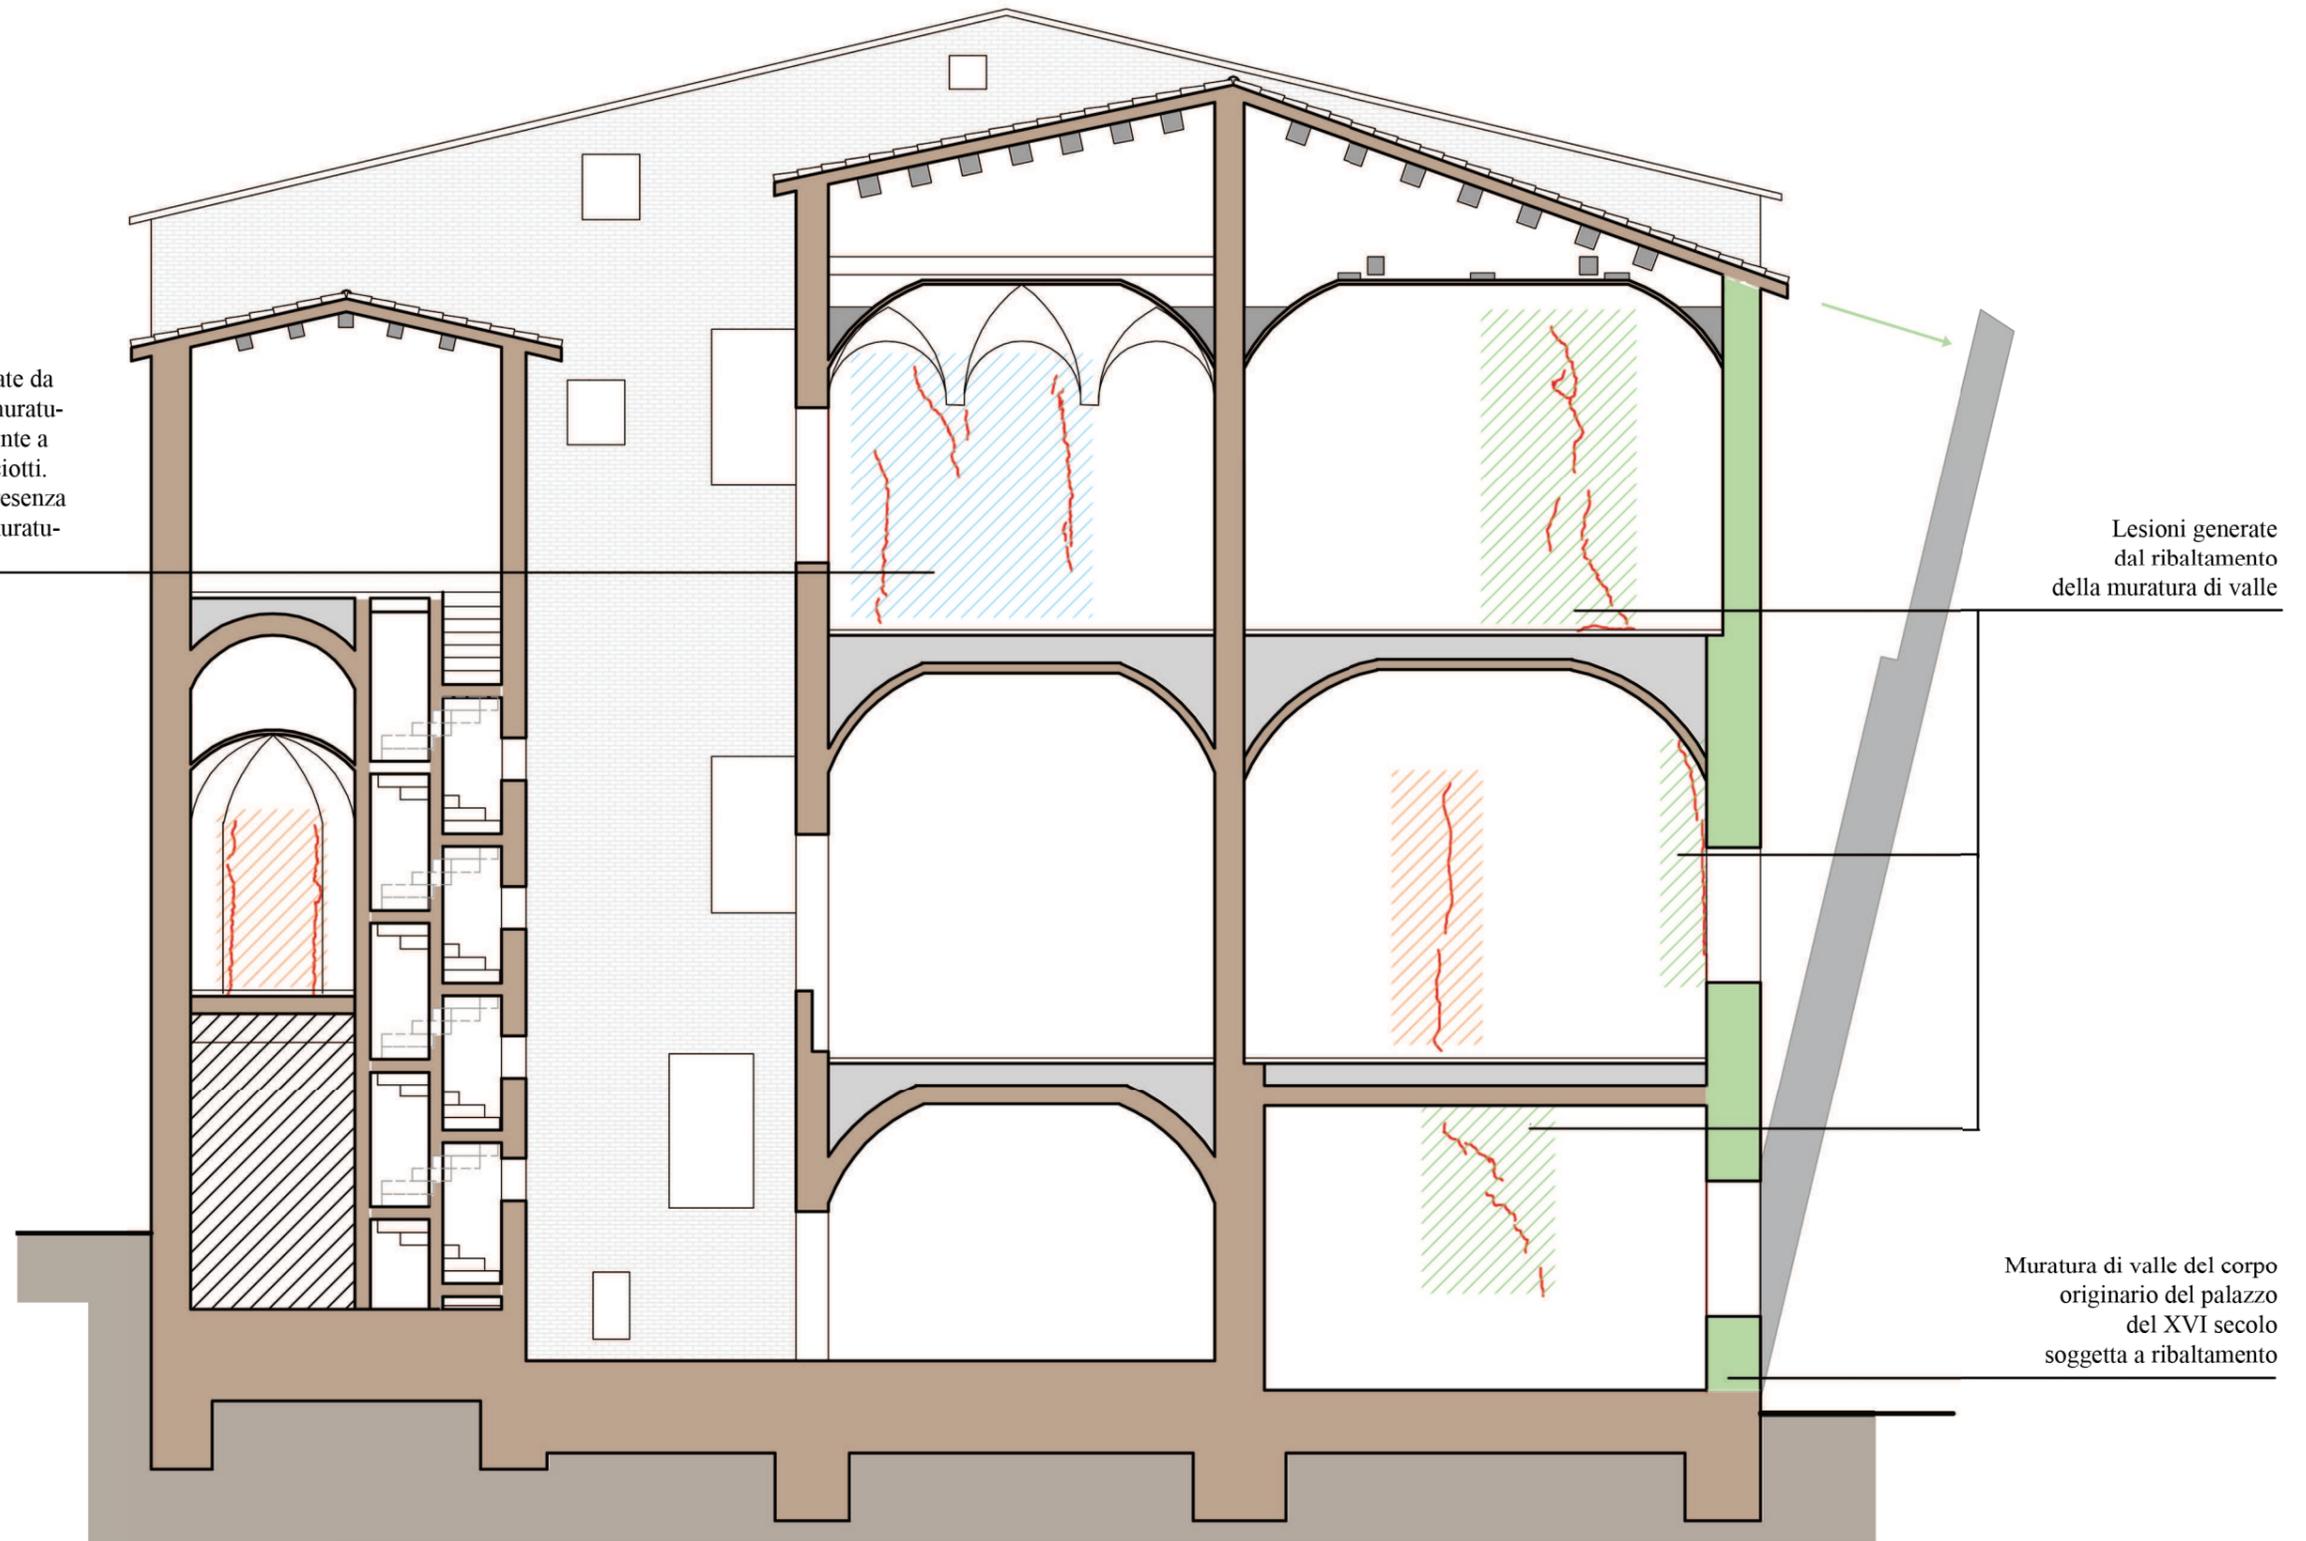
Ipotesi di lesioni generate da martellamento di una muratura retrostante appartenente a Palazzo Passionei - Paciotti. Occorre verificare la presenza nel palazzo di questa muratura.

Lesioni generate dal ribaltamento della muratura di valle

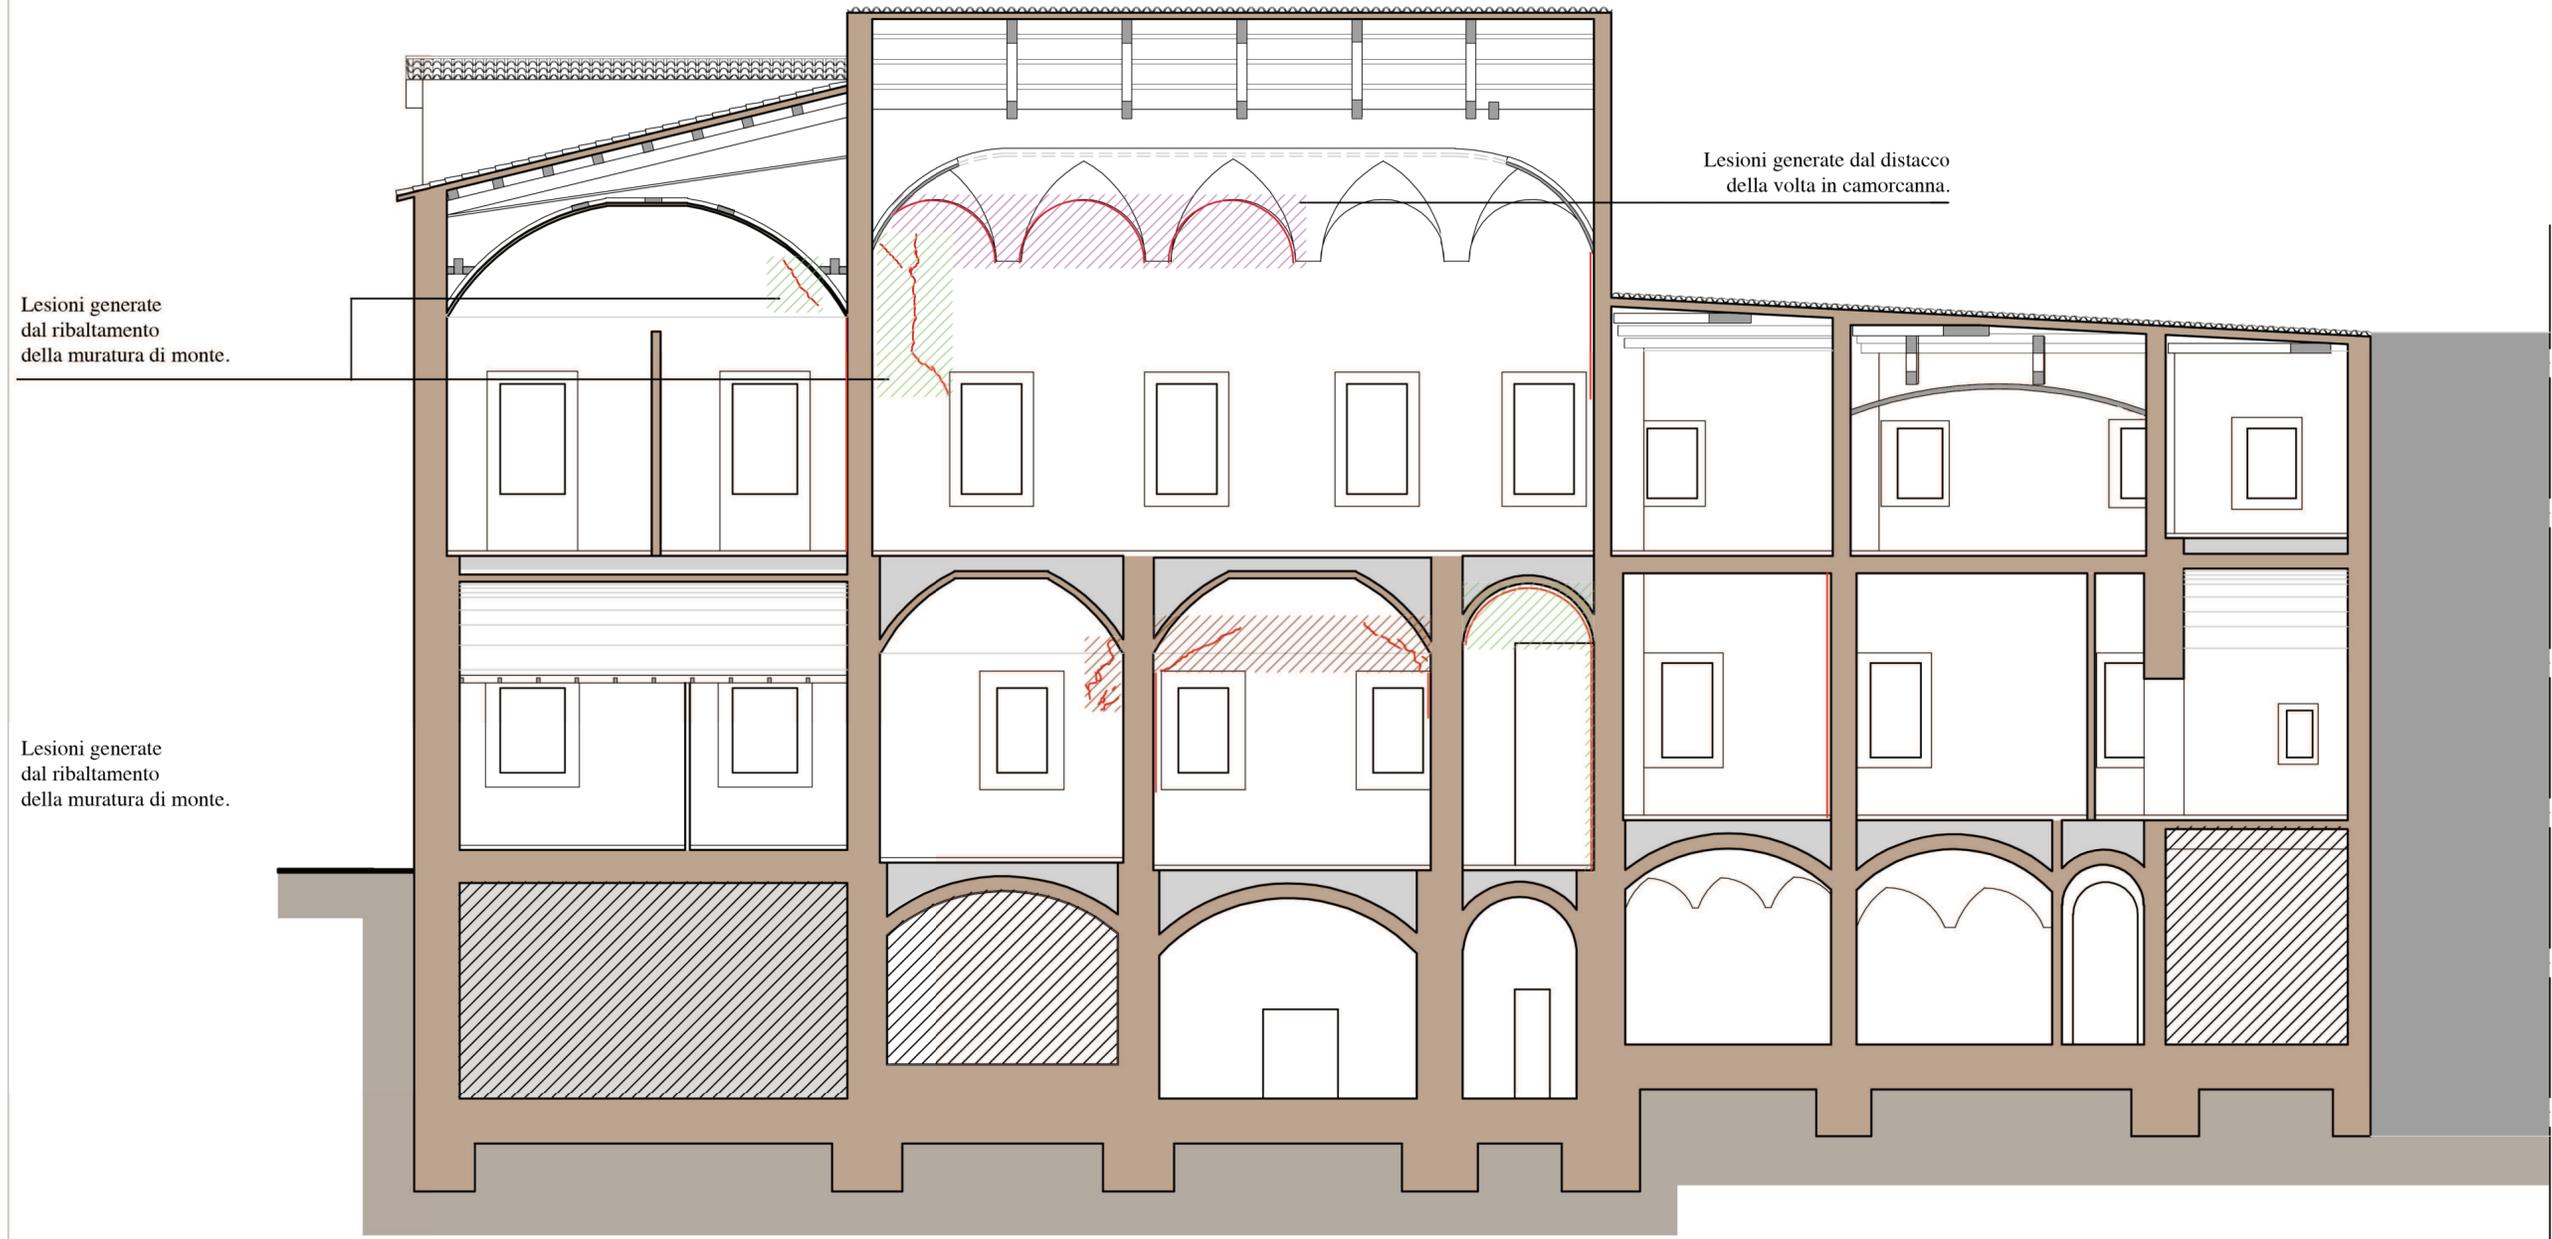
Sezione F-F - scala 1:100

| Lesioni generate da ribaltamento | |

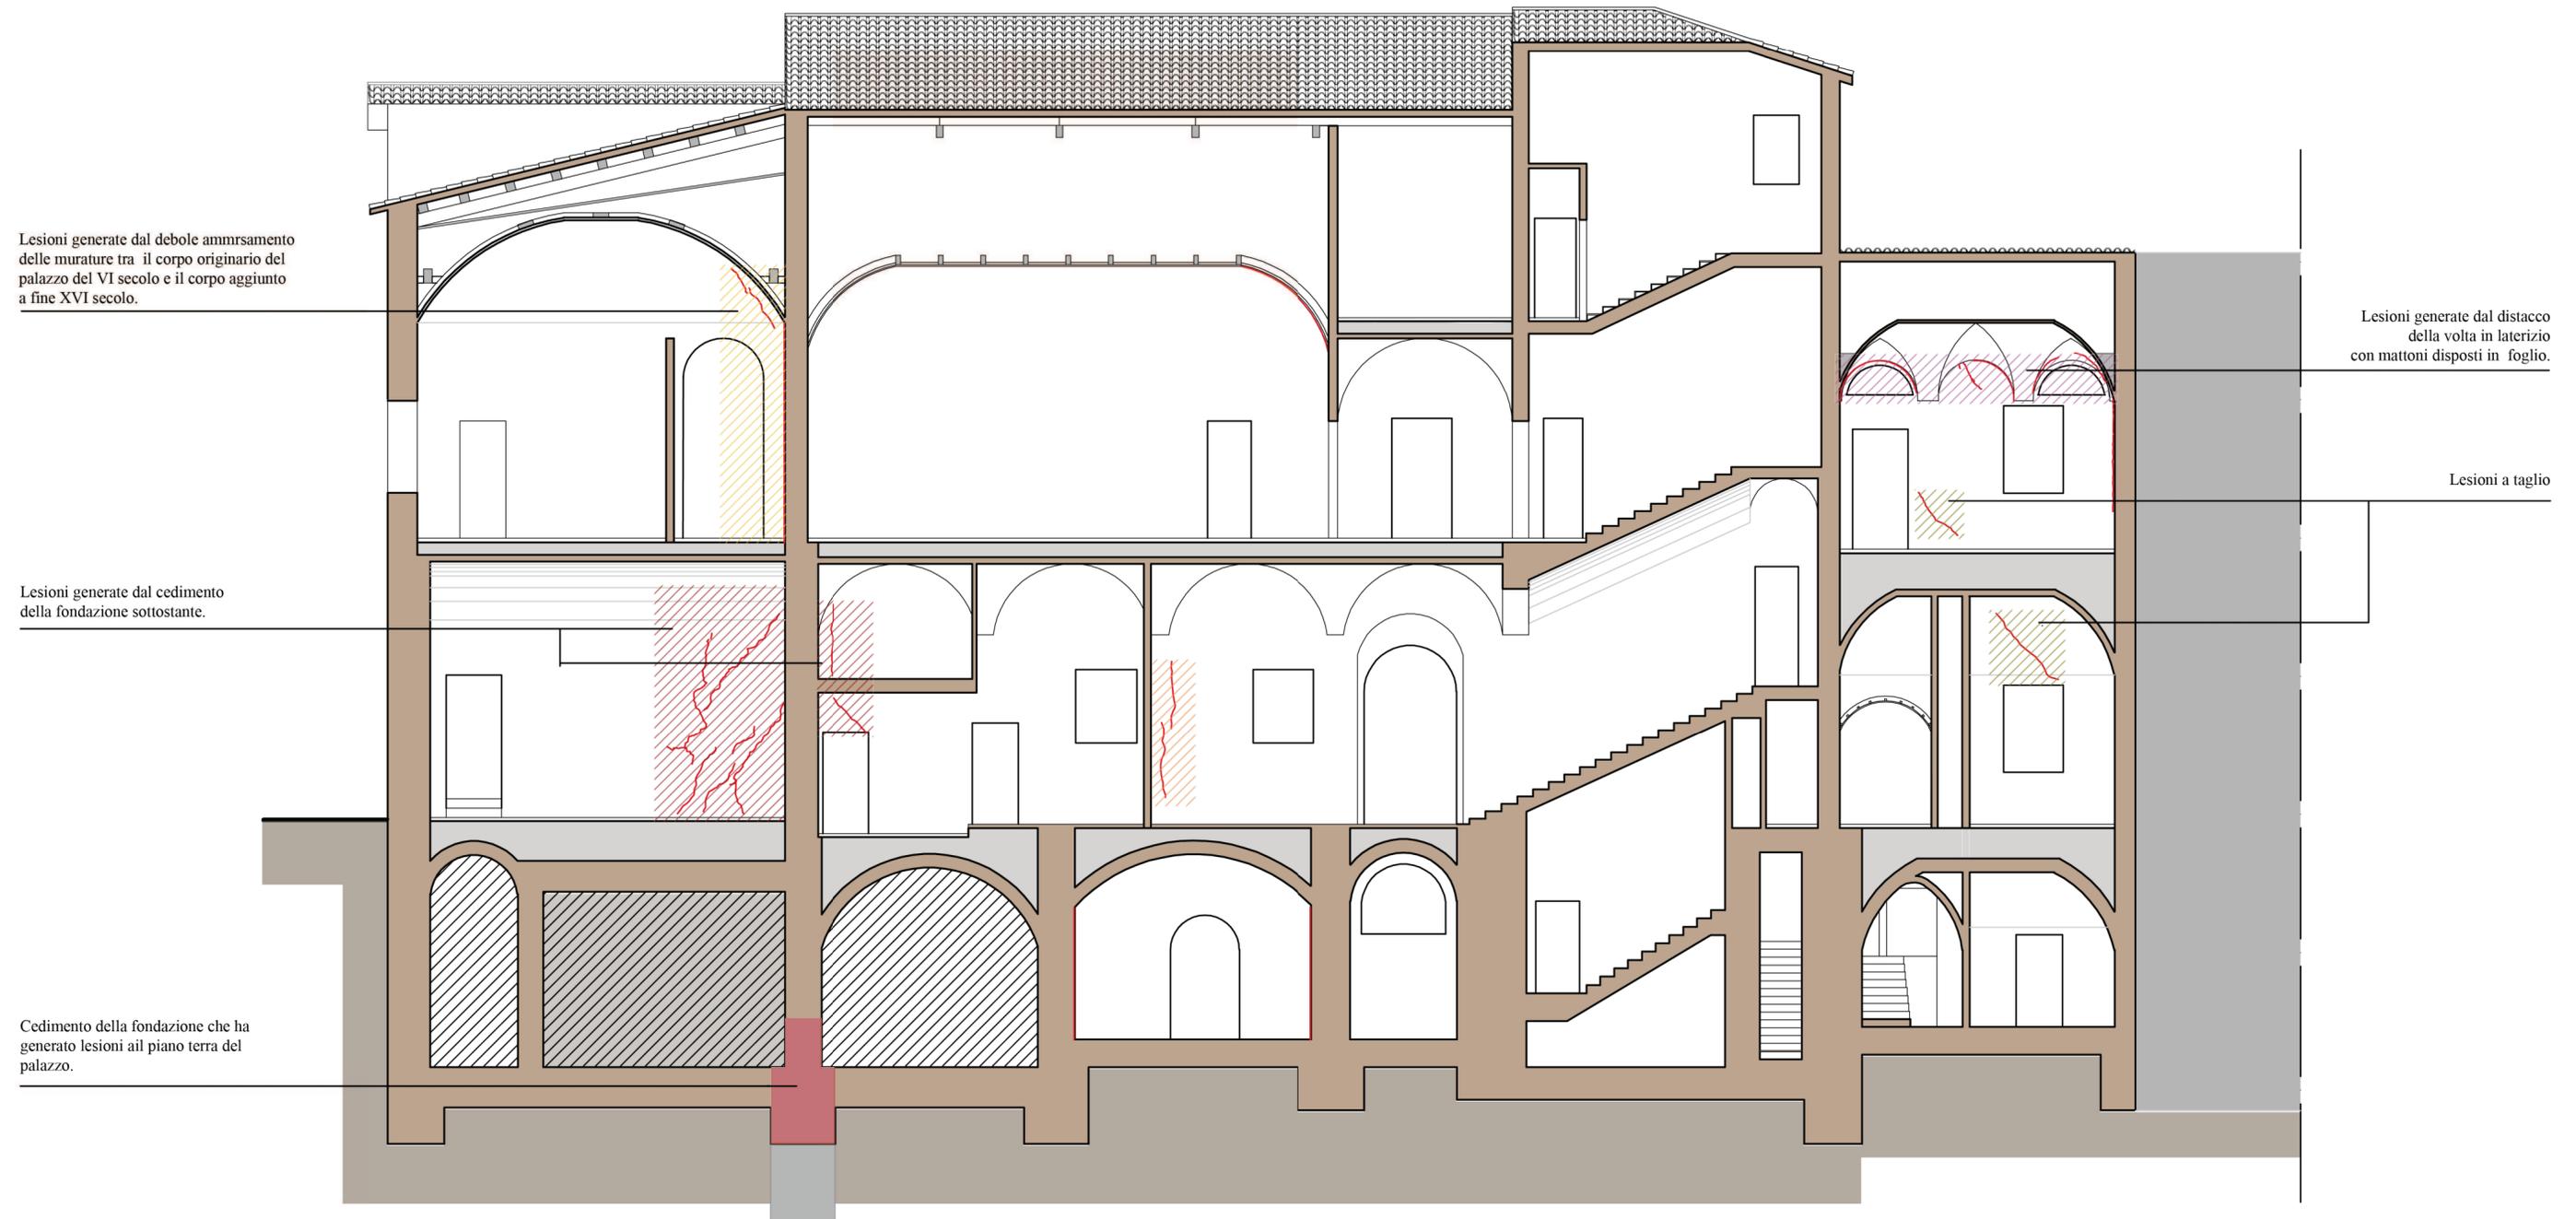
Lesioni generate da un tentativo di distacco della volta per inizio del ribaltamento della muratura di monte

Lesioni generate dal debole ammassamento delle murature tra il corpo originario del palazzo del VI secolo e il corpo aggiunto a fine XVI secolo.
