# **PROVE NON DISTRUTTIVE E MECCANICHE**

# AI FINI DELLA DIAGNOSTICA

# ENERGETICA E STRUTTURALE

# **DI EDIFICI STORICI**

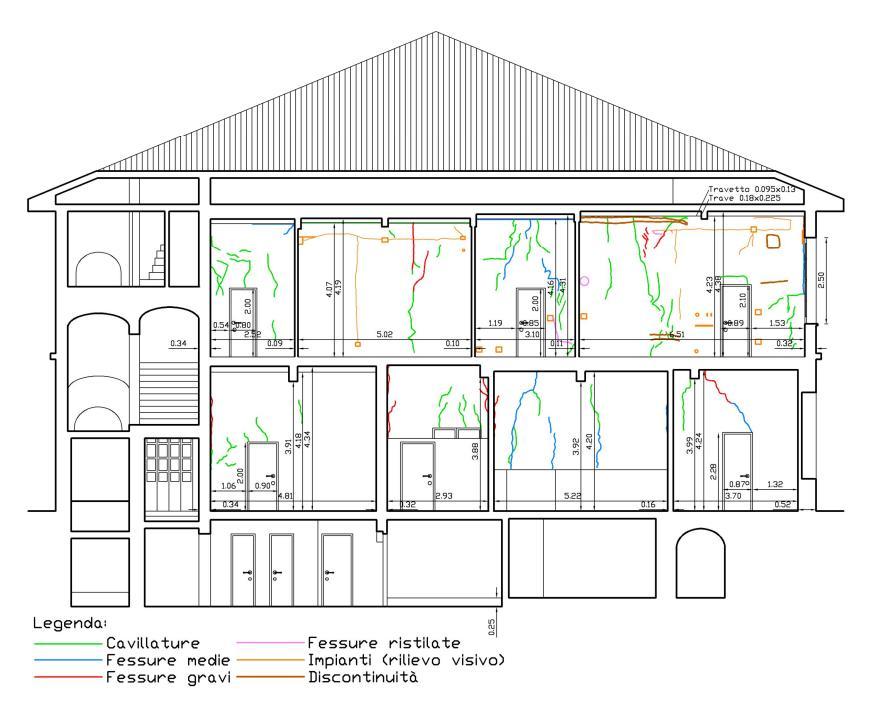
Figura 6.2: esempio di restituzione delle fessure rilevate in cantiere (sezione N-N).
#### 6.2.3 Visualizzazione ed analisi dei risultati

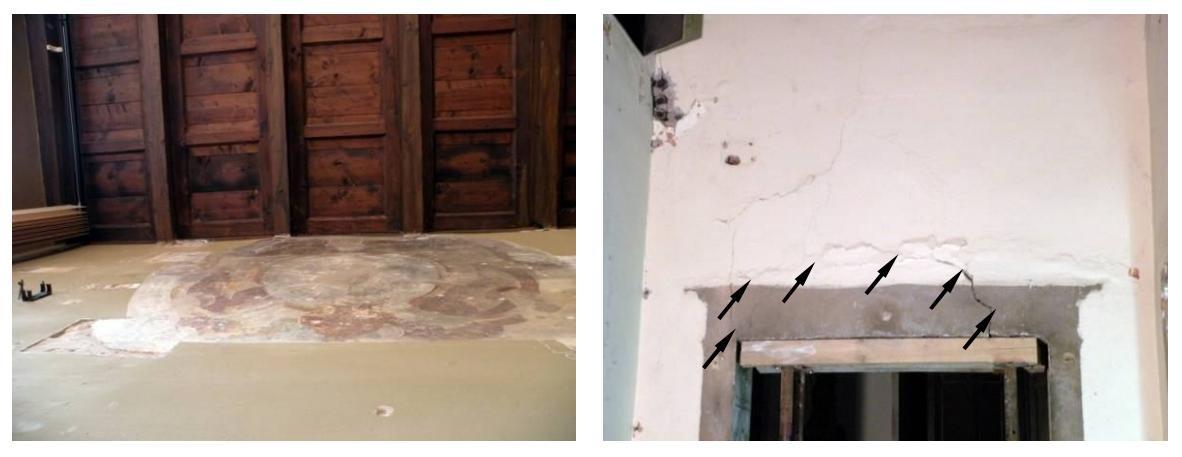
Figura 6.6: tracce di sfilamento dei Figura 6.7: fessurazioni visibili al di travetti presenti nella parete nord-ovest sopra della porta fra la stanza GF5 e la della stanza GF10.

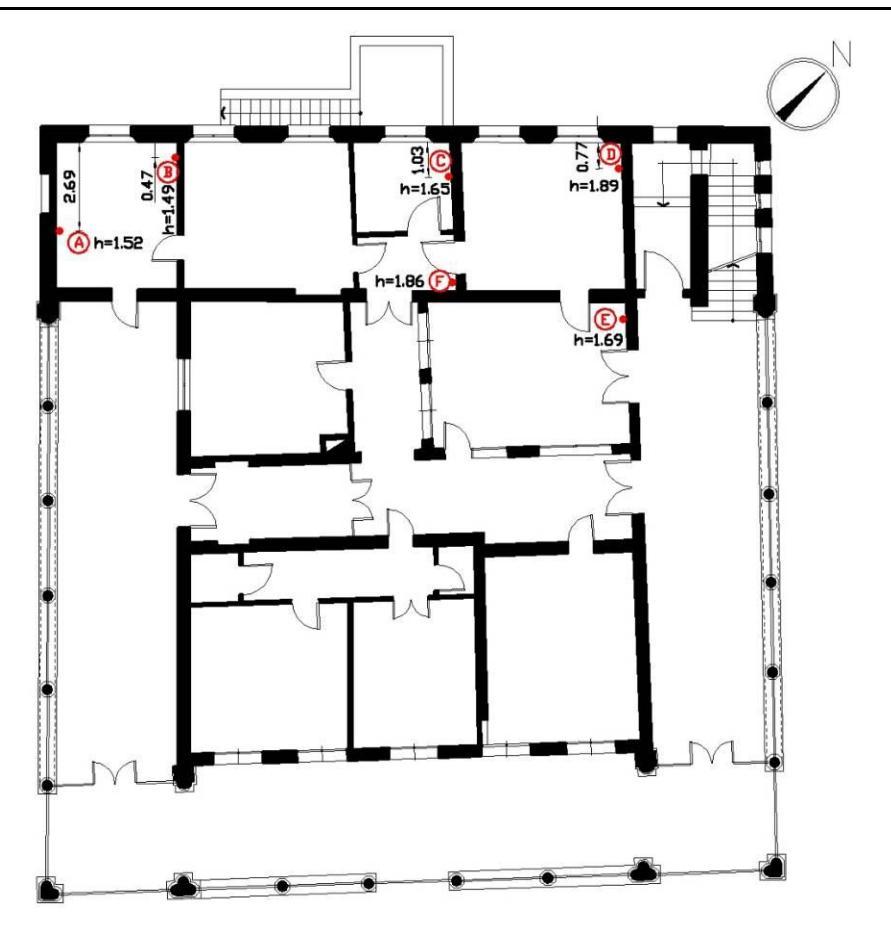
Figura 6.12: schema delle fessure da monitorare al piano terra.

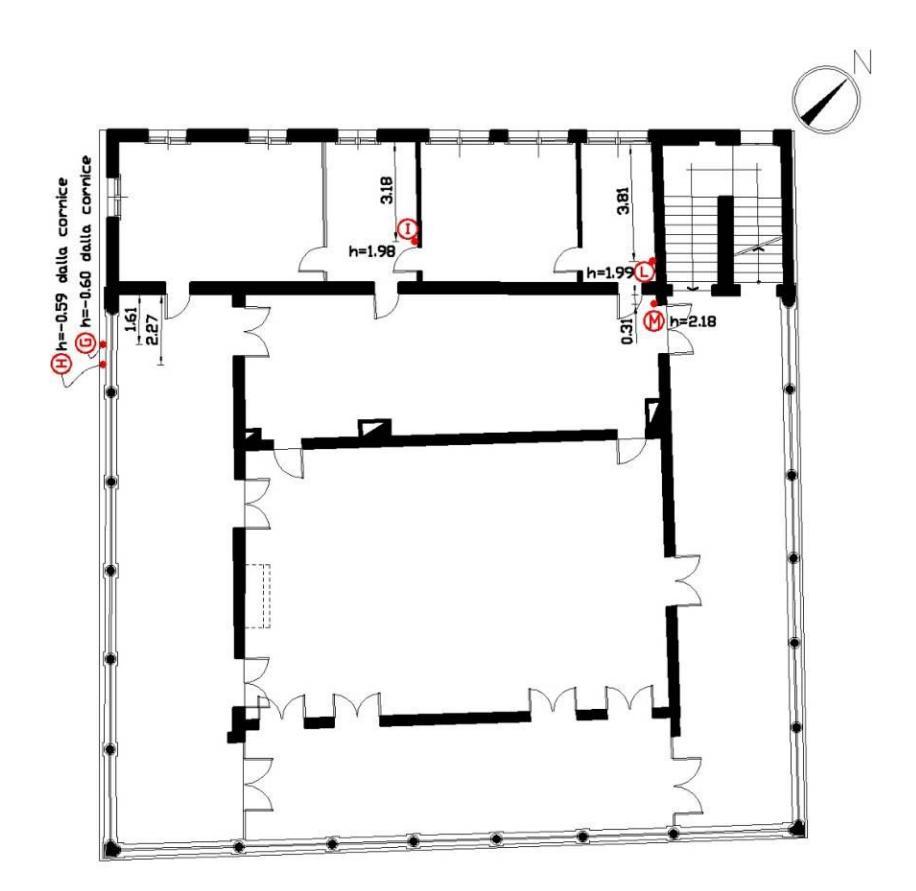
Figura 6.13: schema delle fessure da monitorare al piano primo.

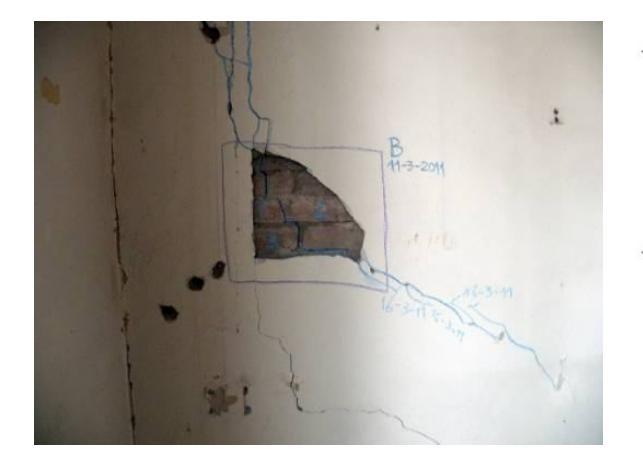
Figura 6.16: fessura "B" piano terra, stanza GF17 (parete nord-est).

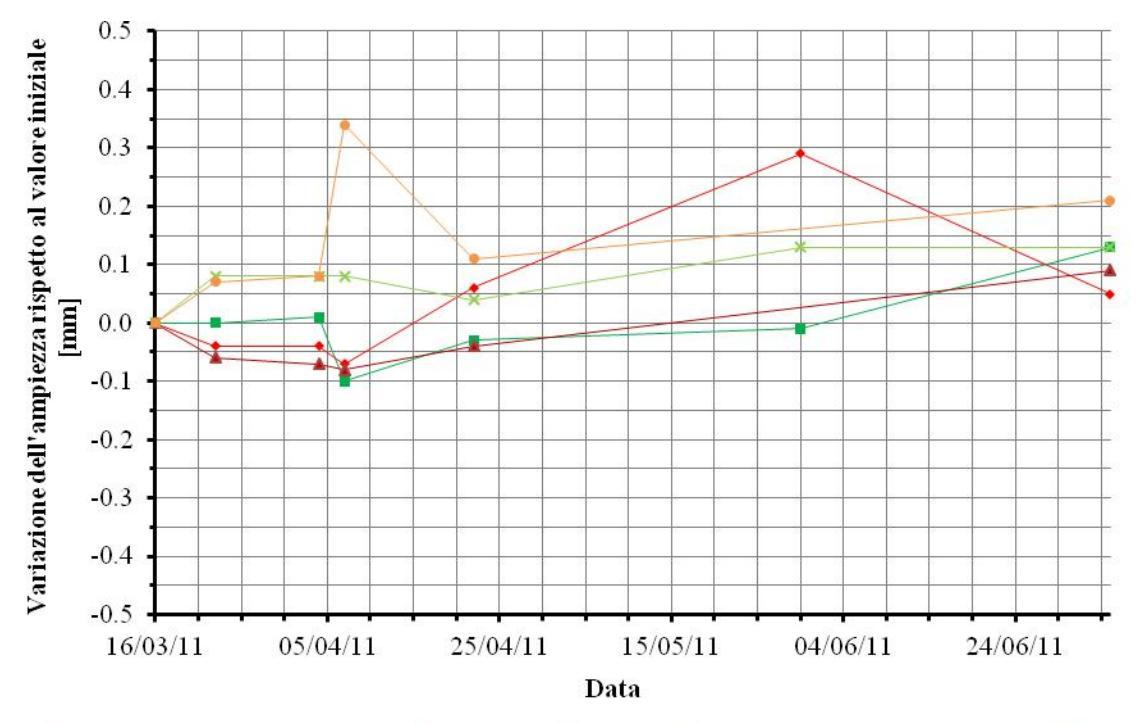
Figura 6.36: andamento dell'ampiezza della fessura "A" sita nella parete sudovest della stanza GF17.

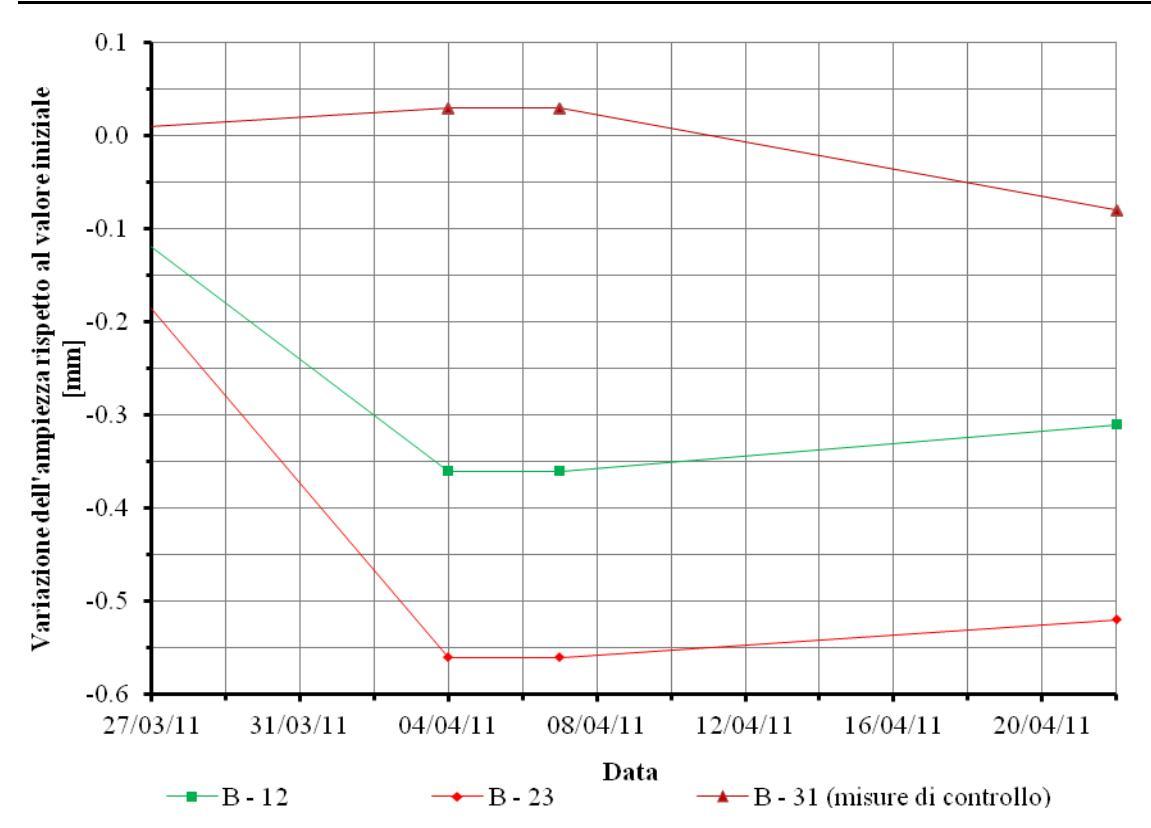
Figura 6.37: andamento dell'ampiezza della fessura "B" sita nella parete nord-est della stanza GF17.

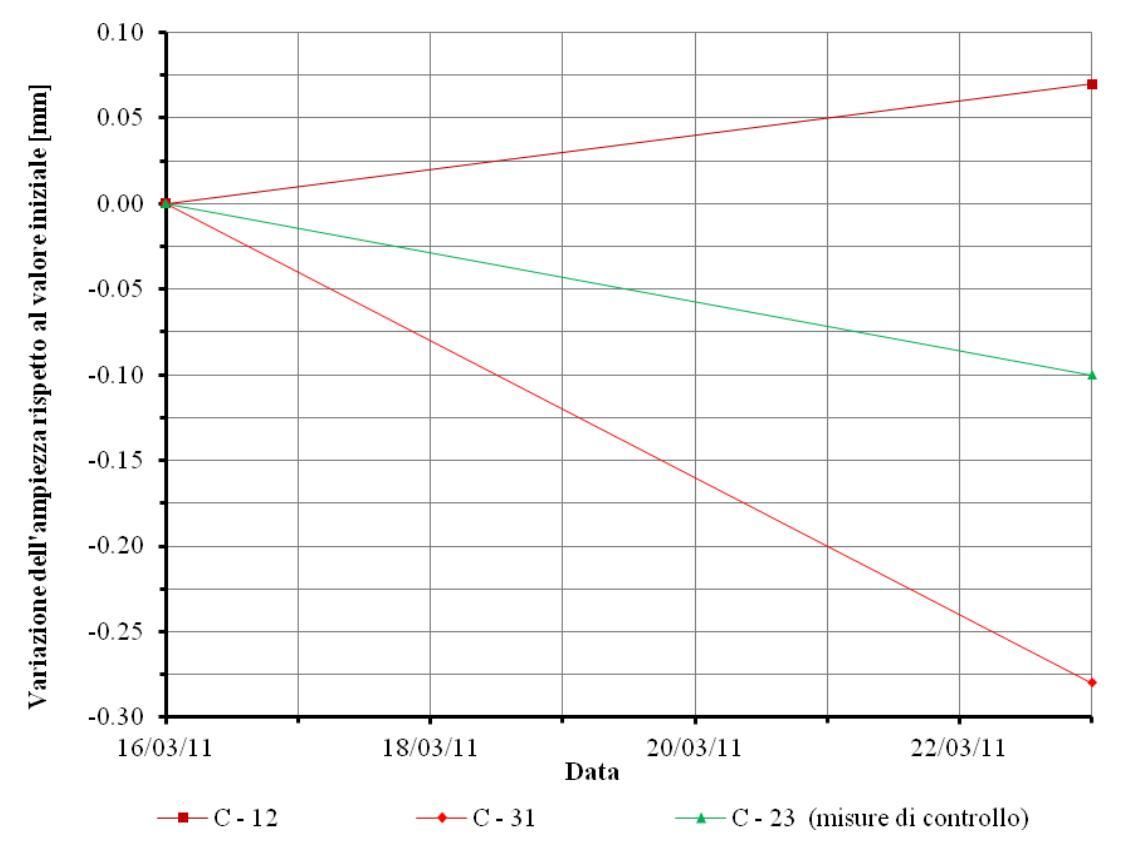
Figura 6.38: andamento dell'ampiezza della fessura "C" sita nella parete nord-est della stanza GF15.

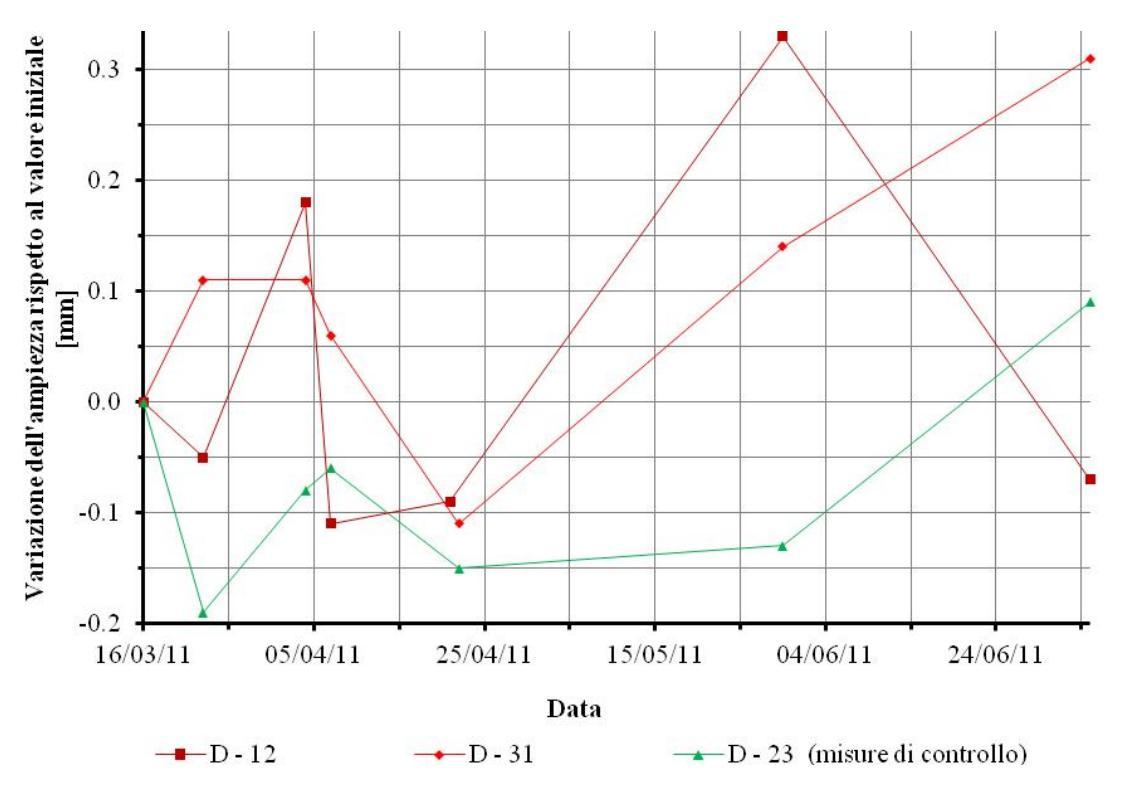
Figura 6.39: andamento dell'ampiezza della fessura "D" sita nella parete nord-est stanza GF13.

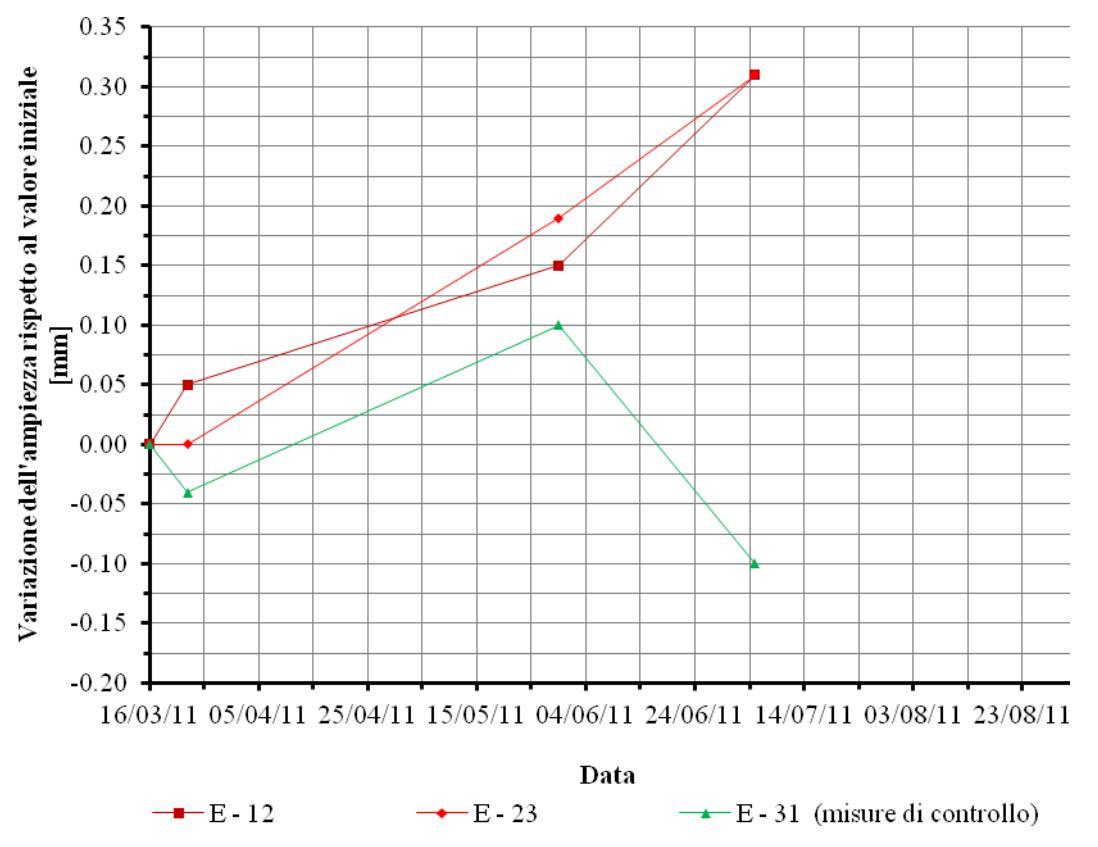
Figura 6.40: andamento dell'ampiezza della fessura "E" sita nella parete nord-est della stanza GF12.

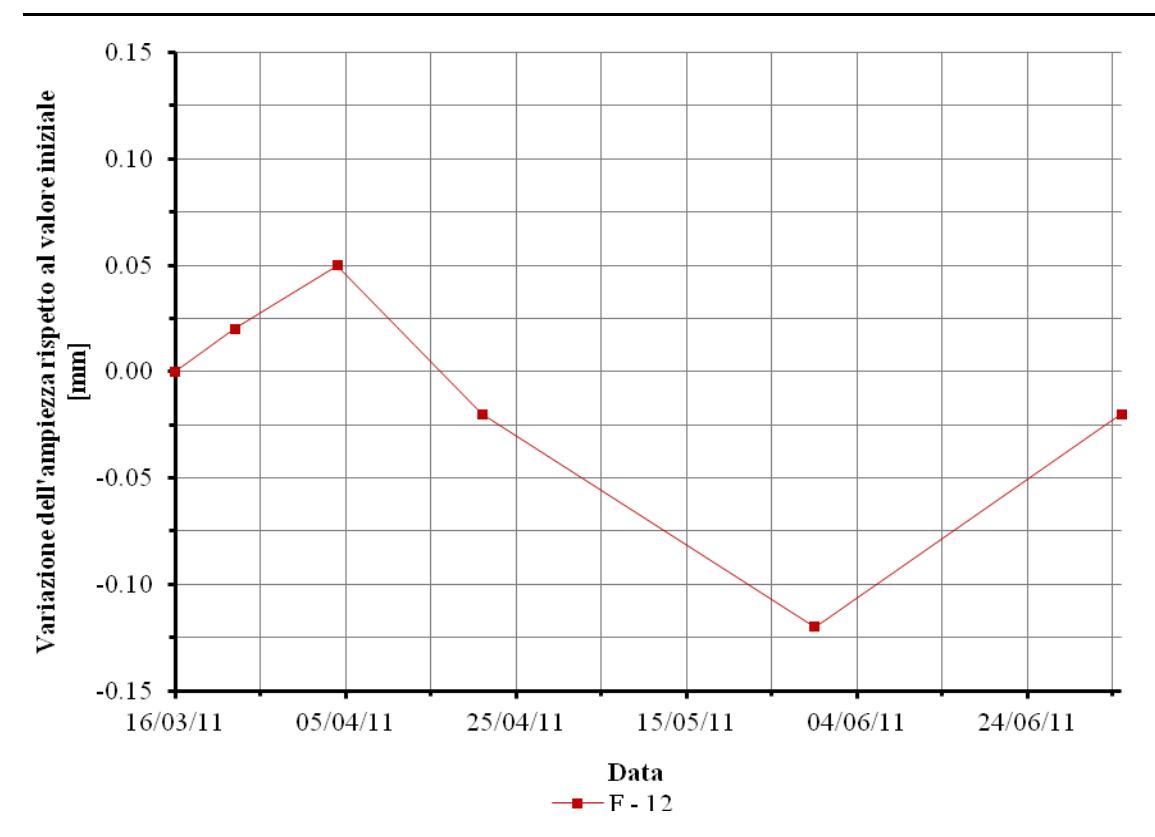
Figura 6.41: andamento dell'ampiezza della fessura "F" sita nella parete nord-est stanza GF14.

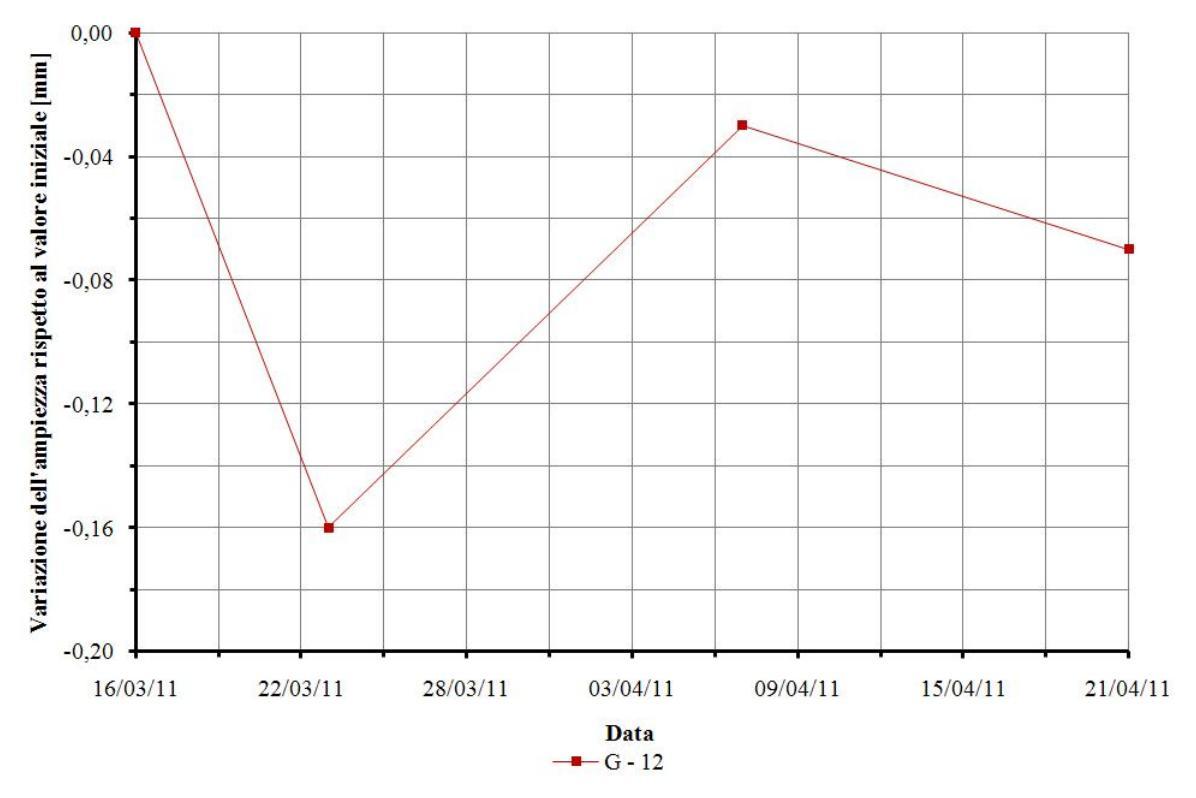
Figura 6.42: andamento dell'ampiezza delle fessure per la fessura "G" sita sul prospetto sud-ovest, al di sotto del bancale della finestra W1F17.

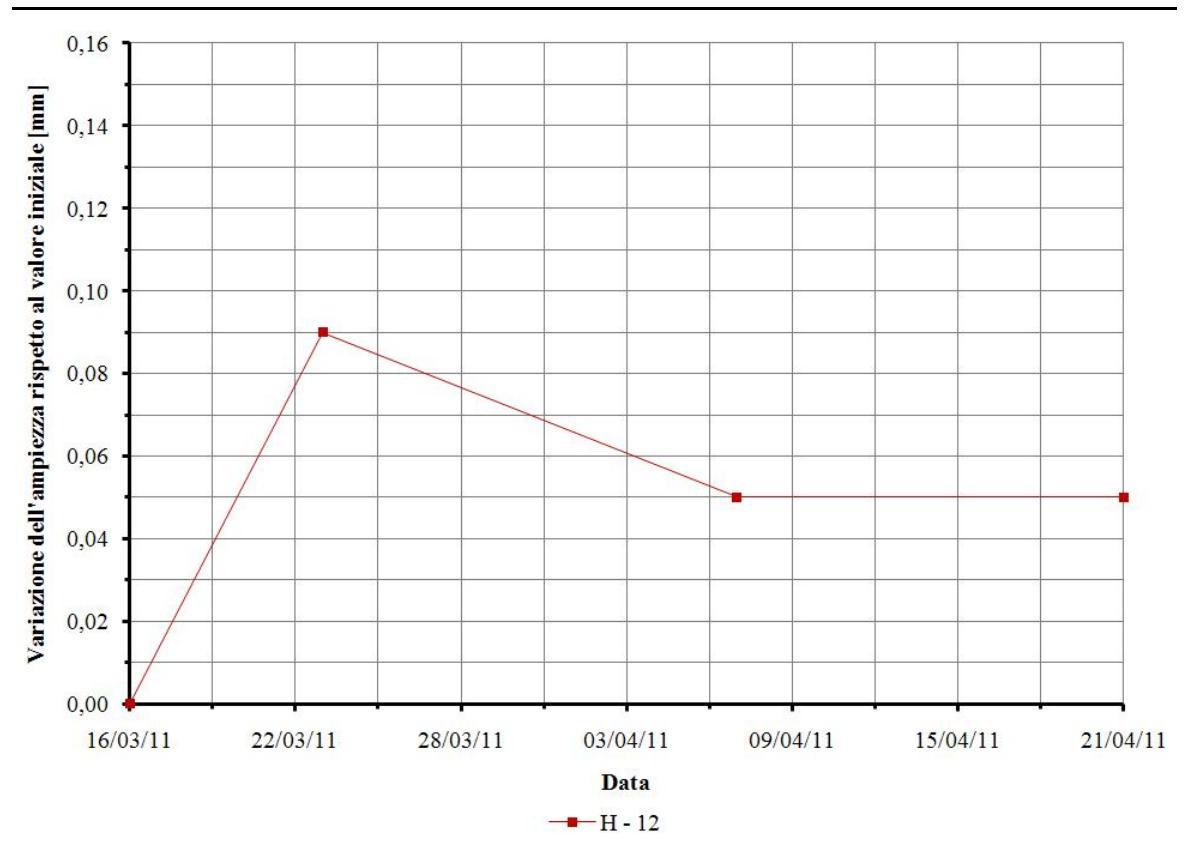
Figura 6.43: andamento dell'ampiezza della fessura "H" sita all'esterno dell'edificio, lato sud-ovest, al di sotto del bancale della finestra W1F17.

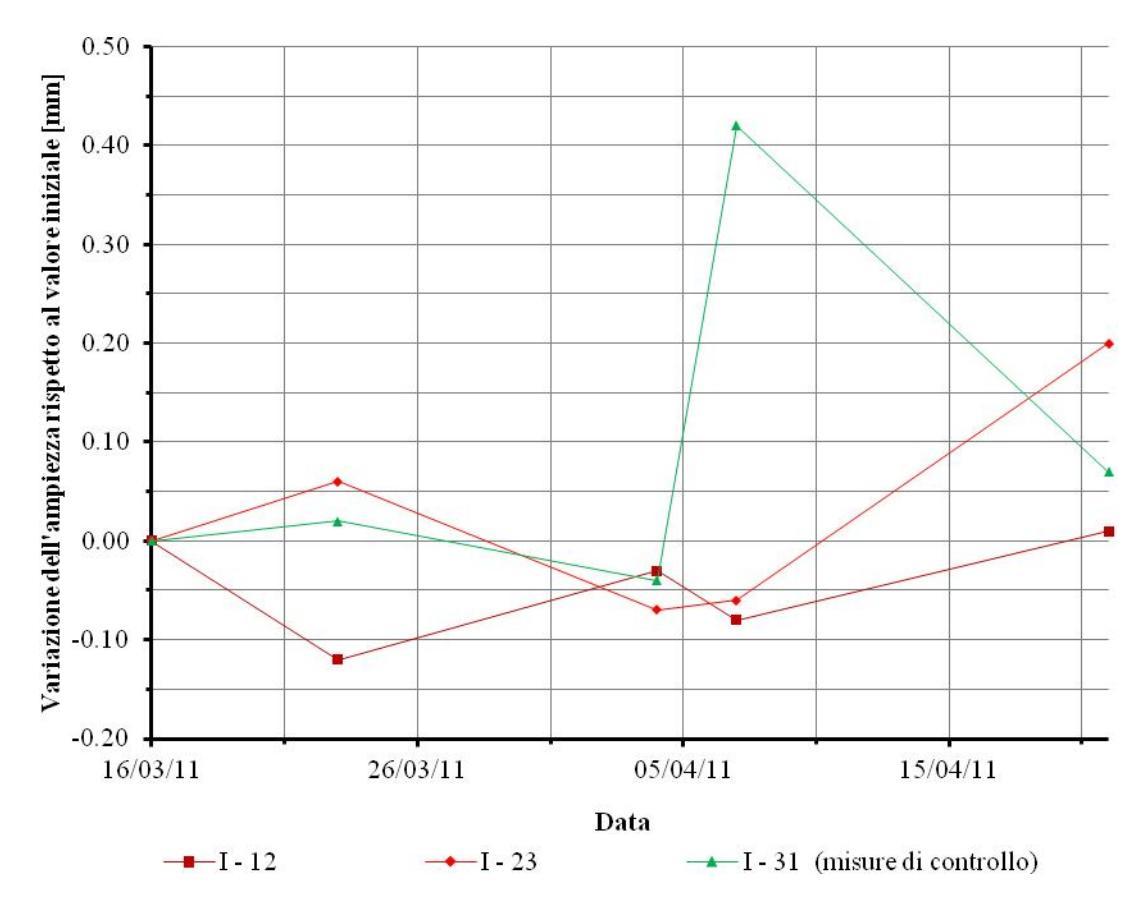
Figura 6.44: andamento dell'ampiezza della fessura "I" sita nella parete nord-est della stanza 1F5.

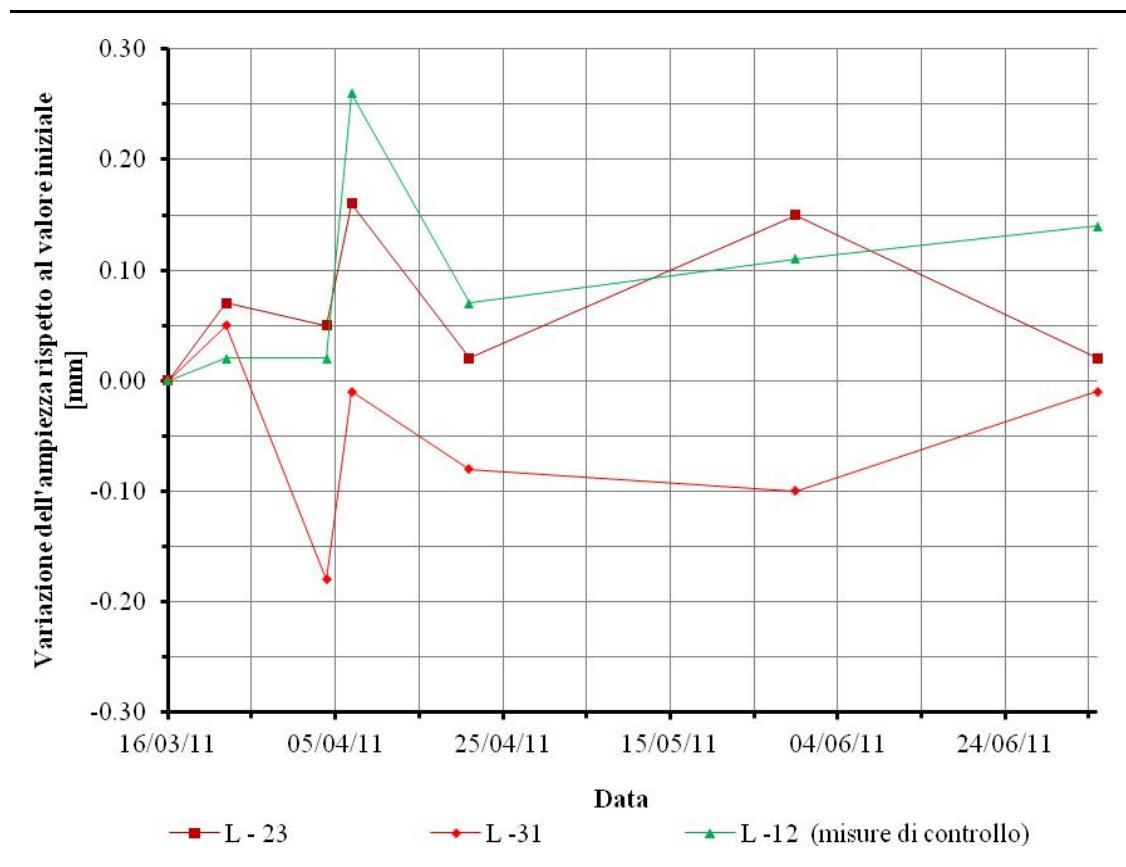
Figura 6.45: andamento dell'ampiezza della fessura "L" sita nella parete nord-est della stanza 1F7.

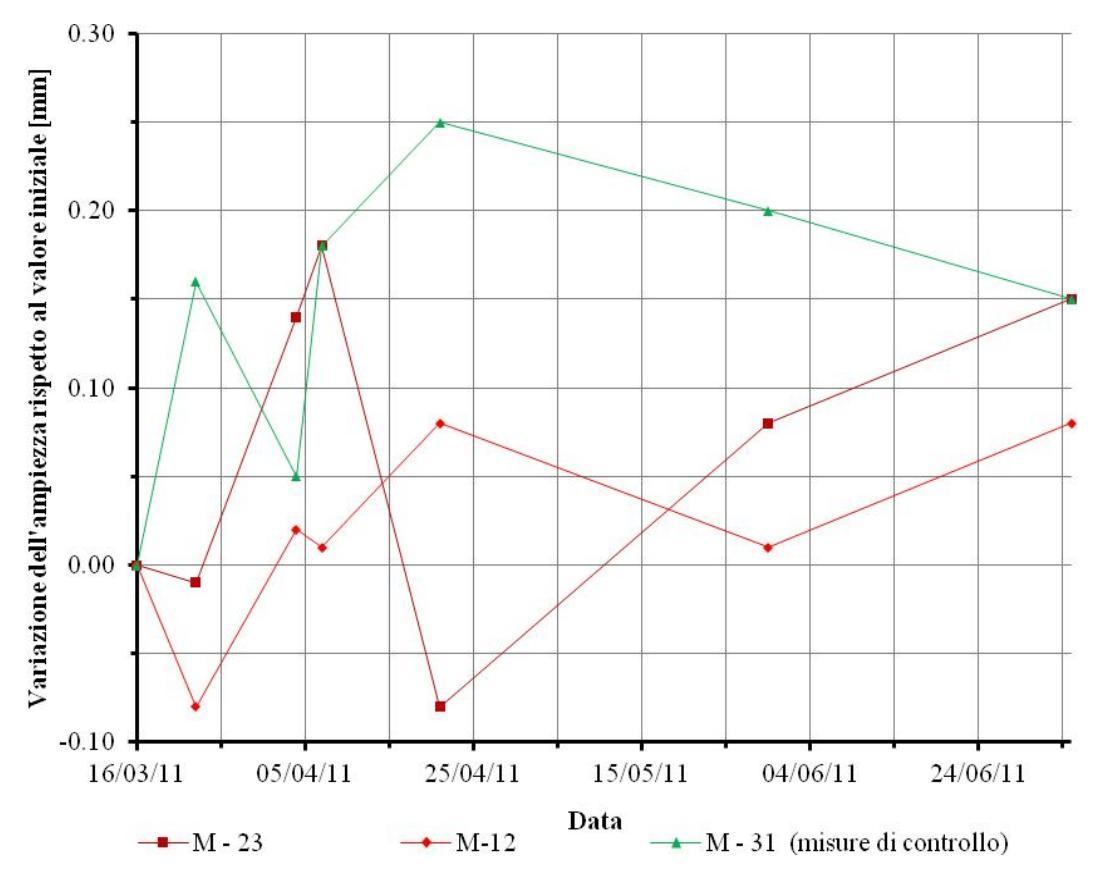
Figura 6.46: andamento dell'ampiezza della fessura "M" sita nella parete nordest della stanza 1F8.

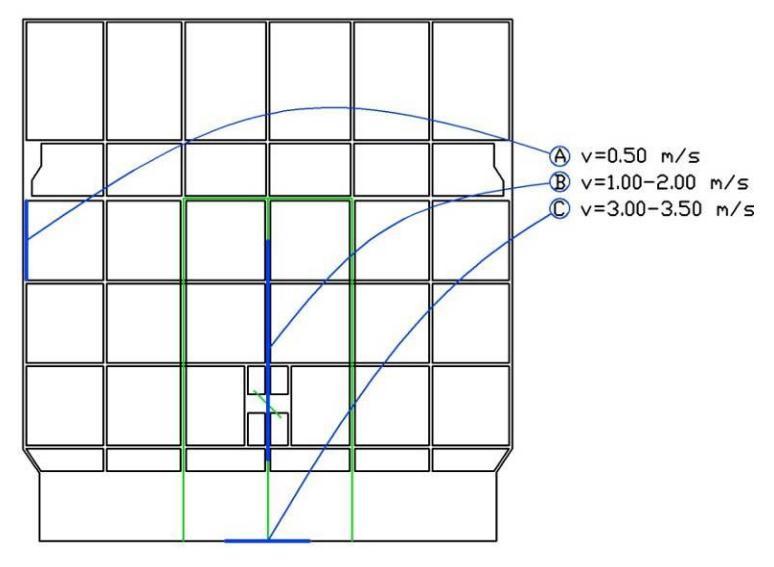
Figura 8.31: misurazioni delle velocità d'infiltrazione d'aria effettuate con anemometro sull'infisso WGF28 (piano terra, lato sud-est).

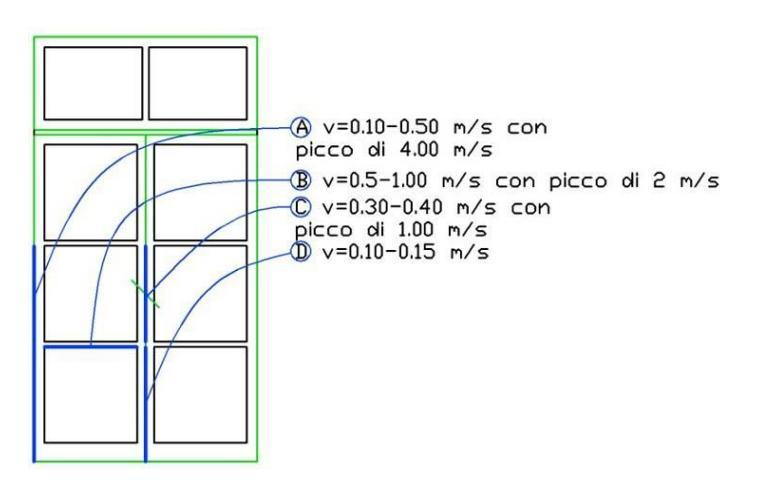
Figura 8.33: misurazioni delle velocità d'infiltrazione d'aria effettuate con anemometro sull'infisso WGF26.

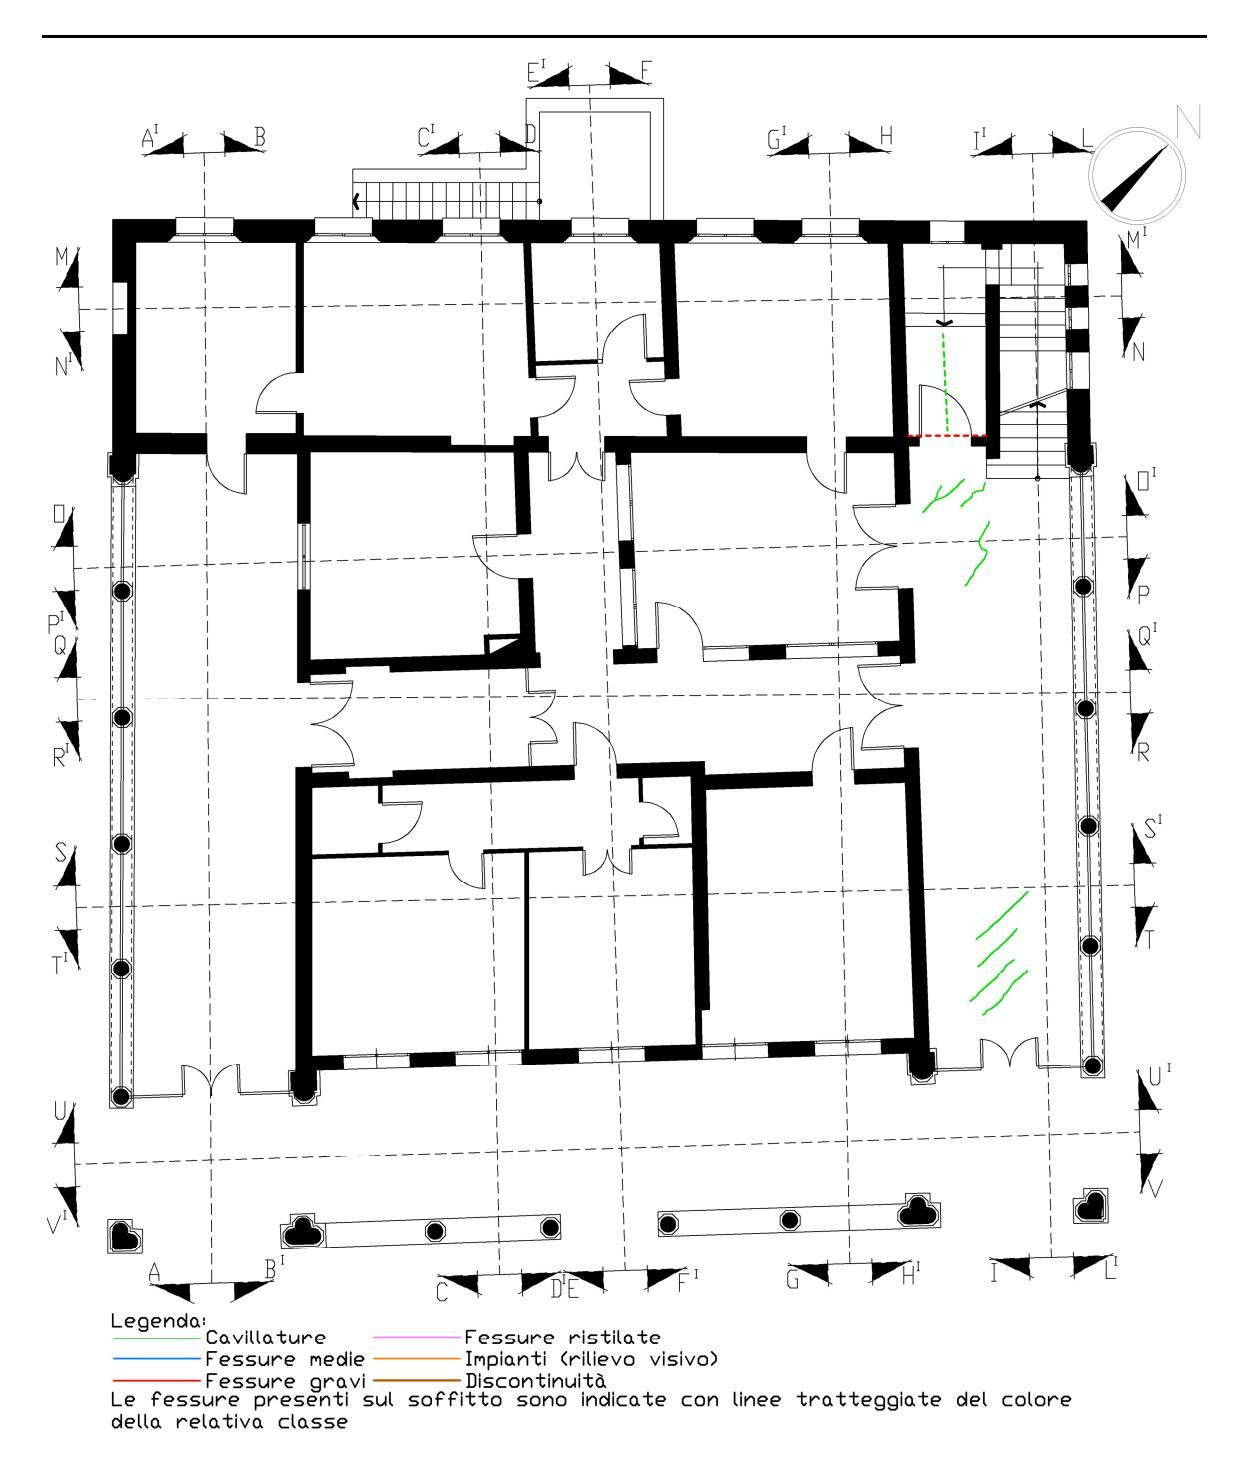
Figura II.2: pianta piano terra con indicazione delle sezioni e quadro fessurativo.

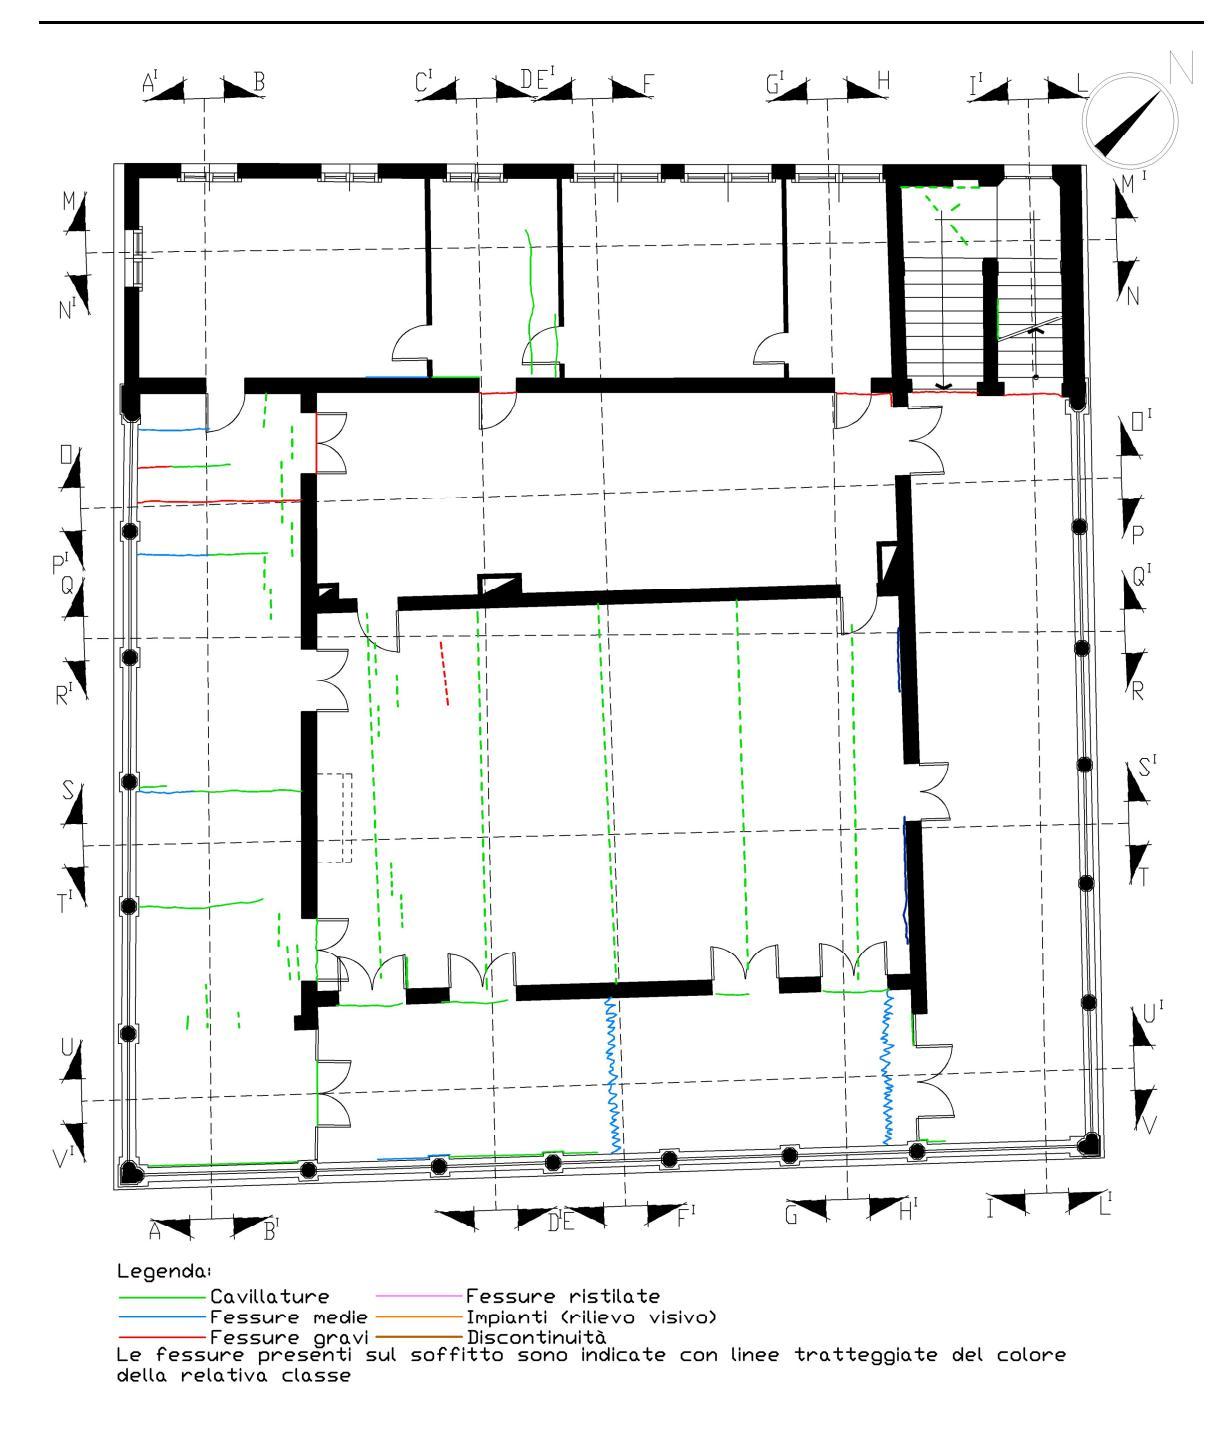
Figura II.3: pianta piano primo con indicazione delle sezioni e quadro fessurativo.

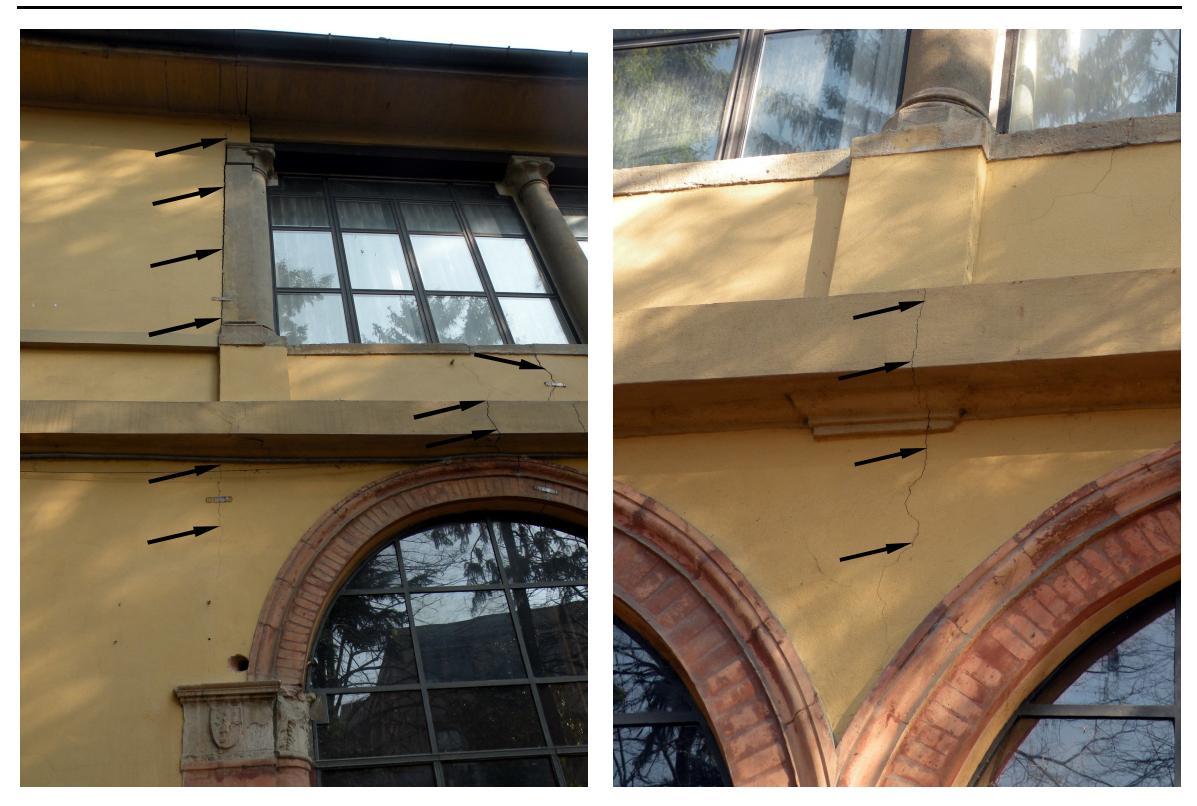
Figura II.30: fessure presenti nel Figura II.31: fessura presente nel zona a nord-ovest degli infissi WGF15 e zona fra gli infissi WGF19 e WGF20. W1F17.

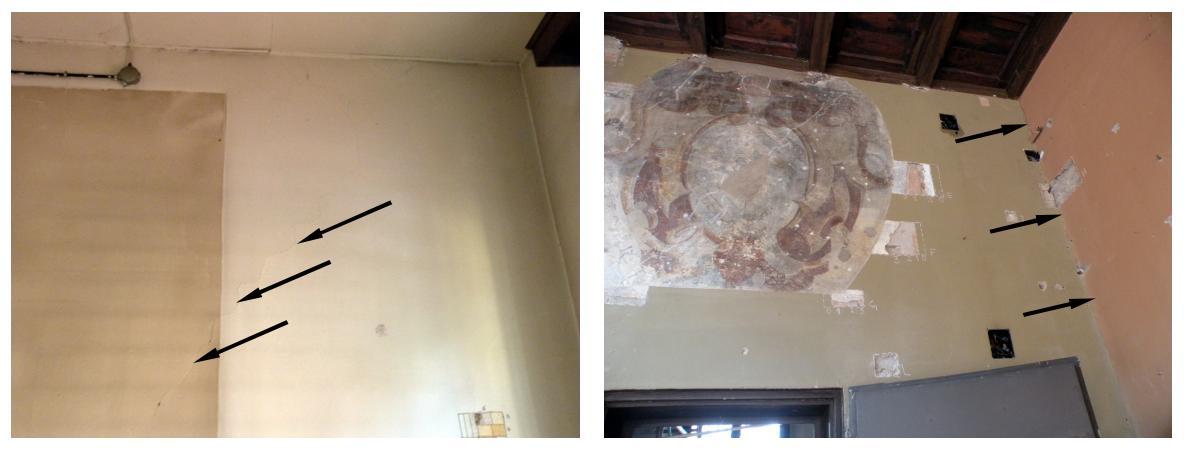
Figura II.36: fessura presente nella Figura II.37: fessura presente nella stanza GF17, parete sud-ovest (piano stanza GF10, angolo nord (piano terra). terra).

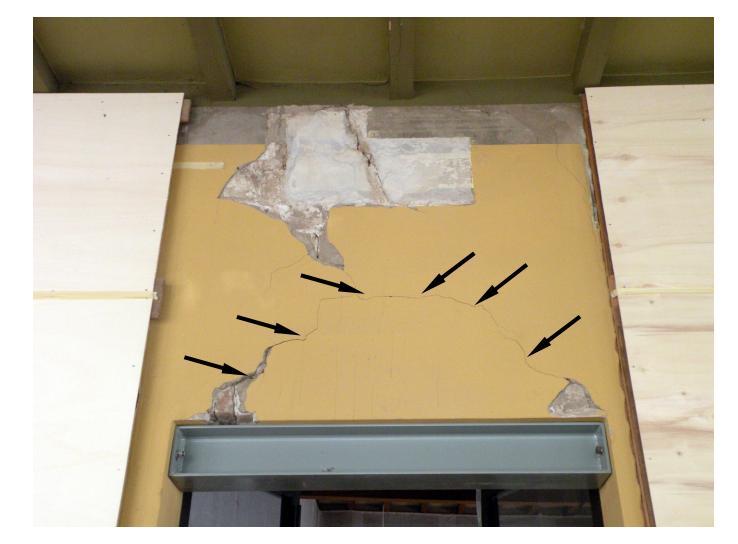
Figura II.40: fessure presenti al di sopra dell'infisso W1F31 localizzato nella parete nord-est della stanza 1F3 (primo piano).
