ALMA MATER STUDIORUM - UNIVERSITÀ DI BOLOGNA

CORSO DI LAUREA IN INGEGNERIA EDILE

TESI DI LAUREA

Il degrado delle strutture in legno.

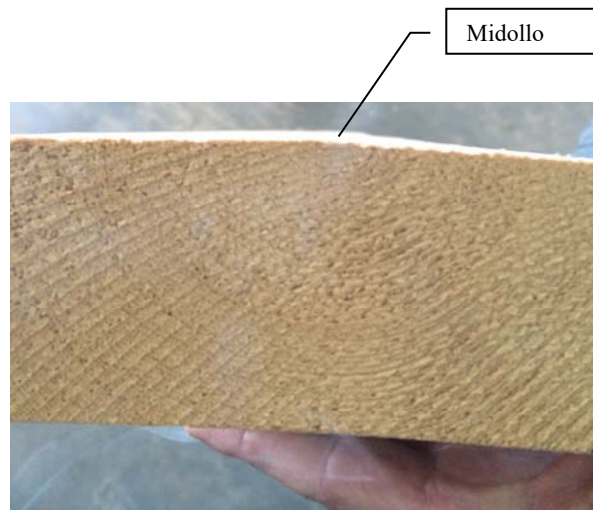
Fig.8 Trave di Abete con cuore spaccato e midollo affiorante in cui si nota l'elevata porosità della specie (fonte propria)

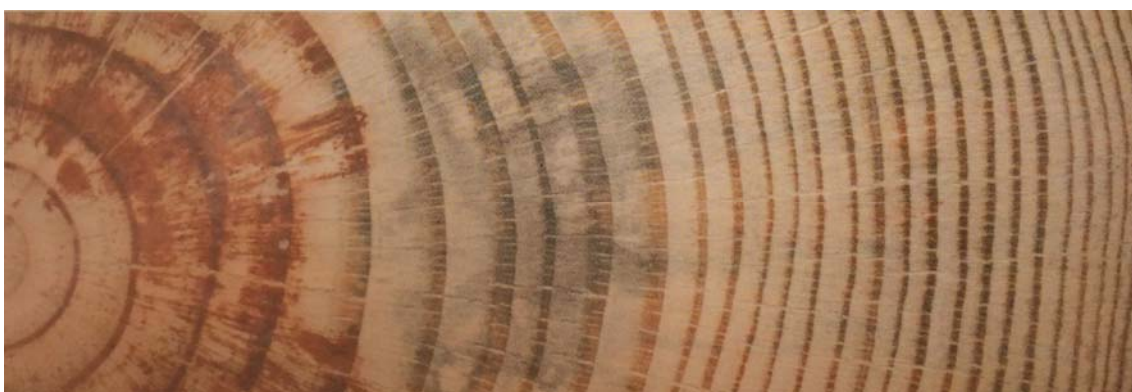
Fig.11 – sequenza di anelli di accrescimento dal midollo alla corteccia, la parte tardiva più scura alternata a quella primaticcia più chiara e ampia (fonte il manuale del legno strutturale op.cit.)

Le dimensioni delle cellule non sono costanti, ma sono influenzate dal susseguirsi delle stagioni. Con l'arrivo della primavera le cellule presentano una cavità maggiore e pareti sottili, nella stagione estiva la necessità di flusso di linfa si attenua con una conseguente riduzione della cavità, per poi arrestarsi del tutto in inverno con la formazione dell'anello di chiusura. Il susseguirsi degli anni provoca la formazione degli anelli di accrescimento tipici delle zone temperate, non visibili nei legni originari delle fasce tropicali dove l'attività vegetativa non subisce interruzioni.

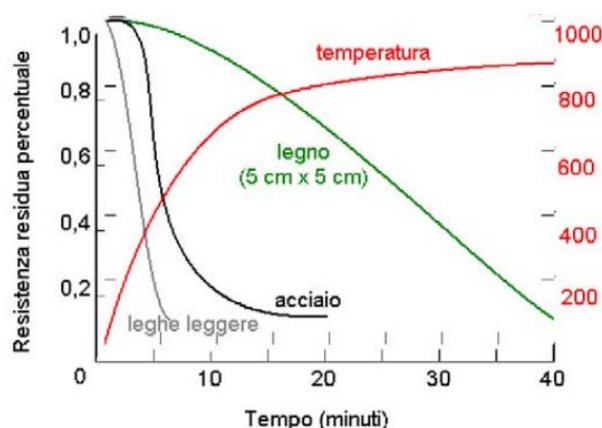
Fig.15 Confronto delle evoluzioni delle prestazioni meccaniche di alcuni materiali da costruzione esposti ad un incendio normalizzato (luav.it)

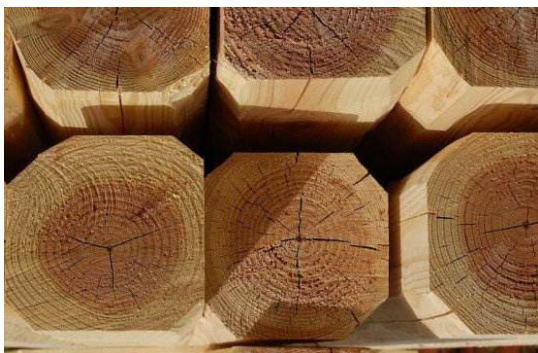
Fig.16- Fessure da ritiro
(www.ingegneri.info)

Il termine *fessura* è in edilizia sintomo di una condizione di sofferenza e un segnale di possibili eventi negativi. Nel caso del legno tale fenomeno è da ritenersi del tutto fisiologico in seguito alla perdita di acqua (stagionatura).

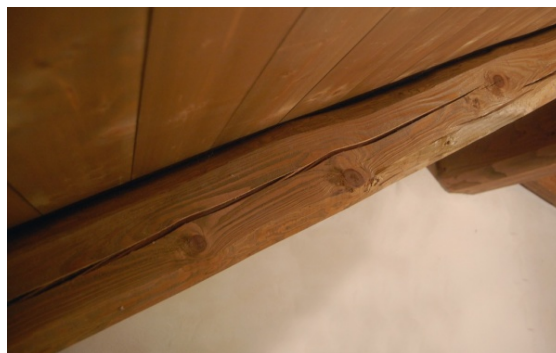
Fig.17- Fessura da ritiro su una trave in opera
(www.ingegneri.info)

Le fessurazioni viste nella direzione radiale partono dal midollo e sono tanto maggiori quanto più ci allontaniamo da esso. A seconda della storia dell’albero (es. albero isolato ed esposto a vento) vi possono essere delle inclinazioni della fibratura rispetto all’asse, che risultano molto pericolose ai fini della stabilità strutturale. Maggiore è la deviazione della fibratura e quindi della fessura da ritiro minore sarà la resistenza meccanica dell’elemento.

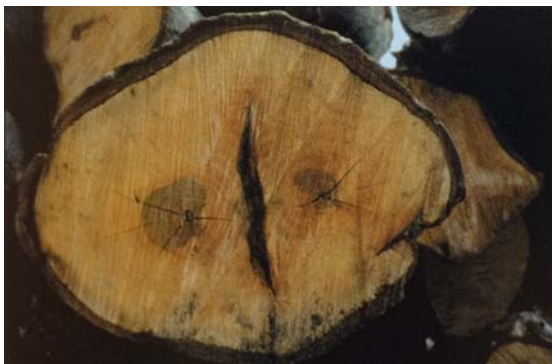
Fig.20- Sezione trasversale con doppio midollo ed inclusione di corteccia (manuale del legno strutturale op.cit)

Essendo il legno costituito prevalentemente da cellule morte, qualsiasi lesione che avviene nell'albero vivo viene cicatrizzata senza alcuna rigenerazione dei tessuti, ciò porta alla formazione di sacche o tasche di resina o di gomma che costituiscono di per sé un difetto abbastanza grave dal punto di vista strutturale. Le cause delle lesioni sono svariate: cause meccaniche (mezzi forestali, proiettili), cause biologiche (insetti, funghi), cretti da gelo (se la temperatura del bosco varia rapidamente), lesioni da fulmine.

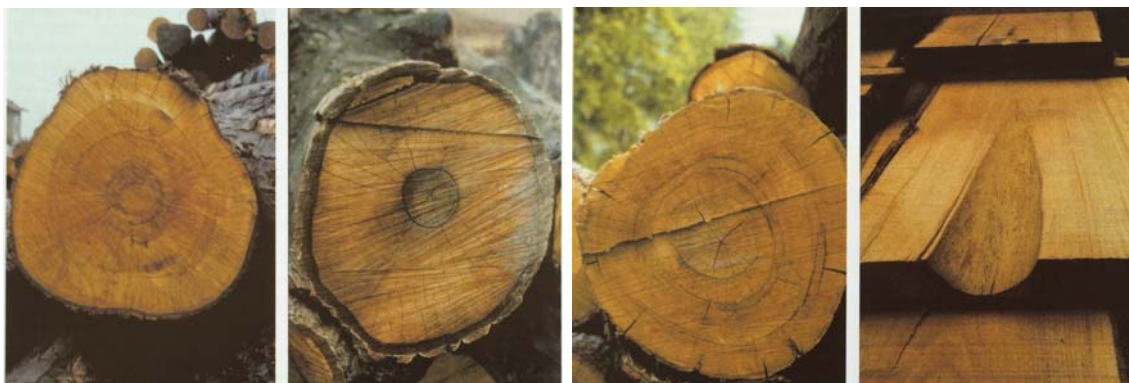
Fig.24 Vari esempi di cipollature: cipollature concentriche, cipollatura completa, cipollature multiple ravvicinate, traccia di cipollatura su un elemento segato (il manuale del legno strutturale op.cit.)

Per cipollatura si intende una discontinuità tangenziale del tessuto legnoso, per un tratto più o meno lungo del fusto come un distacco di due anelli di accrescimento contigui. La cipollatura è un grave difetto che riduce notevolmente la capacità portante dei segati.

I casi che si verificano maggiormente sono o una cipollatura parziale (a mezza luna) oppure completa (ad anello). Per quanto riguarda le specie nostrane utilizzate nella costruzione si riscontra maggiormente nel Castagno e in misura minore nel Larice e l'Abete bianco.

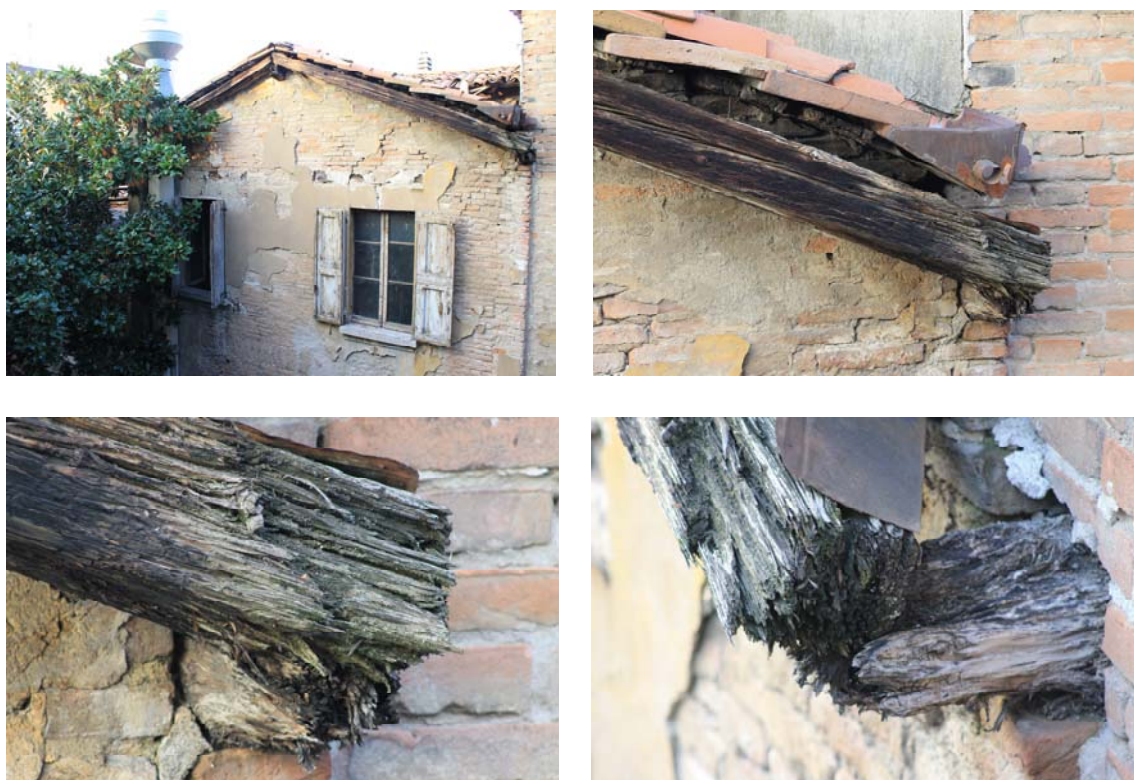
Fig.25 – Trave molto degradata a causa della sua esposizione alle intemperie al punto da perdere completamente la sua funzione strutturale (Fonte propria)

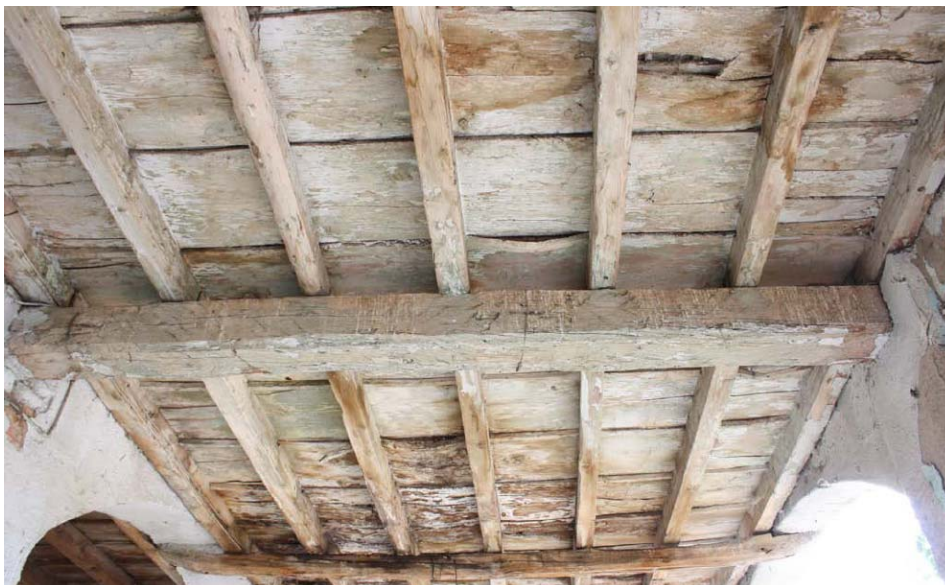
Fig.26 – Solaio evidentemente degradato (www.gruppoburraco.it)

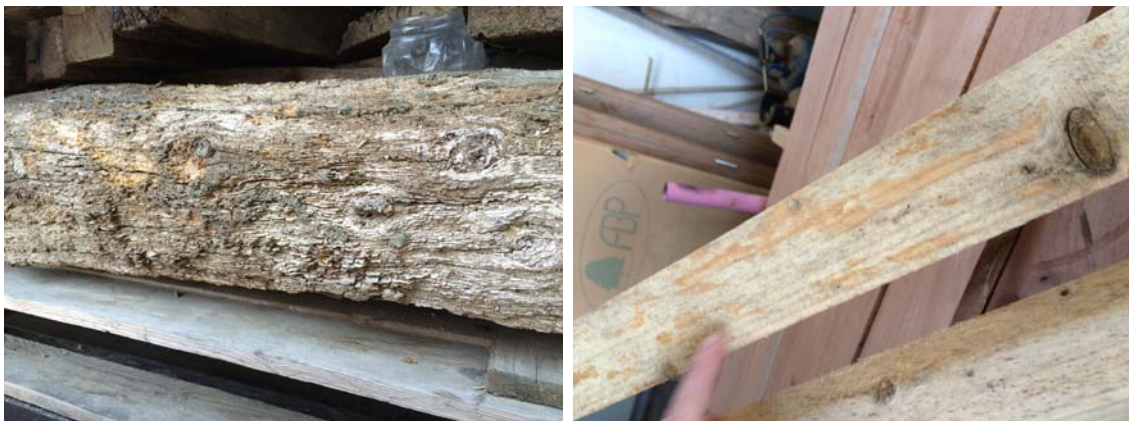
Fig.28 Fig.29 –Attacco fungino (fonte propria)

Con gli attacchi degli ascomiceti si ha la carie soffice tipica del legno immerso in acqua.

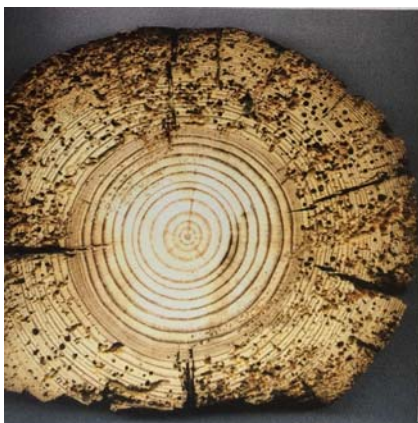
Fig.30 –Attacco xilofago ai danni del solo alburno (il manuale del legno op.cit.)

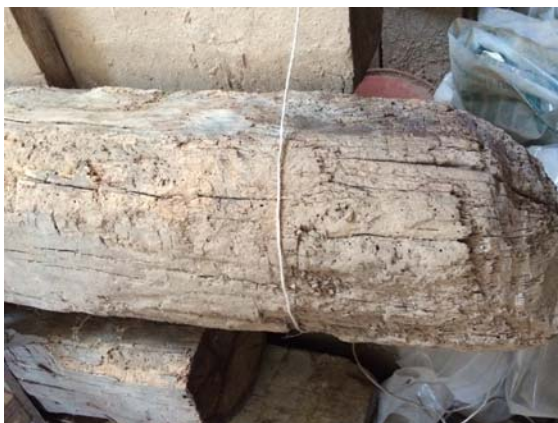
Fig.31 –Attacco xilofago (fonte propria)

Gli insetti recano danno scavando delle gallerie (principalmente le larve) lasciando *rosime* (polvere di legno ed escrementi). Risulta importante ai fini diagnostici valutare il diametro, il numero e la posizione dei fori anche se questi non sono direttamente collegati all'estensione delle gallerie.

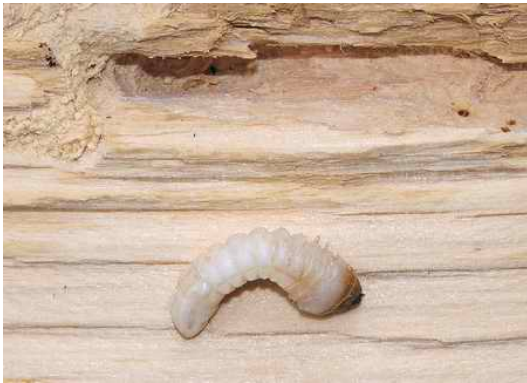
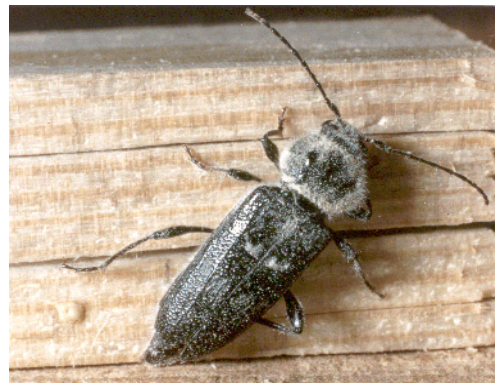
Fig.32 Fig.33- Larva e insetto capricorno delle case (*Hilotrupes baiulus*) che attacca preferibilmente legno di conifera (www.arterestauro.it)

Il *Capricorno delle case*, appartenente alla famiglia dei cerambicidi è una delle principali minacce per il legno di conifere. Questo coleottero attacca prevalentemente travi di carpenteria non più vecchie di 90 anni, perché non albergano nell'intestino batteri che digeriscano per lui la lignina. Ha bisogno, quindi, di trovare le sostanze azotate che gli permettano questa funzione nel legno stesso, sostanze che non sono più presenti nelle travi in opera dopo 90 anni.

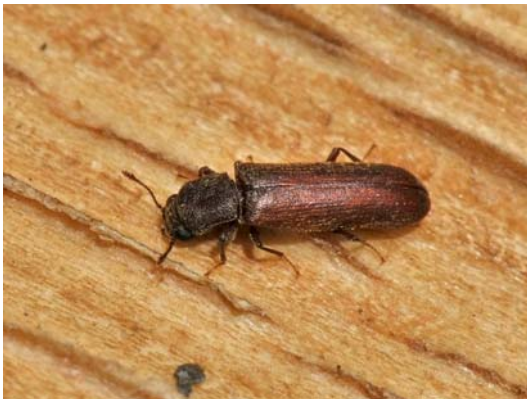
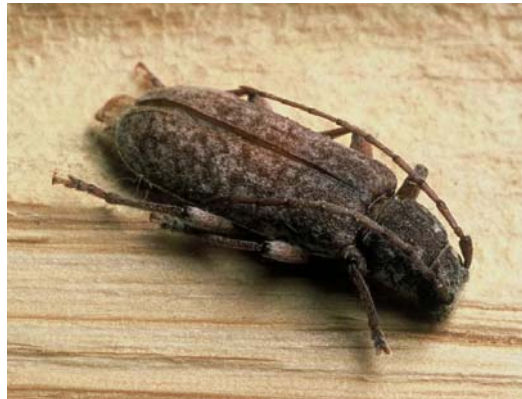
Fig.34 Fig.35- *Lyctus brunneus* e *Hesperophanes cinereus* che attaccano preferibilmente legno di latifoglia (www.naturamediterraneo.com)

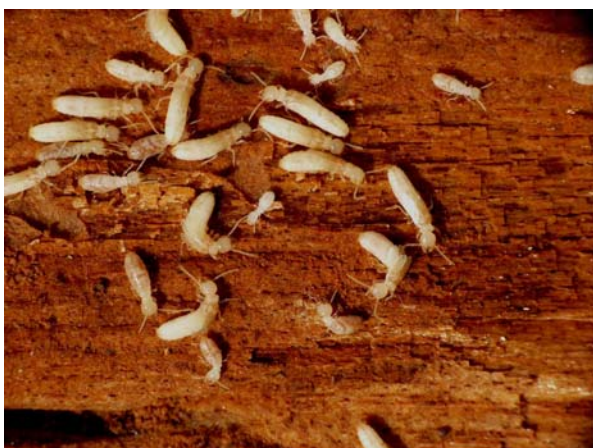
Fig.36 -termite sotterranea (*Reticulitermes lucifugus*) (www.naturamediterraneo.com)

La termite sotterranea è la più diffusa (in Italia isole, sud e centro sino a Liguria ed Emilia-Romagna con alcuni focolai in Lombardia). Queste termiti raggiungono il legno anche a notevoli altezze (duomo di Napoli 41 m di altezza). Le gallerie sono prive di rosime ma piene di detriti legnosi e terra compattate dalla saliva (legno di sostituzione). È di difficile identificazione in quanto non sono presenti fori di sfarfallamento sul legname e ci si accorge dell'attacco spesso quando ormai l'elemento ligneo risulta molto degradato.

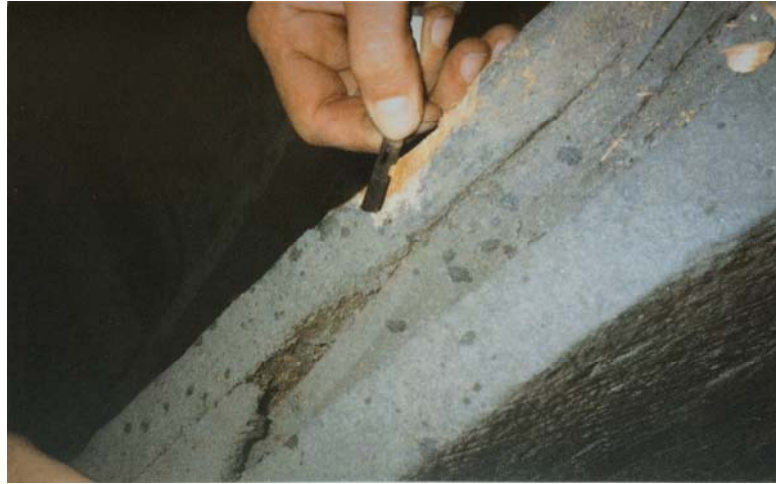
Fig.38 pochi decimi di mm al di sotto del legno ingrigito compare il colore naturale (il manuale del legno strutturale)

se lo incidiamo possiamo trovare già a pochi decimi di millimetro sotto il primo strato legno di colore naturale come appena segato.

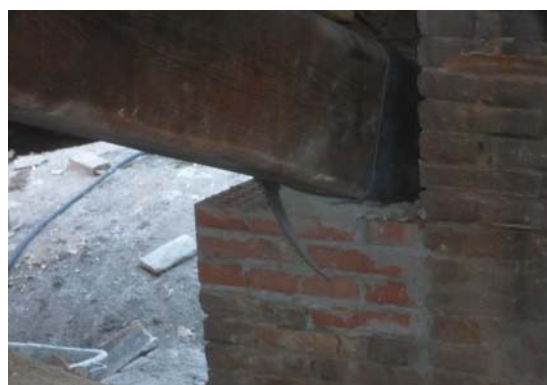
Fig.42- Testa di una trave innestata nel muro con l'intercapedine necessaria al passaggio di aria e protetta da uno strato di sughero. (P.M.V.C.)

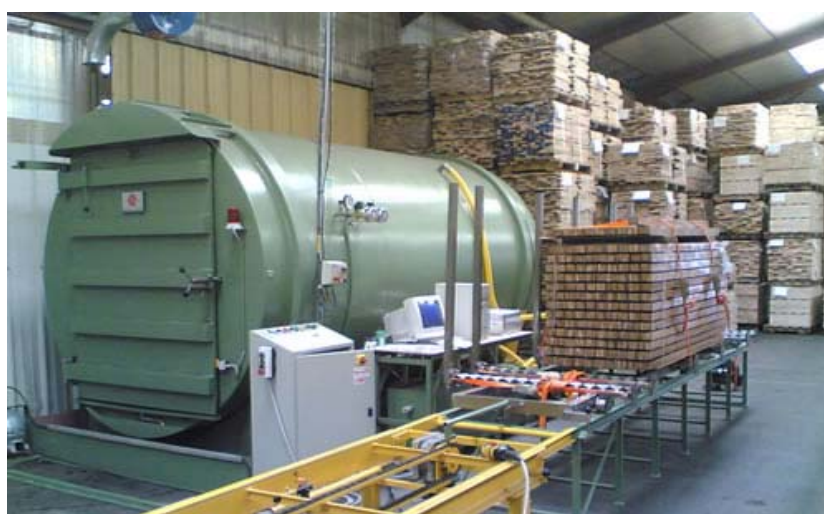
Fig.43- Trattamento in autoclave (isve produzione macchinari per trattamento legno)

I metodi di impregnazione più utilizzati sono in autoclave (a cellula piena, a cellula vuota, vac-vac) ma sono impraticabili per elementi in opera.

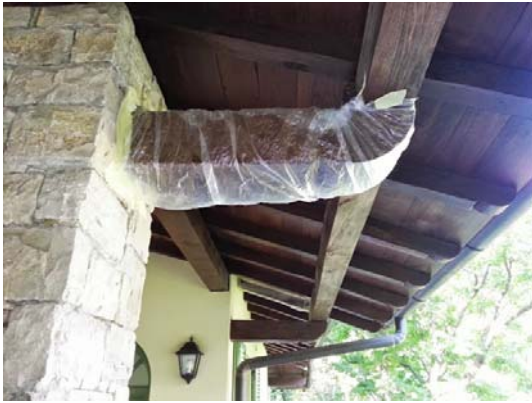
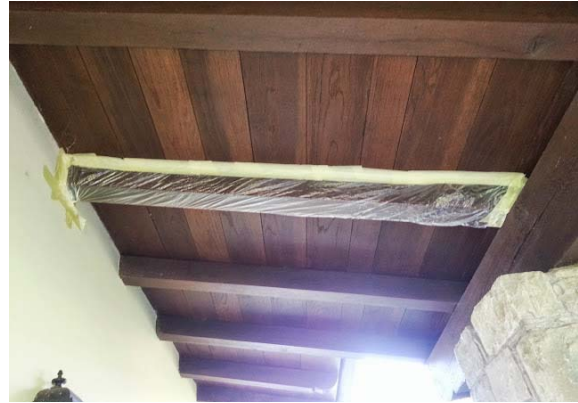
Fig.44 Fig.45-Possibili trattamenti curativi. Atmosfera priva di ossigeno (www.ipest.it)

Un altro metodo è quello di tenere il materiale in atmosfera priva di ossigeno (azoto o anidride carbonica). Eliminare gli insetti per asfissia ci permette di non utilizzare gas tossici, ma risulta difficoltoso mantenere i livelli di ossigeno bassi nel tempo.

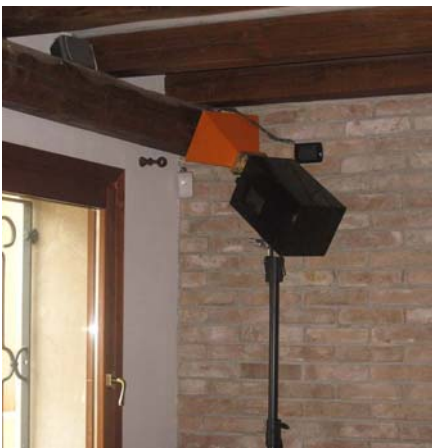
*Fig.46- Possibili trattamenti curativi.
Trattamento a microonde dei tarli
(www.novaprima.com)*

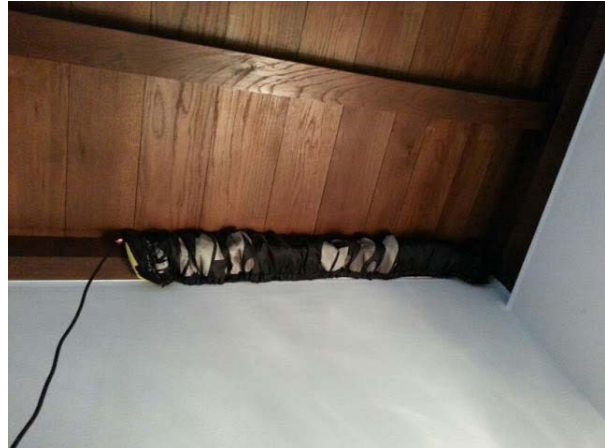
*Fig.47- Possibili trattamenti curativi.
Trattamento con riscaldamento focalizzato
dei tarli (www.ipest.it)*

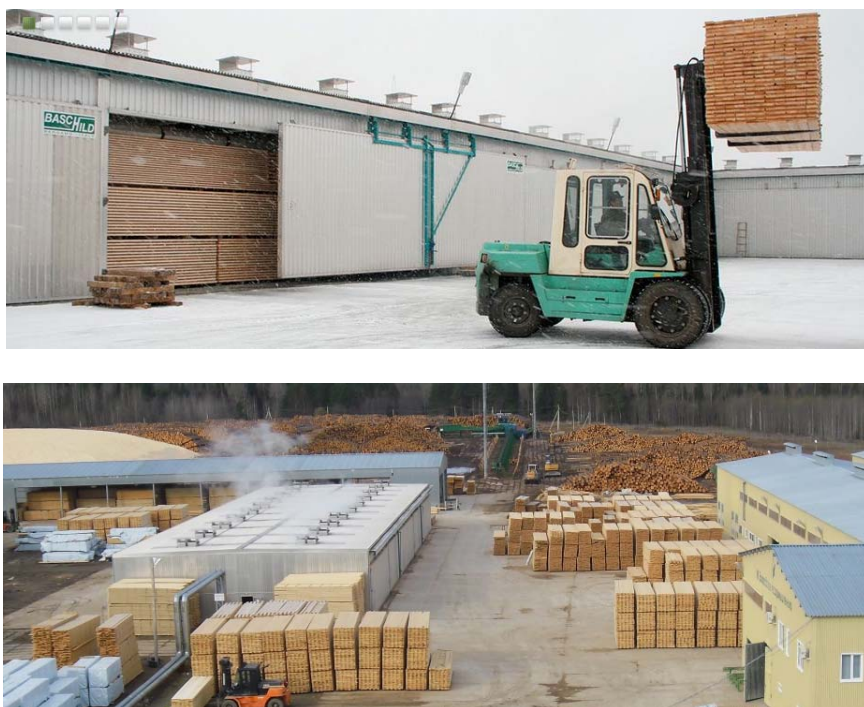
Fig.48 essiccatoi artificiali per legno (www.baschild.com)

L'essiccazione artificiale operata in apposite celle raggiunge ottimi risultati già in pochi giorni e consente l'eliminazione di eventuali organismi xilofagi presenti. Rispetto alla naturale quella artificiale riduce i volumi di scarto, nonché i tempi di stoccaggio.

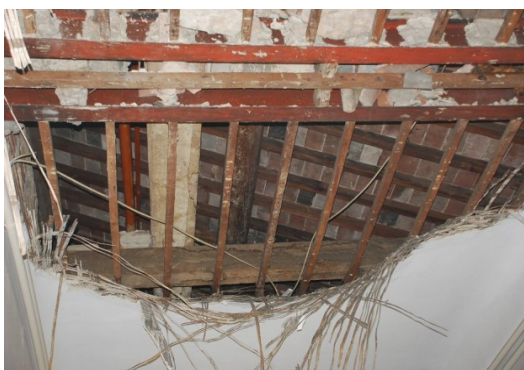
Fig.49 –Travi in legno non ispezionabili poiché coperte da controsoffitto (firenze.repubblica.it)

Per una corretta diagnosi del manufatto ligneo risulta molto importante che questo sia accessibile in ogni sua parte. Spesso alcune parti dell'elemento ligneo non risultano accessibili, (come ad esempio le facce superiori delle travi di un solaio) o non sono facilmente ispezionabili. In altri casi intere strutture lignee sono nascoste da tramezzi o controsoffitti (che nelle strutture più datate risultano essere realizzate in cannicciato).

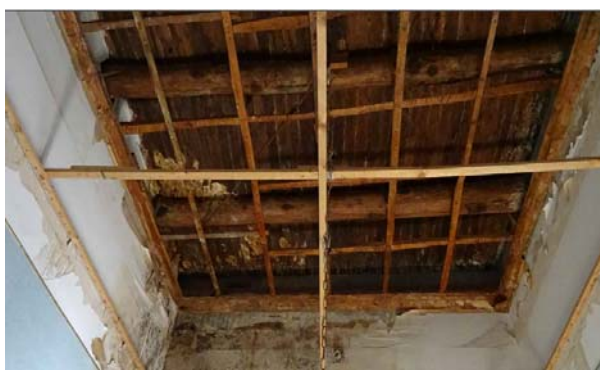
Fig.50 –Travi in legno non ispezionabili poiché coperte da controsoffitto (fonte propria)

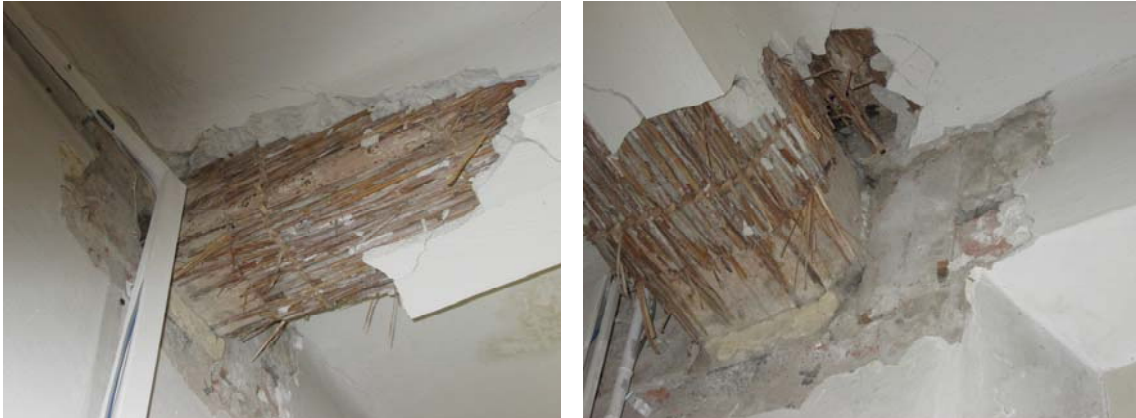
Fig.51 Fig.52– Travi in legno non ispezionabili poiché rivestimento in cannicciato (fonte propria)

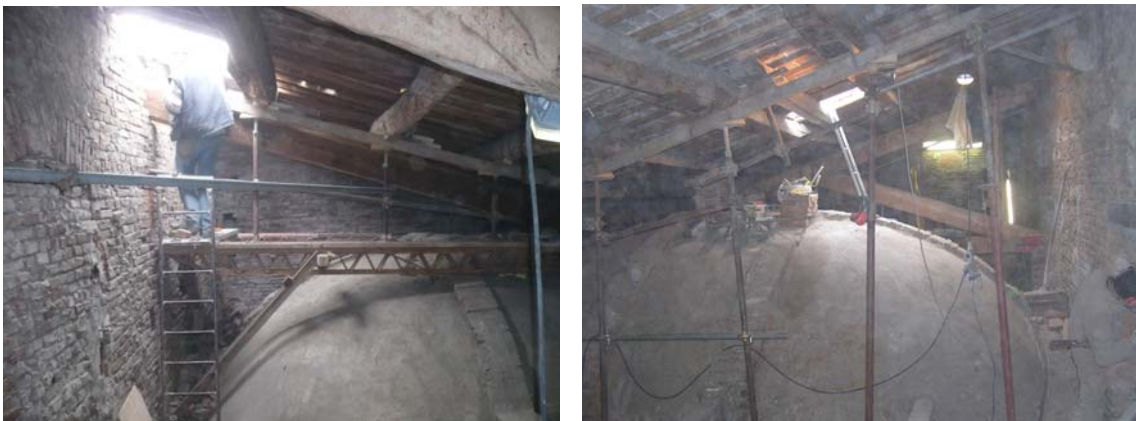
Fig.53 Fig.54– Volte in gesso nel sottotetto della chiesa del Carmine a Imola che rendono molto difficoltosa ogni operazione (fonte P.M.V.C)

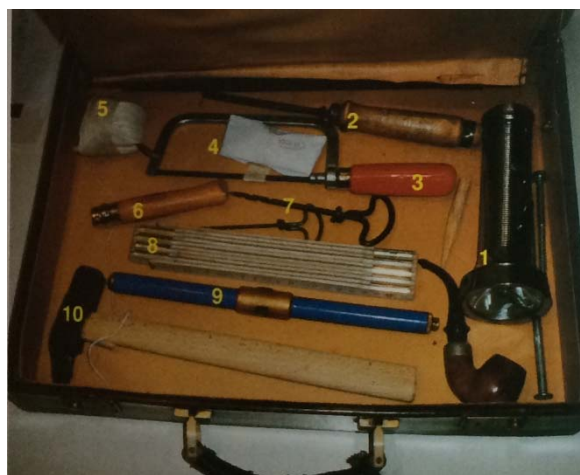
Fig.55– Strumenti di indagine del prof. Franco Laner :torcia scalpello seghetto chiodi spago coltellino trivelle metro rigido martello (diagnostica delle strutture lignee)

Per un esame accurato del legname spesso sono sufficienti pochi strumenti, di facile reperibilità e non molto ingombranti al punto da entrare in una valigetta, accompagnati però da esperienza e occhio critico da parte dell'operatore che esegue la diagnosi.

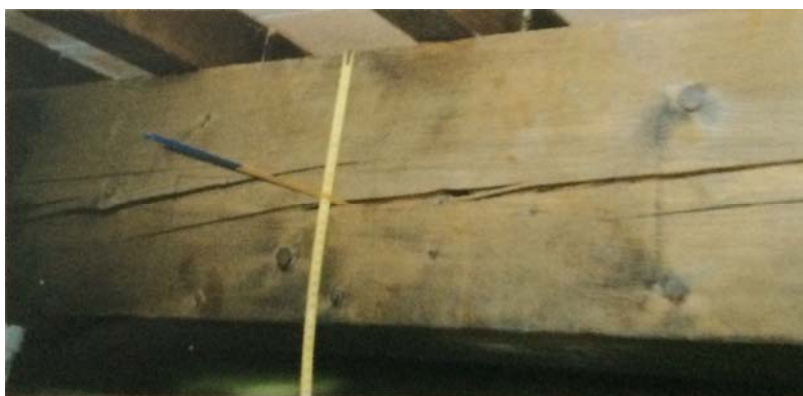
Fig.56- Utilizzo di una lamina di acciaio per verificare lo stato di fessurazione della trave (l manuale del legno strutturale)

Per l'analisi dei difetti del legno è in genere sufficiente una buona analisi visiva con l'aiuto di una lametta per mettere a nudo in alcuni tratti l'elemento in esame. La profondità e la direzione delle fessurazioni da ritiro, possono essere esaminate con l'ausilio di una lamina d'acciaio o con la punta piatta di un cacciavite nel caso di fessure più ampie.

Al variare dell'inclinazione che la lamina percorre rispetto alla superficie si distinguono le fessure radiali che puntano al midollo con direzione perpendicolare alla superficie, dalle cipollature assai più gravi con direzione tangente alla superficie.

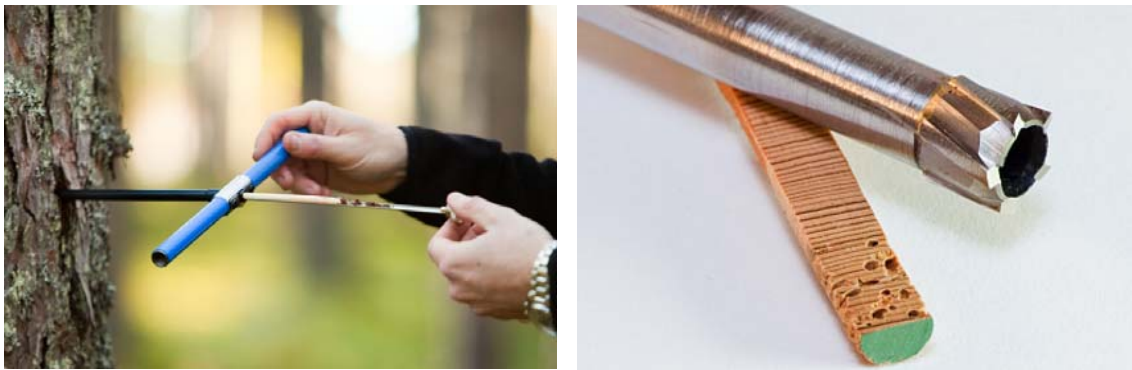
Fig.57- Trivella Pressler (www.elmeg.org)

Per l'analisi degli strati sottostanti la superficie, vengono praticati dei fori con trapani elettrici. I fori ci danno un indice della consistenza del legno in base alla difficoltà che l'operatore incontra durante la perforazione. È preferibile eseguirli con punte "da muro" meno taglienti di quelle "da legno" per avere una maggiore resistenza all'avanzamento del foro e permettere di capire meglio il livello di consistenza dell'elemento. Questa tecnica è utilizzata ad esempio per determinare la consistenza delle testate di elementi lignei inserite nelle murature praticando un foro a 45° rispetto alla faccia della trave.

I campioni prelevati sono analizzati per indicare la presenza di attacchi biotici (funghi e gallerie di insetti) e la determinazione della specie legnosa. Se sufficientemente grandi e esenti da degrado le carote vengono utilizzate per la determinazione della massa volumica e la resistenza meccanica.

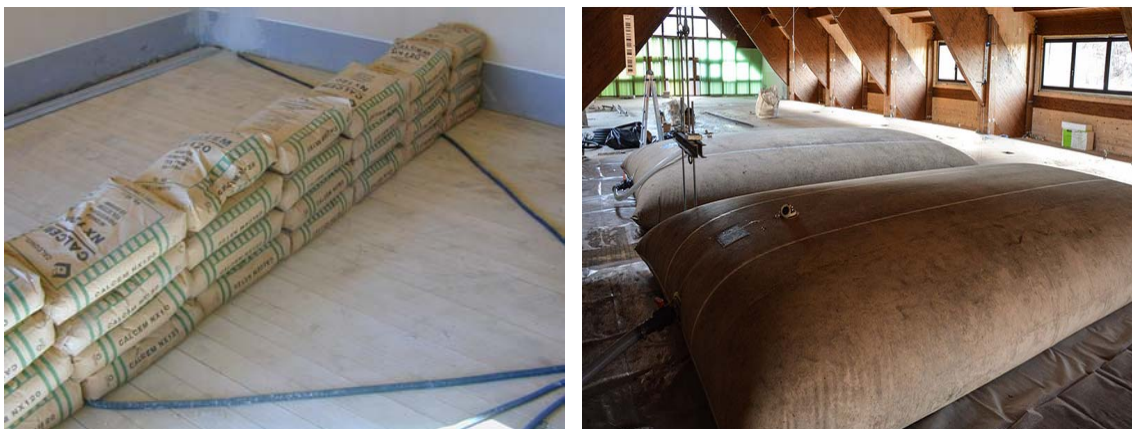
Fig.58 Fig.59- Prove di carico (www.ortupillola.it) (www.ri-legno.it)

La prova teoricamente molto semplice presenta comunque situazioni difficili. Infatti non è sempre possibile liberare la trave dalle strutture circostanti, le condizioni di vincolo non sono facilmente schematizzabili e la sezione degli elementi spesso non è costante sia per sua forma originaria che per la presenza di zone degradate che non sono collaboranti.

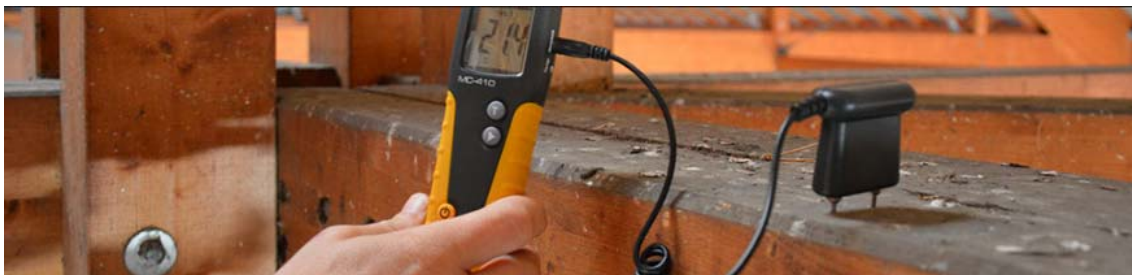
Fig.60- Igrometro da legno (ri-legno.it)

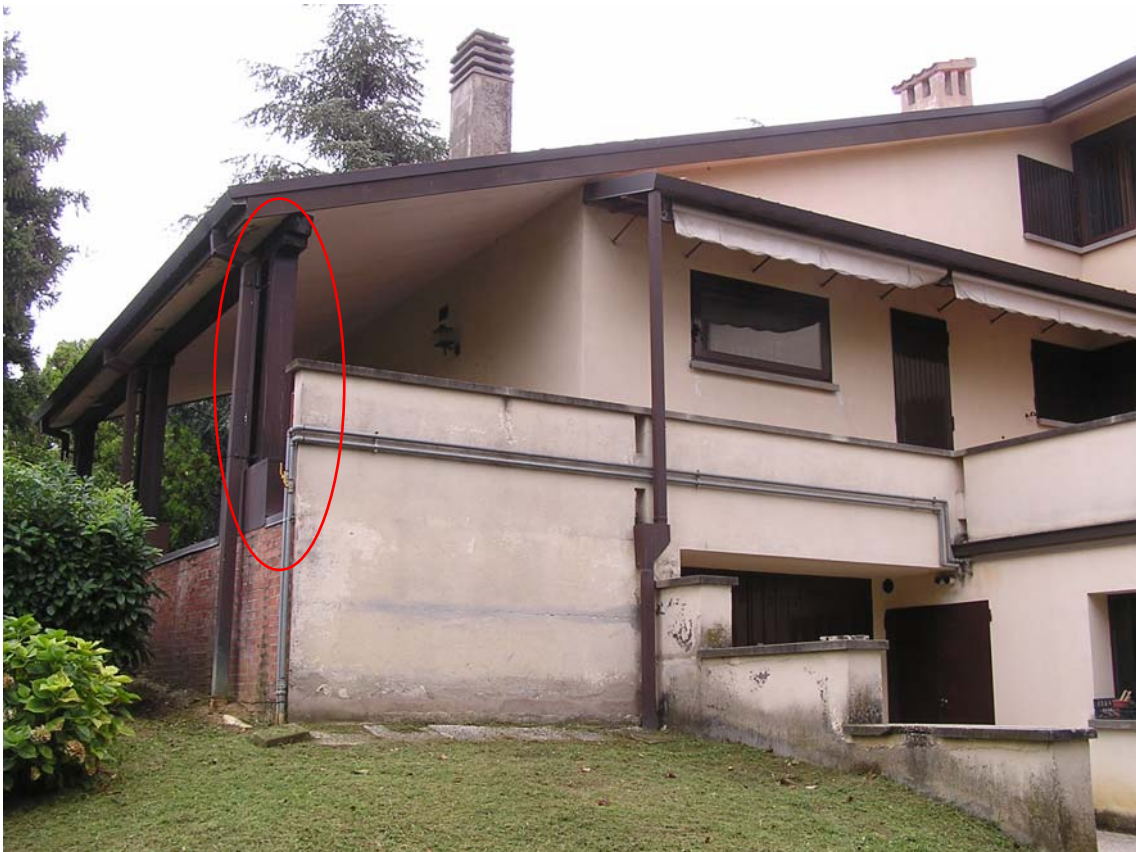
Fig.61- Pilastri del porticato in esame (fonte P.M.V.C.)

Nel caso di una recente ristrutturazione di un fabbricato sito in Imola, l'impresa edile ha fatto notare alla committenza il possibile deterioramento dei pilastri in legno presenti nel porticato esterno.

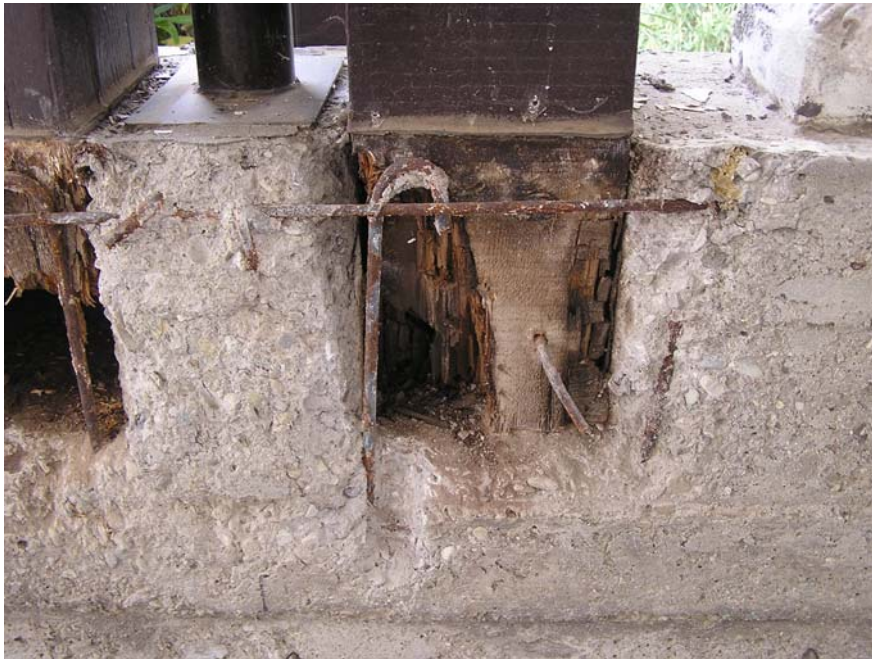
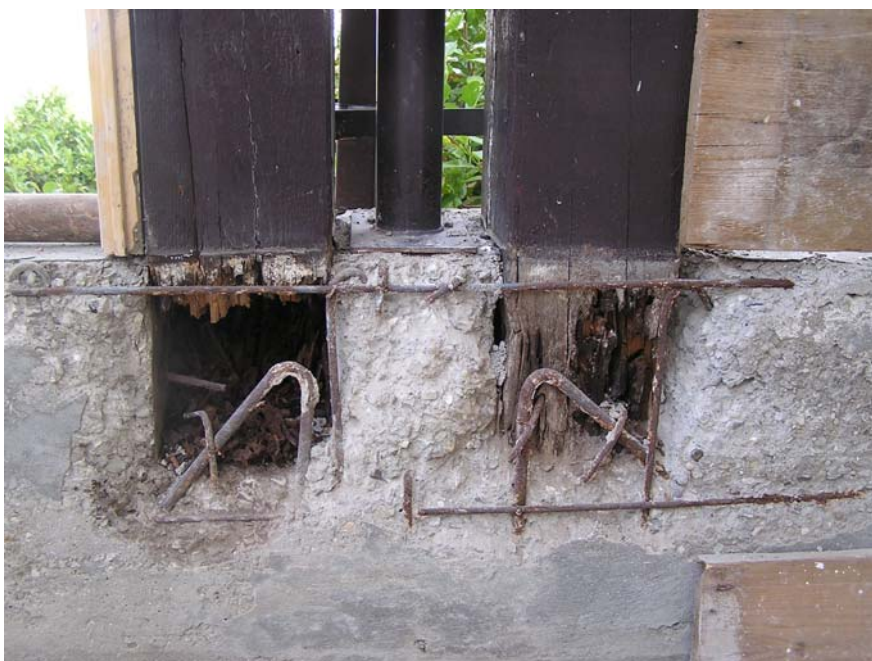
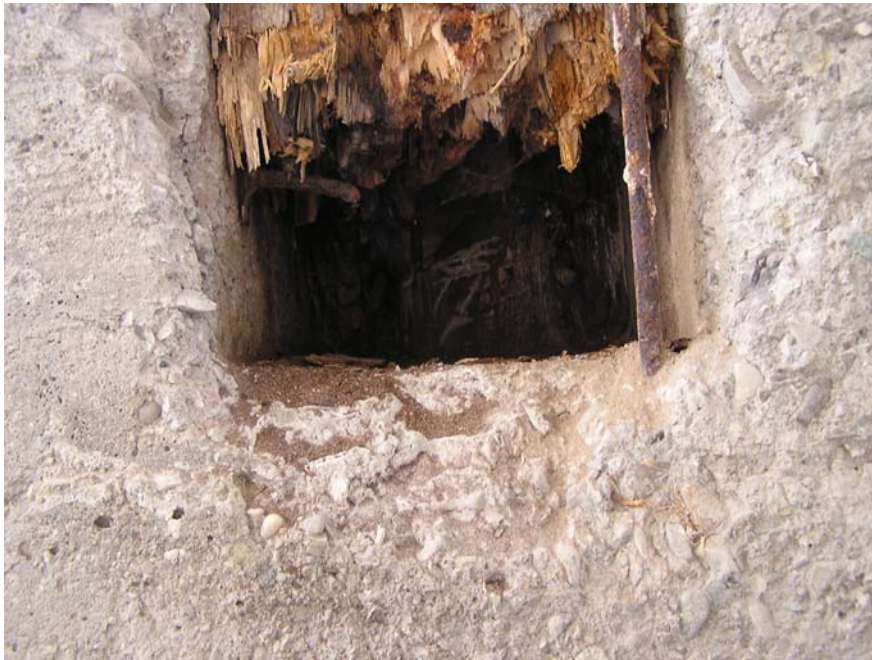
Fig.62 Fig.63 Fig.64- Stato di degrado trovato al momento dell'apertura del cassero in rame (fonte P.M.V.C.)

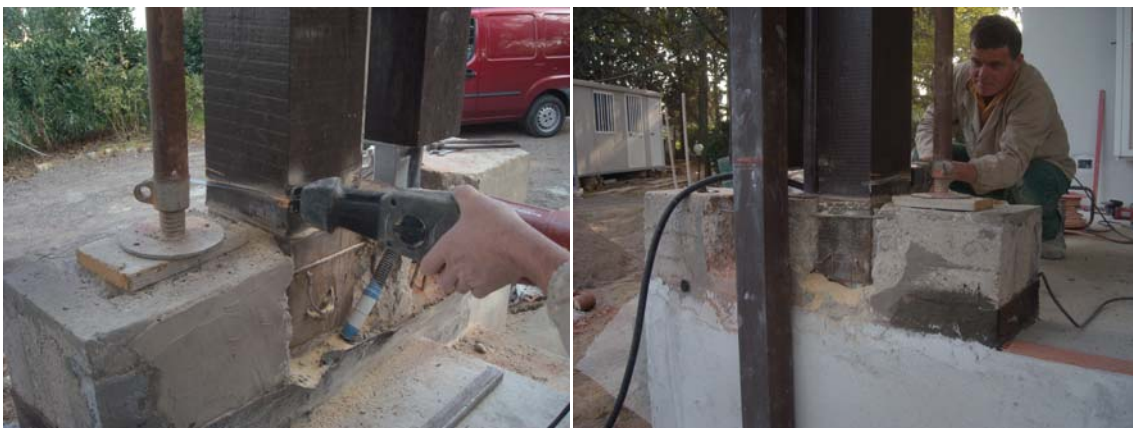
Fig.65 Fig.66- Taglio mediante sega elettrica della parte ammalorata (P.M.V.C.)

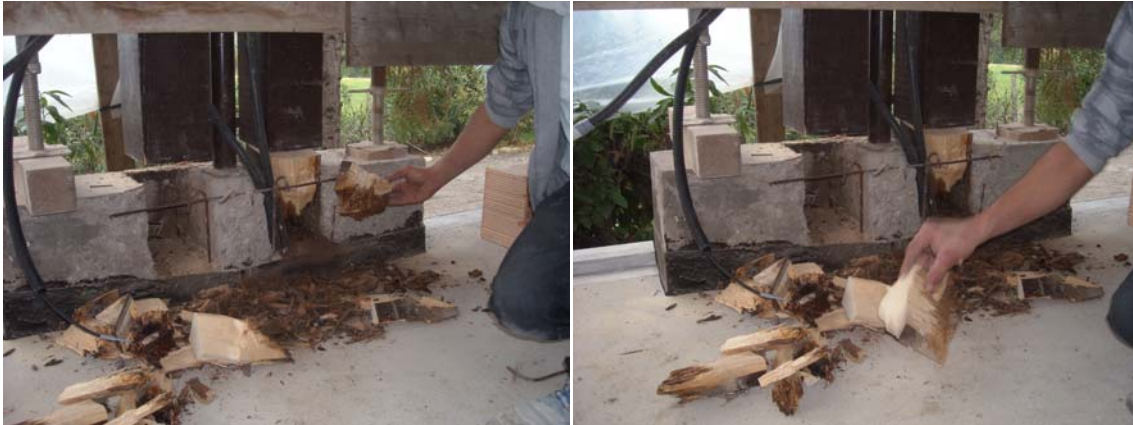
Fig.67 Fig.68- Legno completamente frantumato dall'azione fungina (fonte P.M.V.C.)

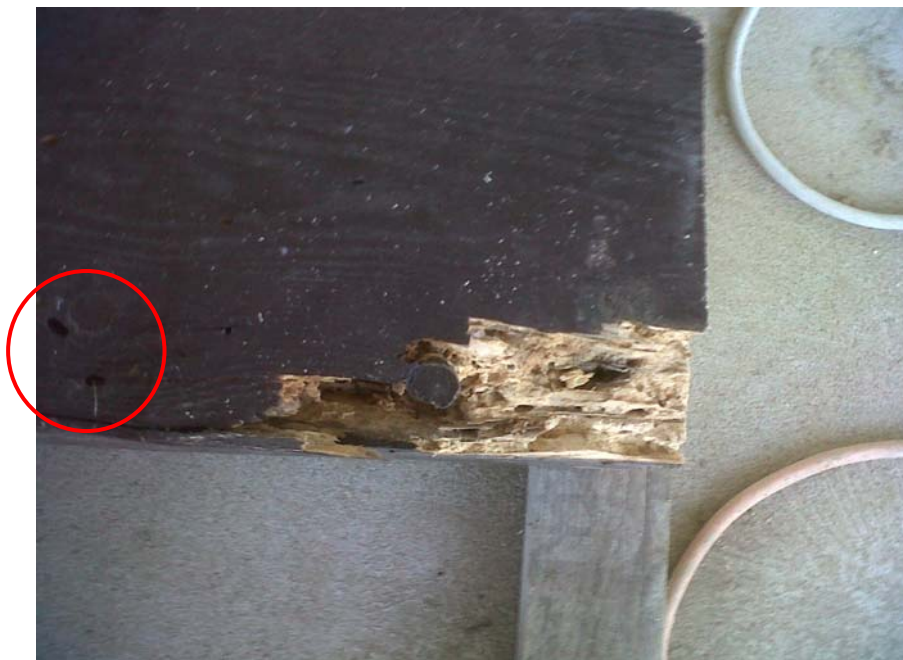
Fig.69- Parte di legno colpita dal coleottero capricorno delle case in cui è ben visibile il foro di sfarfallamento cerchiato in rosso (fonte P.M.V.C.)

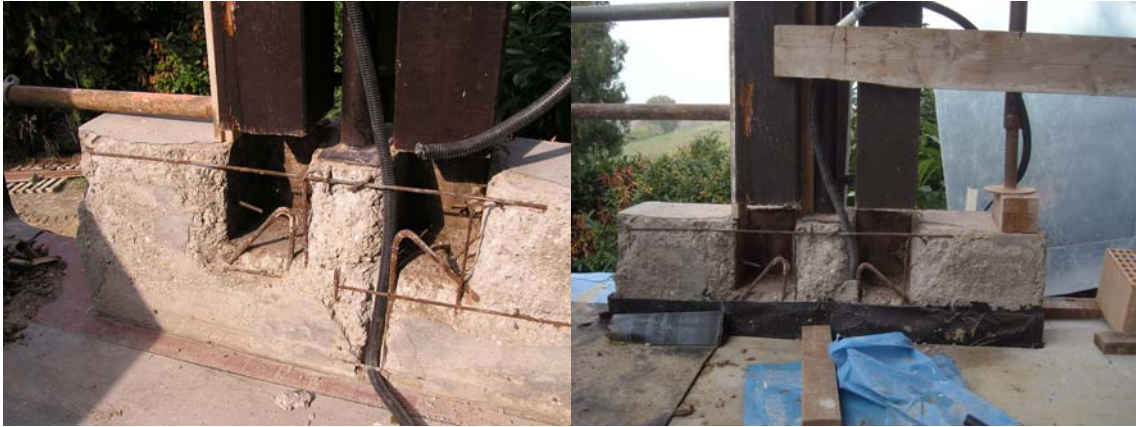
Fig.70 Fig.71- Pilastri dopo l'asportazione della parte ammalorate (fonte P.M.V.C.)

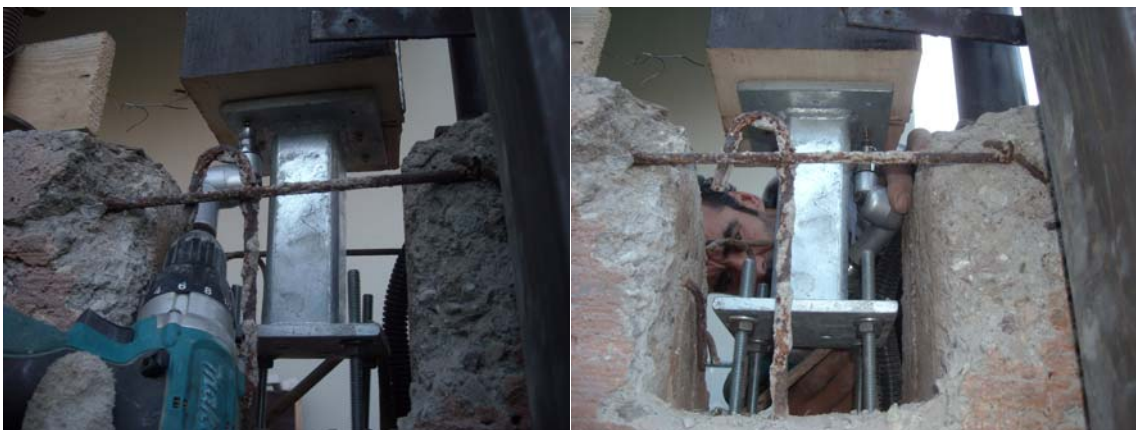
Fig.72 Fig.73 Posizionamento profilato in acciaio mediante bullonatura (fonte P.M.V.C.)

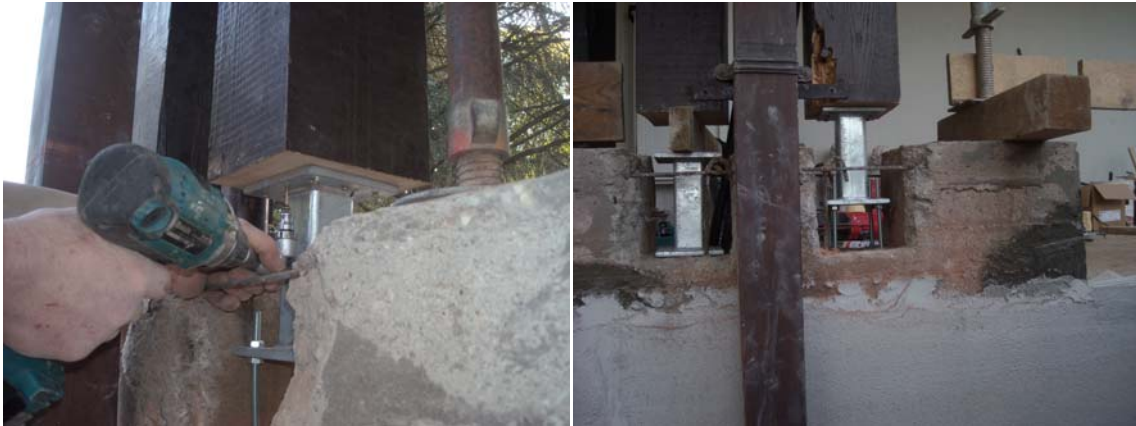
Fig.74 Fig.75 Posizionamento profilato in acciaio mediante bullonatura (fonte P.M.V.C.)

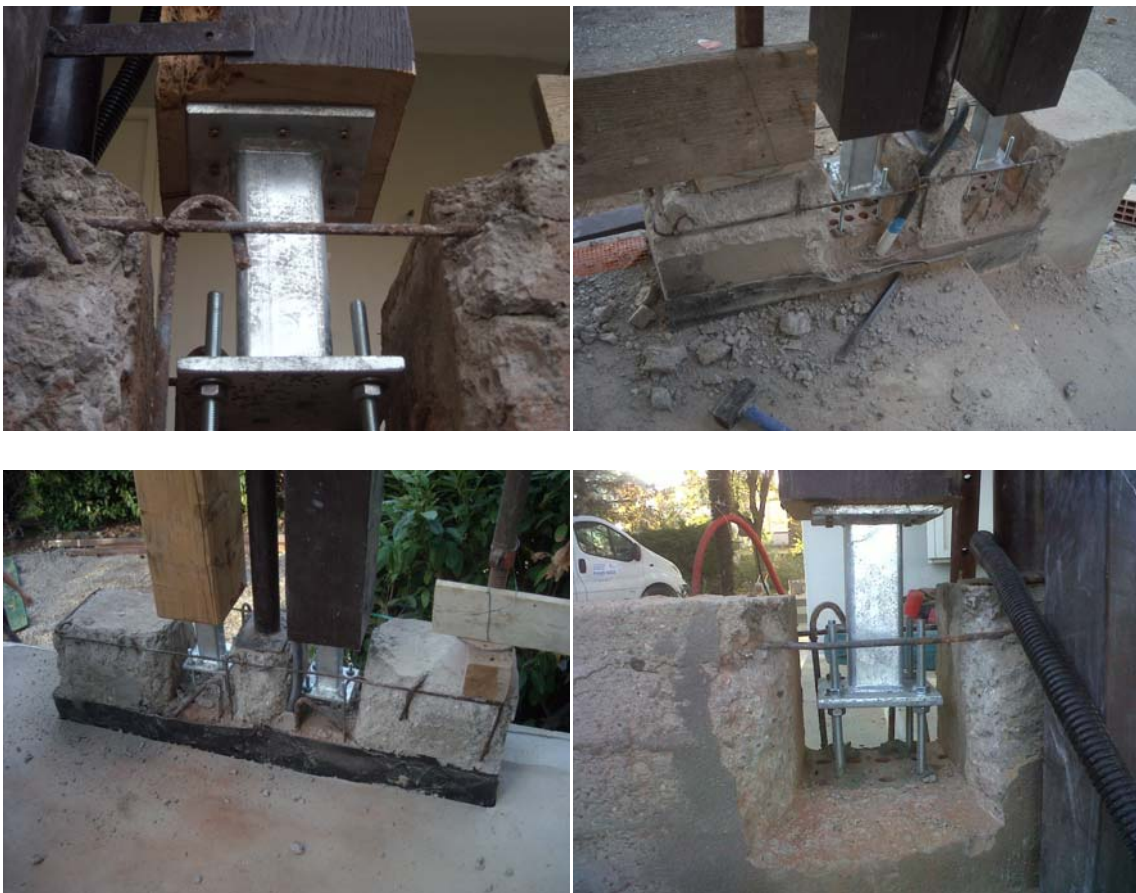
Fig.76- Ripristino della funzione portante dei pilastri (fonte P.M.V.C)

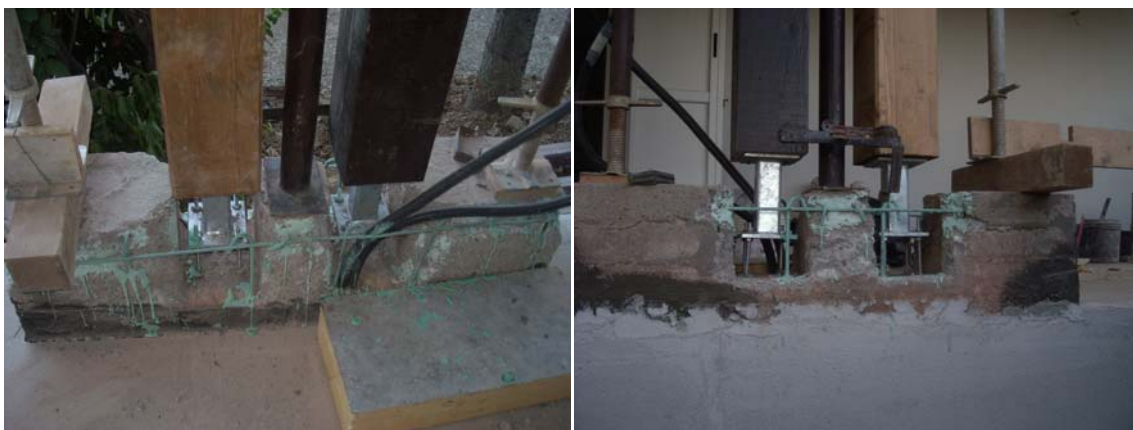
Fig.77- Trattamento passivante dei ferri (fonte P.M.V.C)

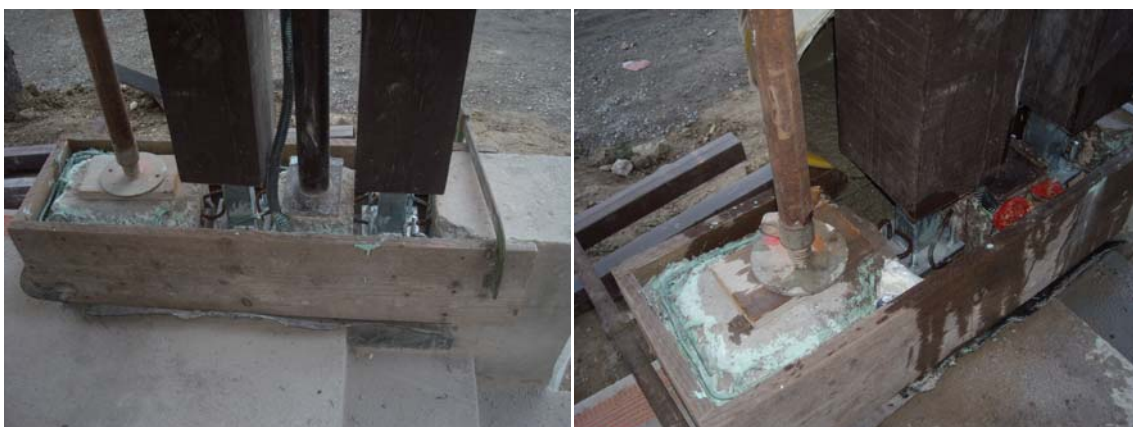
Fig.78 Fig79- Cassero per il getto di ripristino (fonte P.M.V.C.)

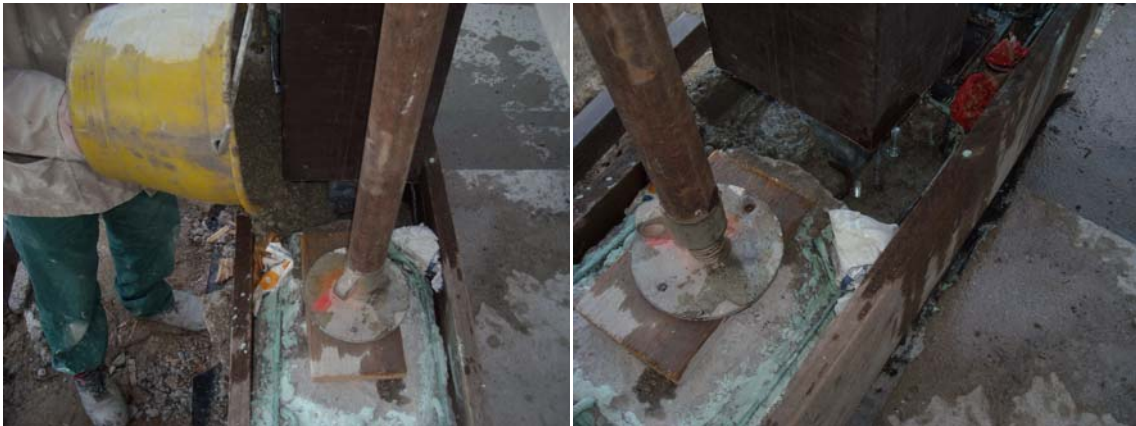
Fig.80 Fig.81 Fig.83- Getto di malta espansiva colabile autolivellante (fonte P.M.V.C.)

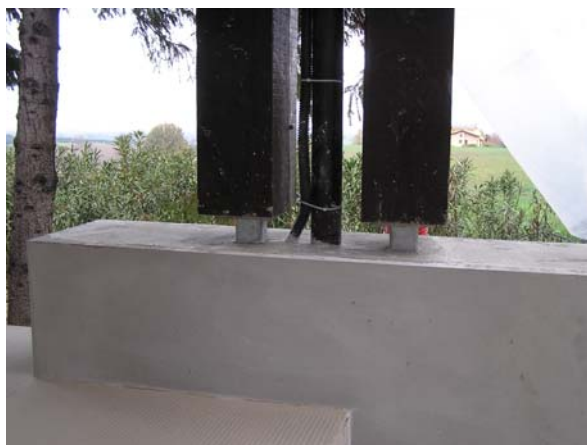
Fig.84- Lavoro di ripristino ultimato (fonte P.M.V.C.)
