ALMA MATER STUDIORUM - UNIVERSITÀ DI BOLOGNA

CORSO DI LAUREA IN INGEGNERIA EDILE

TESI DI LAUREA

Il degrado delle strutture in legno.

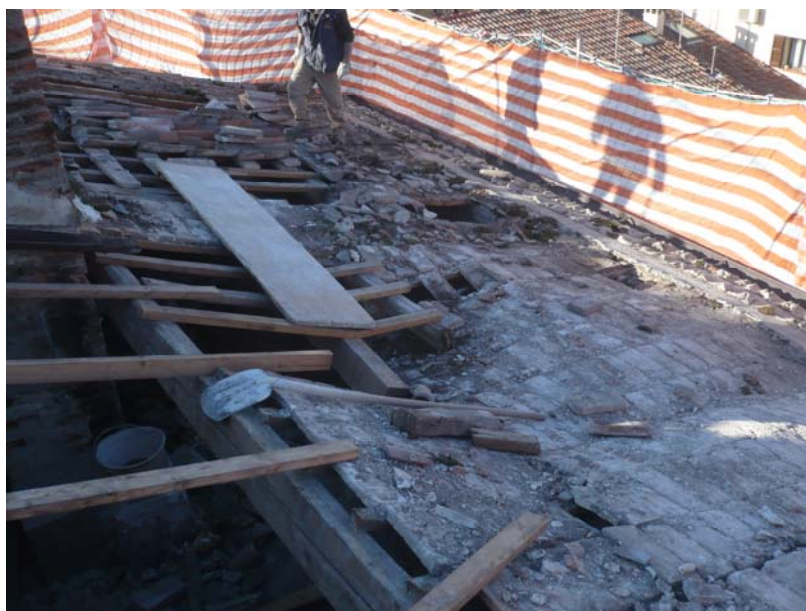
Fig.85- Avvallamento della copertura ben visibile dopo l'asportazione del manto di copertura (fonte P.M.V.C.)

Un'altra problematica legata al degrado del legno si presenta nelle strutture di copertura quando l'acqua meteorica non è ben convogliata.

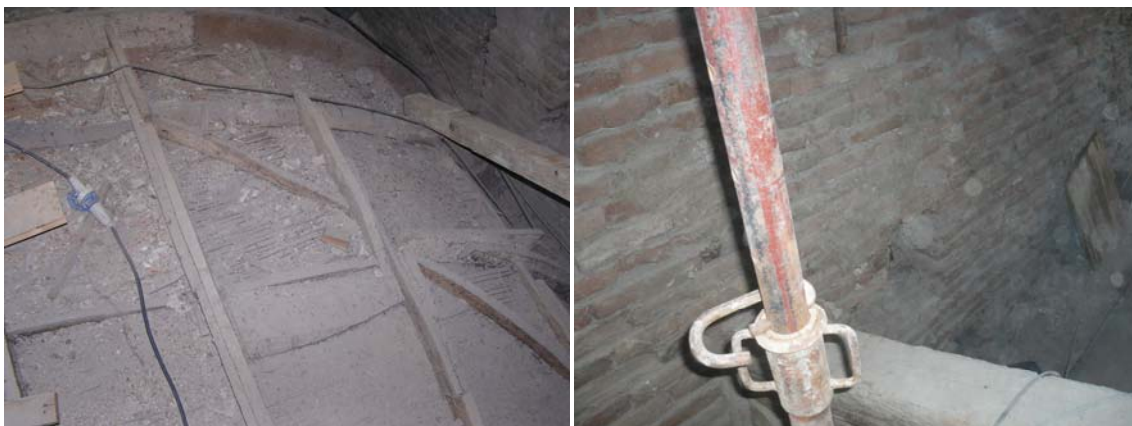
Fig.86 Fig.87 Detriti e sporcizia presenti nel sottotetto (fonte P.M.V.C.)

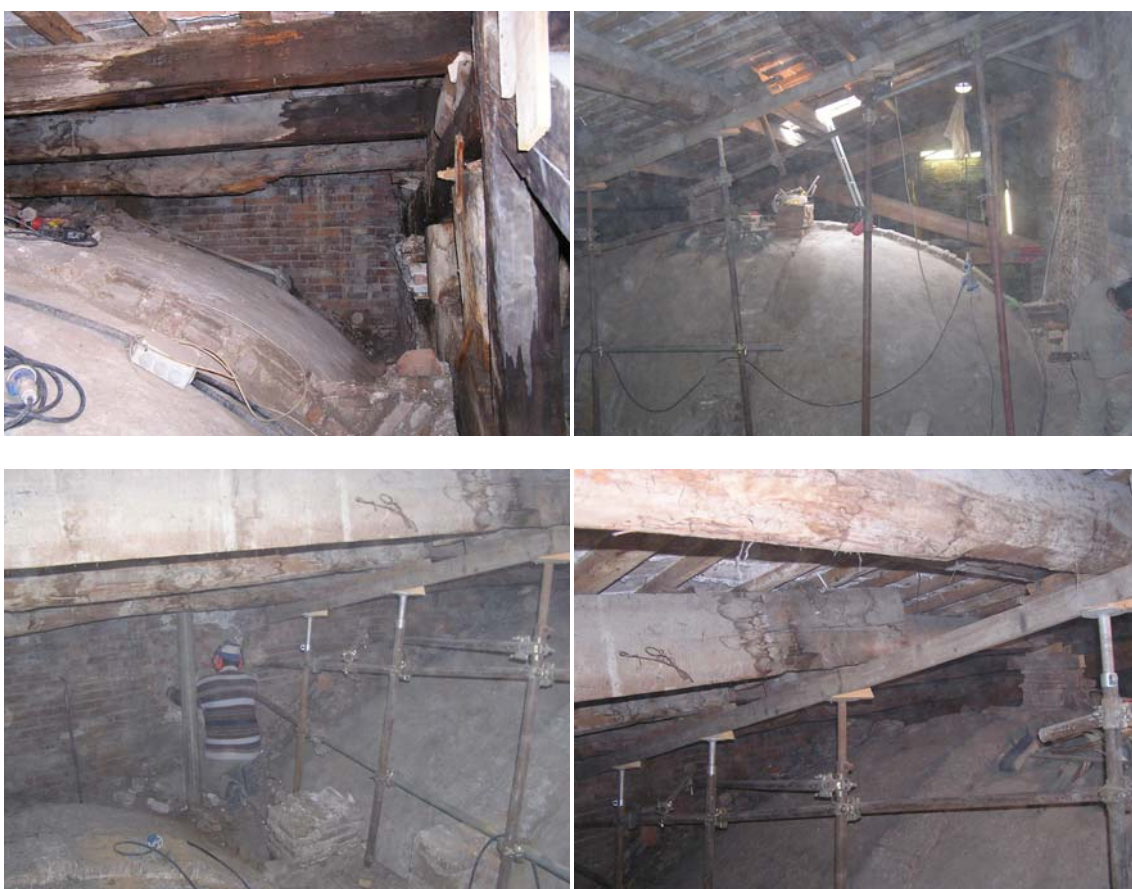
Fig.88- Volte in arellato non calpestabili (fonte P.M.V.C.)

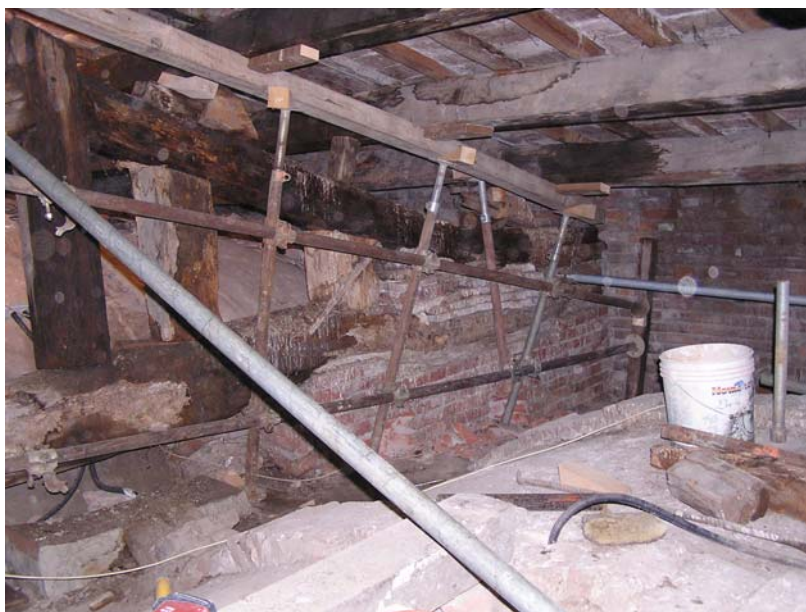
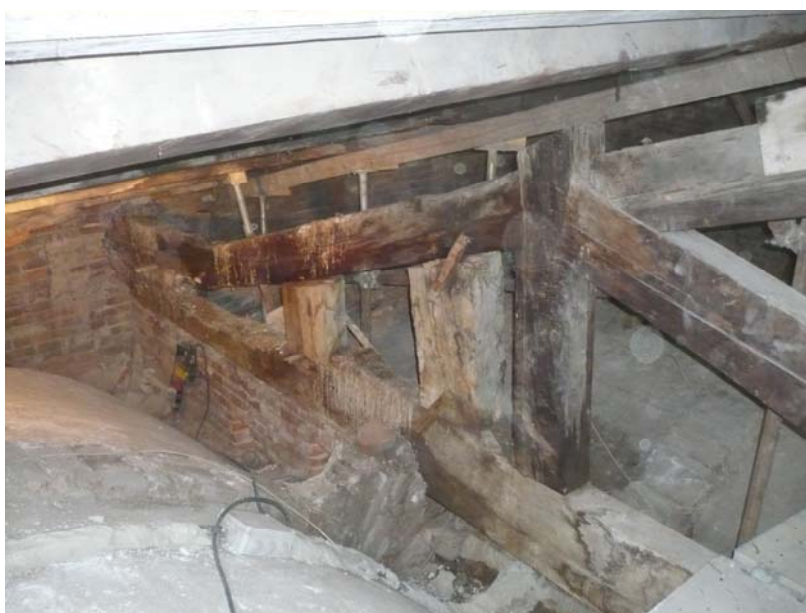
Fig.89 Fig.90- Capriata ammalorata che presenta un notevole abbassamento del puntone e la presenza di ometti in legno per sostenerlo (fonte P.M.V.C.)

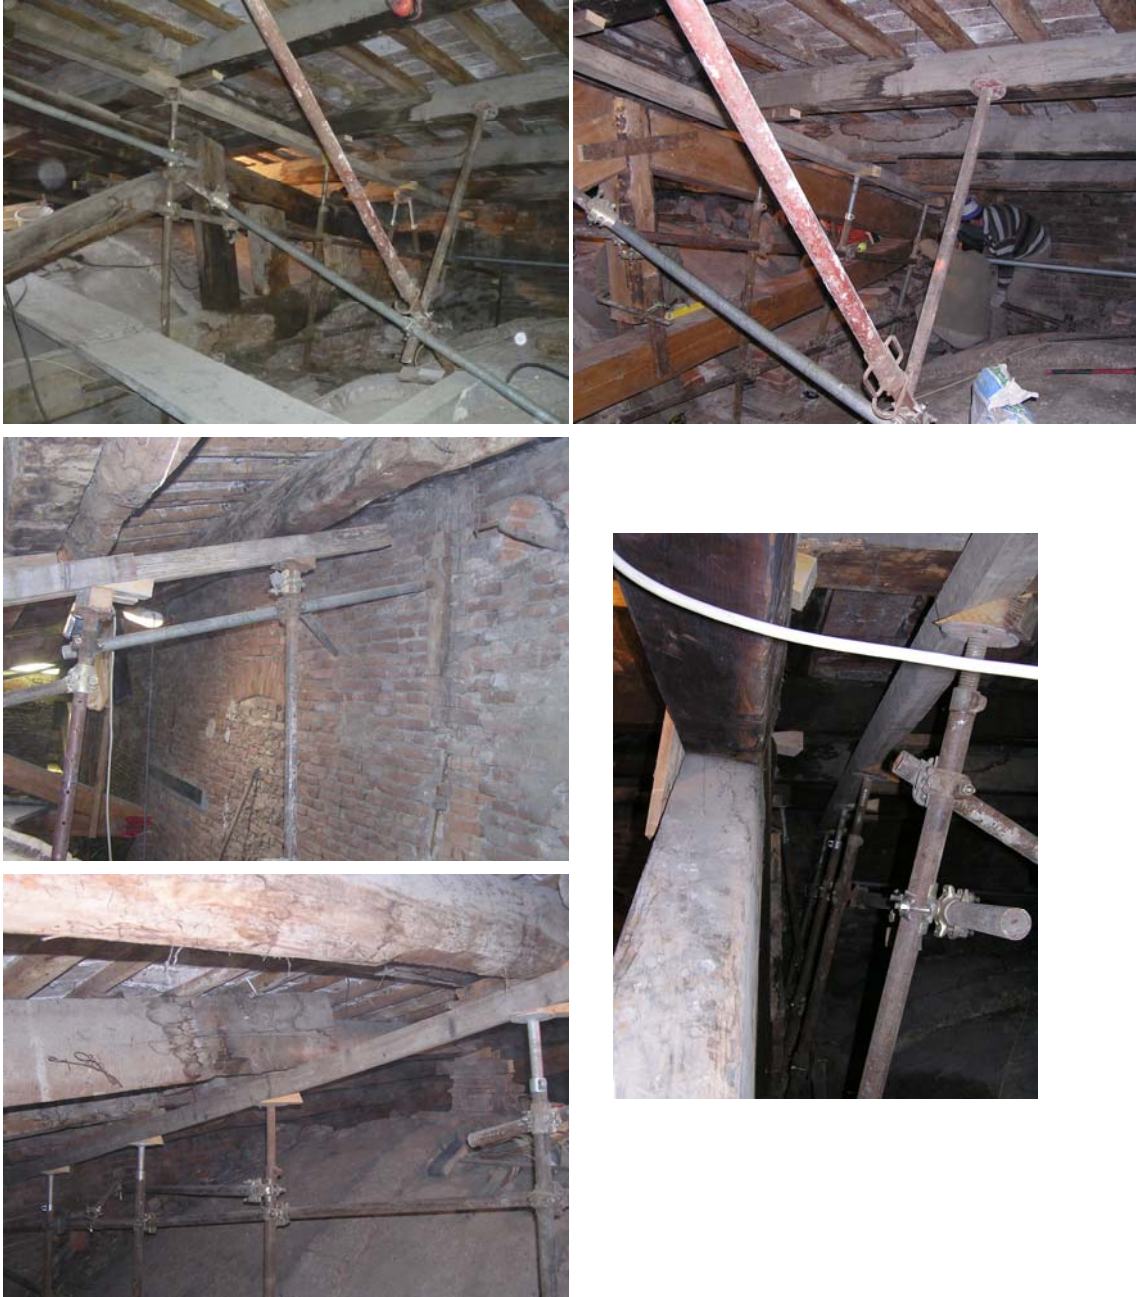
Fig.91 Fig.93 Fig.94- Messa in sicurezza della struttura mediante tubi innocenti inseriti dove possibile evitando le volte (fonte P.M.V.C.)

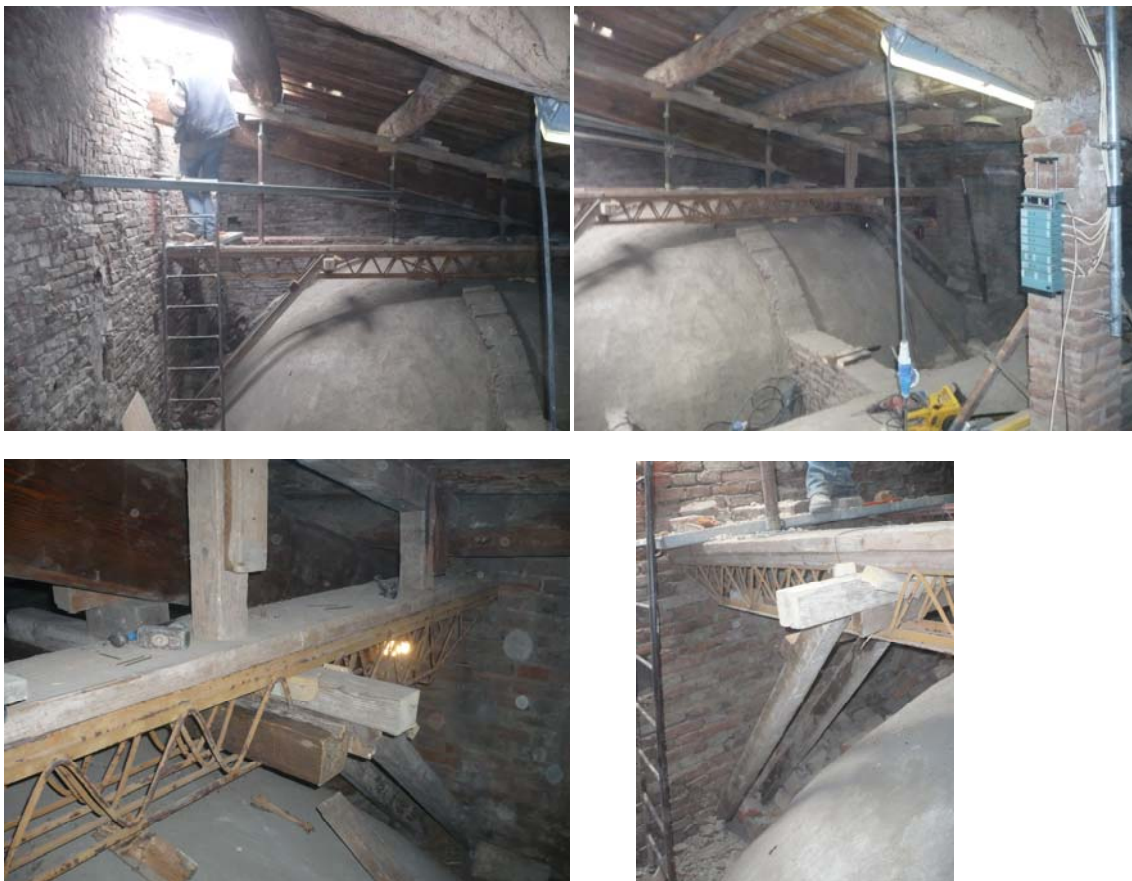
Fig.95 Fig.96 Fig.97- Impalcato per meglio eseguire la sostituzione del puntone (fonte P.M.V.C.)

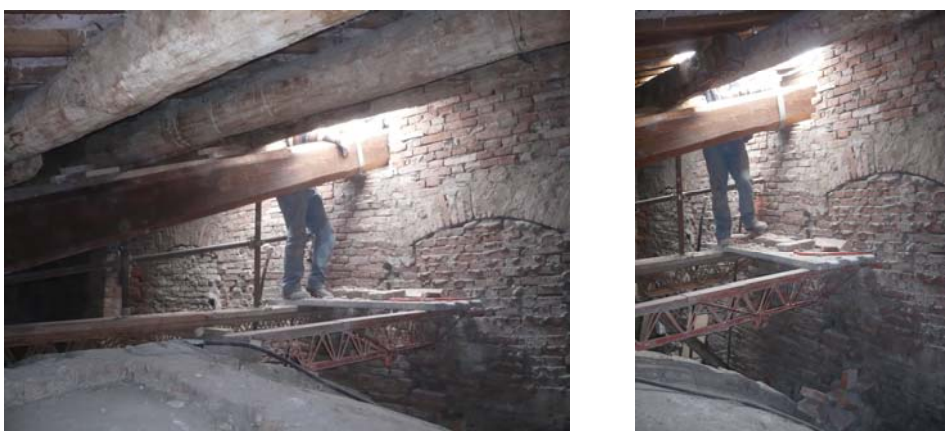
Fig.98 Fig.99- Posizionamento del nuovo puntone sollevato dall'esterno mediante gru (fonte P.M.V.C.)

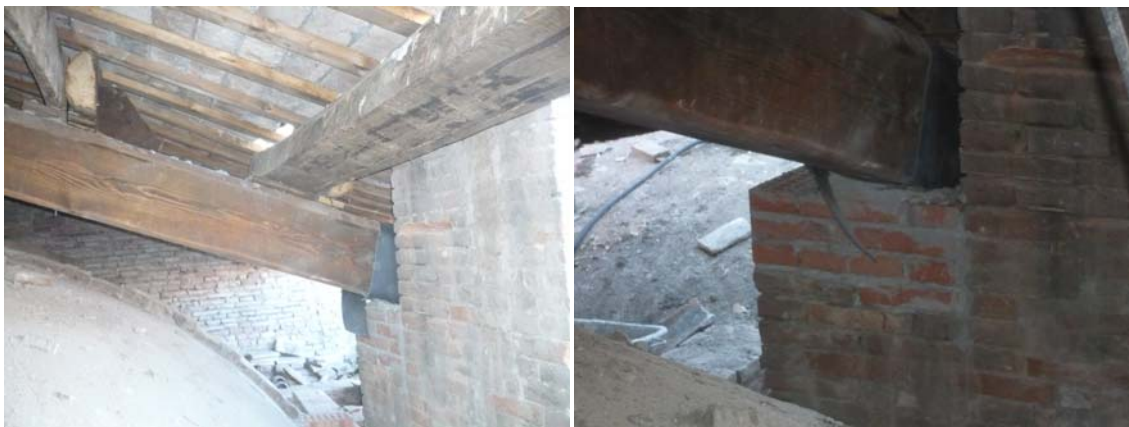
Fig.100- Incastro della trave lignea alla muratura (fonte P.M.V.C.)

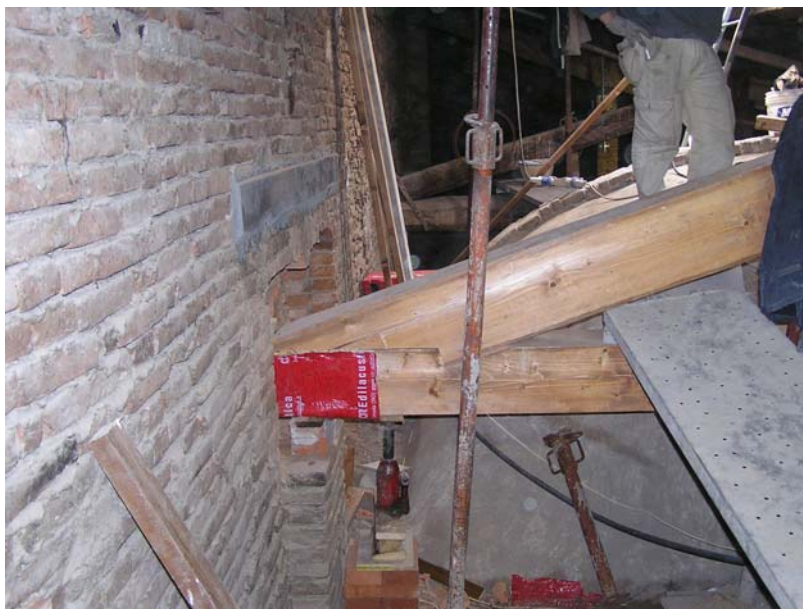
Fig.101- Collegamenti della capriata eseguiti a regola d'arte (fonte P.M.V.C.)

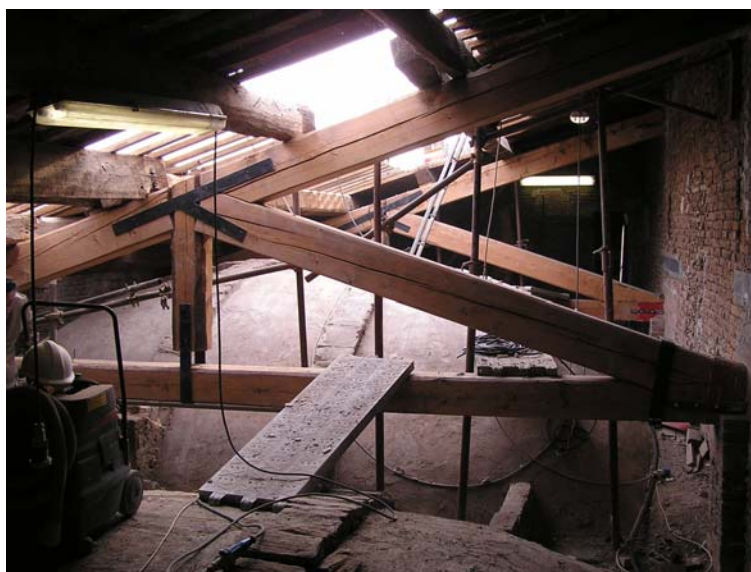
Fig.102- Capriate rinforzate da fasciature metalliche (fonte P.M.V.C.)

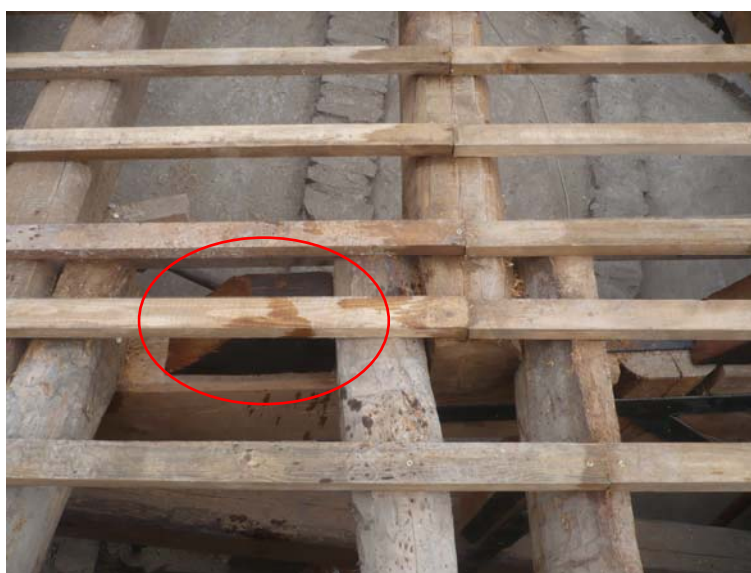
Fig.103- Bloccaggio delle terzere mediante pezzi di recupero (fonte P.M.V.C.)
