Gastrum Corzani:
proposte per la conservazione dei ruderi del castello
e la valorizzazione del sito

Tesi in
LABORATORIO DI LAUREA
PROGETTO, STORIA E RESTAURO

Presentata da
Giorgia Denicolò
Serena Fratti

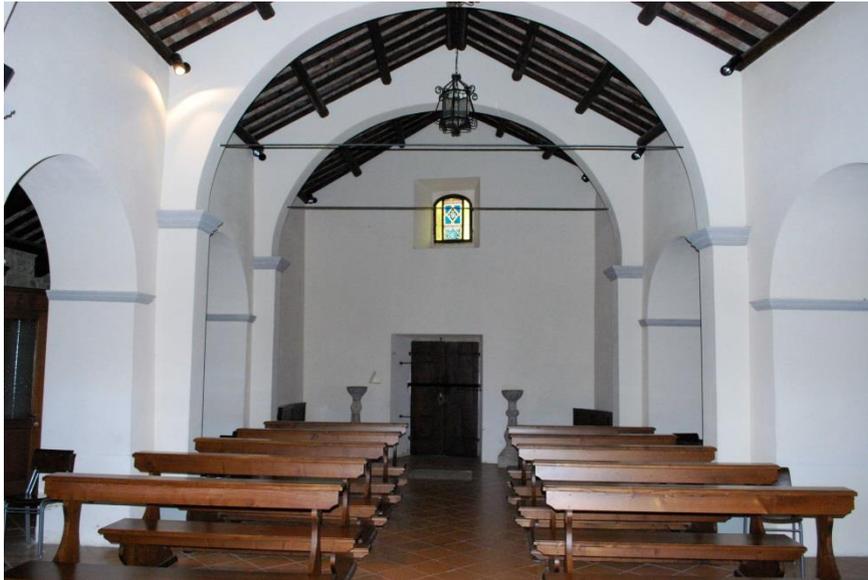
Fig II - 6 Interno del Santuario.

L'interno presenta la zona presbiteriale posta all'incrocio del nuovo transetto con l'aula ad unica navata mentre la copertura è sorretta da travature in legno.

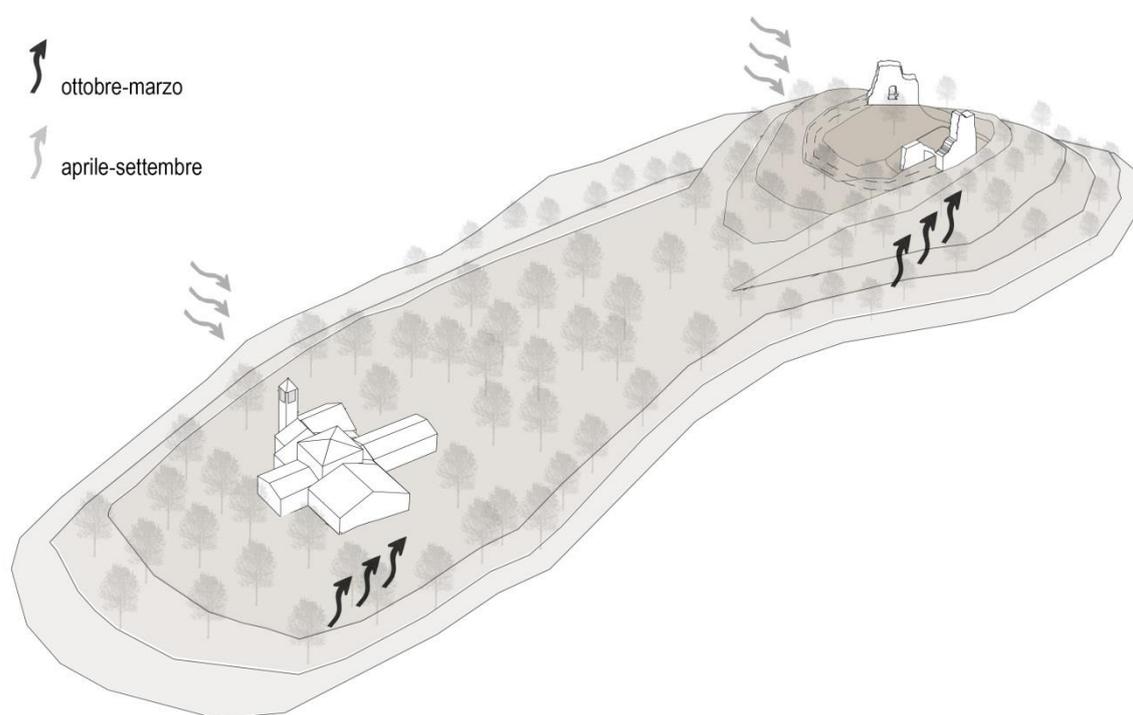
Fig.III - 8 Agenti atmosferici

Agenti atmosferici: Venti predominanti, piogge e cicli di gelo e disgelo.

per corrosione dei giunti di malta, dei prospetti orientati nella medesima direzione e ad una maggiore velocità di erosione della materia. I prospetti maggiormente esposti mostrano anche una maggiore disgregazione della pietra arenaria che compone le murature. Tuttavia, la folta vegetazione circostante, riduce l'impatto del vento, fungendo da protezione. Le creste murarie del manufatto non dispongono di protezione sommitale; tale mancanza porta al verificarsi di infiltrazioni di acqua piovana all'interno della muratura.

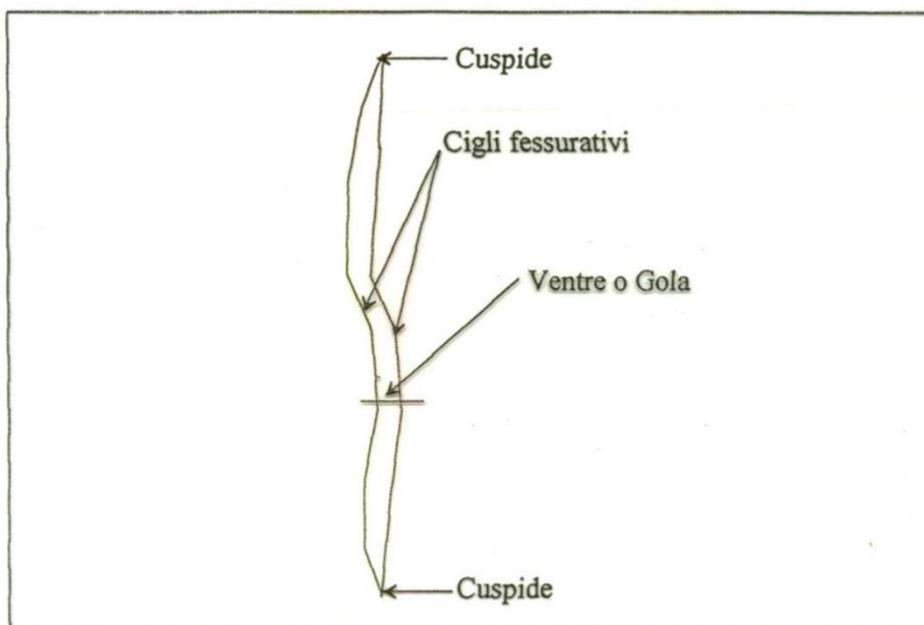
Fig.III - 11 Rappresentazione degli elementi che compongono la fessurazione

- le cuspidi: estremità delle lesioni
- la gola: sezione di maggiore ampiezza della lesione, dove è più evidente il distacco dei
- i cigli: punto iniziale e finale della gola. Se questi ultimi si presentano con bordi taglienti e ben contornati, risultano di recente formazione; mentre se i cigli sono arrotondati e polverosi ci indicano che la fessurazione è più antica.

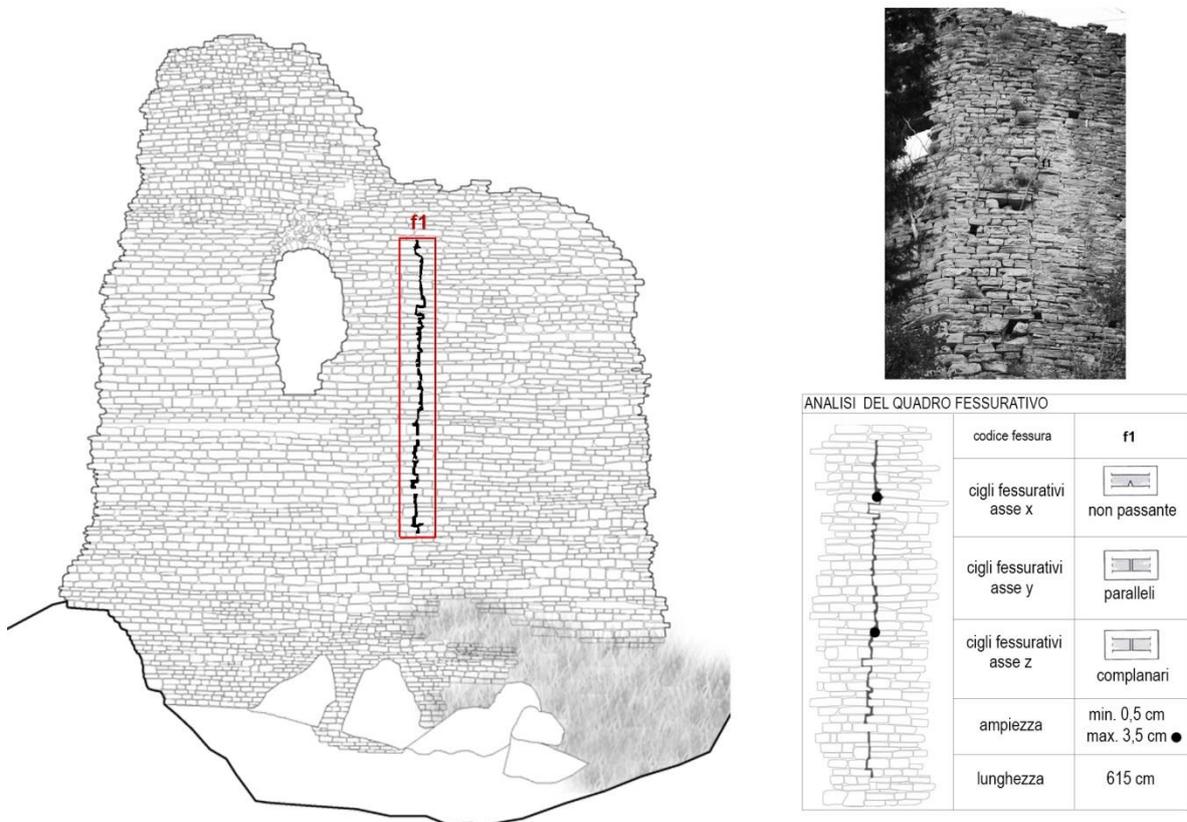
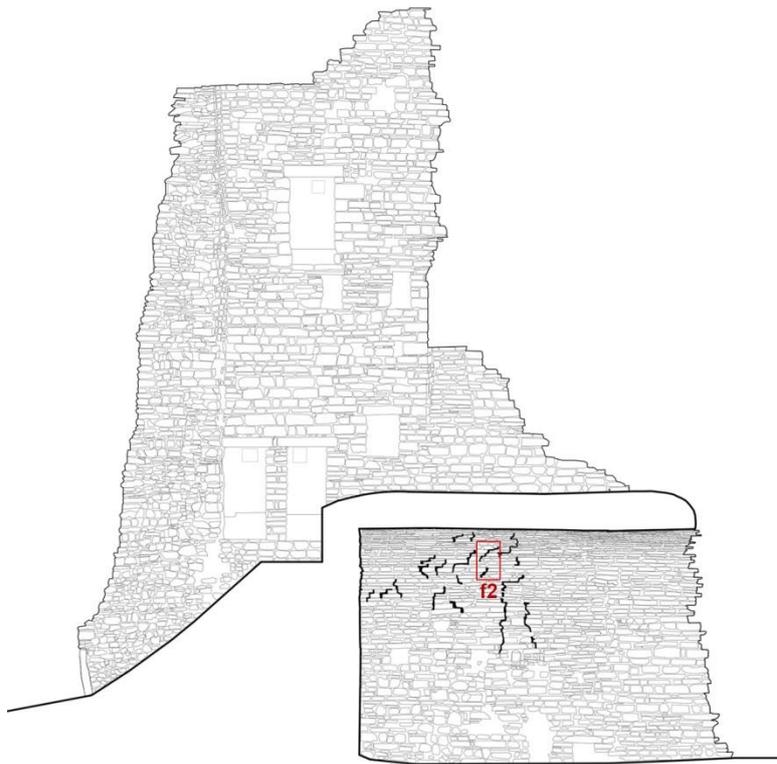
Fig.III – 12 Prospetto Sud-Est

Nel caso in esame non si riscontrano fessurazioni che possano causare problematiche dal punto di vista strutturale, in quanto la muratura ha subito interventi di consolidamento (1973).

ANALISI DEL QUADRO FESSURATIVO	
	codice fessura f2
cigli fessurativi asse x	 non passante
cigli fessurativi asse y	 non paralleli
cigli fessurativi asse z	 complanari
ampiezza	min. 1 cm max. 3 cm ●
lunghezza	43 cm

Gli interventi, sulle fessurazioni che sono state individuate nel prospetto Sud-Est e nel sottovolta, si basano innanzitutto sulla messa a vivo dei conci con un lavaggio con getti di acqua a bassa pressione e cauta spazzolatura con spazzole di saggina, per l'eliminazione di eventuali detriti e sostanze solubili come il gesso.

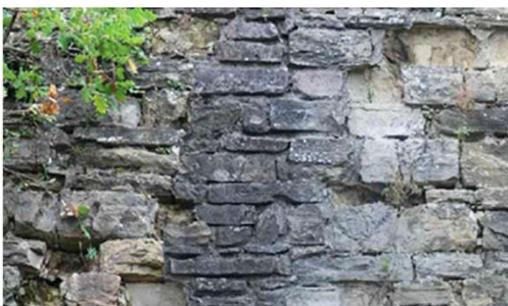
Crosta nera

Strato di alterazione del materiale, di spessore variabile distinguibile dalle parti sottostanti per caratteristiche morfologiche e colore.

Cause: presenza di anidride solforosa che combinata con acqua crea fenomeni di ossidazione producendo così acido solforico che si deposita sulla muratura durante le precipitazioni.

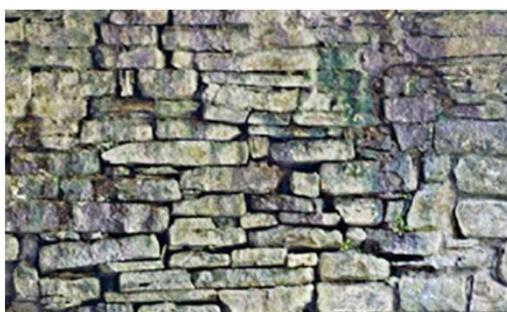
Erosione superficiale dei giunti di malta

Asportazione superficiale della malta di allettamento nei giunti della cortina muraria dovuta ad azioni meccaniche di particelle solide trasportate dal vento. L'erosione si rileva superficiale e la malta componente il giunto di allettamento risulta erosa.

Cause: infiltrazioni di acqua in microfessure del supporto (acqua meteorica battente o di ruscellamento più o meno acida); migrazioni di

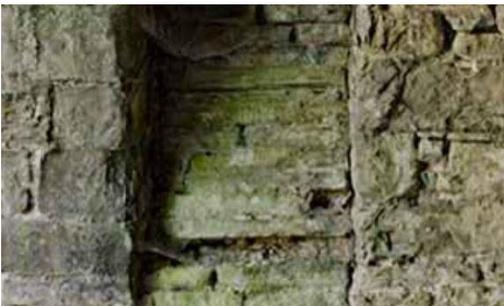
Patina biologica

Strato sottile ed omogeneo, aderente alla superficie e di evidente natura biologica, di colore per lo più grigio chiaro e grigio scuro. Sono presenti prevalentemente licheni.

Cause: esposizione alle piogge; tasso d'umidità relativa superiore alla norma; migrazioni di acqua/umidità nel supporto (umidità di condensazione, umidità di risalita capillare dal terreno).

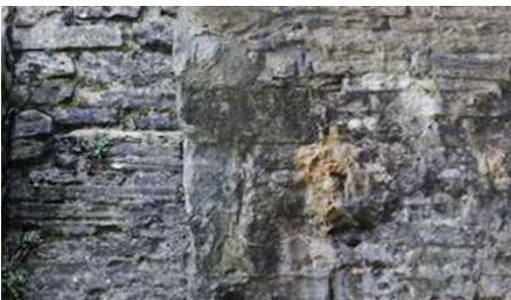
Macchia

Alterazione che si manifesta attraverso la variazione di uno o più parametri che definiscono il colore: tinta, chiarezza, saturazione.

Cause: umidità da infiltrazione dovuta alle discontinuità parietali esposte all'acqua piovana battente.

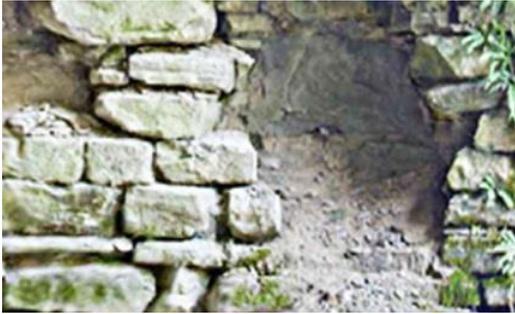
Mancanza

Perdita di uno o più elementi tridimensionali

Cause: agenti atmosferici, umidità, infiltrazioni d'acqua, assenza di manutenzione, specie vegetali infestanti, volontaria rottura di porzione del paramento murario.

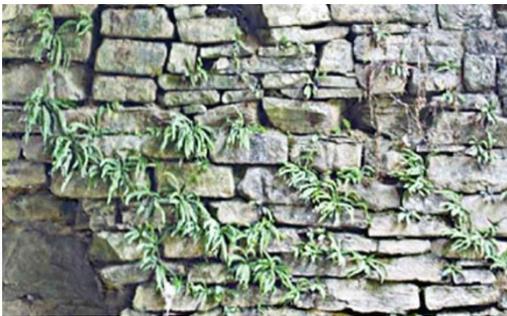
Vegetazione infestante

Insediamiento parietale di specie vegetali erbacee, rampicanti e arboree.

Cause: Esposizione alle piogge; presenza di fessurazioni e cavità che agevolano il deposito delle spore e dei semi; adeguate condizioni fisiche e chimiche di umidità, ventilazione, temperatura e luce che consentono l'attività fotosintetica.

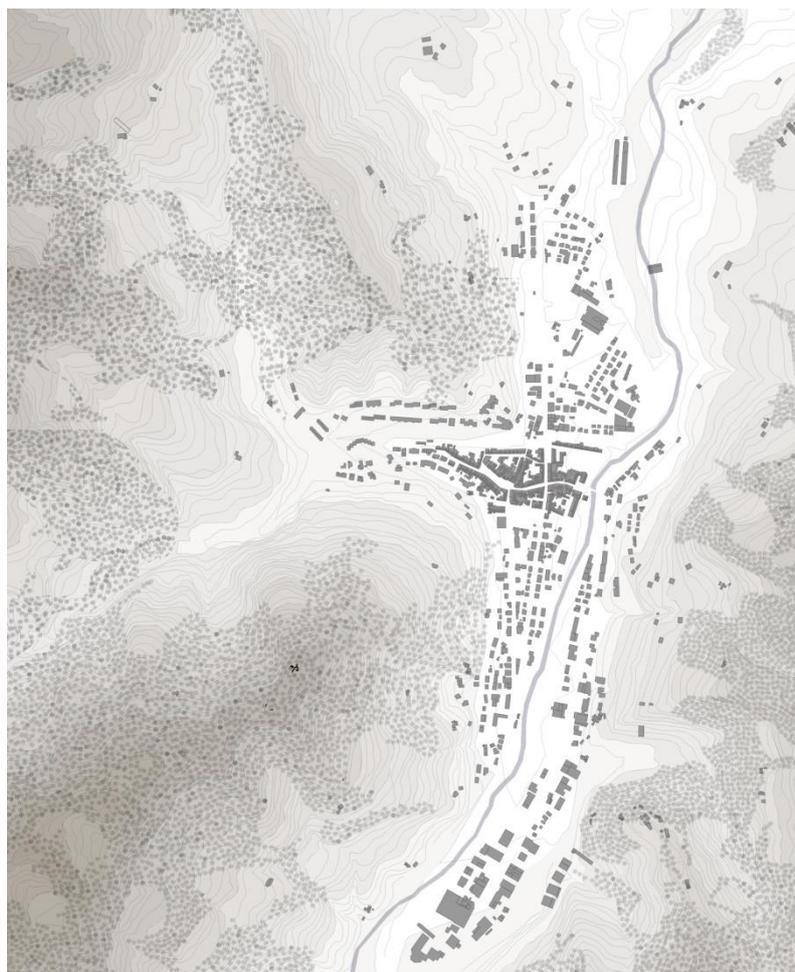
Fig. III - 22 : Stato attuale

4. Attualmente la vegetazione predomina sulle cime e sui crinali della vallata, l'intero colle di Corzano presenta un bosco prevalentemente di conifere; mentre è scomparsa la coltivazione arborea, che caratterizzava il paesaggio del colle prima dei disboscamenti del XIX secolo. L'insediamento di San Piero è sviluppato nell'intero fondovalle fino a raggiungere Bagno di Romagna; lungo il fiume Savio è protagonista l'arteria stradale E 45, che ha introdotto all'interno del paesaggio una dimensione del tutto nuova per altezza e per estensione che, accostata agli elementi storici (centro storico, strade poderali, filari arborei) ma anche ai più recenti insediamenti residenziali a bassa densità, produce un effetto di fuori scala e di estraneamento rispetto al contesto.

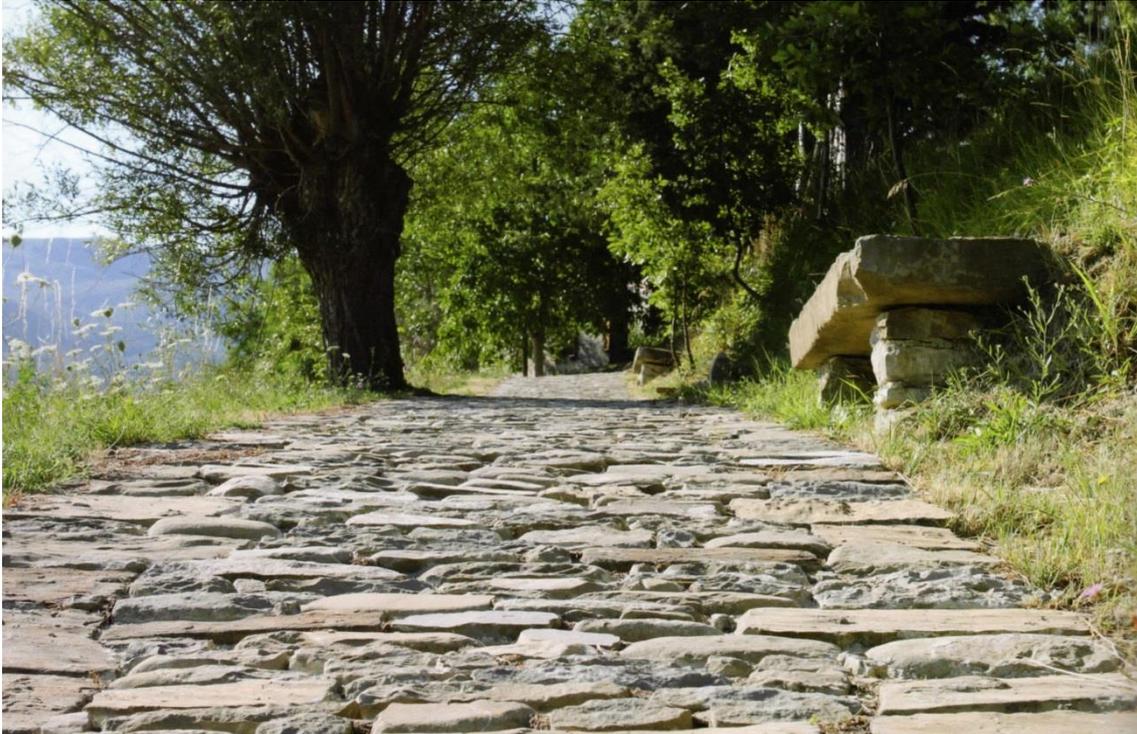
Fig. III - 23 Tratto iniziale della mulattiera recuperata, foto di Enrico Spighi.

La scarsa manutenzione, unita ai fenomeni di dissesto idrogeologico, determinano un deterioramento del suo fondo selciato e di tutti i sistemi di regimazione delle acque ad essa connessi.

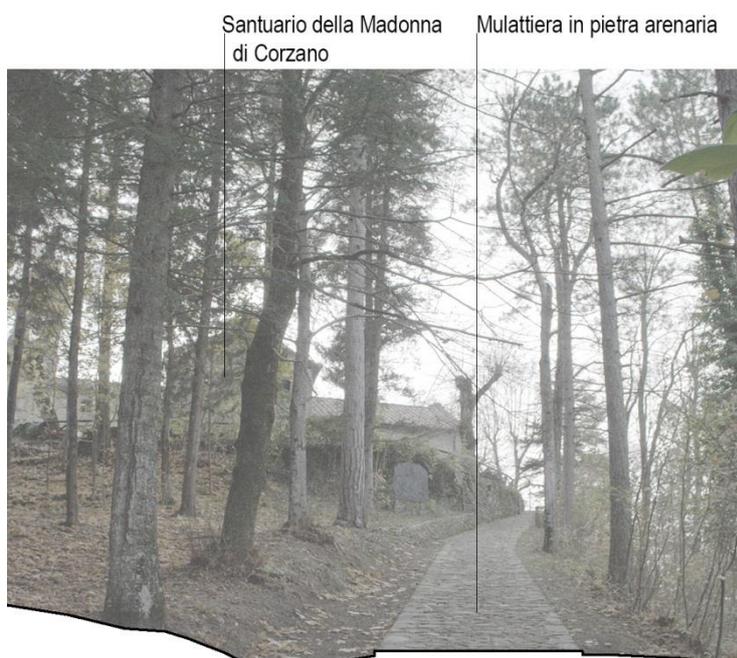
Fig. III – 26 Sez. AA: Ingresso nord

Sez AA – Ingresso nord: il percorso di crinale è dominato dalla pavimentazione in pietra arenaria della mulattiera, accompagnato, nell'ultimo tratto, da diverse essenze arboree, principalmente da *Cupressus sempervirens*, *Pinus nigra* e *Tiglia x europaea*; costituendo una sorta di percorso verde *chiuso*, dal quale si scorge solo il manufatto del Santuario della Madonna di Corzano nella stagione invernale; la poca manutenzione in questo tratto ha permesso alle piante infestanti di proliferare, occludendo la vista.

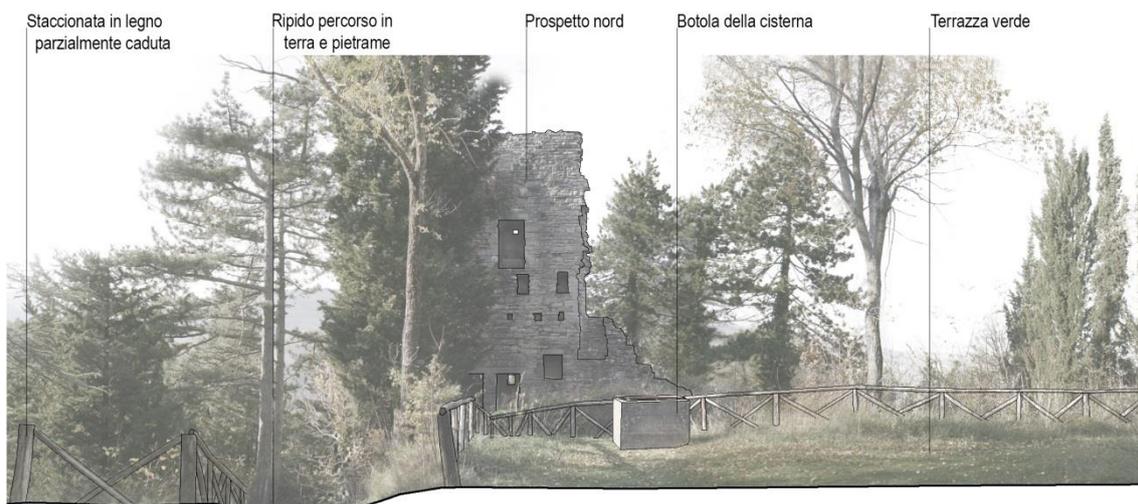
Fig. III -28 Sez. CC: Terrazza verde

Sez CC – Terrazza verde: i ruderi del castello di Corzano si presentano come sculture dominanti e sono parte integrante di una terrazza verde, nella quale è assente qualsiasi tipo di pavimentazione, il terreno è inerbito e occupato quasi in prevalenza da piante infestanti, *Ailanthus altissima* e *Robinia pseudoacacia*, che in alcuni punti ostacolano la vista dei paramenti murari. A causa del dissesto del terreno, la staccionata in legno, che perimetra l'area, è in stato di marcescenza e in alcuni punti crollata. Questa area presenta inoltre una grande potenzialità, per la presenza dei ruderi, la posizione a quota superiore rispetto al resto del parco e la vista attraverso un'apertura del prospetto sud verso il paesaggio.

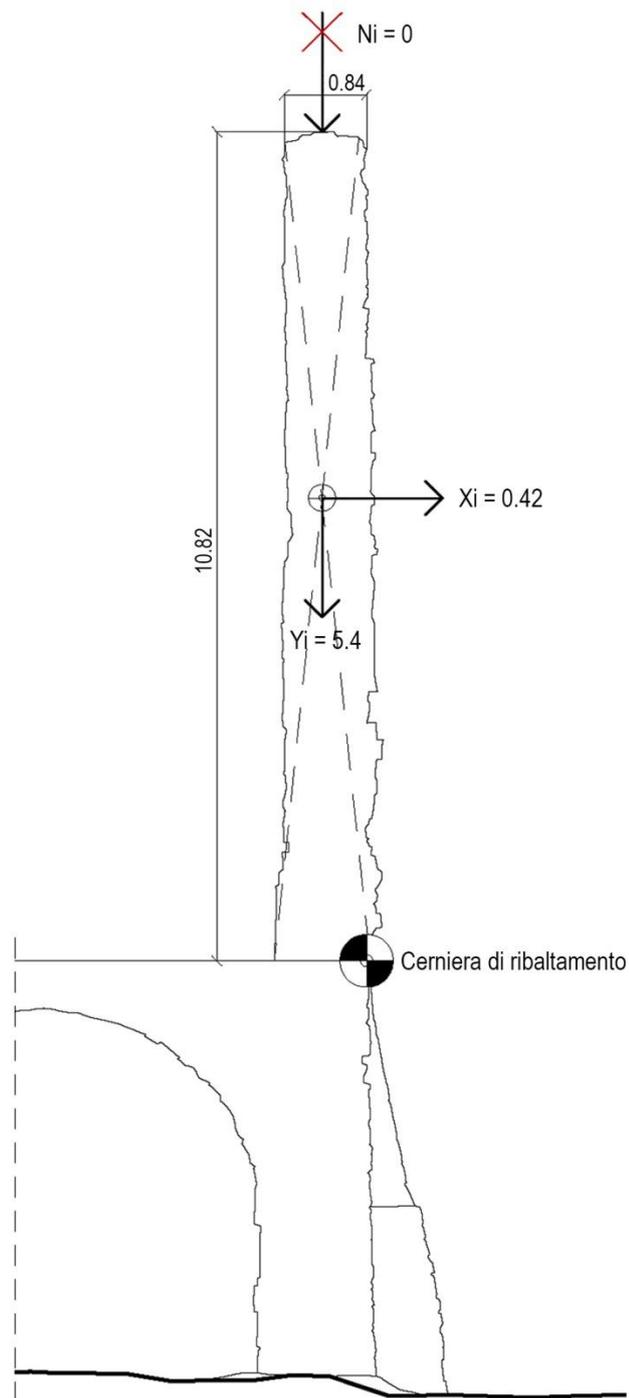
Fig. IV - 1 Schema statico prospetto Nord-Ovest

1. Individuazione del macro-elemento da analizzare, che a seguito di fratture hanno provocato l'annullamento delle mutue forze di attrito con i componenti adiacenti;

2. Definizione del moltiplicatore orizzontale dei carichi α_0 , che innesca l'attivazione del meccanismo (stato limite di danno) mediante

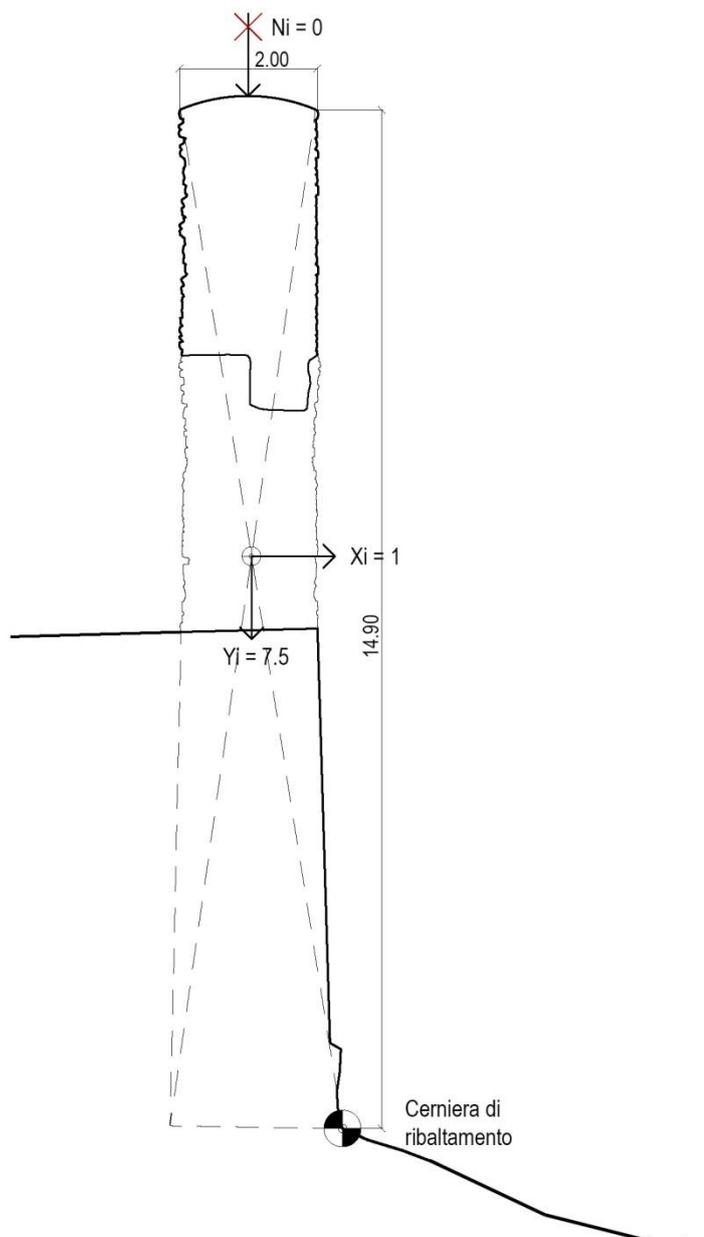
Fig. IV - 2 Schema statico prospetto Sud - Est

1. Individuazione del macro-elemento da analizzare, che a seguito di fratture hanno provocato l'annullamento delle mutue forze di attrito con i componenti adiacenti;

2. Definizione del moltiplicatore orizzontale dei carichi α_0 , che innesca l'attivazione del meccanismo (stato limite di danno) mediante l'applicazione del Principio dei Lavori Virtuali. Si ottiene un'espressione definibile come il rapporto tra i momenti stabilizzanti e i momenti ribaltanti agenti sulla parete:

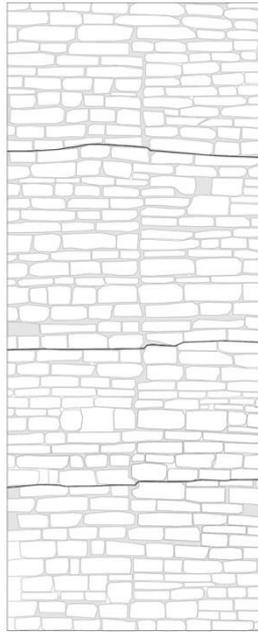
Fig. IV - 3 Repointing

- pulitura della superficie e messa a vivo dei conci
- lavaggio con acqua a bassa pressione
- spazzolatura per l'eliminazione di detriti
- inserimento corda di basalto all'interno dei giunti scarniti, passandola per i rostri reggi-cavo.
- sigillatura con malta di calce idraulica naturale, metacaolino pozzolanico e aggregati silicei naturali a basso ritiro.

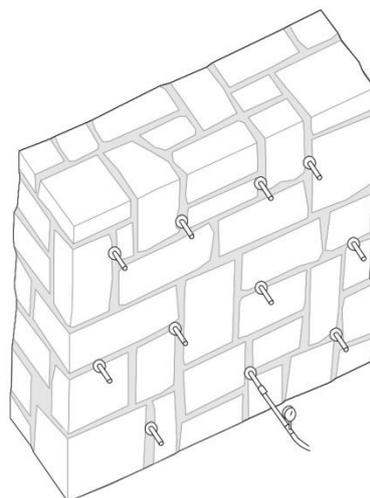
Fig. IV - 4 Schema di iniezione

Vengono inseriti nel paramento murario, i boccagli per l'iniezione della malta, e vengono fissati in un reticolo costituito da quattro fori per mq. Si esegue un lavaggio mediante i boccagli per l'eliminazione dei detriti di perforazione. Si effettua un'iniezione a bassa pressione di gel autoconfinante per riempimento di vuoti e sarcitura della fessura. Si attua l'asportazione dei boccagli e la stuccatura superficiale in malta di calce idraulica naturale.

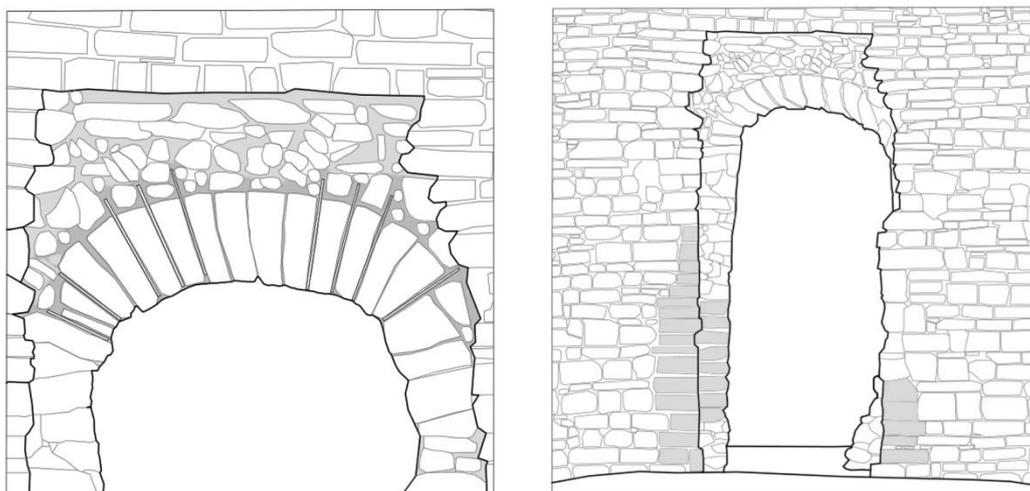
Fig. IV - 5 Consolidamento arco

rinzeppatura con cunei in acciaio posti nei giunti degradati con malta di calce idraulica a ritiro compensato.

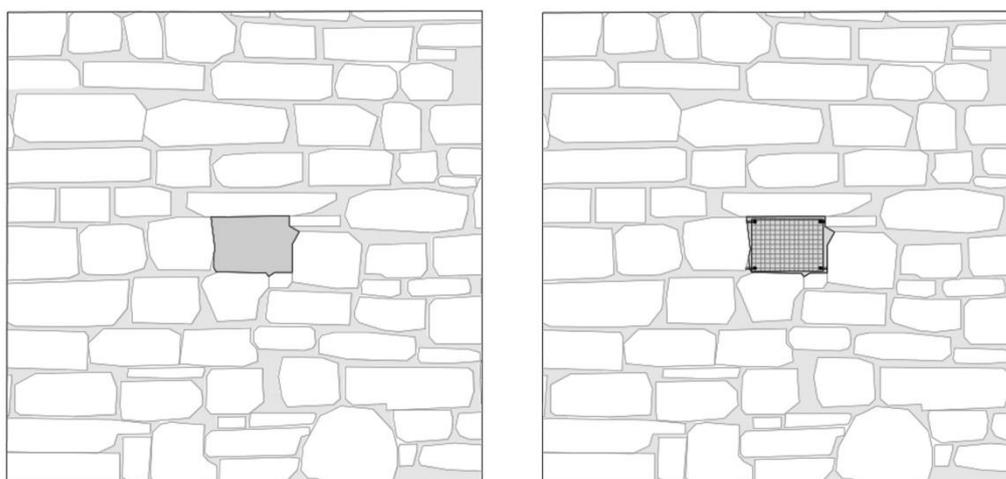
Fig. IV - 8 Protezione buche pontae

Un altro intervento che si prevede di mettere in opera è la protezione delle buche pontae dalla nidificazione di uccelli e dal deposito di materiale al loro interno, attraverso la predisposizione di una rete metallica a maglie piccole fissata alle pareti interne.

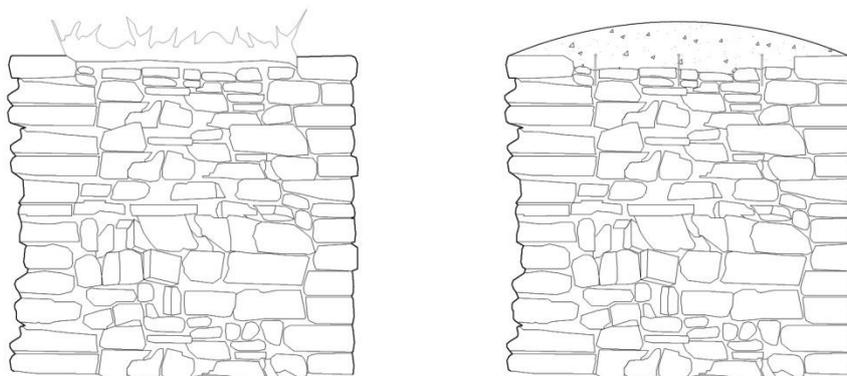
Fig IV - 9 Protezione delle creste murarie attraverso il bauletto

Su tutti i paramenti murari presenti si interviene sulla parte sommitale denominata "cresta". La cresta è la parte più esposta al degrado in quanto subisce l'azione meccanica della pioggia che porta alla disgregazione delle malte e al lento disfacimento della muratura.

L'obiettivo è quello di garantire la conservazione della sommità delle murature tramite la realizzazione di "superfici di sacrificio" che si degradano al posto della muratura sottostante.

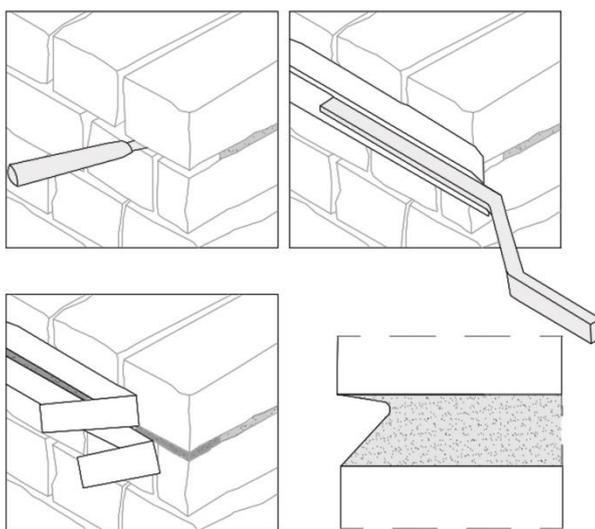
Fig. IV – 12 Ristilatura giunto di malta

I giunti degradati vengono scarniti con microscampelli e microincisioni e ripuliti con acqua deionizzata. Vengono poi ristilati sottosquadro, con una leggera inclinazione (per favorire lo scorrimento dell'acqua piovana), utilizzando malta di calce idraulica naturale, caricata con inerti di pietra alberese (composizione e colore di fondo simile all'originale) e finale trattamento protettivo a base silossanico.

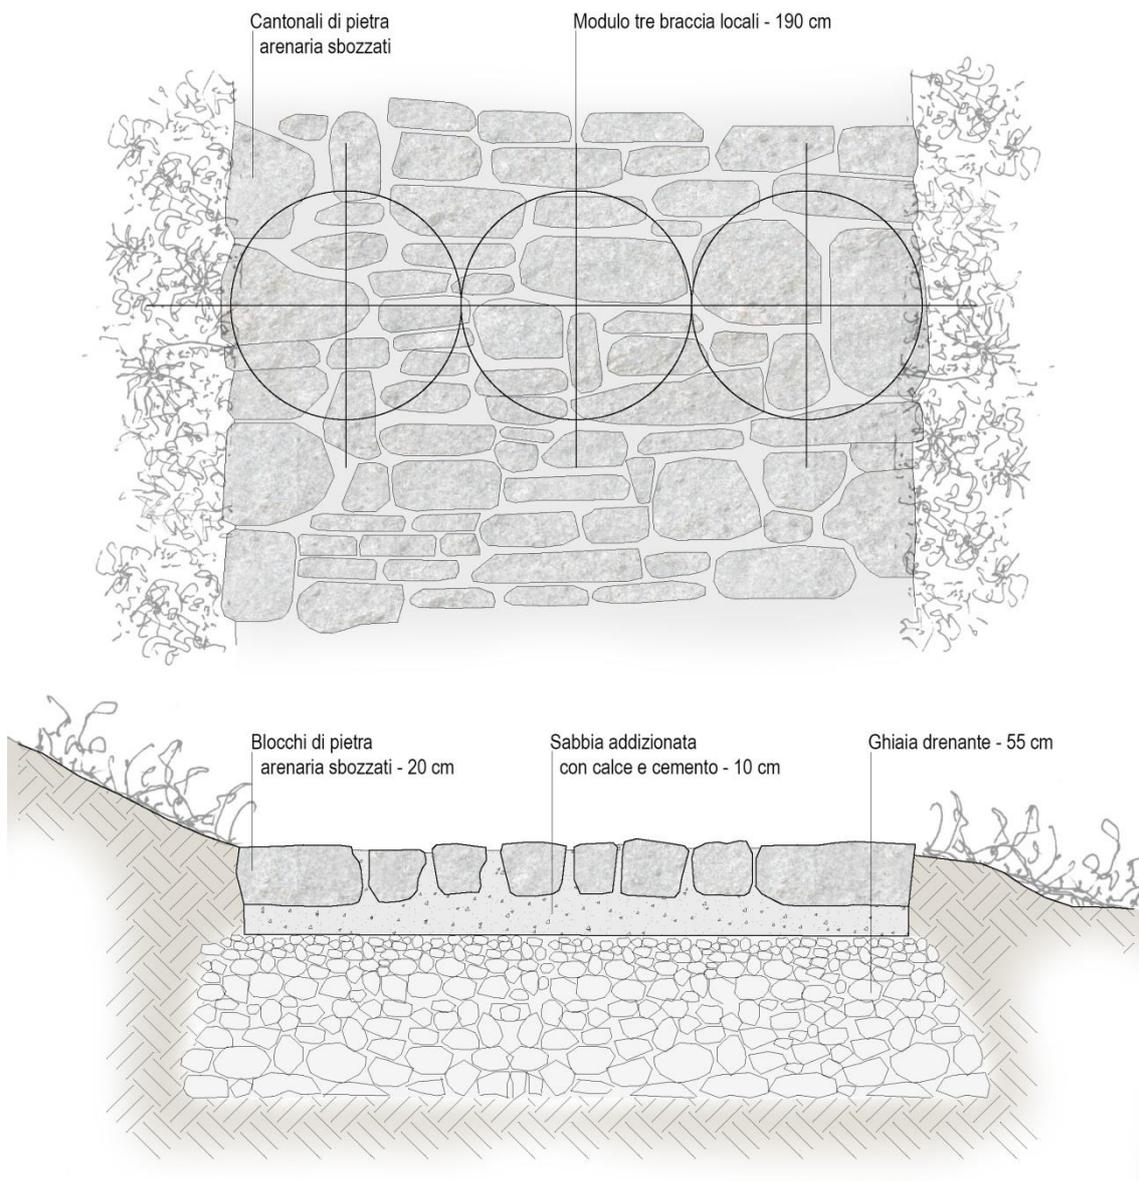
Fig. IV - 23 Dettaglio pavimentazione mulattiera, scala 1:20.

La mulattiera è realizzata secondo la tecnica locale, che prevede la posa a secco dei blocchi in pietra arenaria su uno strato di sabbia addizionata con calce e cemento, successivamente bagnati. Per garantire un drenaggio efficace, la superficie presenta una pendenza trasversale dell'1%. Inoltre si prevedono delle canalette trasversali in pietra arenaria, i blocchi modellati su misura vengono allineati trasversalmente sul sentiero posati sullo strato di sabbia addizionata.

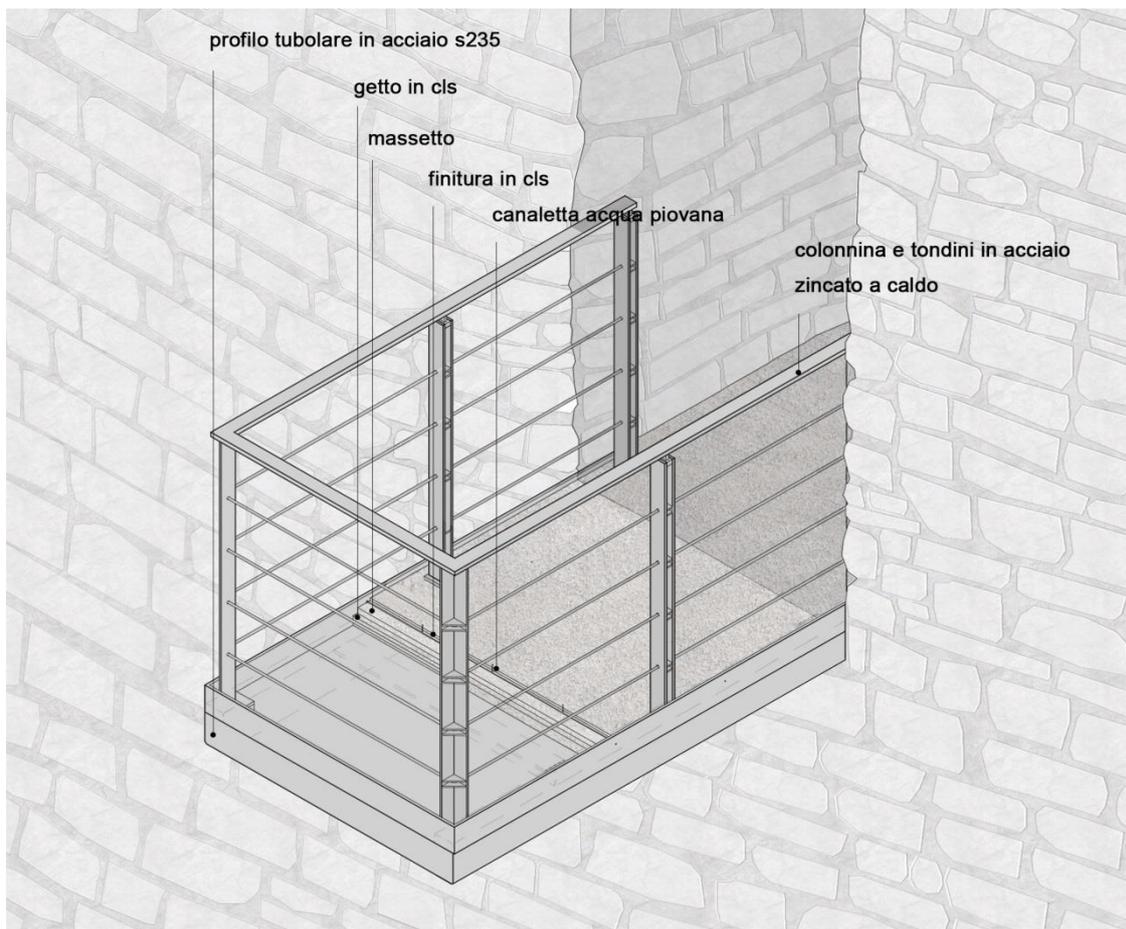
Fig. IV -17 Dettaglio struttura a sbalzo in acciaio.

Il prospetto Sud-Est dei ruderi presenta un'apertura ad arco, che è il simbolo odierno del Castello per la comunità di San Piero. Da questa apertura è possibile godere del paesaggio della valle, per tanto si è prevista una struttura a sbalzo in acciaio che ne favorisce la lettura in quanto permette di ampliare il raggio visivo. La struttura protetta da parapetti costituisce un fattore di sicurezza attualmente non presente.

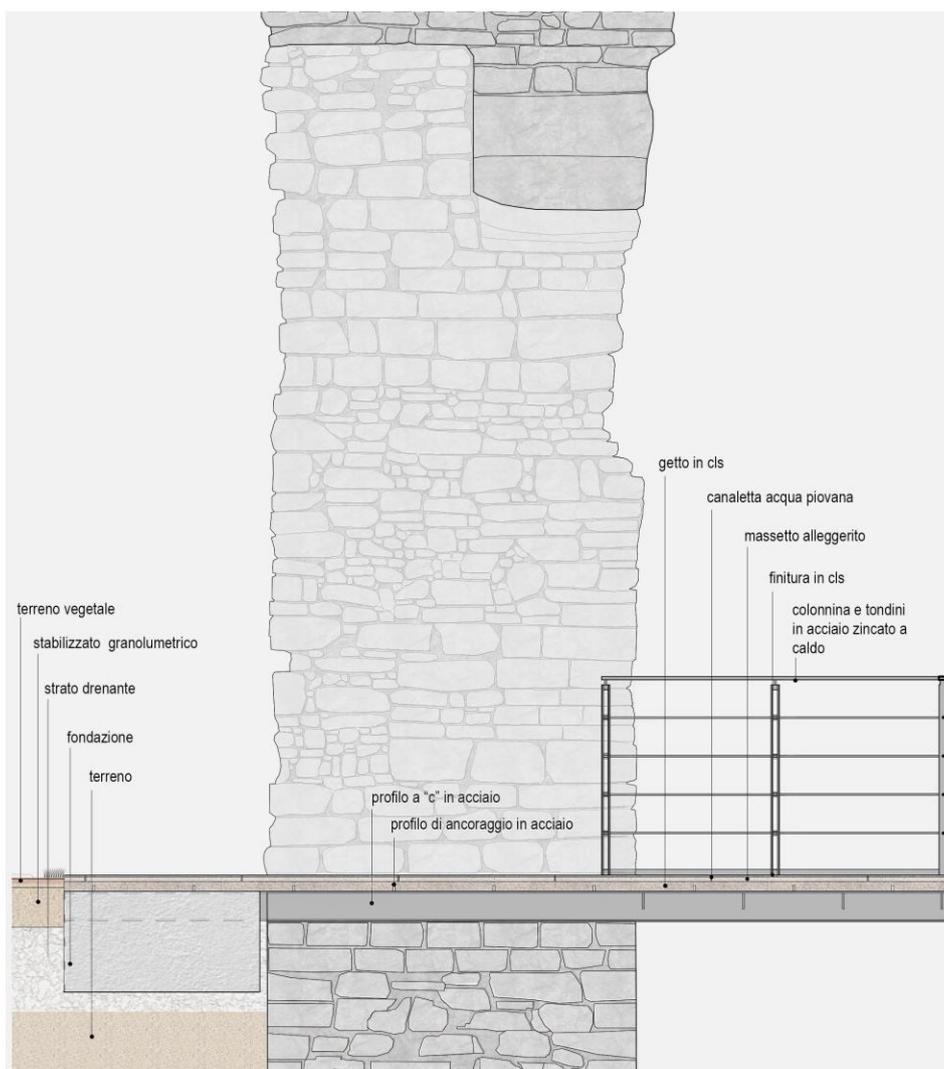
Fig. IV -18 Sezione struttura a sbalzo in acciaio.

- lunghezza del terrazzo 1,55 metri;
- larghezza del terrazzo 1,50 metri;
- struttura portante – profilato in acciaio S325, sezione 150 mm x 80mm;
- lamiera di appoggio piana;
- getto di calcestruzzo dallo spessore di 5 centimetri;
- getto di massetto alleggerito dallo spessore di 3 centimetri;
- rivestimento finale dallo spessore di 1 centimetro.

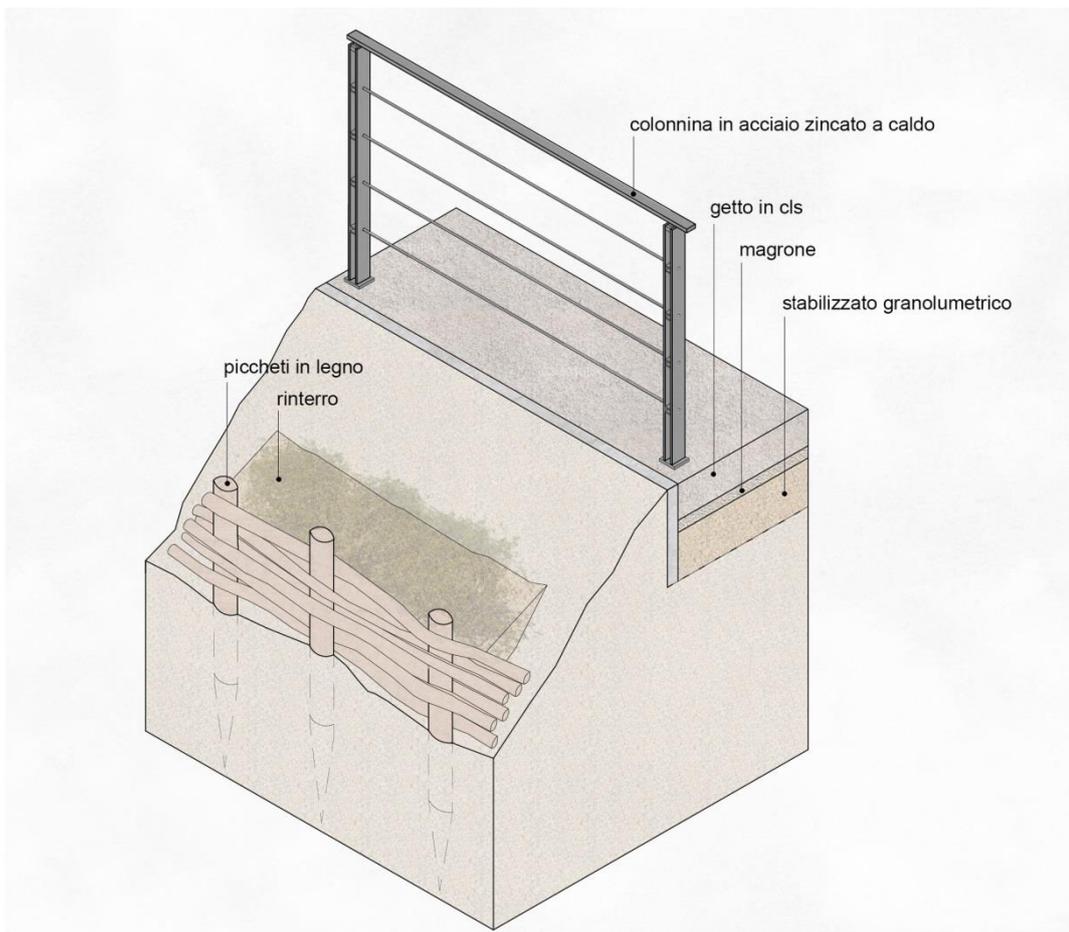
Fig. IV -18 Dettaglio mirador.

Tra i due paramenti murari ancora presenti, si prevede un riporto di materiale per riempire l'avvallamento, così da creare uno spazio pianeggiante e ripristinare l'ipotetico andamento murario. La stabilità del rinterro viene favorita dall'impiego di picchetti in legno, che fungono da elementi contenitivi. Il nuovo piano permette un'ampia visuale della valle, pertanto si prevede di realizzare un mirador in calcestruzzo, poggiato sopra uno strato di stabilizzato granulometrico. Per mettere in sicurezza la nuova area, si inserisco dei parapetti in acciaio.

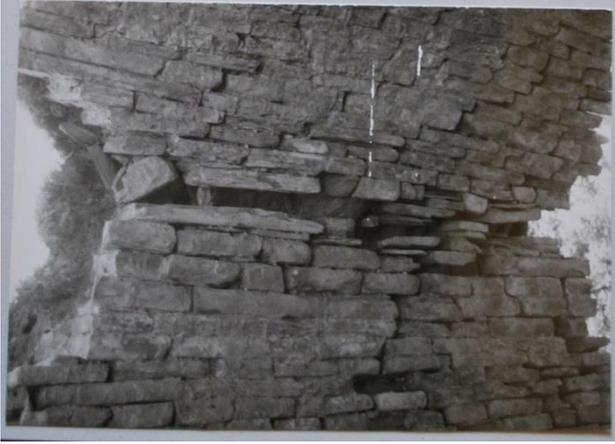
A black and white photograph showing a close-up of a stone wall. The wall is constructed from large, roughly-hewn rectangular blocks. At the top, there is a decorative capital or archway structure, possibly made of wood or stone, which is partially visible. The background shows some foliage and a clear sky.
<p>Soprintendenza Beni Ambientali E Architettonici Di Ravenna</p>	<p>1971</p>

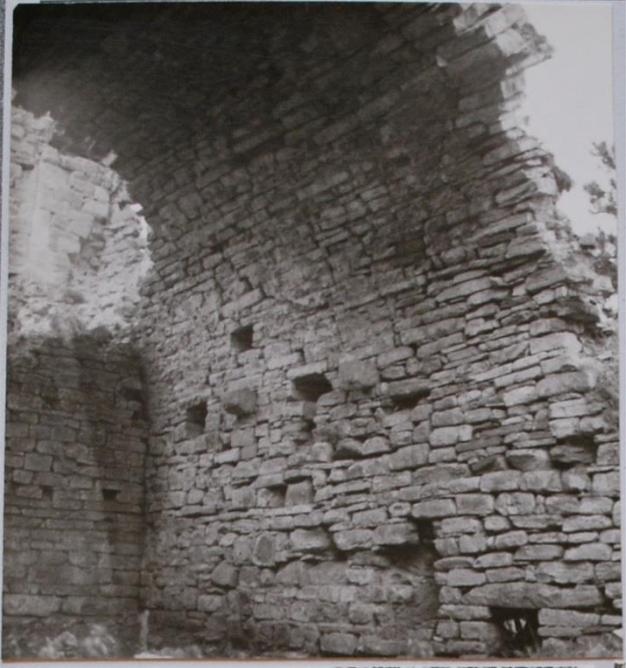
A black and white photograph showing a stone wall with a large opening or archway. The wall is constructed from large, roughly-hewn rectangular blocks. The opening is a simple, rounded arch. The background shows some foliage and a clear sky.

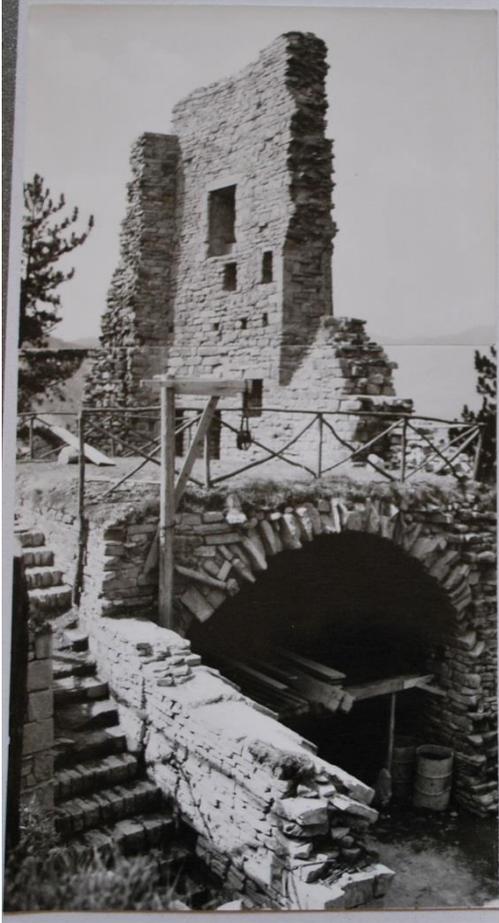
A black and white photograph of a ruined stone structure. In the foreground, there is a large, semi-circular archway made of stone. To the left of the arch, a set of stone steps leads up. In the background, a taller, more rectangular stone structure with several rectangular openings (possibly windows or doorways) stands. A wooden scaffolding or support structure is visible in front of the taller building. The scene is outdoors, with some trees and a clear sky in the background.

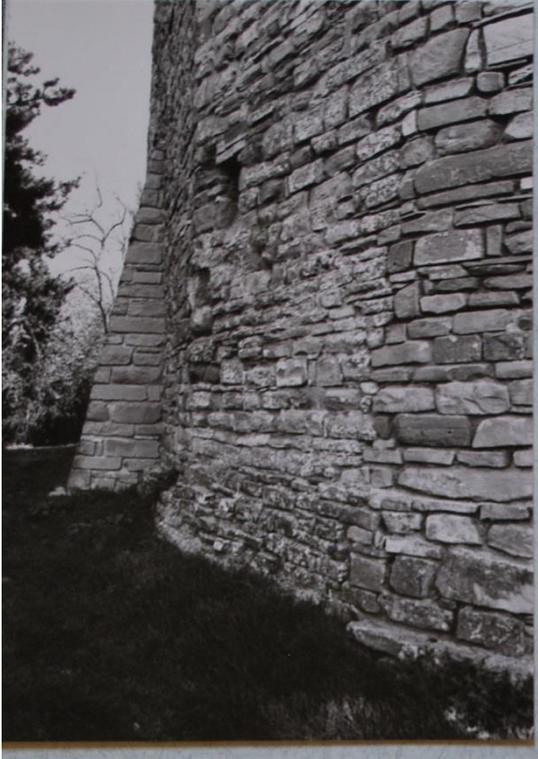
A black and white photograph of a curved stone wall, likely part of a tower or fortification. The wall is constructed from large, rectangular stone blocks. The curve of the wall is prominent, and the texture of the stone is clearly visible. Some foliage is visible in the background to the left.

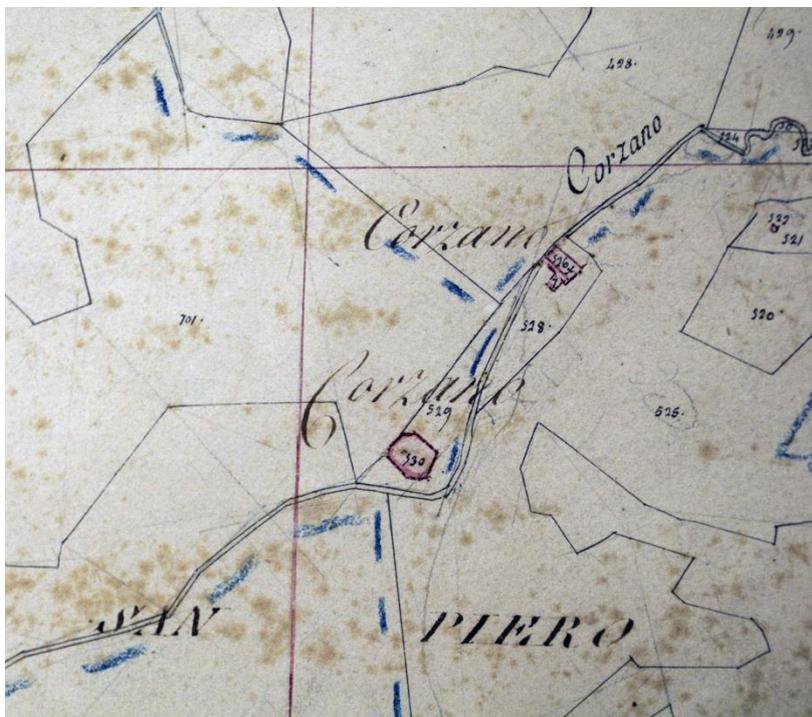
Catasto della Romagna Toscana – Sezione R di San Piero in Bagno

Anno	Foglio	Particella	Archivio
1826	404	526-528-529-530	Archivio di Stato di Forlì-Cesena

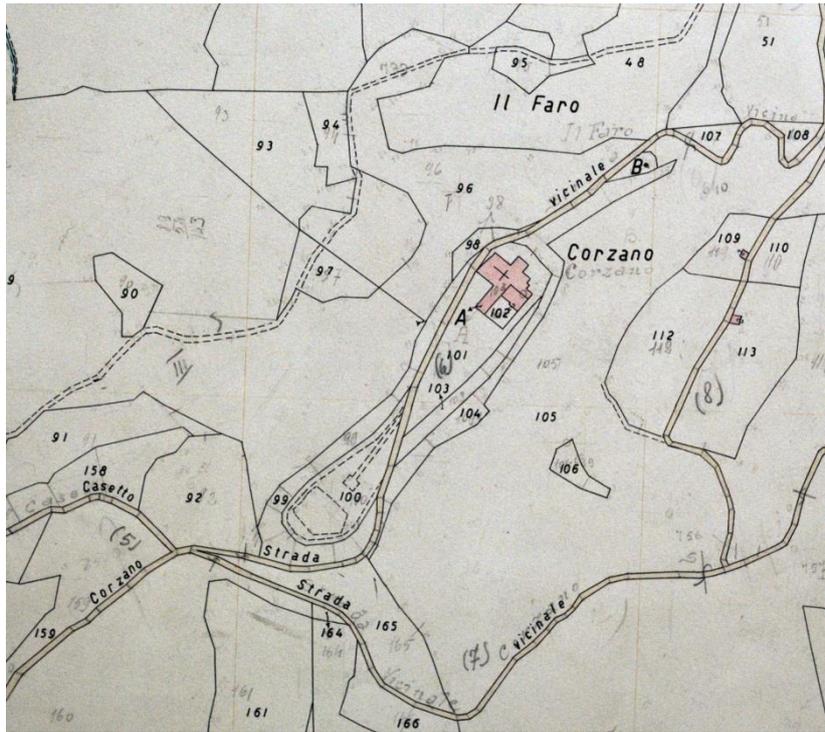
Catasto della Romagna Toscana – Sezione Provincia di Forlì

Anno	Foglio	Particella	Archivio
1952	117	99-100-101-102-103	Archivio di Stato di Forlì-Cesena
