Gastrum Corzani:
proposte per la conservazione dei ruderi del castello
e la valorizzazione del sito

Tesi in
LABORATORIO DI LAUREA
PROGETTO, STORIA E RESTAURO

Presentata da
Giorgia Denicolò
Serena Fratti

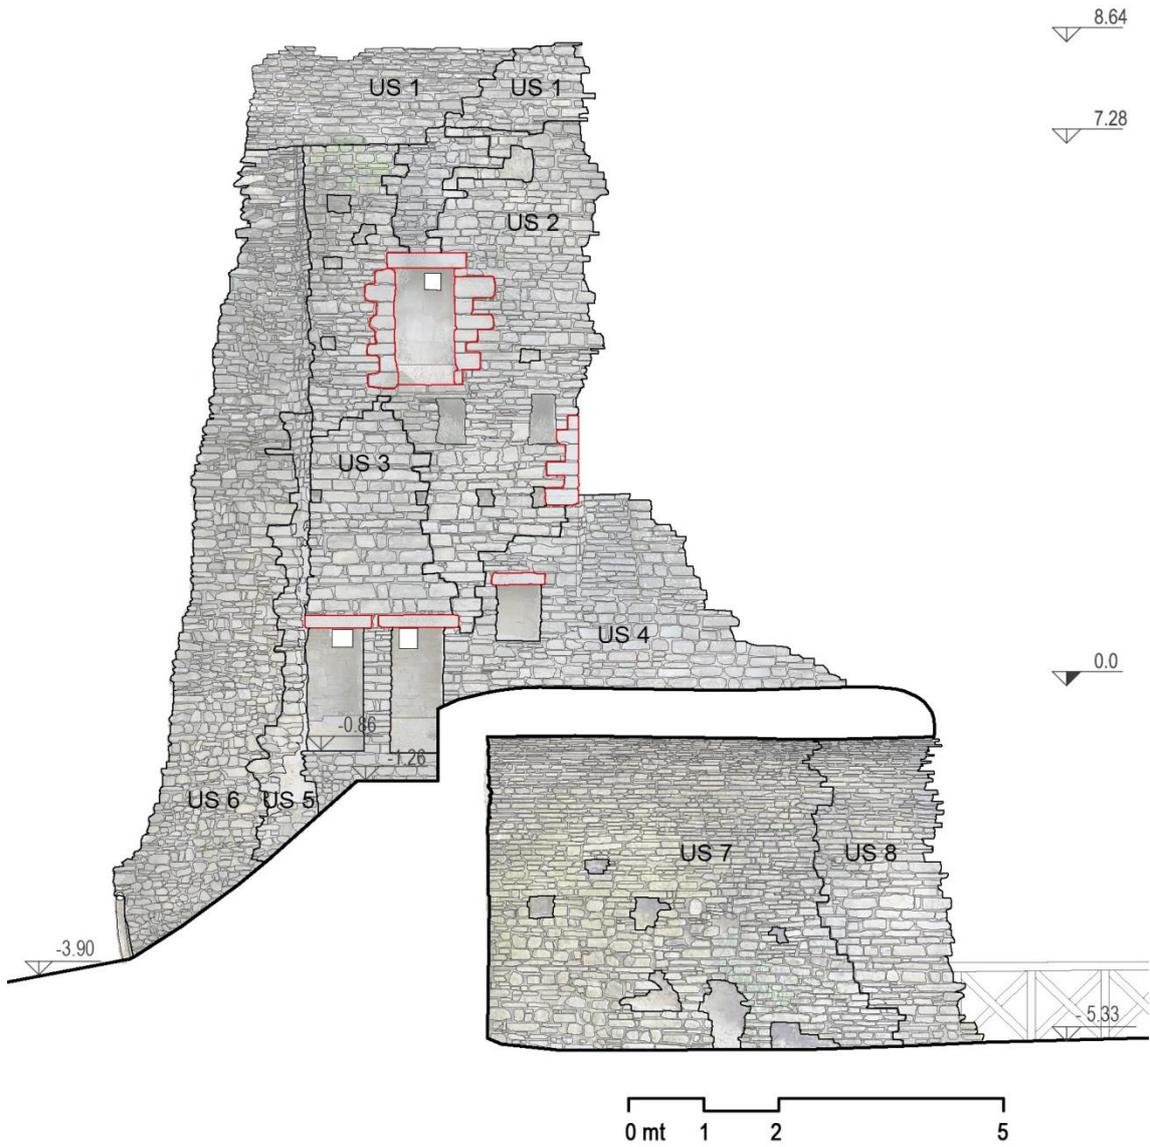
Sezione A-A'

US 26 Ghiera in conci in pietra alberese, sbazzati a cuneo, privi di lavorazione nelle facce esterne, dimensioni 42x18 cm, malta di calce quasi assente per erosione.

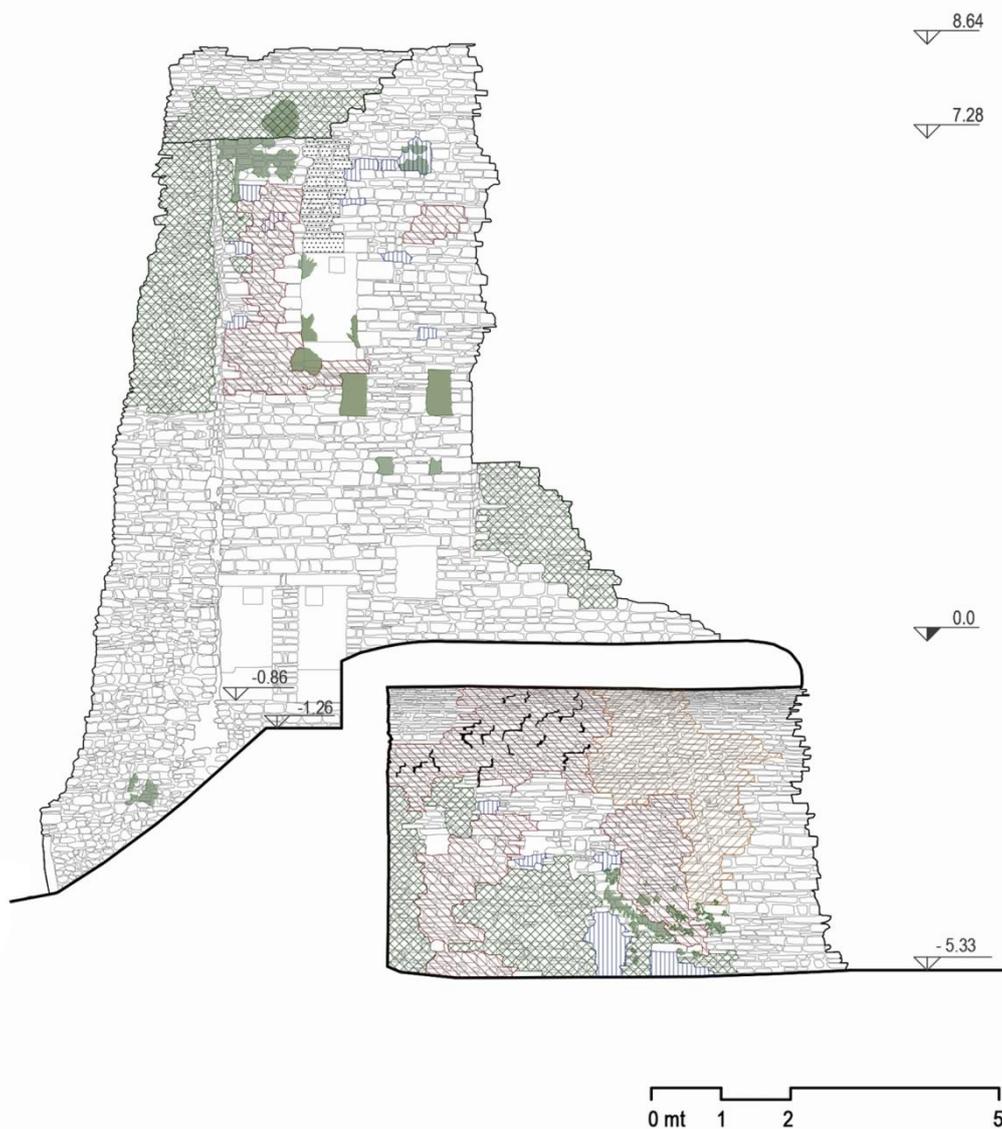
Sezione A-A'

Fessurazione

Soluzione di continuità del solido murario.

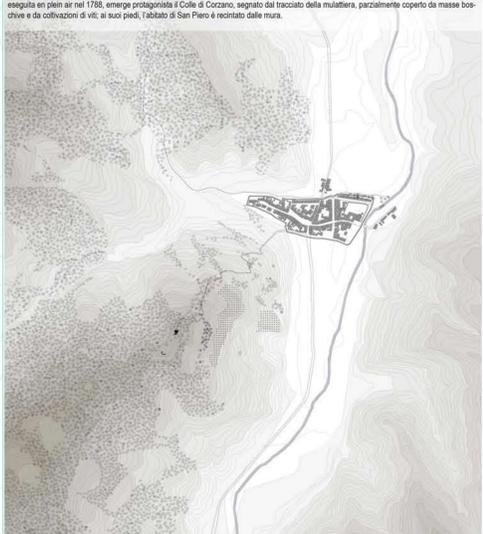
XVII secolo
L'aspetto toso-romagnolo presentava estese foreste con prevalenza di faggi. Nella veduta di Federico Mazzuoli, pittore paesaggista fiorentino, eseguita in pieno nel 1700, emerge protagonista il Colle di Corzano, segnato dal tracciato della mulattiera, parzialmente coperto da masse boschive e da coltivazioni di vite; ai suoi piedi, l'abitato di San Piero è recintato dalle mura.

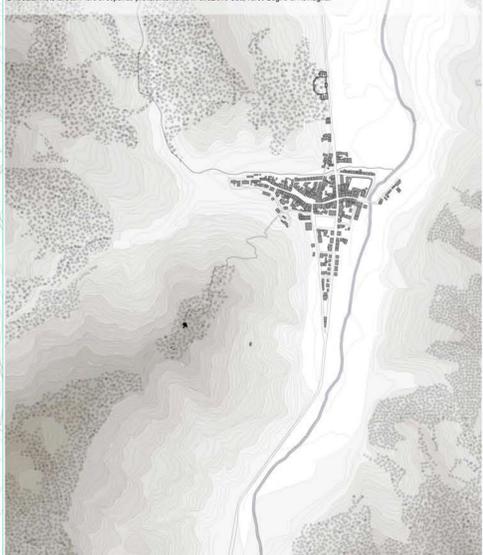
prima metà XX secolo
L'opera del Corpo forestale dello Stato esegue bonifiche sul territorio e ricostituisce le zone boschive a faggio e cerro. Sul colle di Corzano il romita Pellegrino Scotti mette a dimora più di 1500 piante, tra cui abeti ligi e robinie per consolidare le pendici. L'insediamento di San Piero si espande prevalentemente in direzione Sud, verso Bagno di Romagna.

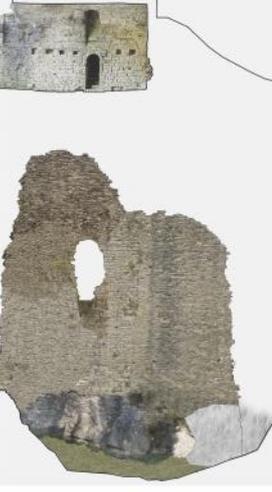
Analisi dei fattori di degrado

- Crescita nera**: Presenza di crescita algaria che contribuisce all'instabilità strutturale e all'erosione delle parti esposte all'umidità.
- Macchia**: Presenza di macchie algarie che contribuisce all'instabilità strutturale e all'erosione delle parti esposte all'umidità.
- Erosione dei giunti di malta**: Applicazione superficiale dei giunti di malta a regola d'arte.
- Patina biologica**: Presenza di patina biologica che contribuisce all'instabilità strutturale e all'erosione delle parti esposte all'umidità.
- Mancanza**: Presenza di una o più elementi strutturali e decorativi mancanti.
- Vegetazione infestante**: Presenza di vegetazione infestante che contribuisce all'instabilità strutturale e all'erosione delle parti esposte all'umidità.
- Fessurazione**: Presenza di fessure che contribuisce all'instabilità strutturale e all'erosione delle parti esposte all'umidità.

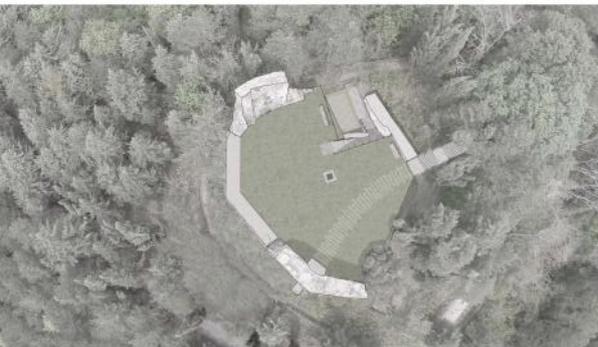
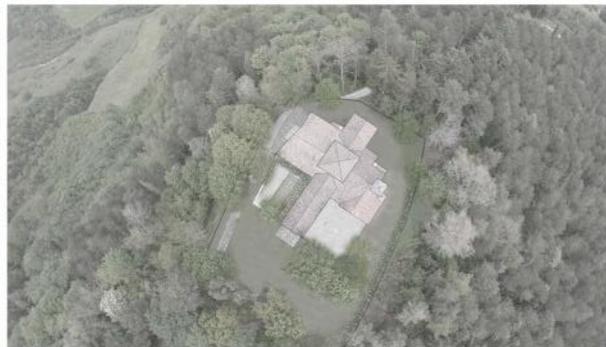
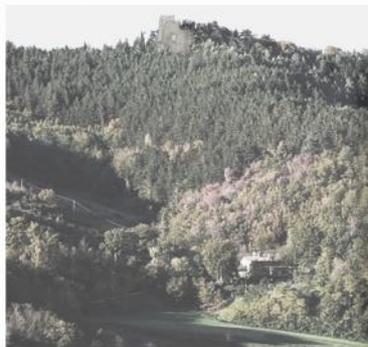
4. Ridimensionamento della chioma transe potatura
 La potatura di ridimensionamento della chioma consiste in una serie di interventi mirati sui rami, volti a controllare lo sviluppo vegetativo della pianta. Il periodo ideale in cui effettuare l'operazione di ridimensionamento differisce a seconda della specie. L'intervento è mirato per le alture poste in prossimità dei muraglioni.

5. Manutenzione straordinaria
 La manutenzione straordinaria consiste in interventi mirati necessari alla sopravvivenza della pianta stessa, quindi possono comprendere una serie di interventi di tipo agrario (il tipo di intervento è come Biologia).

Il ridimensionamento della chioma viene effettuato per ridurre il volume dell'elemento vegetale che assume un andamento oscillatorio provocato dal vento che potrebbe causare la nascita di fessurazioni nella muratura.

La rimozione delle radici non può essere effettuata perché potrebbe creare lesioni alla muratura stessa, perciò si effettua un intervento di potatura della chioma.
