ALMA MATER STUDIORUM - UNIVERSITA' DI BOLOGNA
CAMPUS DI CESENA
SCUOLA DI INGEGNERIA E ARCHITETTURA

Rudere e Natura
Progetto per la valorizzazione dei resti del castello di Cantagallo

Tesi in:
LABORATORIO DI LAUREA
"PROGETTO, STORIA E RESTAURO"

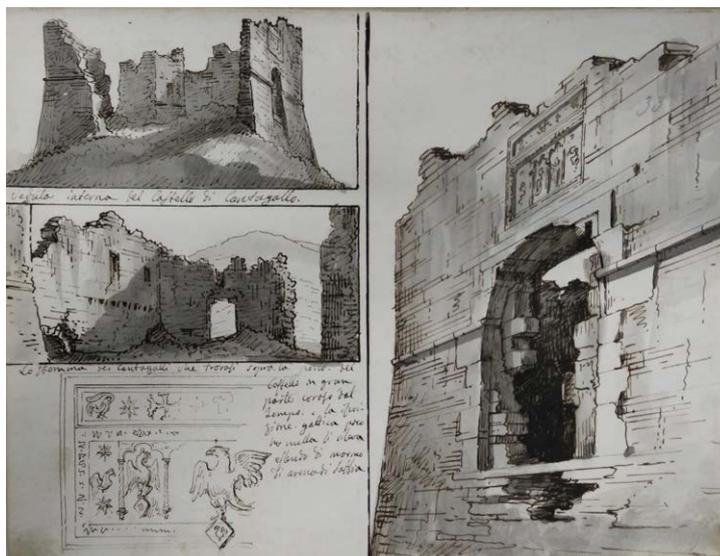
Il castello di Cantagallo venne notato e disegnato da Romolo Liverani, pittore, scenografo e decoratore d'interni faentino, vissuto a cavallo tra la prima e la seconda metà dell'Ottocento. Disegnò il castello nel 1848⁴⁰ producendo due tavole acquerellate che ci mostrano lo stato a rudere del castello. La sua testimonianza è tra le più recenti e importanti giunte fino a noi, in cui possiamo vedere alcuni dettagli

Fig. 8 - Romolo Liverani, Veduta della porta del castello di Cantagallo, VII/33 a., 1848, acquerello originale conservato presso l'Archivio Piancastelli di Forlì

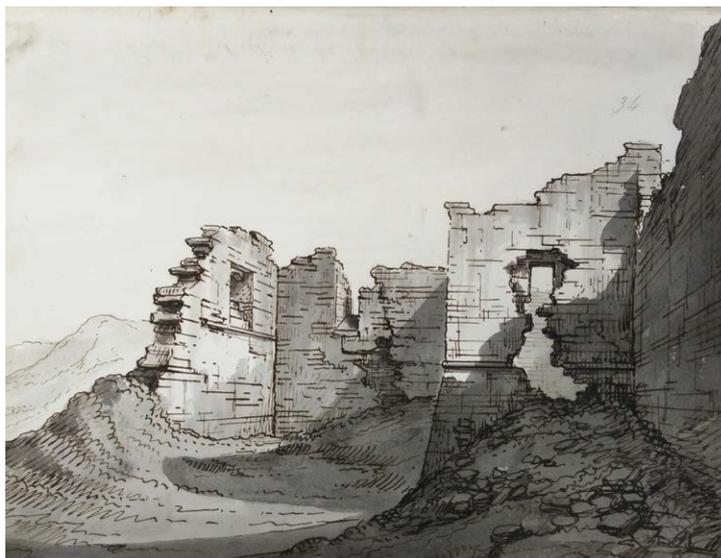
Fig. 9 - Romolo Liverani, veduta interna del castello di Cantagallo, VII/34 a., 1484, acquerello originale conservato presso l'Archivio Piancastelli di Forlì

oggi scomparsi, come il fregio decorato che un tempo adornava la parte superiore dell'antico ingresso.

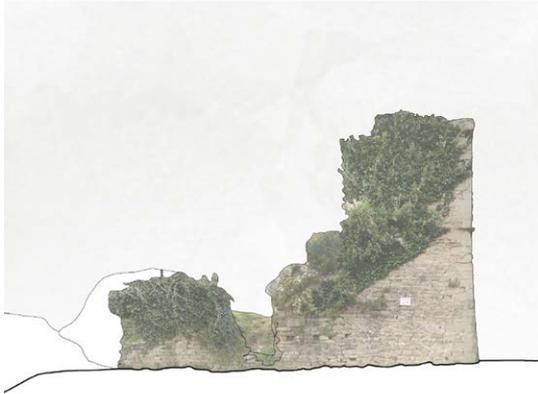
Fig. 22 - Prospetto est, fotopiano

Al castello si accedeva tramite un portale posto sul prospetto est, ad oggi non più visibile, se non per alcuni blocchi d'imposta di dimensioni maggiori rispetto al resto della muratura.

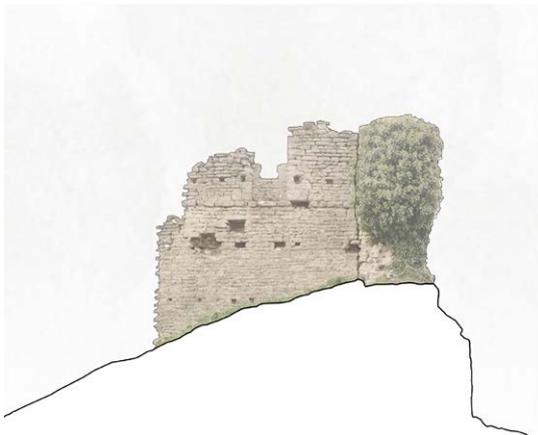
Fig. 23 - Sezione B-B, fotopiano

Del prospetto sud-ovest è presente solo una porzione di 5 metri legata al prospetto ovest sul quale è visibile una finestra scarpata. Al suo interno si può notare una rientranza di un corso di blocchi subito al di sotto della scarpa dell'apertura, dove in origine alloggiava parte del pacchetto costruttivo di un solaio, del quale è visibile la buca in cui era infissa la trave principale. La restante parte del prospetto è crollata a causa della sua localizzazione in forte pendenza.

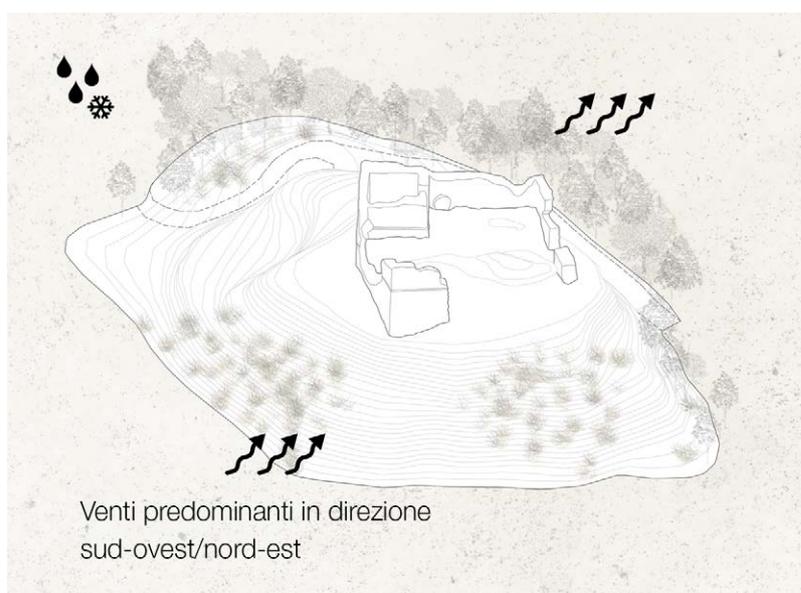
Fig. 30 - Agenti atmosferici

La predominanza dei venti nella direzione nord-est/sud-ovest⁶¹ ha portato ad una maggiore erosione per corrasione dei giunti nei prospetti orientati in tali direzioni e ad una accelerata perdita di elementi delle murature. Gli stessi prospetti risultano essere anche quelli più colpiti da disgregazione della pietra arenaria.

Il castello inoltre non ha più una chiusura superiore del sacco, a causa del suo avanzato stato di degrado e ai dissesti subiti nel corso dei secoli. Ciò comporta continue infiltrazioni di acqua piovana dalla sommità delle creste che, congiuntamente con i cicli di gelo e disgelo nelle stagioni fredde hanno danneggiato ulteriormente il manufatto.

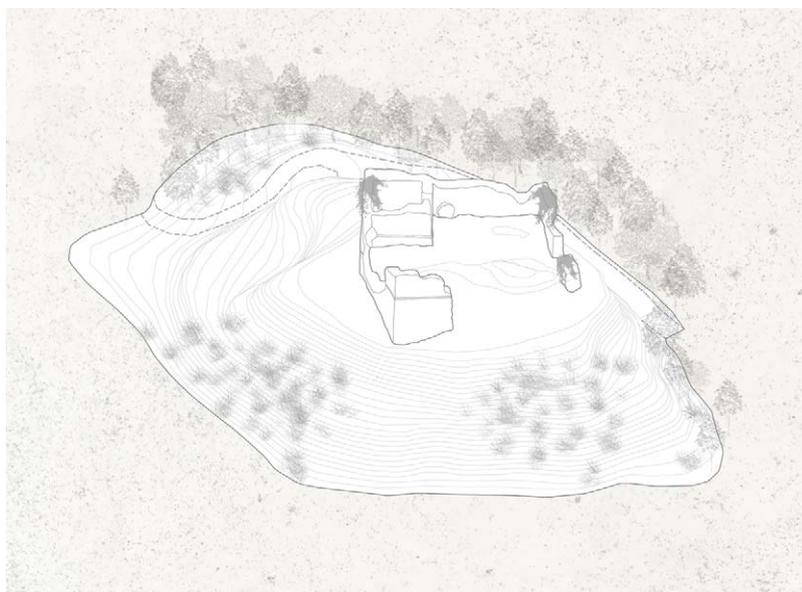
Fig. 31 - Agenti vegetali, specie infestanti

A causa delle minime operazioni di manutenzione e pulizia del castello, il manufatto nel corso del tempo è stato colonizzato da varie specie vegetali infestanti, principalmente *Hedera elix*, *Spartium junceum* e *Quercus pubescens*, quest'ultimo in forma arborea. Le specie sono riuscite a ramificare molto in profondità erodendo il sacco della muratura, in particolare nel prospetto che incide sullo strapiombo a sud-ovest. Inoltre la cisterna all'esterno del perimetro del castello è stata integralmente invasa da un *Quercus pubescens* e un *Fraxinus ornus* che la rendono a malapena visibile.

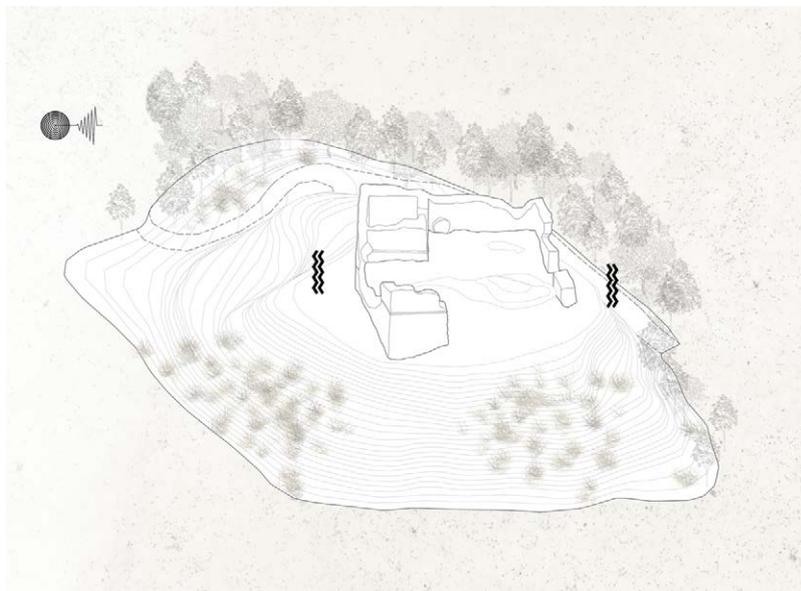
Fig. 33 - Stato di abbandono

Il castello è stato abbandonato nel 1534⁶⁵ e, dalle notizie giunte fino ai giorni nostri, non ha ricevuto alcun tipo di intervento atto a migliorare le sue condizioni di degrado, tranne una parziale rimozione della vegetazione infestante nel 2000.

A causa delle mancate operazioni di manutenzione, le condizioni di degrado del castello sono andate via via progredendo, riducendo il castello allo stato di rudere. Inoltre sono aumentati considerevolmente anche i dissesti statici che interessano in particolar modo il mastio. Ad oggi risulta inagibile a causa del costante pericolo di crollo.

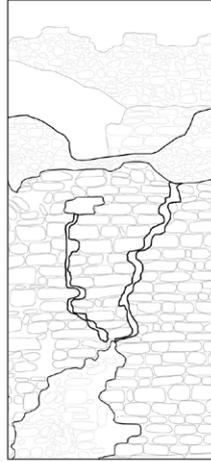
Fessurazione F1

Cause: la fessurazione si è con tutta probabilità generata a causa dell'espulsione dell'angolo del mastio nella connessione con il prospetto ovest del castello.

Ampiezza: min 2 cm/ max 15 cm
Lunghezza: 172 cm

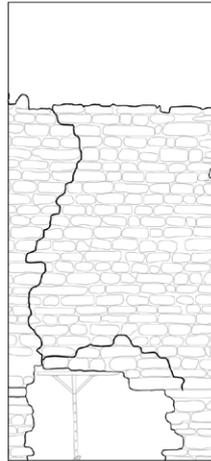
Fessurazione F2

E' collocata nel prospetto nord-est

Cause: la fessurazione si è sviluppata a causa della mancanza presente al di sotto di essa.

Ampiezza: min 0,8 cm/ max 3 cm
Lunghezza: 290 cm

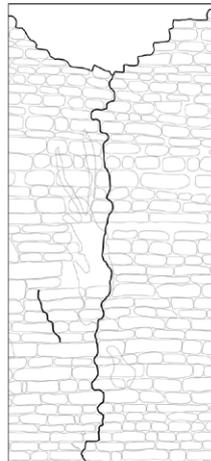
Fessurazione F3

E' collocata nel prospetto nord-est

Cause: la lesione si può essere generata a partire da una apertura superiore, oggi non più presente, in seguito a uno o più eventi sismici.

Ampiezza: min 1,5 cm/ max 4 cm
Lunghezza: 510 cm

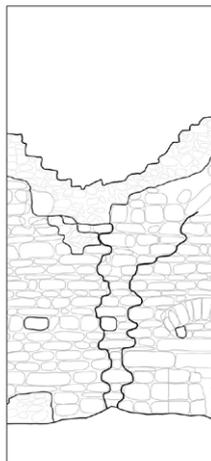
Fessurazione F4

E' collocata nel prospetto sud-ovest

Cause: la lesione si può essere generata a partire da una apertura superiore, oggi non più presente, in seguito a uno o più eventi sismici

Lunghezza: 200 cm

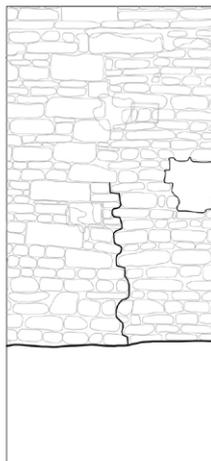
Fessurazione F5

E' collocata nel prospetto nord-est

Cause: la lesione si è generata a causa della discontinuità prodotta dal rappezzo incongruo, in cui si è utilizzata una malta diversa rispetto quella della restante muratura.

Lunghezza: 177 cm

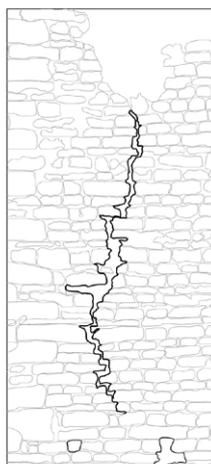
Fessurazione F6

E' collocata nel prospetto ovest ed è la maggiore fessurazione presente.

Cause: la fessurazione è stata generata dall'espulsione dell'angolo che è ancora in atto e aggravata dalla presenza di vegetazione infestante alla sommità

Lunghezza: 355 cm

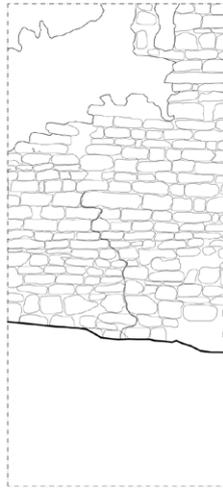
Fessurazione F7

Cause: la lesione deriva da una fase del cinematisimo concluso del crolo parabolico verificatosi nela parte centrale del prospetto Ovest

Lunghezza: 173 cm

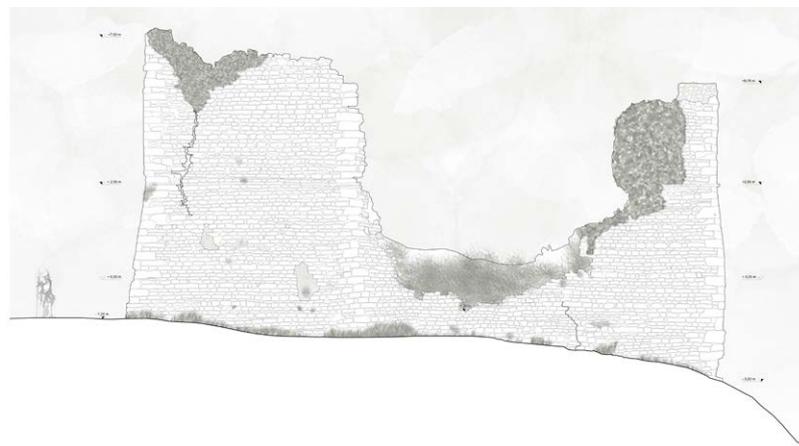
E' una rottura a flessione sul piano orizzontale. La parete è sottoposta ad un'azione orizzontale, ad esempio un sisma. Questa forza spinge la porzione centrale del paramento verso l'esterno provocando una lesione verticale in mezzeria. Questo meccanismo forma degli archi nello spessore del muro che sfruttano i contrasti dei vincoli laterali (murature nel senso opposto) che fungono da imposte. Lo sforzo di taglio dovuto alle spinte forma delle lesioni diagonali che delineano il profilo parabolico del crollo.

Questo tipo di cinematismo è visibile nel prospetto ovest e risulta essere già concluso. Si è deciso non ricostruire la porzione di muro crollata, se non per una stampella a sorreggere una parte di muratura rimasta a sbalzo. La mancanza di questo paramento infatti non risultava essere critica per il resto del manufatto.

Fig. 34 - Prospetto ovest: il crollo parabolico già terminato risulta chiaramente visibile

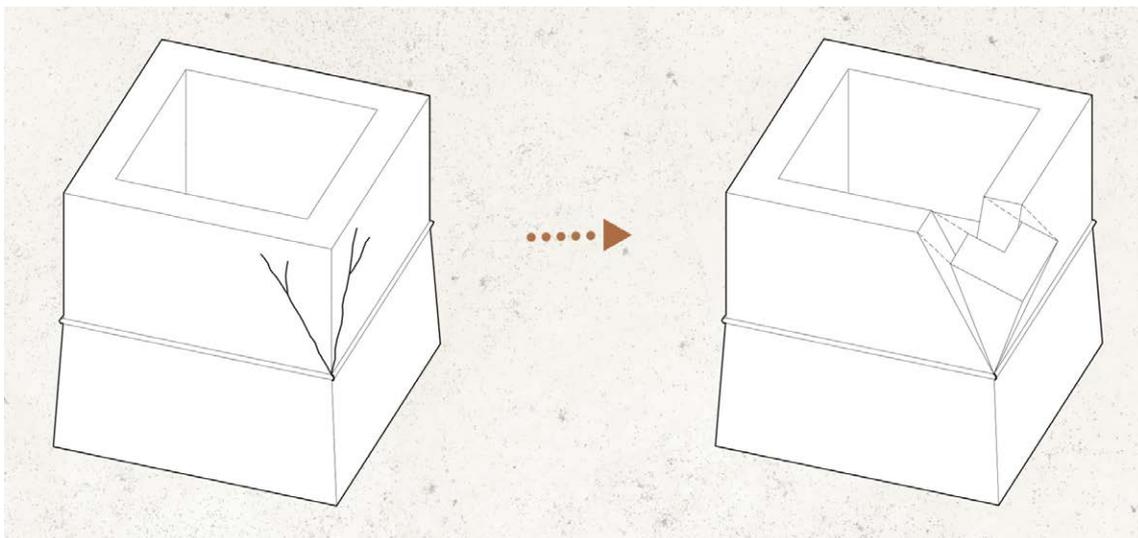
E' un meccanismo che insiste nella fascia di collegamento tra due pareti contigue ed è innescato dall'azione delle forze sismiche che insistono sulle murature che formano l'angolo. La conseguenza più immediata è la formazione di lesioni diagonali che definiscono nella cortina muraria settori di rotazione e scorrimento. Questi movimenti portano al ribaltamento di questa formazione cuneiforme incernierata nella parte bassa.

Nel caso del castello di Cantagallo questo cinematismo è innescato nelle angolate nord-ovest e sud-ovest del mastio, riscontrabile in due importanti fessure passanti. Questa situazione richiede un intervento tempestivo per conferire nuovamente un comportamento scatolare alla struttura del mastio ed evitare il distacco di parti della cortina muraria.

Fig. 35 - Le due fasi dell'espulsione del cantonale

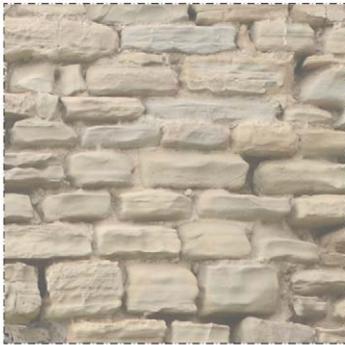
- Erosione per corrasione della pietra arenaria

Asportazione di materiale dal paramento murario in elementi in pietra dovuta ad azioni meccaniche di particelle solide trasportate dal vento.

Cause: composizione chimica-mineralogica della pietra; azione eolica (forte turbolenza d'aria a contatto con la superficie lapidea); orientamento nord-sud secondo i venti dominanti presenti; migrazioni di acqua/umidità nel supporto (umidità di risalita capillare dal terreno).

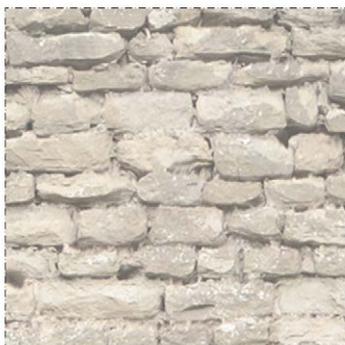
- Erosione profonda dei giunti di malta

Asportazione profonda della malta di allettamento nei giunti della cortina muraria dovuta ad azioni meccaniche di particelle solide trasportate dal vento. L'erosione si rileva profonda e la malta componente il giunto di allettamento risulta quasi del tutto assente.

Cause: Infiltrazioni di acqua in microfessure del supporto (acqua meteorica battente o di ruscellamento più o meno acida); migrazioni di acqua/umidità nel supporto (umidità di condensazione, umidità di risalita capillare dal terreno); cicli di gelo-disgelo; esposizione agli agenti atmosferici (vento, sole, nebbia, pioggia ecc.); mancanza di manutenzione.

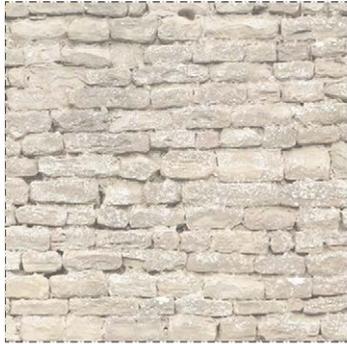
- Erosione superficiale dei giunti di malta

Asportazione superficiale della malta di allettamento nei giunti della cortina muraria dovuta ad azioni meccaniche di particelle solide trasportate dal vento. L'erosione si rileva superficiale e la malta componente il giunto di allettamento risulta erosa.

Cause: Infiltrazioni di acqua in microfessure del supporto (acqua meteorica battente o di ruscellamento più o meno acida); migrazioni di acqua/umidità nel supporto (umidità di condensazione, umidità di risalita capillare dal terreno); cicli di gelo-disgelo; esposizione agli agenti atmosferici (vento, sole, nebbia, pioggia ecc.); mancanza di manutenzione.

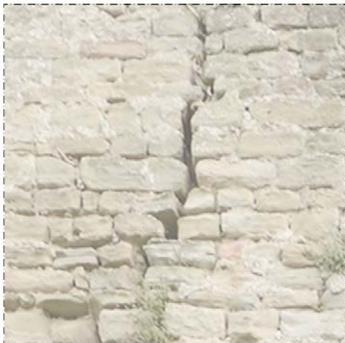
- Fessurazione

Degradazione che si manifesta con la formazione di soluzioni di continuità nel materiale e che implica lo spostamento reciproco delle parti.

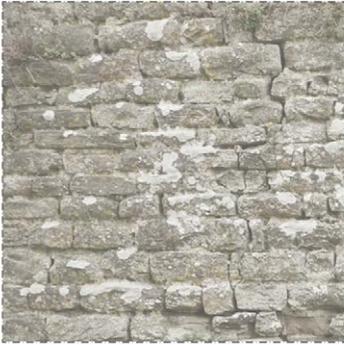
- Patina biologica

Strato sottile ed omogeneo, aderente alla superficie e di evidente natura biologica, di colore per lo più grigio chiaro e grigio scuro. La patina biologica è costituita da microrganismi cui aderisce la polvere.

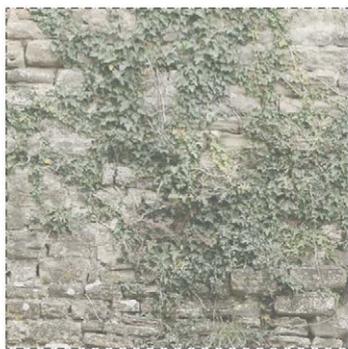
- Vegetazione infestante

Insediamiento parietale di specie vegetali erbacee, rampicanti e arboree. E' diffusa la presenza di Hedera helix, Ulmus sp., Quercus pubescens e Genisteae sp.

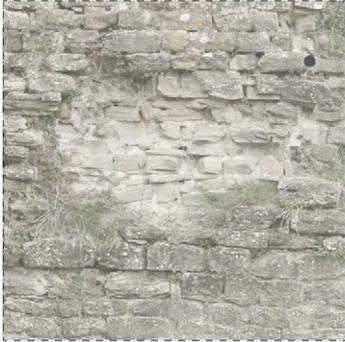
- Mancanza

Perdita di uno o più elementi tridimensionali.

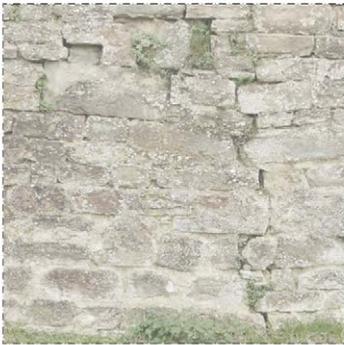
- Rappezzo incongruo

Rappezzo, o ricucitura, eseguito con il medesimo materiale ma di dimensione differente e senza rispettare il corretto posizionamento dei blocchi di pietra arenaria. Inoltre è stata utilizzata una malta differente, come si nota dal colore e dalla dimensione degli inerti utilizzati.

Cause: probabile cedimento fondale a ridosso della connessione tra cinta muraria esterna e muratura del mastio, evidenziata dalla presenza di blocchi cantonali con funzione di pilastro.

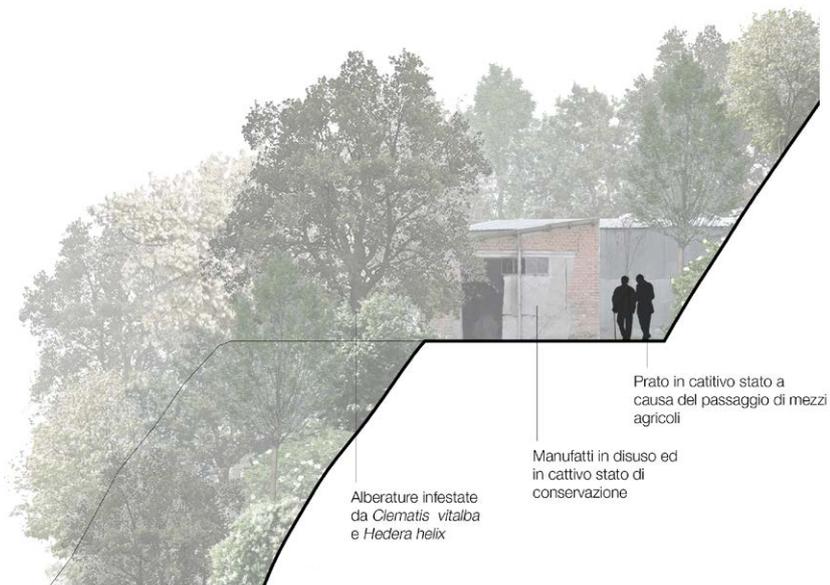
Fig. 44 - Sezione DD, la radura

La radura è lo spazio aperto più grande ai piedi del castello ed è attualmente occupato da edifici inutilizzati e in pessimo stato di conservazione, che rendono il tutto confusionario e disomogeneo. Quest'area presenta inoltre una grande potenzialità, essendo un punto di snodo, in quanto collega il percorso di accesso al castello, l'area dell'ingresso carrabile e una strada bianca che prosegue verso nord. A causa del passaggio di mezzi agricoli, il terreno inerbito si presenta molto danneggiato e quasi del tutto assente.

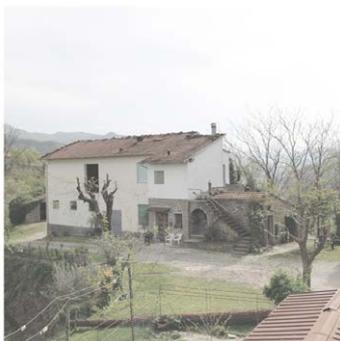
Fig. 46 - Manufatto 2

L'impianto attuale è frutto di numerose modifiche. Originariamente in questo punto sorgeva un locale di servizio con porcile, del quale rimane un frammento in pietra tutt'ora visibile ed utilizzato come rimessa. Il volume più recente è realizzato in muratura portante in laterizio con travi metalliche. Risulta abitata solo l'elemento di connessione centrale.

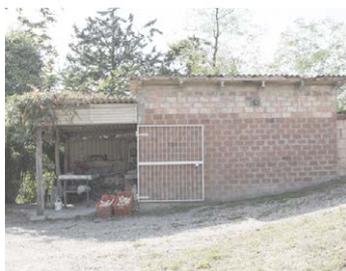
Fig. 47 - Manufatto 3

Originariamente era utilizzato come cantina, mentre attualmente è sfruttato come deposito attrezzi. La muratura è in laterizio, il tetto a falde in travi di legno e lamiera. In un secondo momento è stata aggiunta una tettoia in legno e lamiera.

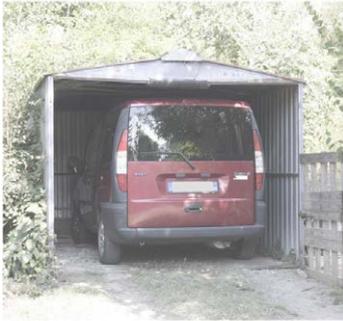
Fig. 49 - Manufatto 5

Rimessa per auto caratterizzata da struttura leggera in lamiera di acciaio. Tetto a falde in lamiera zincata.

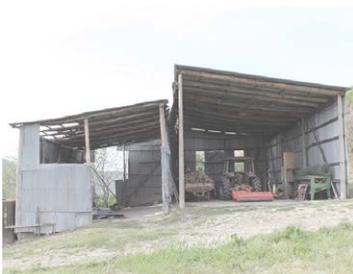
Fig. 50 - Manufatto 6

Capannoni per ricovero di attrezzatura e mezzi agricoli. Realizzati in tecnica mista con pilastri in calcestruzzo e travi sbozzate in legno. Il rivestimento esterno è in lamiera zincata d'acciaio.

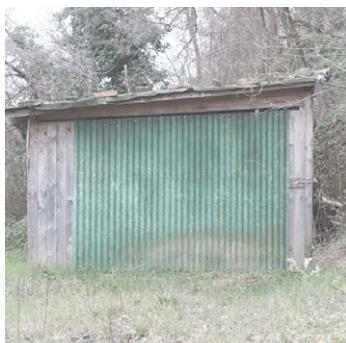
Fig. 52 - Manufatto 8

Rimessa attrezzatura per manutenzione vegetazione e sentieri. Realizzata in travi ed assi di legno con tetto ed elemento di chiusura battente in lamiera ondulata in fibrocemento.

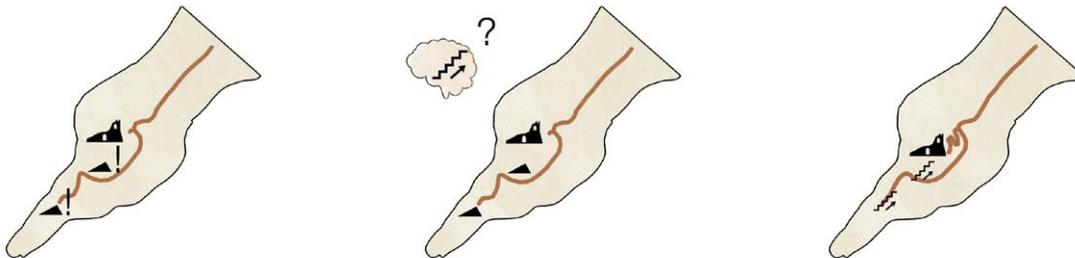
Per raggiungere il manufatto è necessario attraversare percorsi di difficile fruibilità a causa della forte pendenza (superiore al 15%). Non presentano una pavimentazione regolare, sono spesso interrotti da vegetazione spontanea e non sono delimitati da parapetti. Inoltre non è previsto un sistema di scolo delle acque meteoriche.

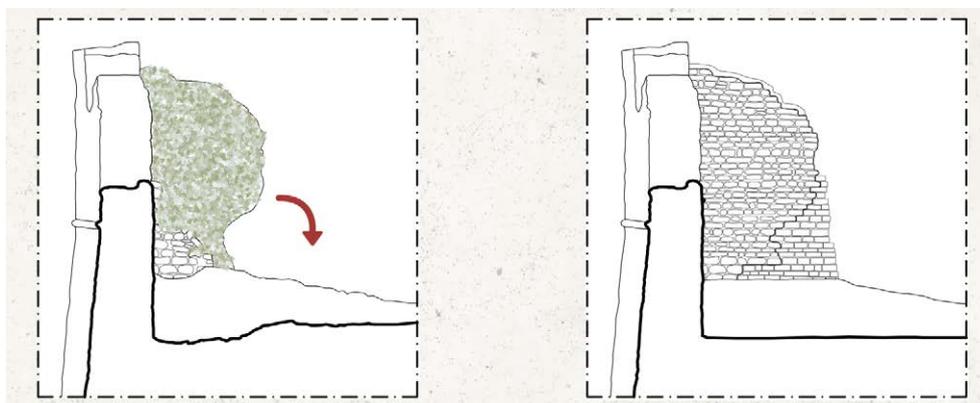
Per prima cosa si rimuovono i blocchi di pietra arenaria non più coesi alla muratura, nel caso specifico si procede smontando gli ultimi due corsi di blocchi di pietra, essendo i giunti nell'intero perimetro del castello già profondamente erosi. Successivamente si applica su tutta la superficie una membrana impermeabile atta a proteggere dalle infiltrazioni d'acqua. Vengono poi ricollocati i blocchi di pietra precedentemente rimossi, utilizzando malta di calce idraulica naturale e cocchiopesto. Infine si conclude con uno strato di malta di calce idraulica naturale e pozzolana in sommità, a schiena d'asino con interasse di 15-20 cm d'altezza.

Fig. 59 - Realizzazione di un supporto basamentale

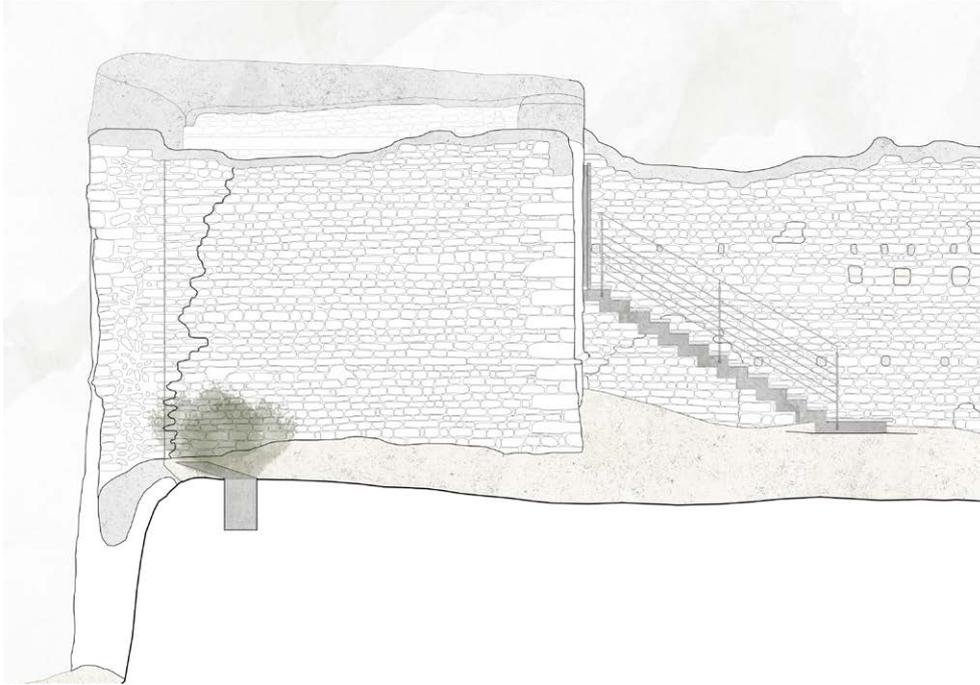
Fig. 60 - Intervento di scuci/cuci

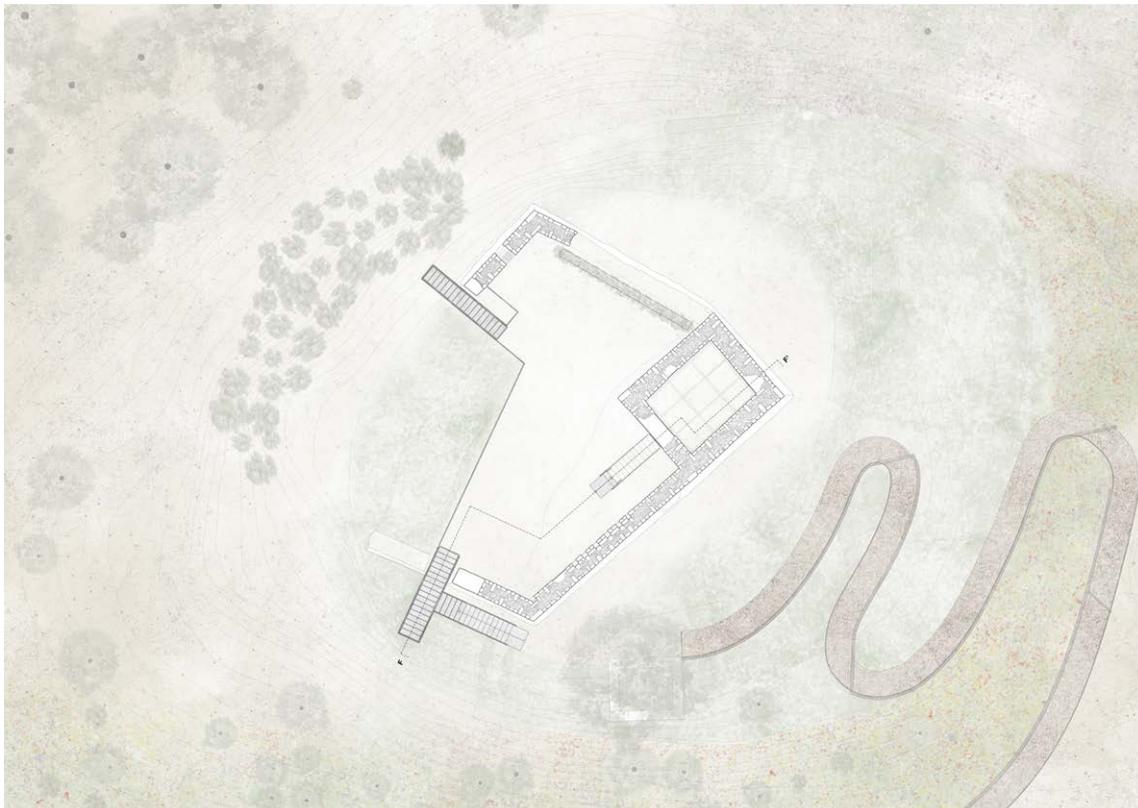
Fig. 62 - Planimetria di progetto

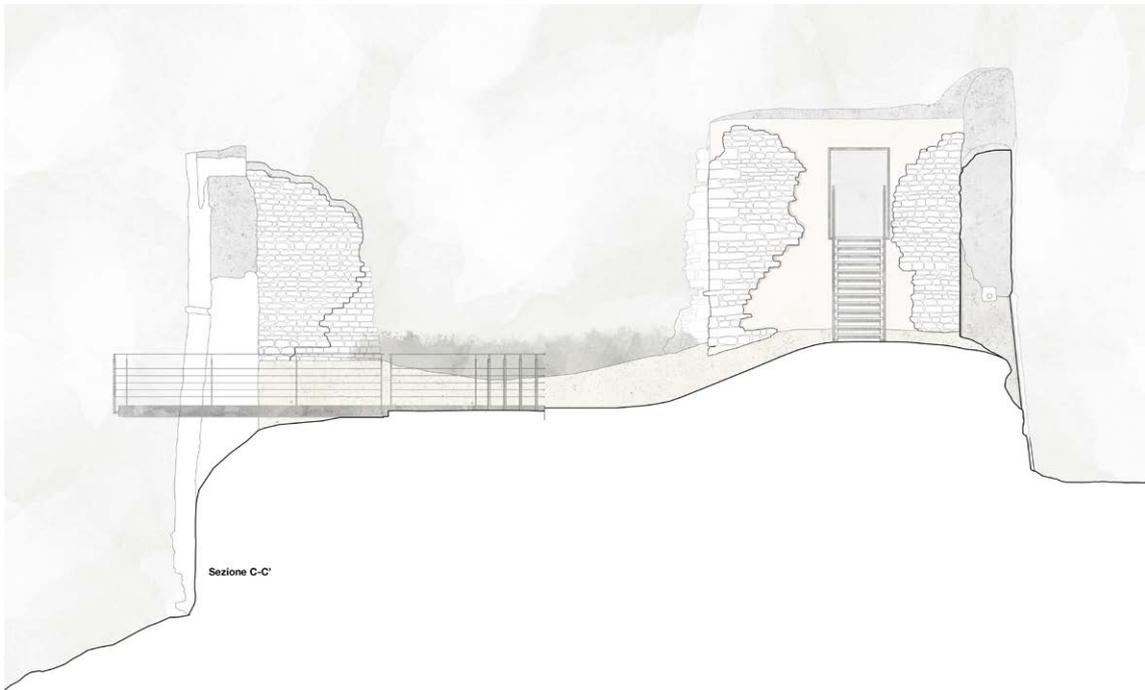
Fig. 64 - Sezione C-C di progetto

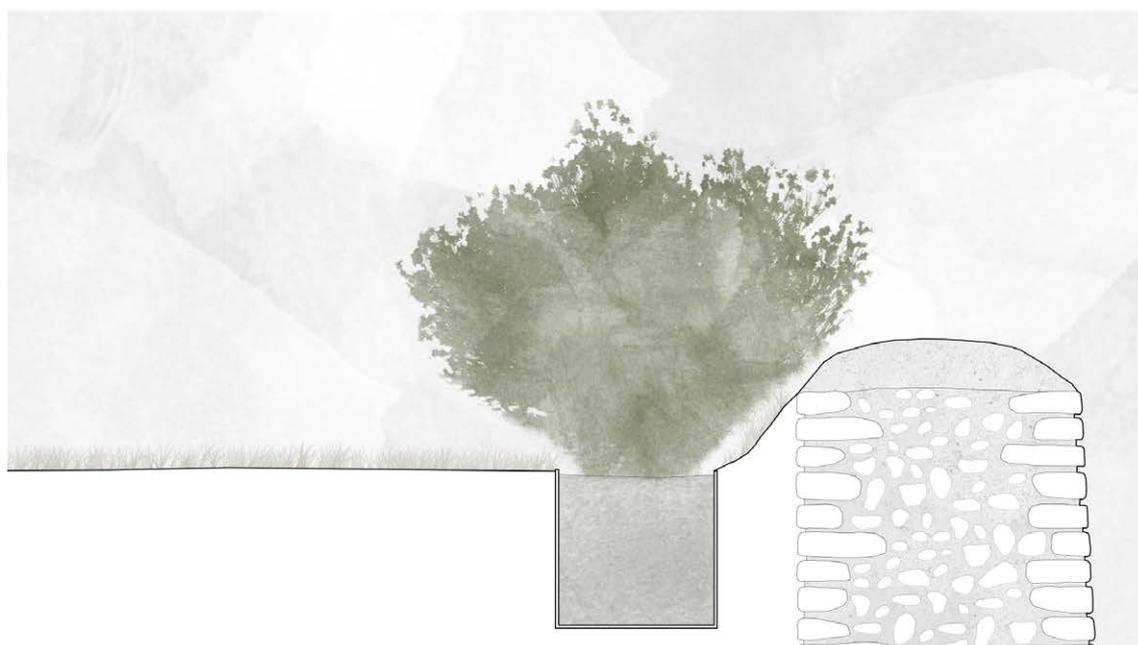
Fig. 74 - Sezione della siepe campestre

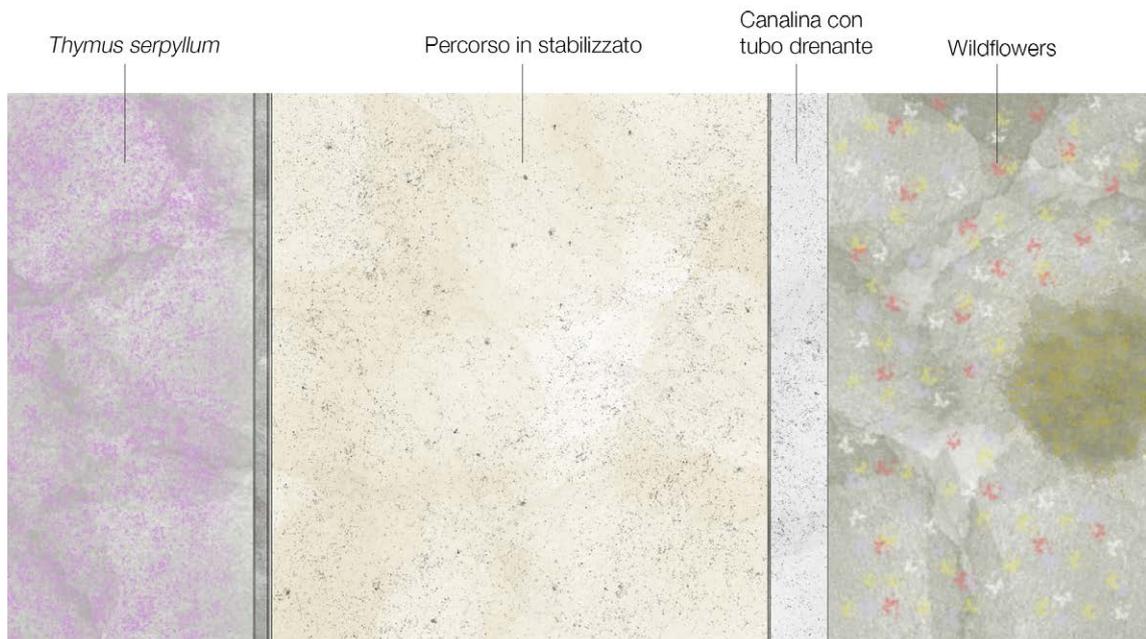
Ogni circa 10 metri di sentiero sono posizionate delle canalette trasversali per far defluire più velocemente a valle l'acqua raccolta dai sistemi di scolo longitudinali.

Fig. 75 - Sezione dei sentieri in terra stabilizzata

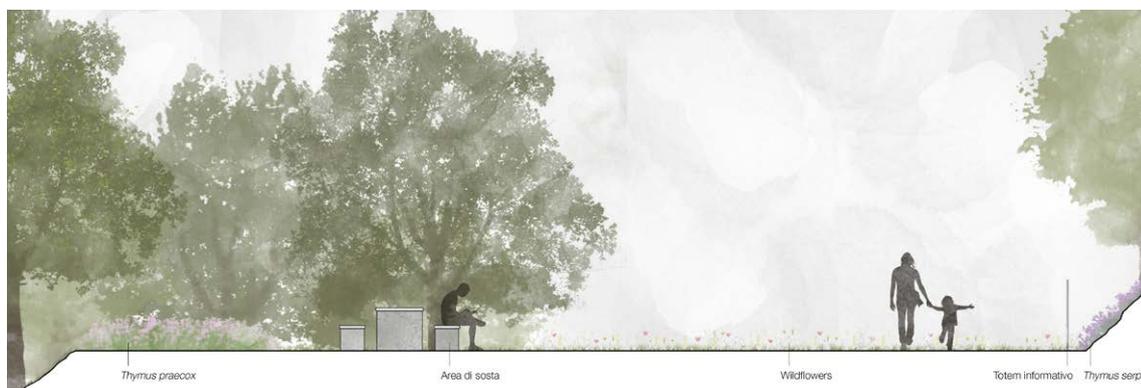
Fig. 76 - Sezione tipo della radura

La delineazione di limiti più chiari e la manutenzione straordinaria effettuata sulla vegetazione presente nella radura e nell'uliveto, hanno permesso di ridefinire questi ultimi come due spazi di sosta attrezzati.

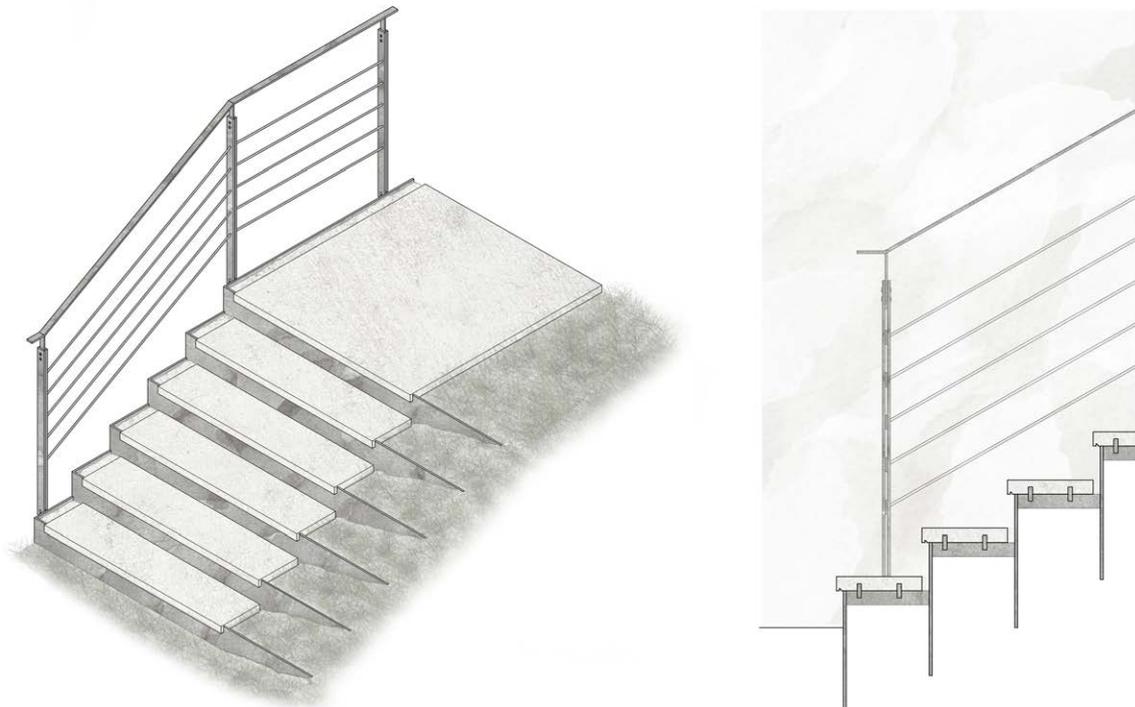
Si è pensato a due rampe composte da quindici gradini ciascuna, intervallati da due pianerottoli di sosta, in modo tale che siano coerenti con il restante progetto per quanto riguarda forma e materiali utilizzati. A tal proposito si sono scelte le pedate in lastre di pietra arenaria di cinque centimetri di spessore e ad alzate in ferro.

Fig. 80 - Le scale, assonometria e sezione tipo

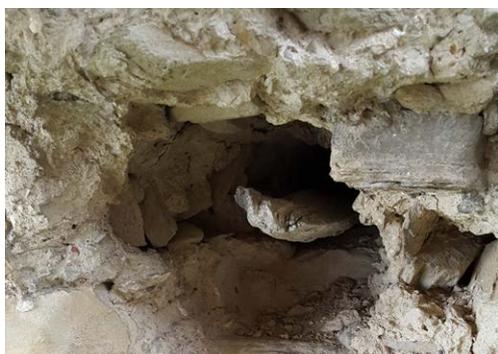
Il Cordolo ligneo

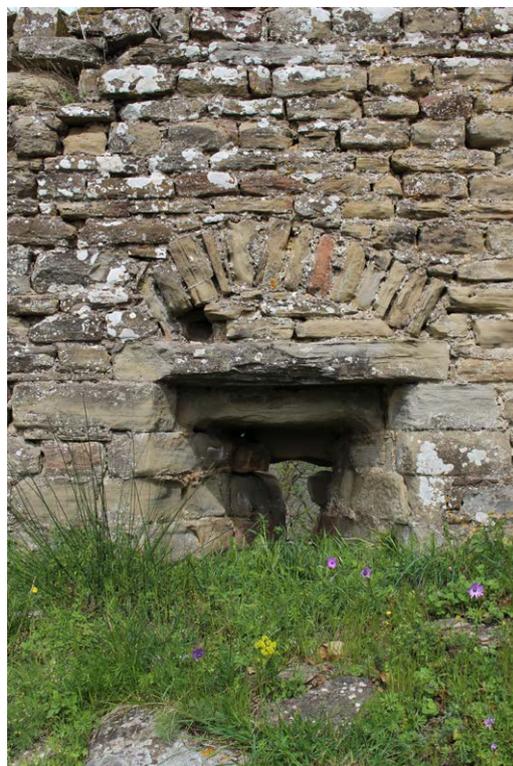
La feritoia

Tra gli elementi caratterizzanti il manufatto, possiamo notare sul prospetto nord la presenza di una feritoia definita da elementi sagomati in pietra di dimensioni maggiori. Allo stesso livello, pochi metri più a ovest è presente una lacuna di notevoli dimensioni, generatasi con tutta probabilità da una seconda feritoia.

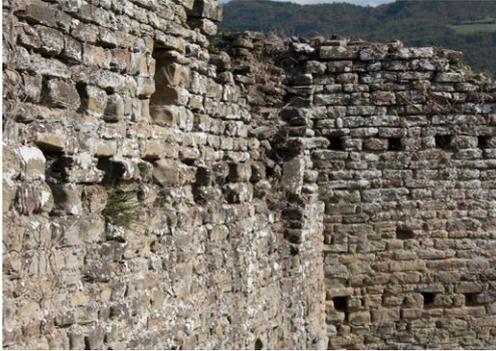
Rastrematura del muro per le buche di solaio

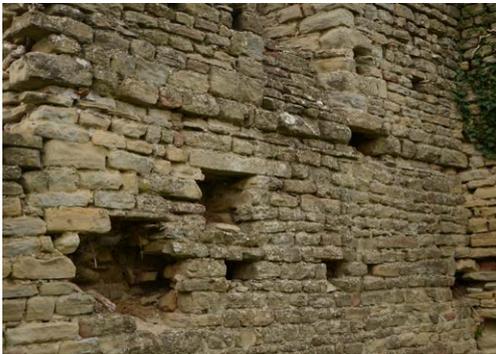
La linea lungo il quale alloggiava il solaio

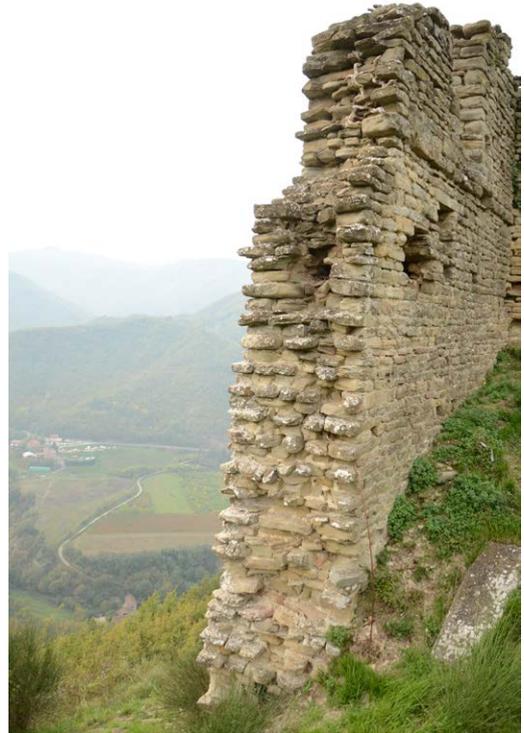
Il bordo d'attesa

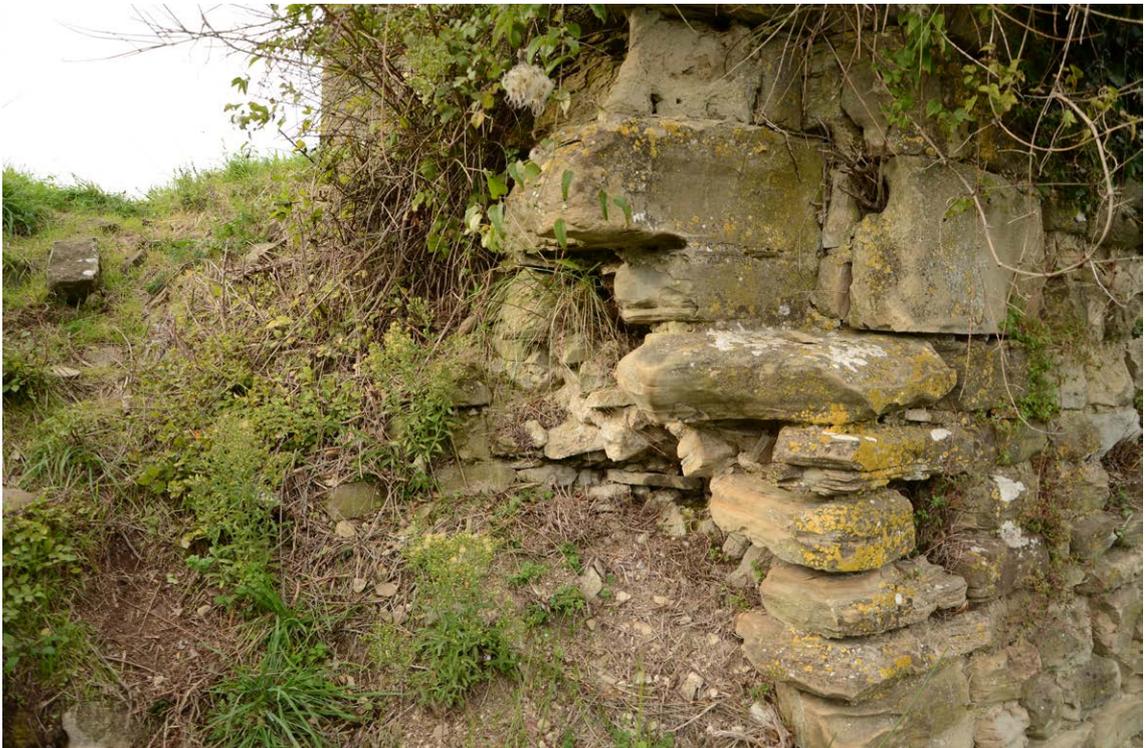
Principio di architrave dove una volta era presente la cornice della porta d'ingresso

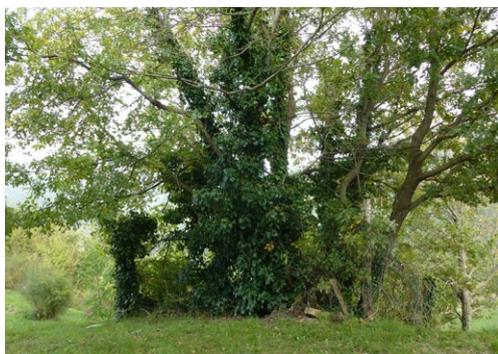
La cisterna

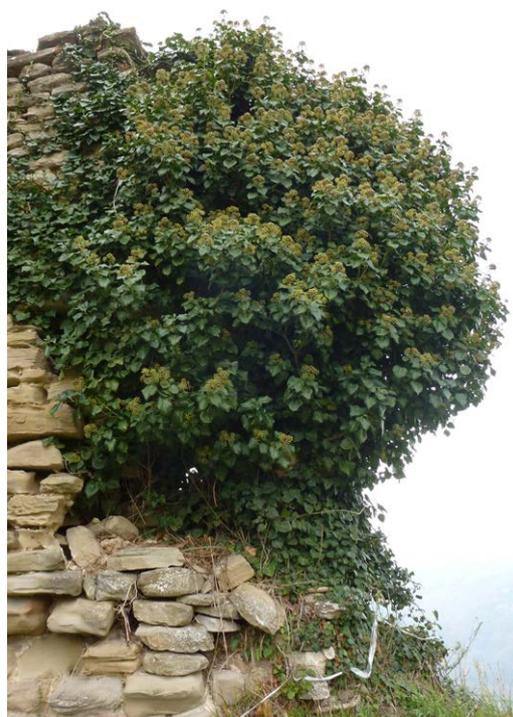
Infestazione di *Hedera helix* sul manufatto

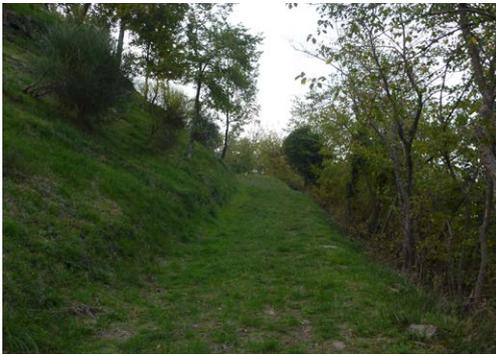
Percorso inerbito dell'attuale accesso al castello

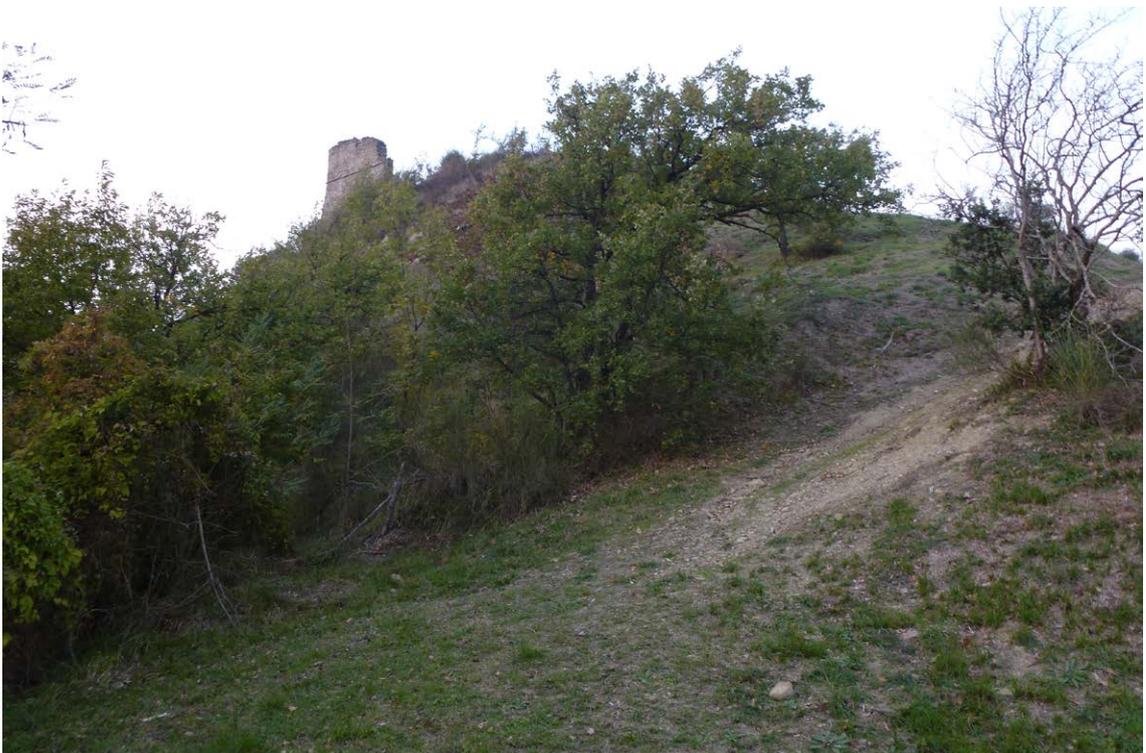
Forte pendenza del percorso che attualmente permette di raggiungere il castello

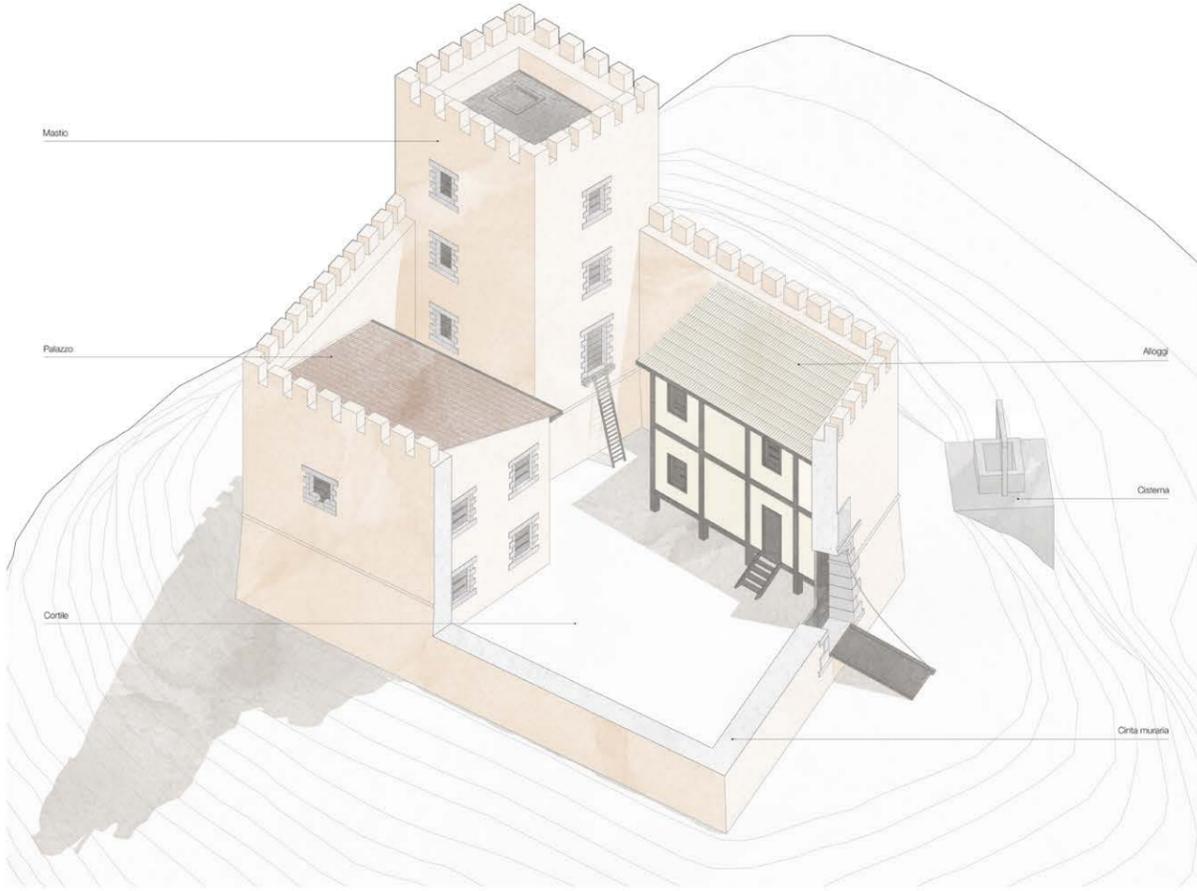
Ipotesi ricostruzione storica - Assonometria

Ipotesi soletto degli alloggi
 Si è ipotizzato un soletto a struttura lignea con doppia orditura di travi e pavimentazione in cotto. Si è giunti a questa conclusione osservando le buche di soletto presenti sul prospetto interno a nord e soprattutto la forma della muratura che si rastrema immediatamente sopra alle buche di alloggi delle travi principali in modo di far appoggiare le travi secondarie.
