ALMA MATER STUDIORUM - UNIVERSITA' DI BOLOGNA
CAMPUS DI CESENA
SCUOLA DI INGEGNERIA E ARCHITETTURA

Rudere e Natura
Progetto per la valorizzazione dei resti del castello di Cantagallo

Tesi in:
LABORATORIO DI LAUREA
"PROGETTO, STORIA E RESTAURO"

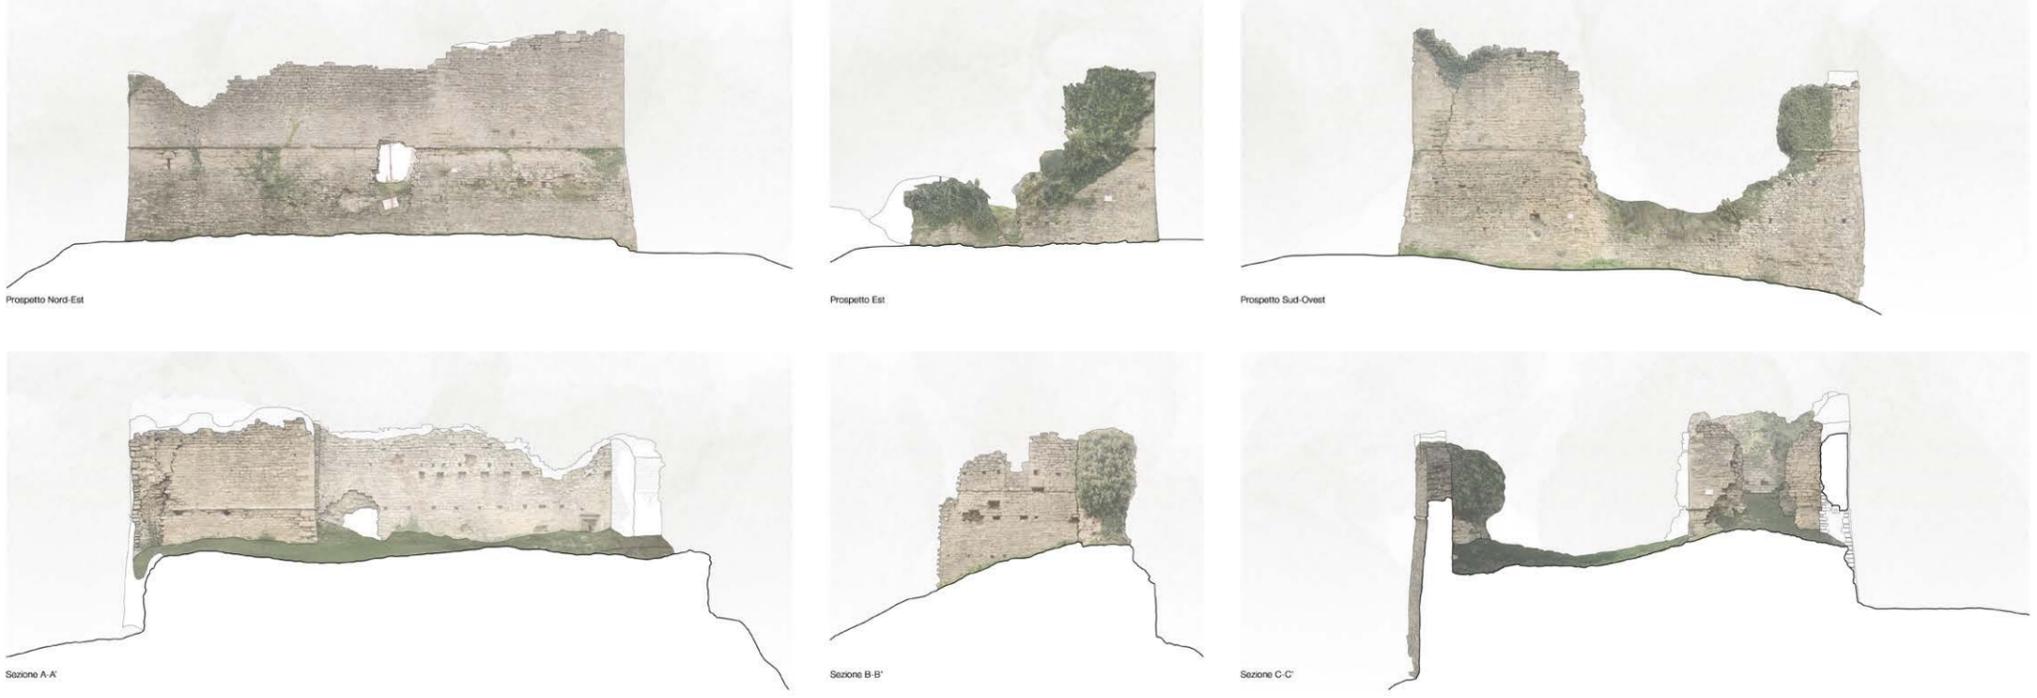
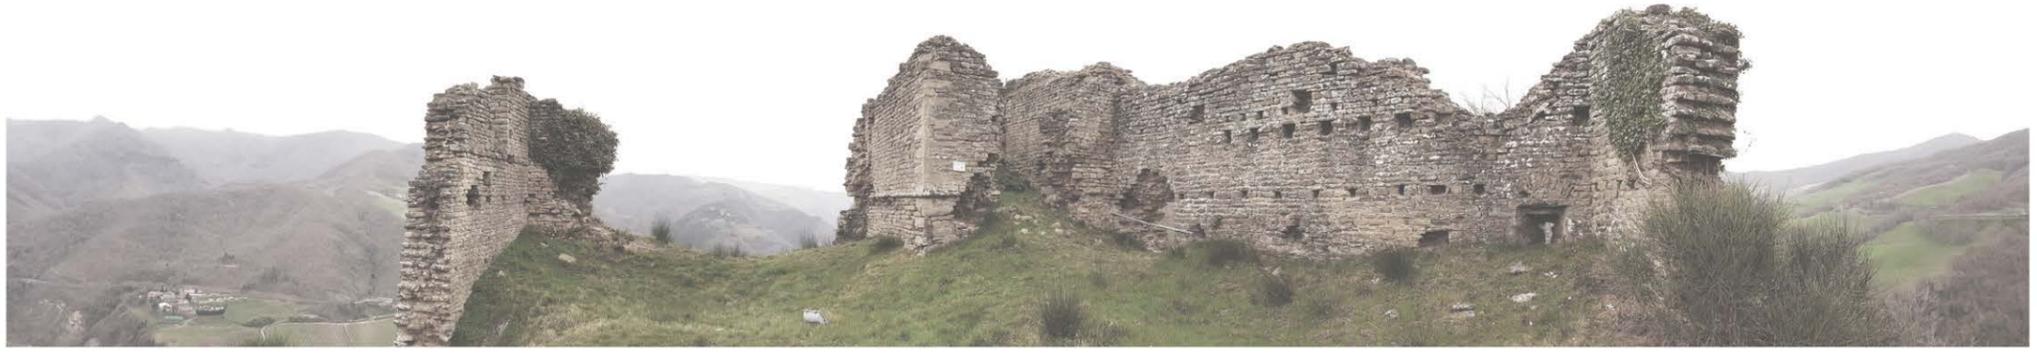
Stato di fatto - Scala 1:100

Fase 5: XXI sec. - oggi
 Stato attuale. Il castello di Cantagallo è tra i pochi manufatti medievali della vallata del Santeramo ad aver superato i bombardamenti della seconda guerra mondiale. Tuttavia ad oggi si presenta in avanzato stato di degrado: la cinta muraria a sud-ovest è in gran parte andata perduta, come anche il lato est e il lato ovest. Il masto risulta molto più basso e in pericolo di crollo.

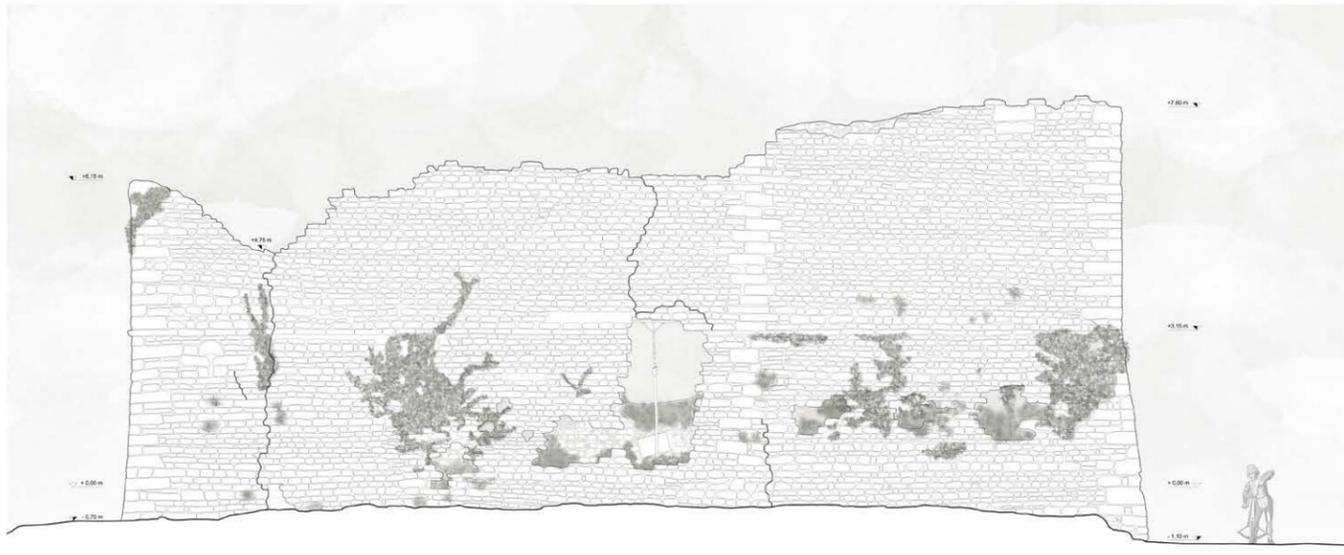
Prospetto nord-est

Rilievo architettonico - scala 1:50

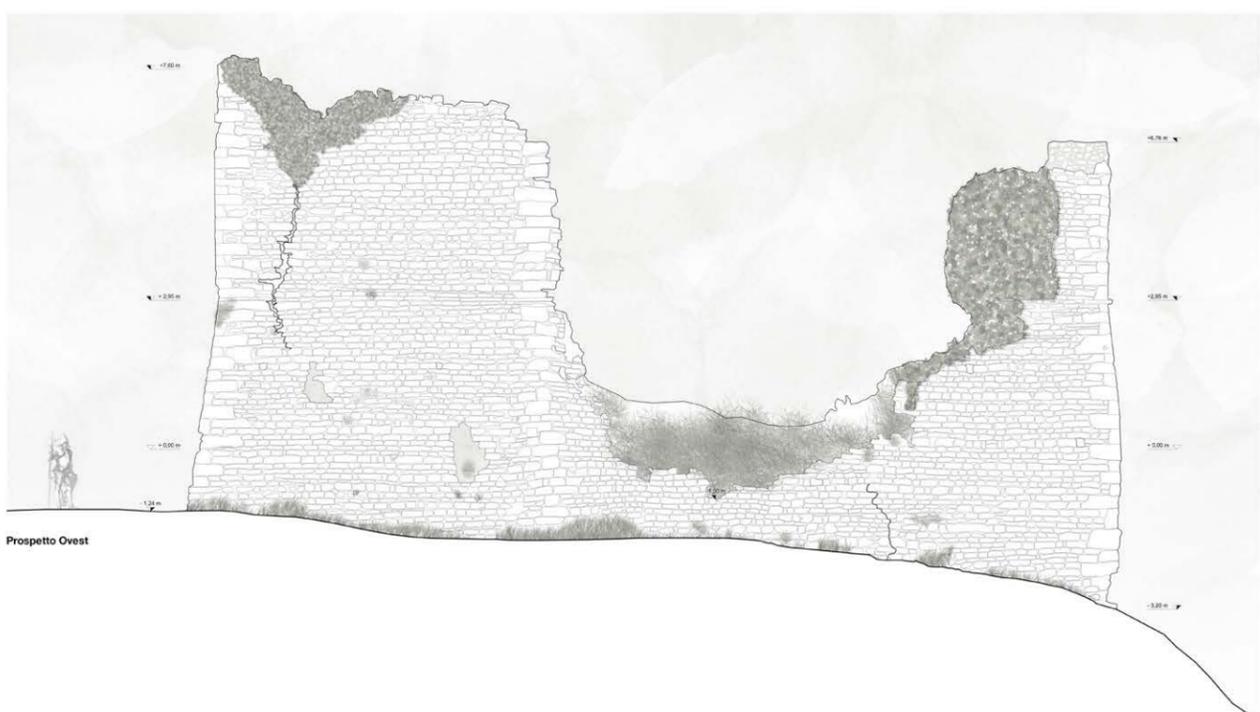
Prospetto Ovest

Rilievo architettonico - scala 1:50

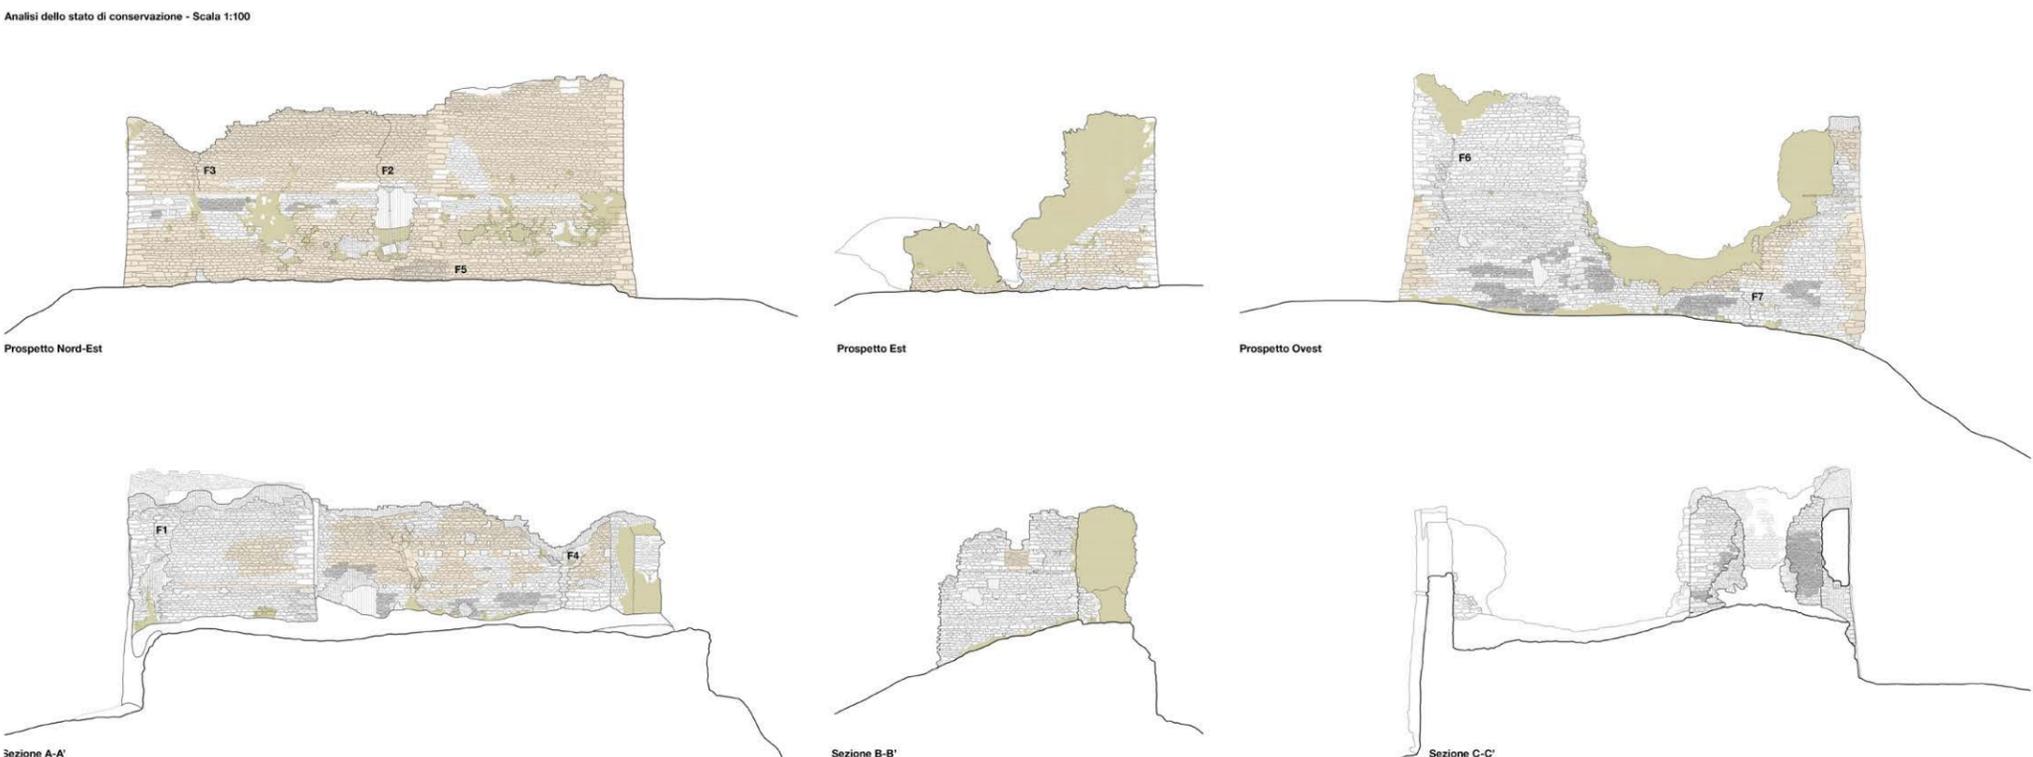
Fessurazione F1	Fessurazione F2	Fessurazione F3	Fessurazione F4	Fessurazione F5	Fessurazione F6	Fessurazione F7
<p>E' collocata nel prospetto sud-ovest del mastio e risulta essere passante.</p> <p>Cause: la fessurazione si è con tutta probabilità generata a causa dell'esculsione dell'angolo del mastio nella connessione con il prospetto ovest del castello.</p> <p>Descrizione:</p> <p>Cigli f. asse x: passante</p> <p>Cigli f. asse y: passante</p> <p>Cigli f. asse z: complanari</p> <p>Ampiezza: min 2 cm/ max 15 cm</p> <p>Lunghezza: 172 cm</p>	<p>E' collocata nel prospetto nord-est.</p> <p>Cause: la fessurazione si è sviluppata a causa della mancanza presente al di sotto di essa.</p> <p>Descrizione:</p> <p>Cigli f. asse x: non passante</p> <p>Cigli f. asse y: passante</p> <p>Cigli f. asse z: complanari</p> <p>Ampiezza: min 0,8 cm/ max 3 cm</p> <p>Lunghezza: 200 cm</p>	<p>E' collocata nel prospetto nord-est.</p> <p>Cause: la lesione si può essere generata a partire da una apertura superiore, oggi non più presente, in seguito a uno o più eventi sismici.</p> <p>Descrizione:</p> <p>Cigli f. asse x: non passante</p> <p>Cigli f. asse y: passante</p> <p>Cigli f. asse z: complanari</p> <p>Ampiezza: min 1,5 cm/ max 4 cm</p> <p>Lunghezza: 510 cm</p>	<p>E' collocata nel prospetto sud-ovest.</p> <p>Cause: la lesione si può essere generata a partire da una apertura superiore, oggi non più presente, in seguito a uno o più eventi sismici.</p> <p>Descrizione:</p> <p>Cigli f. asse x: non passante</p> <p>Cigli f. asse y: passante</p> <p>Cigli f. asse z: complanari</p> <p>Ampiezza: min 0,9 cm/ max 5 cm</p> <p>Lunghezza: 200 cm</p>	<p>E' collocata nel prospetto nord-est.</p> <p>Cause: la lesione si è generata a causa della discontinuità prodotta dal rassetto incongruo, in cui si è utilizzata una malta diversa rispetto quella della restante muratura.</p> <p>Descrizione:</p> <p>Cigli f. asse x: non passante</p> <p>Cigli f. asse y: passante</p> <p>Cigli f. asse z: complanari</p> <p>Ampiezza: min 1,3 cm/ max 4,5 cm</p> <p>Lunghezza: 177 cm</p>	<p>E' collocata nel prospetto ovest ed è la maggiore fessurazione presente.</p> <p>Cause: la fessurazione è stata generata dall'esculsione dell'angolo che è ancora in atto e aggravata dalla presenza di vegetazione infestante alta sommità.</p> <p>Descrizione:</p> <p>Cigli f. asse x: passante</p> <p>Cigli f. asse y: passante</p> <p>Cigli f. asse z: complanari</p> <p>Ampiezza: min 1,1 cm/ max 10 cm</p> <p>Lunghezza: 355 cm</p>	<p>E' collocata nel prospetto ovest.</p> <p>Cause: la lesione deriva da una fase del cinematiso concluso del crollo parabolico verificatosi nella parte centrale del prospetto Ovest.</p> <p>Descrizione:</p> <p>Cigli f. asse x: non passante</p> <p>Cigli f. asse y: passante</p> <p>Cigli f. asse z: complanari</p> <p>Ampiezza: min 1 cm/ max 4 cm</p> <p>Lunghezza: 173 cm</p>

Degradati e interventi previsti	Erosione per corrosione della pietra arenaria	Erosione profonda dei giunti di malta	Erosione superficiale dei giunti di malta	Fessurazione
<p>Erosione per corrosione della pietra arenaria</p> <p>Asportazione di materiale dal paramento murario in elementi in pietra dovuta ad azioni meccaniche di particelle solide trasportate dal vento.</p> <p>Cause: composizione chimico-mineralogica della pietra; azione eolica; orientamento nord-sud secondo i venti dominanti presenti; migrazioni di acqua/umidità nel supporto.</p> <p>Interventi: pittura a secco con spazzole a setole morbide e aspiratori a bassa pressione. Rimozione degli elementi lapidei privi di decorazione, non più ammassati alla cartella muraria e in avanzato stato di degrado. Integrazione delle lacune mediante il montaggio di pietre simili a quelle esistenti lievemente in sottosquadro con malta di calce idraulica naturale e pozzolana.</p>	<p>Erosione profonda dei giunti di malta</p> <p>Asportazione profonda della malta di allettamento nei giunti della cortina muraria dovuta ad azioni meccaniche di particelle solide trasportate dal vento.</p> <p>Cause: infiltrazioni di acqua in microfessure del supporto; migrazioni di acqua/umidità nel supporto; cicli di gelo-disgelo; esposizione agli agenti atmosferici; mancanza di manutenzione.</p> <p>Interventi: pittura a secco con spazzole di setole morbide e aspiratori a bassa pressione. Rimozione delle pietre non più legate alla cartella muraria e in pericolo di distacco o crollo. Rincoccatura dei giunti di malta con malta di calce idraulica naturale e pozzolana.</p>	<p>Erosione superficiale dei giunti di malta</p> <p>Asportazione superficiale della malta di allettamento nei giunti della cortina muraria dovuta ad azioni meccaniche di particelle solide trasportate dal vento.</p> <p>Cause: infiltrazioni di acqua in microfessure del supporto; migrazioni di acqua/umidità nel supporto; cicli di gelo-disgelo; esposizione agli agenti atmosferici; mancanza di manutenzione.</p> <p>Interventi: pittura a secco con spazzole a setole morbide e aspiratori a bassa pressione. Restituzione dei giunti di malta superficialmente erosi con malta di calce idraulica naturale e pozzolana.</p>	<p>Fessurazione</p> <p>Degradazione che si manifesta con la formazione di soluzioni di continuità nel materiale e che implica lo spostamento reciproco delle parti.</p> <p>Cause: tra le principali troviamo gli agenti atmosferici (nelo specifico i cicli di gelo e disgelo), dissesti dell'apparato murario di supporto, inizio di espulsione dell'angolo, scosse sismiche, assenza di manutenzione.</p> <p>Interventi: sono previste diverse tipologie di interventi in base alla localizzazione e alla dimensione delle fessurazioni, tra cui restituzione, suocucui, rincoccatura.</p>

Come intervento preliminare si prevede la pulitura a secco con spazzole a setole morbide (saggina) e aspiratori a bassa pressione, al fine di rimuovere depositi polverulenti. Dopodichè si prevedono interventi differenti in base all'ampiezza delle fessurazioni come descritto di seguito:

- per fessurazioni con ampiezza massima minore o uguale a 3 centimetri: chiusura con malta di calce idraulica naturale e pozzolana;
- per fessurazioni con ampiezza massima maggiore di 3 centimetri: opere di scuci/cuci.
