TESI DI LAUREA

Recupero e Conservazione degli edifici

**PROGETTO DI RECUPERO ARCHITETTONICO E
PRESTAZIONALE DELLA VILLA NEGRI-BIANCHETTI,
SITUATA AD OZZANO DELL'EMILIA**

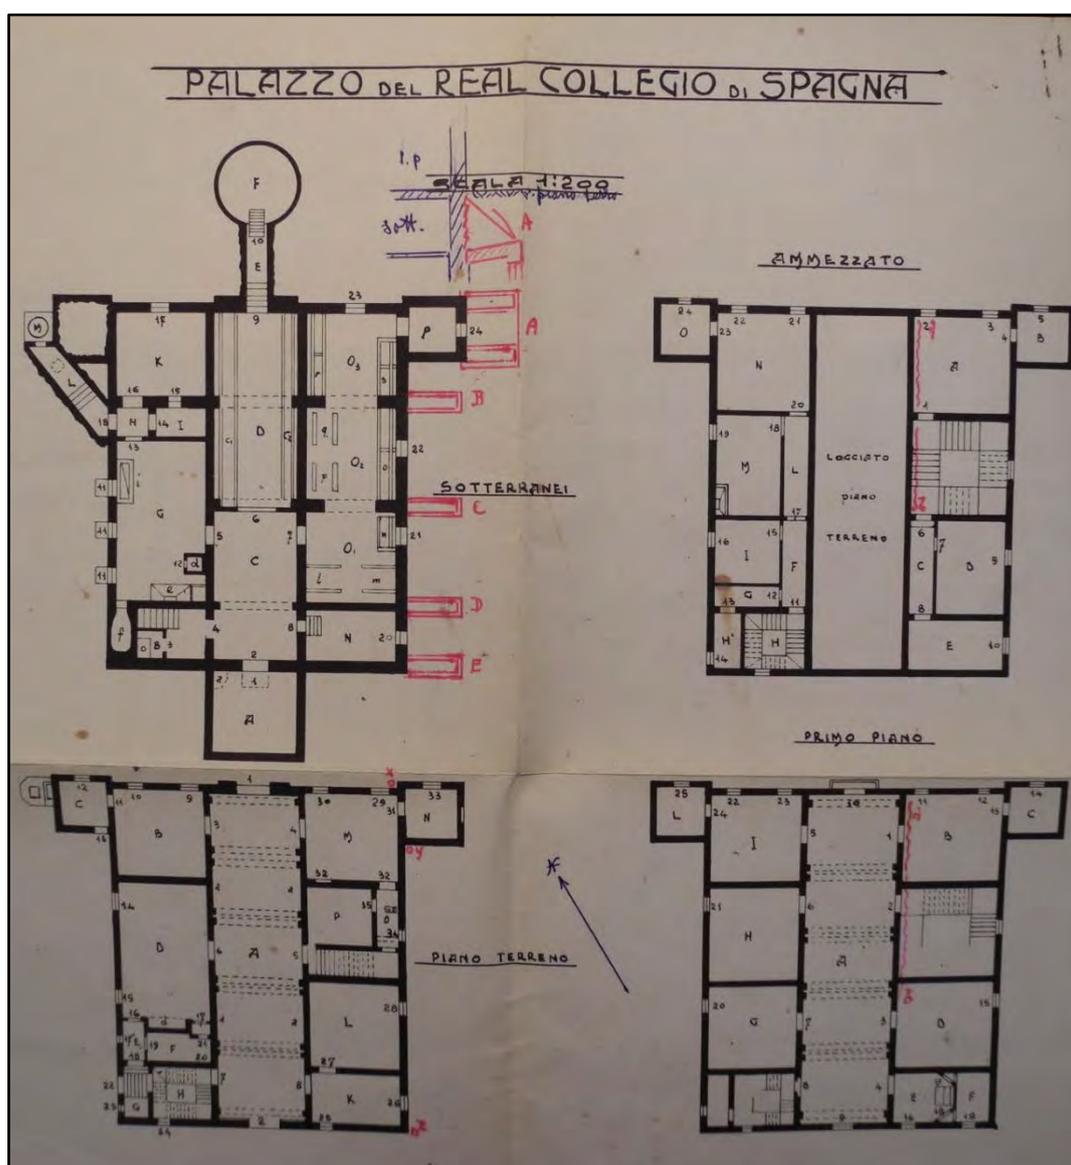
Figura 9: Pianta della Villa Negri-Bianchetti, in cui sono evidenziate in rosso le lesioni interne e in cui è schematizzata la soluzione proposta per risolvere il problema del ribaltamento del muro esterno ad Est

La causa scatenante di tali lesioni, era stata individuata in un abbassamento delle fondazioni del muro ad Est, probabilmente dovuto sia da un cedimento del terreno, sia da infiltrazioni e dal ristagno dell'acqua piovana, portata dai canali di gronda, i quali sfociavano all'aperto su uno *«stilicidio sconnesso o vetusto»*.

Sempre nel resoconto si legge, che già al tempo, pensavano che fosse inutile provvedere al restauro delle lesioni interne e al rifacimento di impalcati e soffitti, se prima non si riusciva a fermare il movimento principale del muro esterno ad Est, poiché, le lesioni sarebbero ritornate e quindi i lavori di restauro sarebbero stati completamente inutili.

Nel resoconto viene citata anche la spesa prevista per i lavori: per la costruzione dei primi due speroni, si era prevista una spesa di 400000 lire; per gli altri quattro speroni, era stata stimata una spesa di 600000 lire; infine per le opere di risanamento delle lesioni interne, eventualmente da eseguirsi solo dopo la certezza di aver eliminato le cause delle lesioni descritte, si era individuata una spesa di 4-5 milioni di lire.

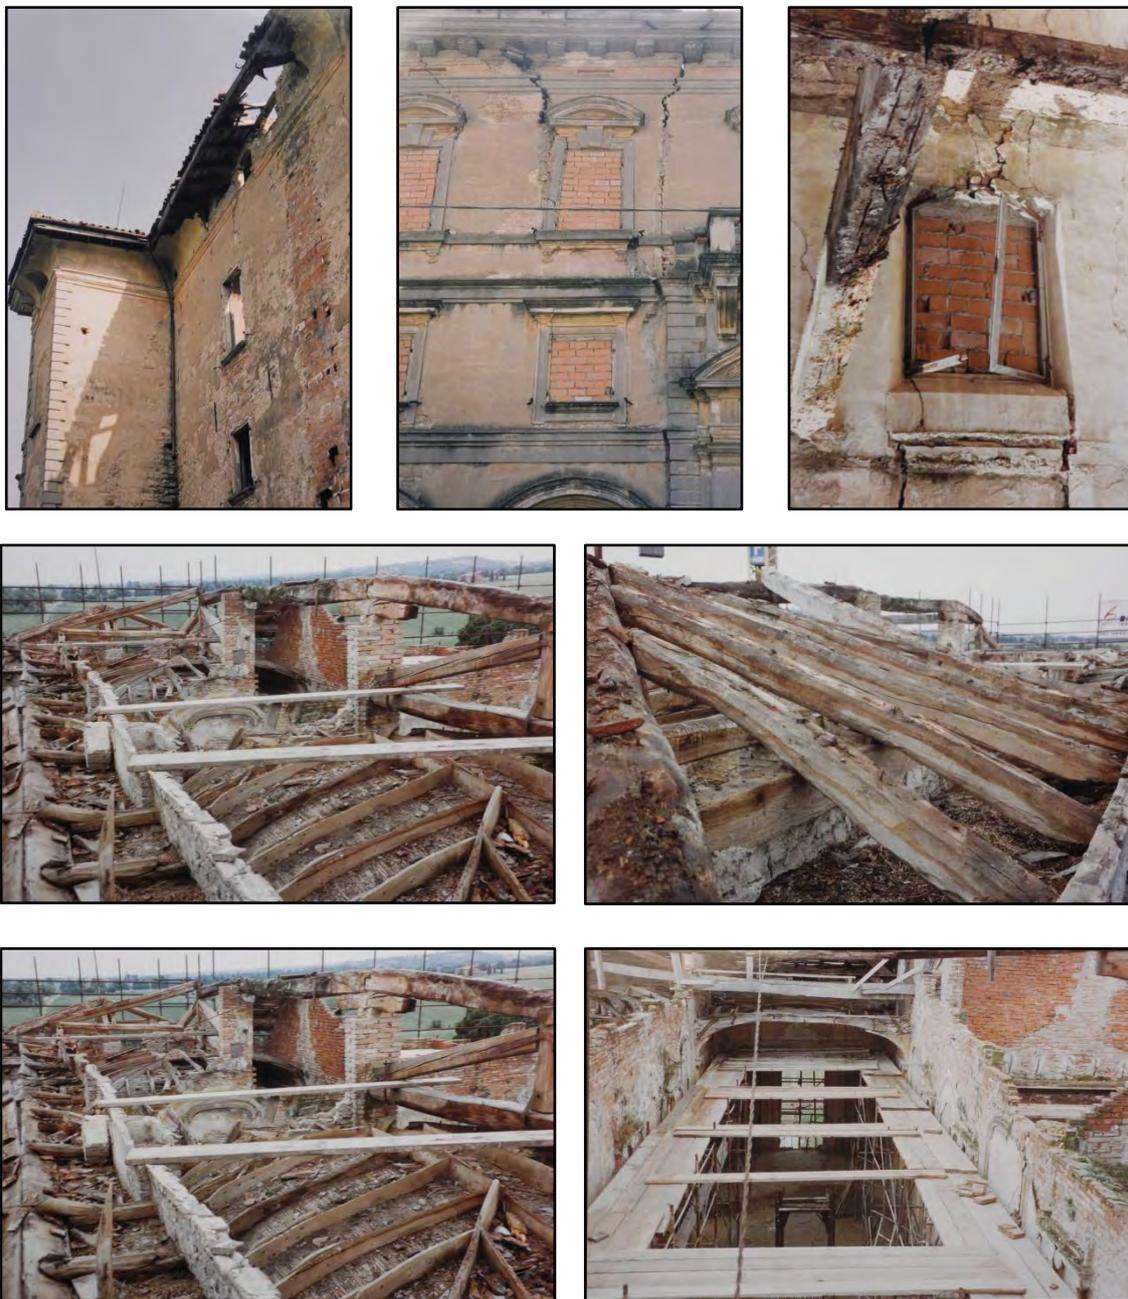
Figura 11-12-13-14-15-16-17: Foto di come si presentava la Villa negli anni novanta

Arrivando alla villa dal vialetto, lo spettacolo che appariva agli occhi del visitatore, era quello di un palazzo fatiscente. Di quello che un tempo era uno dei palazzi più belli del territorio ozzanese, rimanevano solamente i muri esterni, anch'essi lesionati gravemente e pericolanti. Il tetto era quasi interamente crollato, così come i vari solai interni. Ai lati delle due porte finestre, nel prospetto Nord e Sud, grazie alle lesioni dei muri, sono state ritrovate quattro colonnine, due per prospetto, in «*macigno*», molto probabilmente facenti parte della loggia al piano nobile, voluta dalla famiglia Bianchetti, al tempo della prima ristrutturazione del palazzo, nel XVIII secolo.

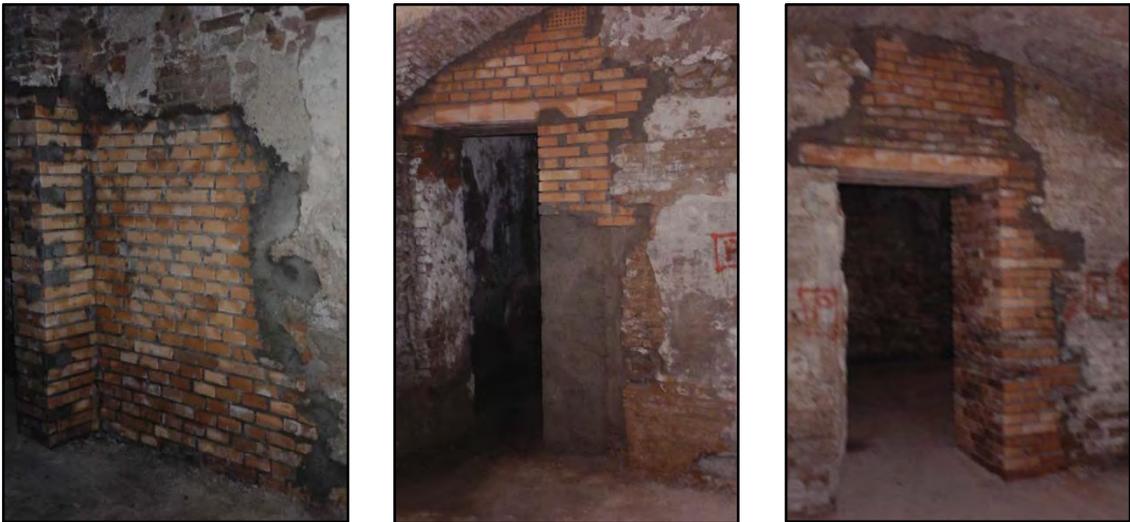
Il piano interrato presentava alcune lesioni murarie soprattutto nell'ala ad Est, ala già citata in precedenza e già soggetta a dei lavori di recupero strutturale nel 1957, ed alcune lesioni nelle volte. In questo caso si è scelto di intervenire con la ricucitura con nuova muratura e malta cementizia pronta all'uso a basso rapporto acqua-cemento (14-15% p.p.) ad alta resistenza a compressione (37N/mm^2 a 24 ore), per quanto riguarda le lesioni murarie; mentre per le lesioni delle volte, si è proceduto con la stessa tecnica di ricucitura delle lesioni murarie, previa demolizione della sola superficie interessata in vista. Infine, a questo piano, si è poi proceduto, per aumentare la stabilità dell'edificio, ad una nuova sottofondazione interna, in quanto esternamente il livello era posto a circa 3m dalla superficie e quindi si è deciso di non scavare attorno all'edificio, rischiando poi di comprometterne ancora di più la stabilità. Si è proceduto quindi ad una sottofondazione interna a scarpa con travi collegate ai muri portanti tramite rostri, nel caso di muri laterali, o putrelle HEB200, nel caso di muri intermedi, così da collegare, tra loro,

Figura 48-49-50: Foto dei lavori degli interventi di "cuci e scuci" nei paramenti murari lesionati e sostituzione dell'architrave sopra le aperture ove necessario

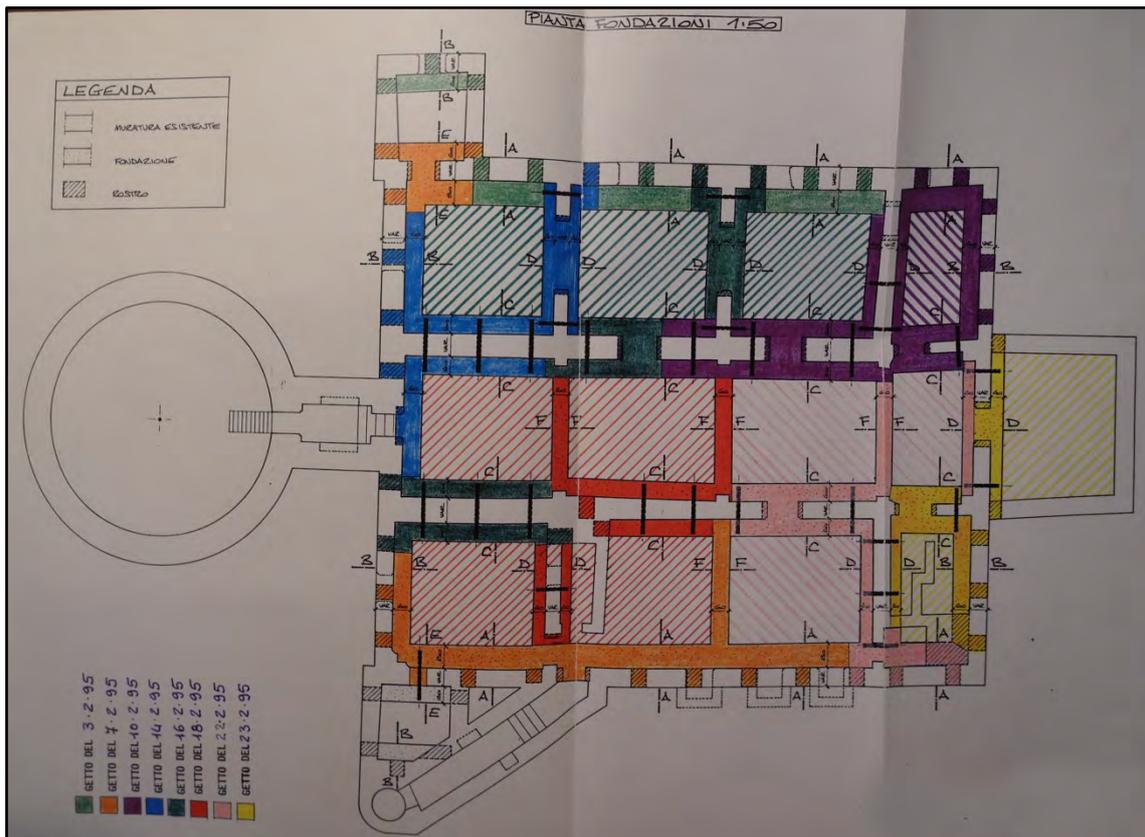
Figura 51: Progetto nuova fondazione piano interrato

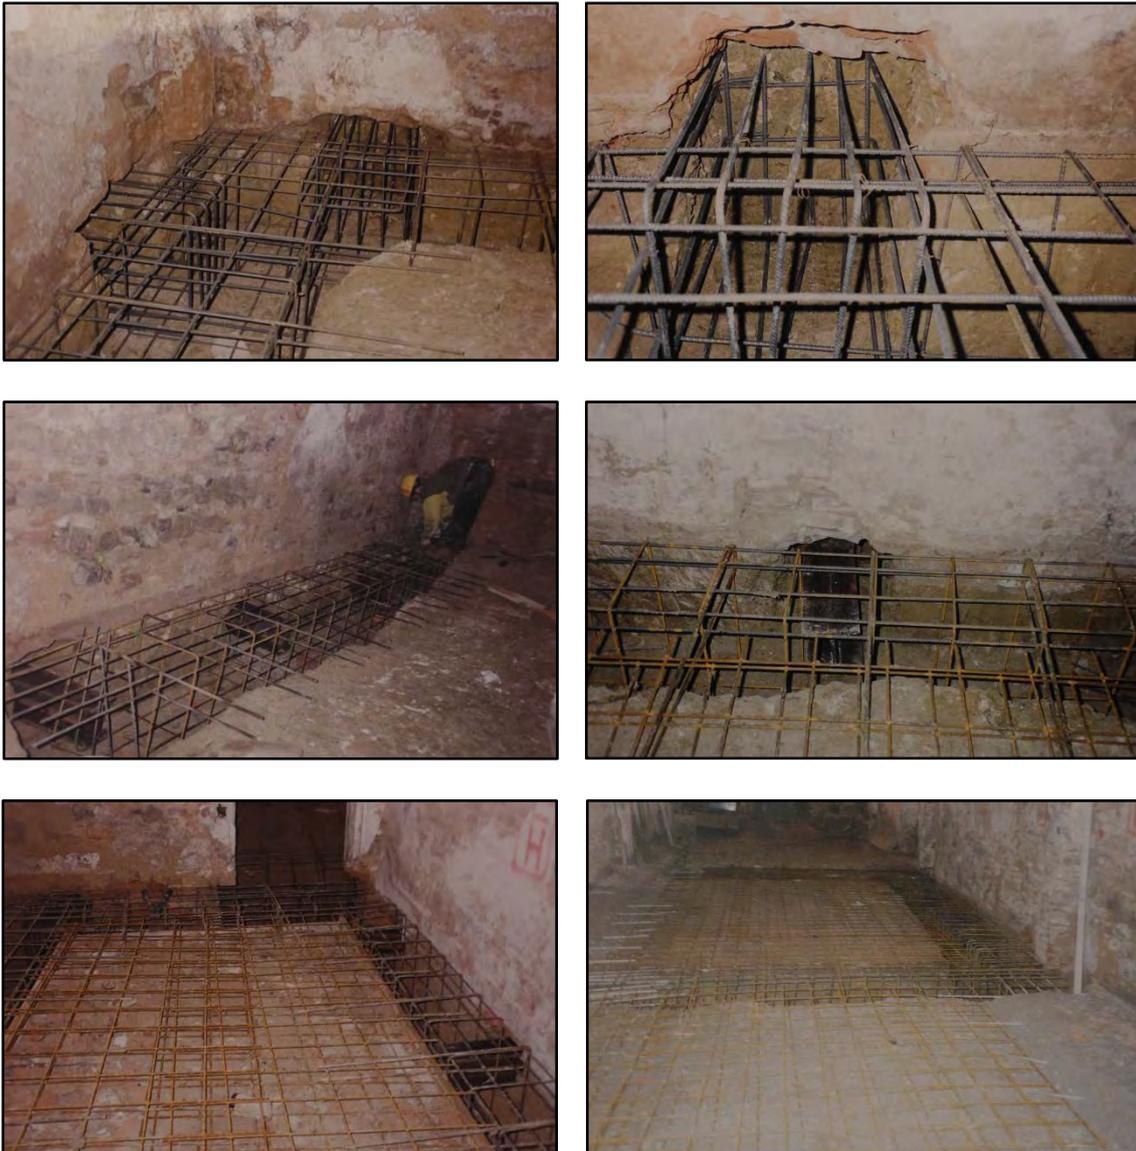
Figura 52-53-54-55-56-57: Foto dei lavori dell'installazione della nuova sottofondazione interna

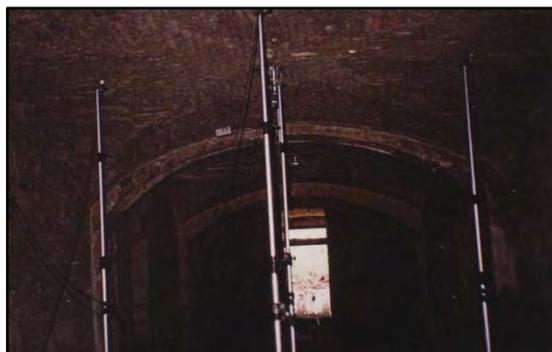
Figura 58-59: Foto delle prove di carico del solaio voltato posto tra il piano interrato e il piano terra

Come dicevo in precedenza, il solaio posto tra il piano interrato e il piano terra, è stato l'unico solaio che non ha subito dei danni ingenti, quindi si è proceduti col verificarne la portanza attraverso una prova sperimentale di carico, eseguita sulla volta del loggiato d'ingresso, che ha dato esito negativo. L'intervento ottimale, per aumentare la sezione resistente, sarebbe l'esecuzione di una controvolta estradossale collegata a quella esistente, ma per ovviare a tale intervento, si è cercato di ridurre la spinta sulla superficie della stessa volta, con la rimozione delle masse non strutturali e riequilibrando la curva delle pressioni interne mediante l'inserimento di frenelli in CIs, di spessore 15-20cm, posti ad interasse di 120cm, ancorati alle strutture murarie verticali e alla superficie della volta, così da impedirne il naturale scorrimento, e disposti ortogonalmente alle generatrici.

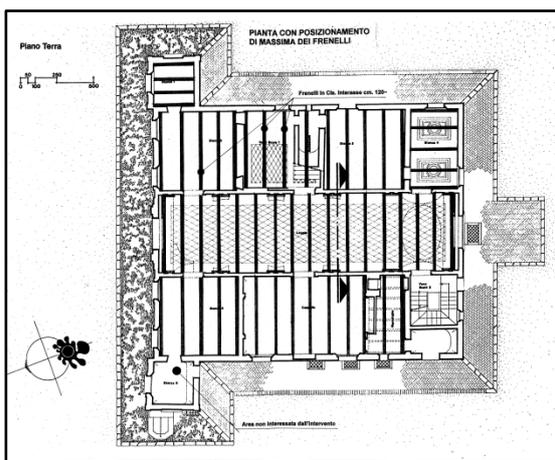
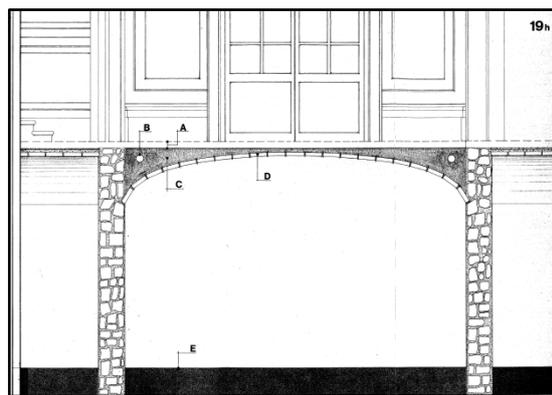
Figura 60-61: Pianta e sezione del posizionamento dei frenelli in Cls

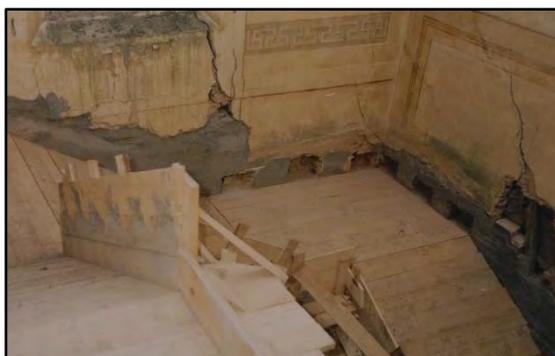
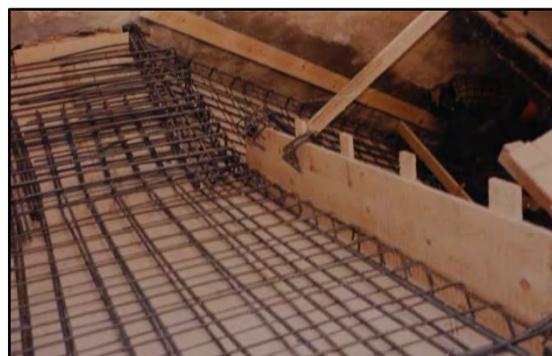
Figura 62-63: Foto dei lavori di rifacimento della scala principale ad Est

Al piano terra, durante i rilievi sono state riscontrate varie lesioni murarie, una nel nodo tra la loggia centrale e l'ala posta ad Est e altre attorno alla torretta ad Ovest. Anche queste sono state risolte con lo stesso metodo usato per le altre lesioni murarie presenti al piano interrato. Altri lavori hanno riguardato la sostituzione di quasi tutti gli architravi delle porte e finestre. A questo piano, i lavori principali, sono stati eseguiti su entrambe le scale e sui solai. Quella più piccola, situata nell'angolo a Sud-Ovest, che collega tutti i piani compreso l'interrato, ha subito solo dei lavori di ripristino delle alzate; mentre la scala principale, posizionata a metà dell'ala ad Est, che collega solo i piani fuori terra, è stata completamente rifatta in C.C.A., visto che era completamente crollata. Per quanto riguarda i solai, anch'essi quasi interamente crollati, si è deciso di ripristinarli come erano in origine, quindi si è optato per dei solai con struttura portante in legno composta da travi principali, travetti secondari, tavolato immaschiato e soletta collaborante in C.C.A. e nella loggia centrale si è pensato di ripristinare anche il controsoffitto Settecentesco in archi e volte.

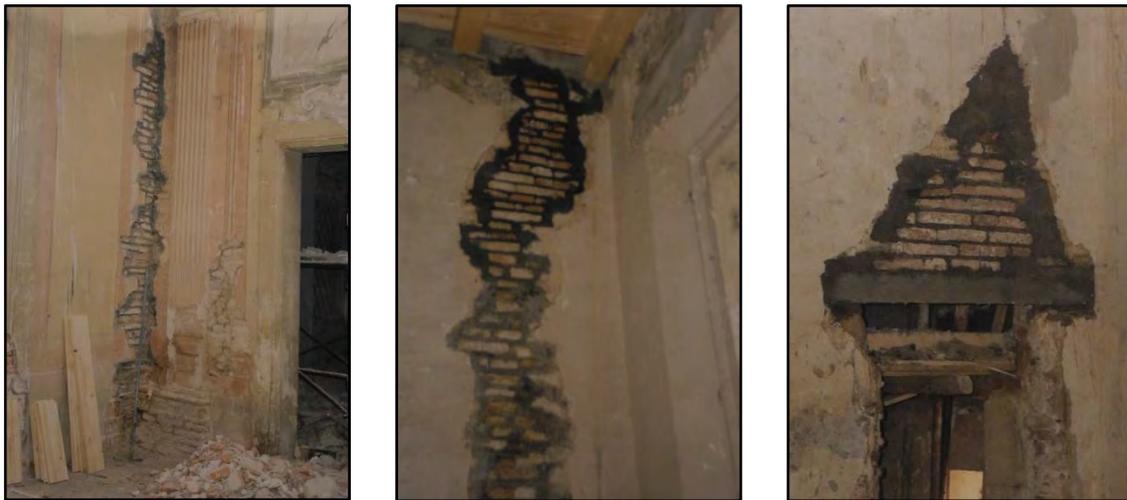
Figura 68-69-70: Foto dei lavori degli interventi di "cuci e scuci" nei paramenti murari lesionati e sostituzione dell'architrave sopra le aperture ove necessario

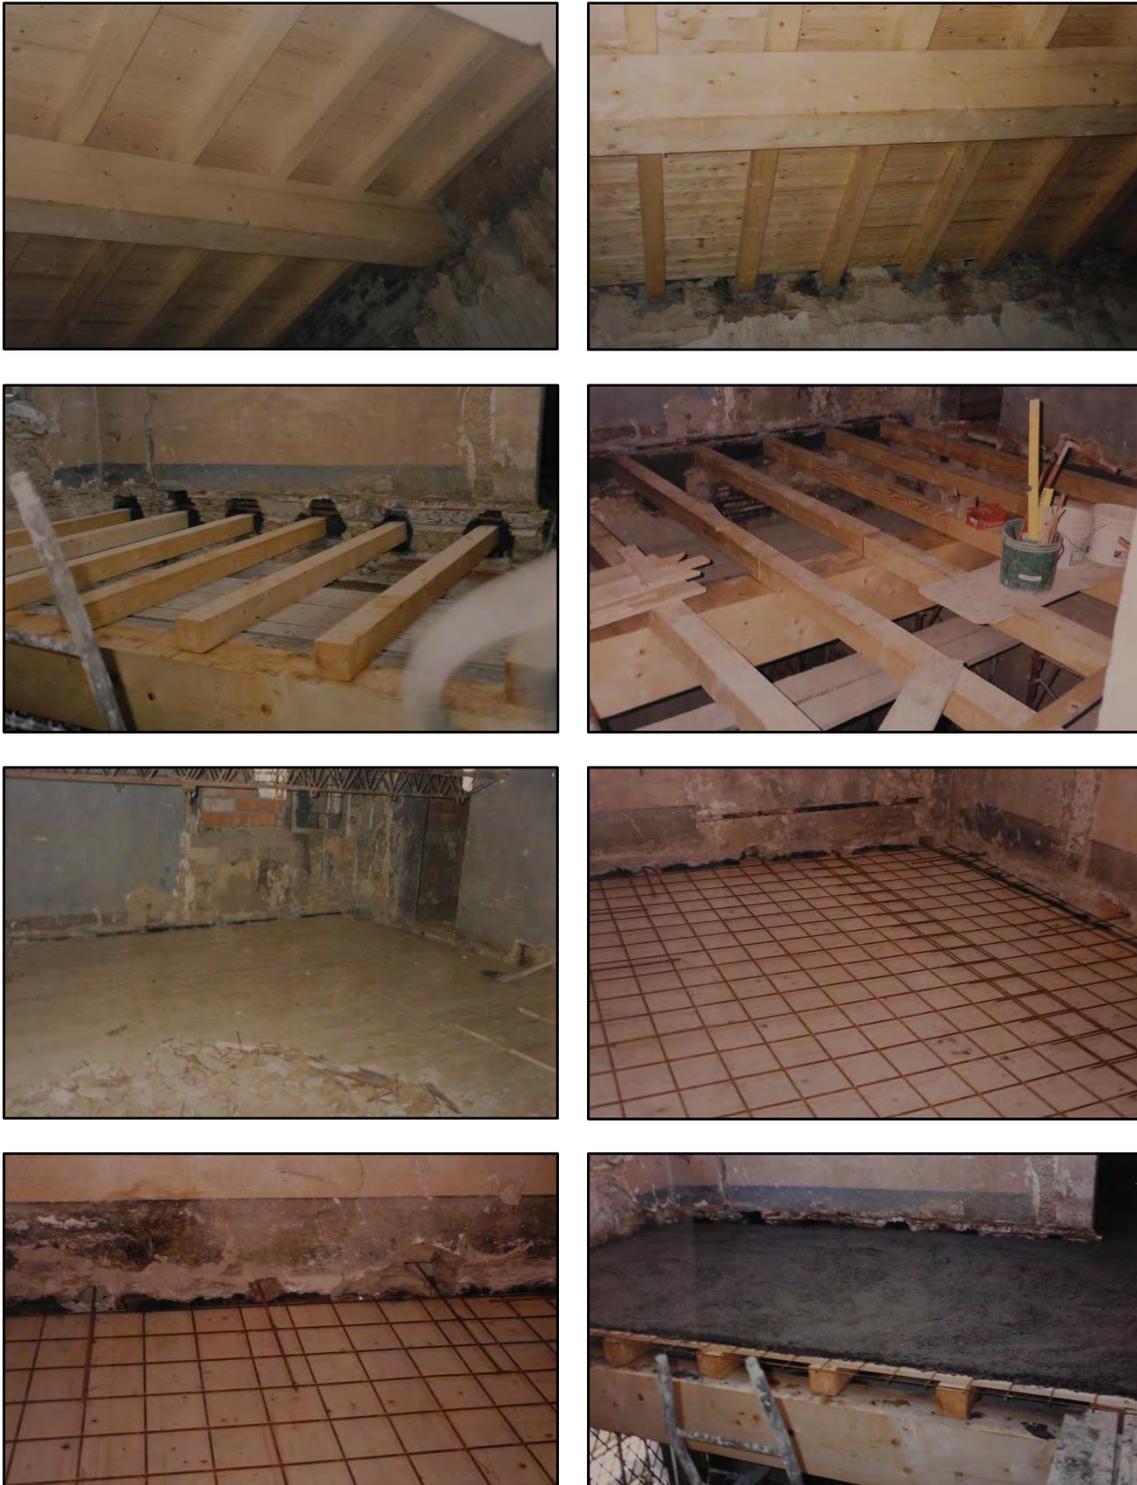
Salendo di un livello, si raggiunge il piano ammezzato che presentava, oltre ai problemi legati alle scale e ai solai crollati, anche delle lesioni murarie, poste nei nodi tra il muro della loggia centrale e l'ala ad Est e i muri principali ad esso ortogonali. Anche in questo caso si è proceduto con la stessa tecnica di ripristino usata per le altre lesioni murarie e oltre a questo si è proceduto anche alla sostituzione degli architravi di tutte le porte e finestre e al rifacimento dei solai crollati, sempre con struttura portante con doppia orditura in legno.

Figura 71-72-73-74-75-76-77-78: Foto dei lavori di rifacimento dei solai in legno a doppia orditura

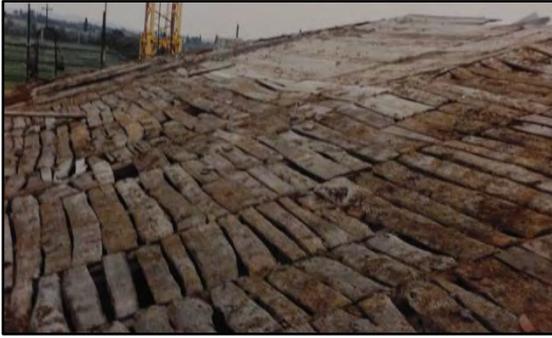
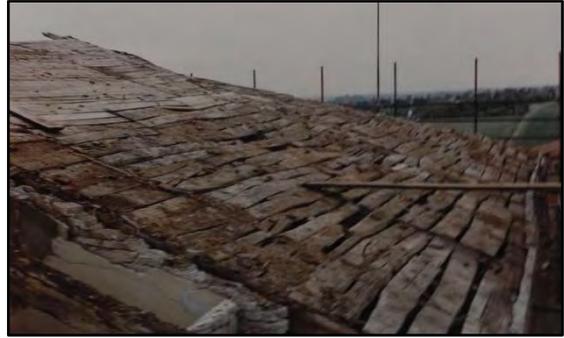
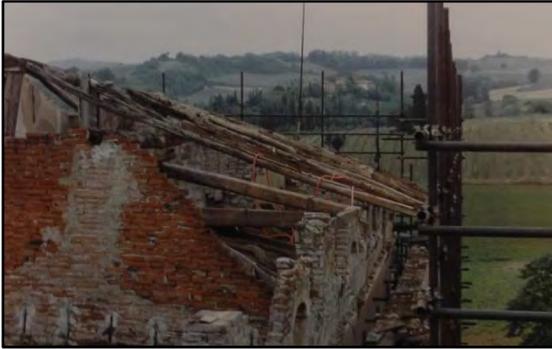
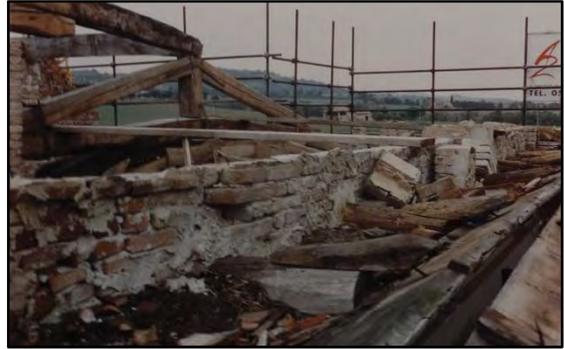
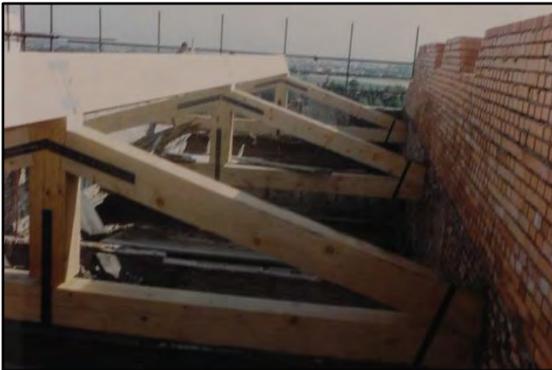
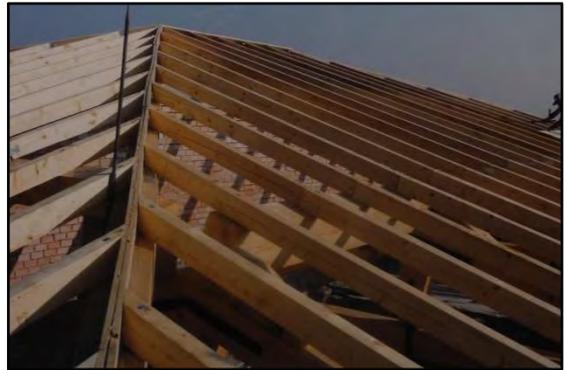
Infine, il primo piano era interessato anch'esso da una serie di lesioni murarie, soprattutto posizionate nell'ala ad Est e nei nodi tra essa e la loggia centrale, ma il problema strutturale principale relativo a questo livello era la mancanza quasi completa del tetto che era crollato. Anch'esso si è scelto di ripristinarlo ricreando la vecchia struttura portante in legno, composta da capriate lignee, terzere, diagonali, travetti secondari, doppio tavolato immaschiato con intercapedine tra i due strati per favorire la ventilazione e, per aumentare la stabilità dell'edificio, si era pensato di inserire delle catene che correvano ortogonalmente alle tre fasce e un cordolo in C.C.A. che cerchiava il tutto. Anche a questo piano si è scelto di ripristinare la controsoffittatura Settecentesca in archi e volte.

Figura 79-80-81-82-83-84-85-86: Foto dei lavori di rifacimento del tetto

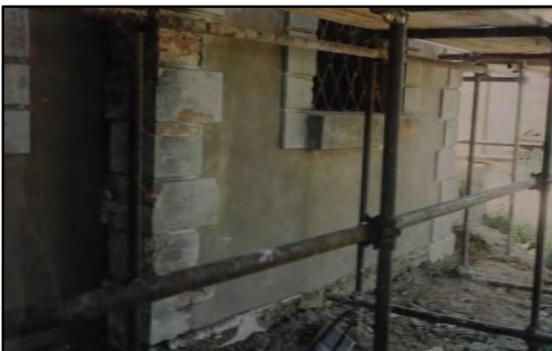
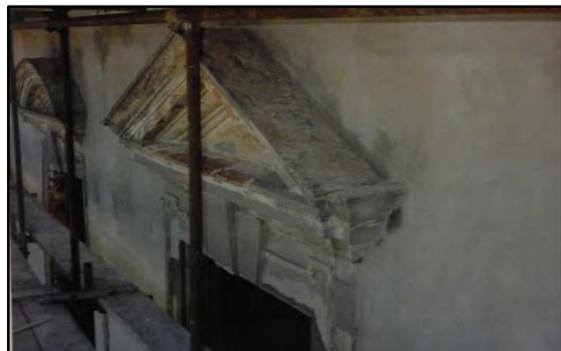
Figura 93-94: Foto dei lavori di ripristino delle decorazioni rovinate nei prospetti

Anche nei prospetti si è intervenuti, ripristinando le lesioni murarie presenti, sempre con la tecnica del “cuci e scuci”, sistemando le decorazioni rovinate, soprattutto nel prospetto Nord, e intervenendo sull’intonaco negli altri prospetti.

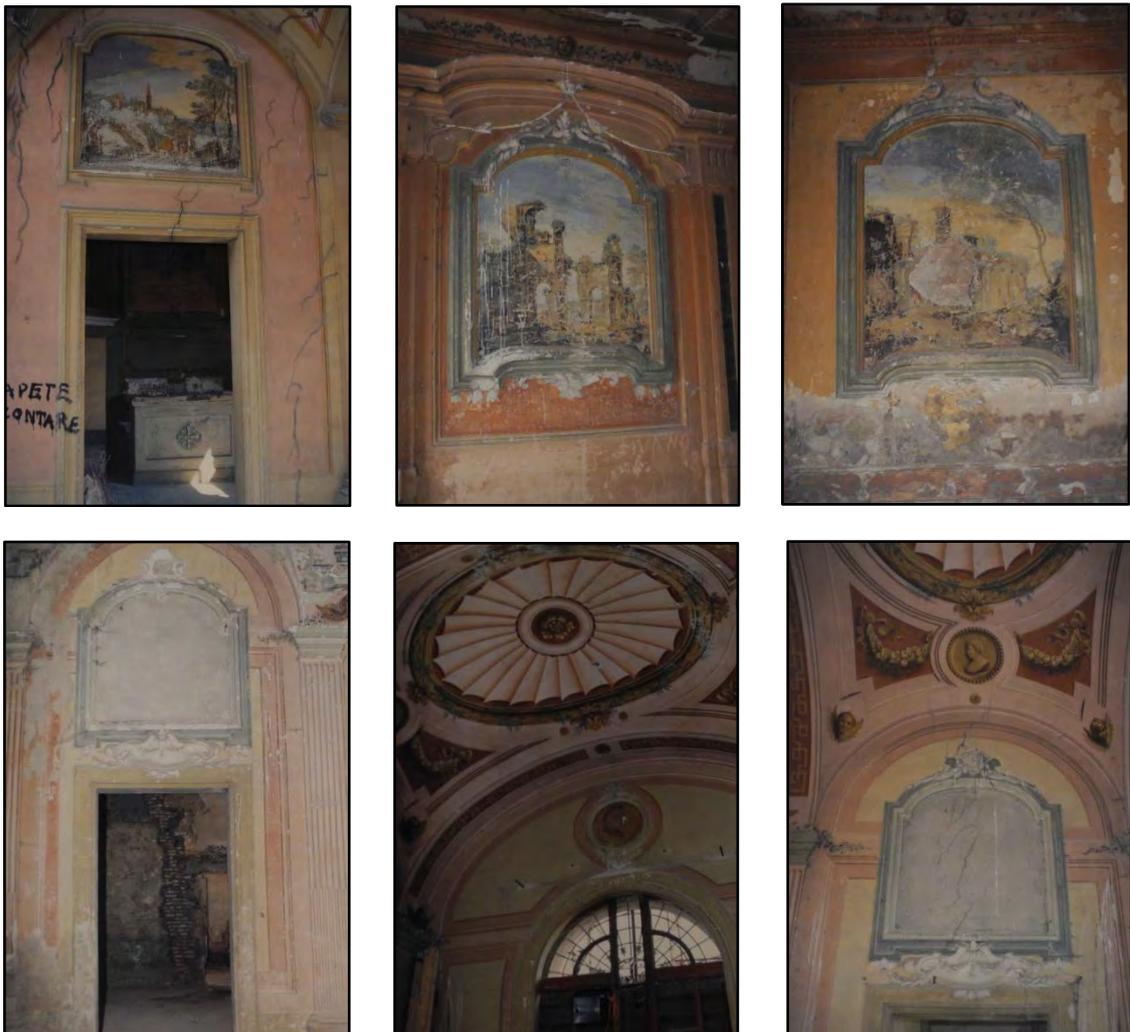
Figura 98-99-100-101-102-103: Foto delle pitture e degli affreschi interni da restaurare

Messa in sicurezza la stabilità delle villa, si era poi deciso di passare al recupero delle decorazioni interne, degli affreschi e degli stucchi, ma anche se era già stato fatto uno studio completo degli interventi, forse per mancanza di budget, questi lavori, assieme ad altri lavori di finiture interne, impiantistiche e della sistemazione degli esterni, non sono mai stati eseguiti, lasciando l'interno della villa al "grezzo".

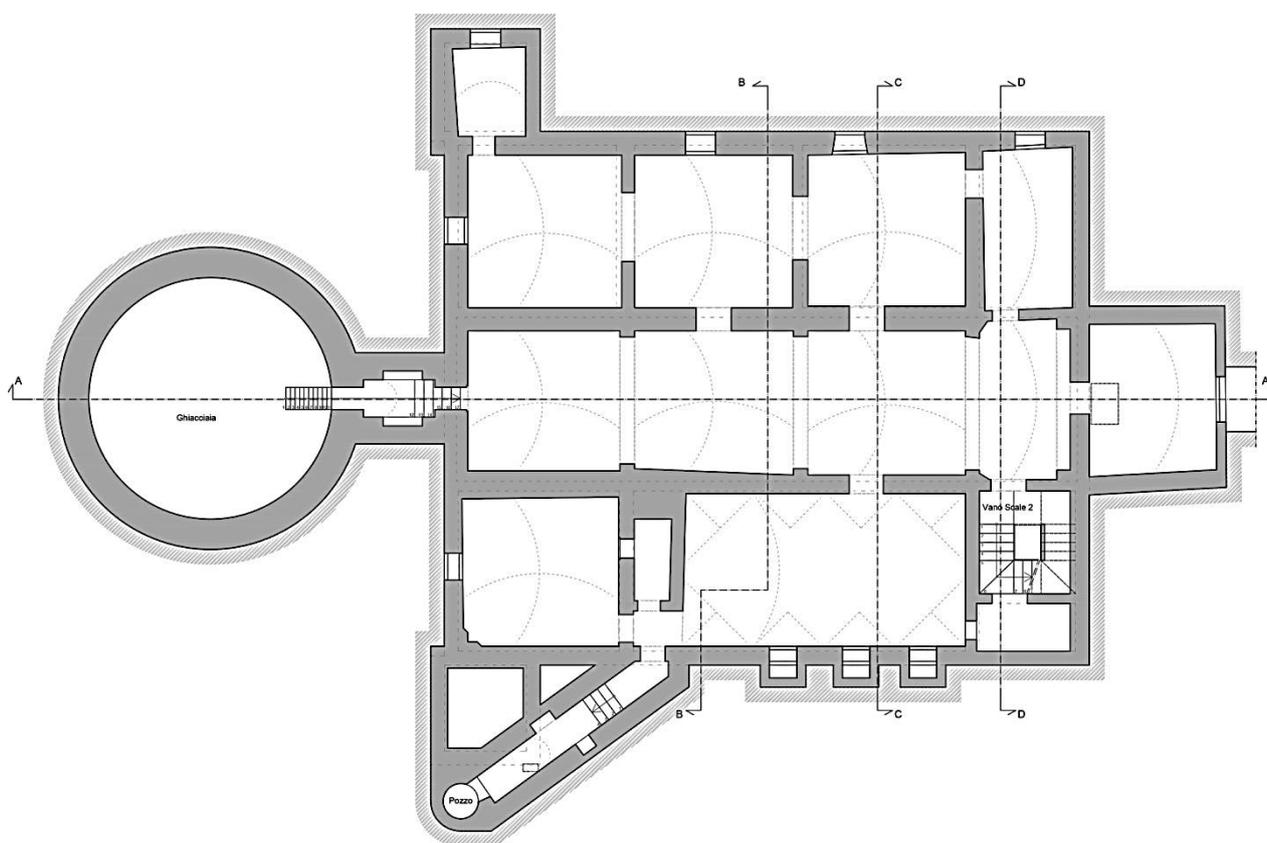
Durante il rilievo, di cui si riportano gli elaborati grafici e alcune foto, oltre a non notare nessuna lesione muraria importante, a parte un paio di lesioni nelle volte a controsoffitto nelle stanze al piano primo, abbiamo notato delle incongruenze tra lo stato di fatto e i progetti fatti per il recupero della villa del 1994-95. A parte un paio di incongruenze, di minore importanza strutturale, come la mancanza di alcuni muri tramezzi interni ai vari vani, alla mancanza nella loggia centrale, sia al piano terra che al piano primo, del controsoffitto ad archi e volte, che ad oggi si può vedere solo nell'ultima campata verso Sud della loggia centrale del piano terra, e alla mancanza nelle scale principali ad Est di una rampa, visto che dai progetti doveva avere quattro rampe, ma alla fine è stata costruita a tre rampe; le incongruenze più importanti si hanno nella mancanza del cordolo di cerchiatura, che doveva essere costruito al livello del tetto, e nella mancanza delle catene, anch'esse poste sempre allo stesso livello del cordolo, che servivano per evitare che le tre fasce, che compongono il palazzo, subissero deformazioni e spostamenti differenti.

Figura 105: Rilievo pianta piano interrato (TAVOLA 1)

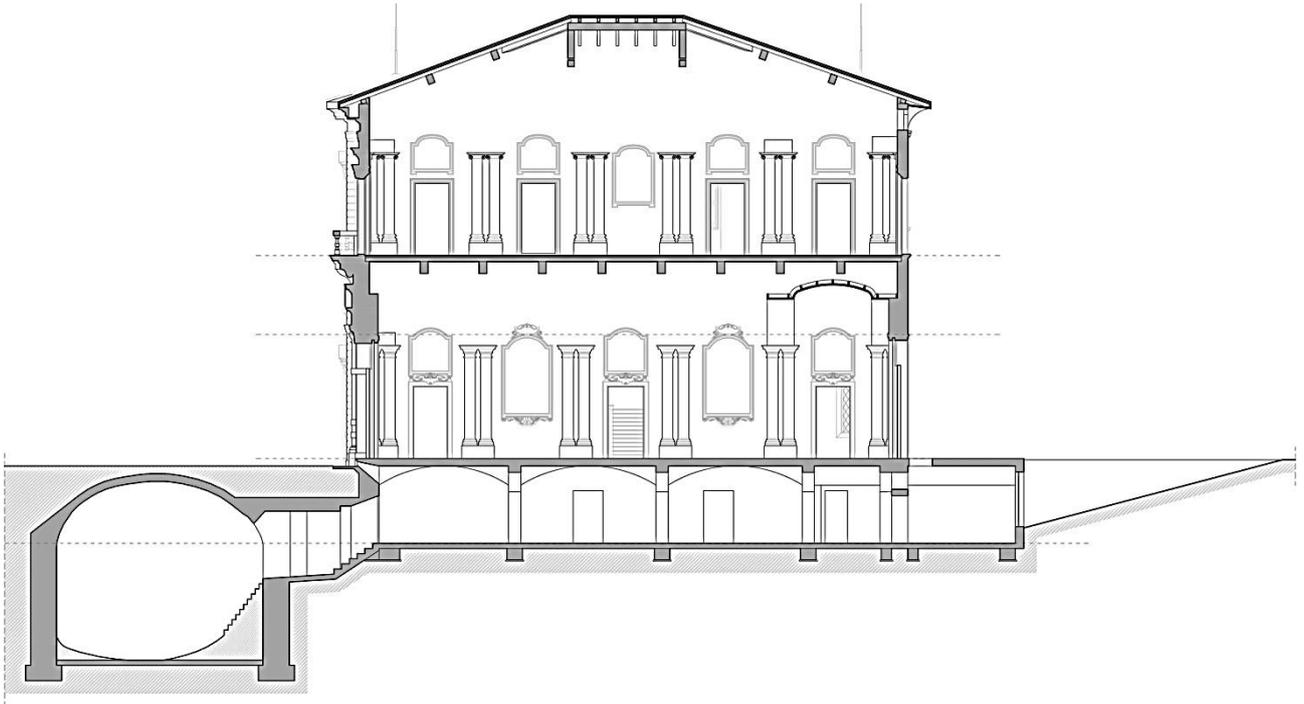
Figura 110: Rilievo sezione A-A (TAVOLA 6)

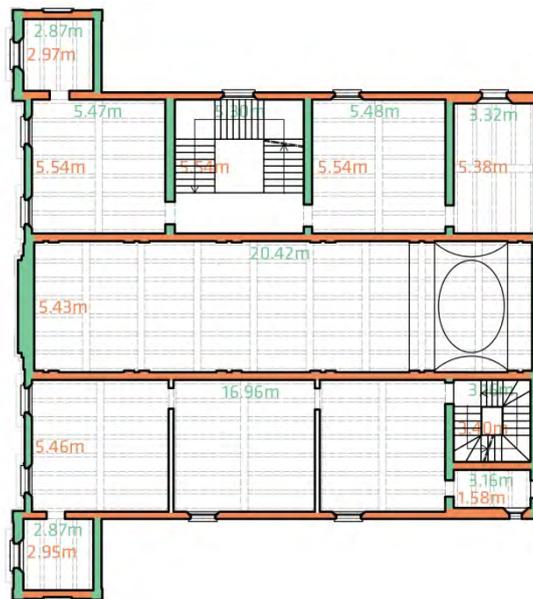
Figura 140: Muratura efficace in campo statico - piano ammezzato

In prossimità degli incroci murari, affinché la muratura venga considerata resistente, la spalletta deve avere rapporto altezza/lunghezza inferiore a 3, com'è specificato nel paragrafo C.5.2 del D.M. 16.01.1996.

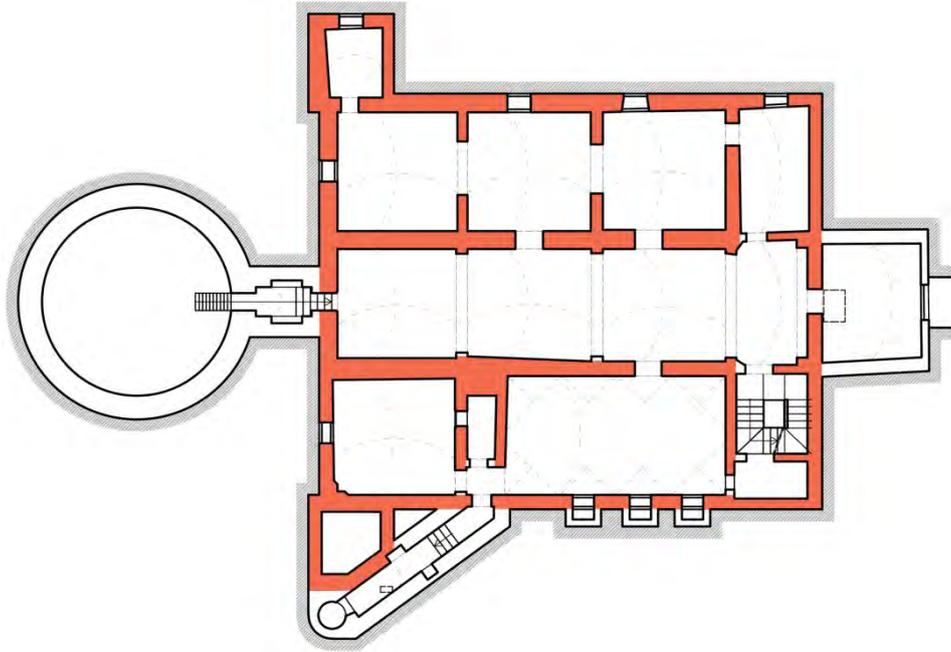
Si procede evidenziando in pianta la sola muratura resistente per ogni piano, cioè le porzioni di muratura che in caso di sisma si dimostrerebbero efficaci.

Figura 142: Muratura efficace in campo dinamico - piano interrato

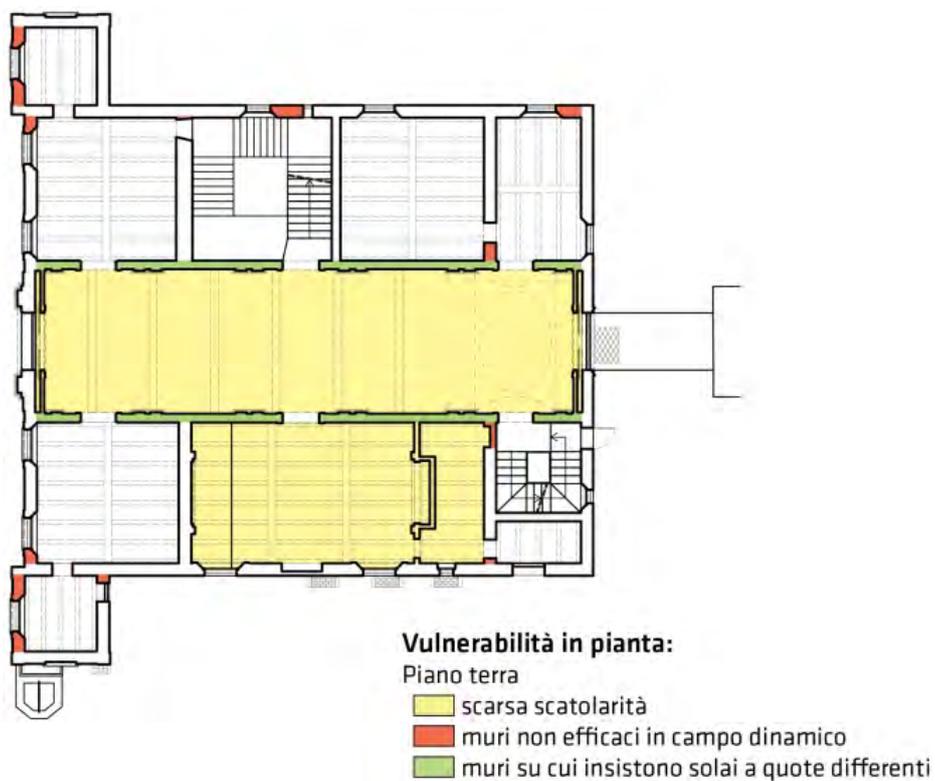
Figura 150: Schema delle vulnerabilità riscontrate in pianta - piano terra

- Presenza di spallette non efficaci in campo dinamico, in quanto il rapporto tra altezza e lunghezza è inferiore a 3, come indicato nel D.M. 16/01/1996. In questo caso nel calcolo della vulnerabilità sismica, non verranno calcolate come muratura resistente.
- Sono state individuati alcuni ambienti che presentano una scarsa scatolarità, in quanto i muri di controvento risultano avere un interasse maggiore di 7 m.
- Presenza di murature su cui insistono solai collegati alla muratura a diverse quote;
- È stata individuata la mancanza dei cordoli a livello dei solai intermedi e della copertura, e anche se, nei lavori di ripristino strutturale, eseguiti nel 1994-95, la soletta collaborante in C.C.A., e quindi il solaio, è stata collegata alle murature portanti, la mancanza dei cordoli, potrebbe causare una scarsa scatolarità, in quando manca l'elemento cerchiante.

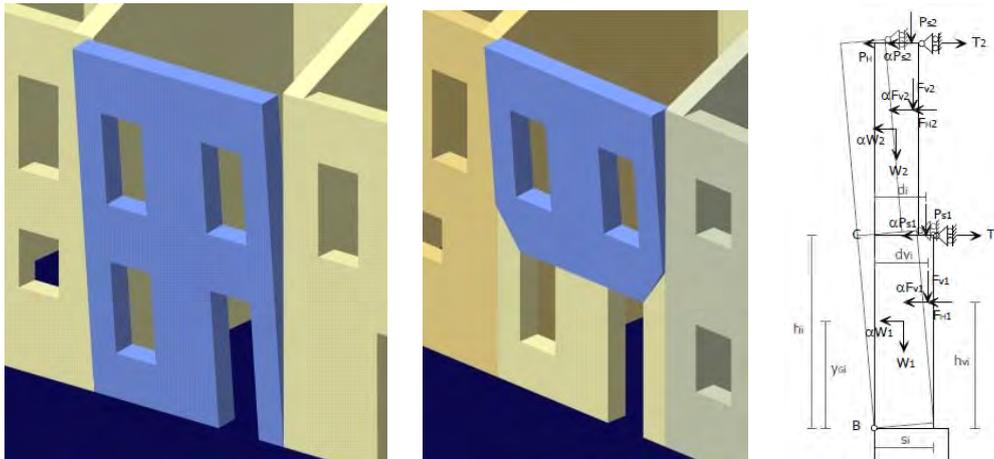
Il ribaltamento semplice di pareti esterne degli edifici dovute all'azione del sisma, rappresenta una situazione di danno tra le più frequenti e pericolose. Questa si schematizza come una rotazione rigida di porzioni di pareti attorno ad una cerniera cilindrica orizzontale posta alla base ed attivata da sollecitazioni fuori dal piano.

Se l'edificio ha subito l'azione di un sisma, questo tipo di meccanismo è facilmente individuabile da lesioni verticali presenti in corrispondenza dell'incrocio tra la tesa ribaltate e le pareti ad esse ortogonali, fuori piombo e dall'avvenuto sfilamento delle travi dei solai dal muro.

Figura 154-155-156: Schema del meccanismo di danno del ribaltamento semplice di parete

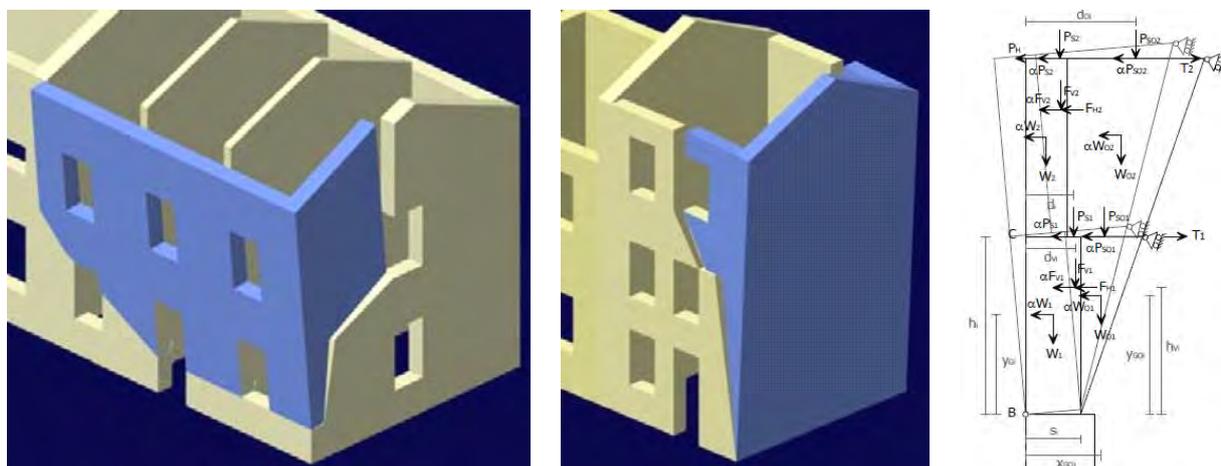
Quando l'edificio in esame ha già subito l'azione di un sisma, è possibile constatare il meccanismo di ribaltamento composto attraverso la lettura del dissesto rilevato, scritto da lesioni diagonali o a doppia diagonale sulle pareti di spina, con angolo di distacco differente a seconda della tipologia e della qualità muraria caratterizzante l'edificio stesso.

Per pareti di controvento prive di aperture, si può osservare che in generale l'angolo formato dalla diagonale del cuneo che ribalta con la verticale, aumenta all'aumentare della qualità muraria. In presenza di aperture in prossimità dell'intersezione tra i muri, invece, la forma e le dimensioni del cuneo di distacco sono determinate da queste.

Figura 157-158-159: Schema del meccanismo di danno del ribaltamento composto

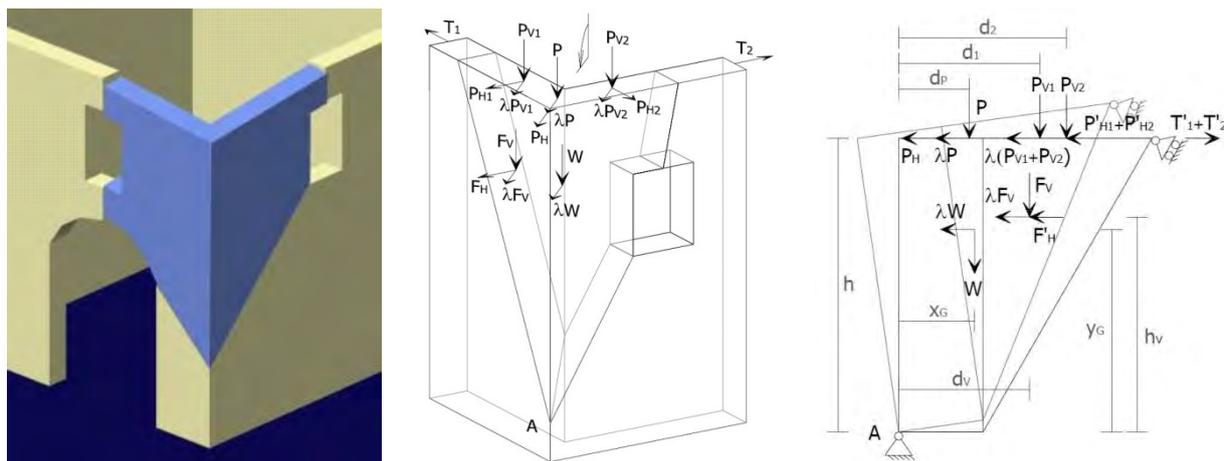
Il meccanismo di ribaltamento del cantonale è quindi determinato dall'assenza di trattenimento in testa alle pareti ortogonali ed è agevolata dalla presenza di coperture spingenti, specie di puntoni che poggiano sull'angolare, oltre che da strutture murarie di cattivo fattura.

Figura 160-161-162: Schema del meccanismo di danno del ribaltamento del cantonale

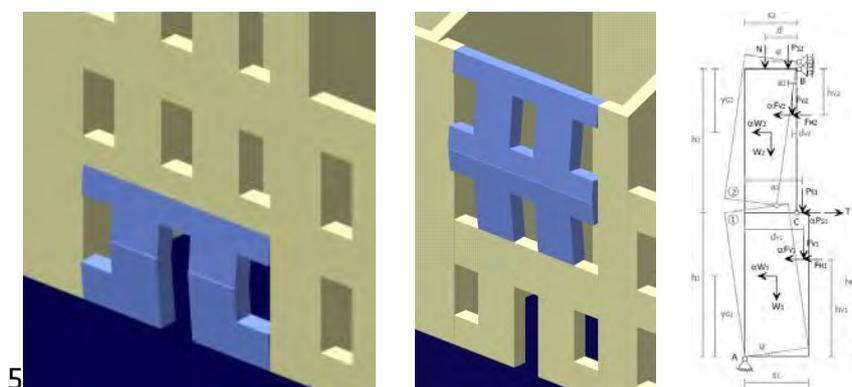
Il meccanismo di flessioni verticale di una parete, può quindi interessare uno più piani dell'edificio, in relazione alla presenza di vincoli agli orizzontamenti, diverse geometrie di macro elementi, determinate dalla presenza di aperture o spinte localizzate, ed uno o entrambi i paramenti, nel caso di strutture murarie a doppia cortina. In particolare nel caso di mura sacco, il materiale di riempimento interno, per effetto della sovrappressione, può causare l'instabilità del paramento esterno, soprattutto quando il solo paramento interno è collegato ai solai.

Figura 163-164-165: Schema del meccanismo di danno della flessione verticale

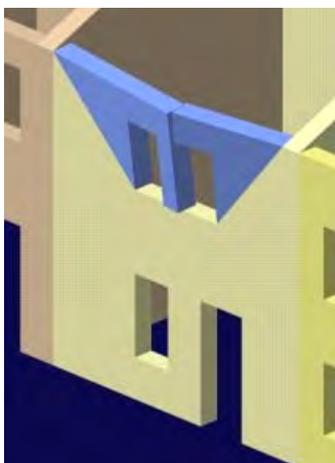
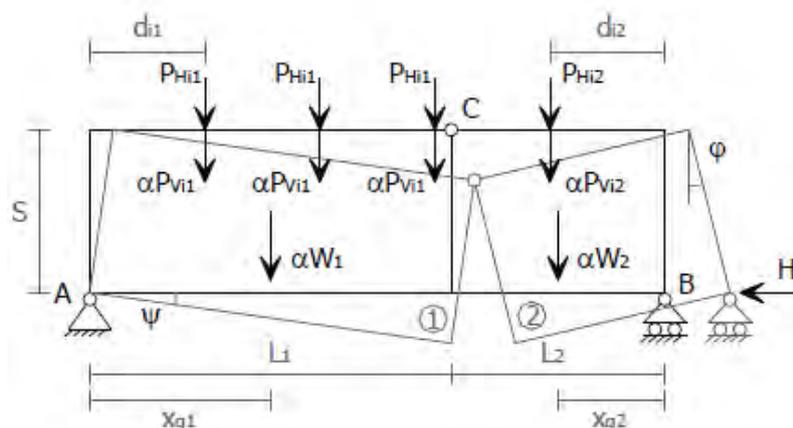
Nell'analisi del meccanismo di flessione orizzontale, bisogna distinguere poi tra il caso di parete monolitica, per il quale l'arco di scarico può interessare l'intero spessore della parete, ed è il caso di parete a doppia cortina, per il quale si può manifestare l'espulsione di materiale senza che si abbia il coinvolgimento della cortina interna.

Figura 166-167: Schema del meccanismo di danno della flessione orizzontale

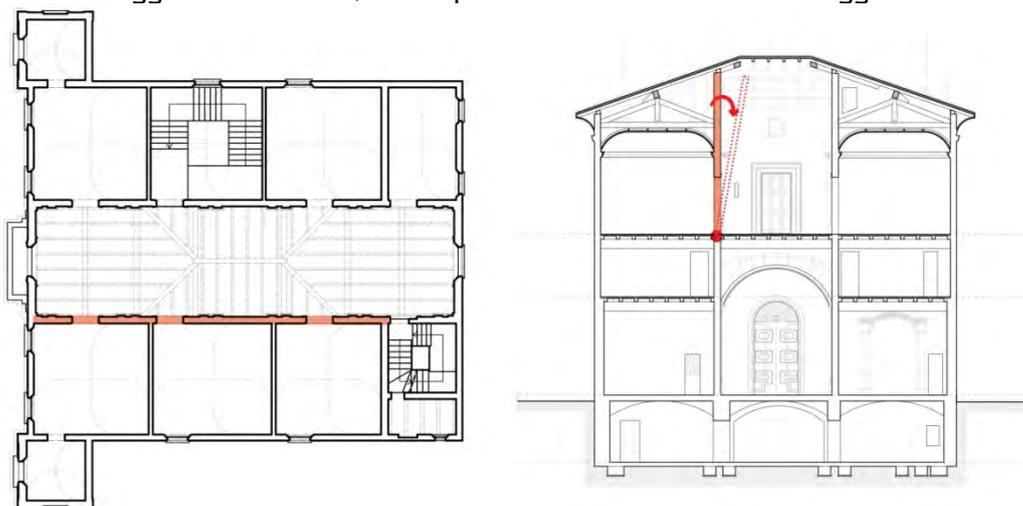
Questo meccanismo di danno, come si può vedere dai disegni riportati, si è riscontrato nei muri del primo piano, vista la mancanza del cordolo di copertura e, soprattutto nell'ala Ovest, dove mancano le pareti di controvento. Il muro per cui si verifica questo meccanismo di danno, è il muro posto tra la loggia e l'ala Ovest, che è quello caratterizzato dalle maggiori dimensioni.

Figura 168-169: Pianta e sezione con indicato l'elemento da verificare a ribaltamento semplice

Come si evince dai risultati, in caso di sisma, il seguente meccanismo di danno si attiverebbe, in quanto l'accelerazione $a_{g(SLV)} \text{ min}$, che l'elemento può contrastare, è molto inferiore all'accelerazione di riferimento $a_g(P_{VR})$. Quindi in fase progettuale, si dovrà intervenire sull'elemento, in modo da renderlo verificato a questo meccanismo di danno.
