TESI DI LAUREA

Recupero e Conservazione degli edifici

**PROGETTO DI RECUPERO ARCHITETTONICO E
PRESTAZIONALE DELLA VILLA NEGRI-BIANCHETTI,
SITUATA AD OZZANO DELL'EMILIA**

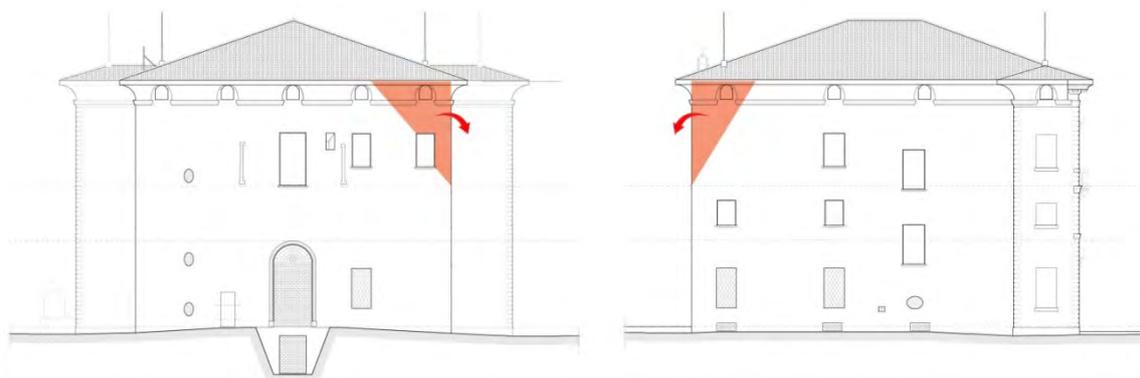
Per verificare questo meccanismo di danno locale, si è fatto riferimento all'angolo posto a Sud-Est, perché è l'angolo maggiormente sollecitato e che presenta la maggior altezza libera.

Figura 170-171: Prospetto Sud ed Est con indicato l'elemento da verificare a ribaltamento composto - ribaltamento del cantonale

Anche in questo caso, la mancanza del cordolo di copertura, potrebbe portare all'attivazione di questo meccanismo di danno, anche se si è riscontrato dal rilievo, che la copertura a padiglione, non presenta elementi spingente; caratteristica principale perché si attivi il ribaltamento del cantonale.

Come si evince dai risultati, in caso di sisma, il seguente meccanismo di danno non si attiverebbe, in quanto l'accelerazione $a_{g(SLV)} \min$, che l'elemento può contrastare, è molto superiore all'accelerazione di riferimento $a_g(P_{VR})$. Essendo verificata l'angolata peggiore, consideriamo verificate anche tutte le altre angolature dell'edificio; quindi in fase progettuale, non si dovrà studiare nessun sistema per migliorare il comportamento sismico delle angolature.

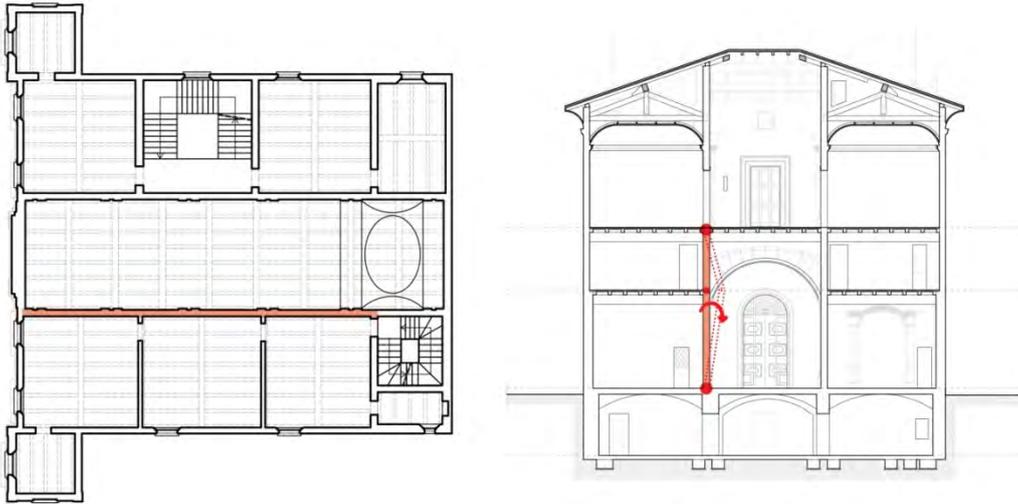
Questo meccanismo di danno, come si può vedere dai disegni riportati, si è riscontrato nei muri che separano la loggia centrale, a doppia altezza, del piano terra e piano ammezzato, dalle due ali laterali ad Est e ad Ovest. Questo meccanismo di danno, si pensa che si possa attivare, visto la notevole altezza libera del muro e visto la presenza del solaio, situato tra il piano terra e in piano ammezzato, che in caso di sisma potrebbe spingere, causando la formazione dell'arco verticale e il conseguente spianamento.

Anche in questo caso, la verifica è eseguita sull'elemento maggiormente sollecitato, quindi come si può vedere dai disegni sottostanti, si è verificato il muro posto tra la loggia a doppia altezza e l'ala Ovest.

Figura 172-173: Pianta e sezione con indicato l'elemento da verificare a flessione verticale di parete a due piani

Come si evince dai risultati, in caso di sisma, il seguente meccanismo di danno non si attiverebbe, in quanto l'accelerazione $a_{g(SLV)} \text{ min}$, che l'elemento può contrastare, è molto superiore all'accelerazione di riferimento $a_g(P_{VR})$. Essendo verificato il muro tra la loggia a doppia altezza e l'ala Ovest, consideriamo verificato anche il muro tra l'ala est e la loggia; quindi in fase progettuale, non si dovrà studiare nessun sistema per migliorare il comportamento sismico di tali muri.

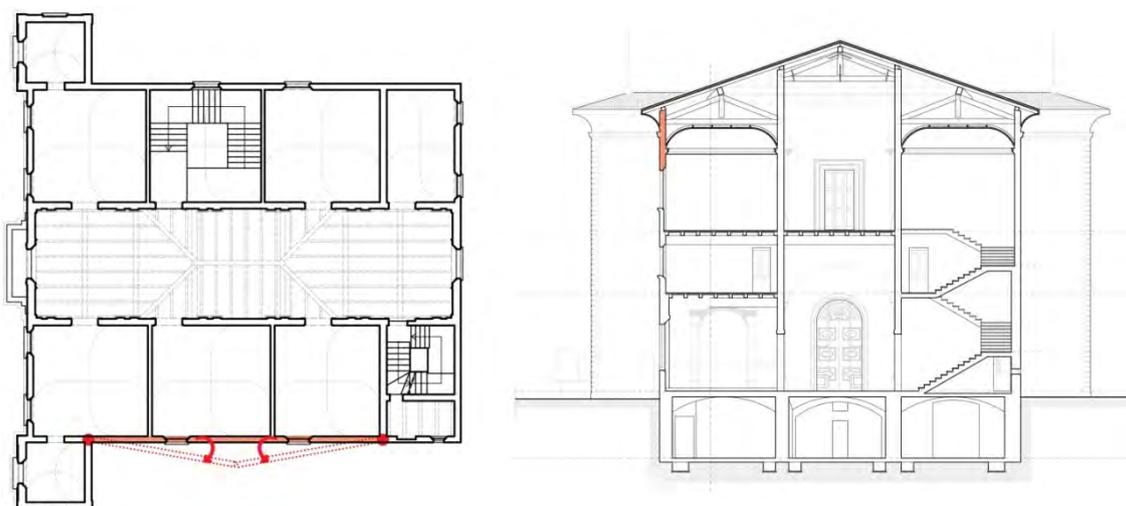
Vista la mancanza del cordolo di copertura, si pensa che tale meccanismo di danno si possa attivare. Per verificare ciò, anche in questo caso, si è preso in esame la fascia muraria maggiormente sollecitata e caratterizzata dalle maggiori dimensioni. Come si può vedere dai disegni sottostanti, si è verificato a flessione orizzontale, la fascia soprafinestra del prospetto Ovest, al piano primo, che visto la mancanza di muri controventi interni, risulta essere la fascia muraria con la lunghezza libera di inflessione maggiore.

Figura 174-175: Pianta e sezione con indicato l'elemento da verificare a flessione orizzontale

Come si evince dai risultati, in caso di sisma, il seguente meccanismo di danno non si attiverebbe, in quanto l'accelerazione $a_{g(SLV)} \min$, che l'elemento può contrastare, è molto superiore all'accelerazione di riferimento $a_g(P_{VR})$. Essendo verificata la fascia muraria soprafinestra del prospetto Ovest, al piano primo, consideriamo verificate anche le altre fasce murarie soprafinestra; quindi in fase progettuale, non si dovrà studiare nessun sistema per migliorare il comportamento sismico di tali fasce.

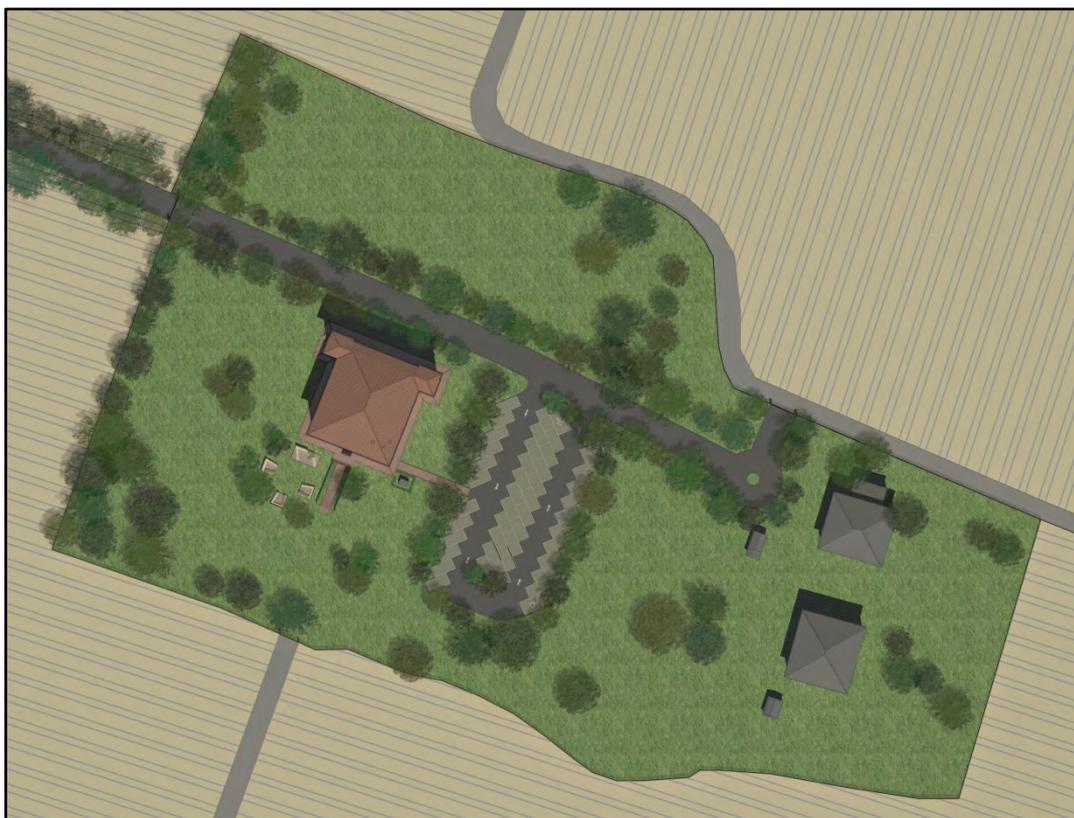
Figura 176: Masterplan (TAVOLA 10)

Il progetto architettonico, lavora soprattutto sulla riorganizzazione degli spazi interni ed esterni alla villa. Esternamente, come si può vedere dal masterplan e dalle viste fotorealistiche, si è deciso di intervenire sulla strada ghiaiosa esistente, asfaltandola, allargandola, per garantire il passaggio a due macchine contemporaneamente, e allungandola, fino ad arrivare agli altri fabbricati presenti sull'area di proprietà del Reale Collegio di Spagna, che in futuro potrebbero essere sistemati per diventare delle foresterie per studenti e ospiti della villa. Sempre per quanto riguarda la mobilità, si è previsto anche un parcheggio, avente 45 posti auto di cui 3 riservati ai disabili, posto in posizione intermedia tra la villa e gli altri fabbricati. Infine, si è intervenuti anche sulla sistemazione del verde, prevedendo nella parte posteriore alla villa, la zona rivolta a Sud, un'area attrezzata a poter ospitare ricevimenti esterni.

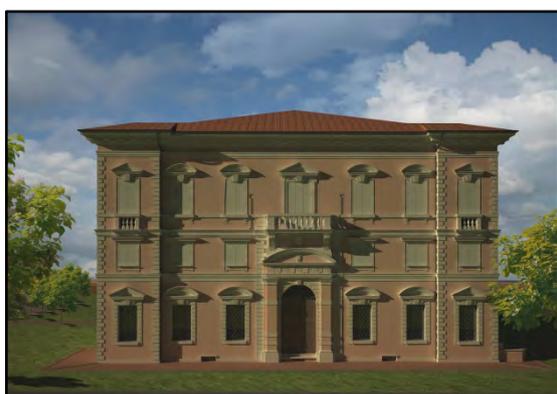
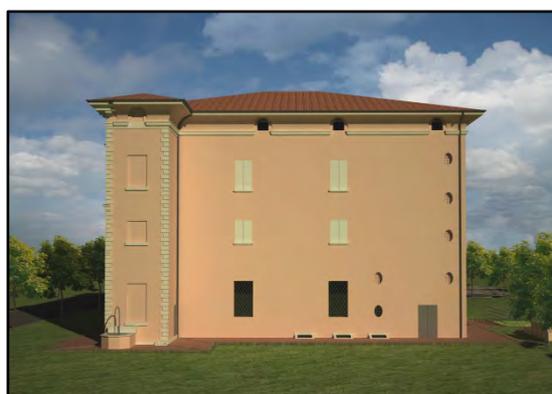
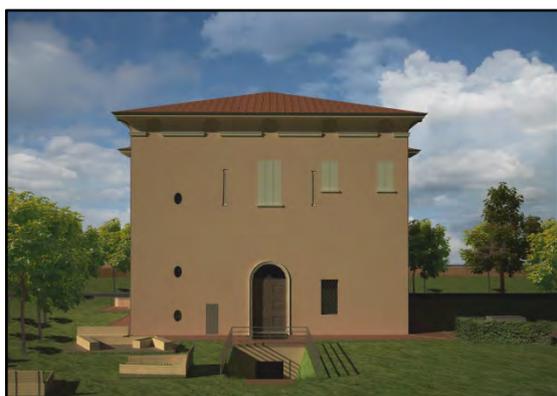
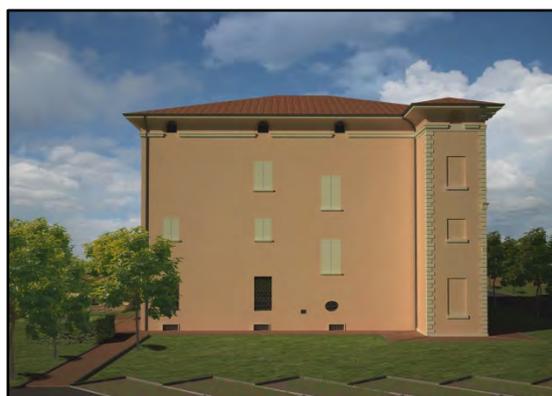
Figura 197-198-199-200: Viste fotorealistiche dei prospetti (TAVOLA 20-21-22-23)

Infine, nel prospetto principale, quello rivolto verso la Via Emilia, sono stati ripristinati gli elementi decorativi rovinati e mancanti.

Esternamente, invece, oltre ad intervenire sulla sistemazione della pavimentazione, che circonda la villa, ripristinando la pavimentazione originale a lisca di pesce in laterizio, si è intervenuti anche sui prospetti, che risultano degradati in alcune parti, soprattutto a causa delle piogge. Per risolvere tali problemi, si è intervenuti ripristinando l'intonaco originale, nei punti in cui si è rovinato, e ritinteggiando le pareti. Sempre inerente al problema delle perturbazioni, si è notato che mancano le linee di gronda, i pluviali e che il cornicione del tetto, per questa mancanza risulta degradato. Si è deciso quindi di sostituire la mantovana degradata, di rifare l'intera impermeabilizzazione del tetto e di andare a reinstallare le linee di gronda e i pluviali mancanti.

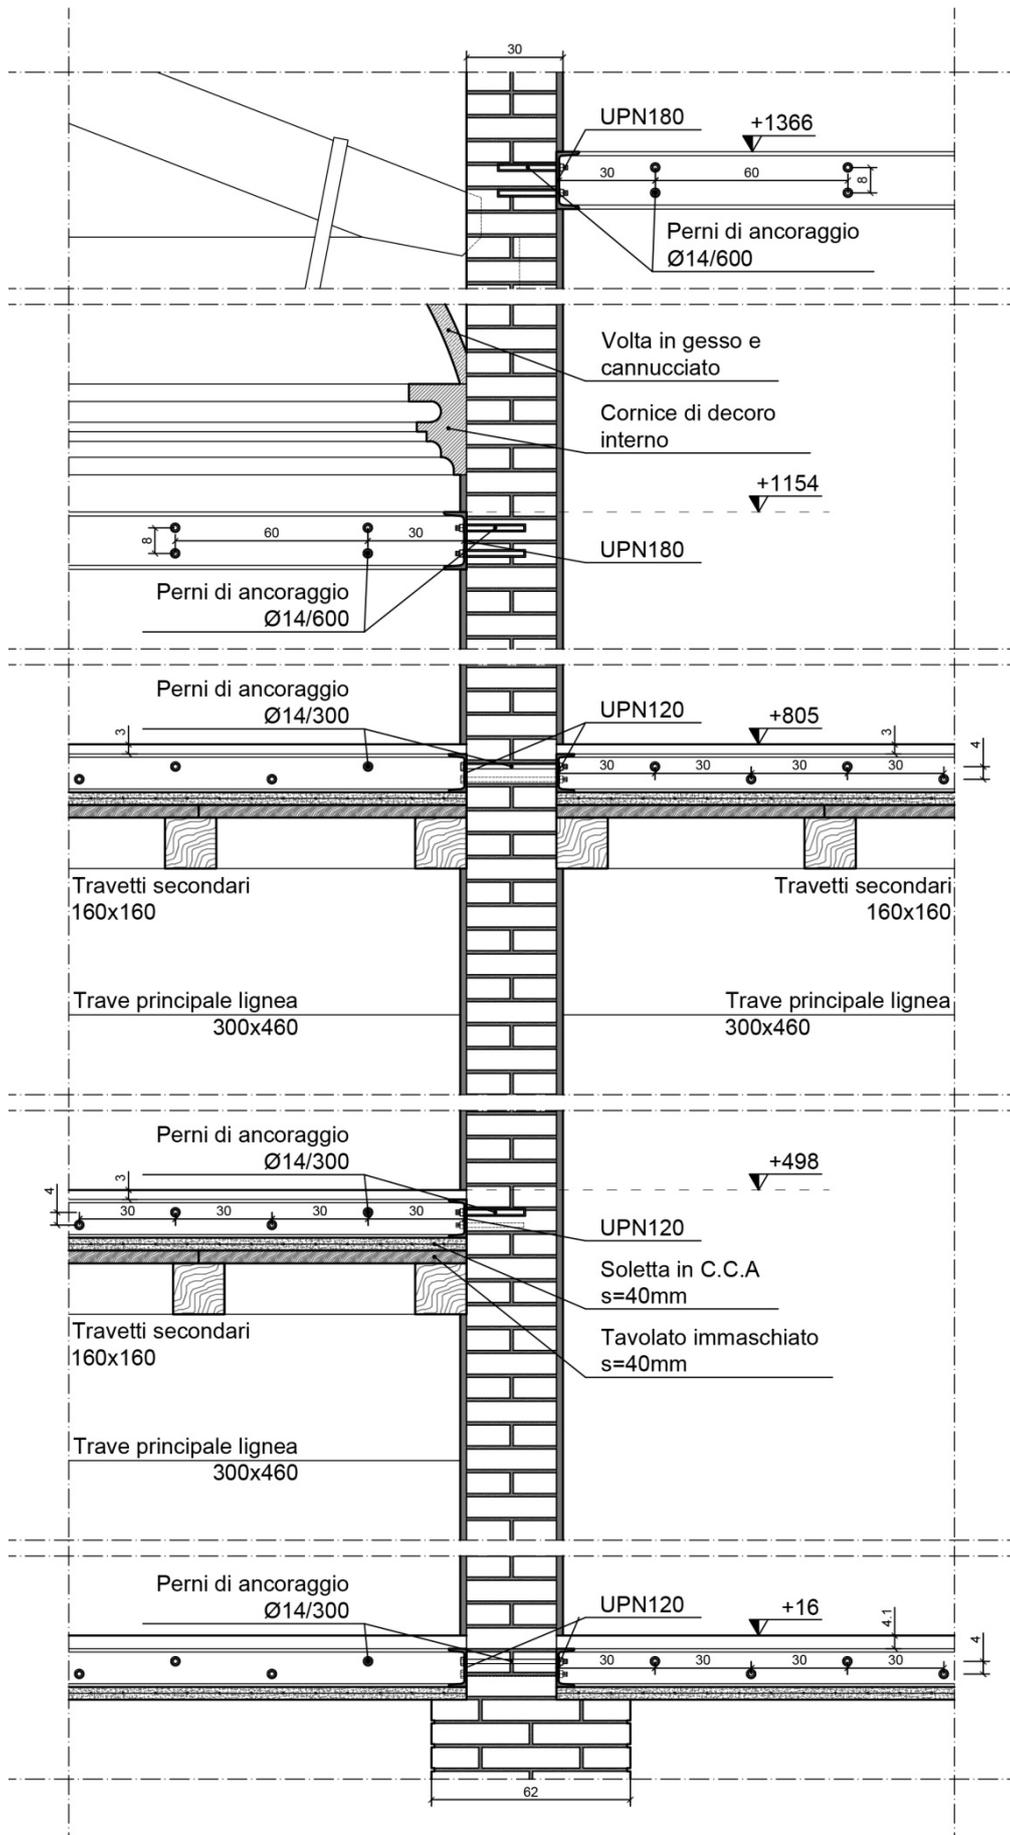
Figura 208: Dettaglio cordoli solai ai vari piani (TAVOLA 28) - scala 1:20

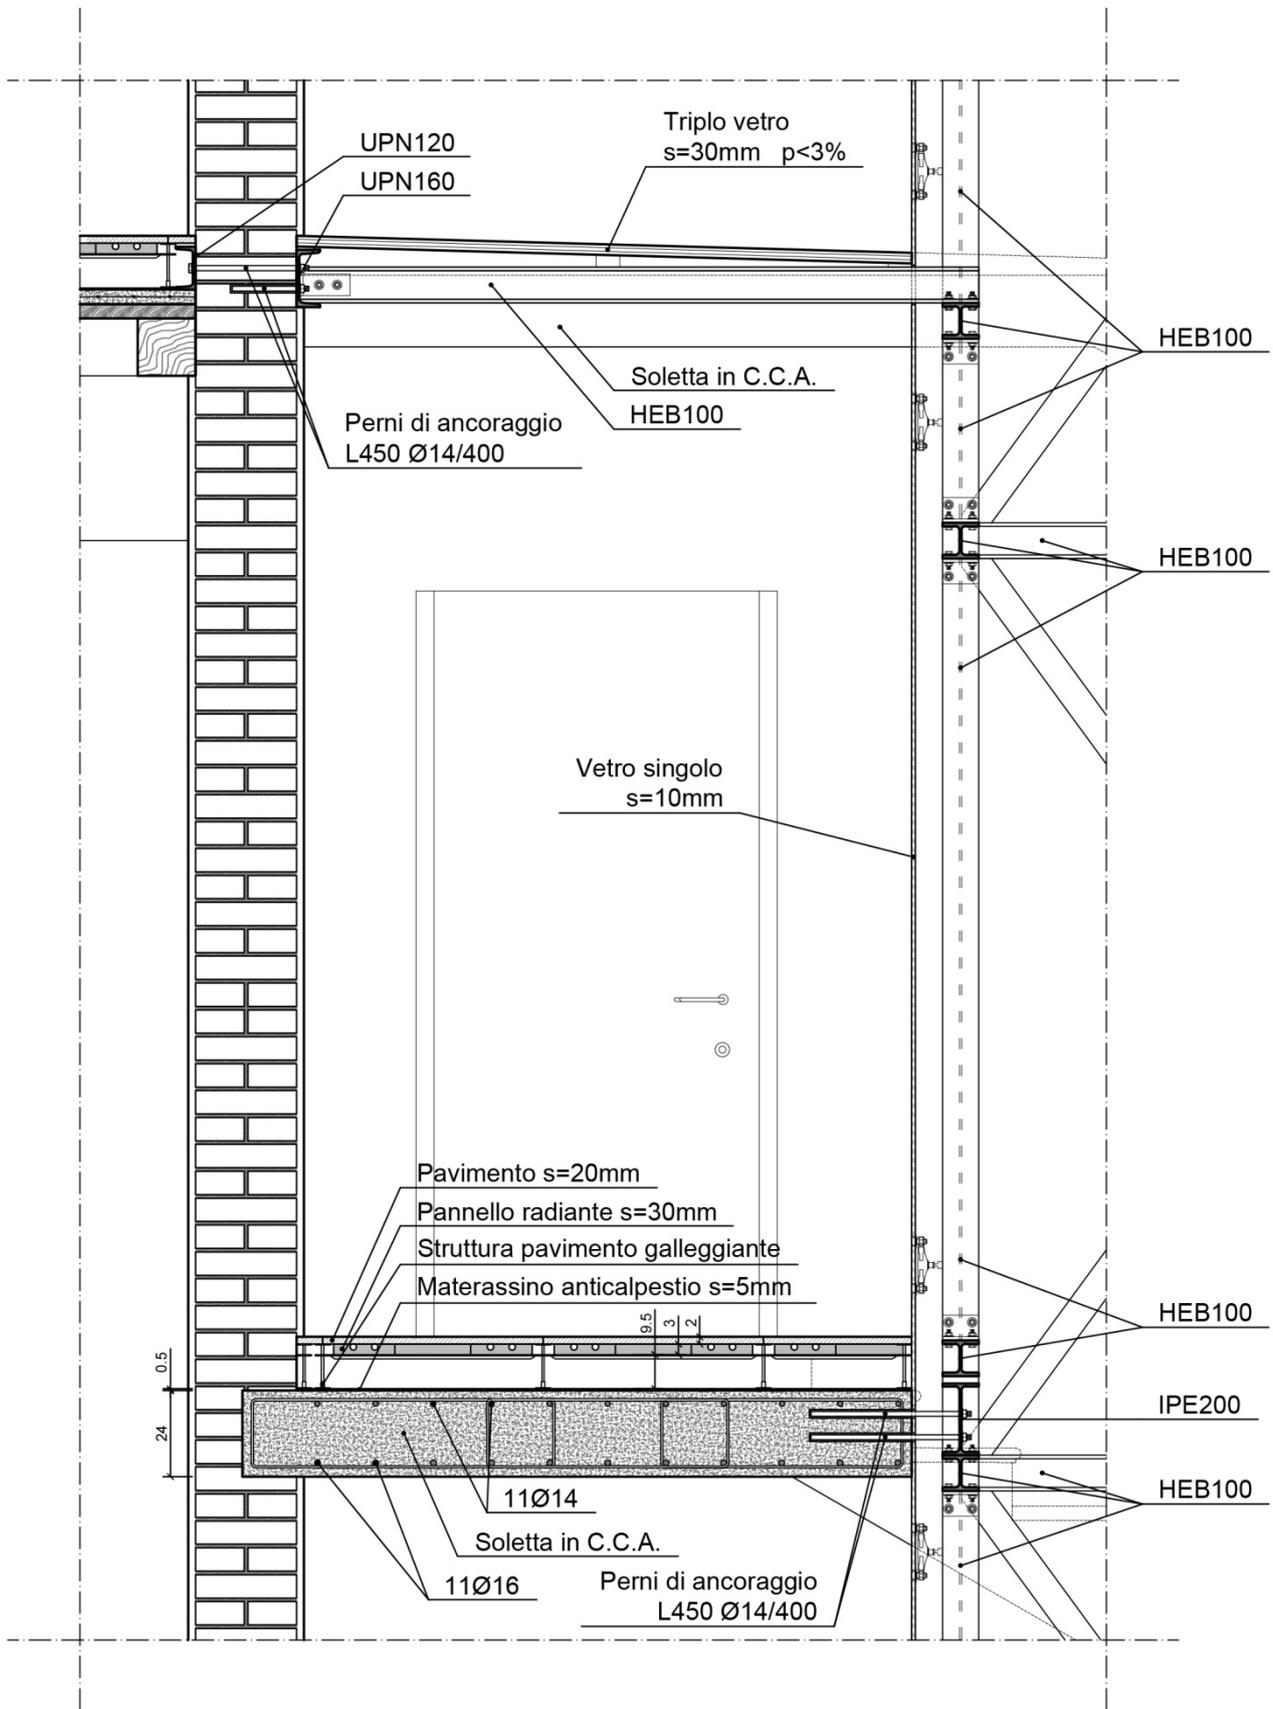
Figura 209: Dettaglio collegamento nuovo ascensore ala Est con la soletta della scala esistente al piano ammezzato e con la nuova piattaforma di sbarco in acciaio al piano primo (TAVOLA 28)

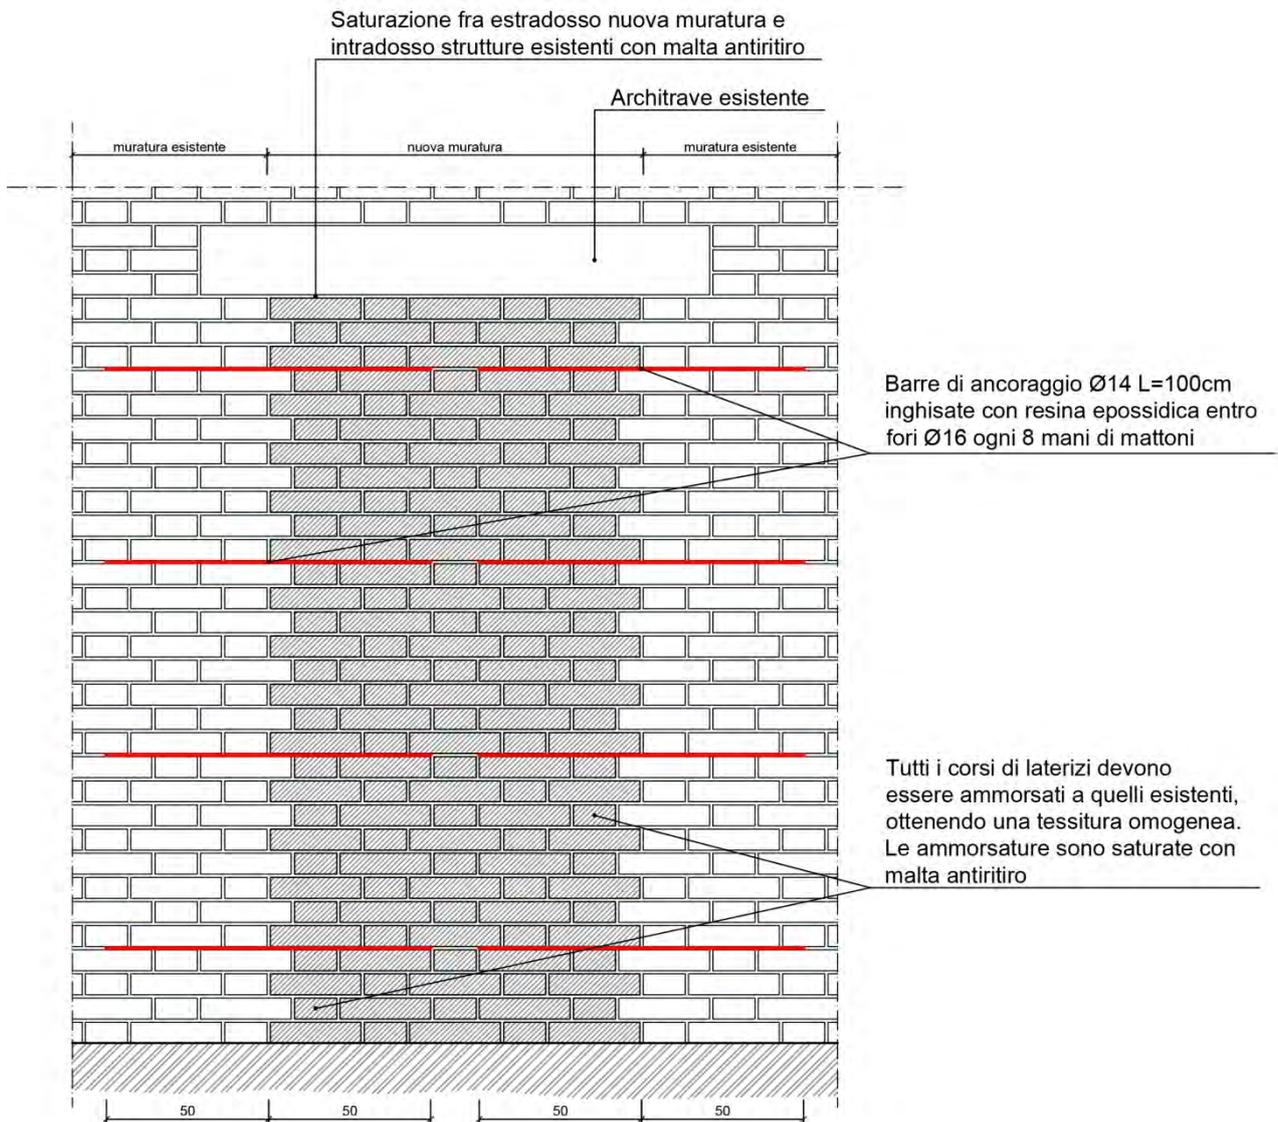
Figura 210: Dettaglio chiusura di un'apertura in una parete in muratura portante (TAVOLA 24) - scala 1:20

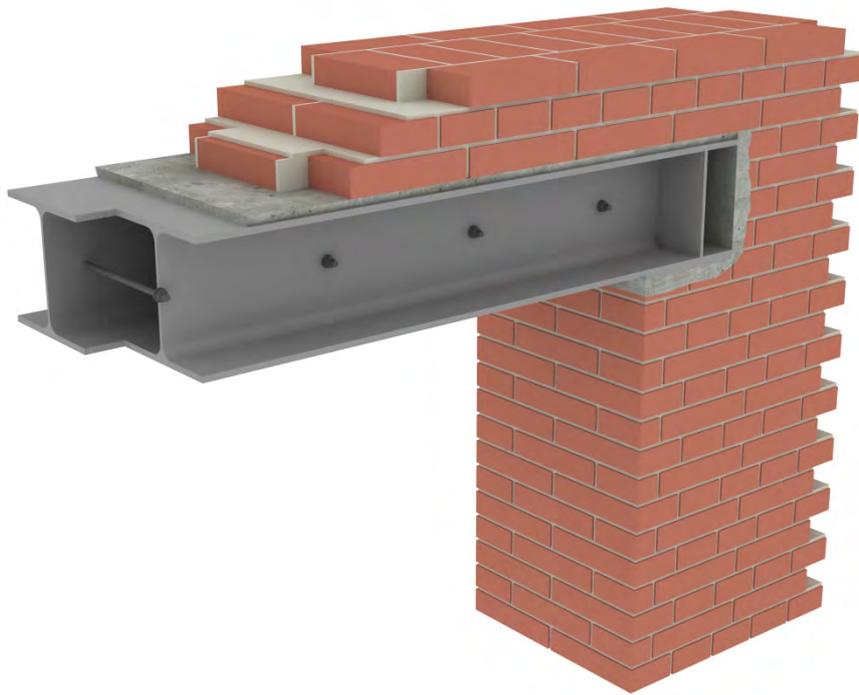
Figura 213: Vista assonometrica architrave metallico nuova apertura (TAVOLA 24)

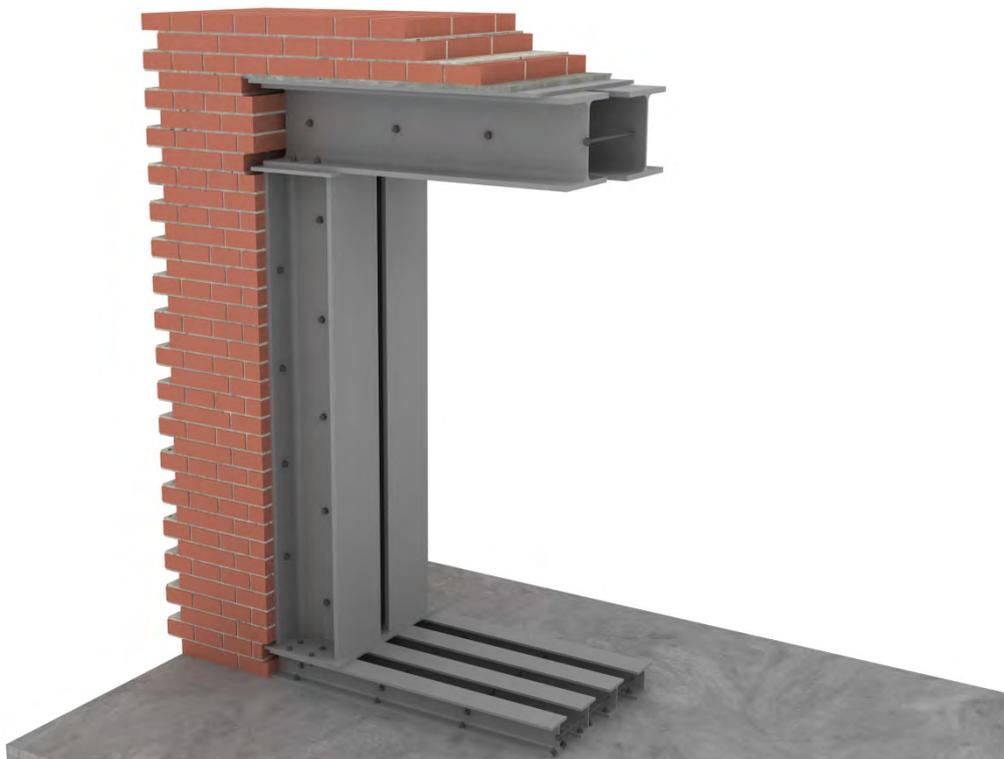
Figura 214: Vista assonometrica cerchiatura metallica nuova apertura (TAVOLA 24)

6.1.9 Apertura di vani nelle pareti portanti

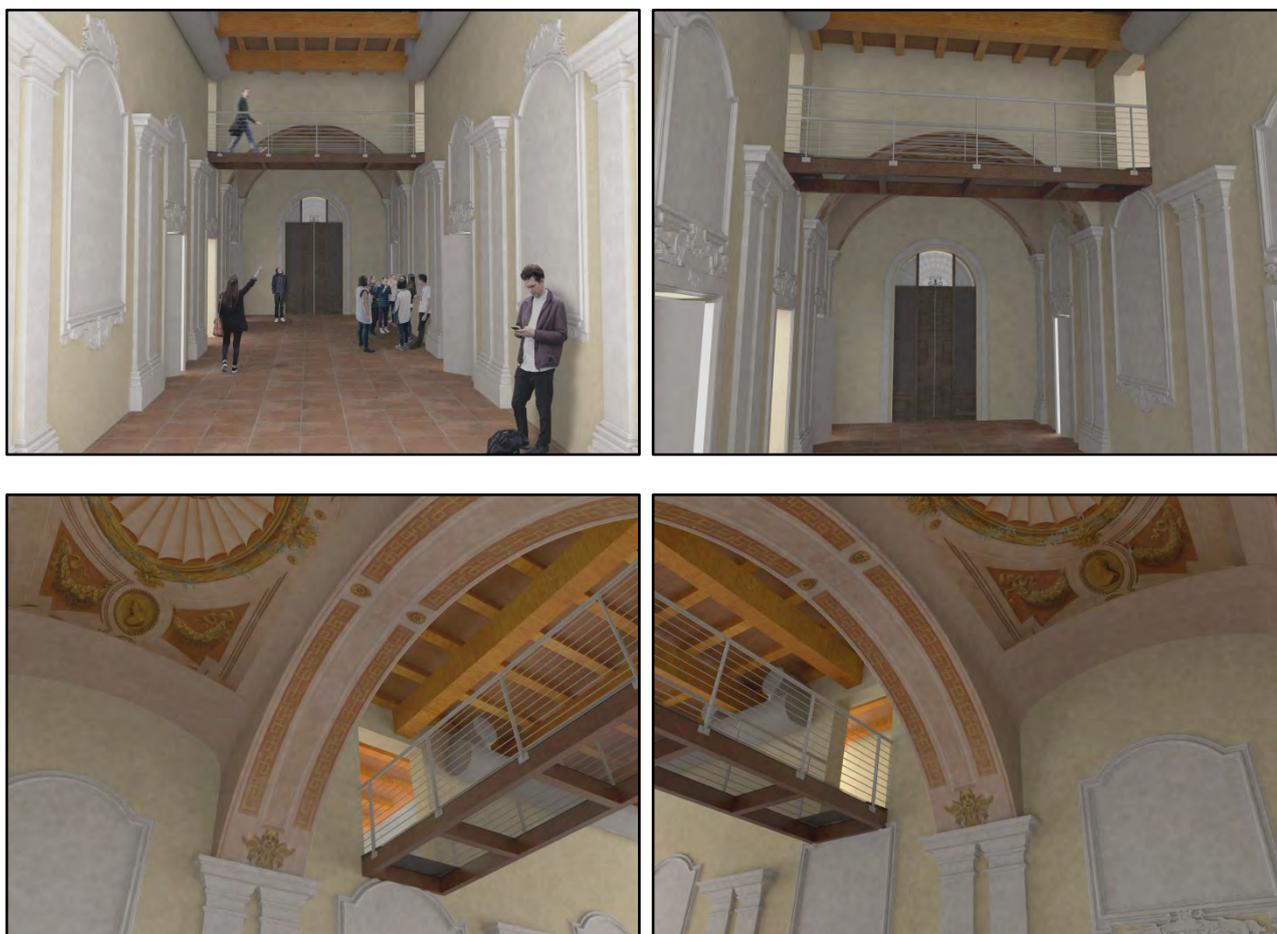
Figura 223-224-225-226: Viste fotorealistiche della passerella di collegamento in acciaio e vetro, posta al piano ammezzato (TAVOLA 29)

Sempre per questioni di praticità di montaggio e leggerezza, anche in questo caso, si è optato per una struttura composta da profilati di acciaio che sorreggono il pavimento, formato da lastre di vetro portante. Questa scelta, come si può vedere dai particolari costruttivi, garantisce anche la possibilità di collegare, tramite bullonature o saldature, la struttura della passerella al cordolo esterno dei solai e alla cerchiatura dell'apertura fatta nei muri portanti che separano la loggia centrale dalle ali, verificata nei paragrafi precedenti.

Vista la posizione della passerella, si è intervenuti anche sull'unica volta, in gesso e cannucciato, del controsoffitto della loggia rimasta integra, recuperandola e andando a chiuderla, tramite una parete in cartongesso, nel lato aperto.

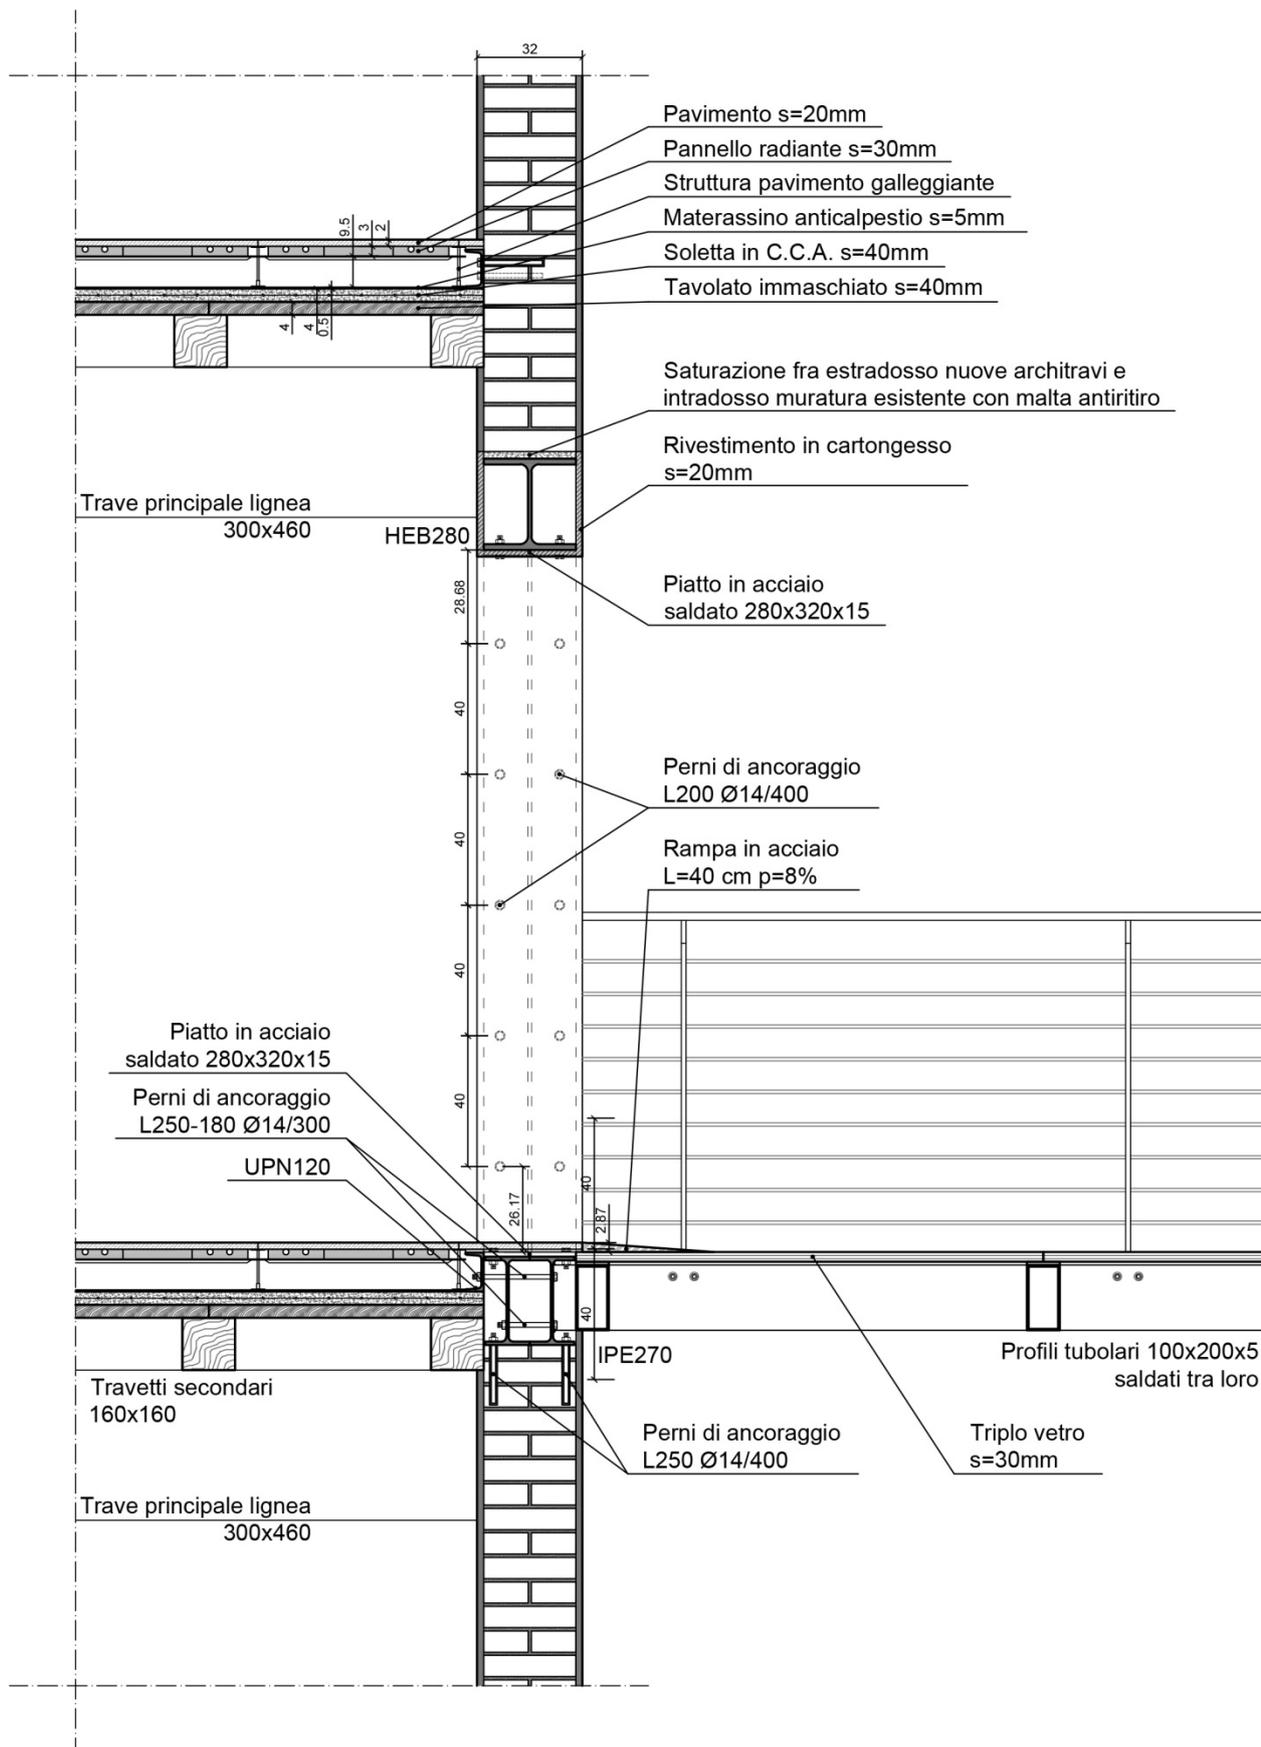
Figura 227: Dettaglio del collegamento tra la struttura della passerella e la cerchiatura metallica della nuova apertura (TAVOLA 29) - scala 1:20

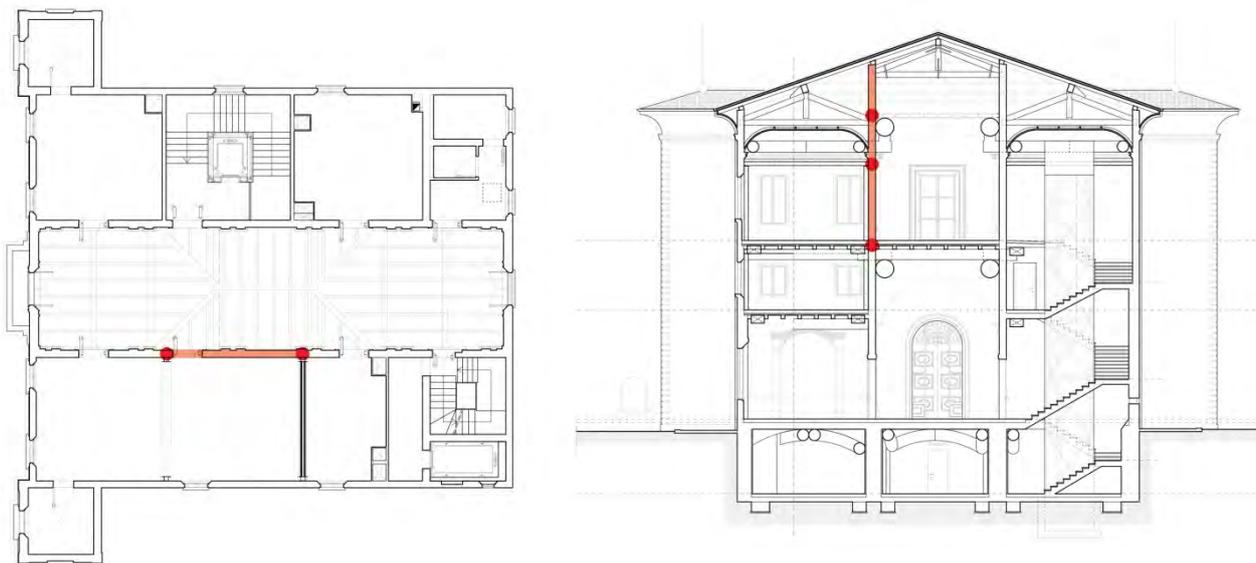
Figura 229-230: Pianta e sezione con indicato l'elemento da verificare a flessione verticale di parete monolitica a due piani
