Corso di Laurea Magistrale in Geologia e Territorio

Tesi di Laurea Magistrale

Studio di settori del litorale emiliano-romagnolo  
soggetti ad interventi di ripascimento

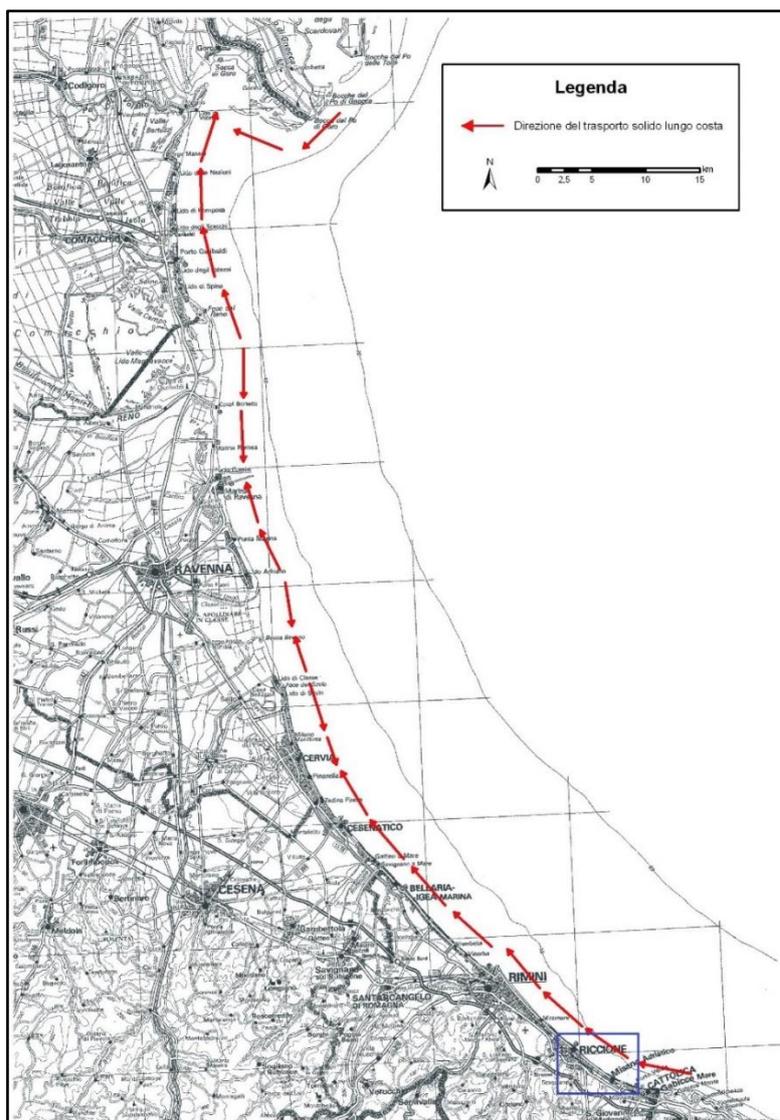
Figura 1.1 - Mappa del litorale emiliano-romagnolo. Le frecce indicano la direzione del trasporto solido lungo la costa. (Da Preti et al. 2011, modificato). L'ubicazione di Misano e Riccione, oggetto di questa tesi, è indicata con il riquadro blu.

Il litorale emiliano-romagnolo è interamente costituito da spiagge basse e sabbiose, soggette a continue modificazioni dovute sia all'azione dei fattori naturali che all'intervento antropico (riduzione dell'apporto fluviale, subsidenza, modificazioni del trasporto litoraneo, ecc.). L'alimentazione delle spiagge è costituita dai materiali portati a mare dai numerosi fiumi e torrenti che vi sfociano ad una distanza di 10-15 km l'uno dall'altro (Preti, Nigris, & Morelli, 2011). Questo litorale beneficia anche degli apporti di sedimento "esterni", provenienti dall'erosione della falesia di Gabicce, a sud, e dai rami meridionali del delta del Po, a nord. La direzione prevalente del trasporto solido litoraneo è da sud verso nord (Fig. 1.1).

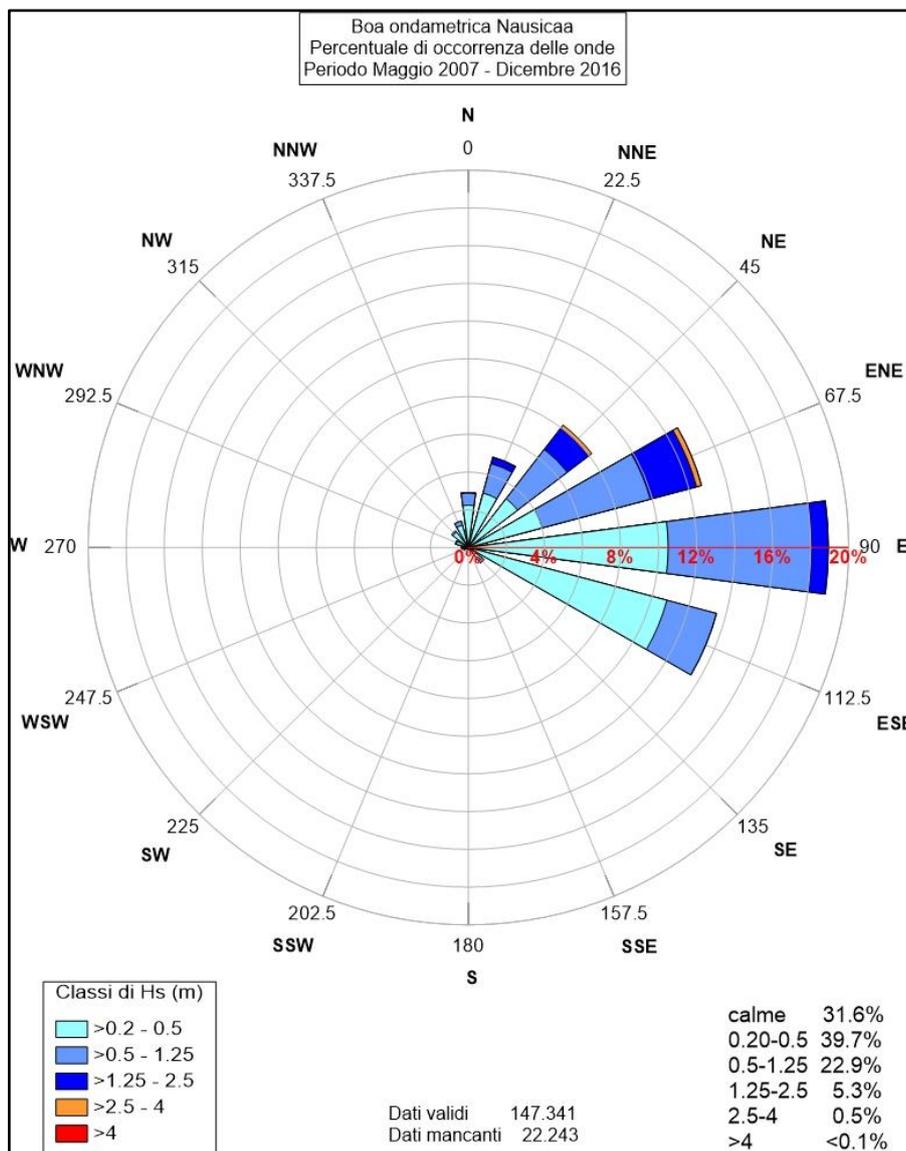
Figura 1.2 - Rosa delle onde ricavata dai dati ondometrici rilevati dalla boa Nausicaa nel periodo maggio 2007 – dicembre 2016.

il periodo 2007-2012 è stato caratterizzato da condizioni di calma (cioè con onde di altezza inferiore ai 20 cm) per oltre il 30% dei casi misurati. Il settore da cui è pervenuto il maggior numero di onde, pari a oltre il 18% del totale, è stato quello E o di Levante (90° N), seguito dal settore ESE (112,5° N) con circa il 14% e dal settore ENE (67,5° N) con circa il 13% degli eventi (Aguzzi et al., 2016).

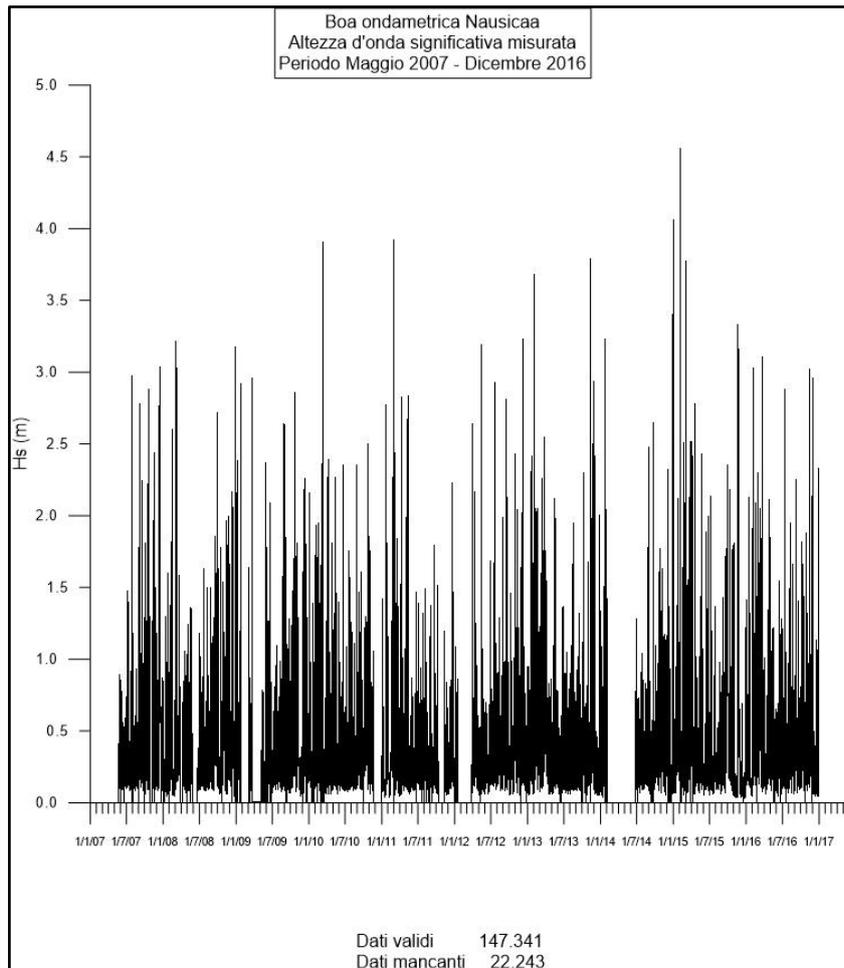
*Figura 1.3 – Boa Nausicaa. Altezza d’onda significativa misurata nel periodo marzo 2007 – gennaio 2017. Sono evidenti l’estensione e l’ottima copertura dei dati, ma anche i periodi in cui i dati sono assenti a causa del mancato funzionamento della boa. (Da Aguzzi et al., 2016, modificato).*

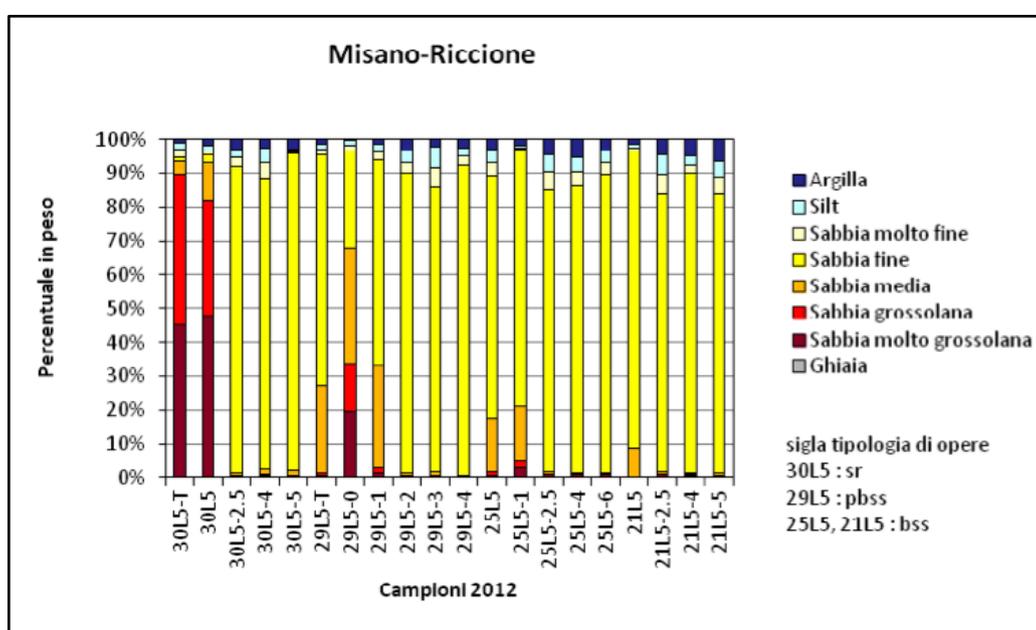
Fig. 1.4 – Caratteristiche granulometriche dei campioni prelevati nel 2012 lungo le sezioni di spiaggia emersa e sommersa a Misano (sezioni 30L5 e 29L5) e Riccione (sezioni 25L5 e 21L5) (Aguzzi et al., 2016).

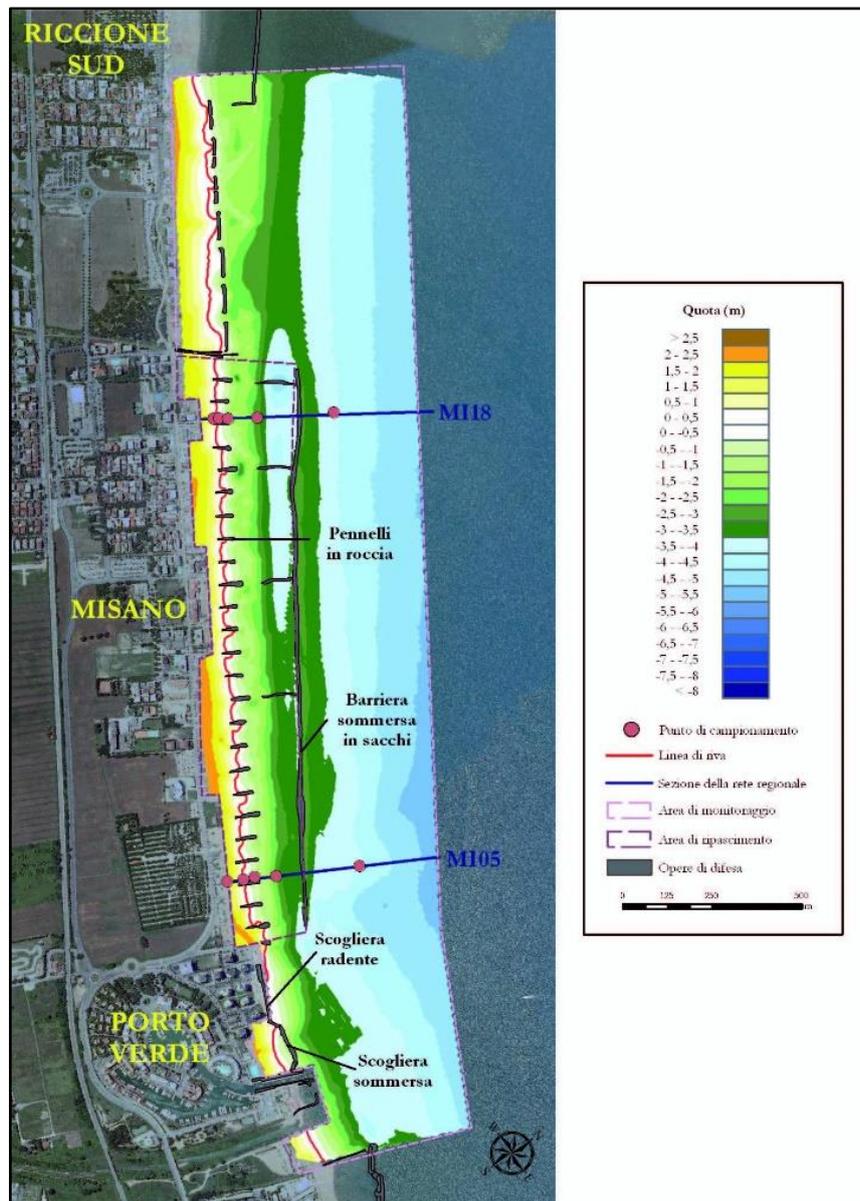
Figura 1.5 - Misano: carta batimetrica a Luglio 2009 (da Preti et al., 2011).

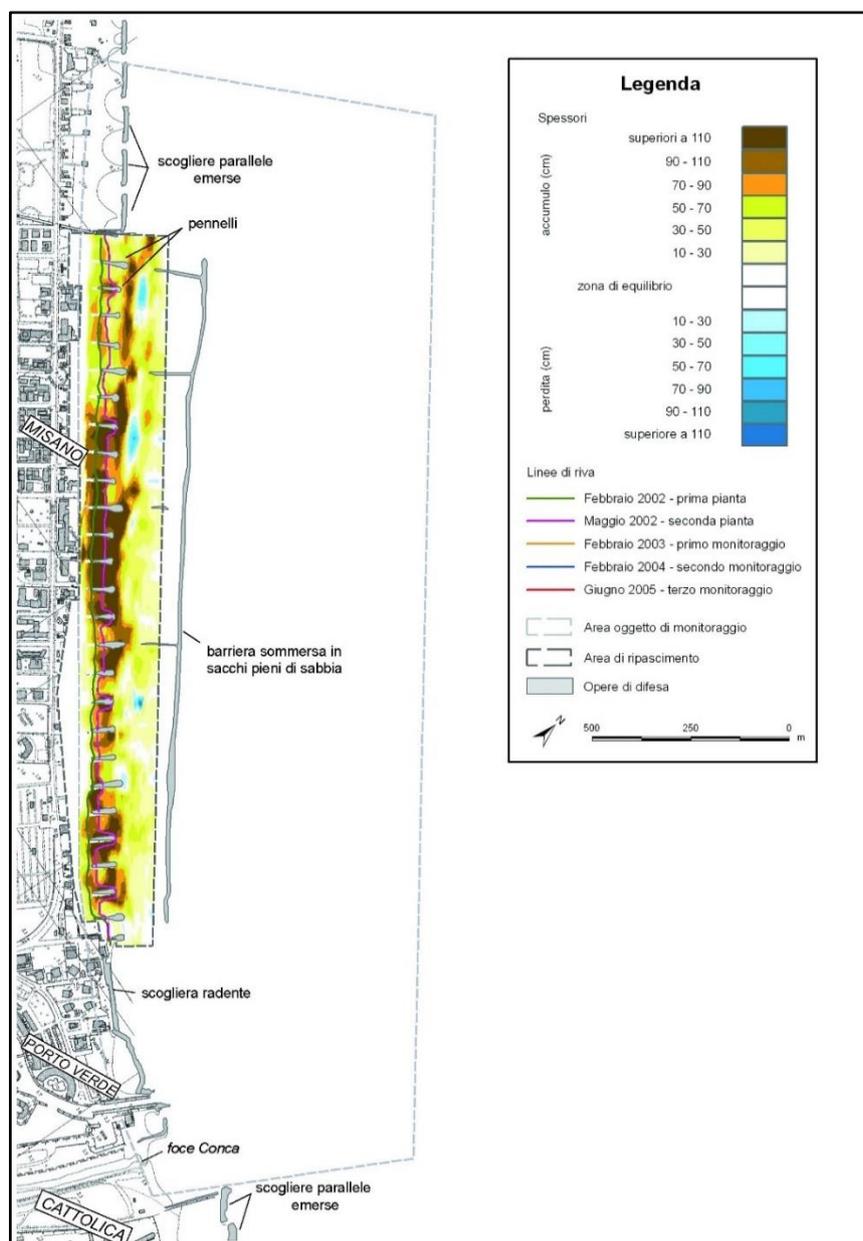
Figura 1.6 - Misano: mappa degli accumuli e delle perdite di materiale ottenuta dal confronto dei rilievi di prima pianta (pre-intervento, Febbraio 2002) e seconda pianta (post- intervento, Aprile 2002). Da Preti et al., 2011a.

Con l'intervento di ripascimento del 2002 sono stati apportati qui circa 165.300 m<sup>3</sup> di materiale sabbioso (Tab. 1.3), soprattutto nei 600 m centrali della spiaggia dove la linea di riva è avanzata di 30 m, mentre nei tratti di spiaggia laterali ciò ha prodotto un avanzamento di 20 m (Fig. 1.4).

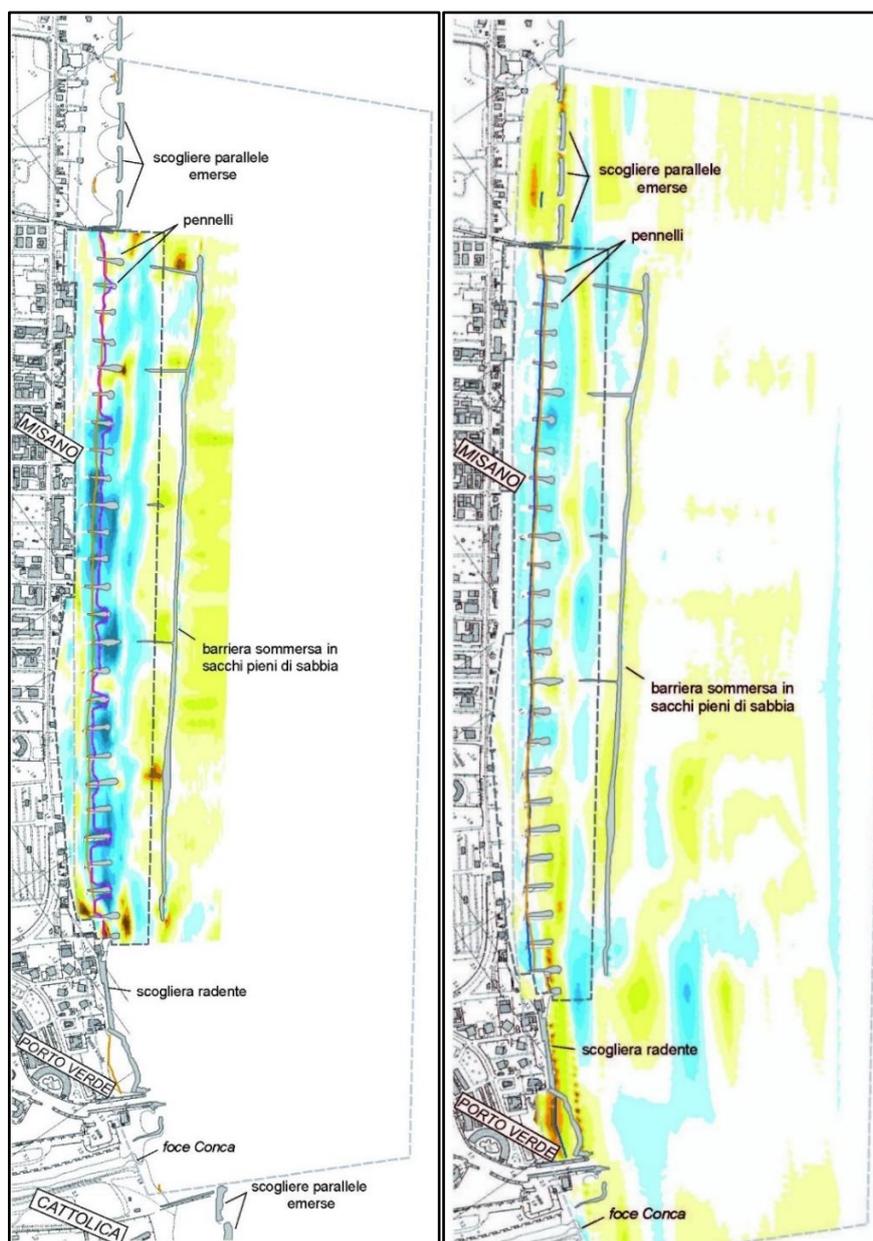
Figura 1.7 - Misano: mappa degli accumuli e delle perdite di materiale ottenuta dal confronto dei rilievi: a) di seconda pianta (Aprile 2002) e del primo monitoraggio (Febbraio 2003), e b) tra il primo (Febbraio 2003) e del secondo monitoraggio (Febbraio 2004). Da Preti et al., 2011a.

compresa tra i -3 m e i -4 m, mentre una parte è fuoriuscita dalla cella verso nord. Tuttavia, la linea di riva risulta pressoché invariata fatta eccezione per un arretramento di pochi metri nel settore centrale e in quello settentrionale (Fig. 1.7b).

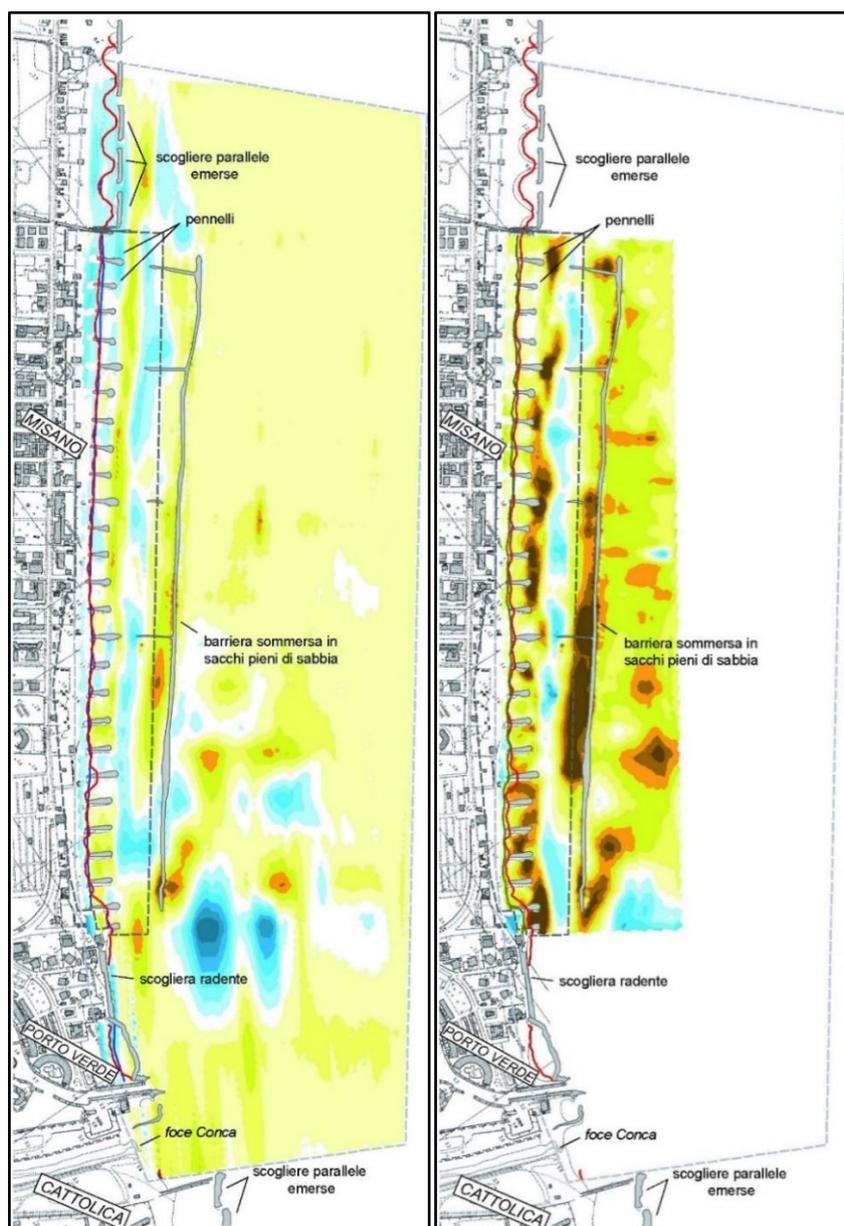
Figura 1.8 – Misano: mappa degli accumuli e delle perdite di materiale ottenuta dal confronto dei rilievi: a) del secondo (Febbraio 2004) e del terzo monitoraggio (Giugno 2005); b) dei rilievi di prima pianta (Febbraio 2002) e terzo monitoraggio (Giugno 2005). Da Preti et al., 2011a.

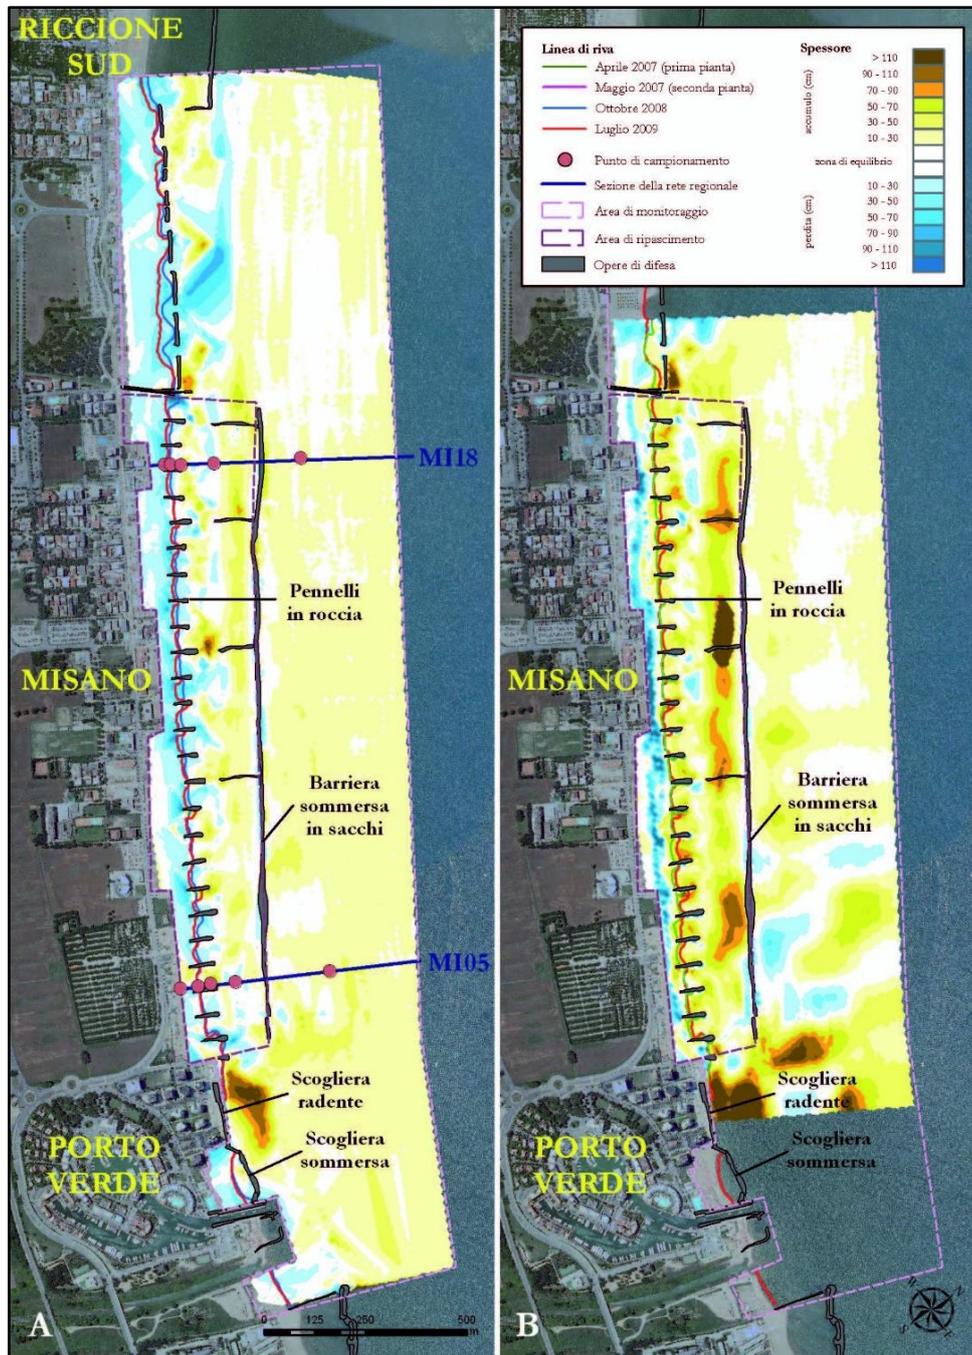
Figura 1.10 - Misano: mappe degli accumuli e delle perdite di sabbia ottenute dal: a) confronto tra i rilievi della prima (ottobre 2008) e seconda campagna di monitoraggio (luglio 2009); b) Confronto tra i rilievi di prima pianta e della seconda campagna di monitoraggio (ottobre 2009).

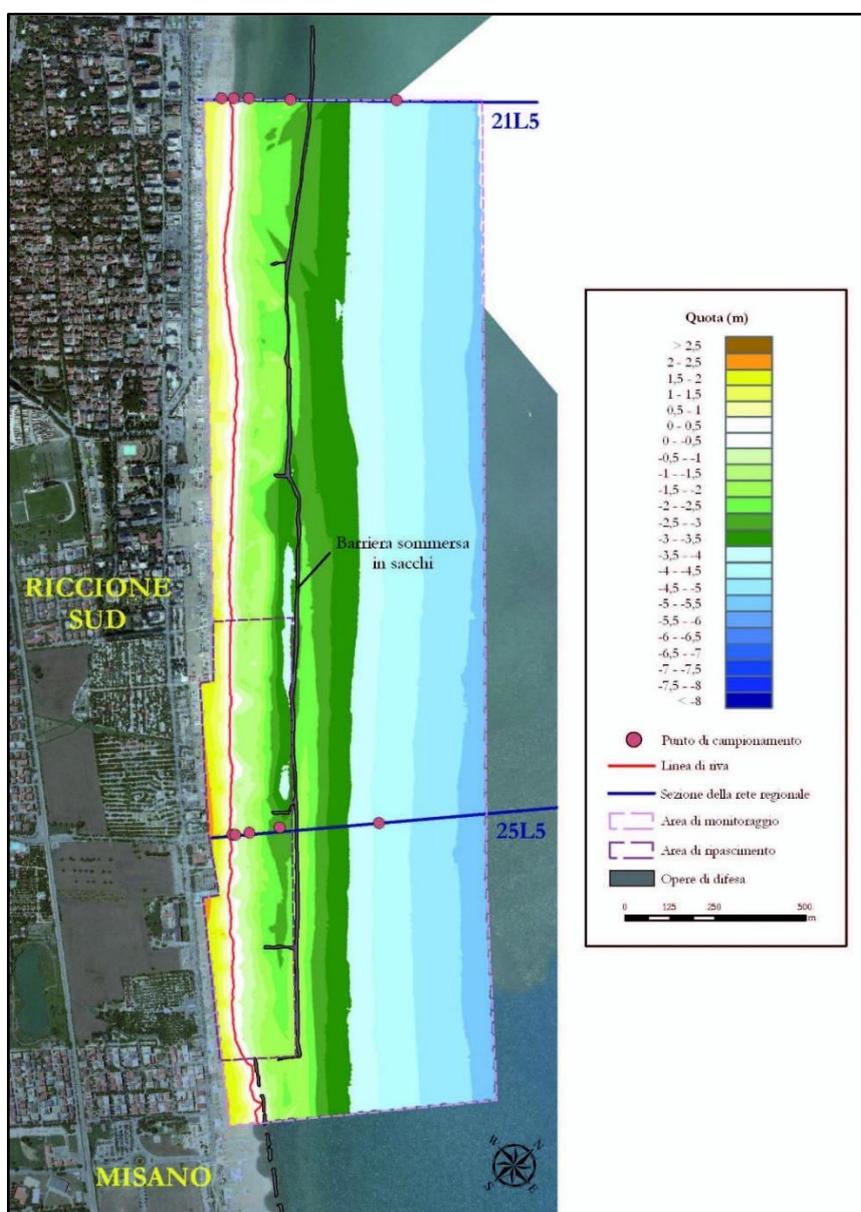
Figura 1.11 - Riccione: carta batimetrica a Luglio 2009. (Da Preti et al., 2011a).

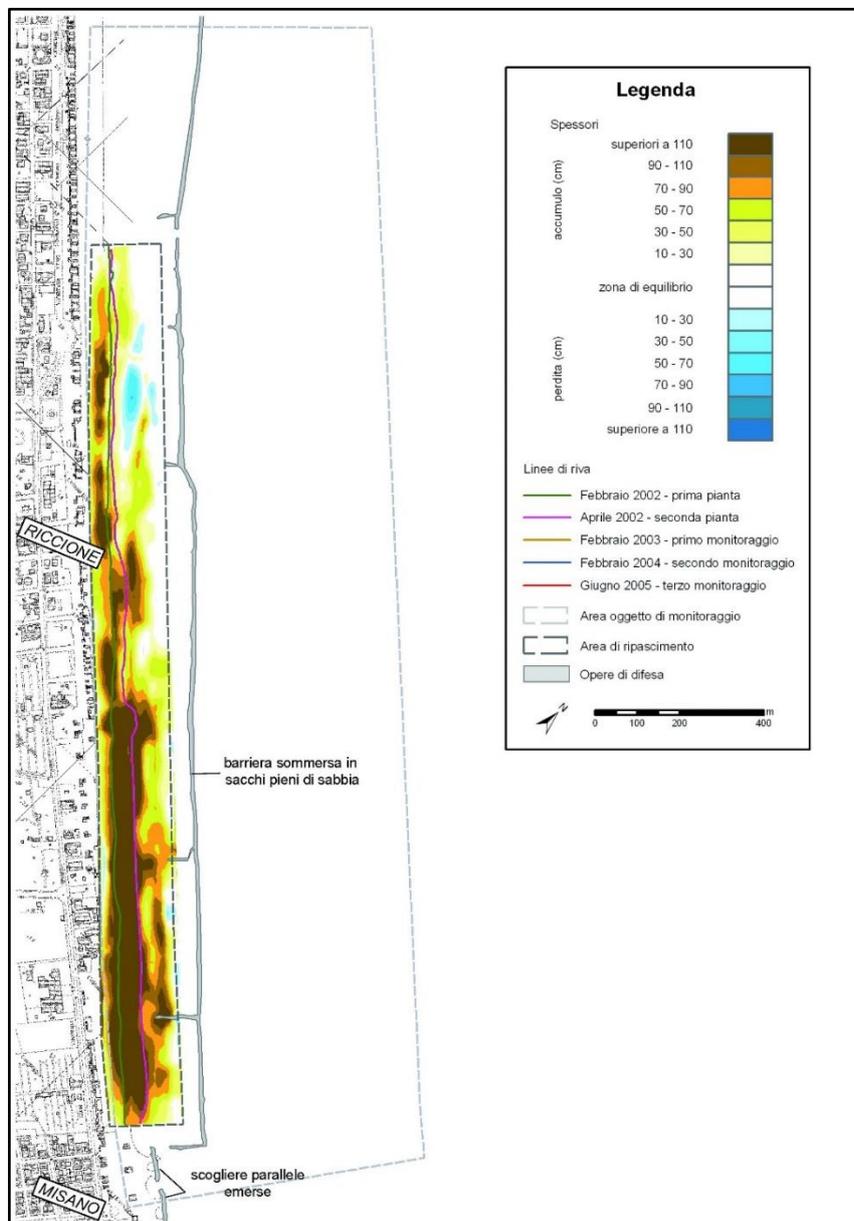
Figura 1.12 - Riccione: mappa degli accumuli e delle perdite di materiale ottenuta dal confronto dei rilievi di prima (Febbraio 2002) e seconda pianta (Aprile 2002). Da Preti et al., 2011a.

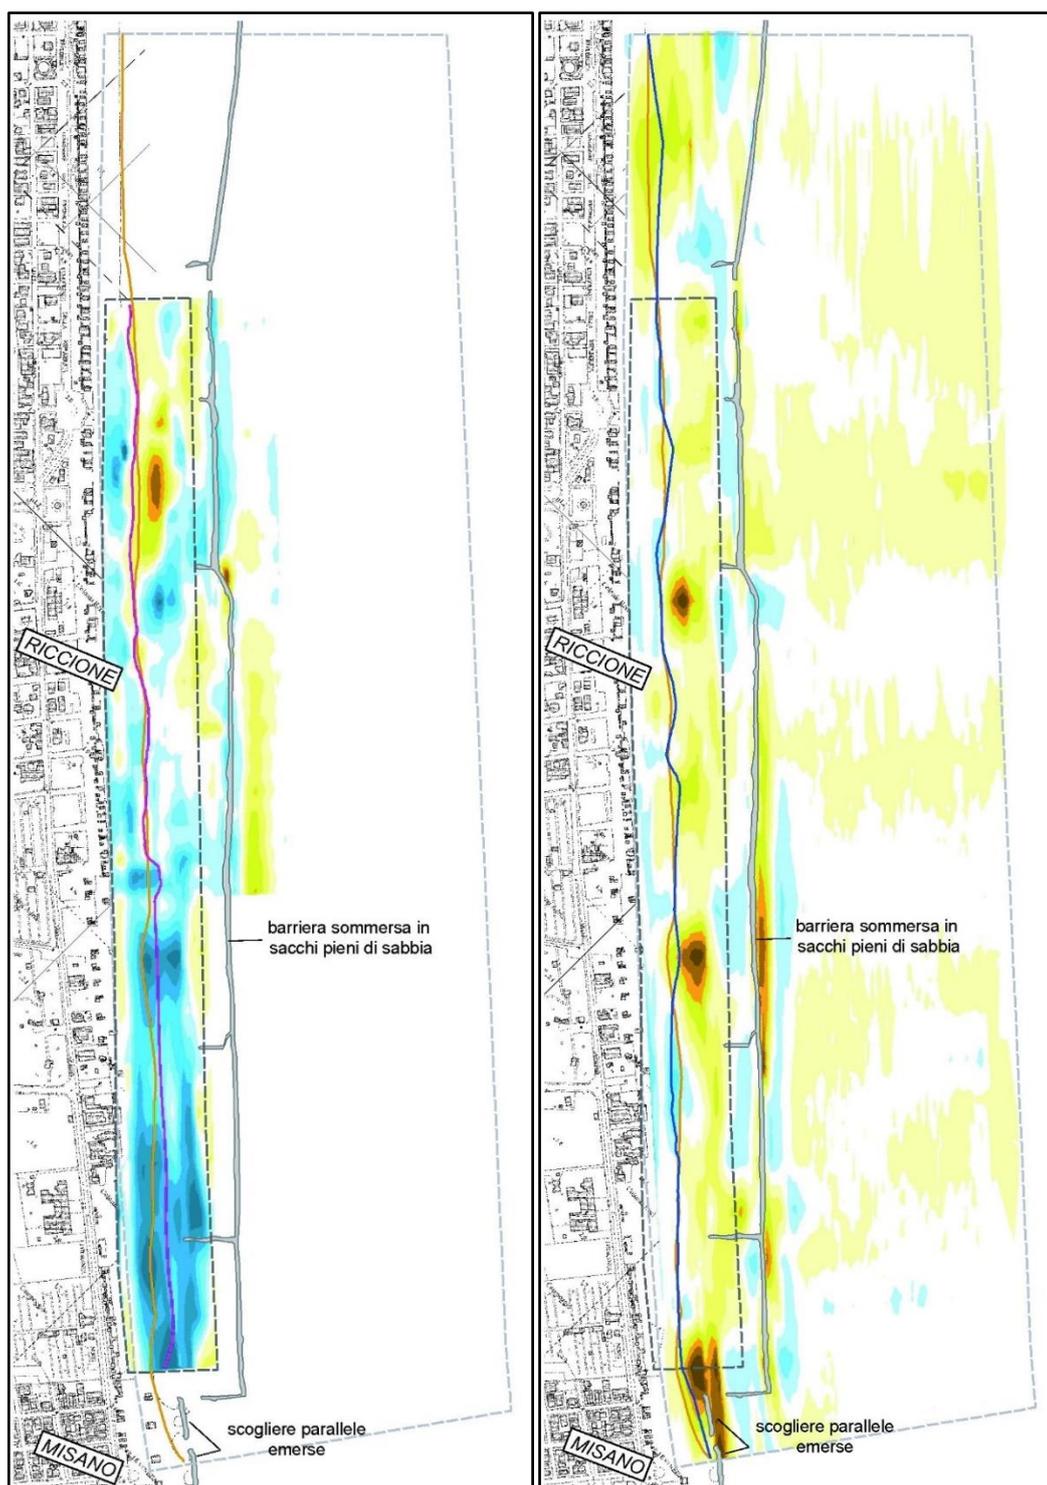
Figura 1.13 – Riccione: a) mappa degli accumuli e delle perdite di materiale ottenuta dal confronto dei rilievi di seconda pianta (Aprile 2002) e del primo monitoraggio (Febbraio 2003). b) mappa degli accumuli e delle perdite di materiale ottenuta dal confronto dei rilievi del primo (Febbraio 2003) e del secondo monitoraggio (Febbraio 2004).

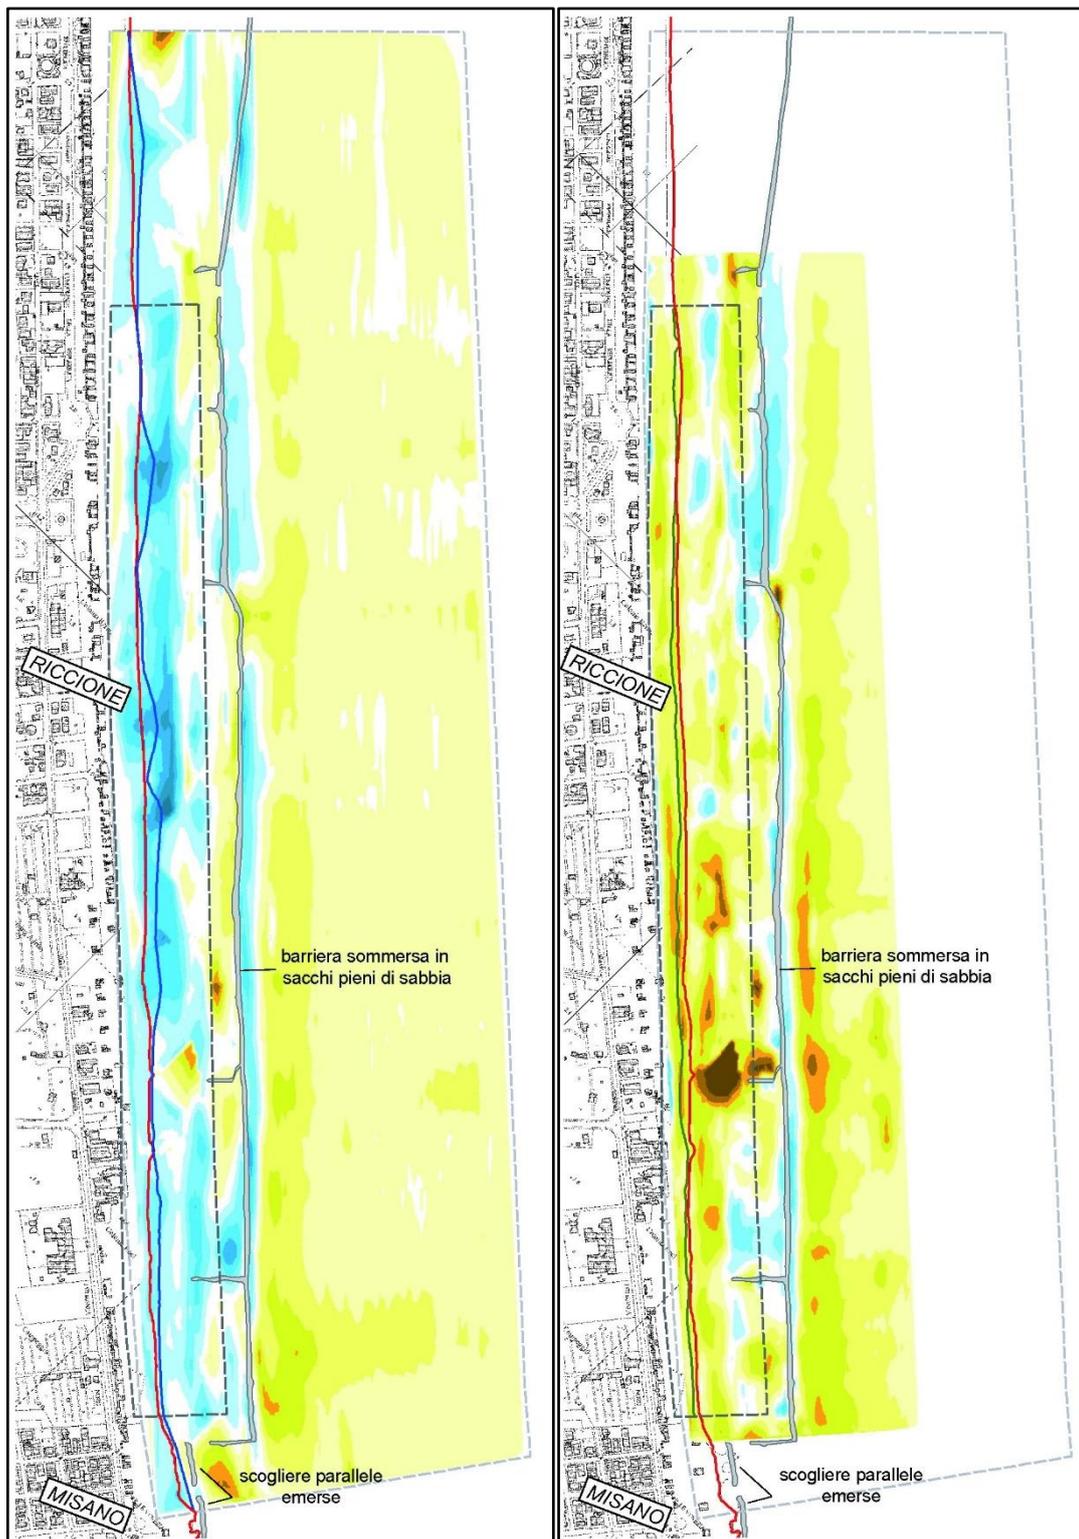
Figura 1.14 - Riccione: a) mappa degli accumuli e delle perdite di materiale ottenuta dal confronto dei rilievi del secondo (Febbraio 2004) e del terzo monitoraggio (Giugno 2005). b) mappa degli accumuli e delle perdite di materiale ottenuta dal confronto dei rilievi di prima pianta (Febbraio 2002) e del terzo monitoraggio (Giugno 2005).

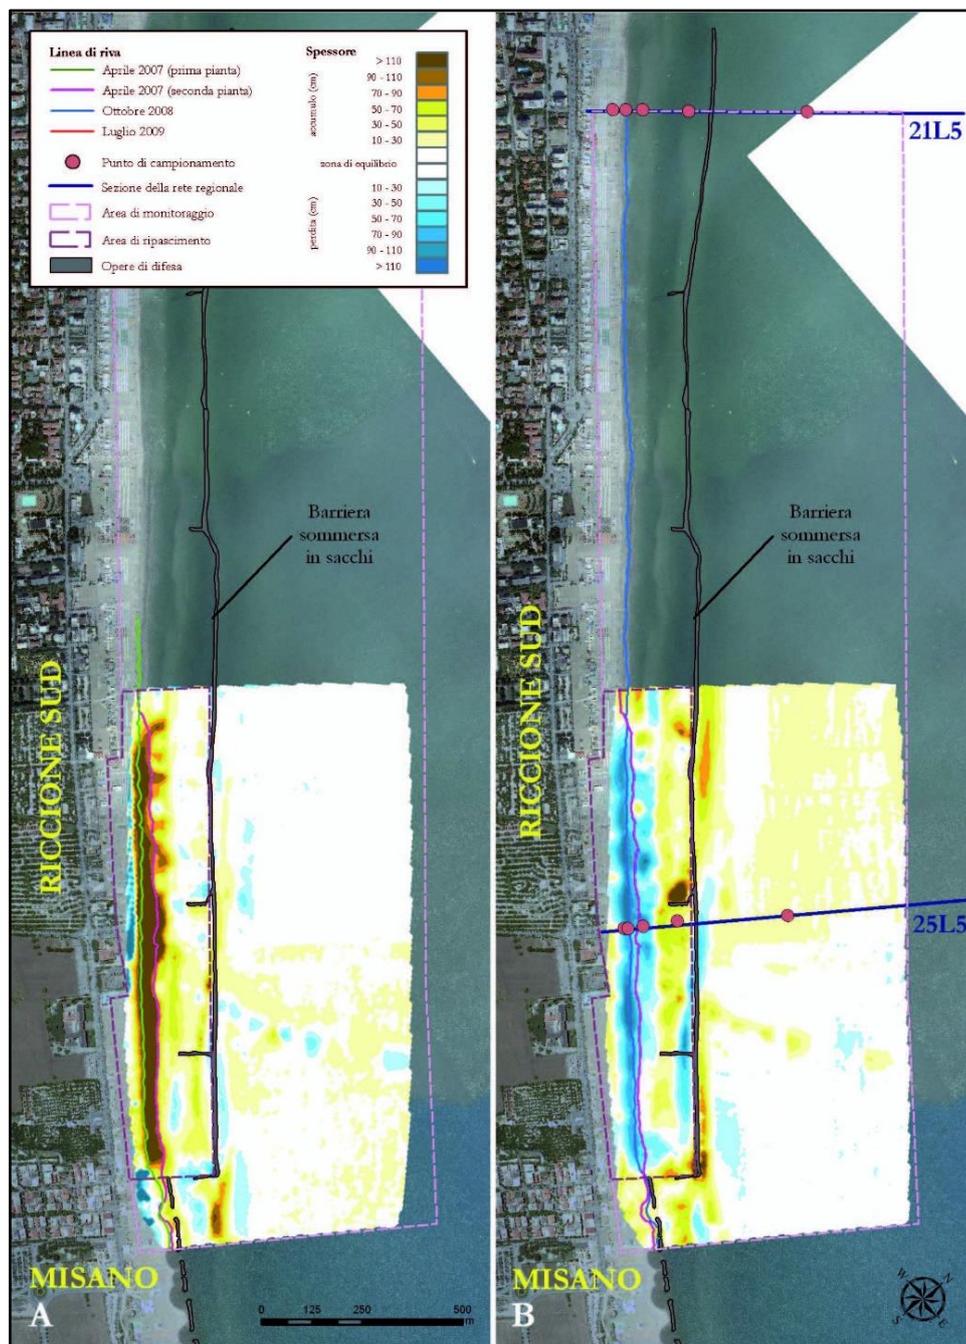
Figura 1.15 - Riccione Sud: mappe degli accumuli e delle perdite di sabbia ottenute dal confronto tra i rilievi: a) di prima e seconda pianta (Aprile 2007); b) di seconda pianta (aprile 2008) e della prima campagna di monitoraggio (ottobre 2008). Da Preti et al., 2011a.

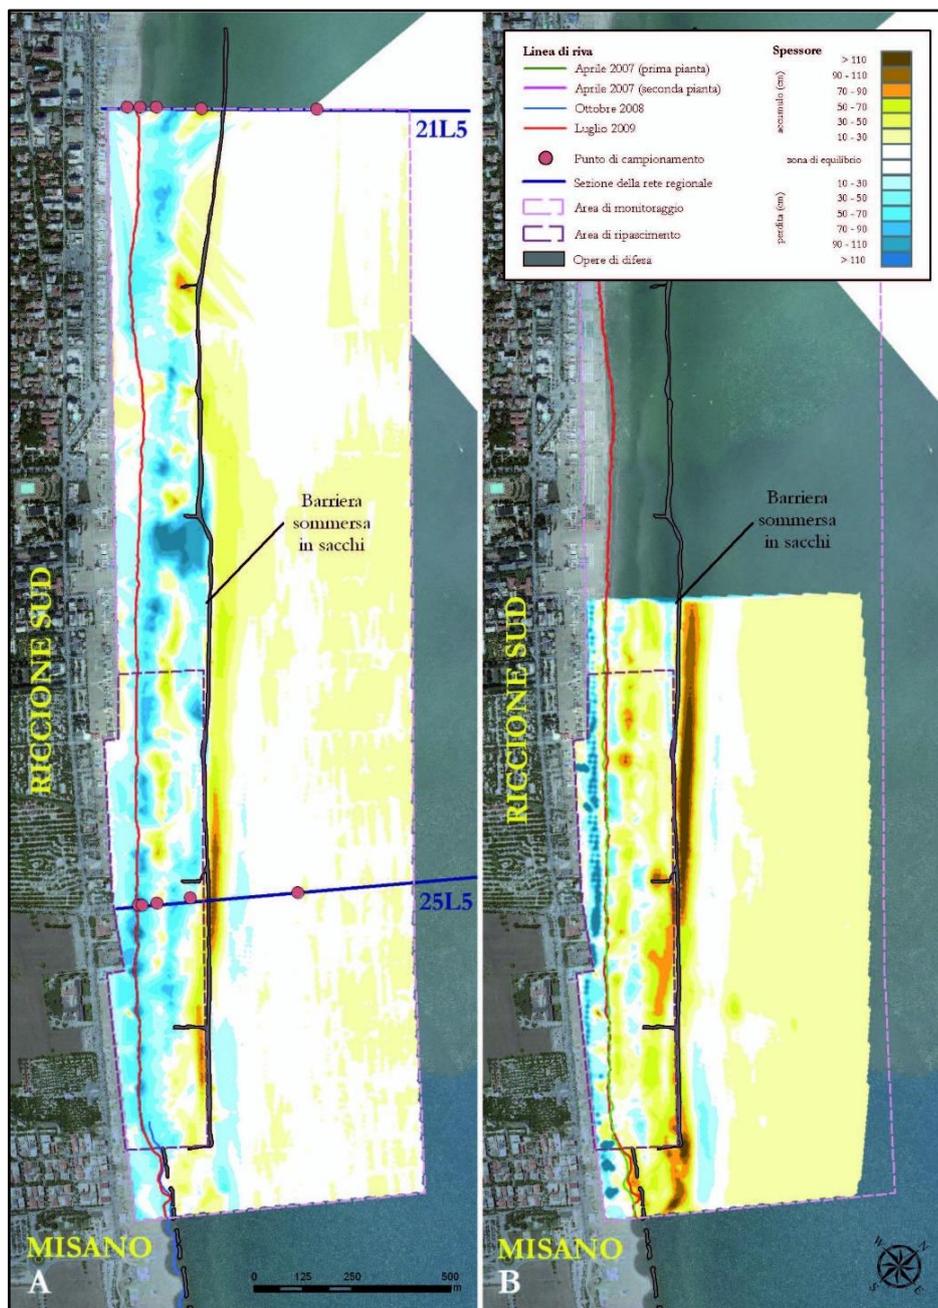
Figura 1.16 - Riccione Sud: mappe degli accumuli e delle perdite di sabbia ottenute dal confronto tra i rilievi: a) della prima (ottobre 2008) e seconda (luglio 2009) campagna di monitoraggio; b) di prima pianta (aprile 2007) e della seconda campagna di monitoraggio (luglio 2008). Da Preti et al., 2011a.

Nel Luglio 2009 è stata effettuata la seconda campagna di monitoraggio, anche per valutare gli effetti dello sversamento di ulteriori 53.100 m<sup>3</sup> materiale sabbioso, apportato sulla spiaggia di Riccione sud. Tuttavia, a 9 mesi dalla prima campagna, si rileva un'ulteriore perdita sia sulla spiaggia emersa che sulla spiaggia sommersa, con una perdita di 104.900 m<sup>3</sup> di materiale (ben 87 m<sup>3</sup> /m; Fig. 1.16a). Anche la spiaggia a nord del ripascimento appare essere stata interessata da forte perdita di materiale sia nella spiaggia emersa che in quella sommersa (Fig. 1.16a): tale andamento è stato ricondotto da Preti e al. (2011) alle condizioni meteomarine del periodo, caratterizzate da frequenti mareggiate da sud-est, che hanno instaurato forti correnti lungo costa, con direzione sud-nord. Conseguentemente anche la linea di riva ne ha risentito ed è arretrata di circa 20 m, nel tratto a sud, e solo di pochi m nel tratto a nord. Anche in questo caso si osserva un deposito localizzato sul lato esterno della barriera in sacchi (Fig. 1.16a).

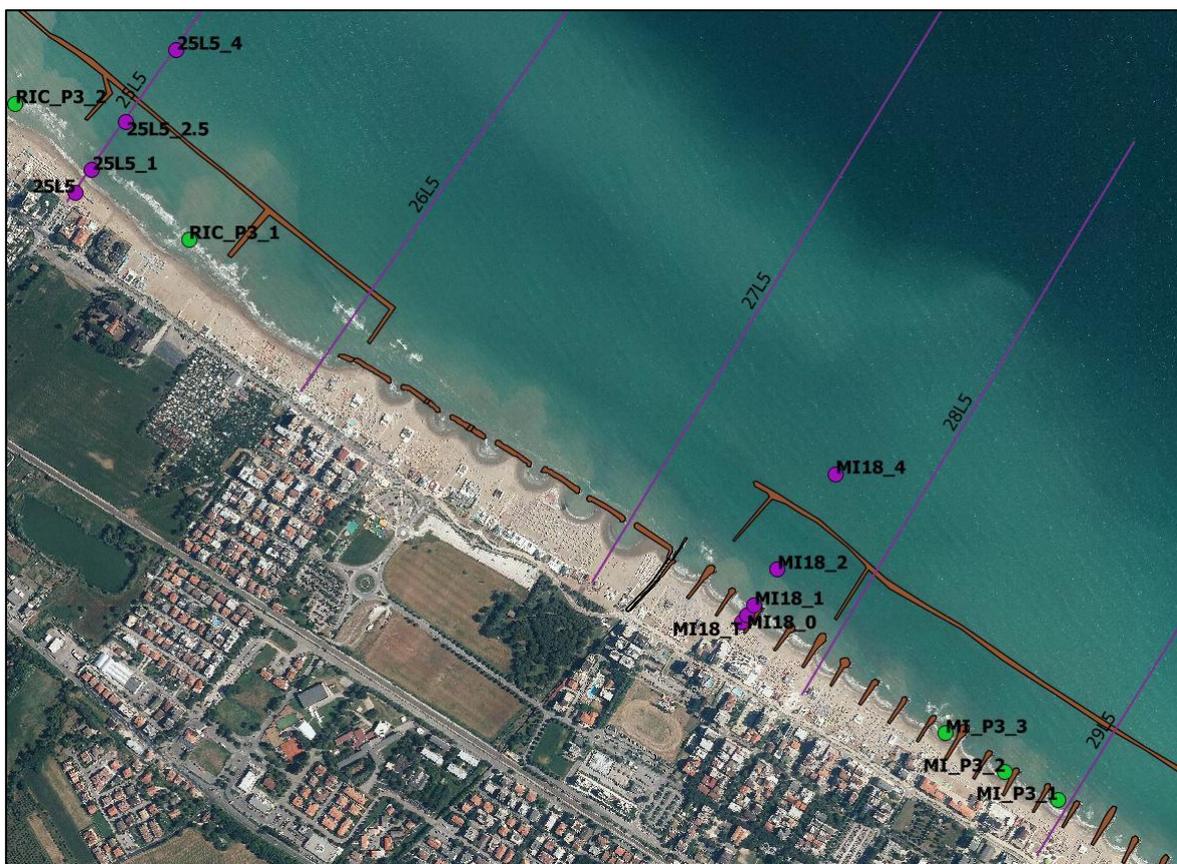
Figura 2.3 – Punti di campionamento relativi ai rilievi di prima pianta (in viola) e di seconda pianta (in verde).

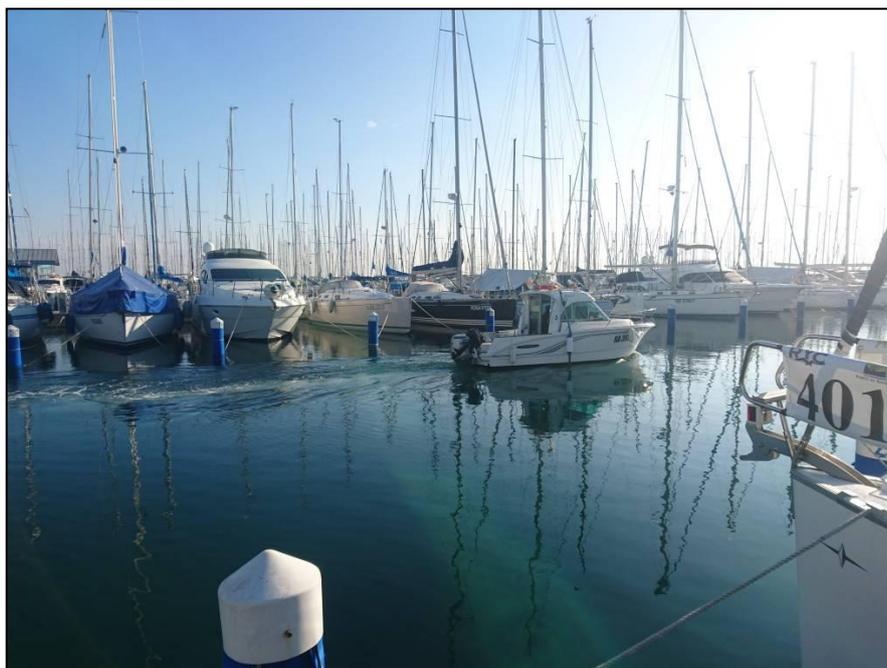
*Figura 2.4 – Imbarcazione utilizzata per i rilievi batimetrici e per il prelievo dei sedimenti dalla spiaggia sommersa.*

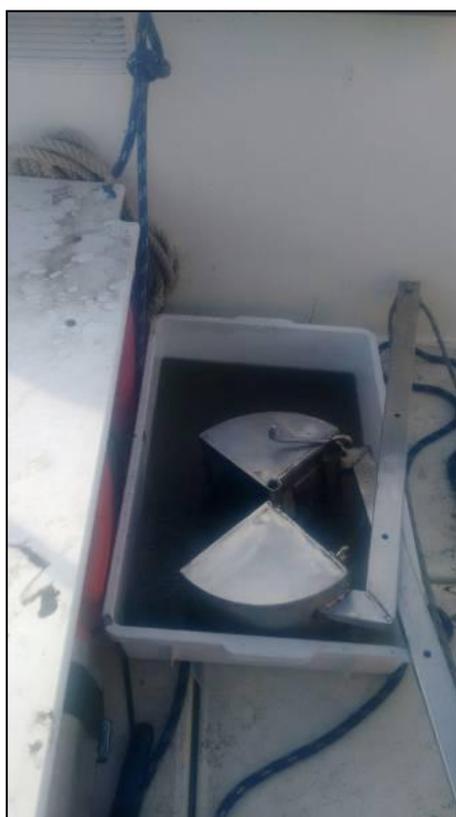
*Figura 2.5 – Benna Van Veen utilizzata per prelevare sedimento dal fondale.*

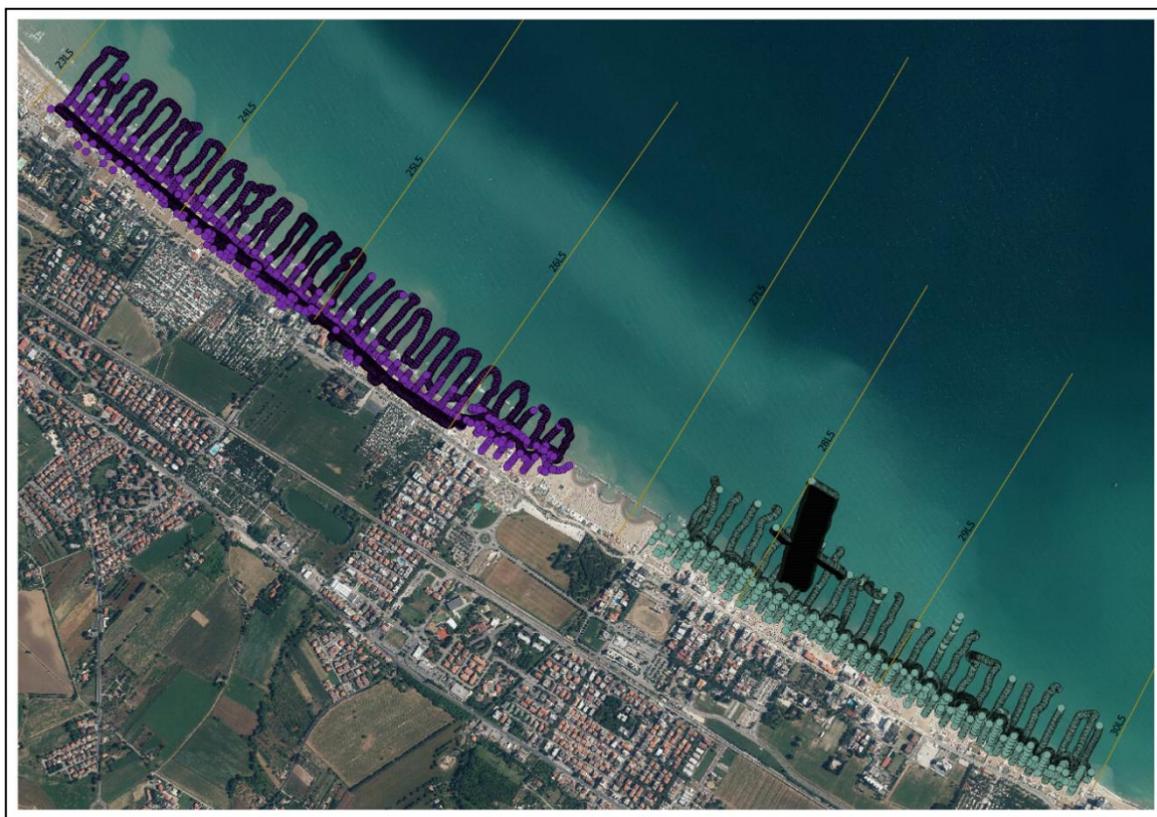
*Figura 2.6 – Tracce dei rilievi di prima pianta delle spiagge di Misano e Riccione.*

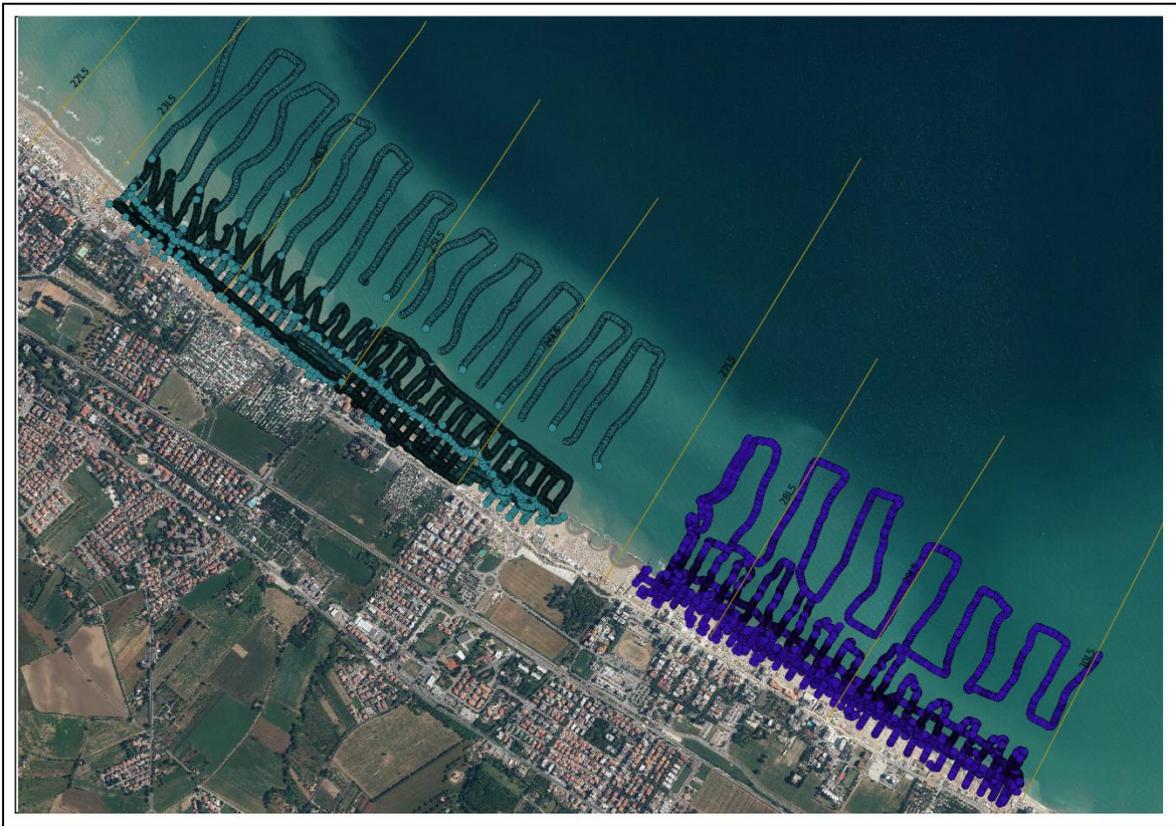
Figura 2.7 – Tracce dei rilievi di seconda pianta delle spiagge di Misano e Riccione.
