Corso di Laurea Magistrale in Geologia e Territorio

Tesi di Laurea Magistrale

Studio di settori del litorale emiliano-romagnolo  
soggetti ad interventi di ripascimento

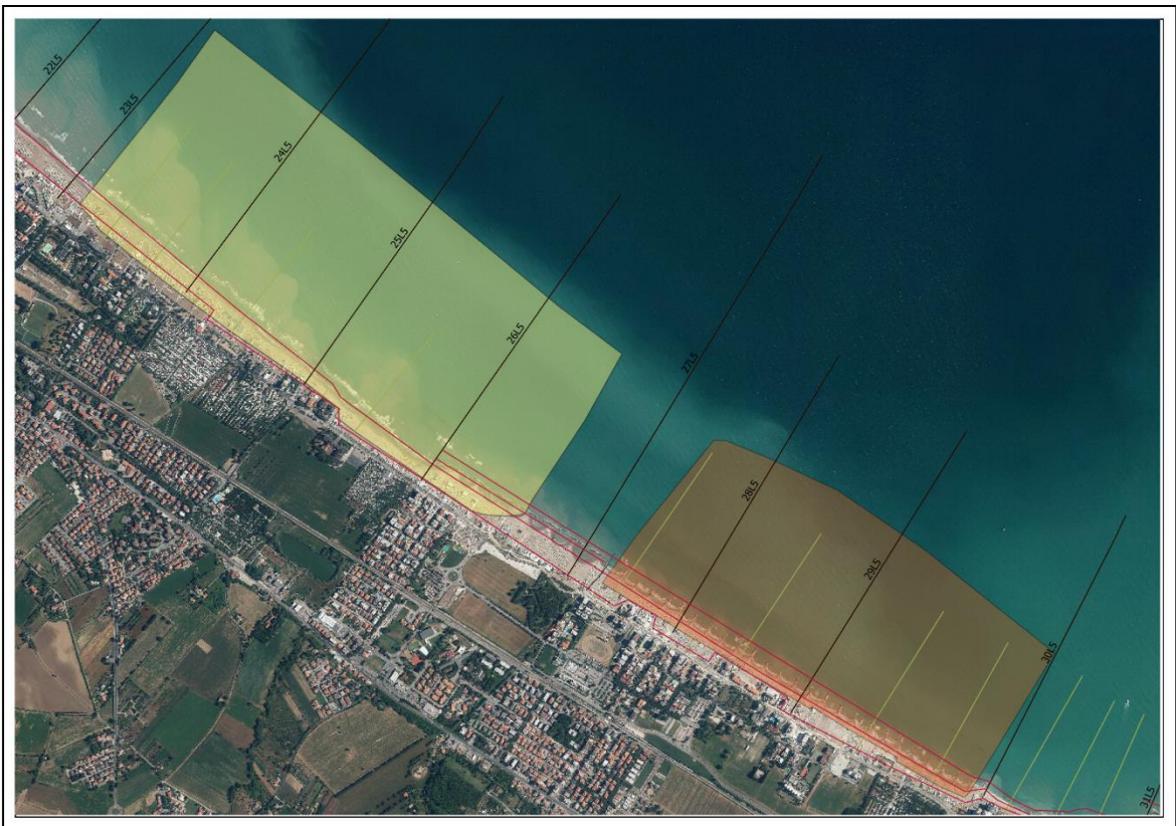
Figura 2.8 – Sezioni scelte dal database della RGC che costituiscono le tracce dei profili di spiaggia emersa e sommersa di riferimento per le aree Misano e Riccione, rispettivamente racchiuse nel

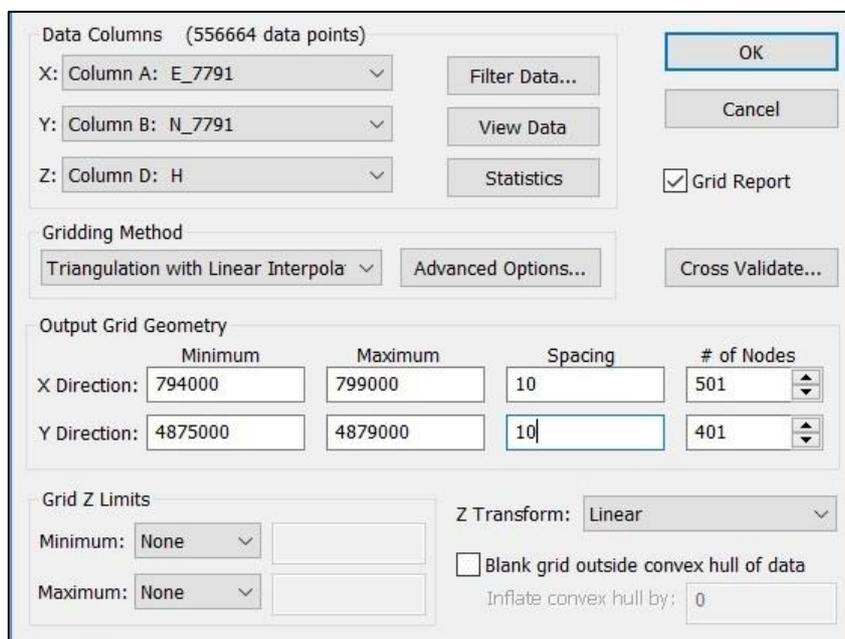
Figura 2.9 – Impostazione delle coordinate e della geometria dei grid data.

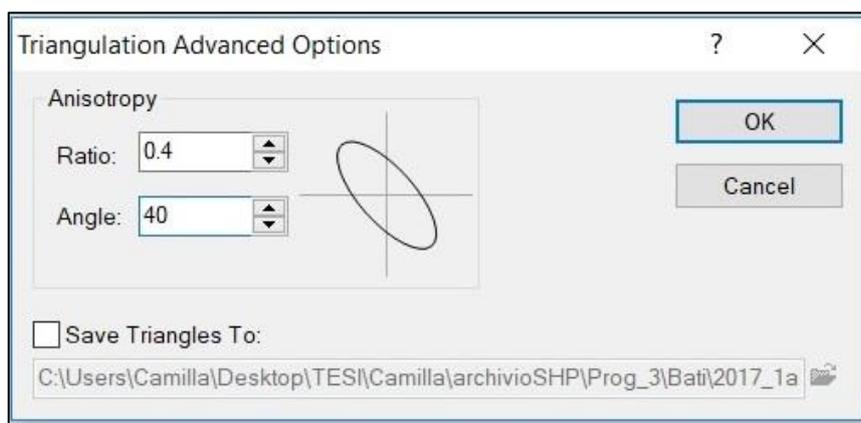
Figura 2.10 – Valori di Anisotropia utilizzati (ratio e angolo di inclinazione).

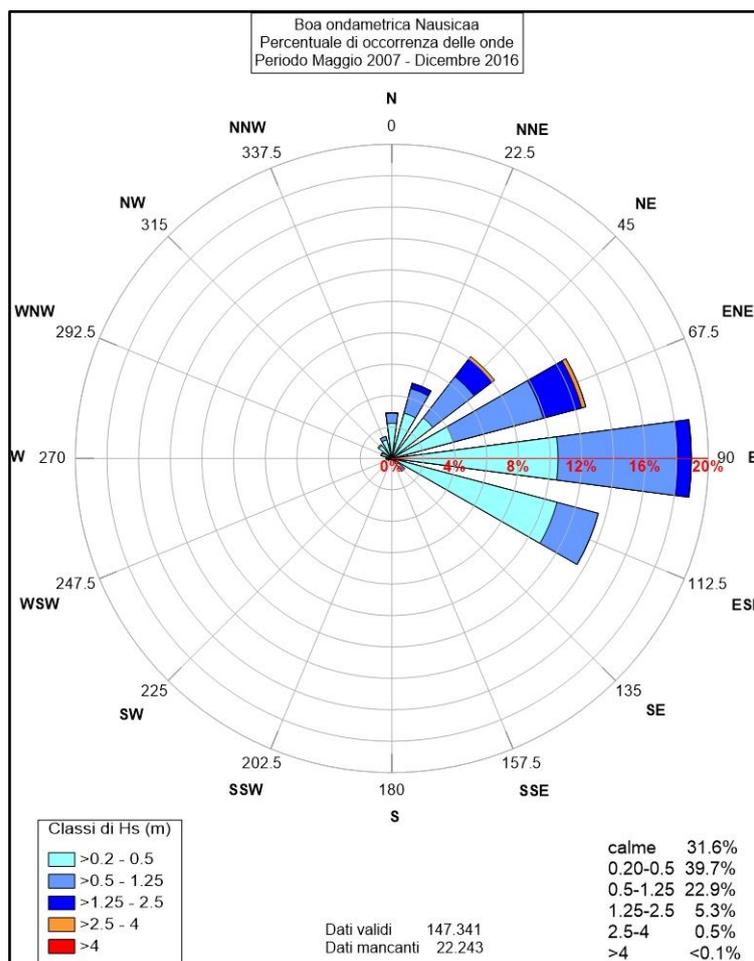
Figura 3.1 - Rosa delle onde ricavata dai dati ondametrici rilevati dalla boa Nausicaa nell'intero periodo maggio 2007-dicembre 2016.

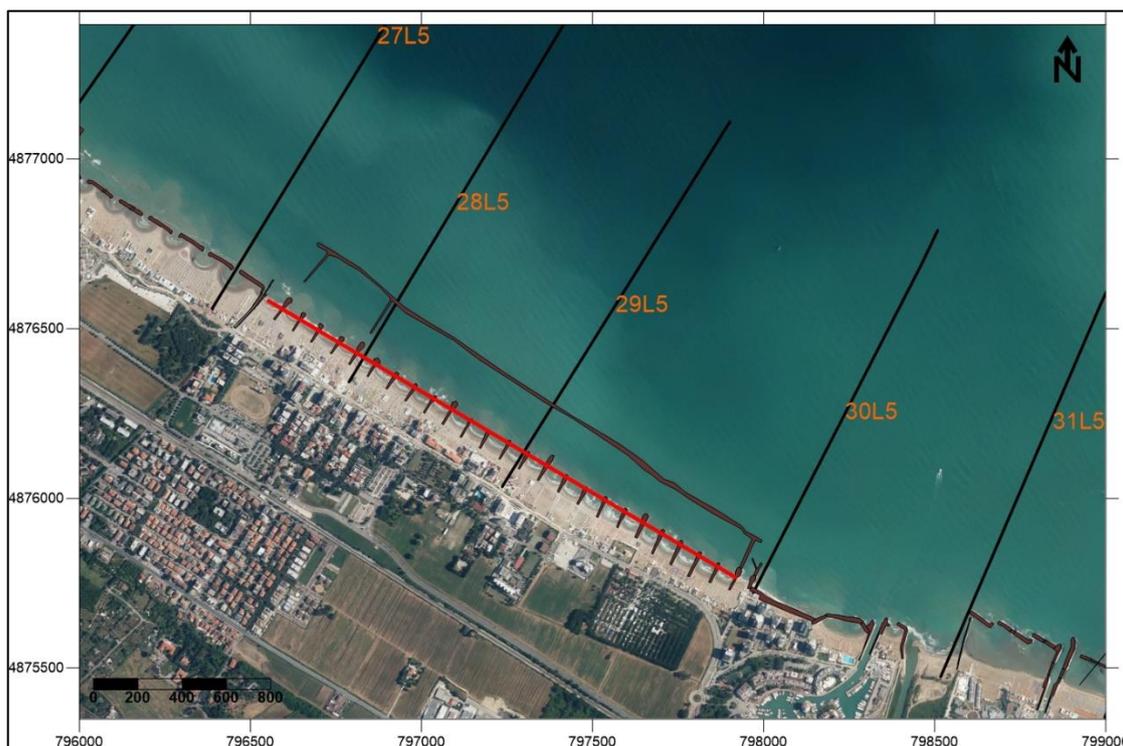
Figura 3.3 - Misano: tratto oggetto di ripascimento (poligono rosso), con le opere di difesa rigide (in marrone) e sezioni del piano di monitoraggio 2017.

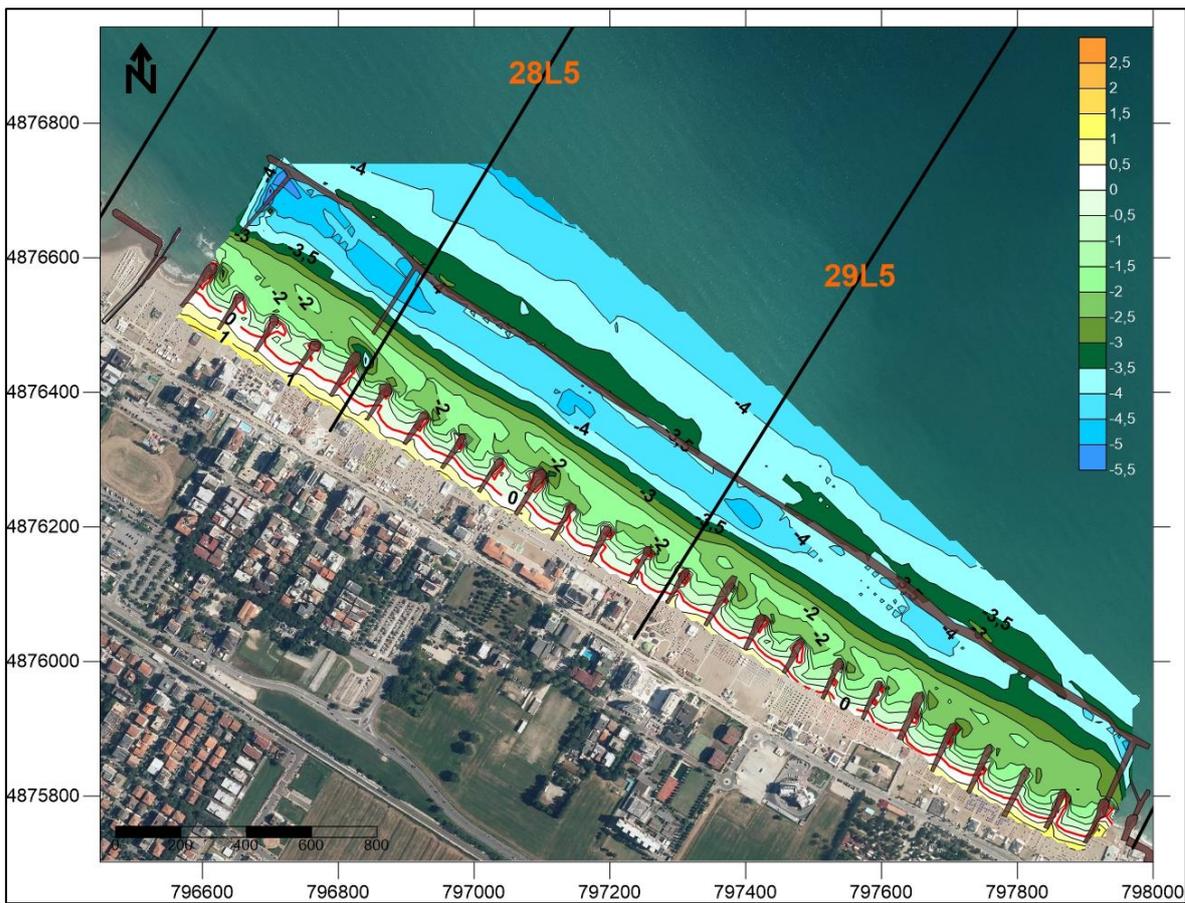
Figura 3.4 - Misano: mappa topo-batimetrica di prima pianta (20 Aprile 2016). In rosso la linea di riva. Equidistanza isobate: in metri.

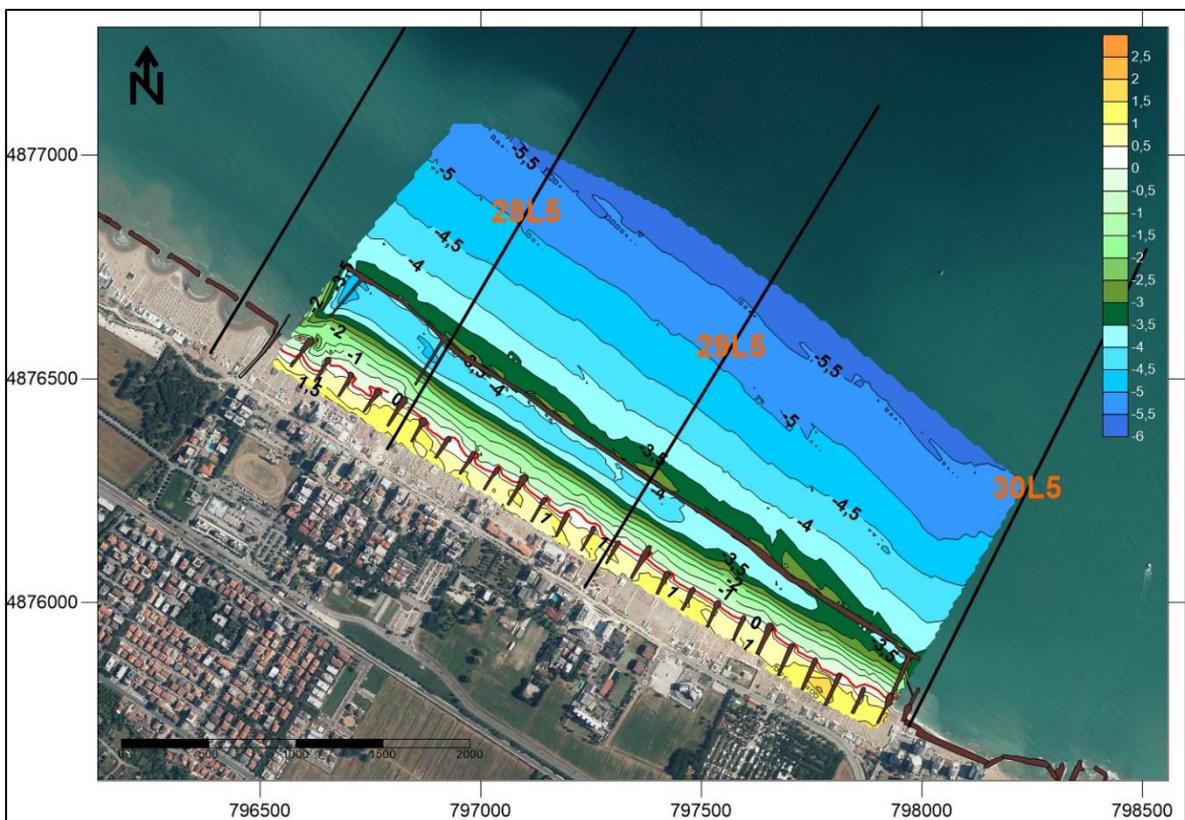
Figura 3.5 - Misano: mappa topo-batimetrica di seconda pianta (6 Maggio 2016), su cui sono stati plottati i profili. In rosso la linea di riva. Equidistanza isobate: in metri.

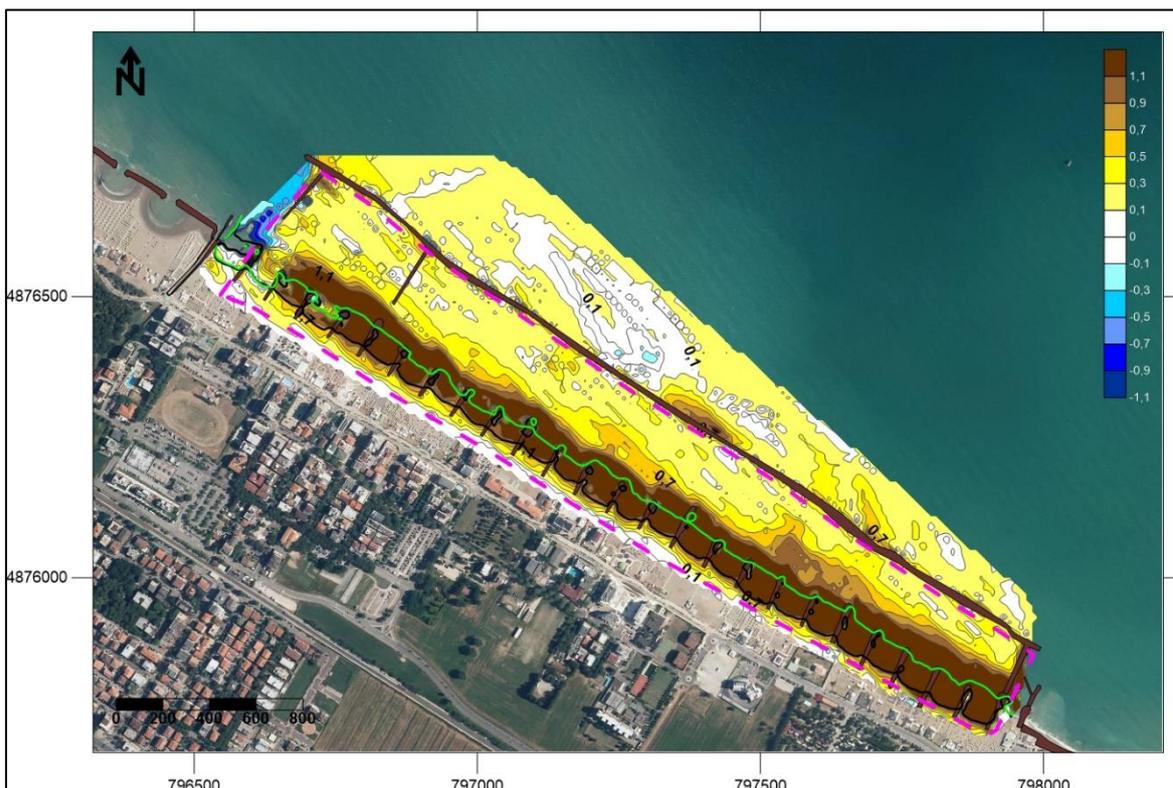
Figura 3.6 – Misano: variazioni di quota e di linea di riva determinate dal ripascimento. In evidenza la linea di riva di prima pianta (in nero), quella di seconda pianta (in verde) e l'area di ripascimento (poligono tratteggiato in rosa). Equidistanza residui batimetrici in metri.

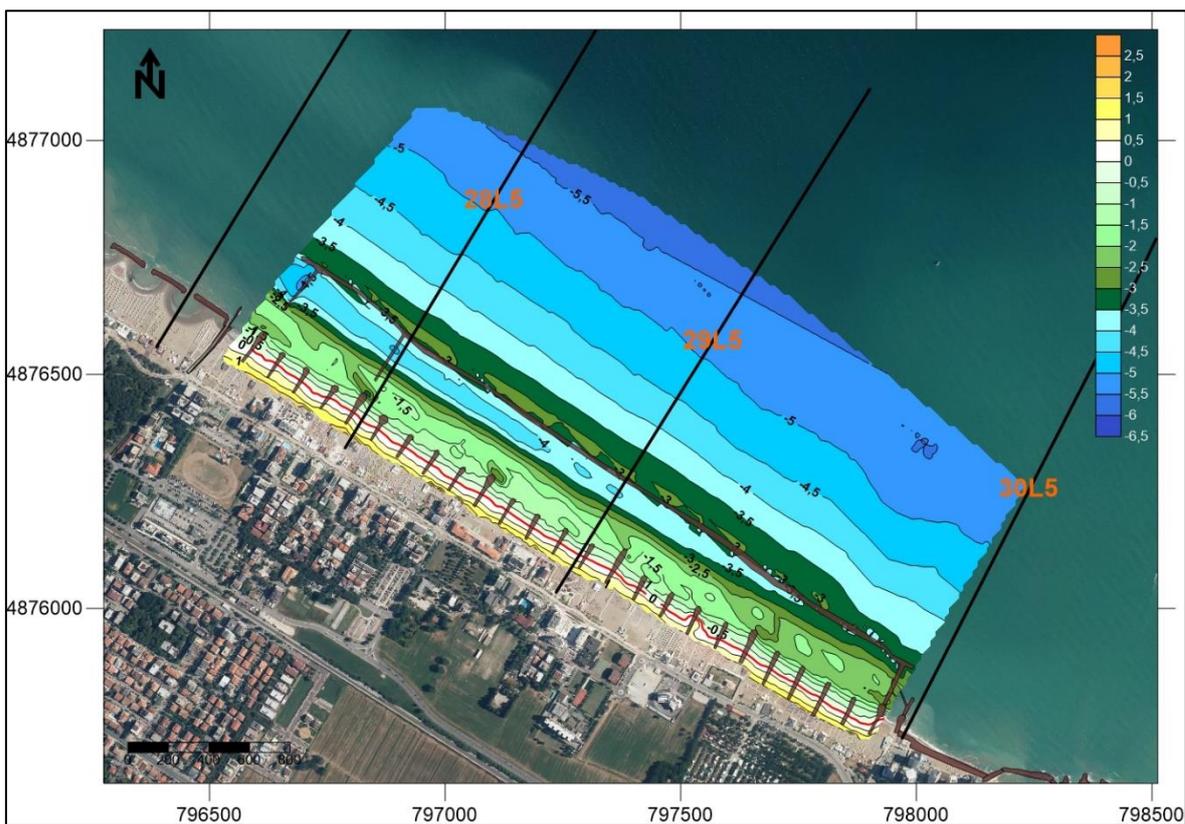
Figura 3.7 – Misano: mappa topo-batimetrica relativa al monitoraggio 2017 in cui si evidenzia la linea di riva (in rosso). Equidistanza isobate in metri.

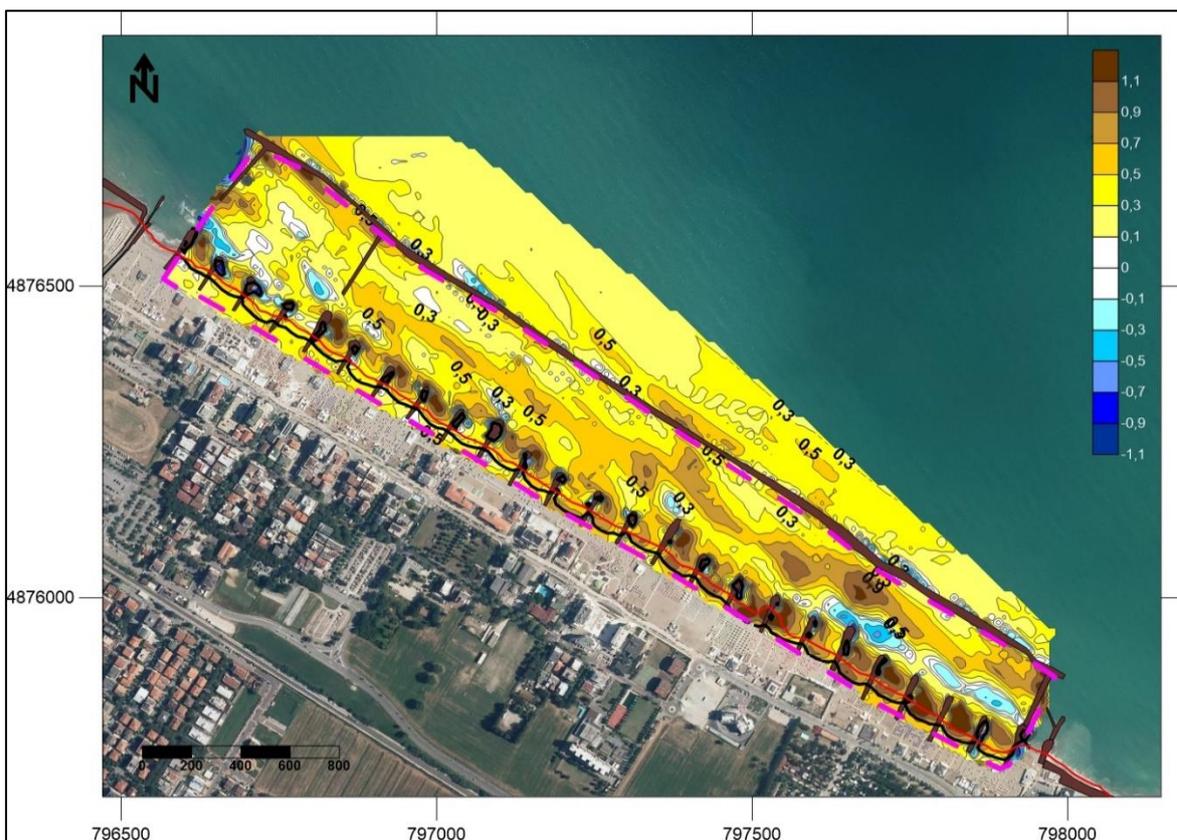
Figura 3.8 – Misano: mappa topo-batimetrica di confronto tra rilievo di prima pianta e monitoraggio 2017: si notano la linea di riva di prima pianta (in nero), la linea di riva del monitoraggio (in rosso) e area soggetta a ripascimento (poligono rosa in tratteggio). Equidistanza residui batimetrici in metri.

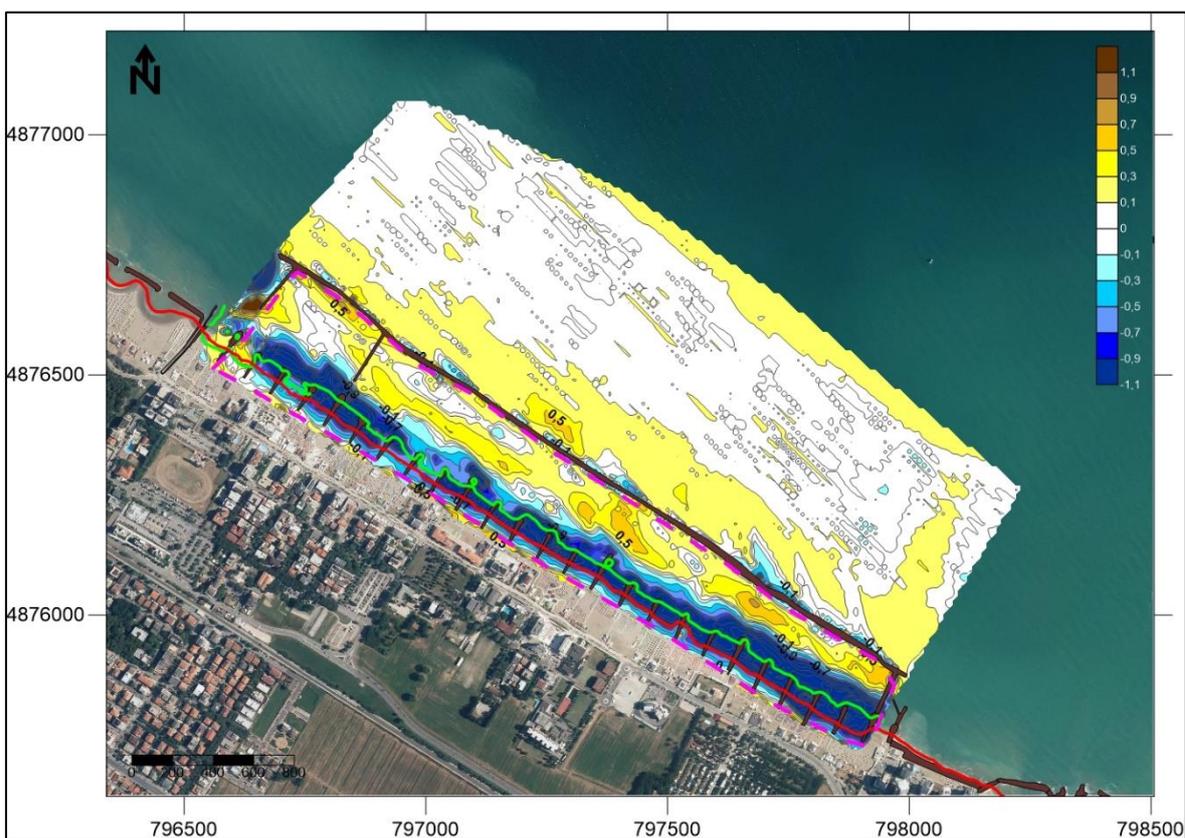
Figura 3.9 – Misano: mappa topo-batimetrica di confronto tra rilievo di seconda pianta e

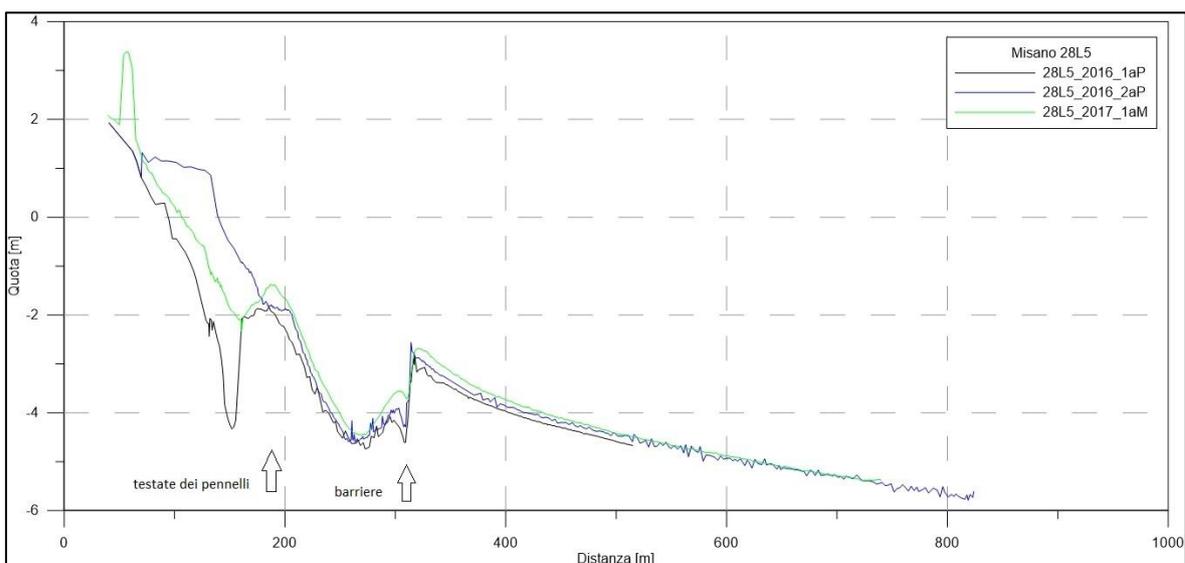
Sezione 28L5 – profili di spiaggia di prima pianta 2016 (in nero), seconda pianta 2016 (in blu) e primo monitoraggio 2017 (in verde). Le frecce indicano la posizione delle testate dei pennelli e della barriera in sacchi.

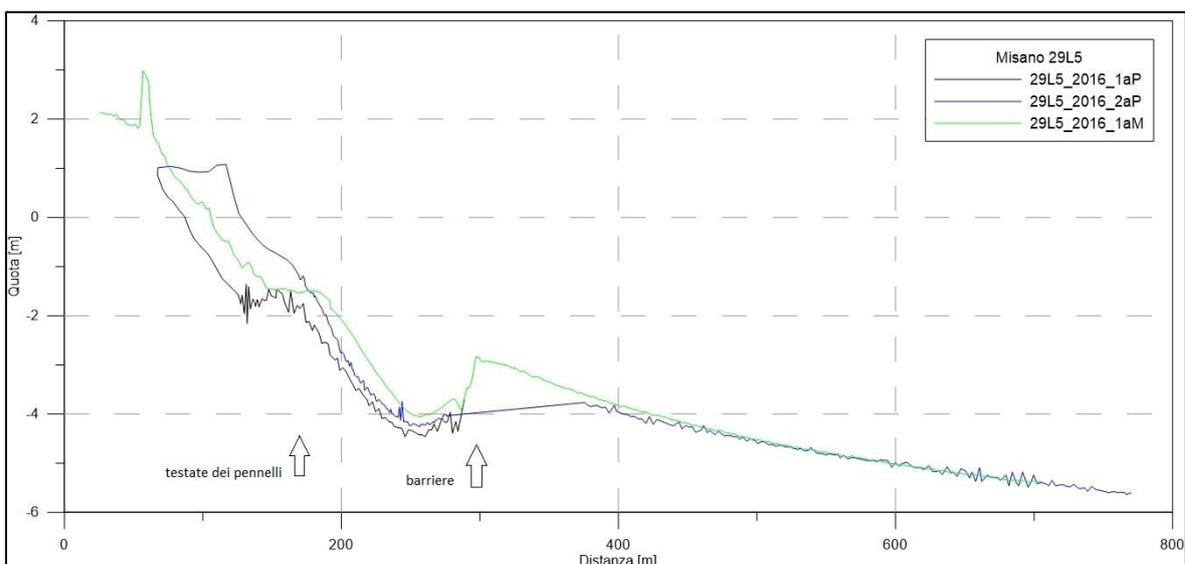
Sezione 29L5 - profili di spiaggia di prima pianta 2016 (in nero), seconda pianta 2016 (in blu) e primo monitoraggio 2017 (in verde). Le frecce indicano la posizione delle testate dei pennelli e della barriera in sacchi.

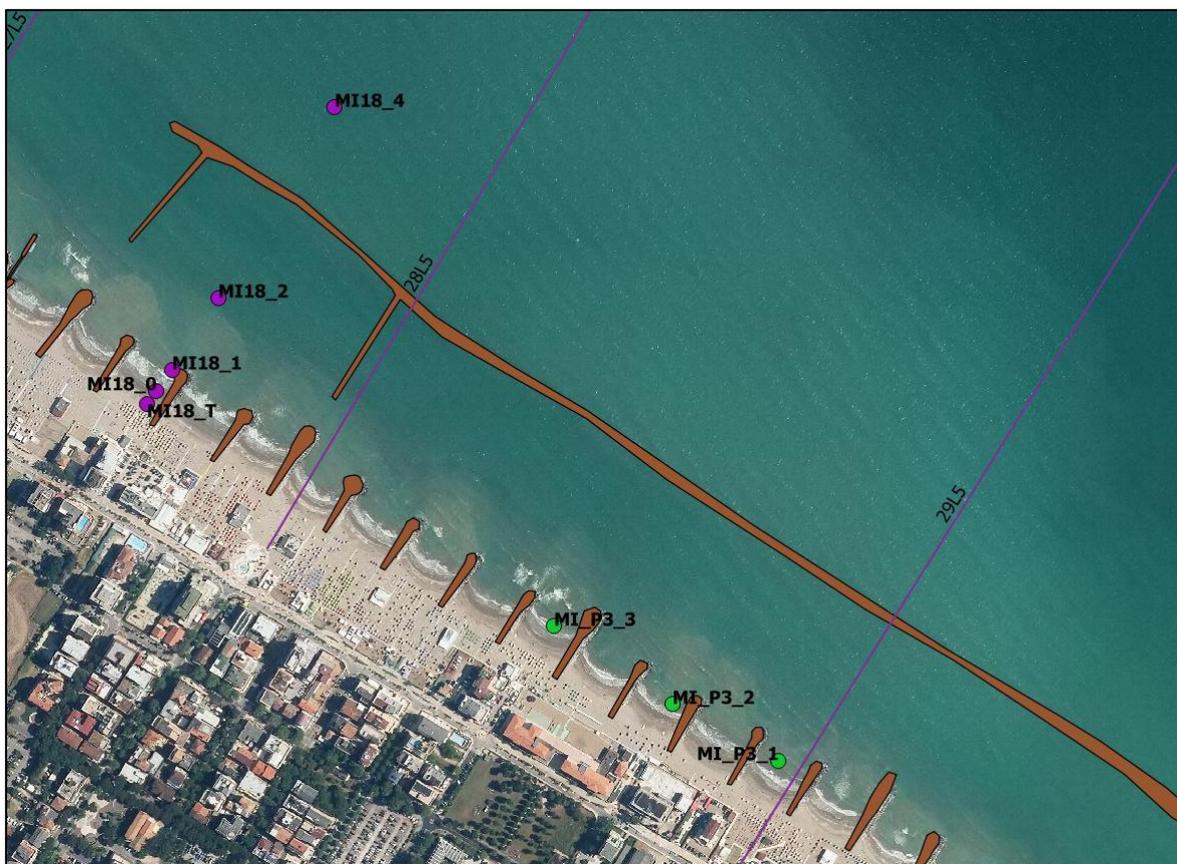
Figura 3.10 – Ubicazione dei campioni prelevati a Misano, sono visibili anche i poligoni delle opere di difesa e le sezioni. In verde i campioni prelevati in corso d'opera, sulla battigia. In viola i campioni prelevati prima e dopo il ripascimento, in verde i campioni prelevati in corso d'opera.

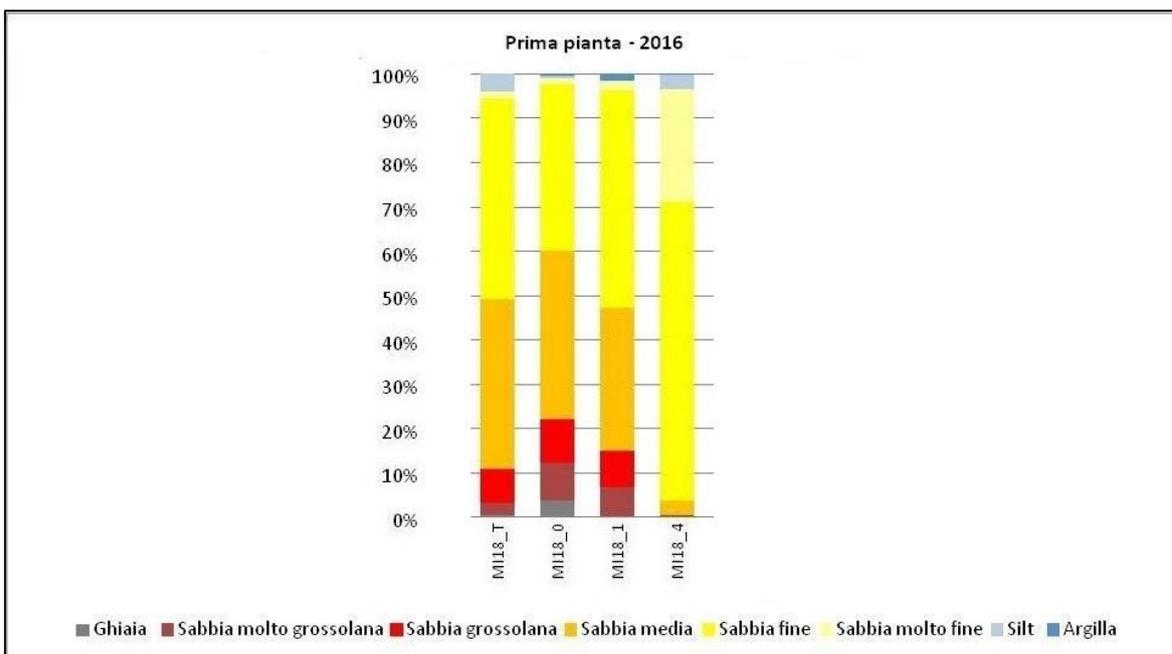
Figura 3.11 - Istogramma con analisi granulometriche eseguite presso il Laboratorio di Arpae Ravenna dei campioni prelevati sulle spiagge di Misano tra marzo e aprile 2016, prima dell'intervento. Sigle: T= spiaggia emersa; 0 = battigia; -1, -2, -4 = profondità fondali in metri.

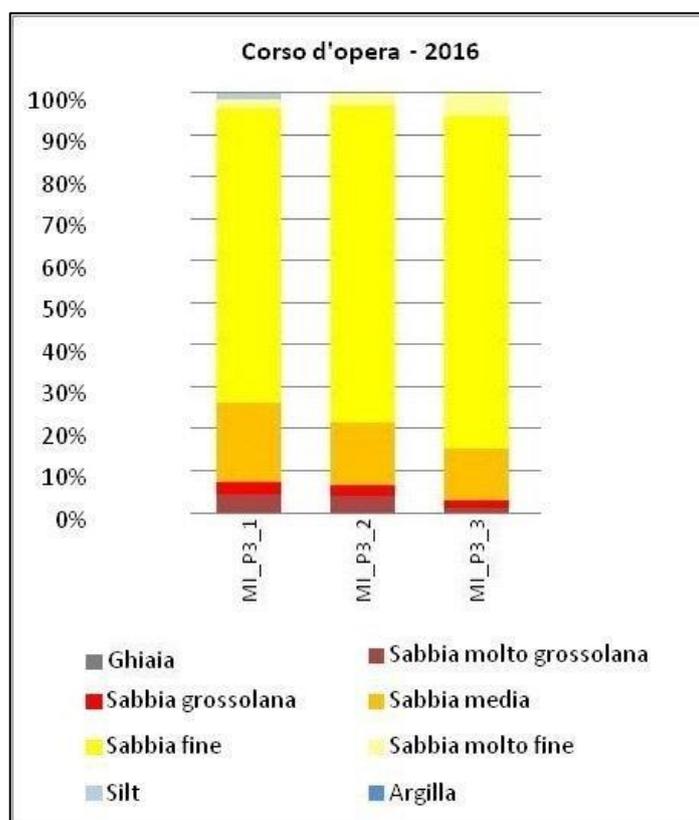
Figura 3.12 - Istogramma con le analisi granulometriche dei campioni raccolti nella zona di sversamento delle sabbie sottomarine sulla battigia di Misano. Il prelievo è stato effettuato tra aprile e giugno 2016, in corso d'opera.

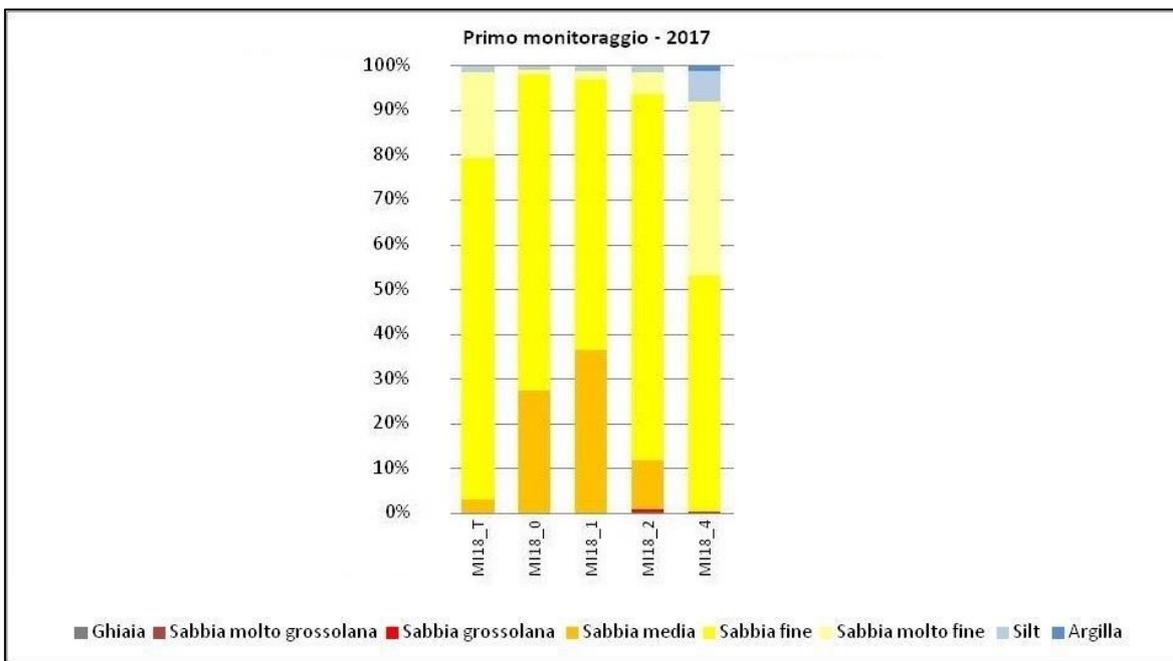
Figura 3.13 - Istogramma delle analisi granulometriche eseguite a dicembre 2017 (primo monitoraggio), a distanza di 17 mesi dall'intervento. Sigle: T= spiaggia emersa; 0 = battigia; -1, -2, -4 = profondità fondali in metri.

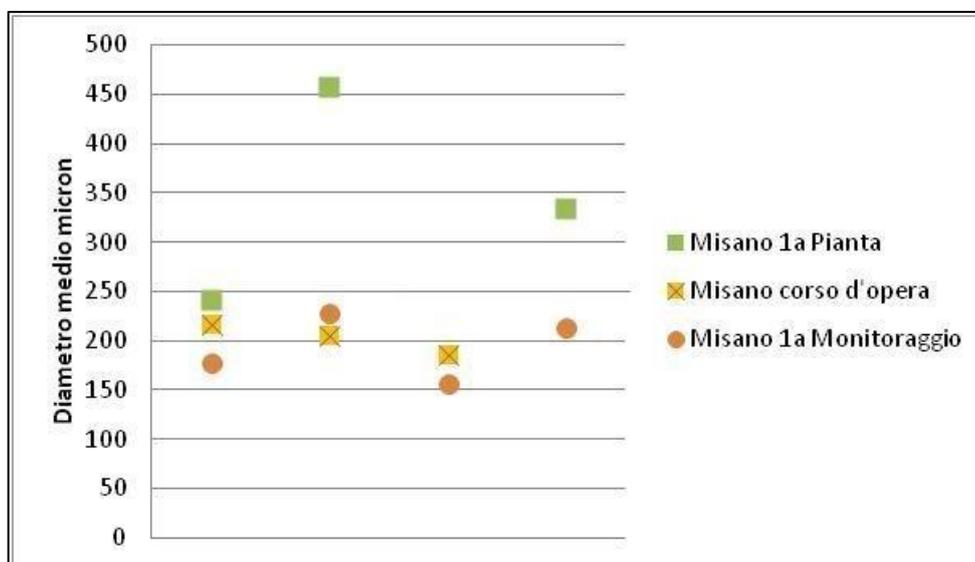
Figura 3.14 - Confronto tra i diametri medi dei sedimenti raccolti in prossimità della battigia prima, durante e dopo l'intervento.

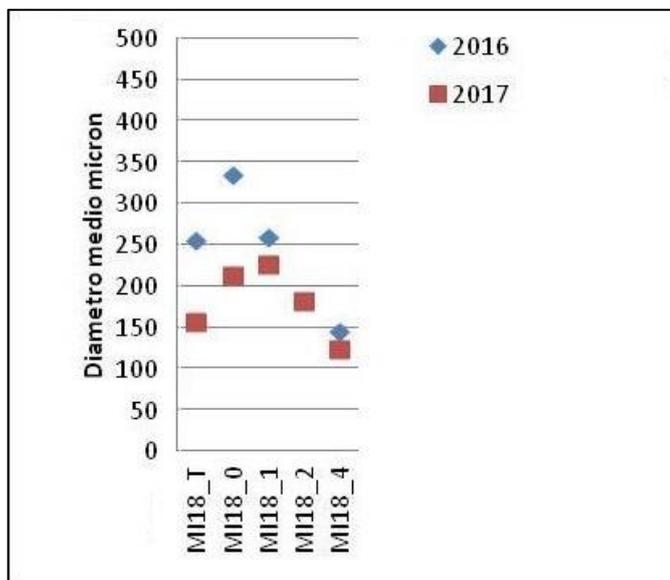
Figura 3.15 - Diametro medio dei campioni prima e dopo l'intervento.

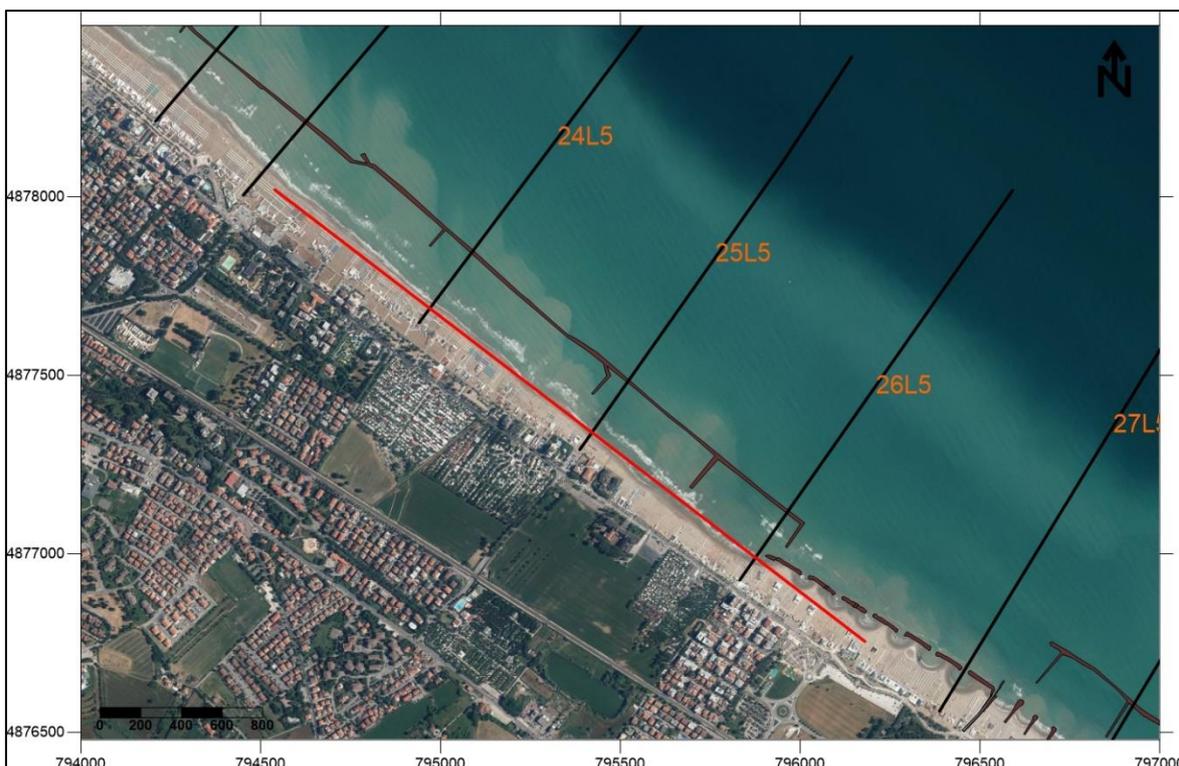
Figura 3.16 – Riccione: tratto oggetto a ripascimento (poligono rosso), opere di difesa rigide (in marrone) e sezioni del piano di monitoraggio 2017.

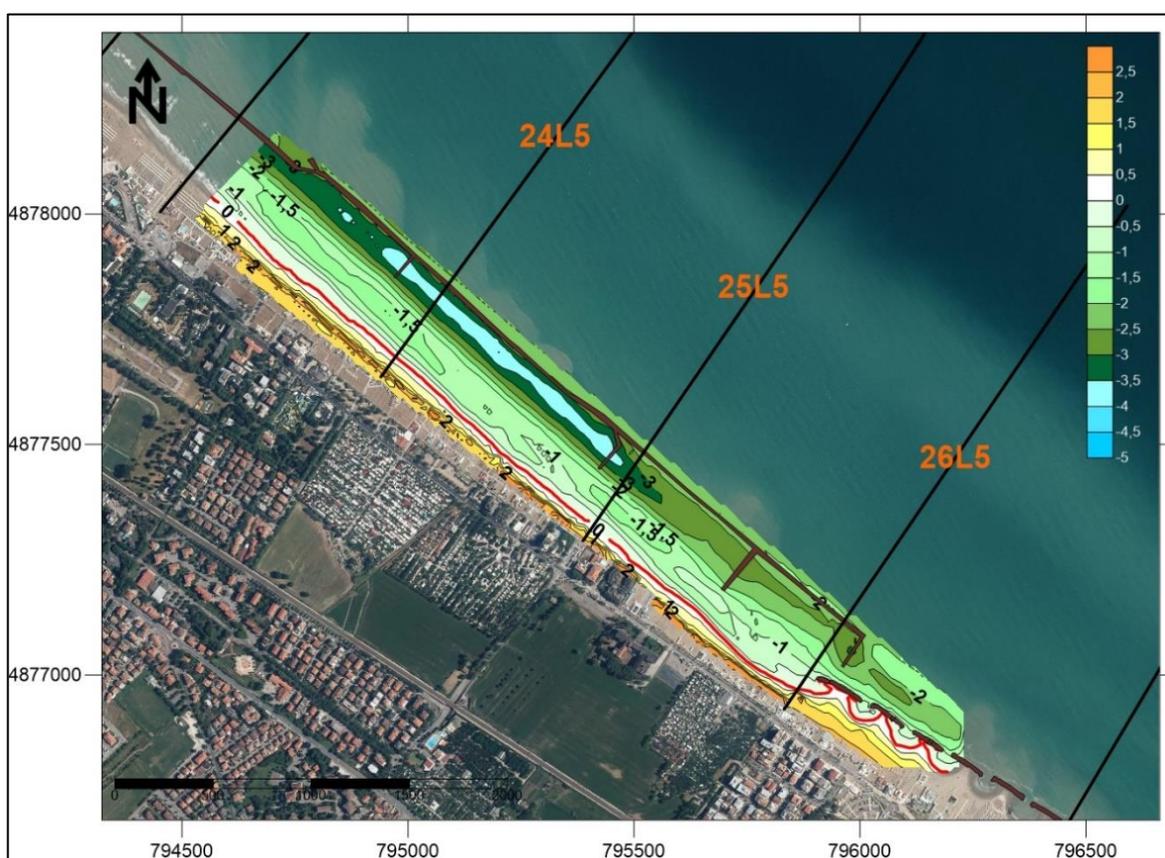
Figura 3.17 - Riccione: mappa topo-batimetrica di prima pianta (20 Aprile 2016). In rosso la linea di riva. Equidistanza isobate in metri.

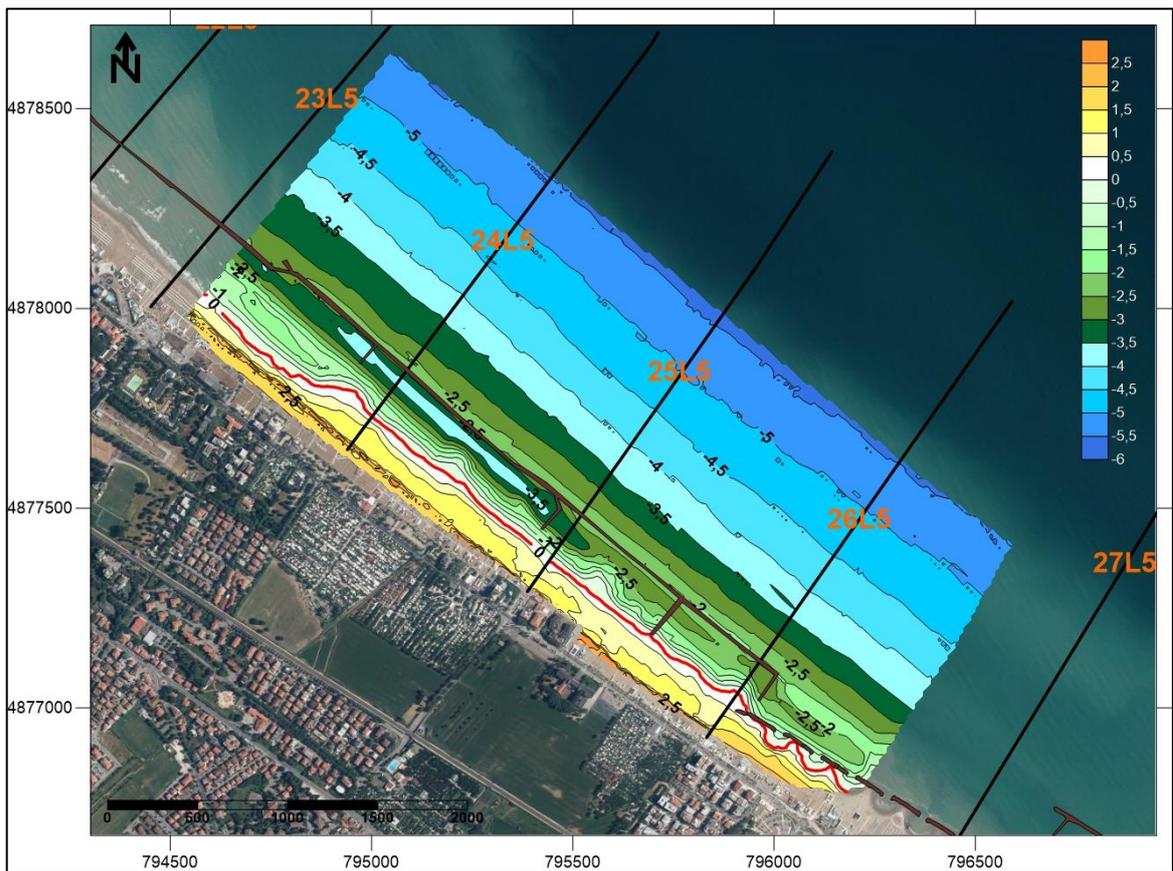
Figura 3.18 - Riccione: mappa topo-batimetrica di seconda pianta (6 Maggio 2016). In rosso la linea di riva. Equidistanza isobate in metri.

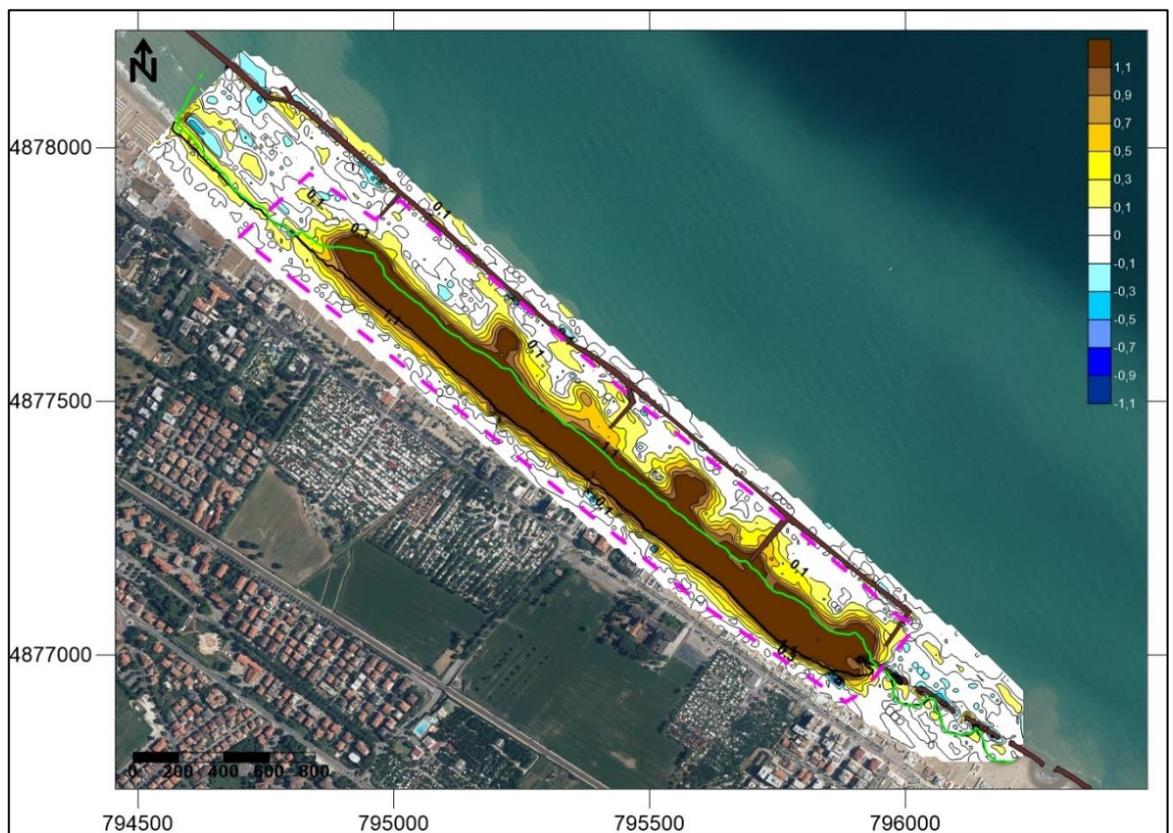
Figura 3.19 – Riccione: variazioni di quota e di linea di riva determinate dal ripascimento. In evidenza la linea di riva di prima pianta (in nero), quella di seconda pianta (in verde) e l'area di ripascimento (poligono tratteggiato in rosa). Equidistanza residui batimetrici in metri.

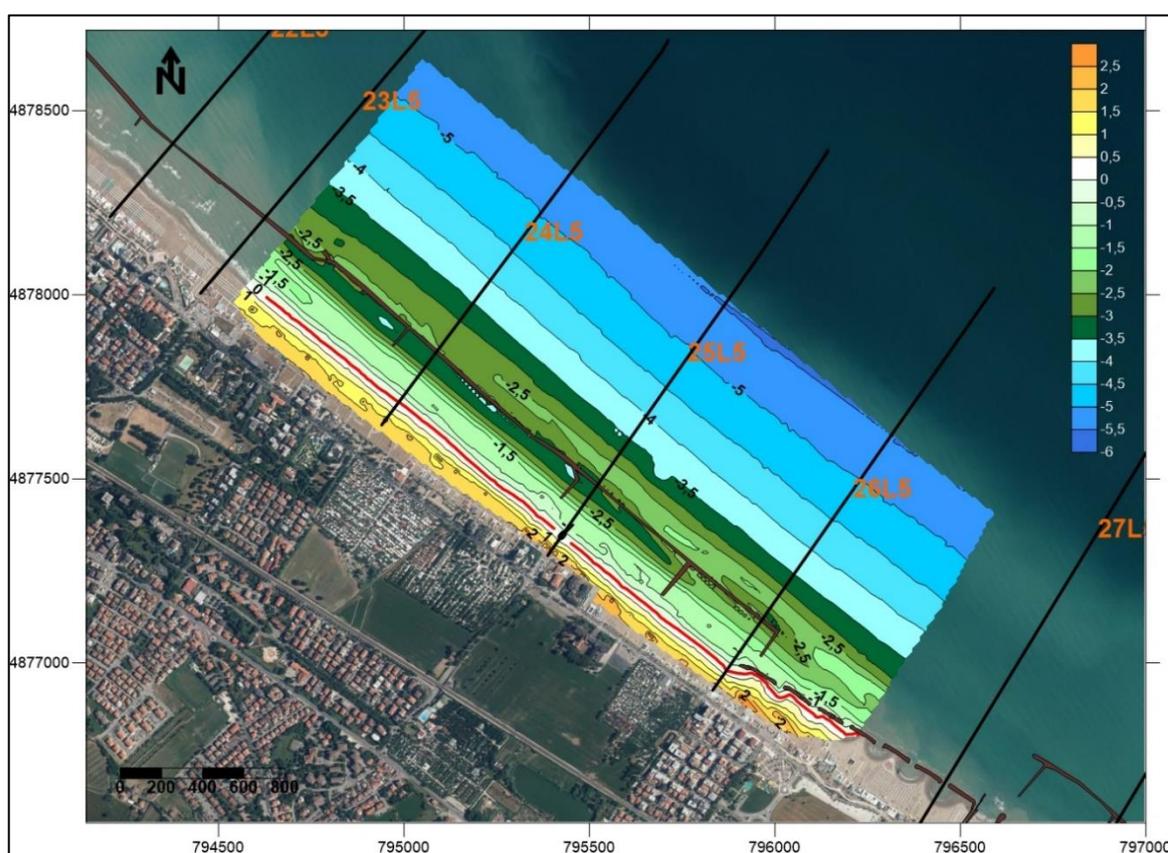
Figura 3.20 – Riccione: mappa topo-batimetrica relativa al monitoraggio 2017 in cui si evidenzia la linea di riva. Equidistanza isobate in metri.

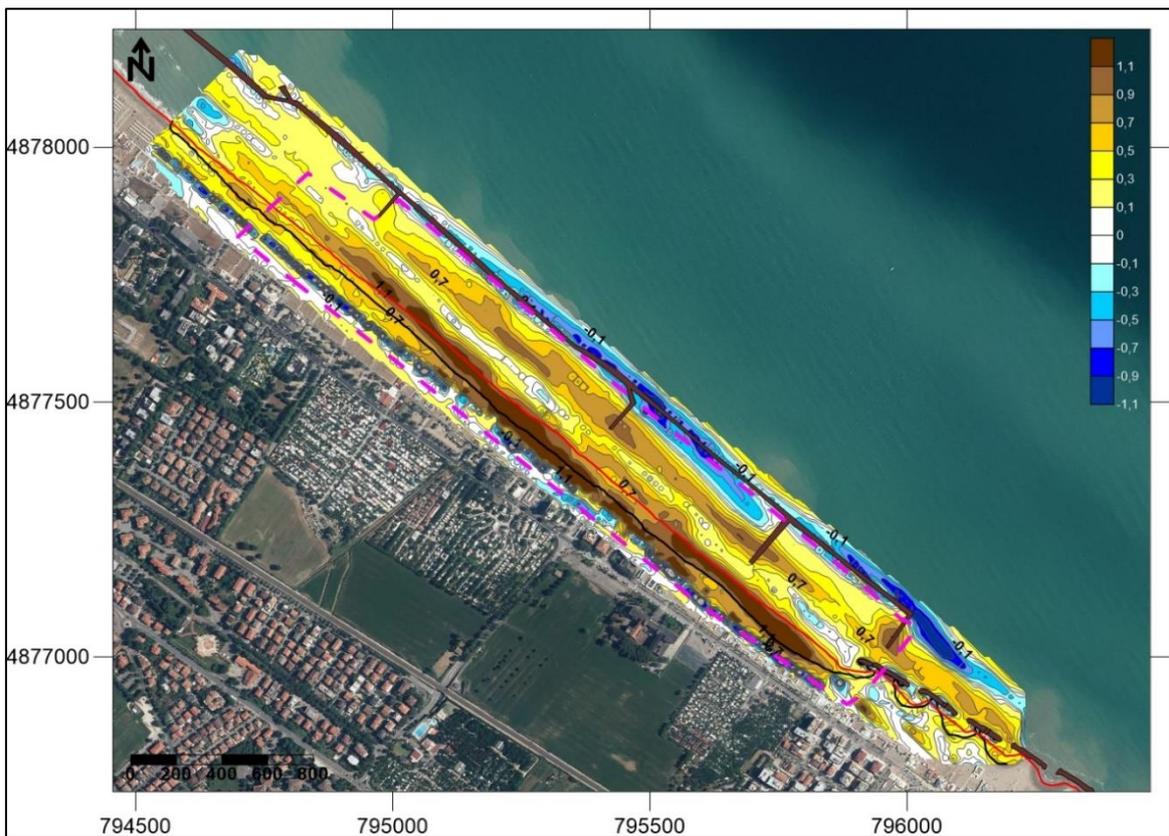
Figura 3.21 – Riccione: mappa topo-batimetrica di confronto tra rilievo di prima pianta e monitoraggio 2017: si notano linea di riva di prima pianta (in nero), linea di riva del monitoraggio (in rosso) e area soggetta a ripascimento (poligono rosa). Equidistanza residui batimetrici in metri.

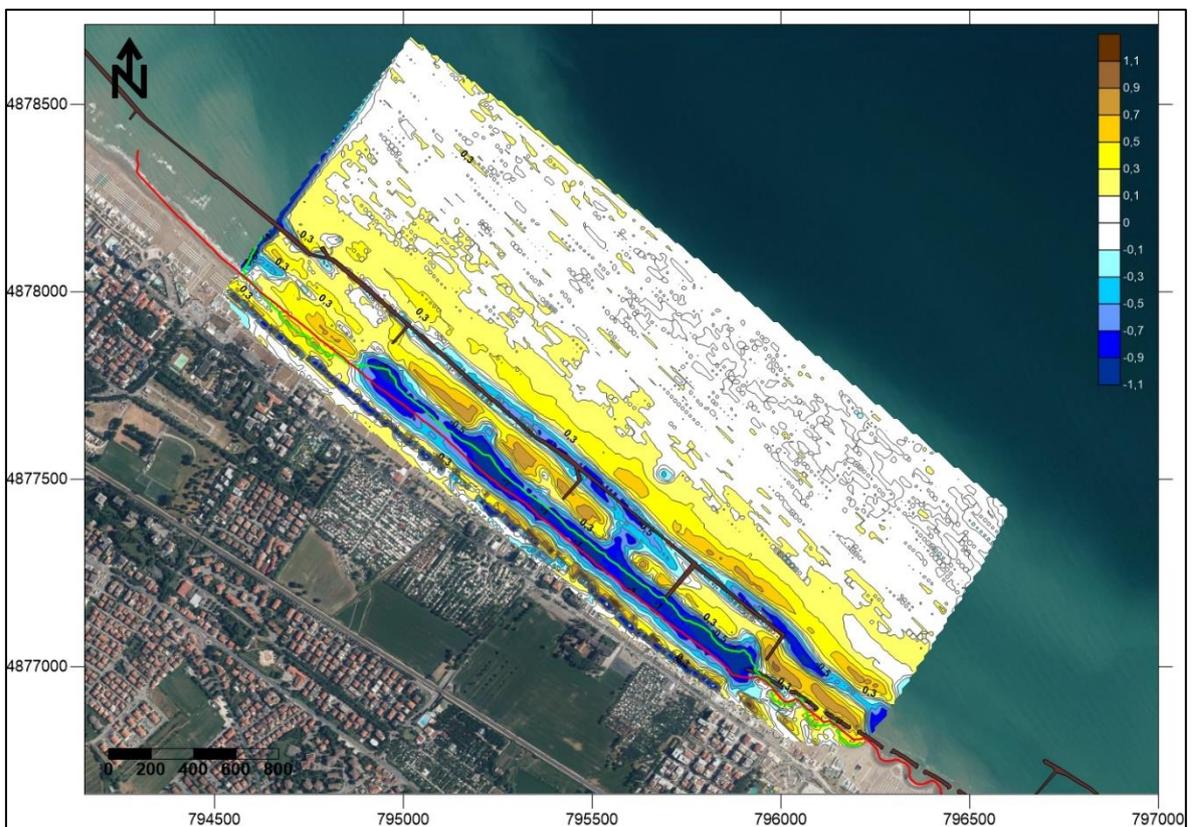
Figura 3.22 – Riccione: mappa topo-batimetrica di confronto tra rilievo di seconda pianta e monitoraggio 2017: si notano linea di riva di seconda pianta (in verde), linea di riva del monitoraggio (in rosso). Equidistanza residui batimetrici in metri.
