Corso di Laurea Magistrale in Geologia e Territorio

Tesi di Laurea Magistrale

Studio di settori del litorale emiliano-romagnolo  
soggetti ad interventi di ripascimento

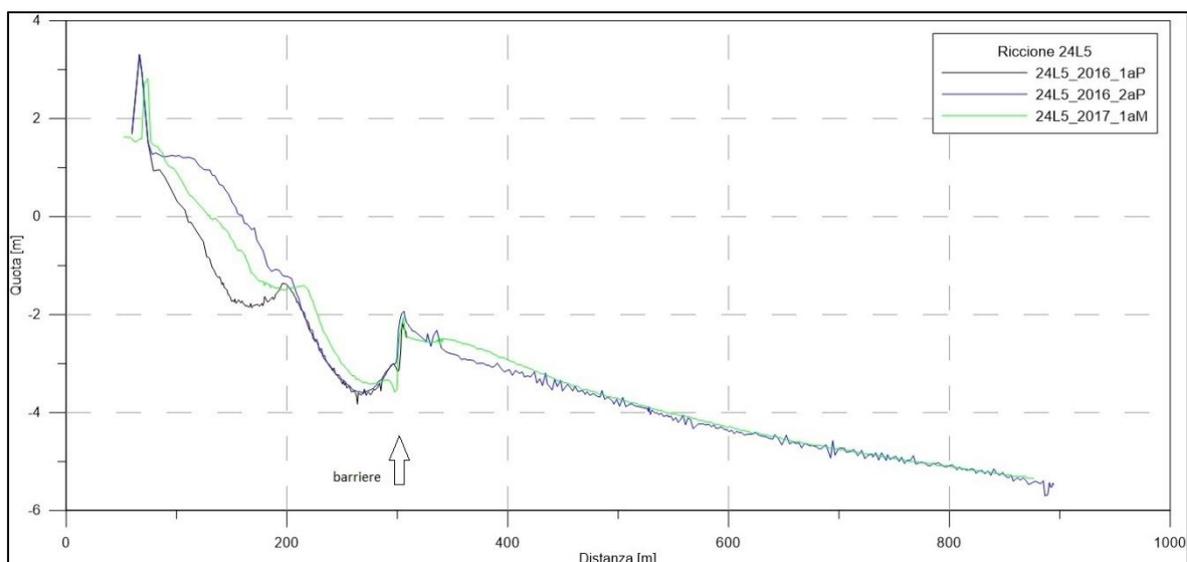
Sezione 24L5 - profili di spiaggia di prima pianta 2016 (in nero), seconda pianta 2016 (in blu) e primo monitoraggio 2017 (in verde). La freccia indica l'ubicazione della barriera in sacchi.

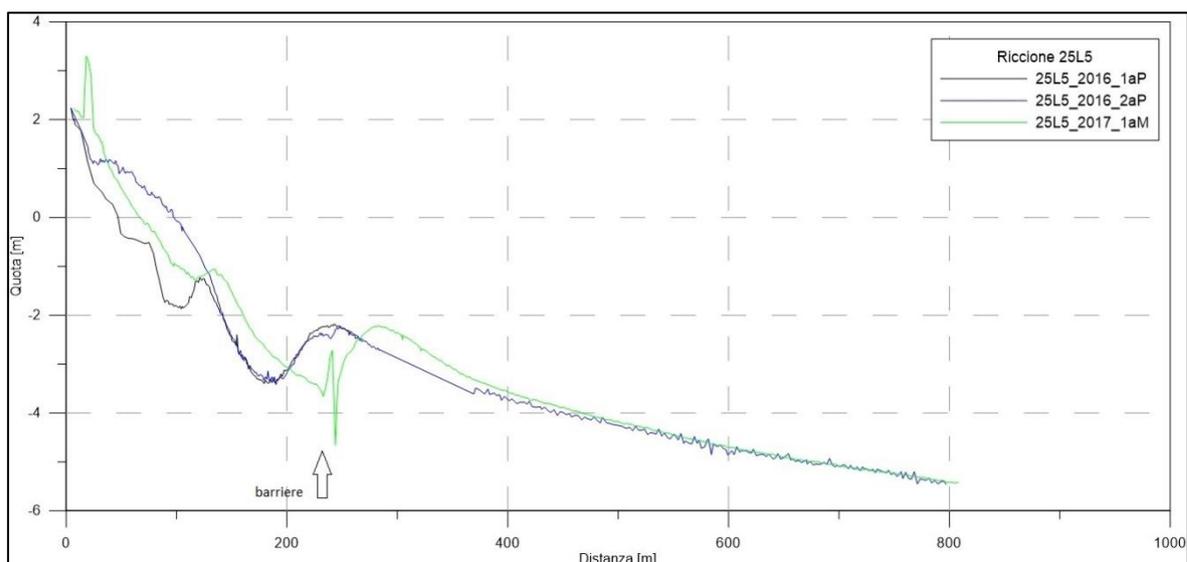
Sezione 25L5 - profili di spiaggia di prima pianta 2016 (in nero), seconda pianta 2016 (in blu) e primo monitoraggio 2017 (in verde). La freccia indica l'ubicazione della barriera in sacchi.

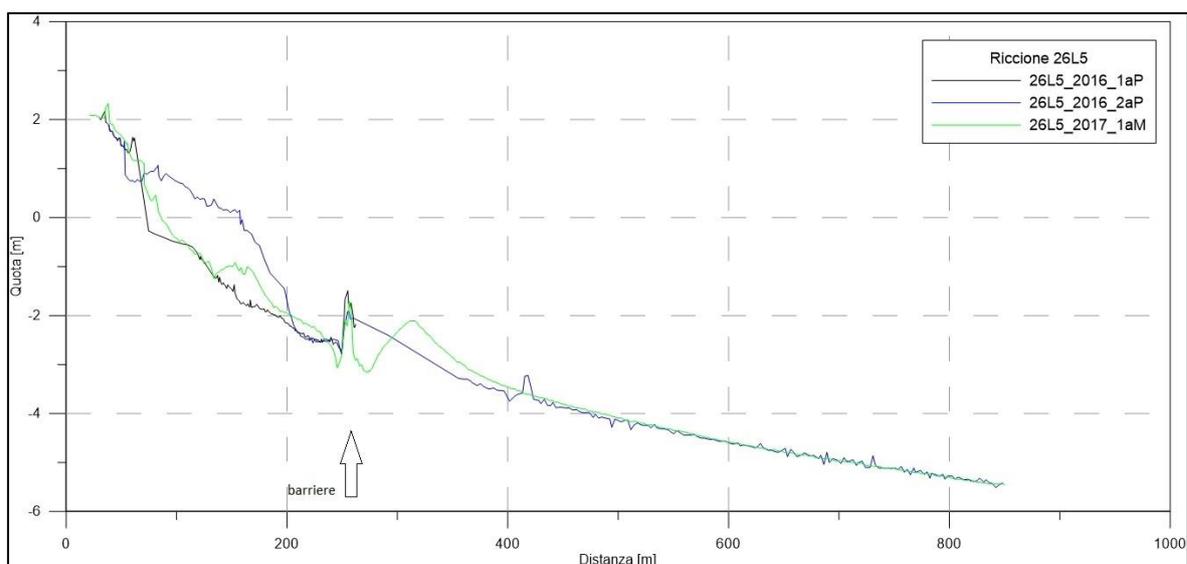
Sezione 26L5 - profili di spiaggia di prima pianta 2016 (in nero), seconda pianta 2016 (in blu) e primo monitoraggio 2017 (in verde). La freccia indica l'ubicazione della barriera in sacchi.

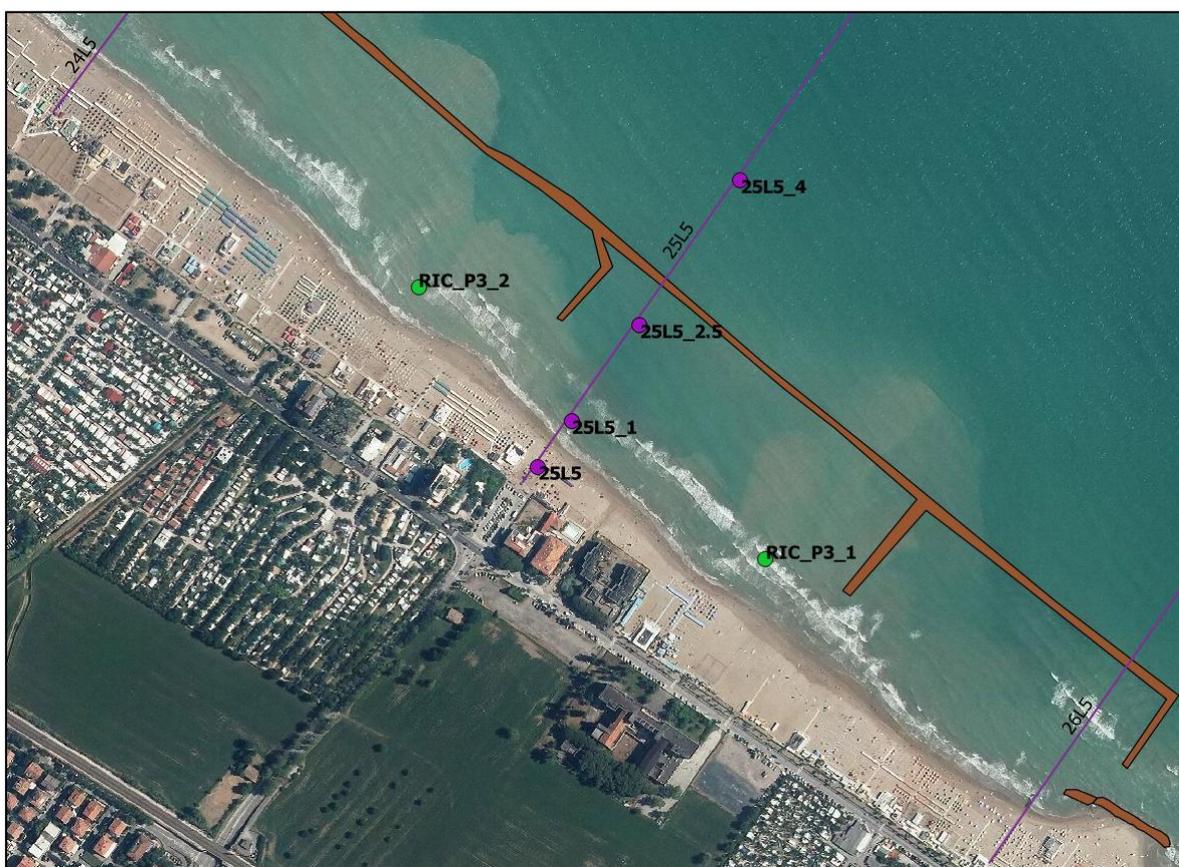
Figura 3.23 - Ubicazione dei campioni prelevati a Riccione, sono visibili anche i poligoni delle opere di difesa e le sezioni. In viola i campioni prelevati prima e dopo il ripascimento, in verde i campioni prelevati in corso d'opera.

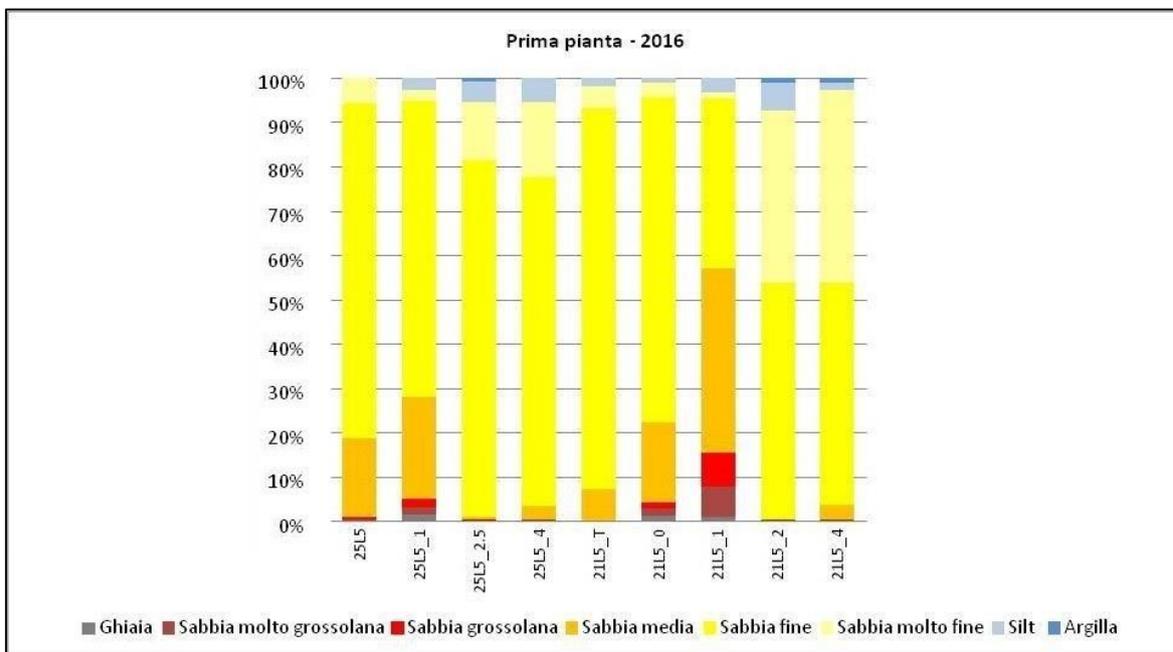
Figura 3.24 - Istogramma con analisi granulometriche eseguite presso il Laboratorio di Arpaè Ravenna dei campioni prelevati sulle spiagge di Riccione tra marzo e aprile 2016 (prima dell'intervento). Sigle: T= spiaggia emersa; 0 = battigia; -1, -2, -4 = profondità fondali in metri.

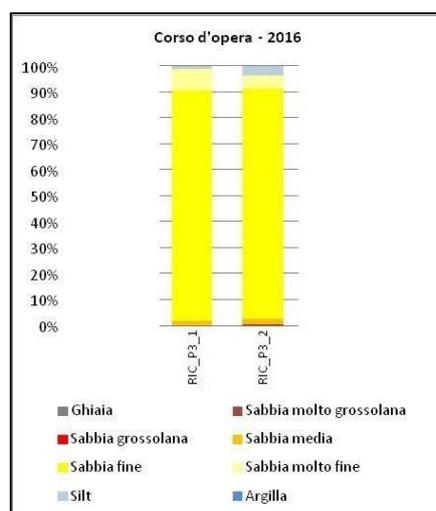
Figura 3.25 - Istogramma con le analisi granulometriche dei campioni raccolti nella zona di sversamento delle sabbie sottomarine sulla battigia di Riccione. Il prelievo è stato effettuato tra aprile e giugno 2106, in corso d'opera.

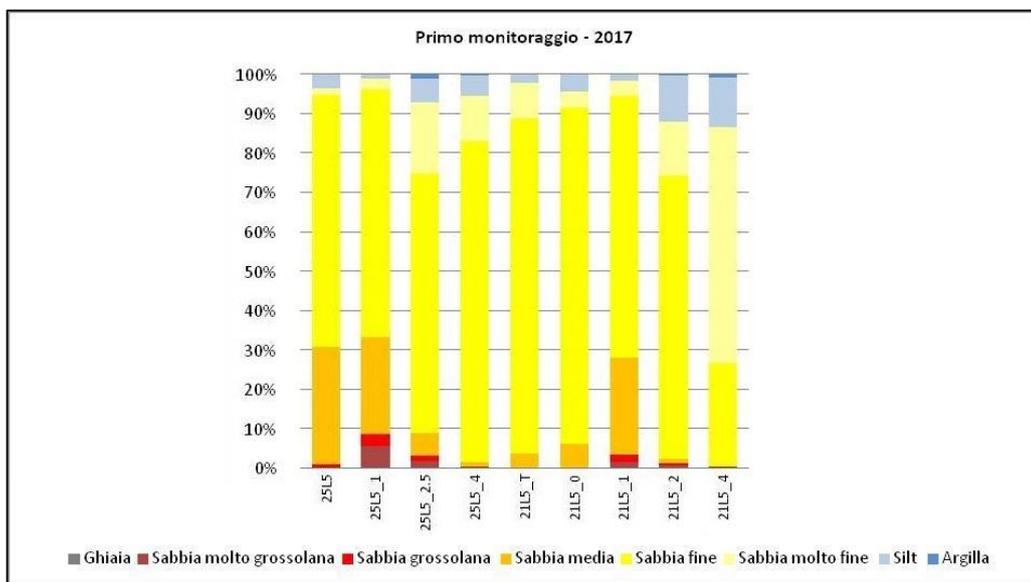
Figura 3.26 - Istogramma delle analisi granulometriche eseguite a dicembre 2017 (primo monitoraggio), a distanza di 17 mesi dall'intervento. Sigle: T= spiaggia emersa; 0 = battigia; -1, -2, -4 = profondità fondali in metri.

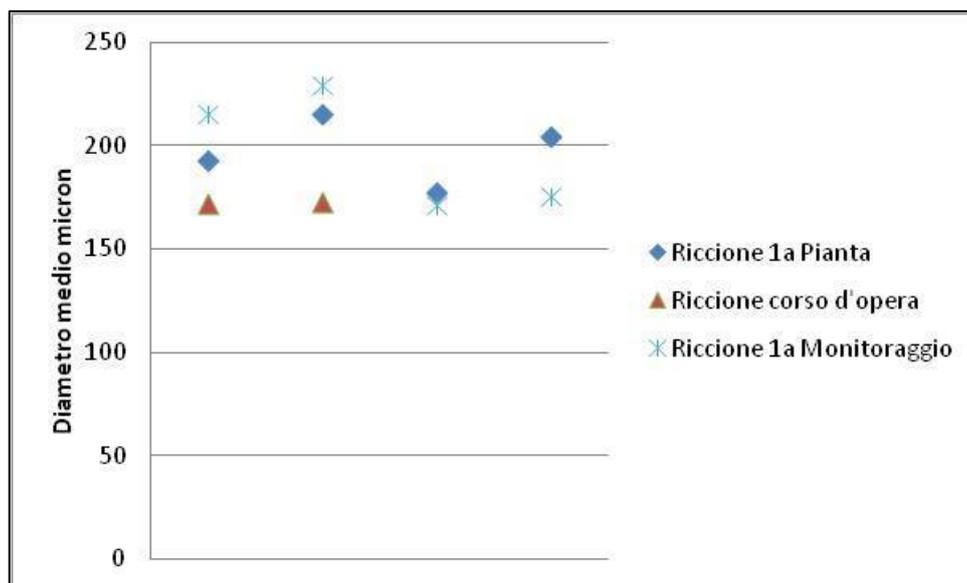
Figura 3.27 - Confronto tra i diametri medi dei sedimenti raccolti in prossimità della battigia prima, durante e dopo l'intervento.

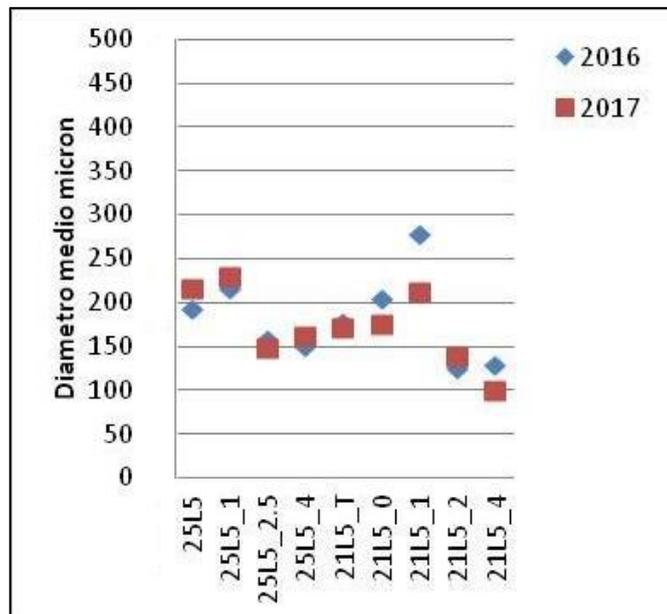
Figura 3.28 - Diametro medio dei campioni prima e dopo lo sversamento.

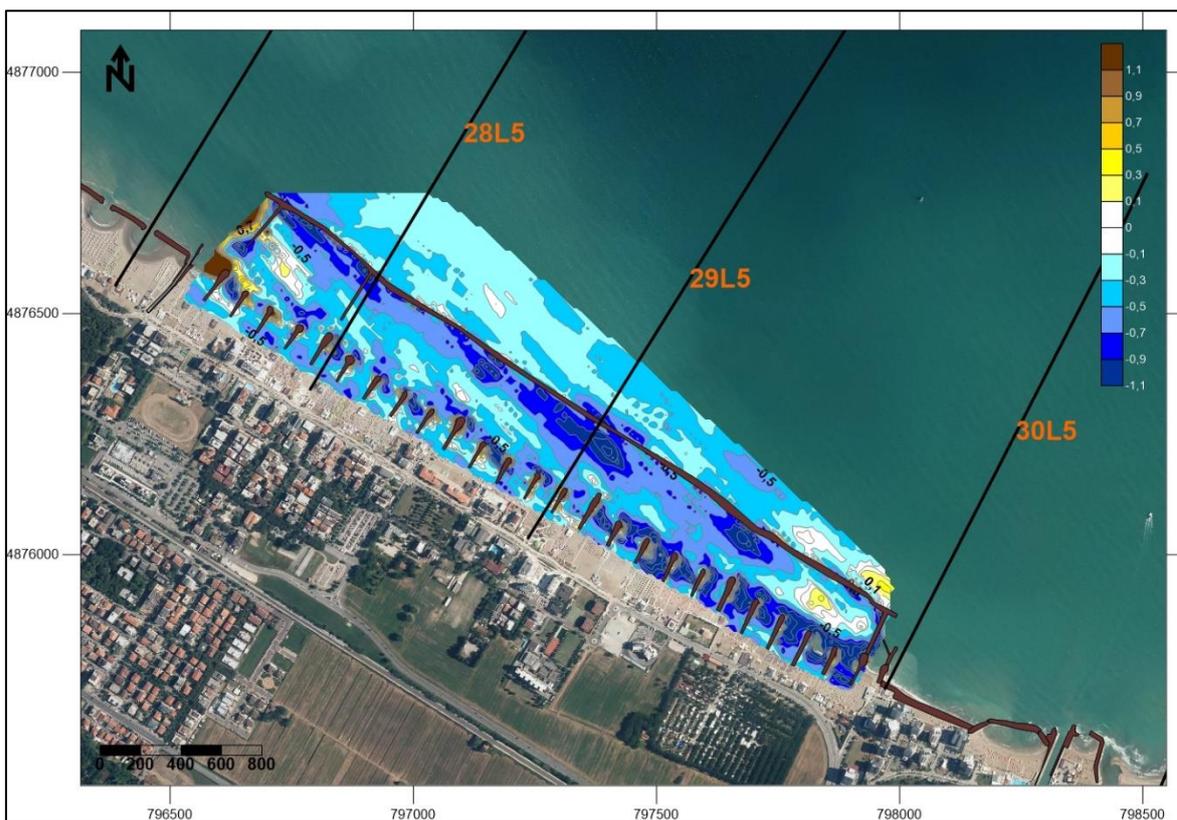
Figura 3.29 – Misano: mappa topo-batimetrica di confronto tra rilievo di prima pianta 2016 e monitoraggio 2009, su cui sono state plottate le sezioni della rete regionale relative ai profili di spiaggia. Equidistanza residui batimetrici in metri.

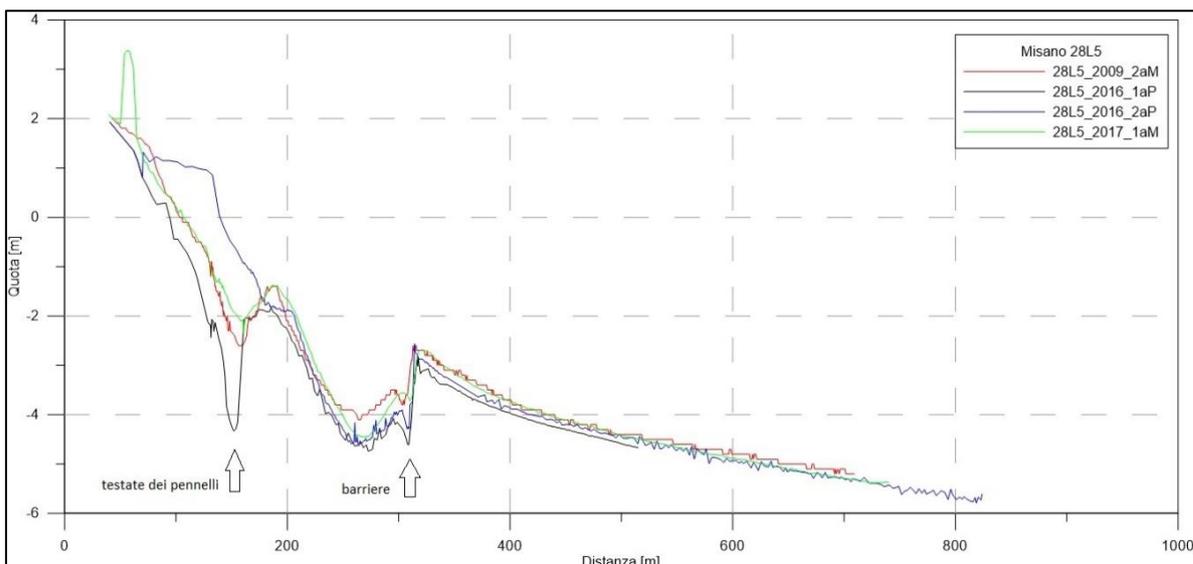
Figura 3.30 – Misano: profili di spiaggia di prima pianta 2016 (in nero), seconda pianta 2016 (in blu) e primo monitoraggio 2017 (in verde) confrontati con il profilo di spiaggia relativo al monitoraggio 2009. Le frecce indica l'ubicazione delle testate dei pennelli e della barriera in sacchi.

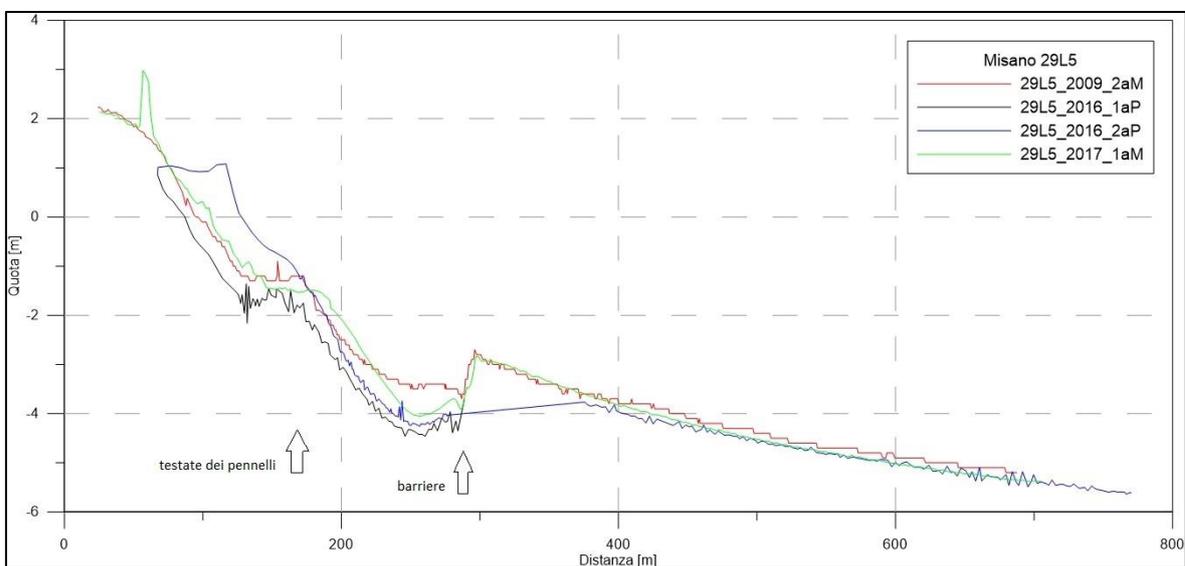
Figura 3.31 – Misano: profili di spiaggia di prima pianta 2016 (in nero), seconda pianta 2016 (in blu) e primo monitoraggio 2017 (in verde) confrontati con il profilo di spiaggia relativo al monitoraggio 2009. Le frecce indica l'ubicazione delle testate dei pennelli e della barriera in sacchi.

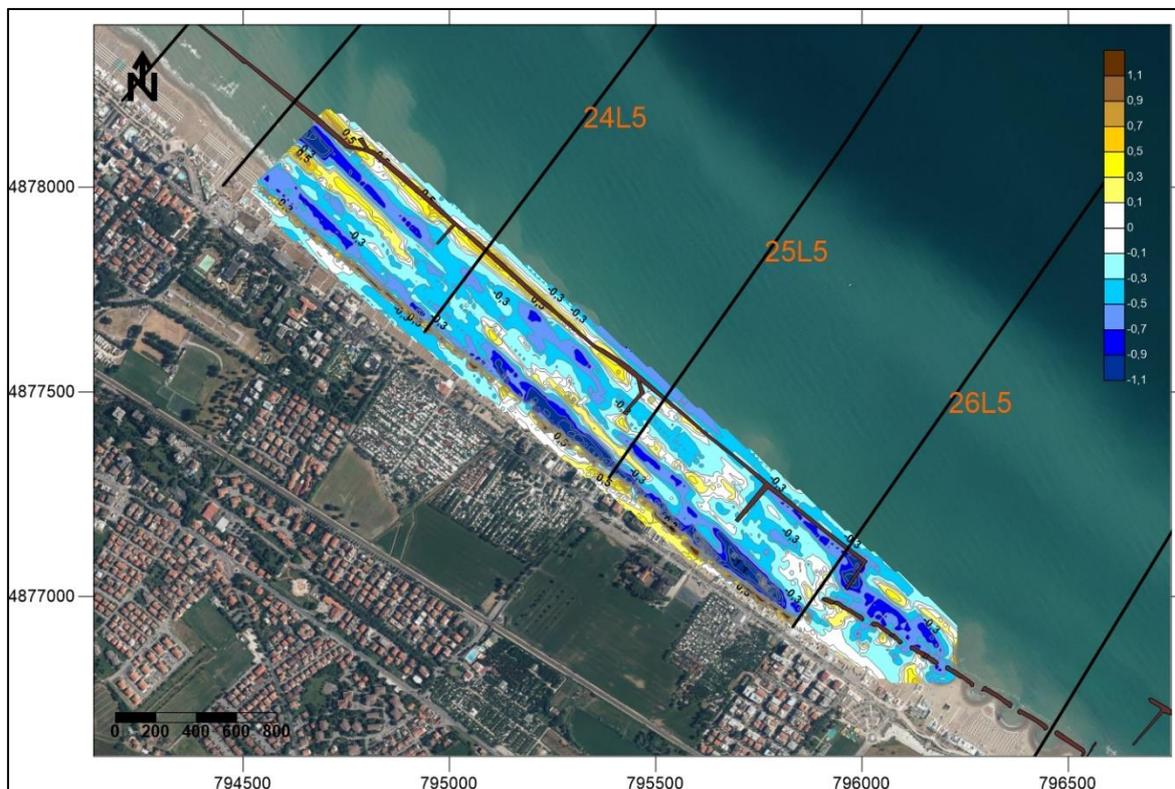
Figura 3.32 – Riccione: mappa topo-batimetrica di confronto tra rilievo di prima pianta 2016 e il monitoraggio 2009, su cui sono state plottate le sezioni della rete regionale relative ai profili di spiaggia. Equidistanza dei residui batimetrici in metri.
