**TESI DI LAUREA**

Tesi in Architettura Tecnica II

**ANALISI DELLA VULNERABILITÀ DI UN AGGREGATO EDILIZIO NEL CENTRO STORICO DI TORRICELLA SICURA (TE)  
E CONFRONTO CON IL SUO DANNEGGIAMENTO POST SISMA 2016.**

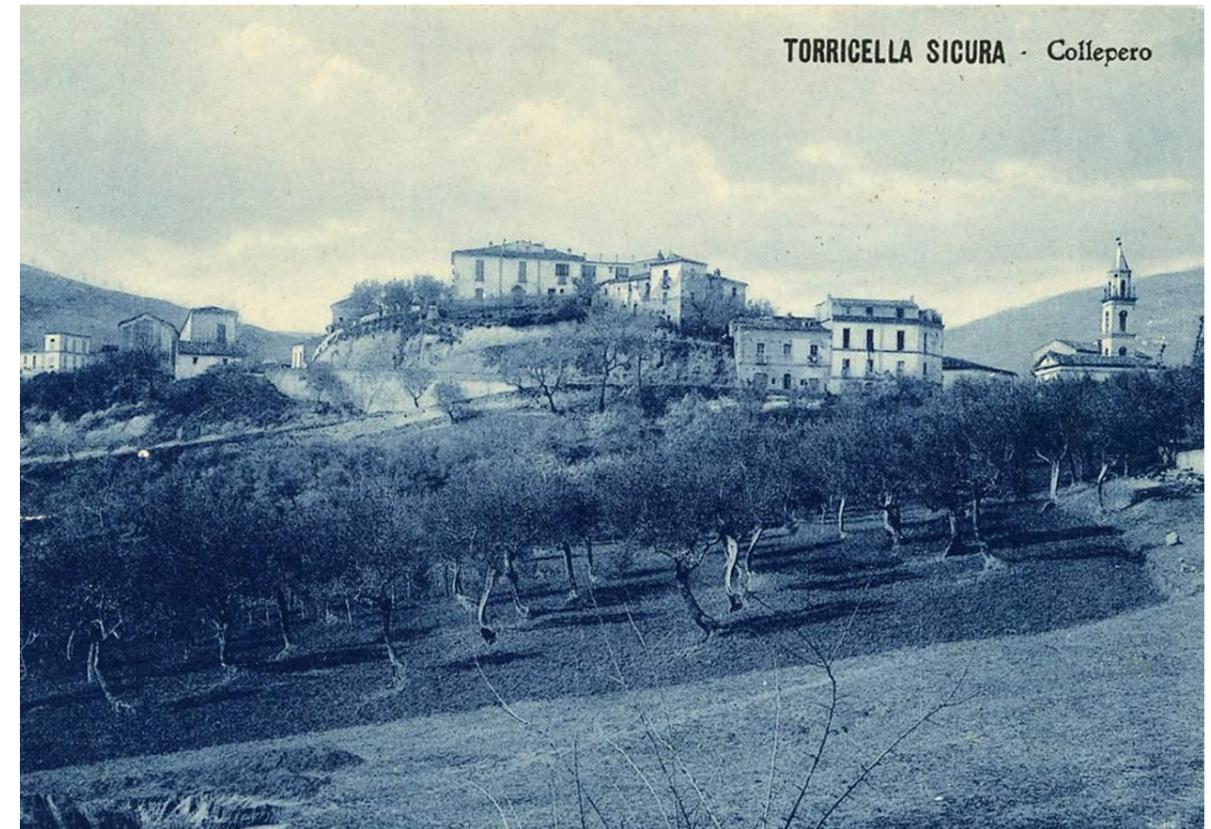
Fig. 1.4: Foto dell'aggregato fine XIX sec..

La quinta ed ultima fase edilizia è stata, invece, realizzata tra la fine del 1800 e l'inizio del 1900, come testimonia la foto 1.4 risalente alla fine del 1800, nella quale l'edificio addossato a est dell'aggregato non è ancora visibile. Quest'ultima fase edilizia è composta dalla realizzazione di piccoli corpi di fabbrica di uno o due piano fuori terra, incoerenti con la tessitura muraria del resto dell'aggregato e, quindi, di minore importanza nell'economia della struttura generale.

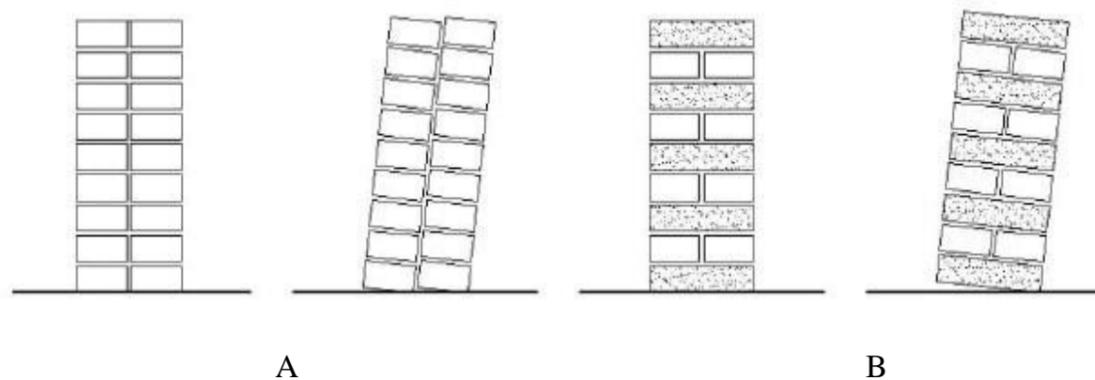
Fig. 2.1: A: comportamento di una parete in assenza di collegamento tra i paramenti; B: comportamento di una parete costruita a regola d'arte (con presenza di diatoni). (Immagine Tesi Pantaleoni pag.6)

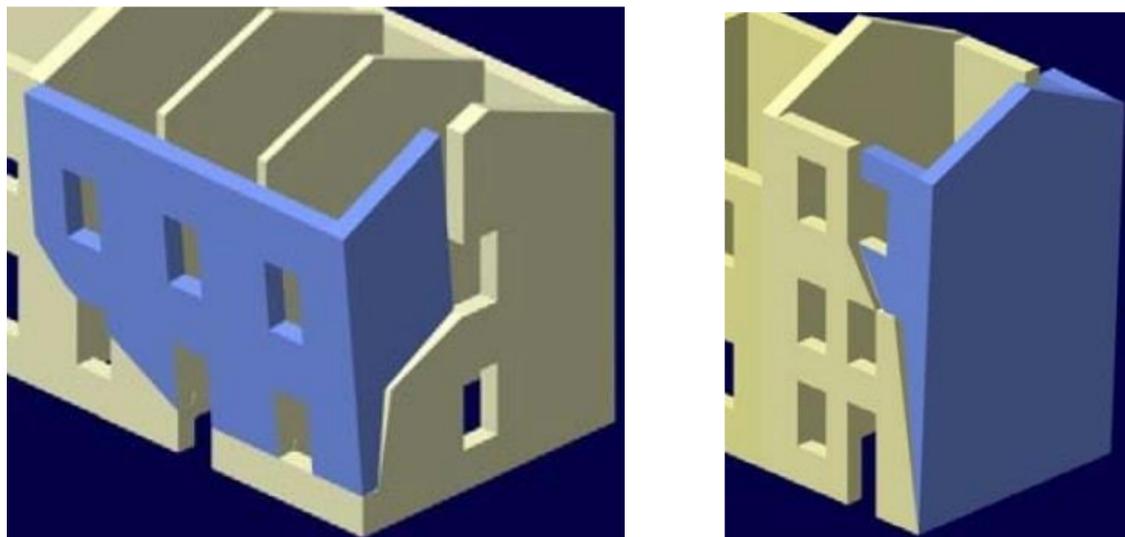
Fig. 2.7 – 2.8: Ribaltamento composto. Arch. Fot. Vice Comm. Dei Beni Culturali - Sisma Abruzzo 2009.

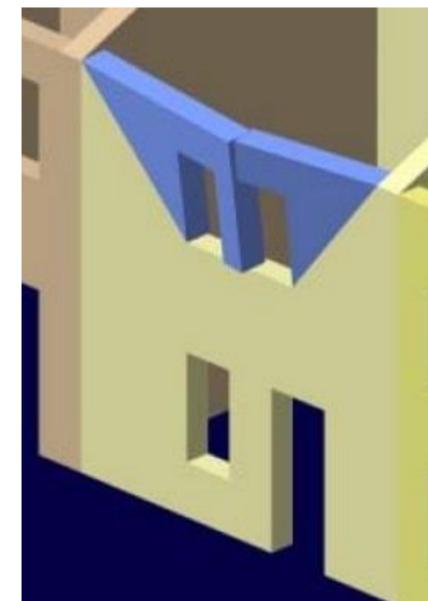
La flessione orizzontale può inoltre avvenire per instabilità orizzontale legata all'allontanamento delle pareti di controvento, nel caso di edifici isolati, di testata o d'angolo o per crisi del materiale nel caso di cella interclusa in una schiera e parete confinata lateralmente.

Fig. 2.12: Flessione orizzontale. Arch. Fot. Vice Comm. Dei Beni Culturali - Sisma Abruzzo 2009.

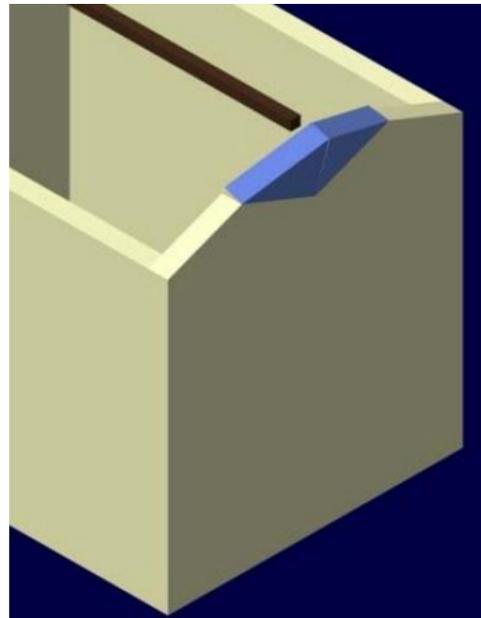
Il meccanismo si manifesta con l'espulsione di materiale dalla zona sommitale della parete del timpano e col distacco di corpi cuneiformi, definiti da sezioni di frattura oblique e verticali, per azioni fuori dal piano. Il cinematismo è in genere provocato dall'azione ciclica di martellamento della trave di colmo della copertura. In fase sismica la presenza di travi di colmo di notevoli dimensioni causa il trasferimento di una elevata spinta alla parete del timpano e può determinare il distacco di macroelementi cuneiformi e l'instaurarsi delle condizioni di instabilità che si manifestano attraverso la rotazione degli stessi attorno a cerniere oblique.

Fig. 2.12: Sfondamento della parete del timpano. Arch. Fot. Vice Comm. Dei Beni Culturali - Sisma Abruzzo 2009.

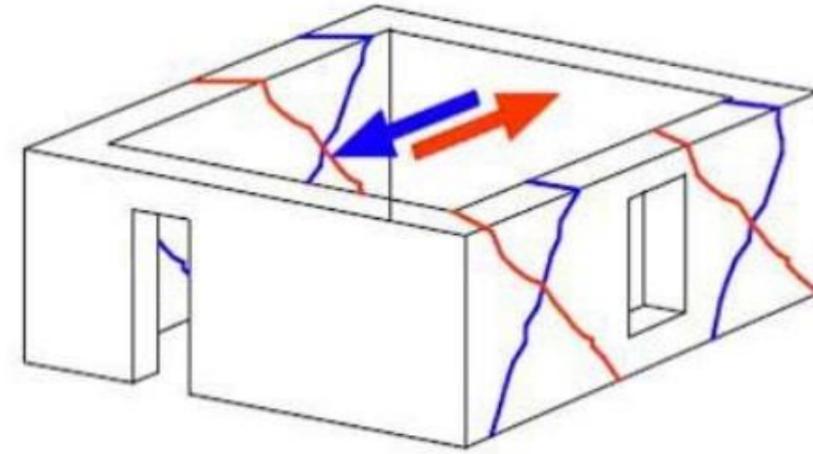
Se il primo modo di danno viene scongiurato per effetto di interventi di contenimento della muratura esterna, il compito di assorbire le azioni orizzontali del sisma è delegato ai muri trasversali; il superamento del loro limite ultimo di resistenza provoca lesioni oblique che attraversano intere pareti, dando luogo al secondo modo di danno. Raramente tali meccanismi, per quanto gravi, producono il crollo totale della struttura

Fig. 2.13: Secondo modo di danno. Ingenio.it

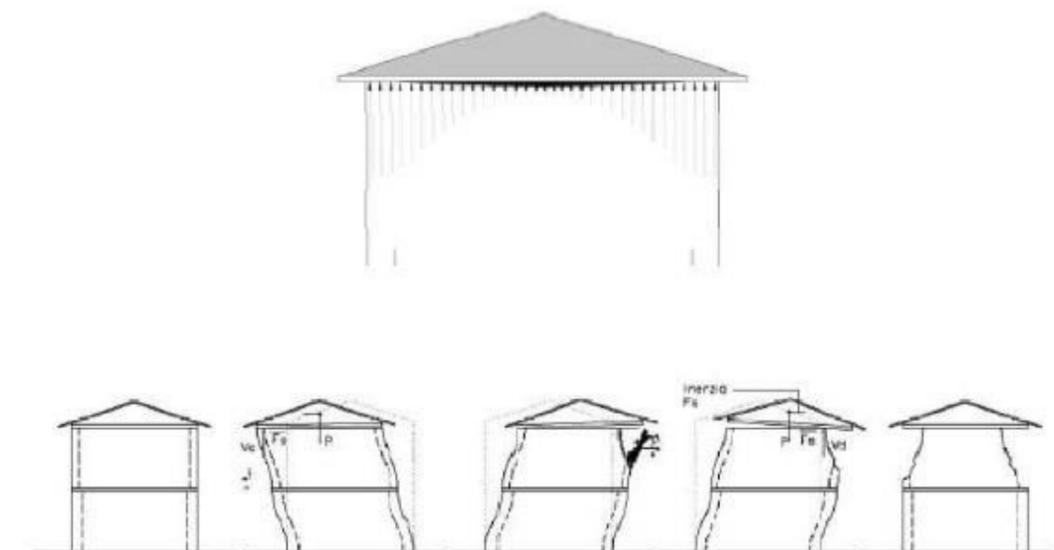
- Fenomeno statico (effetto trave): il cordolo in c.a., che dovrebbe trasmettere uniformemente i carichi, sovraccarica gli spigoli e scarica la parte centrale delle murature;
- Fenomeno dinamico: le coperture in laterocemento, sotto l'azione di sollecitazioni di tipo dinamico, subiscono rotazioni e spostamenti rigidi distaccandosi dalla muratura sottostante e diventano, in questo modo, causa di danno e crollo della muratura stessa.

Fig. 2.17: Coperture rigide: fenomeno statico e dinamico (Cangi 2012).

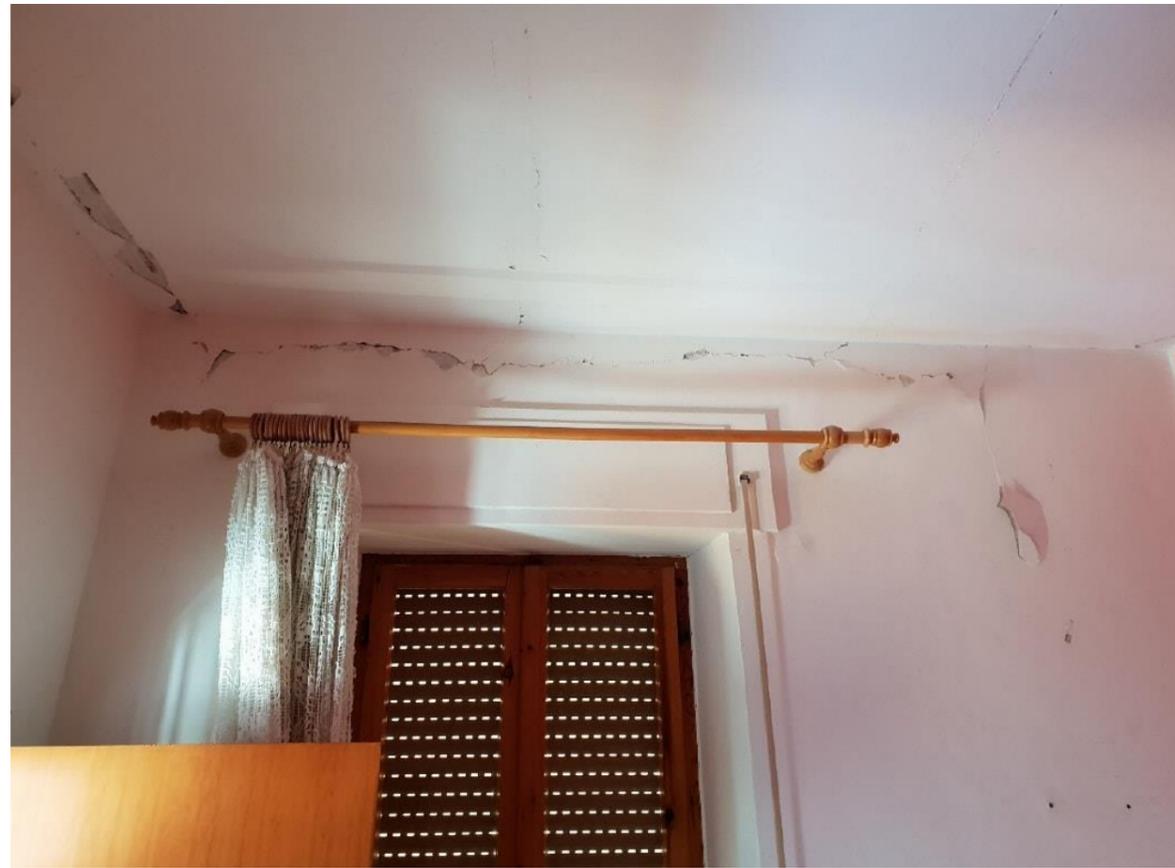
- **Danneggiamento leggero:** a questo tipo di danno si assegna il peso  $P=1$ ; Appartengono a questa categoria lesioni non passanti attraverso l'intero spessore, di ampiezza  $\leq 1$  mm, distribuite nelle murature e negli orizzontamenti senza espulsione di materiale; distacchi limitati o lievissimi inizi di dislocazioni (molto  $< 1$  mm) fra porzioni di strutture portanti, ad esempio fra muri e solai o fra muri e scale; dissesti molto limitati alle coperture più deformabili (legno o acciaio), con conseguente caduta di qualche tegola ai bordi. Possono verificarsi cadute di piccoli pezzi di intonaco o di stucco non legati alla muratura e degradati.

Fig.4.8: Danneggiamento lieve. Foto n. 116 allegati fotografici

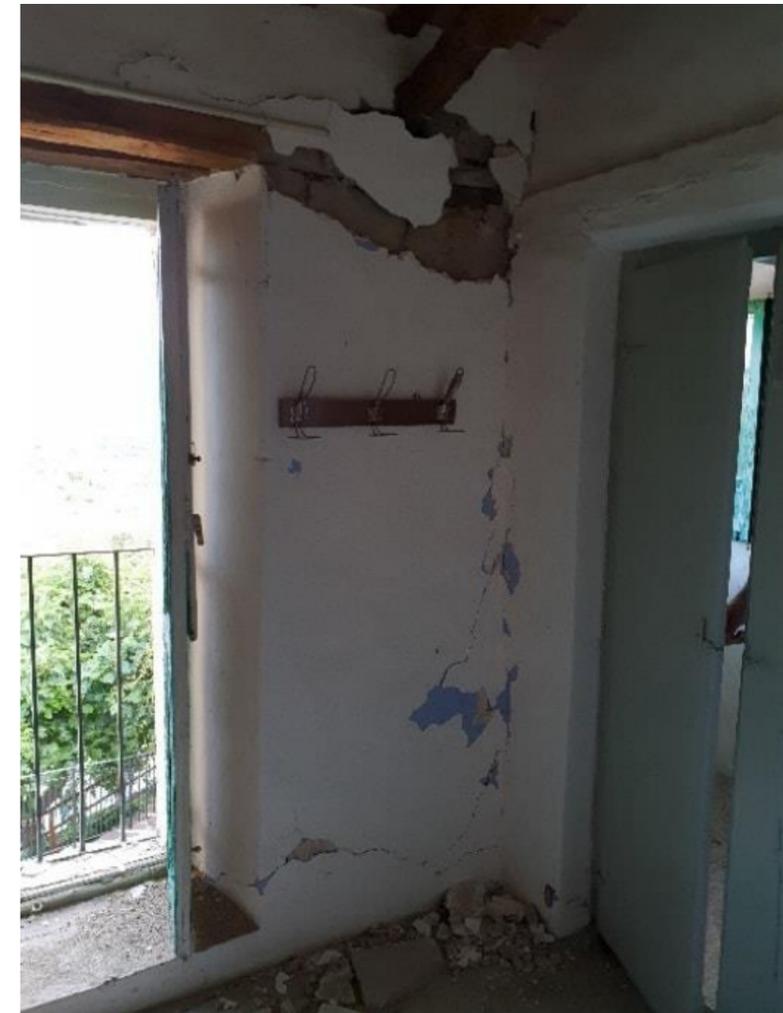
- **Danneggiamento medio - grave:** a questo tipo di danno si assegna il peso  $P=3$ . Comprende lesioni di maggiore gravità rispetto al D1, anche con espulsioni di materiale e con ampiezza di qualche mm (fino a circa 1 cm) o più ampie, in prossimità delle aperture; sintomi di lesioni da schiacciamento; distacchi significativi fra solai e/o scale e pareti e fra pareti ortogonali; qualche sconnessione nell'orditura secondaria di solai; lesioni nelle volte di qualche mm e/o con sintomi di schiacciamento; nelle coperture in legno o in acciaio con manto di tegole, sconnessioni nell'orditura secondaria e spostamenti apprezzabili (fino a circa 1 cm) degli appoggi delle travi principali; sconnessioni nell'orditura secondaria e caduta di porzioni del manto di tegole; fuori piombo visibili riconducibili al sisma ma, comunque, molto inferiori all'1%.

Fig.4.9: Danneggiamento medio-grave. Foto n. 31 allegati fotografici.

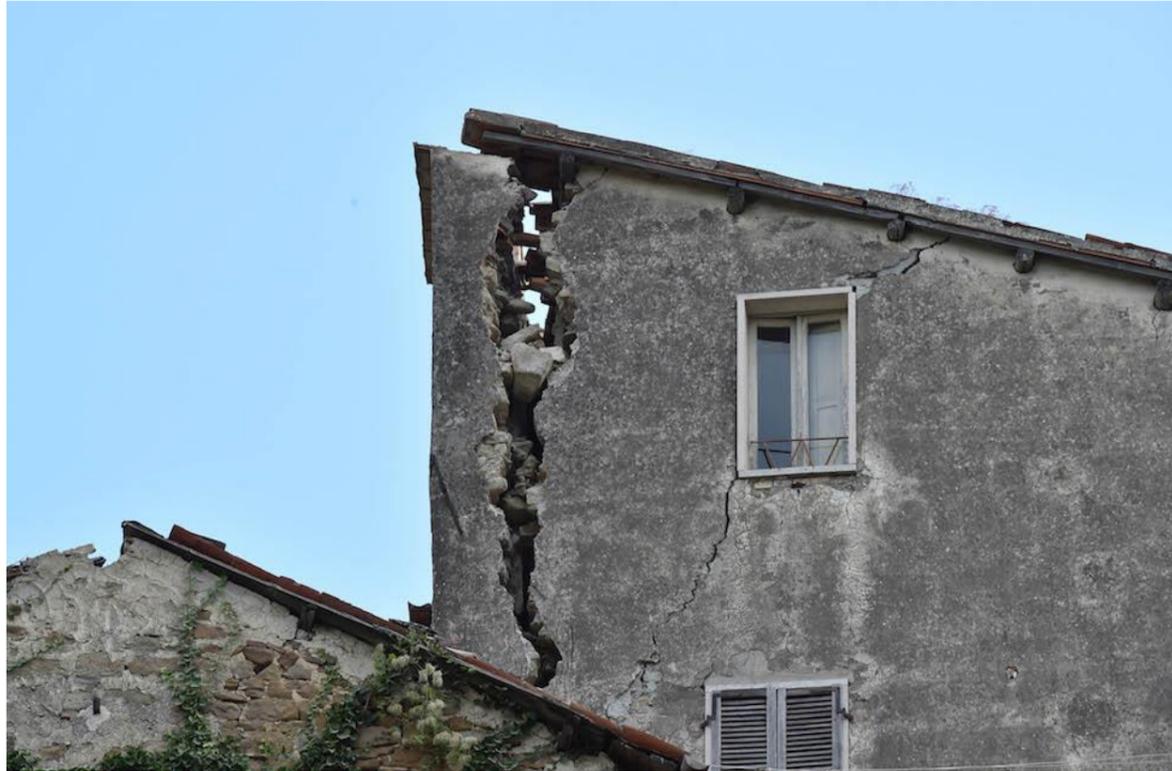
- **Danneggiamento gravissimo:** a questo tipo di danno si assegna il peso  $P=5$ . Considera lesioni che modificano in modo evidente la resistenza della struttura portandola vicino al limite del crollo parziale o totale di elementi strutturali principali. Comprende danni superiori ai precedenti, incluso il collasso.

Fig.4.10: Danneggiamento gravissimo. Sisma Amatrice 2016.

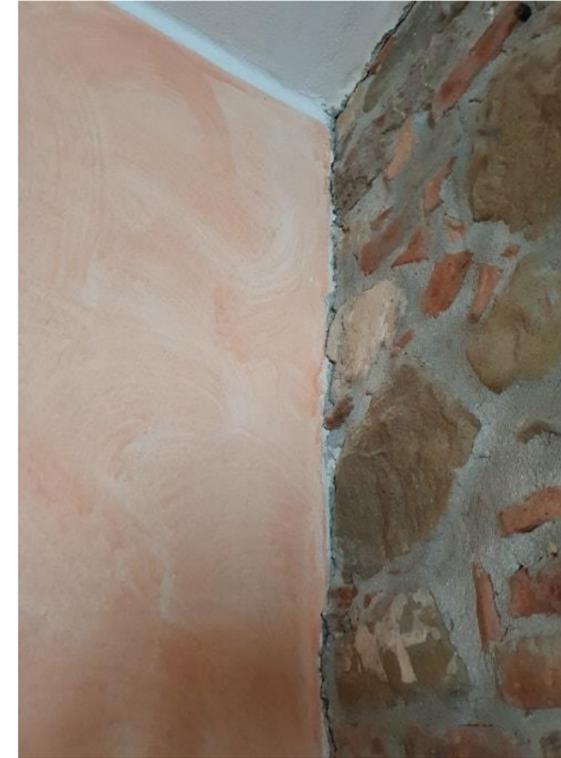
Le disconnessioni murarie possono portare, a seconda della loro gravità e diffusione, al ribaltamento delle facciate. Il fenomeno è tanto più grave se le stesse si affacciano su cortili interni o sul fronte stradale, poiché possono causare il completo ribaltamento, su tutta l'altezza dell'edificio, della facciata in questione. In corrispondenza di una disconnessione muraria si generano lesioni verticali di tipo 6 o 7. Specialmente se passanti di tipo 7, rappresentano uno stato di danno piuttosto grave rispetto a quelle non passanti di tipo 6 e possono portare al meccanismo di ribaltamento sopra citato.

Fig.5.1: Esempio lesione causata da disconnessione muraria. Foto n. 15 allegati fotografici.

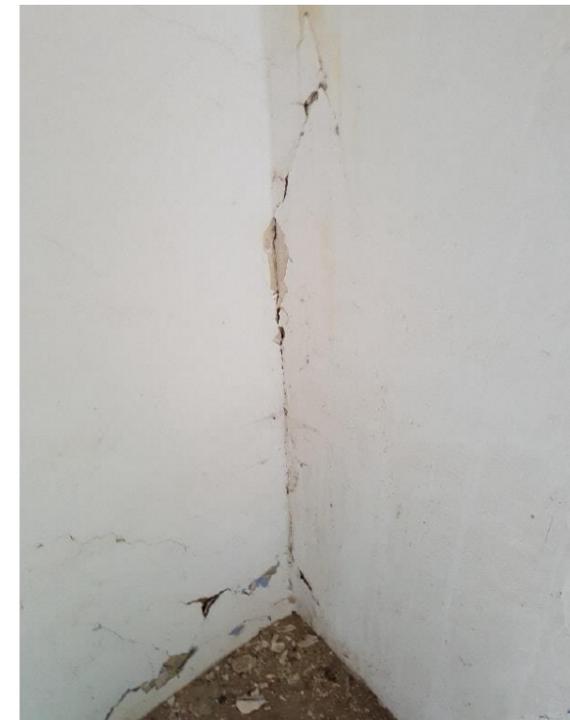
Fig.5.2: Esempio lesione causata da disconnessione muraria. Foto n.44 allegati fotografici.

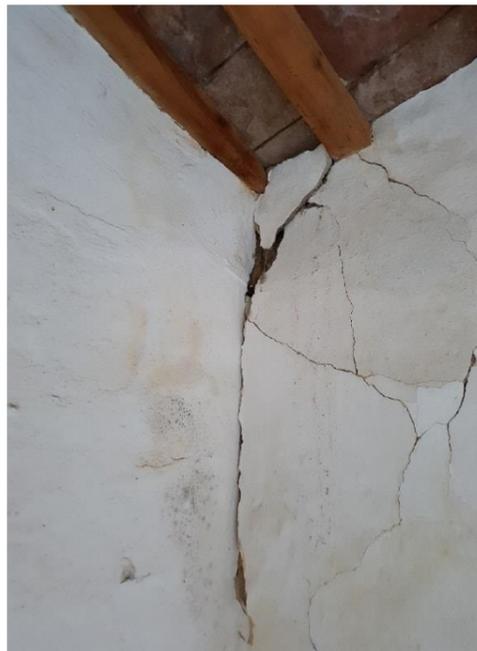
La presenza di coperture spingenti, falsi puntoni e cosciali provocano in caso di sisma delle lesioni di tipo 9, ossia la formazione di un cuneo dislocato in corrispondenza dell'intersezione fra due pareti ad angolo. Talvolta questo può provocare il crollo completo di tale porzione muraria. Nel caso in cui la copertura spingente insista su un'intera porzione di muratura e non solo nella zona d'angolo le lesioni potrebbero interessare la fascia sommitale della muratura stessa.

Fig.5.3: Esempio lesione causata da copertura spingente. Foto n. 45 allegati fotografici.

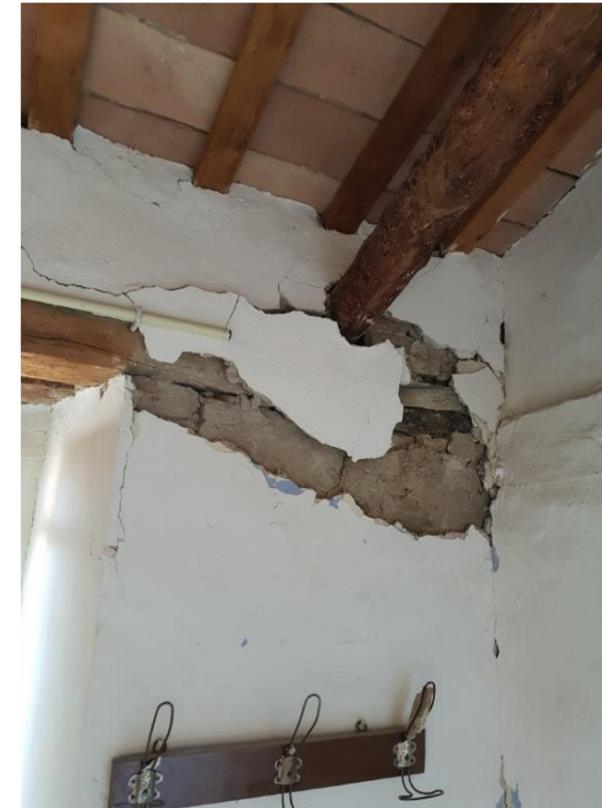
Fig.5.4: Esempio lesione causata da copertura spingente. Foto n. 83 allegati fotografici.

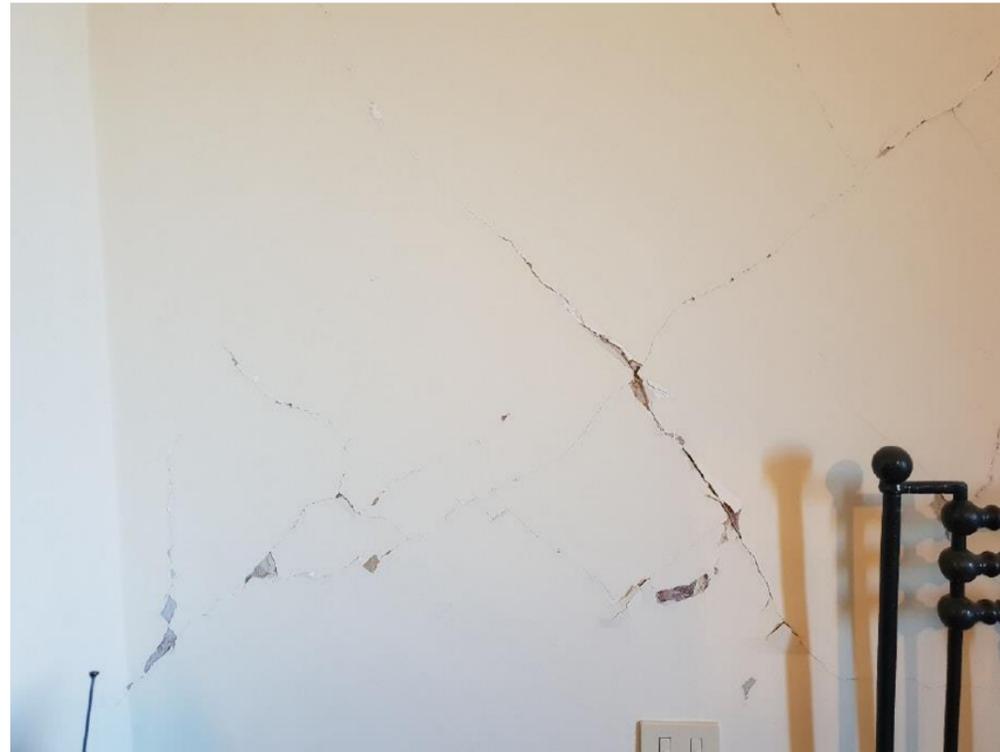
Le lesioni da taglio risultano essere molto frequenti (Fig. 3.4). Come abbiamo già visto, sono lesioni, di minore entità rispetto ai meccanismi di primo modo di danno, ma possono portare ugualmente problematiche al funzionamento strutturale o di una parte di un edificio. Di norma si verificano per intensità sismiche maggiori di quelle che attivano i meccanismi di primo modo e sono spesso causate da un non adeguato spessore dei maschi murari. Le lesioni tipiche da taglio sono del tipo 2 nelle fasce di piano e di tipo 3 nei maschi murari (Fig. 2.10).

Fig. 5.5: Esempio lesione di taglio. Foto n. 184 allegati fotografici.

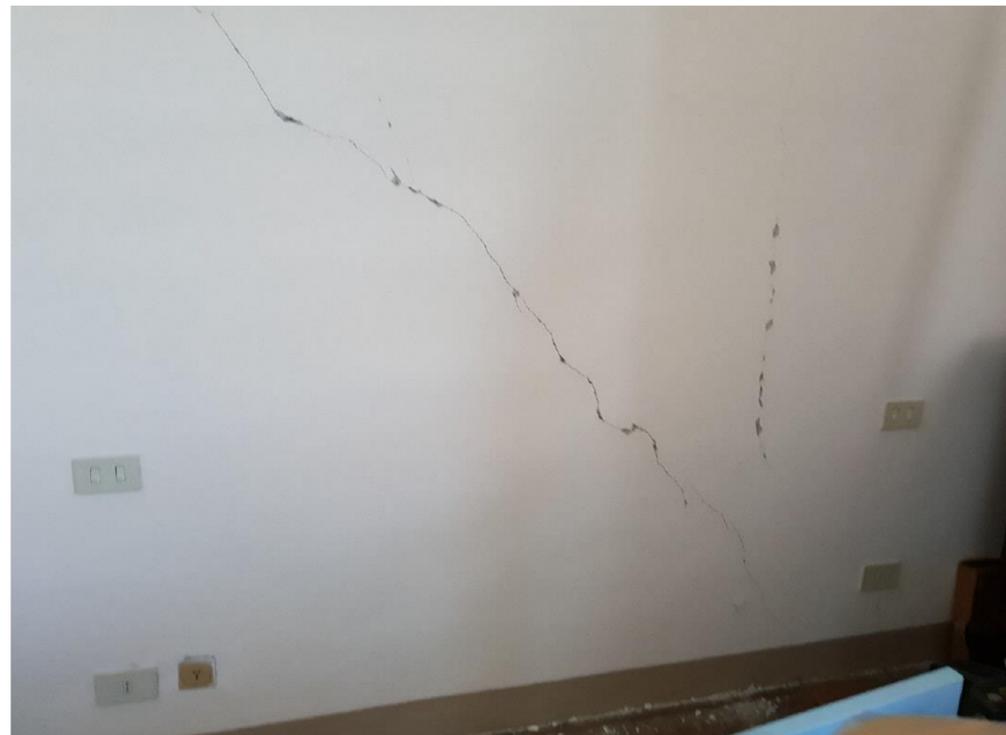
Fig. 5.6: Esempio lesione di taglio. Foto n. 192 allegati fotografici.

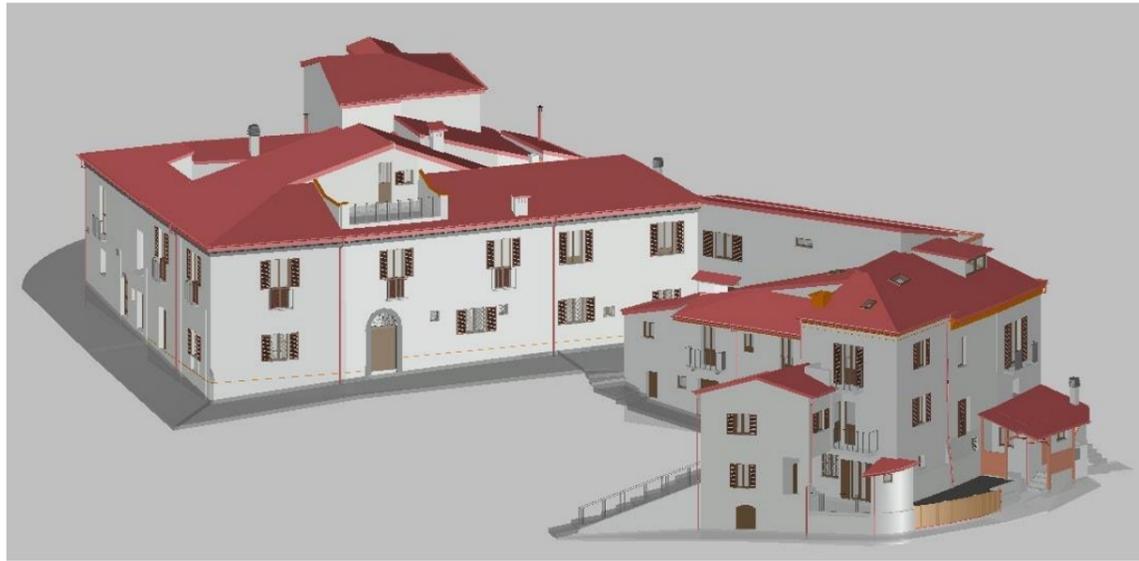
Fig. 6.4: Volumetria tridimensionale dell'aggregato.

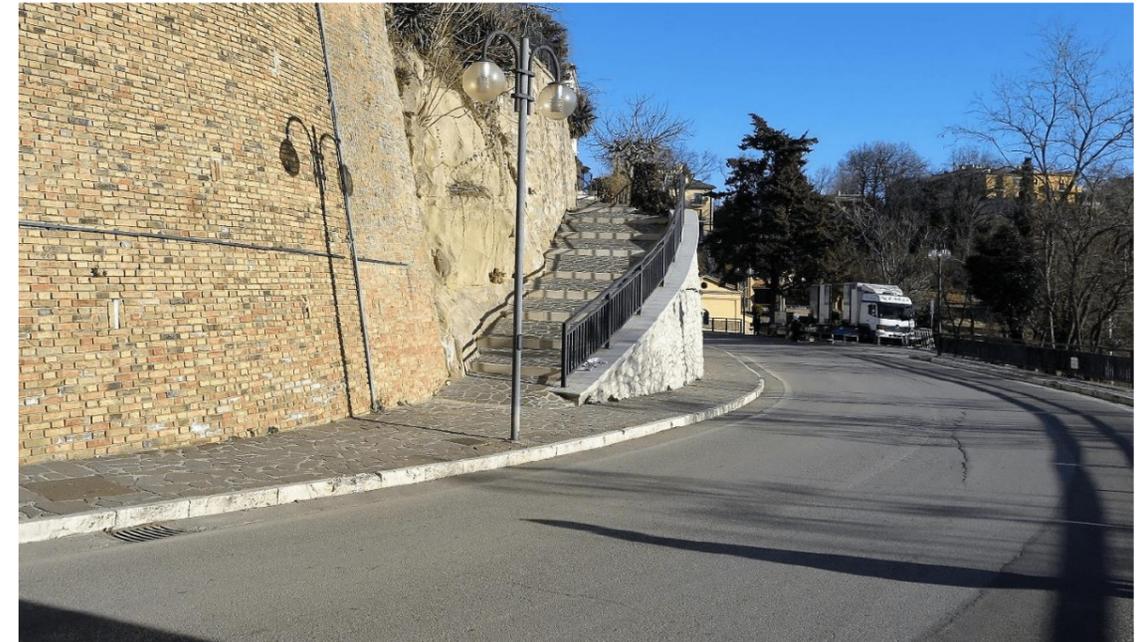
Fig. 6.6: Secondo accesso all'aggregato.

Tre sono gli accessi, il primo attraverso una rampa piuttosto ripida (foto 6.5), parzialmente carrabile, il secondo attraverso un'ampia scalinata (foto 6.6) e il terzo attraverso una scalinata stretta all'interno di un edificio fatiscente (foto 6.7), esclusivamente pedonale.

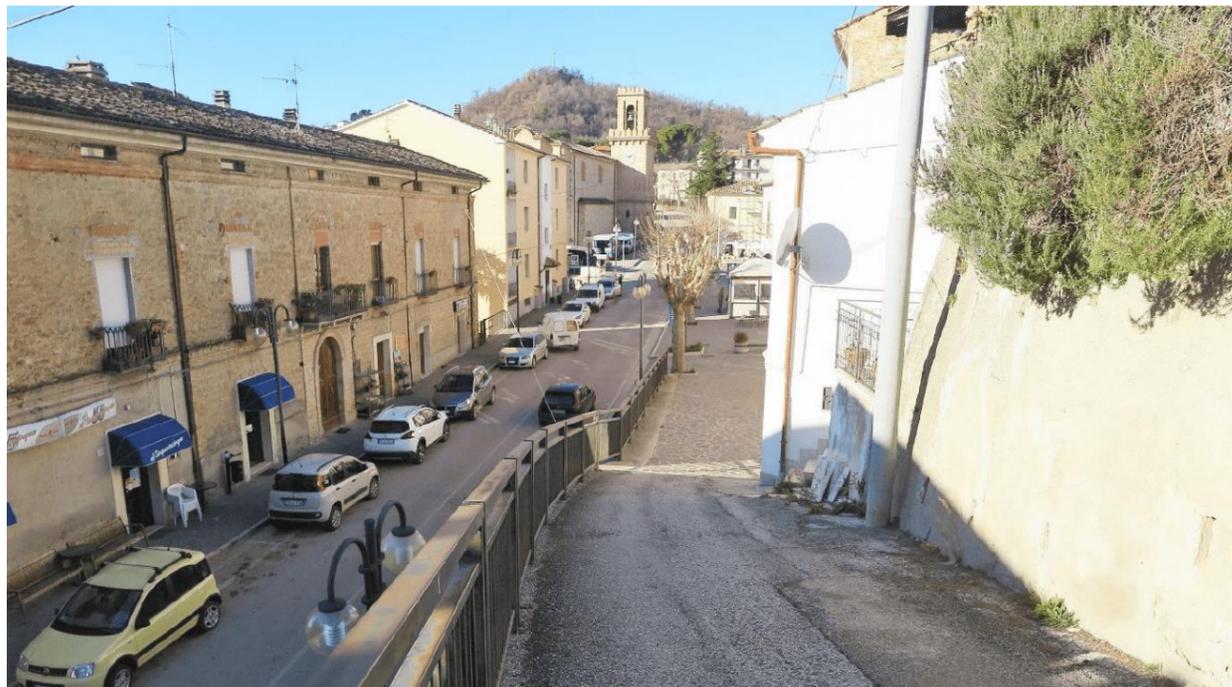
Fig. 6.5: Primo accesso all'aggregato.

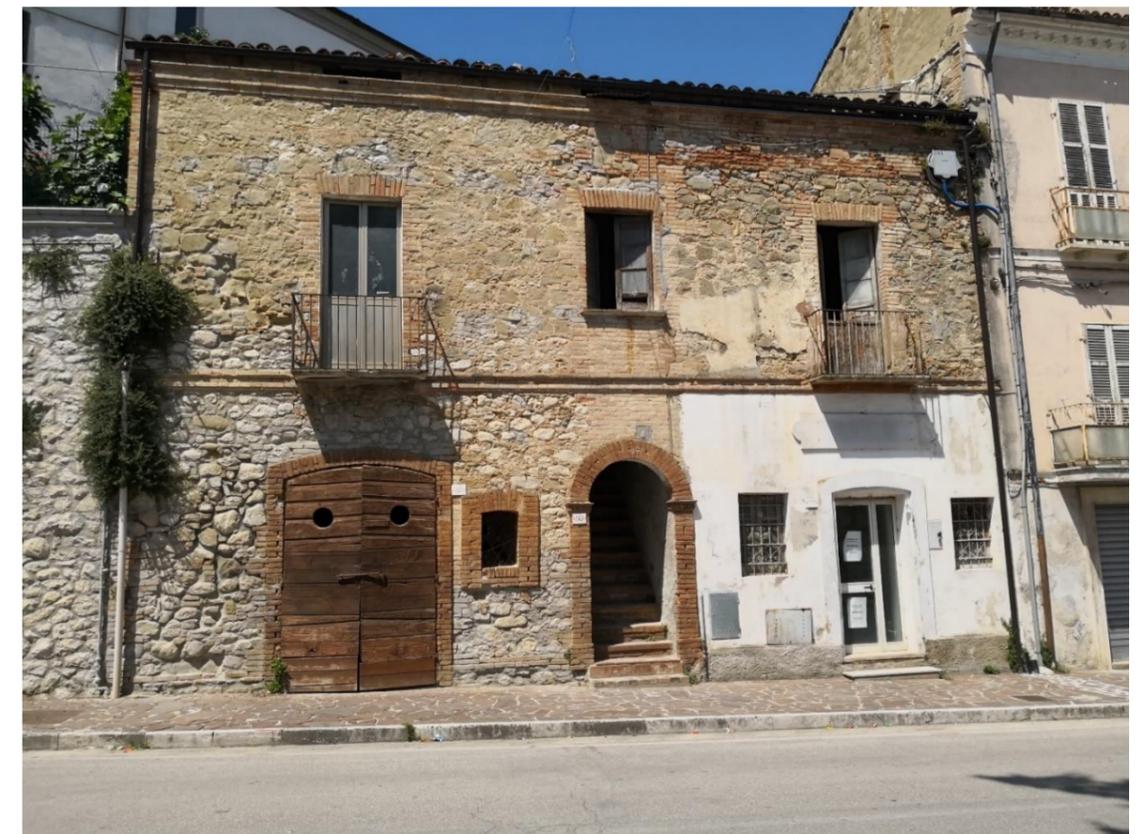
Fig. 6.7: Terzo accesso all'aggregato.

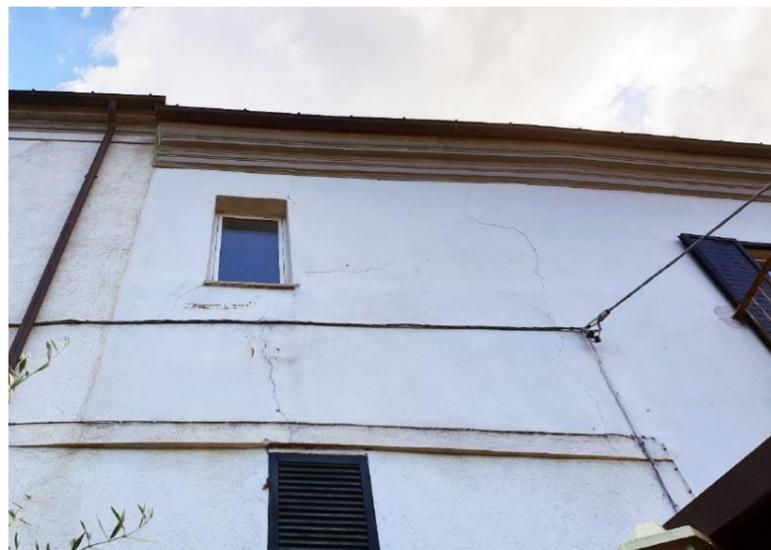
L'unità strutturale n. 1 è composta da un edificio che si ritiene appartenere al primo impianto storico dell'aggregato, sviluppato su 3 piani fuori terra. Si ritiene, però, che la cella quadrata più a est sia leggermente successiva alle altre due. Questo si suppone dalla posizione sfalsata dei solai, dalla diversa altezza di questa porzione dell'edificio e dal carattere non unitario della facciata. Inoltre, a conferma di questa ipotesi sono state anche riscontrate delle lesioni tra le murature che si suppongono non ammorsate.

Fig. 6.8: Foto dell'unità 1. Foto n. 3 allegati fotografici.

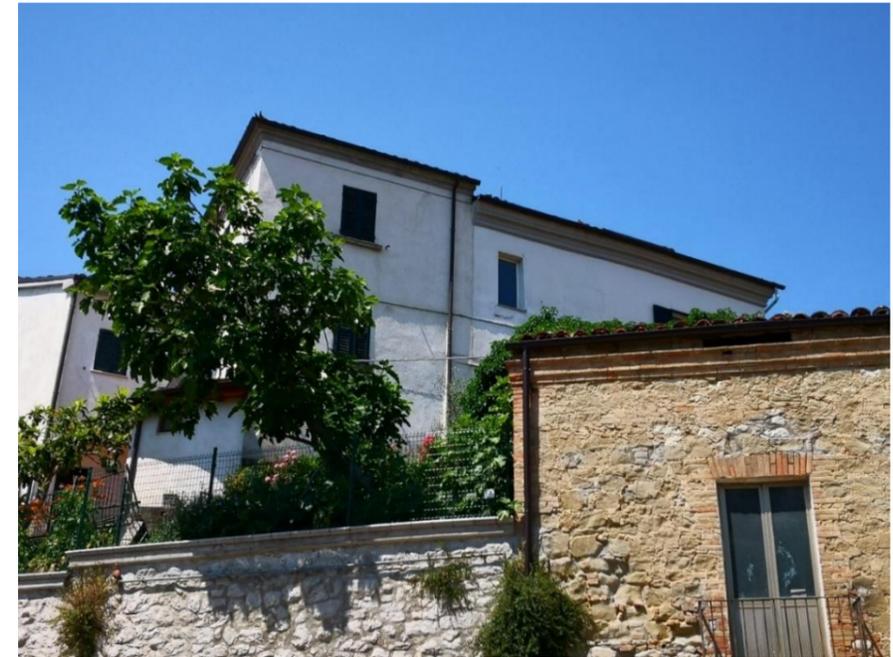
Fig. 6.9: Foto dell'unità 1 dal fronte strada.

L'unità 1 presenta diversi caratteri di vulnerabilità quali un intero piano sopraelevato, la presenza di coperture in parte spingenti e la presenza di solai sfalsati. L'indice di vulnerabilità complessivo è di 25.60.

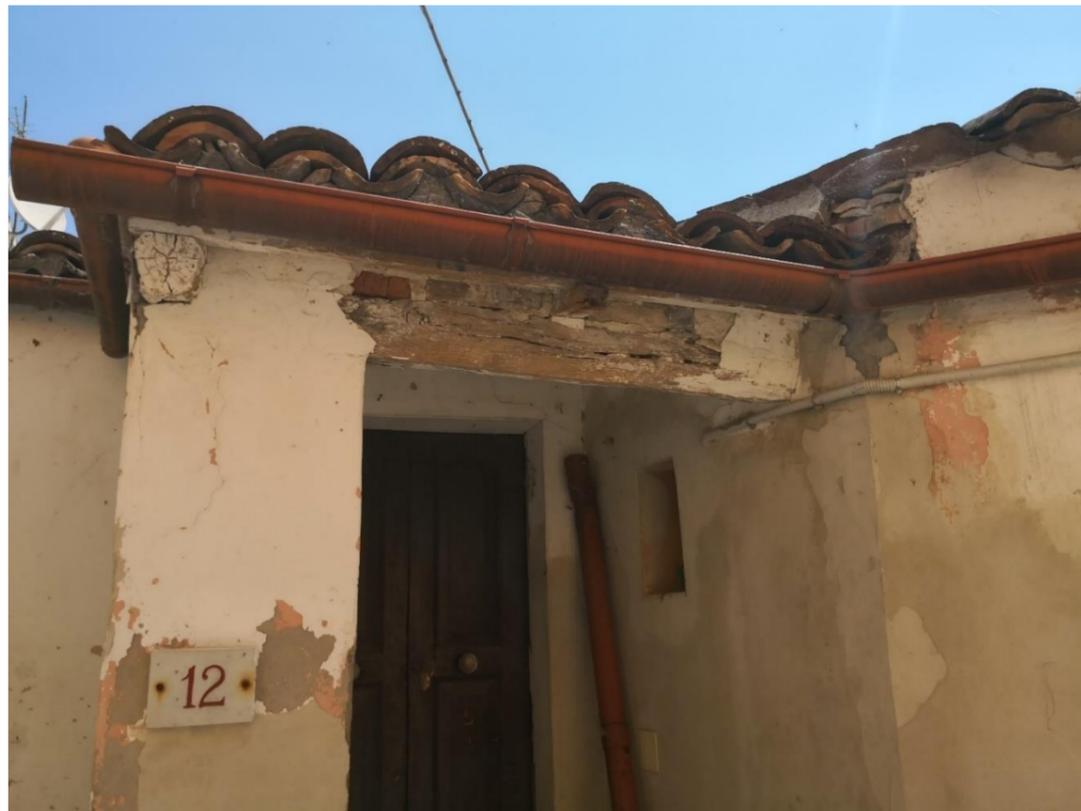
Gli indici di disconnessione muraria, dei falsi puntoni e del ribaltamento di facciate, concorrono nel rilevare una forte vulnerabilità, la più alta dell'intero aggregato, pari a 46.50. La copertura in legno è quasi per la sua interezza spingente sulle facciate esterne, inoltre risulta molto irregolare nella sua composizione e carente nella qualità e nel posizionamento delle travi. La muratura del primo piano risulta molto inferiore rispetto a quella del piano terra, lasciando immaginare la demolizione di interi setti murari. Le sezioni resistenti sono dunque molto limitate e unite alla presenza di una copertura molto spingente hanno fatto sì che il primo piano risulti molto danneggiato. Questo ha portato a ipotizzare la considerazione di un nuovo indice di vulnerabilità, quello di continuità muraria, trattato nel capitolo 3. Coerentemente con l'indice di vulnerabilità, anche l'indice di danno è il più alto dell'aggregato: 3.02.

Fig. 6.13: Foto esterno dell'unità 2. Foto n. 64 allegati fotografici.

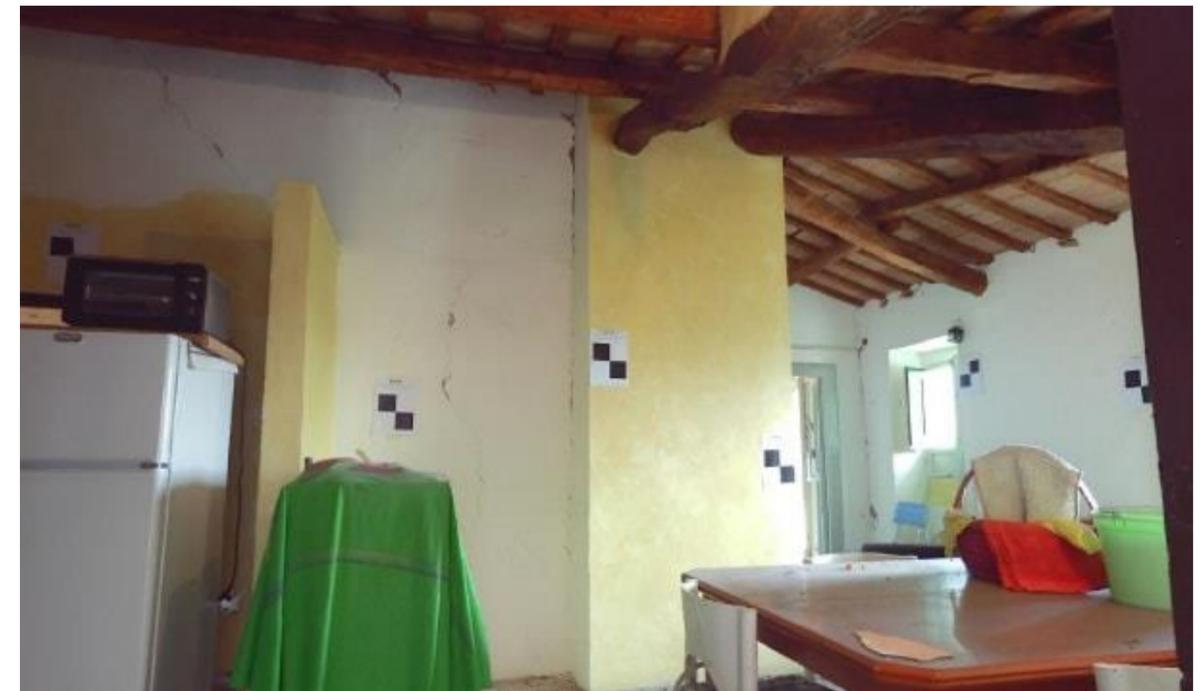
Fatta eccezione per alcuni danneggiamenti al solaio del piano terra, i danni maggiori sono stati riscontrati al primo piano. Troviamo lesioni e fessurazioni diffuse di medio/grave entità, con spessori superiori ai 5 mm, su tutte le pareti, lesioni verticali negli angoli e nei nodi della muratura, cedimenti degli architravi delle porte e finestre, parziale cedimento delle travi in legno della copertura e distacco tra il tavolato dell'ordito di copertura. Anche all'esterno sono evidenti i segni di cedimento della copertura, lesioni di lieve entità sul prospetto esposto a est e di maggiore entità su quello esposto a nord con ulteriori cedimenti del pilastro che sorregge la copertura e dell'architrave della porta di ingresso.

Fig. 6.14: Foto interno dell'unità 2. Foto n. 54 allegati fotografici.

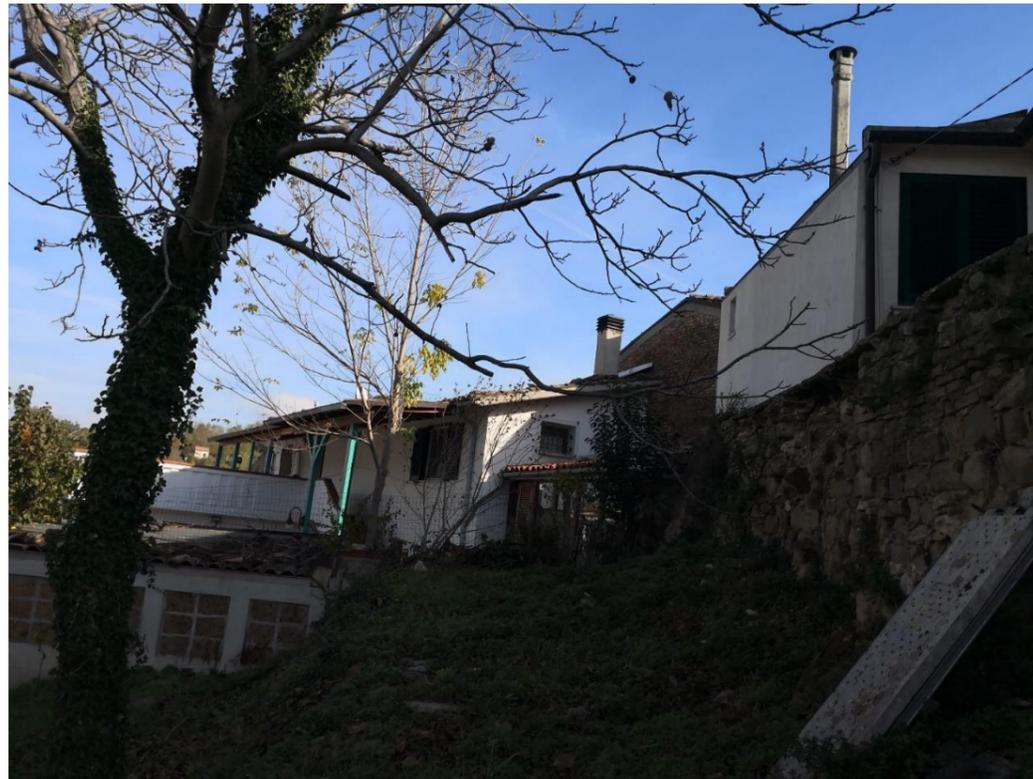
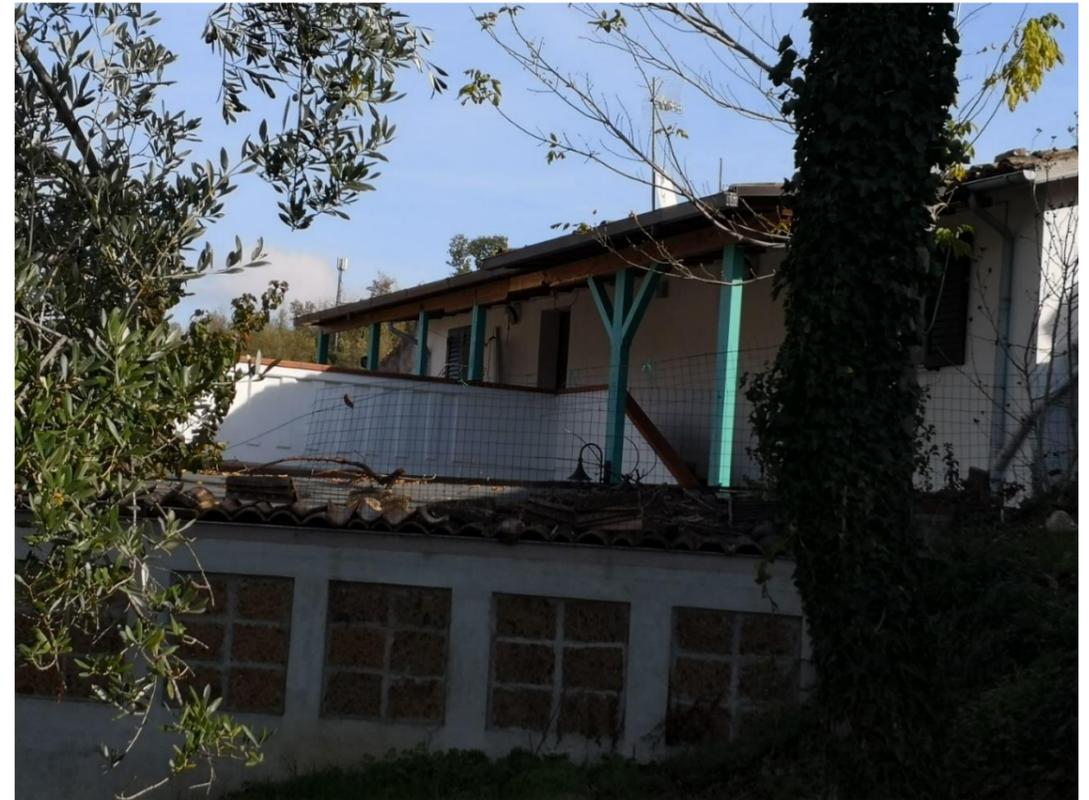
Fig. 6.16: Foto esterna dell'unità 3.

Fig. 6.17: Foto esterna dell'unità 3.

Non ravvisiamo dall'analisi di questa unità particolari criticità, se escludiamo la presenza del piano di sottotetto sopraelevato, il martellamento di un solaio sulla muratura limitrofa e le disconnessioni murarie dovute, appunto, allo sviluppo in due diverse fasi edilizie. Nel complesso, il coefficiente di vulnerabilità è di 15.46, molto inferiore rispetto ai precedenti. Coerentemente, anche l'analisi del danno non ha ravvisato particolari criticità ed il coefficiente di danno risulta essere di 0.23. Troviamo, infatti, lesioni poco rilevanti all'esterno e lesioni di leggera entità in corrispondenza di alcuni nodi della muratura e tra parete e solaio al primo piano. Solo in un caso la lesione risulta essere passante e si potrebbe ipotizzare un principio di ribaltamento, qualora si ripetessero delle scosse di buona intensità. Nel complesso, però, la risposta dell'unità 3 è stata soddisfacente ed in accordo con l'analisi della vulnerabilità precedentemente svolta.

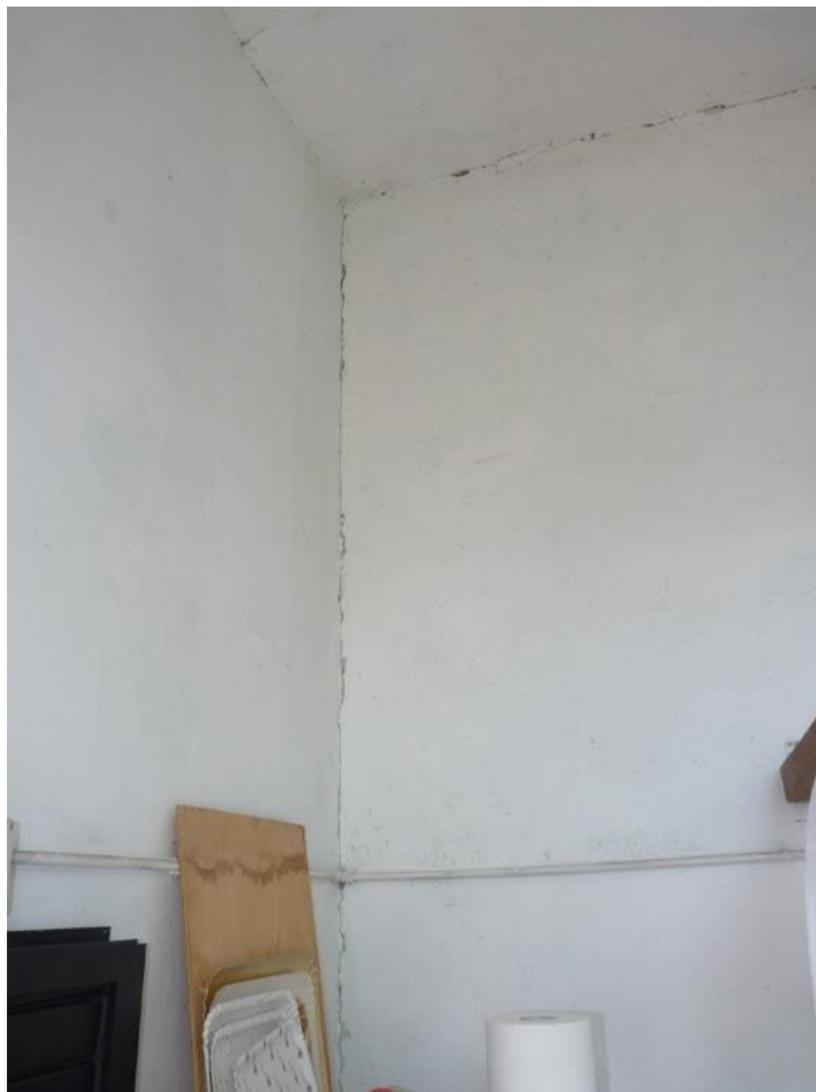
Fig. 6.18: Interno dell'unità 3. Foto n. 69 allegati fotografici.

PIANO TERRA	PRIMO PIANO	SECONDO PIANO	INDICE DI DANNO
MURATURE	0.00	0.68	0.00	
SOLAIO	0.00	0.00	0.00	
TOTALE	0.00	0.00	0.00	
INDICE DI DANNO				0.23

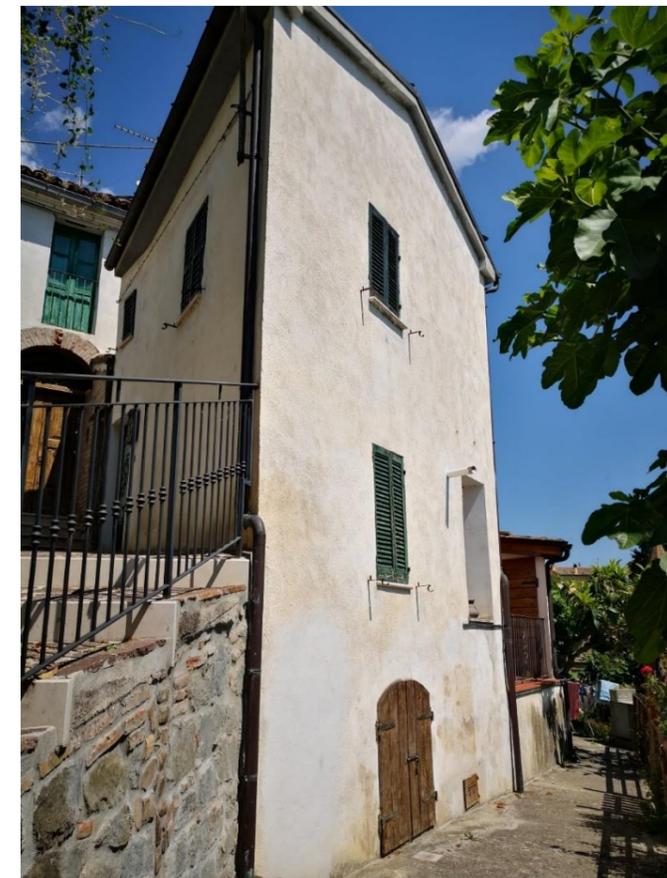
La struttura è realizzata in pietra mista a mattoni. Questa unità può quasi considerarsi slegata dal resto dell'aggregato (confina solo per un muro di 4 metri) e, forse anche per questo, oltre che per la sua datazione recente, non presenta alcuna vulnerabilità, fatta eccezione per la presenza di un timpano potenzialmente vulnerabile. L'indice di vulnerabilità è infatti di 9.60. Dall'analisi del danno non è emersa alcuna criticità e alcun danneggiamento.

Fig. 6.19: Esterno dell'unità 3.
