**TESI DI LAUREA**

Tesi in Architettura Tecnica II

**ANALISI DELLA VULNERABILITÀ DI UN AGGREGATO EDILIZIO NEL CENTRO STORICO DI TORRICELLA SICURA (TE)  
E CONFRONTO CON IL SUO DANNEGGIAMENTO POST SISMA 2016.**

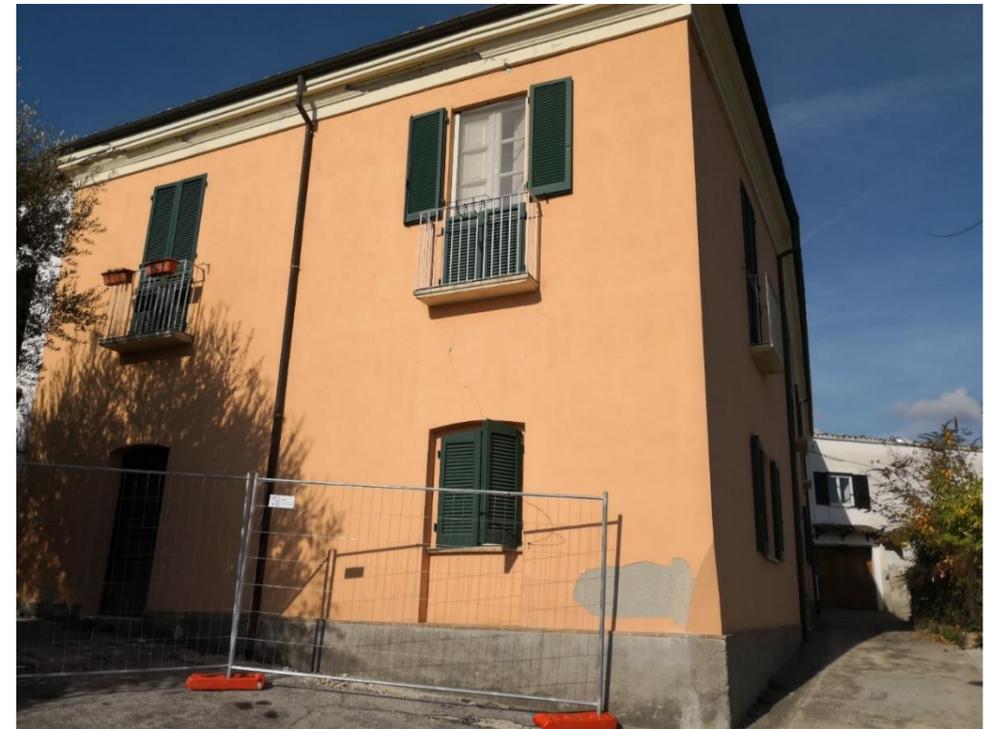
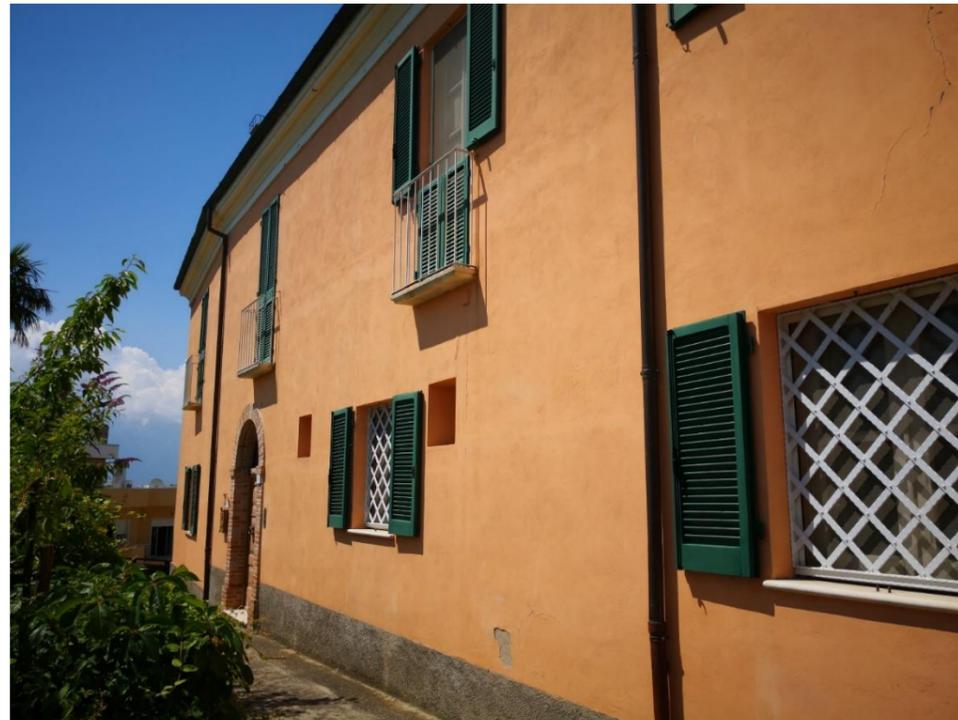
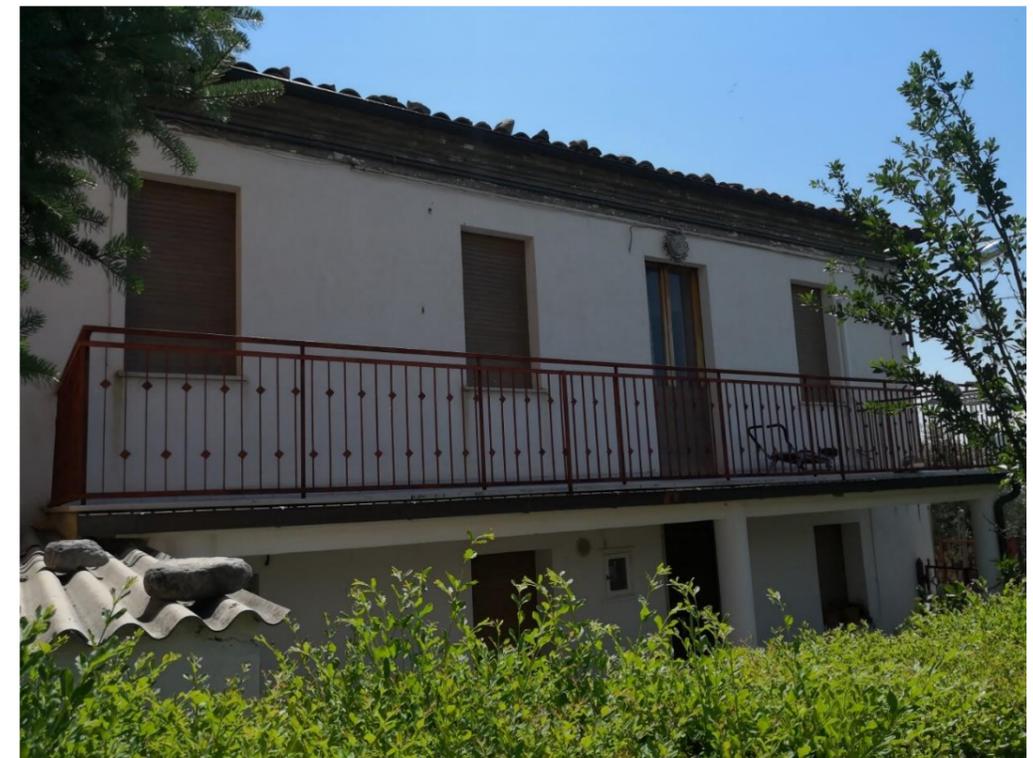
Fig. 6.22: Esterno dell'unità 6.

Fig. 6.21: Esterno dell'unità 6.

Fig. 6.23: Esterno dell'unità 6.

La struttura portante è realizzata in pietra nella quasi totalità di questa porzione di aggregato. Dall'analisi della vulnerabilità è emerso che le maggiori criticità sono dovute:

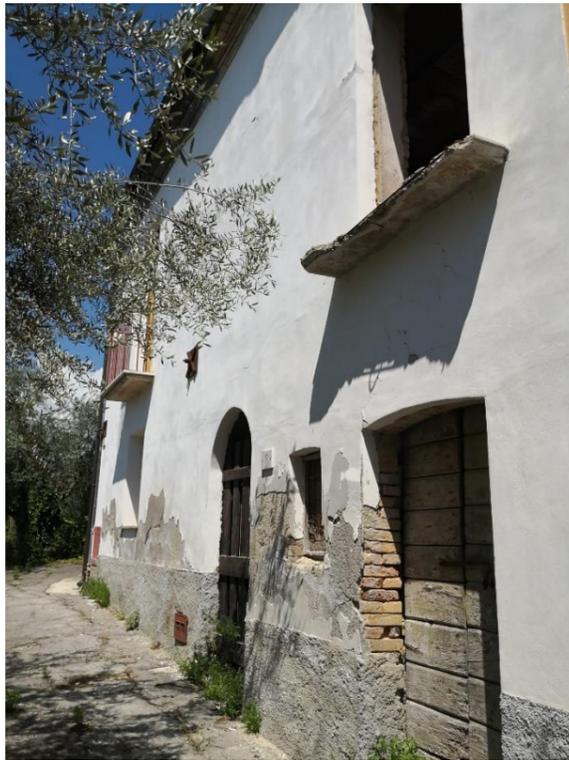
- alle numerose disconnessioni murarie presenti, causate dallo sviluppo dell'unità in quattro diverse fasi edilizie;
- alla rifusione per intero delle facciate prospetto est e di una parte del prospetto sud, potenzialmente ribaltabili;
- alla presenza di cosciali spingenti agli angoli delle murature esterne;
- alla copertura spingente nella parte sud-ovest dell'unità;
- alla presenza di un timpano potenzialmente ribaltabile;

Fig. 6.24: Esterno dell'unità 6. Foto n. 140 allegati fotografici.

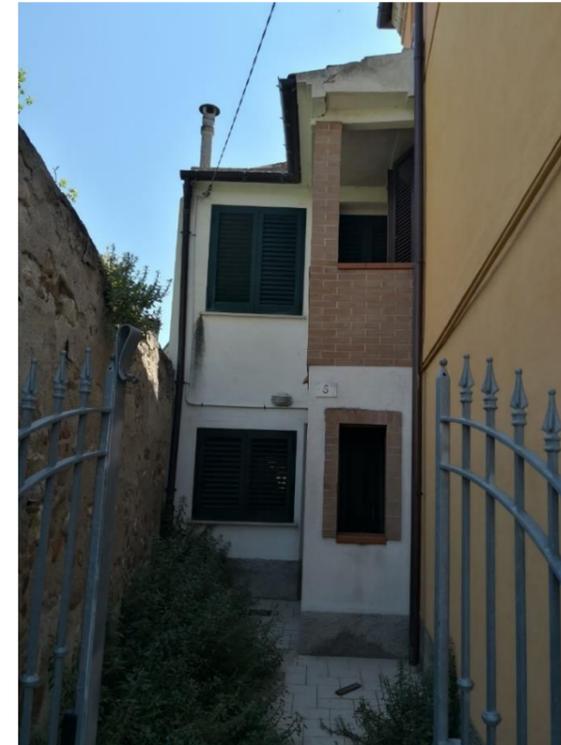
(tipologia 2 e 3 di fig 4.1) anche se spesso non di grave entità, nelle facciate est e sud principalmente, e qualche lesione causata presumibilmente dalla copertura spingente sulla muratura nel prospetto ovest.

Fig. 6.23: Esterno dell'unità 6. Foto n. 85 allegati fotografici.

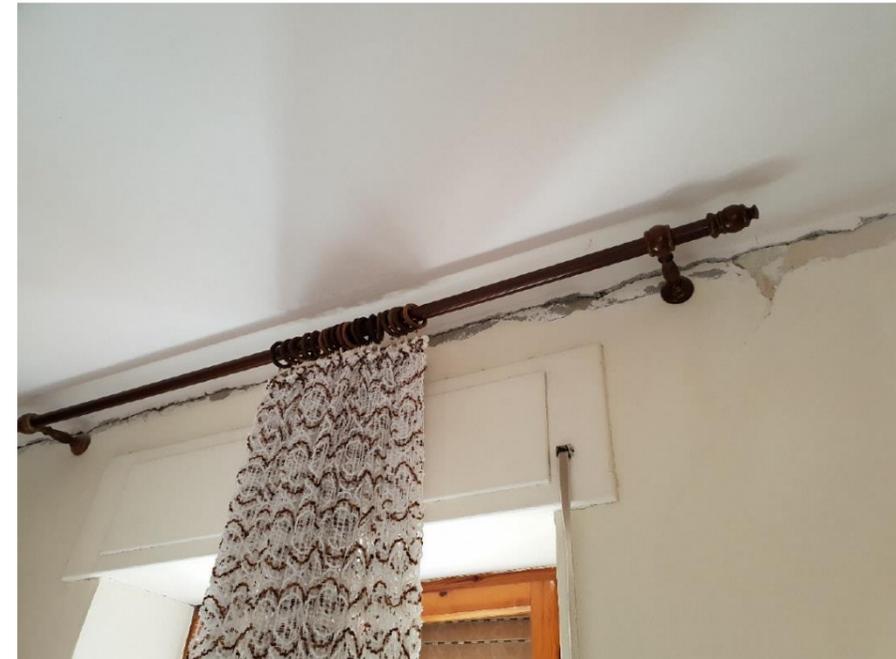
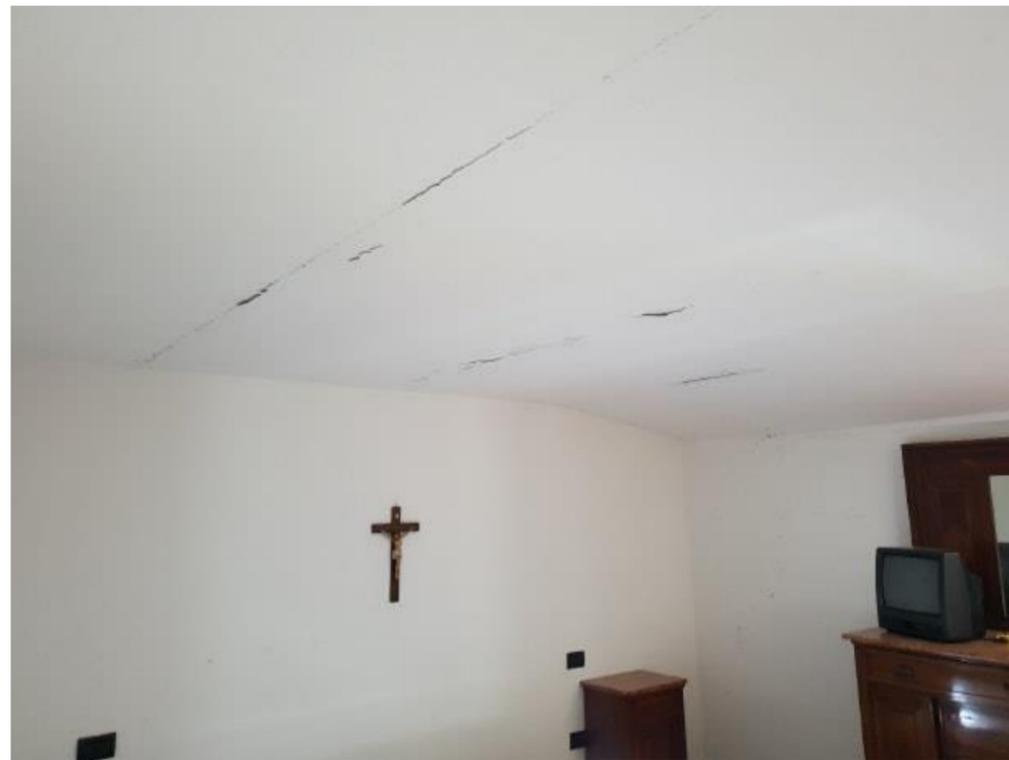
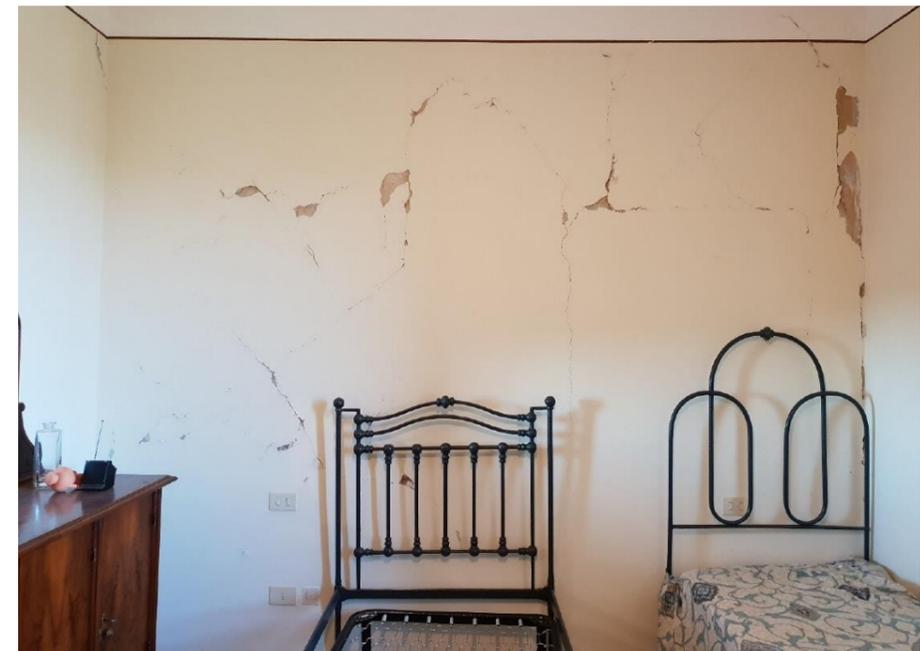
Fig. 6.25: Interno dell'unità 6. Foto n. 113 allegati fotografici.

Fig. 6.24: Interno dell'unità 6. Foto n. 109 allegati fotografici.

Fig. 6.26: Interno dell'unità 6. Foto n. 182 allegati fotografici.

PIANO TERRA	PRIMO PIANO	SECONDO PIANO	INDICE DI DANNO
MURATURE	0.26	1.27	-	
SOLAIO	0.09	0.72	-	
TOTALE	0.35	1.99	-	
INDICE DI DANNO				<b>1.17</b>

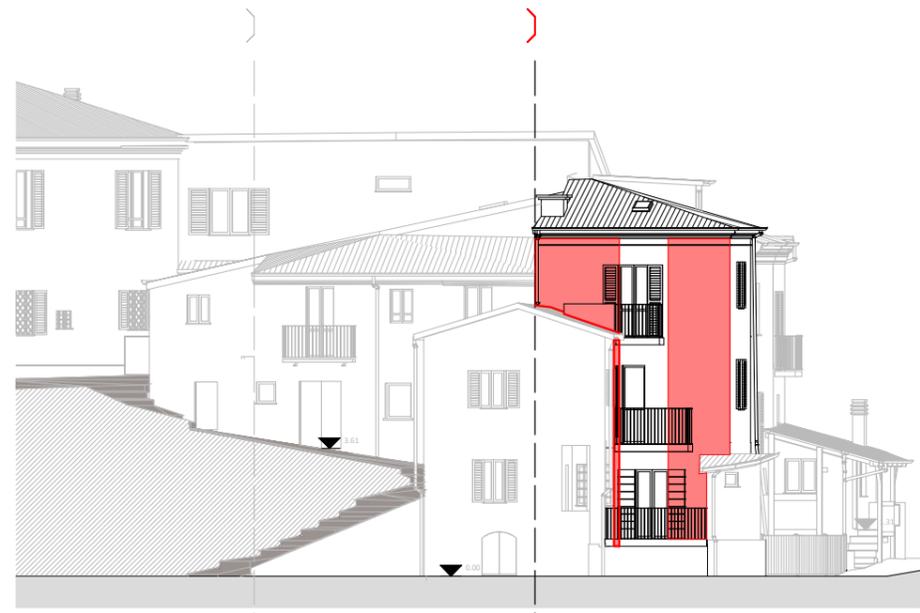
Prospetto B

34 %

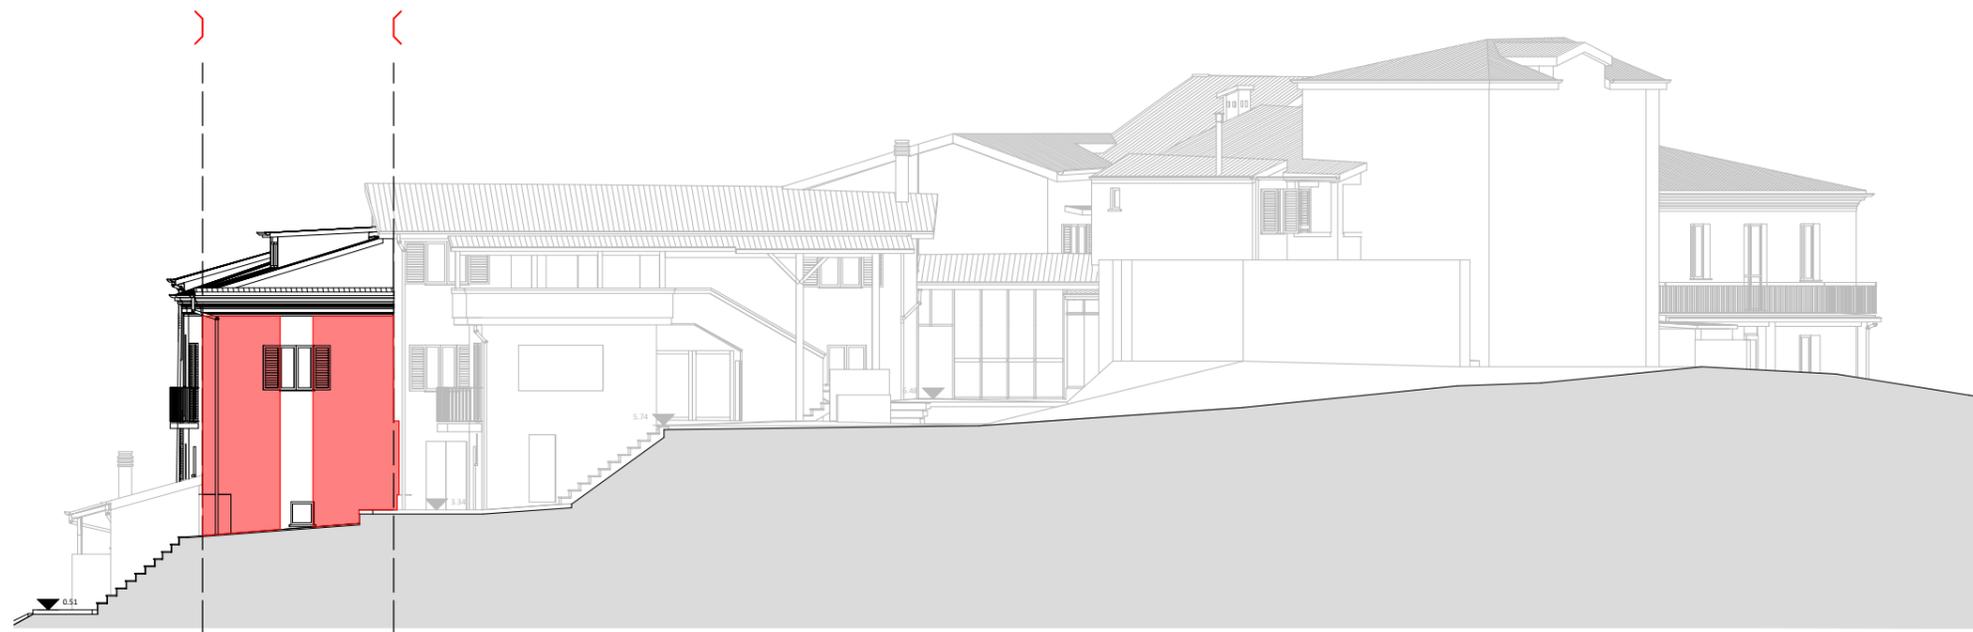
Prospetto C

17 %

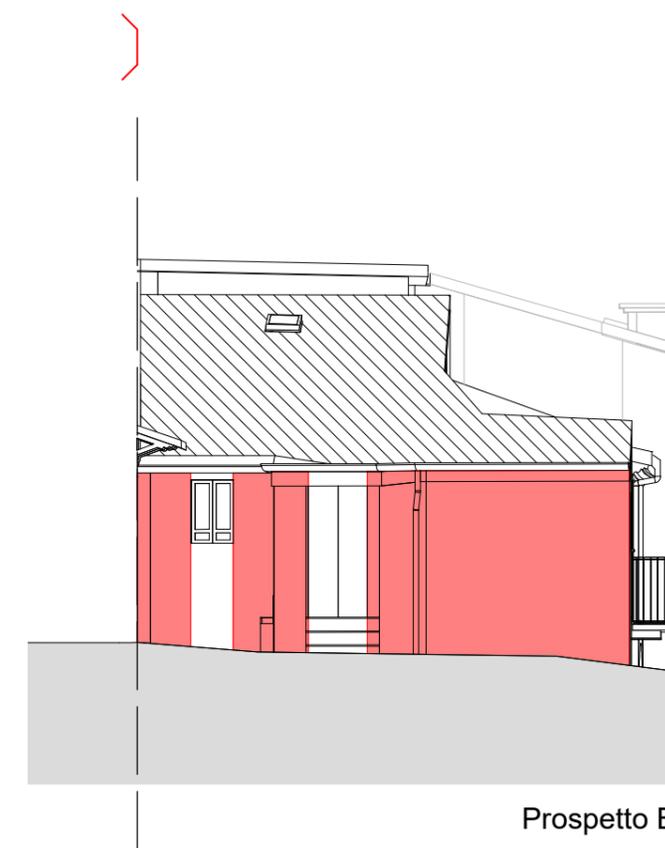
Prospetto B

20 %

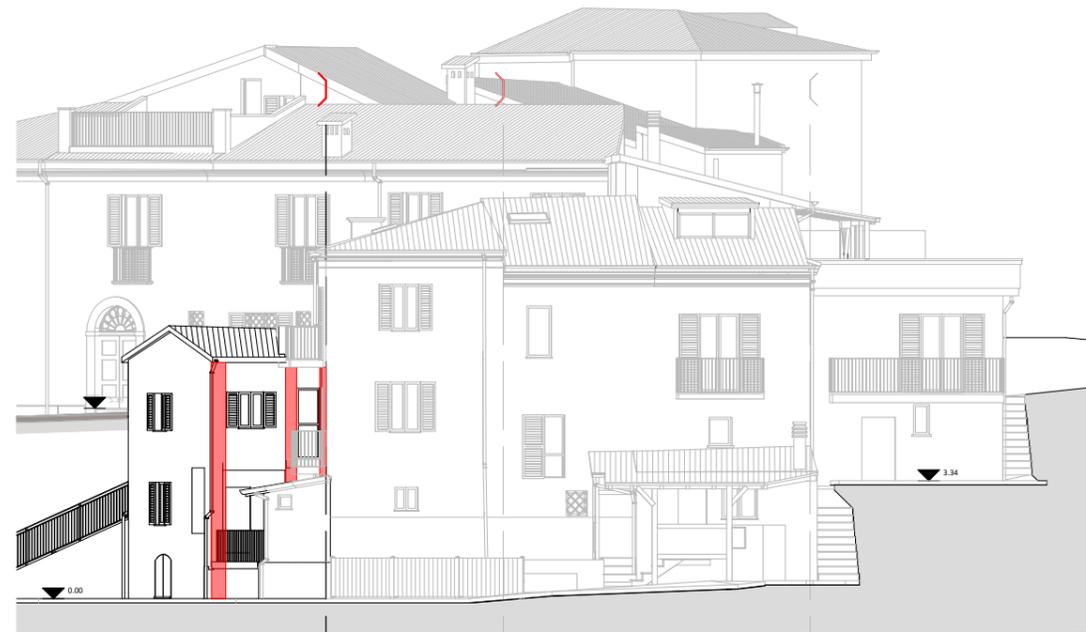
Prospetto C

69 %

SUPERFICIE VULNERABILE (mq)	SUPERFICIE TOTALE (mq)	INDICE VULNERABILITA' TAGLIO
4.00	20.37	0.20

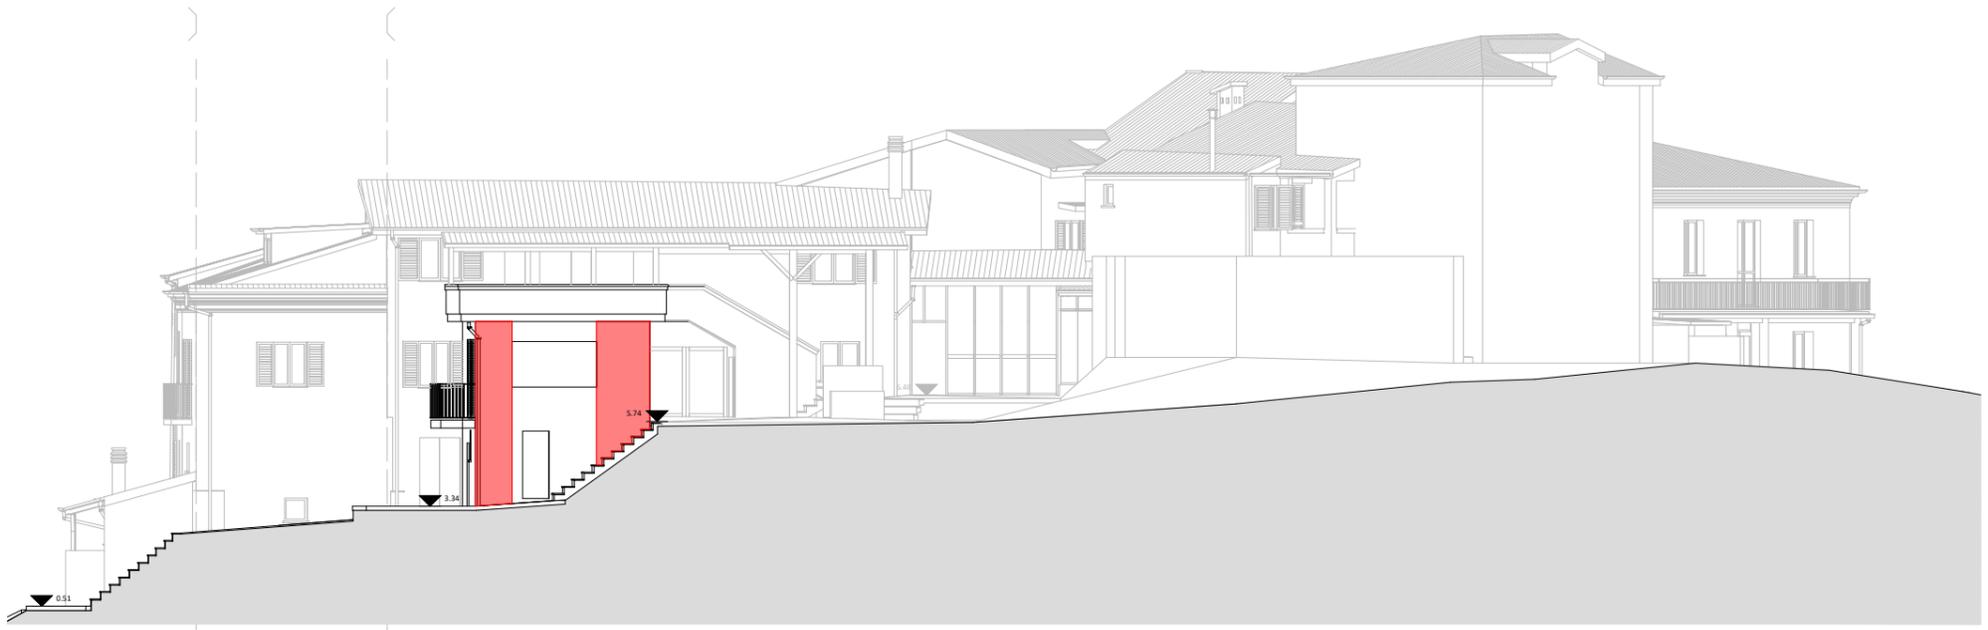
Prospetto C

51 %

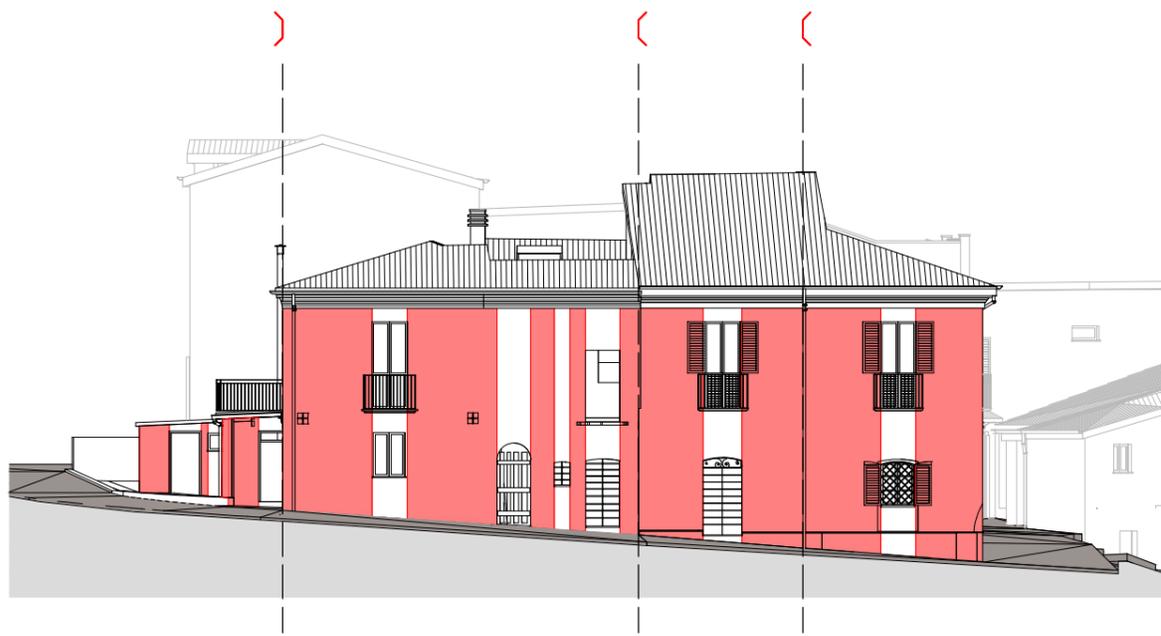
Prospetto A

28 %

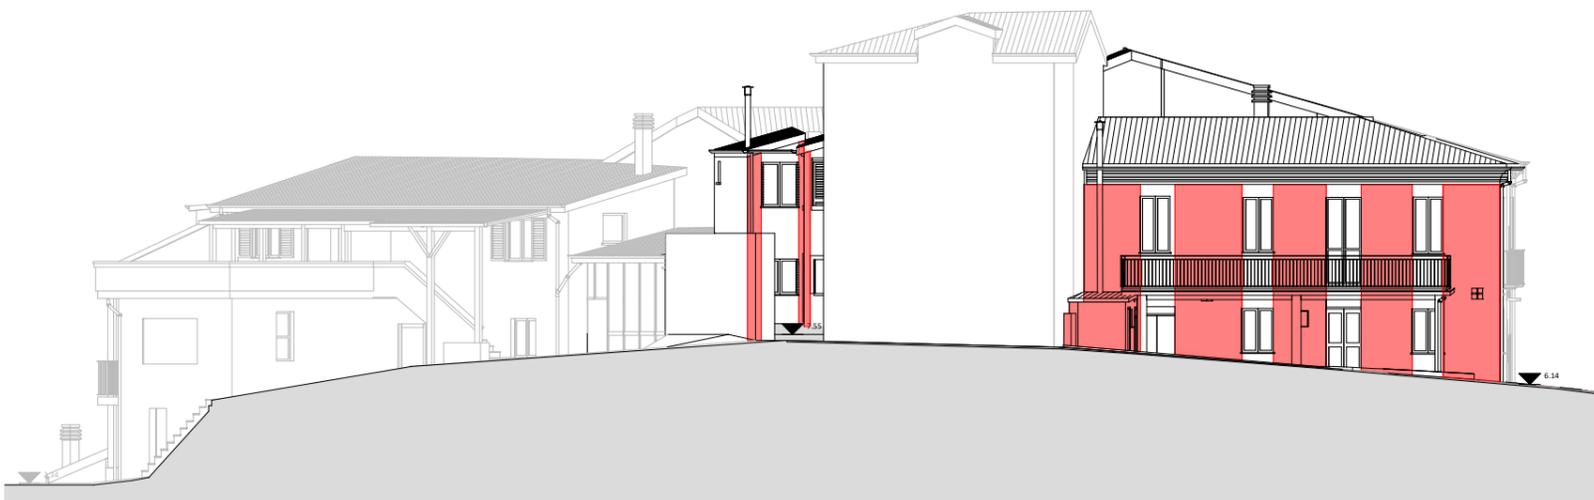
Prospetto C

36 %

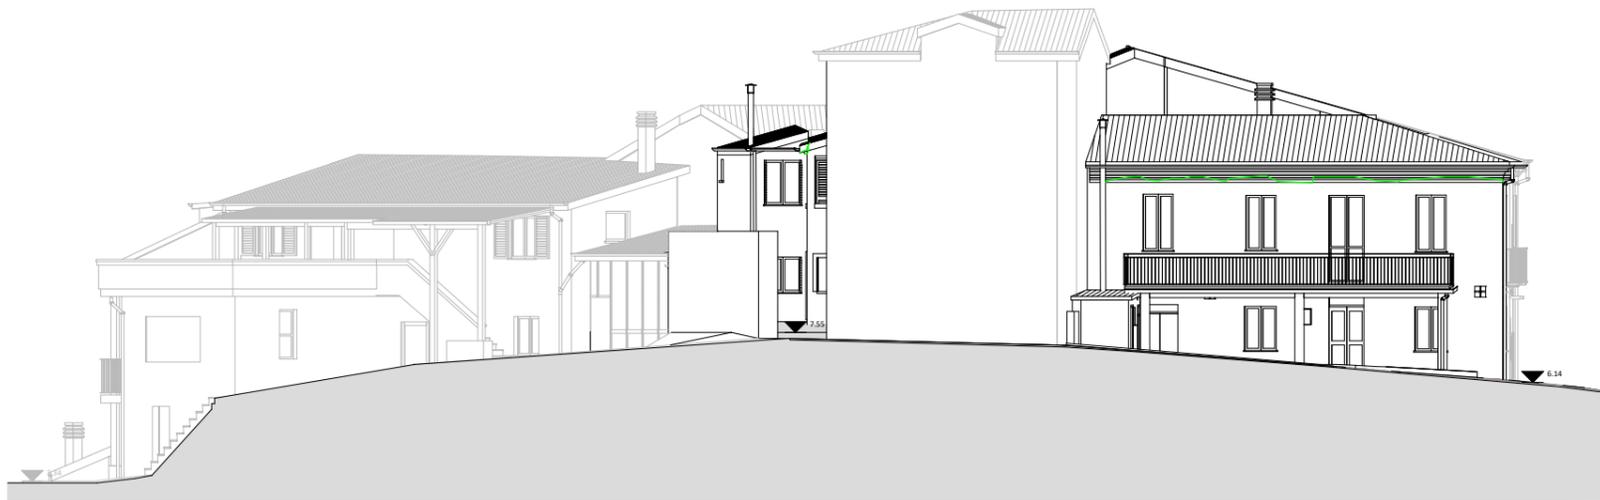
Prospetto C

- Lesione di lieve entità
- Lesione di medio-grave entità
