CORSO DI LAUREA SPECIALISTICA/MAGISTRALE A CICLO UNICO IN  
ARCHITETTURA

***L'INVISIBILE AGLI OCCHI.***  
**PROPOSTE PER LA VALORIZZAZIONE DELL'AREA ARCHEOLOGICA  
DI VILLA CLELIA AD IMOLA (BO).**

**ALLEGATO**

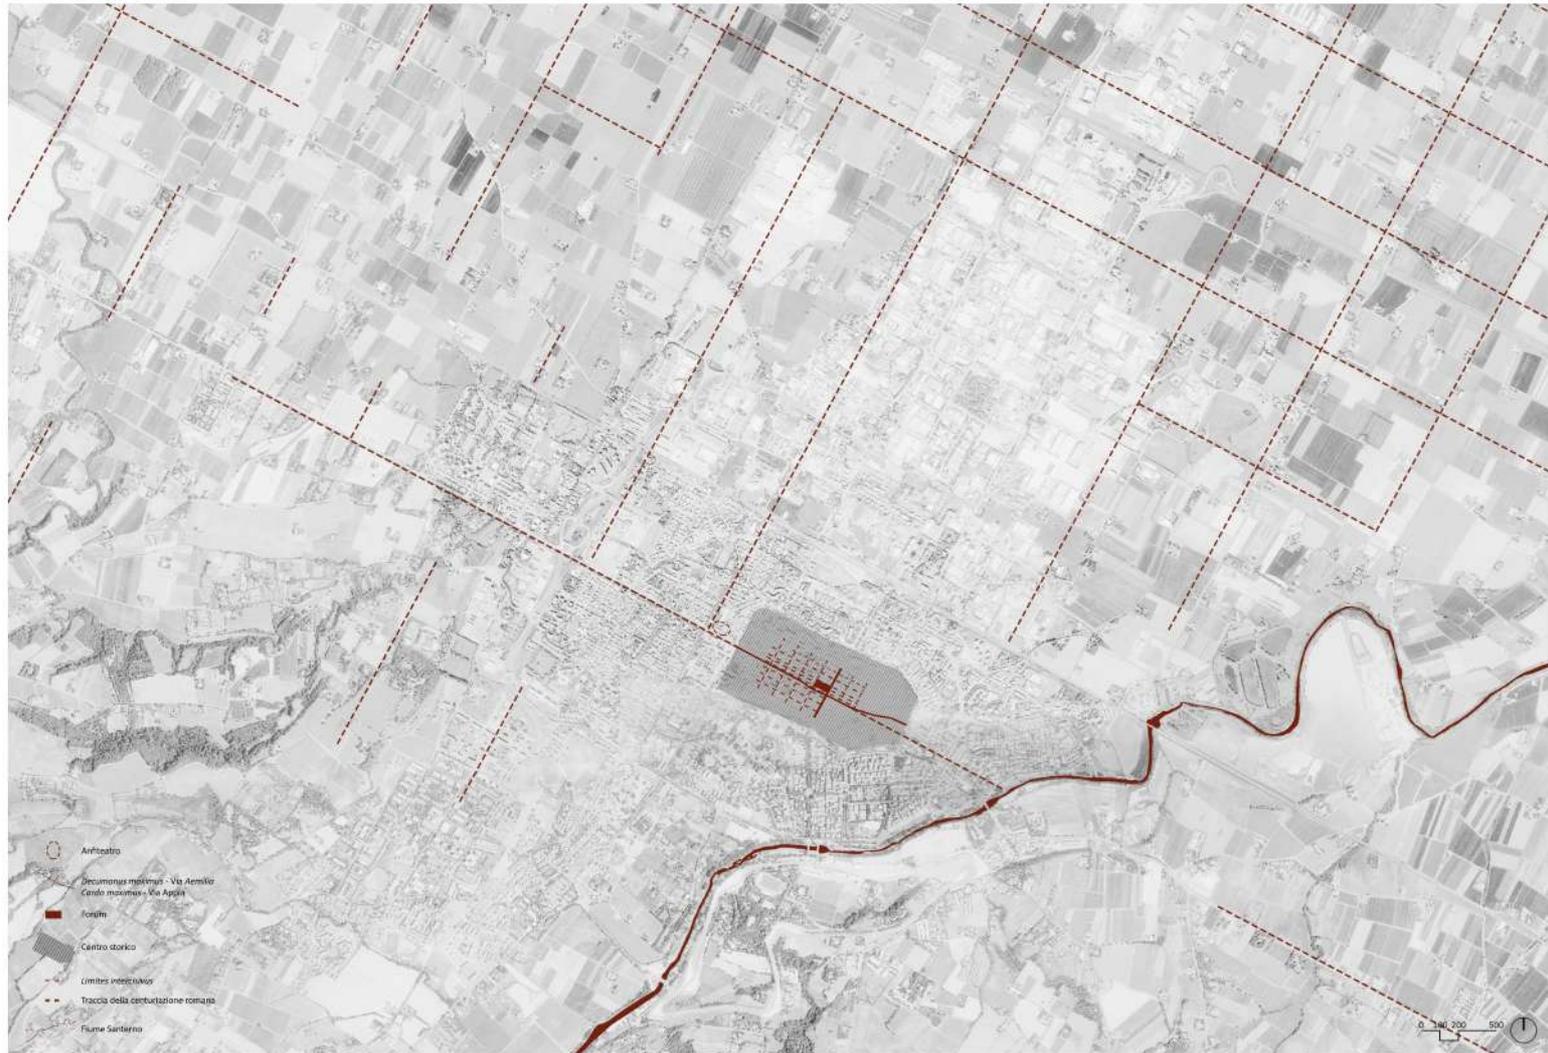
Unità di misura nel sistema centuriato romano

1 piede (pes) corrisponde a 29,6 cm.  
1 actus corrisponde a 120 piedi romani.  
1 actus quadratum corrisponde a 120x120 piedi  
r o m a n i .

1 piede (pes) corrisponde a 29,6 cm.  
1 actus corrisponde a 120 piedi romani.  
1 actus quadratum corrisponde a 120x120 piedi  
r o m a n i .  
1 iugerum corrisponde a 2 actus quadratum.

1 piede (pes) corrisponde a 29,6 cm.  
1 actus corrisponde a 120 piedi romani.  
1 actus quadratum corrisponde a 120x120 piedi  
r o m a n i .  
1 iugerum corrisponde a 2 actus quadratum.  
1 heredium corrisponde a 2 iugerum.

1 piede (pes) corrisponde a 29,6 cm.  
1 actus corrisponde a 120 piedi romani.  
1 actus quadratum corrisponde a 120x120 piedi  
r o m a n i .  
1 iugerum corrisponde a 2 actus quadratum.  
1 heredium corrisponde a 2 iugerum.  
1 centuria corrisponde a 20 actus quadratum.

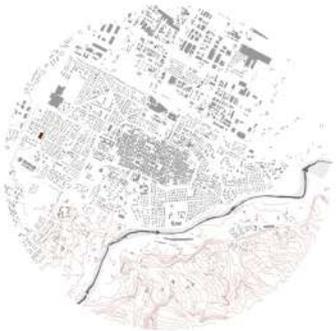
**OROGRAFIA**

Il sito si affaccia ad una quota inferiore rispetto alla quota della città, dovuto ai conseguenti depositarsi di materiale nel cono dei secoli.

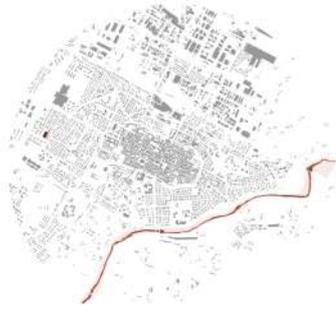
**BACINO IDROGRAFICO**

La vallata è solcata dal fiume Sant'arno, che nasce nell'agroparco Imolese per poi confluire nel fiume Reno.

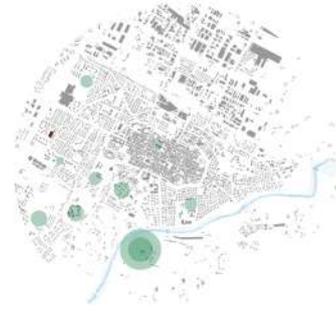
**SISTEMA PAESAGGISTICO**

In prossimità del centro storico è evidenziata la presenza di un sistema di parchi e giardini pubblici, ai quali si aggiunge anche il "Parco delle acque minerali", situato all'interno dell'Auditorium comunale.

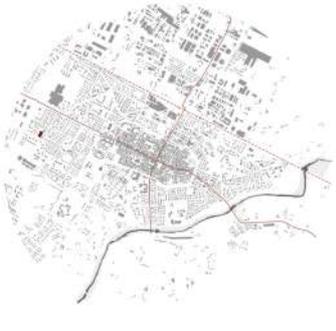
**CONNESSIONI**

Imola è divisa secondo gli assi viari principali della Via Emilia (decumano massimo) e Via Apola (cardo massimo), ad oggi interrotta in corrispondenza del tracciato ferroviario. Disposta parallelamente a quest'ultimo è l'autostrada A14.

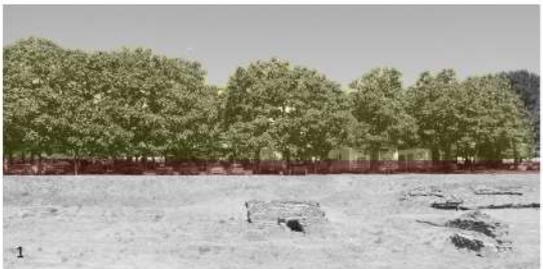
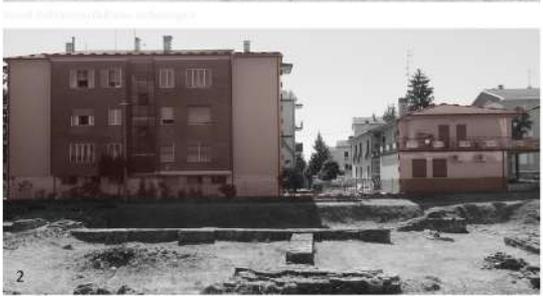
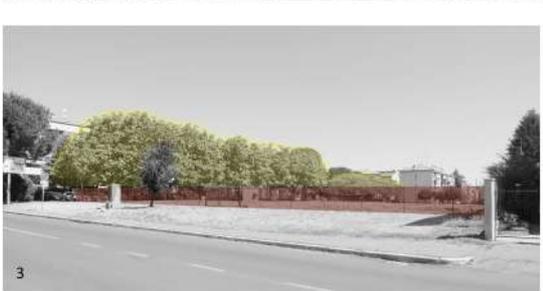
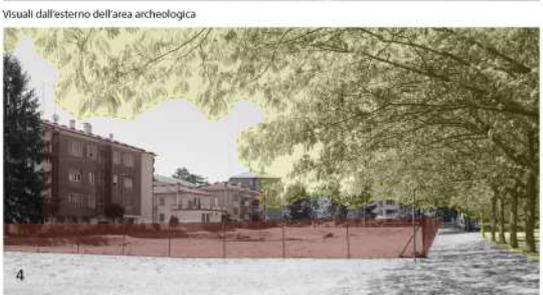
Visuali dall'esterno dell'area archeologica

--- Potenzialità --- Criticità

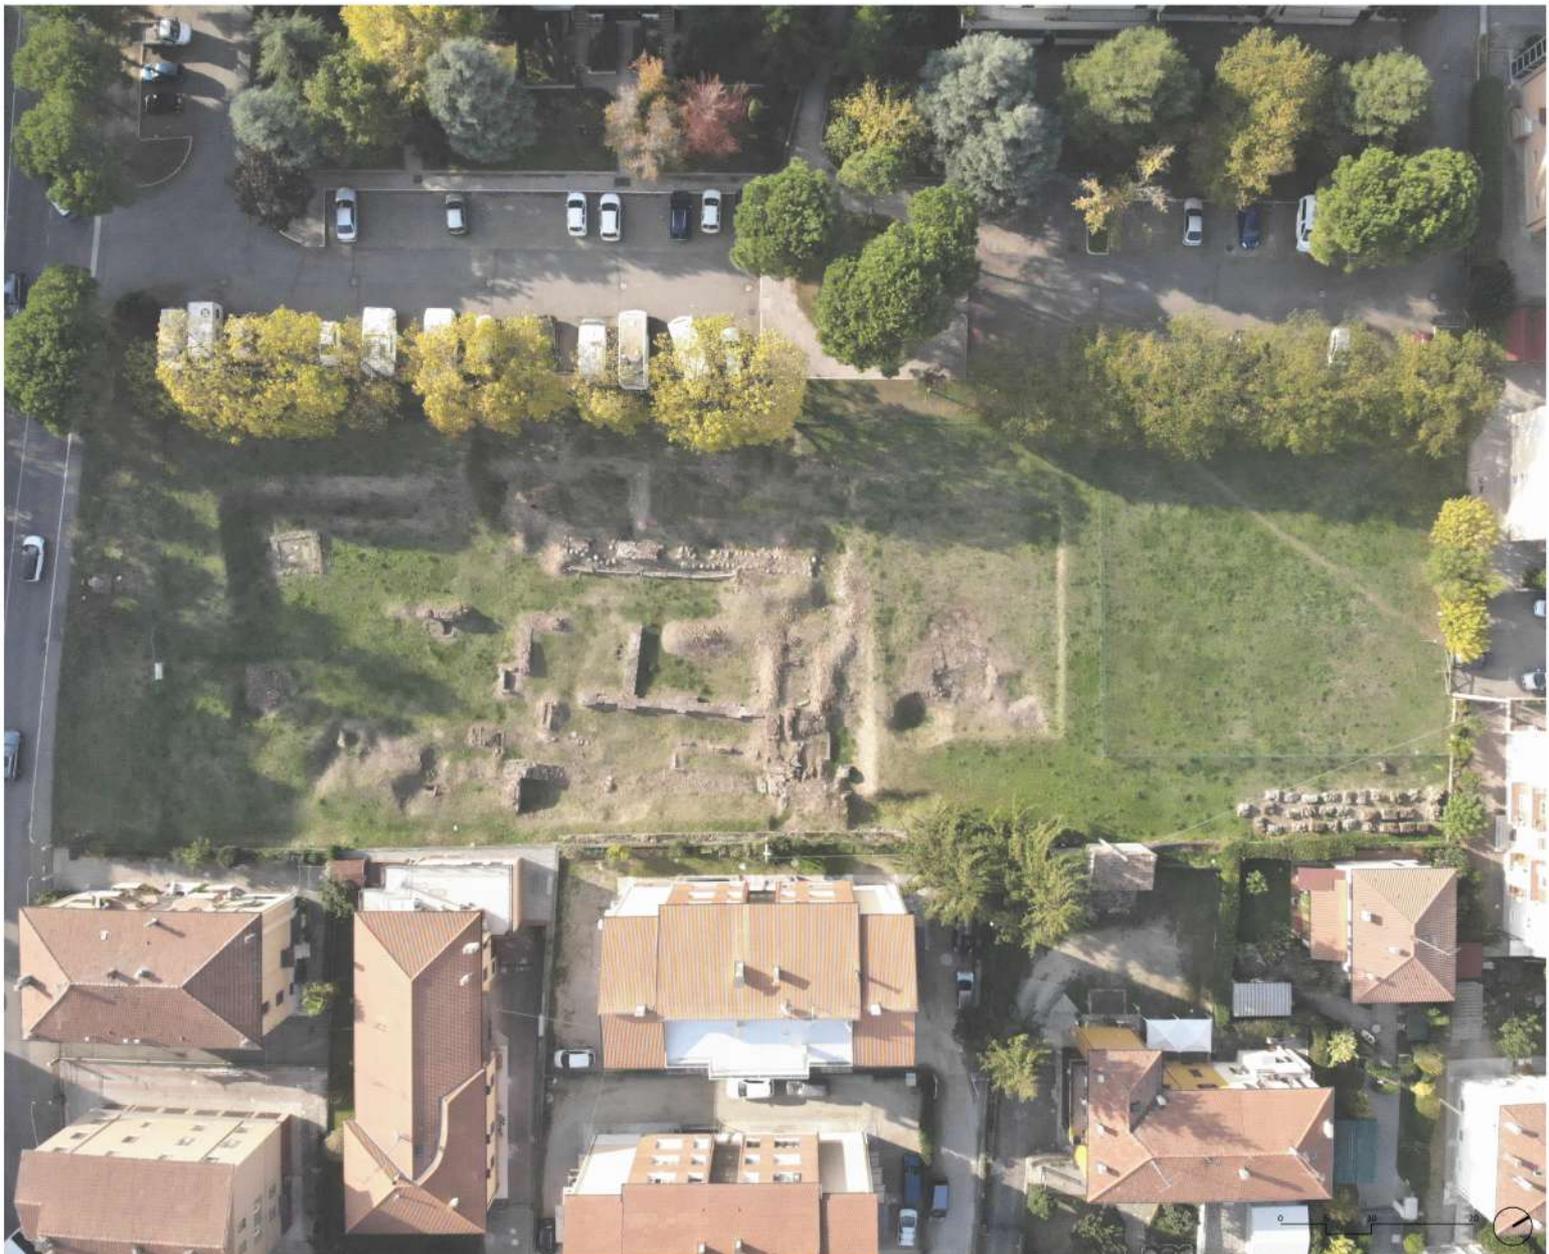
Area archeologica di Villa Clelia - ortofoto satellitare dello stato di fatto

In origine l'area era una necropoli, presumibilmente attraversata da un'arteria principale della centuriazione romana, ma che probabilmente fu determinata dall'orientamento delle tombe più antiche di cui però non restano tracce: questo asse viario secondario era parallelo alla via Emilia. Contemporaneamente alla necropoli dovrebbe essere una struttura quadrangolare, presunta tomba del santo San Cassiano, di cui rimane l'impronta basamentale in ciottoli di sete.

Viene costruito un grande edificio, la Basilica di San Cassiano. La chiesa, canonicamente orientata - con l'abside ad est e l'ecclissia principale ad ovest - aveva la facciata lunga circa 27 metri. Sono state inoltre rinvenute alcune sepolture del tipo a cassone con copertura piana, con più inumazioni all'interno.

Viene costruito un portico laterale aperto sul fianco nord della basilica, lungo quattro metri e pavimentato in mattoni. È stato individuato poi un muro con base parallela alla facciata principale della Basilica: si pensa costituisca un narthex. È probabile che si relazionasse con il portico, ma il rapporto fisico tra le due strutture è stato spezzato da un edificio successivo del XI secolo.

Il porticato viene definitivamente demolito e gli interessi delle colonne vengono chiusi. A fianco - con andamento sud-ovest e parallelo al fianco della Basilica - viene scavato un fossato, profondo circa due metri e largo quattro.

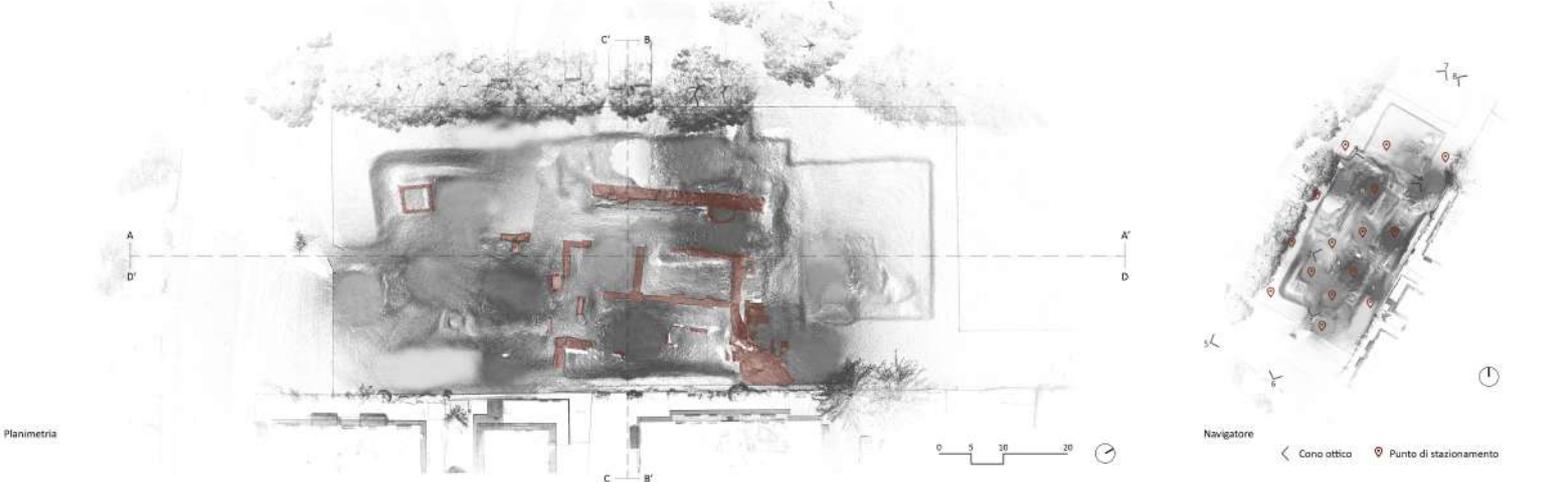
Rilievo fotografico - visuali dall'interno dell'area archeologica

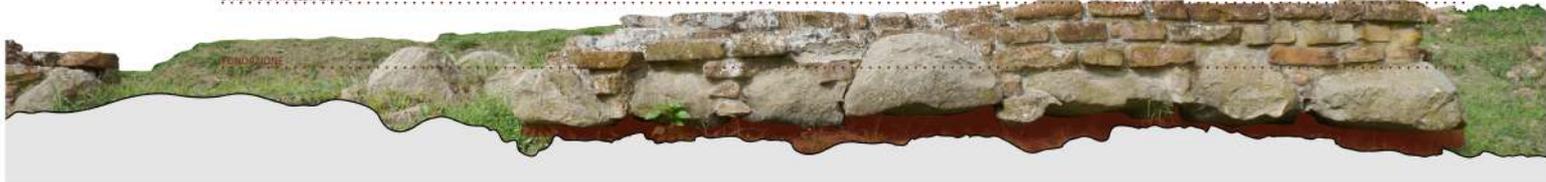
Struttura in basoli di trachite ed elementi in laterizio

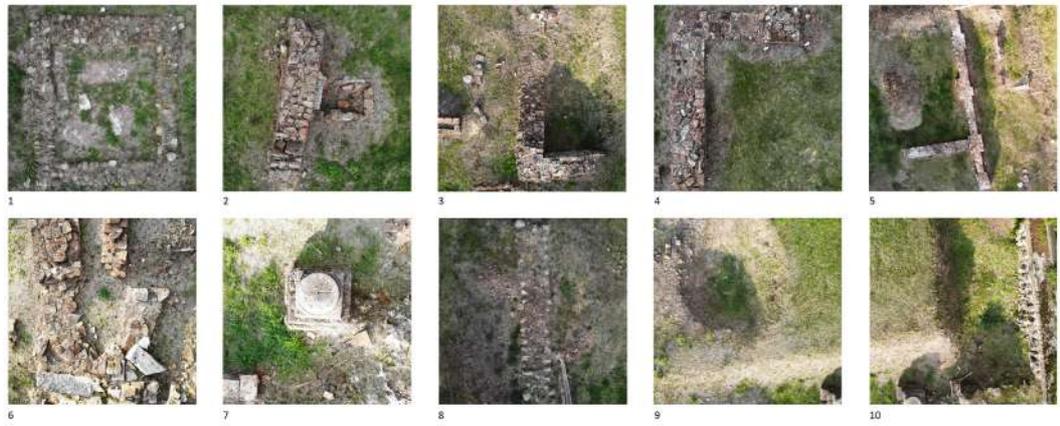
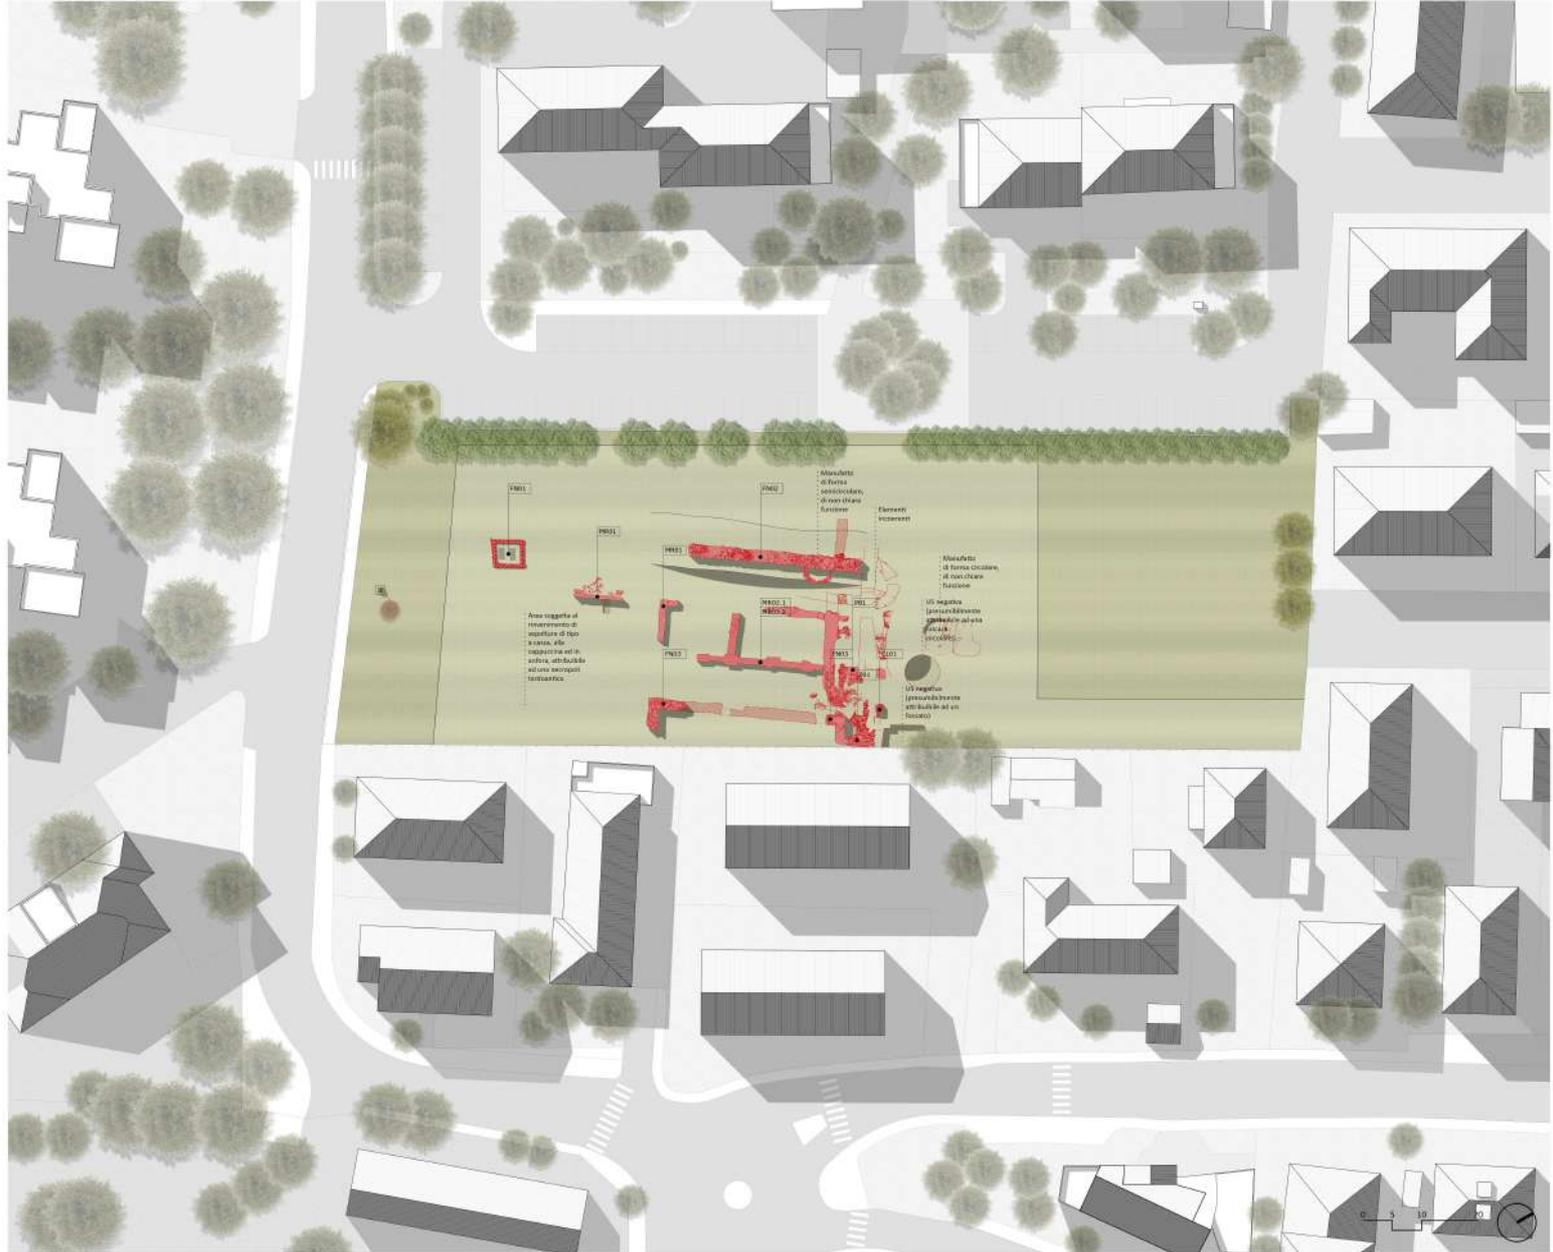
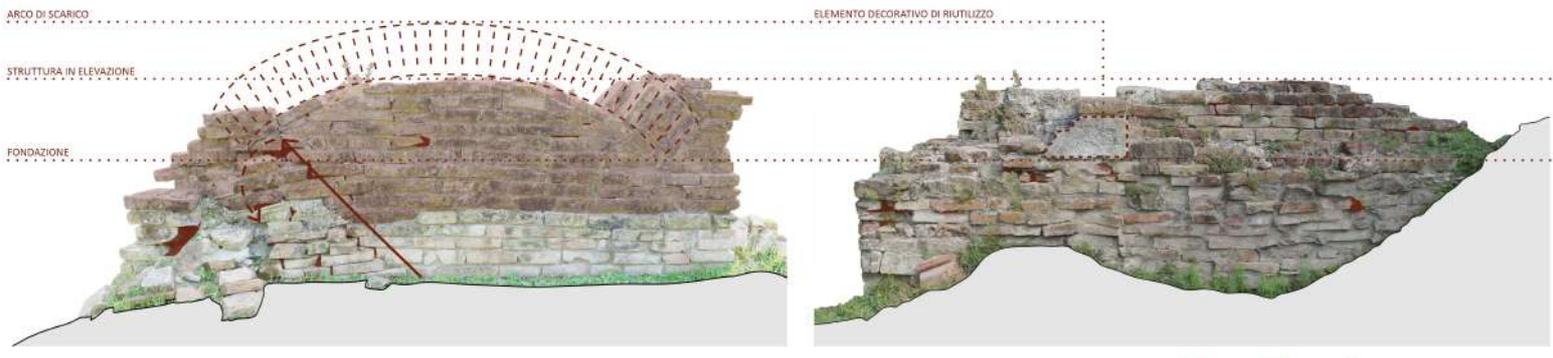
7. Base di colonna in pietra arenaria.
8. Muratura mista composta da uno strato basamentale in trachiti da strada romani di uso secondario e da una struttura in elevazione in mattoni romani di uso secondario, disposti senza alternanza precisa tra elementi di testa e di fascia.

9. Unità stratigrafica negativa, presumibilmente corrispondente in origine ad una calcaria.
10. Unità stratigrafica negativa, presumibilmente corrispondente in origine ad un fossato.

Struttura in laterizio con arco di scarico

Struttura in laterizio ed elementi di recupero

RINTERRI	<b>PROTEZIONE DELLE COSTE MURARIE</b>			
	<ol style="list-style-type: none"> <li>1-2 Protezione delle coste dei muri utilizzando stoffe di sacrificio, mediante la realizzazione di una rete sovrapposta composta da elementi lineari di materiale povero in calce, rivestiti con malta di calce legata e ricoperto il primo giunto di malta secca (1:1 cm).</li> </ol>			
SCAVO	<b>MANUTENZIONE OROGRARIA STRUTTURA VEGETALE</b>			
	<ol style="list-style-type: none"> <li>1 Taglio dell'erba e potatura ordinaria. Operazione da ripetere regolarmente per evitare l'accumulo di rifiuti e l'ingestione stessa, affinché il terreno.</li> </ol>			
RINTERRI	<b>SCAVO ARCHEOLOGICO</b>			
	<ol style="list-style-type: none"> <li>1 Esecuzione di sondaggi preliminari e successivi scavi.</li> <li>2 Pulitura superficiale degli strati di terreno ed individuazione delle relative unità stratigrafiche. Operazione manuale degli strati del terreno, partendo dal più superficiale. Posizione della documentazione tecnica, grafica e fotografica.</li> </ol>

RINTERRI	<b>INTERVENTI DI SCAVO E RINTERRI</b>			
	<ol style="list-style-type: none"> <li>1 Pulitura dei resti archeologici da restaurare.</li> <li>2 Stacco di uno strato protettivo ed anticorrosivo di terreno con uso di mezzo.</li> <li>3 Rinterrimento con un primo strato di materiale ferreo ed un secondo strato di terreno di recupero proveniente dagli scavi.</li> </ol>

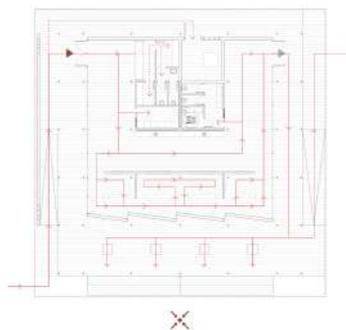
- + Pilastro
- Orditura principale
- Orditura secondaria
- Lamiera grecata

#### STRUTTURA PORTANTE

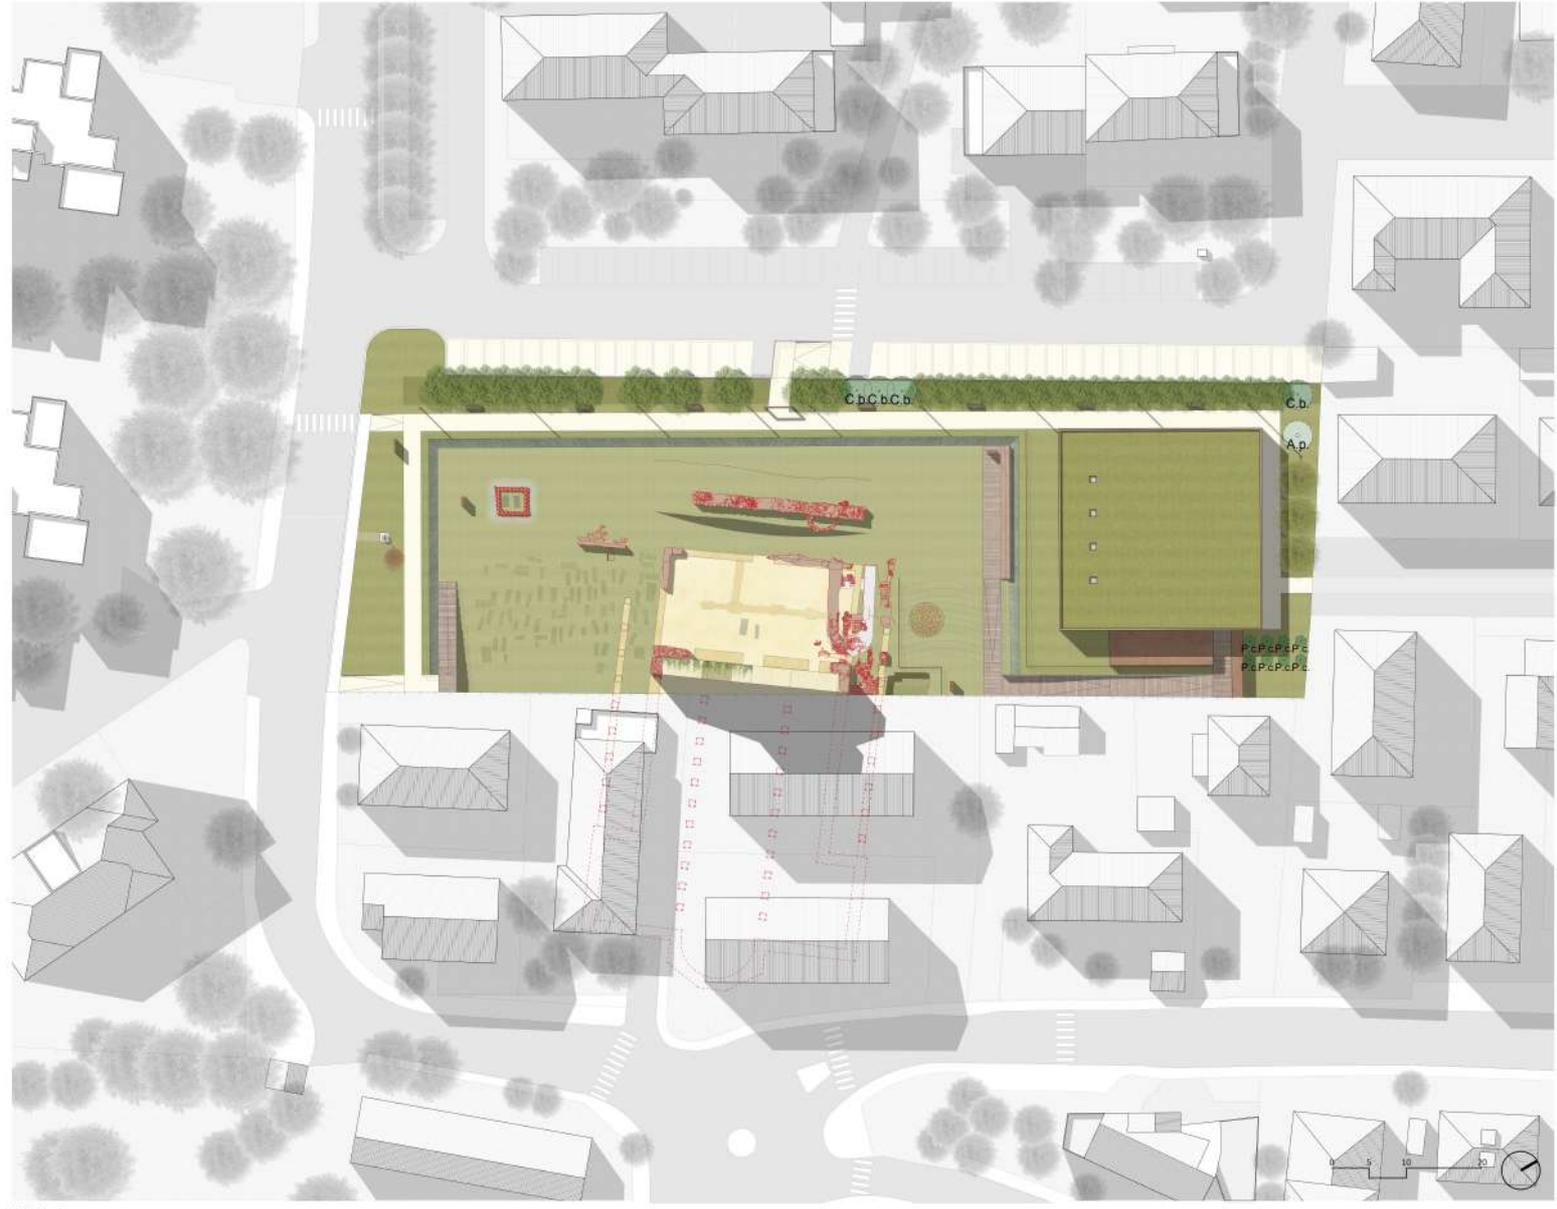
Il Masterplan

La nuova struttura vegetale nel progetto paesaggico

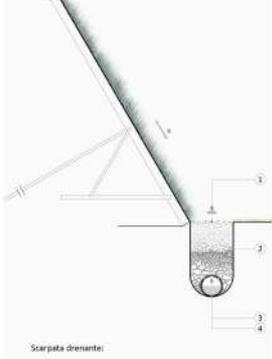
NODO\_02: Scarpa drenante

Scarpata drenante:

1. Inerti a grana fine
2. Inerti a grana grossa
3. Tubo drenante corrugato microfessurato in polietilene
4. Gestessile in tessuto-non-tessuto (TNT)

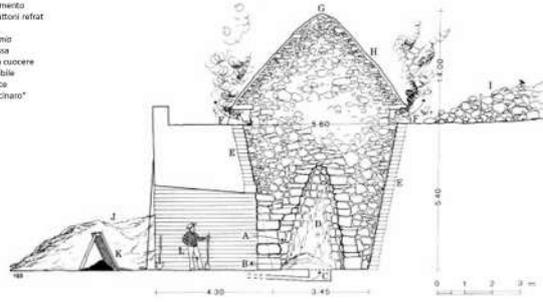
- A. Apertura per immissione del combustibile
- B. Apertura per evacuazione dei
- C. Ventilazione
- D. Camera di riscaldamento
- E. Rivestimento in mattoni refrattari
- F. Strattono
- G. Cono esterno o lembo
- H. Strato di calce grassa
- I. Cumulo di pietre da cuocere
- J. Riserva di combustibile
- K. Retaccio per la brace
- L. "Fornaccio" o "calcinario"

Esempio di forno da calce [da ADAM 1988, p. 72]

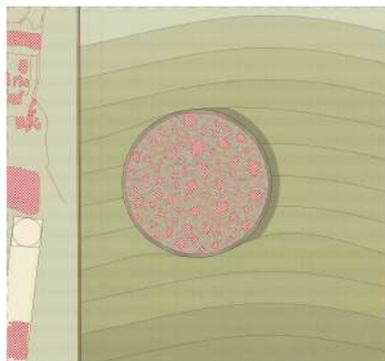
1. Palinsesto archeologico in forma di frammento
2. Elemento di contenimento in acciaio brunito, sp. 2 cm
3. Inerti a grana fine provenienti dallo scavo archeologico
4. Geotessile in tessuto non tessuto (TNT)

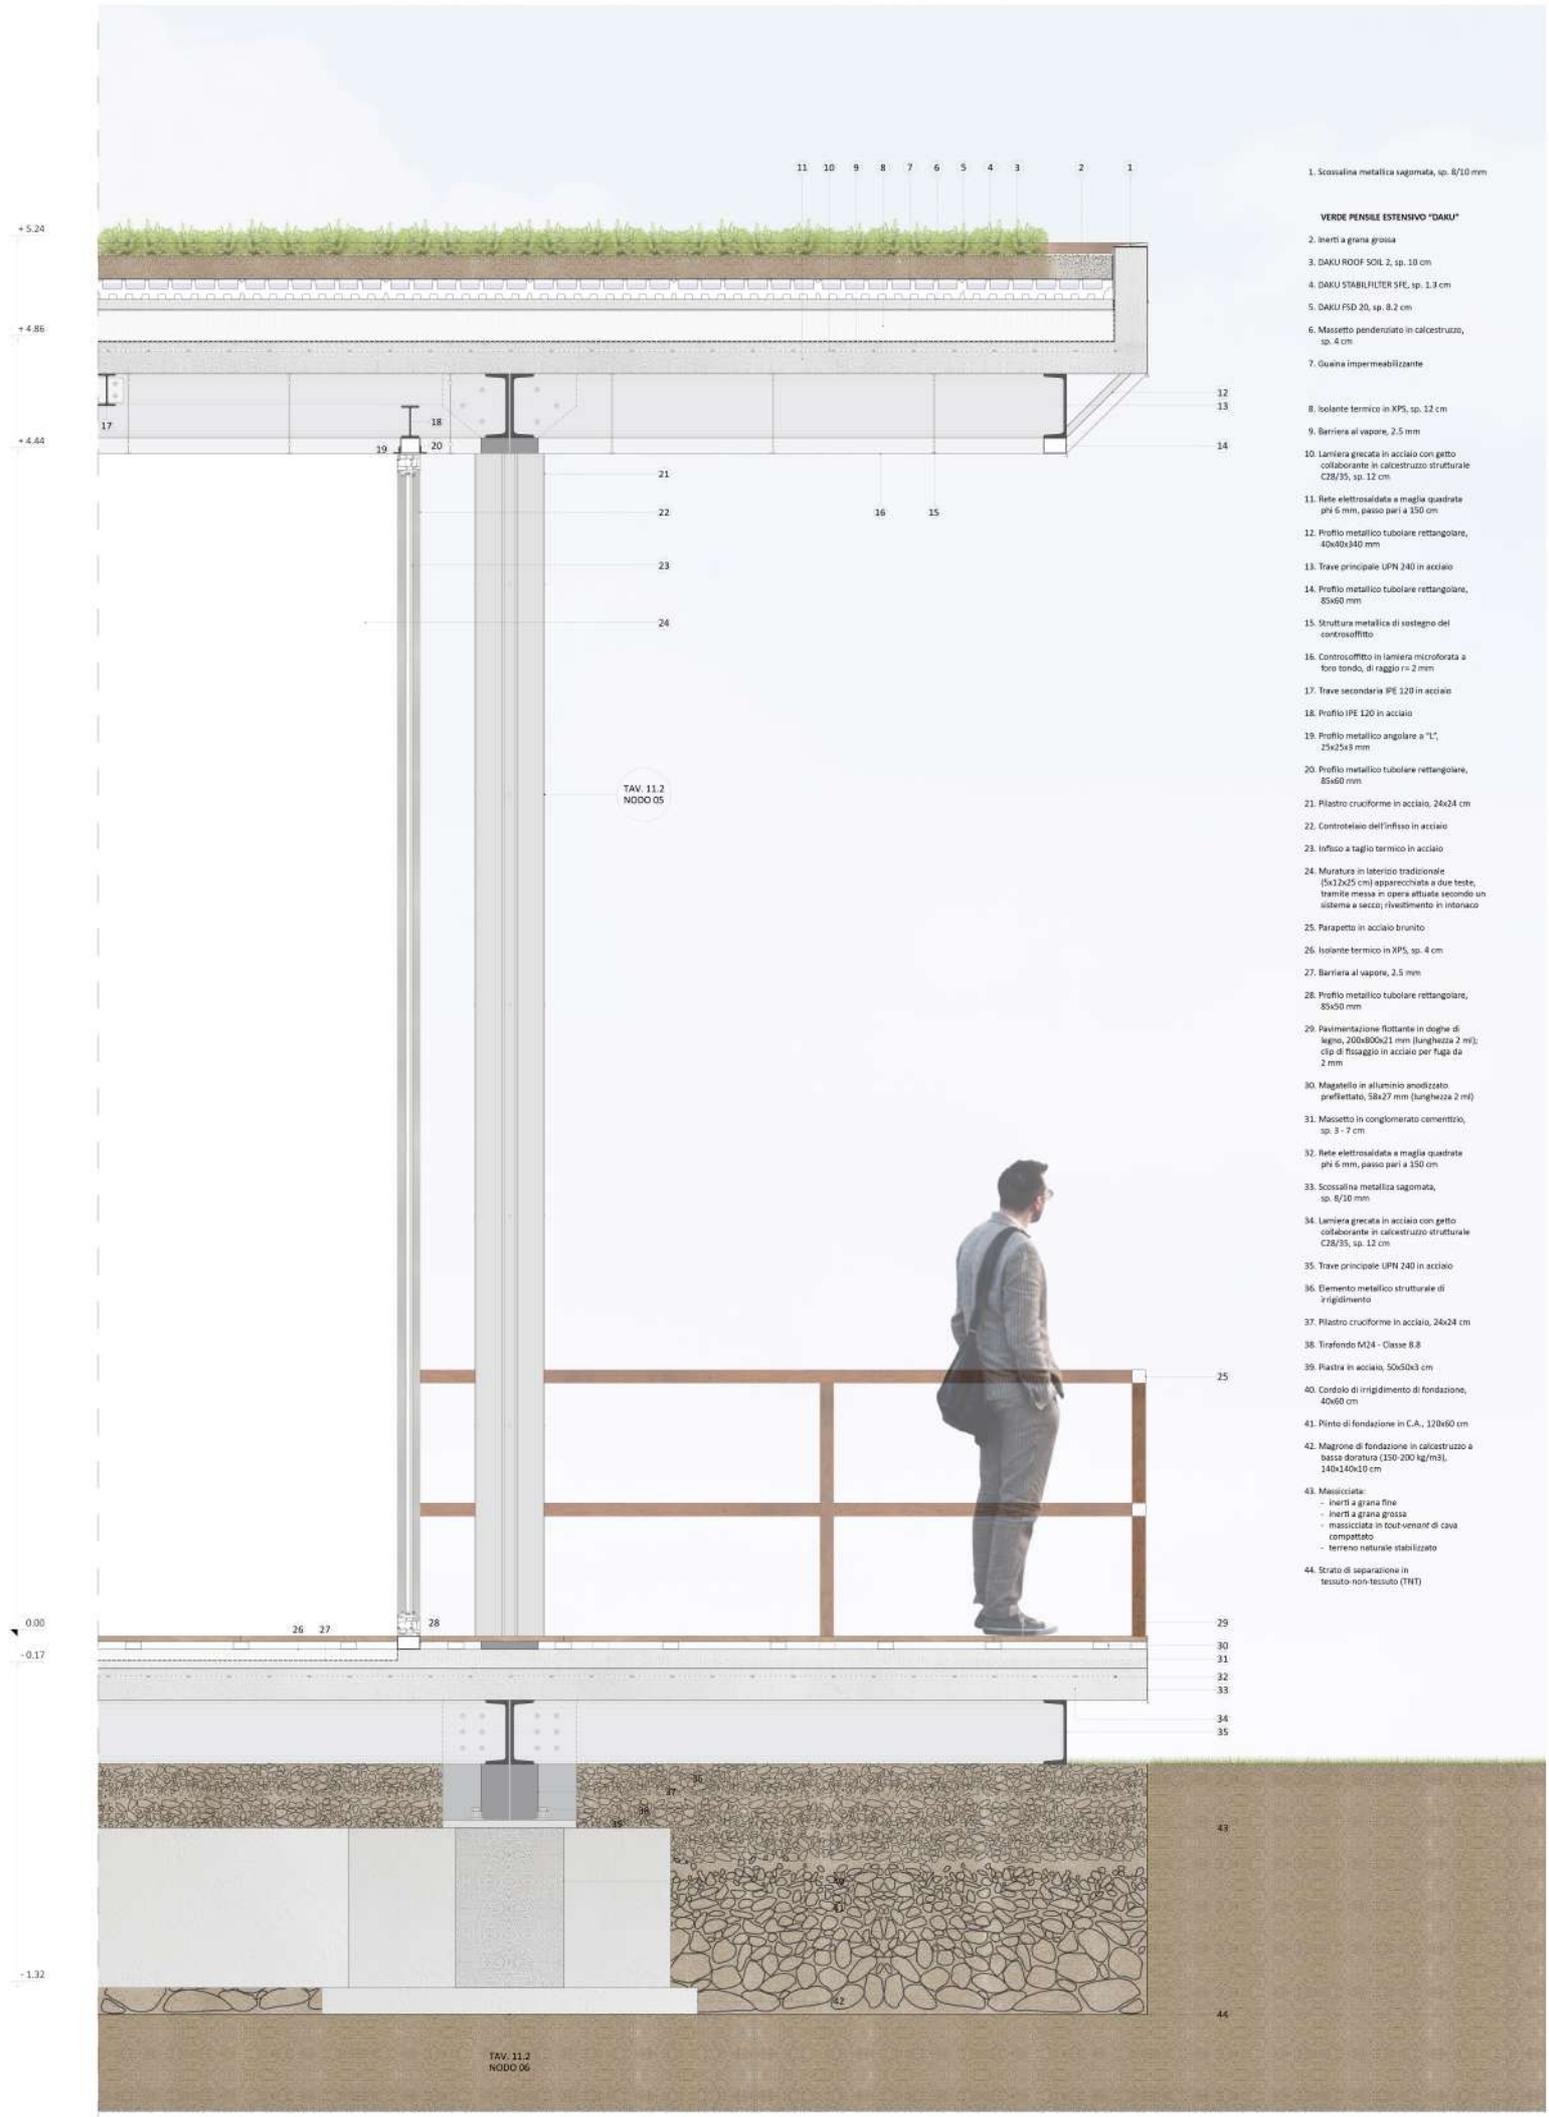
1. Scossalina metallica sagomata, sp. 8/10 mm

29. Pavimentazione flottante in doghe di legno, 200x80x21 mm (lunghezza 2 mt), clip di fissaggio in acciaio per fuga da 2 mm
30. Magistello in alluminio anodizzato prefinito, 58x27 mm (lunghezza 2 mt)

L'utilizzo di un sistema costruttivo a secco, nonché l'assenza di strutture di fondazione profonde, può essere visto in termini di reversibilità dell'opera: un valore aggiunto, grazie al quale è possibile ripristinare la condizione originale dell'opera.

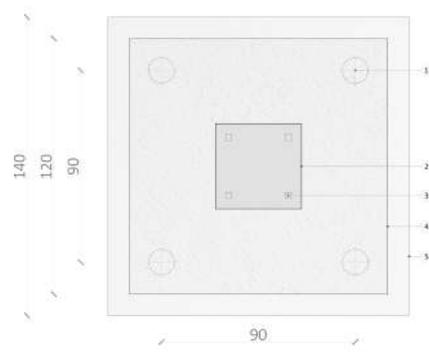
1. Micropalo in C.A. , diametro phi 12
2. Piastra in acciaio, 40x40x3 cm
3. Tirafondo M24 - Classe 8.8
4. Plinto di fondazione in C.A. , 120x120x60 cm
5. Magrone di fondazione in calcestruzzo, 140x140x10 cm

6. Elemento di contenimento in acciaio
7. Elemento di irrigidimento strutturale in acciaio
