TESI DI LAUREA

ESPERIENZA DI TECNICHE DIAGNOSTICHE

NON DISTRUTTIVE

AI FINI ENERGETICI E STRUTTURALI

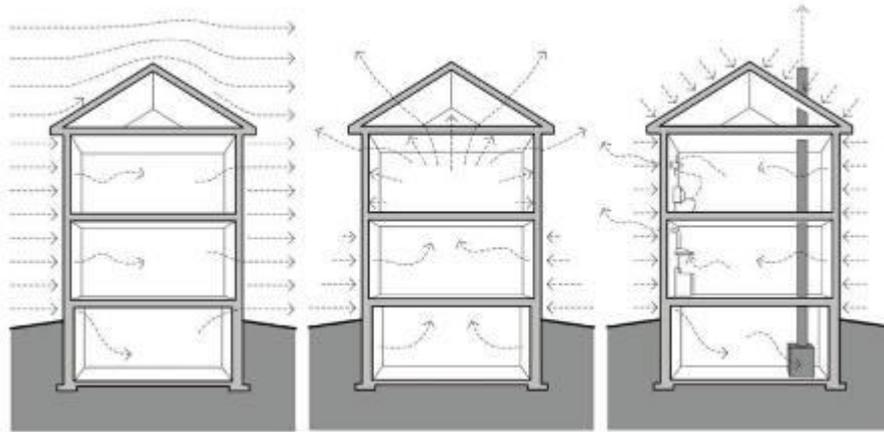
Figura 1.9: Principali cause di perdite d'aria in un edificio.

La moderna tecnologia ha permesso di massimizzare l’isolamento degli edifici ed di ridurre il fabbisogno energetico teorico, tuttavia anche difetti di piccola entità, se situati in punti strategici o distribuiti in tutto il perimetro dell’involucro, possono influenzare pesantemente sia l’andamento della temperatura che il comfort interni. Tali difetti possono derivare, ad esempio, da giunti in cui sono presenti infiltrazioni, da materiale isolante ed impianti installati in modo non corretto, da infissi non propriamente ermetici, da eventuali canne fumarie e prese elettriche o dall’azione del vento ove significativa (Fig. 1.9); nell’individuazione dei punti critici un importante ausilio al Blower Door Test è fornito dalla termografia.

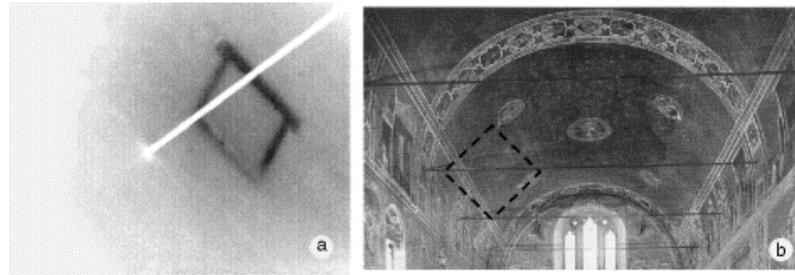
Figura 2.1: Apertura rilevata mediante termografia (a) non visibile ad occhio nudo (b).

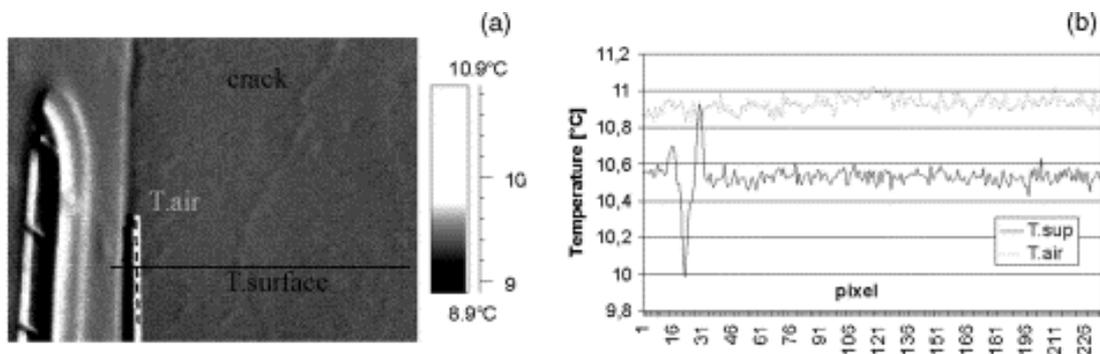
Figura 2.2: Termogramma di una fessura (a) presente sul “Giudizio universale” e barra orizzontale che permette il monitoraggio continuo dell'aria con relativi profili delle temperature (b).

Un ulteriore aspetto approfondito in tale analisi è stato il rilievo della profondità delle fessure sulla muratura; talvolta le discontinuità presenti sul rivestimento sono anche visibili ad occhio nudo ma per valutare esattamente quanti e quali strati sono interessati da tale difetto occorre effettuare ulteriori approfondimenti. Questa valutazione può essere svolta mediante l'analisi dei dati termici o delle diverse temperature del flusso d'aria trasferito alle superfici; in particolare è stato notato che monitorando le temperature di una superficie orizzontale interna e dell'aria esterna è possibile rilevare la profondità di estensione della fessura (Fig. 2.2).

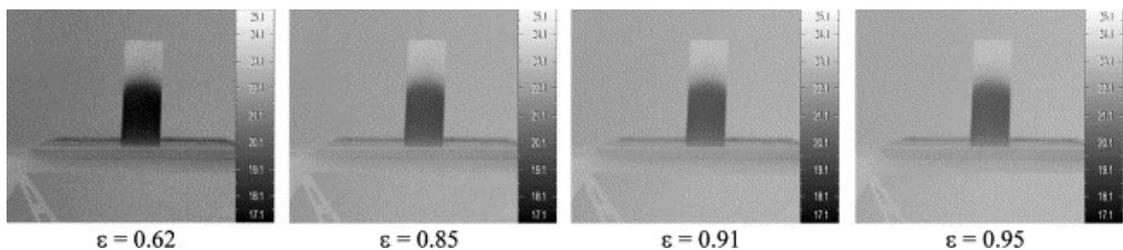
Figura 2.4: Termogrammi acquisiti con differenti valori di emissività relativi a campioni di calcestruzzo immersi in acqua e lasciati essiccare.

Durante lo svolgimento della prova è stato inoltre notato che al termine del periodo di essiccazione il bordo del calcestruzzo non risultava più essere distinto dal fondo dell'immagine essendo le loro temperature molto simili; è possibile rilevare le temperature di oggetti che differiscono di almeno 1°C dalla temperatura ambientale. Ulteriori parametri che possono incidere sulle acquisizioni termografiche sono la riflettività ed il colore degli oggetti in esame; entrambi i fattori possono mascherare eventuali difetti presenti nei materiali o indurre una variazione maggiore di temperatura superficiale a causa dei riflessi termici.

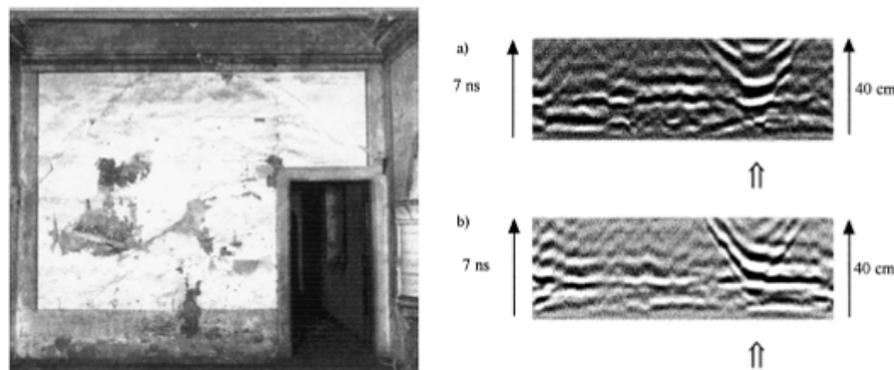
Figura 2.7: Particolare del muro del castello di Malpaga e relativi radargrammi contenenti l'indicazione dei difetti metallici individuati nel telaio in legno.

I primi risultati di prove GPR svolte in sito su edifici storici (Binda et al., 1998) riguardano alcune indagini realizzate nell'Italia settentrionale; in particolare alcune applicazioni di tale tecnica, mirate alla calibrazione del metodo, sono state eseguite al Castello di Malpaga (Bergamo), la cui morfologia e struttura risulta essere sconosciuta essendo stato costruito nel corso di diverse epoche e con differenti tecnologie costruttive. Mediante l'acquisizione dati con un'antenna da 1 GHz, e successive elaborazioni, è stato possibile rilevare e localizzare disomogeneità all'interno della muratura, individuare la struttura portante composta da telai in legno ed elementi metallici ed individuare la presenza di porte, probabilmente tamponate con materiale in muratura, dietro gli affreschi presenti sulle pareti (Fig. 2.7); tali aspetti sono stati confermati da un'analisi termografica successivamente svolta.

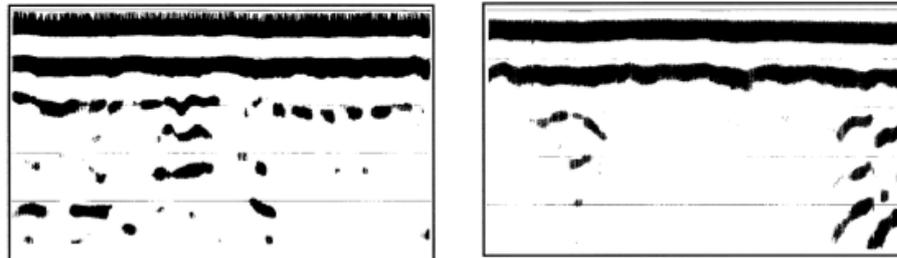
Figura 2.8: Radargrammi rilevati sul muro del castello di Este prima e dopo l'intervento di riparazione mediante l'iniezione di malta cementizia.

Un ulteriore prova è stata eseguita sulle mura di un castello del 14° secolo situato ad Este (Padova) per valutare, mediante il GPR, l'efficienza delle riparazioni; il muro infatti essendo caratterizzato da lesioni e discontinuità diffuse è stato sottoposto ad un trattamento di cicli di iniezioni con malta cementizia. Sono stati acquisiti profili radar sul muro in esame sia prima sia dopo il trattamento di riparazione ed i risultati ottenuti mostrano una netta diminuzione dei vuoti ed un aumento dell'omogeneità

globale della parete (Fig. 2.8); l'intervento di iniezione di malta cementizia, seppur non perfetto, può considerarsi di successo.

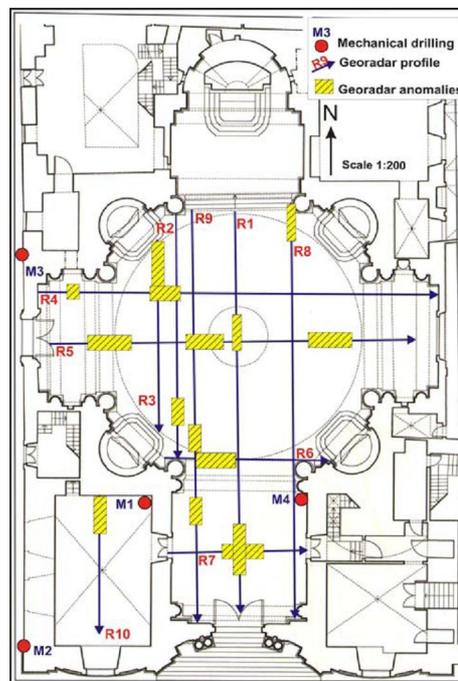
Figura 2.10: Planimetria della chiesa di S. Agata della Badia con mappatura dei difetti individuati mediante l'indagine georadar.

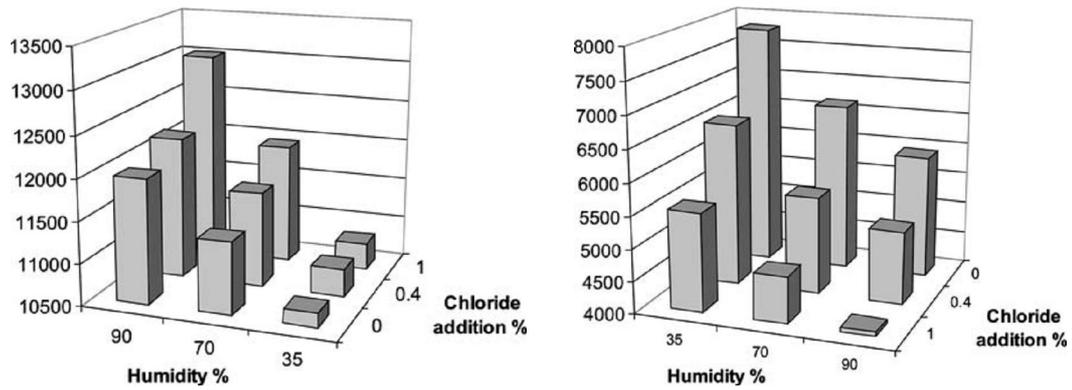
Figura 2.17: Ampiezza delle riflessioni sulla superficie, rispettivamente, del calcestruzzo e del foglio di alluminio situato sotto la base dei provini.

Recentemente, circa tali tematiche, è stato effettuato uno studio su 9 campioni in calcestruzzo aventi ugual volume e differente concentrazione di cloruri (NaCl); la base di ciascun provino è stata rivestita da un foglio di alluminio per simulare la presenza di barre riflettenti (Hugenschmid et al., 2008). Su tali campioni, sottoposti a diversi valori di umidità e lasciati maturare 99 giorni, sono state effettuate rilevazioni radar mediante l'utilizzo dell'antenna "4205 horn" ed in seguito sono stati analizzati i risultati ottenuti; in particolare è stata valutata l'ampiezza della riflessione del segnale sul calcestruzzo e sull'alluminio per tutti i provini in esame al fine di quantificare l'influenza dell'umidità e della presenza di cloruri su di essa (Fig. 2.17). I risultati ottenuti mostrano che entrambi i fattori influiscono fortemente sull'ampiezza della riflessione del segnale radar e, nello specifico, essa subisce una variazione stimata pari al 18% sulla superficie del calcestruzzo e pari al 48% sulla superficie del foglio di alluminio situato alla base dei provini. Tali risultati, seppur ottenuti in laboratorio mediante l'utilizzo di modelli semplificati, offrono un importante contributo a tale problematica e rappresentano una buona base di partenza per applicare tali sperimentazioni su strutture reali.

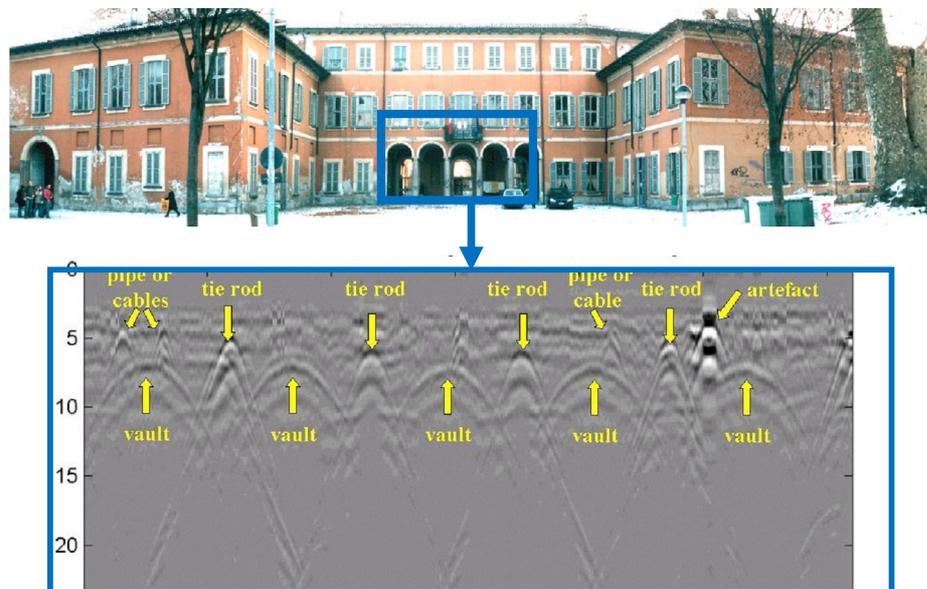
Figura 2.18: Esempio di sezione 2D e relativa interpretazione dei risultati ottenuti mediante l'individuazione delle riflessioni delle volte, le diffrazioni dei tiranti in metallo ed alcuni cavi elettrici che corrono sotto la pavimentazione.

Ad esempio negli ultimi anni, a seguito dell'avvento di nuovi sistemi e software, si è assistito ad un graduale sviluppo dell'indagine radar mediante la modalità 3D che ha in parte sostituito l'ormai rodato utilizzo della tecnologia GPR per le acquisizioni lineari, da cui è possibile ricavare le sezioni bidimensionali dell'oggetto investigato ed interpretare i risultati ottenuti (Fig. 2.18) (Binda et al., 2003).

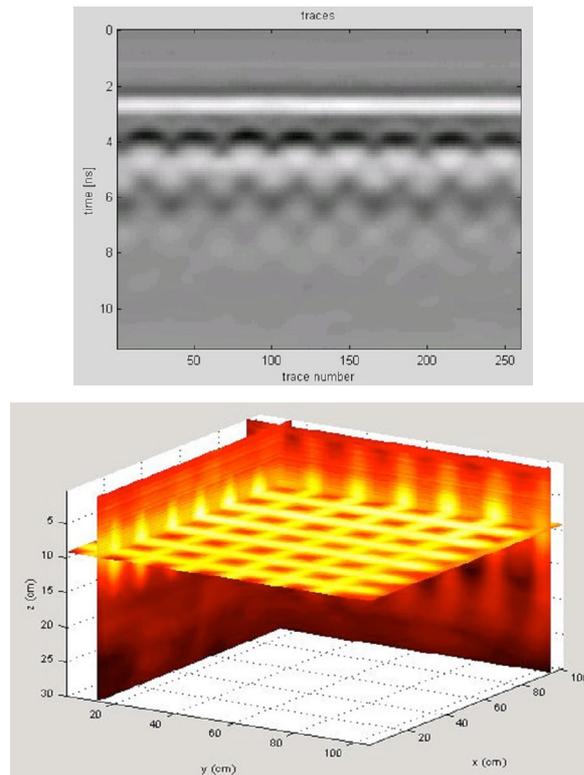
Figura 2.19: Confronto tra un profilo radar 2D ed una rappresentazione radar 3D acquisiti, mediante un'antenna da 1GHz, sulla medesima soletta armata.

La tecnologia 3D, seppur più onerosa in termini di tempo e costi rispetto al 2D, presenta numerosi vantaggi poiché, fornendo una rappresentazione spaziale dell'oggetto indagato, mostra in modo maggiormente chiaro i dati acquisiti e facilita notevolmente l'interpretazione dei risultati (Fig. 2.19); inoltre essa è fondamentale per l'interpretazione di difetti isolati la cui localizzazione e comprensione è semplificata dalla visione dell'intero vano di volume che li circonda (Zanzi et al., 2009). Il successo della metodologia 3D ha incrementato notevolmente la domanda di indagini di tale tipo e, di conseguenza, è aumentata la pressione sulle case produttrici per lo sviluppo della tecnologia correlata (nuovi software, sistemi ad array di antenne, antenne bipolari, etc.).

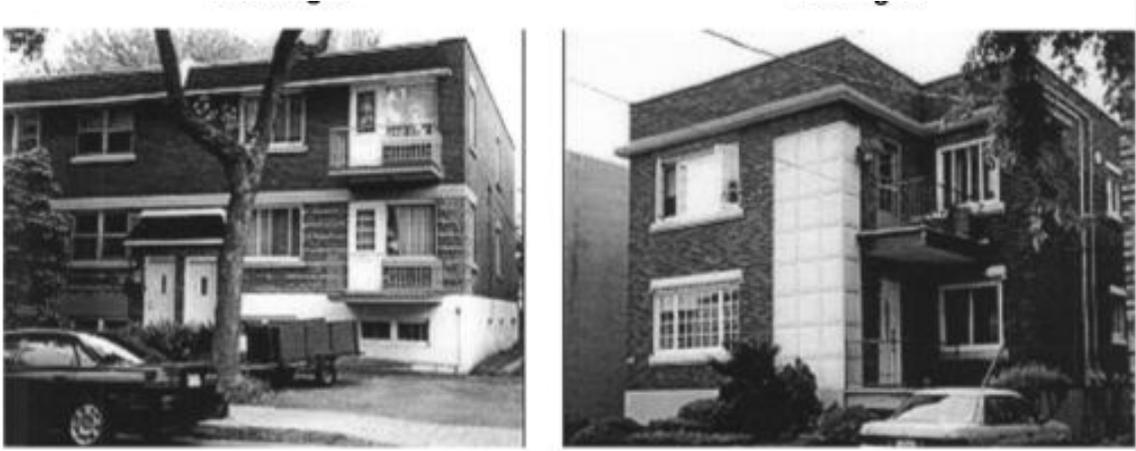
Figura 2.20: Edifici residenziali, costituiti da più vani, sottoposti al Blower Door Test mediante l'utilizzo di un solo ventilatore.

Ad esempio, è stata svolta un'interessante analisi (DePani et al., 2005) su edifici residenziali costituiti da più vani, non di nuova costruzione e non sottoposti ad una corretta manutenzione nel corso degli anni (Fig. 2.20). È stato svolto il test di permeabilità all'aria utilizzando un solo ventilatore piuttosto che più ventole disposte su ciascun vano dell'edificio in esame; i risultati ottenuti, in termini di perdita di aria equivalente (ELA) hanno confermato l'importanza di tale intuizione.

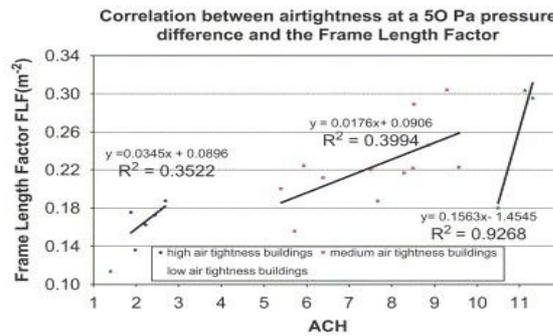
Figura 2.21: Correlazione lineare tra la tenuta all'aria, valutata in termini di ACH, ed il fattore FLF relativo alla lunghezza del telaio degli infissi presenti.

È stato notato che la correlazione tra tali parametri è fortemente influenzata dalla tenuta all'aria dell'involucro edilizio; in un edificio caratterizzato da una scarsa tenuta all'aria tale correlazione è infatti molto più netta rispetto ad un edificio caratterizzato da una buona/ottima tenuta all'aria (il coefficiente di correlazione R^2 è pari a 0.93 nel primo caso e 0.40 nel secondo) (Fig. 2.21).

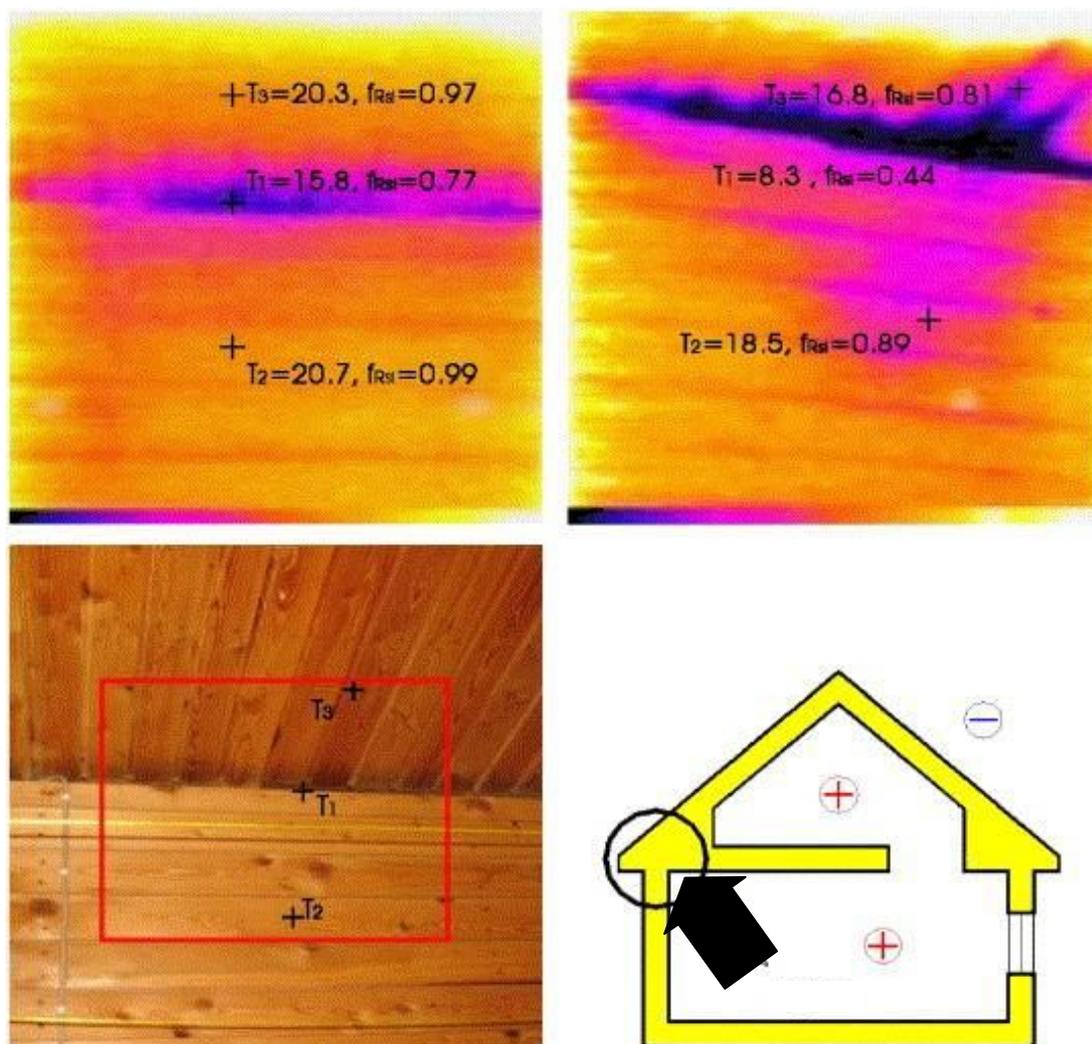
Figura 2.22: Esempio di infiltrazioni di aria sulla giunzione del soffitto durante l'esecuzione del Blower Door Test.

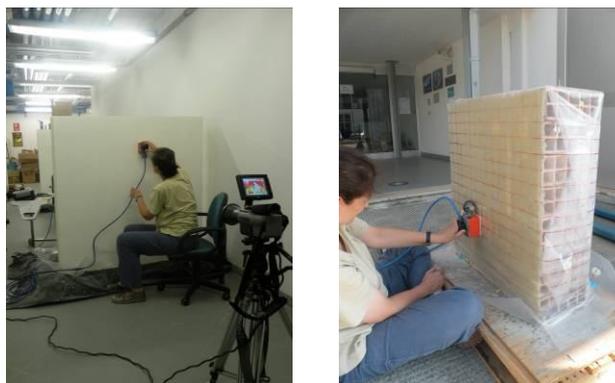
Figura 3.12: Indagini diagnostiche non distruttive (ground penetrating radar, termografia) sui muretti in muratura presso il laboratorio CETMA, Brindisi.

Nello specifico, sono stati dapprima effettuati studi di monitoraggio continuo circa la diffusione di umidità, calore ed agenti salini all'interno delle strutture in muratura ed, in seguito, sono stati creati modelli continui semplificati che siano in grado di tener conto di tali fattori e possano rappresentare in modo corretto il comportamento strutturale di tale tipologia costruttiva. Lo scopo finale del lavoro è quello di affinare maggiormente il modello iniziale e realizzare uno strumento adeguato che descriva in modo completo, sia dal punto strutturale che meccanico, il deterioramento che subiscono le strutture in muratura nel corso degli anni. Un ausilio importante, durante le diverse fasi in cui è stato sviluppato il progetto, è stato offerto dalla diagnostica strutturale che mediante prove non distruttive ha fornito risultati utili per la comprensione del comportamento della struttura in esame sia dal punto di vista strutturale sia per ciò che concerne il deterioramento a cui essa è, inevitabilmente, sottoposta (Fig. 3.12).

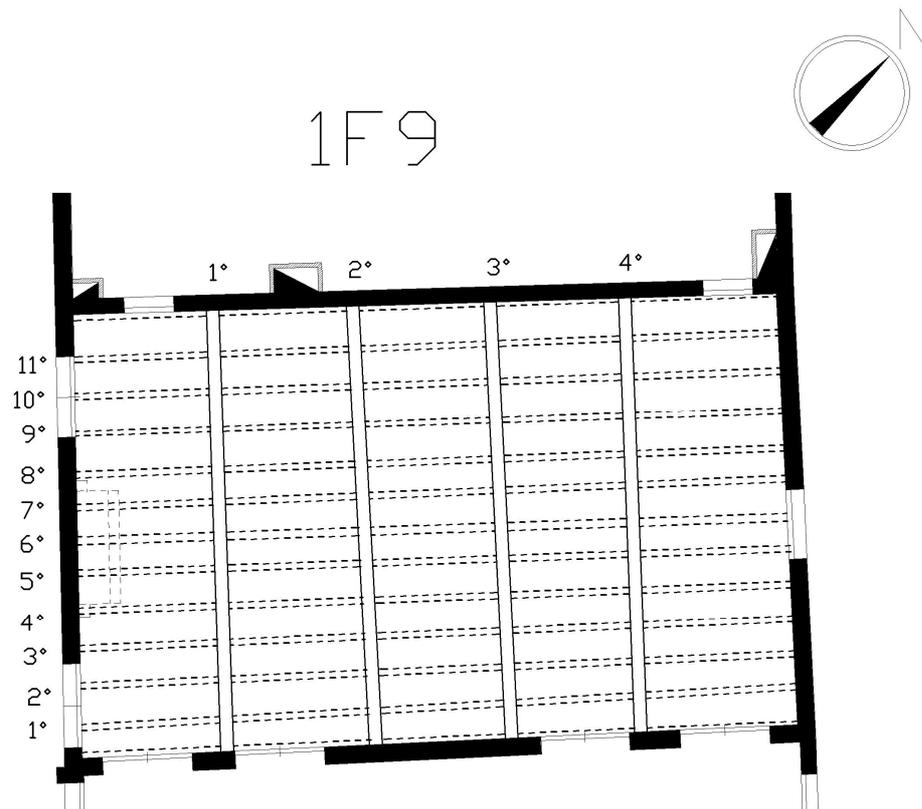
Figura 4.6: Proiezione in pianta del soffitto a travi lignee del salone 1F9.

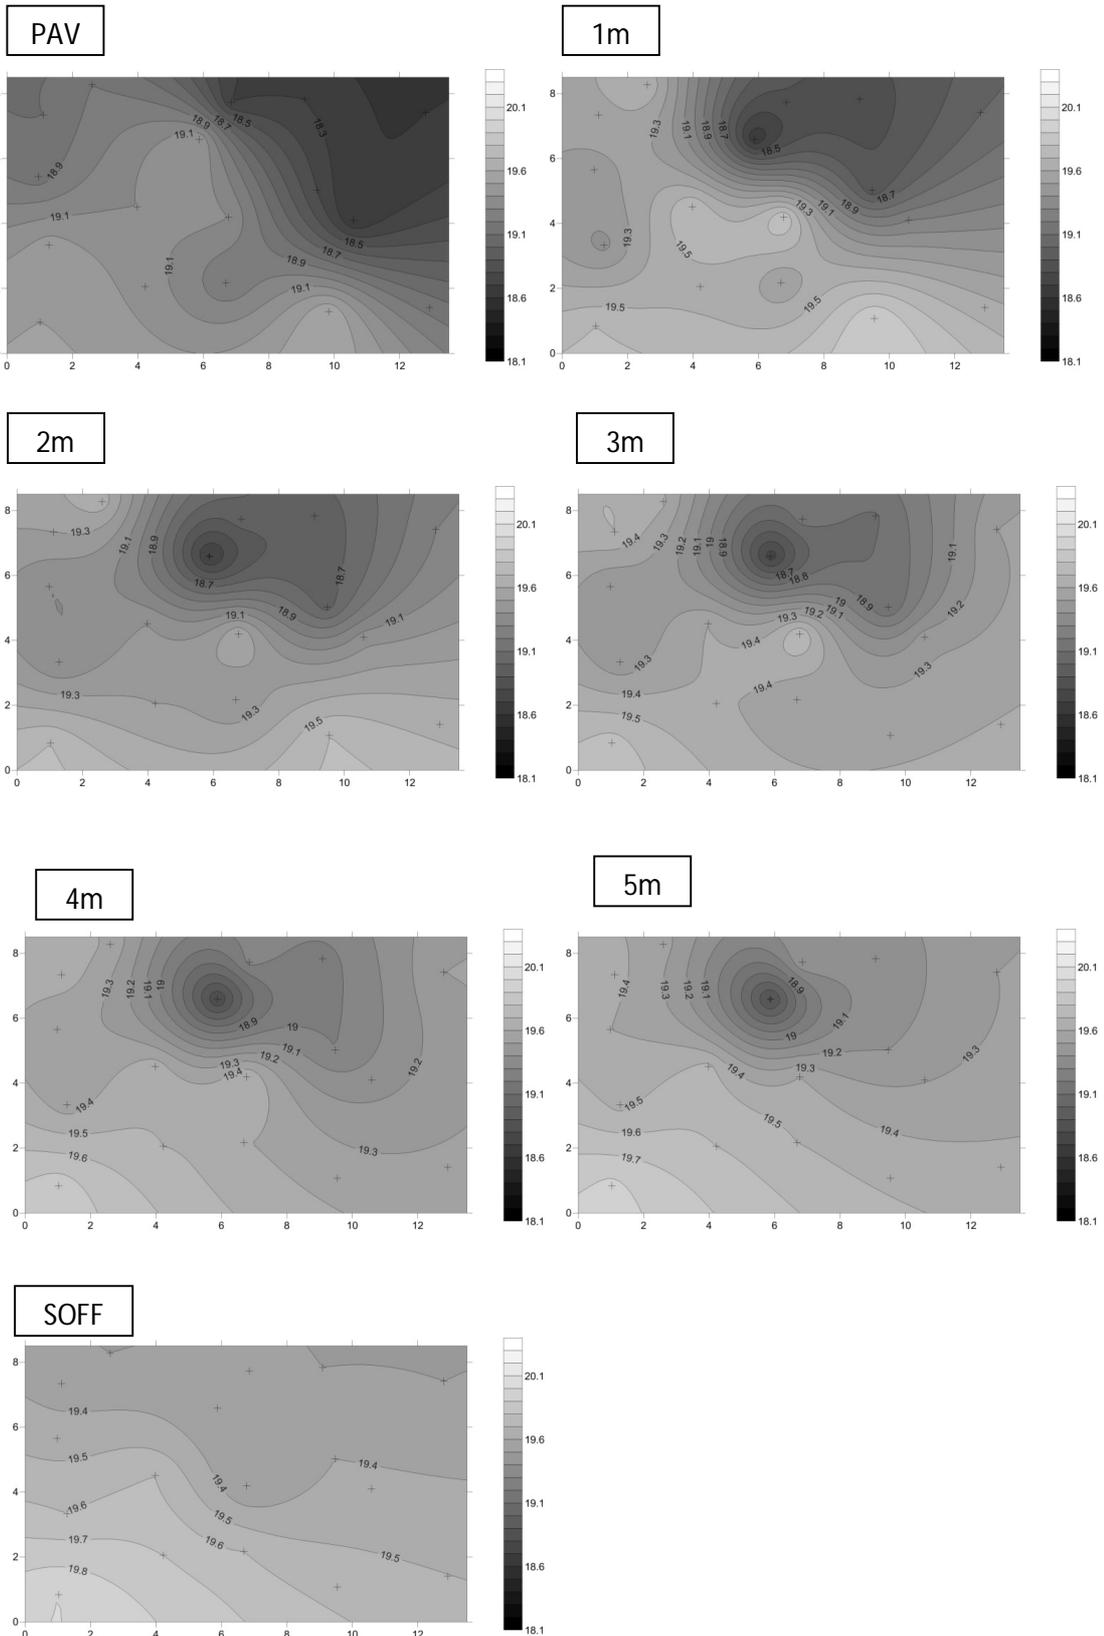
2°SERIE PORTA APERTA (h 14.03)

Figura 4.62: Mappe orizzontali delle temperature del salone 1F9 della 2° serie con porta aperta.

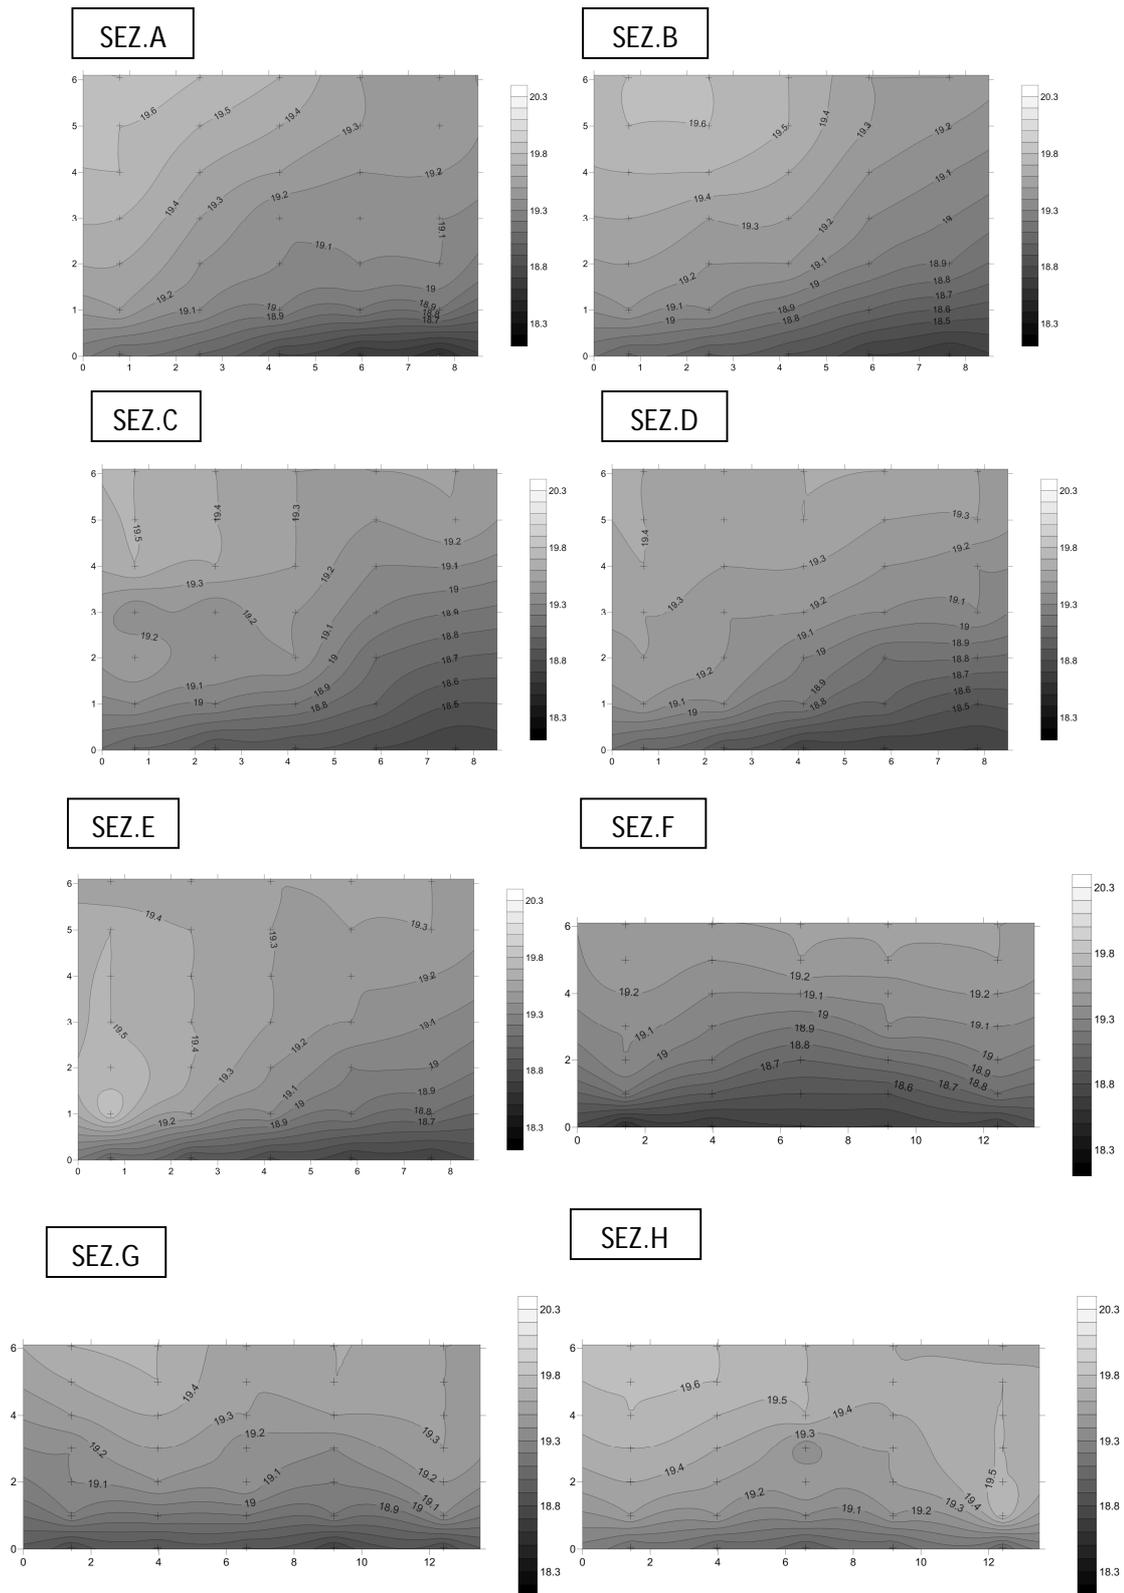
2°SERIE PORTA APERTA (h 14.03)

Figura 4.66: Mappe verticali delle temperature del salone 1F9 della 2° serie con la porta aperta.

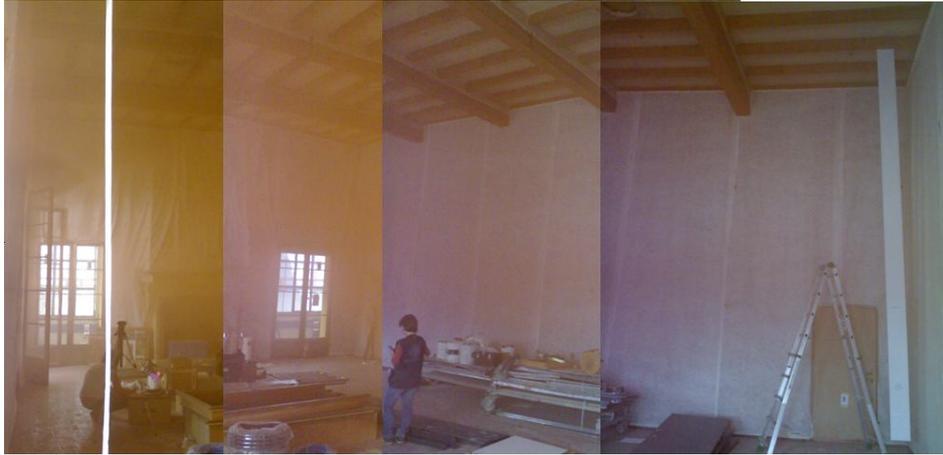
Figura 4.71: Il fumo, dopo 10'28'' dall'accensione del fumogeno, ha invaso tutto il salone 1F9 e staziona, in particolare, all'altezza di 4-5 m.

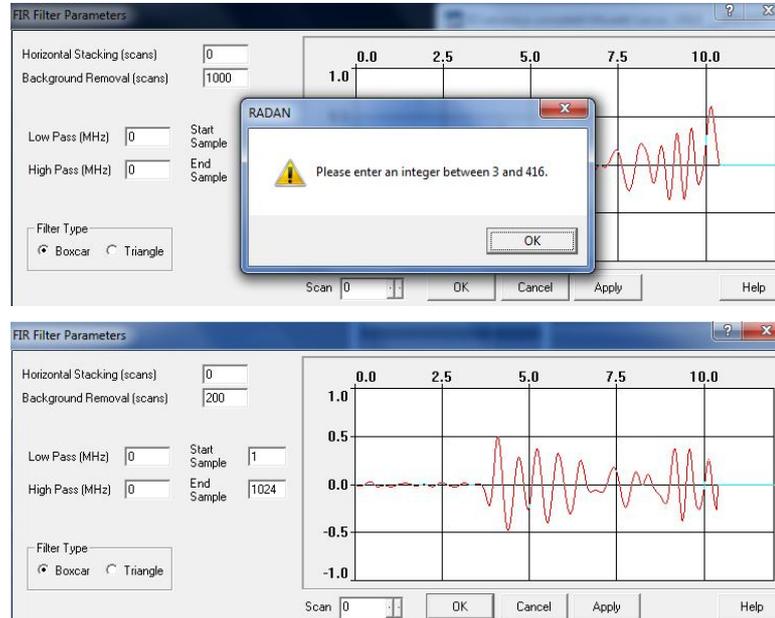
Figura 5.11: Applicazione del Background Removal FIR Filter.

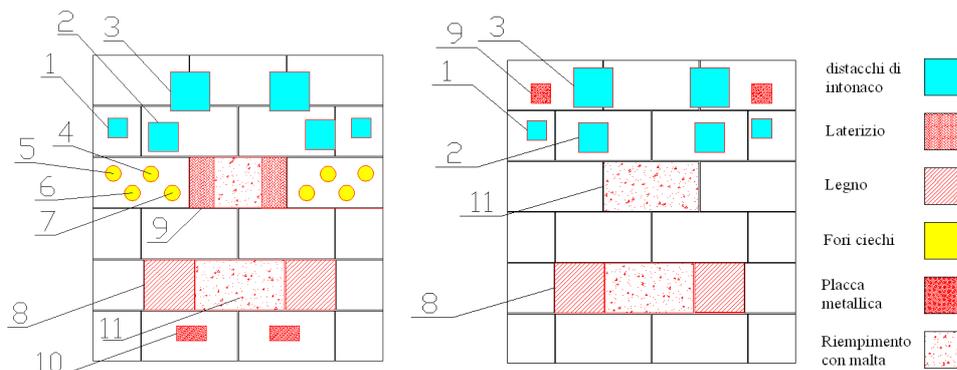
Figura 6.4: Posizione dei difetti sul fronte e sul retro del muretto W2.

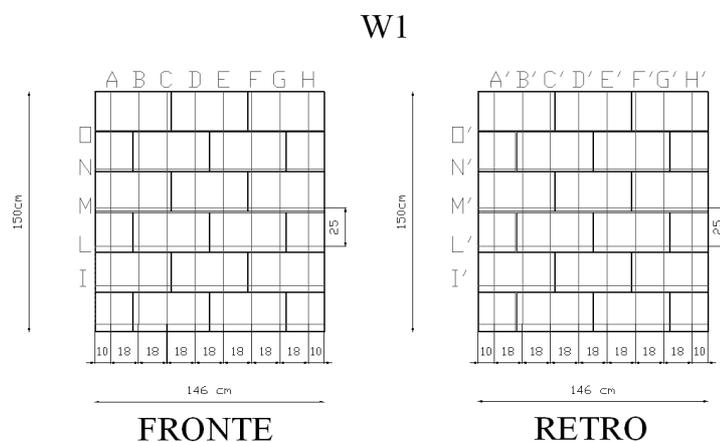
Figura 6.6: Griglia per l'acquisizione dei radargrammi sul muretto W1.

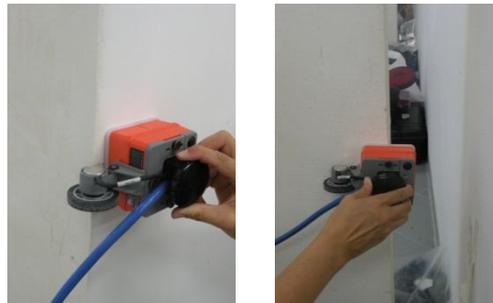
Figura 6.12: Particolari del posizionamento dell’antenna Palm 2 GHz nei profili orizzontali.

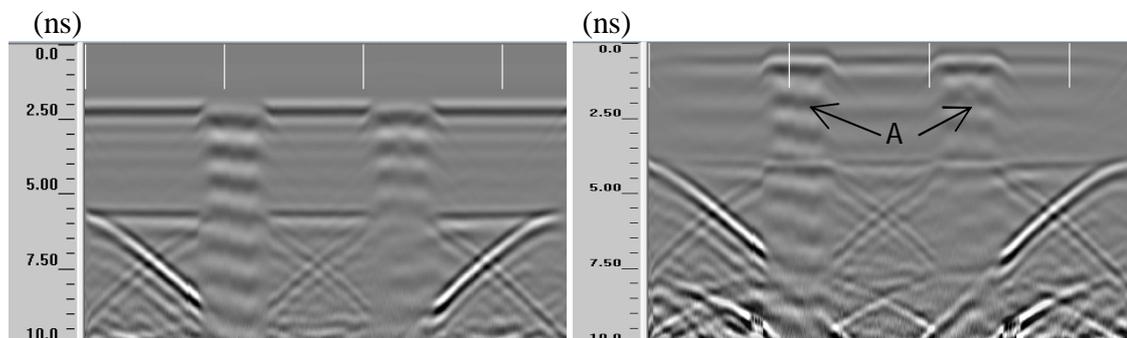
Figura 6.31: File 53 (profilo orizzontale A) originale e post-processing (Background Removal = 200).

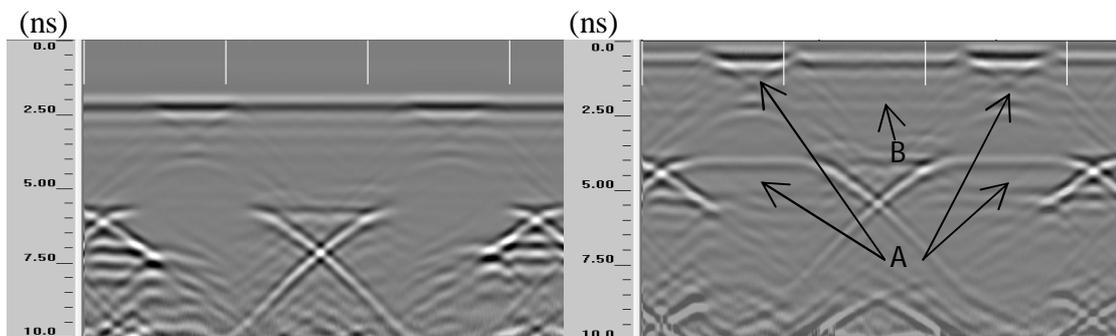
Figura 6.32: File 54 (profilo orizzontale B) originale e post-processing (Background Removal = 250).

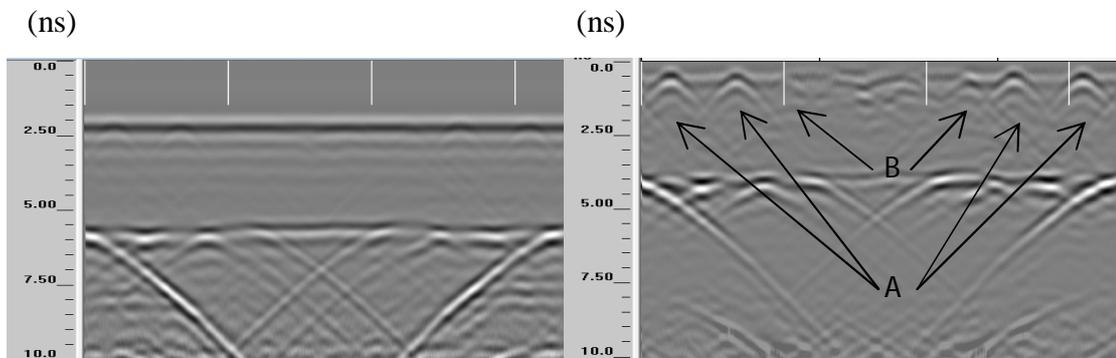
Figura 6.33: File 55 (profilo orizzontale C) originale e post-processing (Background Removal = 200).

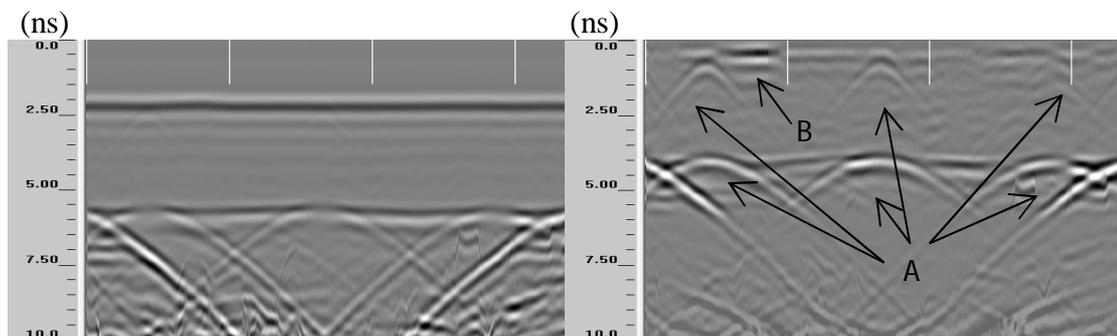
Figura 6.34: File 58 (profilo orizzontale F) originale e post-processing (Background Removal = 200).

25 x 4.5 cm³ e le iperboli notate nel file potrebbero essere attribuite a tale difetto (Tab. 6.11).

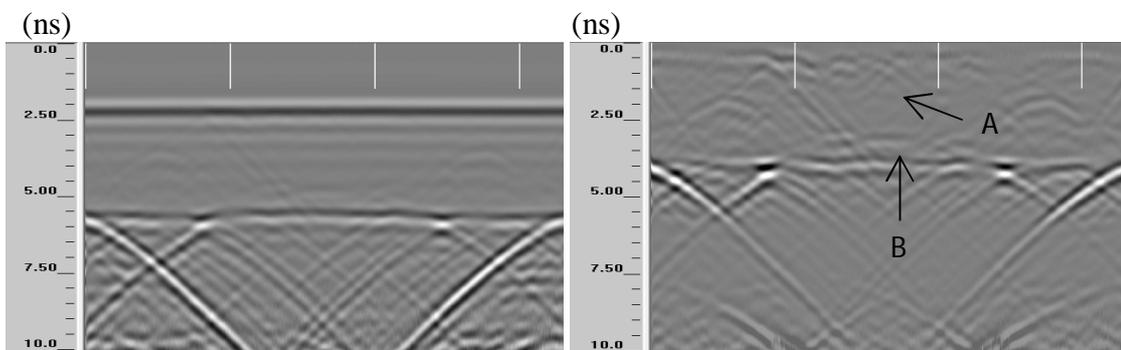
Figura 6.35: File 79 (profilo orizzontale B') originale e post-processing (Background Removal = 200).

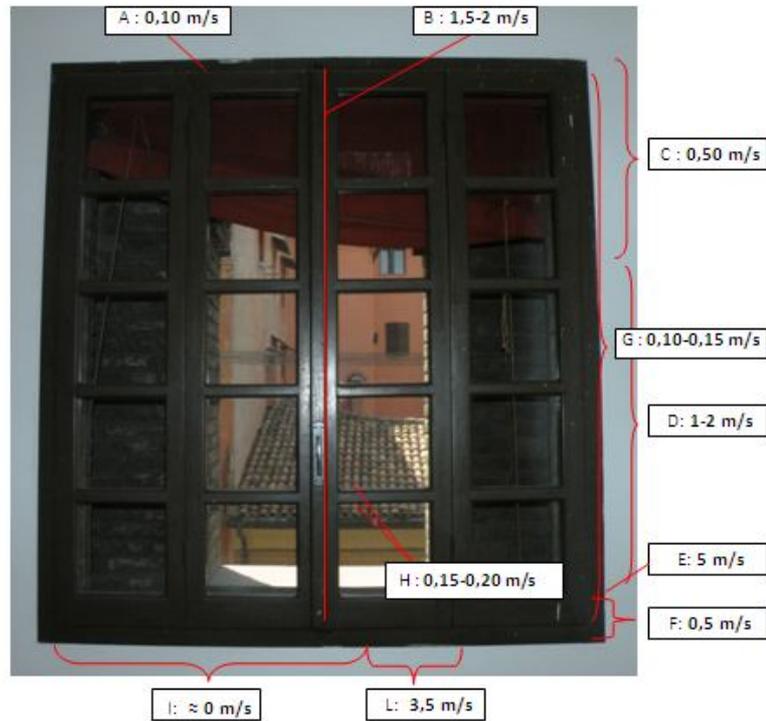
Figura 7.19: Infiltrazioni di aria rilevate nell'infisso W3F93 presente nella stanza n°61 (lato via VI Novembre).

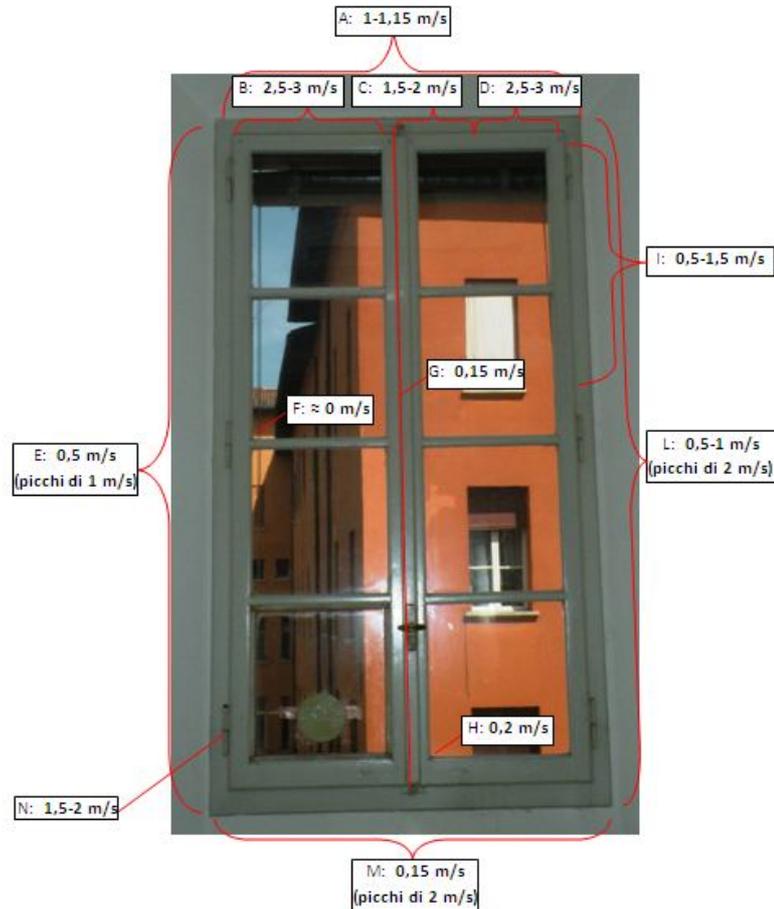
Figura 7.20: Infiltrazioni di aria rilevate nell'infisso W3F109 presente nella stanza n°62 (lato cortile).

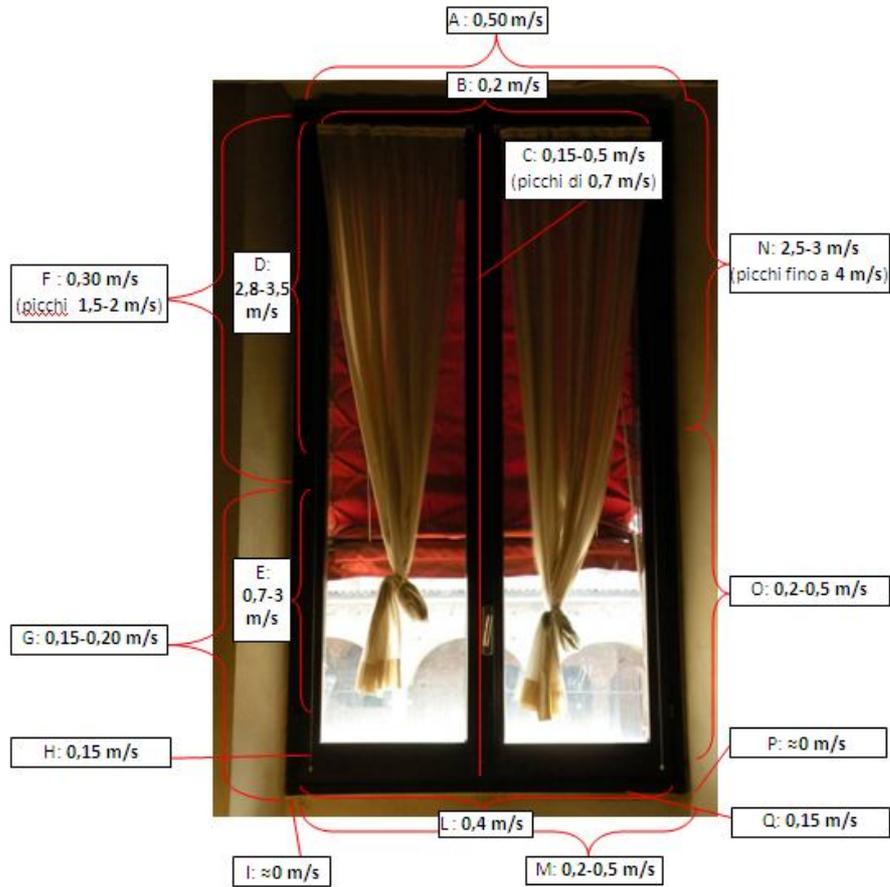
Figura 7.38: Infiltrazioni di aria rilevate in un infisso tipo della parete est dell'area analizzata.

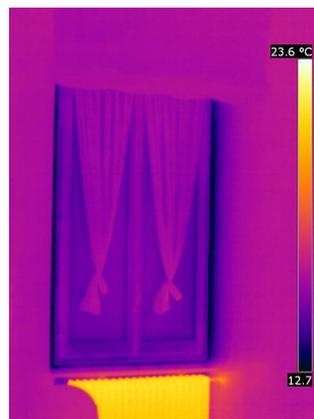
Figura 7.39: Termogramma dell'infisso tipo sul lato est della Sala dei Primitivi.

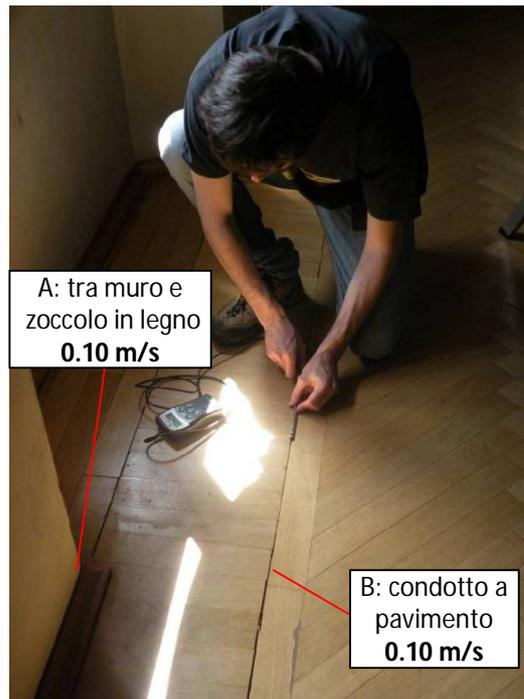
Figura 7.40: Infiltrazioni di aria rilevate nel pavimento in parquet della Sala dei Primitivi.

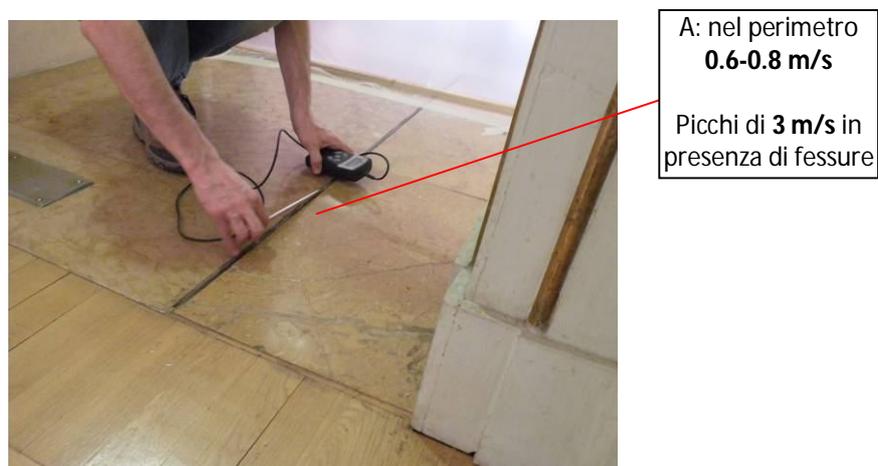
Figura 7.41: Infiltrazioni di aria rilevate nel condotto degli impianti nella porzione di pavimento in marmo della Sala dei Primitivi.

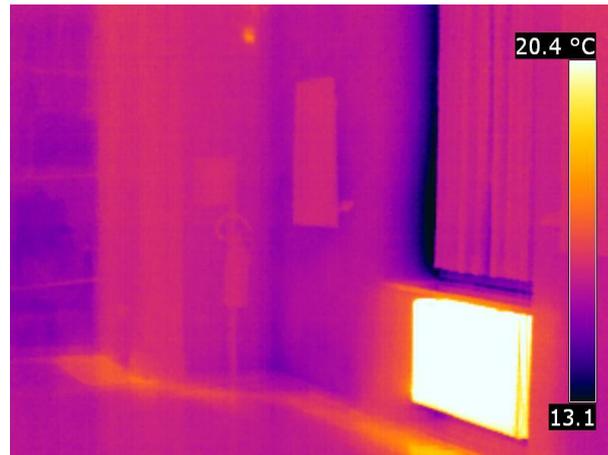
Figura 7.42: Termogramma del condotto degli impianti a pavimento nella Sala dei Primitivi.

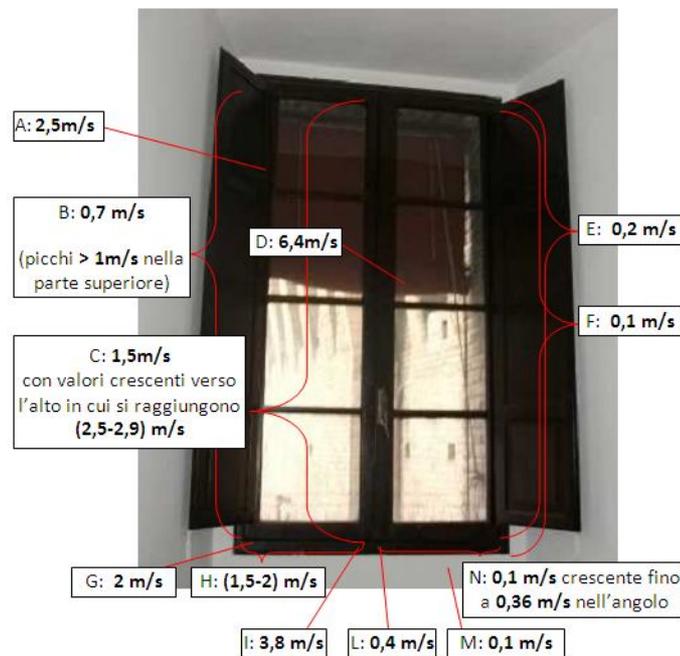
Figura 7.55: Infiltrazioni di aria rilevate, mediante anemometro, nell'infisso W2F69 presente nella stanza 40.

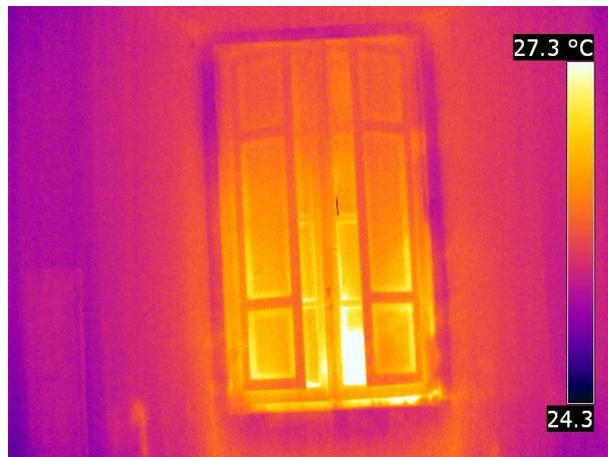
Figura 7.56: Visualizzazione delle infiltrazioni di aria nell'infisso W2F69.

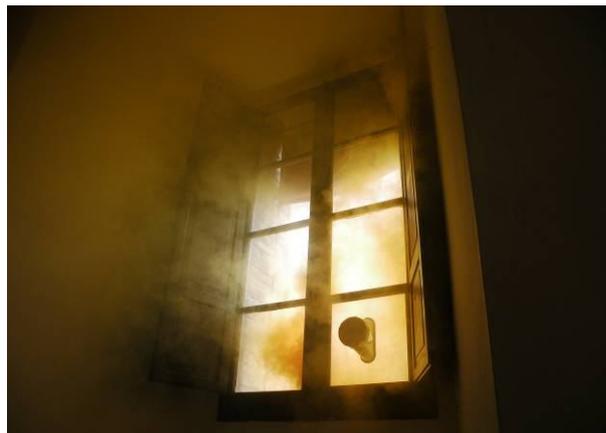
Figura 7.57: Visualizzazione delle infiltrazioni di aria nell'infisso W2F69 mediante l'utilizzo di un fumogeno.

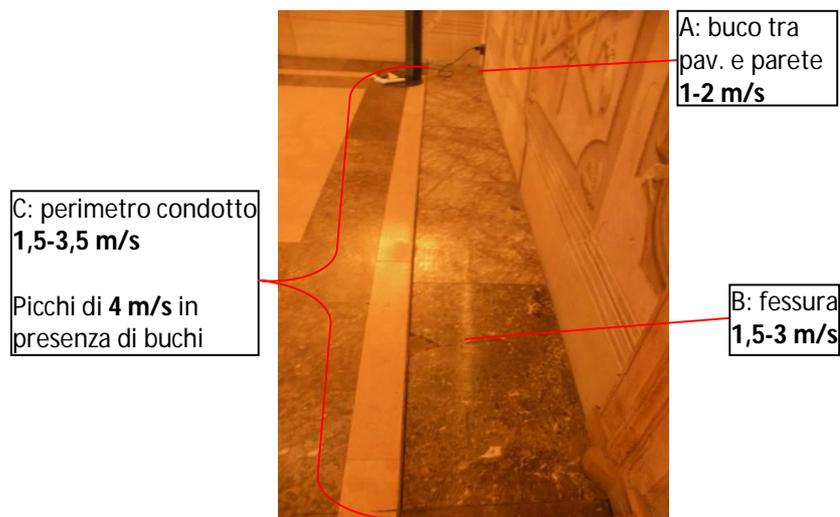
Figura 7.62: Rilievo delle infiltrazioni di aria nel condotto a pavimento adiacente la parete ovest della Sala.

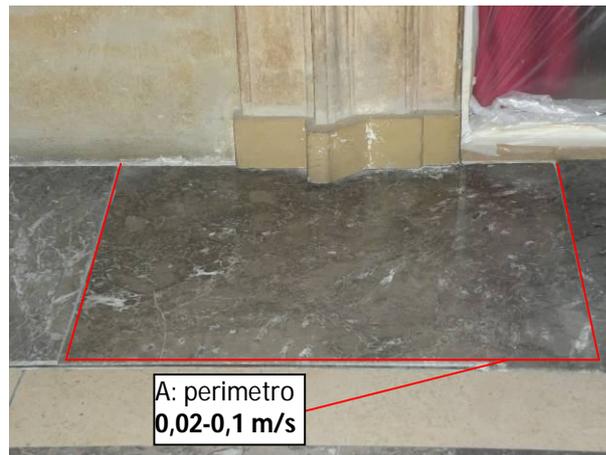
Figura 7.63: Rilievo delle infiltrazioni di aria nel condotto a pavimento adiacente l'apertura presente nella parete est della Sala.

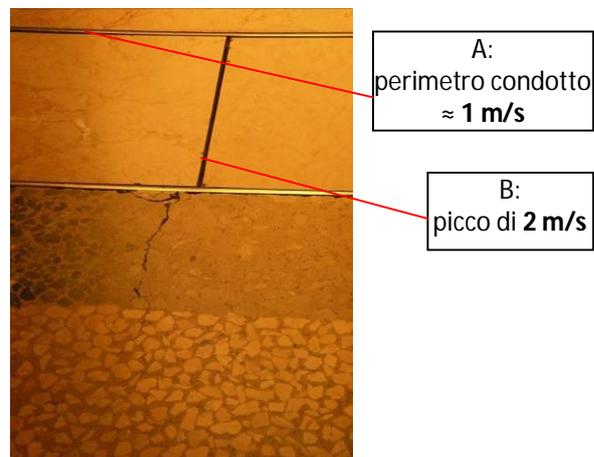
Figura 7.73: Rilievo delle infiltrazioni di aria nel condotto degli impianti a pavimento della Sala Vidoniana.

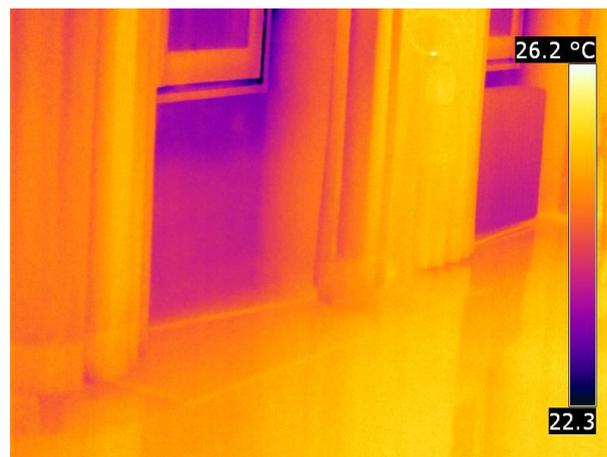
Figura 7.74: Termogramma relativo al lato nord della Sala Vidoniana con condotto degli impianti visibile nel pavimento.
