TESI DI LAUREA

ESPERIENZA DI TECNICHE DIAGNOSTICHE

NON DISTRUTTIVE

AI FINI ENERGETICI E STRUTTURALI

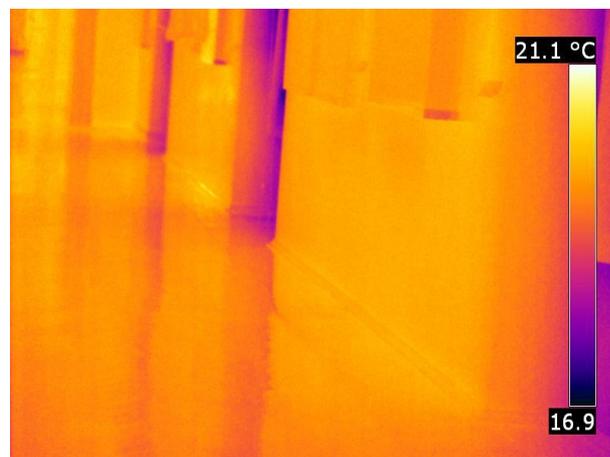
Figura 7.75: Termogramma relativo al lato della Sala dei Primitivi con condotto degli impianti visibile nel parquet.

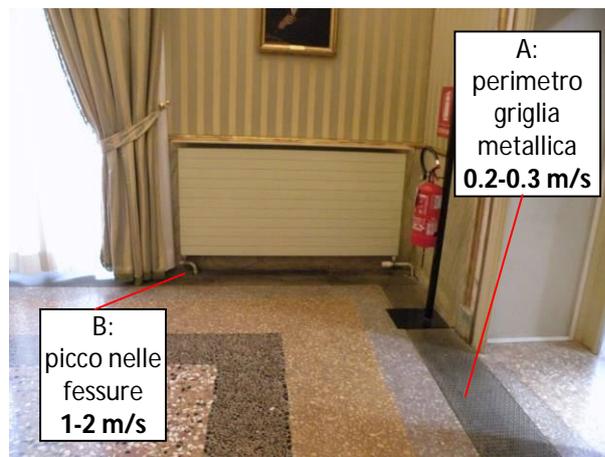
Figura 7.81: Rilievo delle infiltrazioni di aria nella griglia metallica presente nel pavimento della Sala n°19.

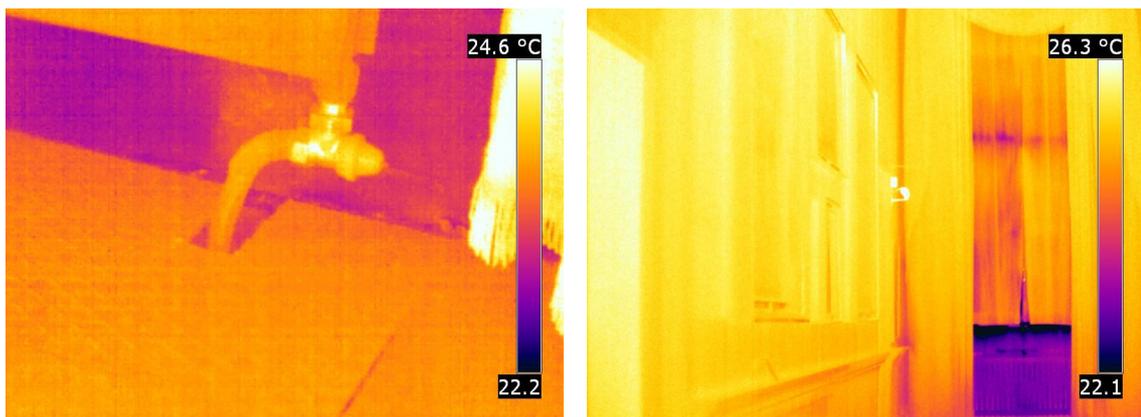
Figura 7.82: Termogramma della griglia metallica presente sul pavimento della Sala n°19.

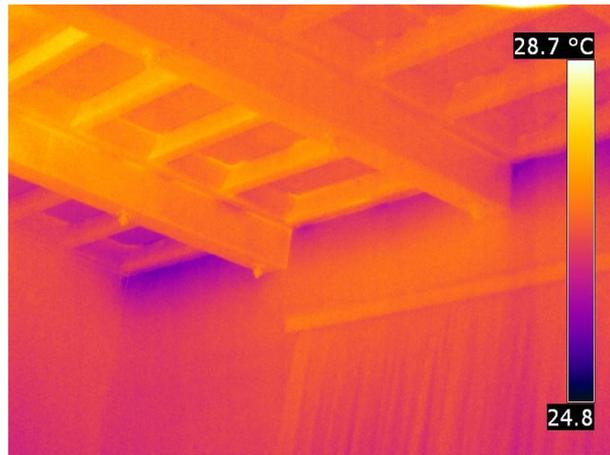
Figura 7.93: Rilievi termografici su soffitto a cassettoni nell'angolo sud-est della Sala Aemilia Ars.

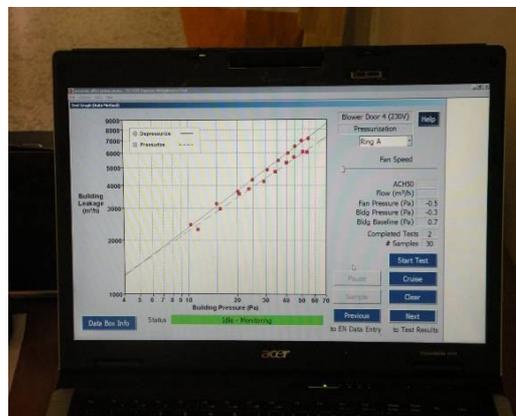
Figura 7.98: Building Leakage Curve ricavata dal software durante una prova del Blower Door Test.

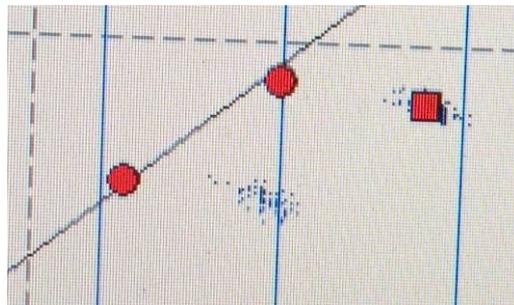
Figura 7.99: Particolare della costruzione della Building Leakage Curve ricavata dal software durante una prova del Blower Door Test.

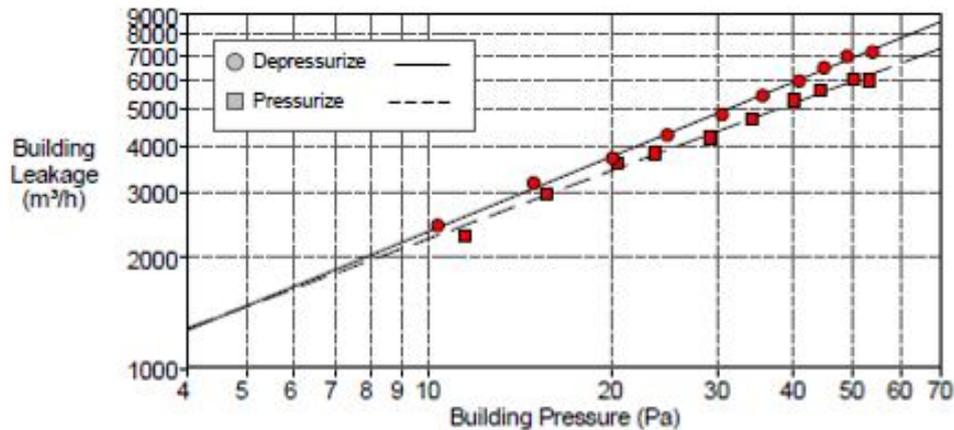
Grafico 7.1: Curva di permeabilità per il test effettuato al 1°Piano (Uffici).

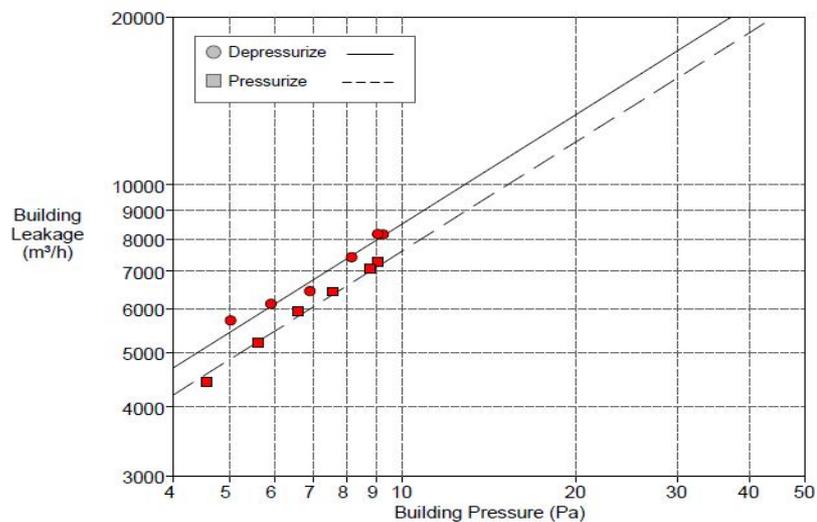
Grafico 7.5: Curva di permeabilità per il test effettuato nella Sala n°18, Sala Aemilia Ars e Sala dei Cavalleggeri.

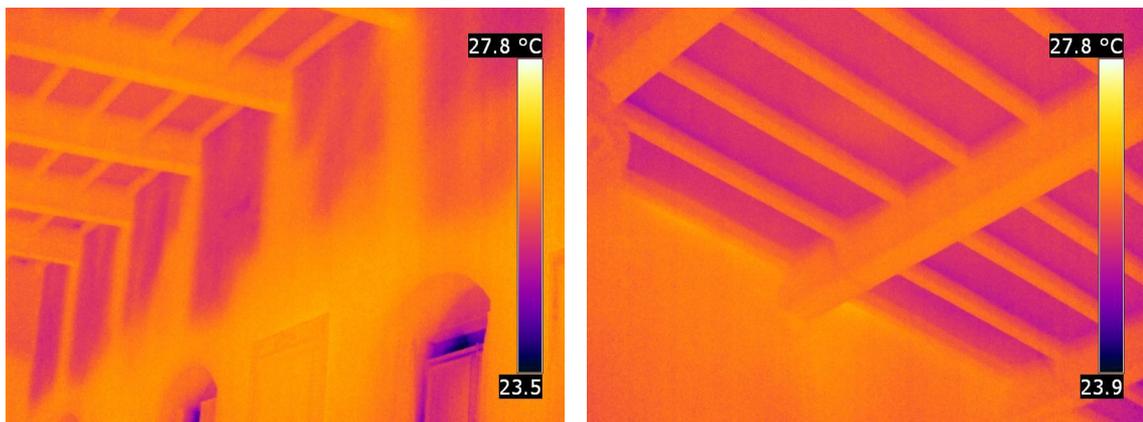
Figura 7.112: Infiltrazioni di aria nel soffitto a cassettoni.

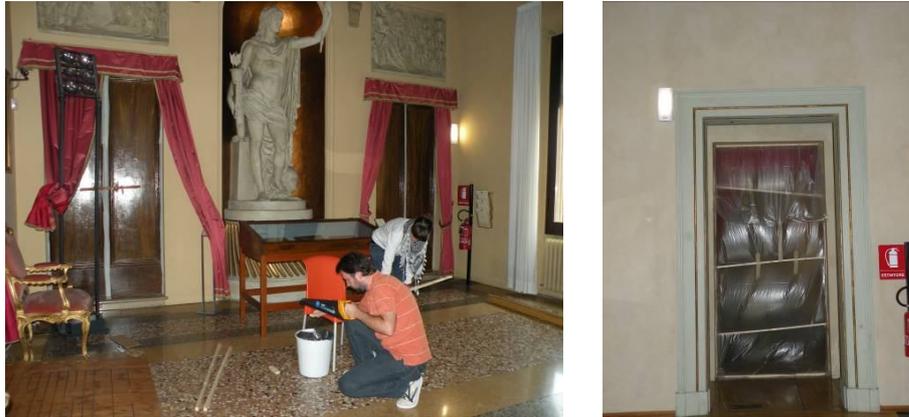
Figura 7.115: Preparazione dei telai in legno ed esempio di una chiusura realizzata mediante aste di legno, telo in nylon e nastro adesivo.

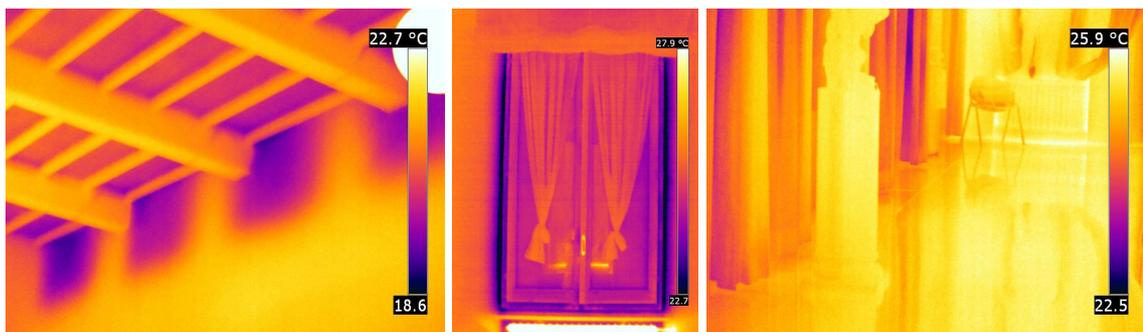
Figura 7.118: Punti critici di Palazzo D'Accursio: soffitto a cassettoni, infissi in legno, condotto degli impianti a pavimento.
