ALMA MATER STUDIORUM A.D. 1088
UNIVERSITÀ DI BOLOGNA

Tesi di Laurea Magistrale

Definizione di soglie pluviometriche di
allertamento per debris-flows nel bacino del
torrente Blé (Val Camonica, BS)

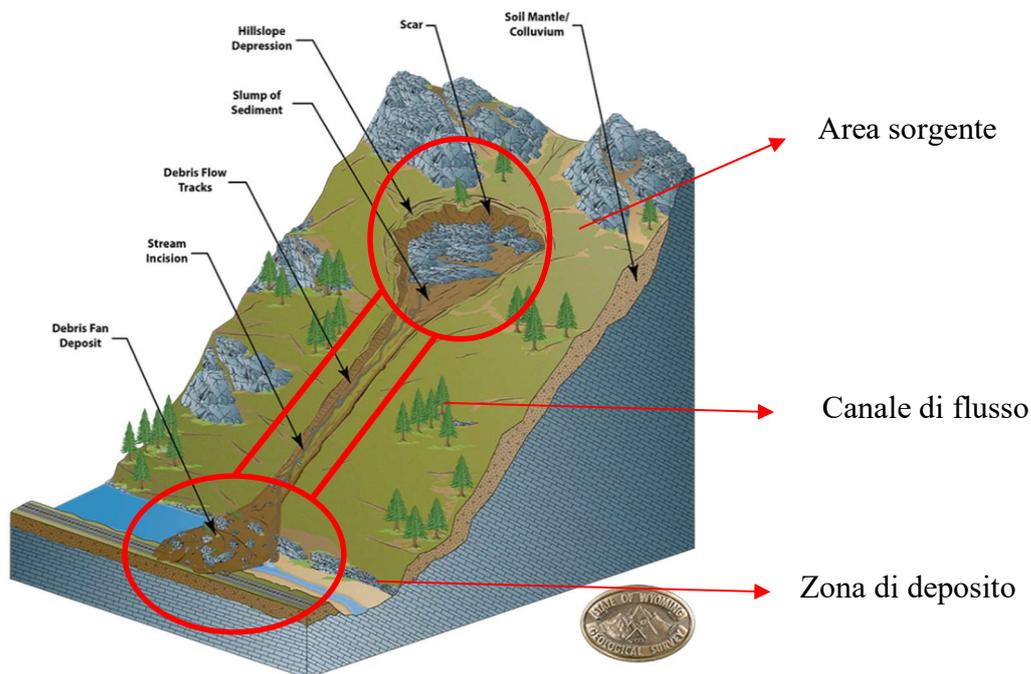
Figura 5. Suddivisione schematica di un debris-flow nelle tre aree morfologiche (www.intrageo.it).

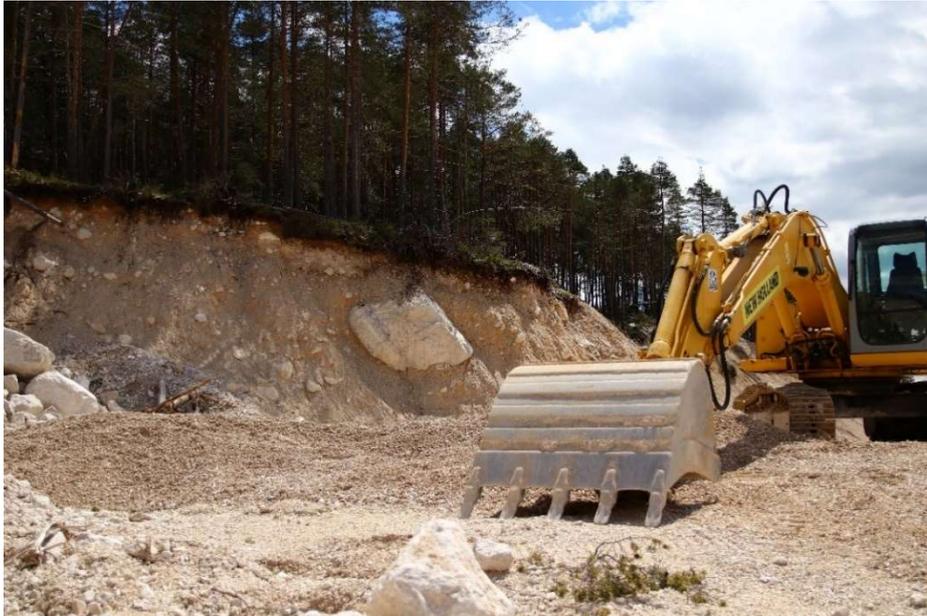
Figura 6. Zona di accumulo, rimaneggiata da mezzi meccanici, mostra la non-selezione verticale della granulometria. Foto scattata presso il debris-flow di Acquabona, Cortina d'Ampezzo (BL).

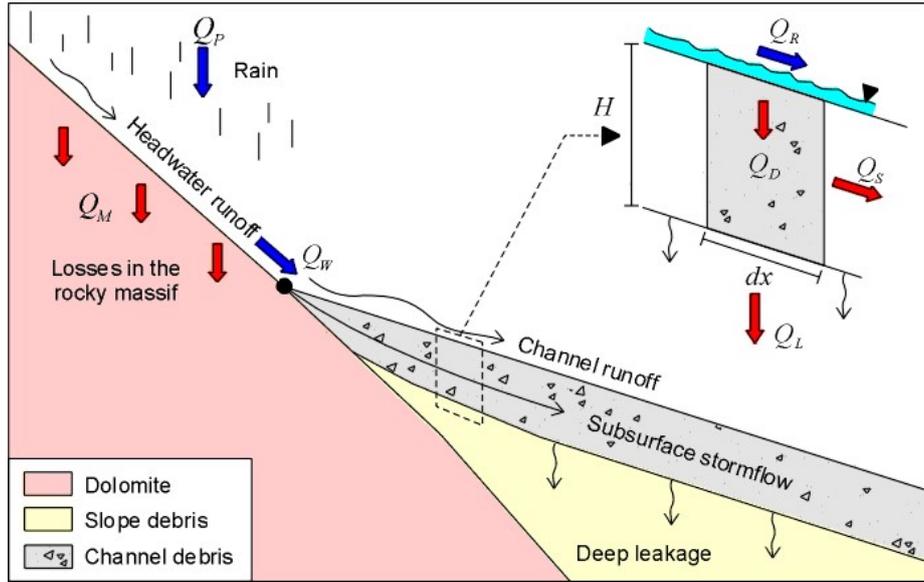
Figura 7. Sezione schematica dei principi alla base dell'innesco per erosione di fondo canale (Berti et al., 2020).

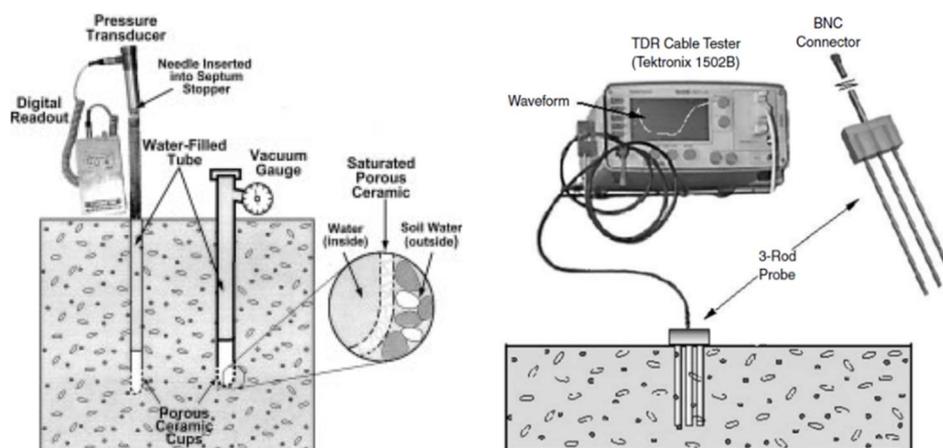
Figura 10. Diagrammi schematici di un tensiometro standard (Or, 2001) e un TDR (Jones *et al.*, 2002).

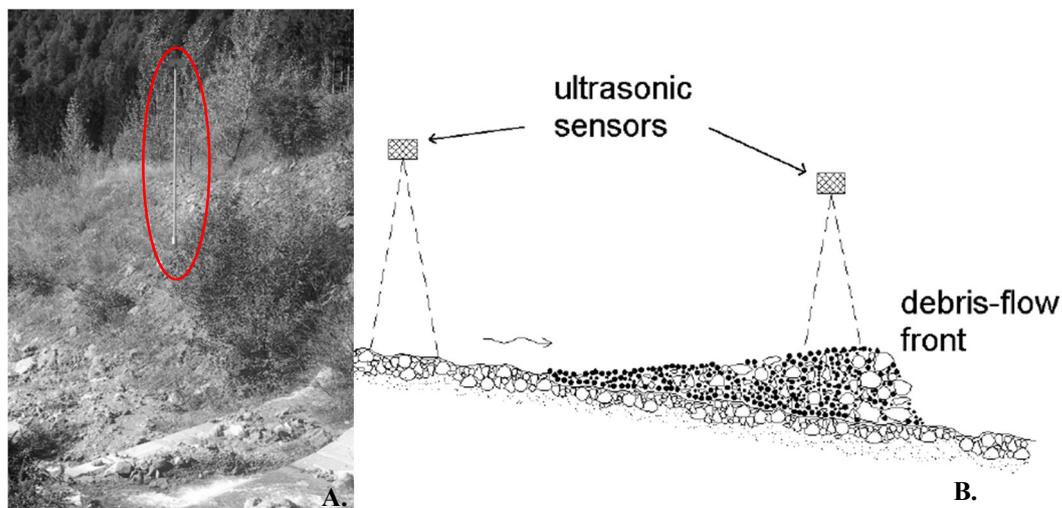
Figura 12. A) esempio di apparecchiatura ad ultrasuoni installata su un canale di debris-flow alpino; B) l'utilizzo di due dispositivi ad ultrasuoni, posti a distanza adeguata fra loro sullo stesso canale, misura la profondità del flusso e permette di valutare la velocità media del fronte (Arattano & Marchi, 2008).

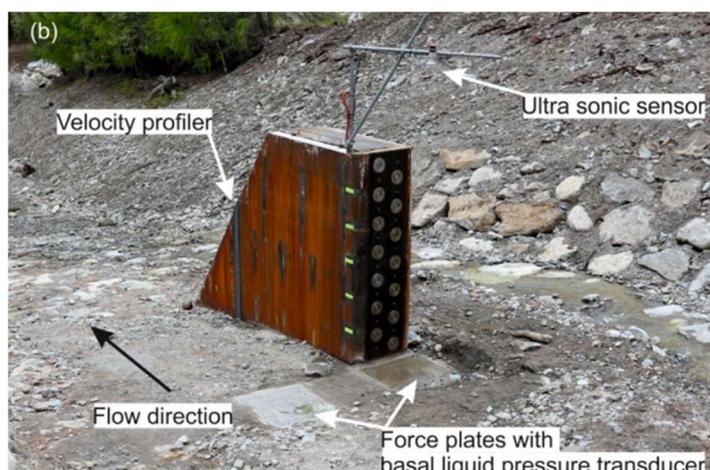
Figura 13. Esempio di barriera di monitoraggio installata nel letto del torrente Gatria (Nagl e Hübl, 2017).

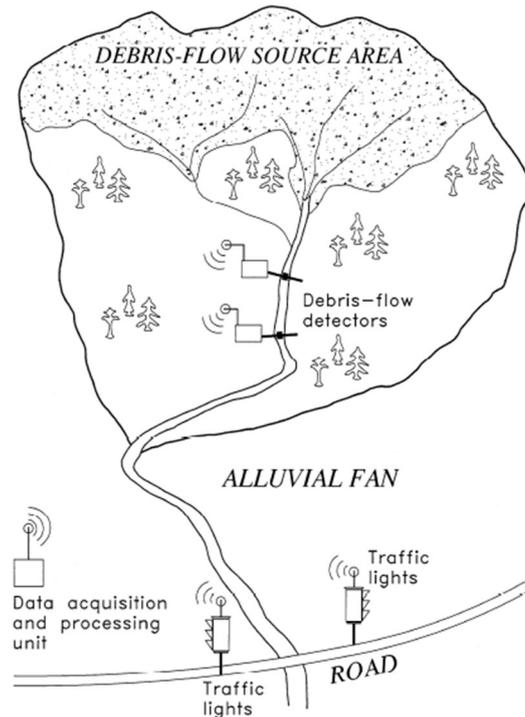
Figura 15. Schema illustrativo delle componenti di un sistema di allerta in corso di evento (Arattano & Marchi, 2008).

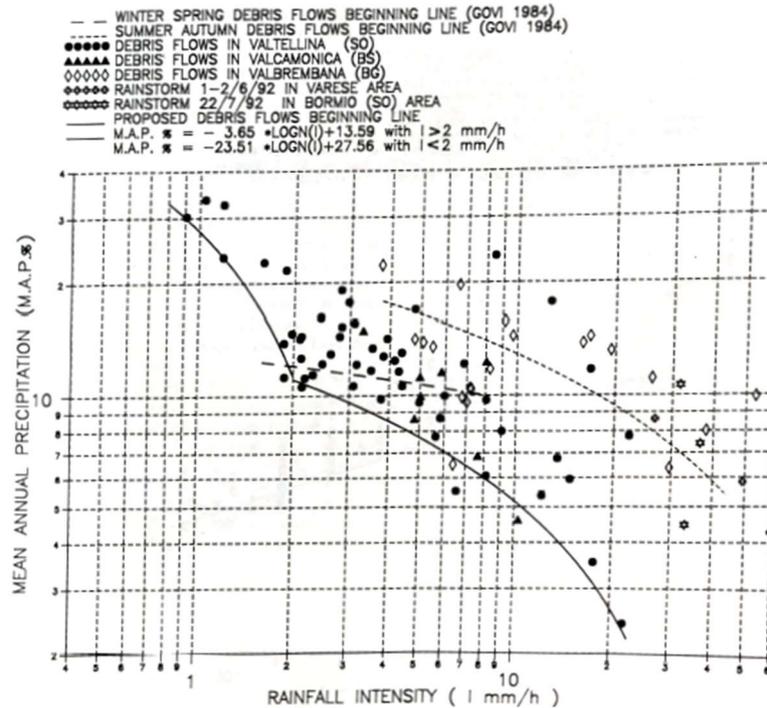
Figura 19. Correlazione tra i dati dei debris-flow in Lombardia (punti) e le soglie ideate da Govi *et al.*, (1985), descritte con le linee tratteggiate. Immagine estrapolata dal lavoro di Ceriani *et al.*, (1994).

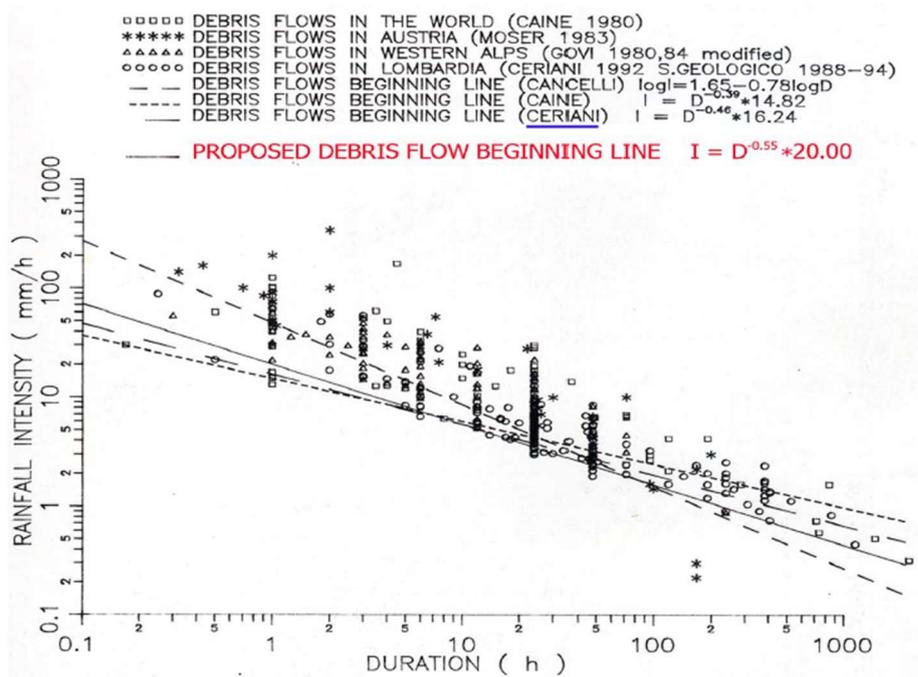
Figura 21. Grafico durata/intensità di pioggia per l'innescio di debris flow (Ceriani et al., 1994).

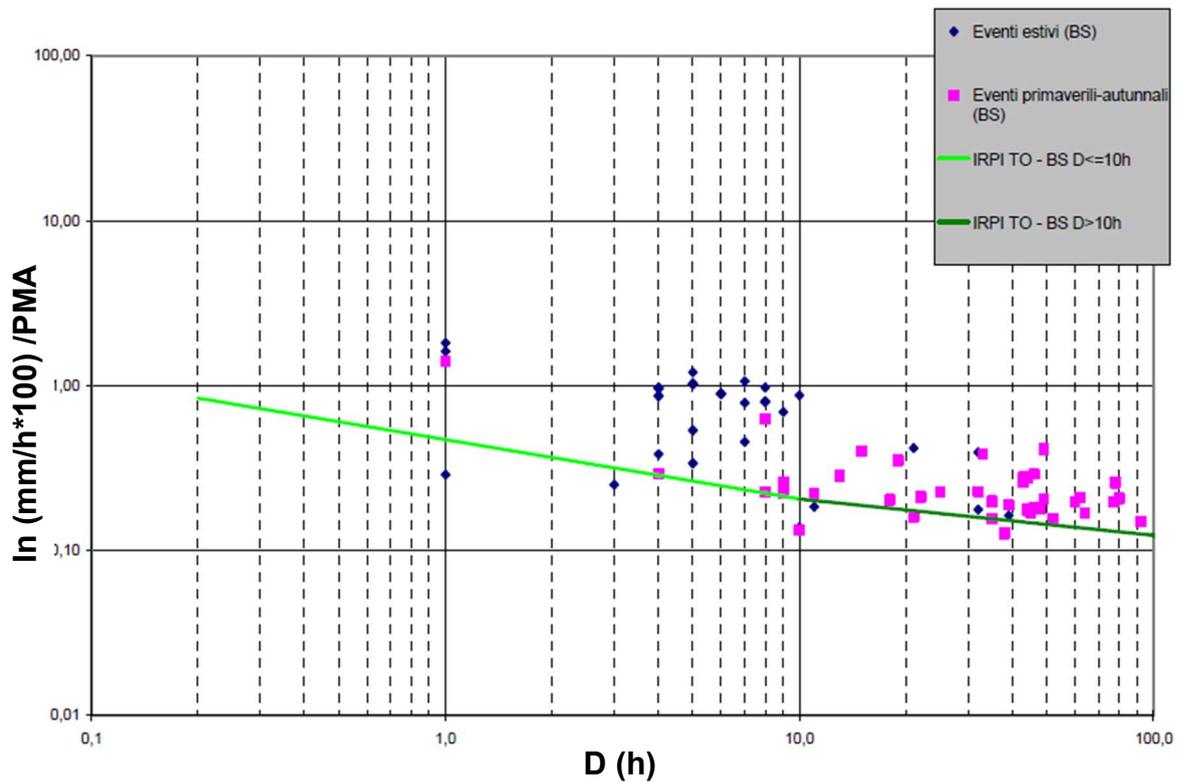
Figura 22. Proiezione dei punti per la provincia di Brescia sul grafico intensità normalizzata rispetto alla PMA (I_n) – durata (D) e curva ottenuta (Rappelli, 2008).

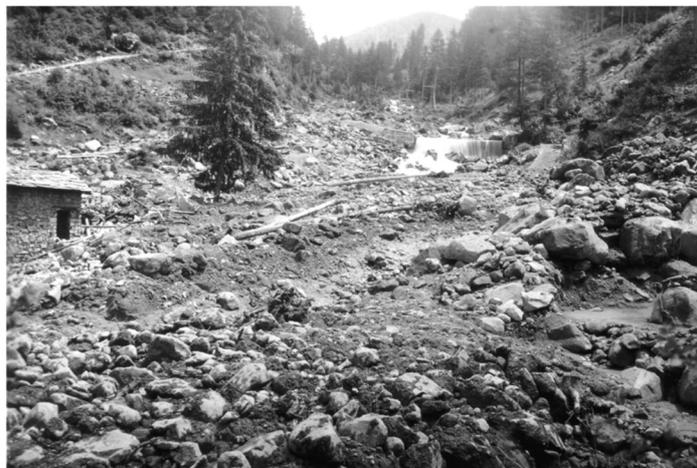
Figura 23. Immagine da archivio storico che mostra gli effetti di una colata detritica (Rappelli, 2008).

Bienno (BS) - agosto 1933: originatasi probabilmente per frana ha avuto luogo nel Torrente Travagnolo, in località Seza (**Figura 23**).

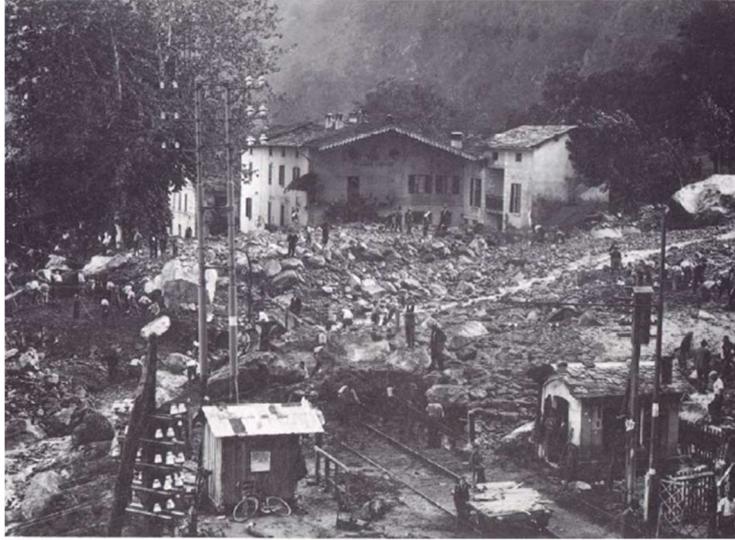
Figura 24. Fotografia storica scattata da Giacon Motta. Mostra la frazione di Campo investita dalla colata detritica, coinvolgendo abitazioni, la strada nazionale e la linea ferroviaria (*Rappelli, 2008*).

Novate Mezzola (SO) – 29/30 agosto 1934: fenomeno avvenuto a seguito di precipitazioni temporalesche abbattutesi sul bacino del T. Vallone di Campo, che in poche ore originò la colata detritica (*Figura 24*).

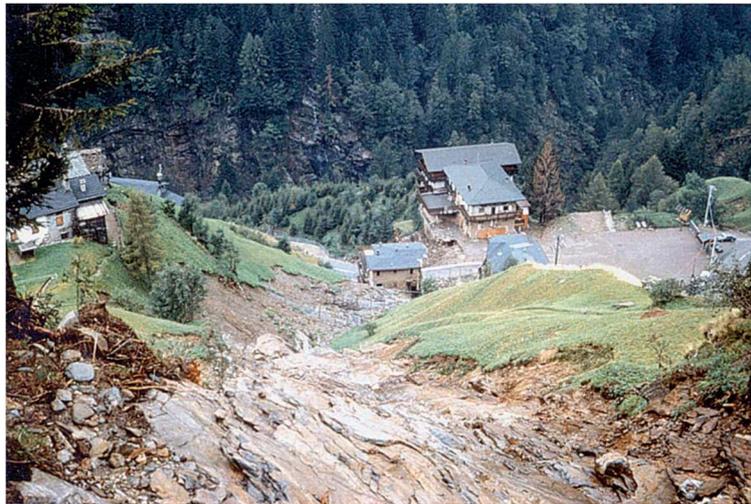
Figura 25. Panoramica della nicchia di distacco e di transito della colata. Sul fondo alcuni edifici coinvolti (*Regione Lombardia, 2000*).

Val Tartano (SO) – 18 luglio 1987: il fenomeno si è sviluppato come scorrimento superficiale per poi evolvere in colata rapida lungo l'impluvio. L'evento causò 12 vittime e numerosi feriti oltre ad ingenti danni ad un albergo (*Figura 25*), ad un condominio ed alla strada provinciale (*Regione Lombardia, 2000*).

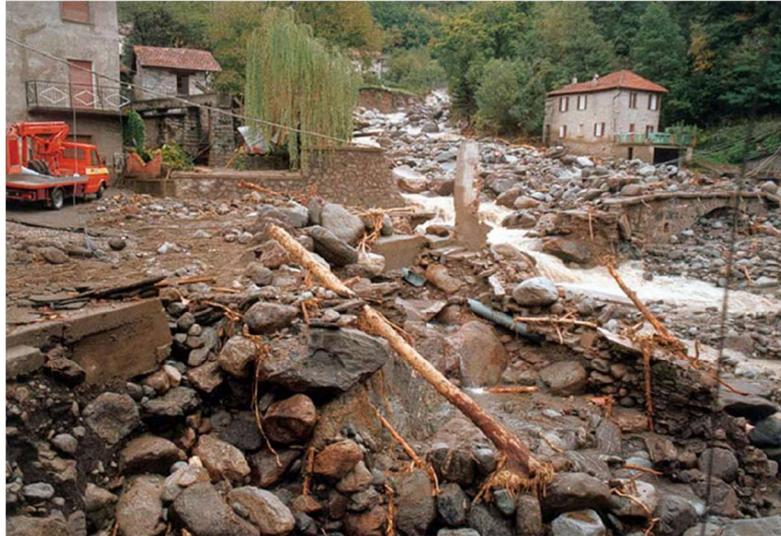
Figura 26. Immagine dell'abitato di Rino coinvolto nella colata detritica. Si notano alcuni edifici ed il ponte danneggiati. Foto presa dall'Archivio IRPI-CNR Torino (*Rappelli, 2008*).

Sonico (BS) – 26 settembre 1987: la colata, avvenuta nel letto del torrente Remulo, nella sua discesa travolse la località di Rino, causando notevoli danni all’abitato (**Figura 26**). Sullo stesso abitato si è abbattuto un ultimo evento, di minor intensità, in data 27 luglio 2012. A differenza del primo evento è stato il torrente Rabbia, in questo caso, a portare a valle il materiale detritico. Grazie ai sistemi di allerta, in tale occasione, si è riusciti ad evacuare tempestivamente l’abitato.

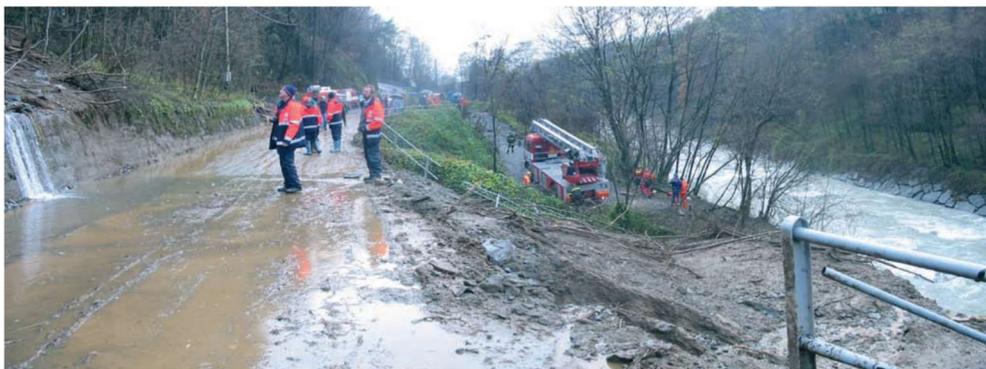
Figura 27. Immagine che mostra lo sgombero della strada da parte degli operatori. La colata detritica, raggiungendo il fiume Adda, ha trascinato un'autovettura (*Regione Lombardia, 2002*),

Ponte in Valtellina – 16 novembre 2002: anche questo evento è caratterizzato da innesco per frana superficiale evolutosi solo in un secondo momento in debris-flow. La frana, nella sua discesa, ha coinvolto la strada comunale causando due vittime (**Figura 27**).

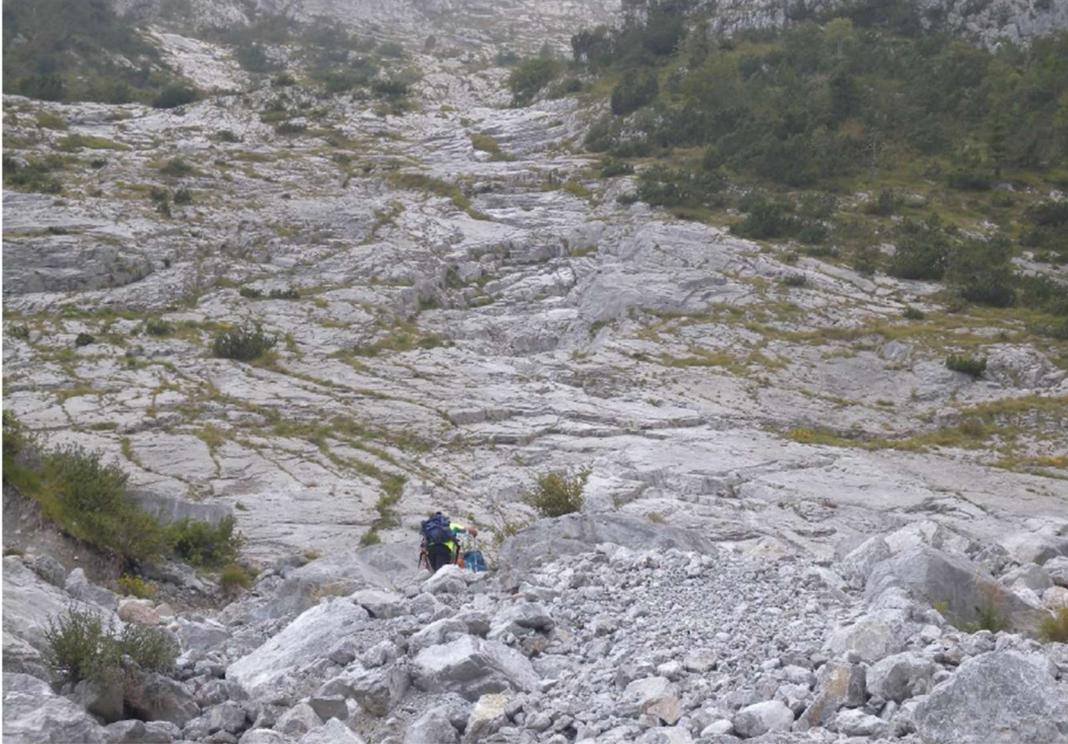
Figura 30. Immagine della parte alta del bacino del torrente Blé, composta dal Calcare di Esino (ESI), (Venturelli, 2021).

- **ESI – Calcare di Esino** (LADINICO – CARNICO inf.): in questo foglio tale litotipo costituisce il massiccio della Concarena, zona ipotetica d’innescio degli eventi di debris-flow (**Figura 30**). Sono state distinte due litofacies appartenenti a tale formazione:

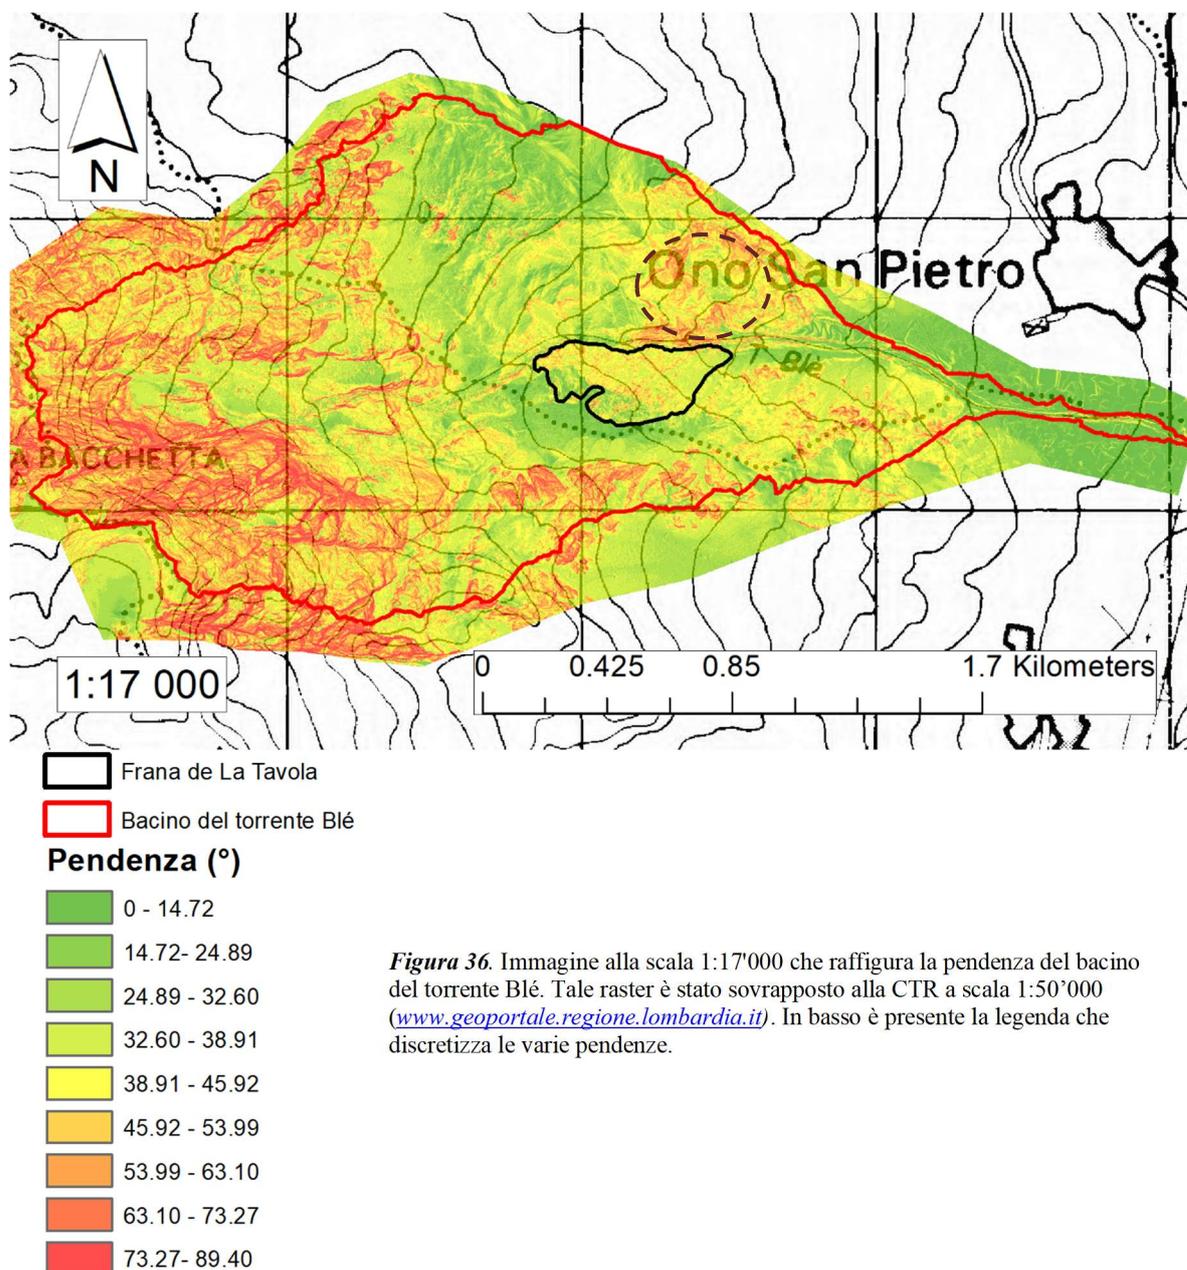
Figura 36. Immagine alla scala 1:17'000 che raffigura la pendenza del bacino del torrente Blé. Tale raster è stato sovrapposto alla CTR a scala 1:50'000 (www.geoportale.regione.lombardia.it). In basso è presente la legenda che discretizza le varie pendenze.

In generale, il bacino del T. Blé è caratterizzato da elevate pendenze (**Figura 36**) che permettono, in occasione di eventi temporaleschi, l'aumento di velocità dell'acqua di ruscellamento, la quale si infiltra nel detrito sciolto, che costituisce il 21% dell'uso del suolo del bacino (**Figura 33**), lo prende in carico e si incanala nell'alveo, determinando talvolta l'evoluzione in debris-flow. Queste dinamiche sono state registrate durante i due anni di monitoraggio, tramite la stazione installata, le cui componenti fondamentali sono i tre geofoni, il pluviometro, il sensore ad infrasuoni MAMODIS collegato ad una PiCamera, ed una telecamera ad alta risoluzione (**Figura 62**).

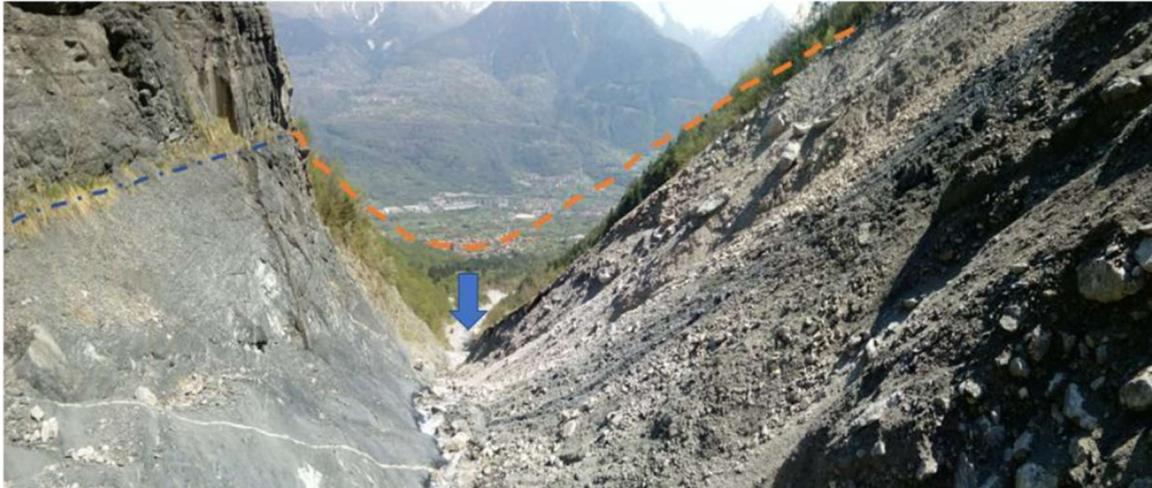
Figura 37. Foto che mostra la sponda sinistra in bedrock e quella destra, detritica, sotto l'azione erosiva del torrente (*Albertelli, 2021*).

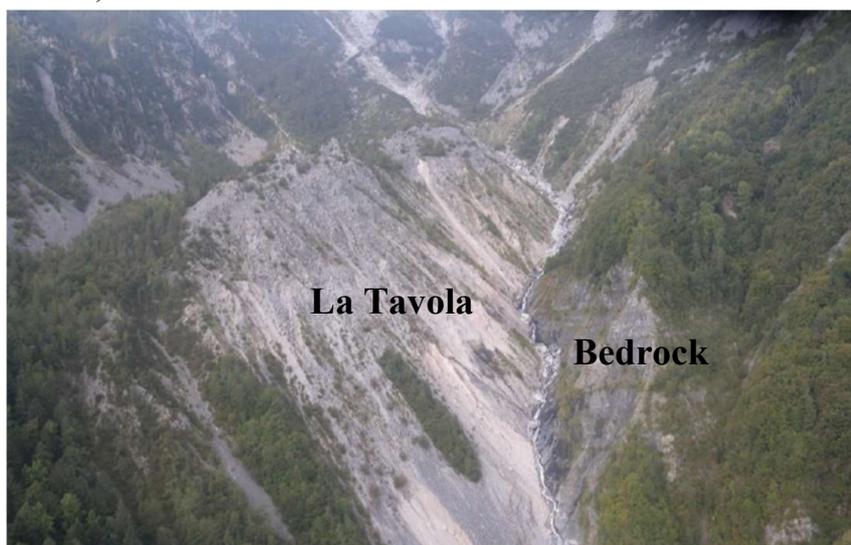
Figura 38. Foto aerea che mostra la frana de "La Tavola" ed il versante opposto in bedrock (*Venturelli, 2021*).

Nella zona de "La Tavola", come in tutte le altre aree caratterizzate da grande apporto detritico e frane superficiali, la vegetazione fatica a crescere (**Figura 38**), proprio per i continui movimenti della massa a causa dell'erosione del torrente. Tale instabilità è legata alle pendenze, superiori a 20°, che possono raggiungere sui versanti anche i 35°- 40° (*Venturelli, 2021*).

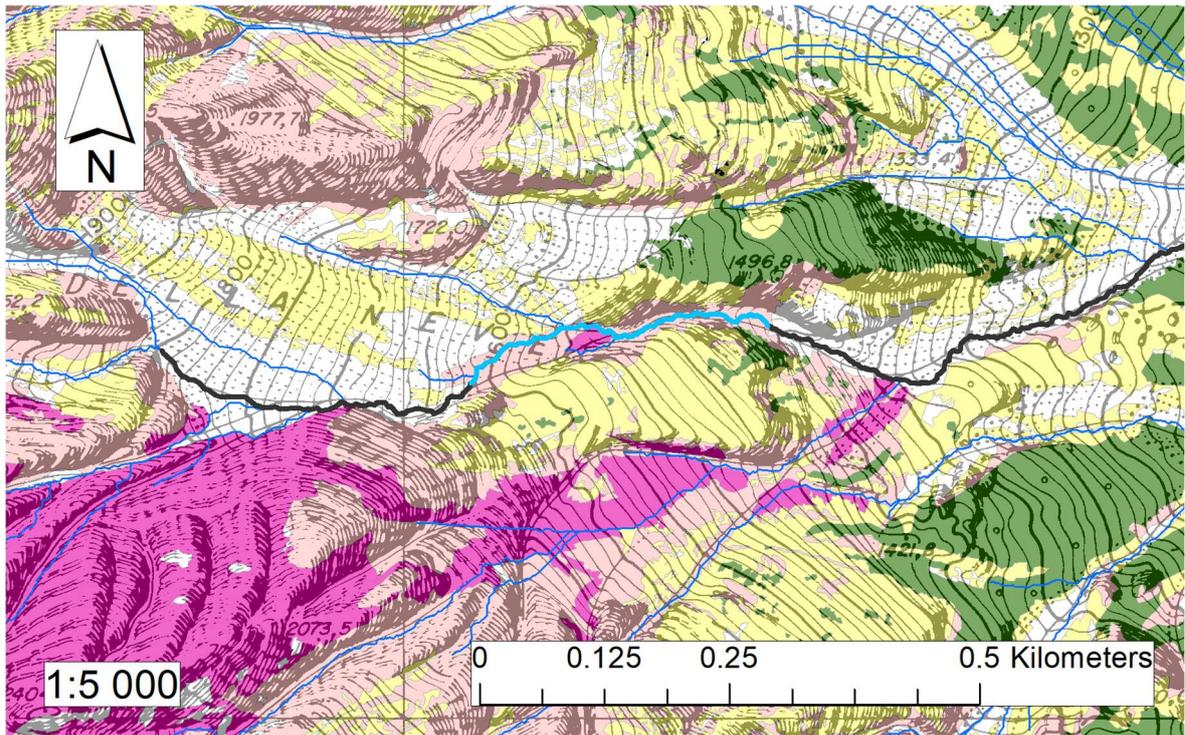
Figura 41. Immagine GIS, alla scala 1:5'000, che mostra il tratto di asta principale passante sul bedrock, in corrispondenza della parte alta del bacino. Carta di uso del suolo e asta principale sovrapposte alla CTR a scala 1:10'000.

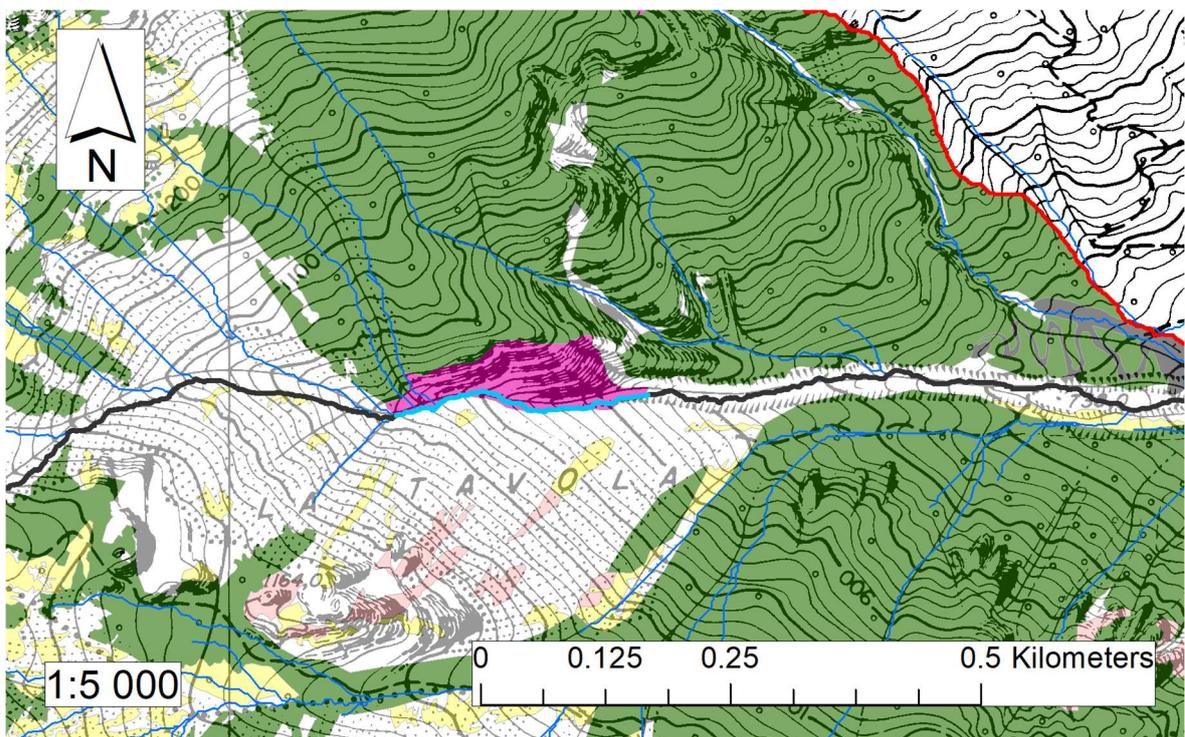
Figura 42. Immagine GIS, alla scala 1:5'000, che mostra il tratto di asta principale passante sul bedrock, in corrispondenza della frana de "La Tavola". Carta di uso del suolo e asta principale sovrapposte alla CTR a scala 1:10'000.

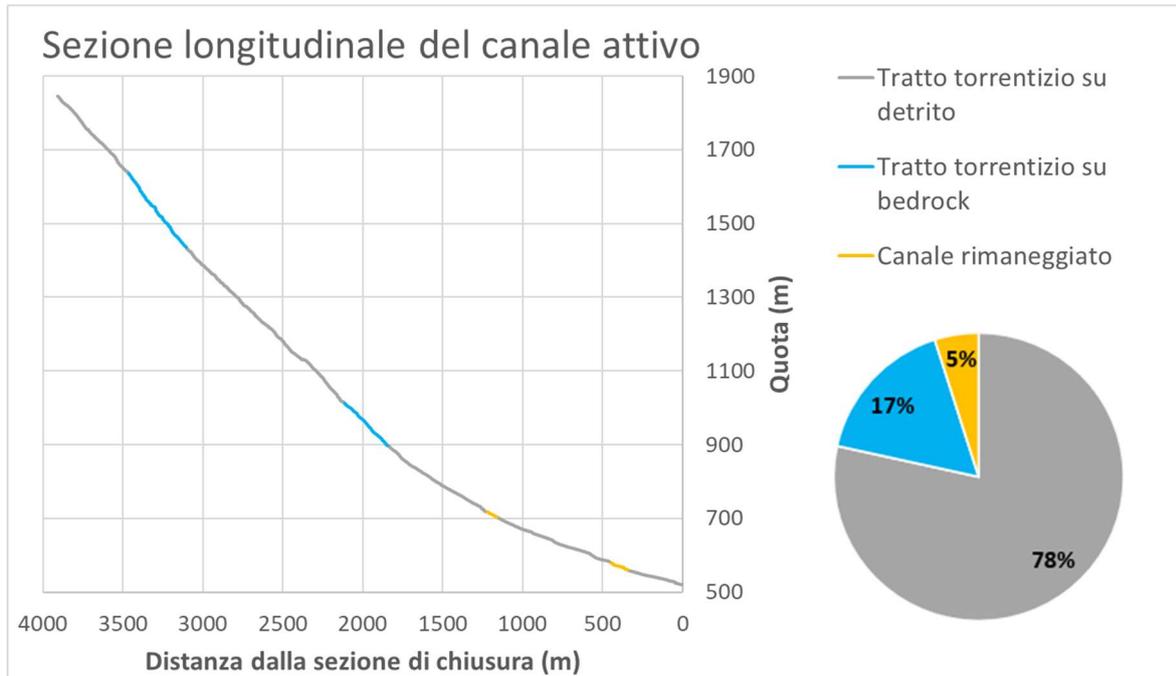
Figura 43. Profilo topografico dell’asta principale del torrente Blé ove sono evidenziati i diversi tratti in bedrock, detrito o antropizzati. A destra è inserito un grafico a torta che mostra le diverse percentuali per tipologia di letto fluviale.

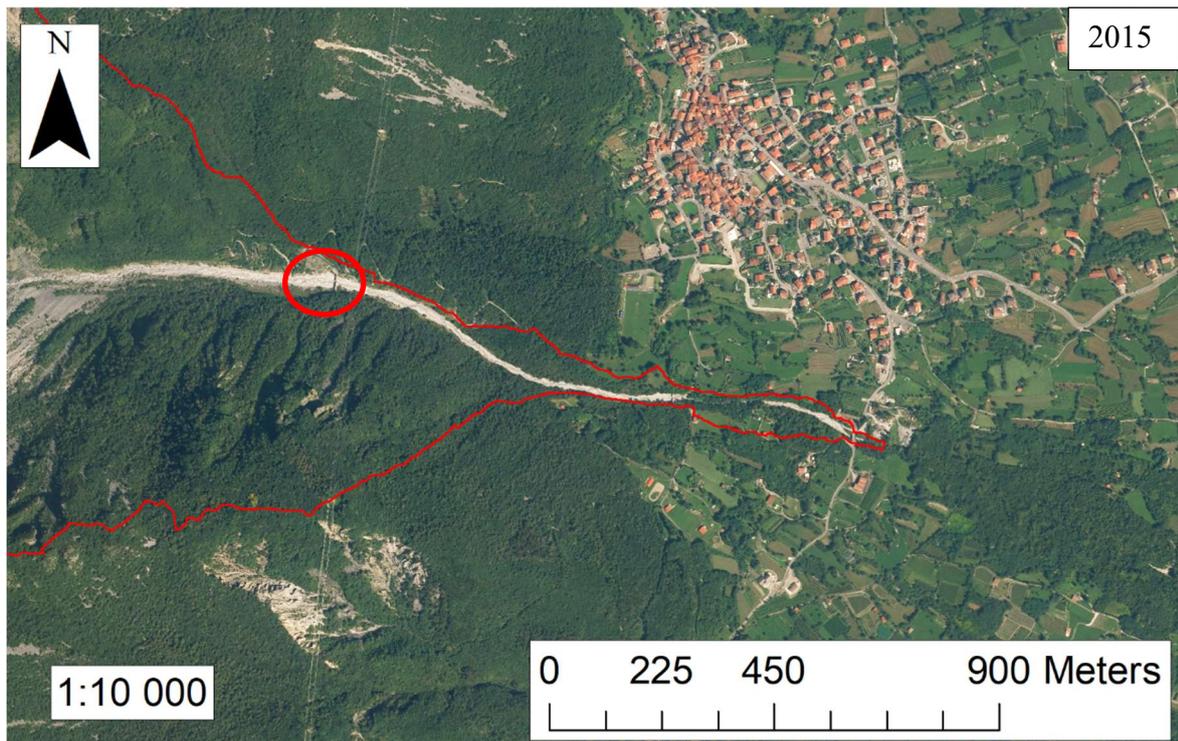
Figura 52. Ortofoto della zona bassa del bacino del T. Blé alla scala 1:10'000, relativa all'anno 2015. In rosso è cerchiata la briglia costruita in quell'anno.

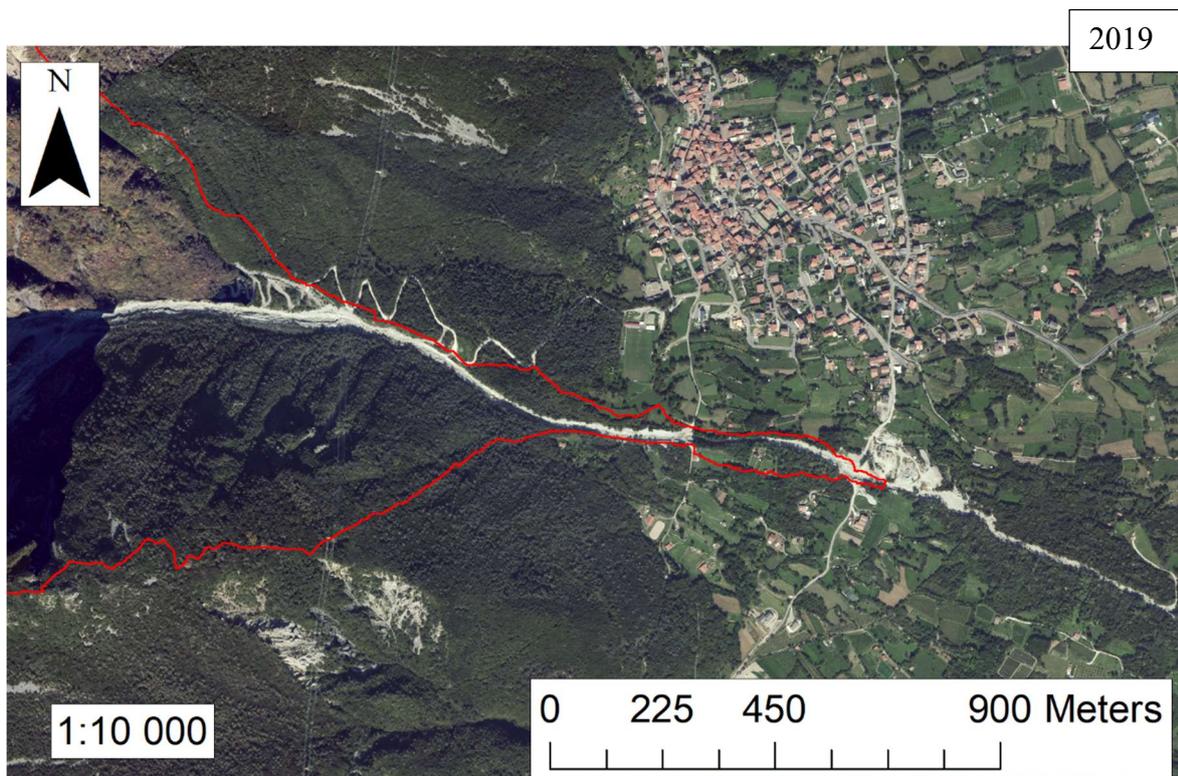
Figura 53. Ortofoto della zona bassa del bacino del T. Blé alla scala 1:10'000, relativa all'anno 2019. Si osserva la zona a valle della cava di inerti colmata di detrito rispetto al 2015.

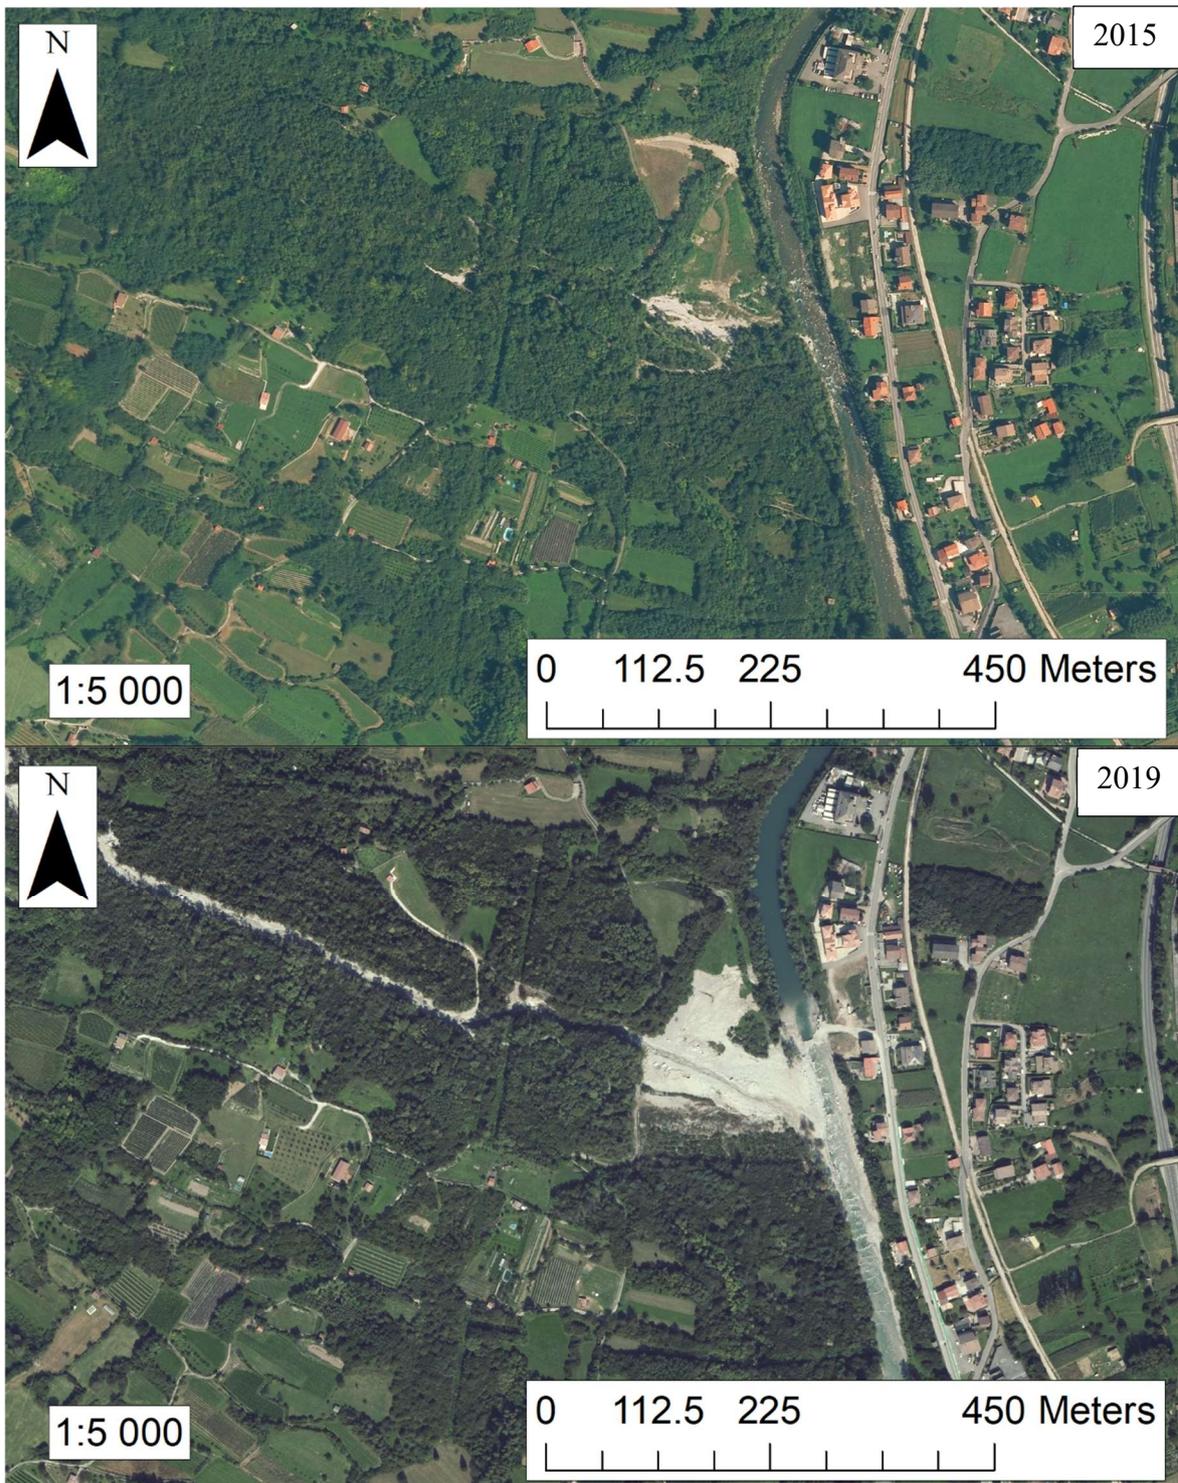
Figura 54. Ortofoto del 2015 e del 2019 alla scala 1:5'000. In quest'ultima si osserva la quantità di materiale apportato dal fenomeno di quell'anno.

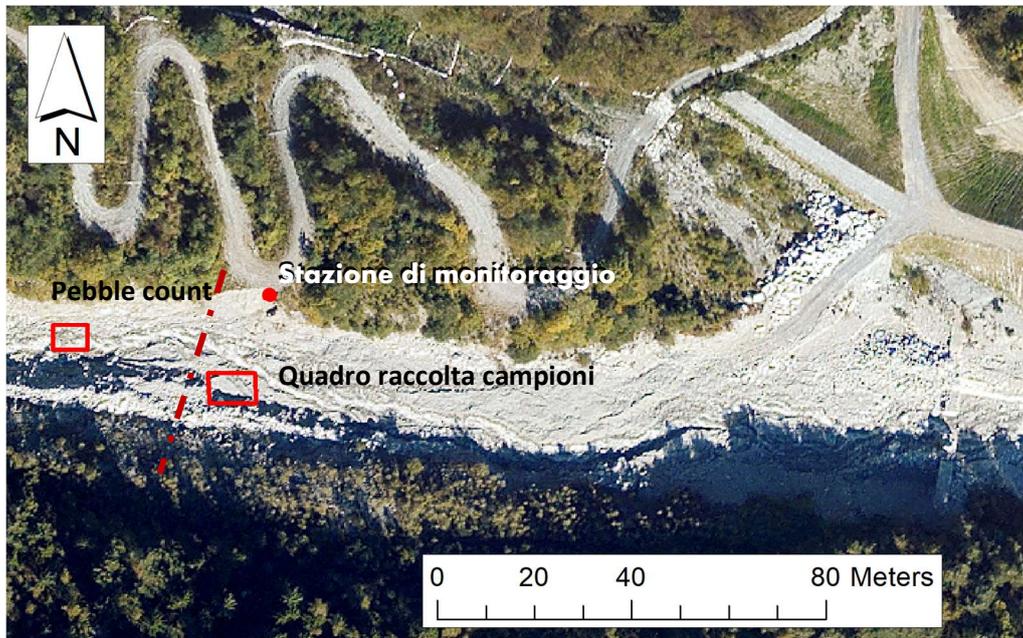
Figura 55. Ortofoto che mostra i quadri da cui sono stati prelevati i campioni e il sito del pebble count, rispetto alla stazione di monitoraggio. La linea rossa tratteggiata mostra il tracciato su cui sono stati presi i punti per tracciare la sezione trasversale.

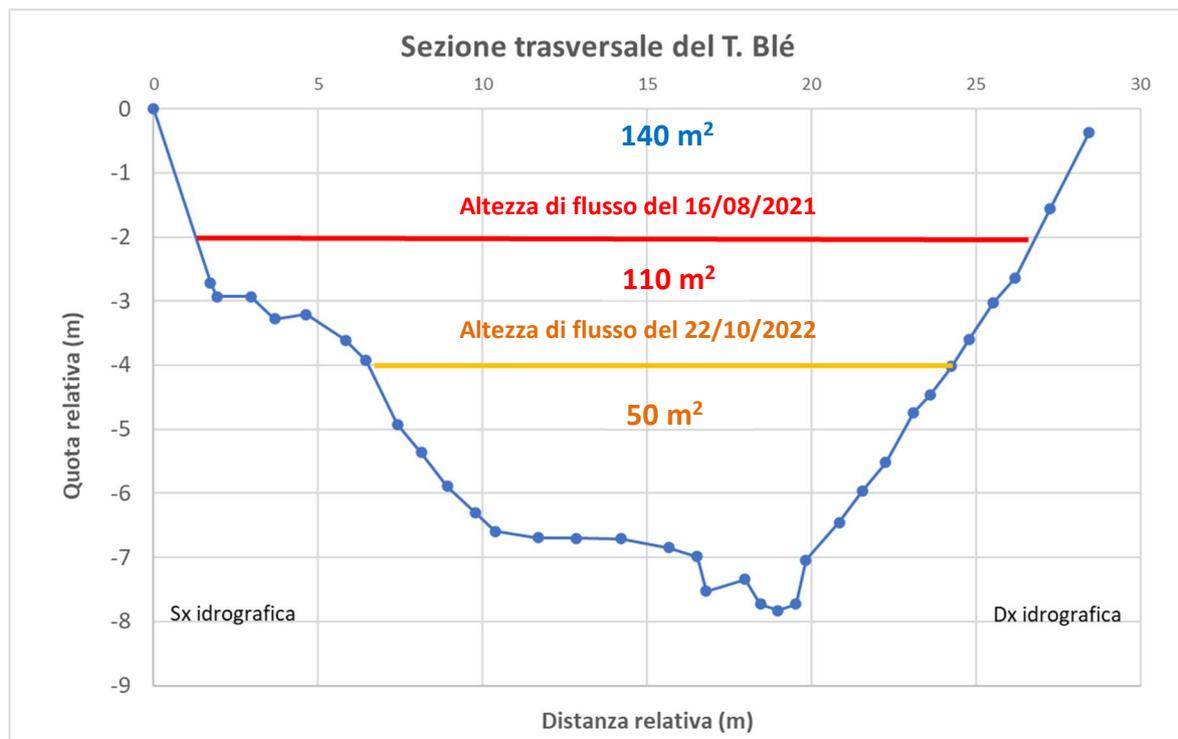
Figura 56. Sezione trasversale del torrente Blé con altezze di flusso degli eventi del 2021 (in rosso) e del 2022 (in giallo). Sono riportate anche le relative aree occupate e l'area totale della sezione misurata (in blu). I punti sono stati raccolti tramite GPS in progressione dalla sponda sinistra a quella in destra idrografica.

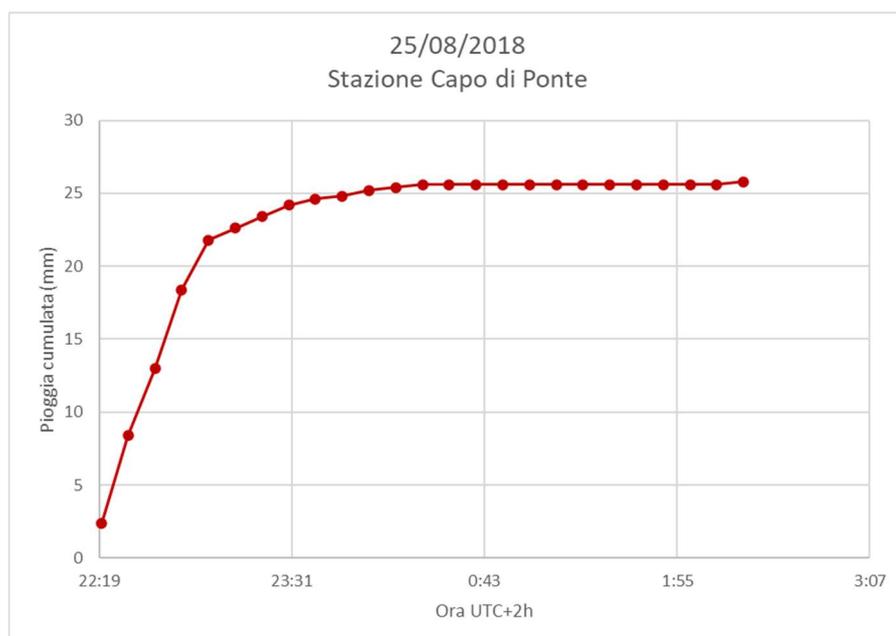
Figura 59. Dati pluviometrici della stazione di Capo di Ponte (ARPA Lombardia). In questo caso sono caduti 25.8 mm in 4 ore.

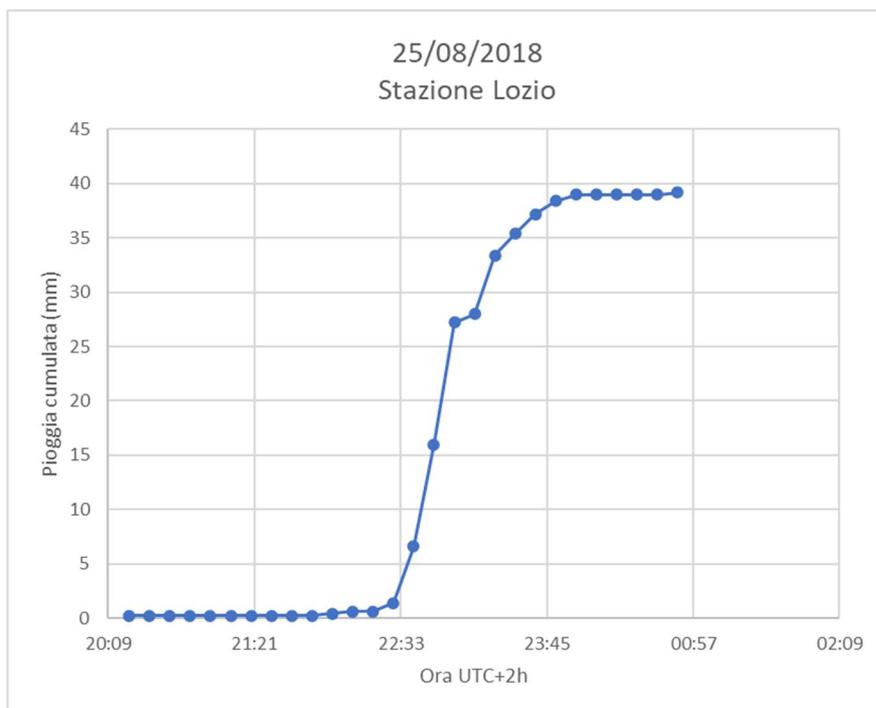
Figura 60. Dati pluviometrici della stazione di Lozio (*ARPA Lombardia*). La precipitazione registrata in questo sito è risultata la più intensa, con 39.2 mm caduti in 4 ore e 30 minuti.

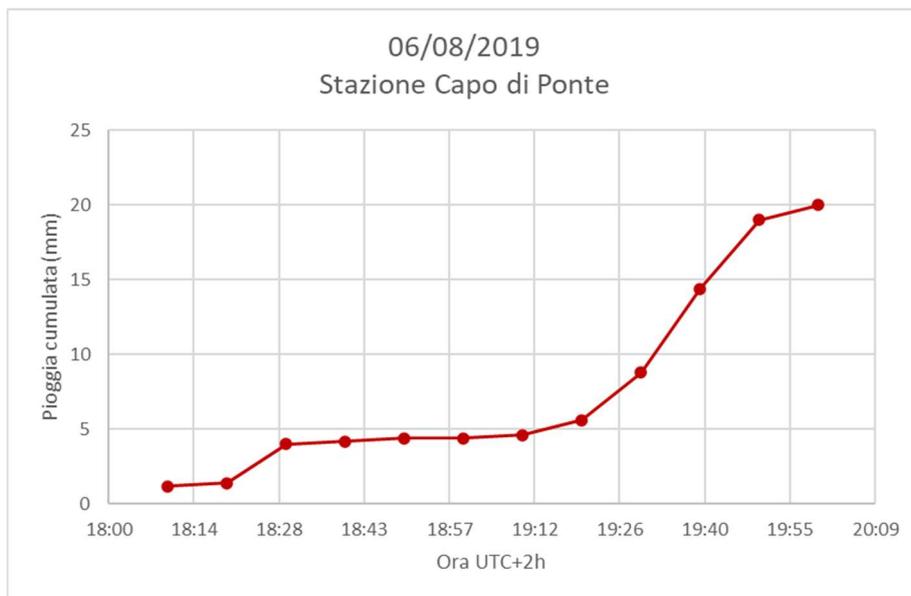
Figura 61. Dati pluviometrici della stazione di Capo di Ponte (ARPA Lombardia). In questo caso sono caduti 20 mm in 1 ora e 50 minuti.

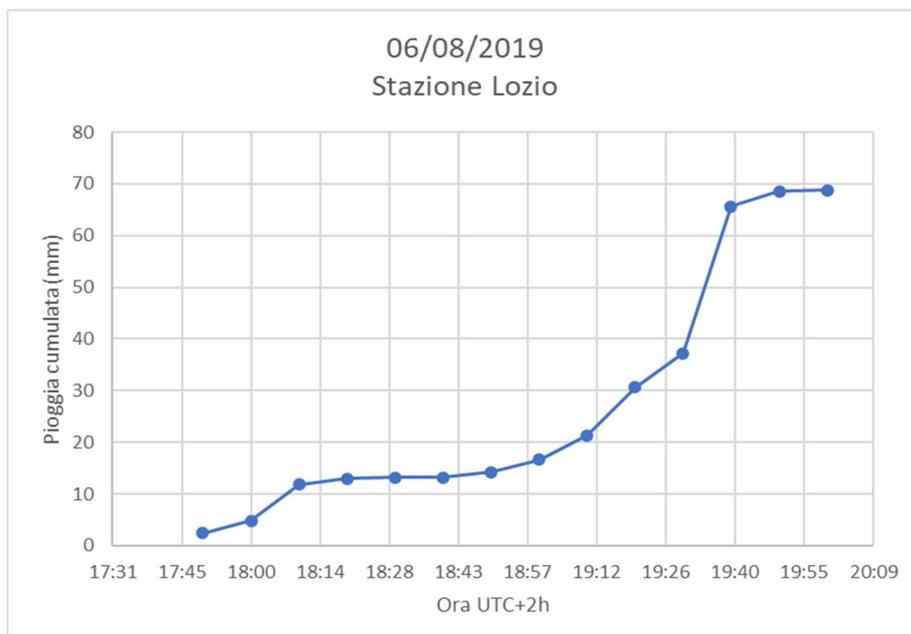
Figura 62. Dati pluviometrici della stazione di Lozio (ARPA Lombardia). La precipitazione registrata in questo sito è risultata la più intensa, con 68.8 mm caduti in 2 ore e 10 minuti.
