ALMA MATER STUDIORUM A.D. 1088
UNIVERSITÀ DI BOLOGNA

Tesi di Laurea Magistrale

Definizione di soglie pluviometriche di
allertamento per debris-flows nel bacino del
torrente Blé (Val Camonica, BS)

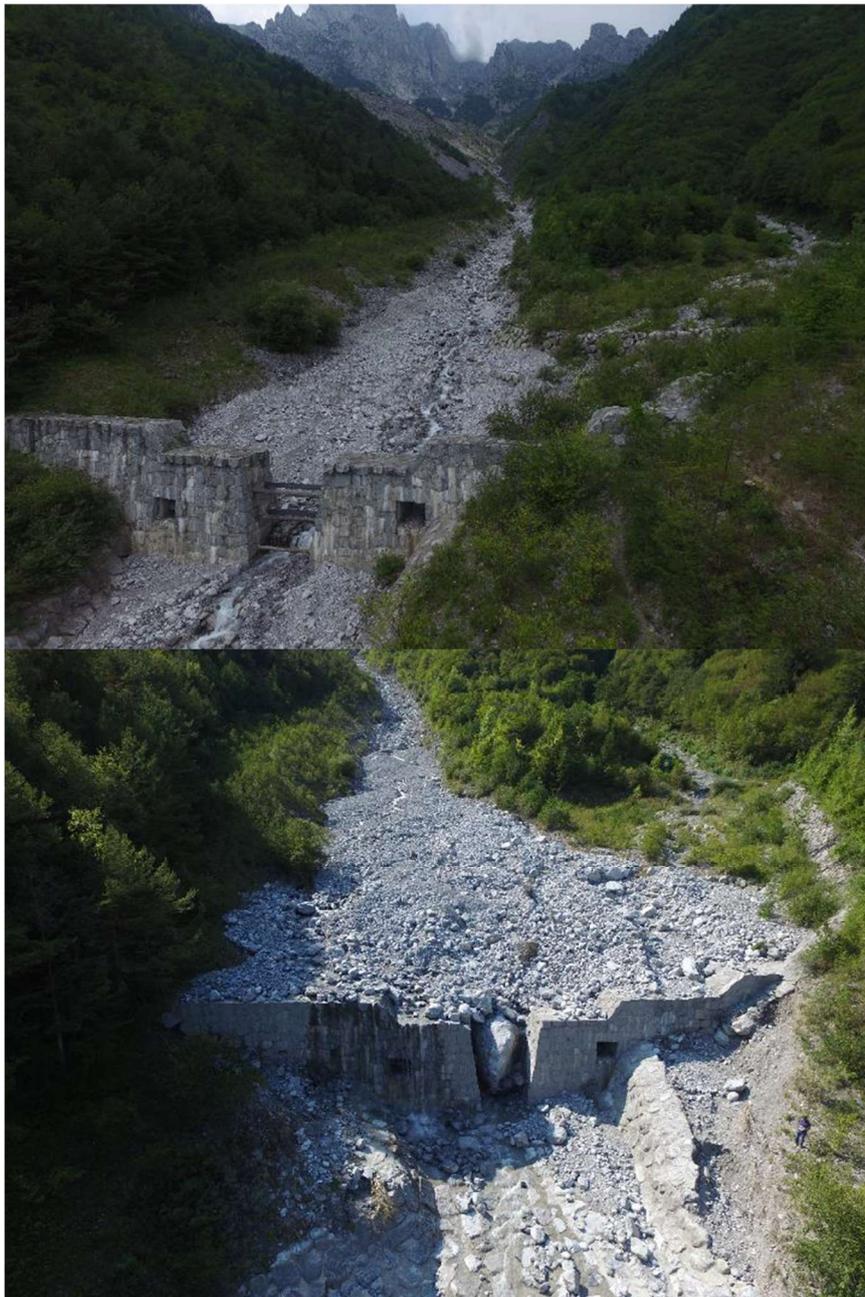
Figura 63. In alto una fotografia scattata della briglia “A” prima dell'evento del 2019. In basso la stessa a posteriore del debris-flow (*Albertelli., 2021*).

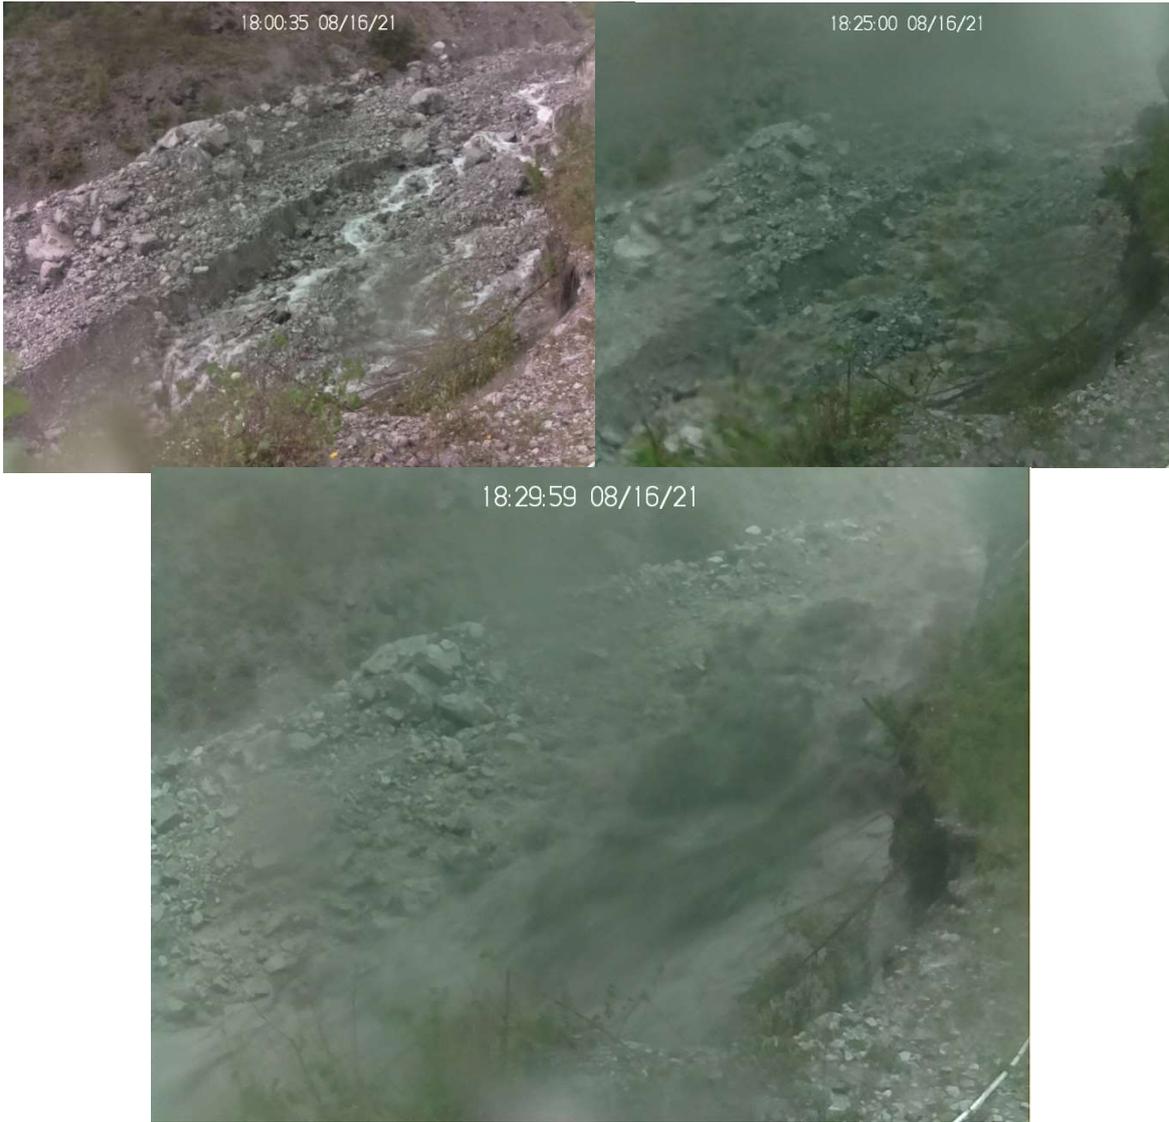
Figura 65. Alcuni fotogrammi del video registrato dalla PiCamera durante l'evento del 16/08/2021 (*Venturelli, 2021*).

In generale, il bacino del T. Blé è caratterizzato da elevate pendenze (**Figura 36**) che permettono, in occasione di eventi temporaleschi, l'aumento di velocità dell'acqua di ruscellamento, la quale si infiltra nel detrito sciolto, che costituisce il 21% dell'uso del suolo del bacino (**Figura 33**), lo prende in carico e si incanala nell'alveo, determinando talvolta l'evoluzione in debris-flow. Queste dinamiche sono state registrate durante i due anni di monitoraggio, tramite la stazione installata, le cui componenti fondamentali sono i tre geofoni, il pluviometro, il sensore ad infrasuoni MAMODIS collegato ad una PiCamera, ed una telecamera ad alta risoluzione (**Figura 62**).

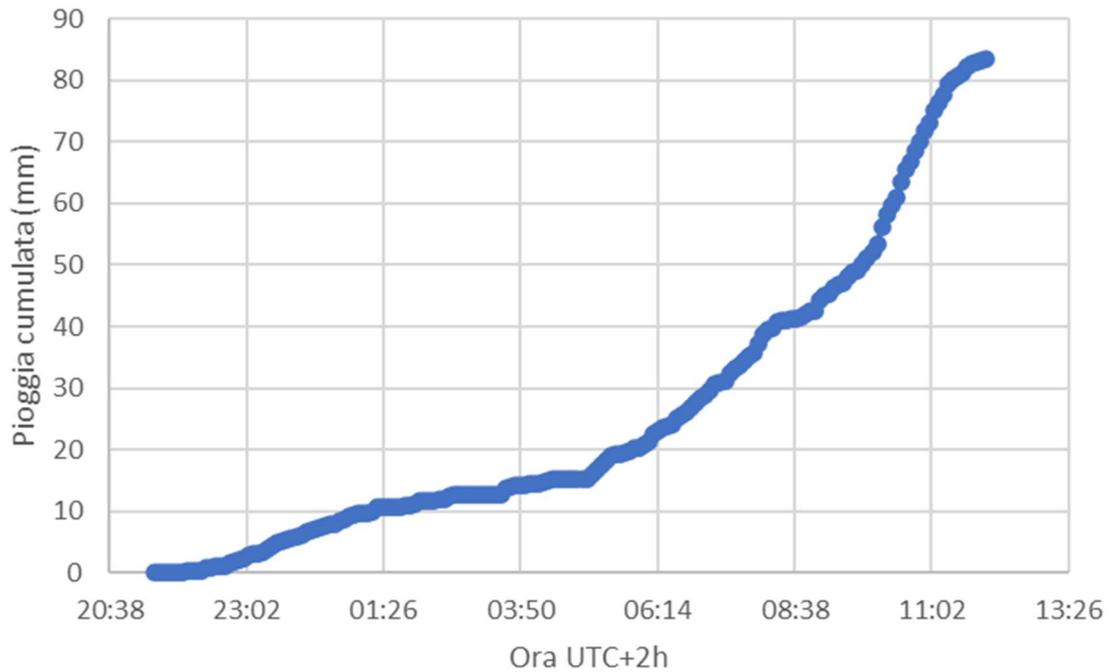
Figura 66. Il grafico mostra la pioggia cumulata dell'evento innescante il debris-flow del 22 ottobre 2022, per un totale di 83.4 mm. I valori di precipitazione sono stati presi dalla stazione di monitoraggio installata sul torrente Blè. È fondamentale osservare come la durata sia stata estrema rispetto agli altri fenomeni visti sino ad ora.

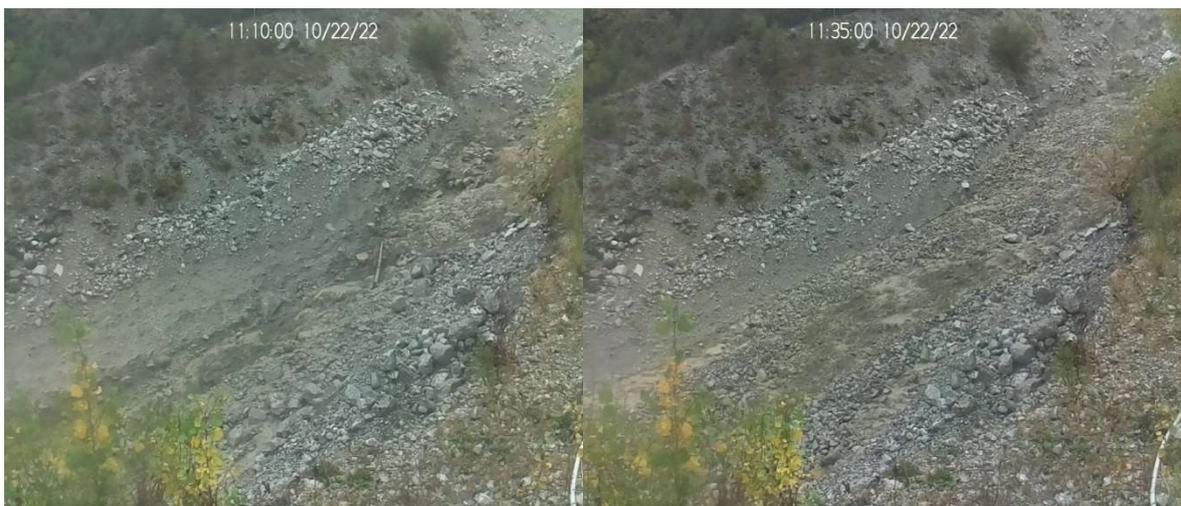
Figura 67. Frame dei video registrati dalla PiCamera in cui si osservano rispettivamente il passaggio del primo fronte e il successivo passaggio dell'ultima coda del debris-flow.

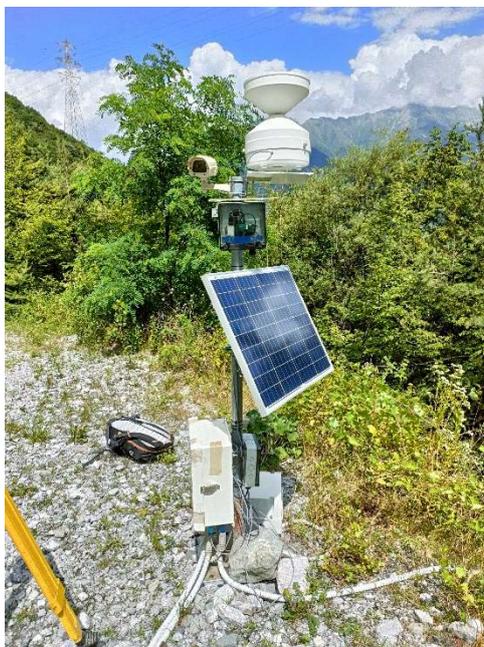
Una delle stazioni di monitoraggio installate al torrente Blé, specificatamente la ST3/4 (*Figura 68*), è composta da:

- 3 geofoni a 4.5 Hz campionati con una frequenza di 200 Hz
- Pluviometro ARG100
- Datalogger Campbell CR200
- Pannello solare 50 Watt
- Batteria 12V 40Ah
- Data-Cube³ext
- Fotocamera Raspberry PI (risoluzione 3mpx)
- Sensore infrasuoni Electret-Microphone KEC (MAMODIS)
- Videocamera ad alta risoluzione

Figura 68. Stazione di monitoraggio montata al torrente Blé.

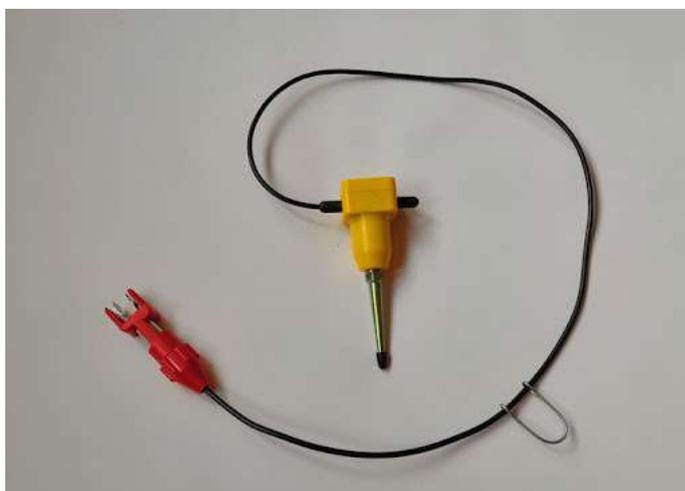
I tre geofoni utilizzati per lo studio sono stati disposti in linea: uno 30 m a valle della stazione, uno coincidente a quest'ultima ed uno 30 m a monte. Tale distribuzione è stata pensata per poter stimare la velocità di propagazione di un'eventuale colata. Tutti e tre i sensori rispondono alle sole oscillazioni verticali e registrano a frequenze di campionamento di 200 Hz. Inizialmente i sensori avevano frequenze proprie di 4.5 Hz, 1 Hz e 4.5 Hz, rispettivamente nei canali *pri0*, *pri1* e *pri2*. A seguito dell'evento di colata del 2021 il geofono all'altezza della stazione è stato sostituito utilizzandone un altro da 4.5 Hz. In tutte le installazioni gli strumenti sono stati interrati a debole profondità, per rendere stabile l'accoppiamento con il terreno.

Questo tipo di sensore (**Figura 69**) è utile sia in caso di evento che in condizioni di regime normale del torrente. Anche il solo ruscellamento in alveo, con il relativo trasporto solido, genera vibrazioni che vengono rilevate dal sistema. Quando le precipitazioni aumentano cresce conseguentemente il deflusso nel torrente e l'ampiezza del rumore. Questo comportamento permette di caratterizzare i processi in alveo in risposta ad eventi meteorici di diversa entità.

Figura 69. Foto di uno dei geofoni verticali utilizzati (Venturelli, 2021).

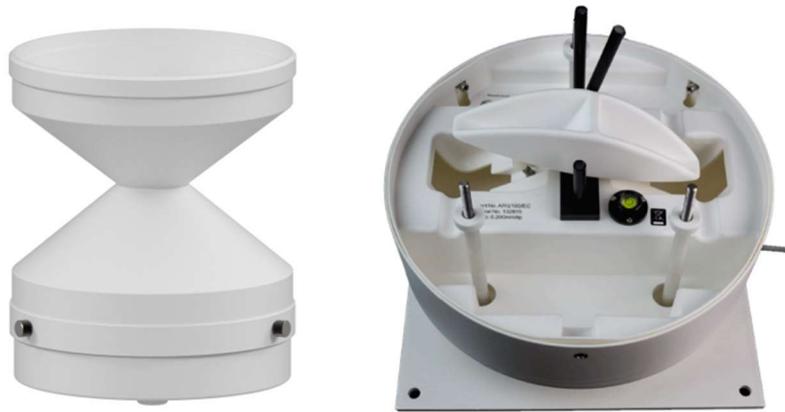
Il pluviometro ARG100 (**Figura 70**) è stato installato all'estremità superiore del palo di ancoraggio della stazione di monitoraggio. Lo strumento è poi collegato al Datalogger Campbell CR200, per la raccolta e la lettura dei dati pluviometrici, ed alla telecamera HD, che viene attivata automaticamente quando la pioggia cumulata in 1 minuto supera i 0.4 mm, registrando un video di 2 ore. La soglia di intensità per l'attivazione del sistema è preimpostata dall'operatore in sede di installazione.

La misura del dato di pioggia prevede l'utilizzo di un meccanismo basculante, ove l'acqua piovana riempie uno dei due recipienti del sistema fino alla massima capacità; successivamente, la bilancia oscilla sul lato opposto, chiudendo il circuito e mandando un impulso al Datalogger per la registrazione del primo dato. Ogni oscillazione comporta una registrazione di 0.2 mm di pioggia. Le letture avvengono cumulando gli impulsi su 5 minuti.

Figura 70. Pluviometro ARG100 installato sulla stazione (Venturelli, 2021).

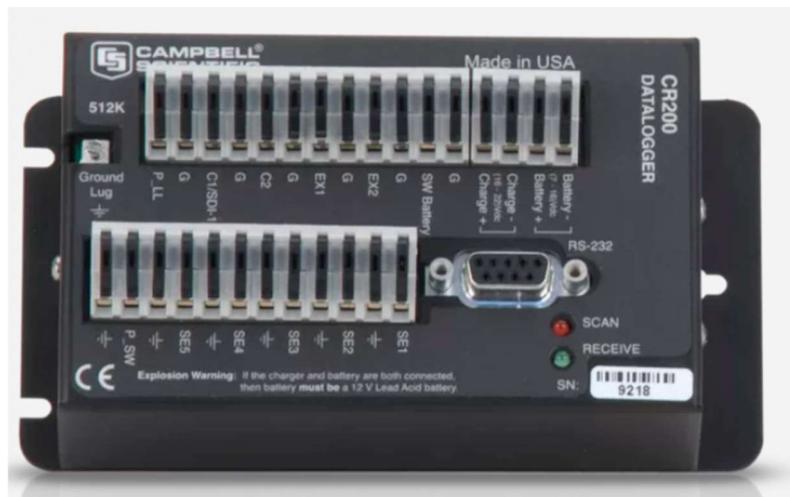
Il Datalogger Campbell CR200 (**Figura 71**) è direttamente collegato al pluviometro ARG100 ed è impiegato per acquisire e registrare il dato pluviometrico. Si possono collegare diversi tipi di sensori, in questo caso è collegato soltanto il pluviometro, per cui conta il numero di oscillazione della bilancia in un arco di 5 minuti e lo moltiplica per un valore di 0.2 mm, ottenendo il dato pluviometrico.

Figura 71. Datalogger installato sulla stazione di monitoraggio (Venturelli, 2021).

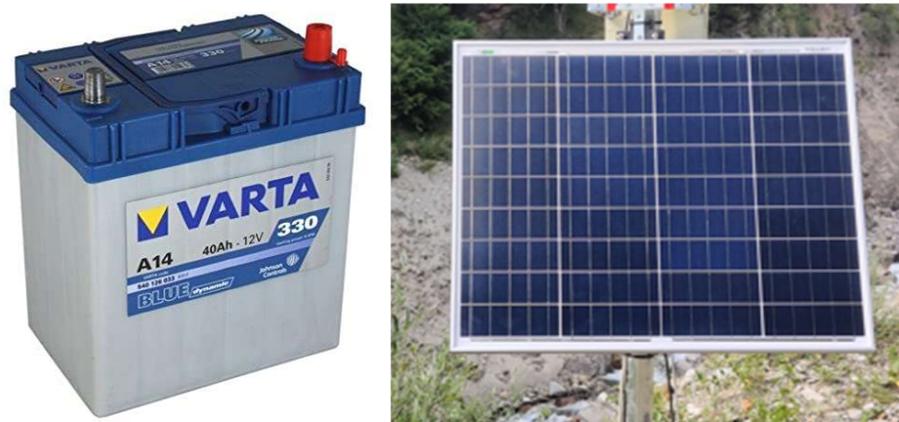
La stazione è fornita di una batteria da 12V, 40Ah, che alimenta tutte le componenti elettriche, e da un pannello solare 50 Watt, che sfrutta l'energia solare delle ore diurne per ricaricare la batteria (**Figura 72**).

Figura 72. Batteria e pannello solare utilizzati per l'alimentazione del sistema (Venturelli, 2021).

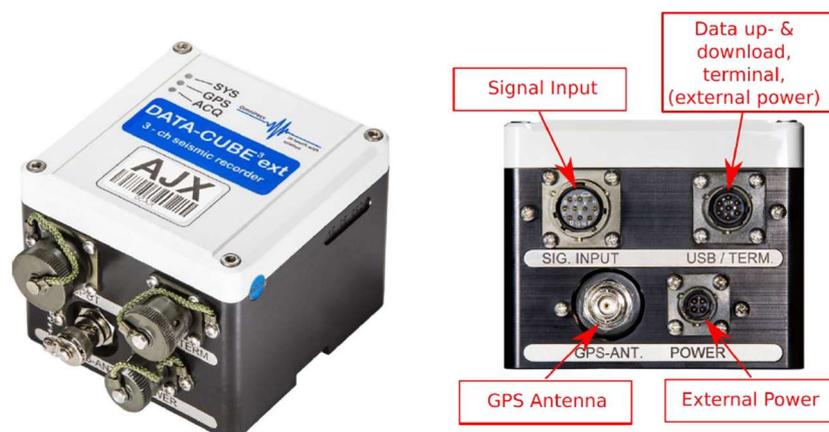
Il Data-Cube (**Figura 73**) è un logger di acquisizione e registrazione dei dati sismici misurati dai tre geofoni ai quali è collegato. Tale sistema presenta quattro ingressi: quello in alto a sinistra permette di acquisire i dati dai geofoni, la porta in basso a sinistra è collegata con un'antenna GPS esterna, tramite la quale è possibile ottenere il timing preciso della misura. L'ingresso in basso a destra permette l'alimentazione tramite batteria, infine, la porta in alto a destra è utilizzata per il download dei dati registrati e la verifica del corretto funzionamento del sistema. Durante il recupero dei dati l'ingresso della batteria viene temporaneamente disabilitato in quanto è il PC a fornire l'alimentazione necessaria.

Figura 73. DataCube utilizzato per analisi e raccolta dei dati (Venturelli, 2021).

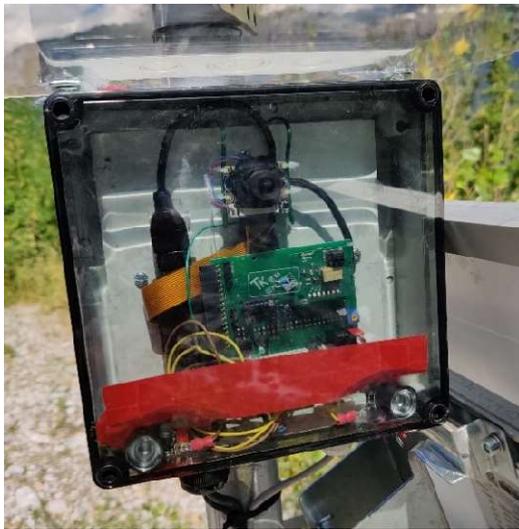
La fotocamera PiCamera, con risoluzione 3 megapixels (1024x768), è un modulo fotografico per la scheda madre Raspberry Pi0 (**Figura 74**). Quest'ultima funziona tramite il sistema operativo Linux, grazie al quale è possibile impostare la fotocamera in modalità normale e modalità allarme. In modalità normale la fotocamera acquisisce una foto ogni 15 minuti e la trasmette al sito MAMODIS, mentre in modalità allarme viene registrato un video a 20 frames/secondo, da cui vengono fatti degli screenshots ogni 5 minuti. Le foto ottenute vengono caricate in remoto, mentre il video viene salvato in locale.

L'ultima modalità è governata dai dati raccolti dal sensore ad infrasuoni, quando il rumore supera una certa soglia si attiva la registrazione video.

Figura 74. Fotocamera Raspberry collegata al sistema MAMODIS, raccoglie fotogrammi ogni 15 minuti.

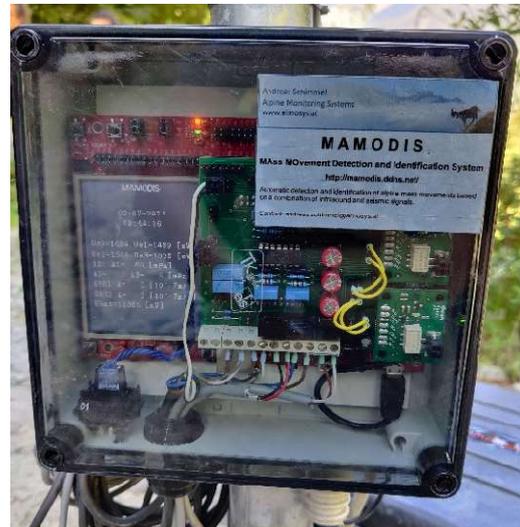
MAMODIS (Mass MOvement Detection and Identification System) è un sistema di monitoraggio specializzato nel rilevamento ed identificazione di movimenti di massa (Schimmel *et al.*, 2018). È un sistema a basso costo e di facile installazione, basato sulla combinazione di sensori ad infrasuoni e segnali sismici (**Figura 75**).

Figura 75. Sistema di registrazione segnali a infrasuoni MAMODIS installato nella stazione.

Il sensore ad infrasuoni utilizzato nella stazione di monitoraggio è un Electret-Microphone KEC, con sensibilità -38 ± 3 dB e range di frequenza $\sim 20-20'000$ Hz.

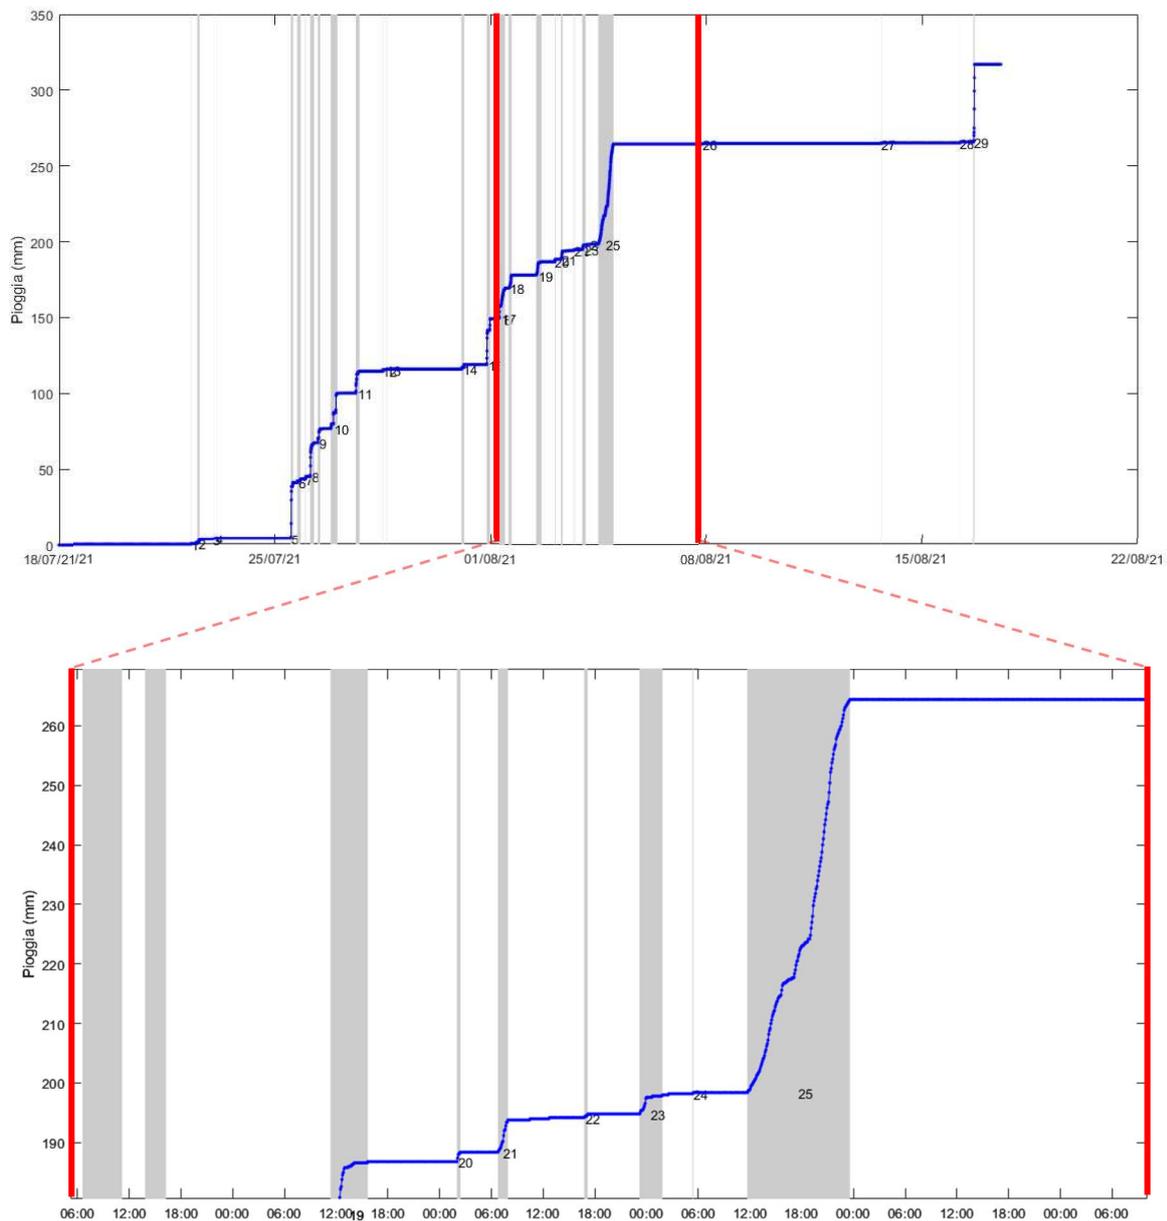
Figura 77. Esempio di curva cumulata di pioggia estrapolata dallo script. Le bande grigie evidenziano quelli che vengono accorpati come unici eventi.

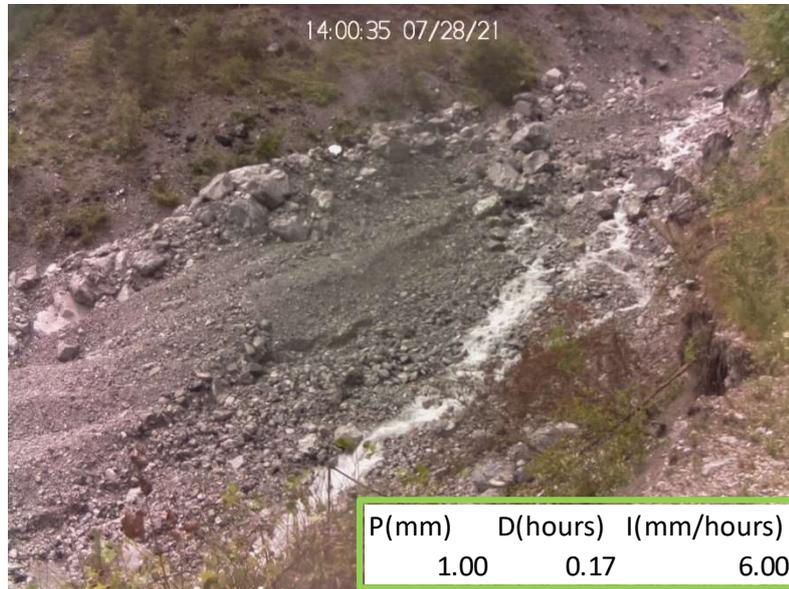
Evento 12 del 28/07/2021, inizia alle 11:55 UTC e finisce alle 12:05 UTC (*Figura 78*).

Figura 78. Frame di MAMODIS corrispondente all'evento n° 12 del 2021. L'orario dell'immagine è riferito a UTC+2h. In basso sono riportate precipitazione cumulata, durata ed intensità dell'evento. Non si evince nessun cambiamento.

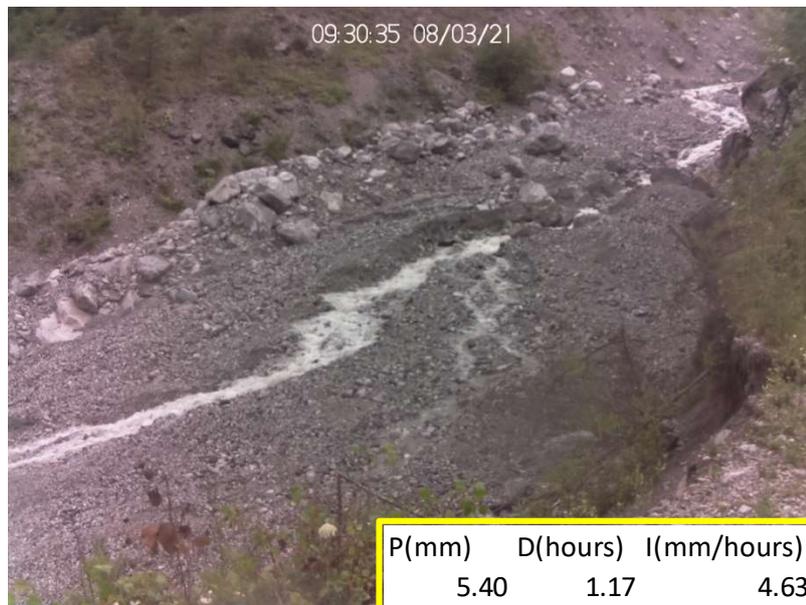
Si riscontra il solo aumento di tirante in alveo e di conseguenza la portata del flusso.

Evento 21 del 03/08/2021, inizia alle 06:45 UTC e finisce alle 07:55 UTC (*Figura 79*).

Figura 79. Frame di MAMODIS corrispondente all'evento n°21 del 2021. L'orario dell'immagine è riferito a UTC+2h. In basso sono riportate precipitazione cumulata, durata ed intensità dell'evento. Rispetto all'evento precedente si vede che il regime è leggermente più alto.

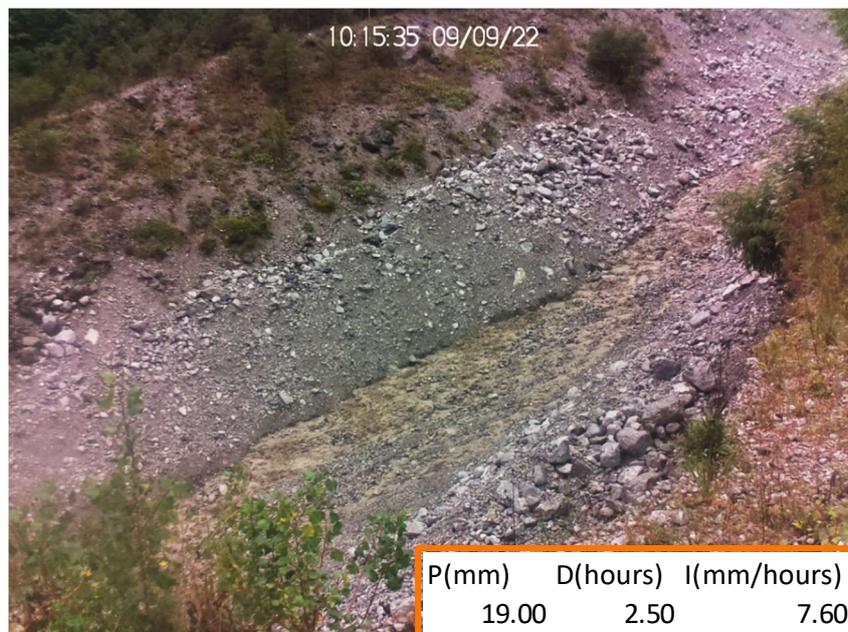
Figura 81. Frame di MAMODIS corrispondente all'evento n°82 del 2022. L'orario dell'immagine è riferito a UTC+2h. In basso sono riportate precipitazione cumulata, durata ed intensità dell'evento. Il regime è ingrossato rispetto a quello normale e l'acqua è più scura, inoltre, ha eroso le sponde facendosi spazio.

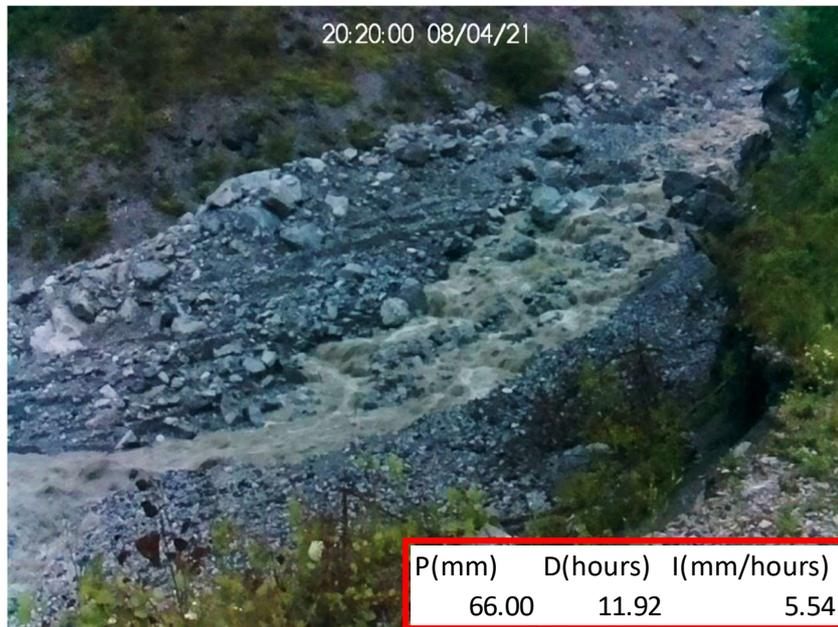
Questa classe si distingue dalla precedente per l'aumento ulteriore dell'energia del flusso, che comporta trasporto di detrito più grossolano.

Evento 25 del 04/08/2021, inizia alle 11:40 UTC e finisce alle 23:35 UTC (*Figura 82*).

Figura 82. Frame di MAMODIS corrispondente all'evento n°25 del 2021. L'orario dell'immagine è riferito a UTC+2h. In basso sono riportate precipitazione cumulata, durata ed intensità dell'evento. Durante le riprese si notano alcuni massi che si spostano dalla loro sede originale, ad indicare l'elevata energia dell'evento.

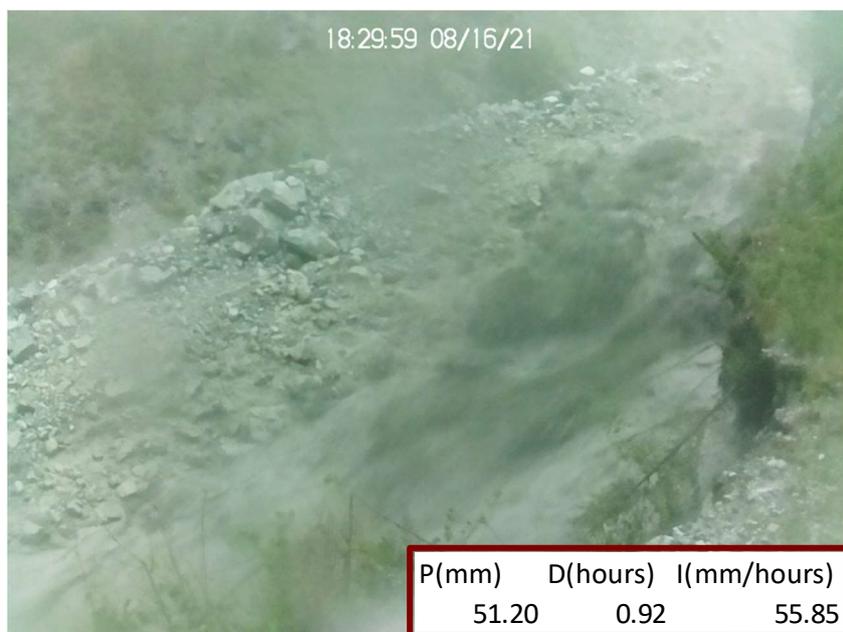
Evento 29 del 16/08/2021, inizia alle 15:45 UTC e finisce alle 16:40 UTC (*Figura 83*).

Figura 83. Frame di MAMODIS corrispondente all'evento n°29 del 2021. L'orario dell'immagine è riferito a UTC+2h. In basso sono riportate precipitazione cumulata, durata ed intensità dell'evento. In questo frame poco chiaro si vede la potenza del flusso e la sua velocità, che ne determina il grande potere erosivo.

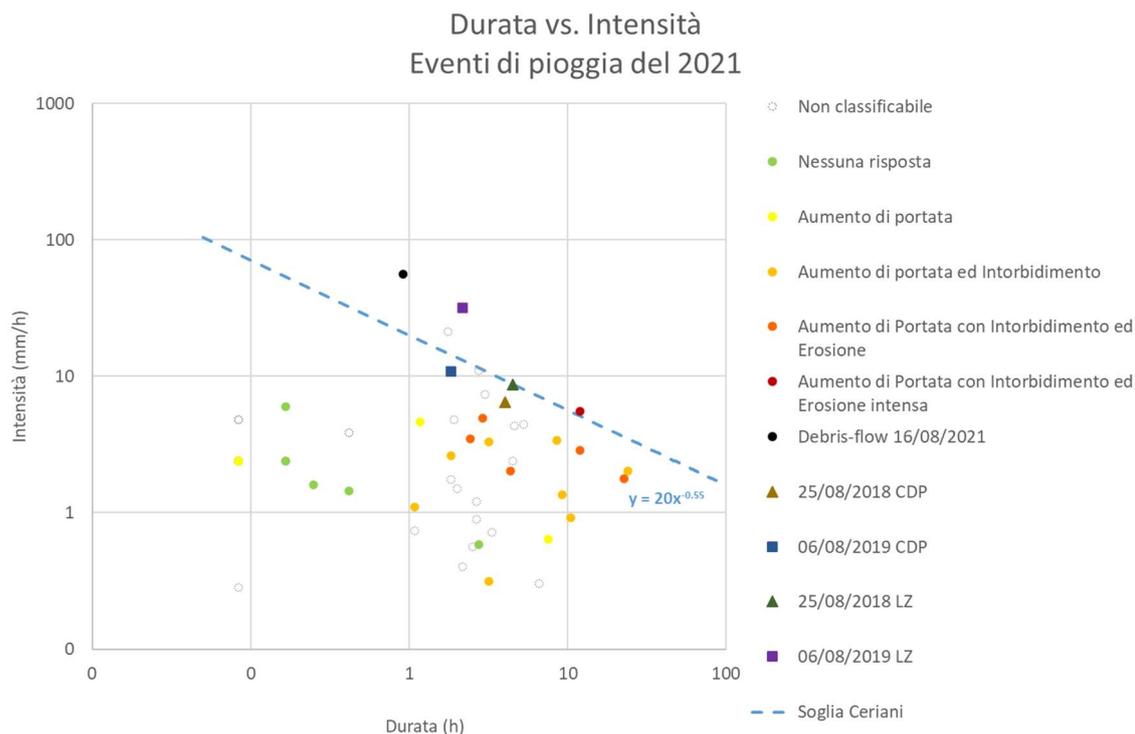
Figura 84. Grafico a dispersione con i dati discretizzati nelle varie classi, riferiti all'anno 2021. A destra è presente la legenda. È stata inserita la soglia di innesco dei debris-flow studiata da Ceriani, insieme alla relativa equazione. I punti triangolari e quadrati rappresentano gli eventi significativi avvenuti prima dell'istallazione della stazione di monitoraggio. CDP = stazione di Capo di Ponte; LZ = stazione di Lozio.

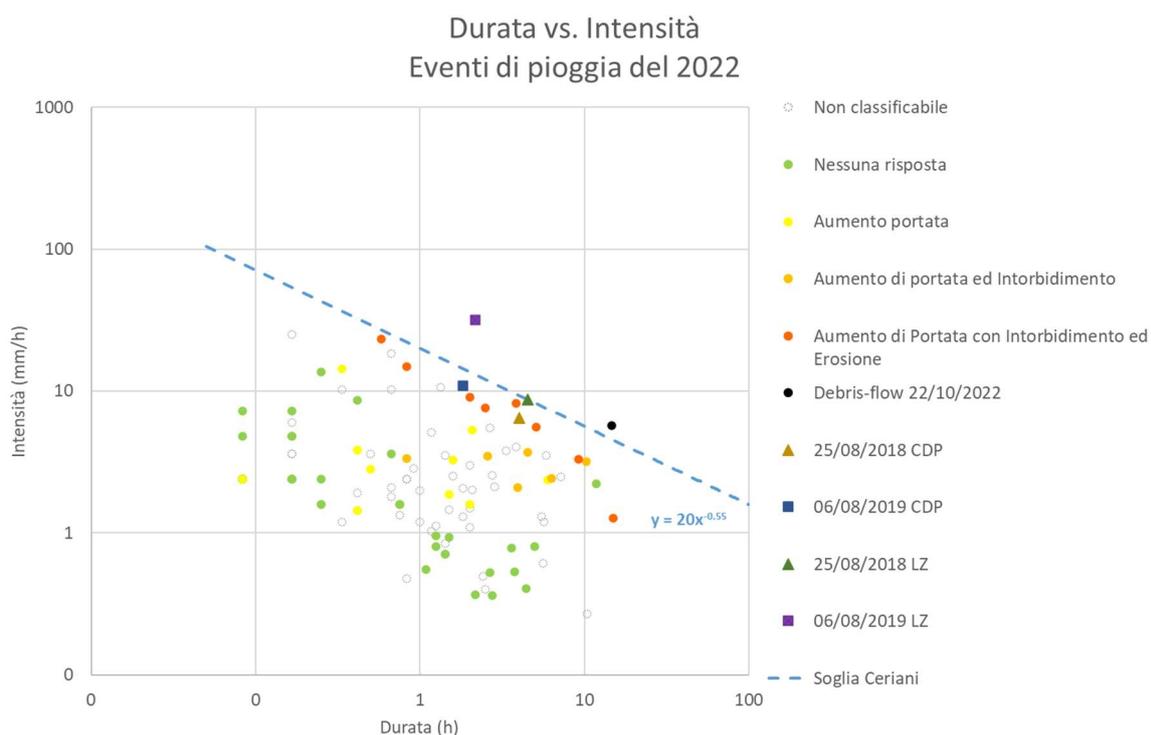
Figura 85. Grafico a dispersione con i dati discretizzati nelle varie classi riferiti all'anno 2022. A destra è presente la legenda. È stata inserita la soglia di innesco dei debris-flow studiata da Ceriani, insieme alla relativa equazione. I punti triangolari e quadrati rappresentano gli eventi significativi avvenuti prima dell'istallazione della stazione di monitoraggio. CDP = stazione di Capo di Ponte; LZ = stazione di Lozio.

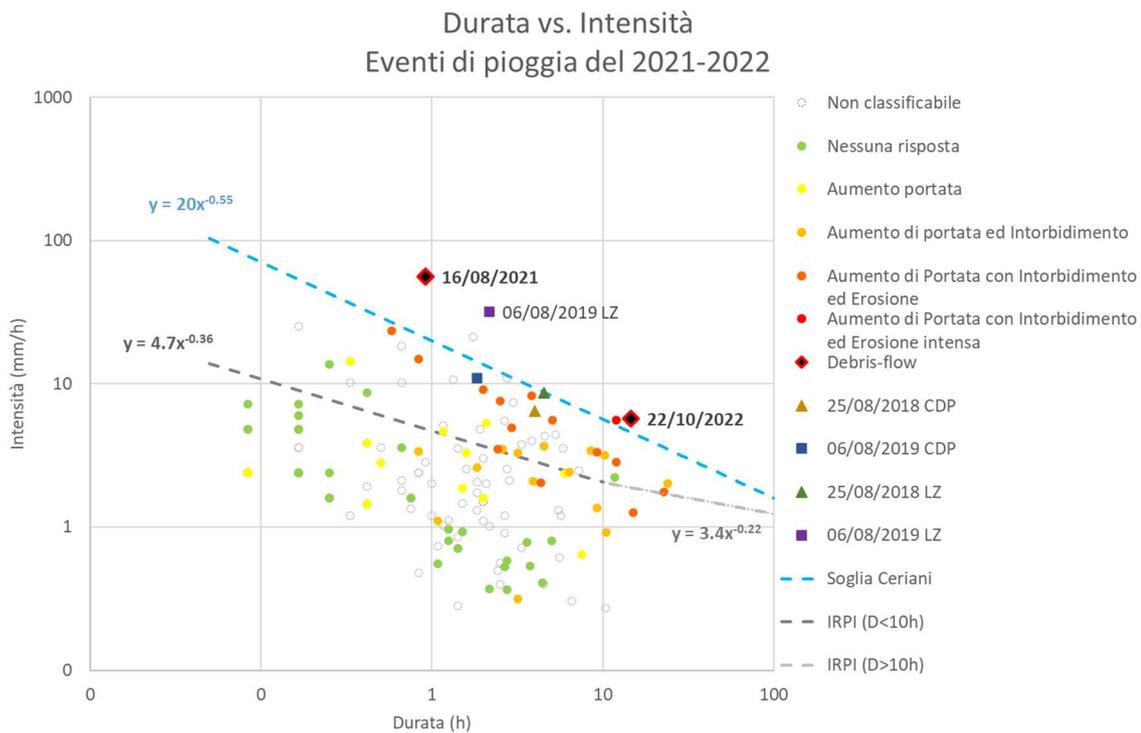
Figura 86. Grafico cumulativo degli anni 2021-2022. Contiene anche gli eventi passati, le soglie Ceriani e IRPI non-normalizzate, con le rispettive equazioni. A destra è rappresentata la legenda. CDP = stazione di Capo di Ponte; LZ = stazione di Lozio.

Sulla base di queste analisi è stato possibile definire delle soglie pluviometriche che separano le diverse risposte del torrente. In particolare, sono state definite una soglia di “pre-allerta”, che separa gli eventi che forniscono aumento di portata, intorbidimento ed erosione da quelli che danno erosione più intensa, senza evolvere in debris-flow. Tale soglia presenta equazione:

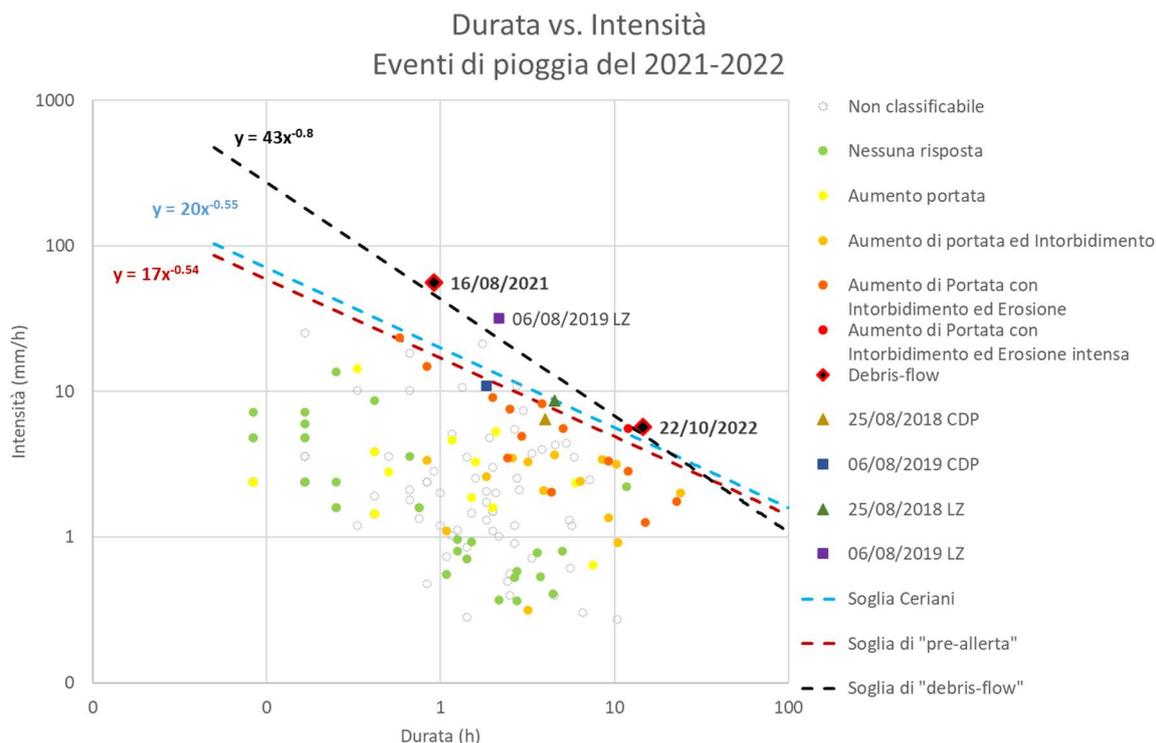
Figura 87. Grafico cumulativo degli anni 2021-2022. Contiene anche gli eventi passati e la soglia Ceriani con la rispettiva equazione. A destra è rappresentata la legenda. CDP = stazione di Capo di Ponte; LZ = stazione di Lozio. Vengono aggiunte le soglie di “pre-allerta” (in rosso) e di “debris-flow” (in nero) definite dal seguente studio. Entrambe sono state riportate con le rispettive equazioni.

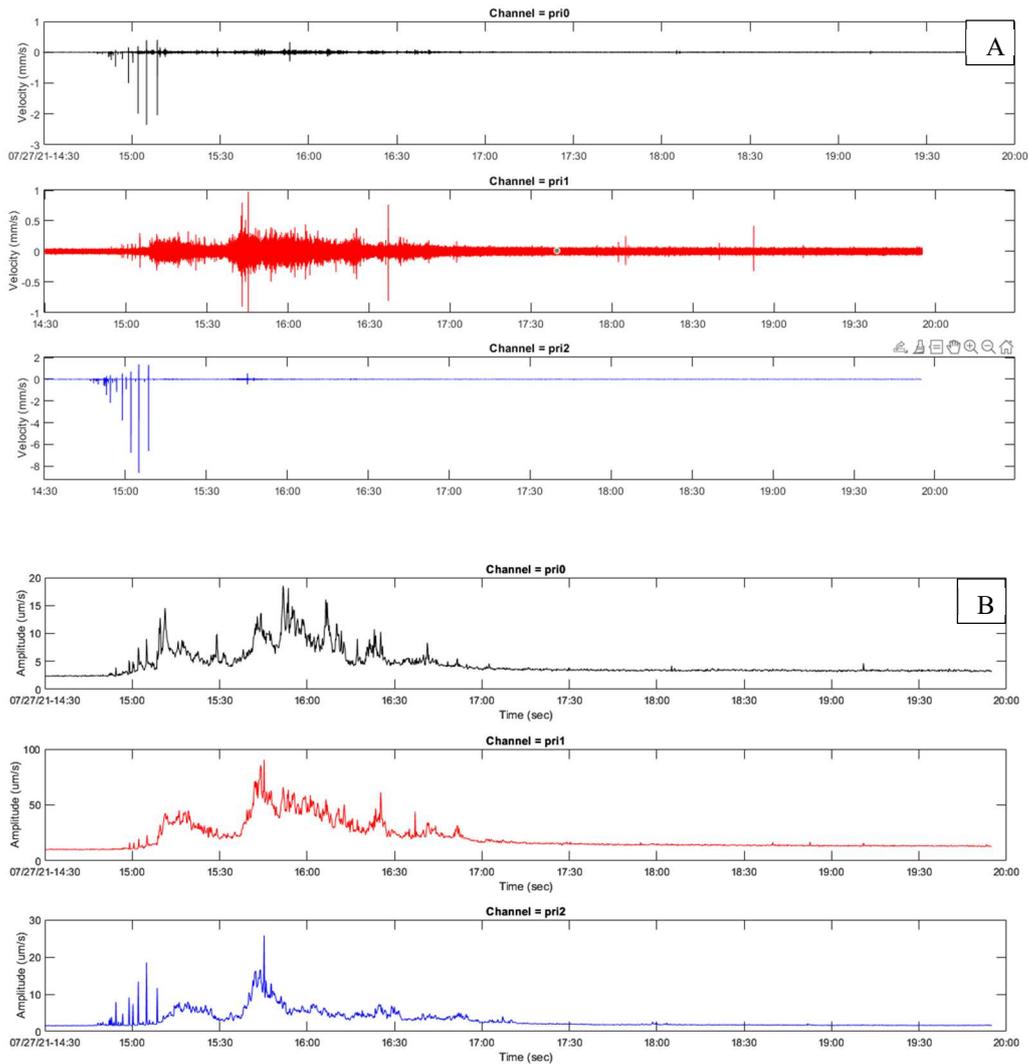
Figura 90. A) i tre canali rappresentano le velocità registrate dai tre geofoni rispettivamente a 4.5 Hz, 1 Hz e 4.5 Hz; B) STA su finestre da 10 secondi dello stesso evento, mostra l'andamento in ampiezza.

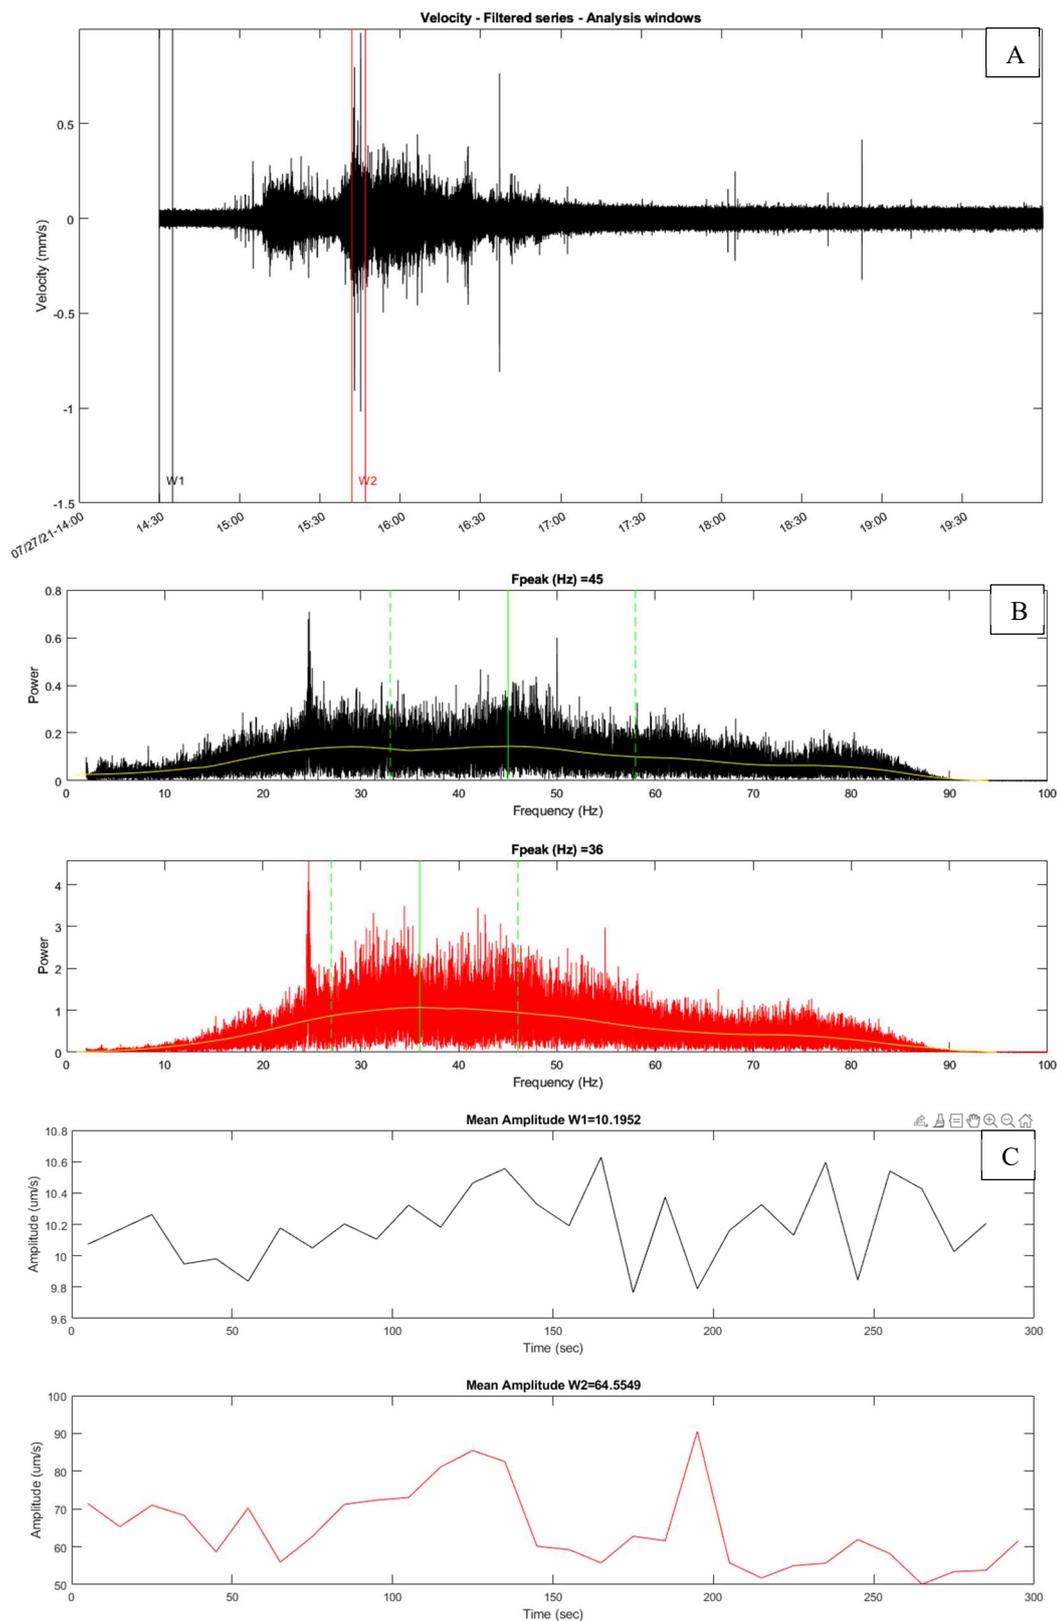
Figura 91. A) in questo primo grafico è rappresentata la totalità del segnale in termini di velocità (mm/s) nel quale sono state isolate le due finestre temporali di interesse: quella nera, chiamata W1, corrisponde al momento pre-pioggia, quella rossa, W2, corrisponde al picco dell'evento; B) il segnale rappresenta gli spettri di Fourier delle due rispettive finestre, discretizzate nei medesimi colori, per ognuna delle quali viene evidenziata la frequenza di picco massimo $\pm 20\%$; C) rappresentazione delle ampiezze delle due finestre, rappresentate con gli stessi colori, dalle quali viene estrapolata l'ampiezza media per ciascuna delle due.

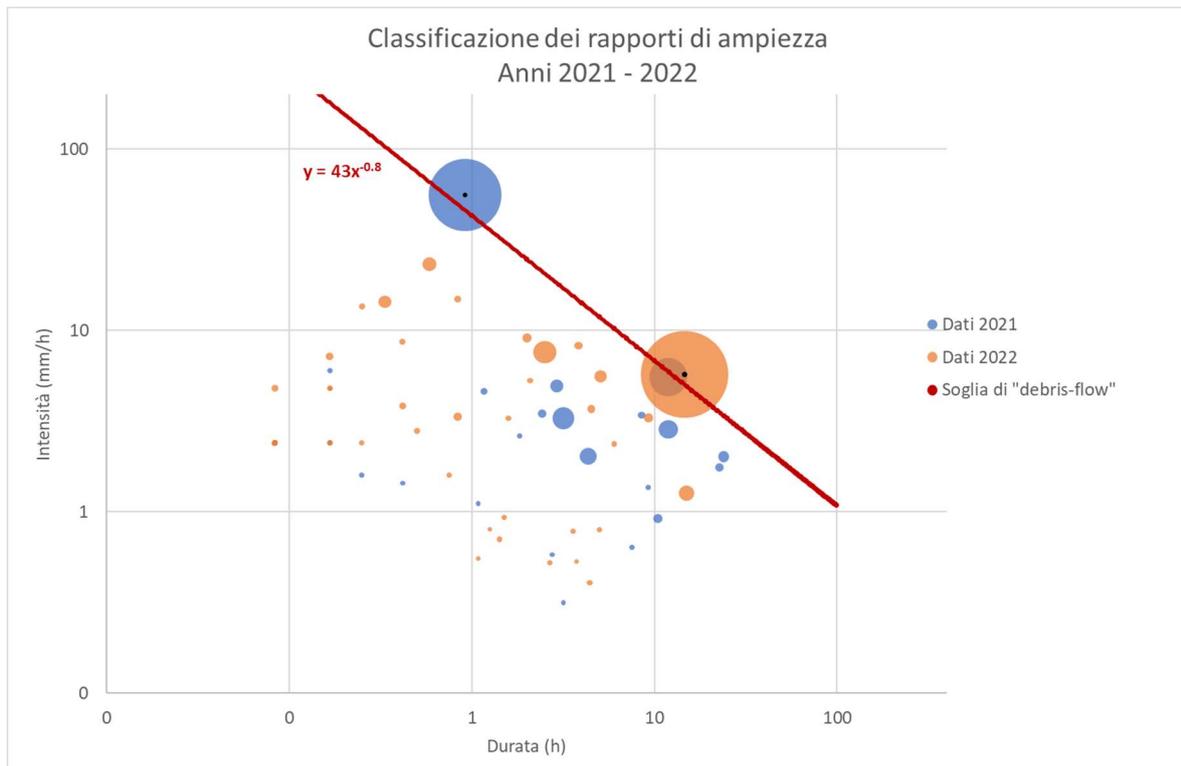
Figura 92. Grafico a dispersione con bolle dei dati di monitoraggio effettuato tra il 2021 e il 2022. È stata impostata anche la soglia di “innesco di debris-flow” con la rispettiva equazione. A destra è presente la legenda. Gli assi sono entrambi a scala logaritmica.

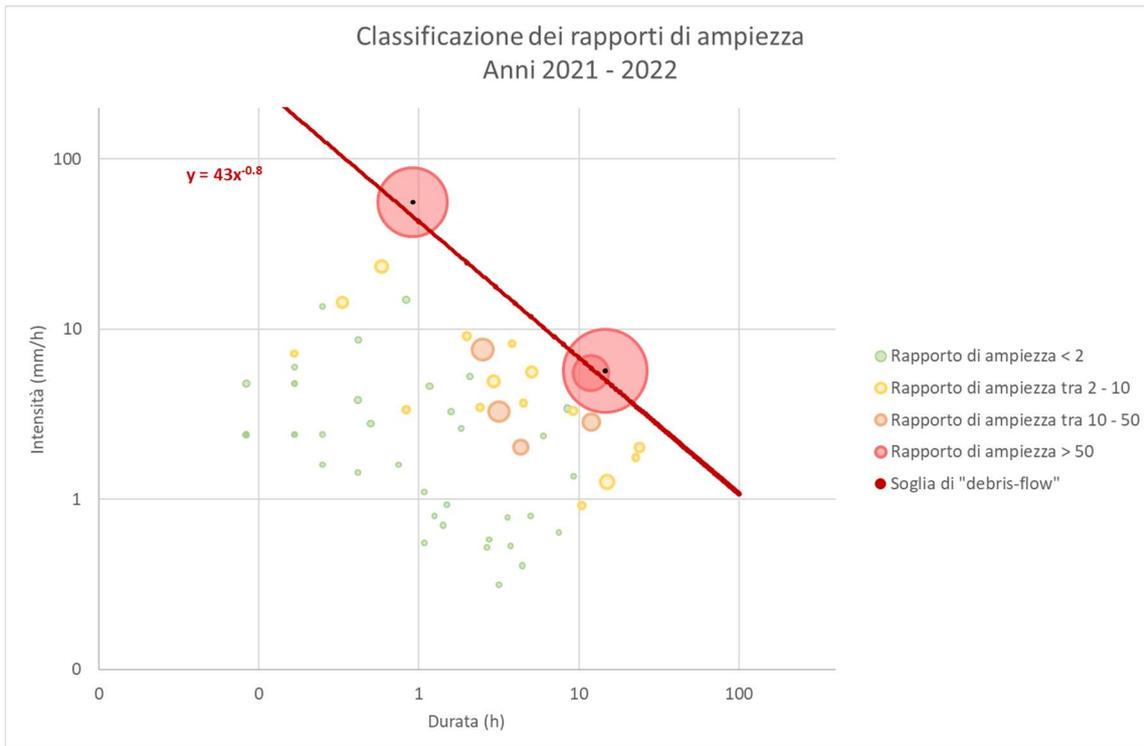
Figura 93. Grafico a dispersione con bolle per classificare gli eventi sulla base del loro rapporto di ampiezza e collocarli, tramite durata e intensità, rispetto alla soglia di “innesco di debris flow”. A destra è presente la legenda. Gli assi sono entrambi a scala logaritmica. Vicino alla soglia è rappresentata la propria equazione.

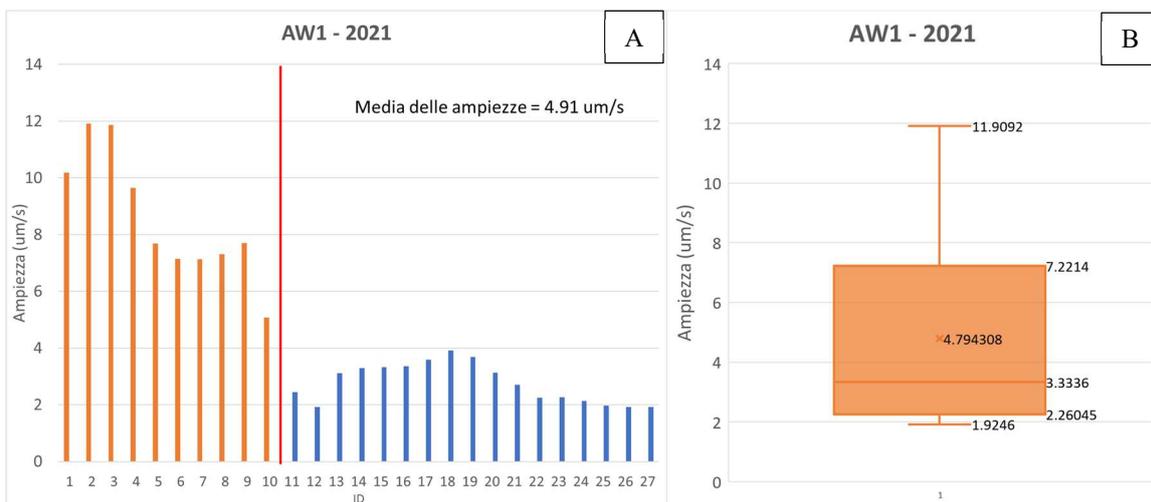
Figura 94. A) ortogramma che mostra le ampiezze medie misurate durante le finestre pre-evento del 2021. La linea rossa separa i dati con due colorazioni diverse, ad indicare il momento in cui è stato sostituito l’array di geofoni, successivamente all’evento del 16/08/2021; B) box diagram che mostra una dispersione da 1.92 $\mu\text{m/s}$ a 11.9 $\mu\text{m/s}$.
