ALMA MATER STUDIORUM A.D. 1088
UNIVERSITÀ DI BOLOGNA

Tesi di Laurea Magistrale

Definizione di soglie pluviometriche di
allertamento per debris-flows nel bacino del
torrente Blé (Val Camonica, BS)

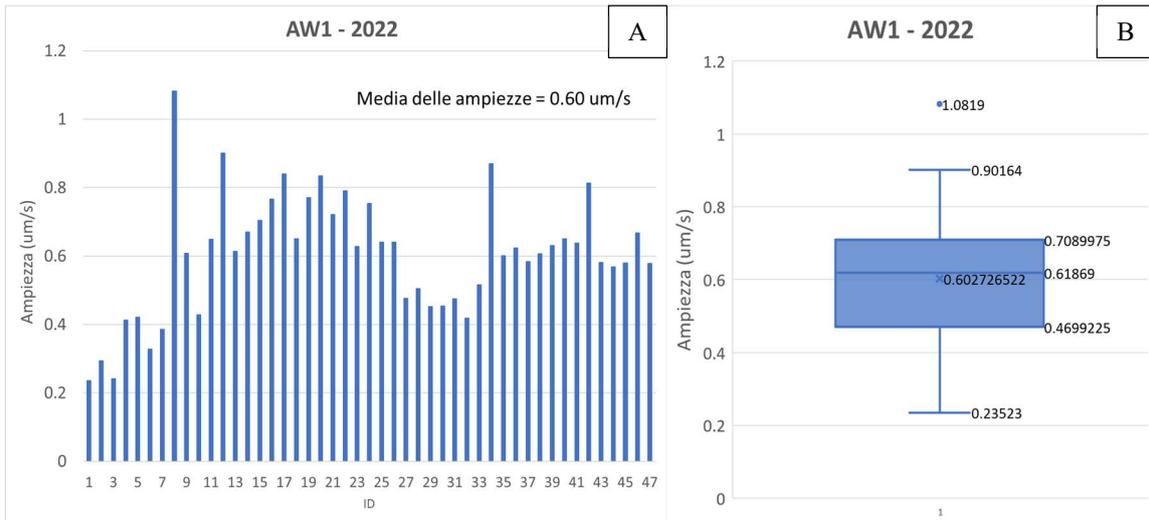
Figura 95. A) ortogramma che mostra le ampiezze medie misurate durante le finestre pre-evento del 2022; B) box diagram che mostra una dispersione da 0.23 $\mu\text{m/s}$ a 0.90 $\mu\text{m/s}$. In questo caso è presente un outlier di 1.08 $\mu\text{m/s}$.

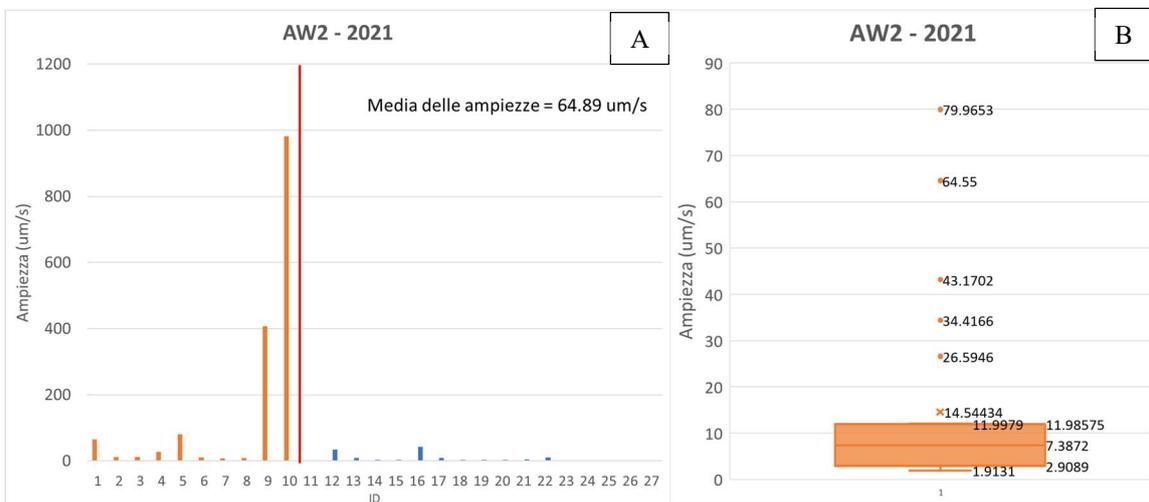
Figura 96. A) ortogramma che mostra le ampiezze medie misurate durante le finestre di picco del 2021. Anche in tal caso è presente la linea rossa; B) box diagram che mostra una dispersione da 1.91 $\mu\text{m/s}$ a 14.54 $\mu\text{m/s}$. In questo caso sono presenti molti outliers che arrivano ad un massimo di 79.9 $\mu\text{m/s}$.

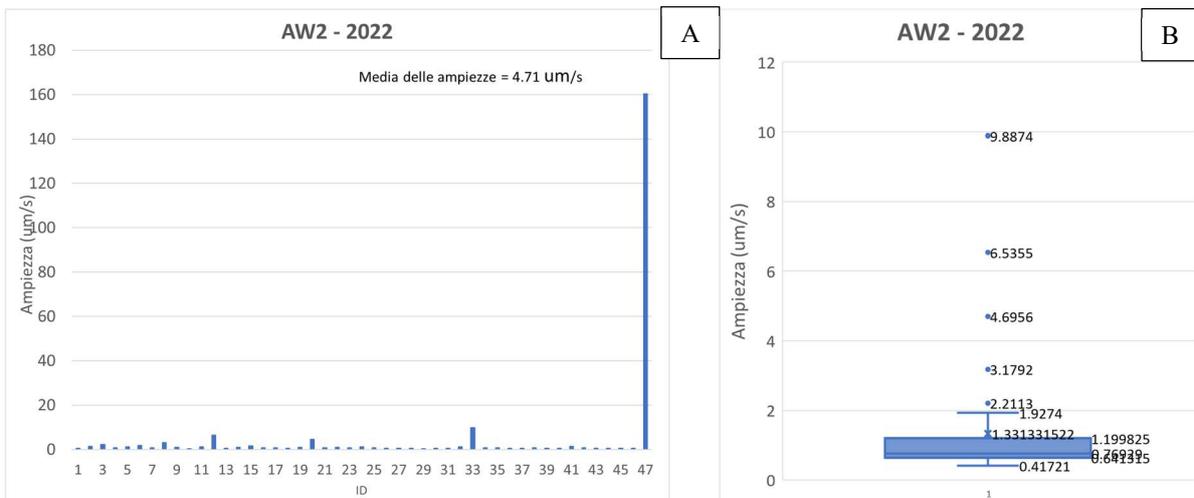
Figura 97. A) ortogramma che mostra le ampiezze medie misurate durante le finestre di picco del 2022; B) grabox diagram che mostra una dispersione da 0.41 $\mu\text{m/s}$ a 1.92 $\mu\text{m/s}$. In questo caso sono presenti diversi outliers, il cui massimo arriva a 9.88 $\mu\text{m/s}$.

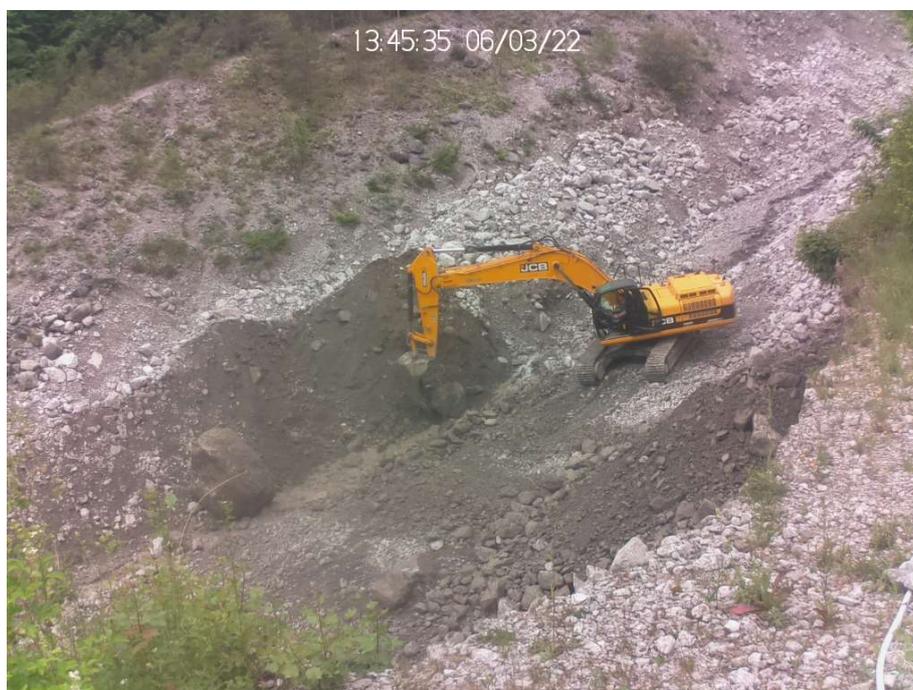
Figura 103. Testimonianza dei lavori in alveo del T. Blé con utilizzo di mezzi meccanici. Il segnale dell’evento avvenuto in questa data non è stato considerato a causa dell’elevato rumore prodotto dal macchinario.

Oltre a questa differenza si nota che nel 2022 i valori di *AWI* diminuiscono ulteriormente (**Figura 96A**). Tale variazione può essere quasi certamente imputata al fatto che la morfologia dell’alveo è mutata notevolmente tra i due anni, passando da un canale tortuoso ad una superficie abbastanza uniforme. La morfologia dell’alveo è importante, in quanto gradini ed irregolarità tendono probabilmente a generare rumore maggiore rispetto al passaggio su una superficie più uniforme. Tale maggiore uniformità è dovuta ai lavori in alveo effettuati nei mesi di maggio e giugno 2022, che hanno visto l’impiego di mezzi meccanici, testimoniati anche dalle immagini della telecamera (**Figura 103**).

A causa dell’elevato rumore prodotto dalle macchine operatrici alcuni eventi sono stati trascurati.
