ALMA MATER STUDIORUM - UNIVERSITÀ DI BOLOGNA

TESI DI LAUREA

MATERIALI INNOVATIVI E RIABILITAZIONE STRUTTURALE LS

**DIAGNOSI NON DISTRUTTIVA
DEL PATRIMONIO ARCHITETTONICO:
ESEMPI APPLICATIVI
DI RADAR E TERMOGRAFIA ATTIVA**

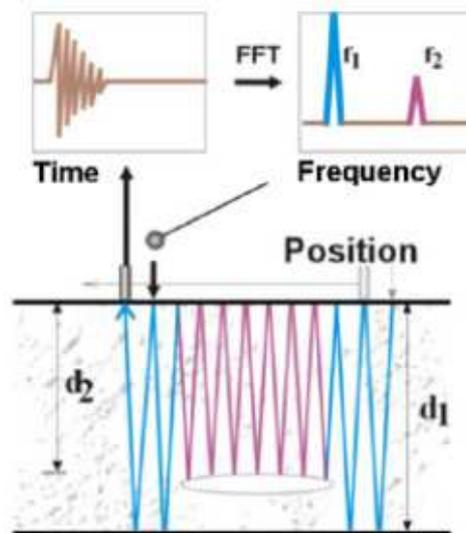
Figura 2.2 Rappresentazione del metodo Impact-Echo: trasformazione del segnale (J Nondestruct Eval 27, 2008)

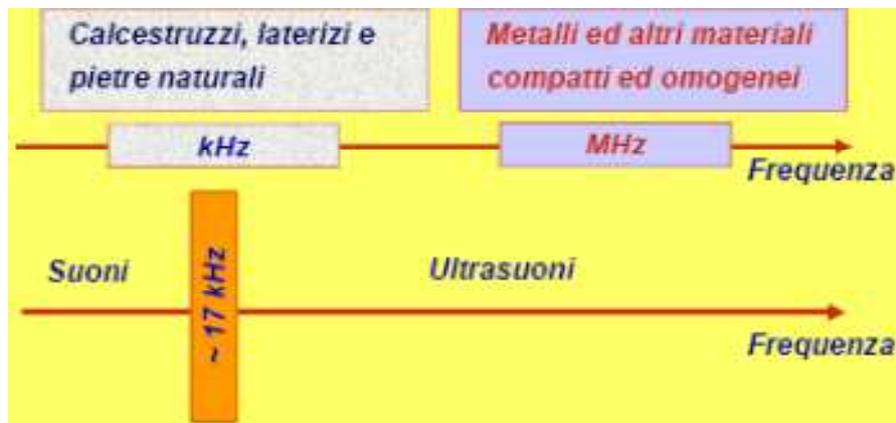
Figura 2.3 Distinzione delle frequenze per diversi materiali (Appunti di lezione del prof. Pascale)

Come detto in precedenza il metodo deriva dalle analisi ultrasoniche, ma a differenza di queste le frequenze utilizzate nell'Impact-Echo non possono essere le stesse e la necessità di indagare un materiale non omogeneo come può essere il calcestruzzo hanno condotto alla necessità di dover utilizzare un set di frequenze più ampio che si sviluppa nello spettro delle onde sonore; utilizzando delle sfere in acciaio di opportune dimensioni, si posso raggiungere frequenze fino a circa 80kHz anche se normalmente le frequenze utilizzate sono inferiori a 50kHz, più spesso ai 20kHz. L'utilizzo di alte frequenze per un materiale non omogeneo comporterebbe un'impossibilità di

lettura dei risultati a causa delle innumerevoli rifrazioni e del conseguente smorzamento del segnale. Lo svantaggio di tutto ciò ricade sulla possibilità di individuare i difetti più piccoli, in quanto minori sono le frequenze utilizzate, minori sono i dettagli che si possono cogliere da un'analisi di questo tipo.

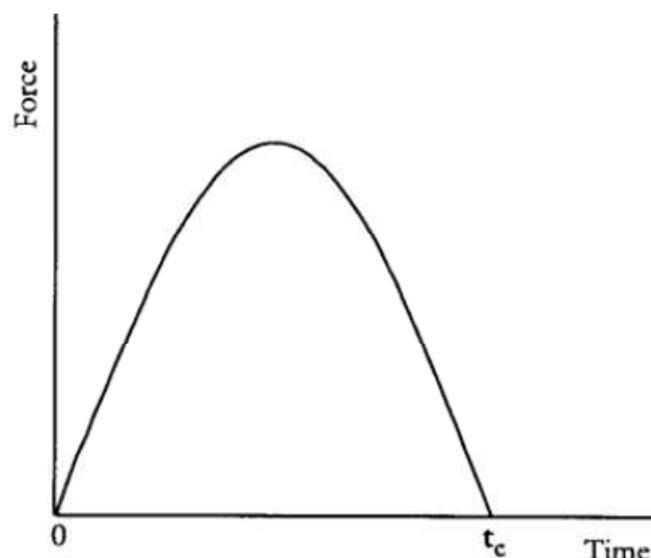
Figura 2.4 *Impatto elastico di una sfera metallica sulla superficie di un solido (Sansalone e Street, 1997)*

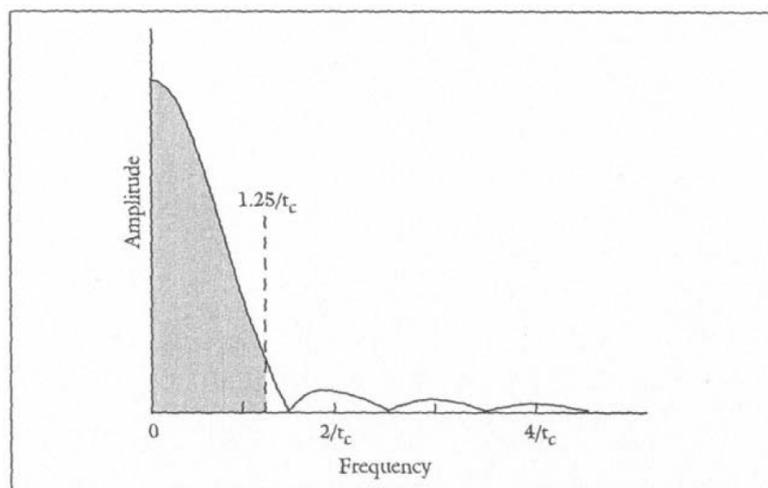
Figura 2.5 Spettro delle frequenze relativo alla funzione forza tempo (Sansalone e Street, 1997)

La relazione è di notevole importanza in quanto mostra il legame tra il tempo di contatto, e quindi del diametro, con la massima frequenza ottenibile per l'indagine. Utilizzando quindi sfere con diametri diversi si potranno ottenere intervalli diversi di frequenze utilizzabili: sfere di piccolo diametro generano segnali di basso contenuto energetico su un ampio spettro di frequenze potendo conferire al segnale una buona risoluzione nella ricerca dei difetti a discapito di una minore capacità di propagazione in profondità nel materiale dovuta a piccole lunghezze d'onda. Sfere dal diametro

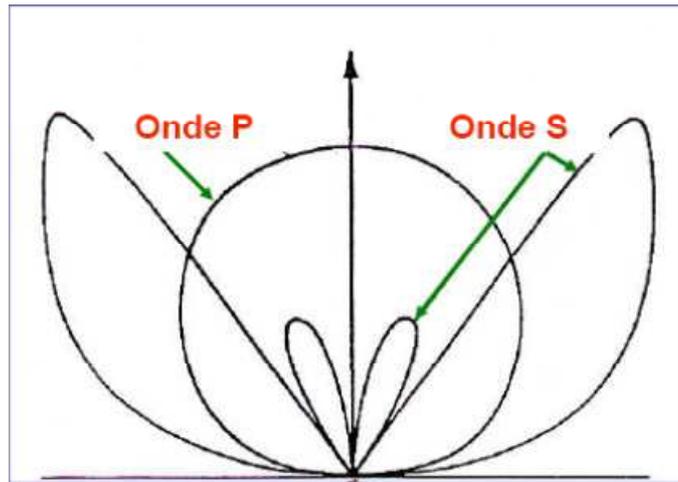
Figura 2.8 Contenuto energetico delle onde P ed S in diagramma polare

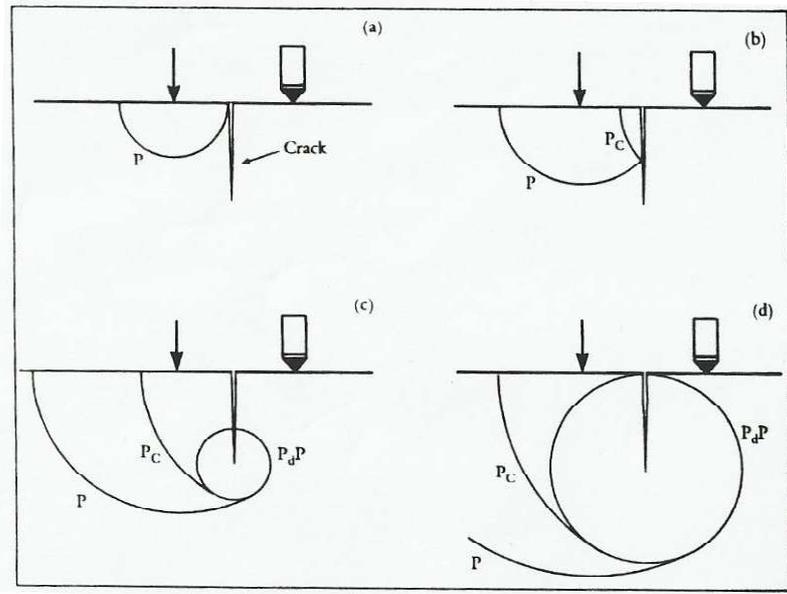
Figura 2.9 Propagazione delle Onde P in presenza di fessure: fenomeno della riflessione (b) e rifrazione (c, d). (Sansalone e Street, 1997)

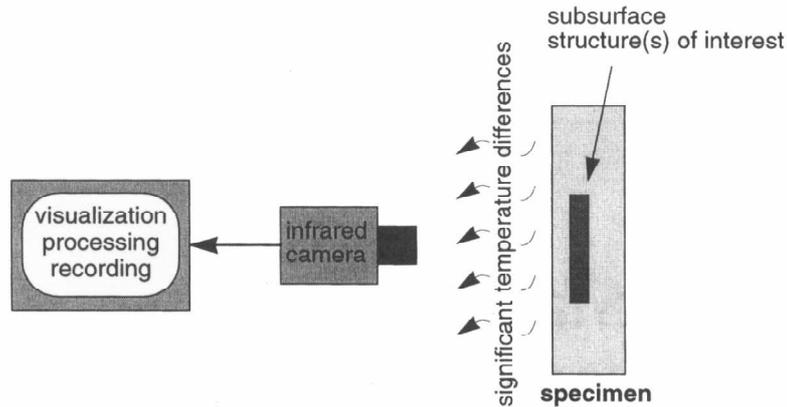
Figura 2.29 Schema di termografia passiva (Maldague X.P., 2001)

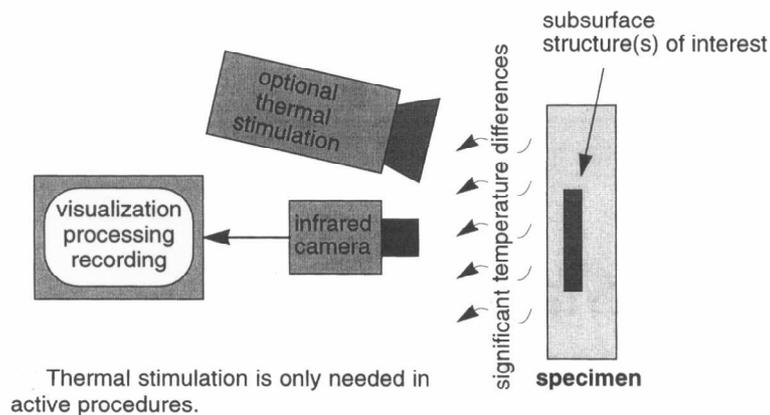
Figura 2.30 Schema di termografia attiva (Maldague X.P., 2001)

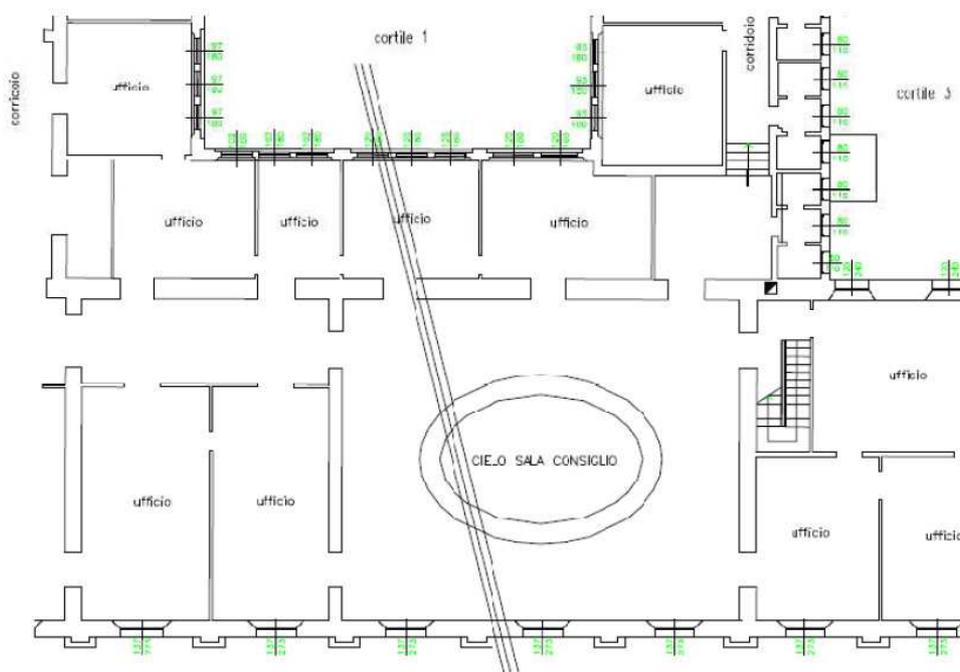
Figura 3.5 Parte della pianta del palazzo Malvezzi: si può notare la posizione ipotizzata della faglia di subsidenza rappresentata dalle linee trasversali passanti sotto la Sala dell'Ovale.

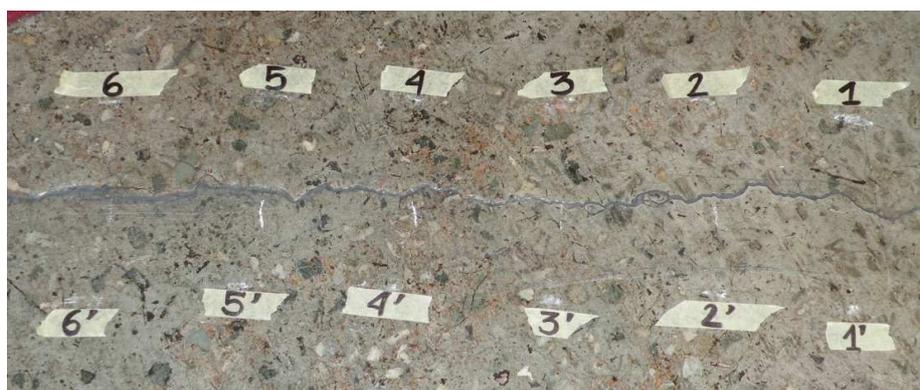
Figura 4.1 Una crepa del solaio della sala Rossa: è possibile notare il materiale di riempimento nella crepa

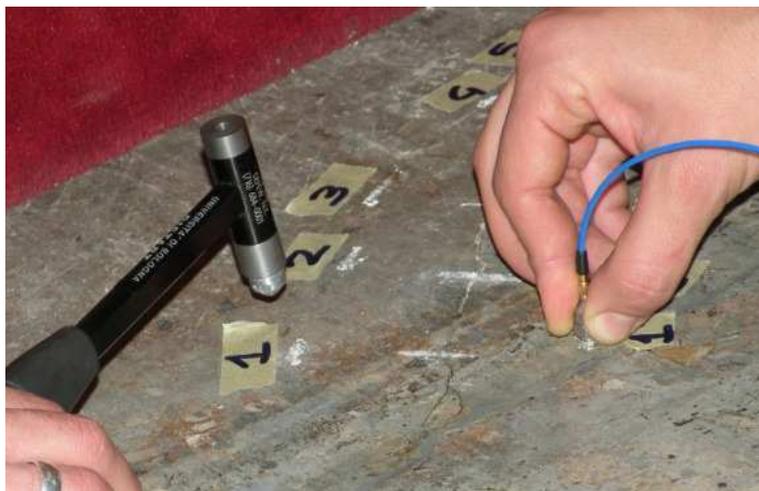
Figura 4.2 Strumentazione sonora: martello strumentato (a sinistra) ed accelerometro (a destra) utilizzate durante le prove soniche sulla pavimentazione della sala Rossa

La strumentazione per prove soniche comprende l'utilizzo di una massa battente in grado di generare le onde elastiche strumentata con cella di carico che possa rilevare le onde generate

dall'impatto della massa con la superficie, una sonda di controllo che consente di effettuare le misurazioni del segnale dopo la trasmissione nel mezzo, una centralina di condizionamento e amplificazione del segnale ed un software che consenta la visualizzazione e l'elaborazione dei dati raccolti. Di seguito verranno indicate le principali caratteristiche degli strumenti utilizzati in questa prova.

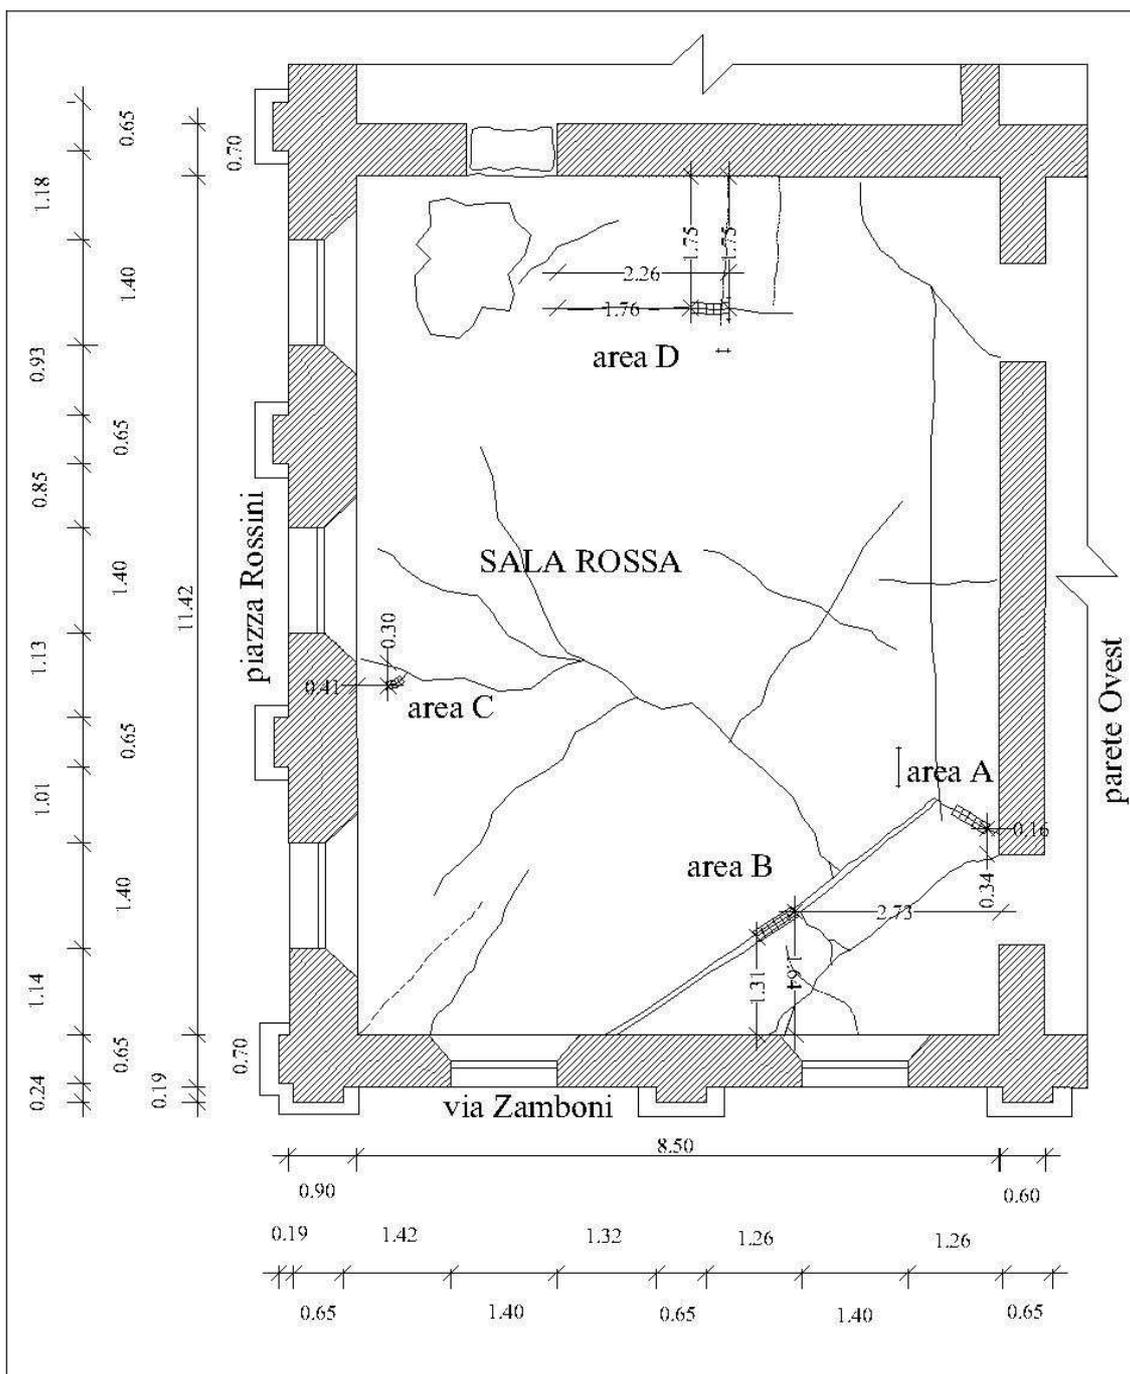
Figura 4.4 Pianta della sala Rossa: rappresentazione dello stato fessurativo del pavimento e postazioni di prova (modificato da Capobianchi, 2009).

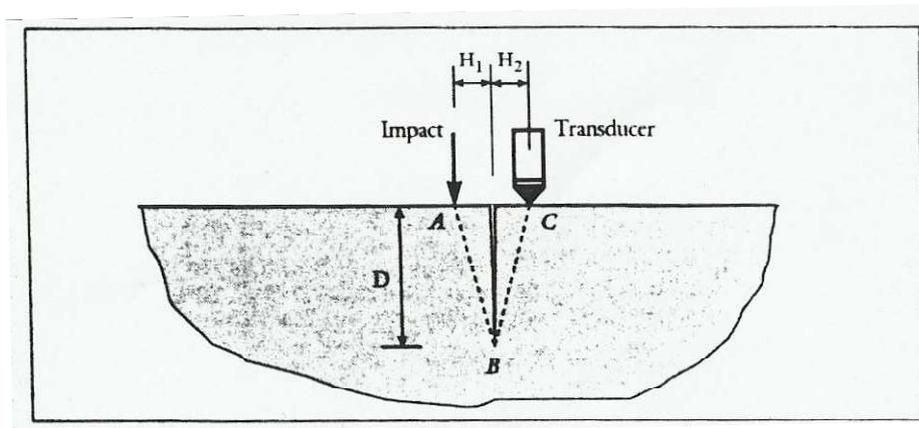
Figura 4.5 Schema della prova (Sansalone e Streett, 1997)

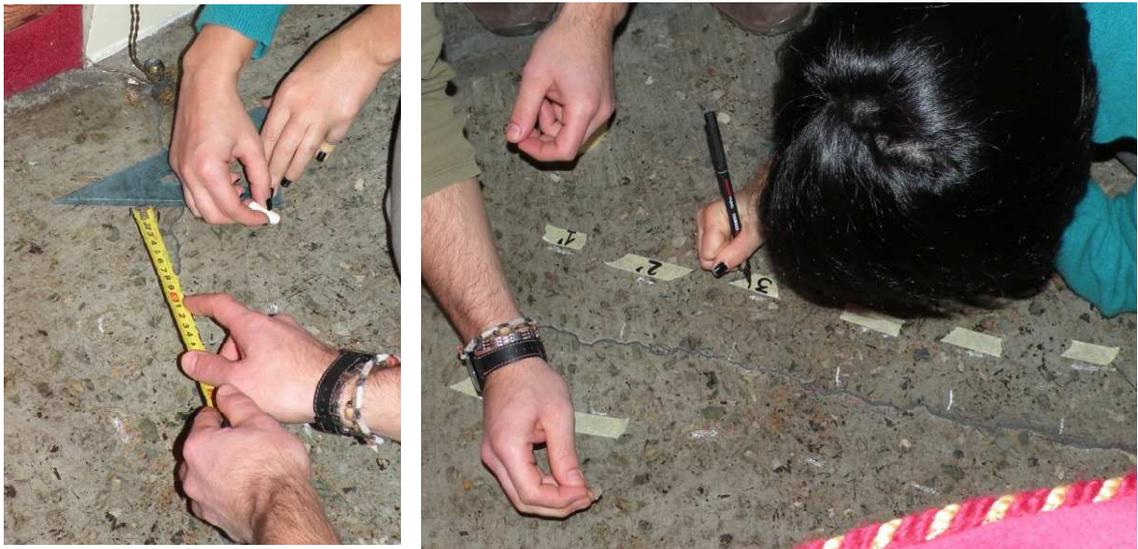
Figura 4.6 Fasi di preparazione della prova: a sinistra posizionamento dei punti su cui effettuare le prove, a destra marcatura dei punti.

Per individuare i singoli punti in cui eseguire i test, sulla pavimentazione della sala Rossa è stato utilizzato del gesso in modo tale da non lasciare residui sul solaio storico al termine della prova: la prima operazione eseguita è stata quella di individuare per le singole fessure il numero di coppie di punti necessari per il test in base allo sviluppo della stessa e ad il passo utilizzato tra le coppie di punti. Segnando lungo la frattura il passo scelto, con l'ausilio di una squadra si è cercato di

posizionare i punti da analizzare ortogonalmente alla fessura segnandoli sulla pavimentazione con il gesso; per evitare che questi venissero persi accidentalmente durante le fasi di prova e per rendere la raccolta dati il più semplice possibile e visivamente più chiara, i punti sono stati marcati con un numero scritto su carta adesiva posta in corrispondenza dei punti stessi. A tutti i punti posti sullo stesso lato della fessura sono stati assegnati numeri semplici, mentre a quelli posizionati sul lato opposto sono stati assegnati gli stessi numeri, ma provvisti di apice fornendo così coppie di punti del tipo 1-1', 2-2', etc. (Figura 4.6)

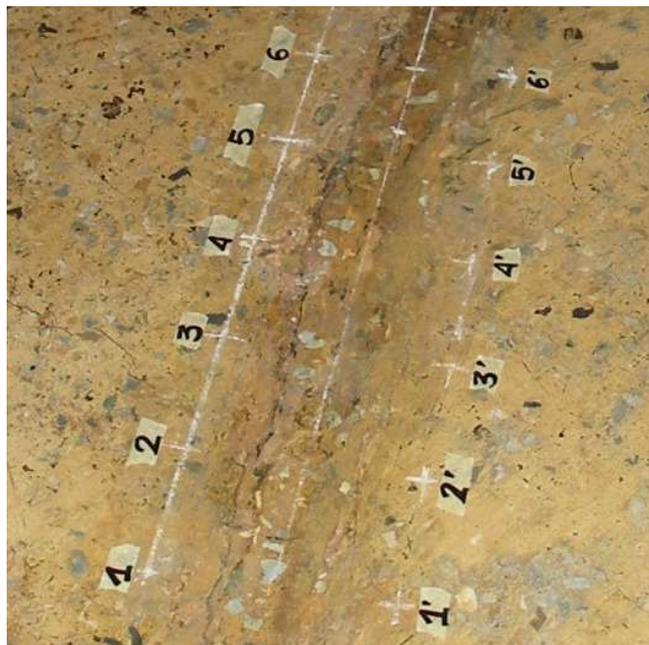
Figura 4.8 Immagine dell'Area B: si osserva la notevole larghezza della fessura ristilata e l'ipotetico asse di questa contrassegnato tramite linea in gesso.

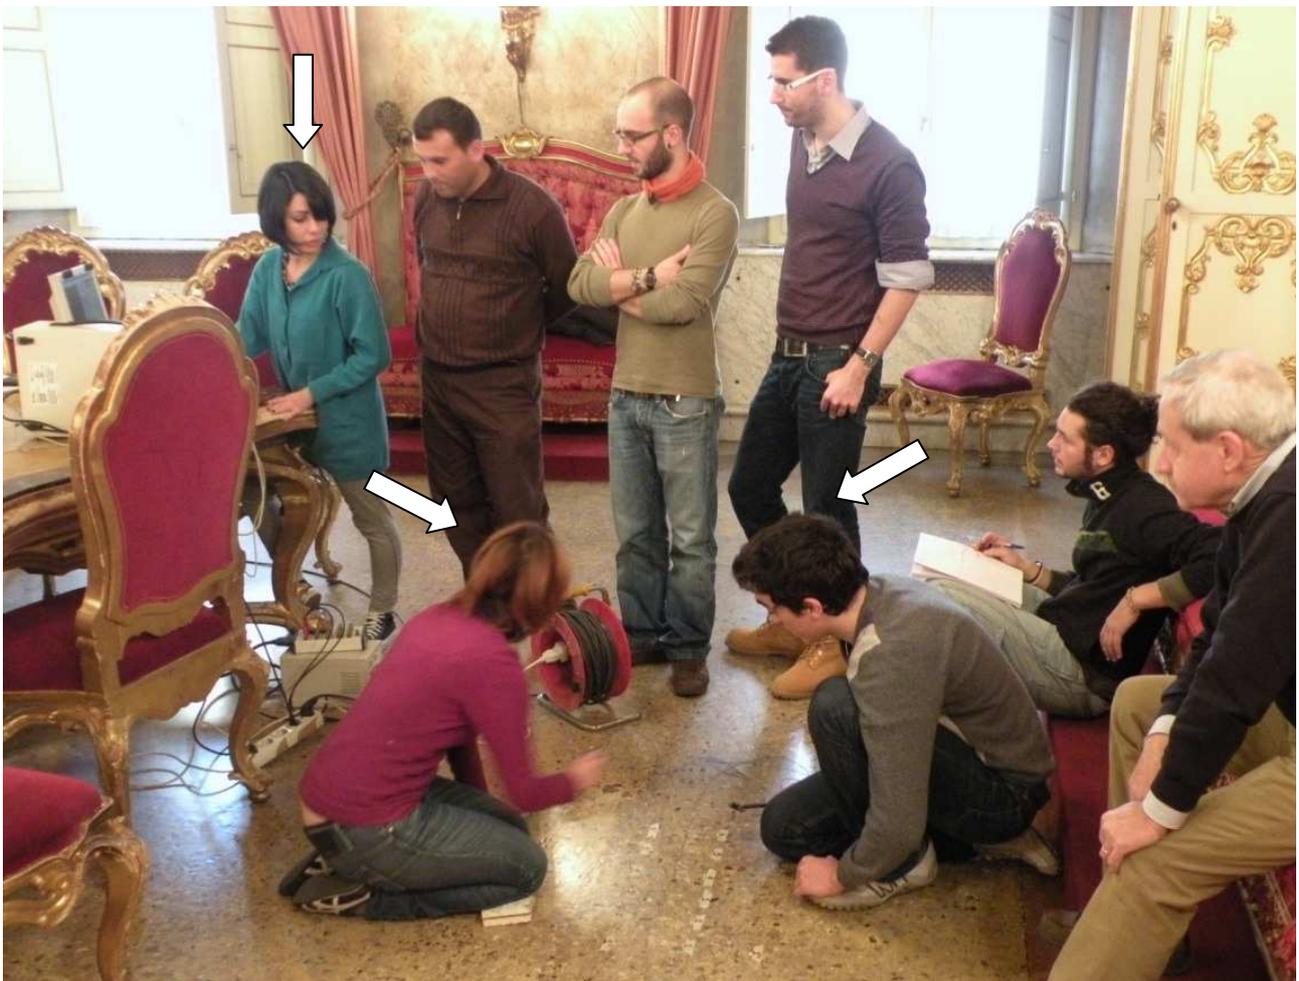
Figura 4.15 Fase di acquisizione dei dati: procedendo da sinistra verso destra sono evidenziati gli operatori addetti rispettivamente all'unità centrale, all'accelerometro ed al martello

Per eseguire correttamente la prova è stato necessario l'impiego di tre operatori: il primo addetto all'utilizzo del martello strumentato, il secondo all'accelerometro ed il terzo all'unità centrale.

Questa suddivisione è stata necessaria in quanto ogni più piccolo spostamento dell'accelerometro provoca la registrazione di un segnale che comporterebbe la lettura errata dei dati ed è quindi evidente che la stessa persona non può occuparsi anche del martello; l'operatore addetto al controllo dell'unità centrale non risulta essenziale ai fini della prova, ma è senza dubbio di notevole utilità

potendo fornire immediate indicazioni sulle forme d'onda registrate del martello e dell'accelerometro consentendo così di ridurre i tempi della campagna (Figura 4.15).

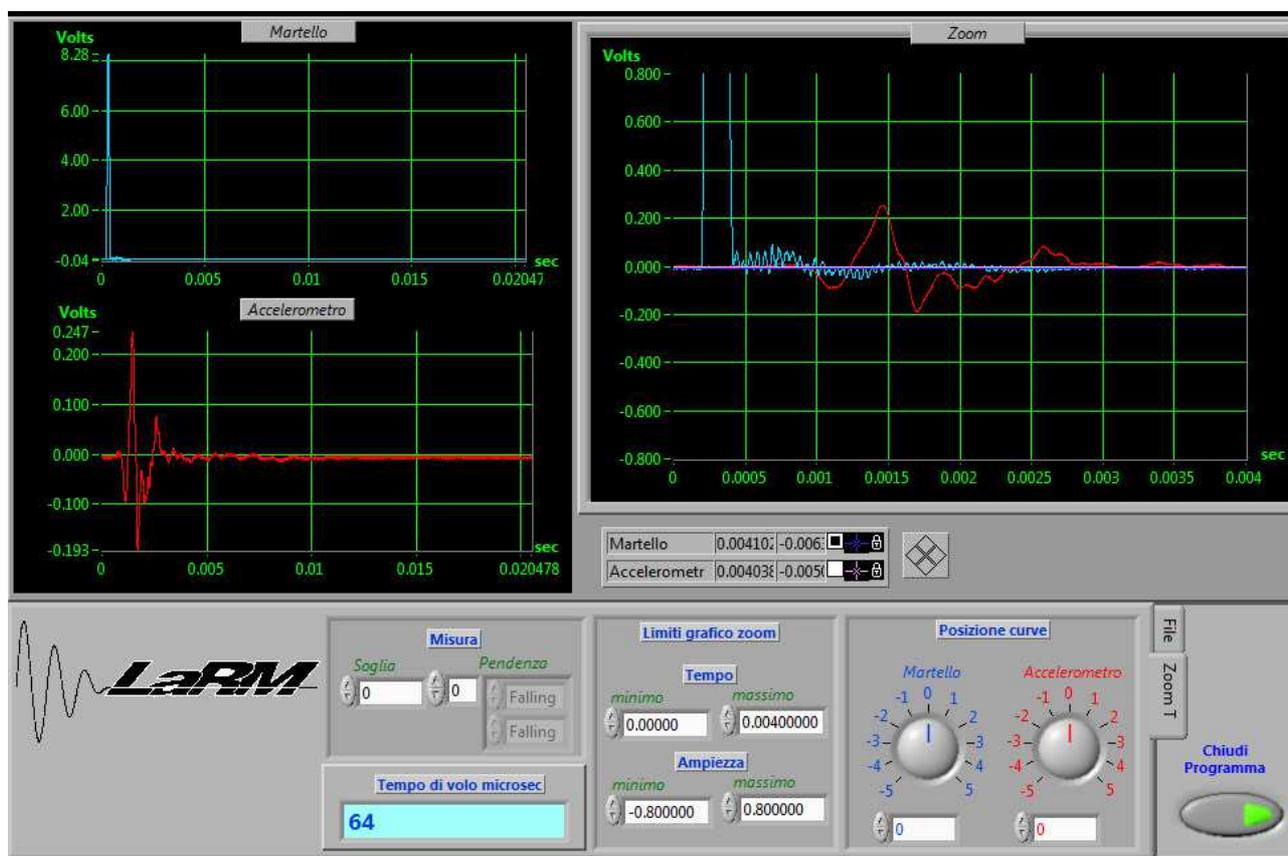
Figura 4.16 Schermata del programma.

In questa fase dello studio non si presentano notevoli difficoltà in quanto l'analisi non prevede elaborazioni dei dati registrati durante le fasi di acquisizione del segnale, ma consiste piuttosto nell'individuare il dato principale ricavabile da una prova di tipo sonico e cioè il tempo di volo misurato come la differenza di tempo tra partenza dell'onda elastica (istante di battuta del martello strumentato) e suo arrivo in un determinato punto prestabilito (postazione dell'accelerometro); se nella teoria tale differenza di tempo risulta facilmente individuabile, nella pratica esistono piccole difficoltà che rendono questa operazione non banale.

Innanzitutto, è necessario caricare un file precedentemente salvato durante le fasi di acquisizione e visualizzarlo nella finestra di dialogo del software; questa schermata è un box in cui sono contenute separatamente le forme d'onda del martello e dell'accelerometro, mentre in un secondo box queste sono graficate insieme ed è proprio qui che si effettueranno le principali operazioni per il calcolo del tempo di volo (Figura 4.16). La prima operazione che deve essere eseguita è quella di ingrandire la zona d'interesse del grafico: modificando il valore degli estremi dell'asse del tempo (ascisse) e delle ampiezze (ordinate), è possibile zoommare la porzione che contiene gli istanti in cui le due curve si discostano dall'orizzontalità.

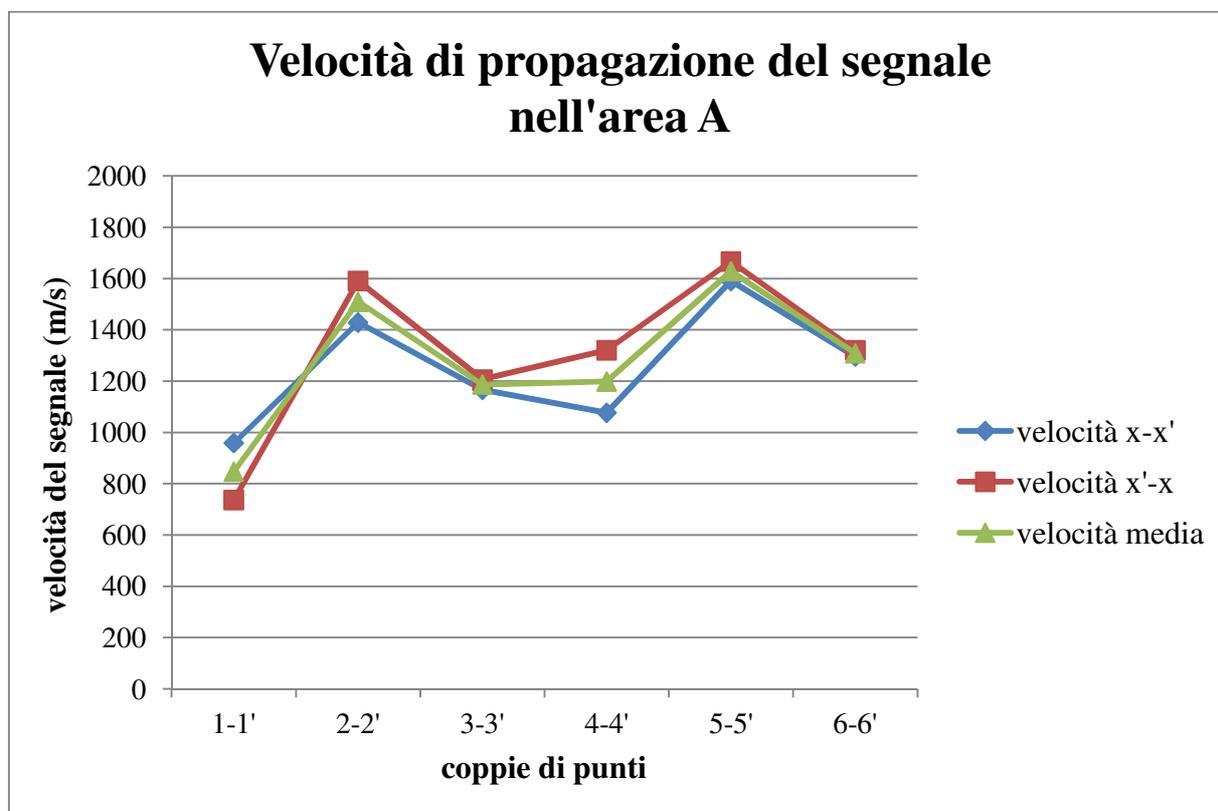
Figura 4. 18 Rappresentazione delle velocità del segnale ricavate nell'area di studio A

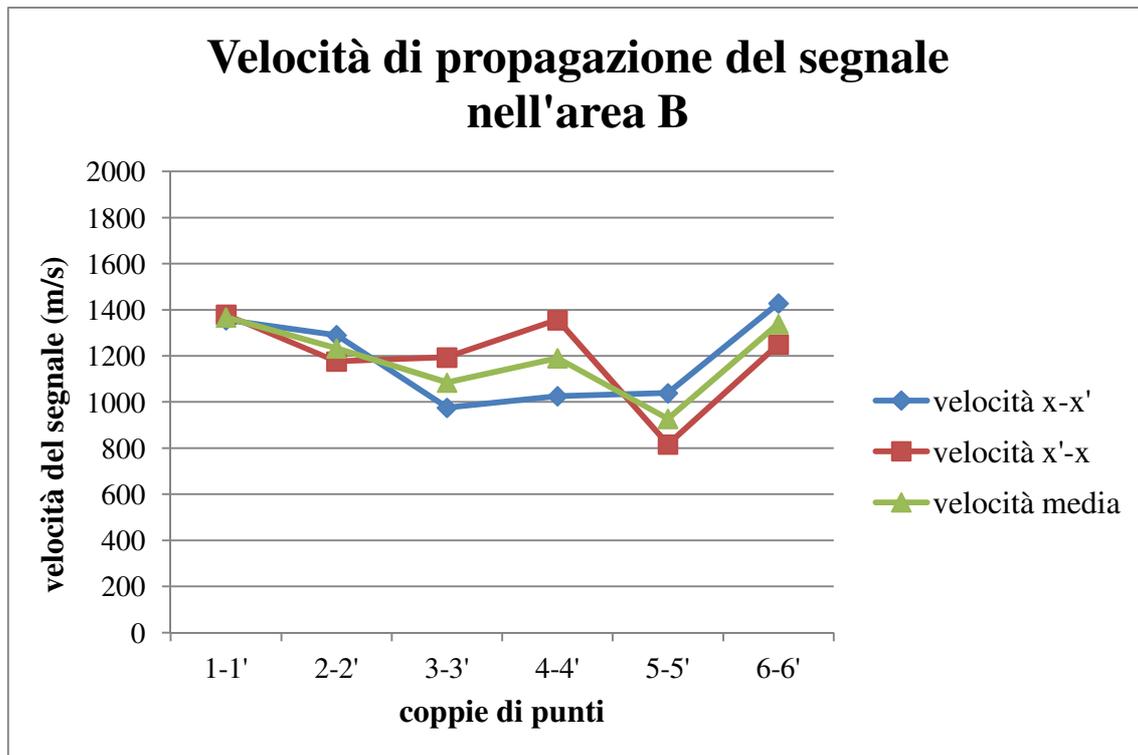
Figura 4.19 Grafico delle velocità calcolate nell'area B

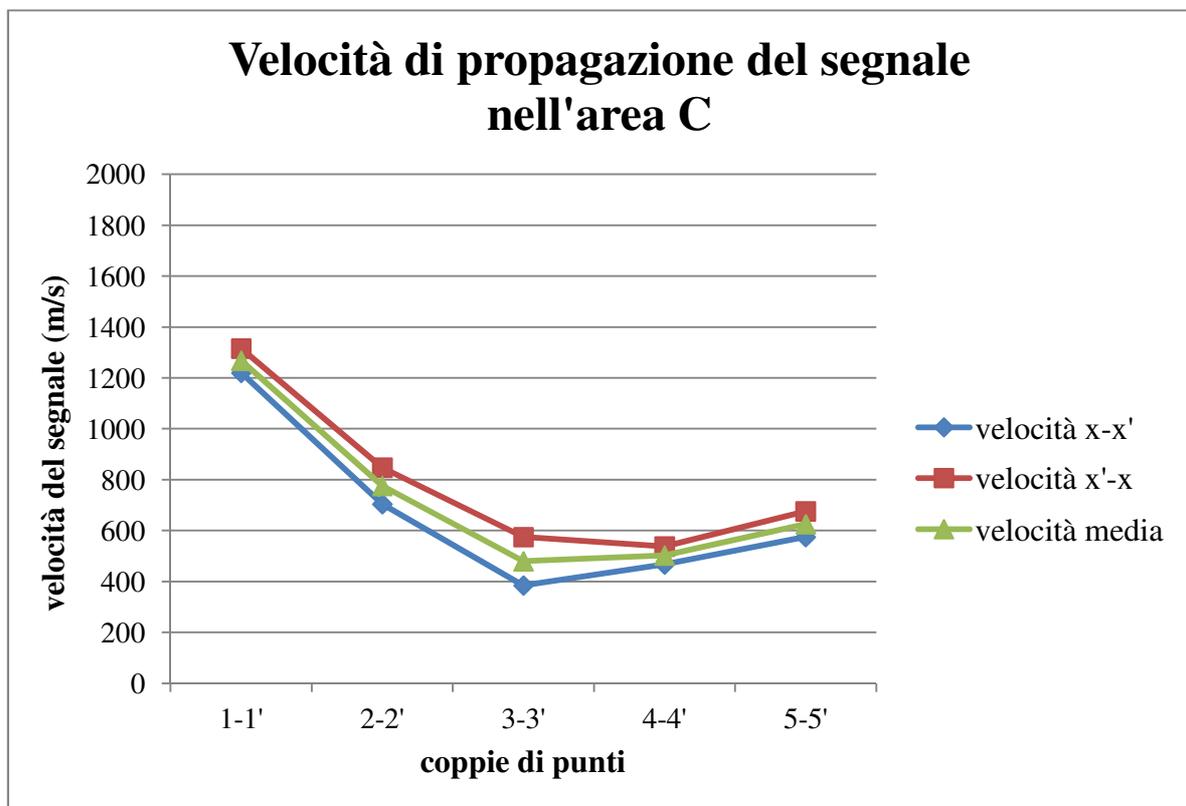
Figura 4. 20 Grafico delle velocità calcolate nell'area C

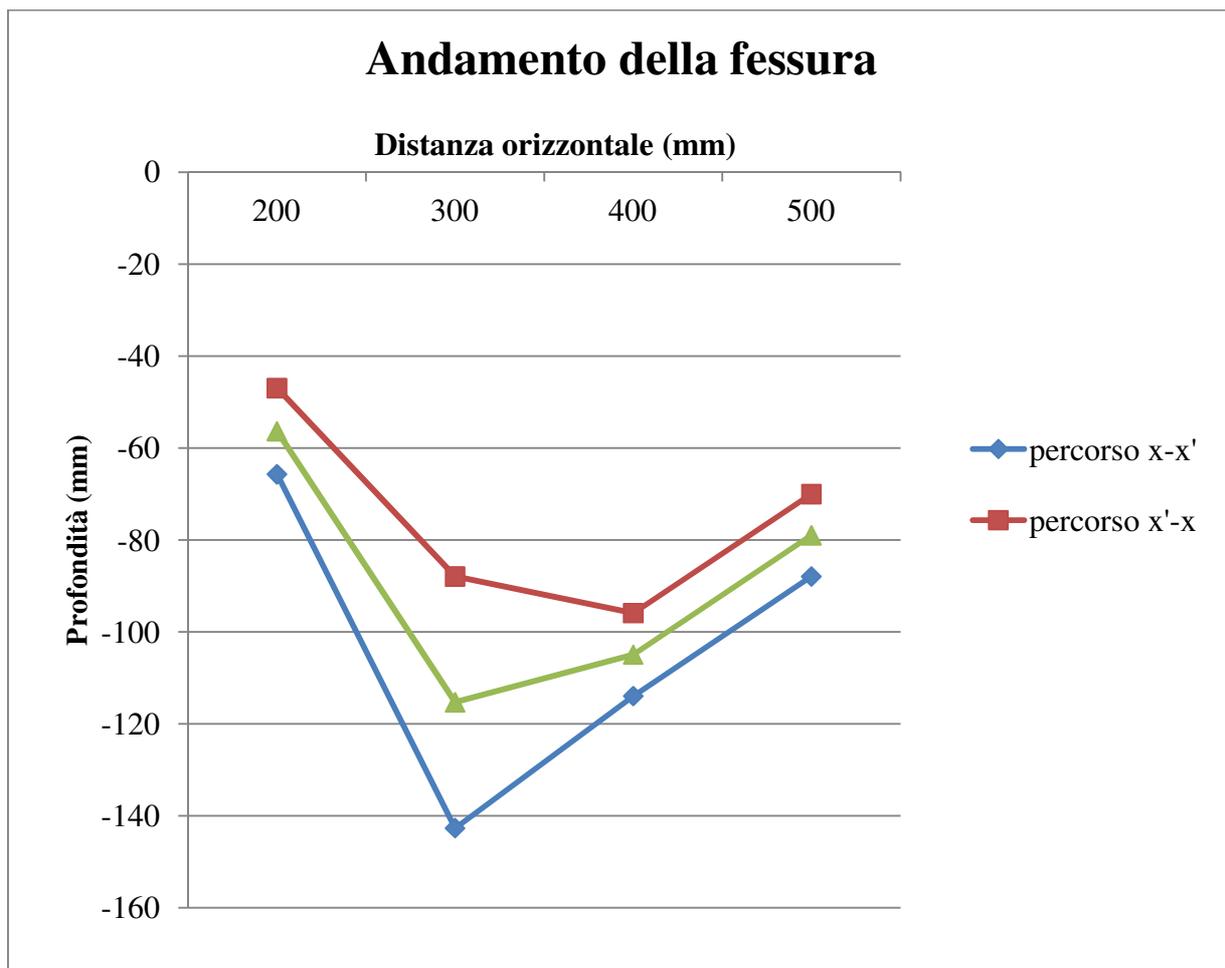
Figura 4.23 Andamento della profondità della fessura dell'area C

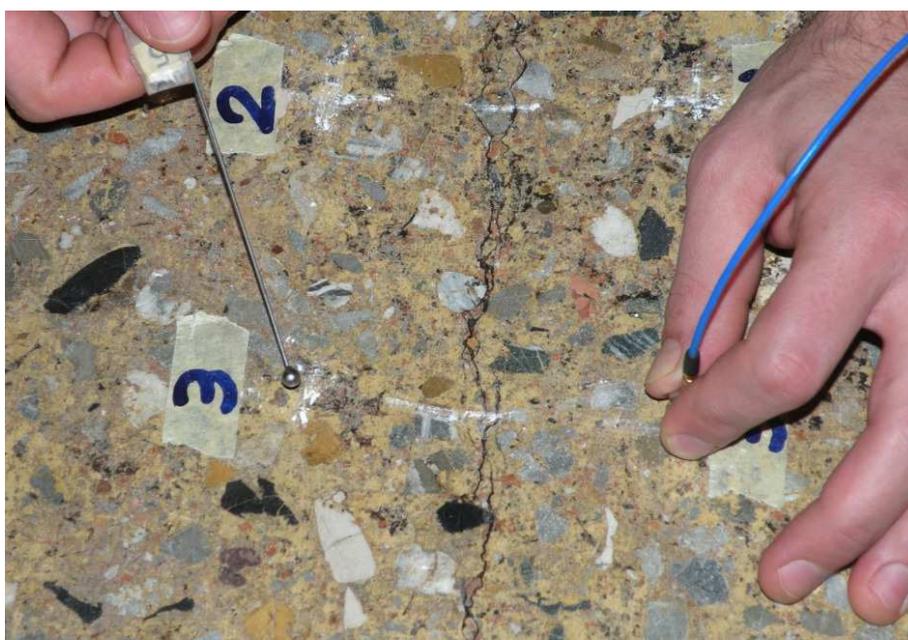
Figura 5.1 Strumentazione per la prova impact-echo: massa battente (a sinistra) e accelerometro (a destra).

La strumentazione che è utilizzata in una prova impact-echo (IE) non differisce da quella delle prove soniche se non per la massa battente e per il software.

In questo caso, il martelletto risulta avere massa inferiore rispetto a quella utilizzata per le prove precedenti ed inoltre non è strumentato, fattore che causa l'utilizzo di un software differente per l'analisi.

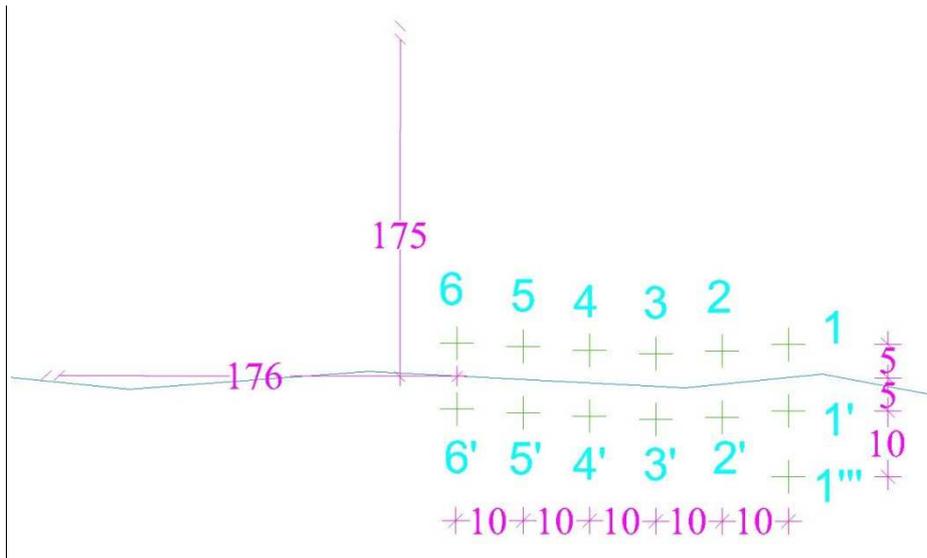
Figura 5.3 Descrizione della geometria della prova. Le due distanze maggiori sono riferite allo spigolo della porta d'ingresso della sala Rossa.

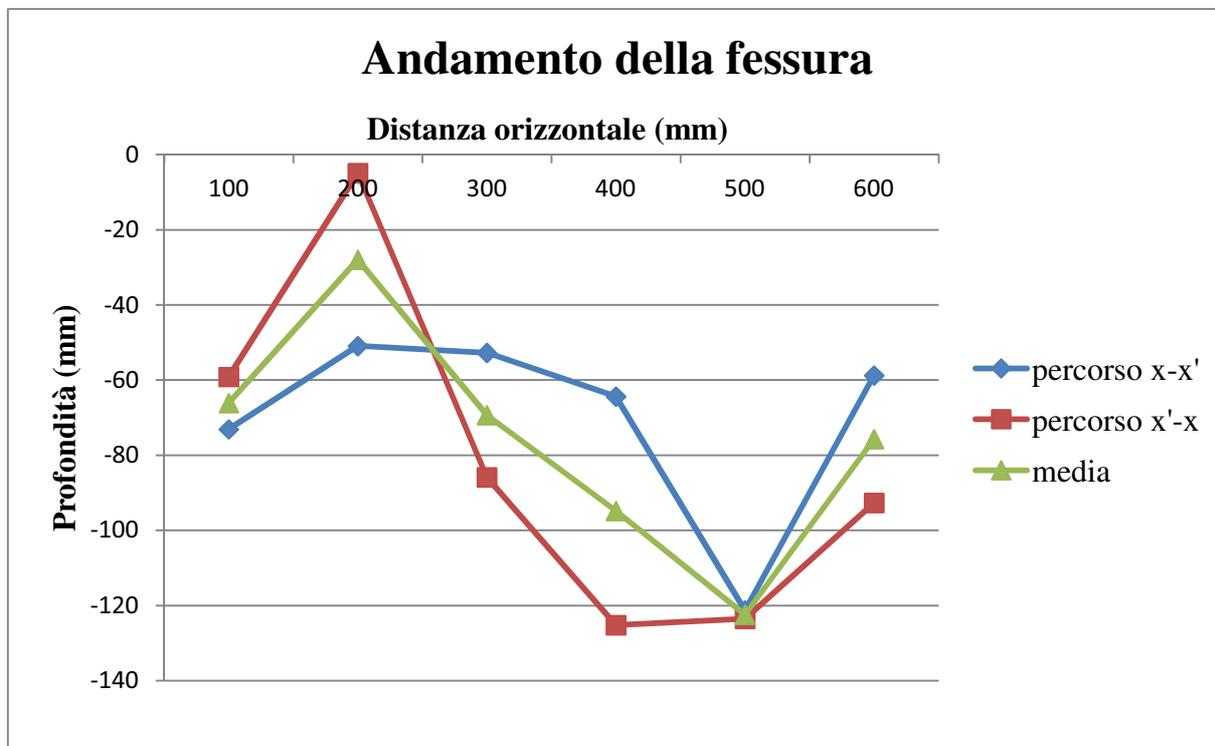
Figura 5.10 Andamento della fessura nei due percorsi differenti e valore medio ricavato.

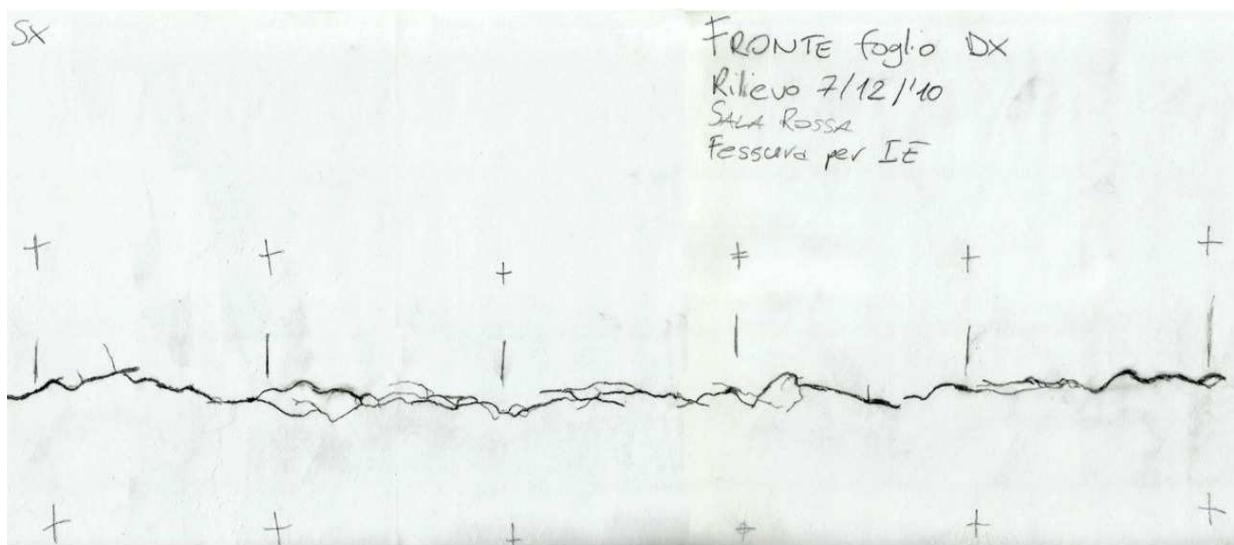
Figura 5.11 Rilievo della fessura studiata tramite la tecnica impact-echo.

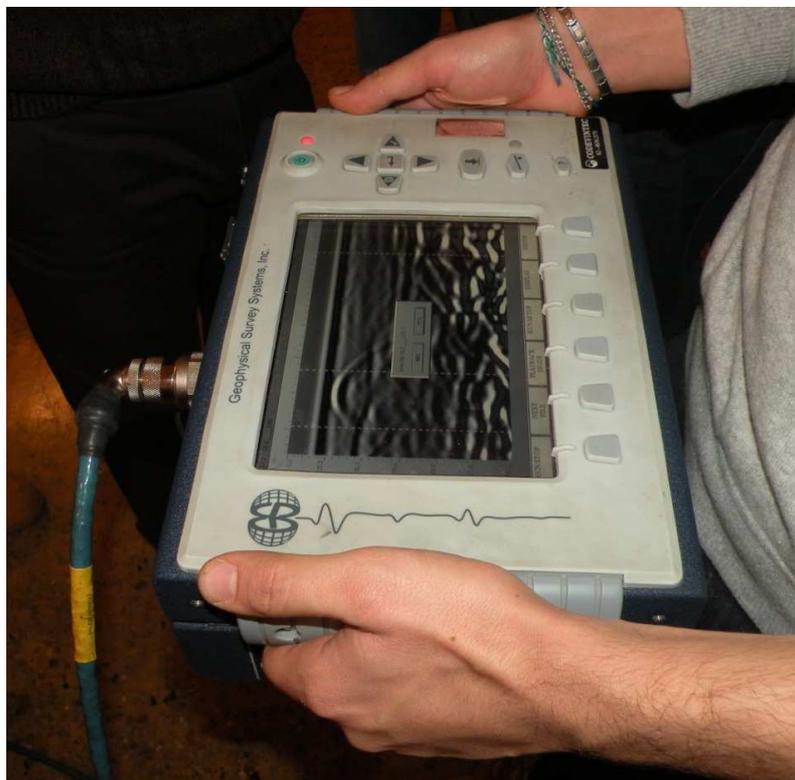
Figura 6.2 Unità radar digitale di controllo SIR-3000 GSSI

L'unità radar digitale di controllo utilizzata per l'analisi del solaio di questa sala è il SIR-3000 GSSI (Figura 6.2): tramite questo è possibile impostare tutti i parametri necessari ad elaborare il segnale elettromagnetico generato dallo strumento stesso in funzione delle antenne utilizzate (Figura 6.3).

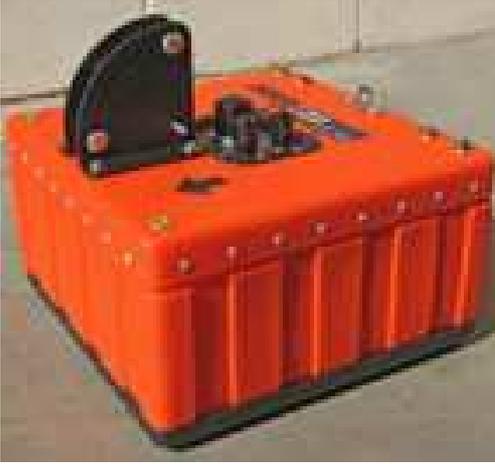
DIMENSIONI ANTENNA 400MHz

Altezza	17	cm
Larghezza	30	cm
Lunghezza	30	cm

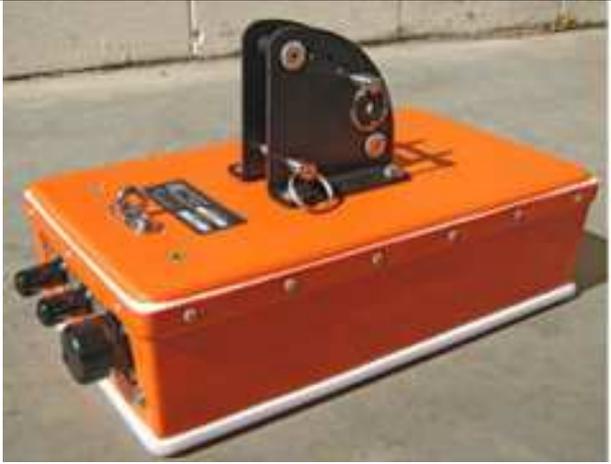
DIMENSIONI ANTENNA 900MHz

Altezza	9	cm
Larghezza	19	cm
Lunghezza	33	cm

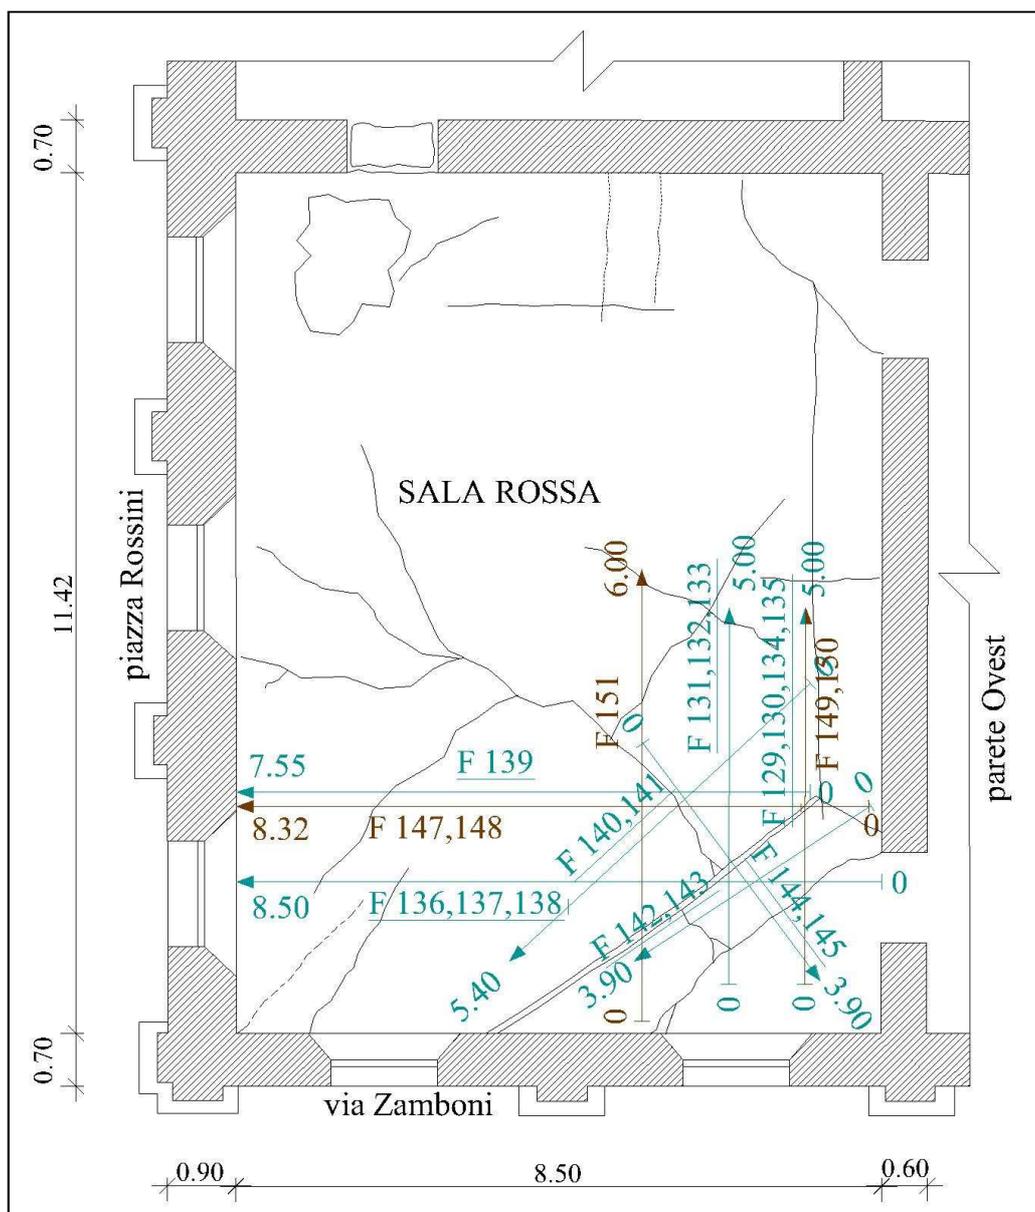
Figura 6.4 Pianta della sala Rossa del palazzo della Provincia di Bologna: le frecce blu rappresentano le linee eseguite con l'antenna da 400MHz, le frecce marroni quelle con antenna da 900MHz. Le altre linee indicano le fessure presenti (modificato da Capobianchi, 2009).

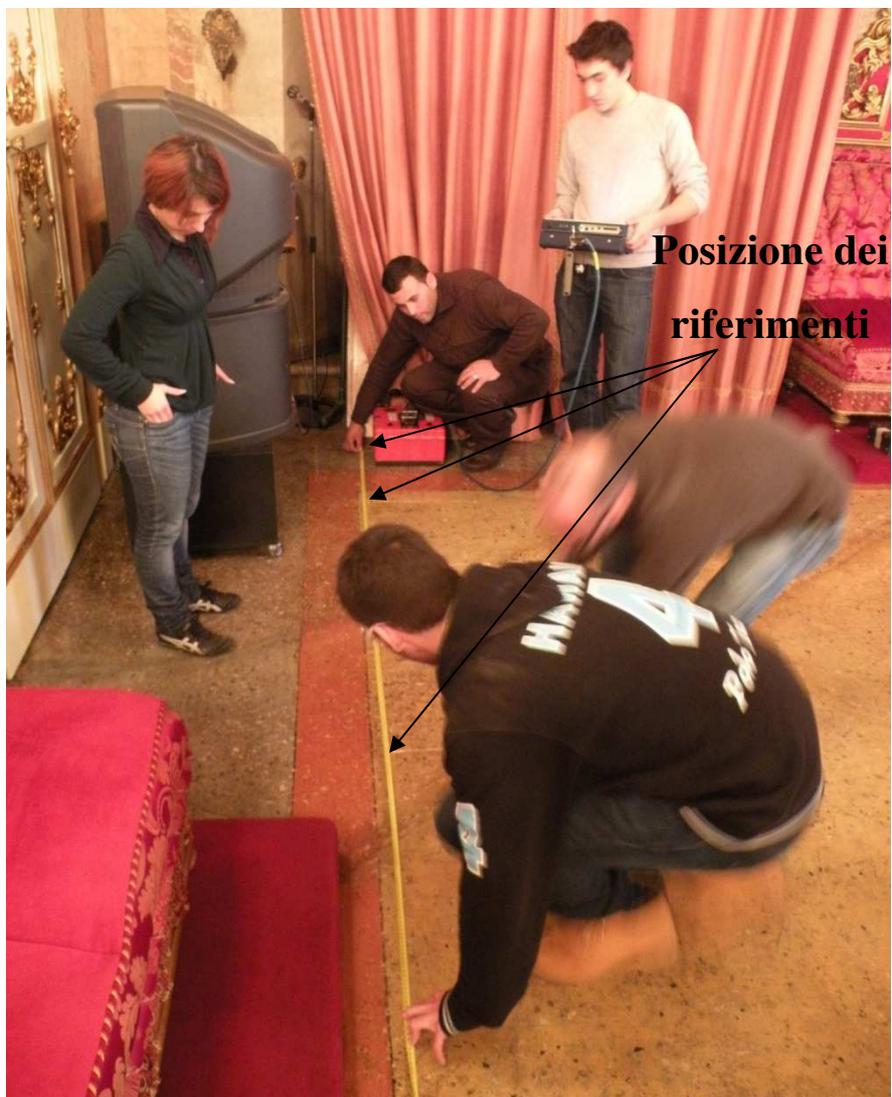
Figura 6.5 Fase di preparazione dei riferimenti distanziometrici realizzati per le linee Nord-Sud (file 129-136 con antenna da 400MHz e file 149-151 con antenna 900MHz).

Per le linee radar eseguite in direzione Nord-Sud è stata preparata sulla pavimentazione una serie di riferimenti distanziometrici (linee disegnate con il gesso) posizionati ad un interasse di 50 cm (Figura 6.5 e Figura 6.6): inserendo i mark in corrispondenza di questi è stato possibile ottenere delle sezioni radar con una scala orizzontale delle distanze in cui le misure progressive sono indicate dai mark stessi (Figura 6.7). Questa operazione è stata utile per risalire alla posizione planimetrica delle riflessioni individuate nei radargrammi.
