ALMA MATER STUDIORUM - UNIVERSITÀ DI BOLOGNA

TESI DI LAUREA

MATERIALI INNOVATIVI E RIABILITAZIONE STRUTTURALE LS

**DIAGNOSI NON DISTRUTTIVA
DEL PATRIMONIO ARCHITETTONICO:
ESEMPI APPLICATIVI
DI RADAR E TERMOGRAFIA ATTIVA**

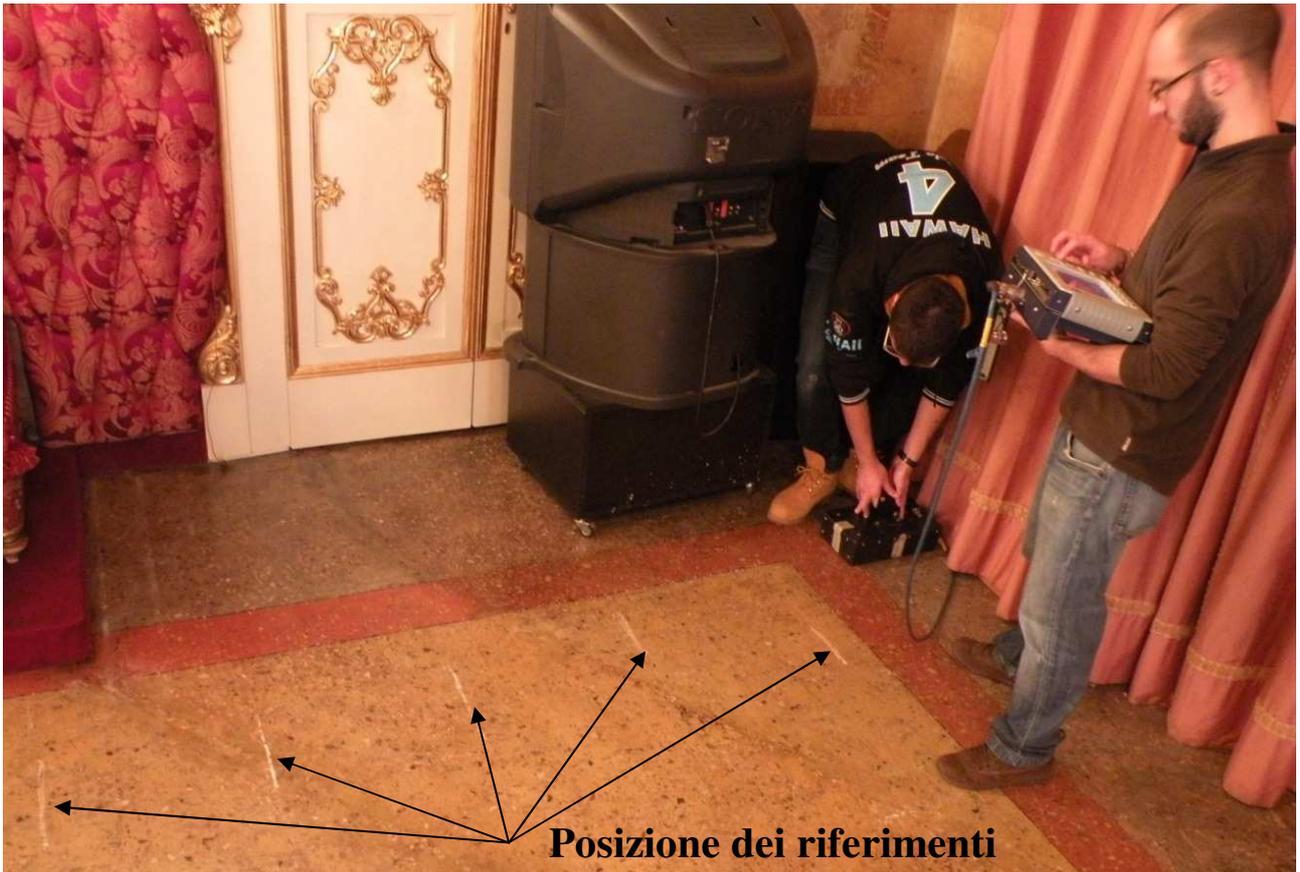
Figura 6.6 Fase di acquisizione della linea radar n. 149 eseguite in direzione Nord-Sud con antenna da 900 MHz: si notano i riferimenti distanziometrici disegnati con il gesso sulla pavimentazione della sala

Per le linee radar eseguite in direzione Nord-Sud è stata preparata sulla pavimentazione una serie di riferimenti distanziometrici (linee disegnate con il gesso) posizionati ad un interasse di 50 cm (Figura 6.5 e Figura 6.6): inserendo i mark in corrispondenza di questi è stato possibile ottenere delle sezioni radar con una scala orizzontale delle distanze in cui le misure progressive sono indicate dai mark stessi (Figura 6.7). Questa operazione è stata utile per risalire alla posizione planimetrica delle riflessioni individuate nei radargrammi.

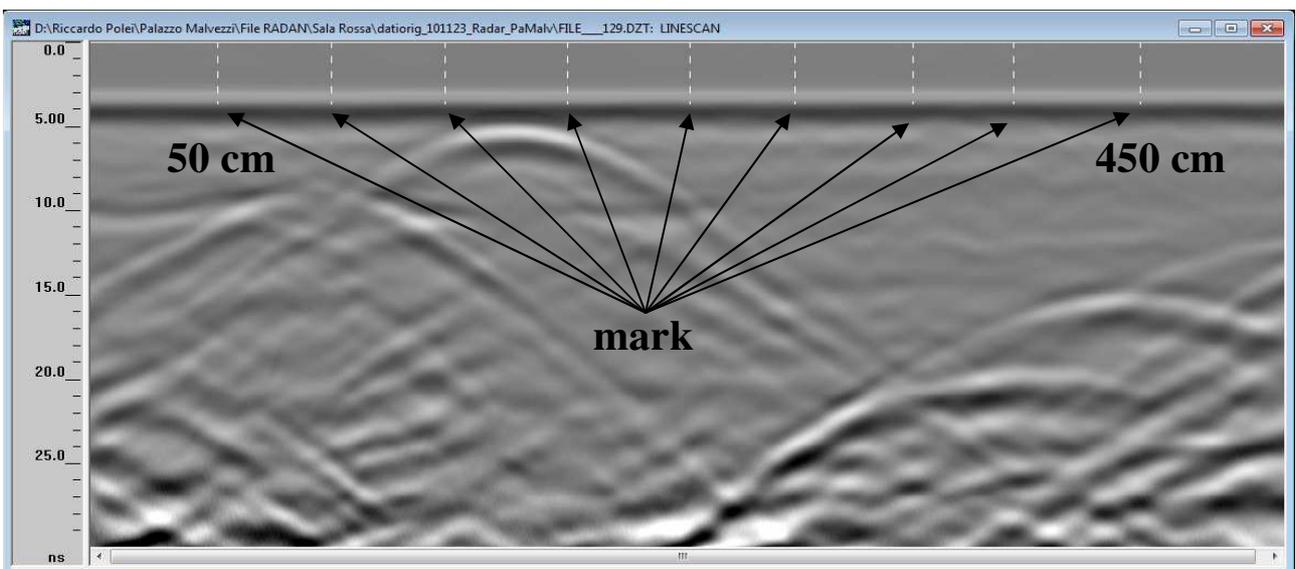
Figura 6.7 File 129 acquisito con antenna da 400MHz: è possibile osservare la presenza dei mark inseriti ogni 50 cm

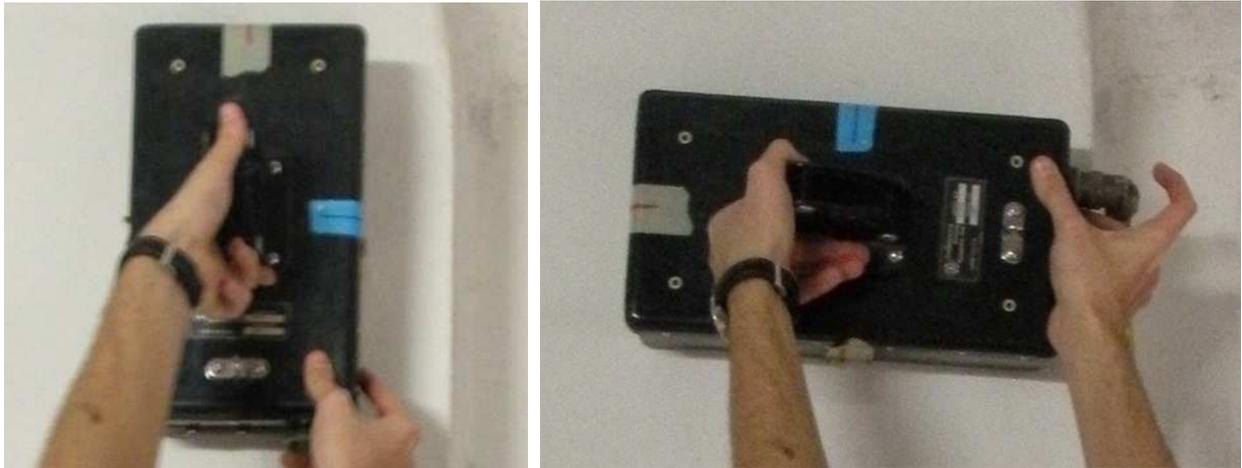
Figura 6.8 Differenti orientazioni dell'antenna da 900 MHz: polarizzazione verticale a sinistra ed orizzontale a destra.

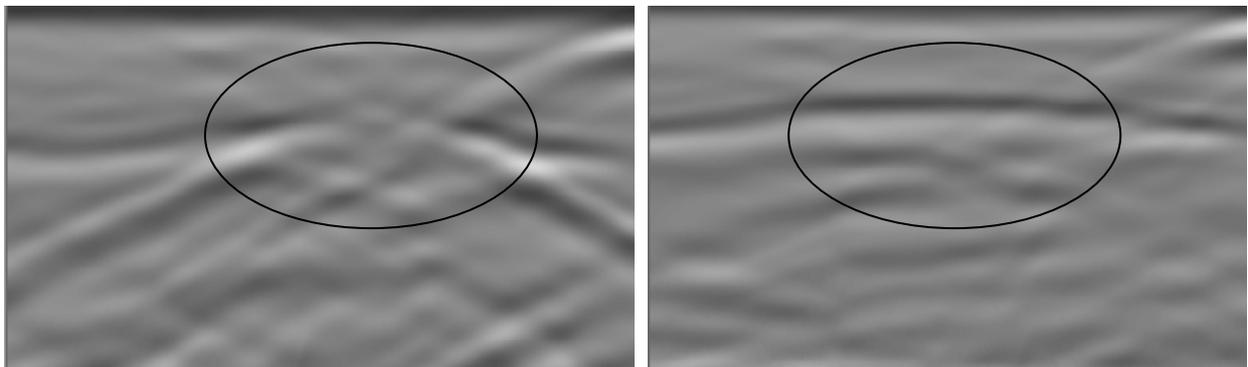
Figura 6.9 Particolare dei radargrammi 129 (a sinistra) e 130 (a destra) eseguiti sulla stessa linea, ma con differente polarizzazione: verticale (a sinistra) e orizzontale (a destra). Si nota come lo stesso difetto venga rappresentato in modo diverso.

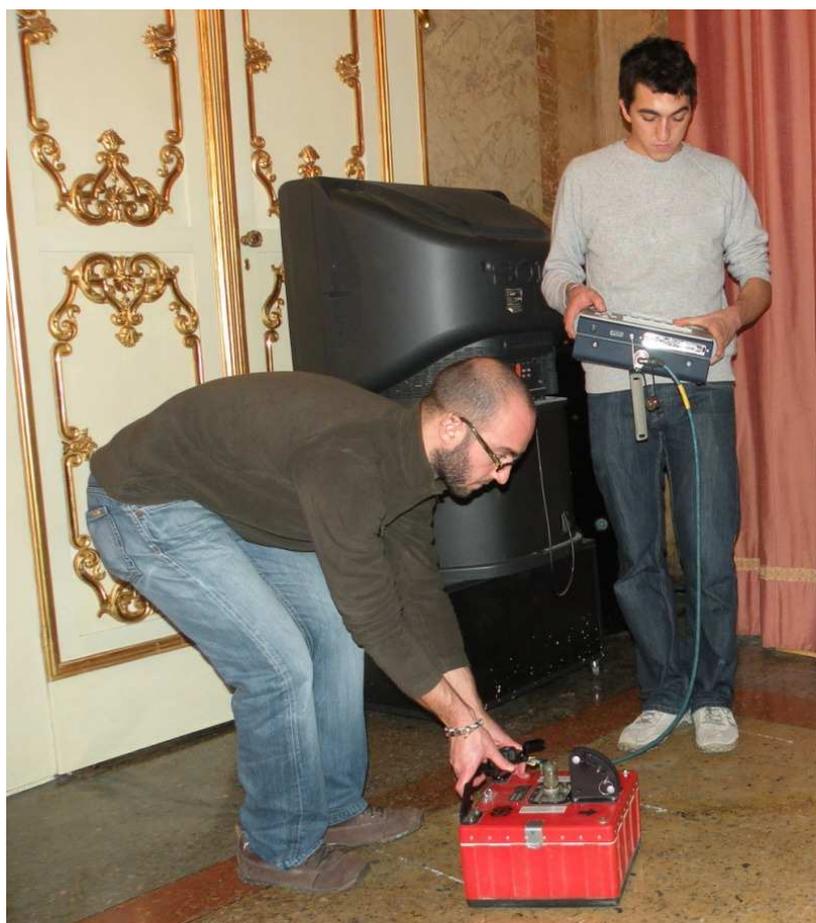
Figura 6.12 Fase di acquisizione del file n.°142 eseguita con antenna da 400 MHz e polarizzazione verticale: l'operazione di movimentazione dell'antenna ha richiesto particolare cautela in quanto la linea è sprovvista di riferimenti distanziometrici.

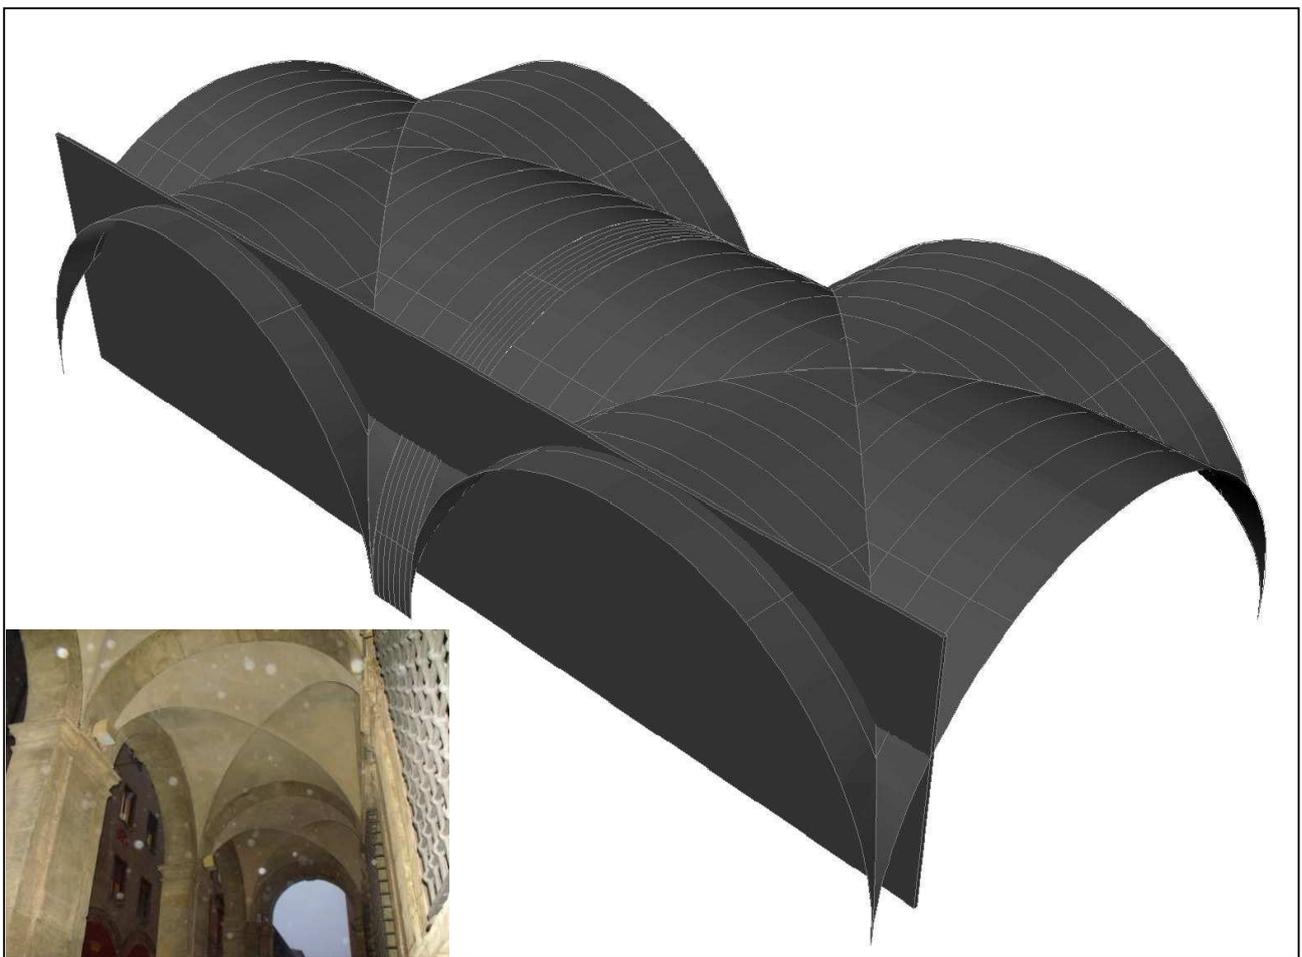
Figura 6.27 Particolare schematico della volta a crociera del portico e del piano rappresentante la sezione radar: esempio di studio delle sezioni radar con l'ausilio del disegno.

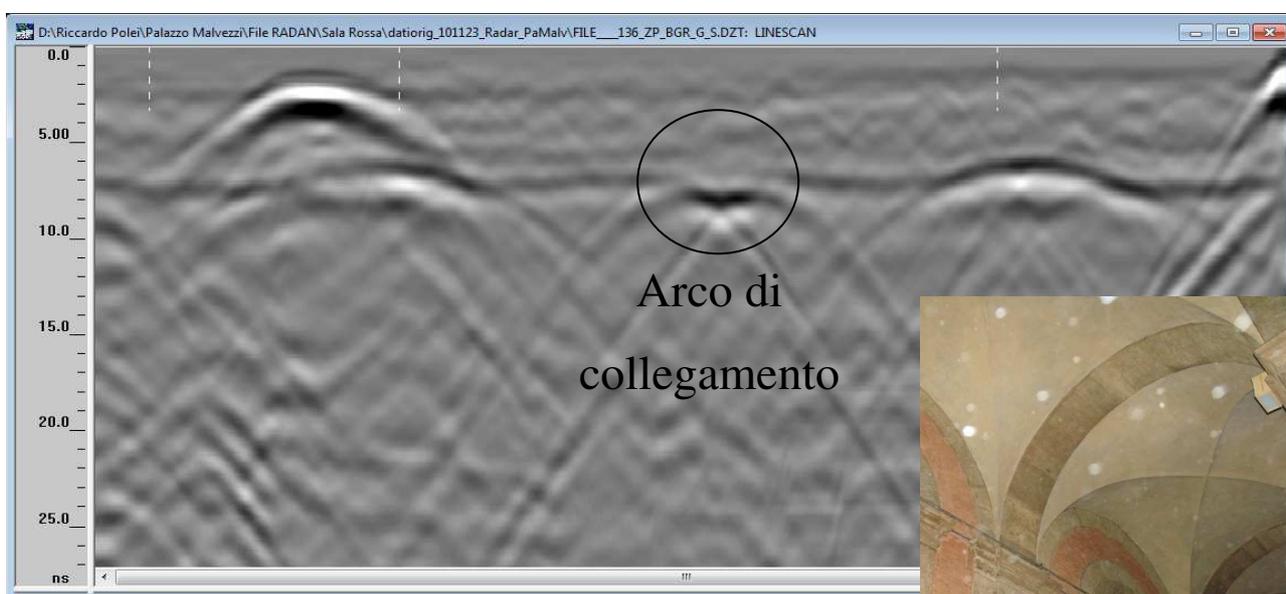
Figura 6.32 File 136 con antenna da 400 MHz: la discontinuità tra le due volte a crociera viene segnalata nel radargramma come discontinuità geometrica. I mark sono in corrispondenza delle fessure.

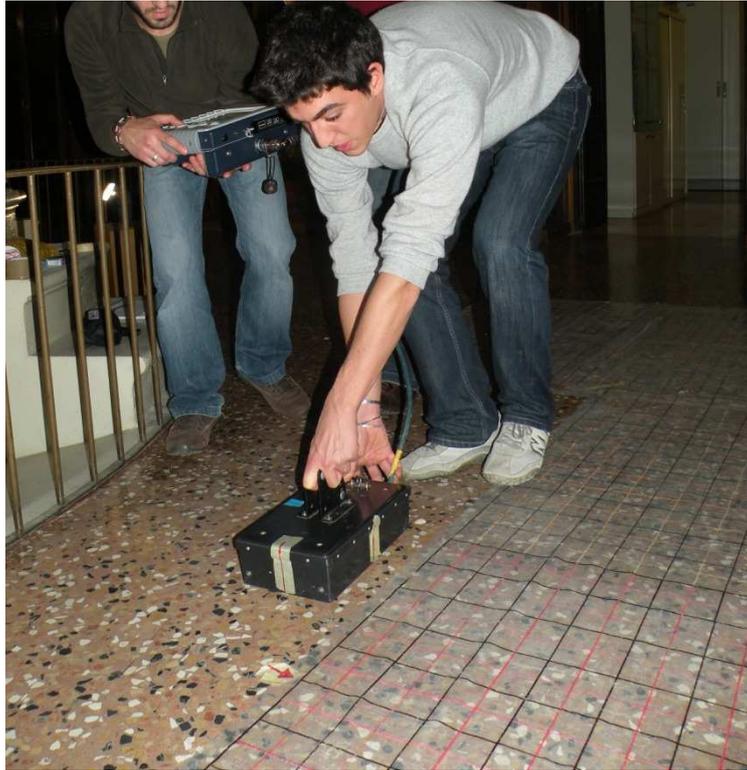
Figura 7.4 Istante di acquisizione dei dati: si nota il passaggio dell'antenna al di fuori dei teli per realizzare l'intera griglia di studio.

La griglia rappresentata in Figura 7.3 è stata utilizzata come riferimento per realizzarne una dalle dimensioni maggiori: infatti, il telo disposto in direzione Nord-Sud misura 210 x 75 cm mentre quello in direzione ortogonale misura 120 x 145 cm permettendo di realizzare una L di dimensioni 330 x 145 cm mentre le linee realizzate misurano 330 x 270 cm (Y – X). Per poter eseguire tutte le linee registrate è stato necessario percorrere delle traiettorie anche al di fuori dei due teli (Figura 7.4). Sui teli sono disegnate delle linee tra loro ortogonali.

I teli posizionati sulla pavimentazioni sono serviti inoltre al posizionamento dei mark: evidenziando le linee aventi passo di 30 cm è stato possibile inserire i mark in corrispondenza di queste consentendo di realizzare dei radargrammi con dei riferimenti distanziometrici; questa procedura è stata necessaria per poter realizzare un modello tridimensionale con i file raccolti.

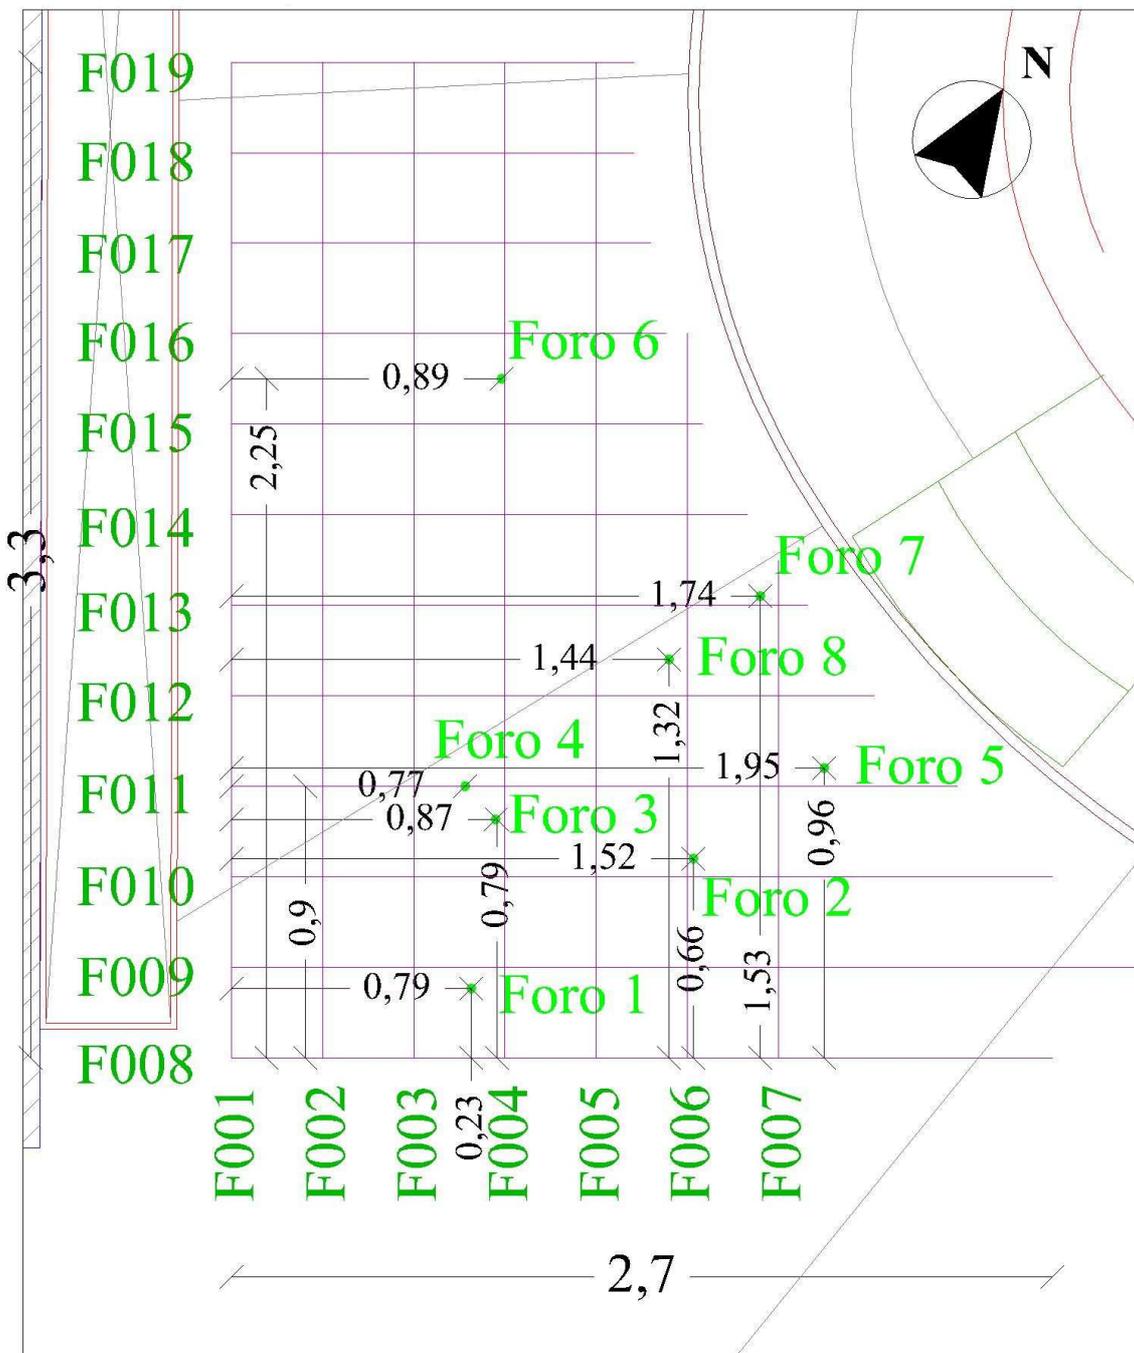
Figura 7.5 Dimensioni della griglia e posizione dei fori eseguiti per endoscopia

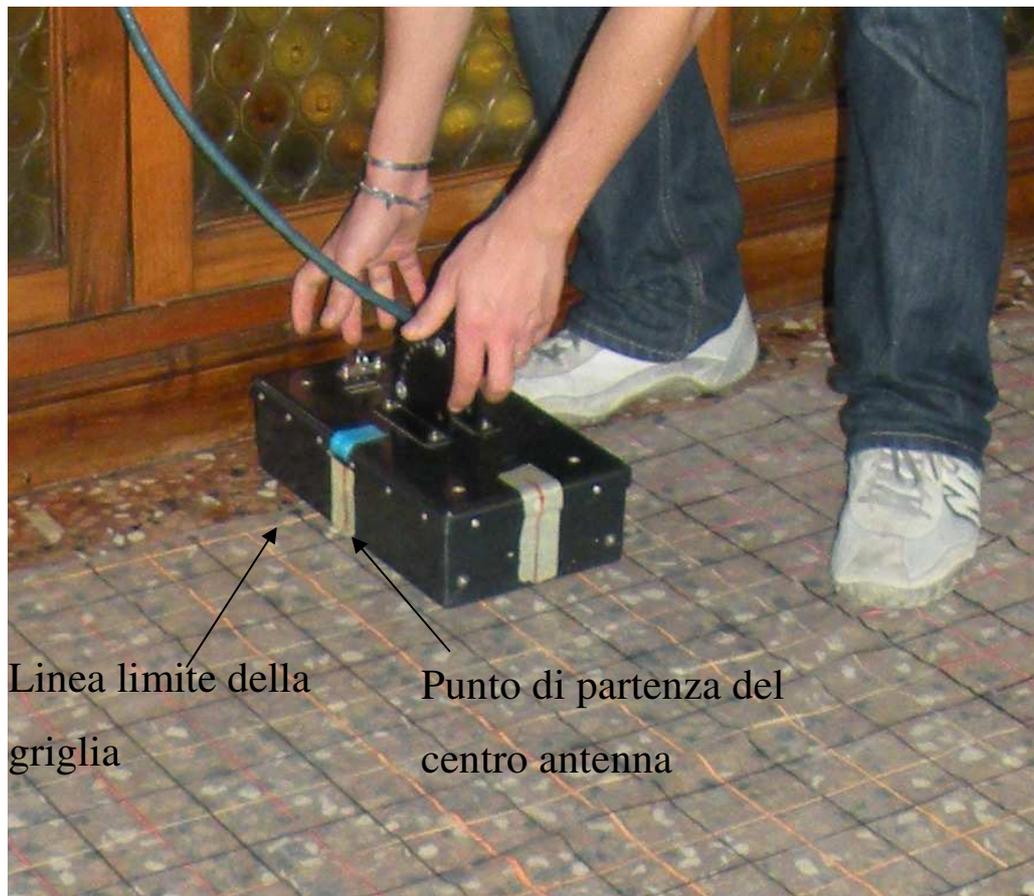
Figura 7.7 Punto di inizio di acquisizione del file 015: si osserva la presenza del mobile causa del non corretto posizionamento dell'antenna.

(Figura 7.6). Per i file 009-019 eseguiti in direzione Ovest-Est è stato necessario spostare il centro antenna a 0,05 m dal limite Ovest della griglia a causa del mobilio presente all'interno della sala che non ha consentito il corretto posizionamento dello strumento (Figura 7.7). Il file n.009 risulta più lungo delle linee 008 e 010: il giunto metallico presente nel solaio risulta essere posizionato al limite della linea 009 e per poterlo osservare nei radargrammi è stato necessario allungare il percorso di tale file (Figura 7.6).

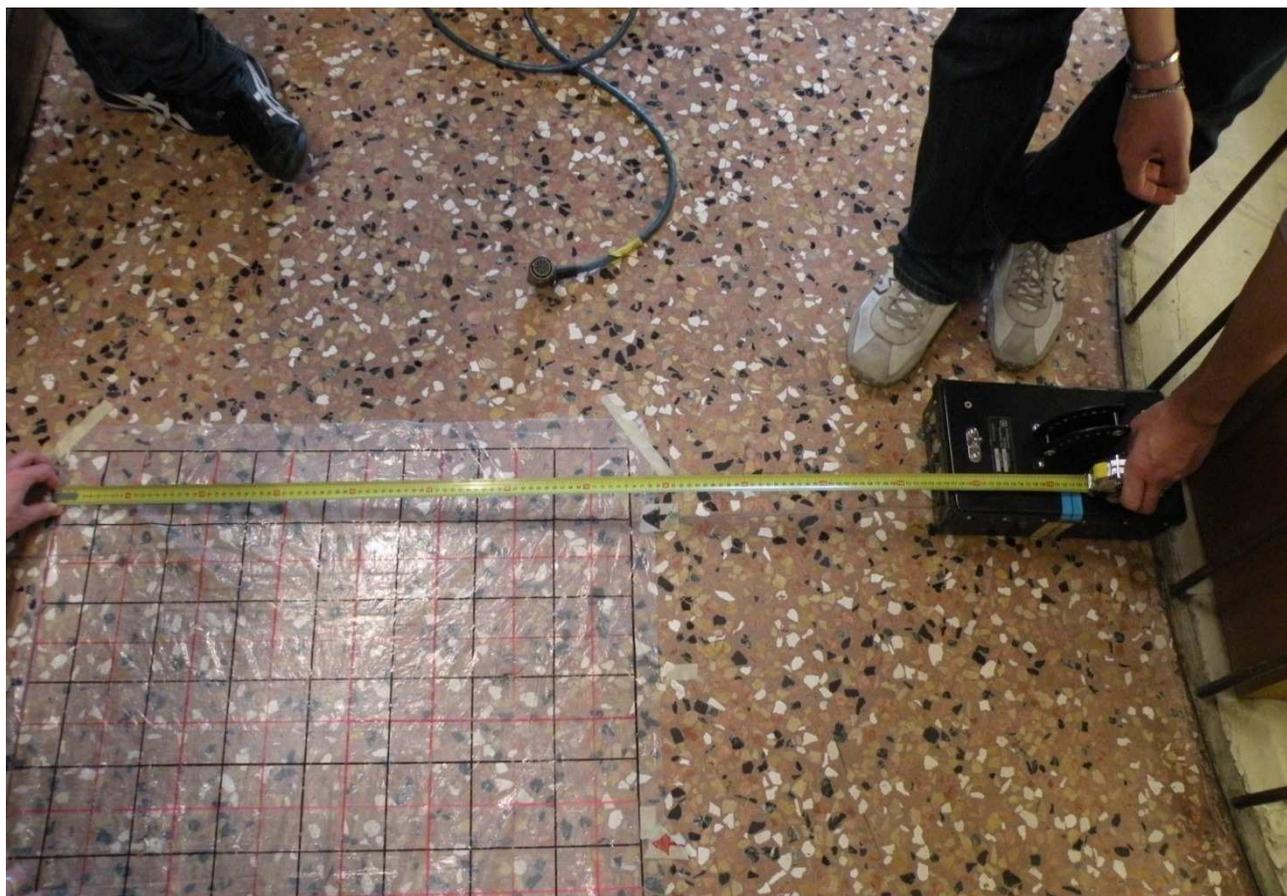
Figura 7.8 Fase di rilevamento della lunghezza delle linee di rilievo radar

Durante l'acquisizione dei dati, la polarizzazione dell'antenna è stata mantenuta verticale. Il numero totale dei file registrati in questa area è 19, sette in direzione Sud-Nord ed i restanti 12 nella direzione ortogonale. La lunghezza delle linee eseguite su questo solaio è calcolata in base alla lunghezza del percorso effettuato dal centro dell'antenna (Figura 7.8).

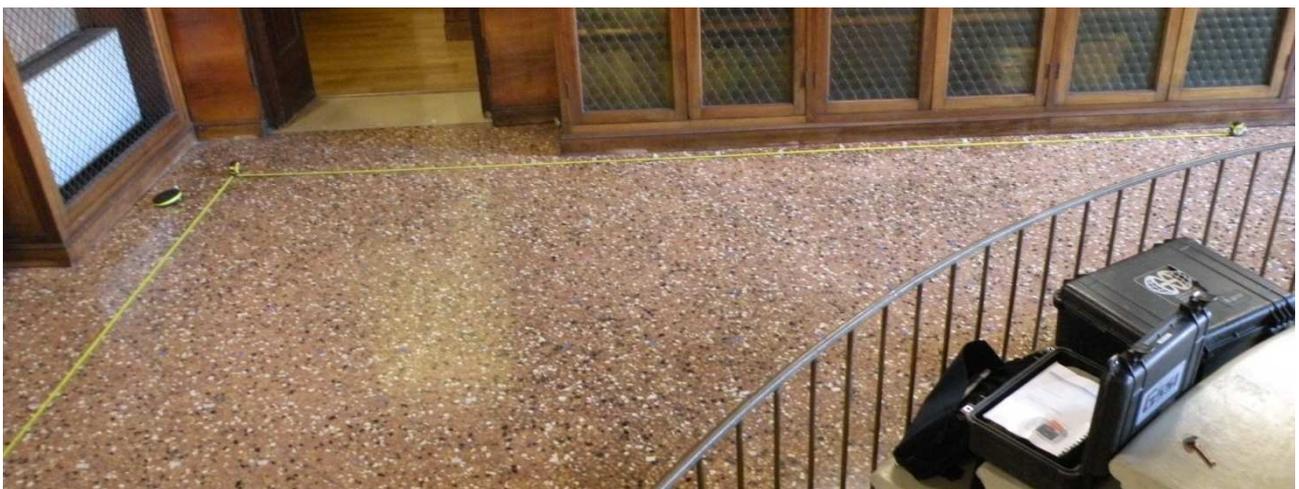
Figura 8.2 Immagine dell'area d'indagine eseguita con antenna PALM.

Come nella precedente analisi eseguita con antenna 900 MHz, anche in questo caso con antenna 2 GHz è stata utilizzata una griglia per l'acquisizione dei dati; avendo a disposizione delle informazioni derivanti dalla precedente analisi, la nuova griglia è stata posizionata nella stessa zona della sala Ovale (settore Sud-Ovest della sala), ma la superficie d'indagine e il numero di linee eseguite è stato superiore (Figura 8.2 e Figura 8.3).

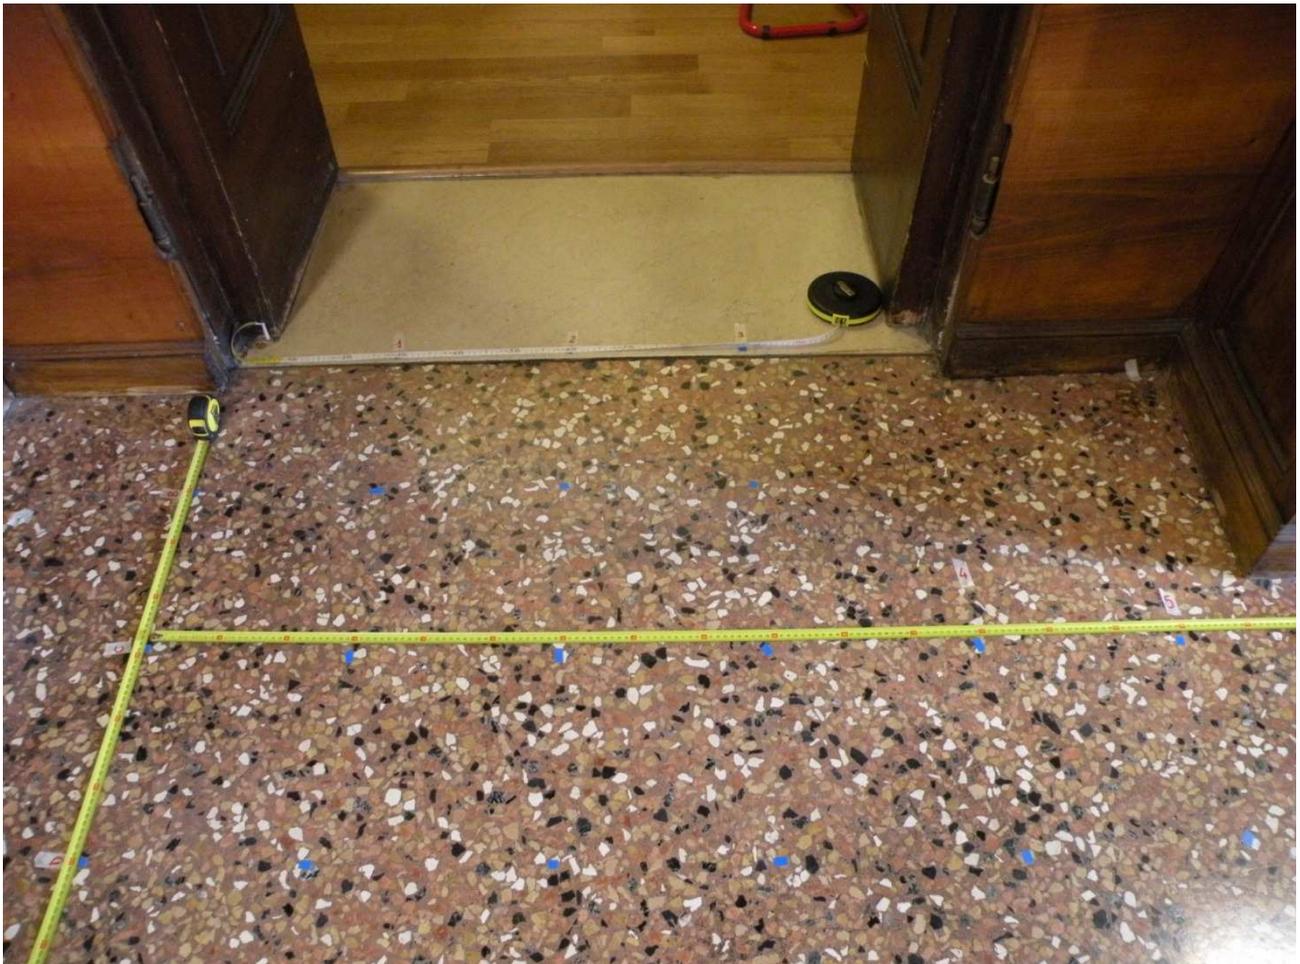
Figura 8.4 Stazioni di controllo sulla pavimentazione della sala Ovale.

Le dimensioni massime delle linee d'indagine sono di 5,1 m per la direzione Ovest-Est e 4,8 m per la direzione Sud-Nord ed il passo tra le linee è stato ancora una volta pari a 30 cm. In questo caso, per la costruzione della griglia, non sono stati utilizzati i teli trasparenti come già accaduto per le precedenti prove, ma la maglia è stata costruita direttamente sul pavimento della sala: utilizzando il metro e del mastro adesivo colorato che risaltasse sulla pavimentazione, sono state segnate delle stazioni di controllo ogni 30 cm (Figura 8.4).

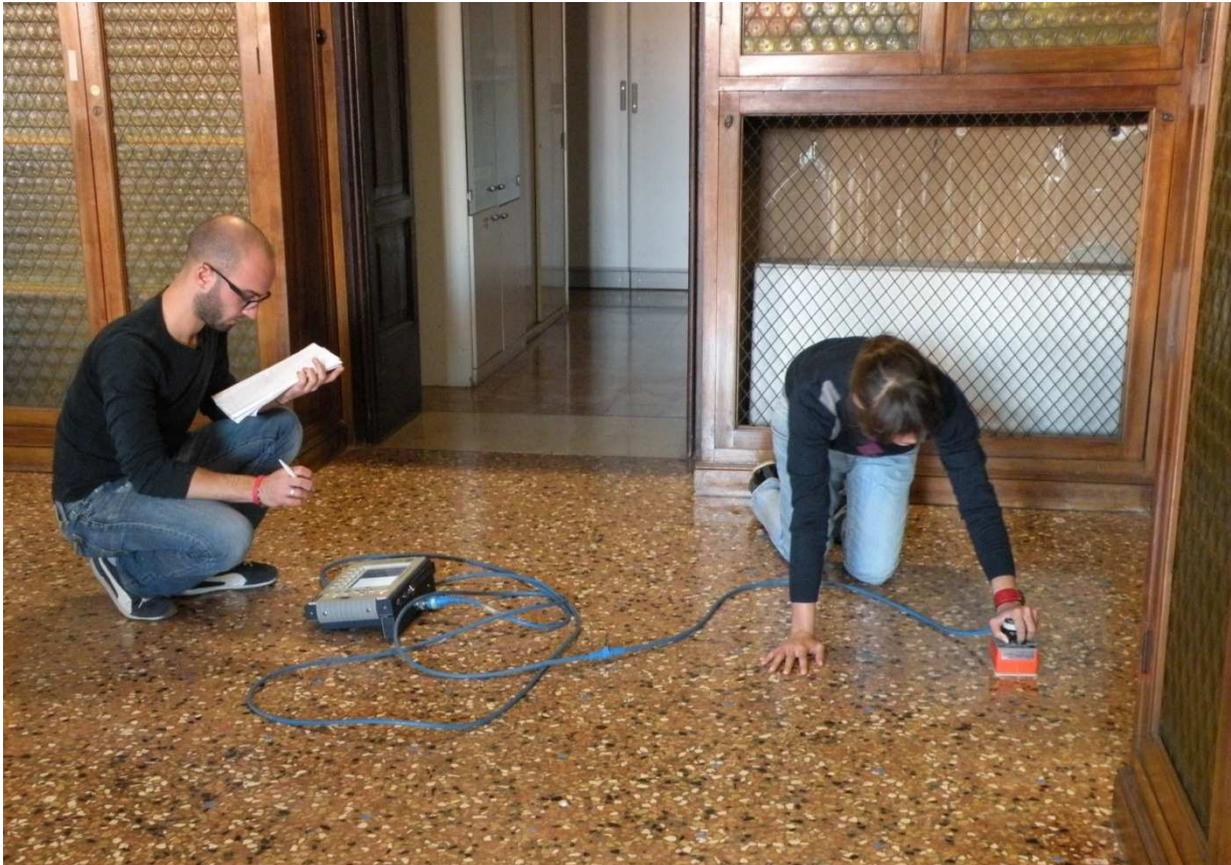
Figura 8.7 Operatori durante la fase di acquisizione dei dati: controllo dell'unità digitale (a sinistra) e movimentazione dell'antenna (a destra).

In questa fase sono state registrate prima tutte le linee in direzione X, poi si è passati a quelle nella direzione ortogonale: utilizzando questa antenna provvista di odometro, non è stato necessario inserire i Mark in corrispondenza delle sezioni di controllo per valutare la distanza percorsa dall'antenna, ma è stato sufficiente posizionare i segnali solamente nei punti d'interesse quali fori o giunti metallici presenti sulla pavimentazione. La possibilità di inserire i Mark direttamente tramite l'antenna e di fermare il tragitto di questa in qualsiasi istante agevola notevolmente le operazioni di acquisizione dei dati: seppur la strumentazione consentirebbe l'utilizzo di un solo operatore per questo tipo d'indagine, ancora una volta ne sono stati impiegati due, il primo addetto alla movimentazione dell'antenna, il secondo al controllo dell'unità digitale. In questo modo è possibile

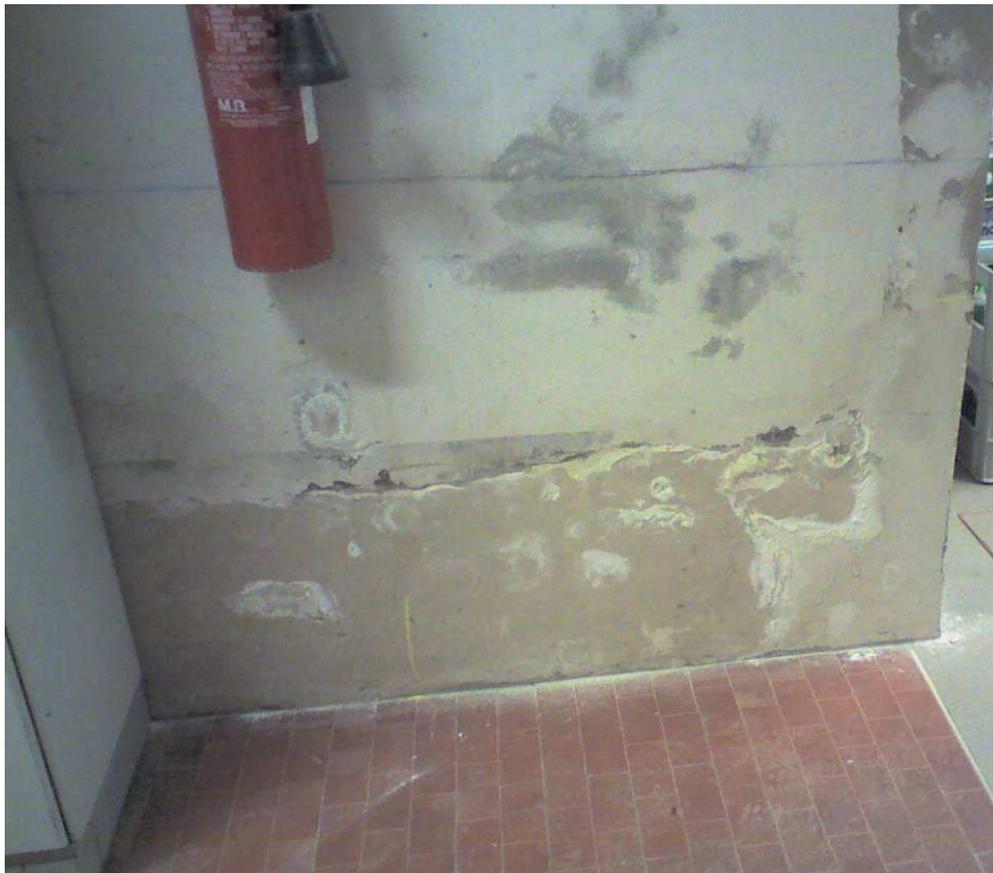
Figura 9.1 Parete in zona ascensori: si osserva la presenza di efflorescenze.

Nell'altra area di studio, invece, in superficie si sono notate notevoli efflorescenze, indice della presenza di umidità all'interno del mezzo (Figura 9.1).

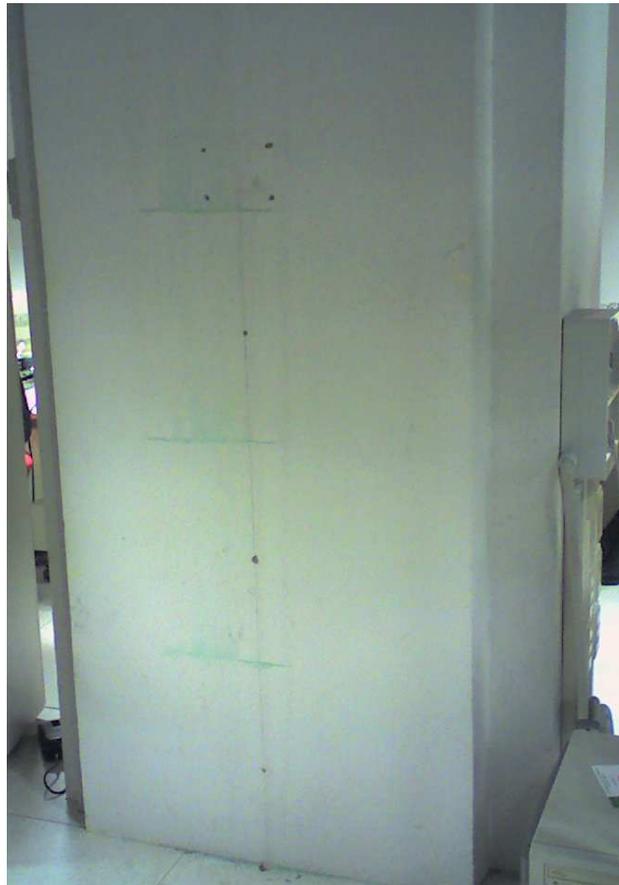
Figura 9.5 Pilastro1: visione dei riferimenti distanziometrici lungo la linea di rilievo sulla faccia

Sud.

Inoltre, per questo elemento strutturale è stata rilevata la geometria misurando le dimensioni dei lati maggiori e degli angoli rientranti; in questo modo è stato possibile calcolare la lunghezza del percorso effettuato dalle onde elettromagnetiche e ricavare la velocità e la costante dielettrica dell'elemento.

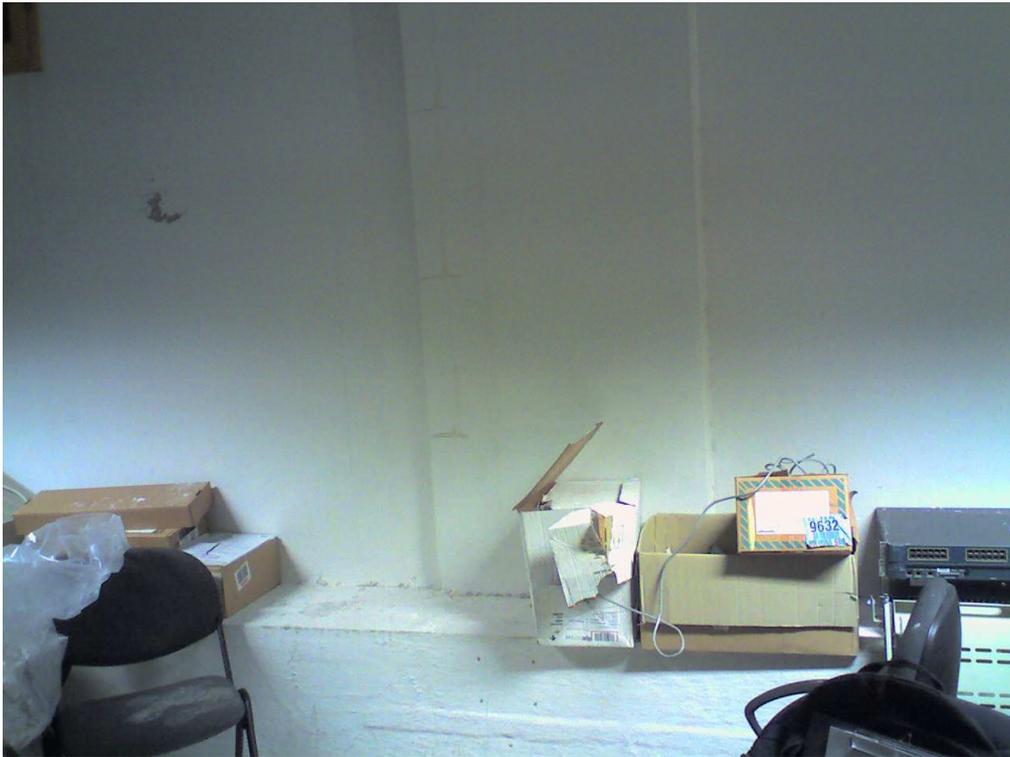
Figura 9.7 Parete Nord: particolare della lesena e della trave

Il punto d'inizio delle linee effettuate nella parete Nord è posizionato ad un'altezza dal pavimento di 56 cm a causa di una trave presente lungo tutta la parete. In questa zona sono stati selezionati due percorsi, uno sulla lesena a 22 cm dal bordo Ovest, l'altro al di fuori e posizionato alla sinistra di questa ad una distanza di 15 cm; in totale sono state eseguite otto linee, quattro con antenna a 900 MHz e quattro con quella a 400MHz. Ancora una volta sul percorso da effettuare sono state segnalate le postazioni con interasse paria 50 cm per inserire i Mark all'interno del radargramma e la direzione di scorrimento delle antenne procede dal basso verso l'alto; la lunghezza totale percorsa è superiore ai due metri ed ogni percorso è stato ripetuto due volte facendo variare la polarizzazione dell'antenna (file 106 e 108 antenna verticale; file 107 e 109 antenna orizzontale). Il punto di partenza del centro antenna è misurato a partire dell'estradosso della trave (0,56 m dal piano della pavimentazione) ed è pari a 9,5 cm per antenna disposta orizzontalmente e 16,5 cm per antenna disposta verticalmente.

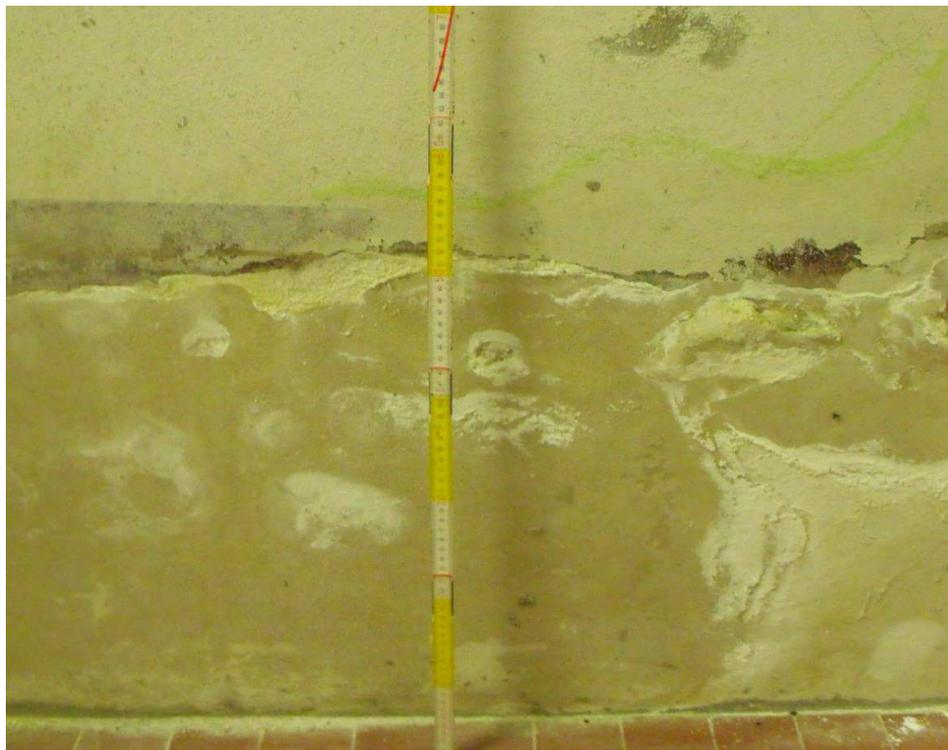
Figura 9.10 Particolare della parete davanti agli ascensori: notevole presenza di efflorescenze.

Nella Figura 9.10 si può osservare la presenza delle efflorescenze ed il livello di risalita capillare visibile in superficie ed evidenziato con gesso colorato (linea ondulata al di sopra della crepa) alla quota di 57 cm in questo punto.

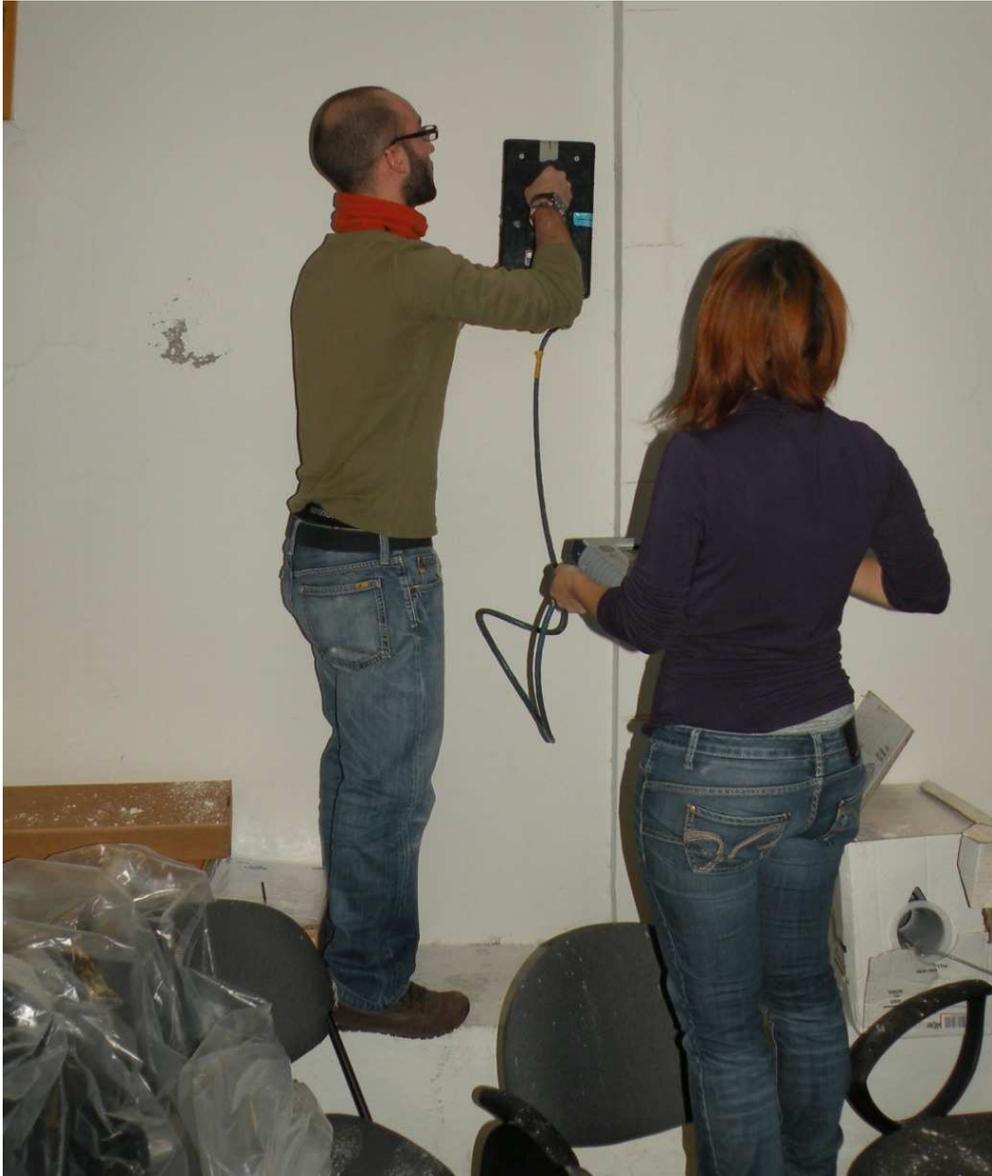
Figura 9.11 Operazioni di acquisizione dei dati radar: trascinamento dell'antenna (a sinistra e controllo dell'unità digitale (a destra).

La procedura di acquisizione dei dati radar GPR è piuttosto semplice e richiede l'utilizzo di due operatori, il primo addetto all'unità di controllo ed il secondo alla traslazione dell'antenna sulla superficie dell'elemento sottoposto a indagine (Figura 9.11).

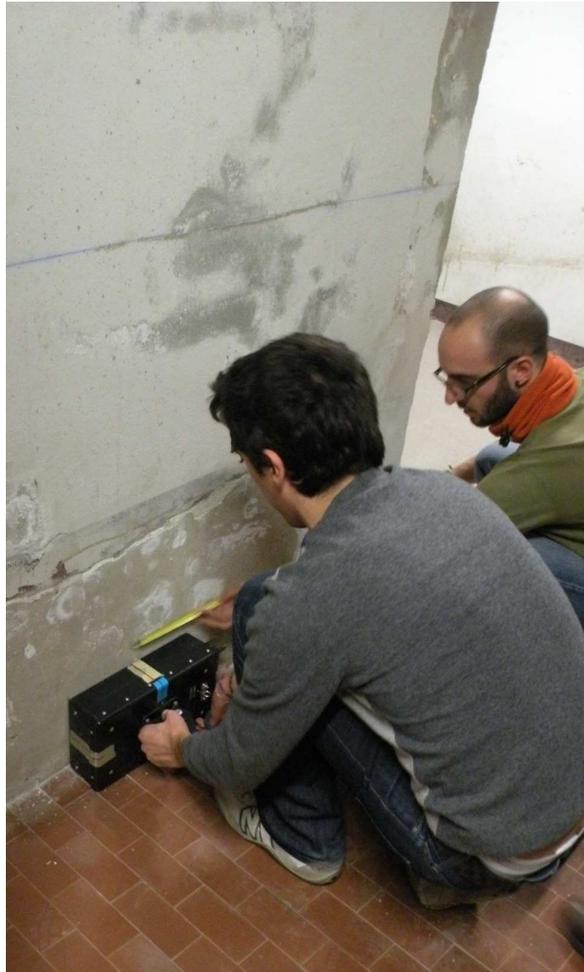
Figura 9.12 Zona ascensori: fase di misurazione della posizione del centro antenna sulla linea radar da registrare.

di compressioni o allungamenti lungo l'asse orizzontale (visibile tramite il posizionamento dei Mark, più vicini o lontani a seconda della variazione di velocità di trascinamento dell'antenna). Non avendo stabilito con precisione la posizione del centro antenna prima di effettuare la linea radar, questa è stata misurata di volta in volta prima di effettuare la registrazione dei singoli file (Figura 9.12).

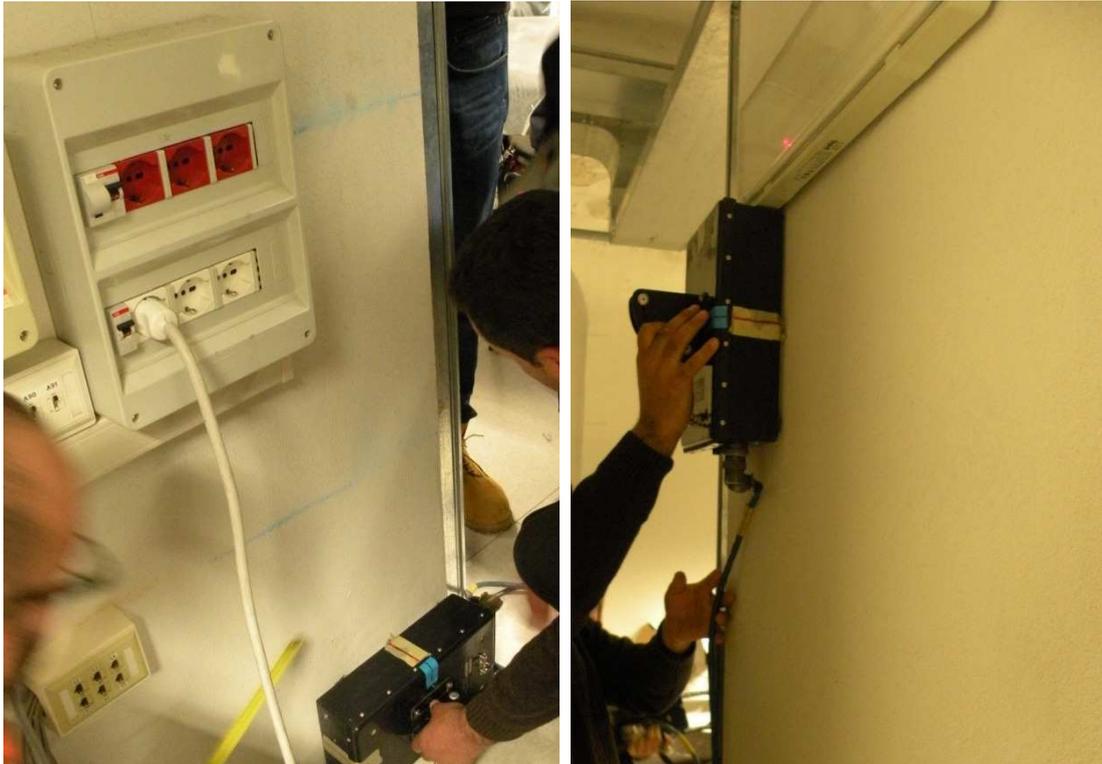
Figura 9.13 Ostacoli presenti nel Pilastro2: impianto d'illuminazione (a destra) e quadro elettrico (a sinistra).

La lunghezza delle linee registrate sono inferiori ai due metri di lunghezza a causa della presenza dell'impianto d'illuminazione presente sul pilastro. Durante la registrazione del file 103 eseguito con l'antenna a frequenza centrale di 900 MHz e dei file 119 e 120 eseguiti con l'antenna a 400 MHz è stato necessario deviare il percorso tra i 50 e i 120 cm facendo sporgere lo strumento fuori dal pilastro a causa della presenza del quadro elettrico (Figura 9.13).

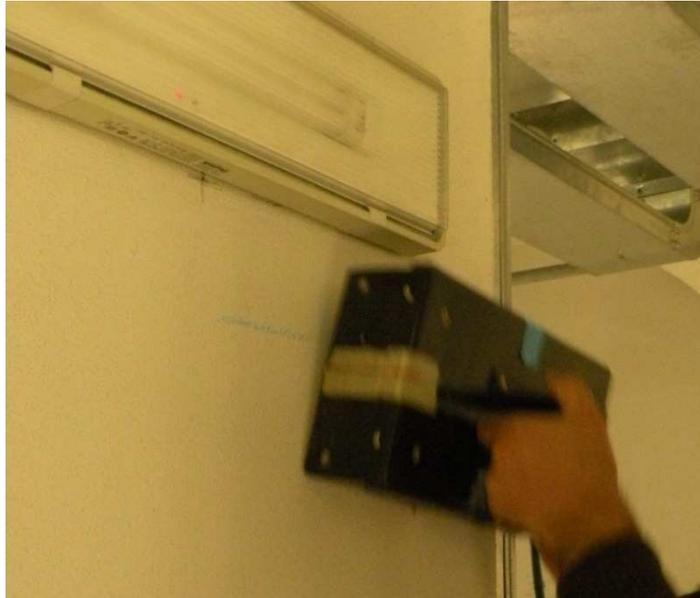
Figura 9.22 Rappresentazione dell'ostacolo presente lungo il percorso delle linee eseguite sulla faccia Est del pilastro 2.

In questo elemento strutturale sono state analizzate solamente le due facce opposte esposte ad Est e ad Ovest; a causa della presenza di diversi ostacoli ed in particolare dell'impianto d'illuminazione (Figura 9.22) il termine di tutte le linee radar eseguite su questo pilastro è posizionato al di sotto dei 2,0 m di altezza

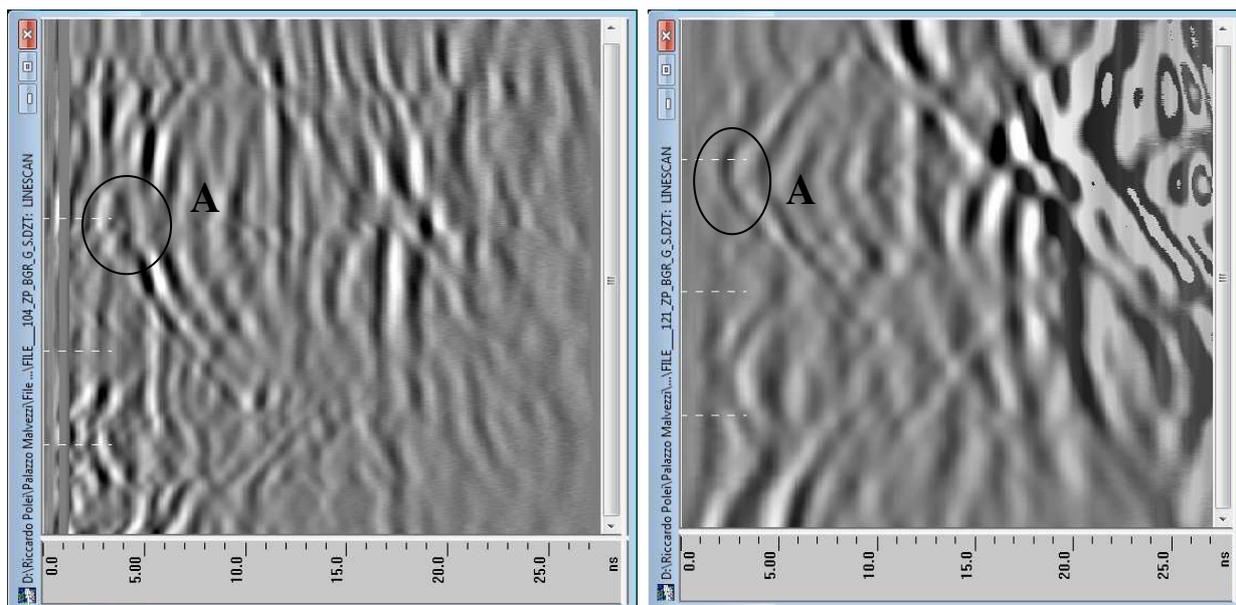
Figura 9.25 Linea eseguita sulla faccia Est del pilastro 2, confronto tra le antenne utilizzate: a sinistra antenna a 900MHz (file 104), a destra antenna a 400MHz (file 121). Nel radargramma a destra si osservano i minori dettagli ed il forte disturbo presente alle spalle del pilastro. Si nota inoltre come il segnale in corrispondenza del terzo Mark (A) risulti differente.
