ALMA MATER STUDIORUM - UNIVERSITÀ DI BOLOGNA

TESI DI LAUREA

MATERIALI INNOVATIVI E RIABILITAZIONE STRUTTURALE LS

**DIAGNOSI NON DISTRUTTIVA
DEL PATRIMONIO ARCHITETTONICO:
ESEMPI APPLICATIVI
DI RADAR E TERMOGRAFIA ATTIVA**

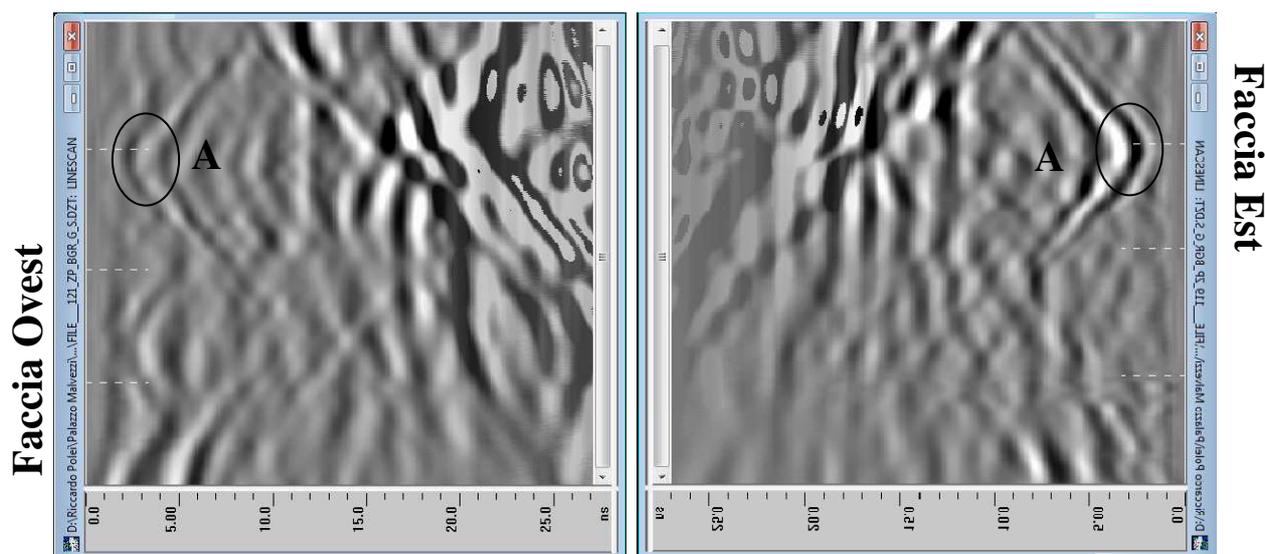
Figura 9.26 Confronto tra i segnali individuati sulle due facce opposte del pilastro 2 (antenna 400MHz): a sinistra file 121 realizzato sulla faccia Ovest, a destra file 119 realizzato sulla faccia Est.

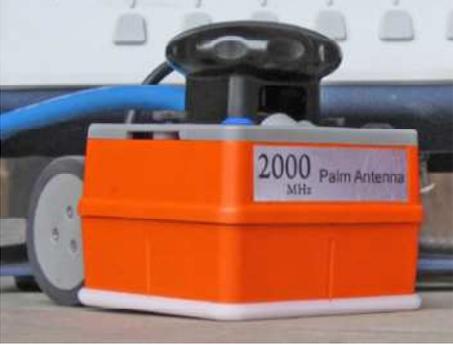
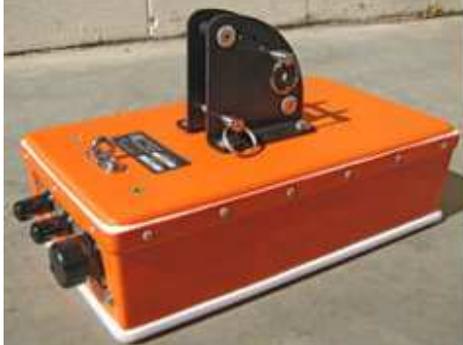
DIMENSIONI ANTENNA PALM			DIMENSIONI ANTENNA 900MHz		
Altezza	104,5	mm	Altezza	90	mm
Larghezza	91,5	mm	Larghezza	190	mm
Lunghezza (con ruota)	154,7	mm	Lunghezza	330	mm

Figura 10.1 Dimensioni delle antenne da 2 GHz e 900 MHz utilizzate nelle indagini.

La strumentazione radar utilizzata (sistema GSSI SIR-3000 e antenne da 900 MHz e 2 GHz Figura 10.1) è la stessa utilizzata per le prove eseguite nei giorni 24/11/2010 e 17/10/2011 sul solaio della Sala dell'Ovale di Palazzo Malvezzi (capitoli 7 e 8) e non verranno quindi riportate le informazioni già riportate in tali capitoli ma solamente le dimensioni delle antenne utilizzate in quanto queste verranno utilizzate per il calcolo dell'altezza di risalita capillare all'interno dei provini murari.

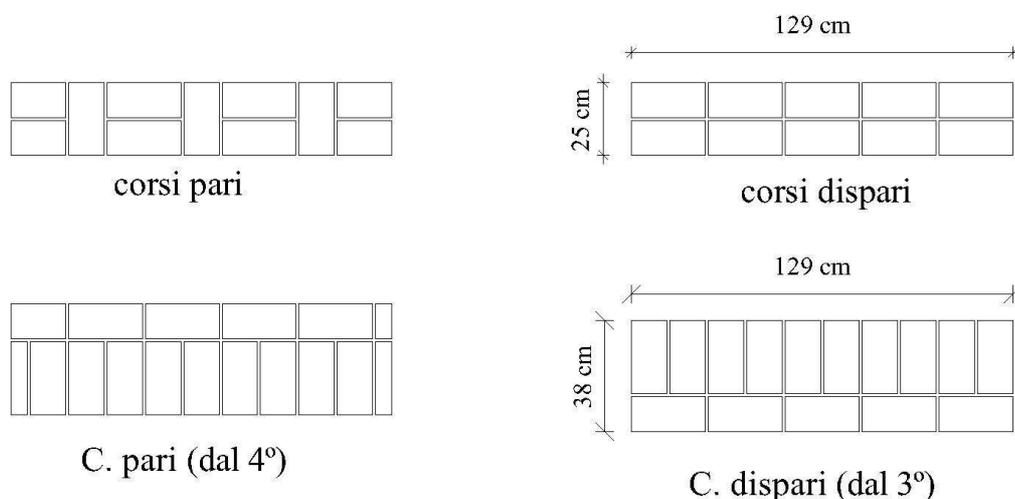
Figura 10.2 Disposizione dei laterizi in sezione orizzontale nei muretti a 2 teste (sopra) e 3 teste (sotto).

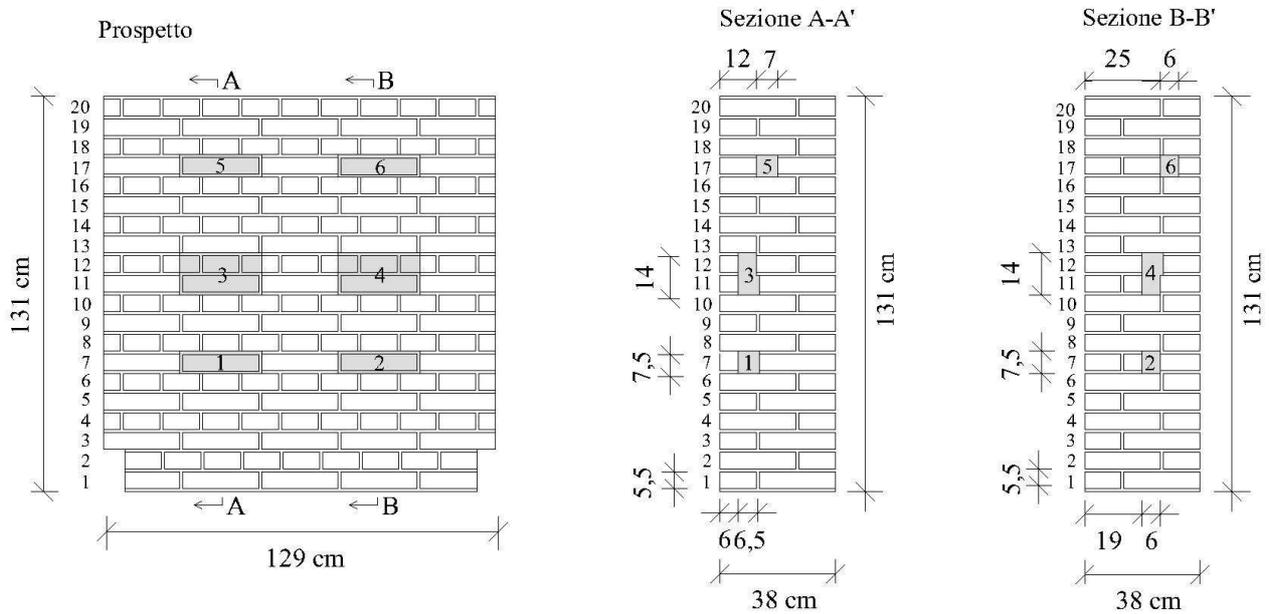
Figura 10.6 PNDD, geometria e difetti interni.

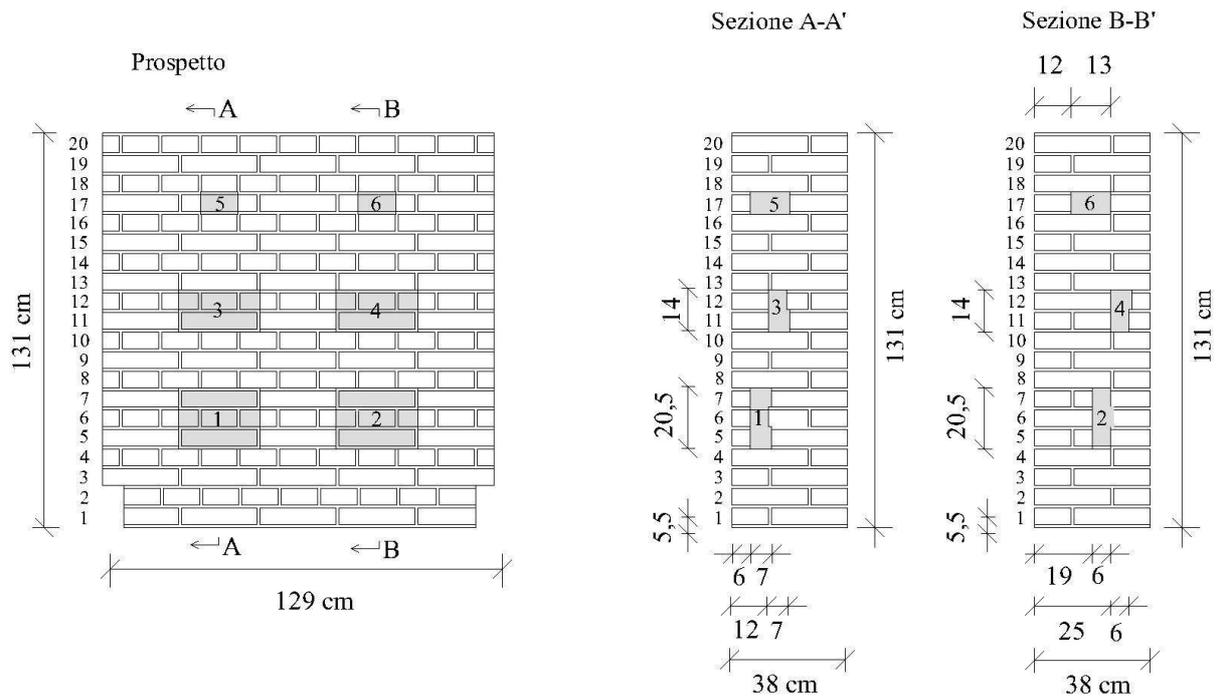
Figura 10.7 PNDE, geometria e difetti interni.

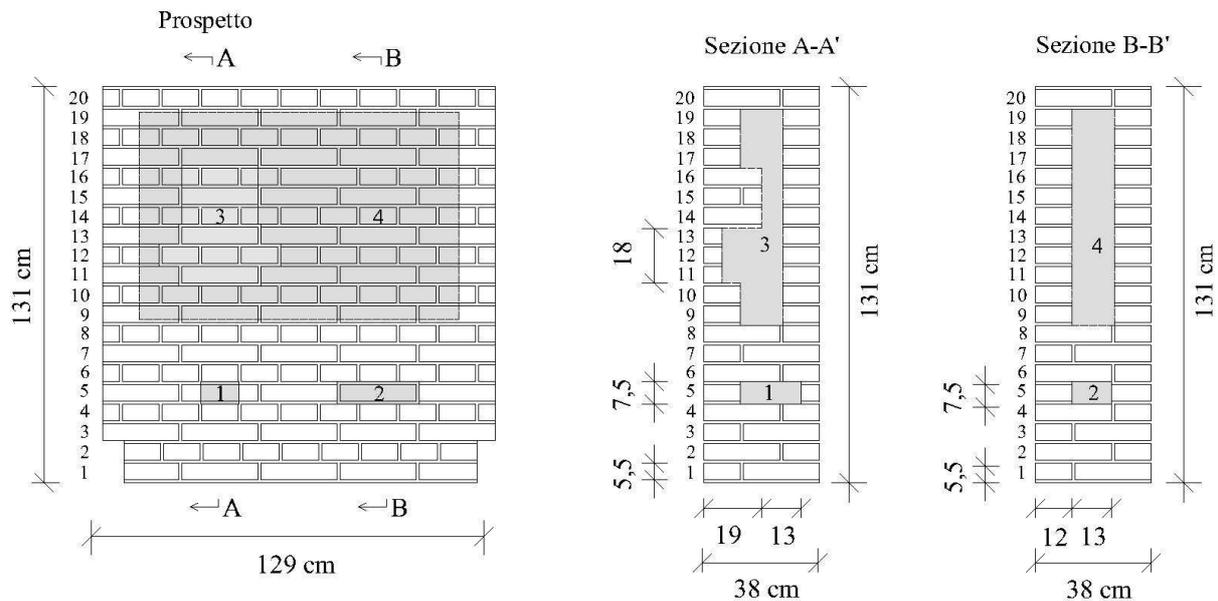
Figura 10.8 PNDF, geometria, difetti (1 e 2) e costruzione a sacco (3 e 4).

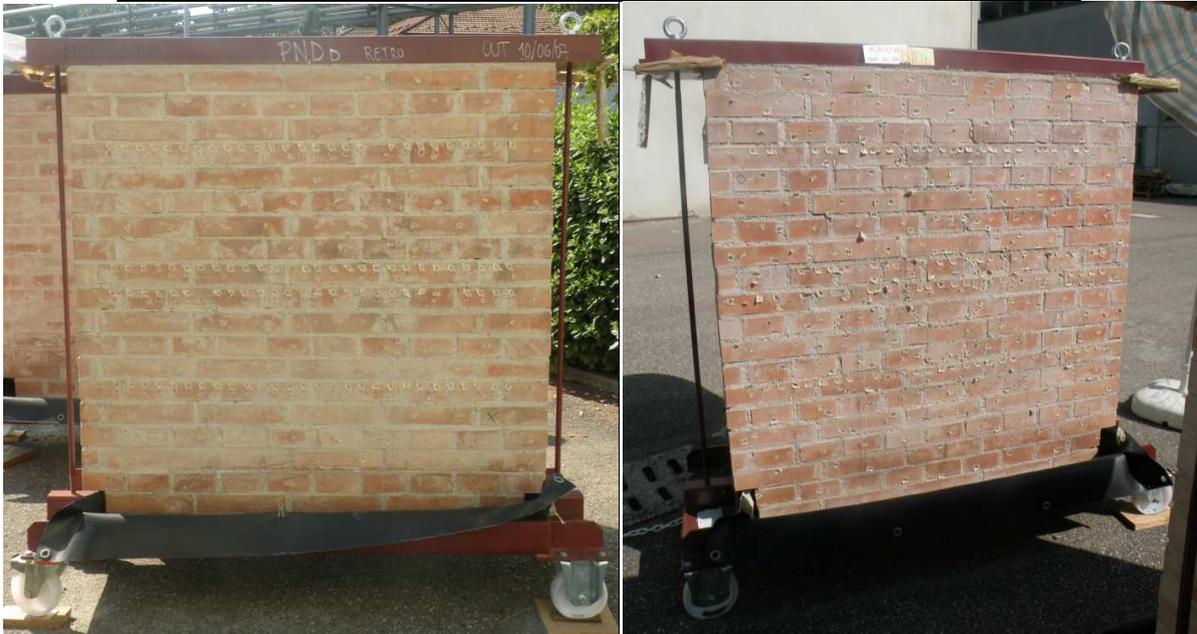
Figura 10.15 Retro (a sinistra) e fronte (a destra) del muretto PNDD. Nella parte bassa dei muretti è possibile individuare una diversa colorazione dei laterizi indice del livello di risalita capillare osservato prima di iniziare la prova.

diversa colorazione causata dall'umidità della risalita capillare verificatasi nei precedenti giorni di esposizione alle precipitazioni atmosferiche (Figura 10.15).

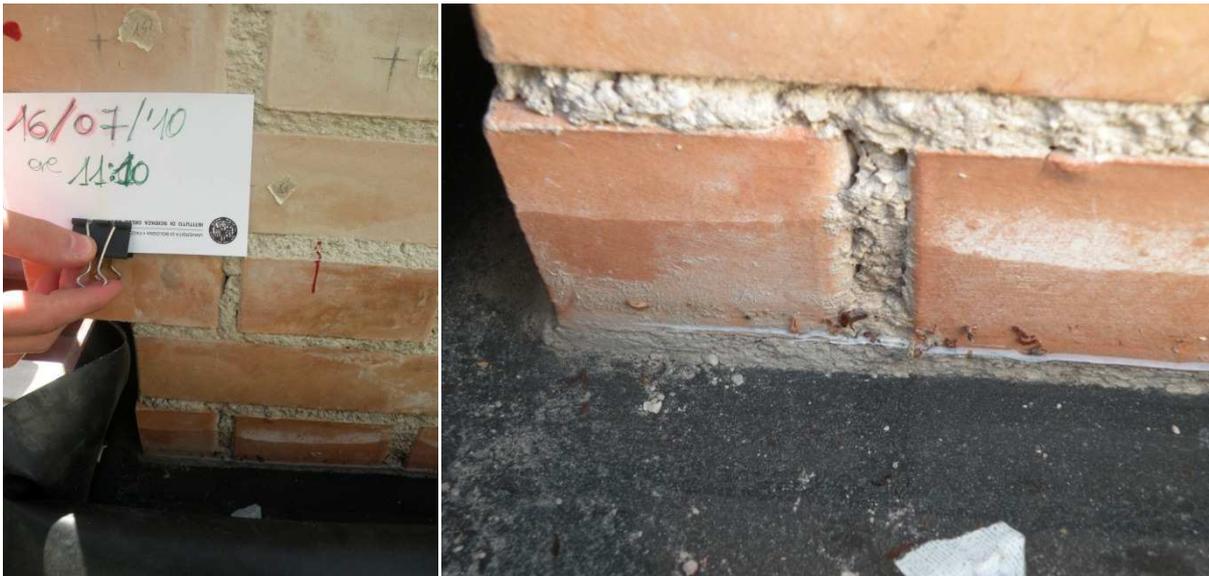
Figura 10.17 Altezza di risalita osservata alle ore 11:10 sull'angolo in basso a sinistra del retro del muretto PNDD.

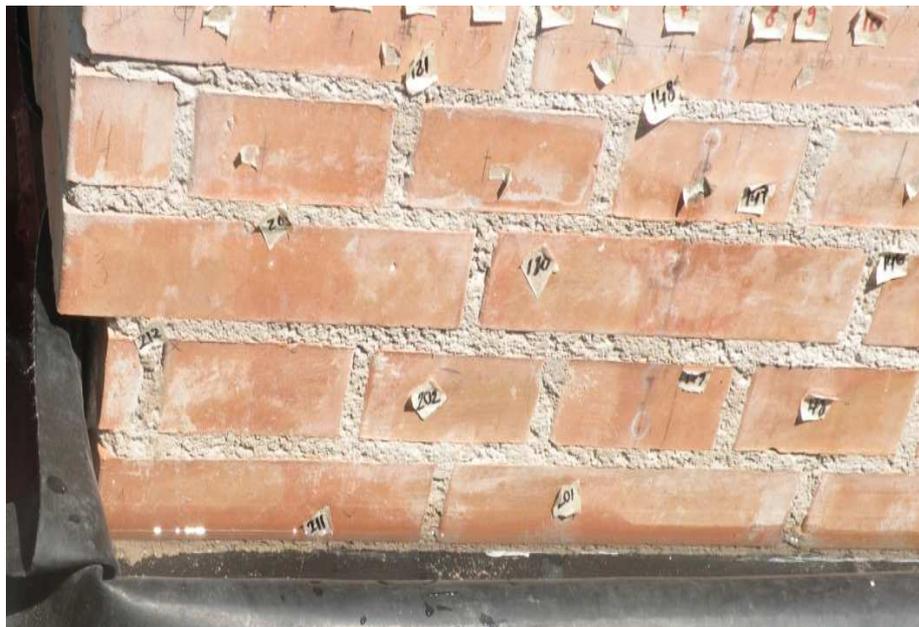
Figura 10.19 Muretto PNDF, fronte, ore 11:40: livello d'acqua presente nella vasca.

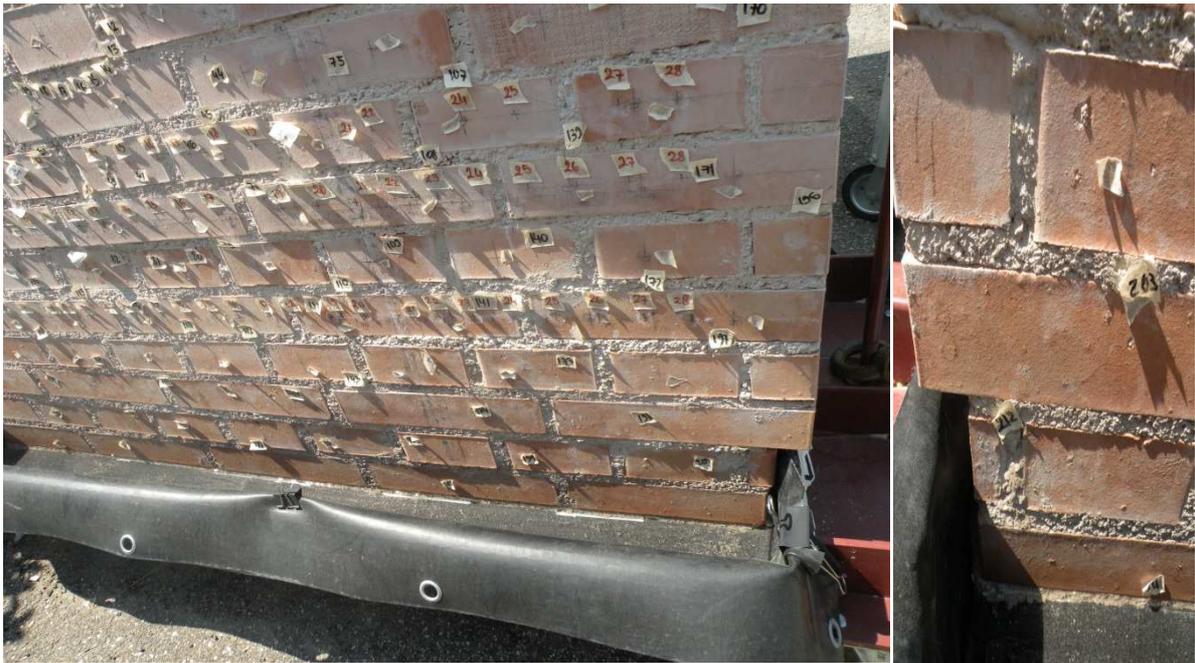
Figura 10.20 Muretto PNDP, fronte, ore 15:12: l'acqua nella vasca è completamente evaporata (visione generale a sinistra e particolare d'angolo a destra)

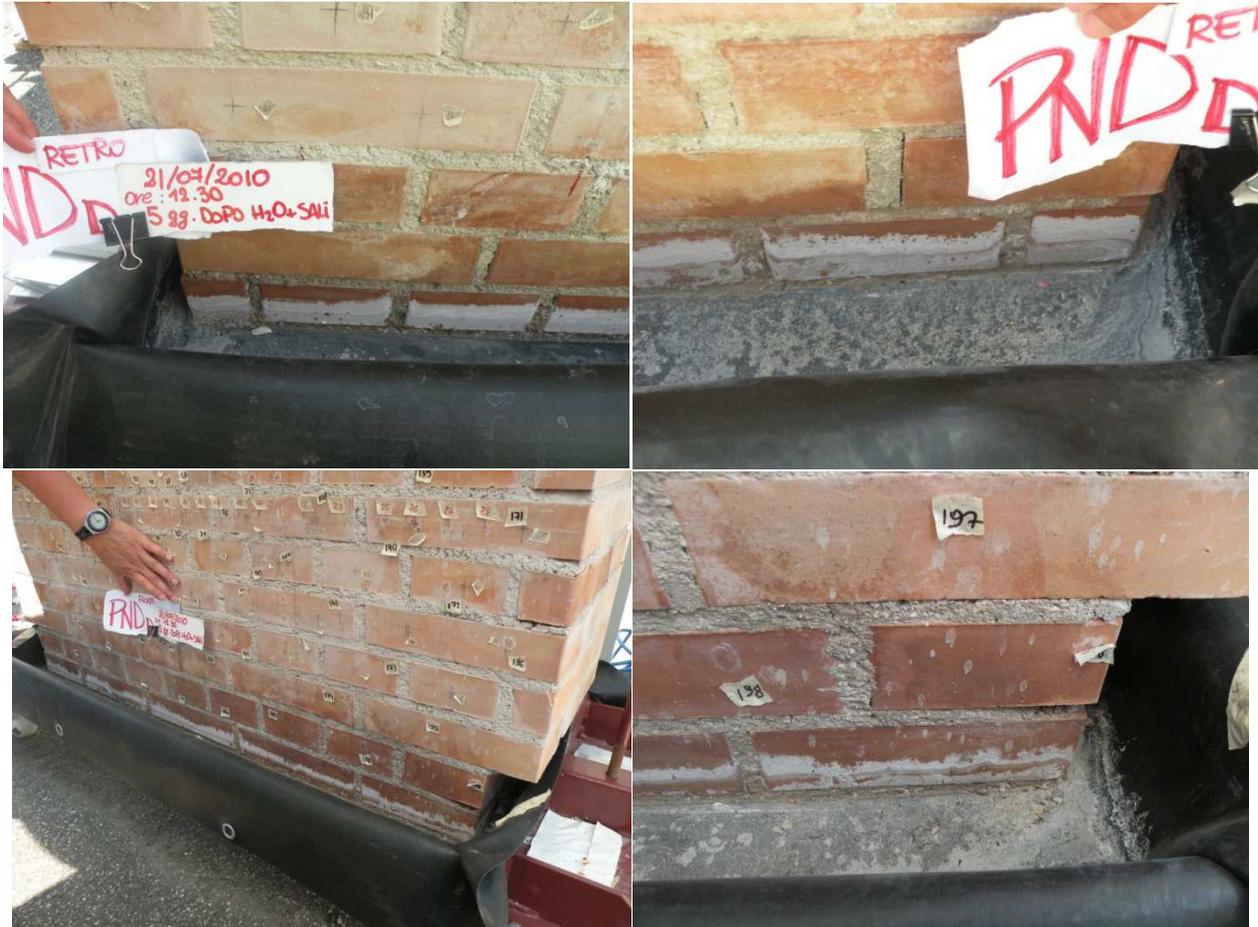
Figura 10.24 Depositi di sale (solfato di sodio al 5%) visibili sul muretto PNDD il 21/07/2010 alle ore 12:30: angolo destro e sinistro del retro (in alto), fronte ed angolo destro del fronte (in basso).

L'acquisizione dei dati radar effettuata sul muretto PNDD il giorno 21/07/2010 avviene (1 sola volta) 5 giorni dopo l'aggiunta di soluzione salina di solfato di sodio al 5%.. La vasca si presentava vuota e sul muretto erano visibili i depositi salini provocati dall'evaporazione della salamoia (Figura 10.24). I radargrammi acquisiti in questa data sono 12, di cui 4 verticali con posizione iniziale del centro antenna (Palm 2 GHz) a 6 cm dal bordo superiore della piastra e posizione finale a 11,8 cm dalla base (causa vasca stretta) e 8 orizzontali (posizione iniziale del centro antenna in corrispondenza del bordo sinistro del muretto osservando il retro) (Tabella 10.10).

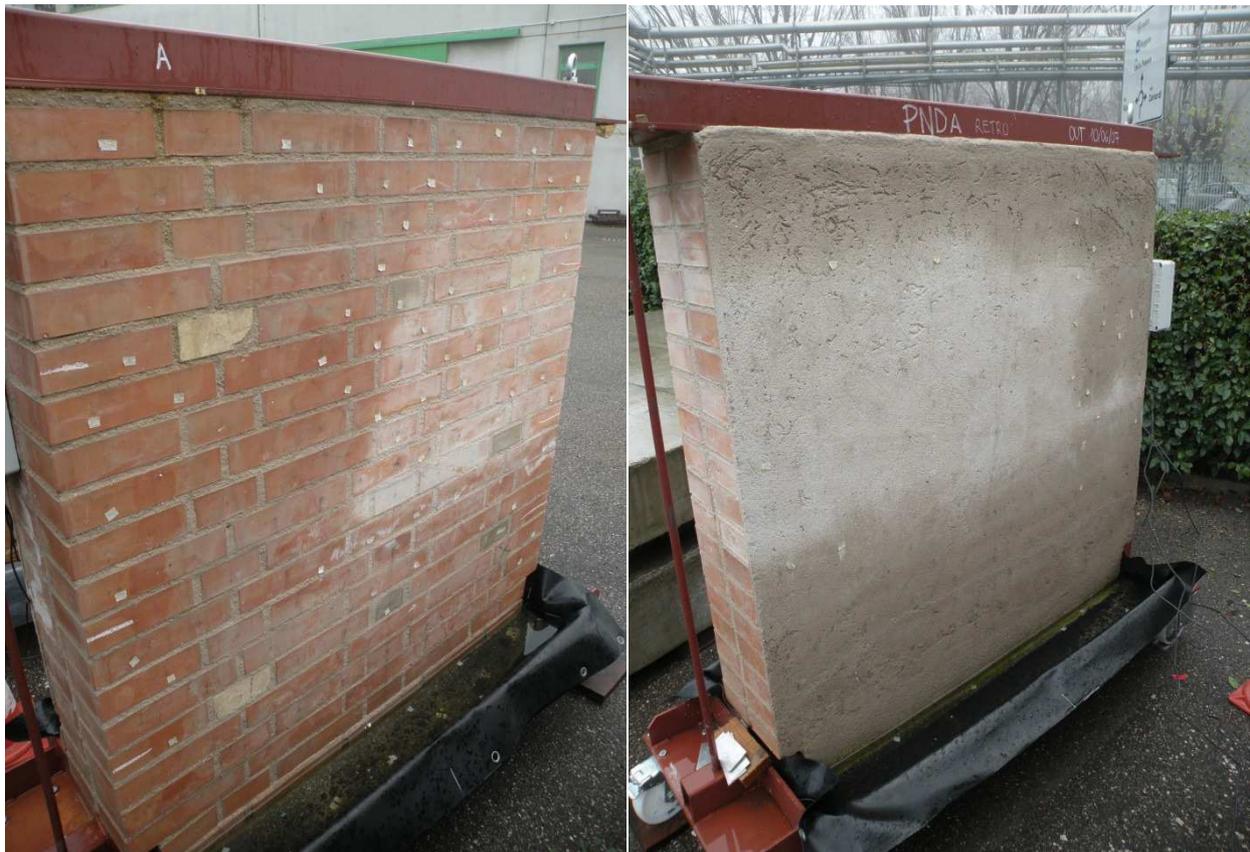
Figura 10.26 Muretto PNDA: livello di salamoia (cloruro di sodio 0,1%) in vasca e condizioni superficiali del fronte (a sinistra) e del retro (a destra) durante l'acquisizione del 02/12 con antenna 900 MHz.

In data 02/12/2010, sono state eseguite 3 linee su questo muretto, tutte con direzione basso – alto e posizione del centro antenna in corrispondenza di metà corso 4. Per tutti i file acquisiti i mark sono posizionati in corrispondenza dei corsi 6, 10 e 16. Le prove di risalita per questo provino erano iniziate il giorno 28/10/2010 con una soluzione salina di cloruro di sodio allo 0,1% in peso e nel giorno di acquisizione dei dati con antenna da 900 MHz le vasche risultavano ancora piene fino al 1° corso di salamoia miscelata ad acqua piovana (Figura 10.26).

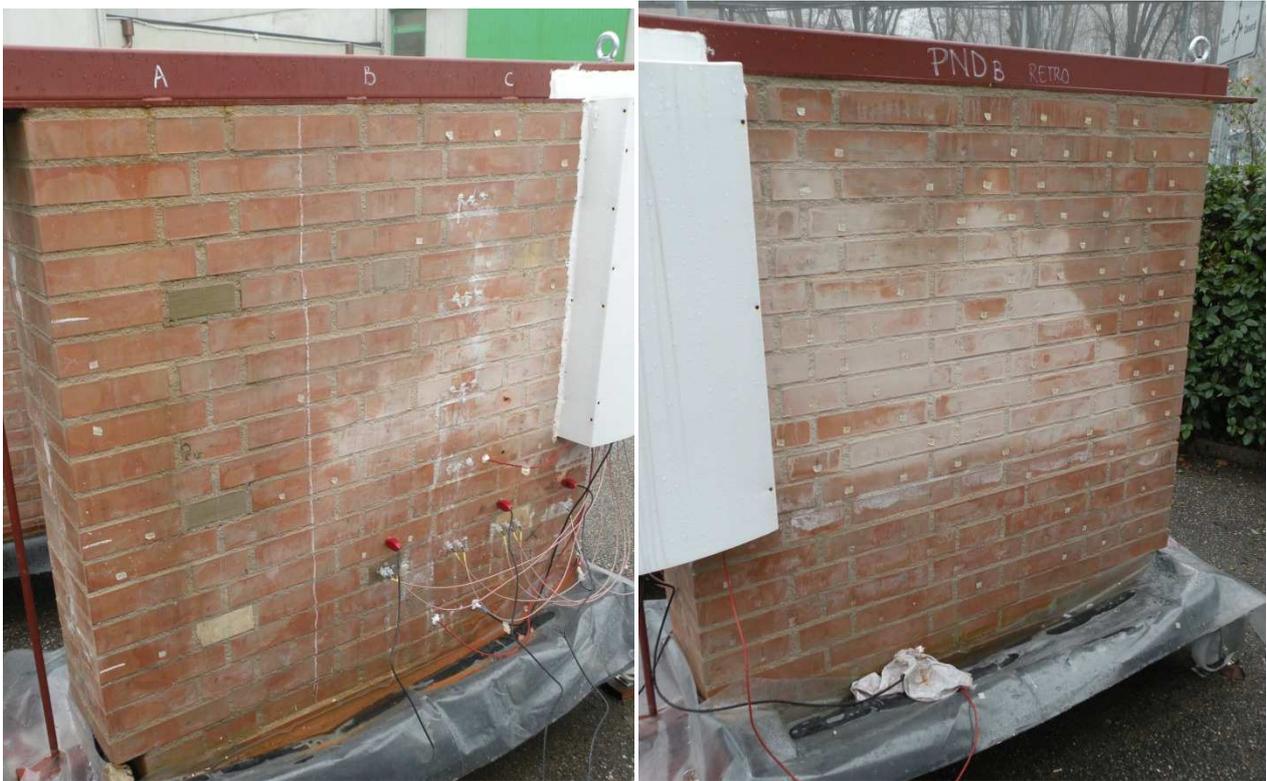
Figura 10.28 Muretto PNDB: livello di salamoia (cloruro di sodio 0,05%) in vasca e condizioni superficiali del fronte (a sinistra) e del retro (a destra) durante l'acquisizione del 02/12 con antenna 900 MHz.

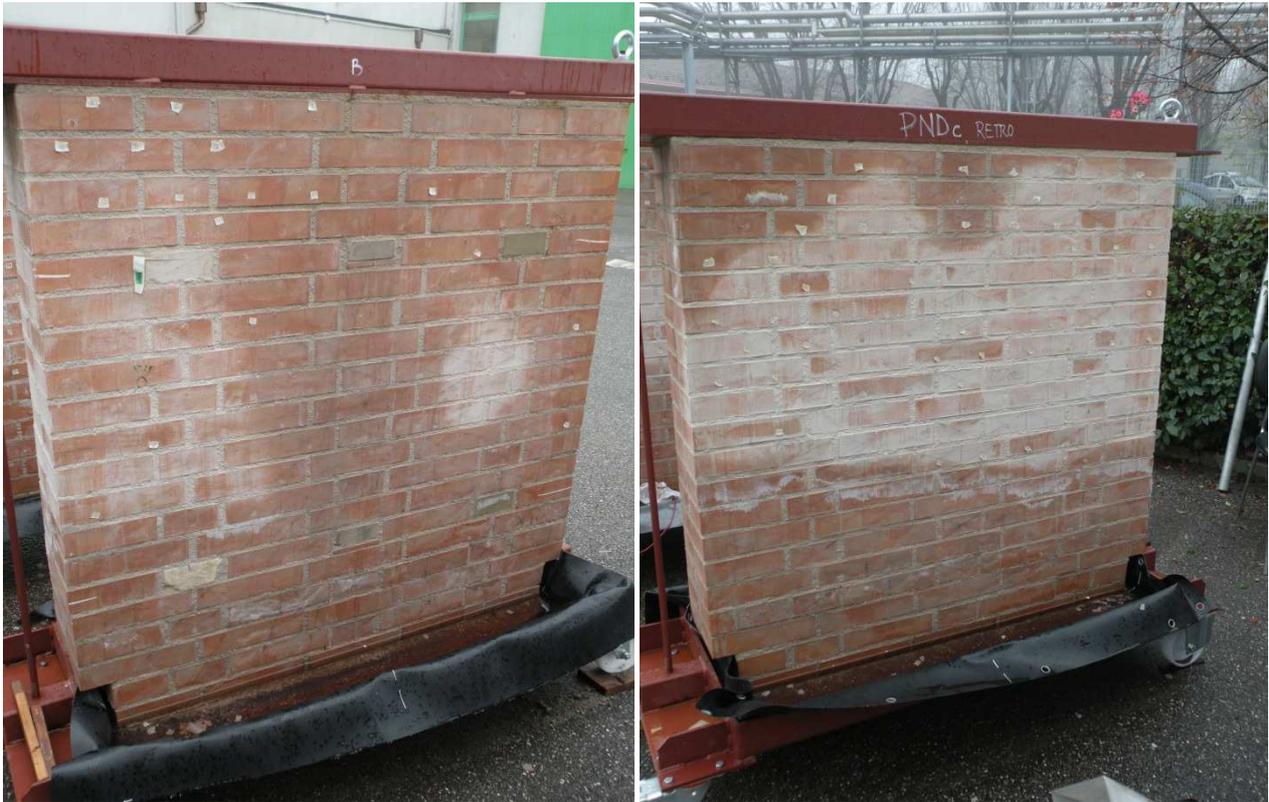
Figura 10.30 Muretto PNDC: livello d'acqua in vasca e condizioni superficiali del fronte (a sinistra) e del retro (a destra) durante l'acquisizione del 02/12 con antenna 900 MHz.

Il numero di linee radar eseguite su questo muretto è 3, tutte in direzione basso – alto e con posizione iniziale del centro antenna in corrispondenza di metà corso 4 (Tabella 10.14). La posizione dei mark corrisponde ai corsi 6, 11 e 16. Per questo provino non è stata prevista risalita capillare tramite l’aggiunta di acqua o soluzione nella vasca, ma durante l’acquisizione dei dati la vasca si presentava piena fino poco sotto il primo corso (Figura 10.30).

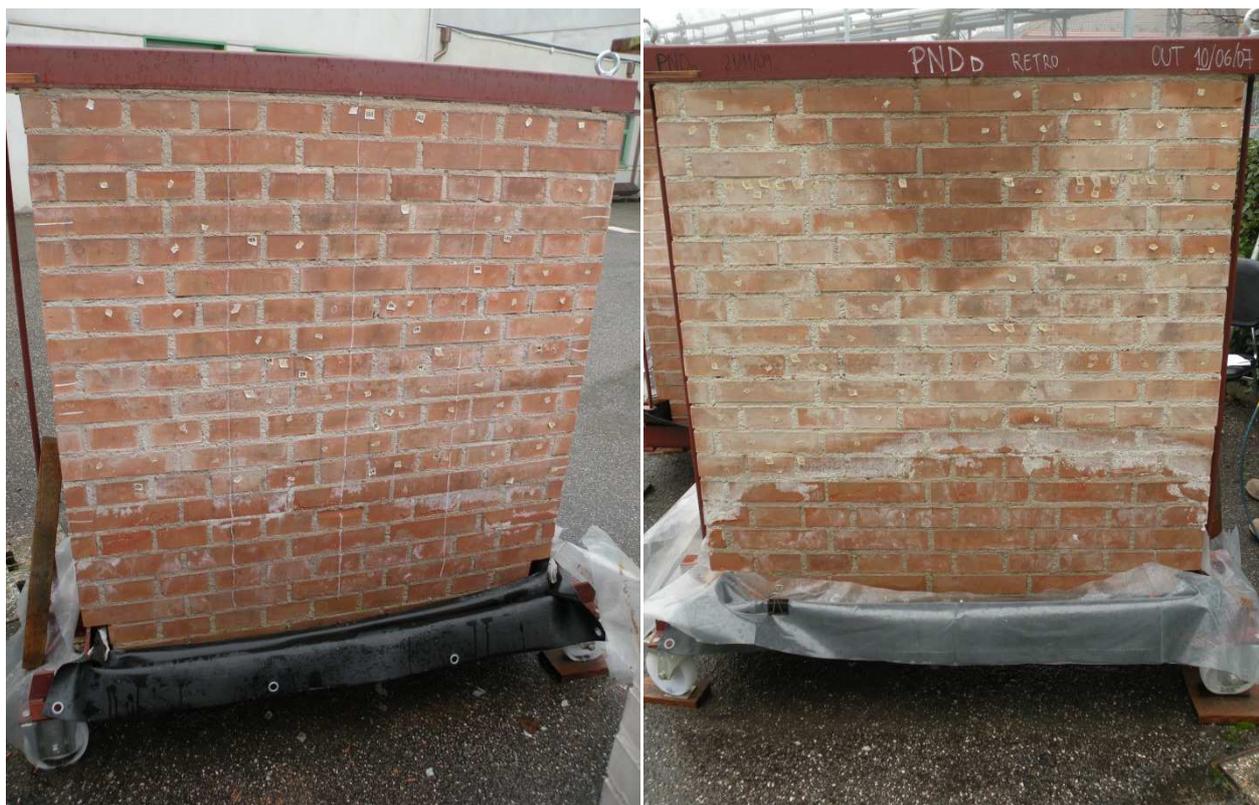
Figura 10.33 Muretto PNDD: livello di salamoia (solfato di sodio 0,5%) in vasca e condizioni superficiali del fronte (a sinistra) e del retro (a destra) durante l'acquisizione del 02/12 con antenna 900 MHz.

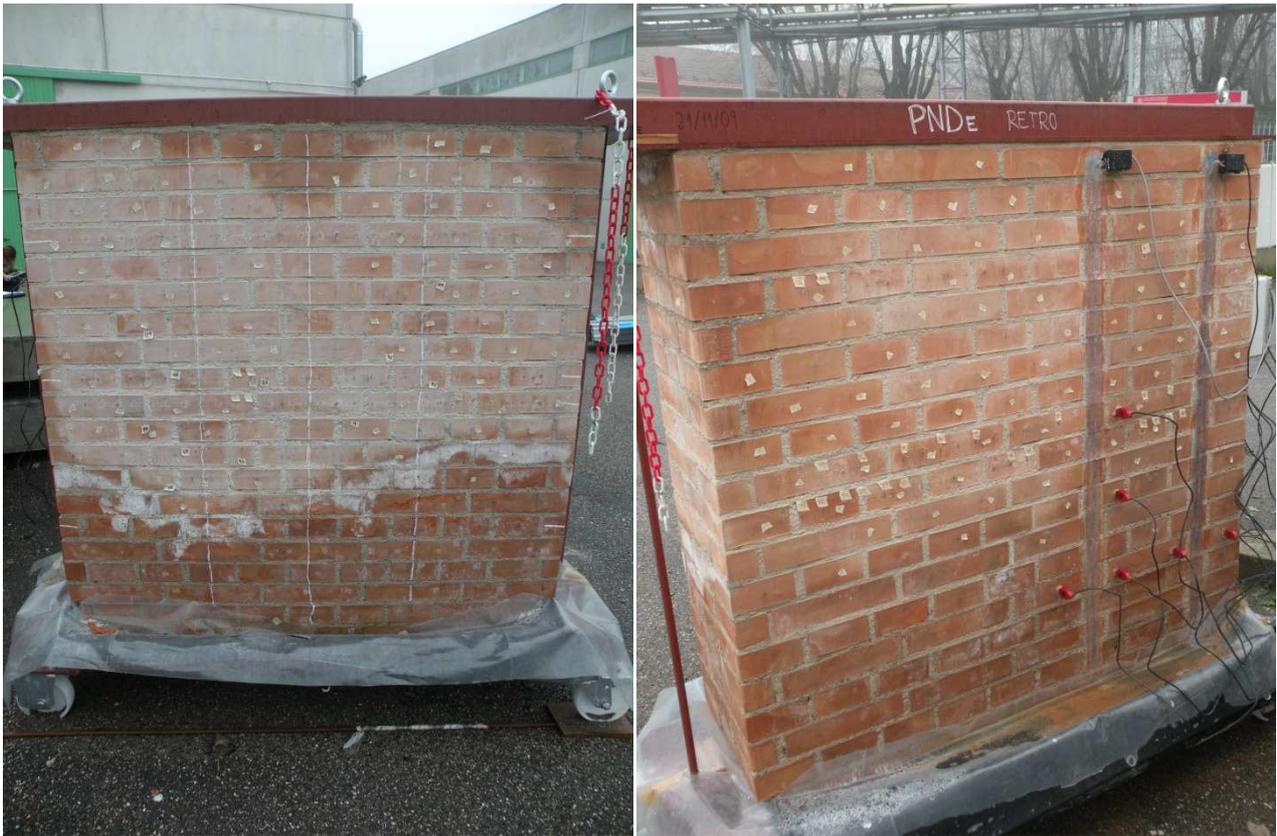
Figura 10.34 Muretto PNDE: livello di salamoia (solfato di sodio 0,5%) in vasca e condizioni superficiali del fronte (a sinistra) e del retro (a destra) durante l'acquisizione del 02/12 con antenna 900 MHz.

Il 02/12/2010 sono state acquisite 3 linee radar tutte con direzione basso – alto e posizione iniziale del centro antenna in corrispondenza di metà corso 4. Anche in questo caso la posizione dei mark all'interno dei radargrammi corrisponde alla posizione dei difetti inseriti nel muretto (corsi 6, 11 e 17) (Tabella 10.16). Le prove di risalita erano iniziate il giorno 04/08/2010 con solfato di sodio allo 0,05% in peso e durante l'acquisizione dei dati con antenna da 900 MHz non è stata aggiunta salamoia in vasca in quanto già presente fino a metà del primo corso (Figura 10.34).

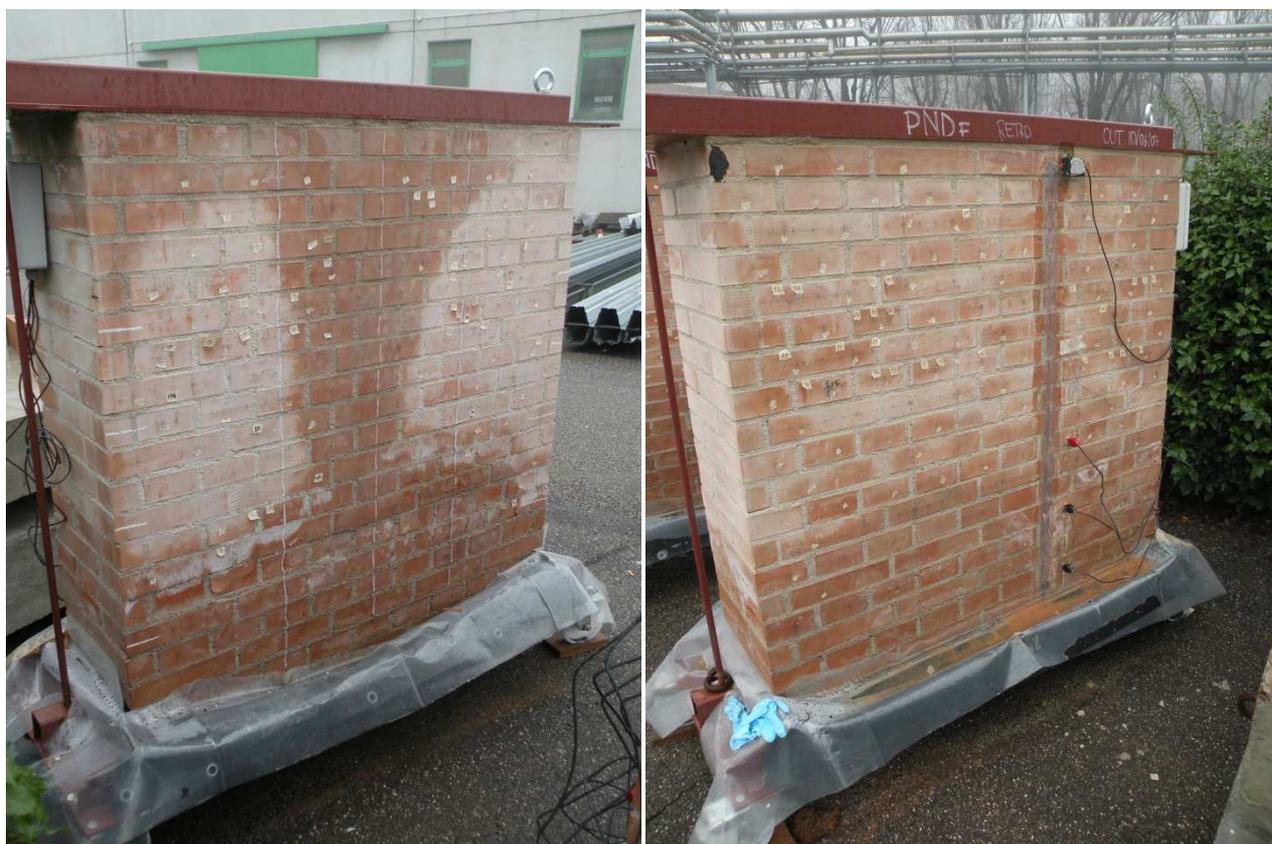
Figura 10.36 Muretto PNDF: livello d'acqua in vasca e condizioni superficiali del fronte (a sinistra) e del retro (a destra) durante l'acquisizione del 02/12 con antenna 900 MHz.

La risalita capillare per questo provino è iniziata il 16/07/2010 con acqua dell'acquedotto bolognese e durante l'acquisizione dei dati con antenna a 900 MHz (02/12/2010) non ne è stata aggiunta altra: infatti, in questa data, nella vasca era presente acqua fin sopra il primo corso di malta (Figura 10.36).

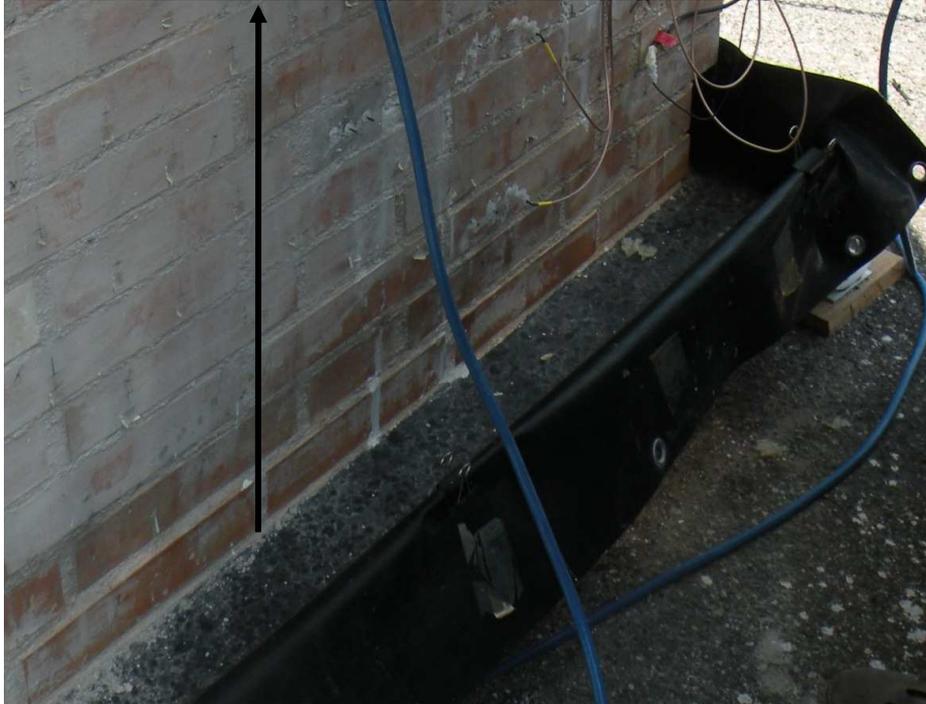
Figura 10.57 Particolare del fronte del muretto PNDB. Non sono visibili particolari concentrazioni saline in corrispondenza della linea radar n.°023 eseguita a 51 cm dal bordo sinistro del provino il giorno 09/07/2010 con antenna Palm (2 GHz).

Le frequenze e le ampiezze osservate il 09/07 presentano alcune particolarità: in corrispondenza della riflessione del retro del muretto, i valori delle frequenze tendono ad aumentare spostandosi dal basso verso l'alto (da 1,04 a 1,52 GHz) mentre in corrispondenza della riflessione superficiale si mantengono costanti (1,41 GHz) (Tabella 10.28). Da questi dati è chiaramente visibile l'effetto dell'umidità presente all'interno del muretto che provoca un rallentamento del segnale facendo aumentare il tempo necessario perché si compia un'oscillazione completa del segnale stesso e diminuendo la frequenza ad esso associata. Osservando le ampiezze, invece, è presente una netta diminuzione in corrispondenza della zona umida intermedia nel retro del muretto (scan 15 Tabella 10.27): questi fenomeni sono legati alla presenza di elementi con elevate conduttività (ad esempio sali) non visibili nelle foto raccolte nella giornata di prove (Figura 10.57).

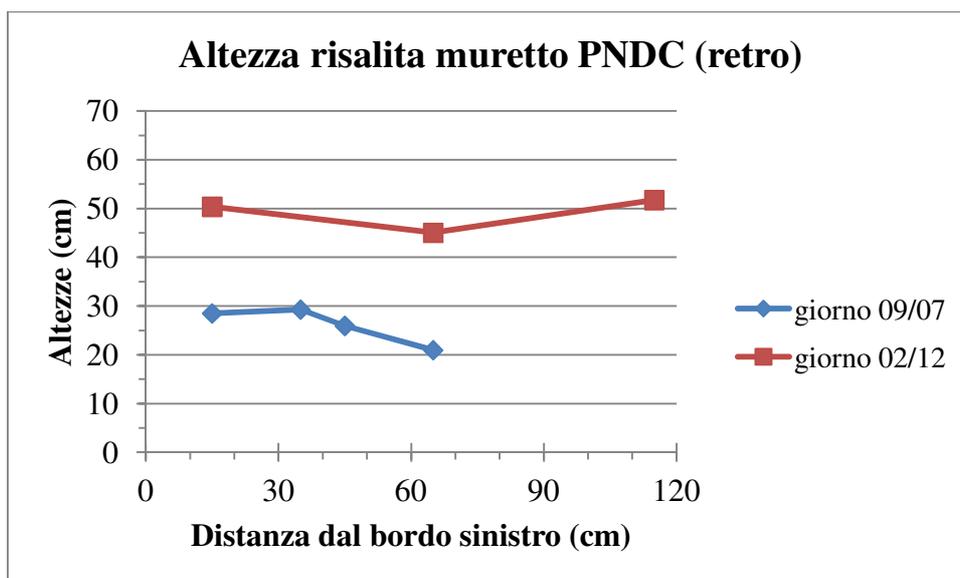
Figura 10.76 Valori delle altezze di risalita capillare ricavati sul retro del muretto PNDC: per il giorno 02/12 sezioni C-C', B-B' e A-A' da sinistra a destra.

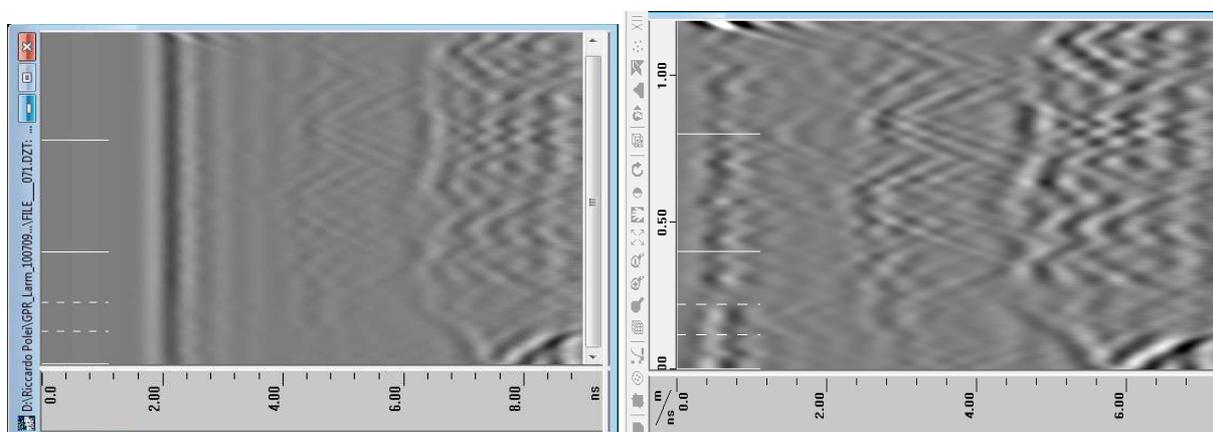
Figura 11.1 File 071 acquisito sul retro del muretto PNDA il giorno 09/07/2010 con antenna Palm (2 GHz). Esempio di modifiche eseguite su un radargramma: file originale (a sinistra) e modificato (a destra).

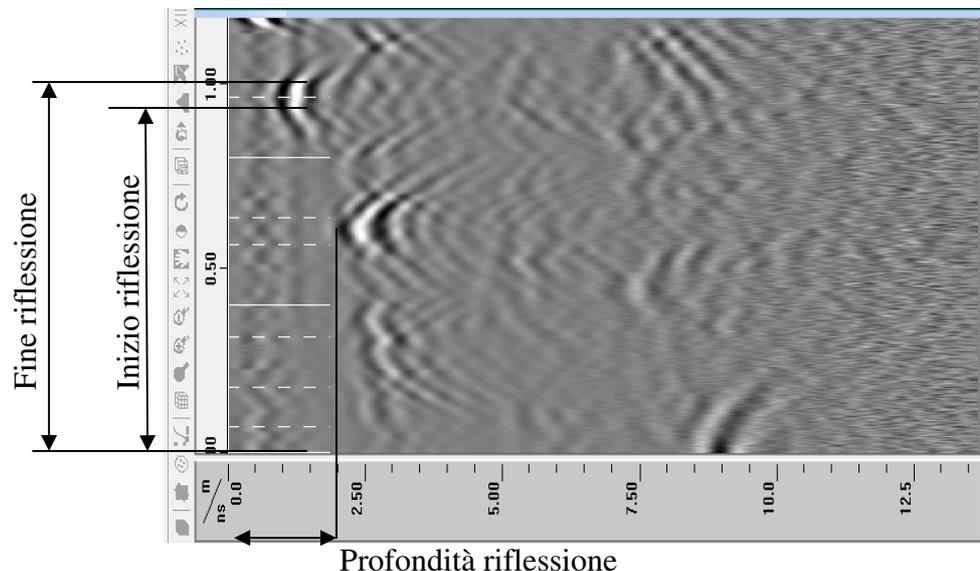
Figura 11.2 File 003 acquisito il giorno 16/07/2010 sul retro del muretto PNDD con antenna Palm (2 GHz). Esempio di valutazione dalla posizione dei difetti artificiali inseriti all'interno del muretto.

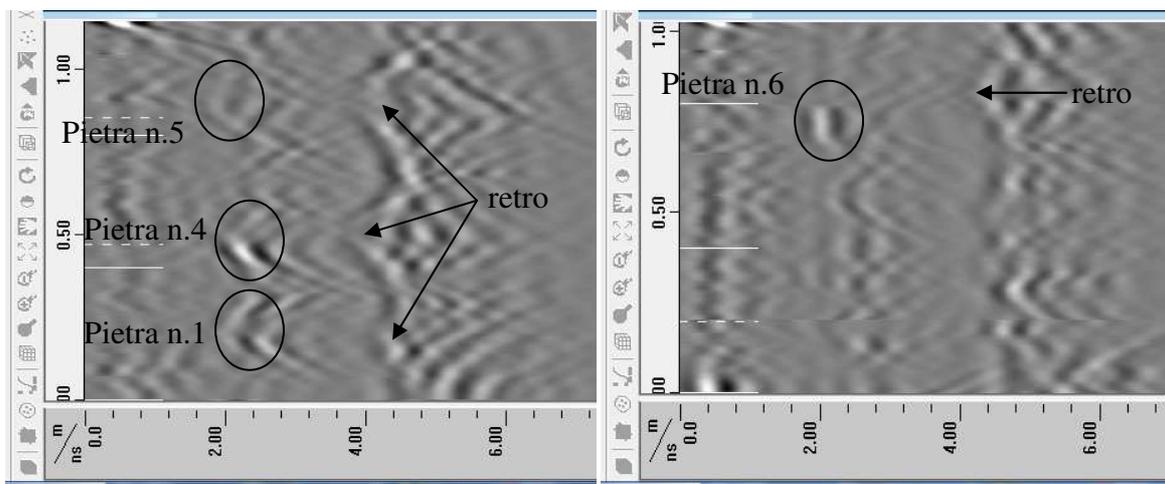
Figura 11.10 Radargrammi n.° 025 (a sinistra) e 022 (a destra, più corto perché diviso in 2 parti in corrispondenza del mark) eseguiti il giorno 09/07/2010 con antenna Palm sul fronte del muretto PNDB. Pietre: n.°1 Calcarenite Leccese, n.°4 e 5 Arenaria di Stoccarda e n.°6 Arenaria di Varignano.

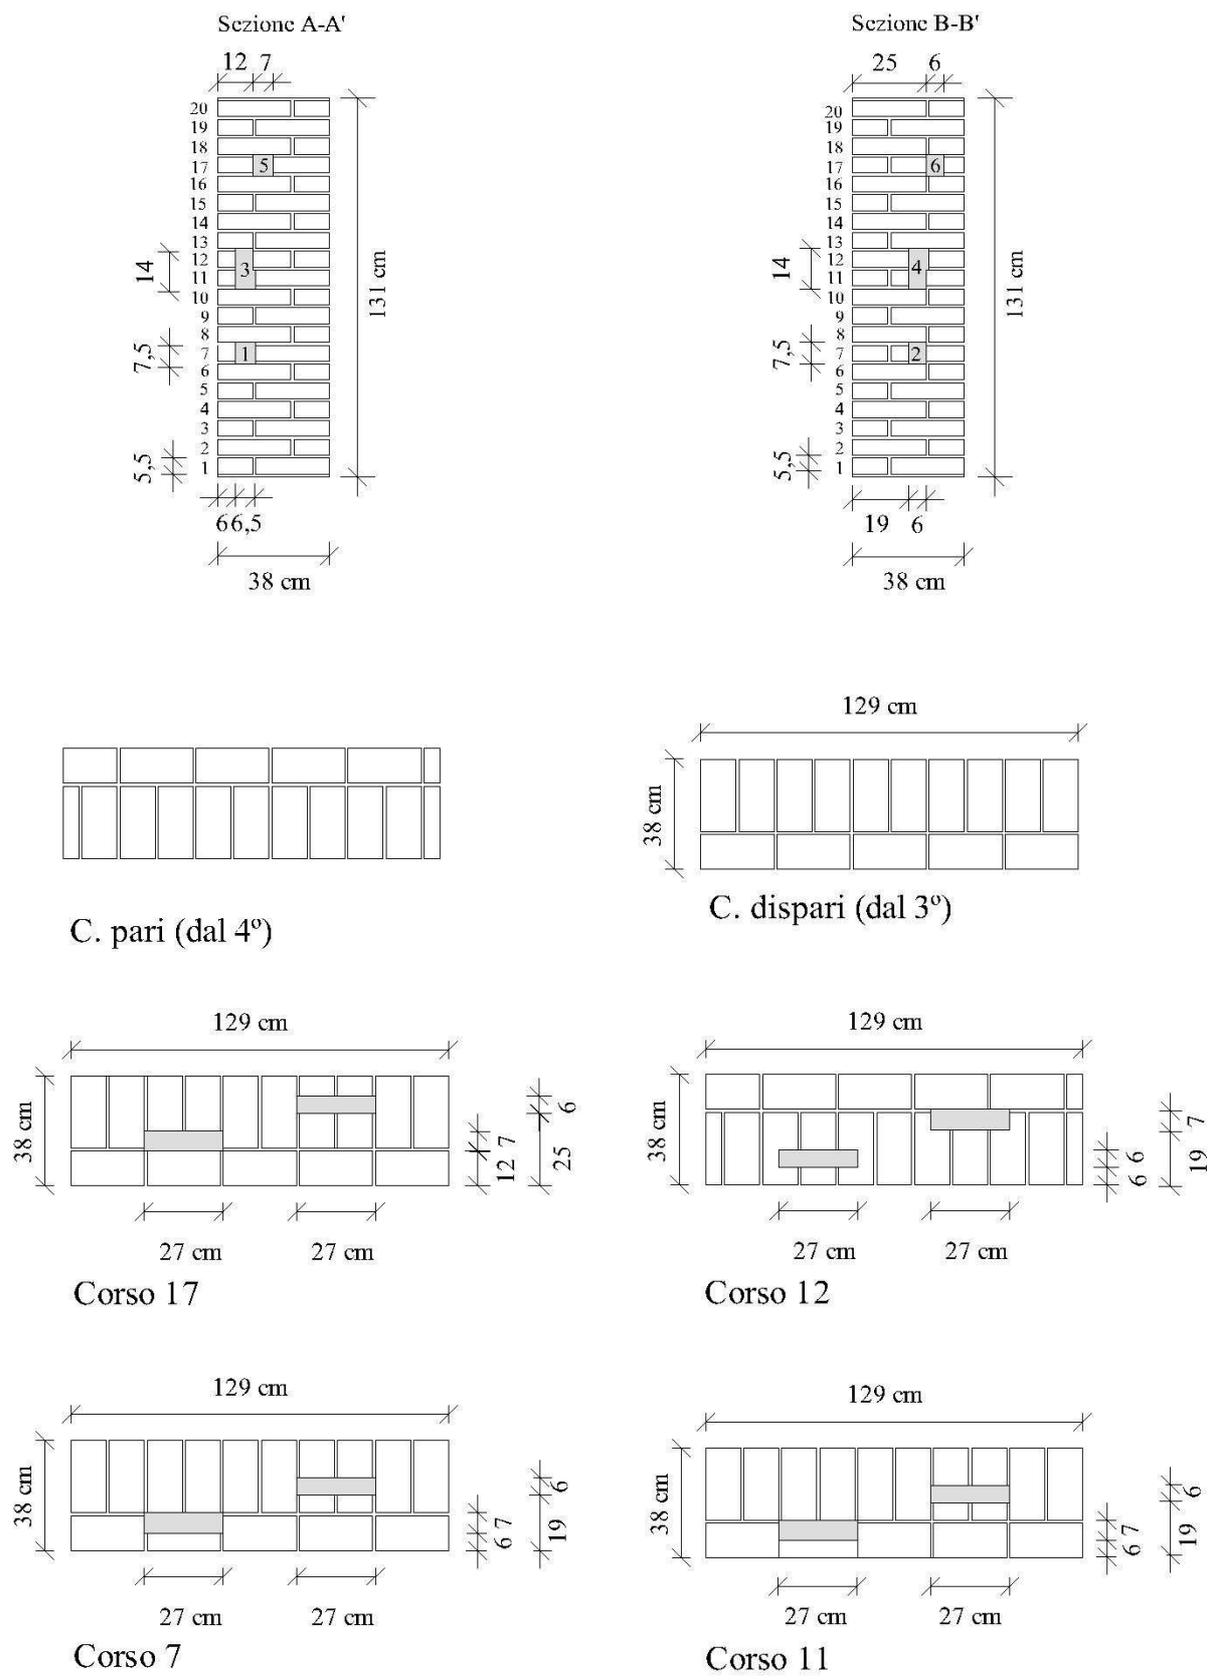
Figura 11.18 Sezioni verticali ed orizzontali del muretto PNDD in corrispondenza dei difetti.

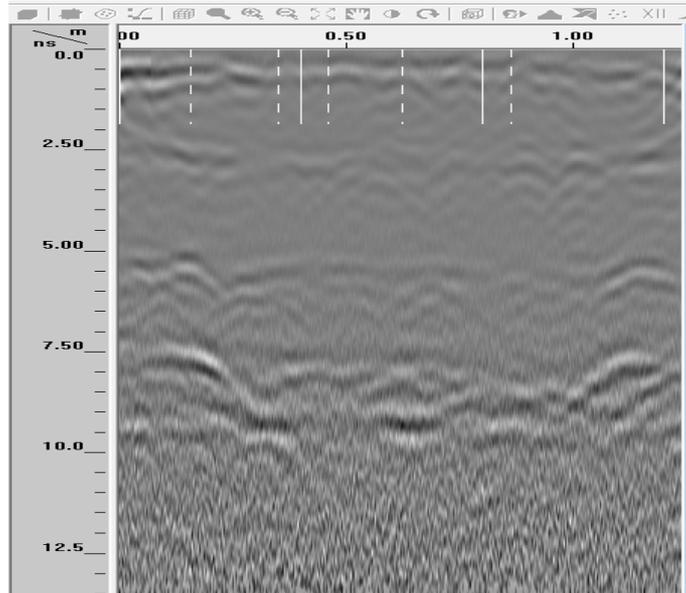
Figura 11.19 File n.°075 eseguito con antenna Palm (2 GHz) sul retro del muretto PNDD il giorno 16/07/2010. L'ultima riflessione visibile a circa 9,5 ns corrisponde alla visione della vasca metallica; il retro è posizionato a 7,5 ns.

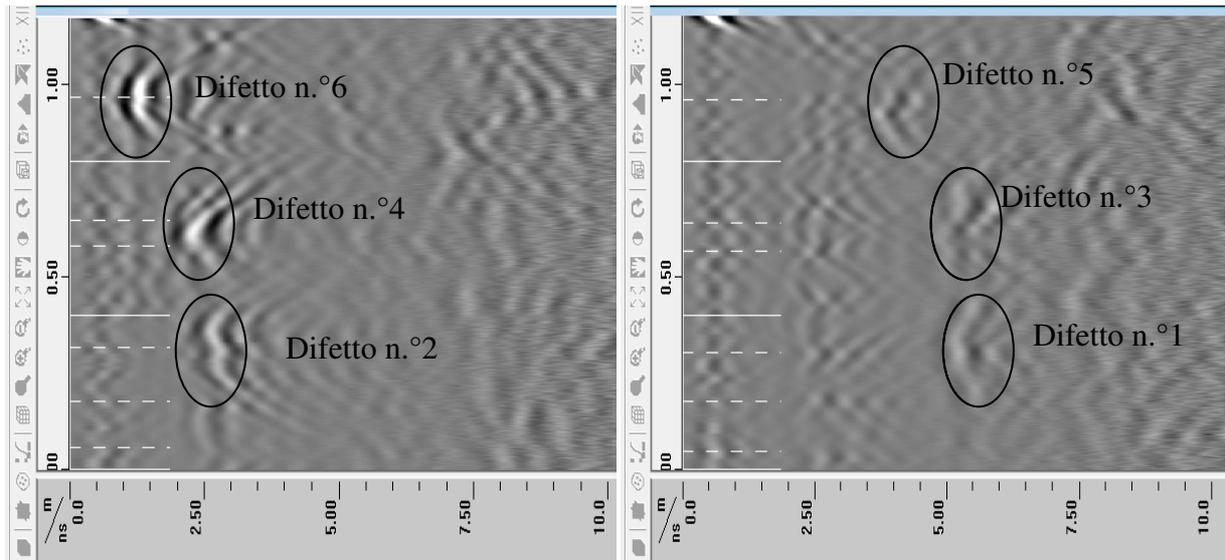
Figura 11.20 Radargrammi n.°071 (a sinistra, sezione B-B') e 074 (a destra, sezione A-A') eseguiti sul retro del muretto PNDD con antenna Palm. Si nota la diversa rappresentazione di difetti simili posizionati a diverse profondità (n.° 2 e 6 a sinistra e n.° 1 e 5 a destra)
