ALMA MATER STUDIORUM - UNIVERSITÀ DI BOLOGNA

TESI DI LAUREA

MATERIALI INNOVATIVI E RIABILITAZIONE STRUTTURALE LS

**DIAGNOSI NON DISTRUTTIVA
DEL PATRIMONIO ARCHITETTONICO:
ESEMPI APPLICATIVI
DI RADAR E TERMOGRAFIA ATTIVA**

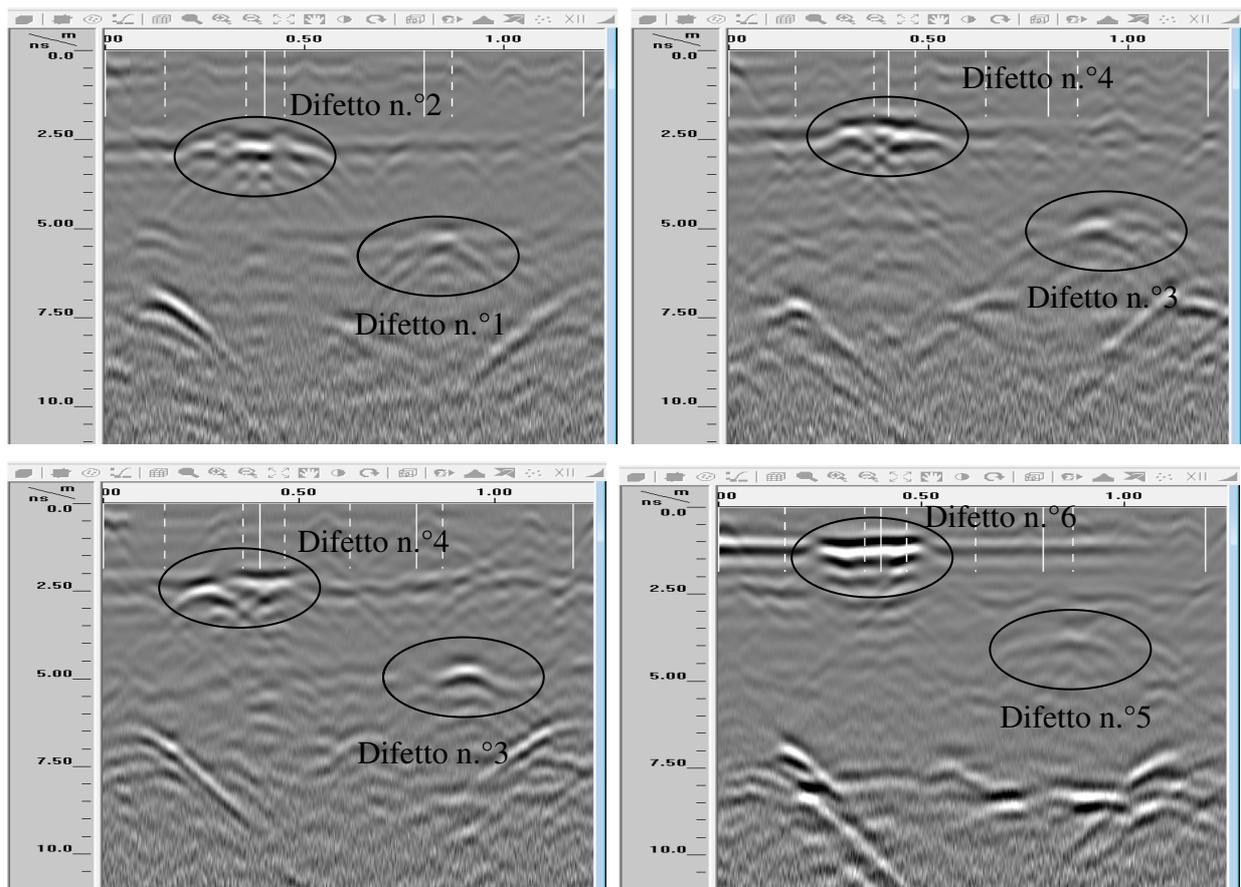
Figura 11.21 File n.°077 (corso 7), 078 (corso 11), 079(corso 12) e 010 (corso 17) eseguiti sul retro del muretto PNDD il giorno 16/07/2010 con antenna Palm (2 GHz). Visione dei difetti nelle sezioni radar orizzontali.

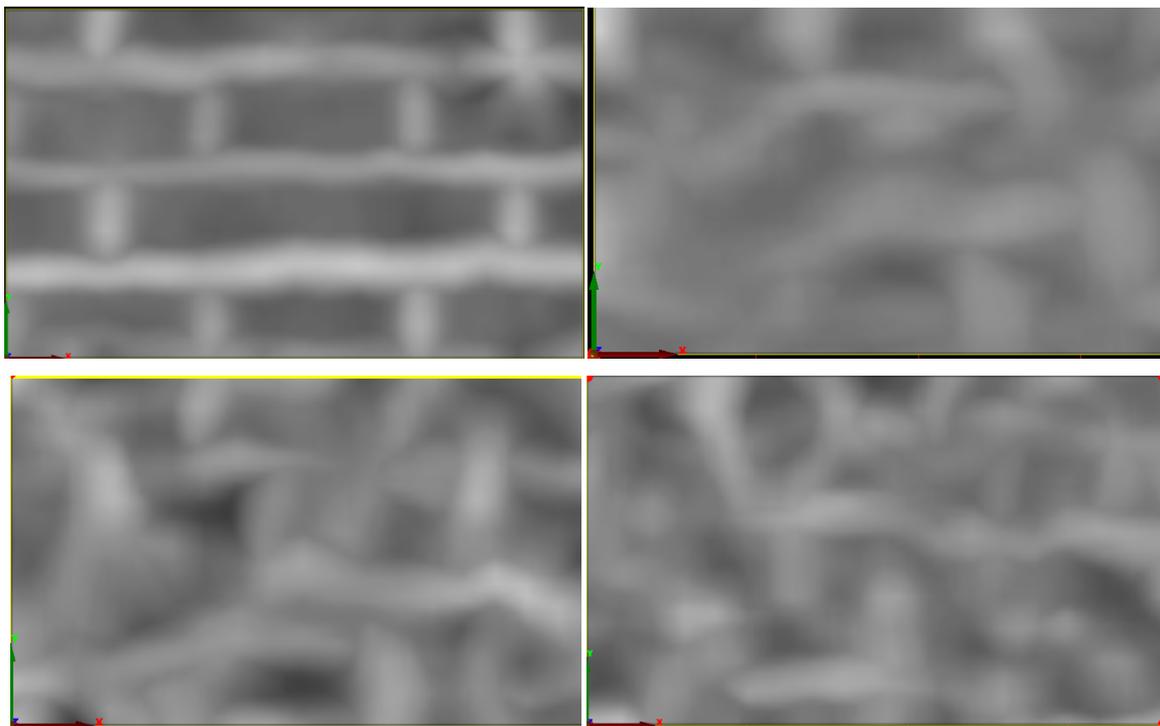
Figura 11.29 Sezioni radar del volume 3D ricavato dai dati acquisiti sul fronte del muretto PNDF il giorno 09/07/2010. Sezione superficiale (0 cm, a sinistra), ad inizio sacco (12 cm a destra e, in presenza del sacco (15 e 17 cm, in basso)

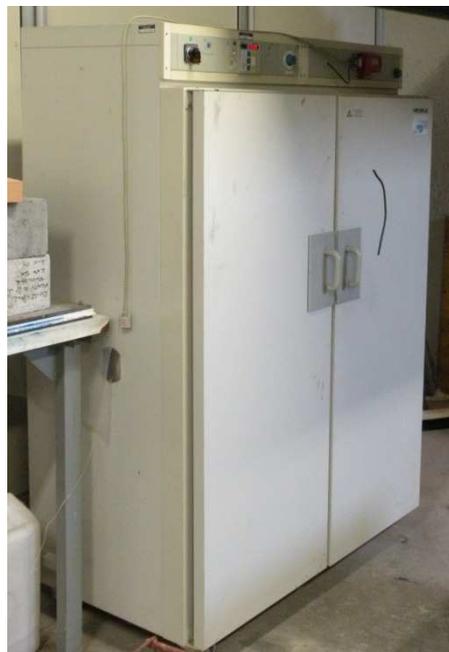
Figura 12.2 Forno utilizzato nella fase di riscaldamento dei laterizi.

La cella climatica Heraeus Kendro T/UT 6760 (Tabella 12.2) ha permesso di sottoporre i laterizi alla temperatura di 100°C per circa sei ore (dalle 9:15 alle 15:00); al termine del trattamento la

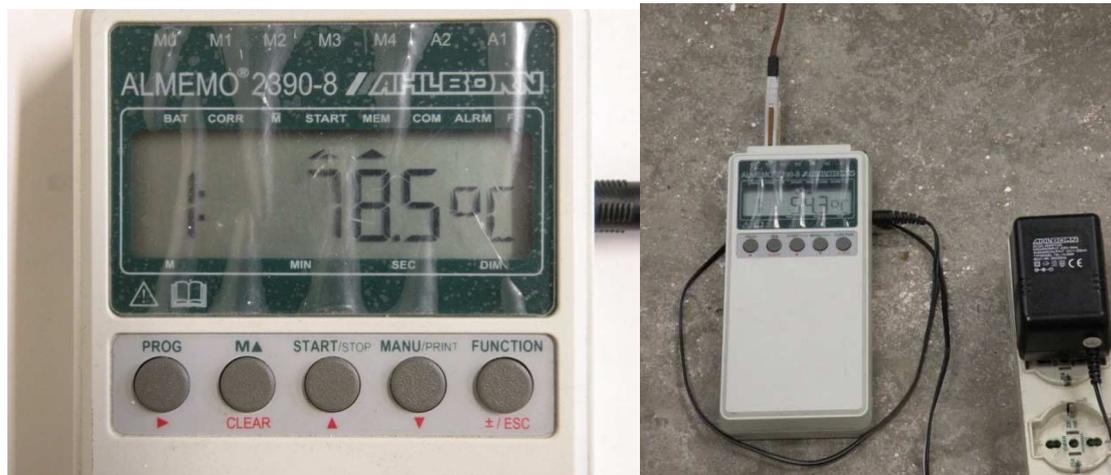
Figura 12.3 Centralina ALMEMO 2390-8 AHLBORN.

La centralina digitale di acquisizione dati ALMEMO 2309-8 AHLBORN (Figura 12.3) consente di visualizzare sullo schermo e registrare nella memoria interna i valori della temperatura forniti dalla termocoppia ad esso collegata. I dati registrati vengono poi forniti in colonne tempo-temperatura per poter essere analizzati e graficati. Nelle prove analizzate in questo capitolo i dati della termocoppia non sono stati acquisiti a causa di una errata impostazione, ma è stato in ogni caso possibile utilizzare alcuni valori visualizzati durante il test in quanto erano stati riportati negli appunti.

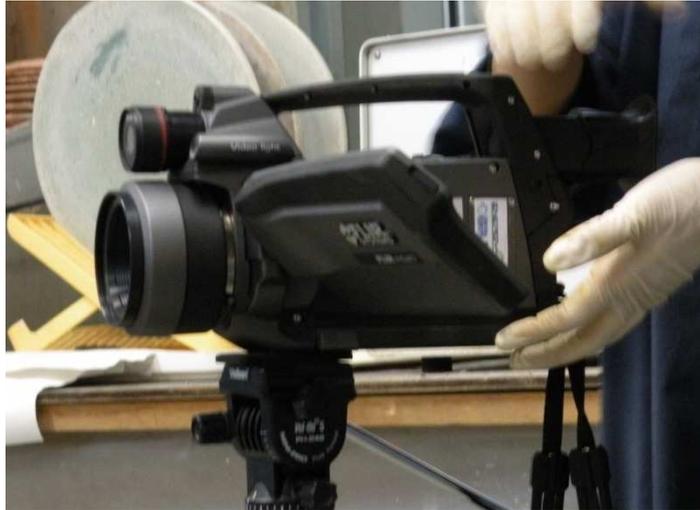
Figura 12.4 Termocamera FLIR P 620 utilizzata durante l'acquisizione dati.

La termocamera (Figura 12.4) utilizzata in queste prove è la FLIR P620 con lente F40 e consente di registrare sia i termogrammi sia le corrispondenti immagini digitali del visibile in formato *.JPEG. Con un singolo scatto dello strumento vengono salvati contemporaneamente i due file (l'immagine digitale ed il termogramma) ed il processo di salvataggio consente di registrare da 3 a 5 coppie di

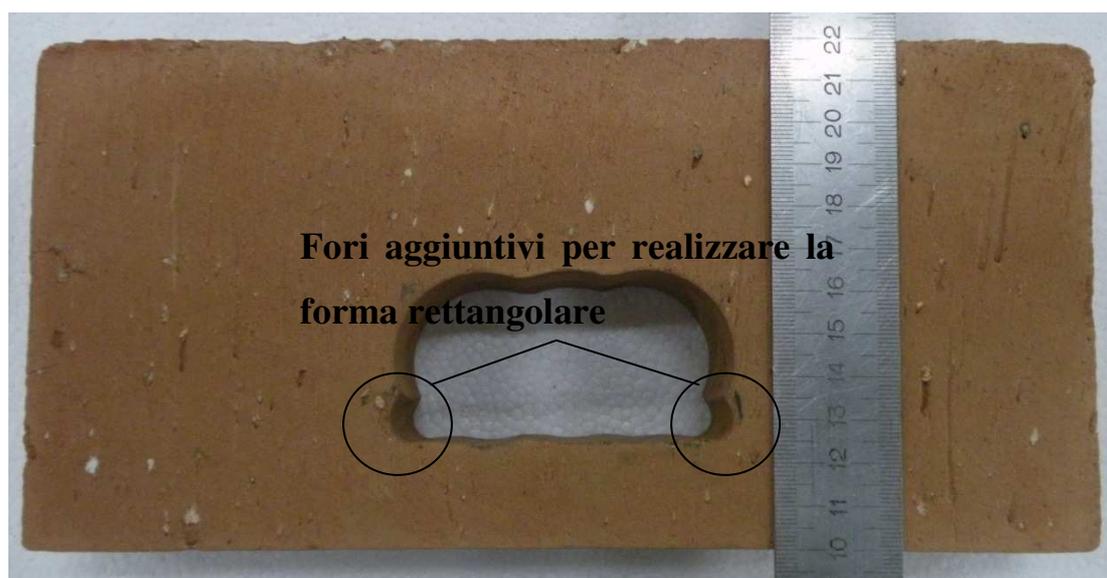
Figura 12.6 Laterizio con foro rettangolare posizionato a 2,5 cm di profondità: nell'immagine è possibile notare i fori aggiuntivi da 1,2 cm eseguiti con carota da 1,4 cm nella parte frontale del mattone mentre questi non sono stati eseguiti sulla parte retrostante del foro.

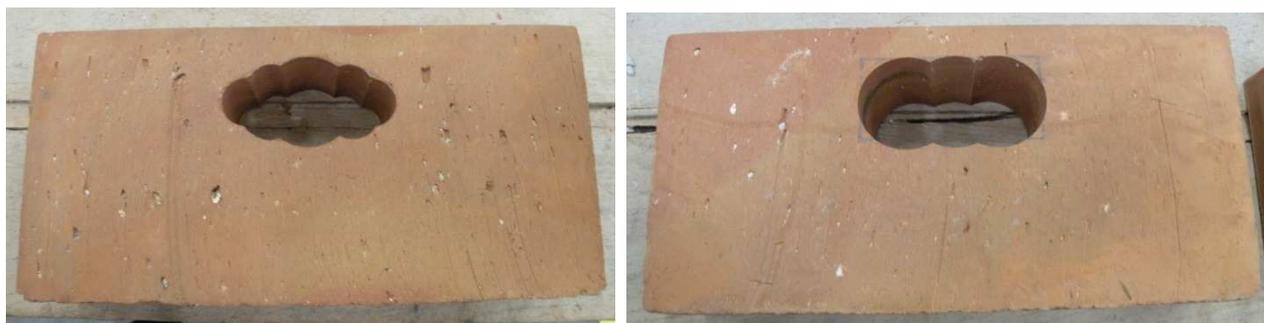
Figura 12.7 Laterizi dopo la fase di carotaggio: foro ellittico (a sinistra) e foro rettangolare (a destra). In quest'ultimo caso non sono ancora stati eseguiti i carotaggi in corrispondenza degli spigoli frontali.

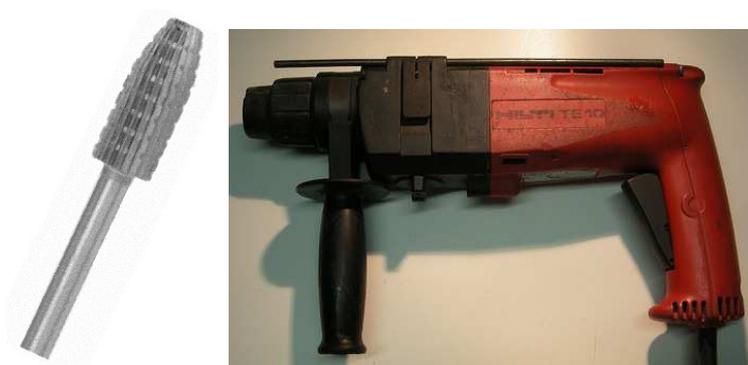
Figura 12.8 Punta ogiva tronca e trapano utilizzati per la fresatura dei laterizi (<http://www.freserotative.com/inglese/listino/listino.pdf>)

La scelta dei laterizi ha previsto dapprima una ispezione visiva dei mattoni da utilizzare in questa prova: dovendo eseguire i fori in prossimità di una faccia, sono stati cercati quegli elementi con il minor numero di difetti visibili superficialmente (crepe o non uniformità di materiale). Individuate le 9 unità necessarie per la prova, sono stati riportati su questi le tre diverse forme dei fori nelle tre diverse profondità previste: per fare questo sono state realizzate dei disegni a stampa 1:1 dei singoli laterizi con i rispettivi fori nei quali è stata poi ritagliata la sagoma del foro stesso. Facendo coincidere i bordi del disegno con quelli del mattone è stato possibile posizionare correttamente tali sagome. La fase di foratura dei laterizi ha comportato non pochi problemi: non essendo un'operazione prevista nei comuni utilizzi del mattone e non essendo presente nel mercato la strumentazione adatta a tale scopo, in un primo tempo sono stati eseguiti dei carotaggi di diametro 4 cm che, nel caso del foro circolare, hanno consentito di realizzare immediatamente il difetto interessato, ma per le altre due tipologie non hanno consentito di realizzare la forma desiderata. In particolare, per la forma rettangolare è stato necessario eseguire altri carotaggi di diametro inferiore ai precedenti (1,2 cm eseguiti con carotatrice da 1,4 cm) in corrispondenza degli spigoli più superficiali (Figura 12.6). La fase di rifinitura è stata eseguita con trapano e punta ogiva tronca per fresare di diametro 12 mm e lunghezza 30 mm (Figura 12.8) che ha consentito di eliminare le imperfezioni rimaste.

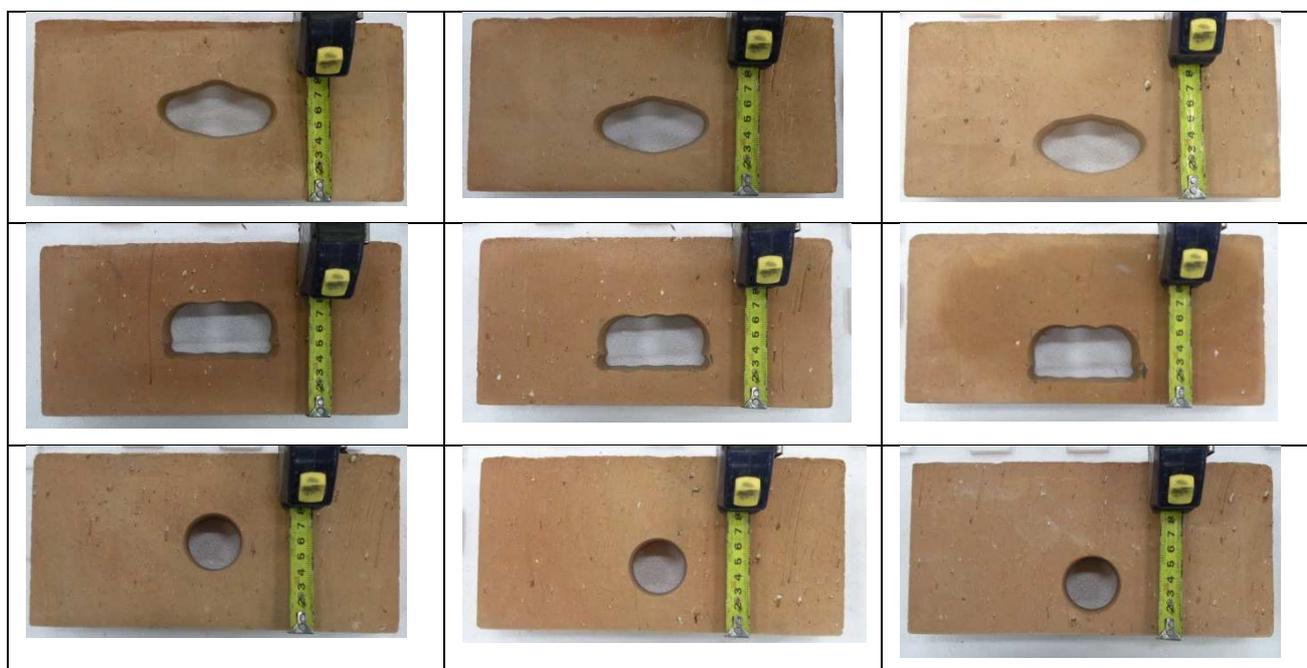
Figura 12.9 Laterizi al termine della fase di fresatura: nella colonna a sinistra si osservano i vuoti alla profondità di 4 cm, nella centrale quelli posizionati a 2,5 cm e in quella a destra i vuoti a 1,5 cm.

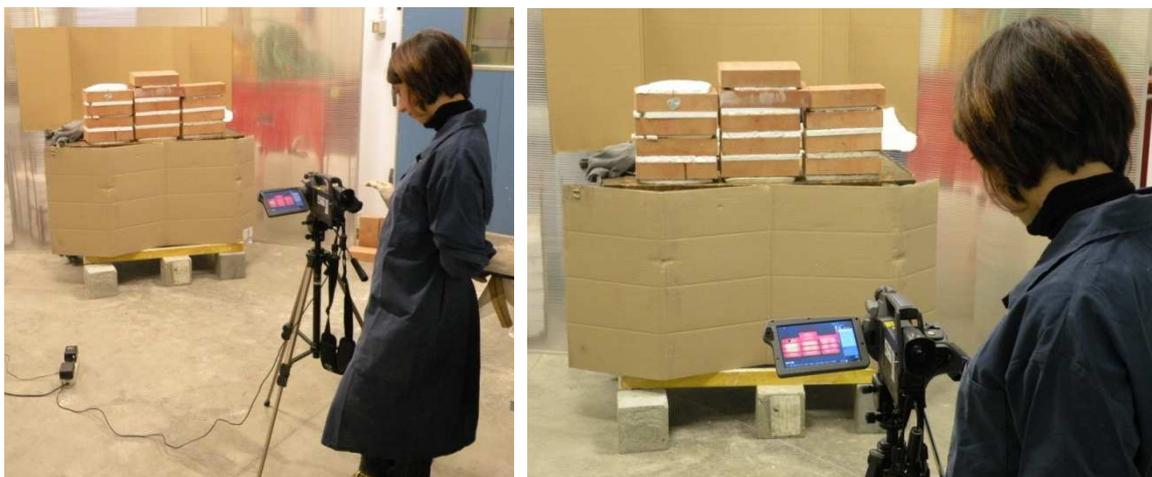
Figura 12.12 Posizione dei laterizi e della termocamera nella prova.

Nella quarta fila sono stati posizionati due mattoni pieni al di sopra delle colonne laterali, di cui quello a sinistra munito di termocoppia, e di un mattone forato standard al centro; al di sopra di quest'ultimo è stato posizionato un ulteriore laterizio pieno. La colonna destra è composta da

elementi con foro alla profondità di 1,5 cm, quella centrale con foro a 2,5 cm mentre per quella sinistra la profondità delle cavità è pari a 4,0 cm.

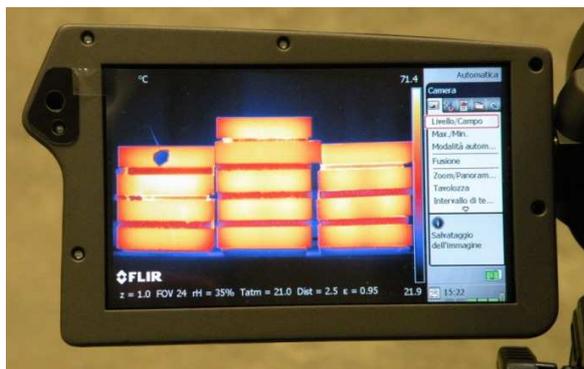
Figura 12.14 Immagine dei laterizi visibile dalla termocamera. Il corretto posizionamento della termocamera ha permesso di visualizzare tutti i laterizi utilizzati nella prova.

L'obiettivo della termocamera è stato posizionato a 1,94 m dal piano individuato dai laterizi e ad una altezza dal piano di calpestio di circa 92 cm: questa posizione è stata scelta per ottenere riprese il più frontali possibile in modo tale da sfruttare al meglio la risoluzione della termocamera. Infatti, la posizione del centro dell'area dei laterizi d'interesse (quelli provvisti di fori) è posizionata a questa altezza (Figura 12.15) mentre la distanza di 1,94 m ha permesso di contenere l'immagine di tutti i mattoni all'interno di un unico termogramma (Figura 12.14). Subito al termine delle

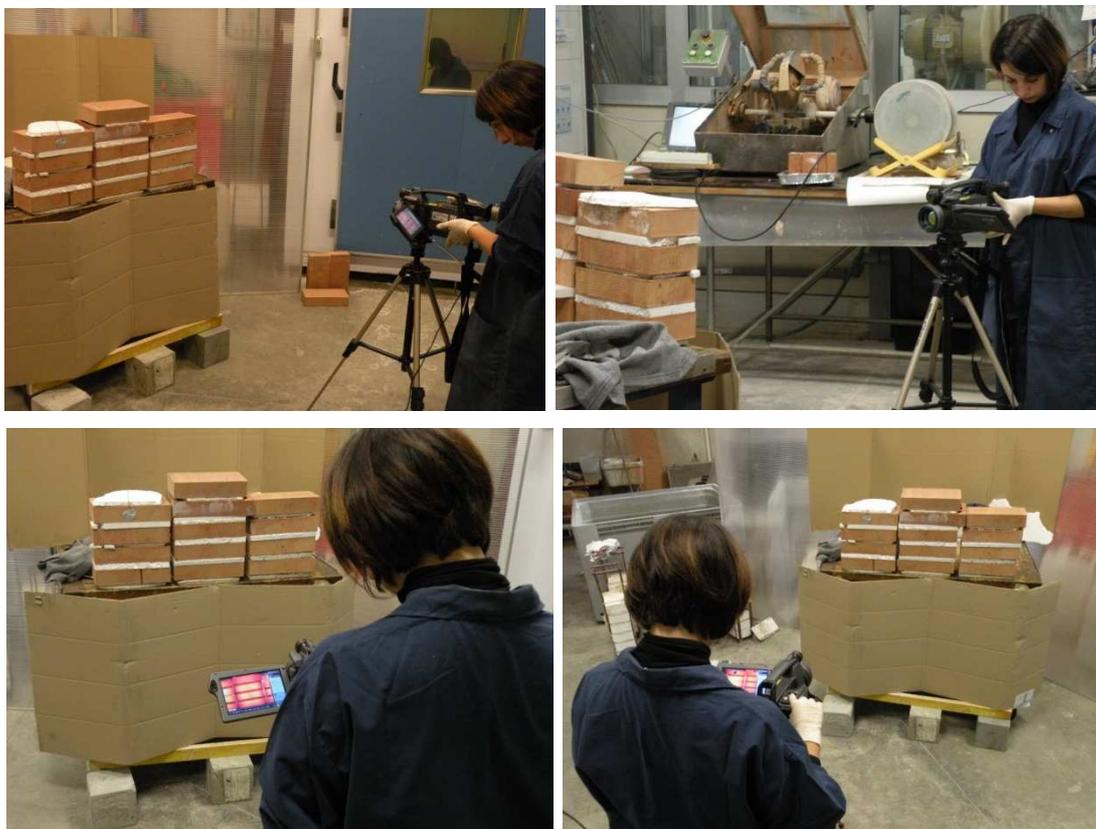
Figura 12.16 Istanti dell'acquisizione dei dati delle posizioni ravvicinate: in alto a sinistra la posizione 1, in alto a destra e in basso a sinistra la posizione 2 ed in basso a destra la terza.

Volendo ottenere immagini di maggiore dettaglio, è stata spostata la termocamera in tre diverse posizioni: la prima di fronte alla colonna destra ad una distanza da questa di 105 cm, la seconda in linea con la colonna centrale alla distanza di 104 cm e la terza davanti alla colonna sinistra a 108 cm (Figura 12.16). Tutte le distanze indicate sono riferite al centro dell'obiettivo della termocamera (Figura 12.17). Per ogni postazione ravvicinata sono state raccolte 5 serie di termogrammi (e foto) in 5 istanti temporali diversi iniziando dalla colonna destra, passando poi a quella centrale per terminare con quella sinistra: la prima serie è iniziata alle 15:28, la seconda alle 15:43, la terza alle 15:59, la quarta alle 16:25 e la quinta alle 16:41.

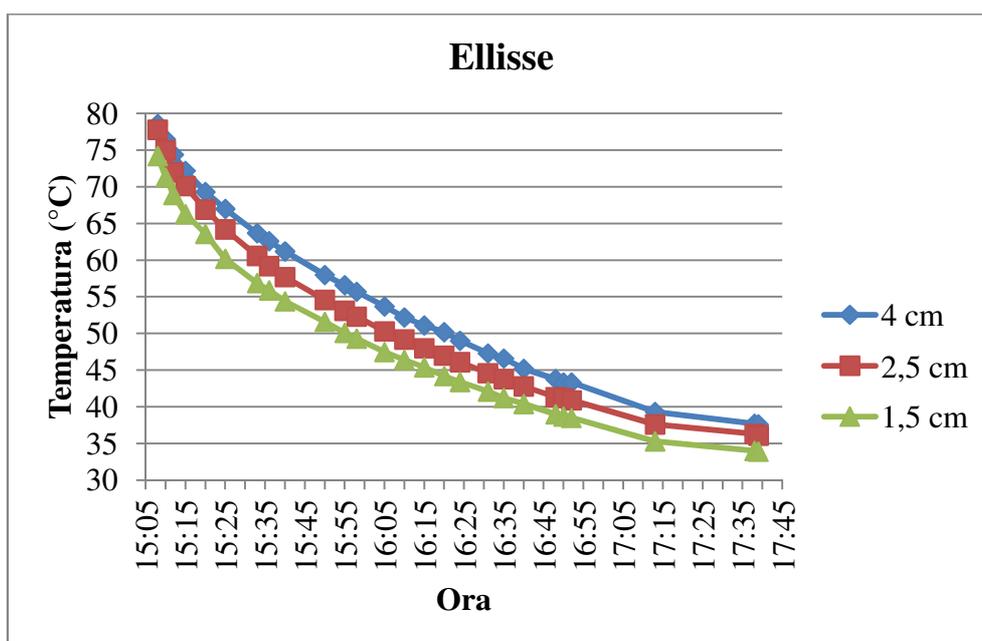
Figura 12.26 Andamento della temperatura superficiale per laterizio con foro ellittico misurata in corrispondenza del difetto tramite software.

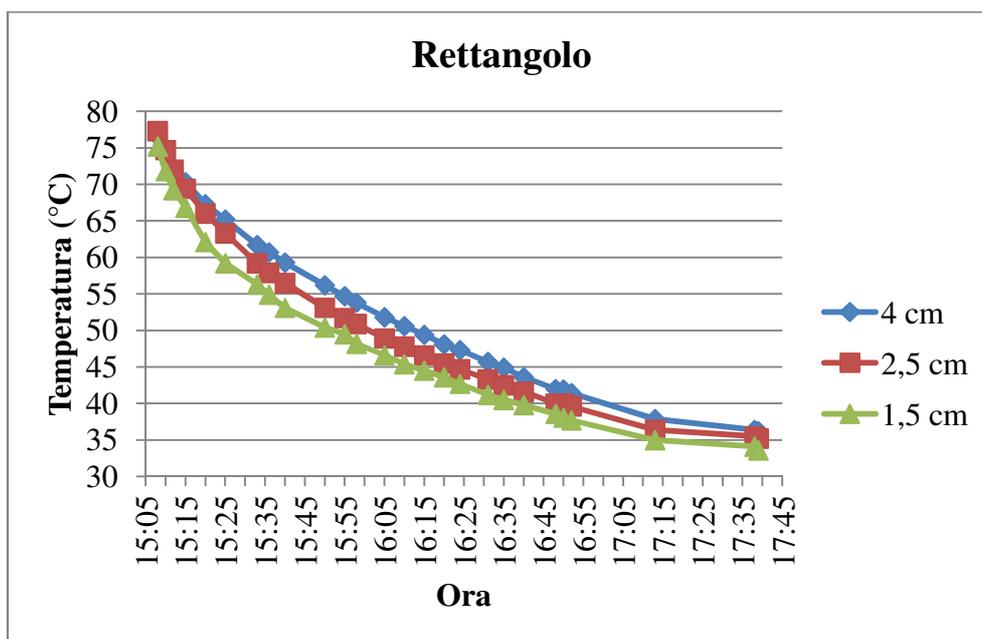
Figura 12.27 Andamento delle temperature superficiali misurate in corrispondenza del difetto per i laterizi con foro rettangolare posto a diverse profondità

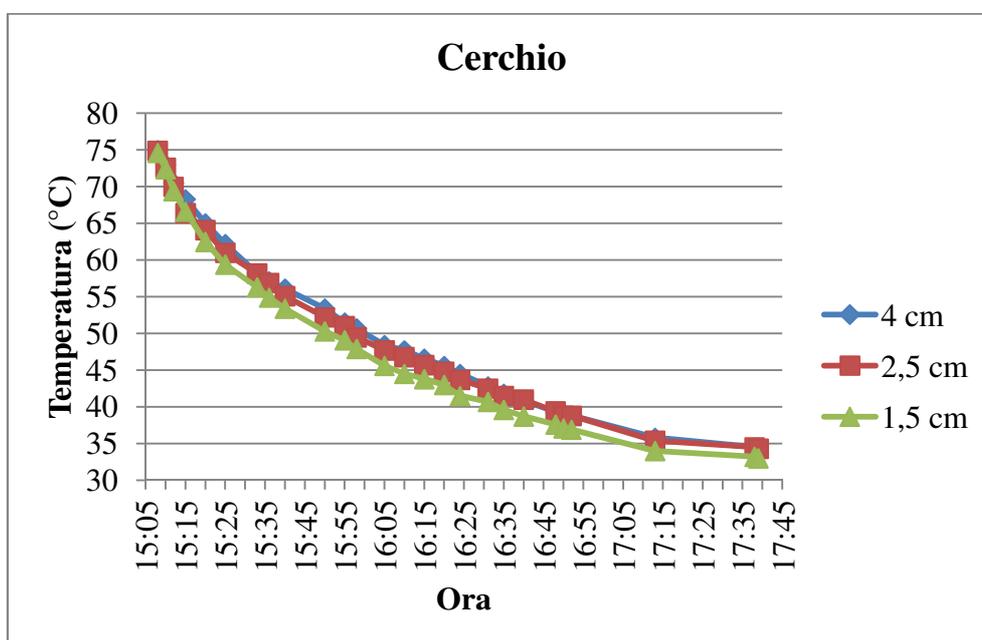
Figura 12.28 Temperature superficiali dei laterizi con foro circolare a diverse profondità: il rilevamento è stato eseguito tramite software in corrispondenza del foro.

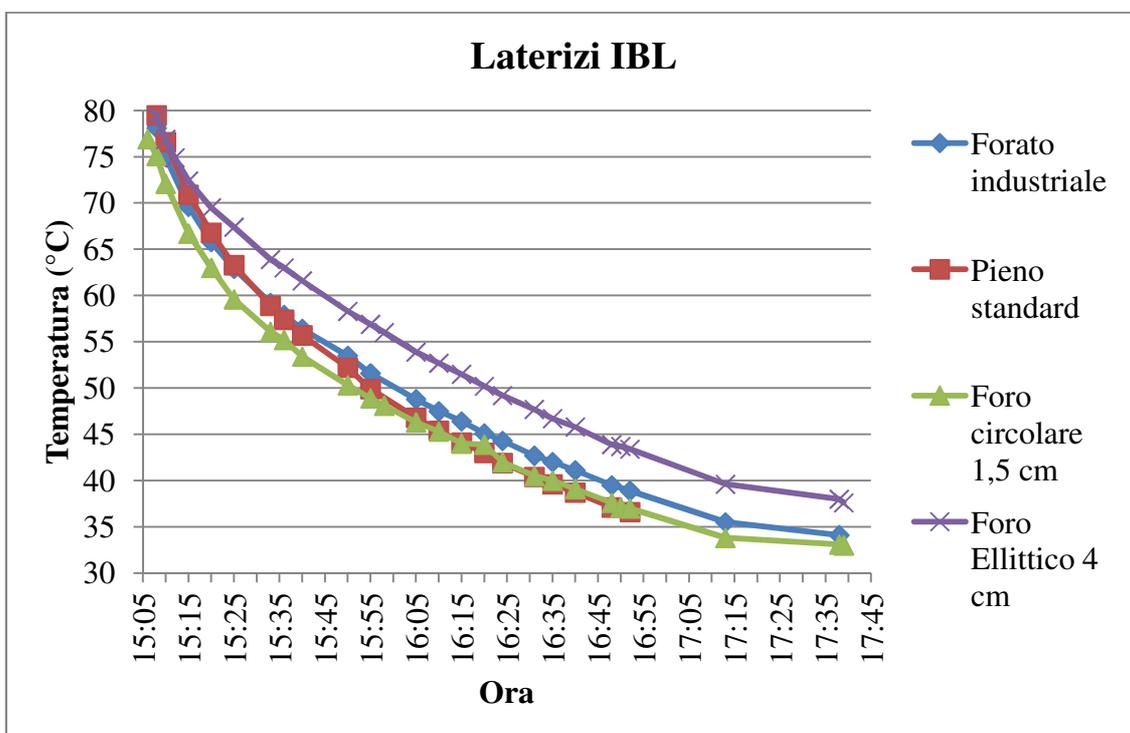
Figura 12.29 Andamento delle temperature rilevate tramite software in corrispondenza del centro dei laterizi IBL non modificati e di quelle dei due casi limite individuati.

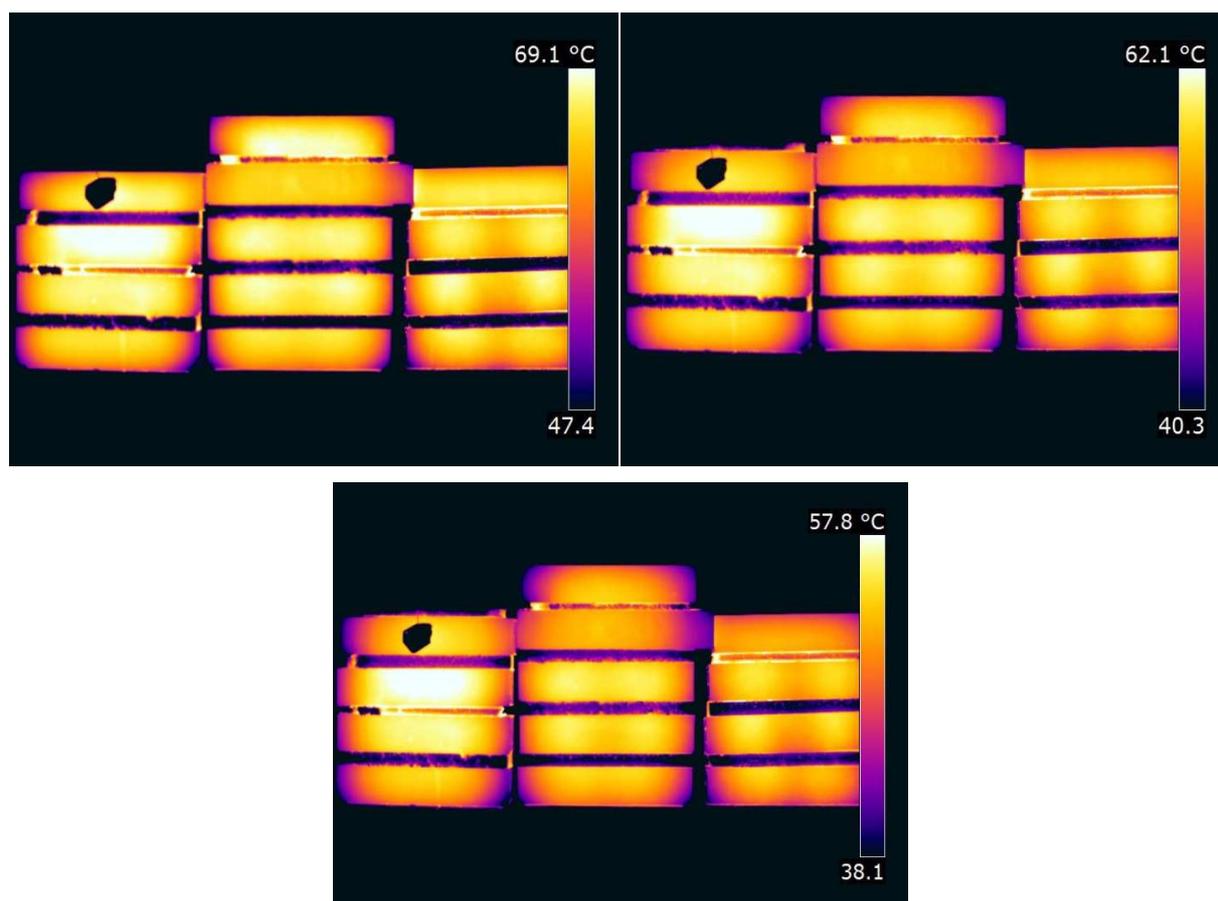
Figura 12.54 Termogrammi modificati degli istanti di massimo contrasto tra le temperature rilevate in corrispondenza dei fori posizionati a 2,5 cm e a lato di questi (colonna centrale). In alto a sinistra: termogramma 775, ore 15:20, massima visibilità del foro ellittico (3° dal basso). In alto a destra: termogramma 877, ore 15:36, massima visibilità foro circolare (1° laterizio dal basso). In basso: termogramma 954, ore 15:50, massima visibilità foro rettangolare (2° laterizio dal basso).
