ALMA MATER STUDIORUM – UNIVERSITÀ DI BOLOGNA
SEDE DI CESENA
FACOLTÀ DI ARCHITETTURA “ALDO ROSSI”
CORSO DI LAUREA SPECIALISTICA A CICLO UNICO IN ARCHITETTURA

RESTAURO E VALORIZZAZIONE DELL'EX PALAZZO MAGI,
SALUDECIO (RN)

TESI IN
RESTAURO

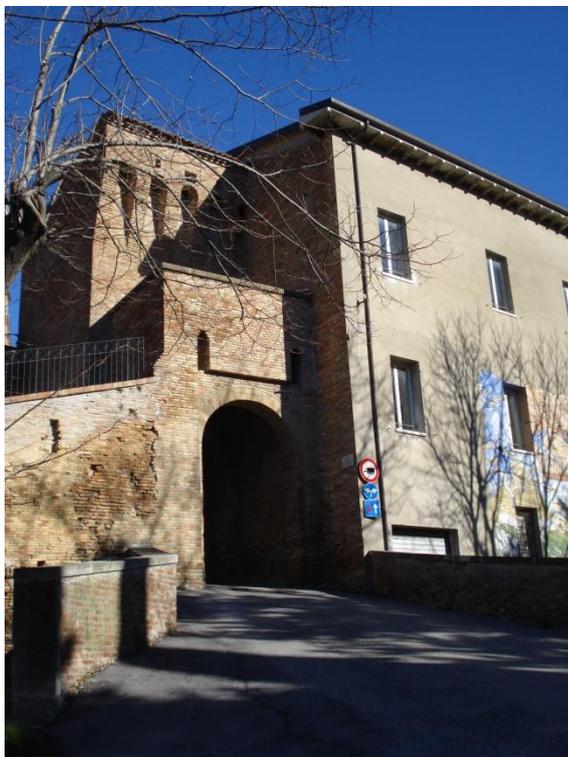
Quella alta, Porta Montanara, mostra nel primo mezzo metro di piedritto le fondazioni della porta originaria, che vennero messe in vista, ampliando la luce della porta.

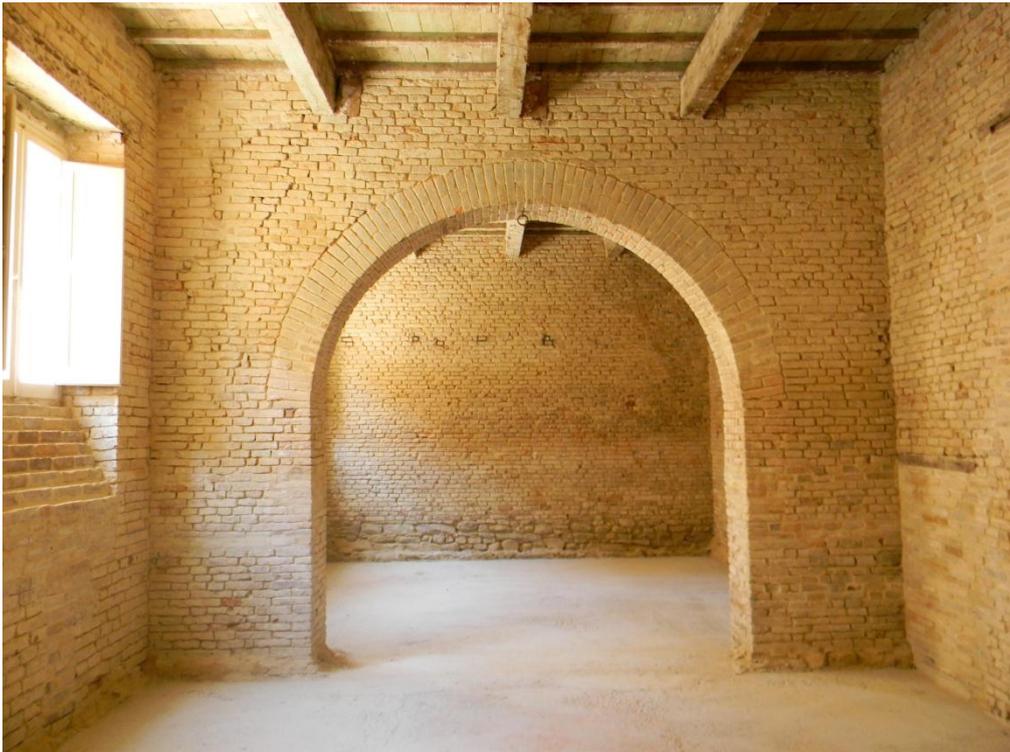
Vano 3-4

Questi vani formano un unico ambiente analogo ai Vani 1-2. Il soffitto è in travi lignee a vista. La presenza di un anello di ferro sul muro verso il cortile fa supporre che vi fossero ricoverati gli animali.

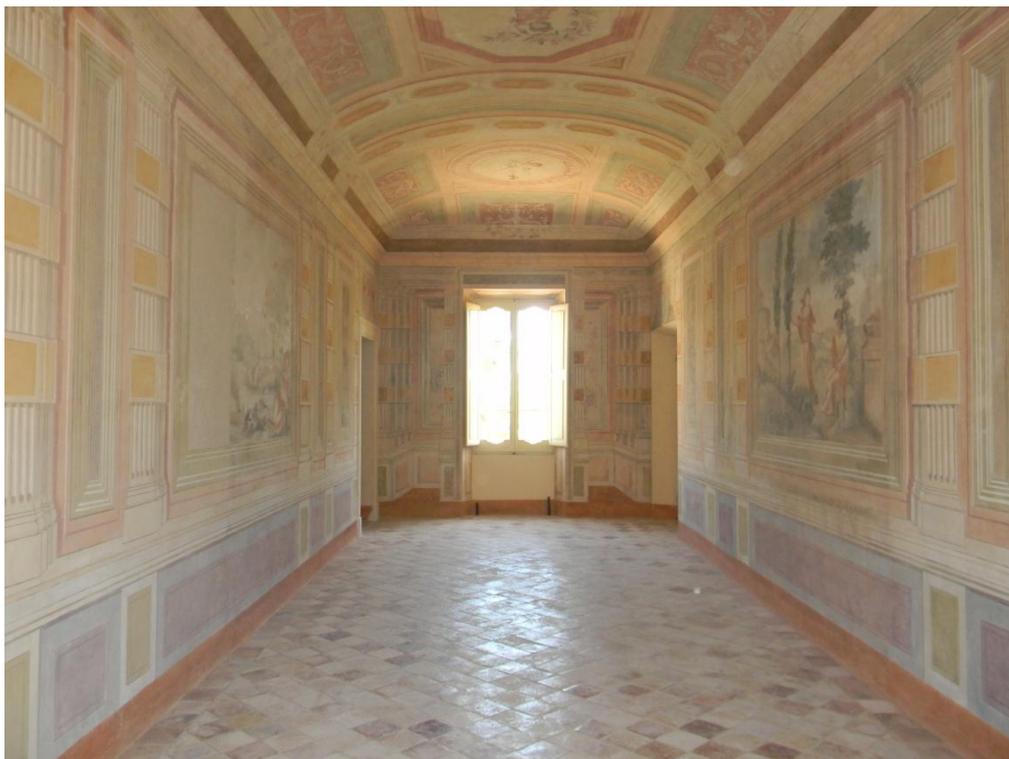
Dai tasselli eseguiti nel 2007 sono emerse decorazioni pittoriche a tempera sia sulle pareti sia nel soffitto. Il soffitto presenta due livelli decorativi.

Una prima decorazione con motivi a cornicette geometrico floreali è attribuibile all'intervento tardo ottocentesco. Tali tempere sono molto consuete. Sotto a questo livello invece si collocano delle decorazioni, sempre a tempera, meglio conservate e di maggior pregio. Si tratta di decorazioni settecentesche con motivi floreali-geometrici e figure entro riquadri. Il fondo è rossiccio. Tali decorazioni si sviluppano anche sulle pareti. Queste dovevano essere suddivise in riquadri, raffiguranti scene e paesaggi di vario genere. Sopra alla porta di accesso al piano vi è un busto dipinto di un personaggio classico all'interno di un cerchio, invece verso il Vano 9 si notano un edificio classicheggiante simile ad un tempio a base circolare ed una figura femminile classicheggiante. Nella parete verso i Vani 3-6 invece si nota una figura femminile seduta con una faretra e un arco ai piedi. Sullo sfondo un paesaggio con un albero. In tale paesaggio è stata ridipinta, successivamente, una piccola bandiera italiana. Purtroppo le demolizioni operate dai Cerri-Pazzaglini hanno in parte demolito le decorazioni settecentesche lungo le pareti.

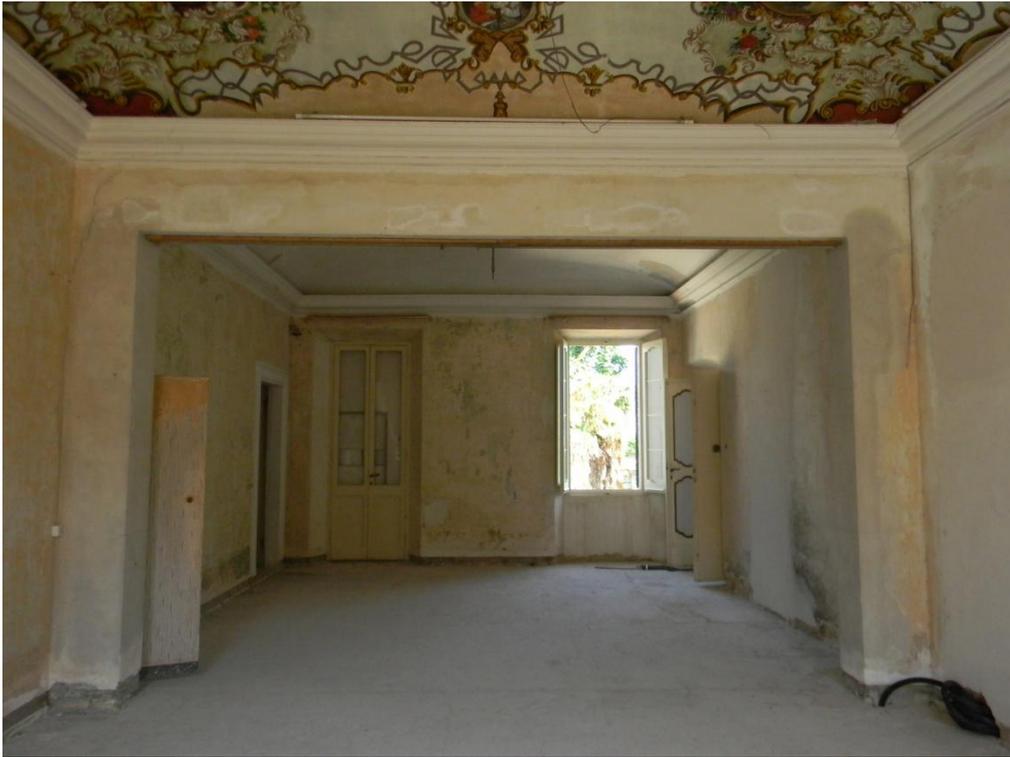
Vano 2

Le pareti, fino a poco tempo fa coperte da carta da parati, presentano più mani di colore, ma sotto di esse non sembrano esserci decorazioni complesse (vi sono più livelli di zoccolature dipinte ecc..).

Le pitture sono state ridipinte successivamente e molto appesantite con colori forti e non appropriati.

Il soffitto è "staccato" dalle pareti tramite una cornice in gesso che attualmente risulta essere ritinteggiata in maniera uniforme.

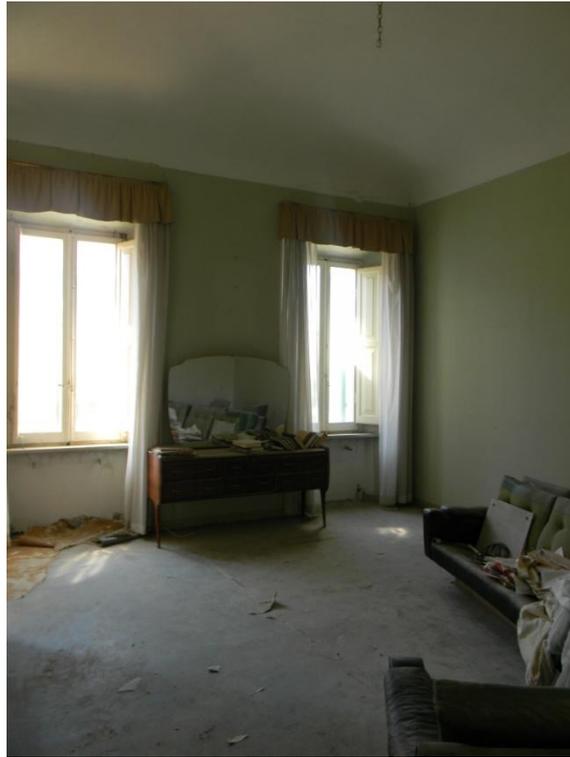
Vano 3

Come nella galleria, anche qui sono presenti due diversi livelli decorativi, il più recente, con riquadri e tralci di fiori azzurri su fondo beige, ricopre un decoro più antico, apparentemente molto danneggiato. Il cornicione é dipinto a finto marmo a fondo rosa e verde.

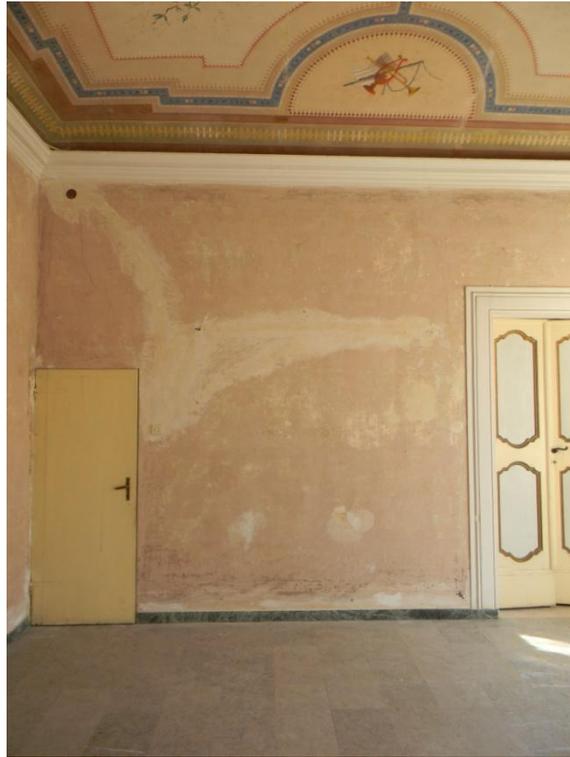
Vano 12

Le superfici della volta presentano le tracce dei due livelli di decorazioni, entrambi molto rovinati, quasi sicuramente non sono recuperabili.

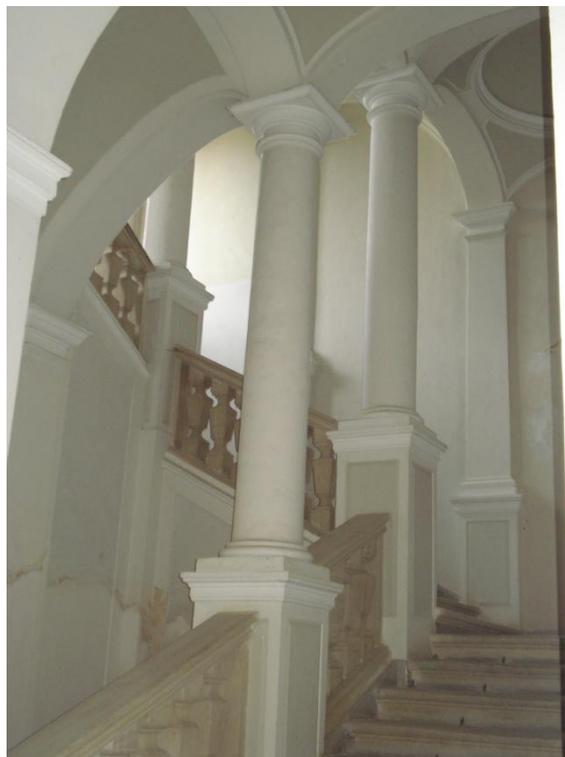
La volta a padiglione terminale ha al centro una piccola cupoletta a base ellittica. Nei palazzi pesaresi, spesso la parte terminale dello scalone era dipinta.

Dai tasselli eseguiti sembrerebbe però che le tinteggiature si limitassero solamente a definire una diversità fra le campiture di fondo e le parti in rilievo. Il colori rinvenuti sono molto tenui.

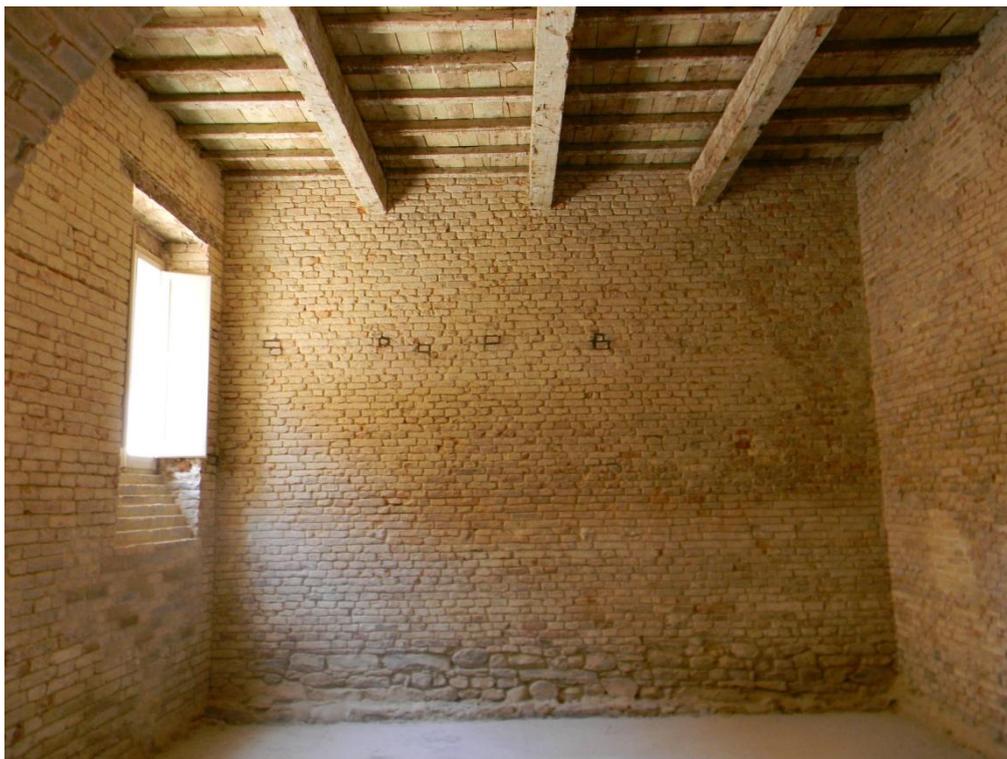
Vano 5-6

Demolizione dei seguenti, creazione di un nuovo volume "torretta servizi" che permetta la fruibilità del Palazzo.

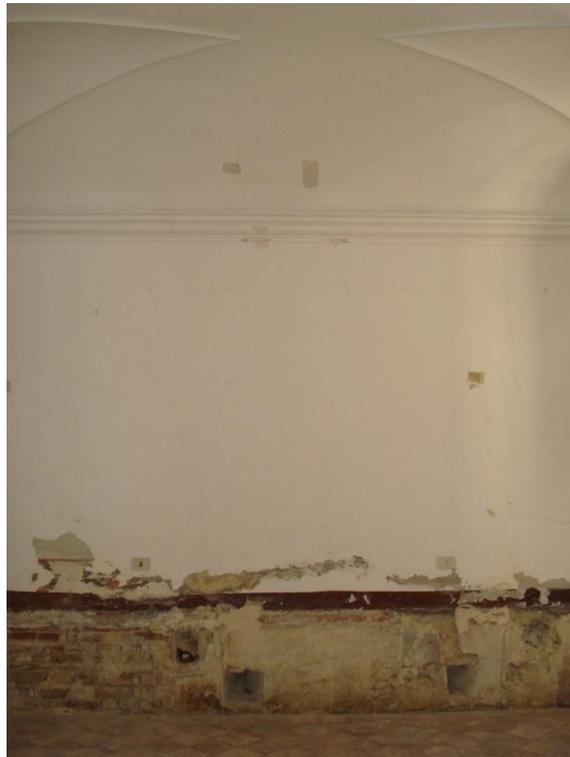
Vano 9-10-11

E' previsto un ripristino della parte mancante di intonaco alla base della stanza. L'intonaco sarà traspirante e a base di calce e sabbia analogamente a quello antico esistente.

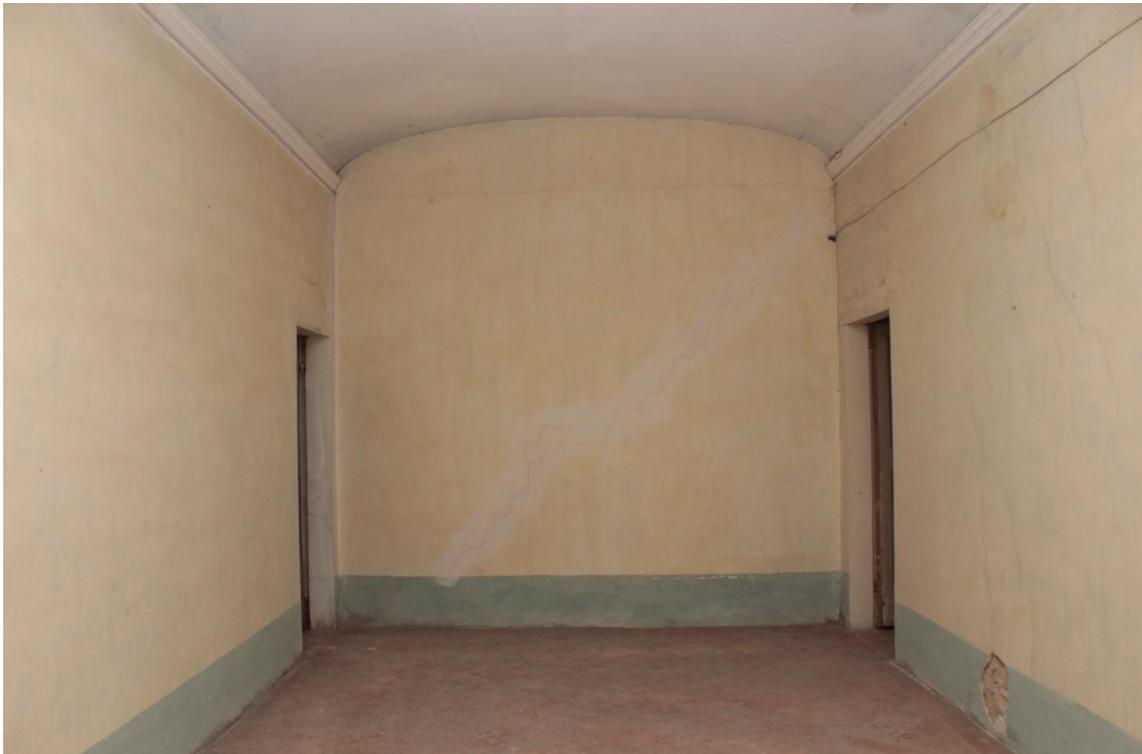
Vano 3

Si interverrà sulle pareti, le infiltrazioni d'acqua causate dal manto di copertura precario (precedente l'intervento effettuato nel 2007) sono state notevolmente danneggiate.

Analogamente agli altri ambienti verrà rimossa la pavimentazione attuale e ripristinata con elementi in cotto di recupero e successivamente trattata.

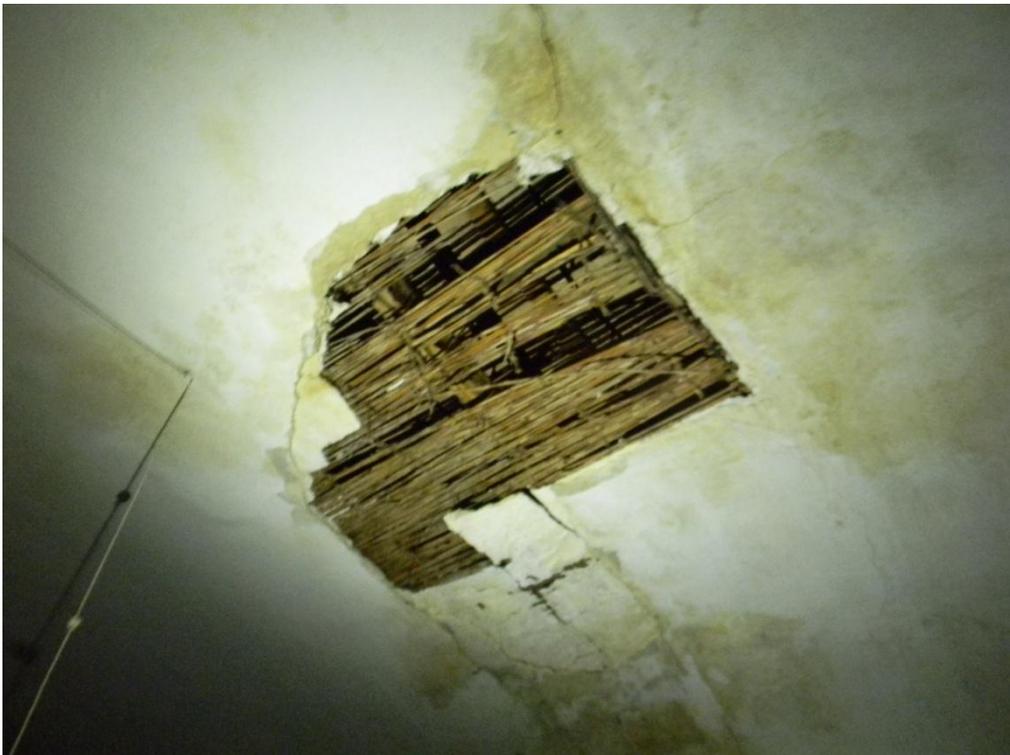
Vano 9

Chiusura della porta verso il Vano 2. Restauro della volta in cannucciato e intervento sulla parete verso Via Roma, causato dalla infiltrazione d'acqua nel manto di copertura.

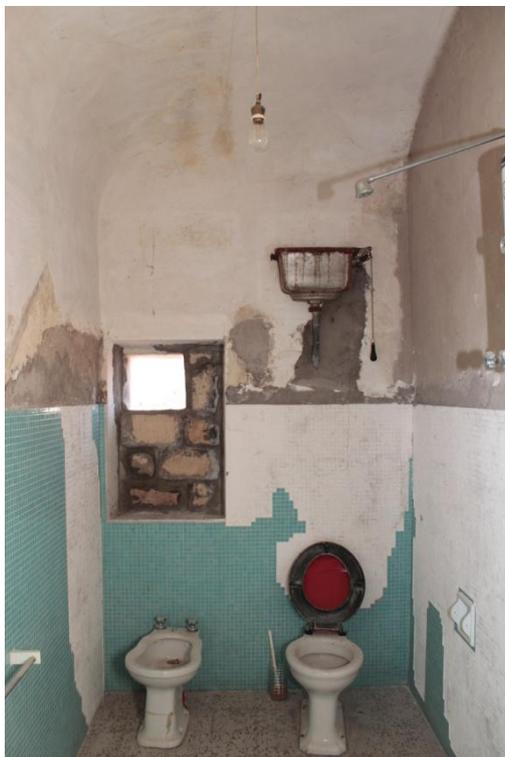
Vano 12

Verrà restaurato il soffitto che ora presenta una mancanza di intonaco, inoltre la pavimentazione verrà adeguatamente trattata.

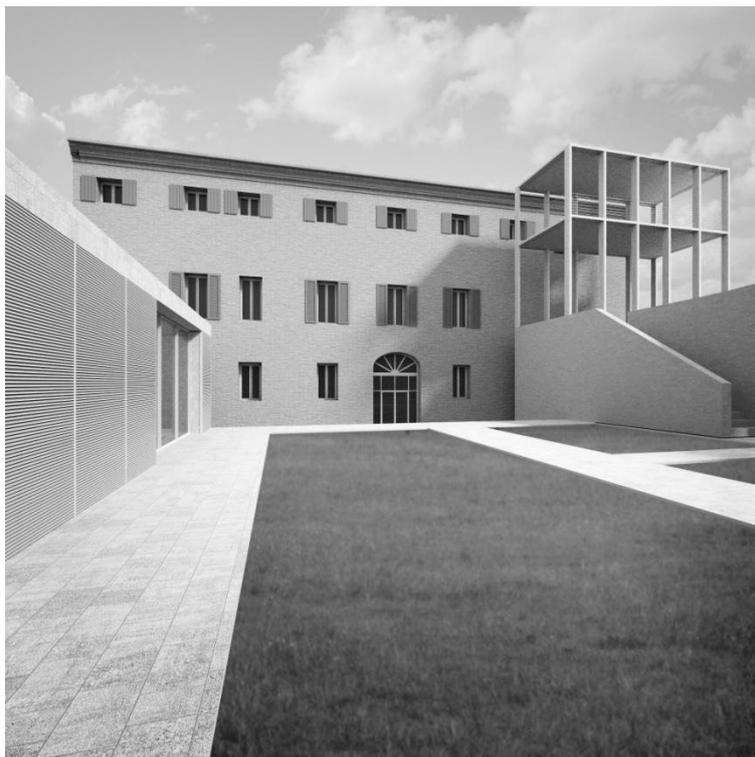
(render prime ipotesi)

L'accesso principale all'edificio rimarrà quello presente al piano terra su Via Roma e quello da Via Malatesta sarà il secondario che permetterà l'accesso dal retro.

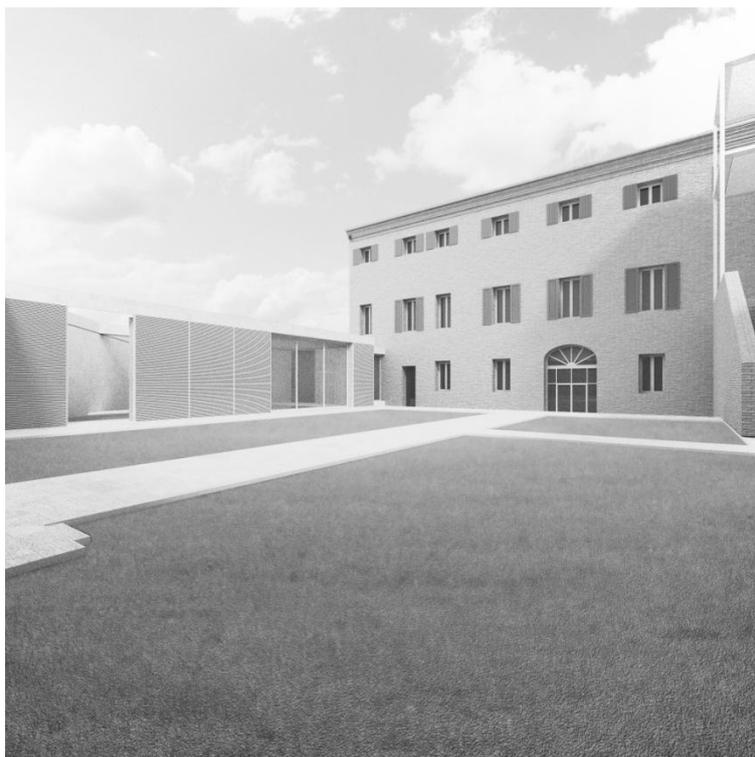
12.3 LA ZONA SPA

Per coerenza di progetto, si è deciso di realizzare la zona Spa in base all'antico sedime dell'ala destra del Palazzo andata distrutta durante il secondo conflitto mondiale.

Il volume è stato realizzato su un unico piano per evitare che un maggior numero di livelli andasse a deturpare il prospetto secondario. Al suo interno ospita una piccola piscina, collegata con un piccolo volume al Palazzo.

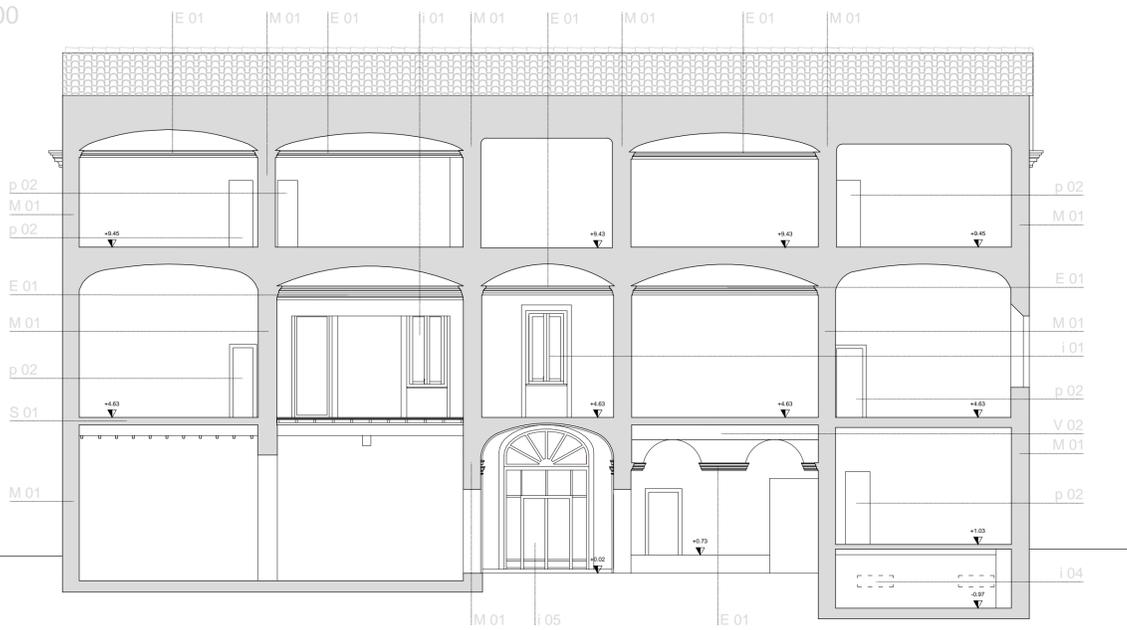
MURATURE

M 01 Muratura portante in laterizi cotti

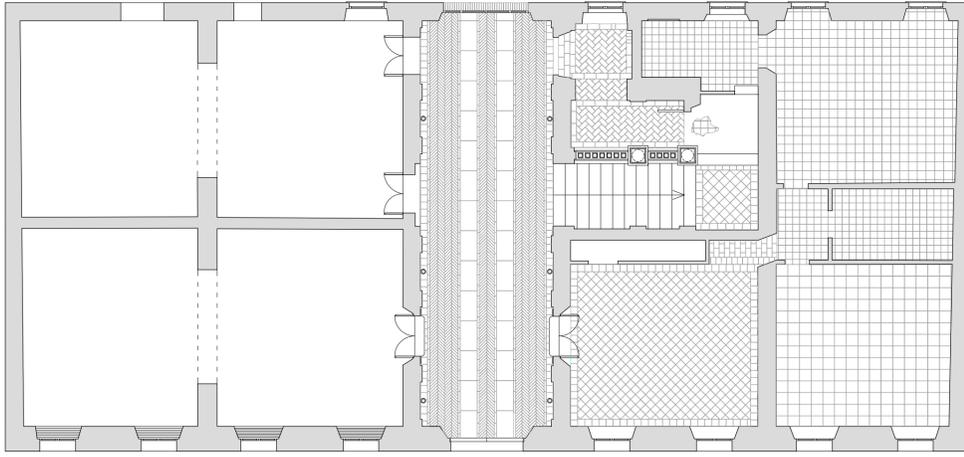
Pavimentazione composta da fasce e cornici in pietra di San Marino, disposte a spina di pesce (cm.), cornice disposta di piatto (cm.), lastre rettangolari (cm.)

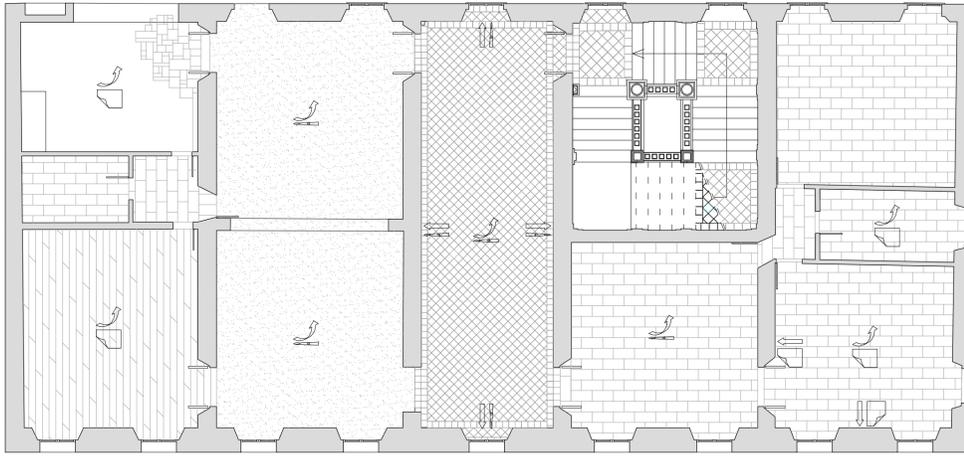
Pavimento in piastrelle di cotto (cm 25x15) disposte a spina di pesce in senso verticale, intervallate da cornici (cm 16x34)

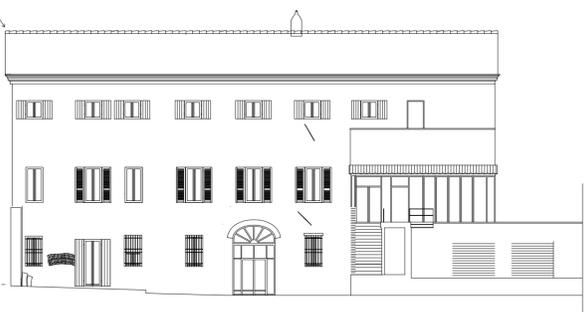
INTERVENTI PROSPETTO PRINCIPALE

- Pulitura della facciata
- Manutenzione scuri
- Inserimento scuri
- Apertura delle finestre murate
- Pulitura della facciata
- Manutenzione scuri
- Inserimento scuri
- Apertura delle finestre murate
