ALMA MATER STUDIORUM - UNIVERSITÀ DI BOLOGNA

CORSO DI LAUREA IN INGEGNERIA EDILE/ARCHITETTURA

TESI DI LAUREA

***L'AGGREGATO EDILIZIO COME BASE CONOSCITIVA PER LA SALVAGUARDIA DEL PATRIMONIO EDILIZIO ESISTENTE:
IL CASO DI STUDIO DEL CENTRO STORICO DI FERMO***

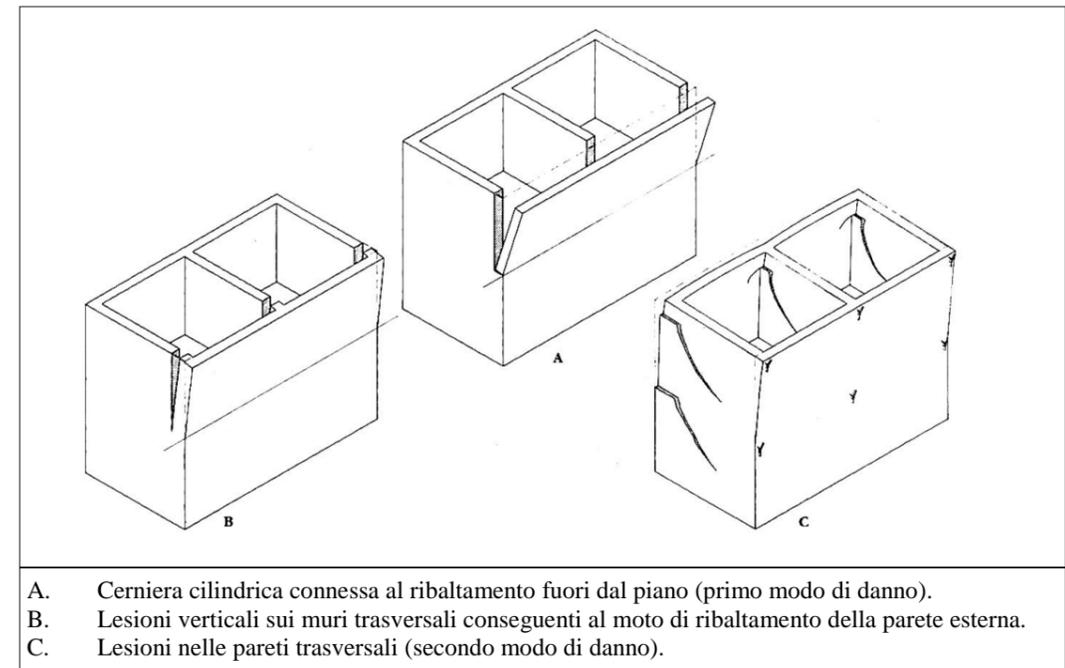
Fig. 1 - Rappresentazione dei meccanismi di danno elementari in una struttura muraria, secondo A. Giuffrè. Immagine tratta da *Sicurezza e conservazione dei centri storici. Il caso Ortigia*.

L'analisi del grado di sicurezza di una costruzione muraria, consiste, quindi, nella ricerca dei possibili meccanismi di danno che, secondo la definizione di A. Giuffrè, possono distinguersi in due principali tipi, denominati «primo e secondo modo di danno». Nello specifico, per meccanismi di primo modo si intendono i cinematismi di collasso connessi al comportamento delle pareti fuori dal proprio piano, con comportamento flessionale e di ribaltamento; le forze orizzontali ortogonali alla parete possono determinare il distacco delle murature recidendo le deboli connessioni con le pareti interne ad esse ortogonali, fino a farle ribaltare. I meccanismi di secondo modo riguardano invece la risposta delle pareti nel proprio piano, con danneggiamenti tipicamente per taglio e flessione nei muri disposti secondo la direzione del sisma.

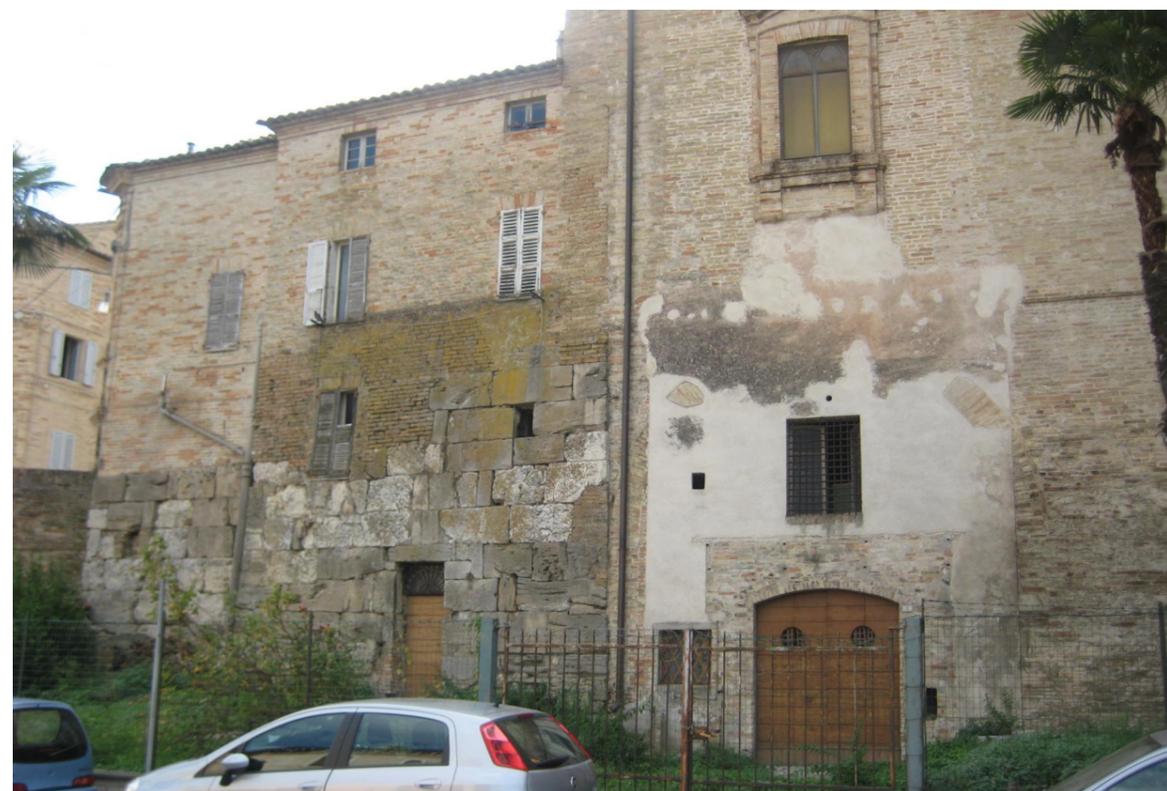
Fig. 8 - Resti murari adiacenti alla chiesa di San Francesco e luogo dell'antica Porta Romana.

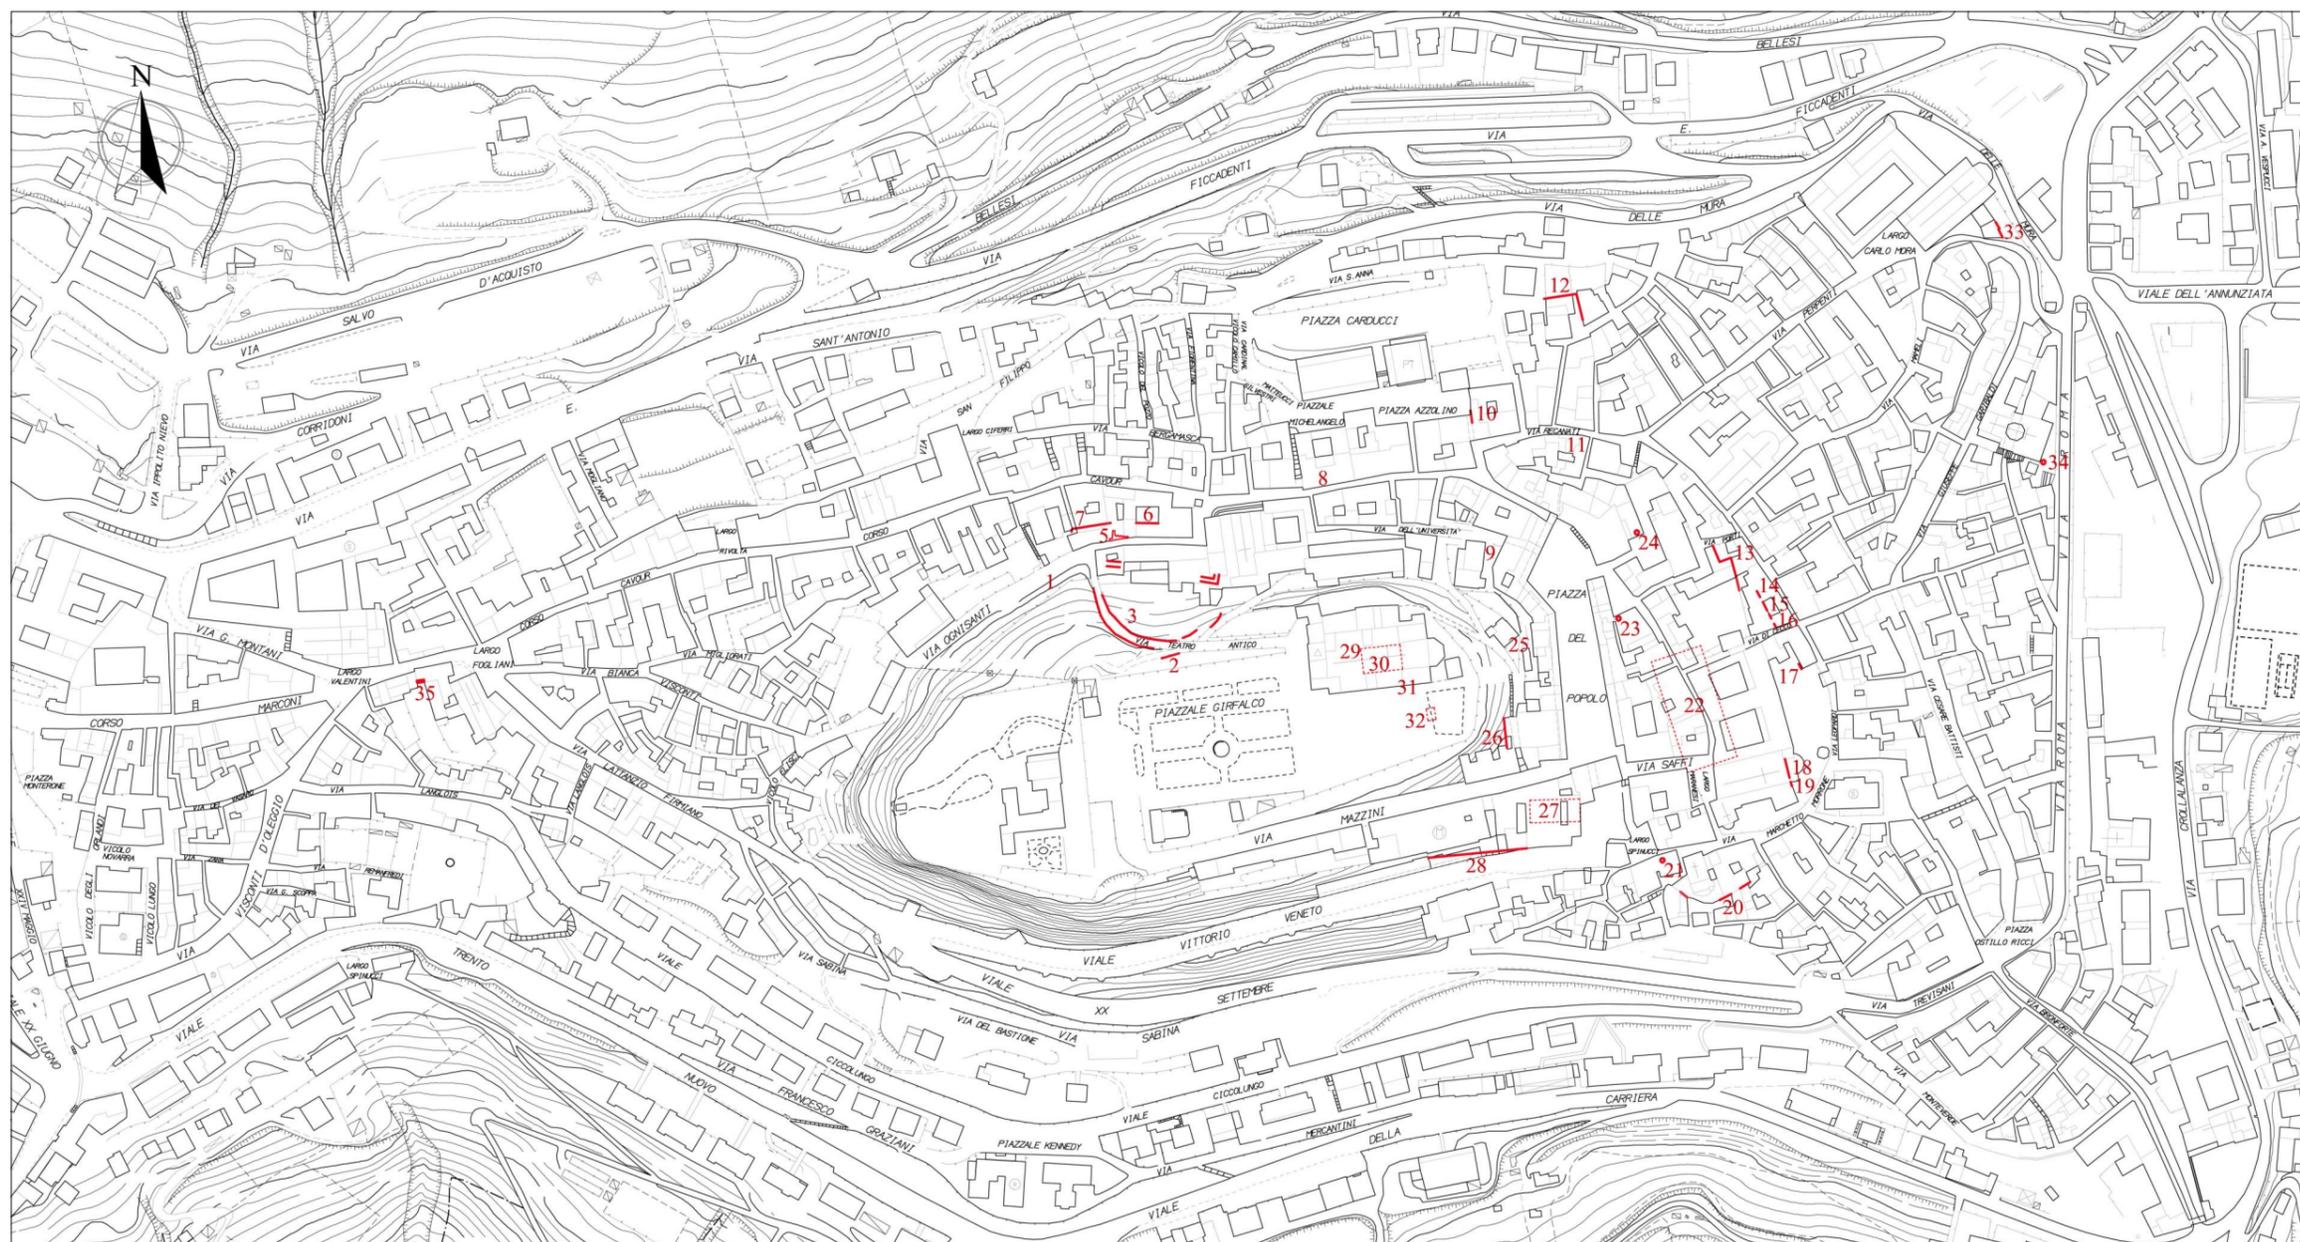
Tav. 2 - Carta archeologica della città di Fermo. Ricostruzione sulla base della planimetria contenuta in *Firmum Picenum*.

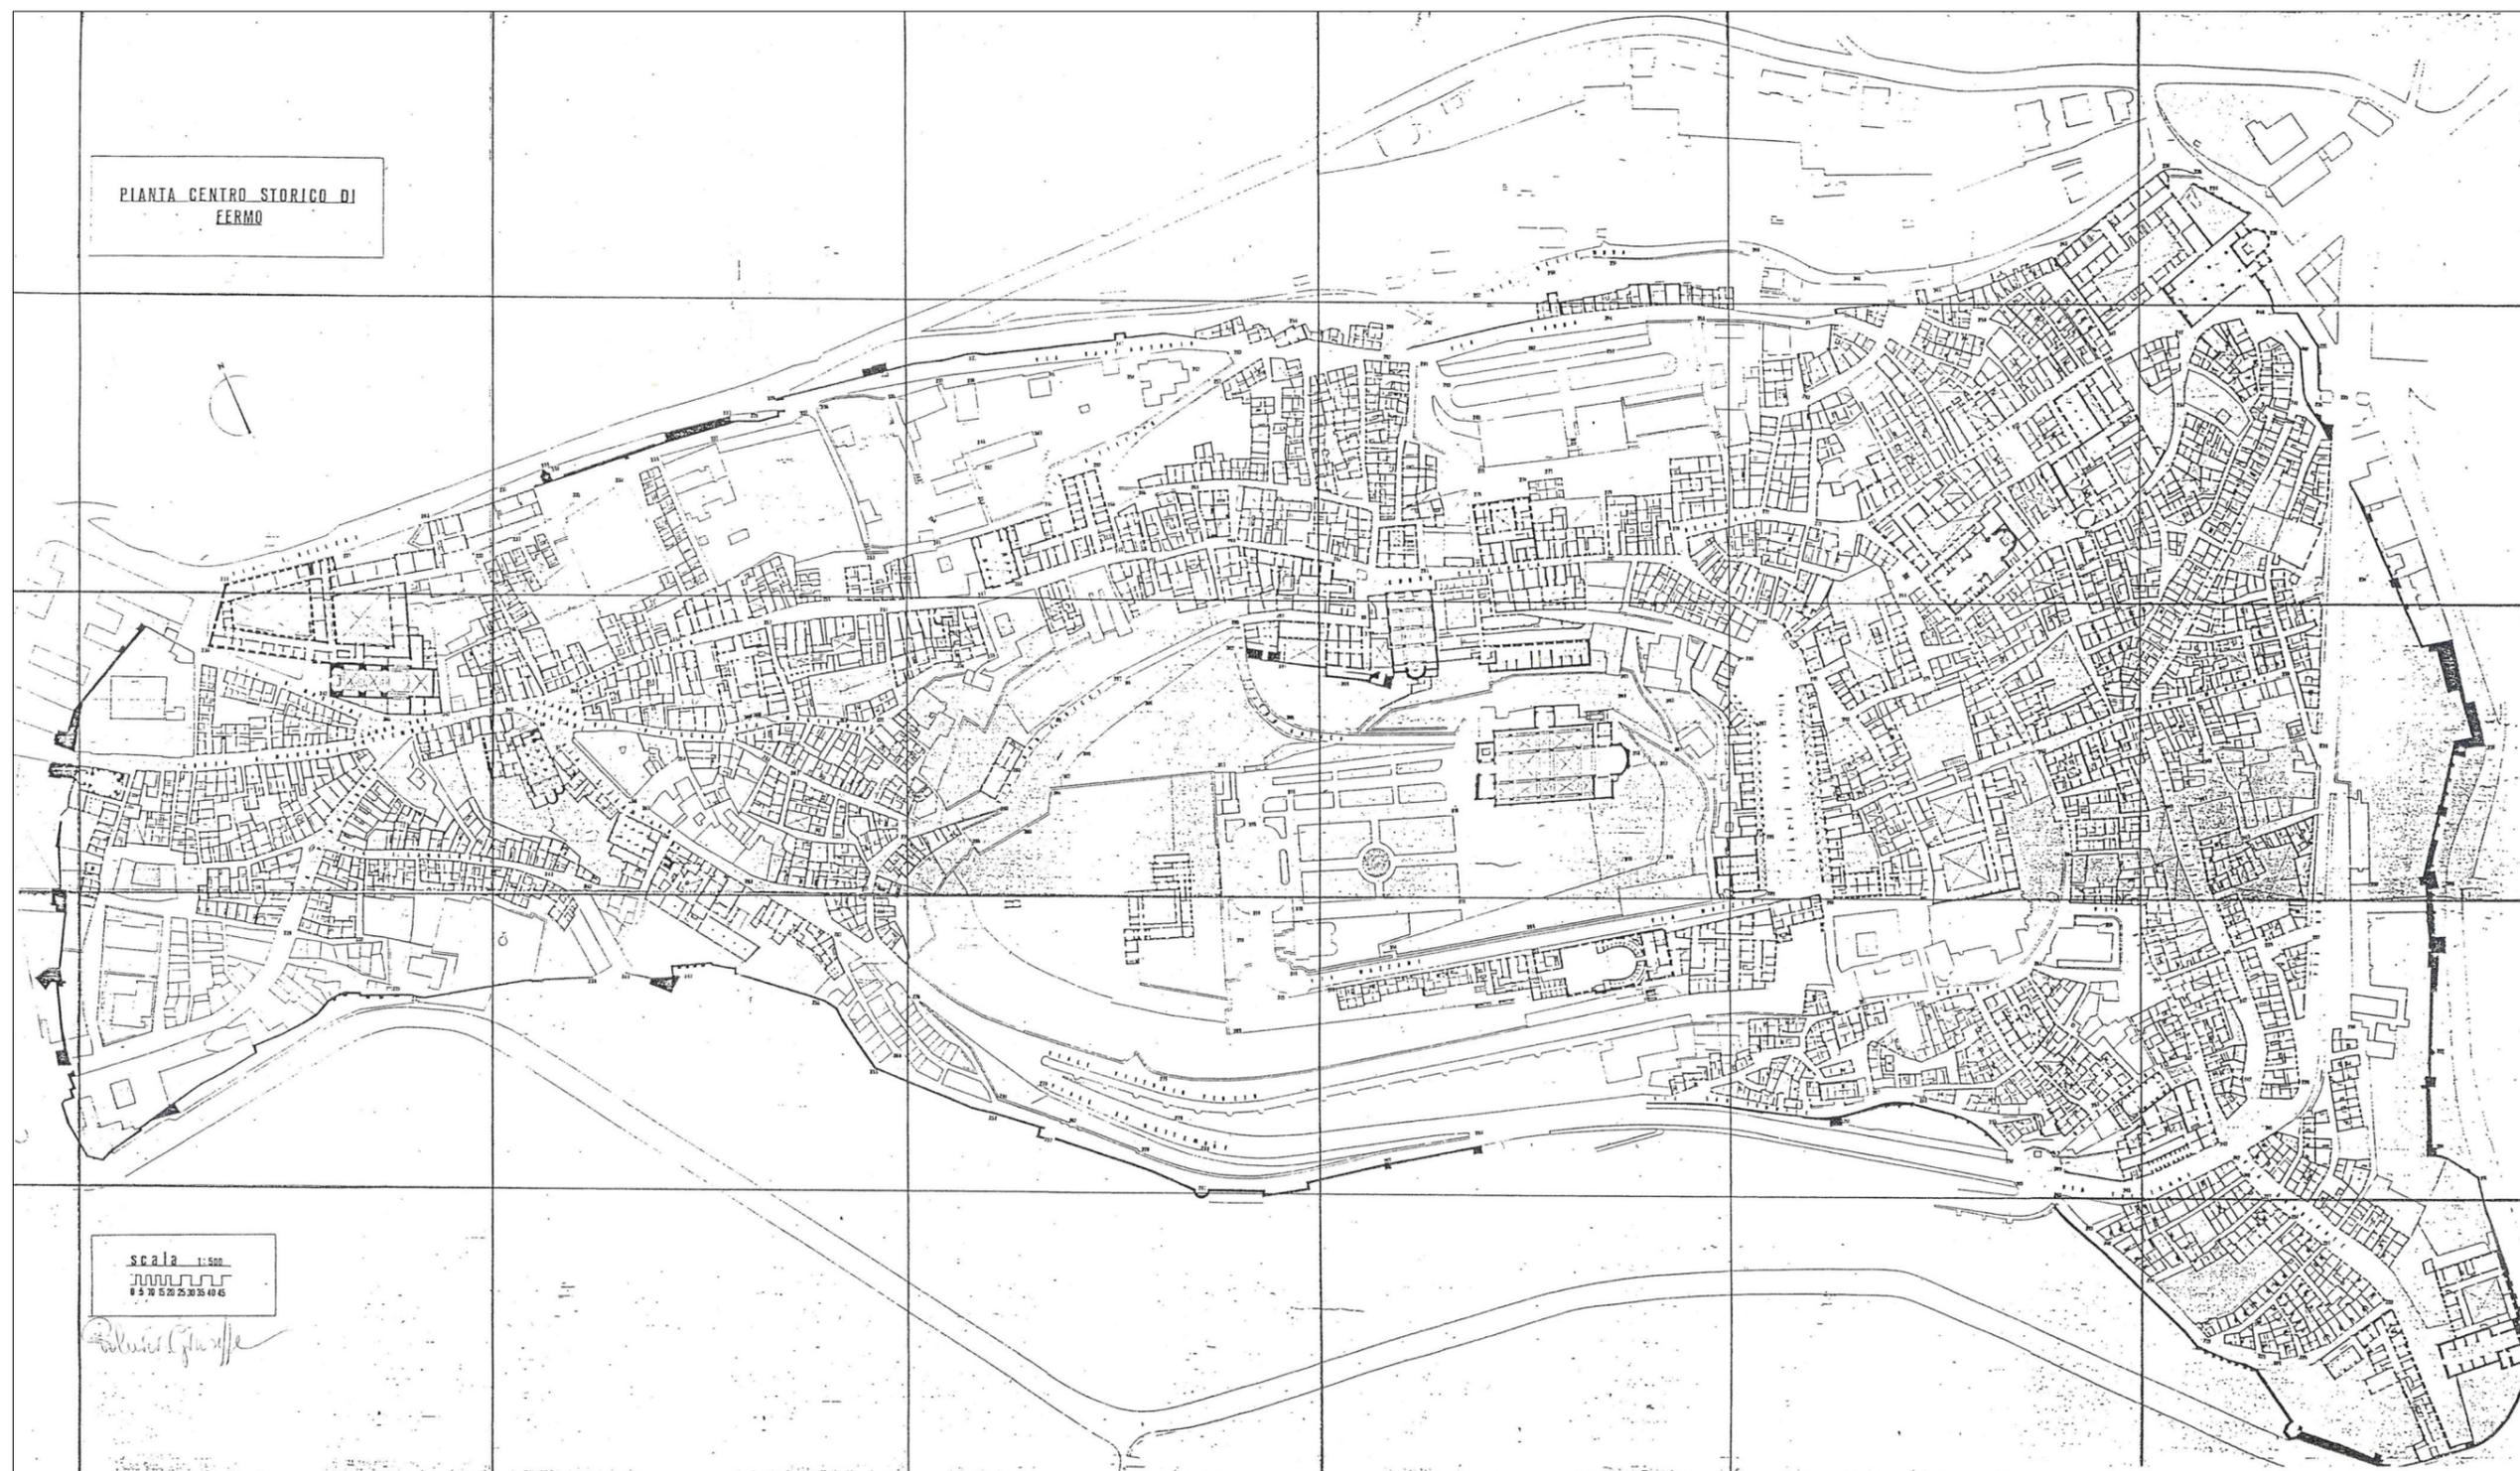
Fig. 4 - Rilievi murari dell'intero centro storico di Fermo. Il rilievo è stato redatto in scala 1:500 dall'architetto Giuseppe Palmieri.

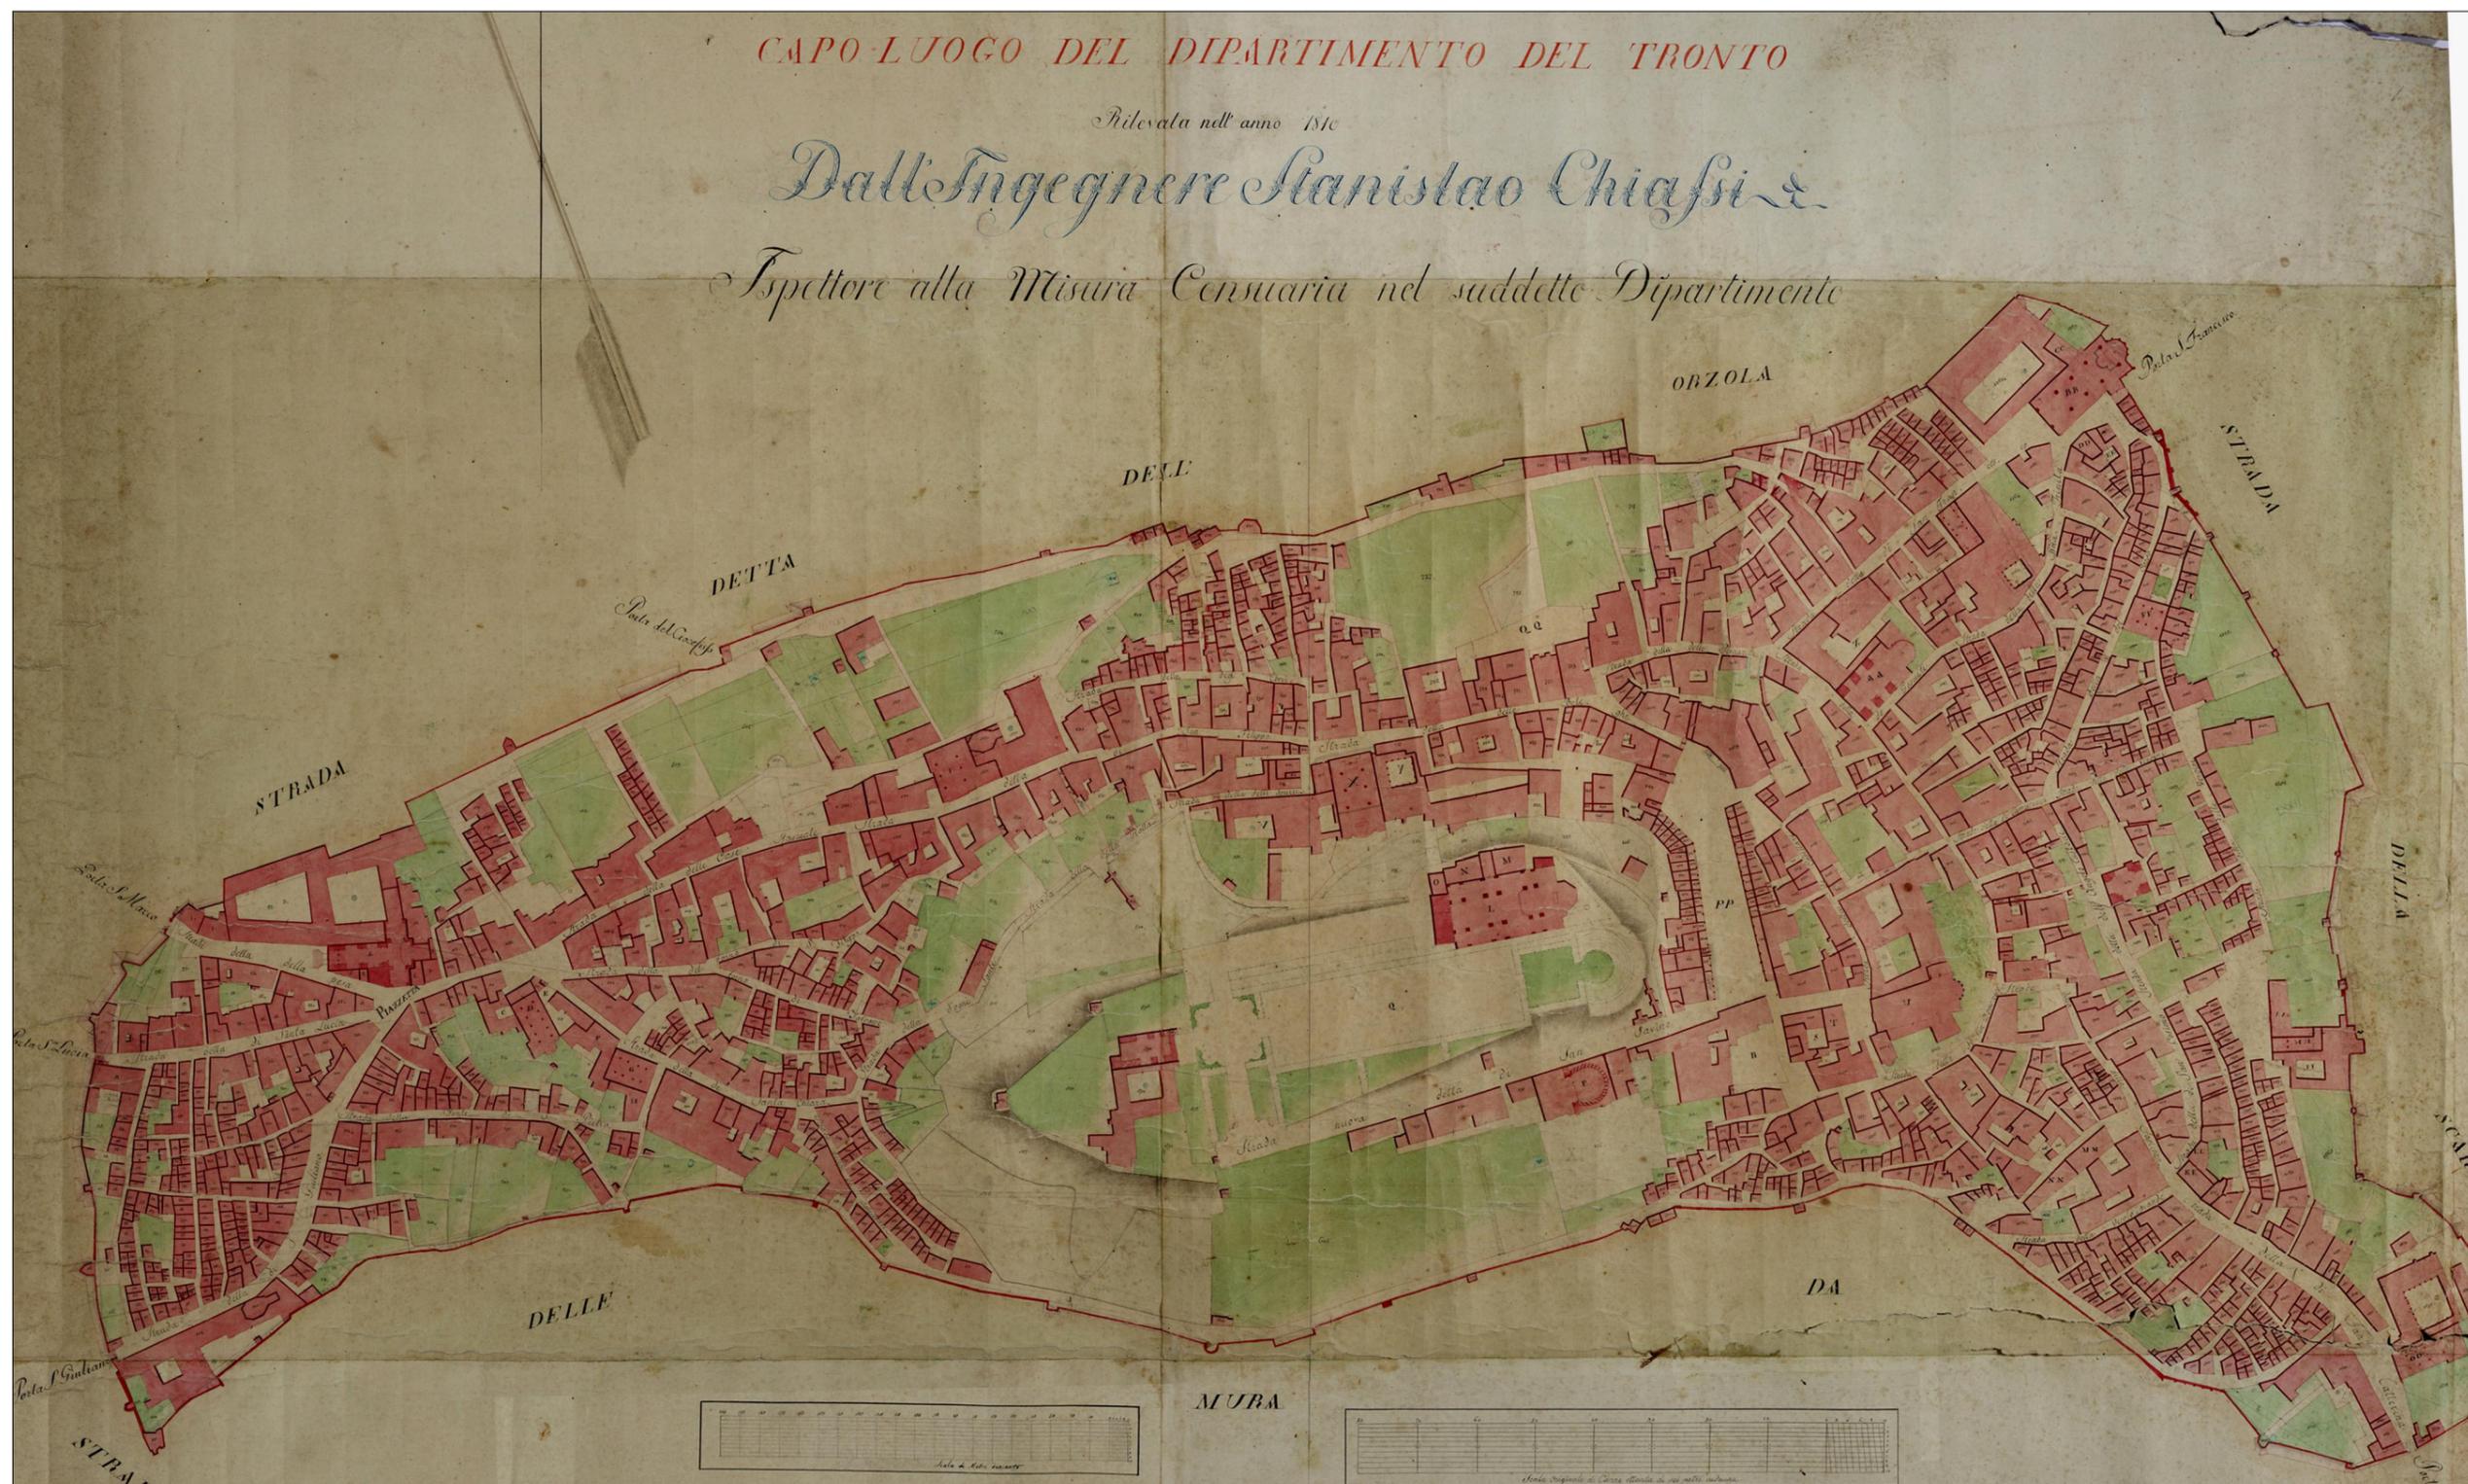
Fig. 5 - Mappa del catasto Napoleonico del 1809-1810. Archivio di Stato di Fermo.

La planimetria catastale del 1809 mostra chiaramente la forma dei lotti e le modalità di aggregazione degli stessi a partire dai percorsi matrice, sui quali, in un secondo momento, sono andati ad aprirsi i percorsi d'impianto secondari con funzione di collegamento all'interno del quartiere. Tale gerarchia dei percorsi comporta una prima differenziazione tipologica; sul percorso matrice, infatti, i lotti sono maggiormente allungati, secondo la logica del blocco accostato in profondità, e presentano un doppio affaccio, uno su strada e l'altro verso il cortile interno retrostante; sui percorsi secondari, invece, si hanno lotti poco profondi, corrispondenti per lo più al tipo di base monocellulare, accostato su strada.

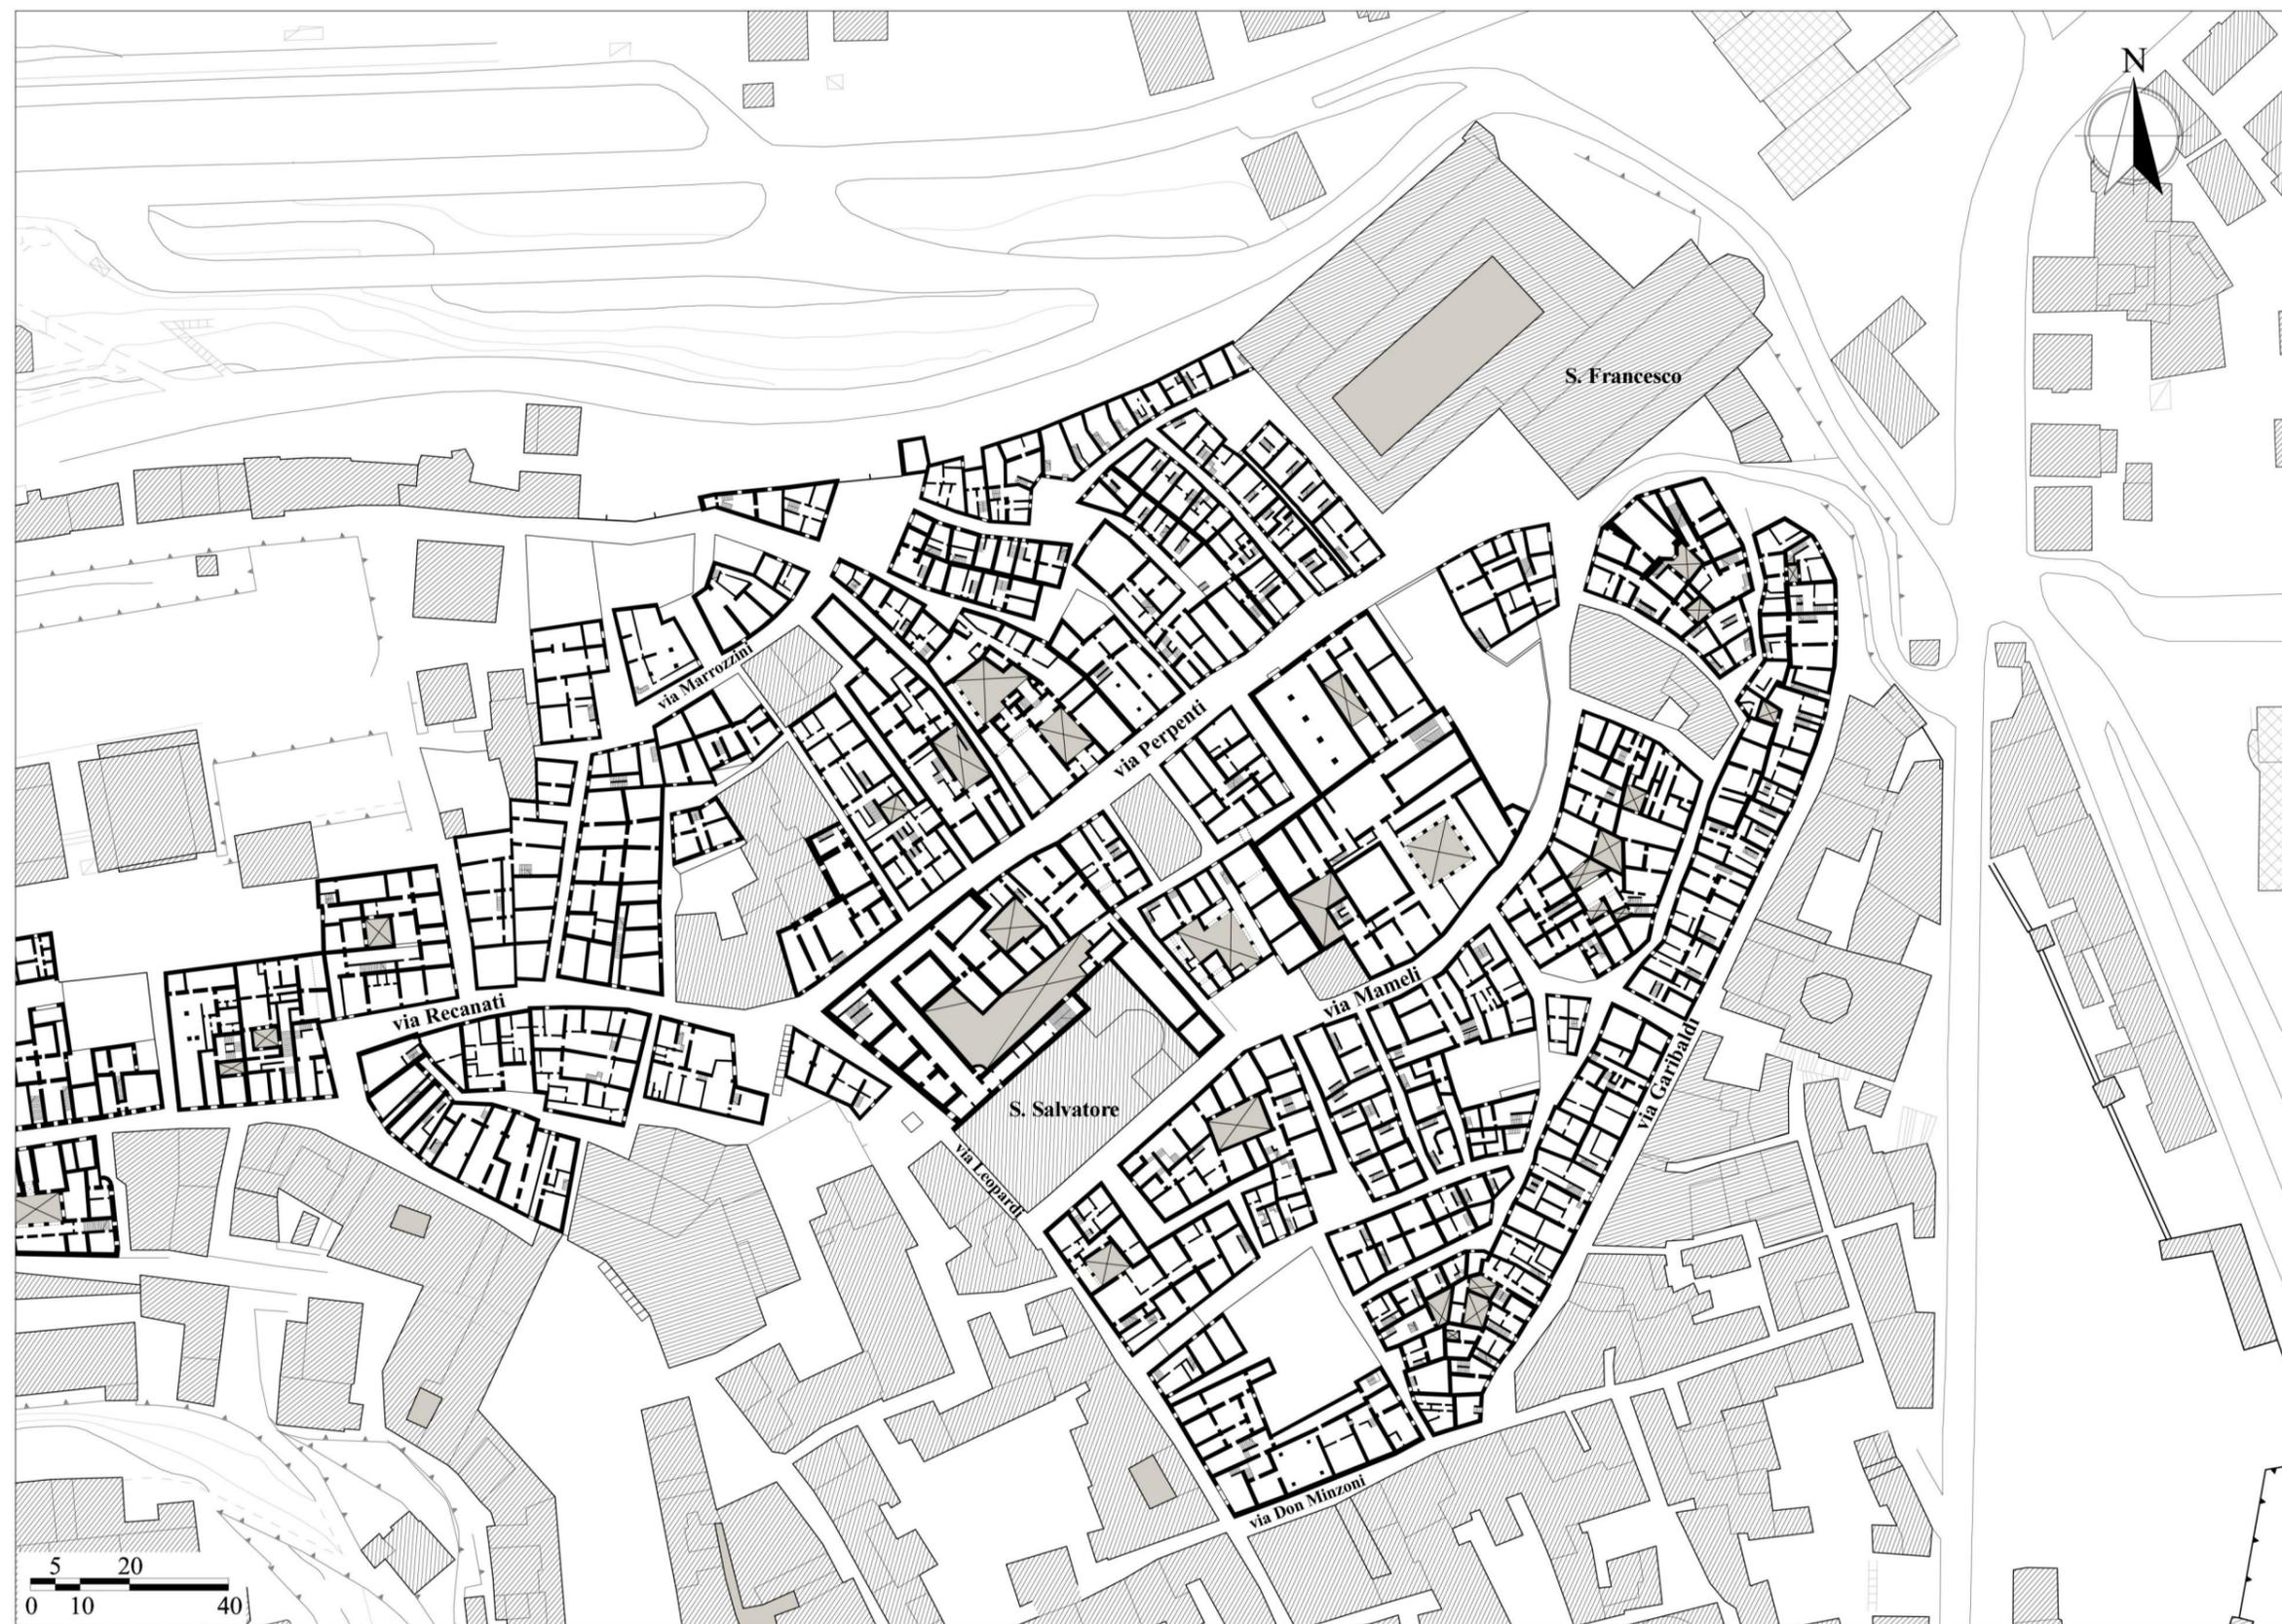
Tav. 1 - Rilievi murari del quartiere nord orientale, lungo la via Perpentì.

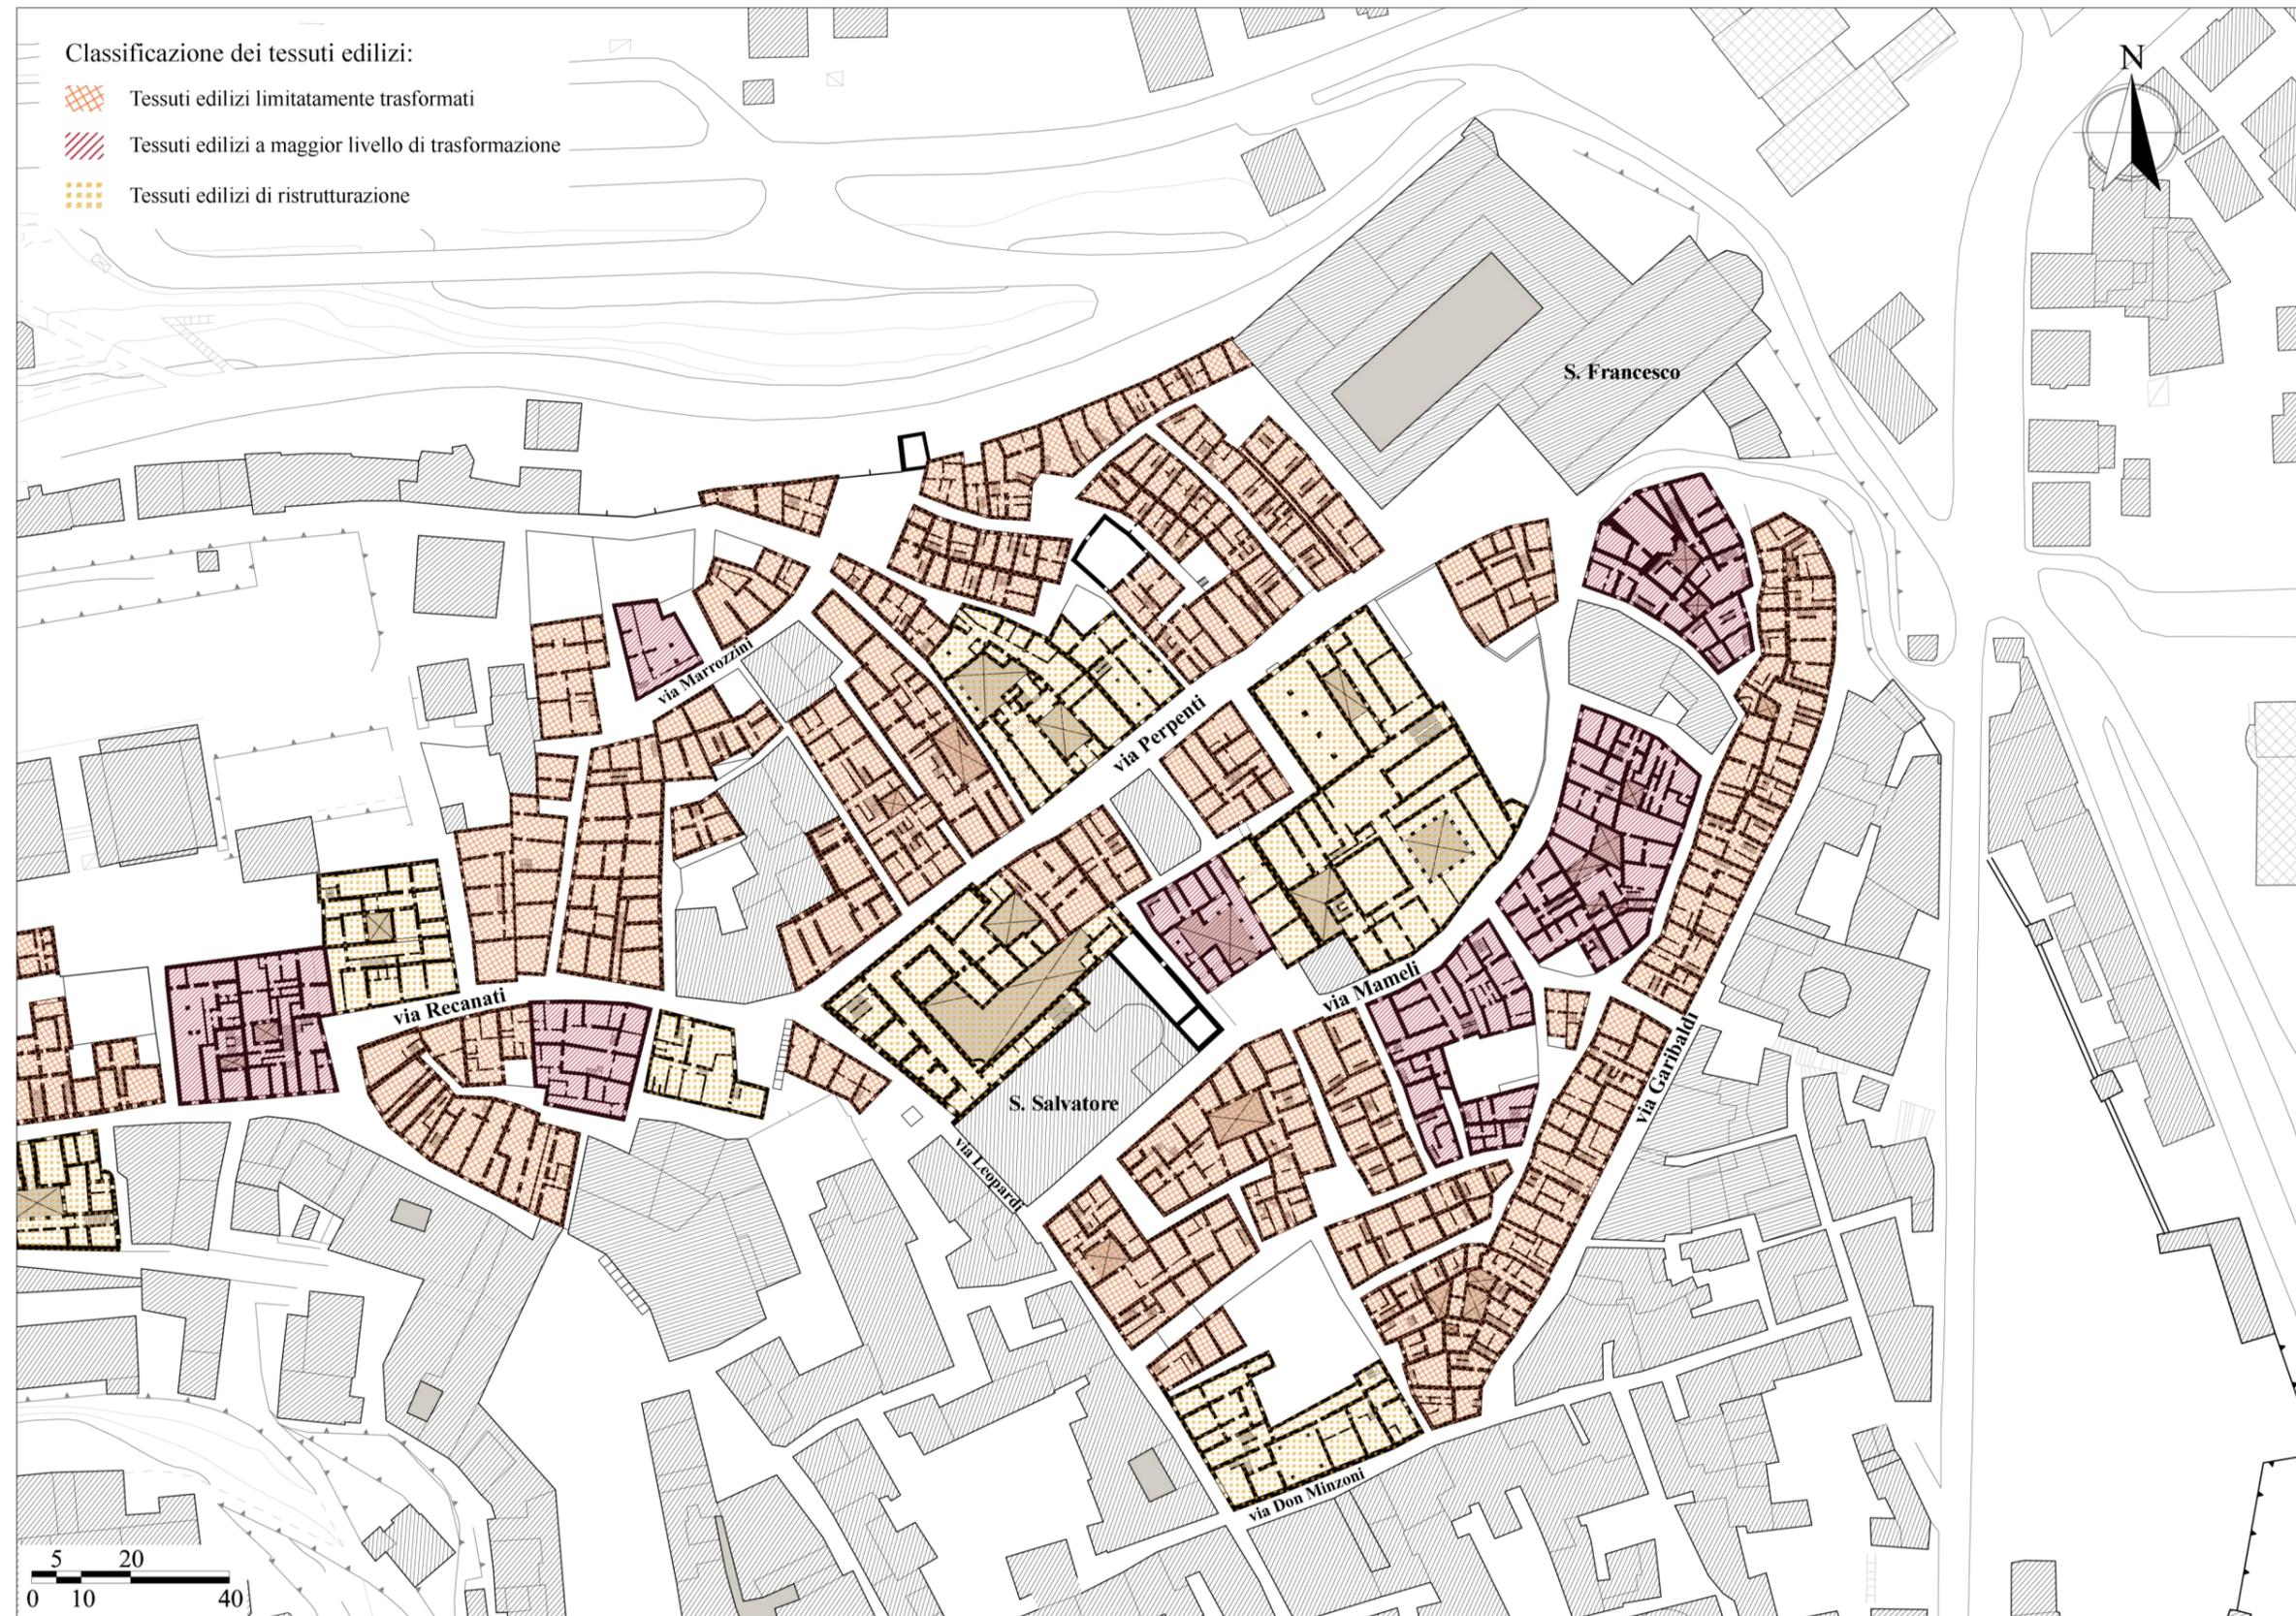
Tav.2 - Classificazione dei tessuti edilizi del quartiere nord orientale, lungo la via Perpentì.
