ALMA MATER STUDIORUM - UNIVERSITÀ DI BOLOGNA

CORSO DI LAUREA IN INGEGNERIA EDILE/ARCHITETTURA

TESI DI LAUREA

***L'AGGREGATO EDILIZIO COME BASE CONOSCITIVA PER LA SALVAGUARDIA DEL PATRIMONIO EDILIZIO ESISTENTE:
IL CASO DI STUDIO DEL CENTRO STORICO DI FERMO***

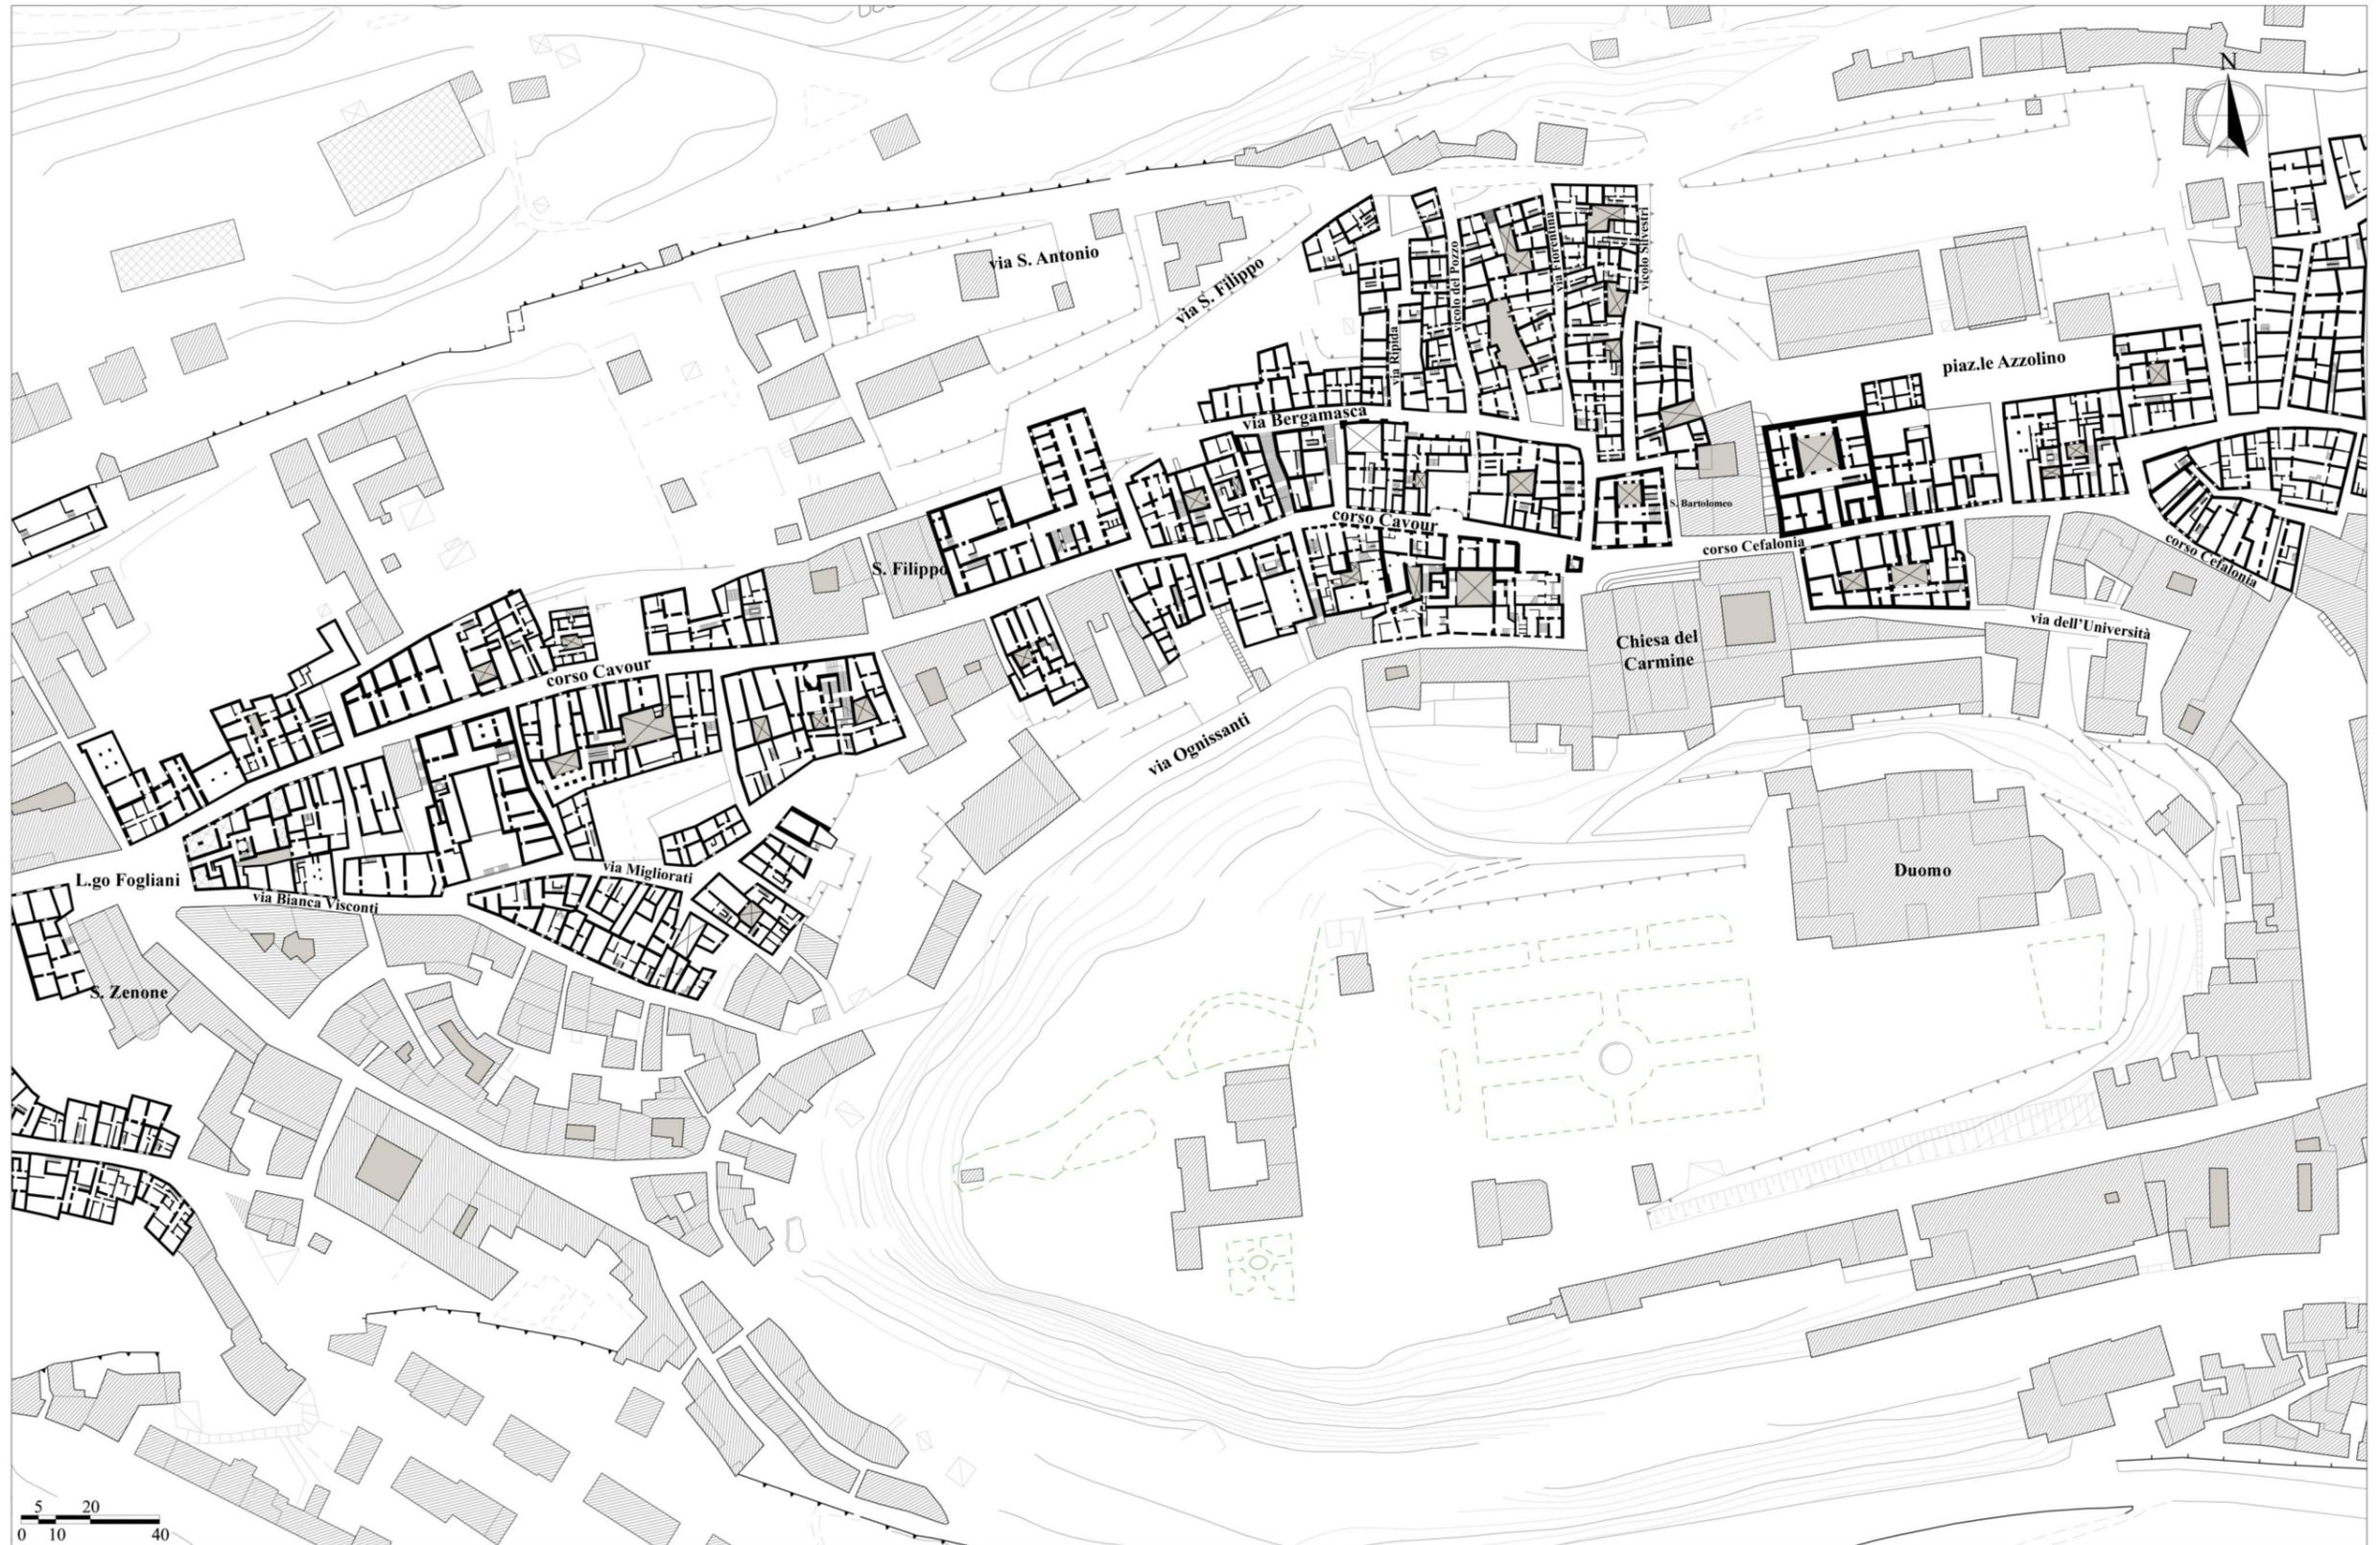
Tav. 4 - Rilievi murari del quartiere nord occidentale, lungo il corso.

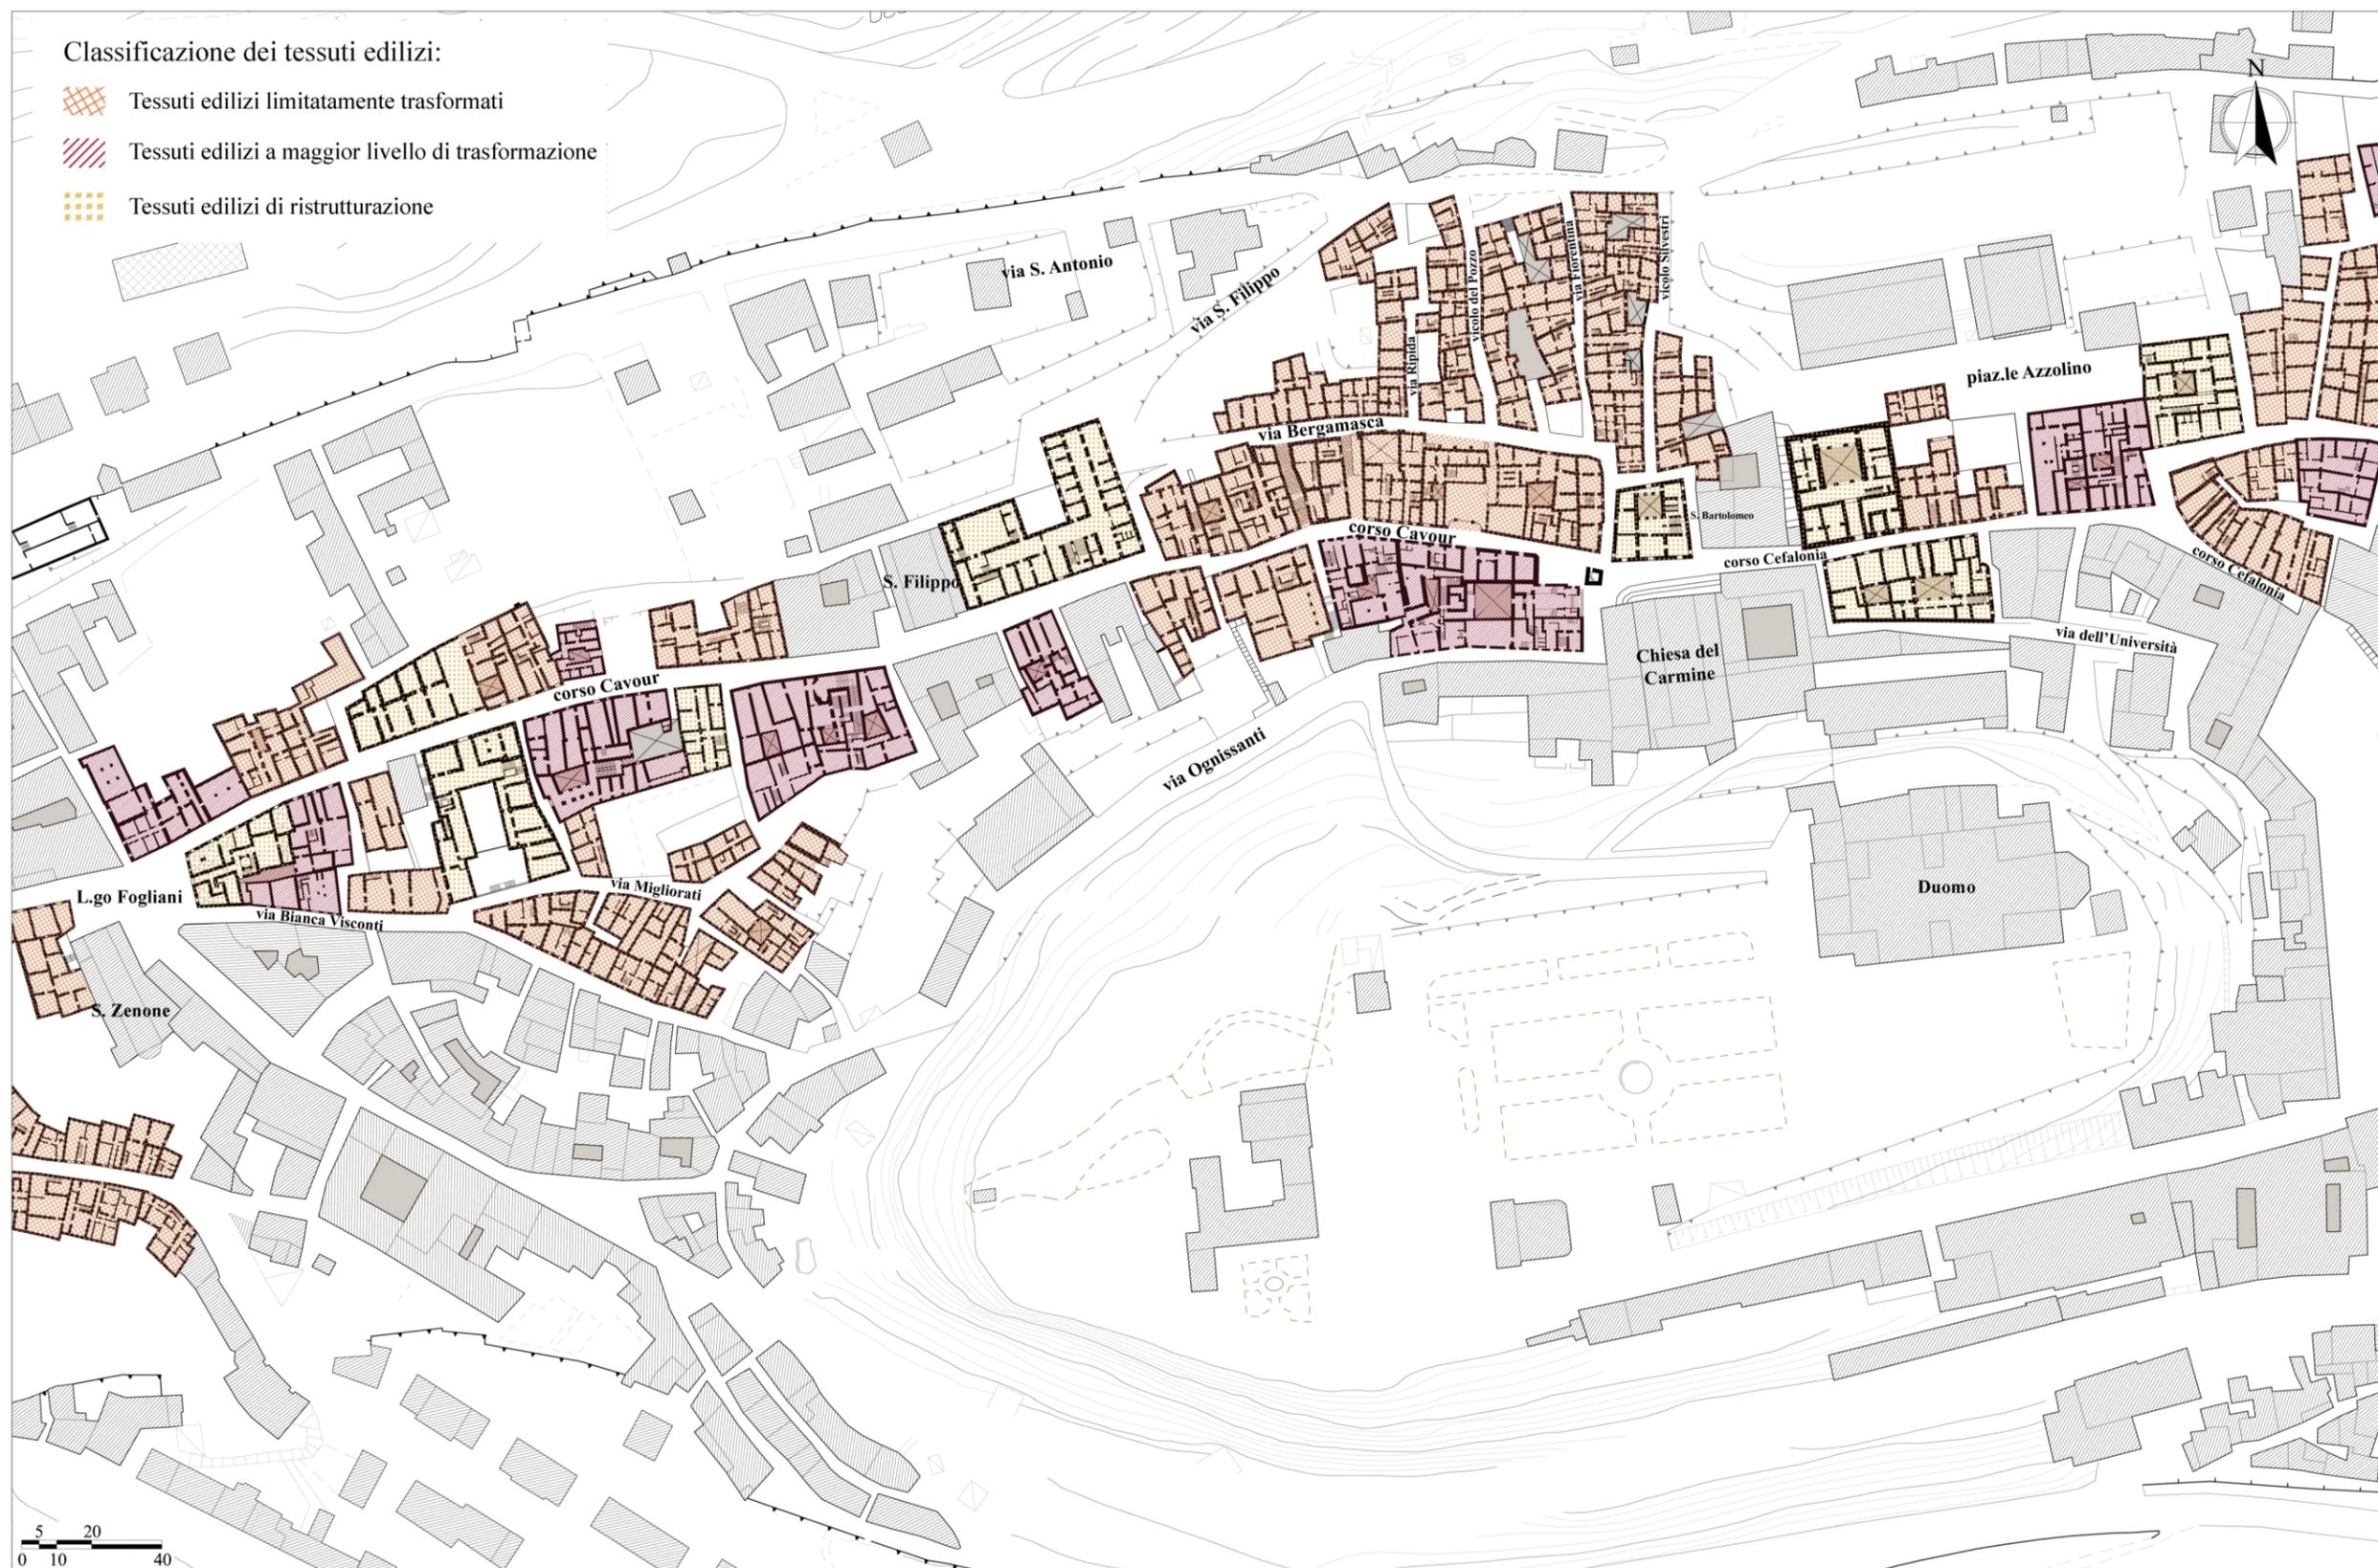
Tav. 5 - Classificazione dei tessuti edilizi del quartiere nord occidentale, lungo il corso.

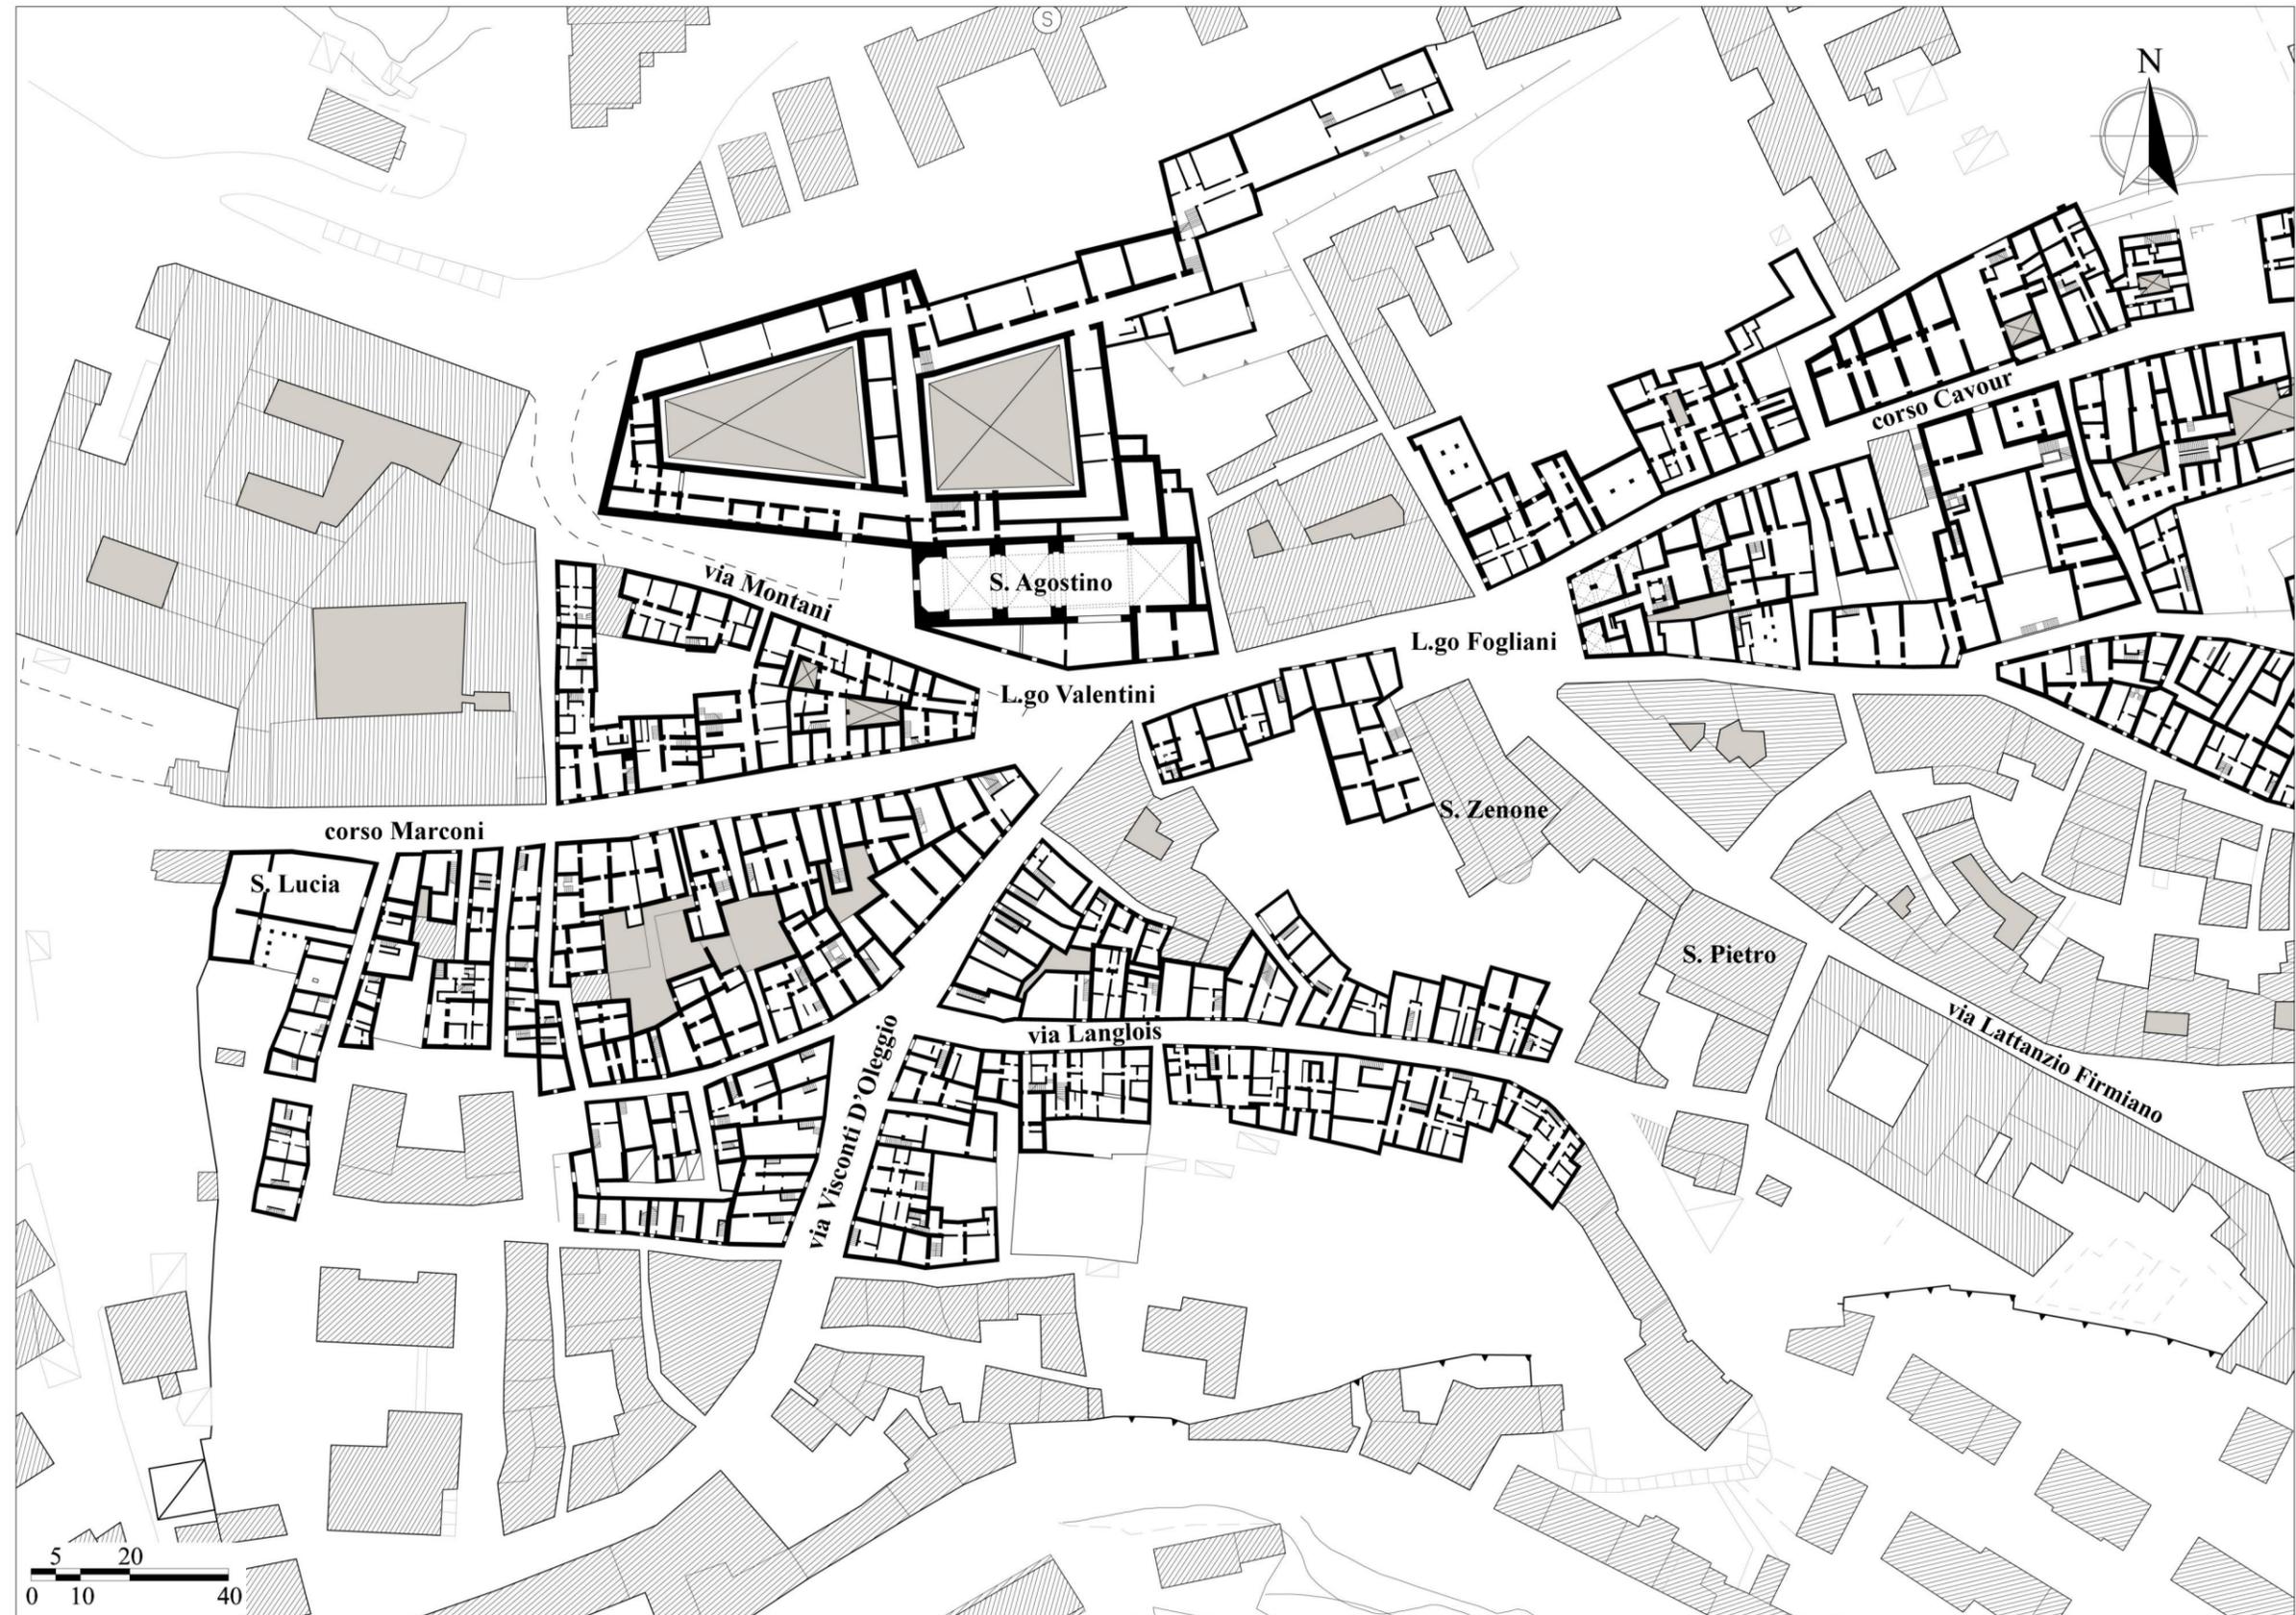
Tav. 6 - Rilievi murari del quartiere occidentale di Campolege.

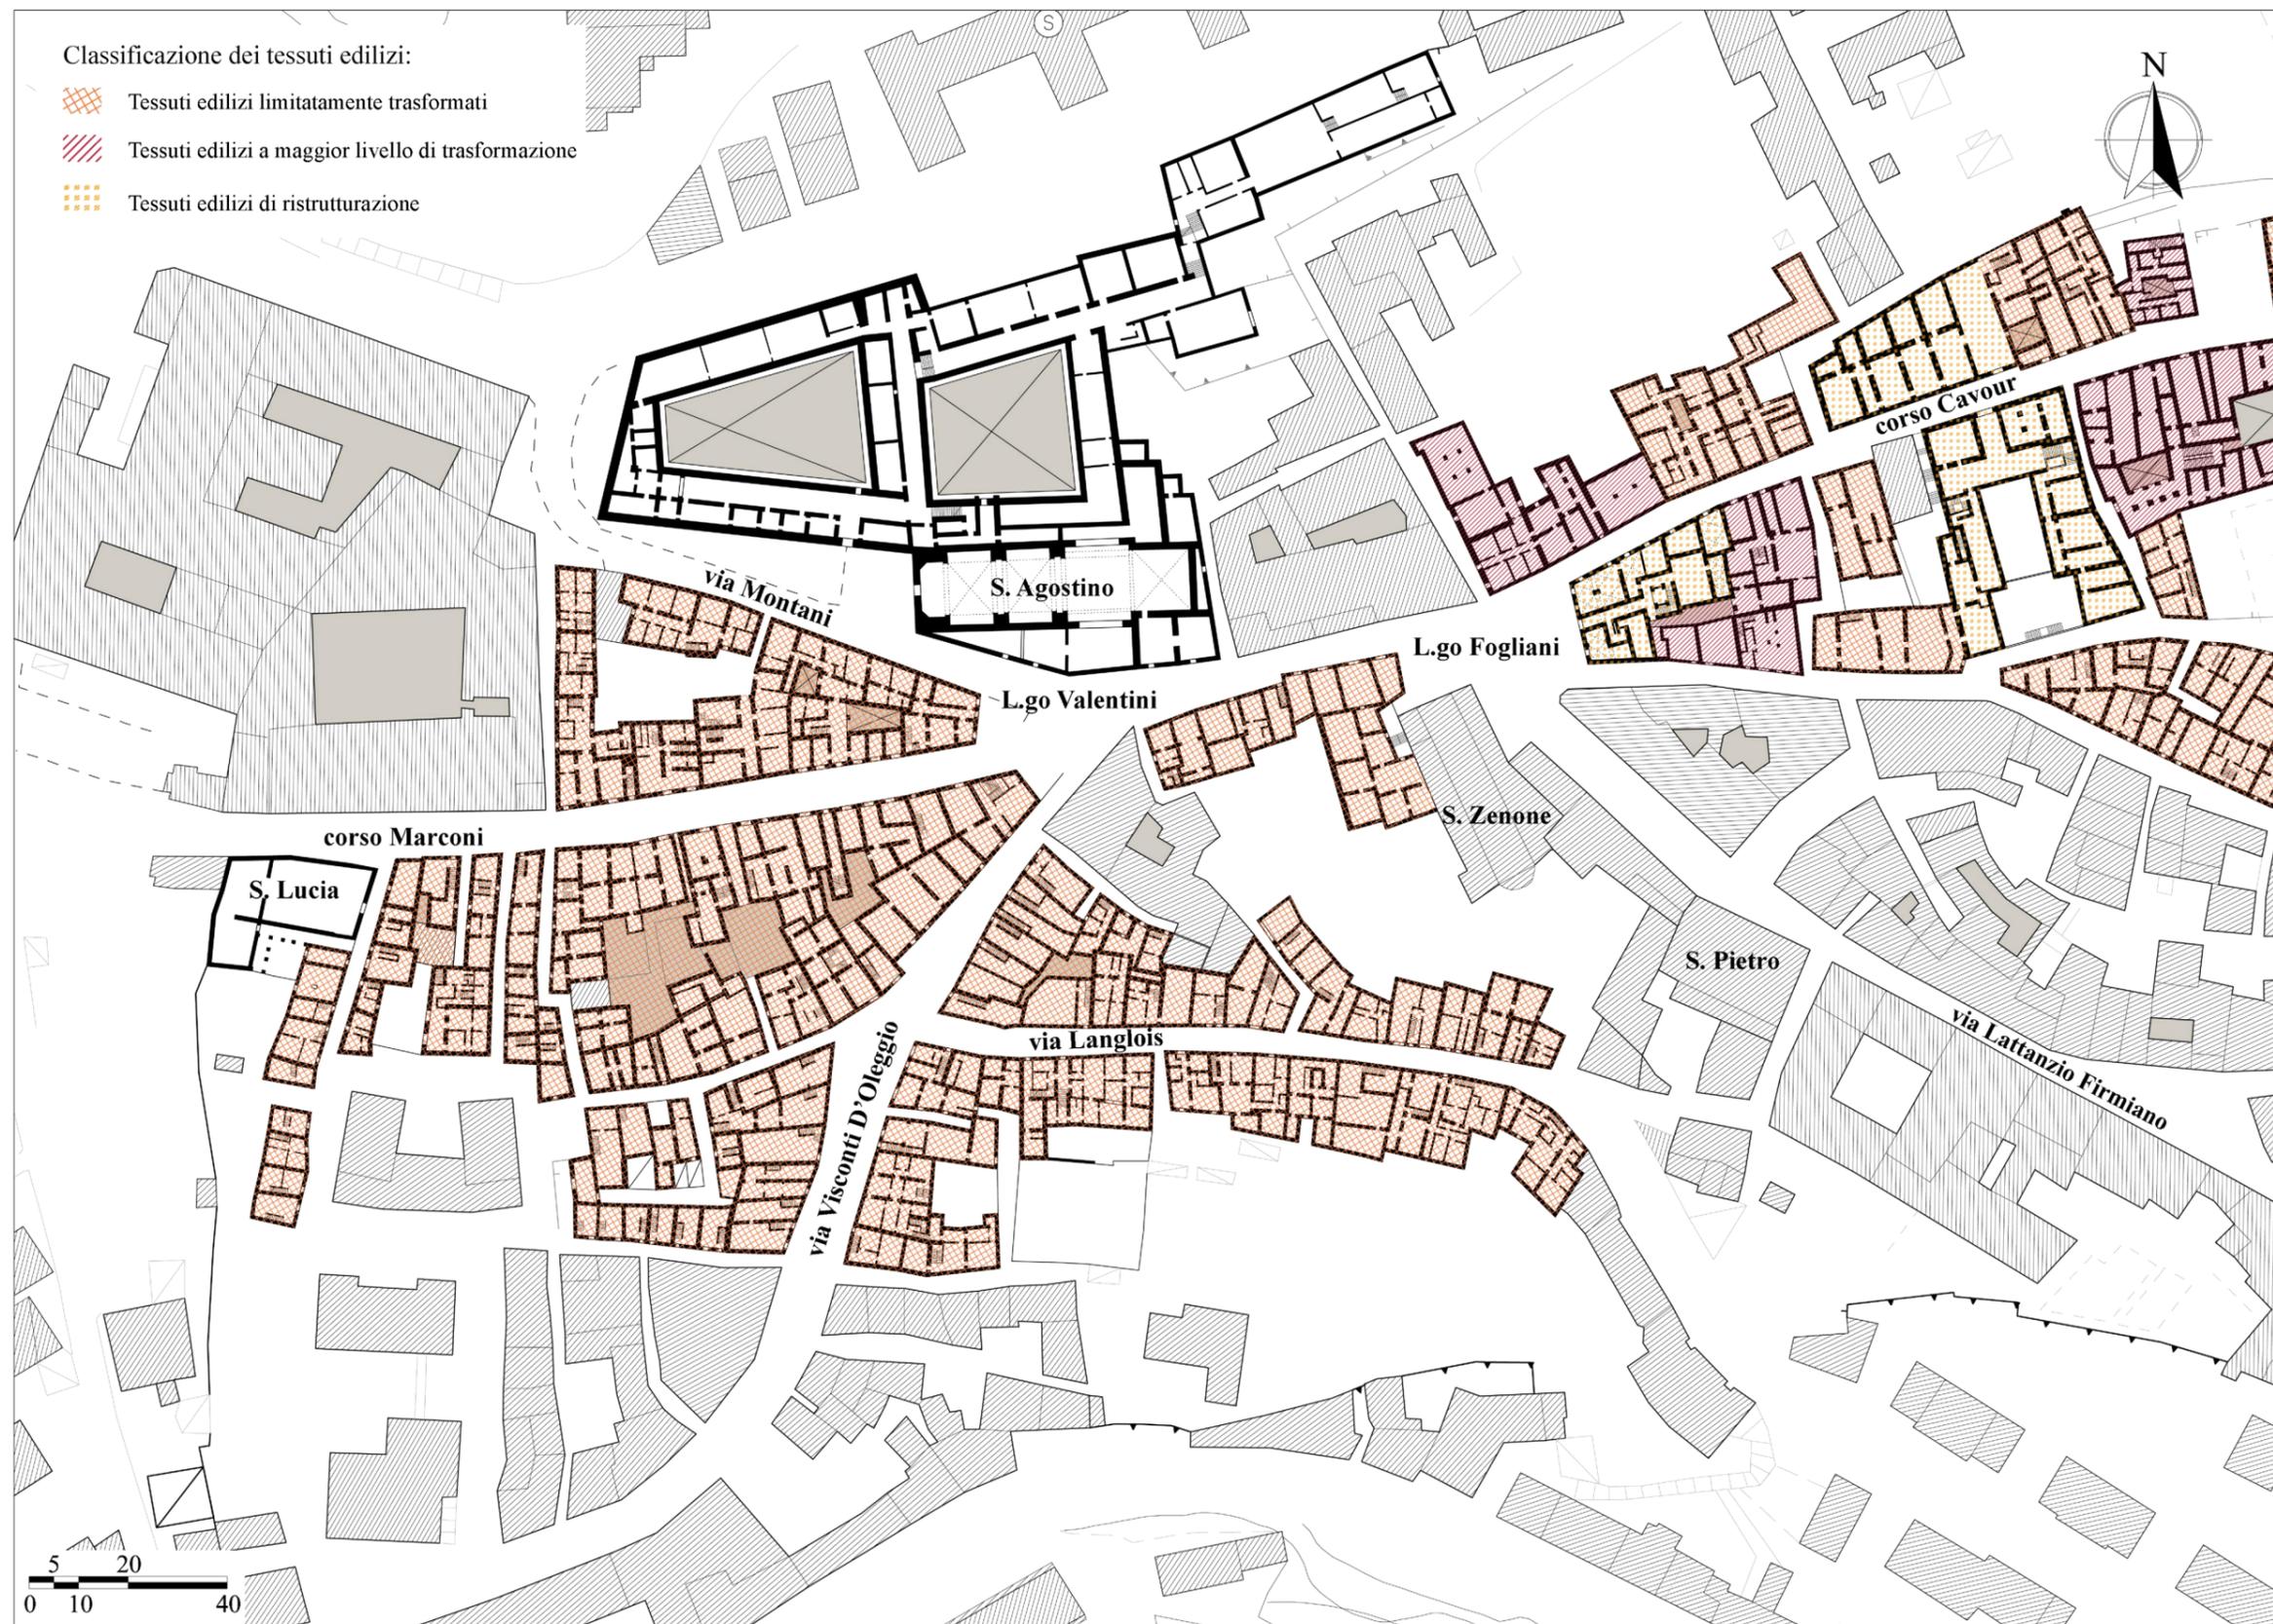
Tav. 7 - Classificazione dei tessuti edilizi del quartiere di Campolege.

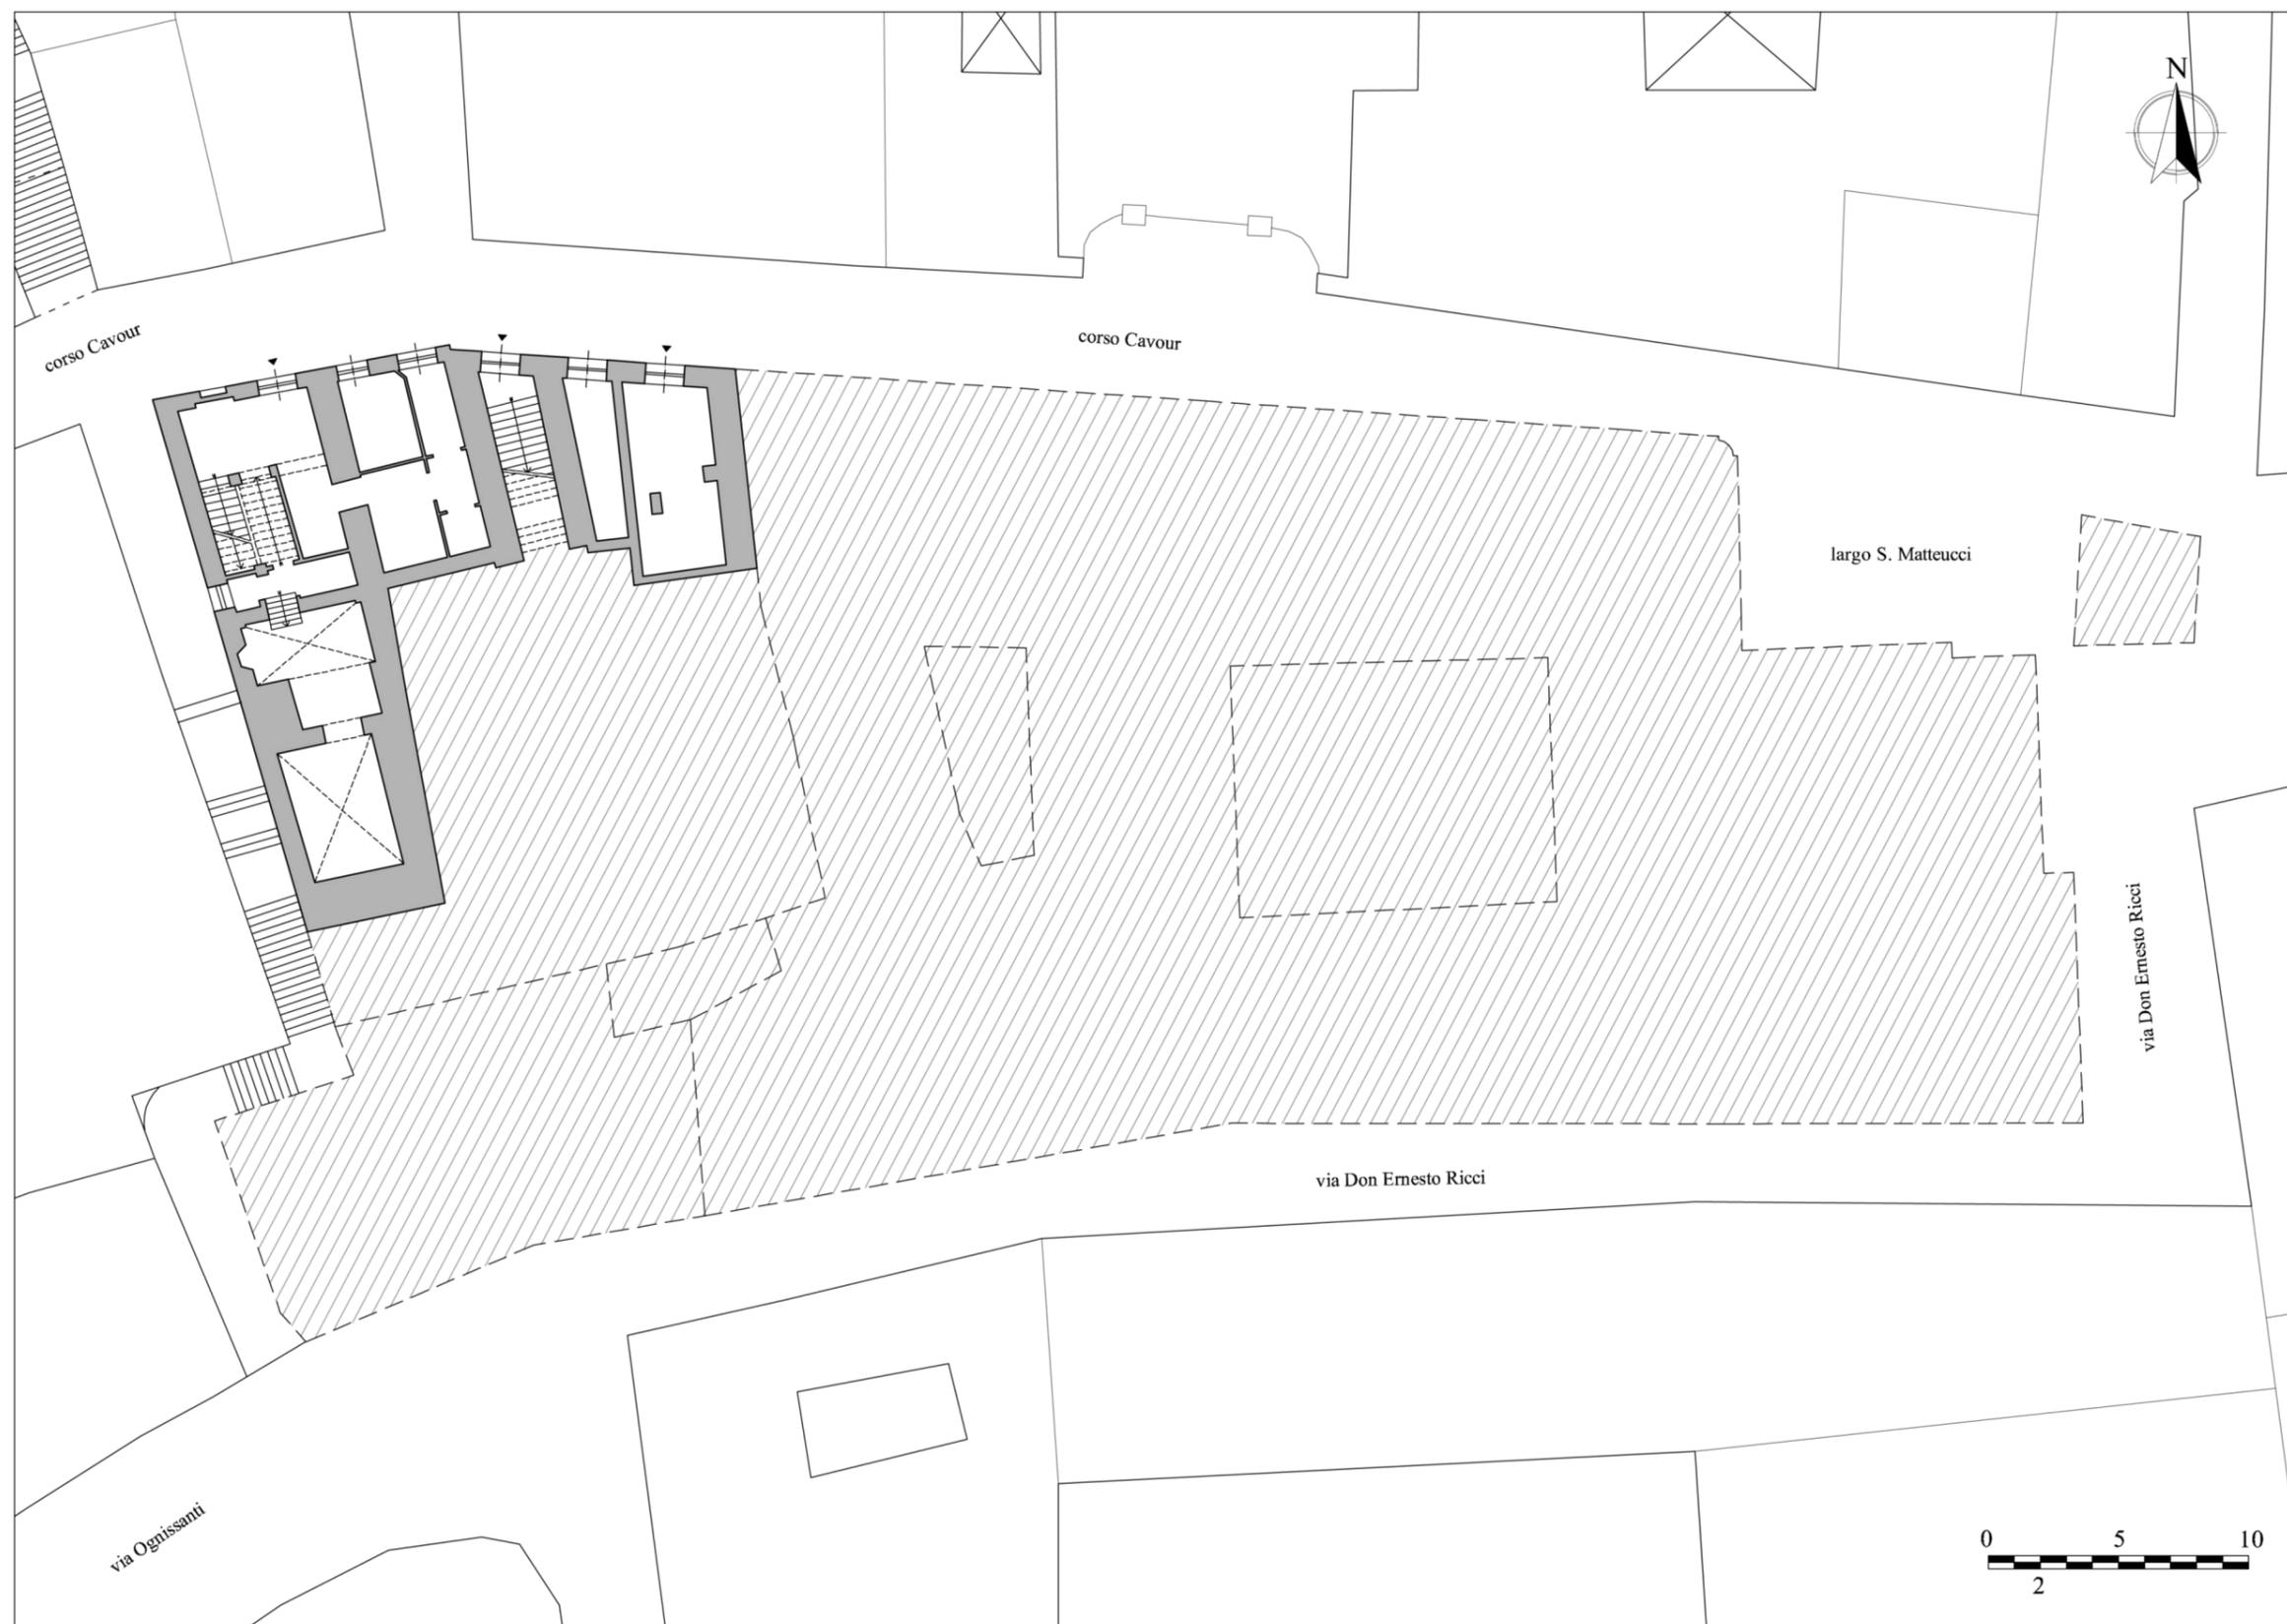
Tav. 1 - Planimetria dell'aggregato edilizio al livello 0.

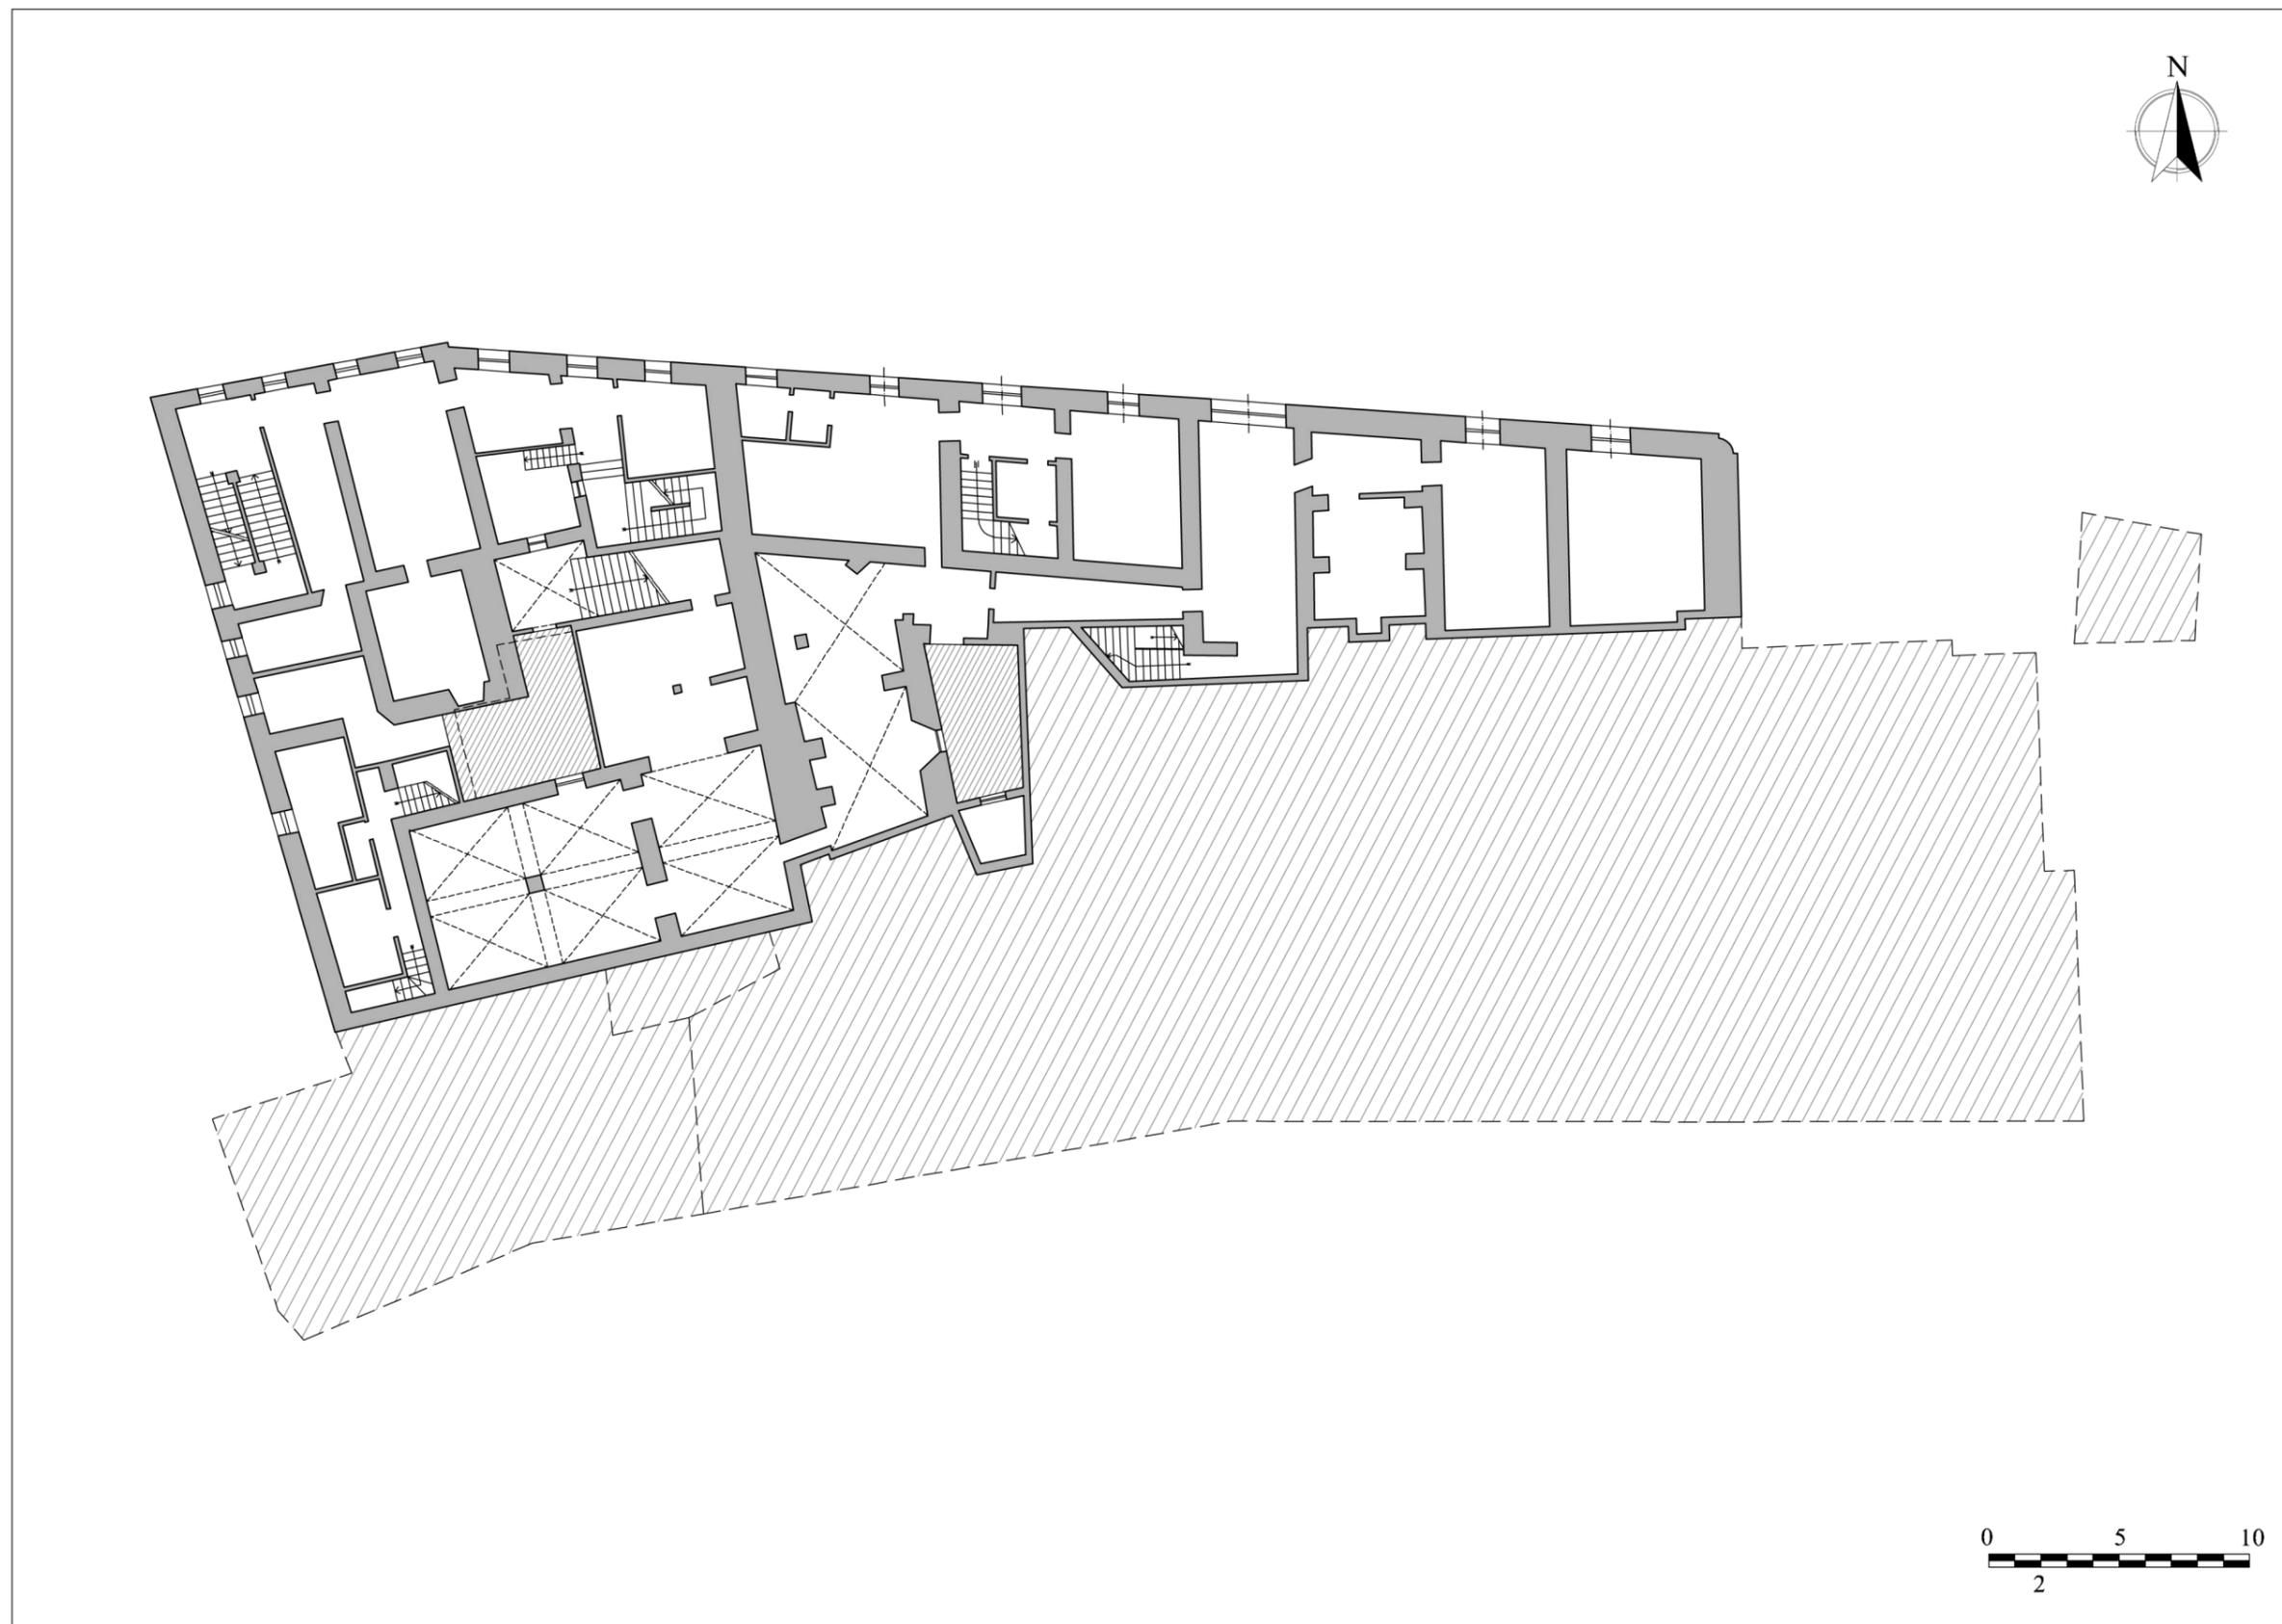
Tav. 2 - Planimetria dell'aggregato edilizio al livello 1.
