ALMA MATER STUDIORUM - UNIVERSITÀ DI BOLOGNA

CORSO DI LAUREA IN INGEGNERIA EDILE/ARCHITETTURA

TESI DI LAUREA

***L'AGGREGATO EDILIZIO COME BASE CONOSCITIVA PER LA SALVAGUARDIA DEL PATRIMONIO EDILIZIO ESISTENTE:
IL CASO DI STUDIO DEL CENTRO STORICO DI FERMO***

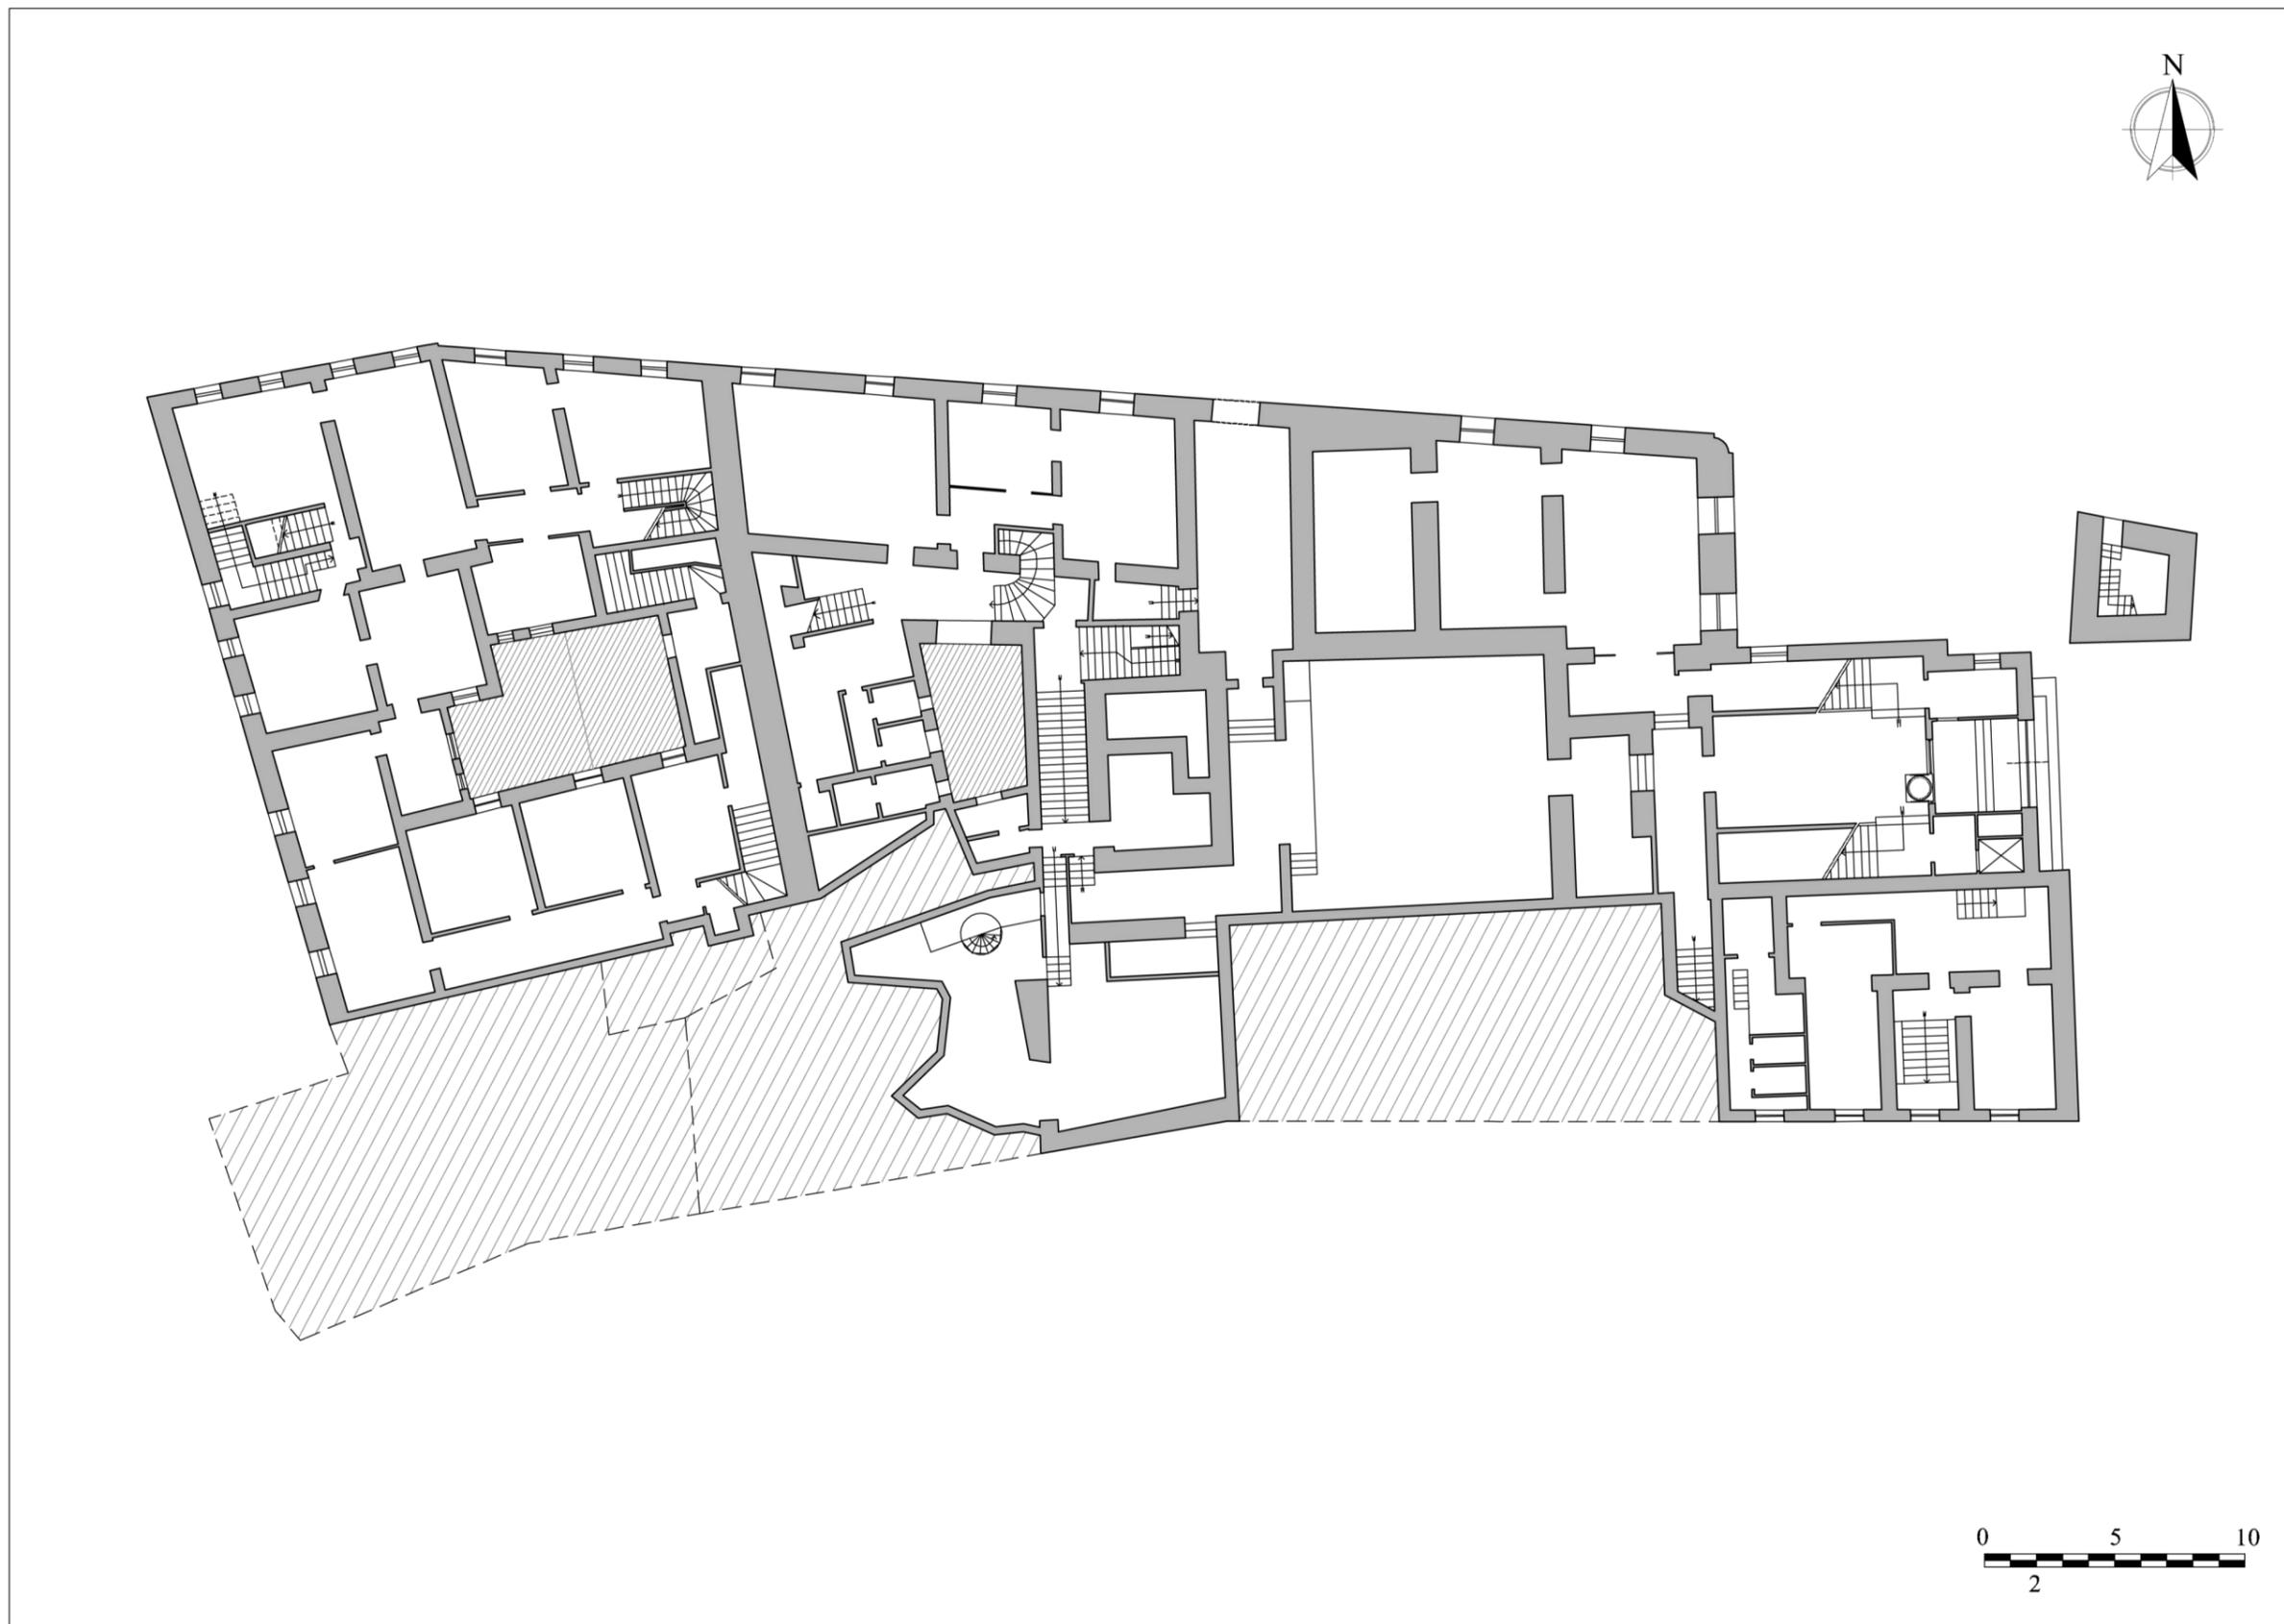
Tav. 3 - Planimetria dell'aggregato edilizio al livello 2.

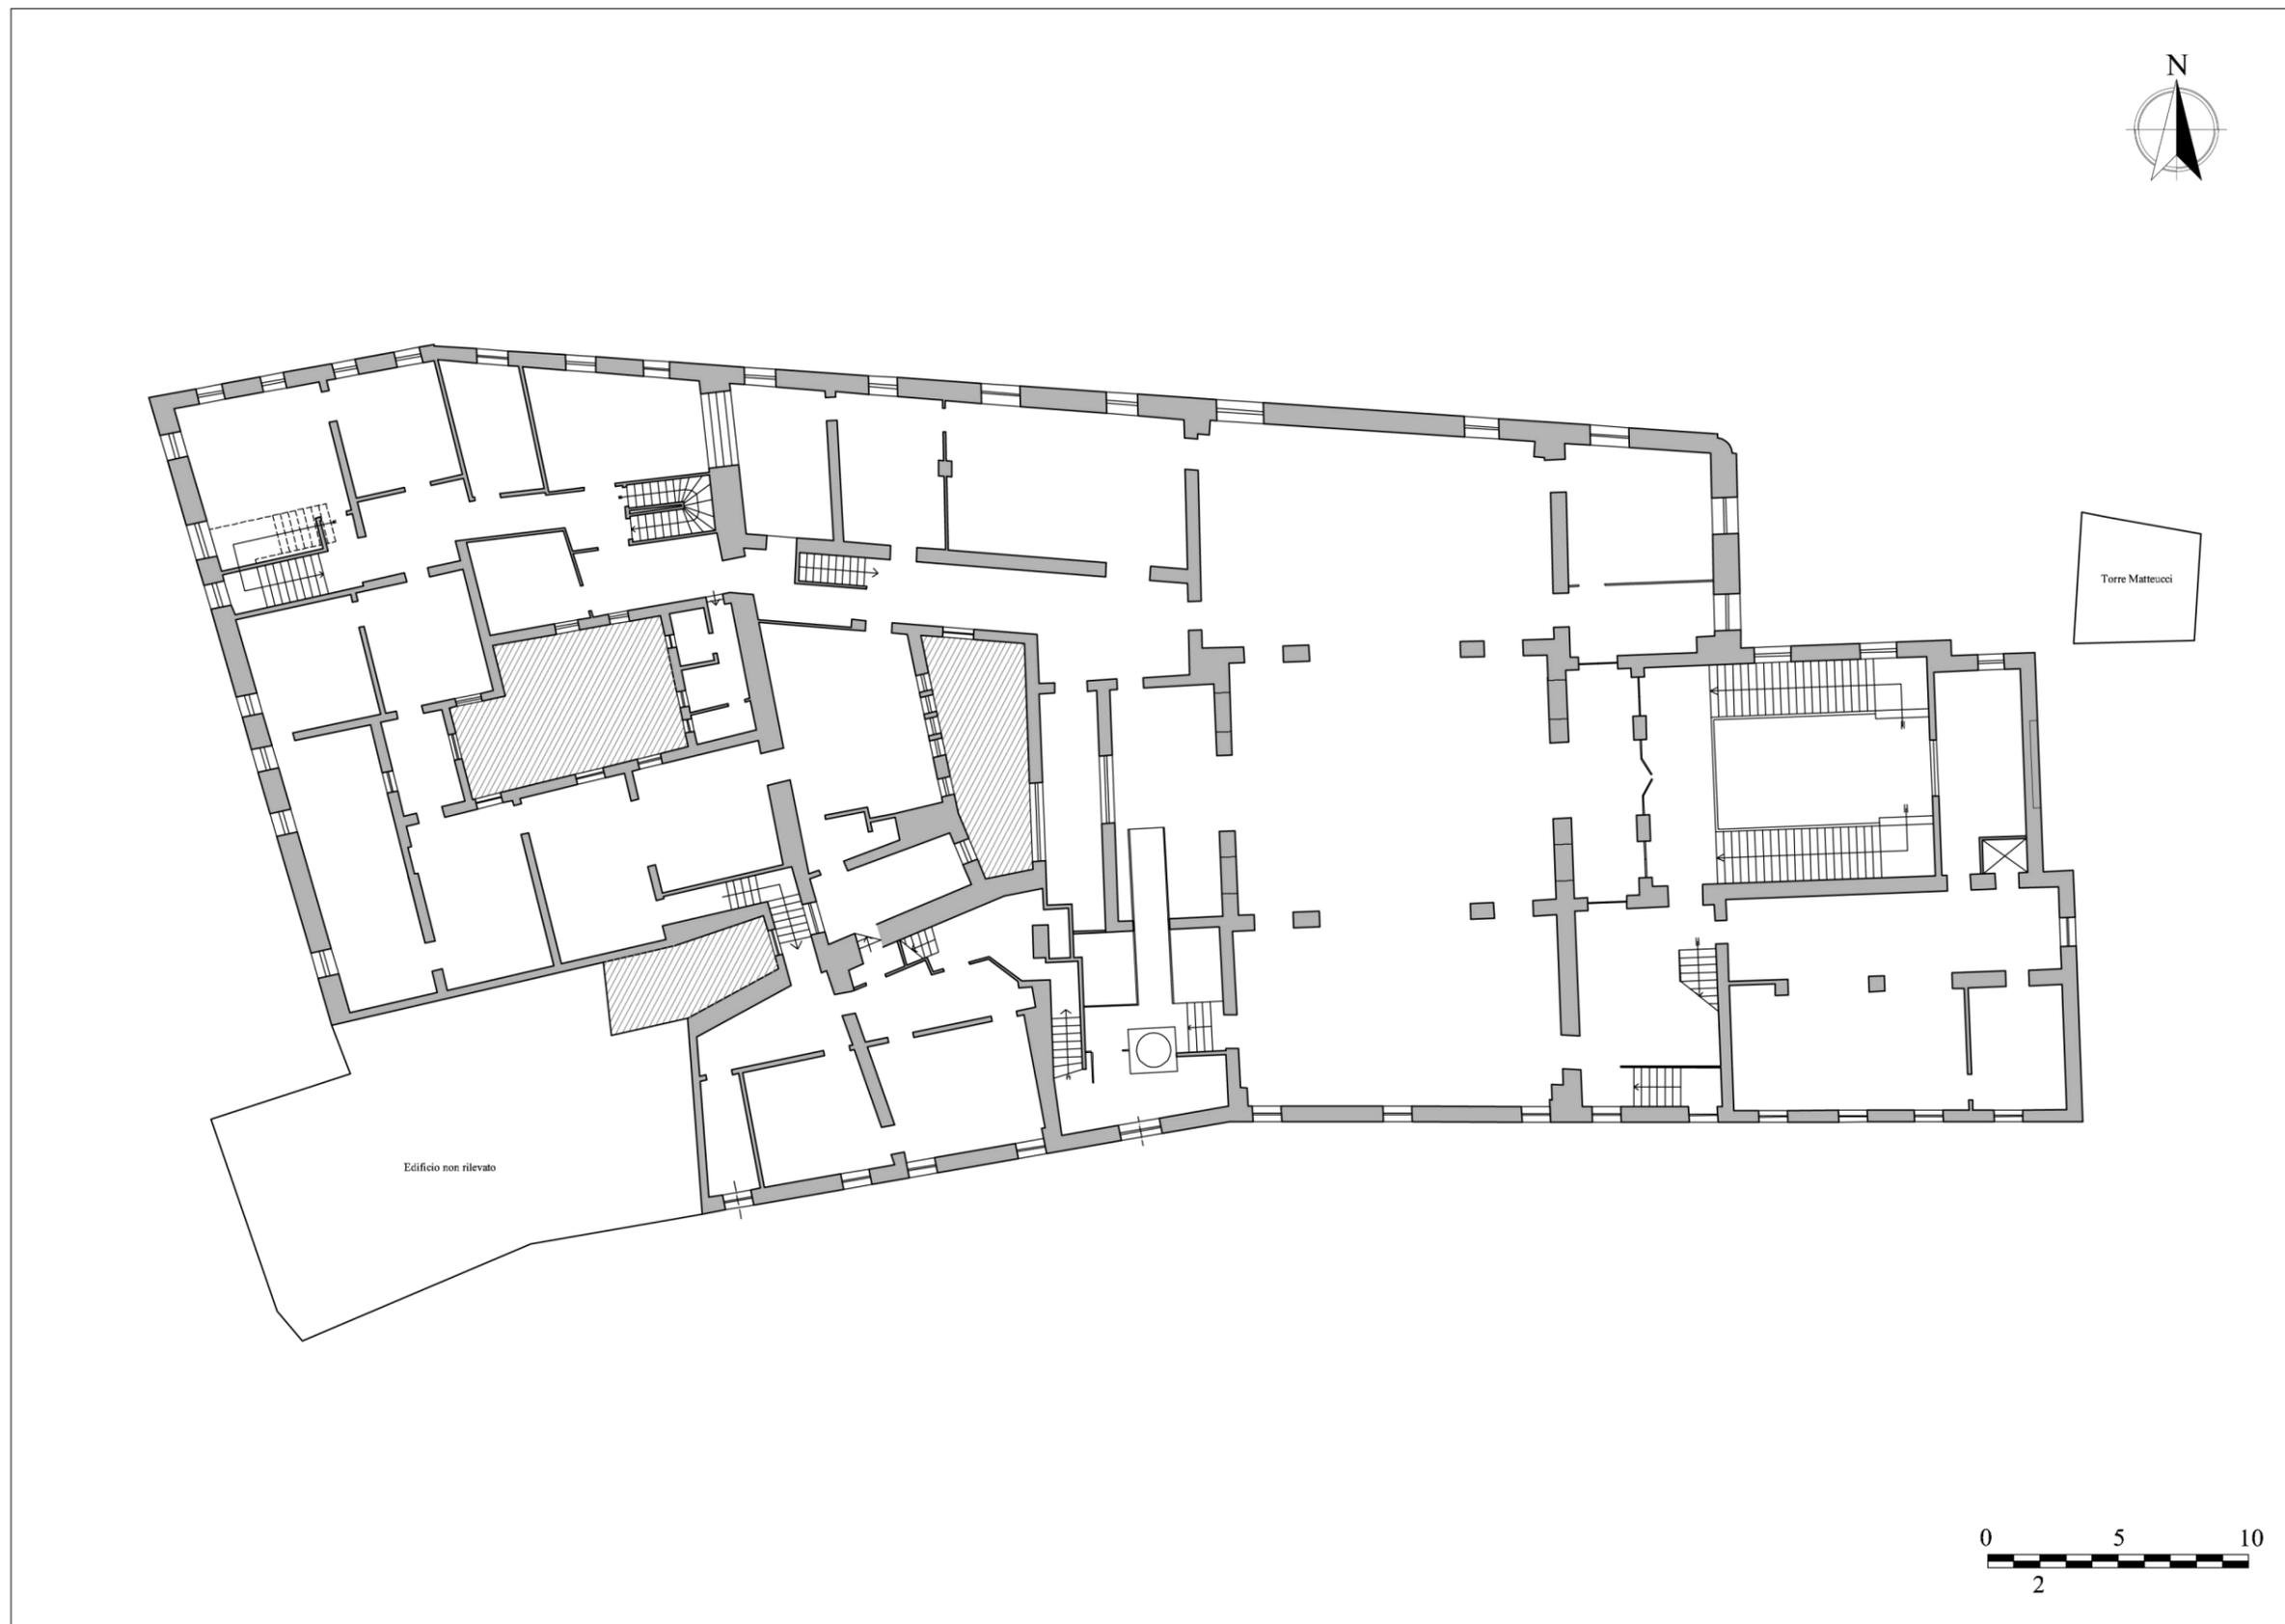
Tav. 4 - Planimetria dell'aggregato edilizio al livello 3.

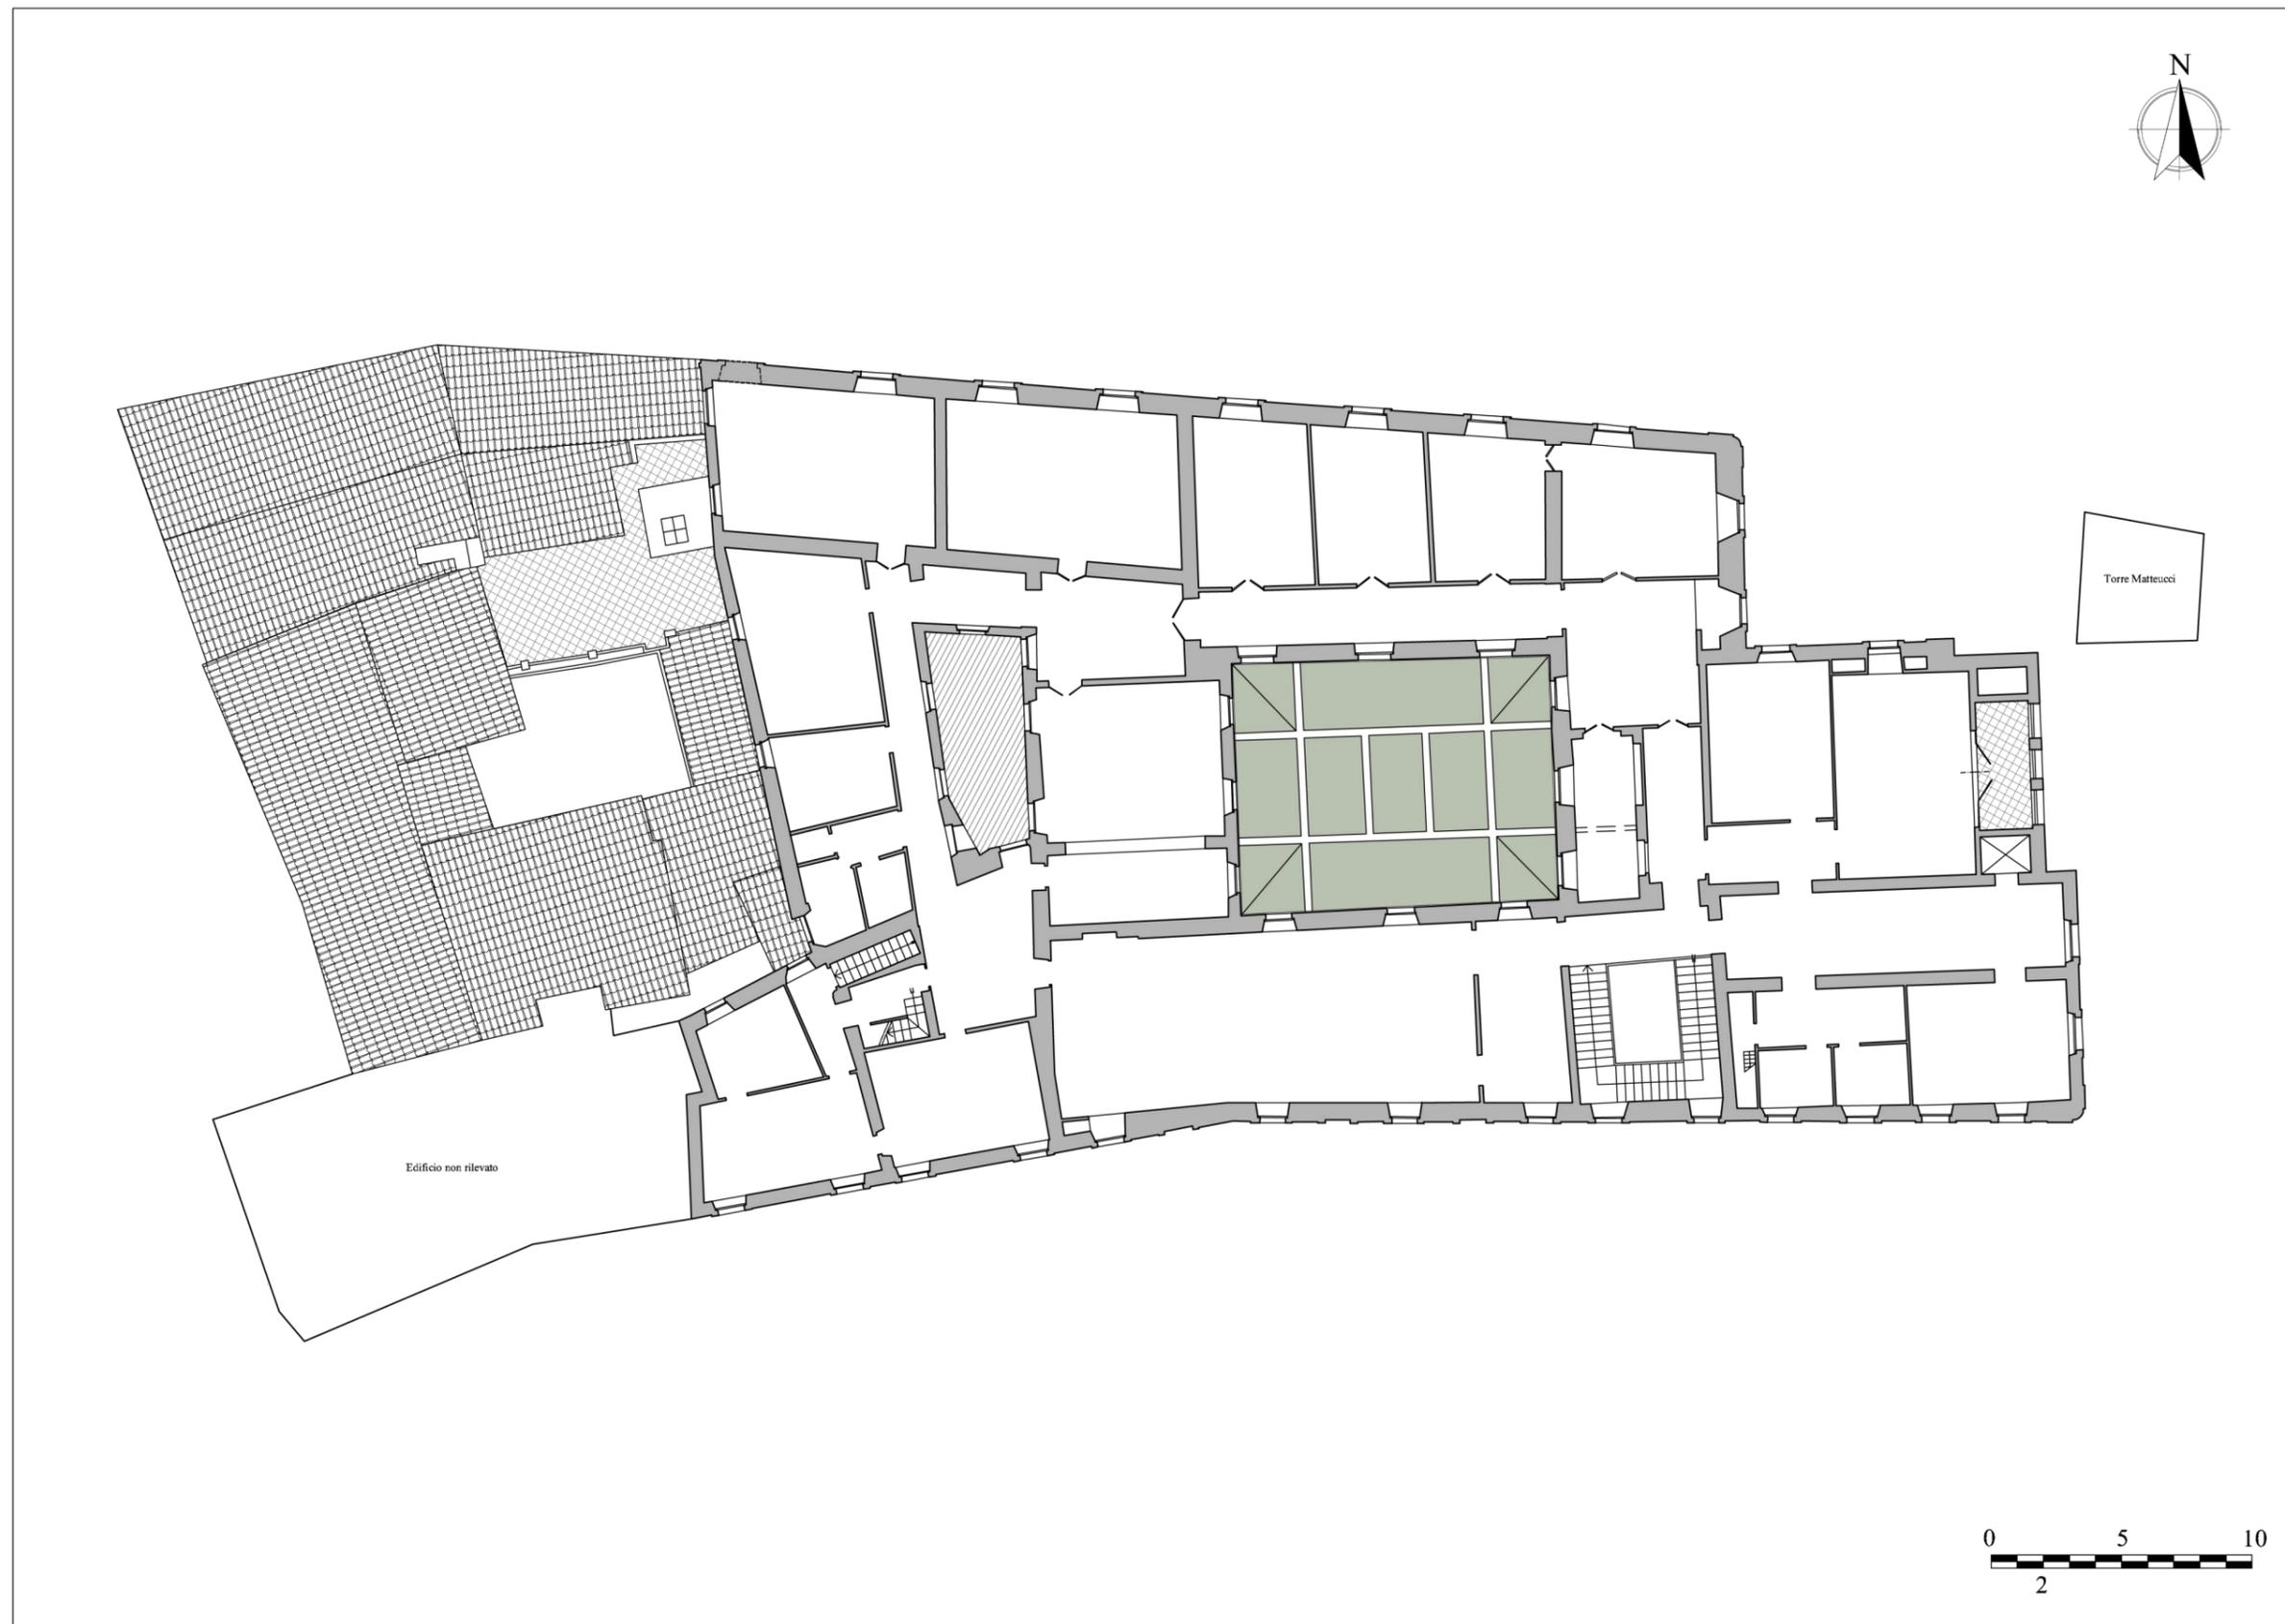
Tav. 5 - Planimetria dell'aggregato edilizio al livello 4.

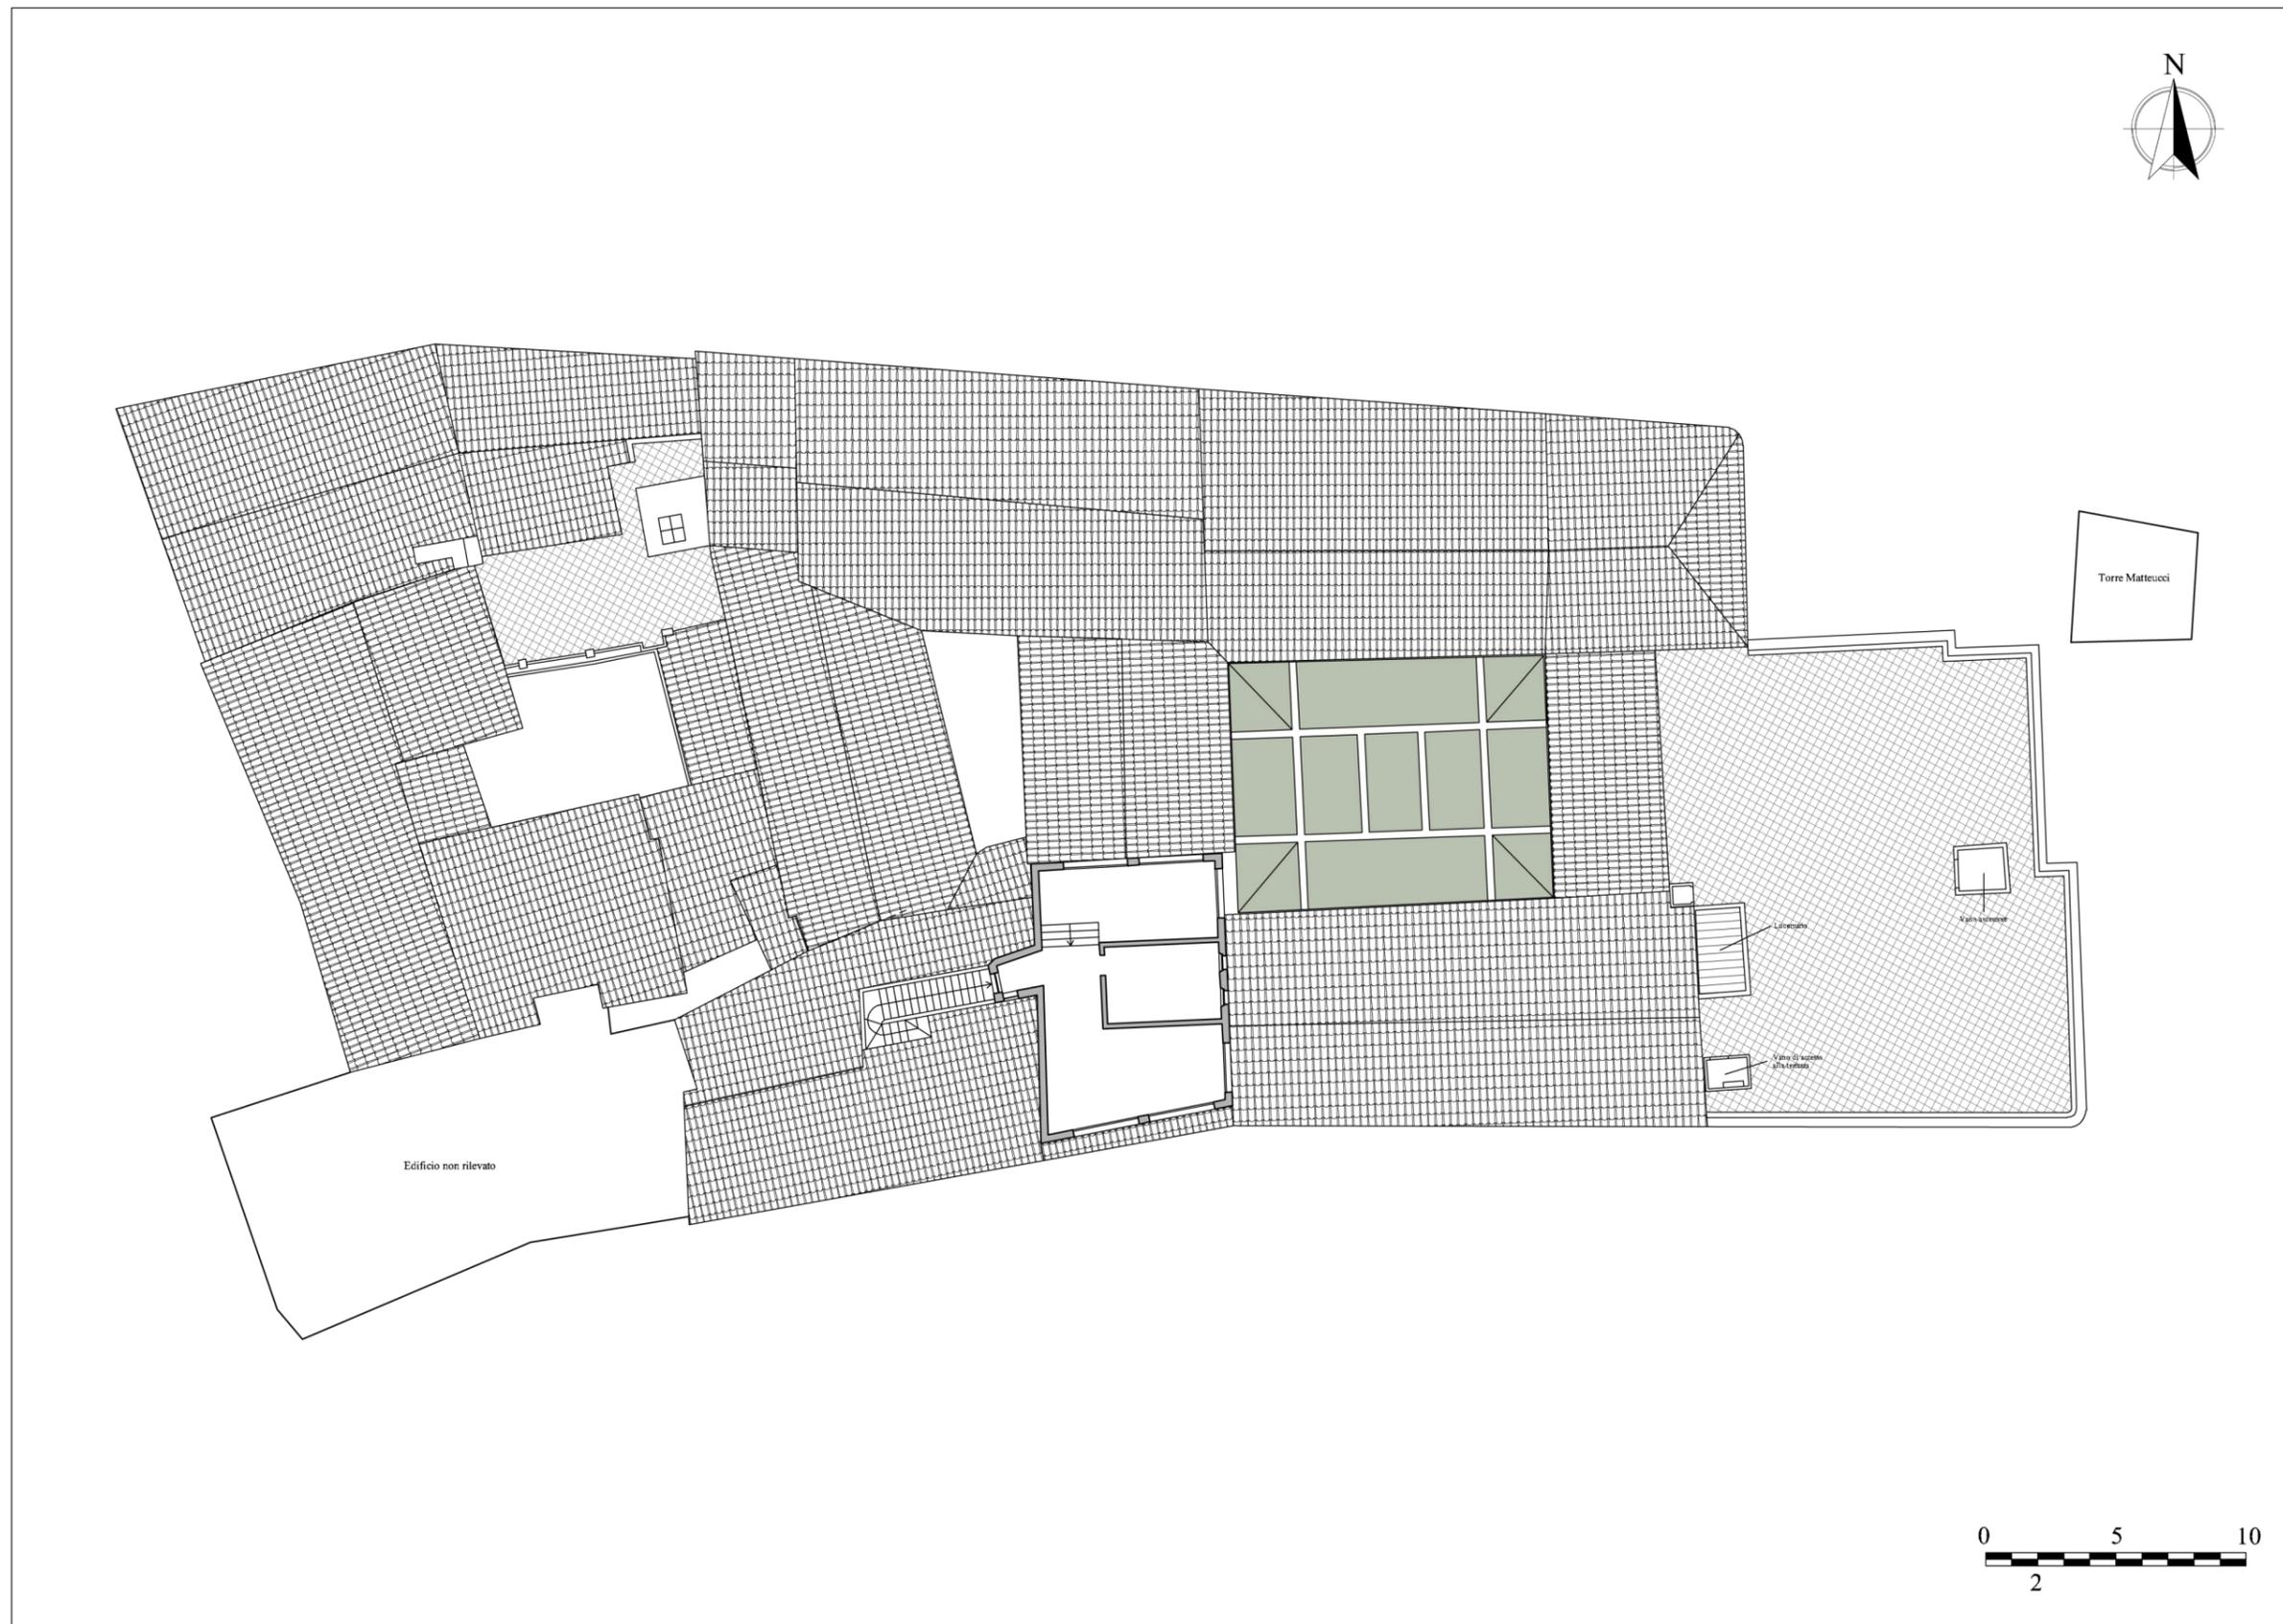
Tav. 6 - Planimetria dell'aggregato edilizio al livello 5.

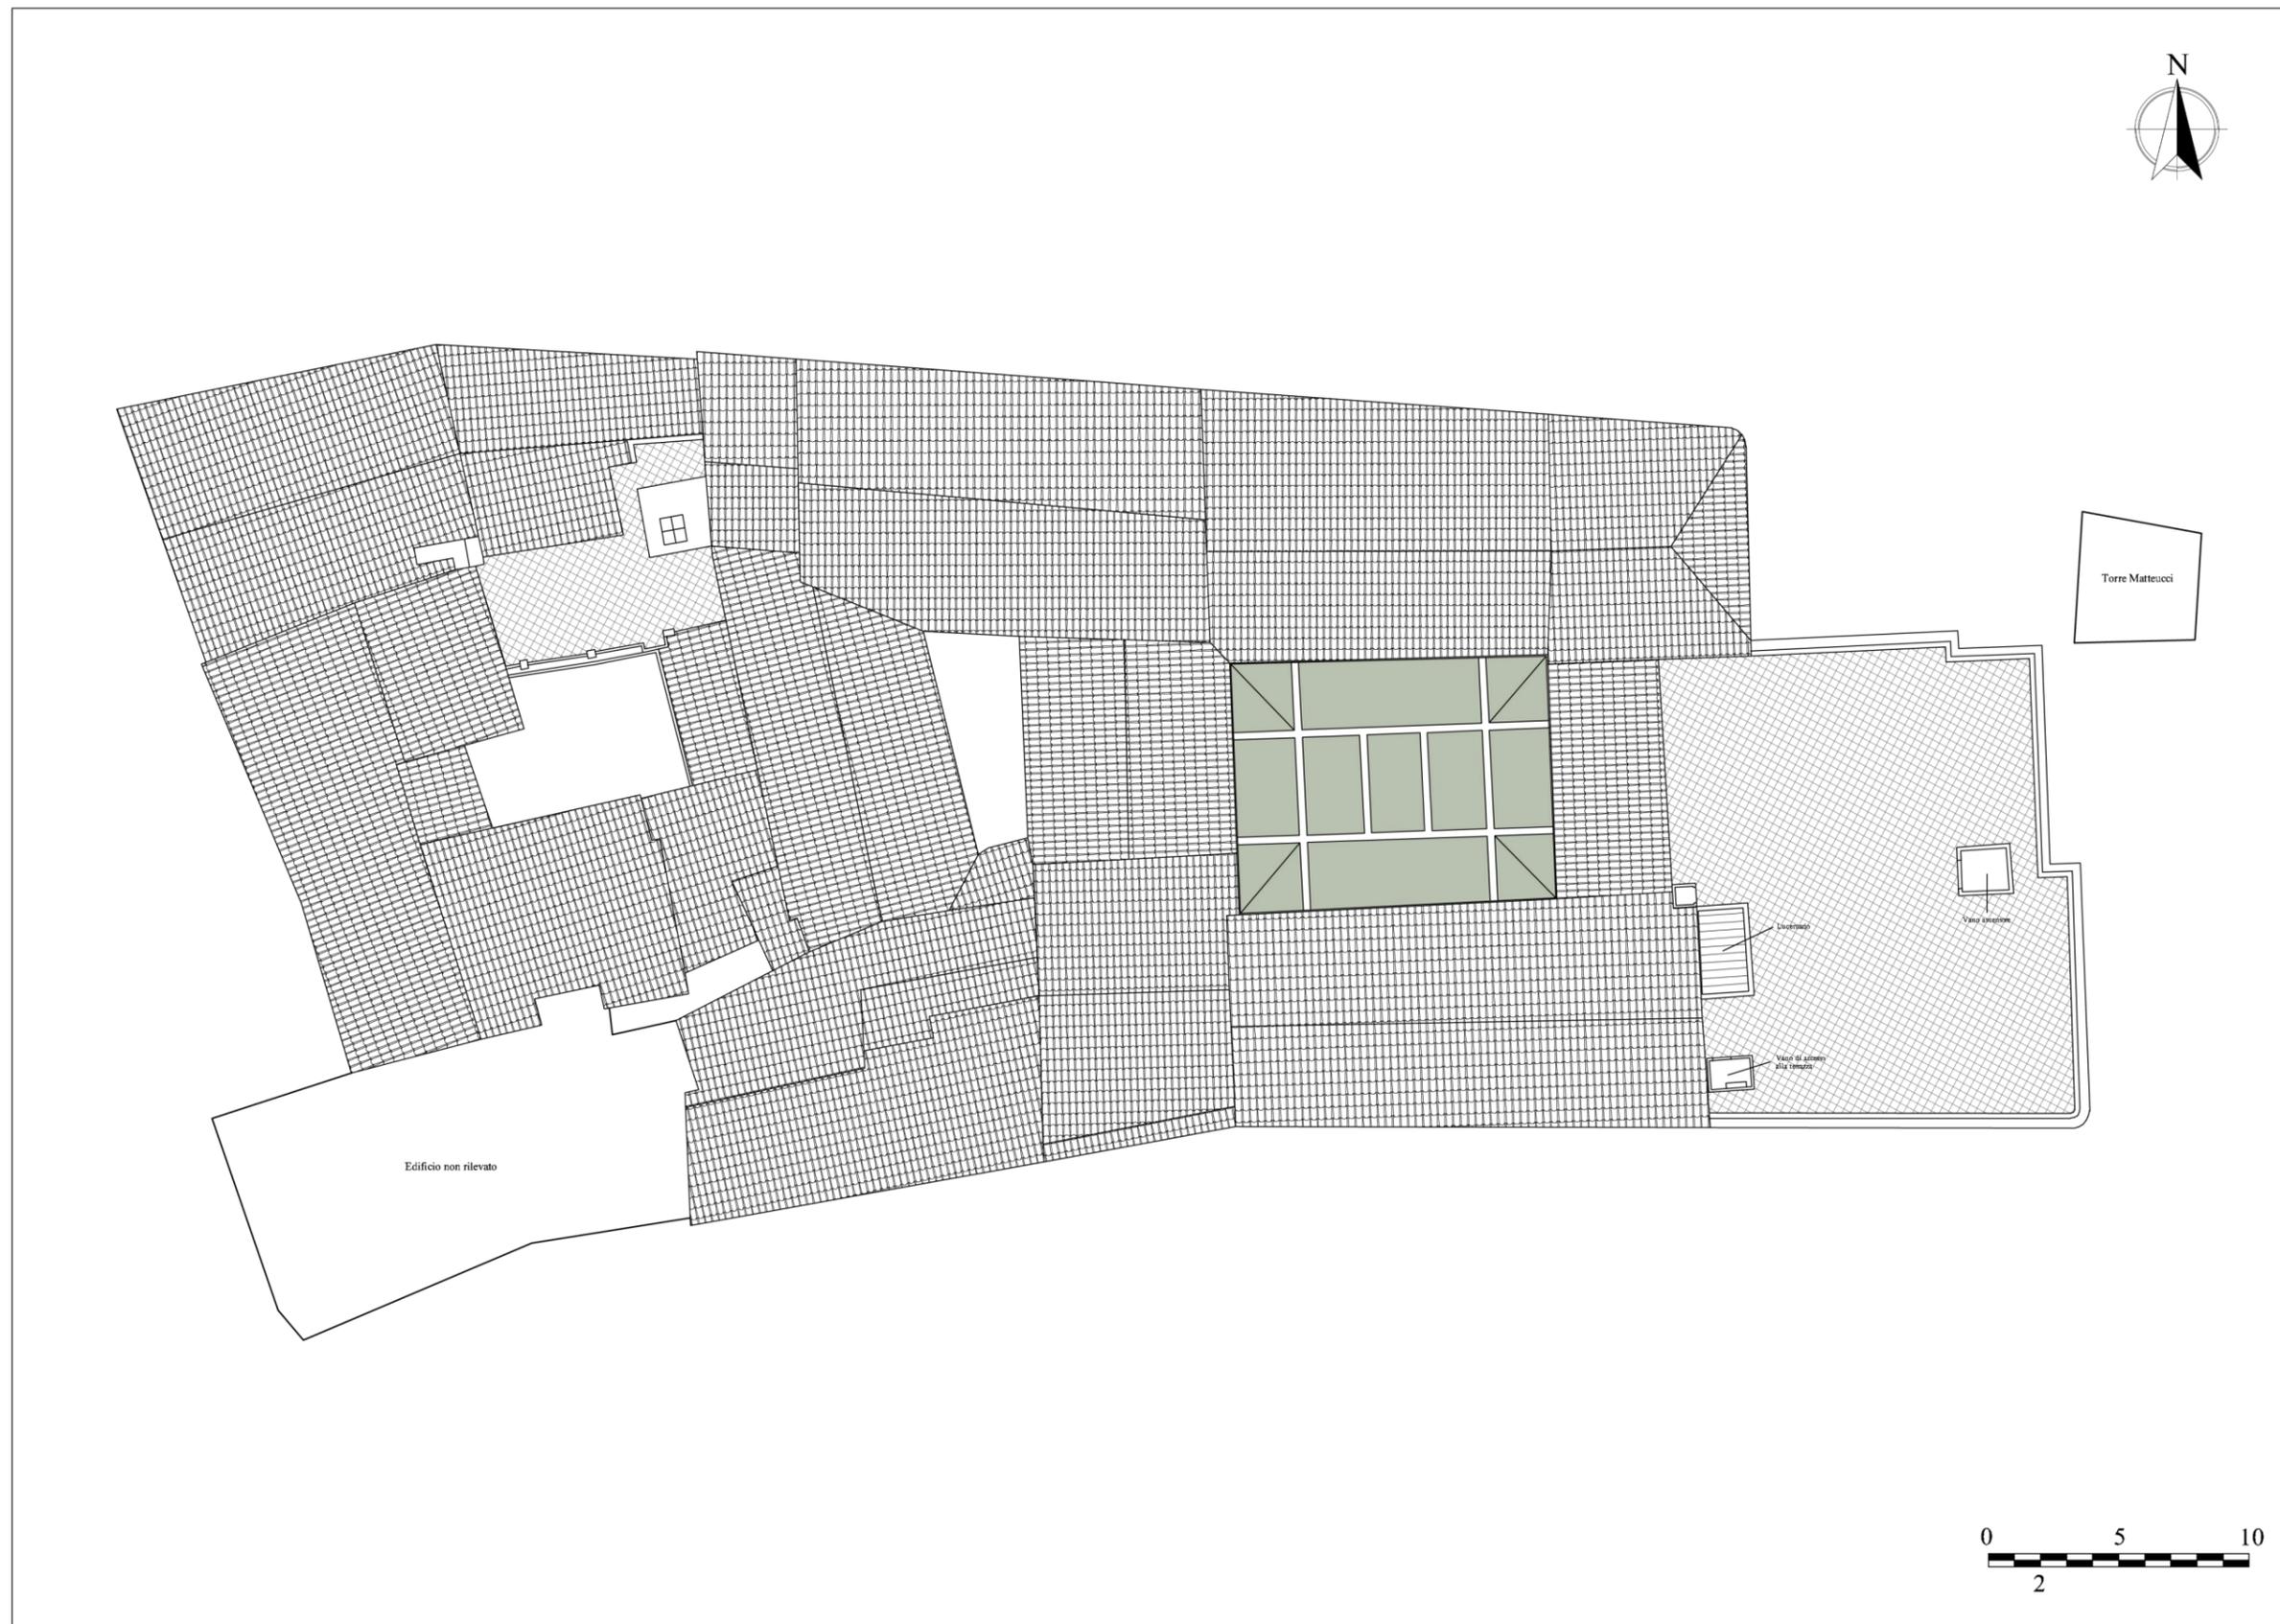
Tav. 7 - Planimetria delle coperture dell'aggregato edilizio.

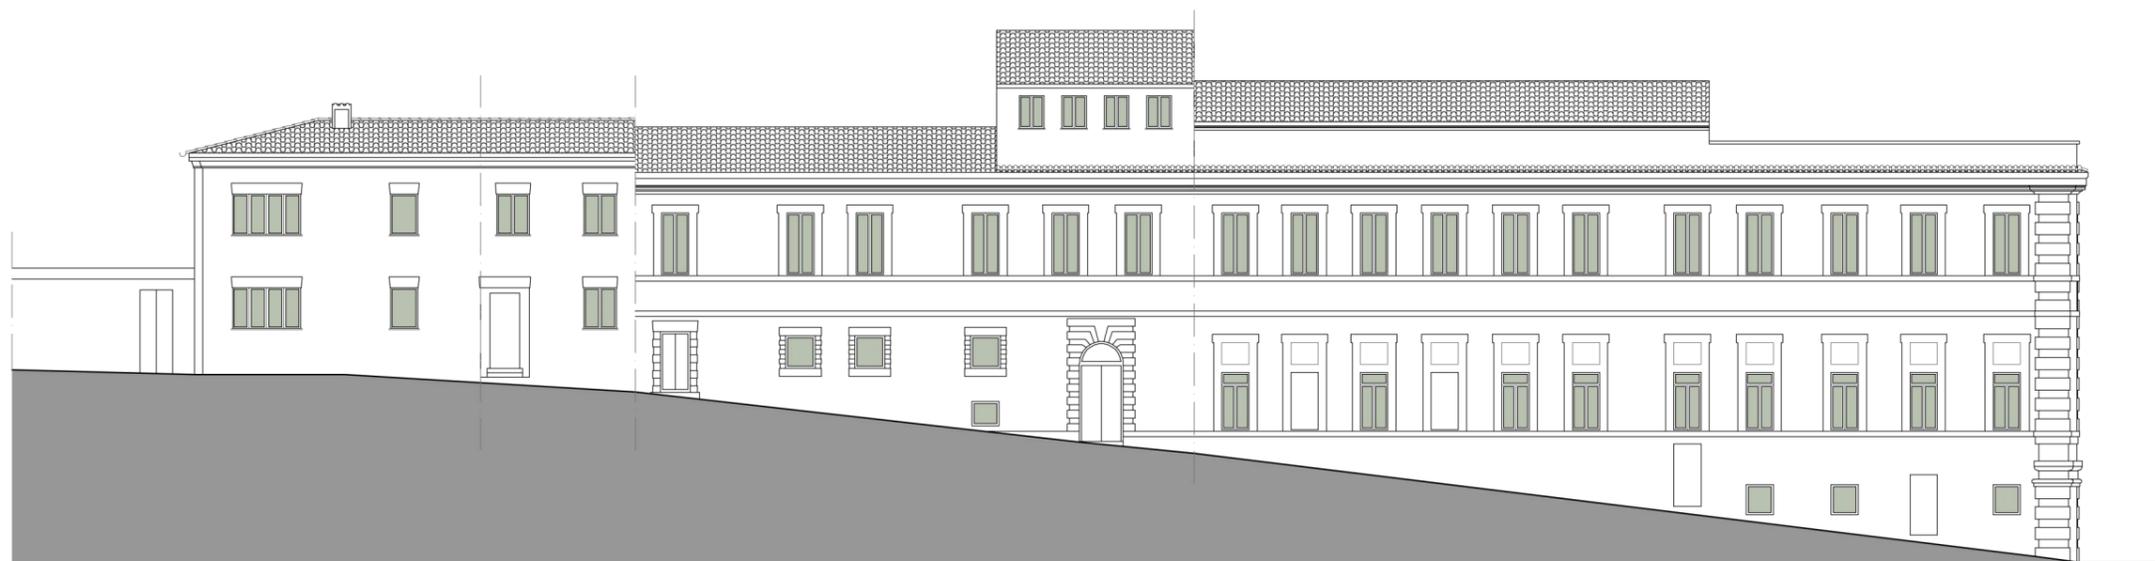
Prospetto su via Don Ricci/Ognissanti.

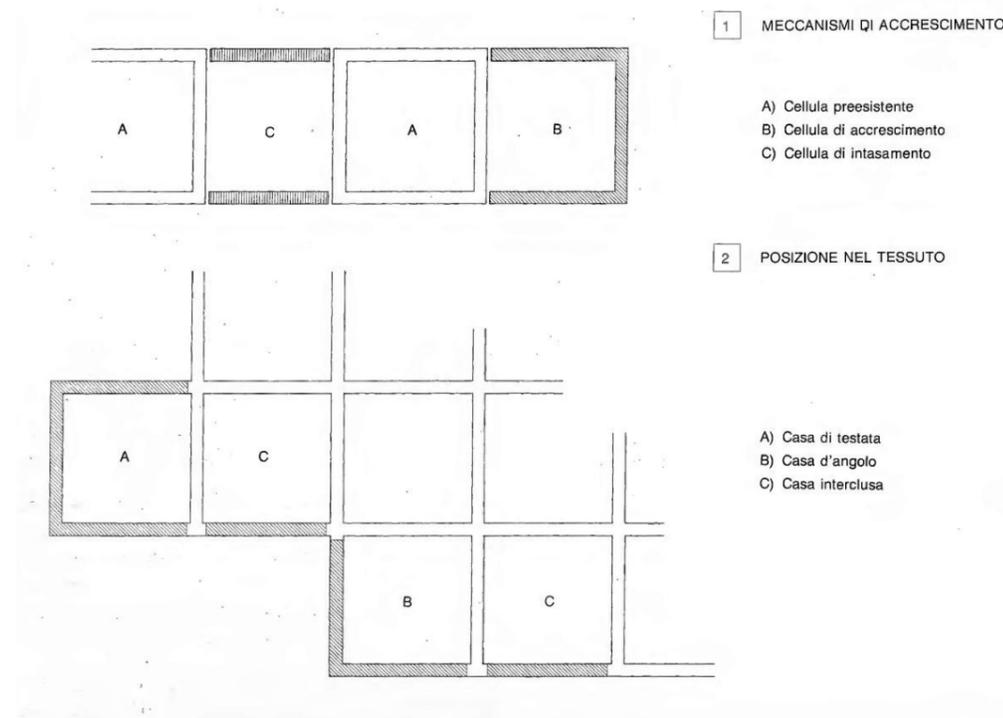
Fig. 1 - Meccanismi di accrescimento e posizione nel tessuto delle cellule abitative. Immagine tratta dal *Manuale del recupero della Città di Castello*.

Il processo di aggregazione ed assemblaggio dal quale ha origine l'aggregato edilizio comporta, in primo luogo, una forte disomogeneità nelle strutture portanti in muratura; le diverse fasi costruttive, nonché le modificazioni occorse nel tempo, determinano la presenza di murature prive del corretto grado di ammorsamento, costituenti elementi ad alta vulnerabilità nei confronti delle forze orizzontali. La carenza delle connessioni tra le strutture verticali, rappresenta, infatti, una delle maggiori cause del ribaltamento della parete fuori dal piano, meccanismo di danno che prende il nome di «primo modo di danno»¹. L'analisi sismica qualitativa di una costruzione muraria deve permettere l'individuazione dei meccanismi più deboli, consistenti nel ribaltamento verso l'esterno delle pareti meno vincolate o di loro porzioni.
