ALMA MATER STUDIORUM - UNIVERSITÀ DI BOLOGNA

CORSO DI LAUREA IN INGEGNERIA EDILE/ARCHITETTURA

TESI DI LAUREA

***L'AGGREGATO EDILIZIO COME BASE CONOSCITIVA PER LA SALVAGUARDIA DEL PATRIMONIO EDILIZIO ESISTENTE:
IL CASO DI STUDIO DEL CENTRO STORICO DI FERMO***

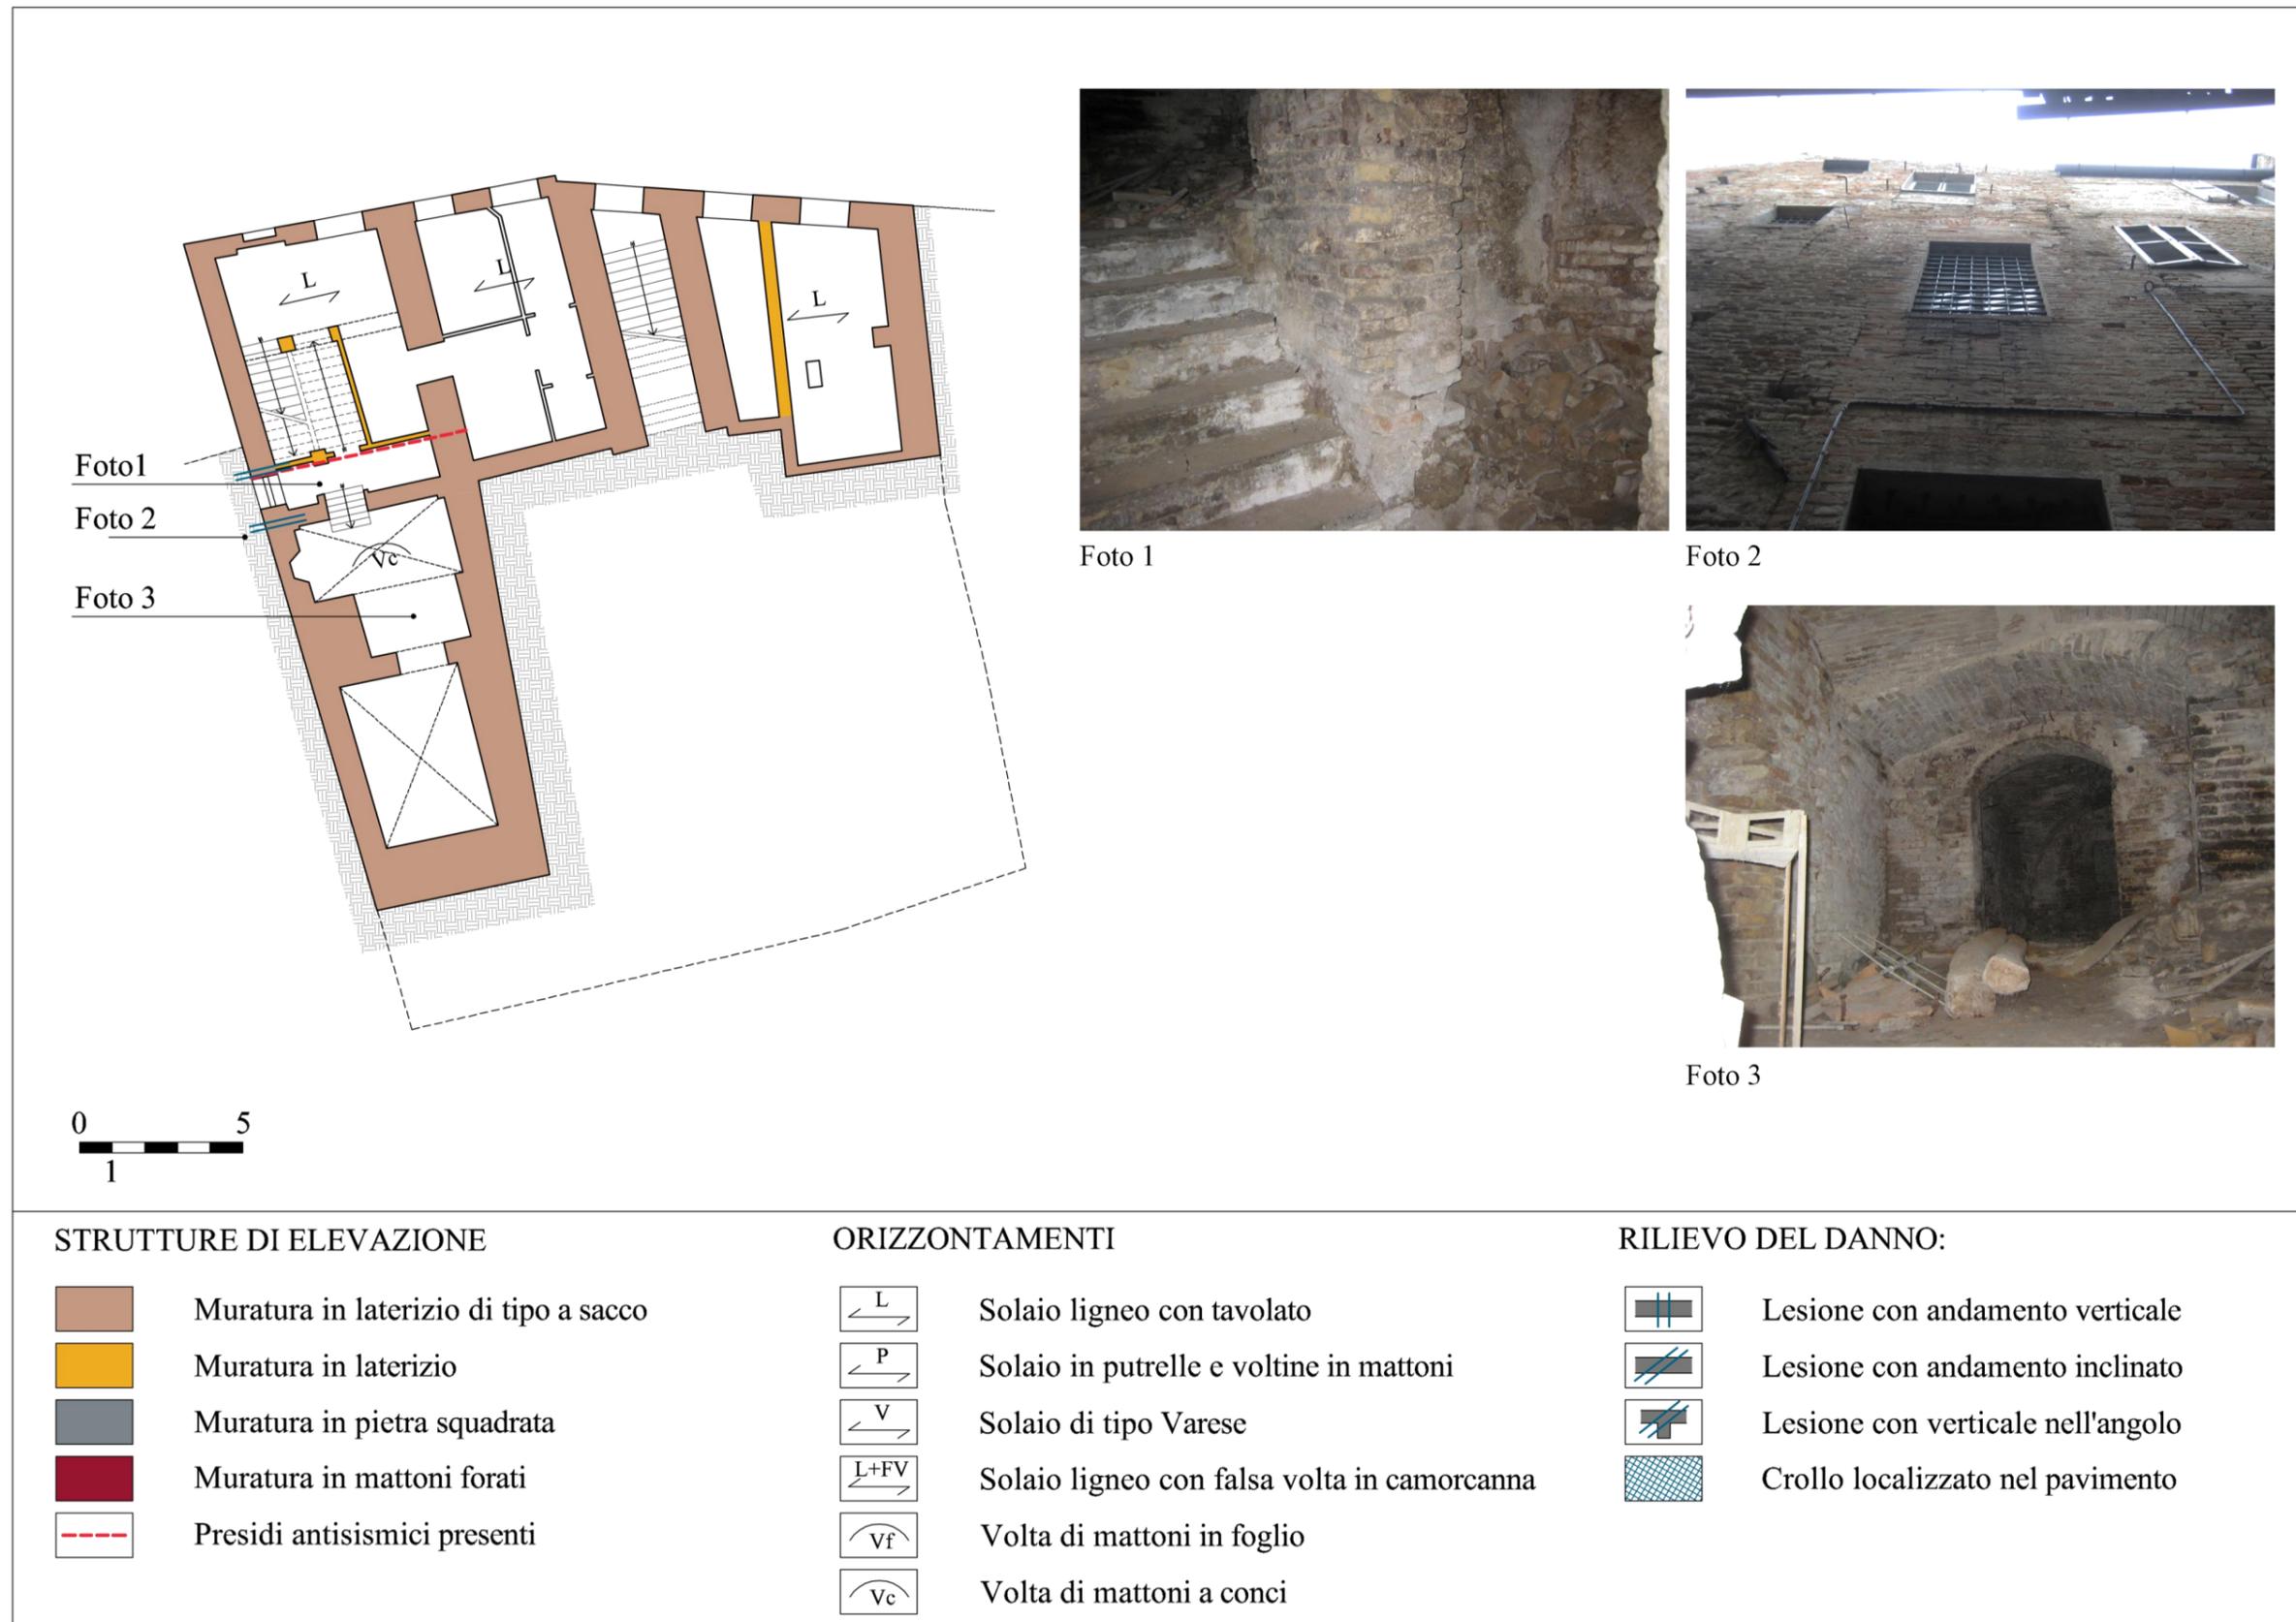
Tav. 9 - Caratteristiche costruttive degli elementi strutturali e rilievo del danno al piano terra.

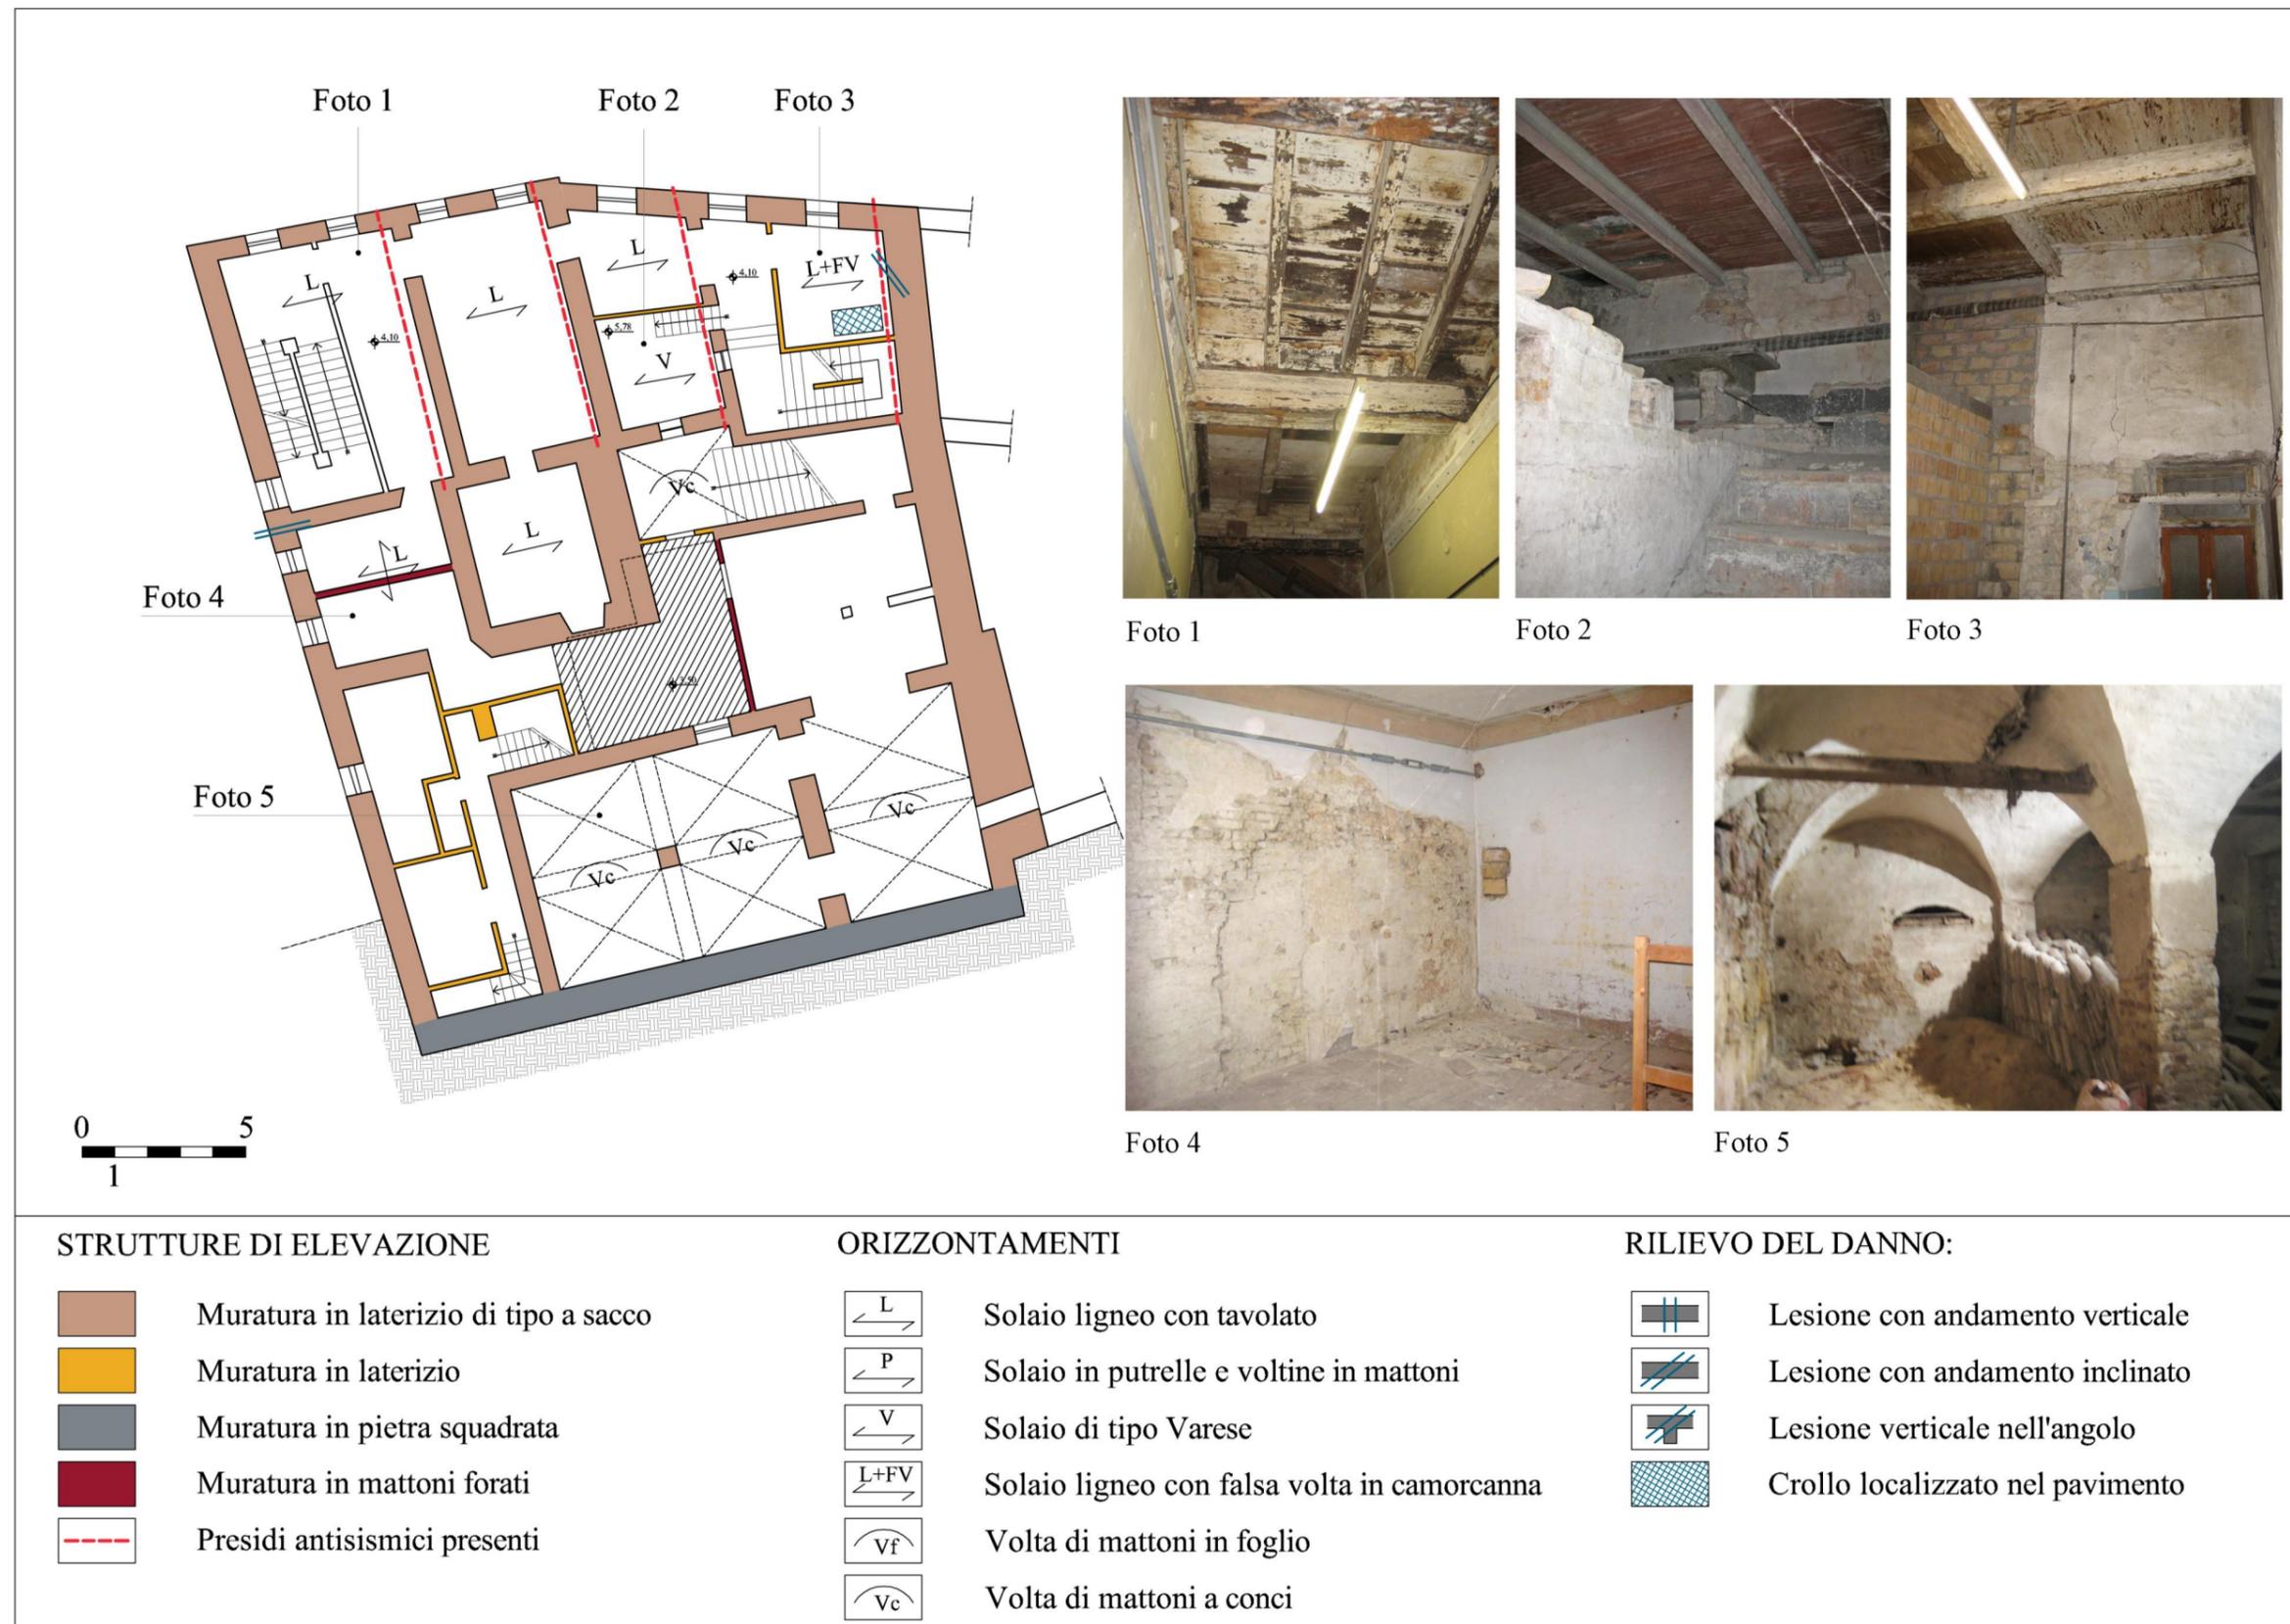
Tav. 10 - Caratteristiche costruttive degli elementi strutturali e rilievo del danno al piano primo.

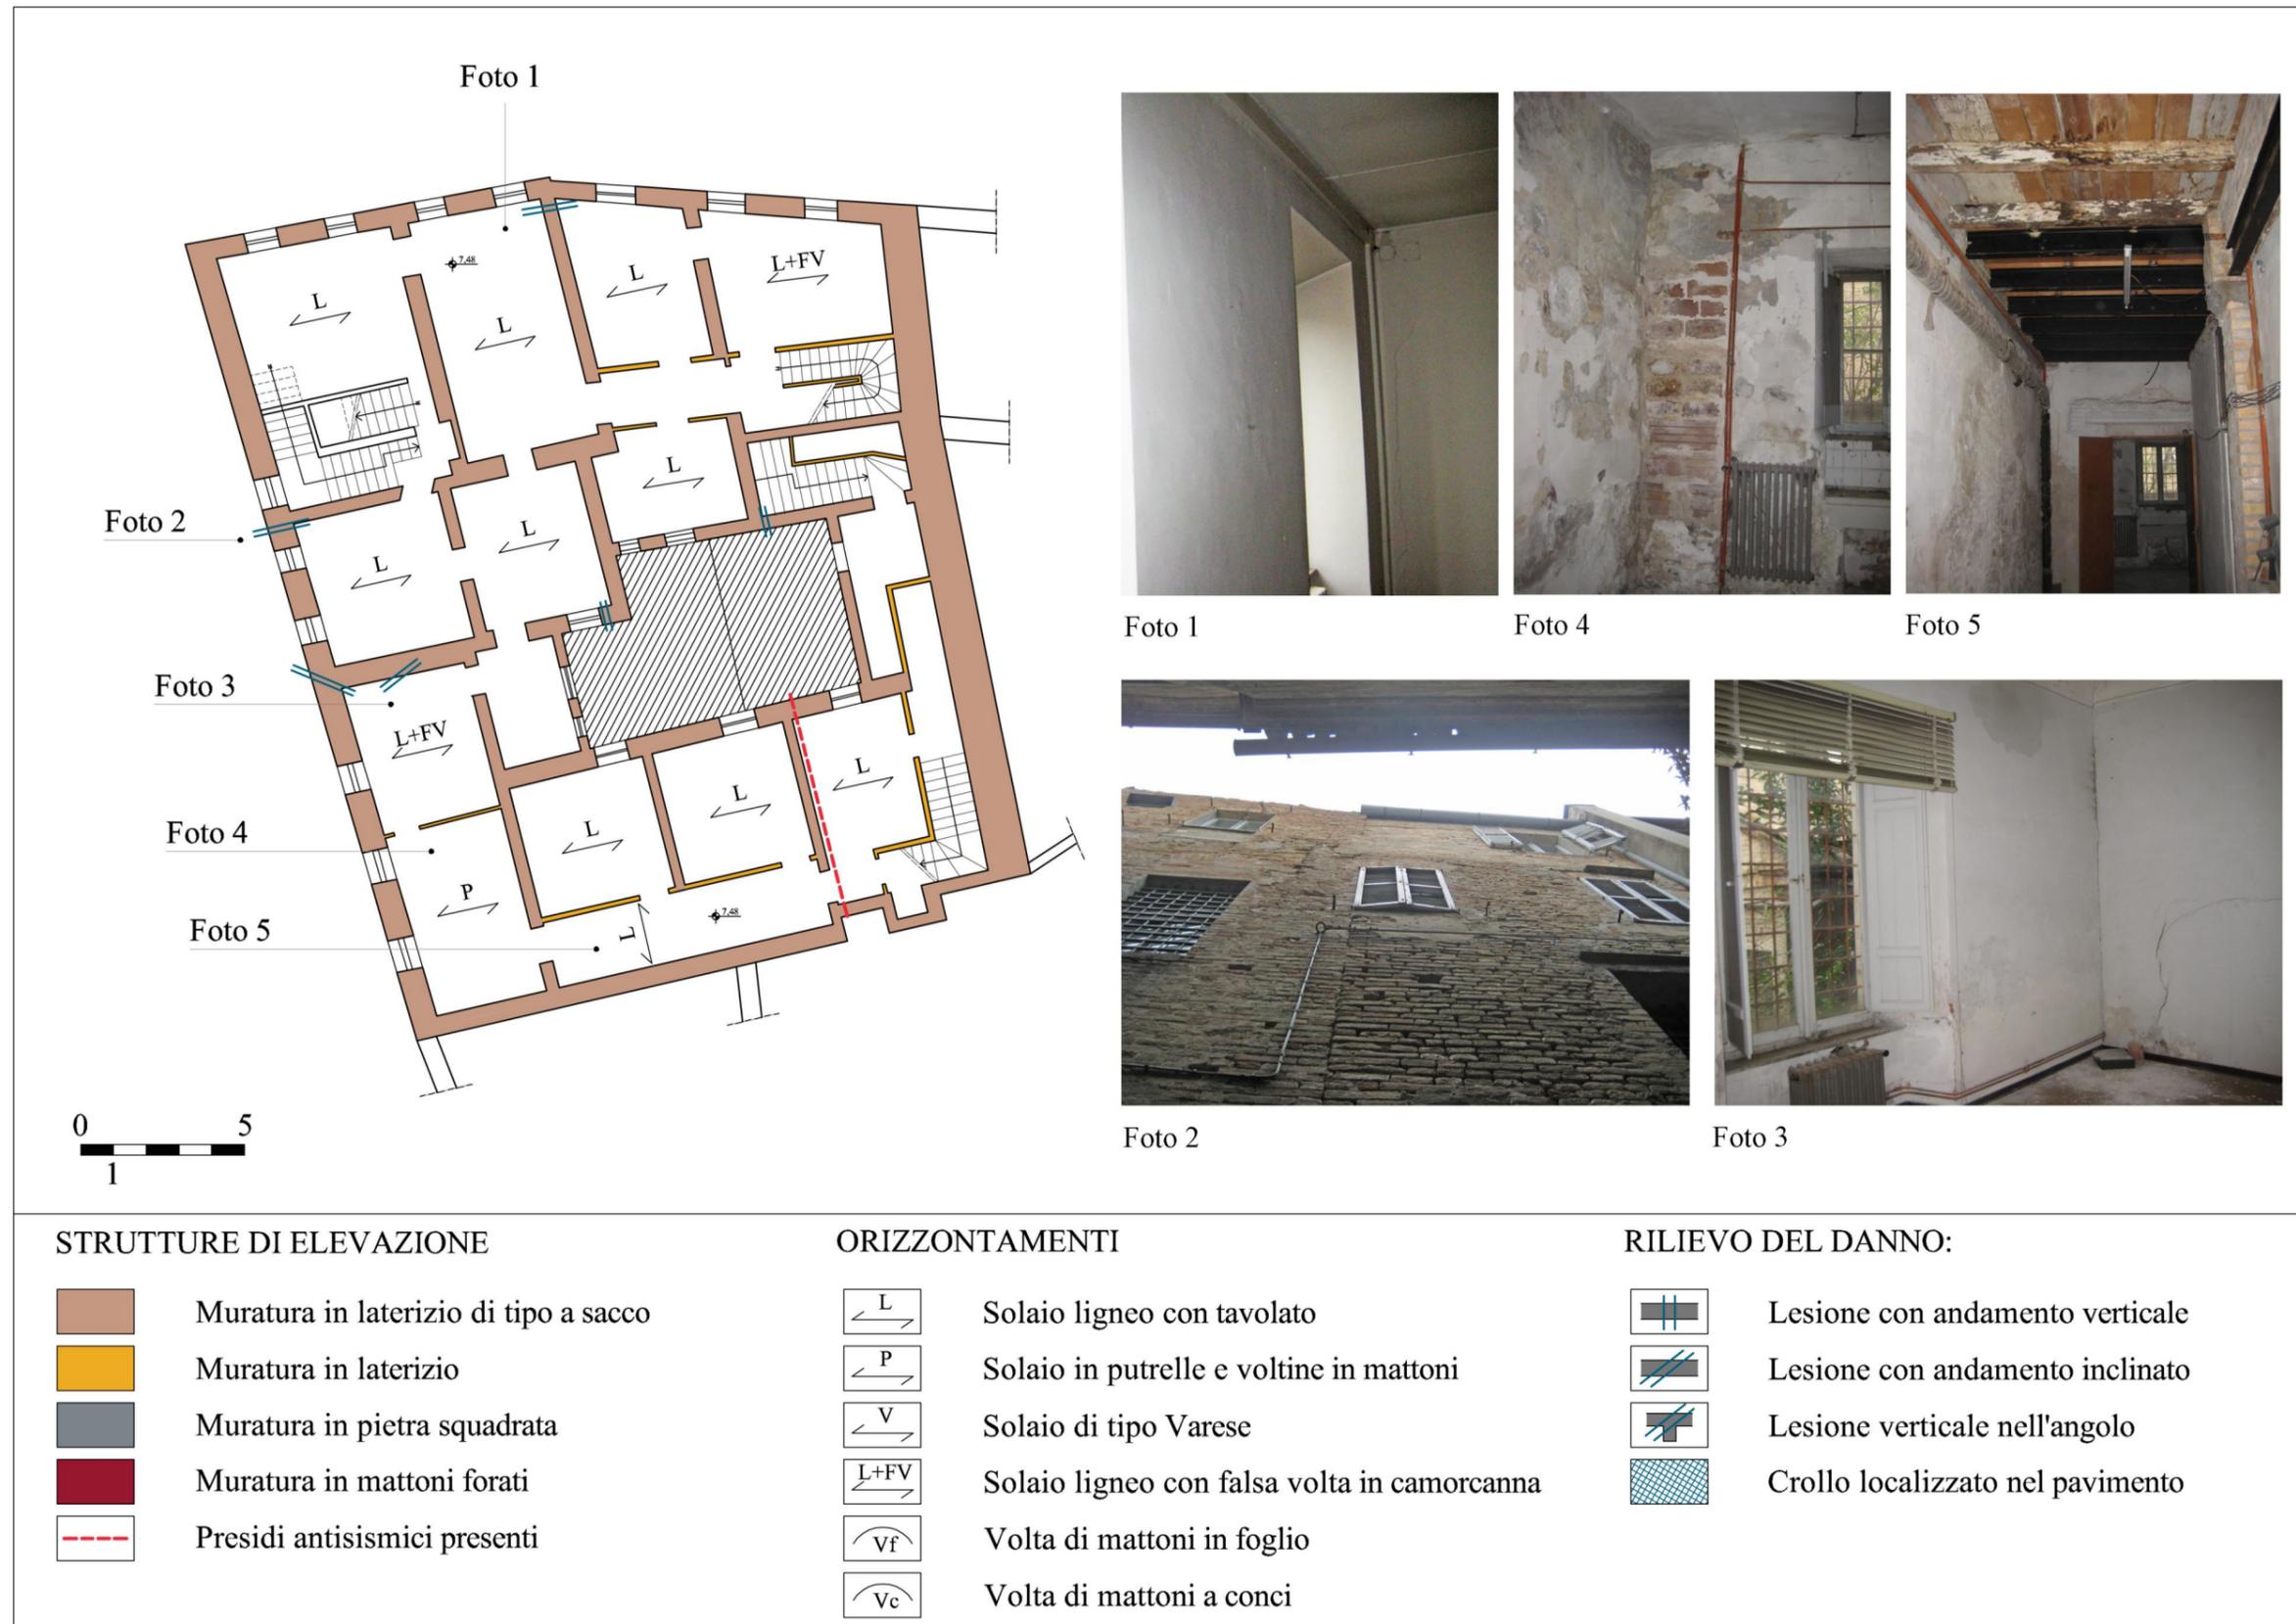
Tav. 11 - Caratteristiche costruttive degli elementi strutturali e rilievo del danno al piano secondo.

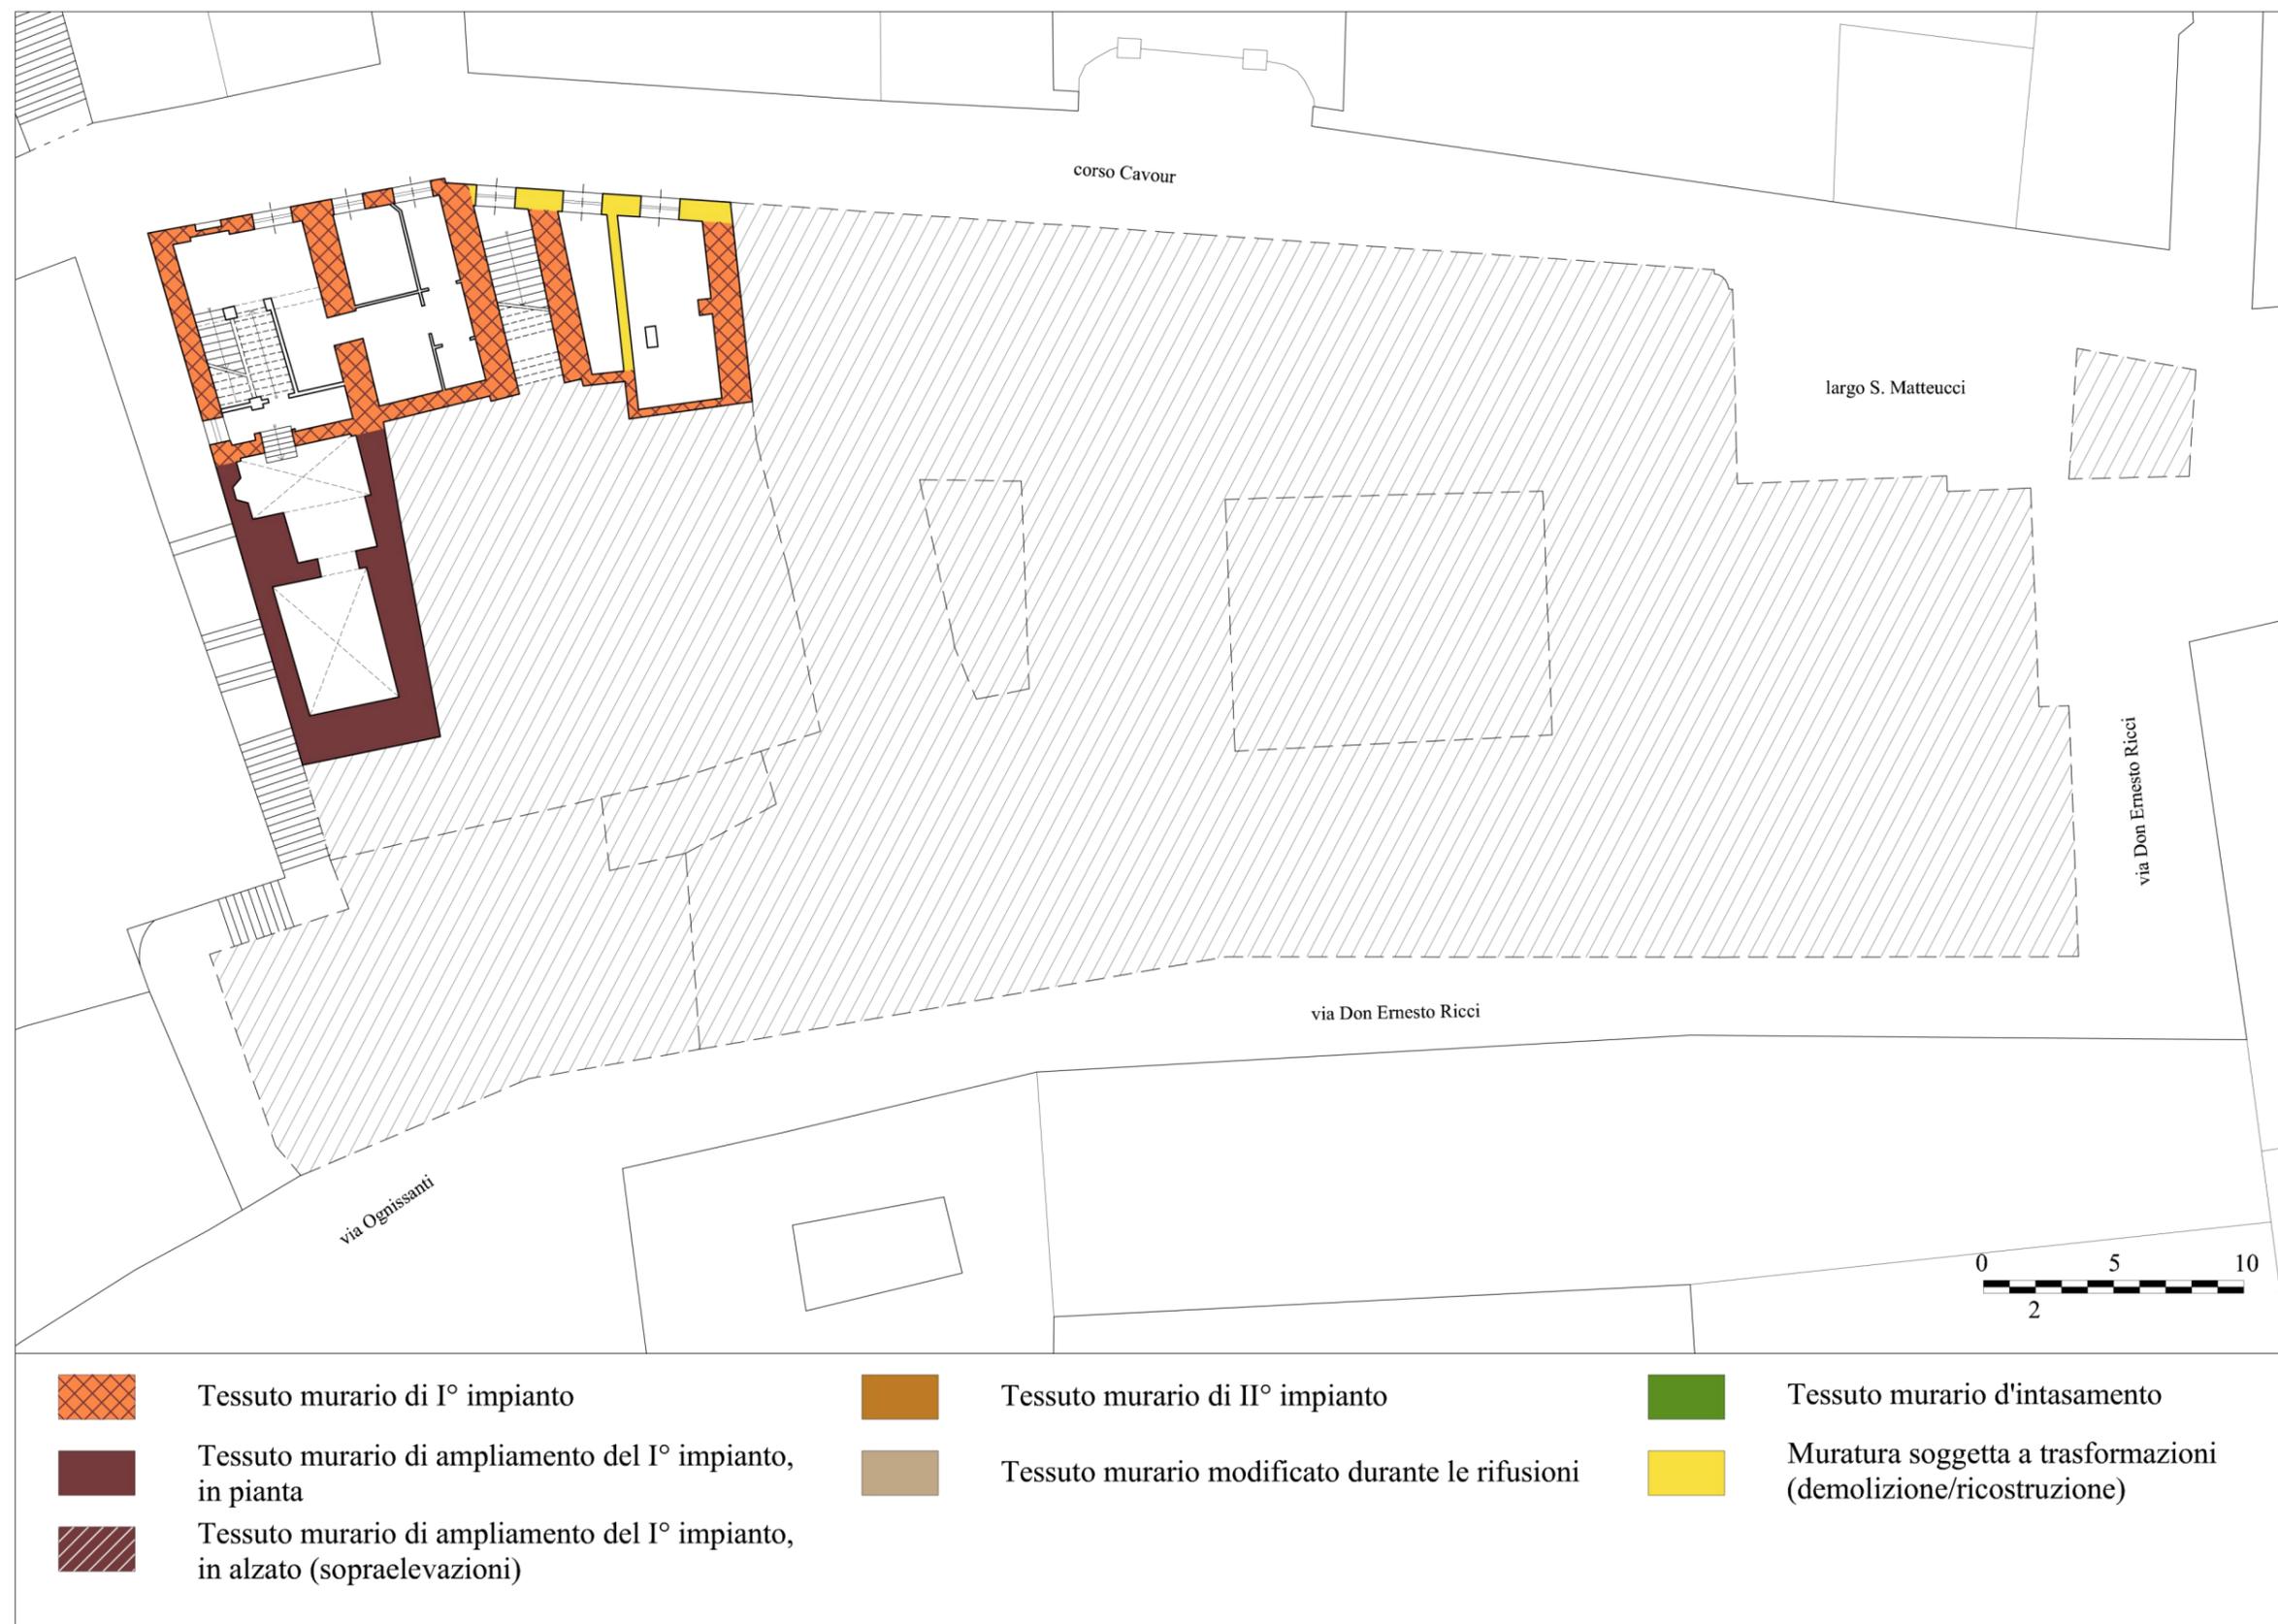
Tav. 12 - Analisi delle murature dello stato di fatto in base alla ricostruzione dell'evoluzione dell'aggregato. Pianta del livello 0.

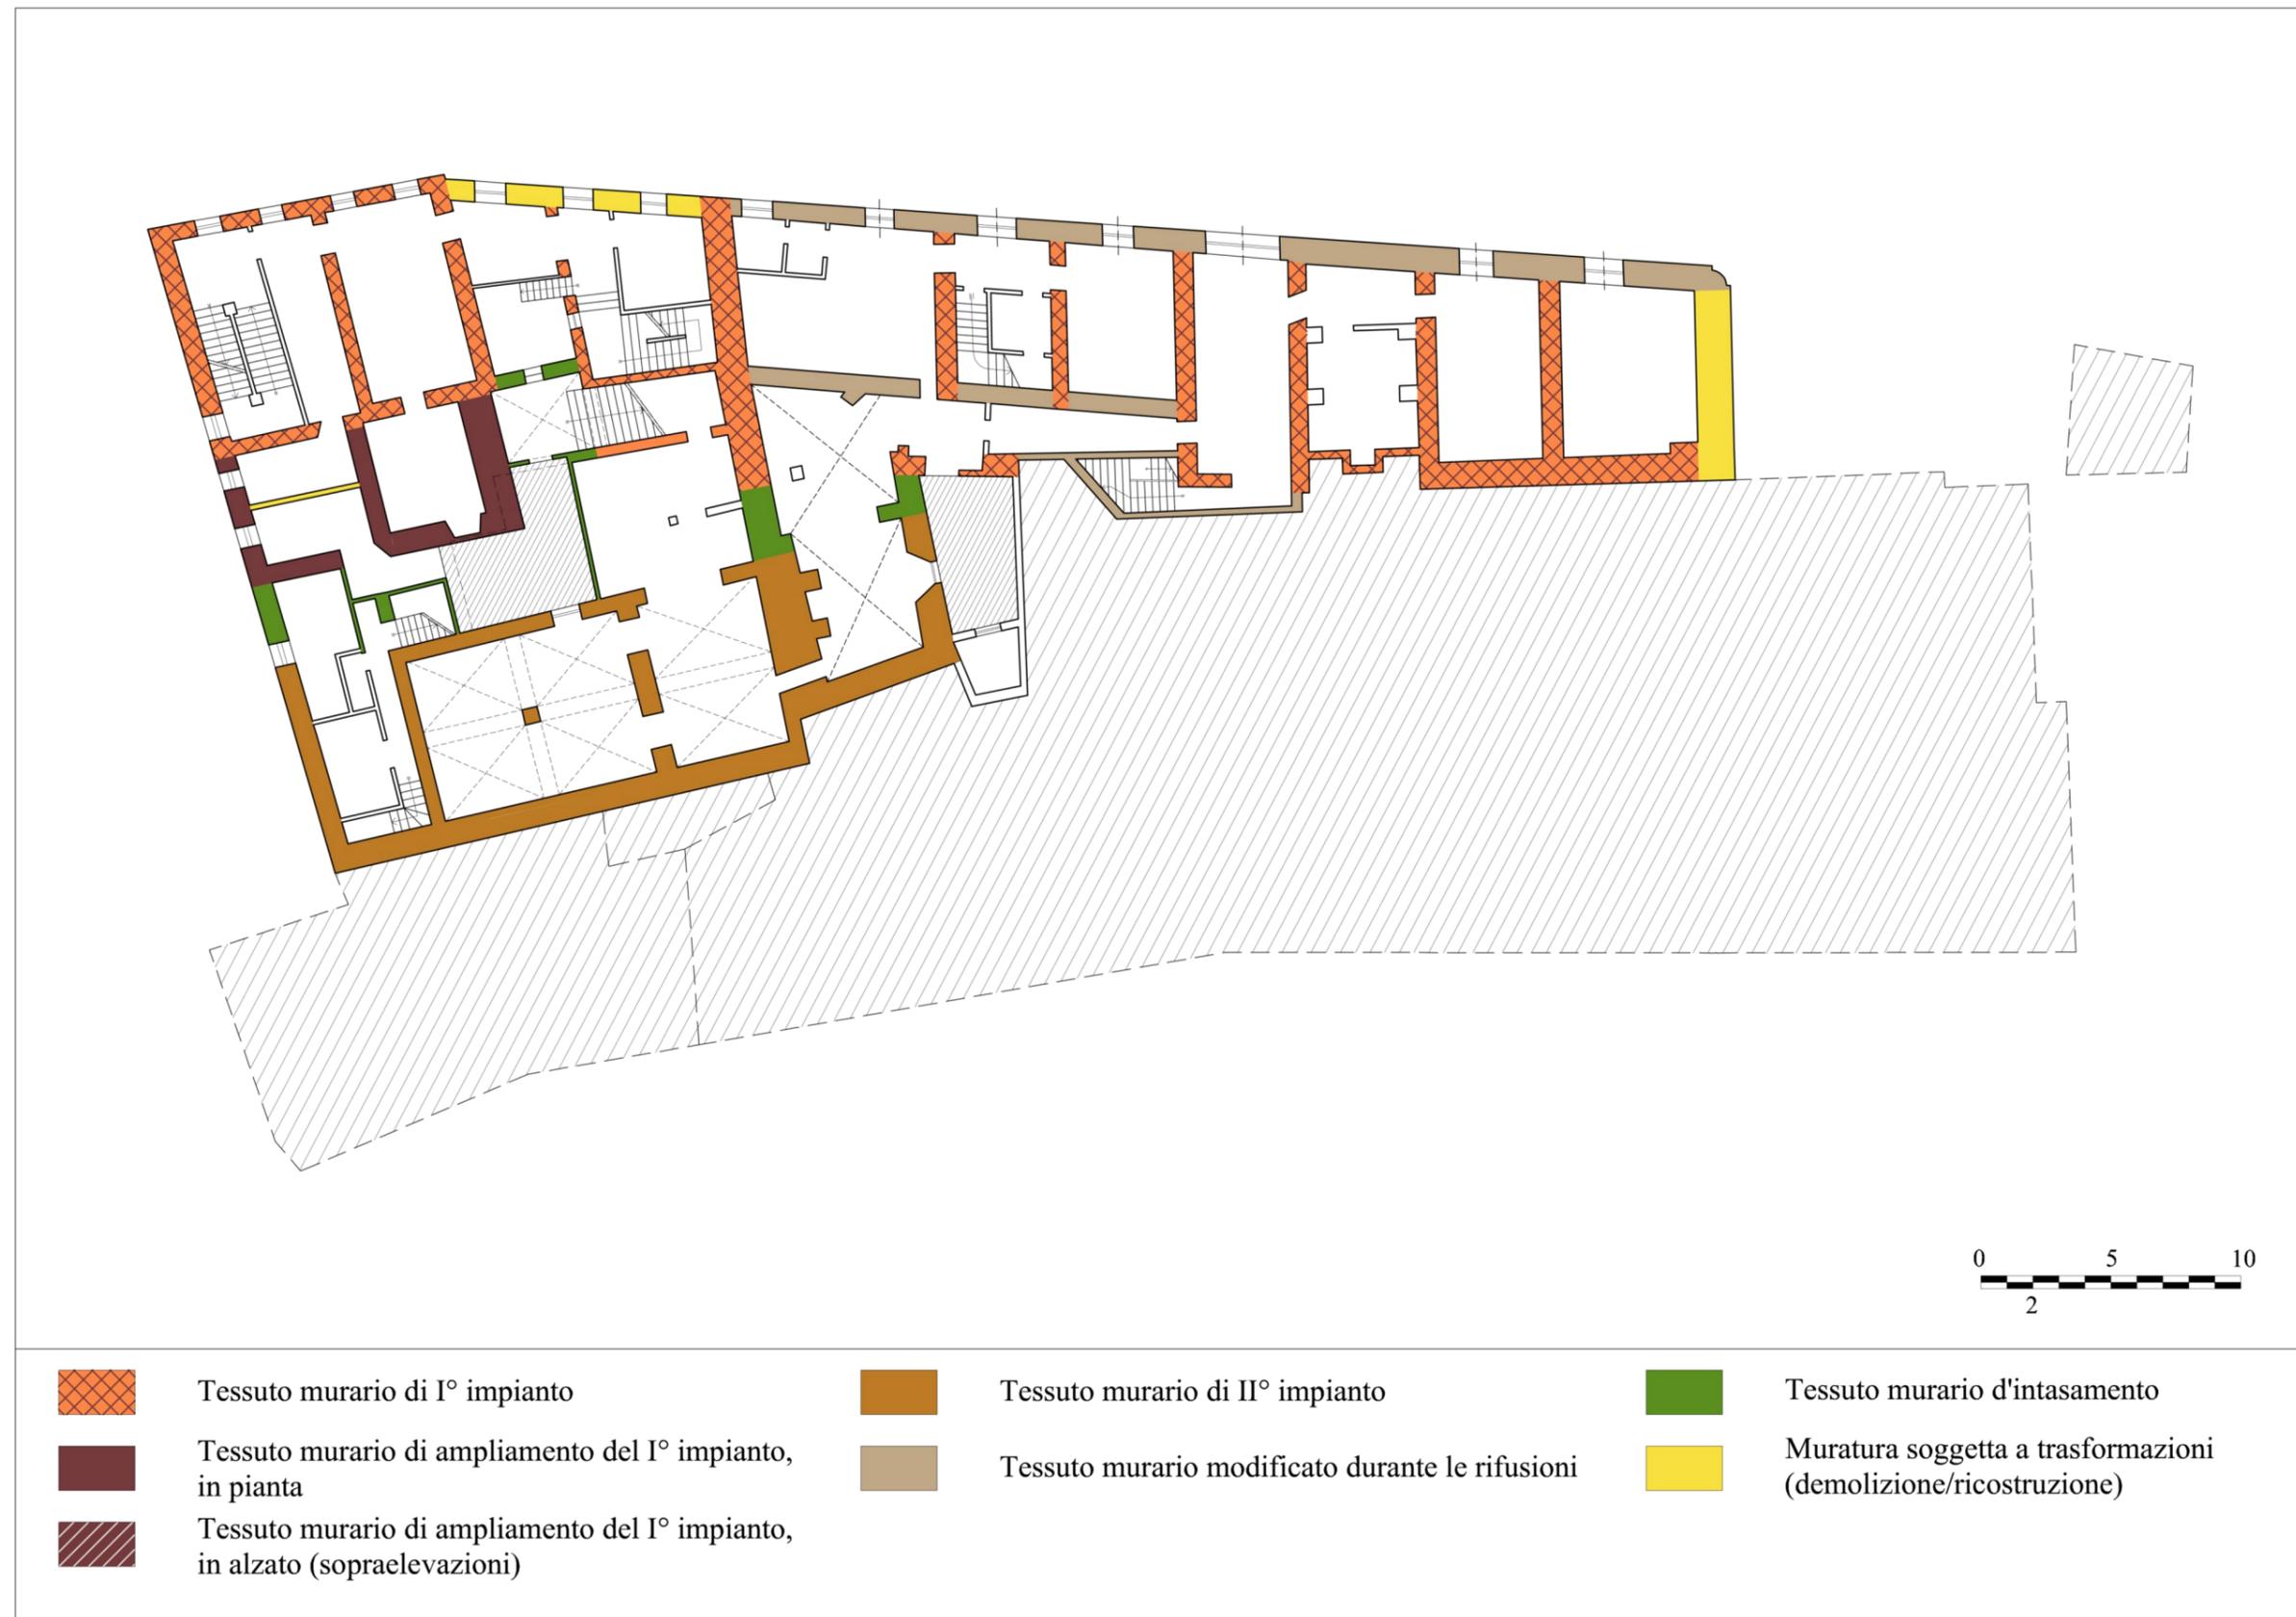
Tav. 13 - Analisi delle murature dello stato di fatto in base alla ricostruzione dell'evoluzione dell'aggregato. Pianta del livello 1.

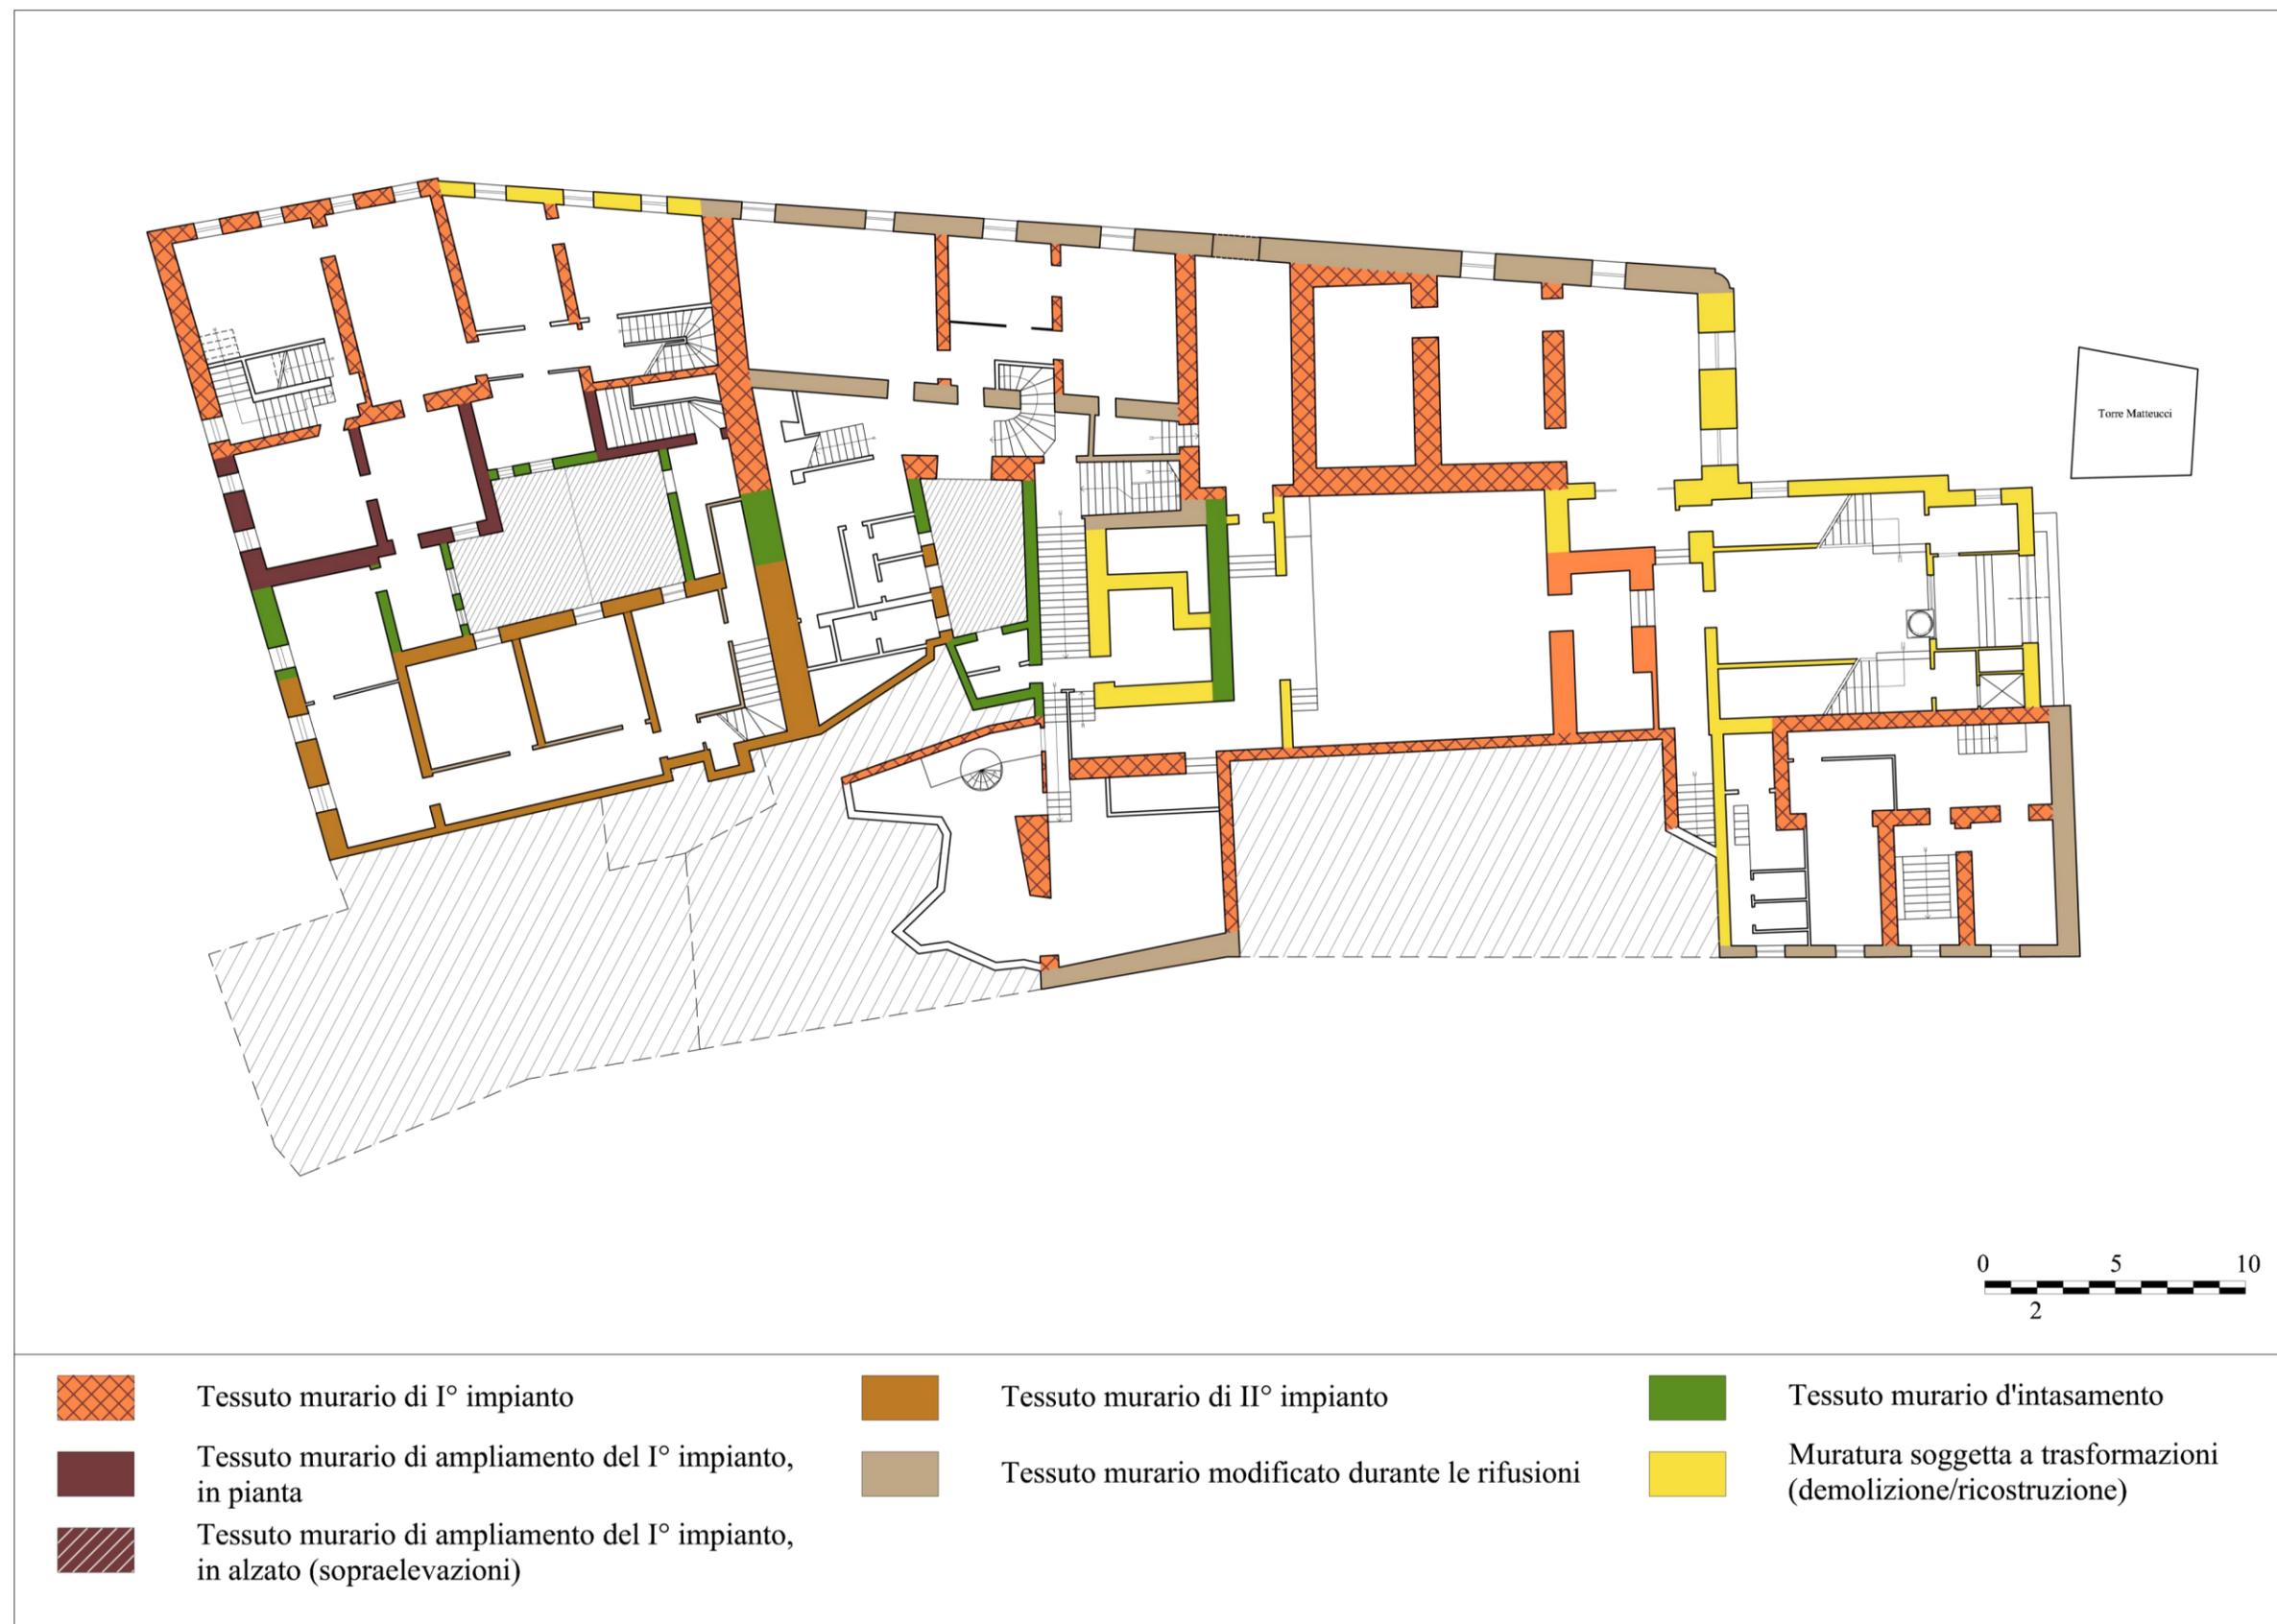
Tav. 14 - Analisi delle murature dello stato di fatto in base alla ricostruzione dell'evoluzione dell'aggregato. Pianta del livello 2.
