ALMA MATER STUDIORUM - UNIVERSITÀ DI BOLOGNA

CORSO DI LAUREA IN INGEGNERIA EDILE/ARCHITETTURA

TESI DI LAUREA

***L'AGGREGATO EDILIZIO COME BASE CONOSCITIVA PER LA SALVAGUARDIA DEL PATRIMONIO EDILIZIO ESISTENTE:
IL CASO DI STUDIO DEL CENTRO STORICO DI FERMO***

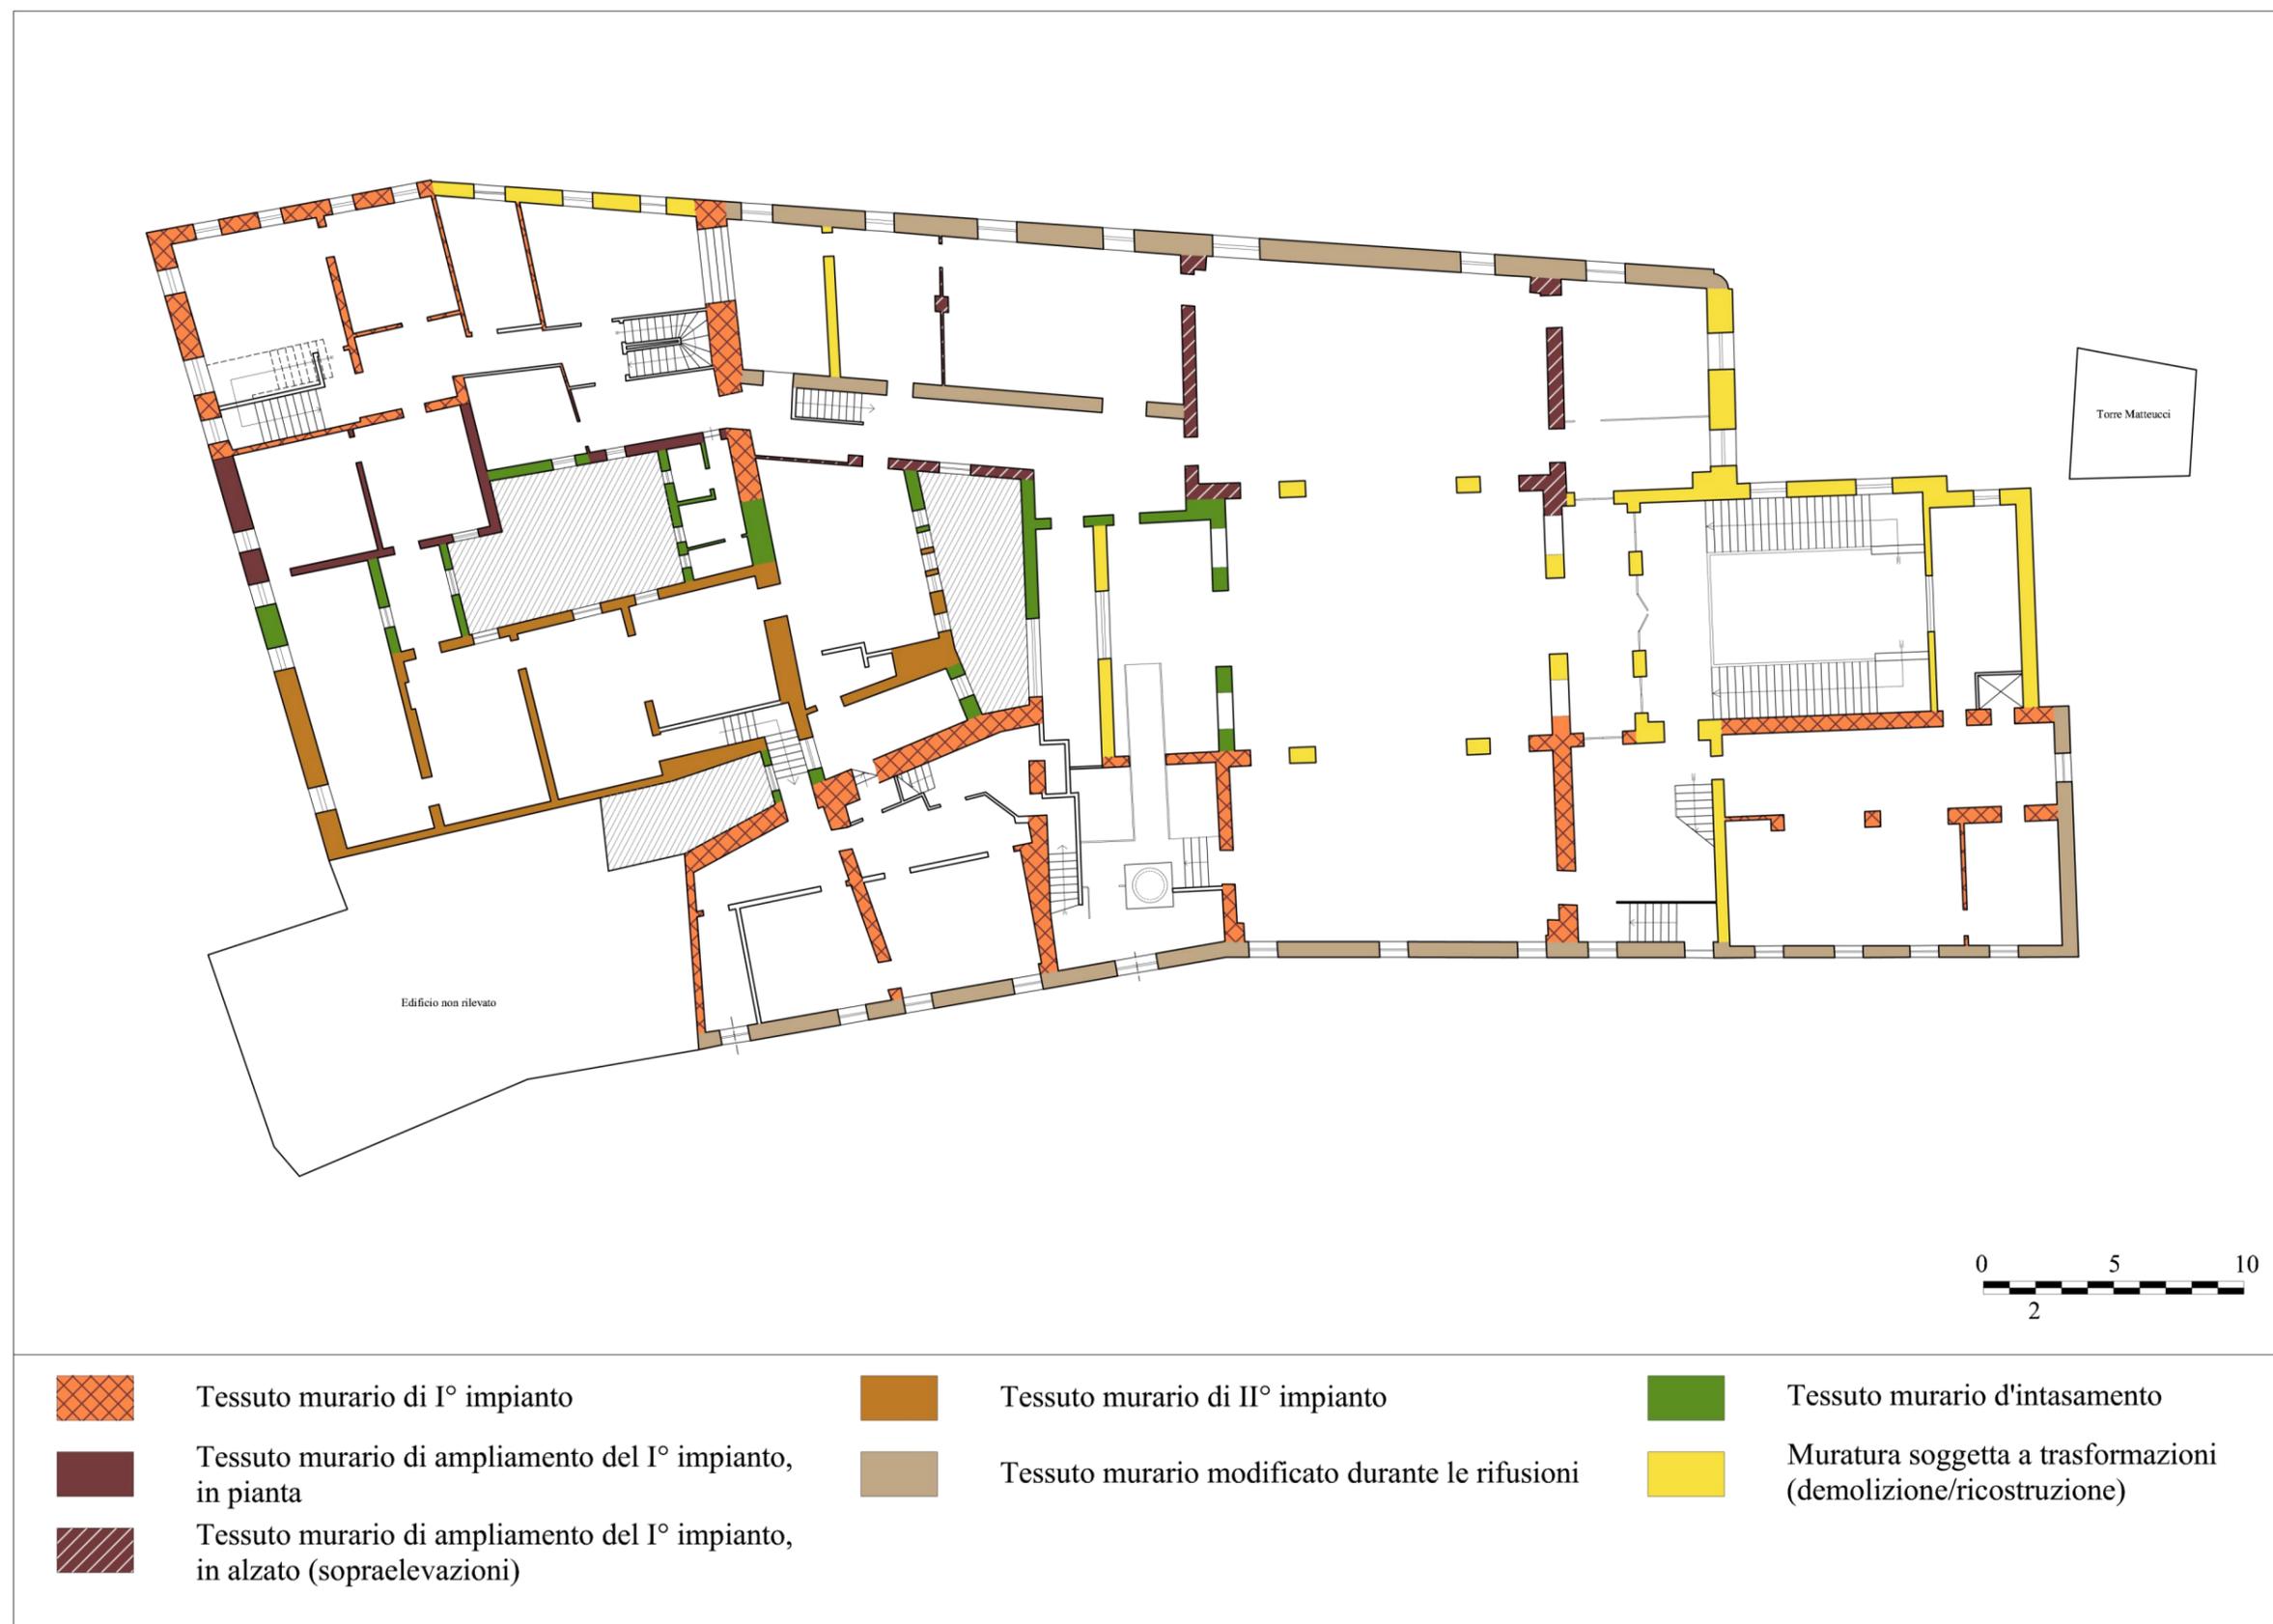
Tav. 15 - Analisi delle murature dello stato di fatto in base alla ricostruzione dell'evoluzione dell'aggregato. Pianta del livello 3.

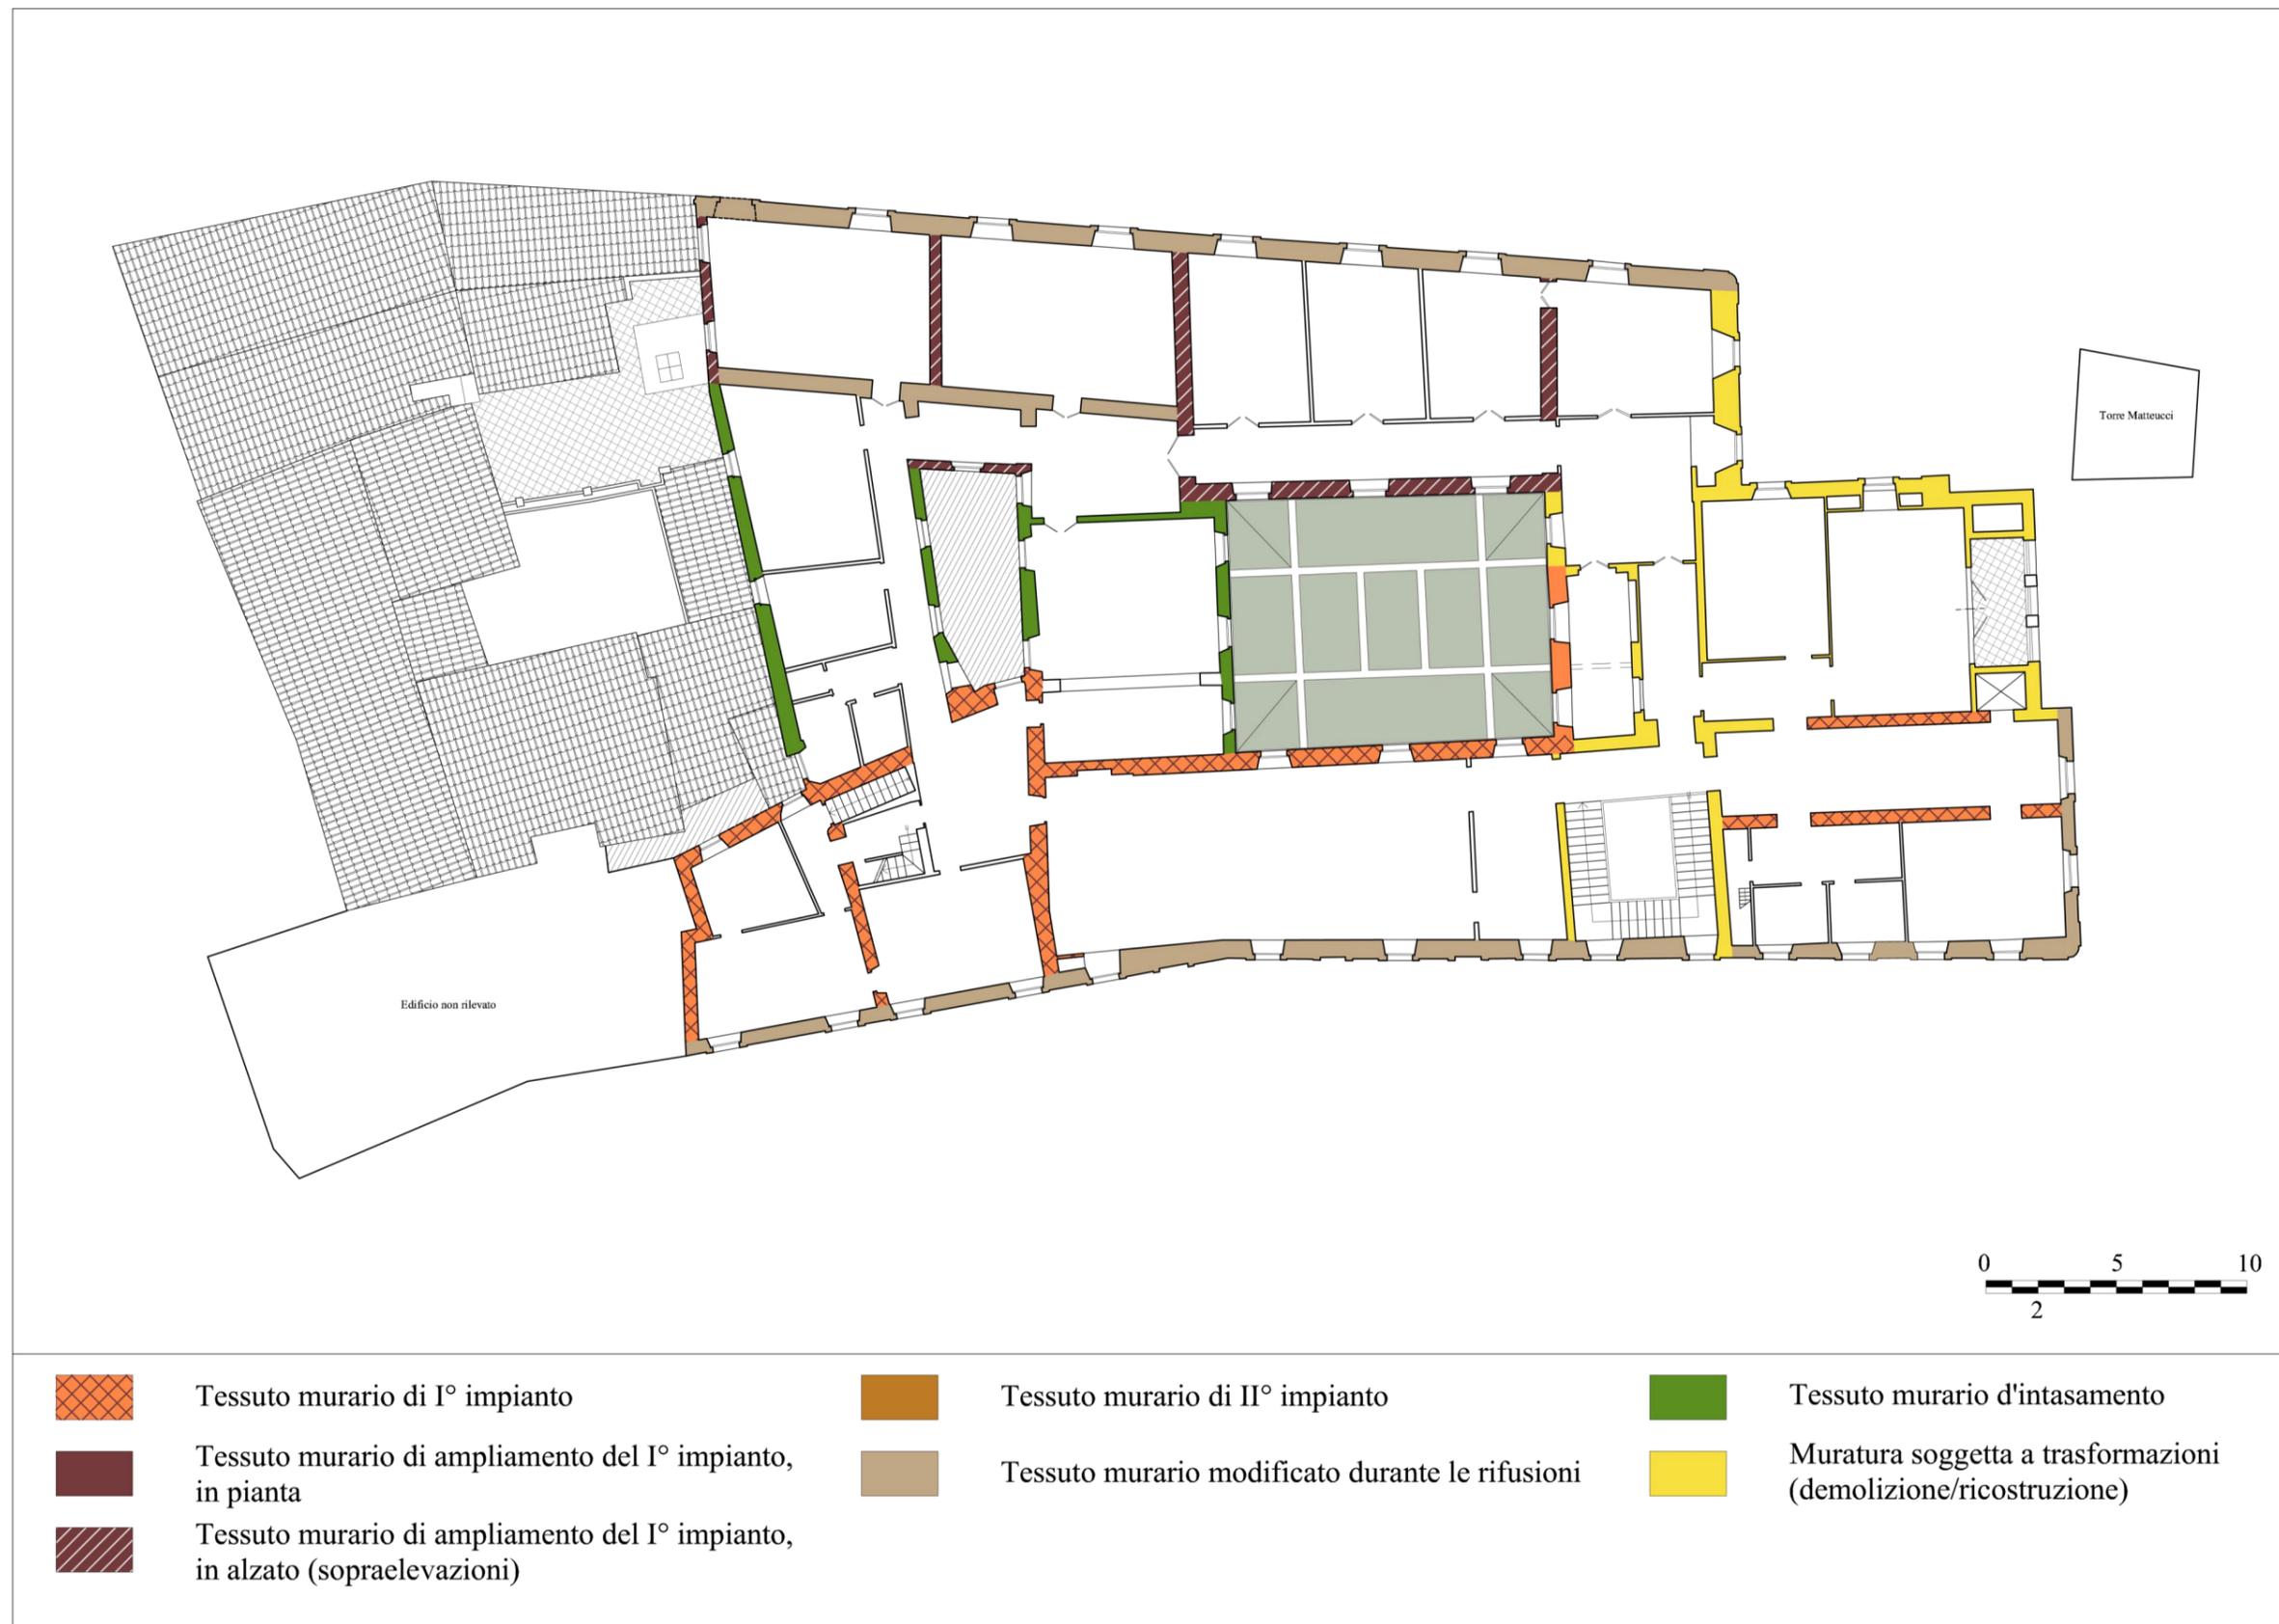
Tav. 16 - Analisi delle murature dello stato di fatto in base alla ricostruzione dell'evoluzione dell'aggregato. Pianta del livello 4.

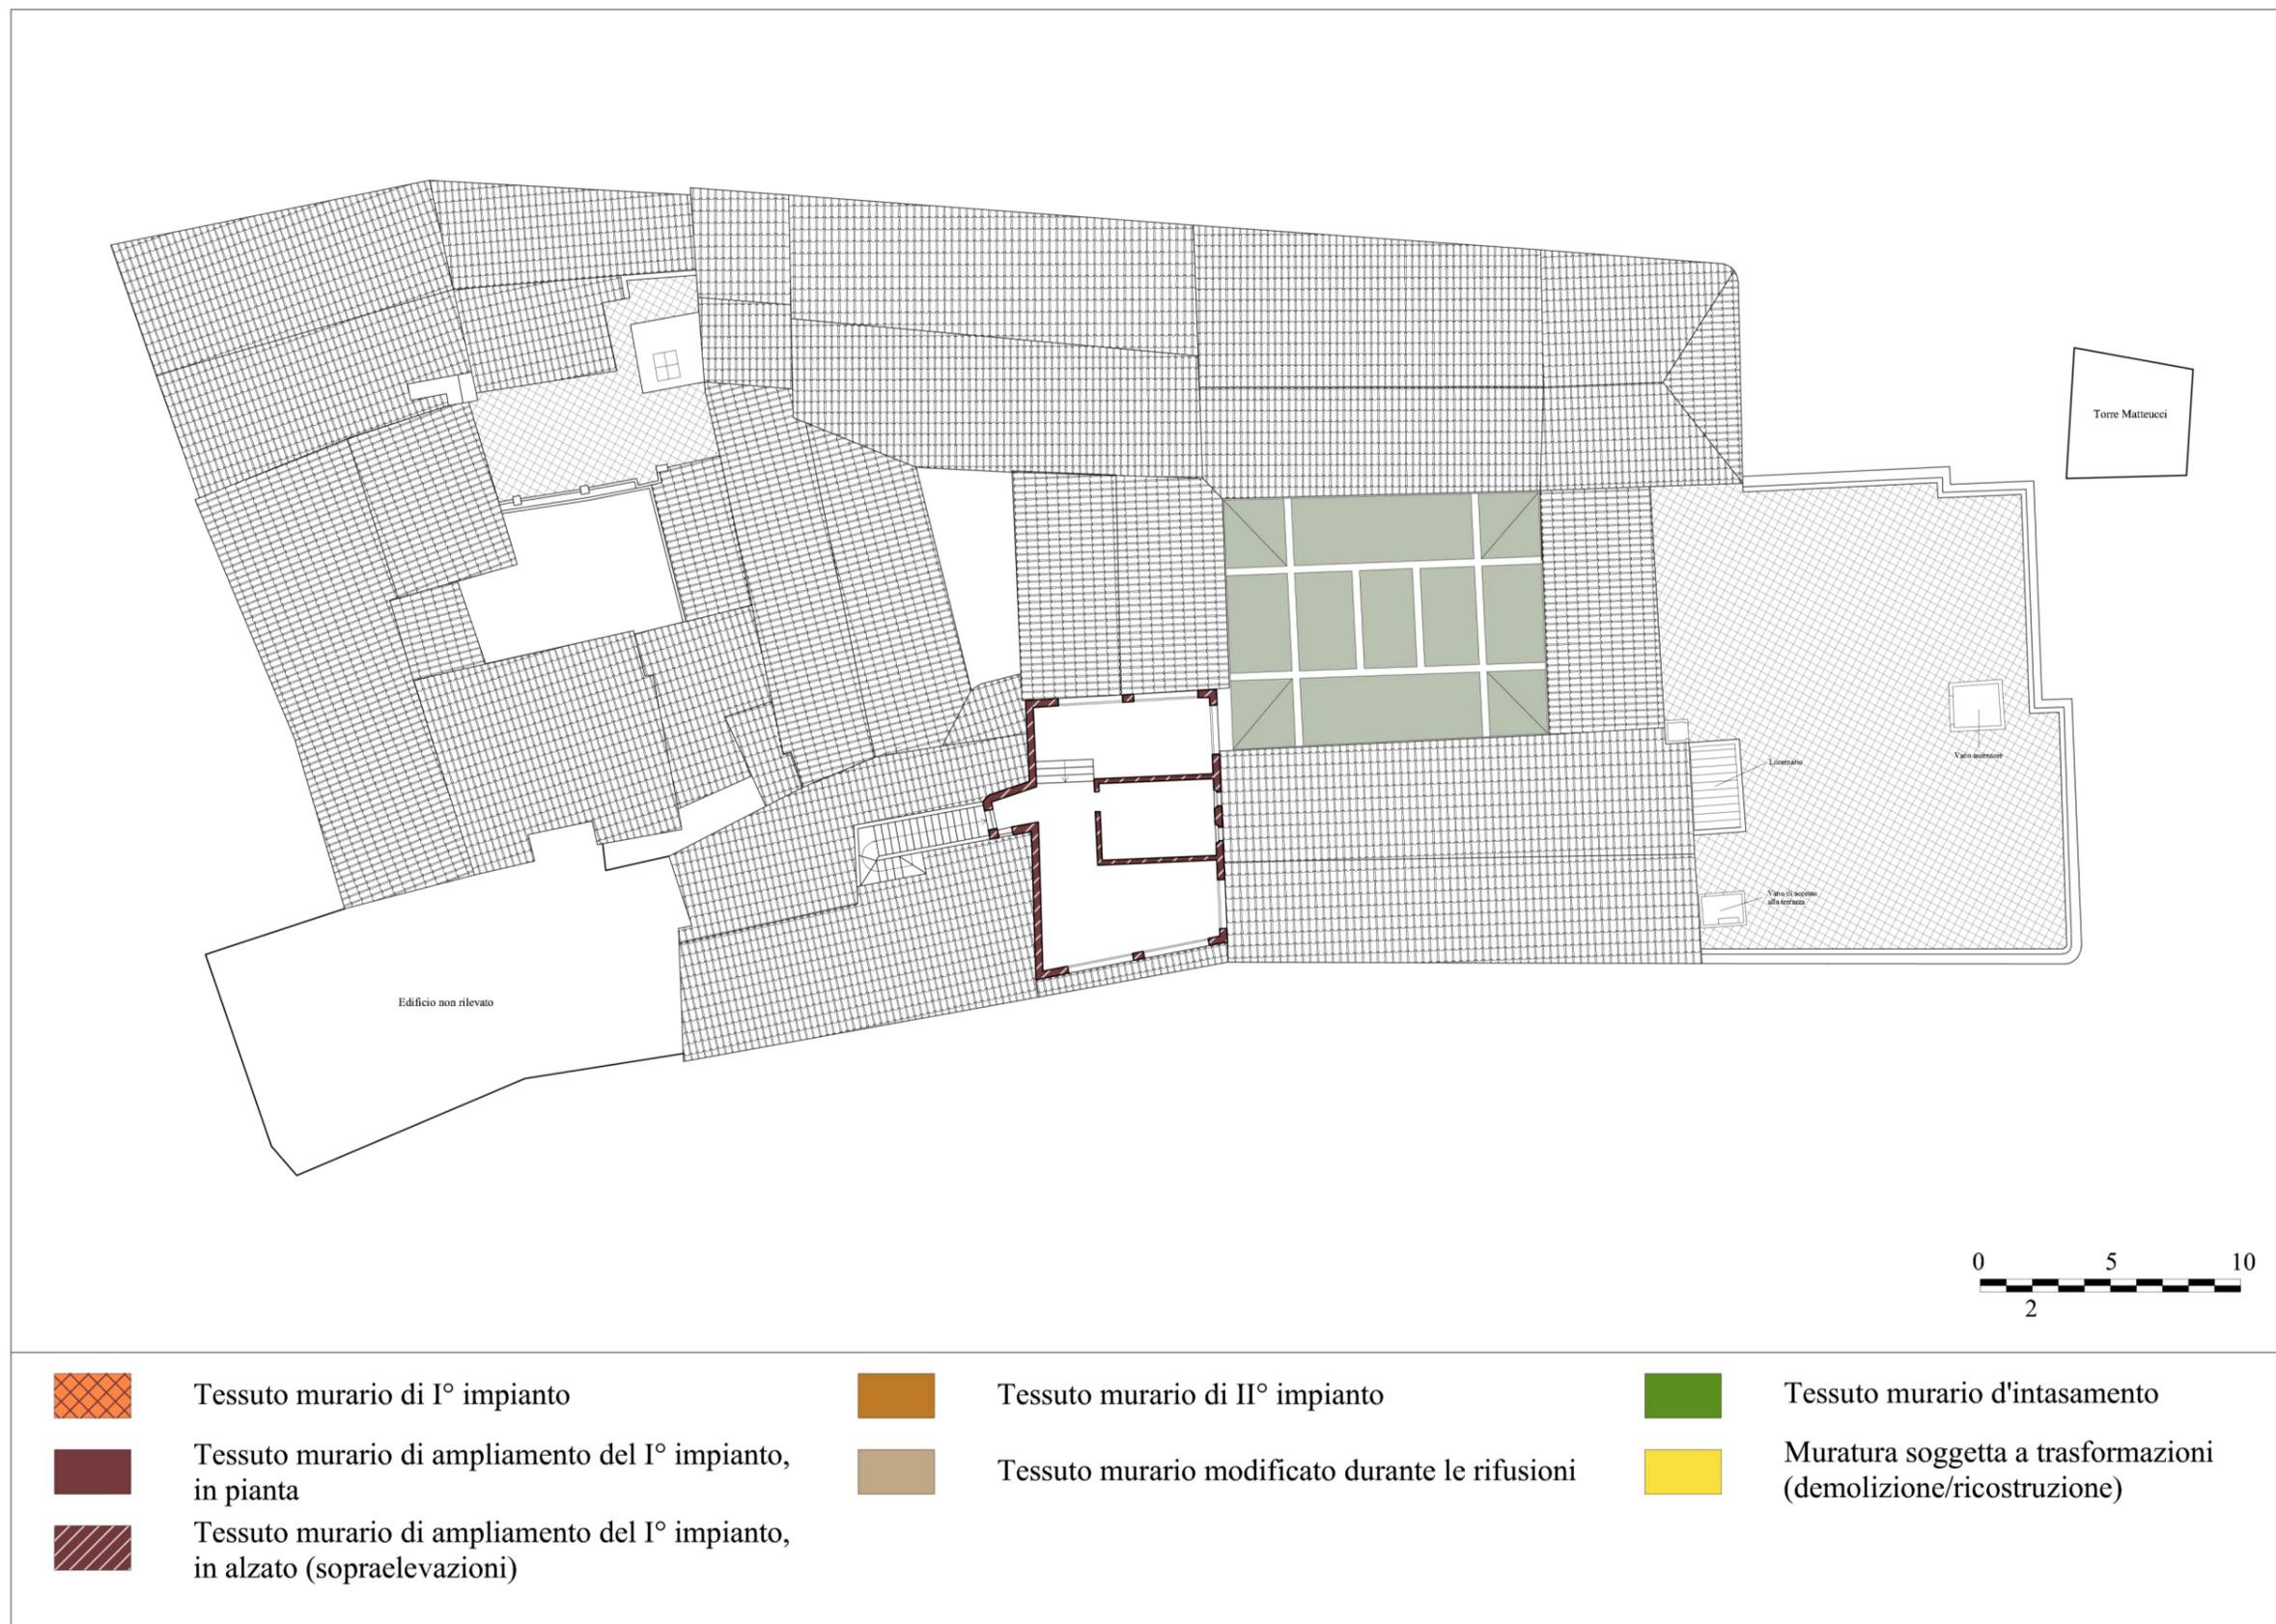
Tav. 17 - Analisi delle murature dello stato di fatto in base alla ricostruzione dell'evoluzione dell'aggregato. Pianta del livello 5.

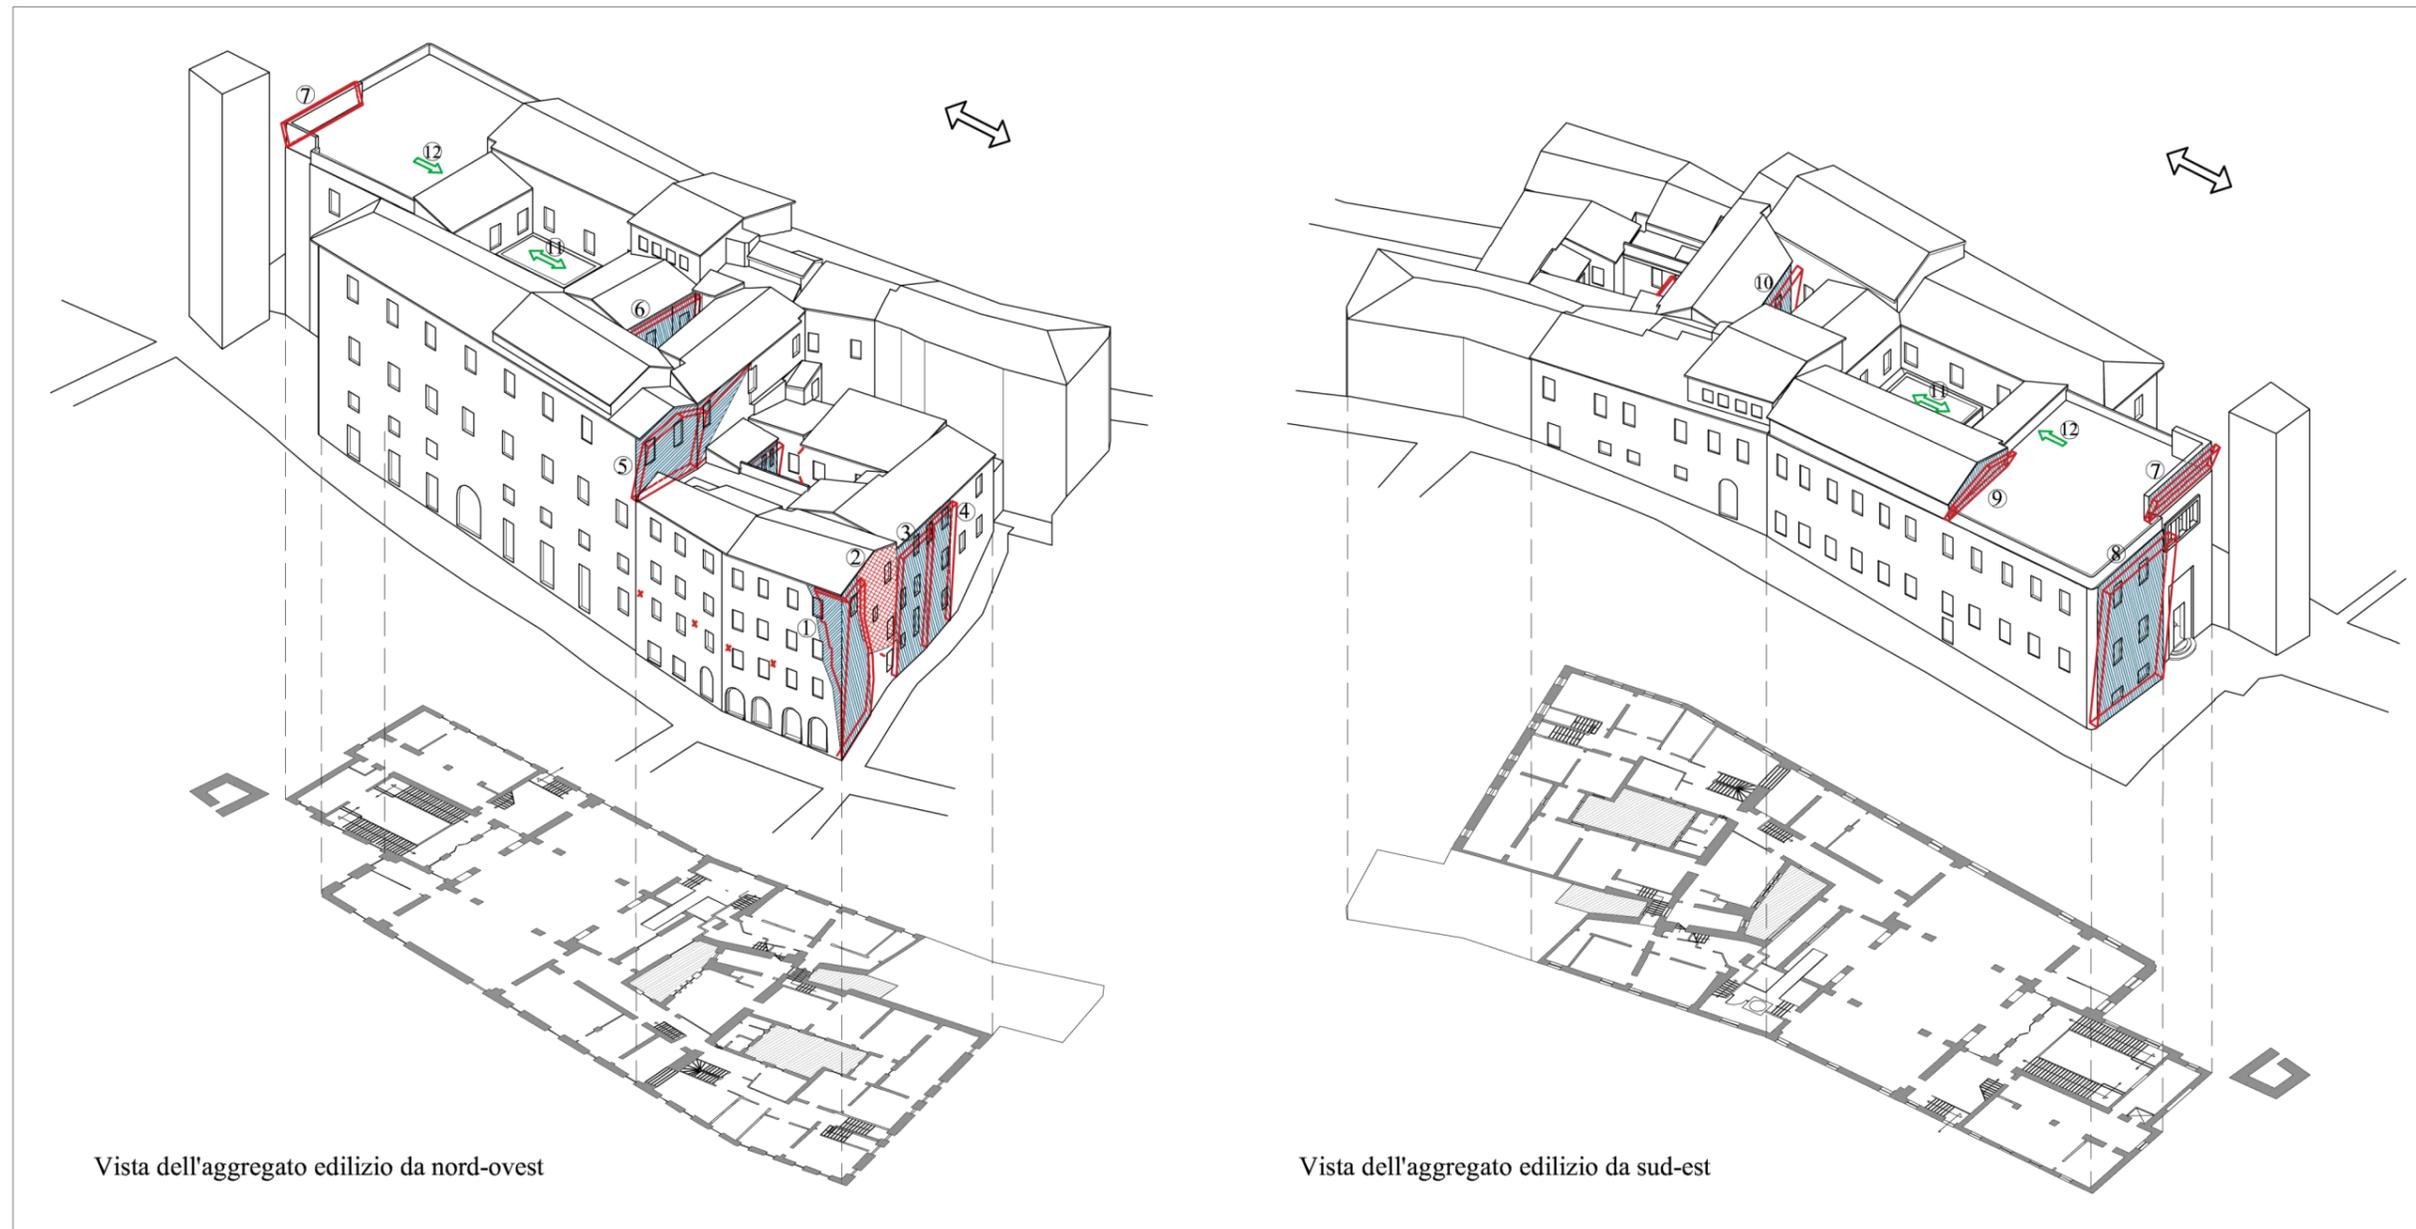
Vista dell'aggregato edilizio da nord-ovest

Tav. 18 - Previsione degli scenari di danno nel caso di azione sismica in direzione E-W.

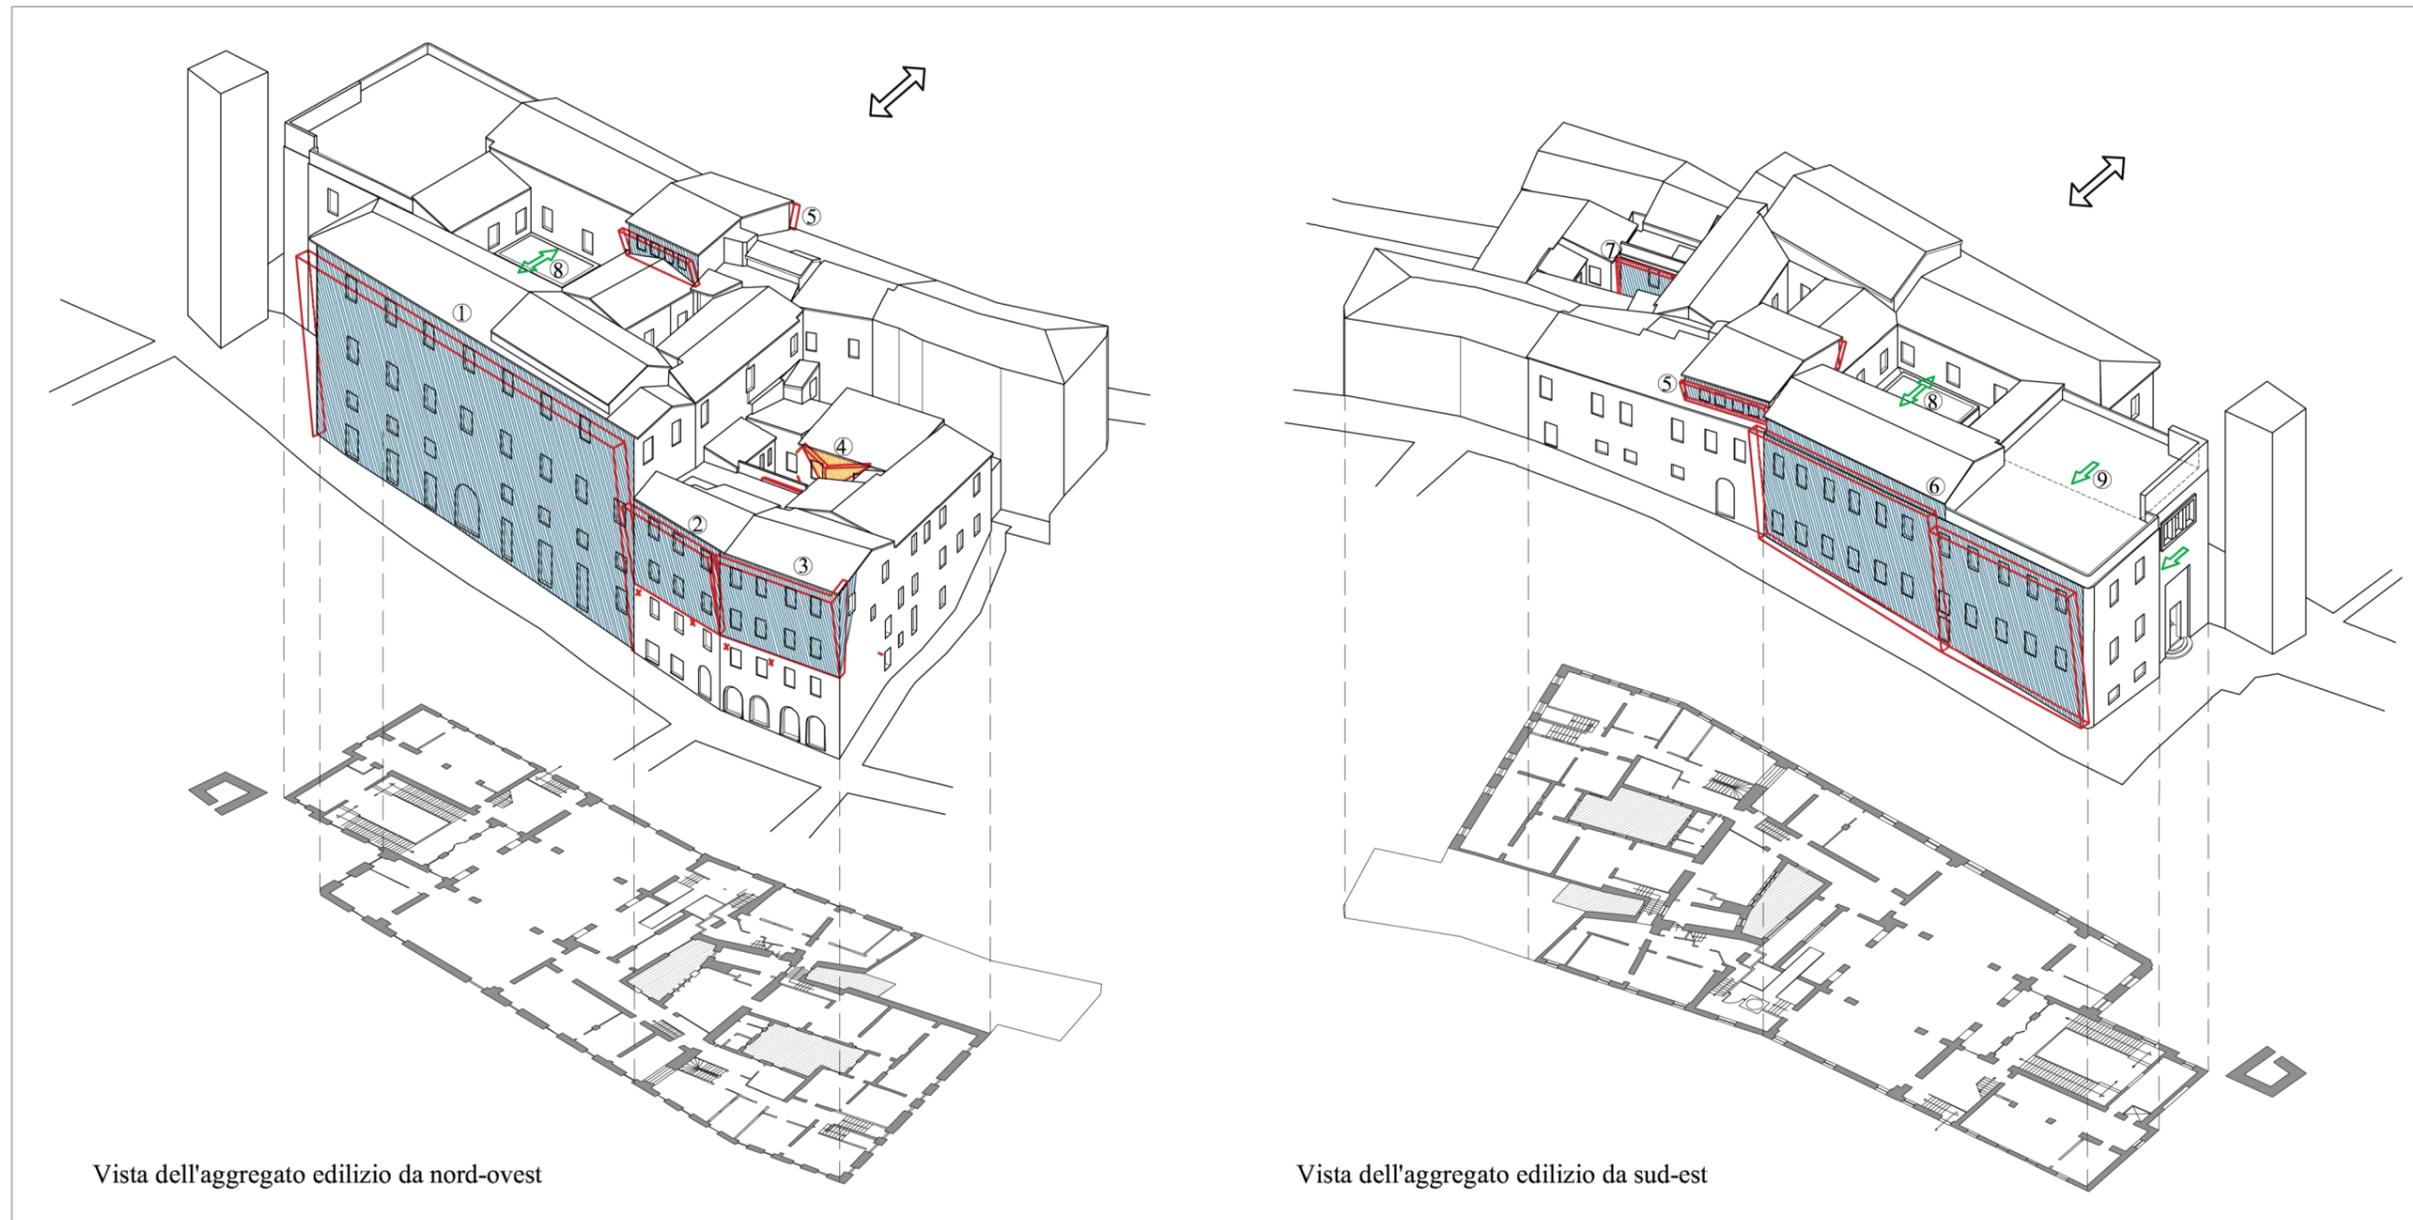
Vista dell'aggregato edilizio da nord-ovest

Tav. 19 - Previsione degli scenari di danno nel caso di azione sismica in direzione N-S.

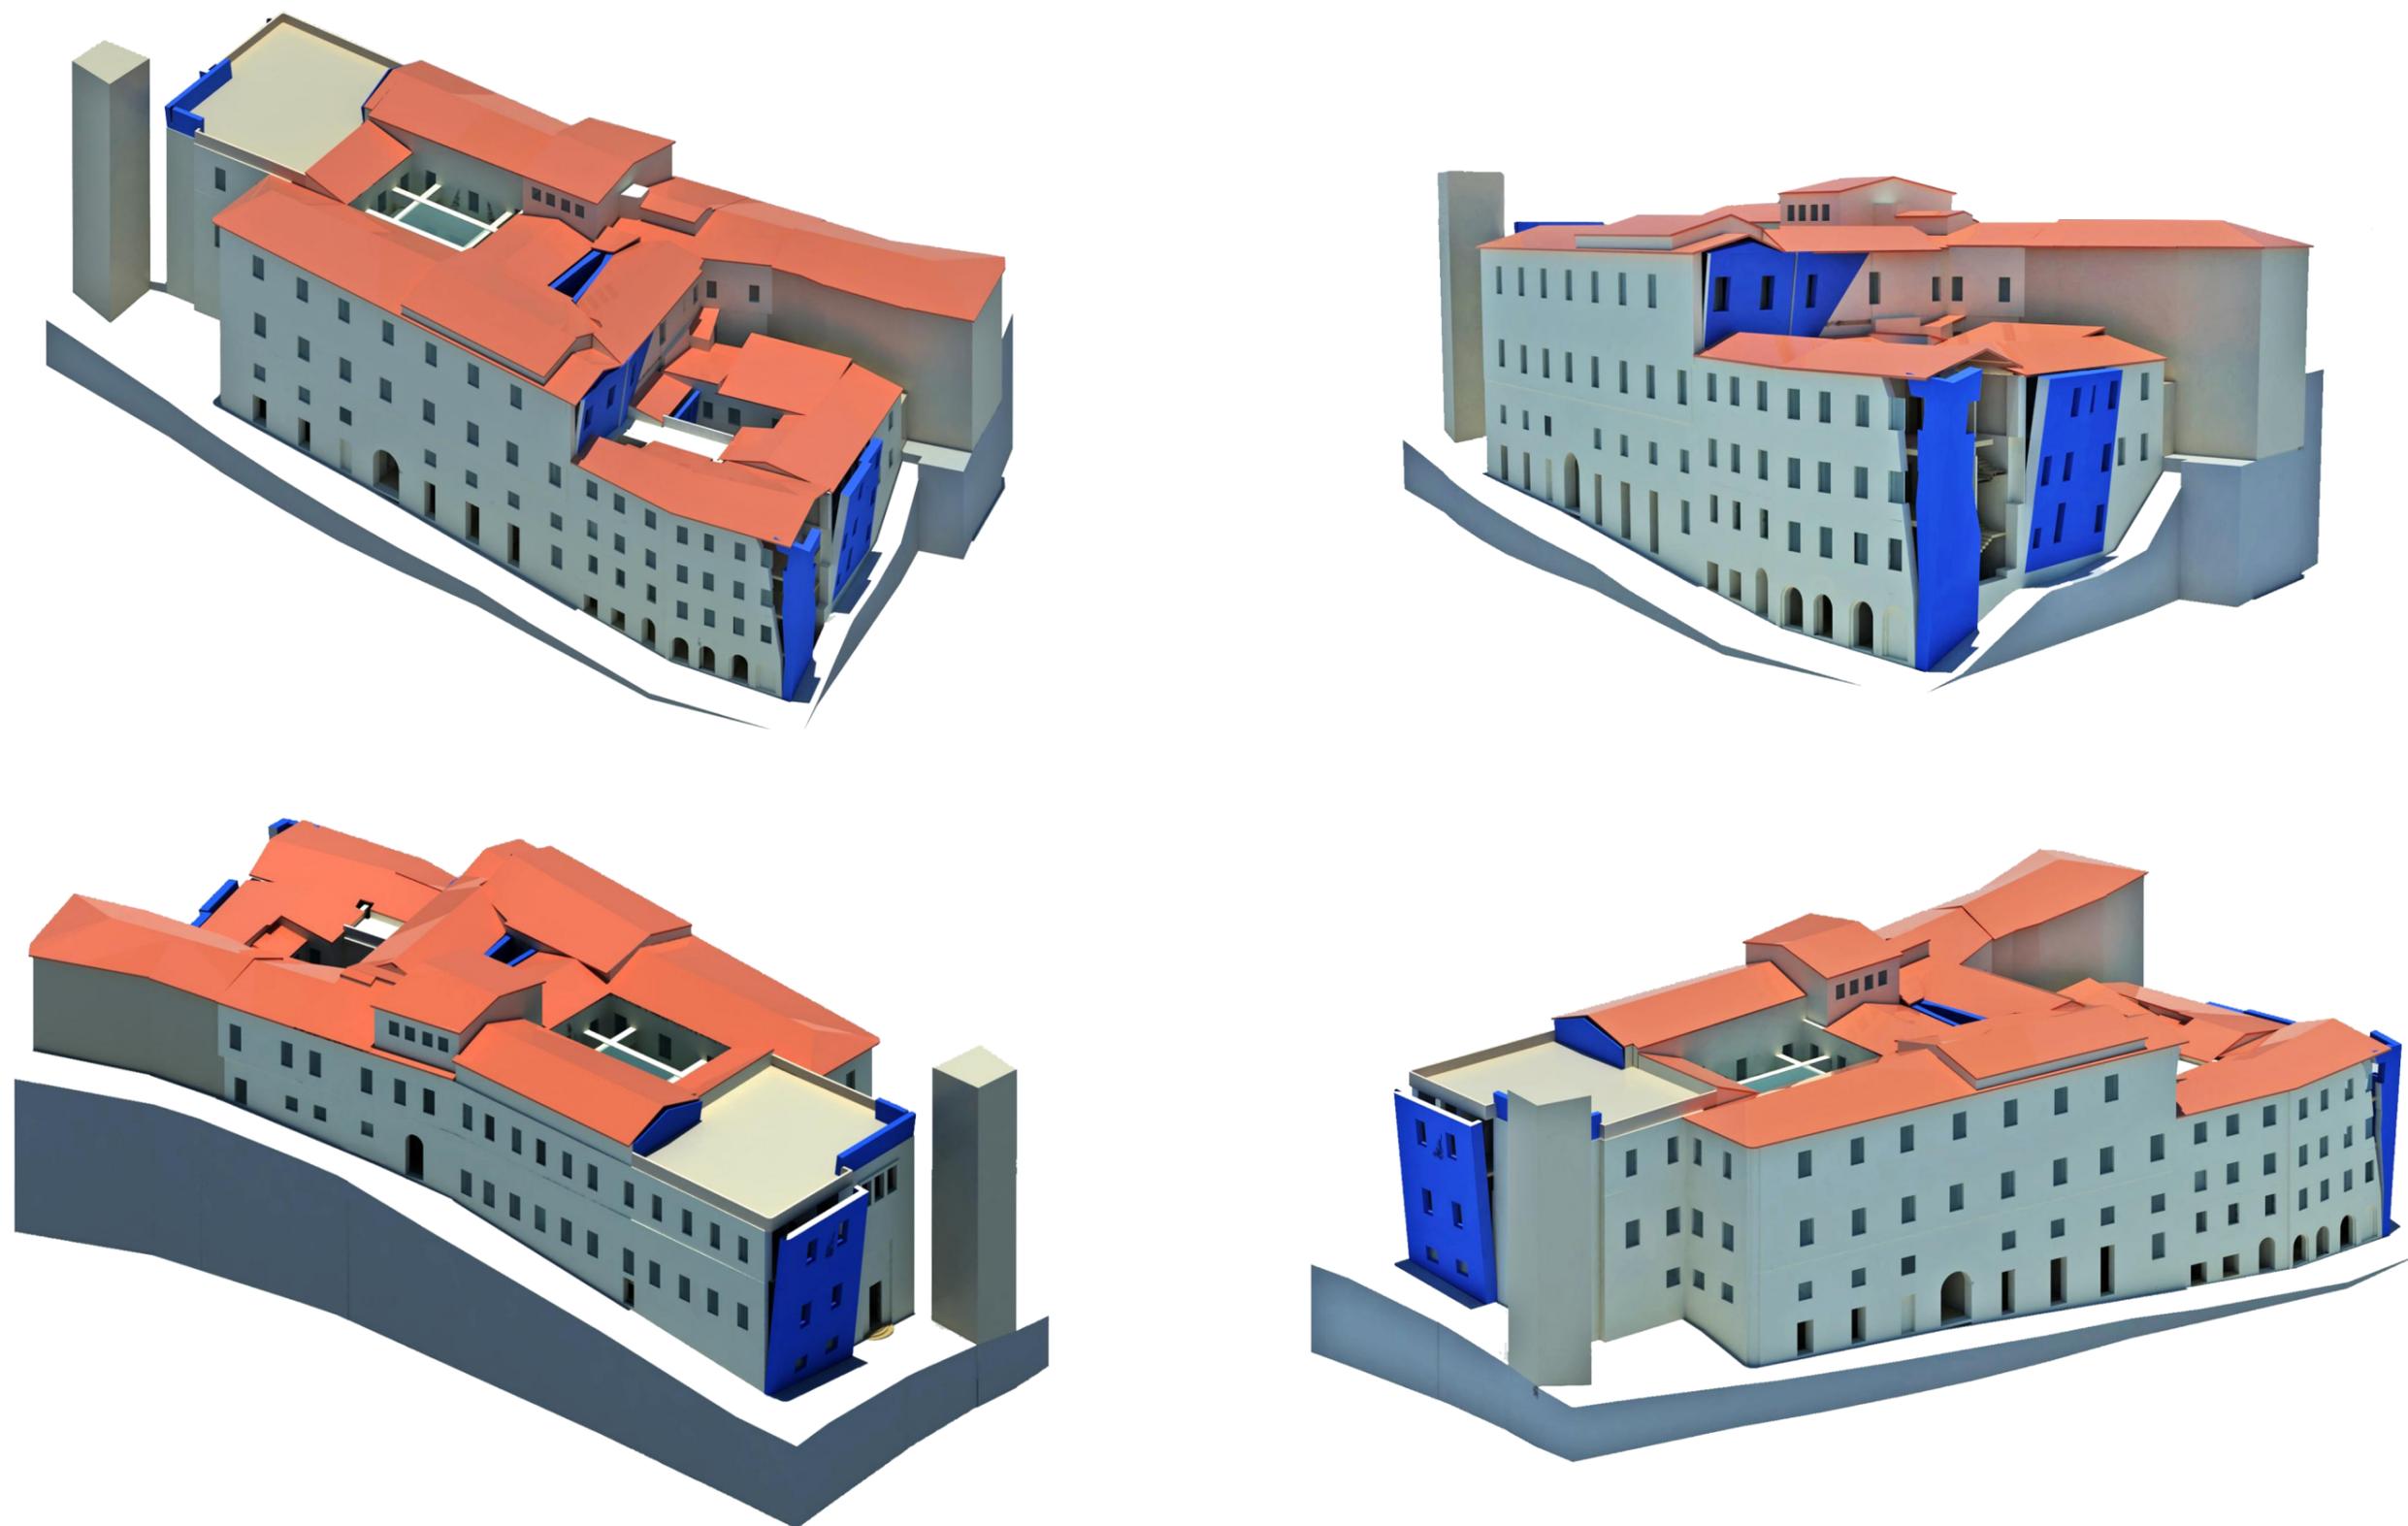
Tav. 20 - Viste assonometriche degli scenari di danno nell'ipotesi di azione sismica in direzione E-W.
