ALMA MATER STUDIORUM - UNIVERSITÀ DI BOLOGNA

CORSO DI LAUREA IN INGEGNERIA EDILE/ARCHITETTURA

TESI DI LAUREA

***L'AGGREGATO EDILIZIO COME BASE CONOSCITIVA PER LA SALVAGUARDIA DEL PATRIMONIO EDILIZIO ESISTENTE:
IL CASO DI STUDIO DEL CENTRO STORICO DI FERMO***

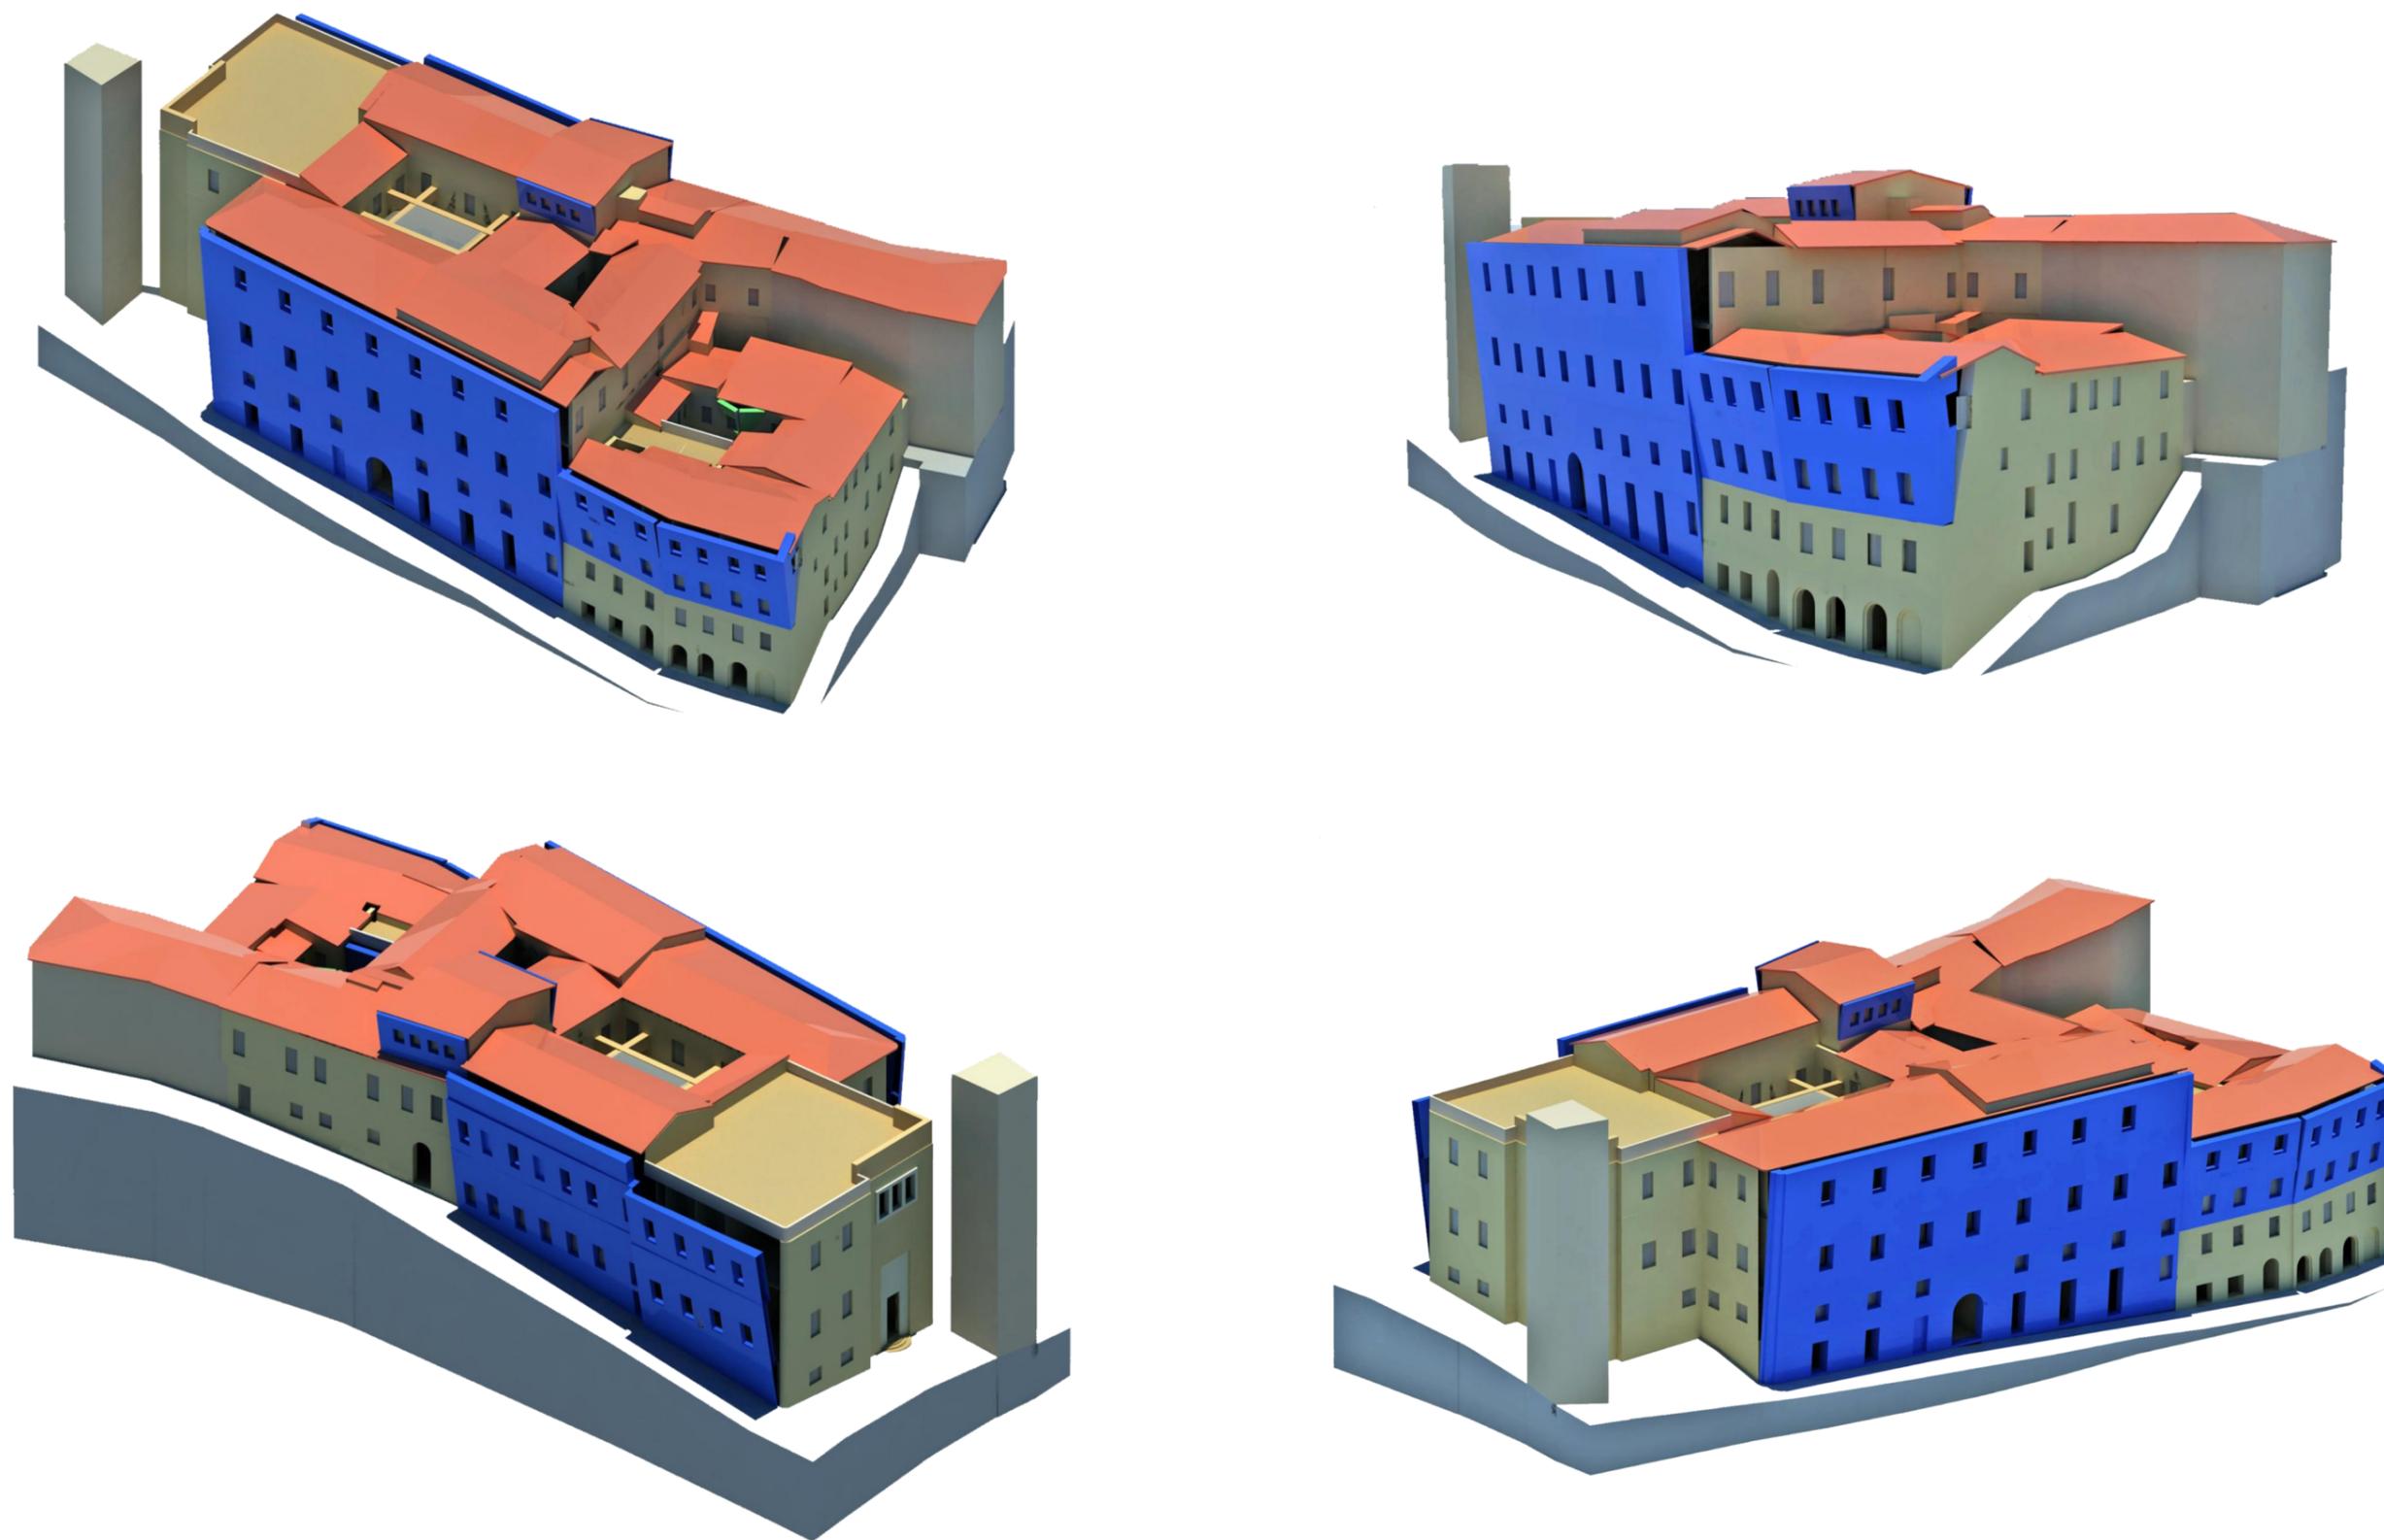
Tav. 21 - Viste assonometriche degli scenari di danno nell'ipotesi di azione sismica in direzione N-S.

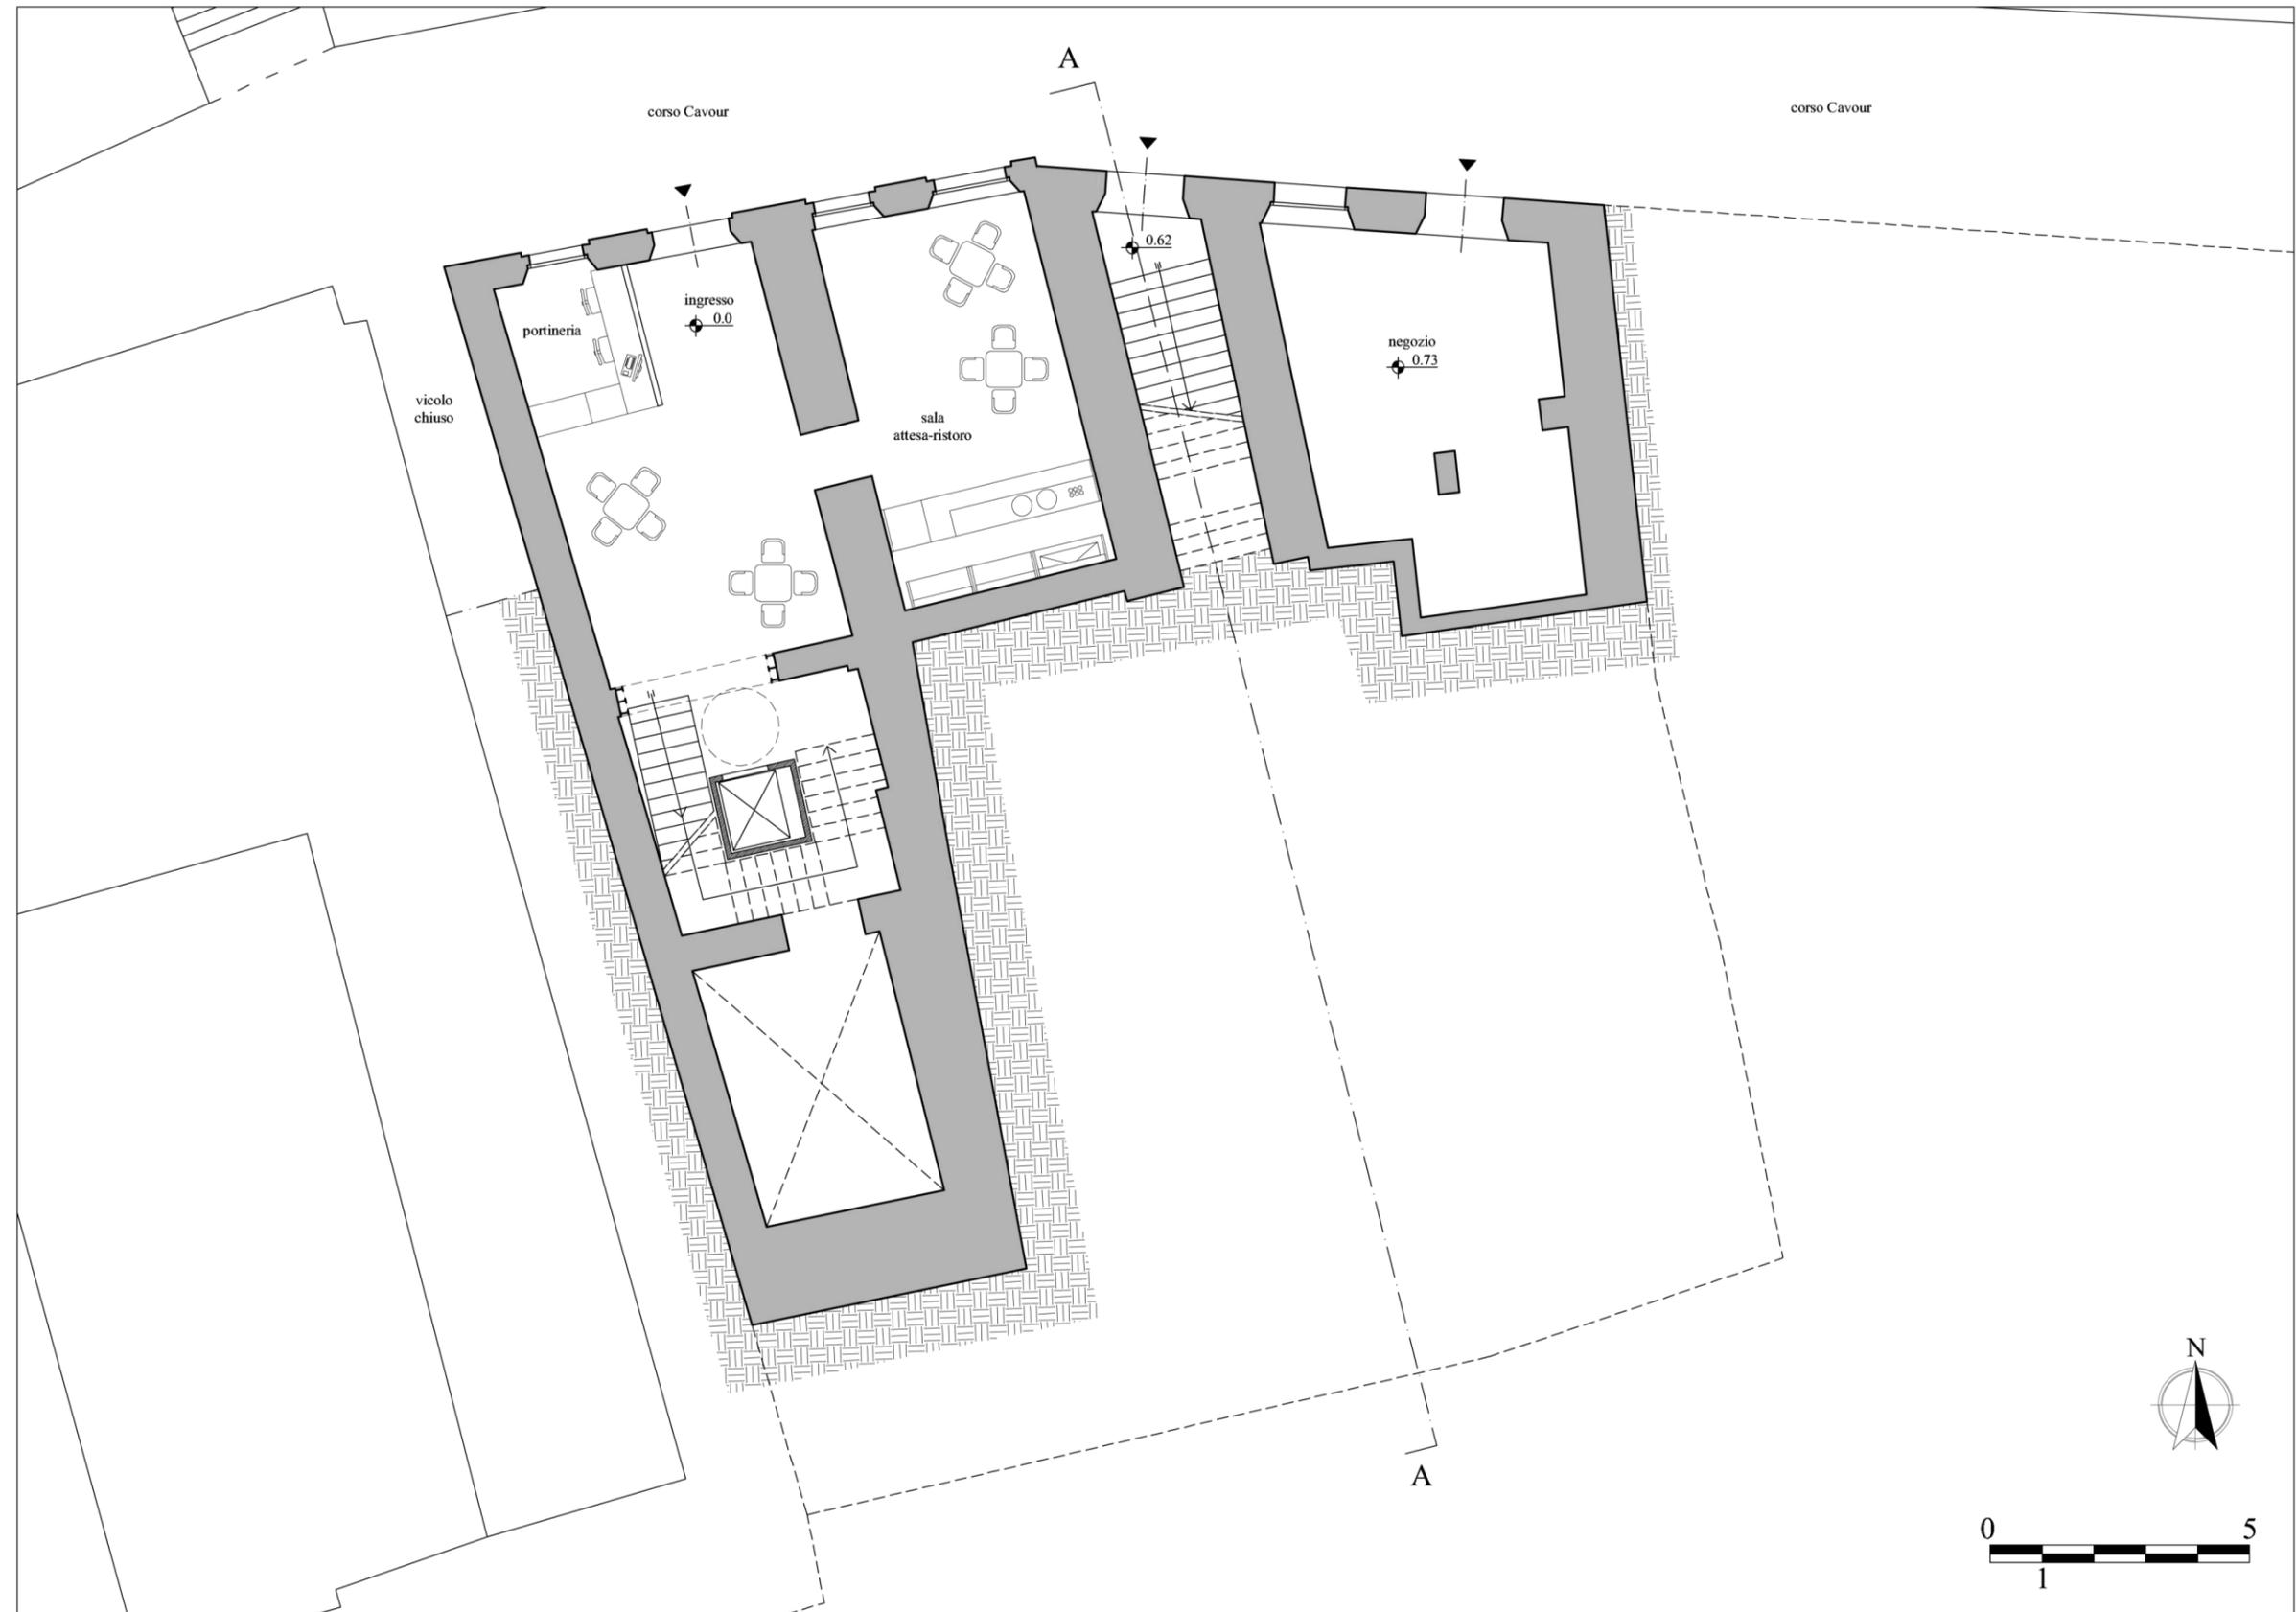
Tav. 1 - Stato di progetto. Pianta piano terra.

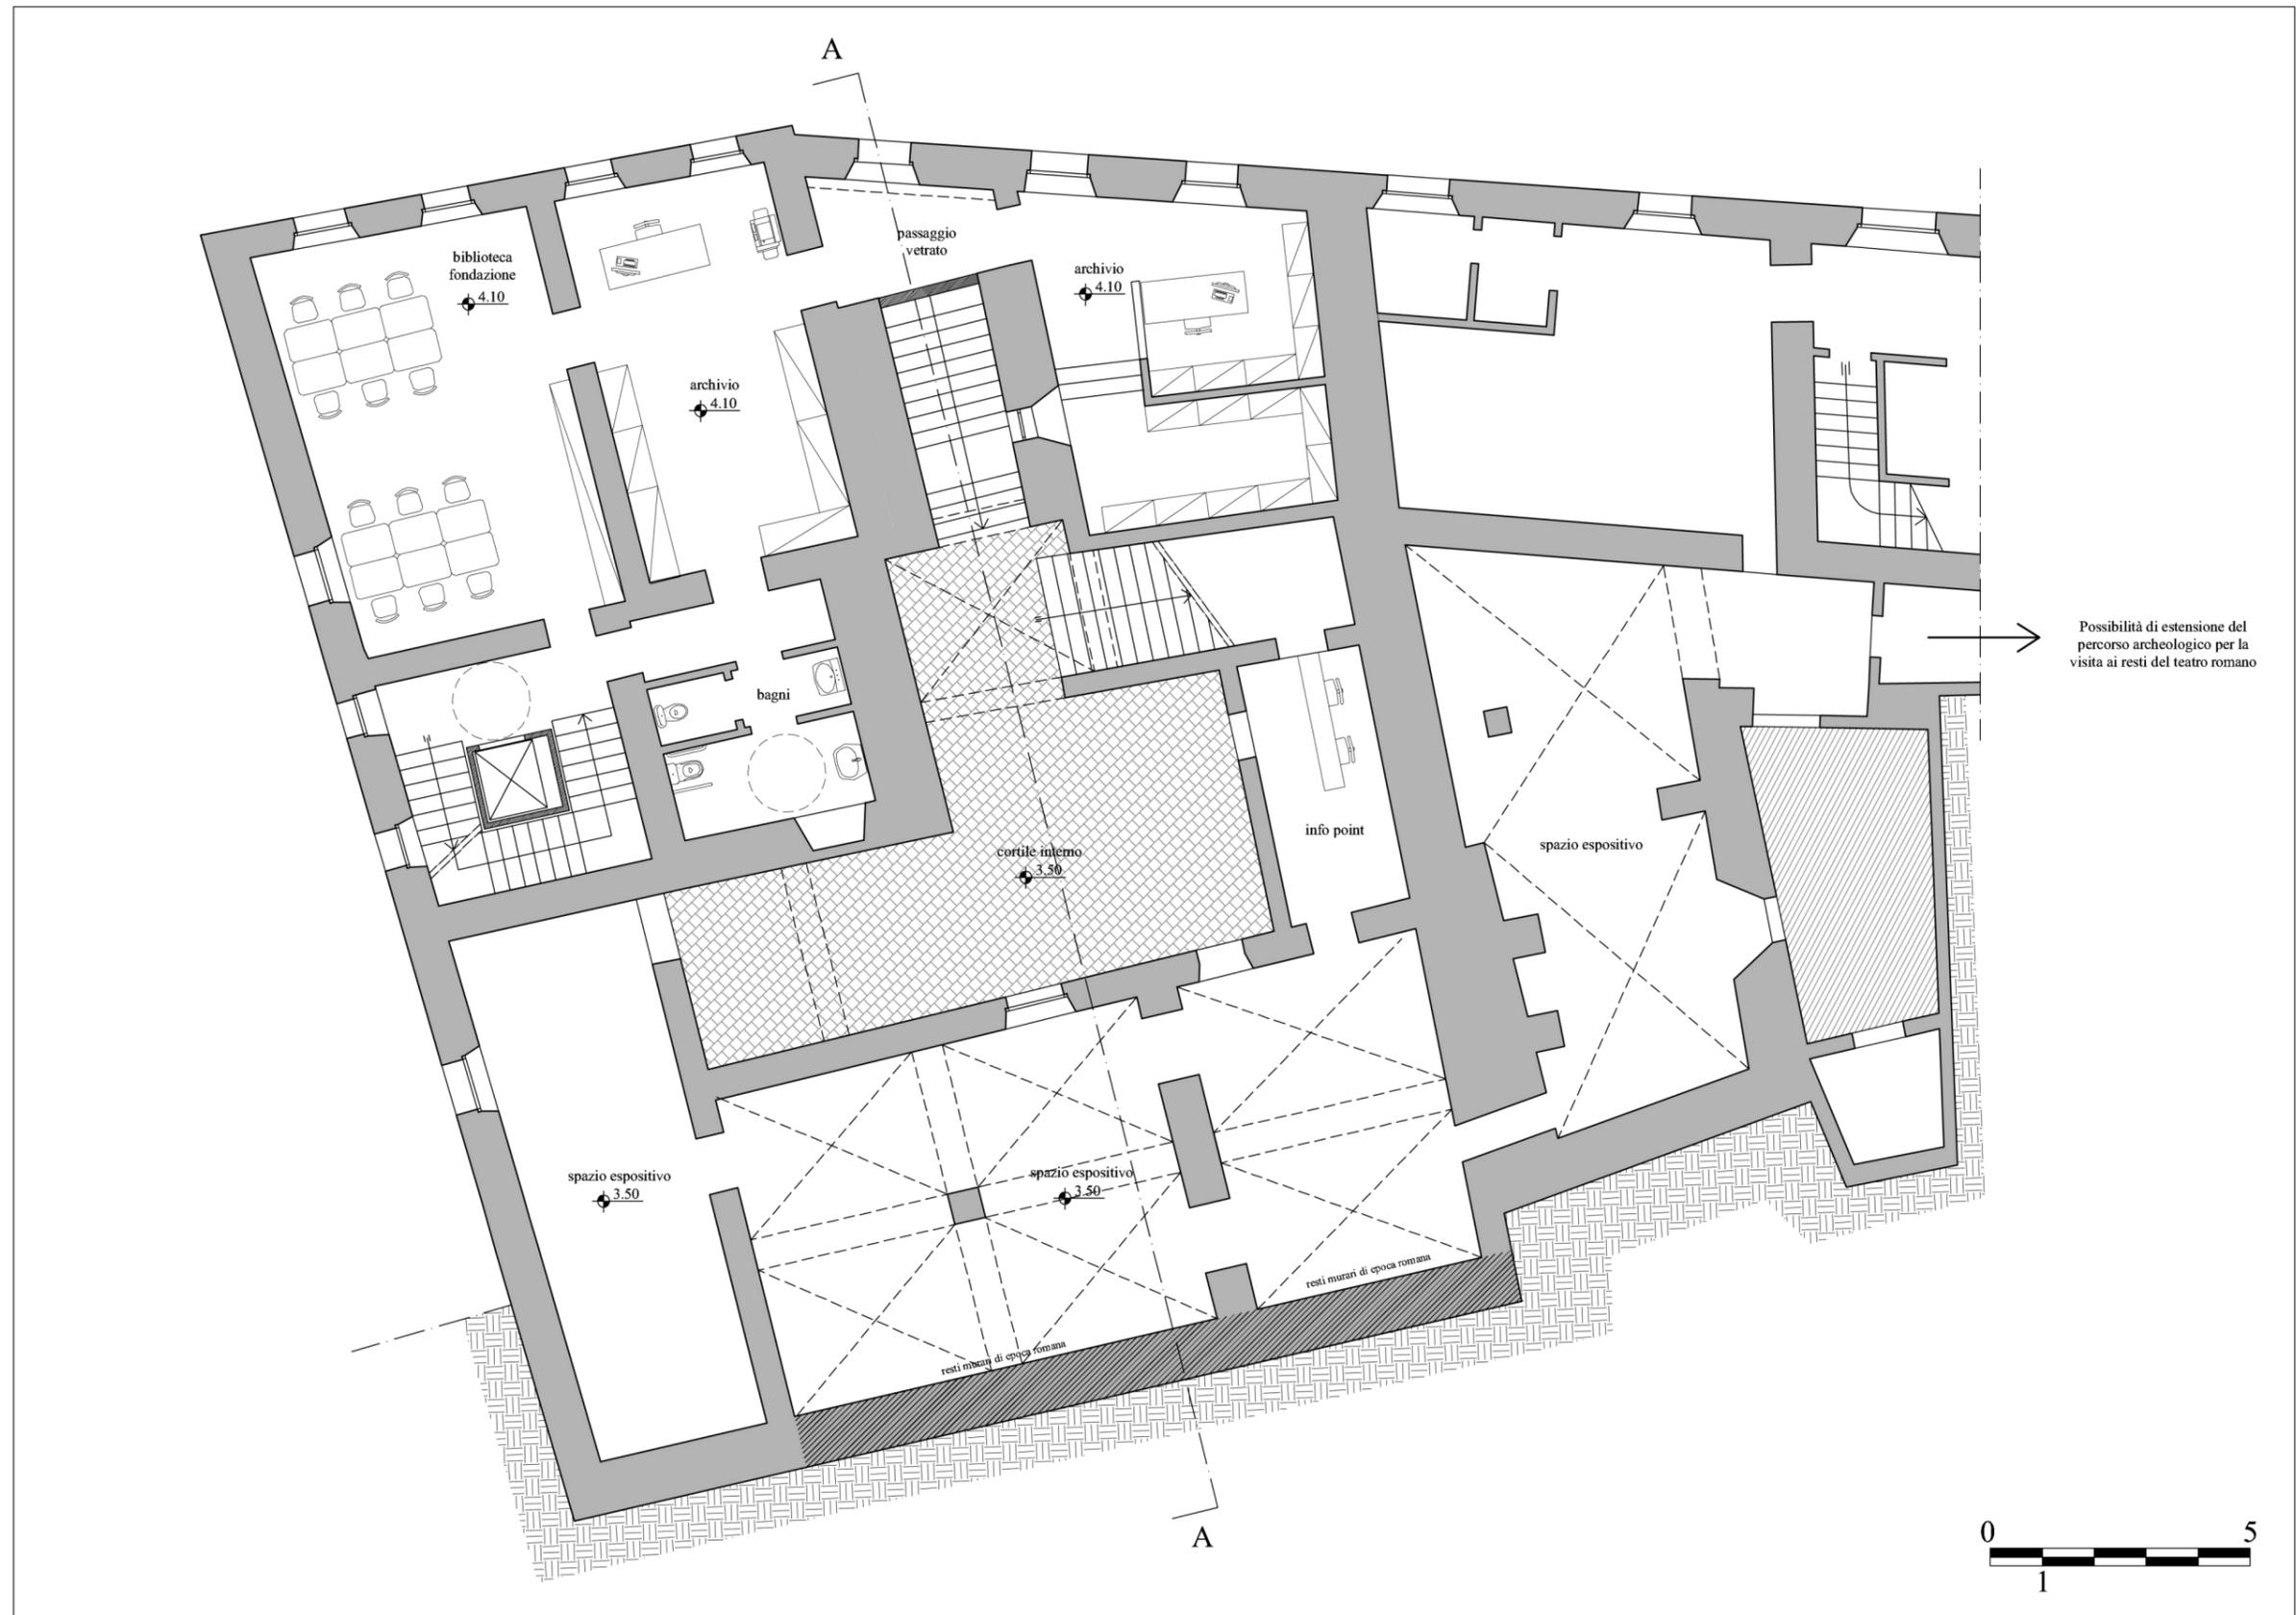
Tav. 2 - Stato di progetto. Pianta piano primo.

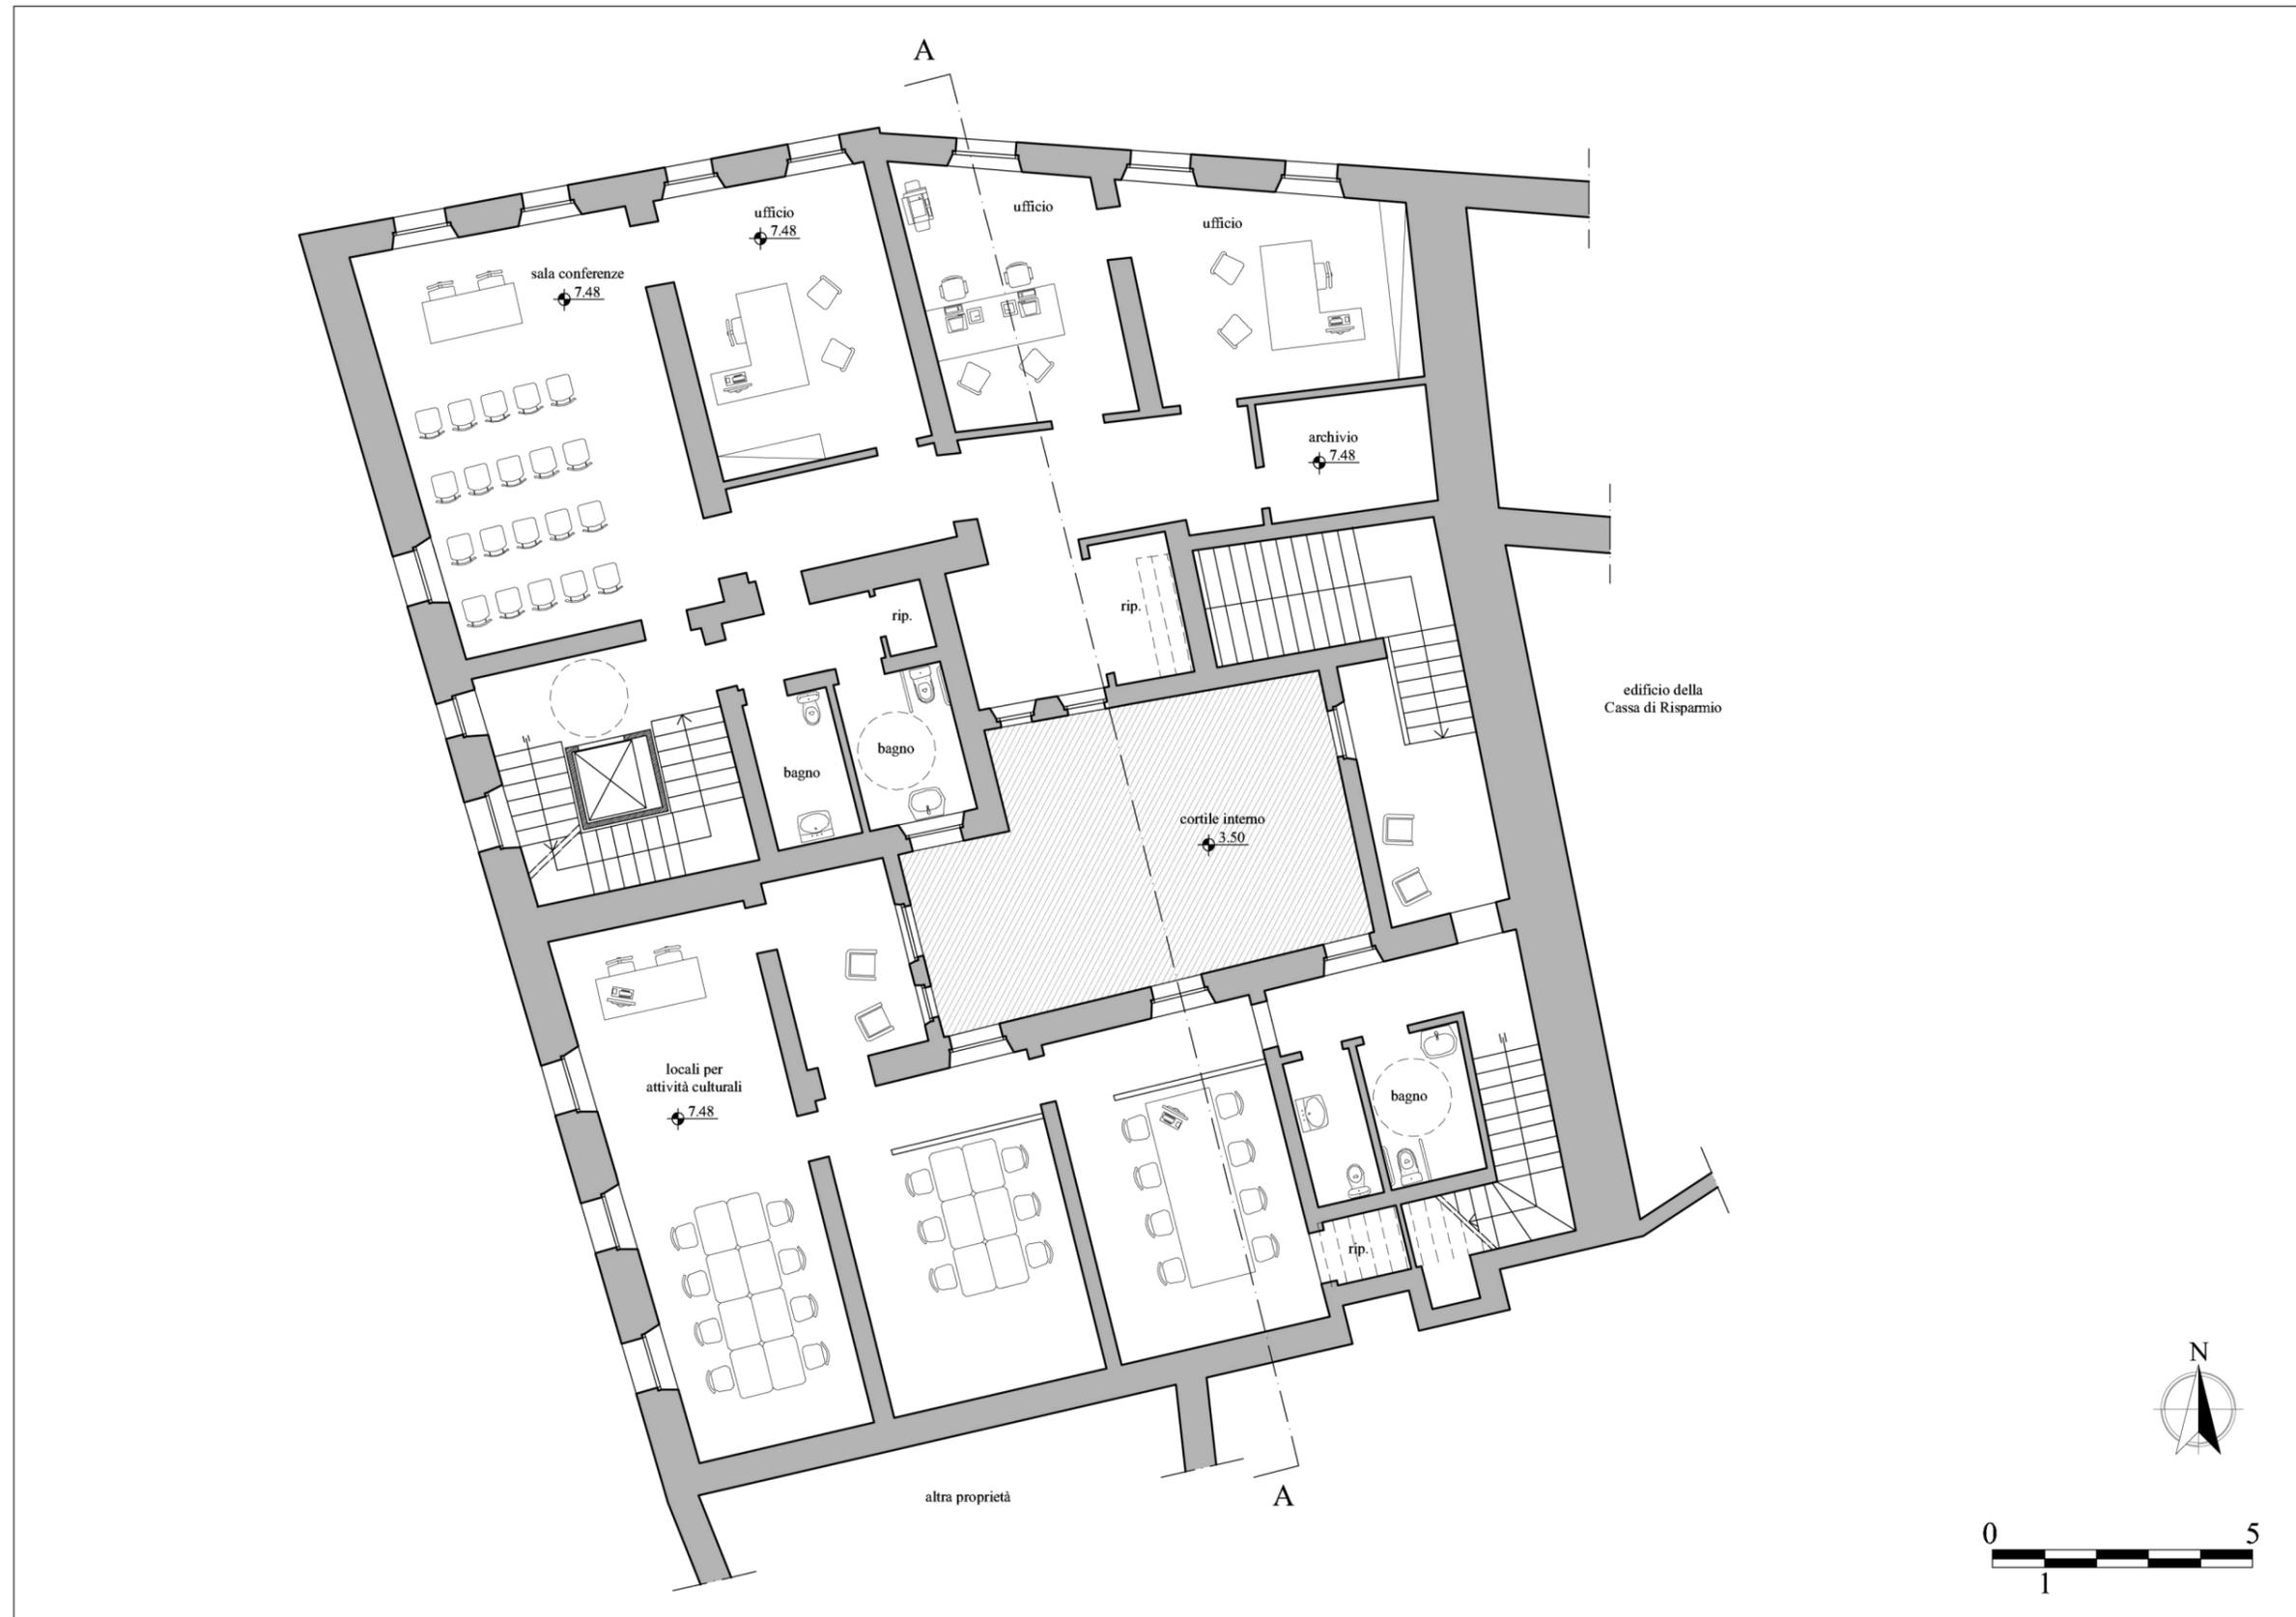
Tav. 3 - Stato di progetto. Pianta piano secondo.

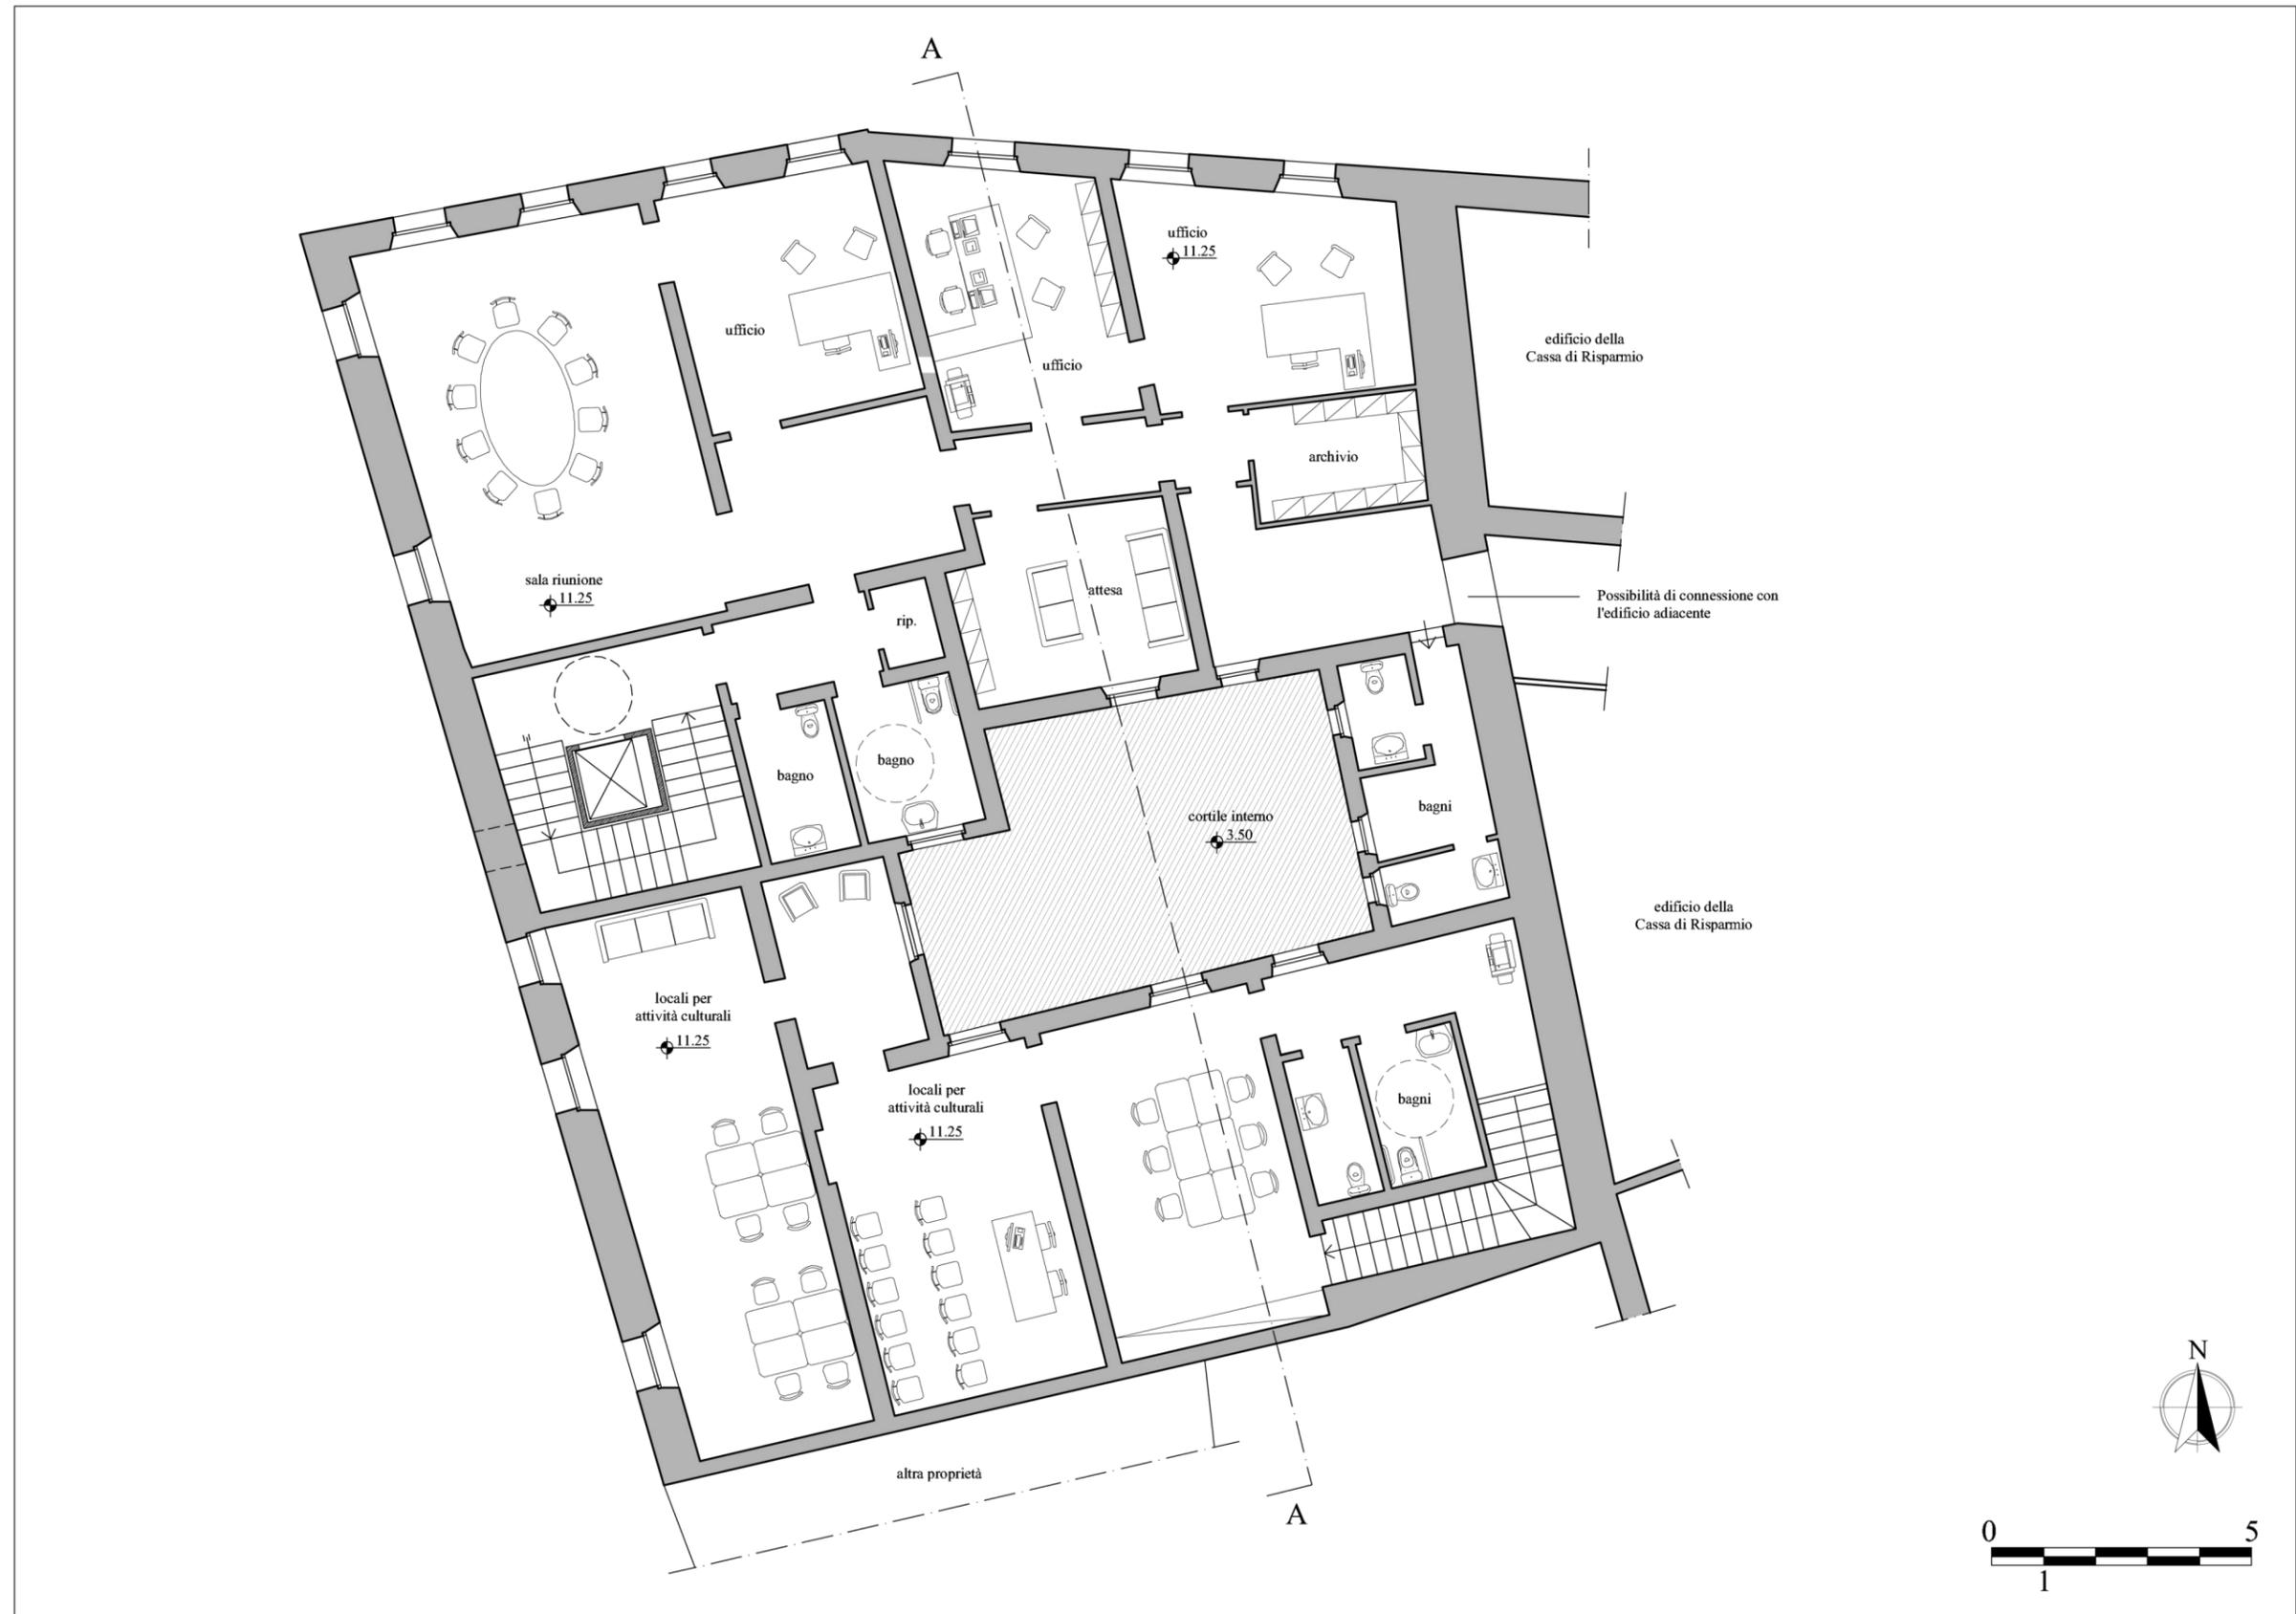
Tav. 4 - Stato di progetto. Pianta piano terzo.

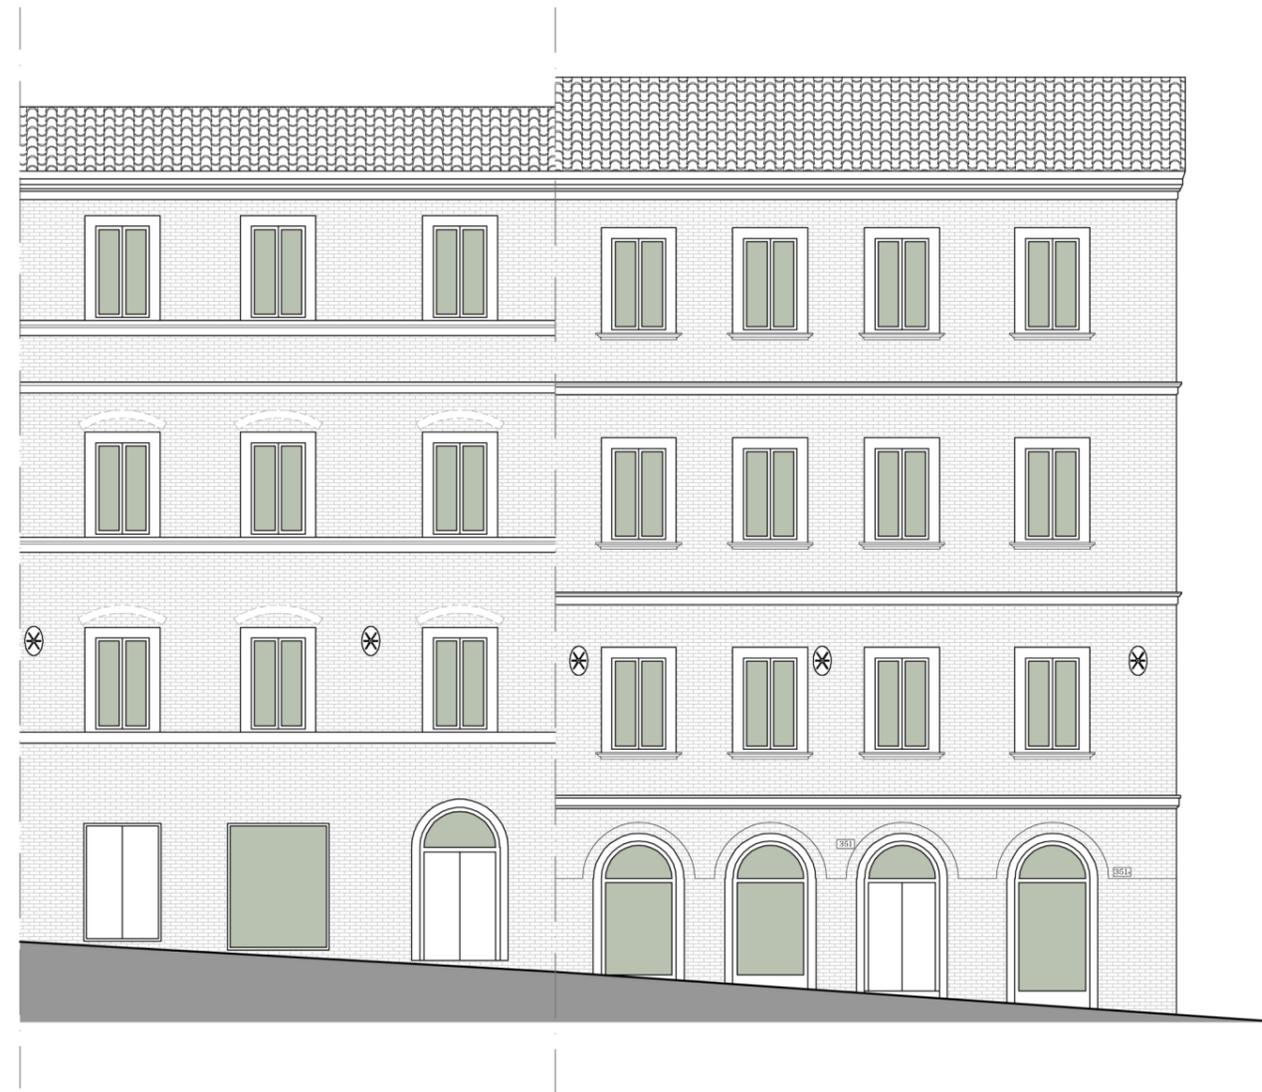
Tav. 5 - Stato di progetto. Prospetto sul corso Cavour.
