ALMA MATER STUDIORUM - UNIVERSITÀ DI BOLOGNA

CORSO DI LAUREA IN INGEGNERIA EDILE/ARCHITETTURA

TESI DI LAUREA

***L'AGGREGATO EDILIZIO COME BASE CONOSCITIVA PER LA SALVAGUARDIA DEL PATRIMONIO EDILIZIO ESISTENTE:
IL CASO DI STUDIO DEL CENTRO STORICO DI FERMO***

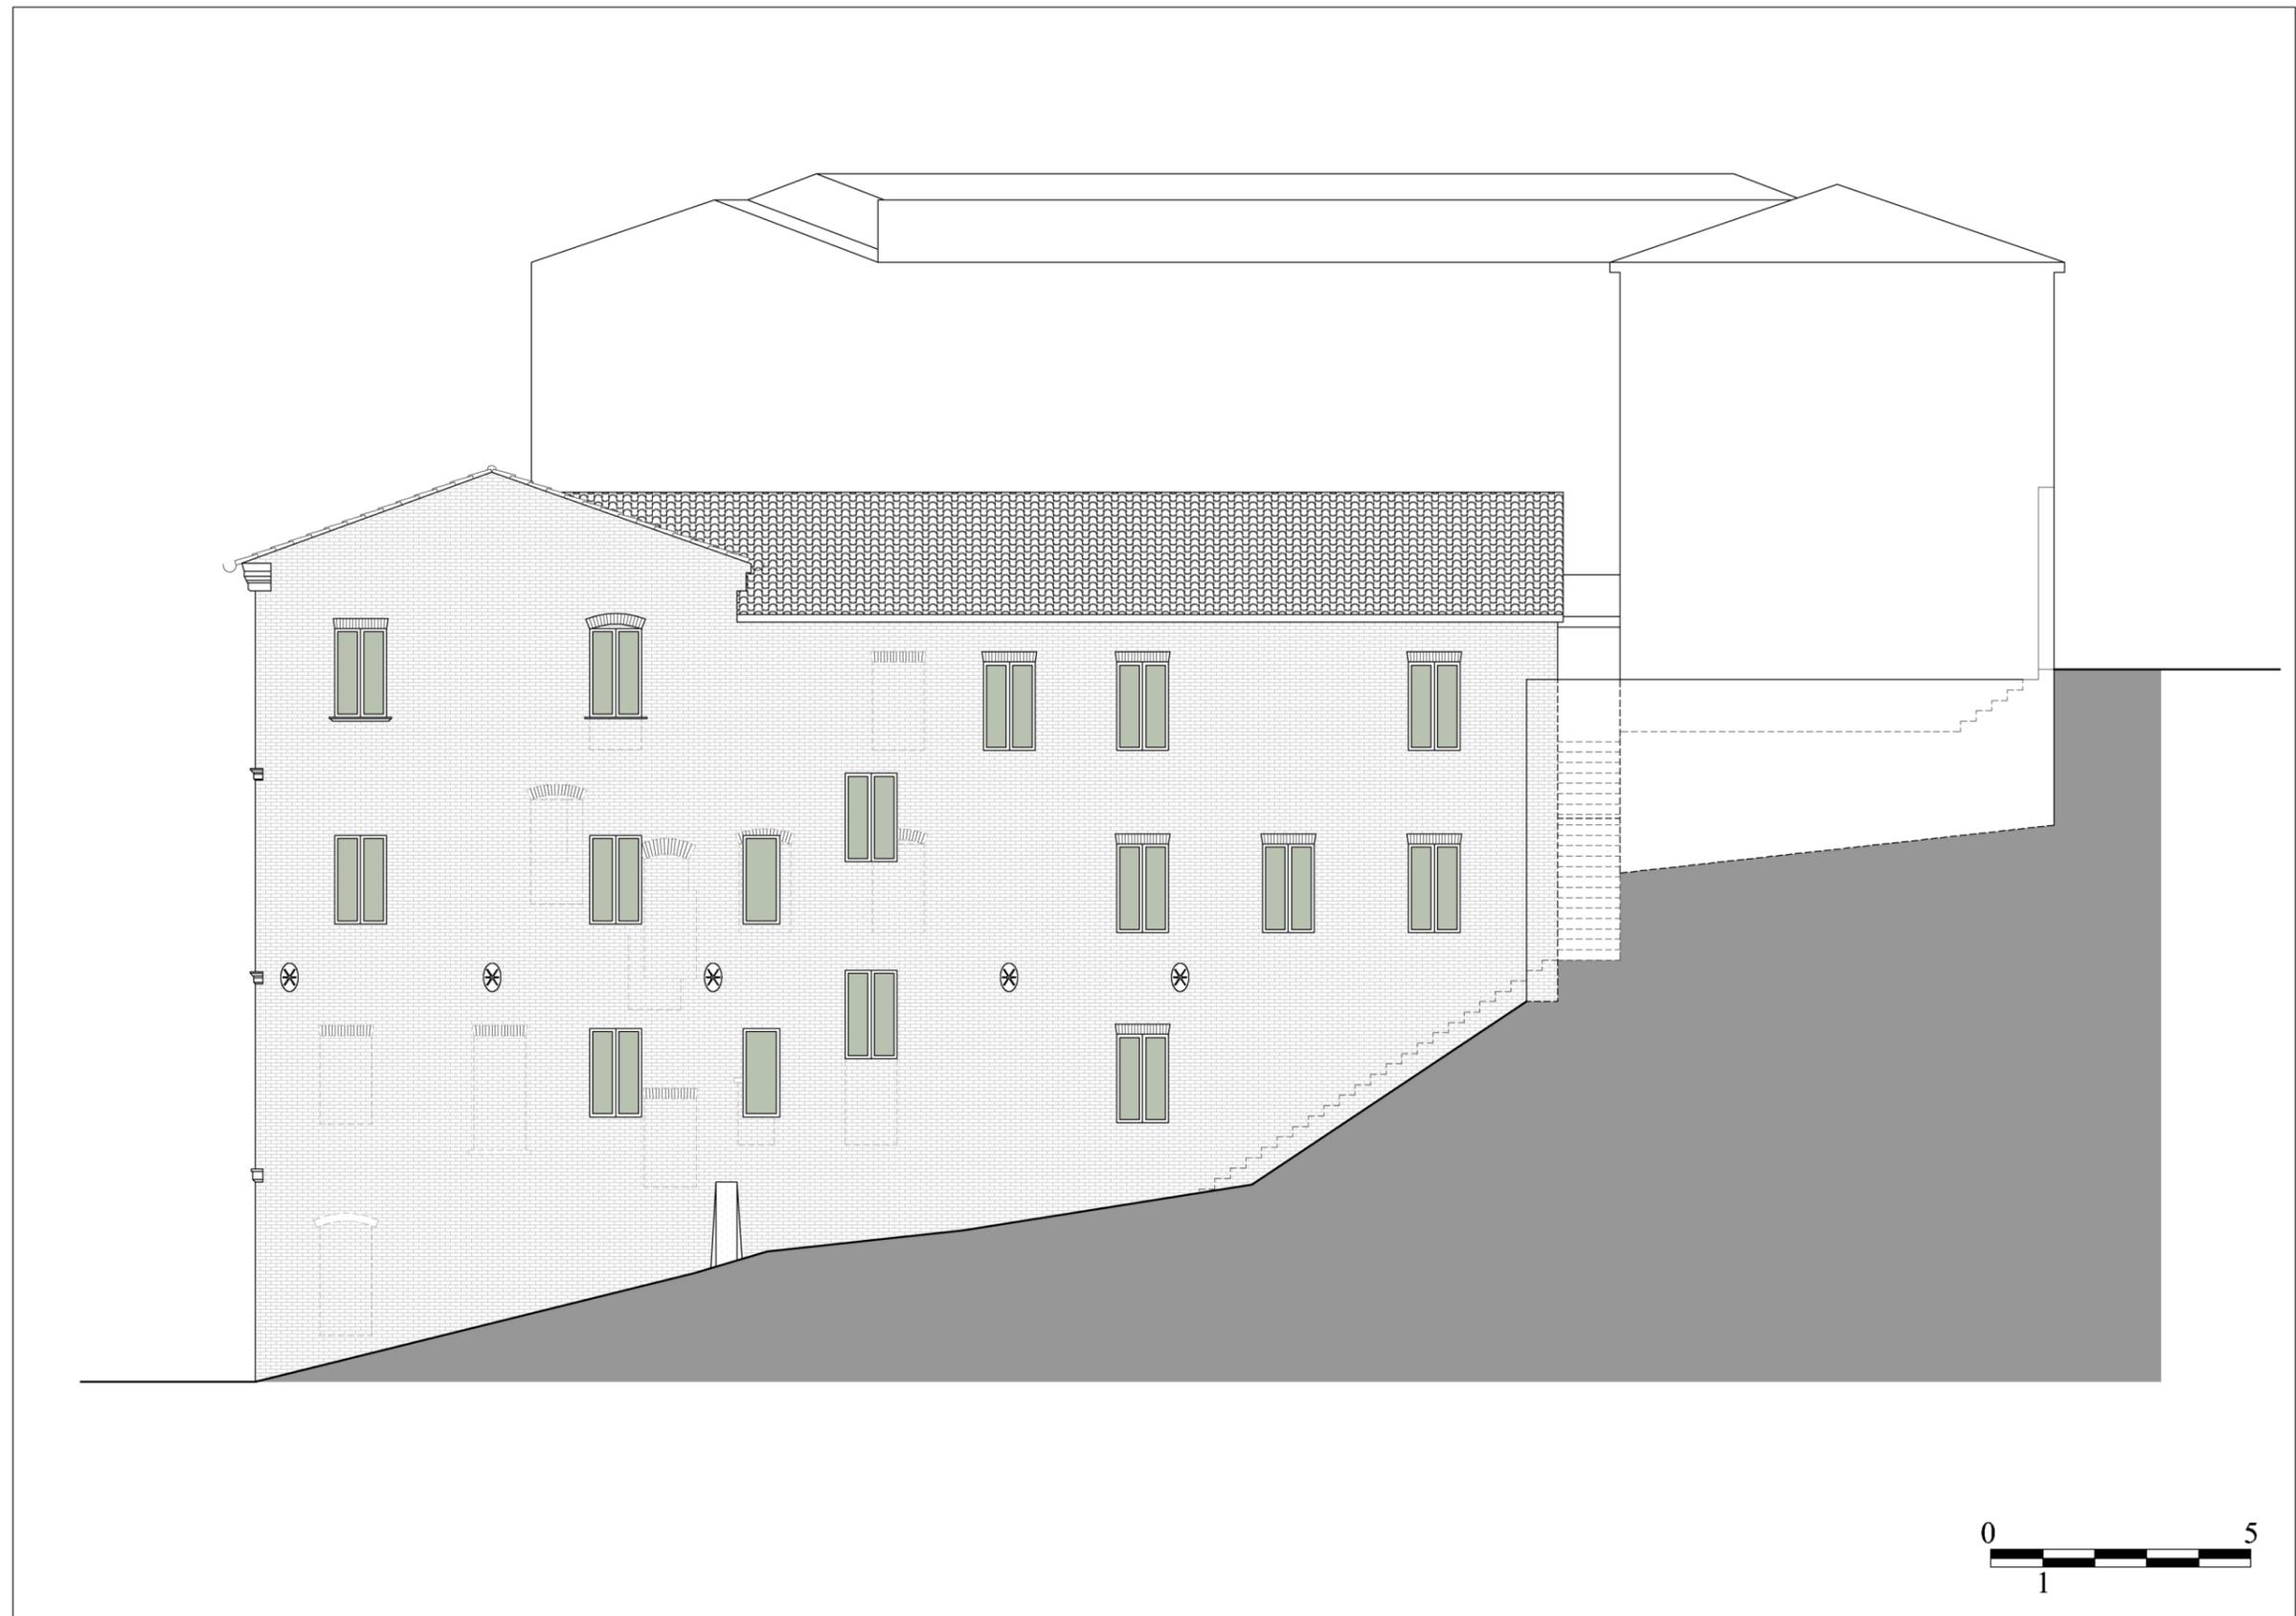
Tav. 6 - Stato di progetto. Prospetto sul vicolo ad ovest.

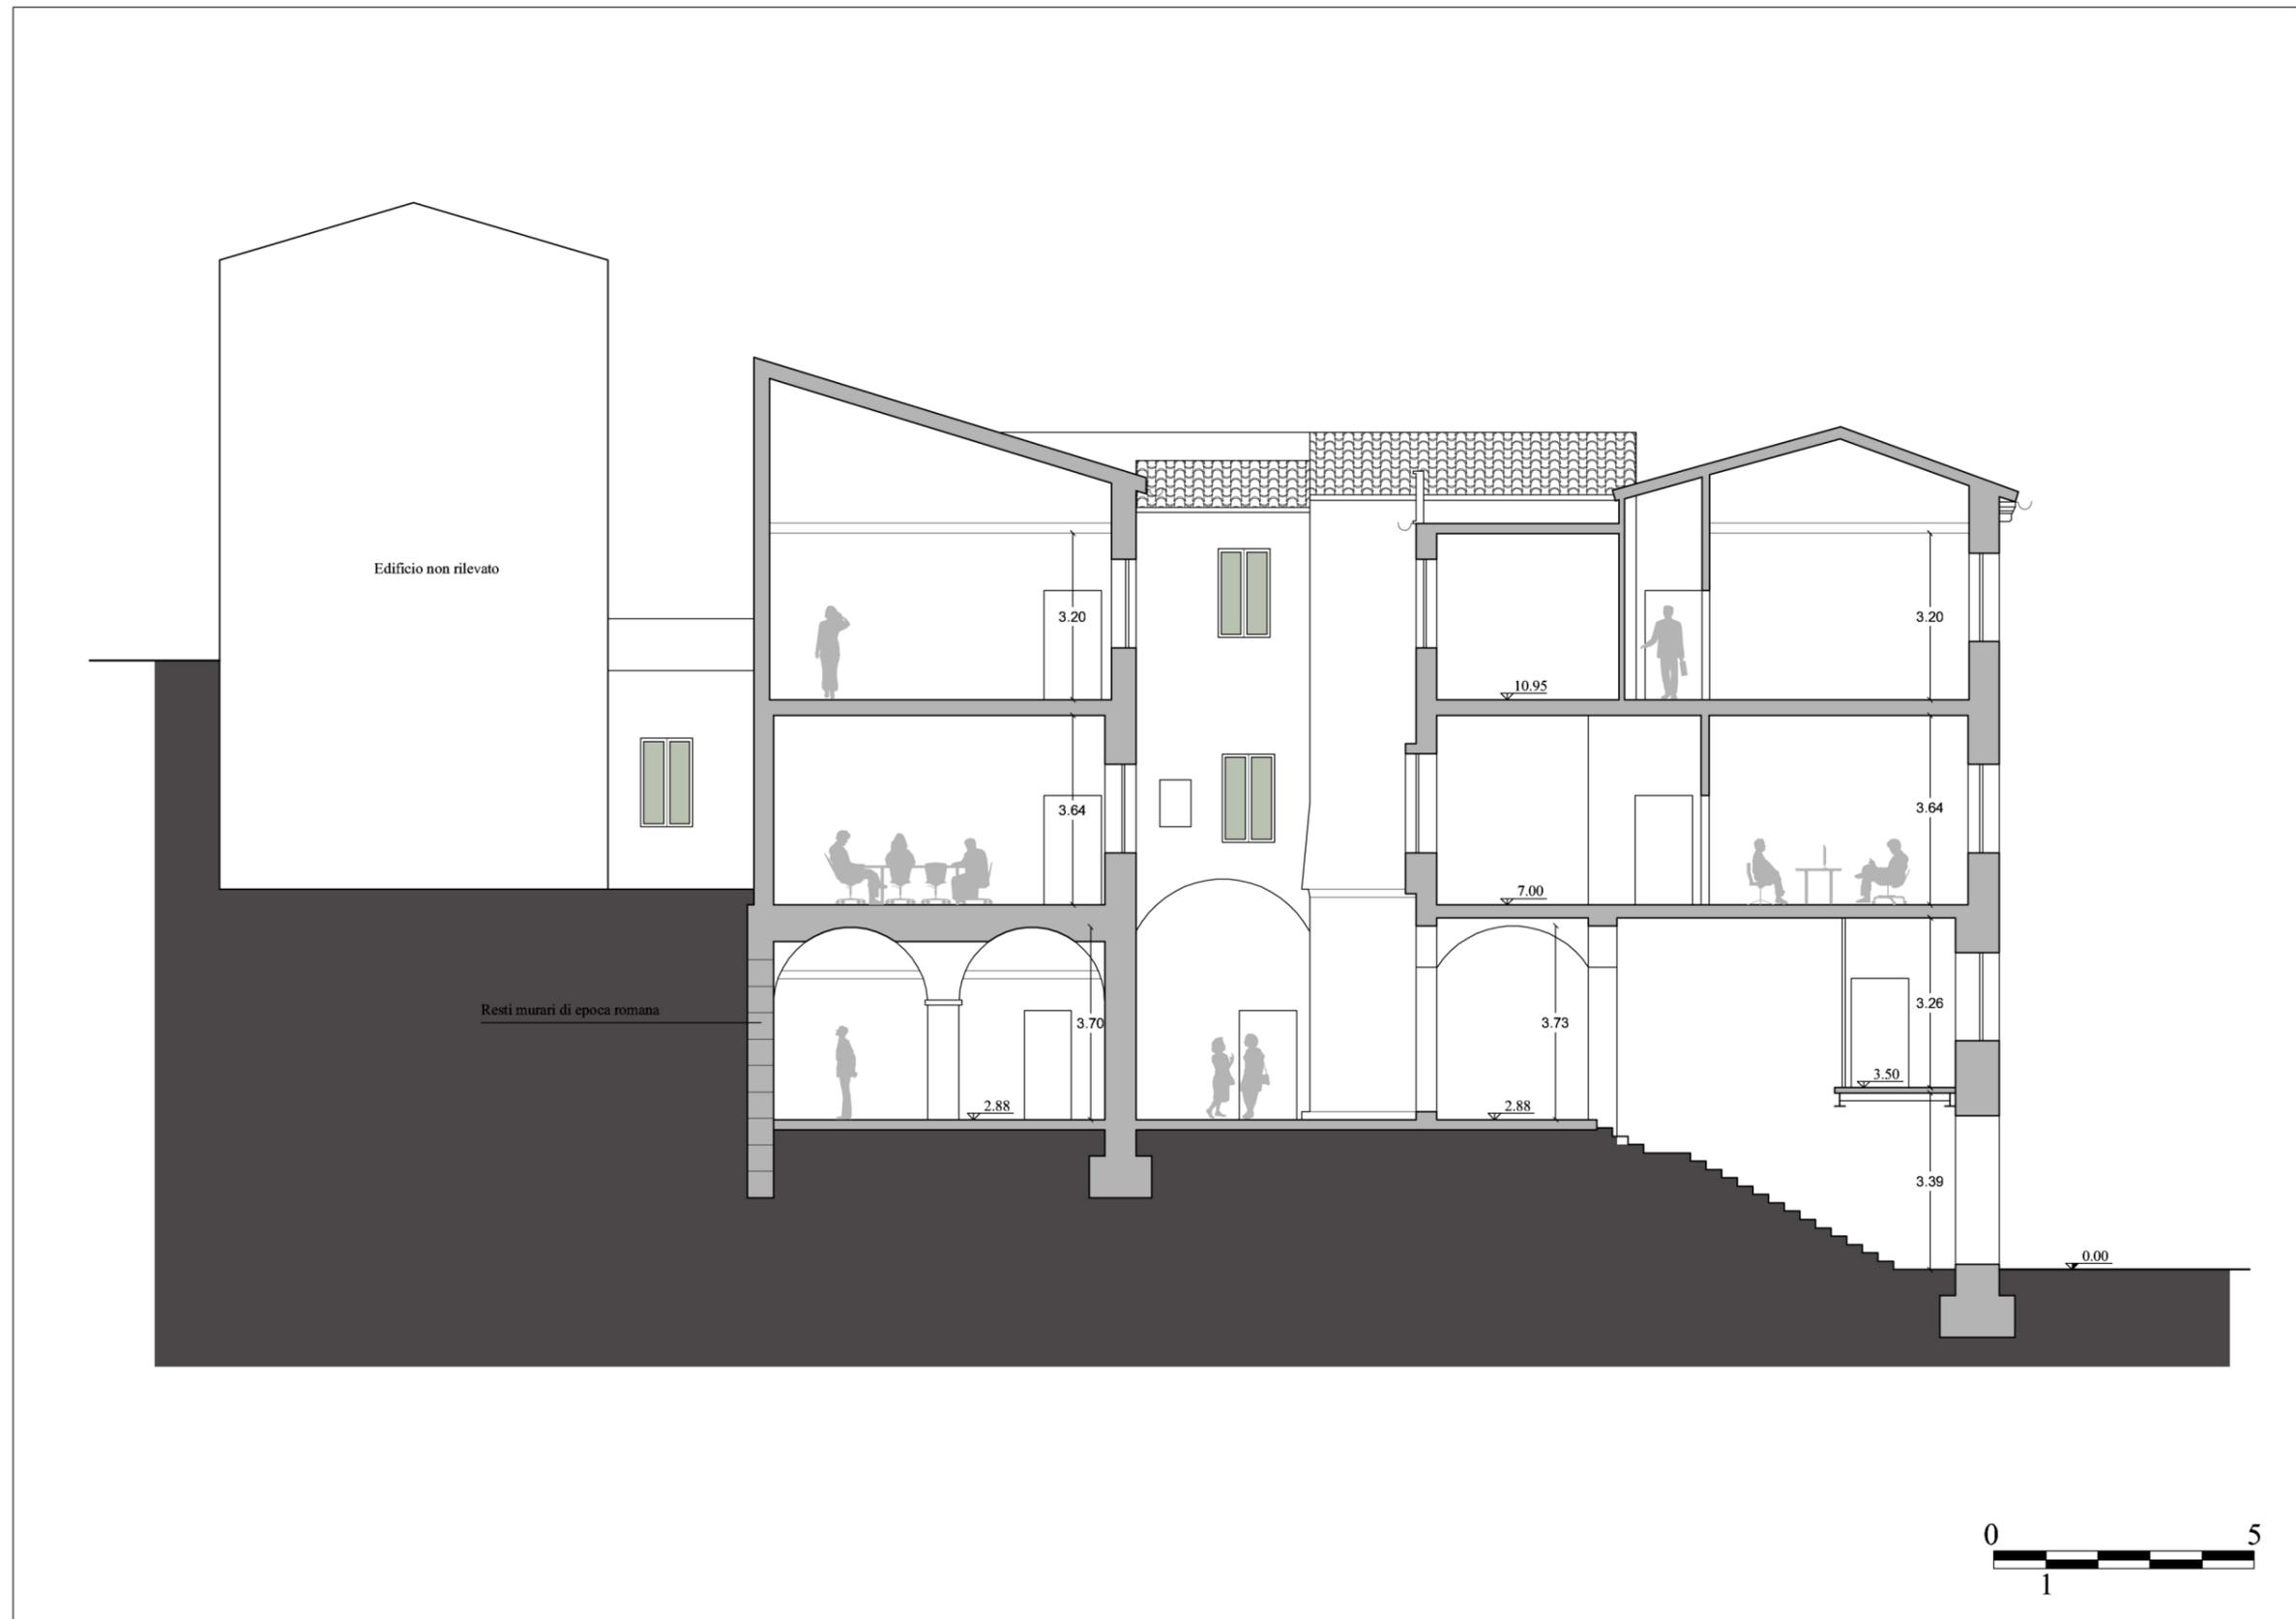
Tav. 7 - Stato di progetto. Sezione A-A.
