CORSO DI LAUREA IN INGEGNERIA EDILE/ARCHITETTURA

TESI DI LAUREA

STUDIO TIPOLOGICO E COSTRUTTIVO DEGLI AGGREGATI EDILIZI COME BASE PER DEFINIRE STRUMENTI UTILI A CONOSCERE E MONITORARE LA VULNERABILITÀ SISMICA DEI CENTRI STORICI. IL CASO DI STUDIO DI UN ISOLATO DI MIRANDOLA.

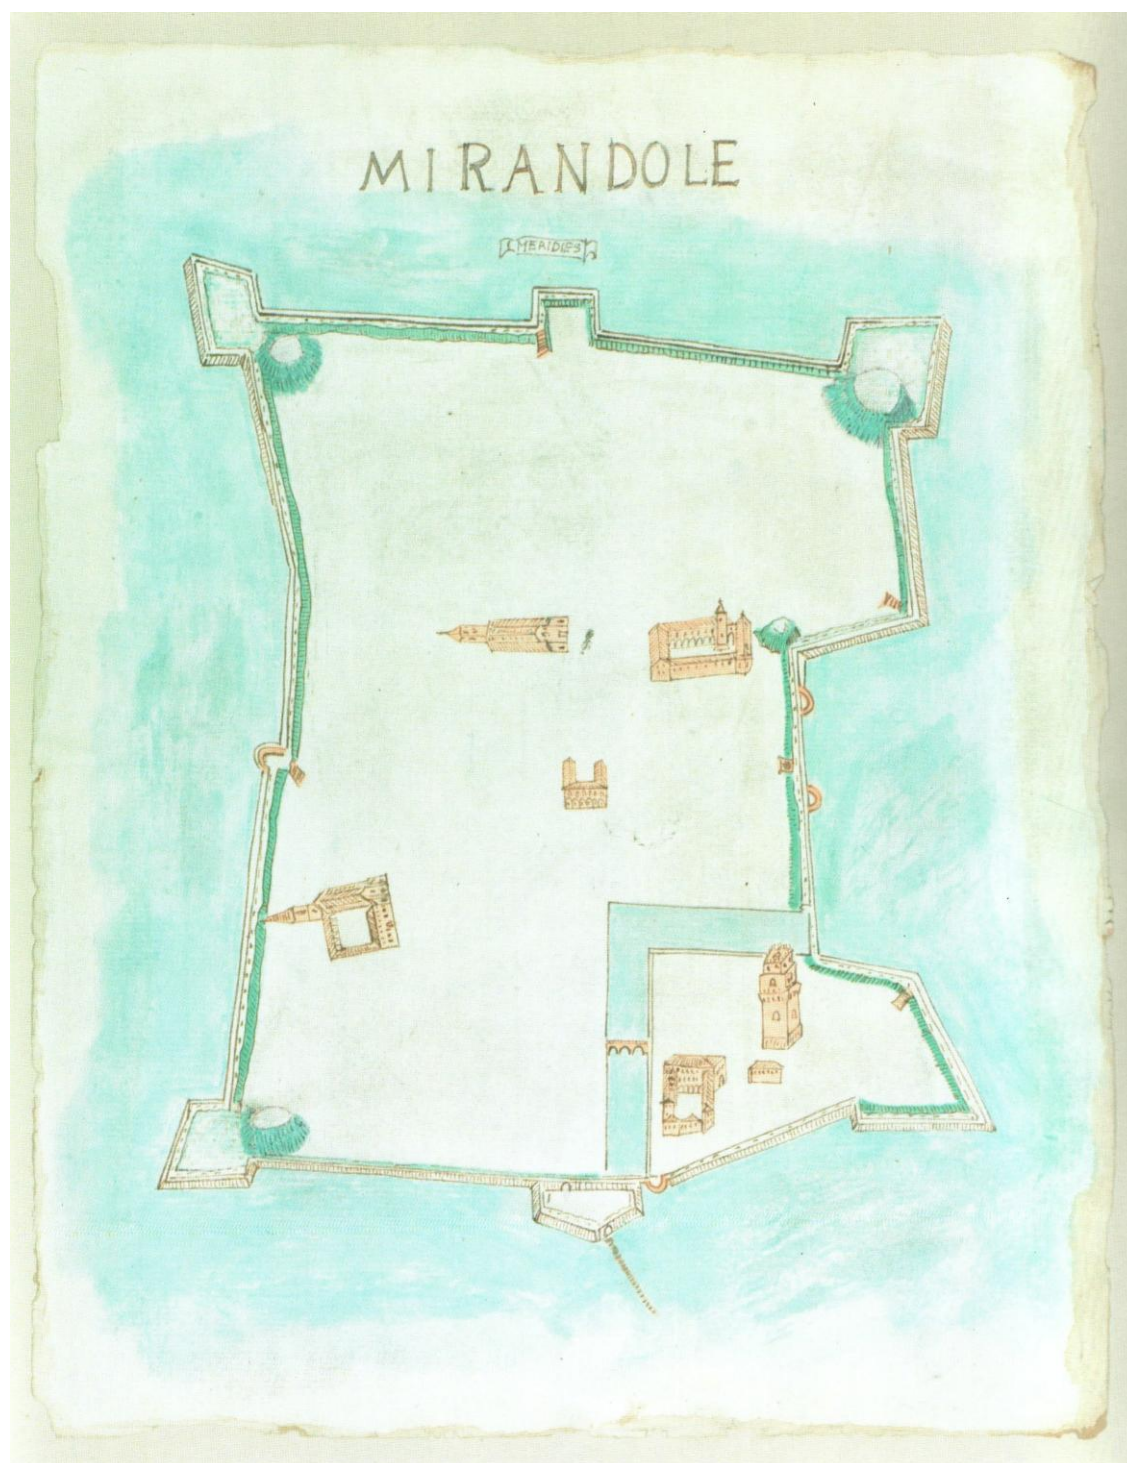
Figura 2-10 Mirandole. Disegno anonimo, a penna su carta, acquerellato, in folio, mm 410 x 310 su cartoncino. Data imprecisata. Mostra il perimetro della Mirandola a pianta quadrangolare, quale si aveva al secolo XVI, poco dopo la costruzione dei bastioni. All'interno sono riportati l'aspetto e l'ubicazione di alcuni edifici tra i più rappresentativi: il Duomo, la chiesa e il convento di S. Francesco, il Palazzo del Comune. Il castello è simboleggiato dal Torrione di Giovan Francesco II. Gli angoli e in gola ai bastioni si vedono le grandi montagnole a terrapieno che servivano come "osservatori", chiamate cavalieri. Il nord è in basso.

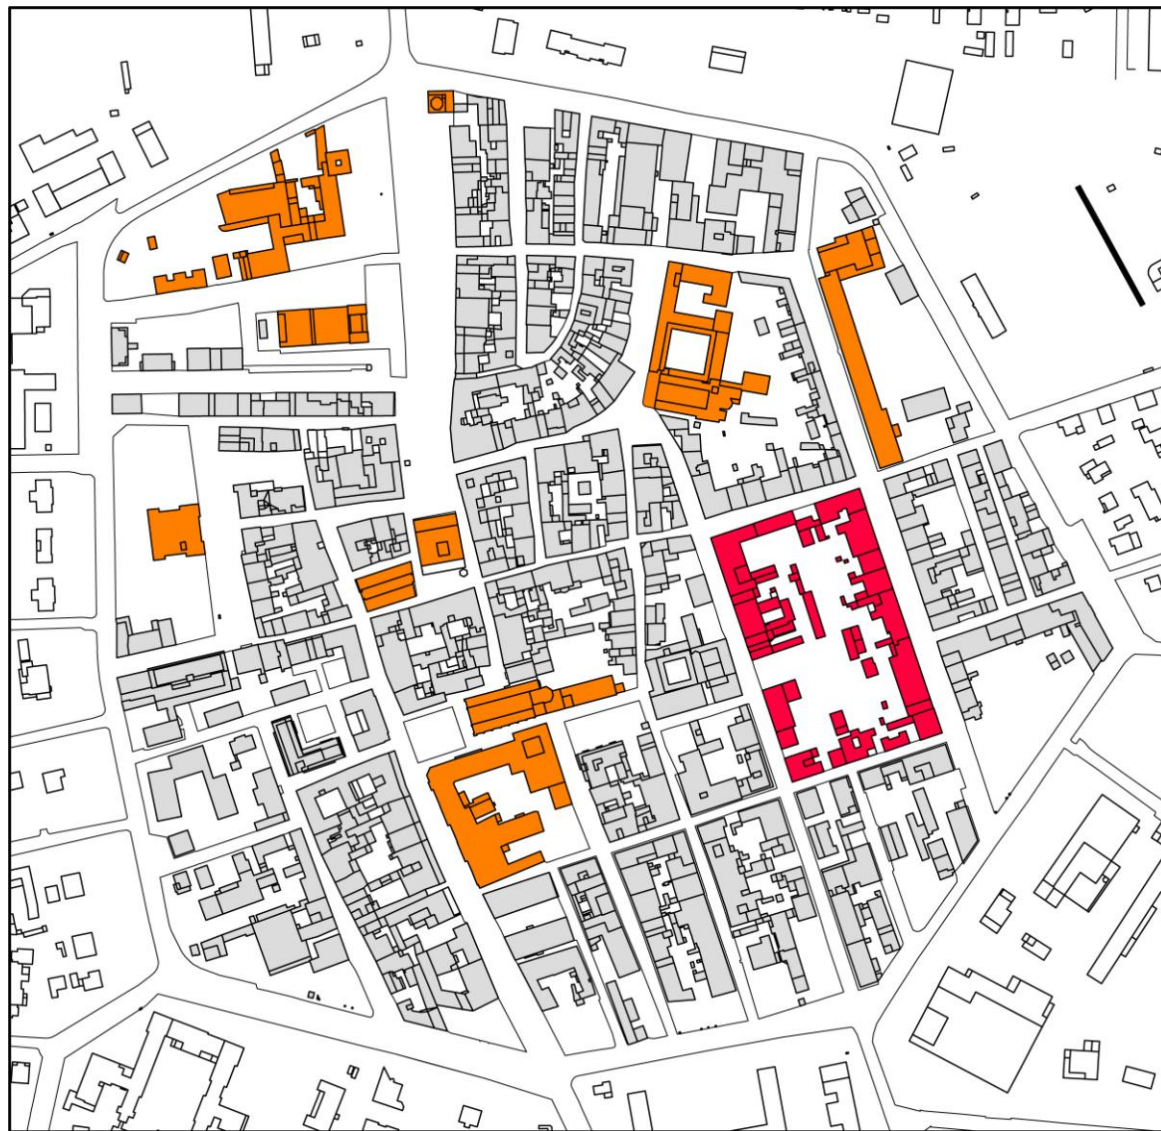
Figura 3-1 Centro storico di Mirandola. In evidenza sono gli edifici di rilievo e l'aggregato di studio.

L'aggregato in analisi è localizzato nel quadrante a sud-est del centro storico di Mirandola. In Figura 3-1 è possibile individuare il tessuto edilizio storico in colore grigio, gli edifici di rilievo storico-artistico in arancio, e l'isolato in rosso. Questo è perimetrato dalle vie Castelfidardo a nord, ex via Chiavenna o via Borghetto, via Fulvia a ovest, via Cavour a sud, ex via Santa Caterina e via Francesco Montanari a Est, ex Strada Nuova o Contrada Cappuccini o anche Contrada di Terra Nova. L'aggregato è precisamente di forma rettangolare.

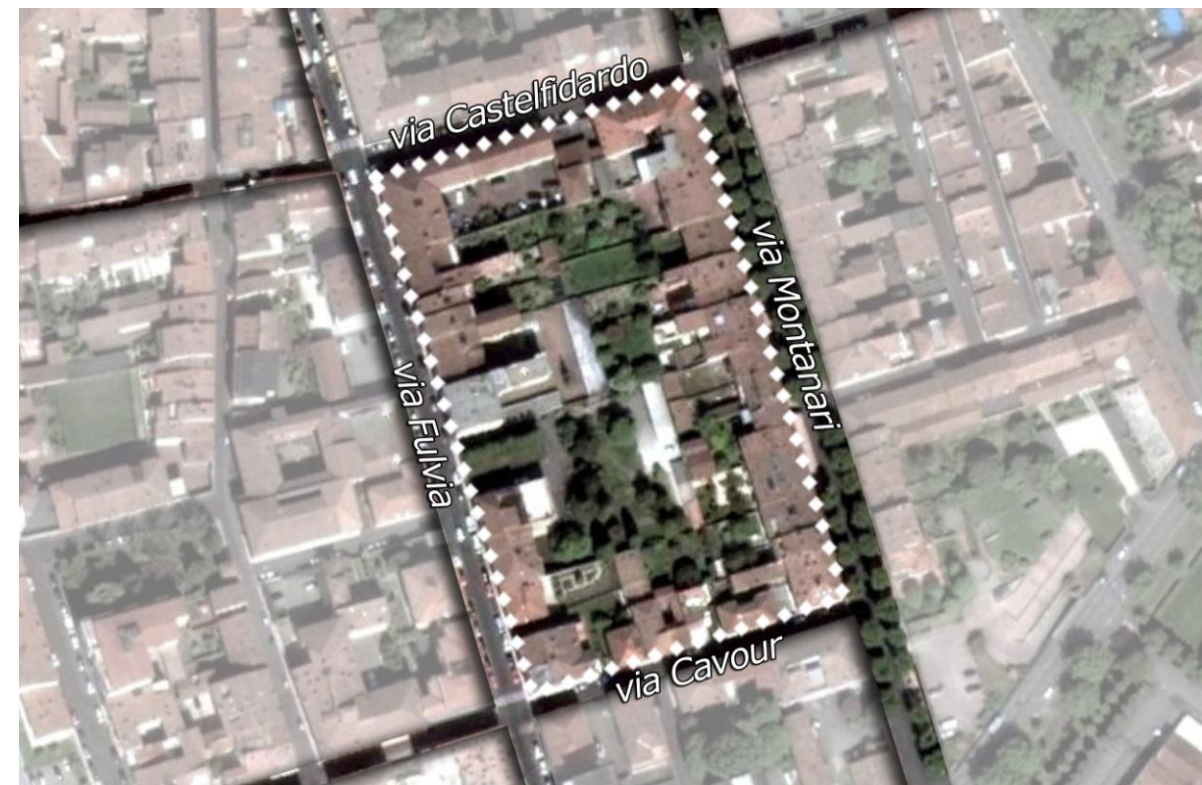
Figura 3-2 Immagine zenitale dell'aggregato oggetto di studio. Identificazione del perimetro e delle vie.

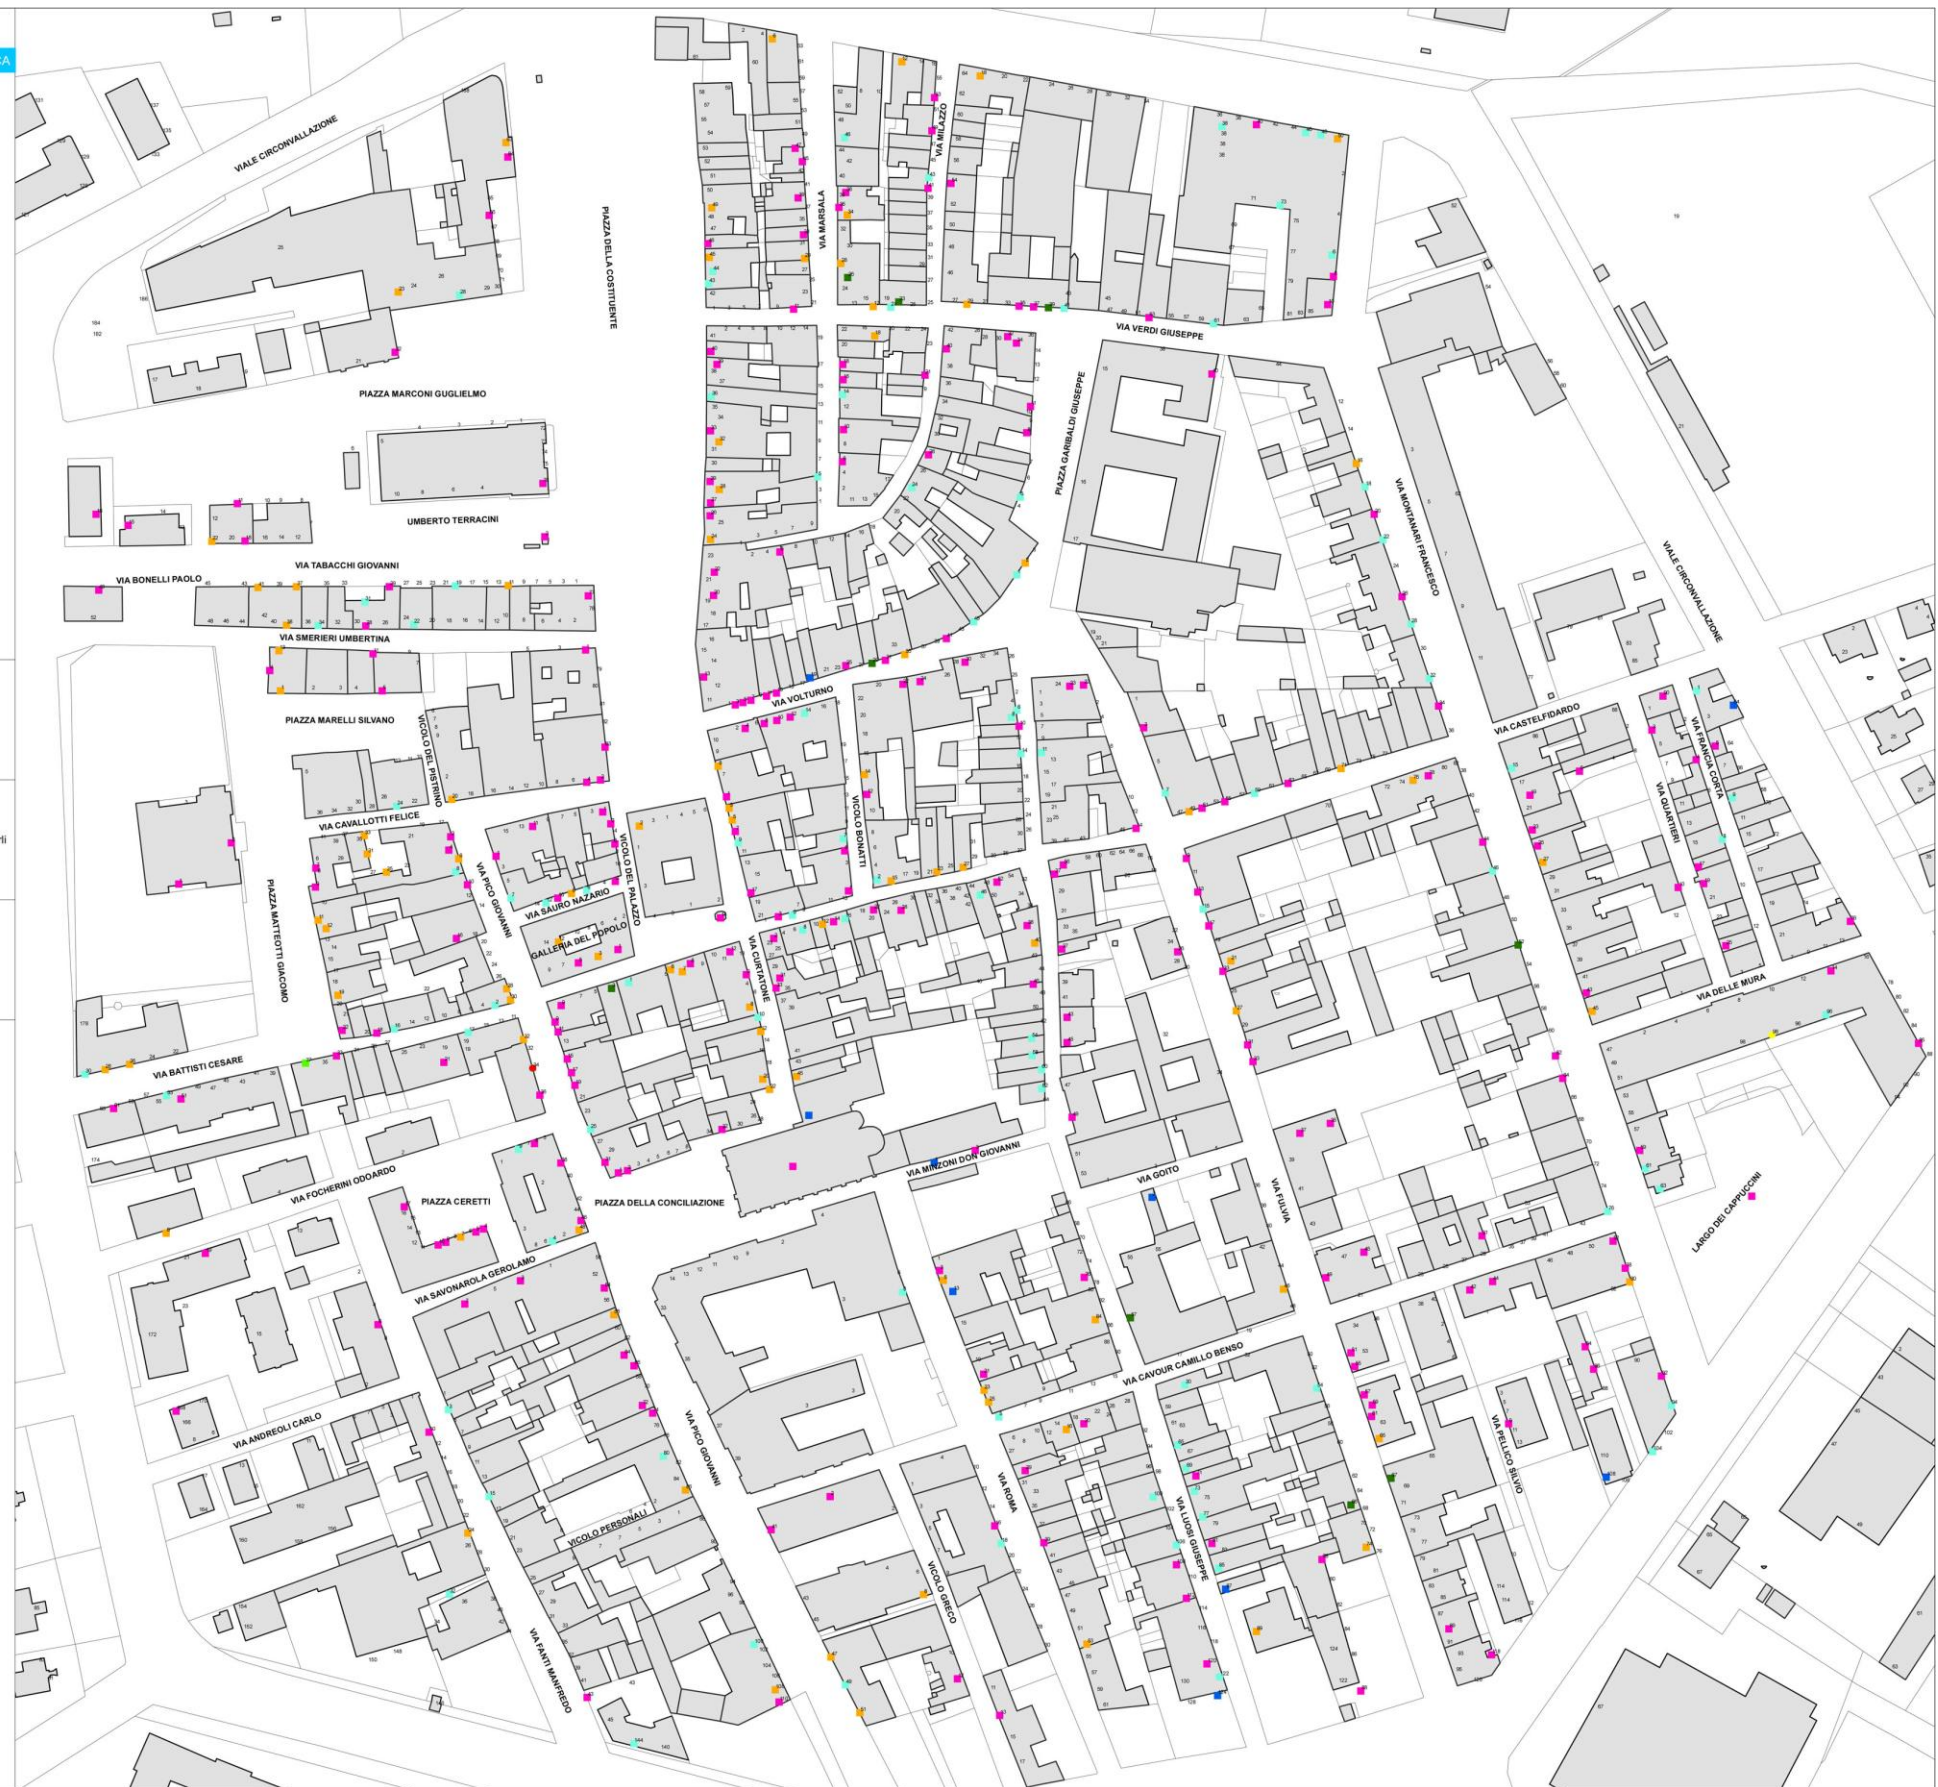
Figura 3-5 Tavola QC-C2.2

- Nuove costruzioni
- Cambio di destinazione d'uso
- Inagibilità
- Manutenzione straordinaria
- Recuperi
- Ristrutturazioni
- Sanatorie
- Demolizioni

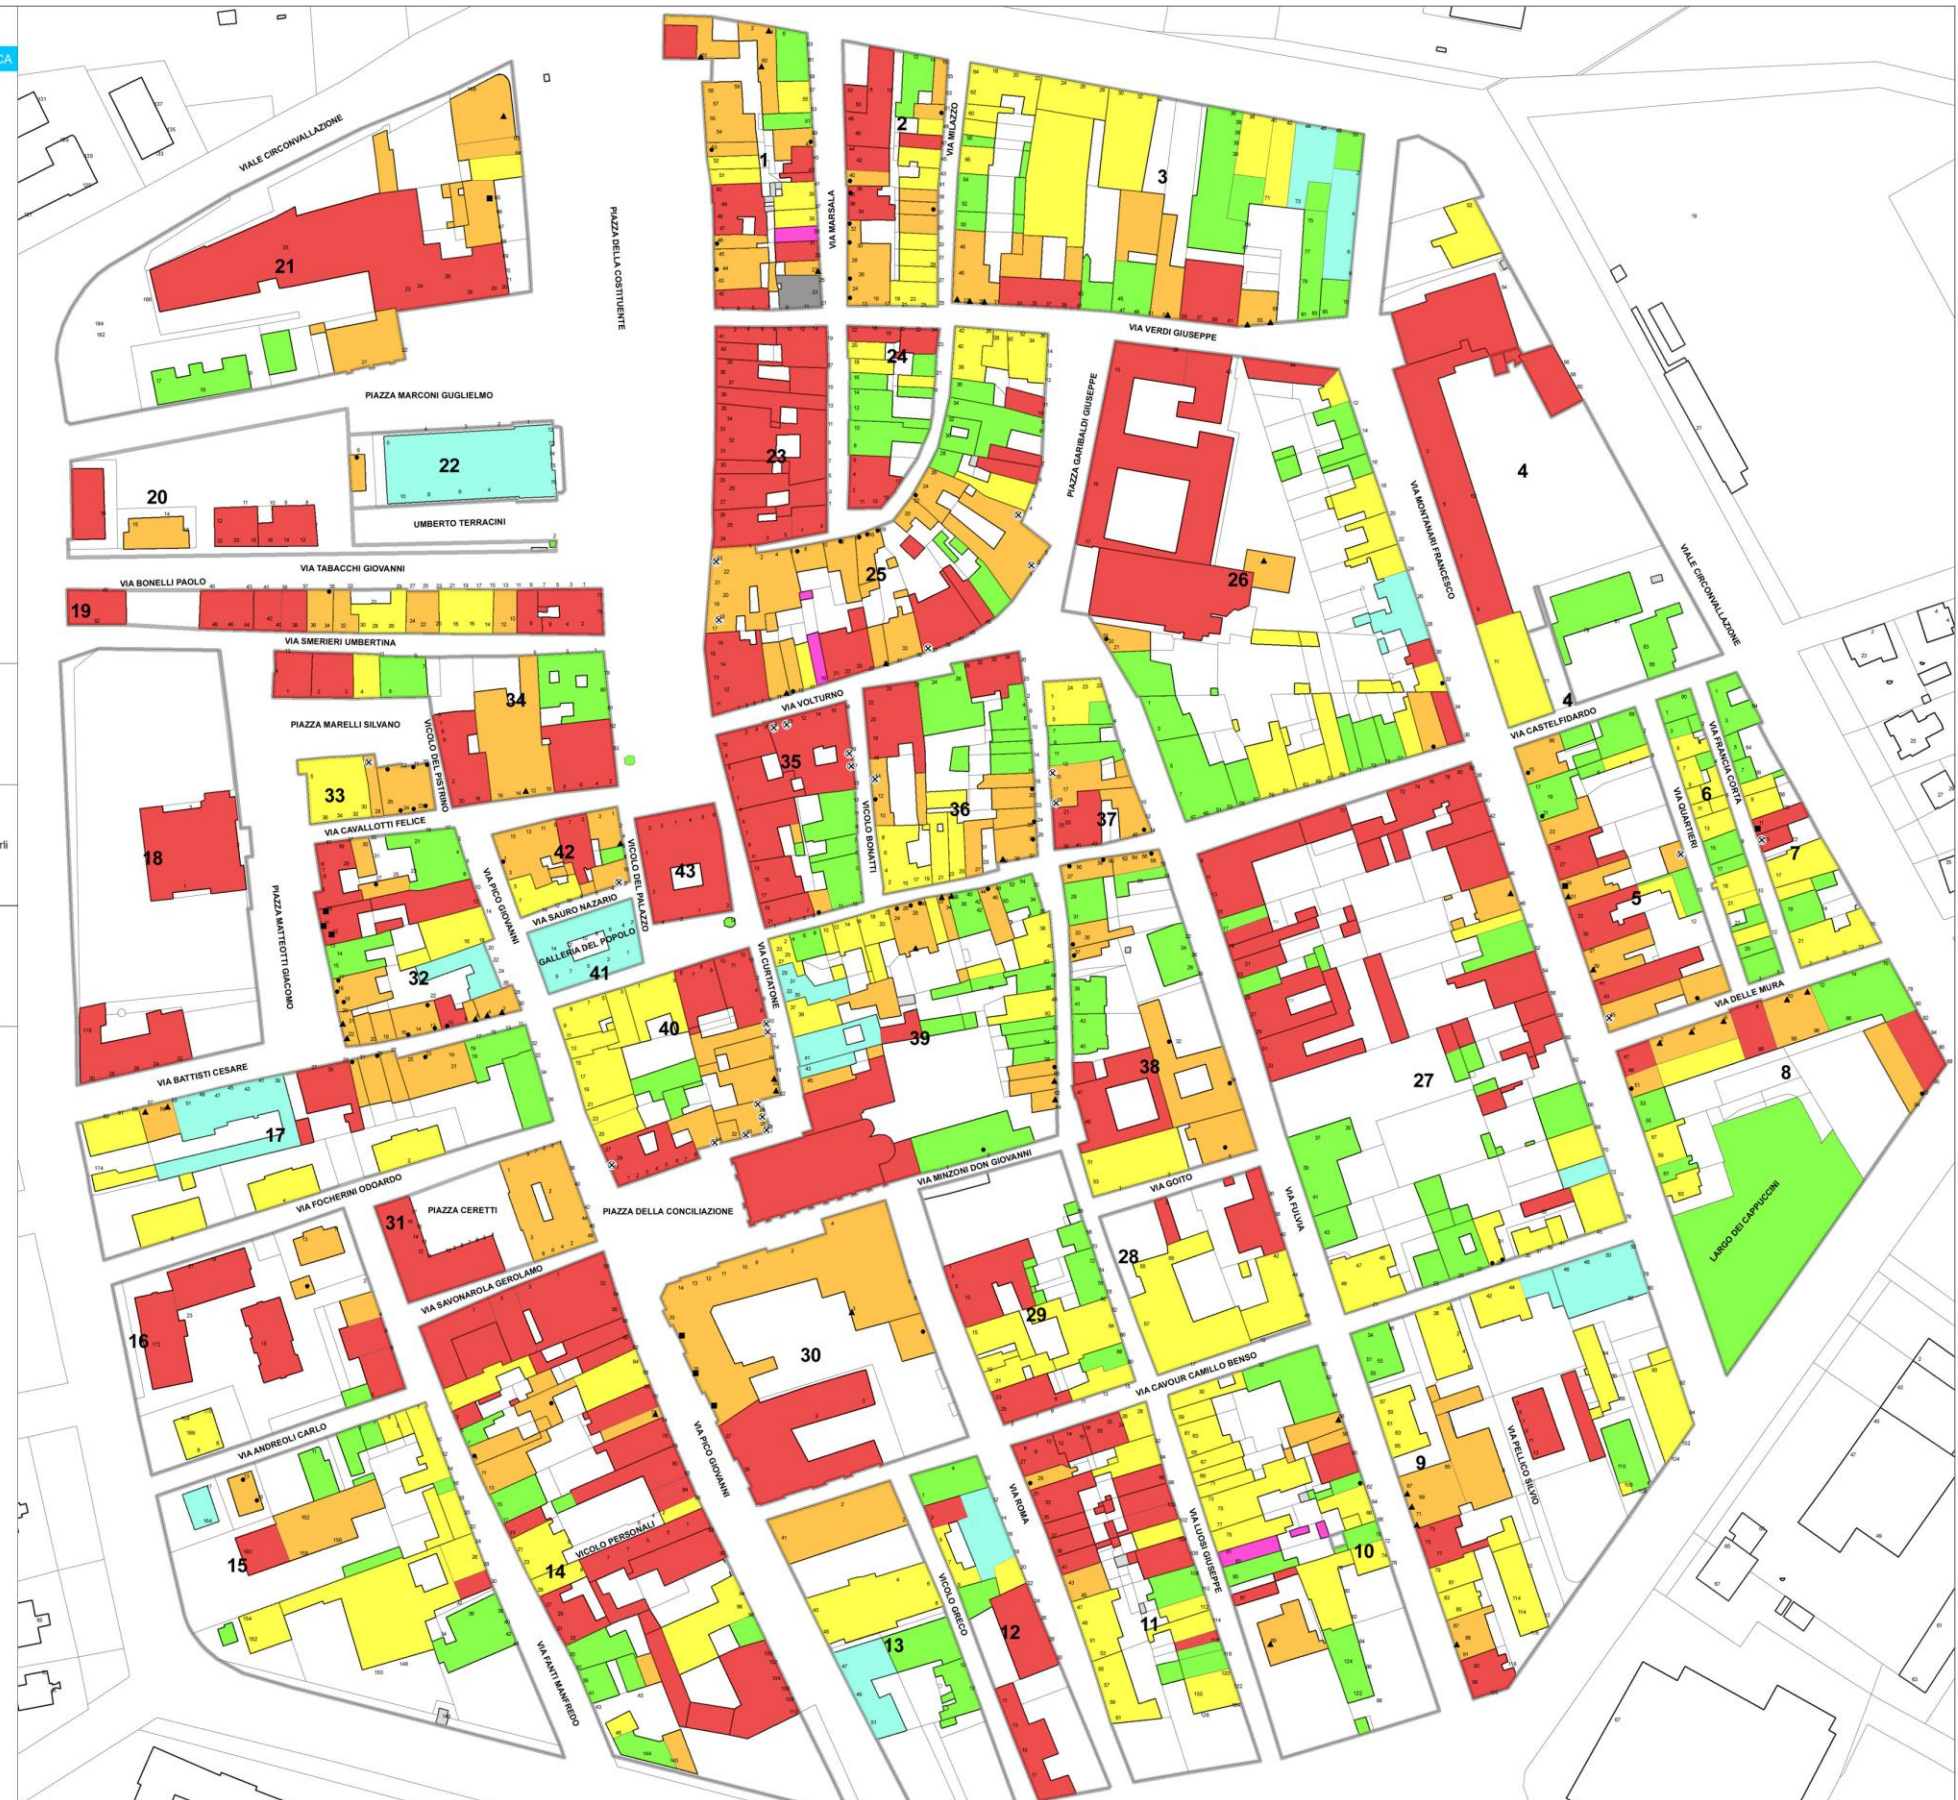
Figura 3-6 Tavola QC-C2.4

Rilievo del danno a seguito del sisma 2012 nel centro storico

- A
- ▲ B
- C
- ⊗ E

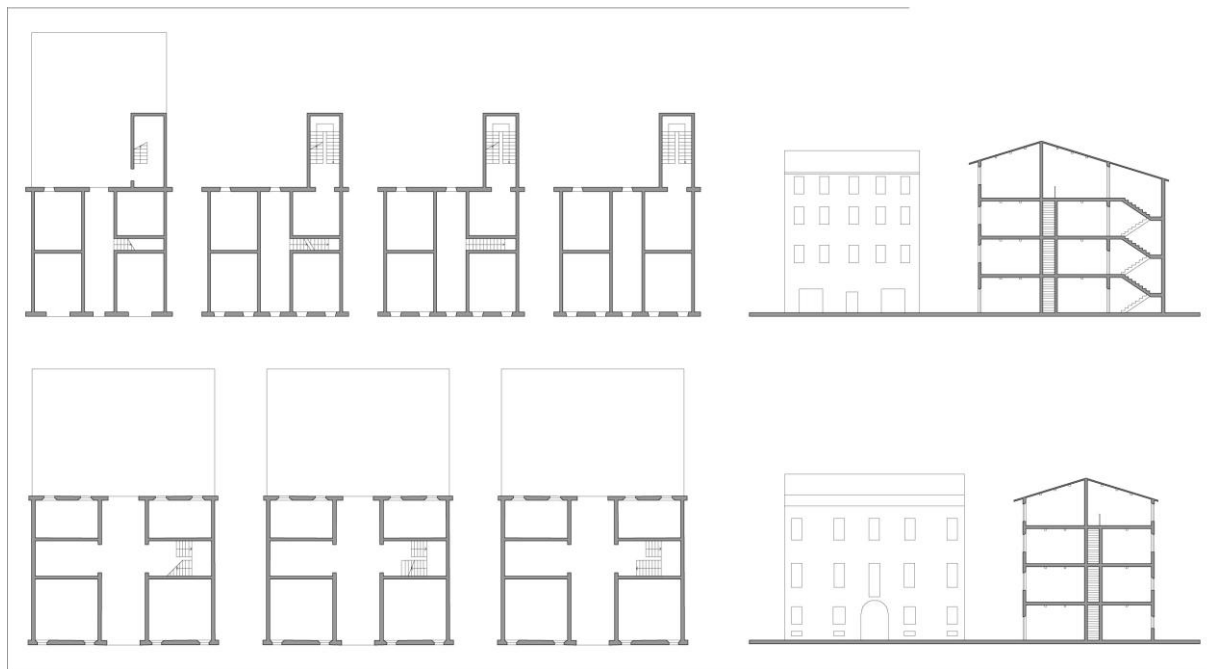
Figura 5-3 Palazzetto di rifusione (in alto), Palazzetto di nuovo impianto (in basso).

L'accorpamento di due o più case a schiera contigue, iniziato nel corso del XVII secolo perdura nel XVIII-XIX secolo e conduce alla casa d'affitto. Questo tipo edilizio è destinato non solo alle classi popolari e piccolo borghesi, ma anche ai ceti più agiati, il clero e la nobiltà assumendo in questo caso il carattere di palazzetto. Si tratta di una edilizia di elevato pregio

che mutua i contenuti formali di facciata dal palazzo cinquecentesco quali la parete ritmica ad interassi costanti, l'asse di simmetria, la gerarchia dei piani. Il costruito può crescere ancora e le finestre possono essere mantenute nella posizione originaria oppure spostate per simulare una parete ritmica. Le aperture al piano terra sono uniformate con il portale d'ingresso, posto sia in asse alla facciata o su un fianco, dal quale si arriva alla scala attraversando un ampio andito voltato, a volte passante e carrabile. Il costruito tende ad intasare le aree di pertinenza fino a trasformarle in cortili architettonicamente definiti o in più semplici chiostrine di aeroilluminazione. Nei secoli compresi tra la metà del XVII e la metà del XIX, parallelamente al processo di rifusione e accorpamento, si assiste ad una attività di sostituzione o di nuova edificazione meno intensa ma significativa. La nuova edilizia ha caratteri tipologici analoghi a quella di rifusione ma una più coerente organizzazione distributiva e architettonica. Il costruito si eleva fino anche a cinque piani fuori terra con un prospetto che si basa sulla parete ritmica ad interassi costanti, l'asse di simmetria, la gerarchia tra i piani. Uno o più corpi scala, in dipendenza dalle dimensioni dell'edificio e del numero di alloggi, si collocano in preferenza in posizione laterale all'esterno del corpo di fabbrica. Vi si accede da un ampio androne passante e da uno spazio porticato su uno o più lati che connette gli spazi interni con un cortile architettonicamente definito. Ogni piano ha uno o più alloggi con una forte gerarchia tra i piani nobili (primo e secondo) e piani ammezzato o sottotetto originariamente destinati alla servitù o ai ceti meno abbienti.

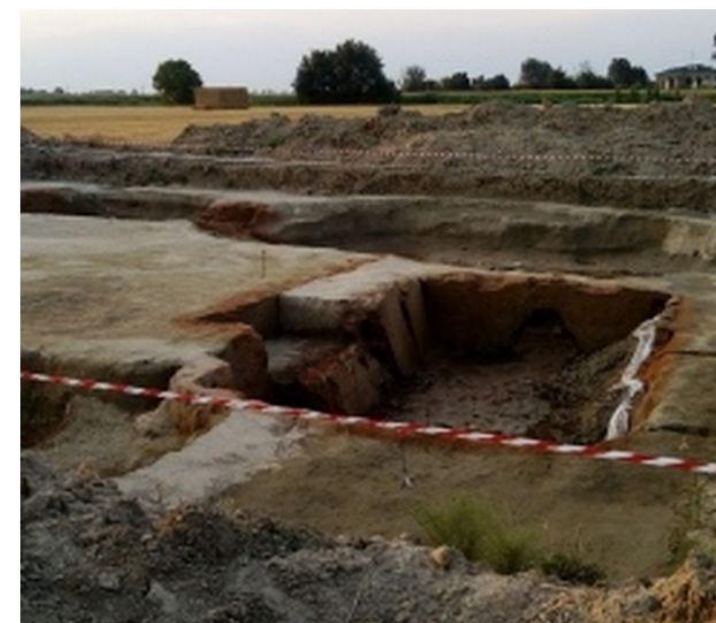
Figura 5-4 Fornace da campo rinvenuta casualmente il luglio 2013 presso San Felice.

Il laterizio è il materiale principalmente utilizzato in tutte le città di questo contesto, grandi o piccole. Data la ricchezza di argilla, si era soliti costruire fornaci "da campo" proprio a ridosso del cantiere, così da abbattere i costi di trasporto. Il territorio mirandolese non era estraneo a questo tipo di pratica, come testimonia la fornace scoperta casualmente nel luglio scorso durante i lavori della strada Cispadana, presso San Felice.

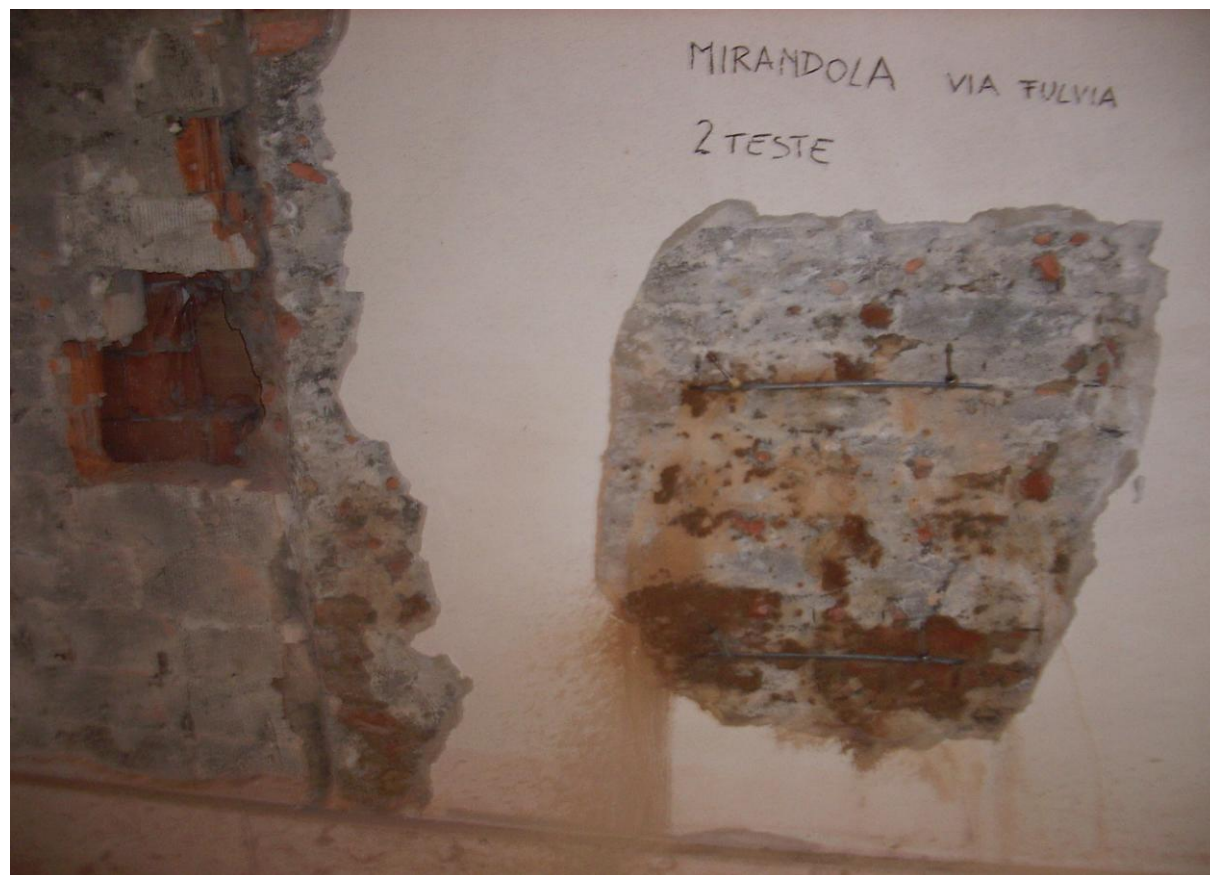
1. Snellezza delle murature: gli edifici analizzati, per la grande maggioranza, superano i tre piani fuori terra per una altezza totale di circa 10m. I paramenti murari rilevati sono spessi mediamente 30cm. La snellezza di tali pareti è pari a 33, ben oltre a quella suggerita dalla manualistica storica che si attesta fra 8 e 12.

Figura 5-5 Fotografia scattata durante un rilievo in un edificio di tre piani fuori terra. E' evidenziato il numero di teste rinvenuto sotto l'intonaco.

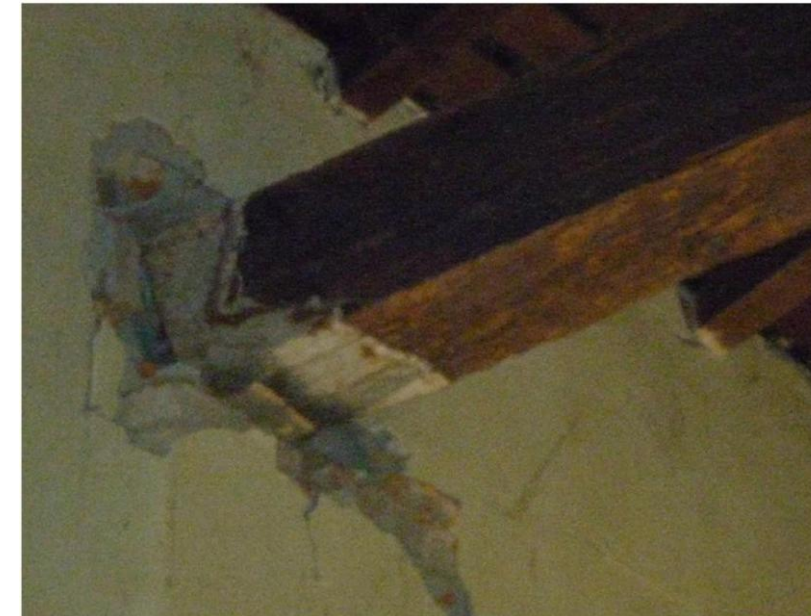
3. Assenza di collegamenti fra solai, coperture e pareti: spesso si riscontrano travi solo appoggiate, tipica manifestazione di una tecnica costruttiva che non prevedeva la possibilità di azioni orizzontali dovute al sisma, ma considerava solo i carichi verticali. Solai e coperture hanno subito gravi problemi dovuti allo sfilamento dalle pareti.

Figura 5-6 Trave solo appoggiata alla parete muraria.

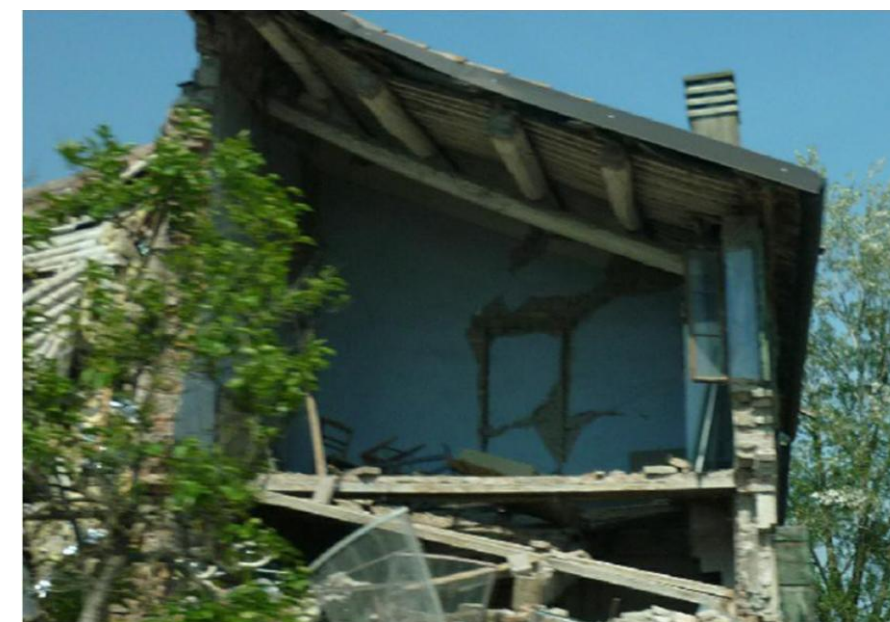
4. Rarità di catene, tiranti, speroni, archi di contrasto.
5. Coperture a falde spesso risultate spingenti.

Figura 5-7 Copertura spingente; solaio e copertura non collegati alla parete.

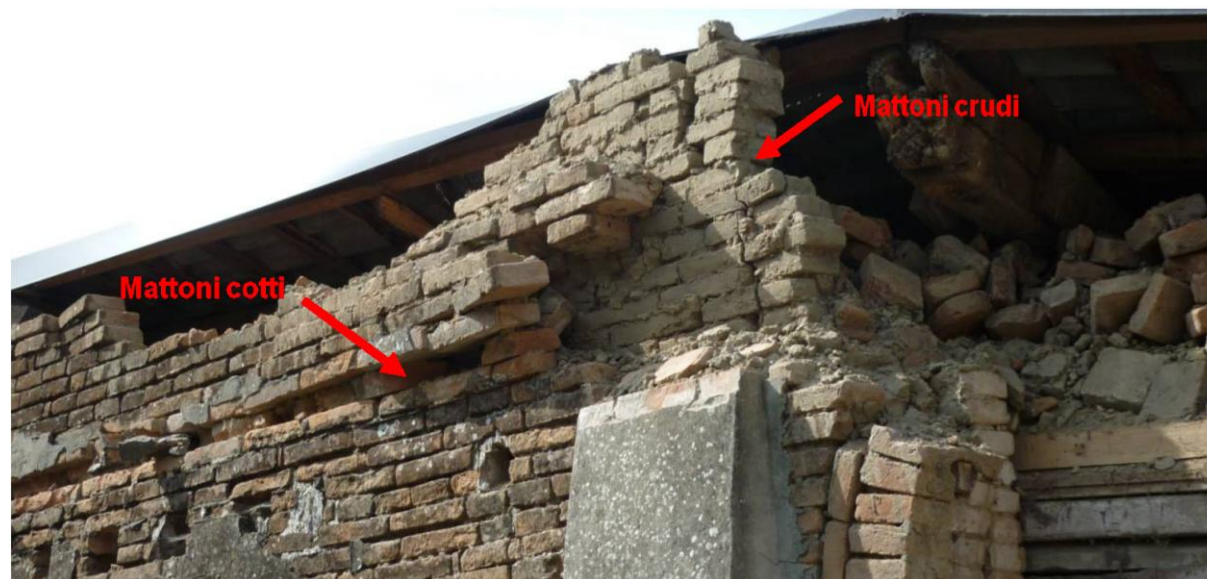
7. Paramenti murari disomogenei: nei crolli dei paramenti murari si è evidenziata spesso la presenza di più strati non ammorsati fra loro, composti anche da mattoni di diversa fattura. Per gli strati esterni, soggetti alle intemperie, si usavano mattoni cotti in fornace, quindi chimicamente e meccanicamente più resistenti. Poiché la cottura richiedeva grandi quantitativi di legname, spesso si optava per utilizzare laterizi cotti al sole per gli strati interni. Anche tralasciando la problematica sismica, il comportamento per carichi verticali di tali murature non sempre si può considerare soddisfacente, in quanto le travi lignee dei solai si appoggiano esclusivamente sul paramento interno (quello di mattoni crudi) creando dunque disuniformità nella distribuzione delle tensioni verticali all'interno del muro.

Figura 5-8 Il crollo ha messo in evidenza il paramento esterno in mattoni cotti (di colore tendente al rosso-arancione) e i mattoni crudi disposti sul paramento interno (di colore tendente al grigio-giallo).

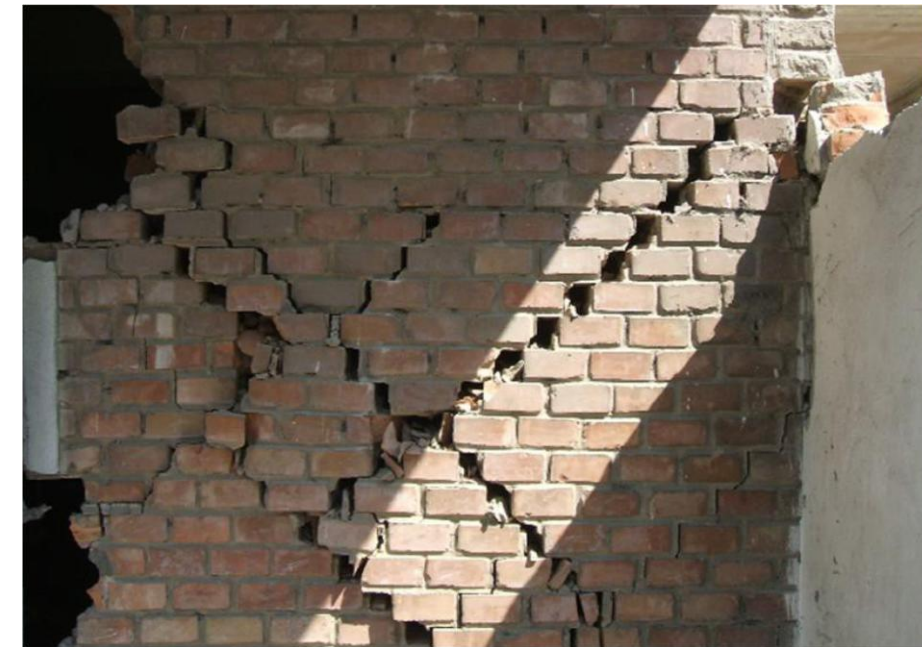
8. Muratura a due teste di soli diatoni: è una tipologia osservata spesso in Emilia, certamente per il minor tempo richiesto per la sua realizzazione rispetto alla tessitura a regola d'arte. Questa disposizione può essere soggetta facilmente a rottura a taglio perché la frattura a 45° riesce a formarsi vincendo la sola resistenza a trazione della malta, senza dover spaccare i mattoni.

Figura 5-9 Crisi di un pannello murario di soli diatoni.

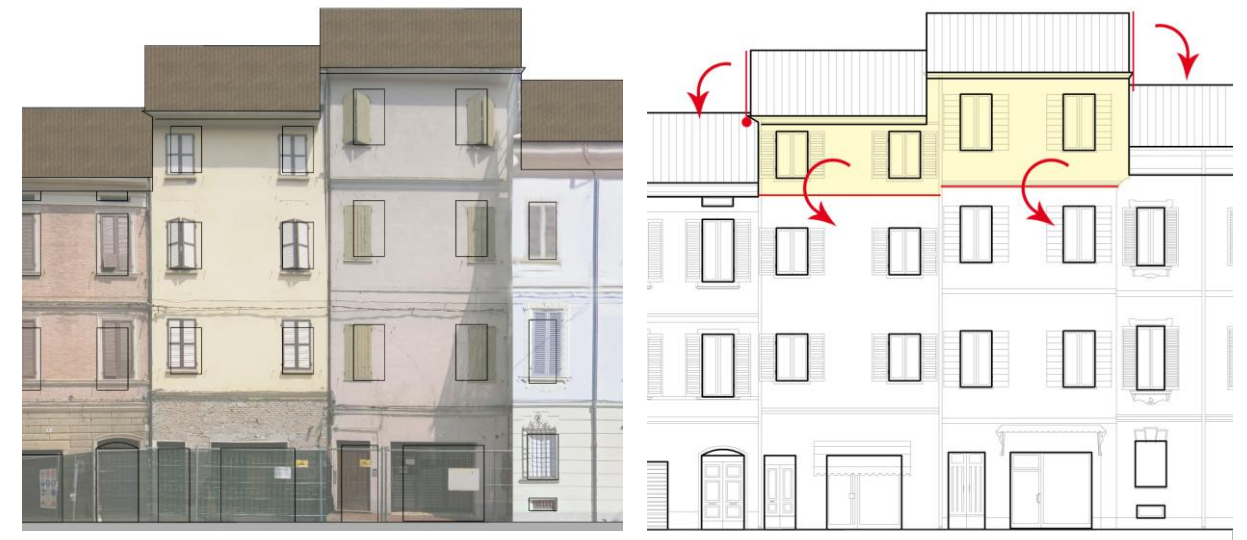
Figura 6-3 Sopraelevazioni e possibili ribaltamenti.

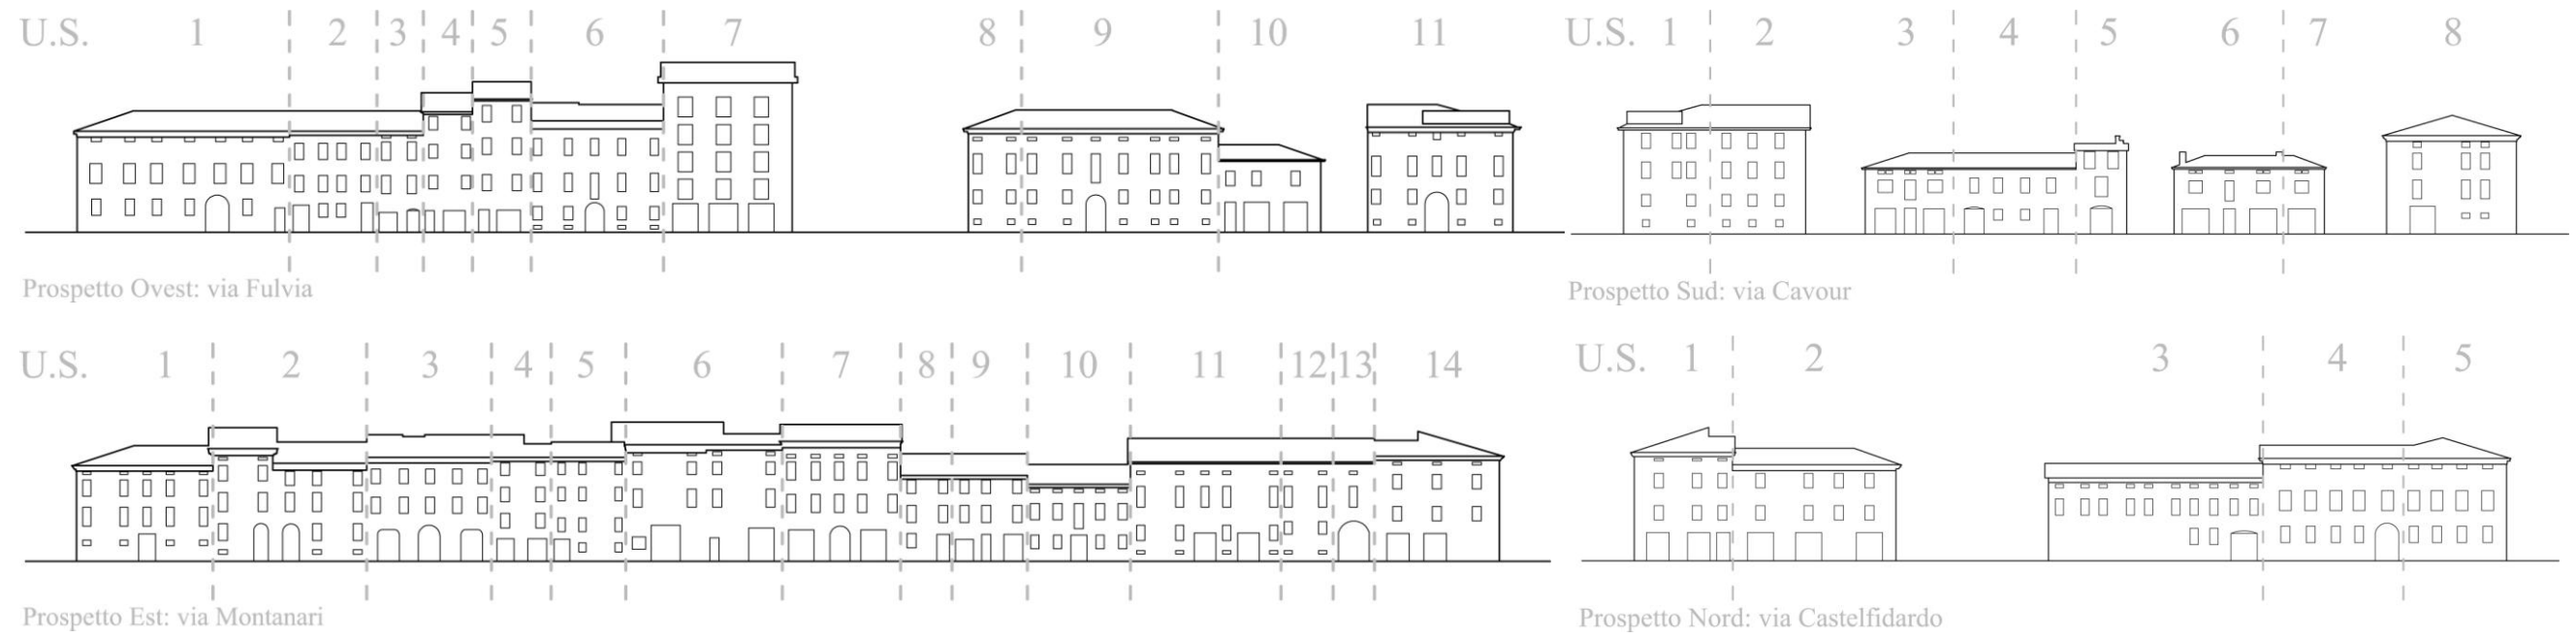
Figura 6-8 Unità Strutturali individuate nei quattro prospetti.

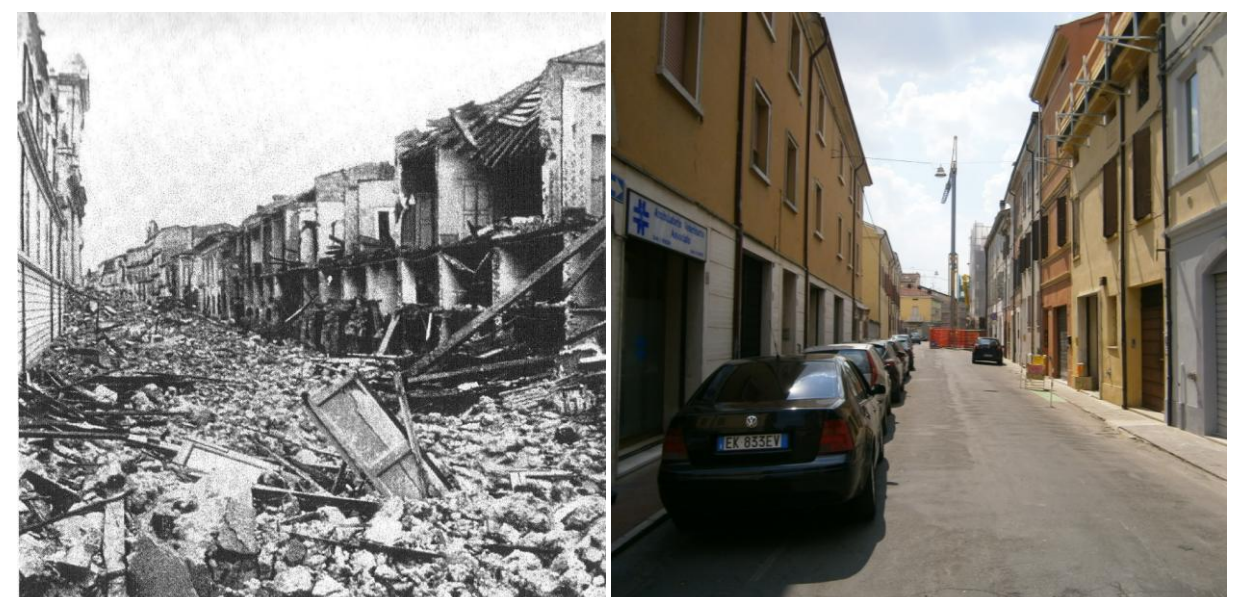
Figura 8-2. Messina, 1908. Mirandola, 2012.

Nell'aggregato di Mirandola analizzato si rileva che pochi ribaltamenti di facciata si sono marginalmente innescati. E' famoso, invece, il caso di Messina, dove si rovesciarono, in occasione del sisma del 1908, i prospetti di intere strade. Sicuramente in prima misura sull'attivazione del meccanismo incide la forza del terremoto. Possiamo però ritenere che, verosimilmente, a Mirandola i solai abbiano agito come tiranti. Probabilmente questi hanno inciso come vincolo al quale la parete si è aggrappata. Anche l'espulsione dei cantonali a causa delle coperture spingenti non ha trovato conferma. Ribadendo l'importanza delle caratteristiche specifiche del sisma, si evidenziano due considerazioni. Una debole attivazione di questo meccanismo può essere addebitata sia alla presenza di coperture che dall'alto sembrano spingenti ma che in realtà non lo sono (tetti a falde sorretti non da puntoni ma da capriate) e quindi all'erronea attribuzione di una vulnerabilità, sia alla presenza di presidi interni che assorbono e annullano la spinta del puntone.

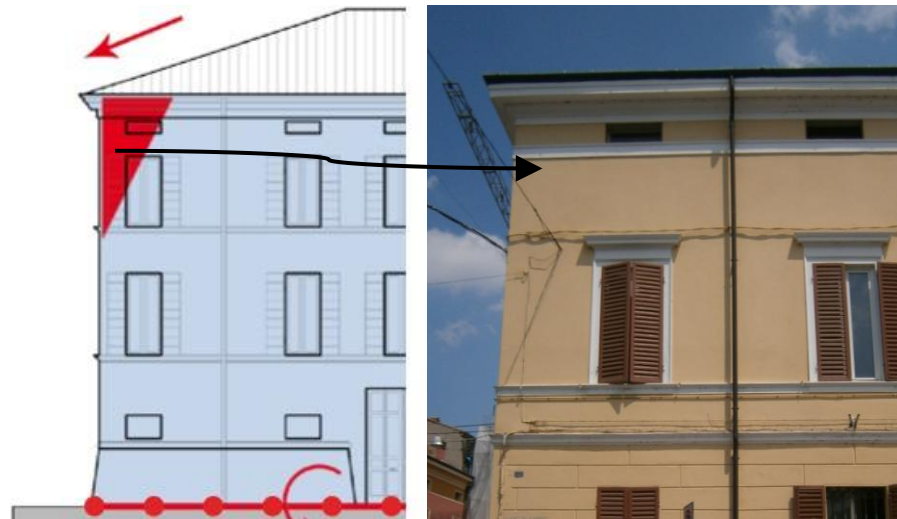
Figura 8-3 Confronto fra meccanismo di espulsione del cantonale ipotizzato e rilievo del danno. Il meccanismo non si è attivato.

Si è rilevata invece l'attivazione di meccanismi di 2° modo, che non erano stati previsti, e del distacco fra prospetti non ammortati. Questi movimenti possono essere legati tutti ad una specifica vulnerabilità: la scarsa qualità muraria. Detta caratteristica è fondamentale per contrastare l'azione del sisma. Senza di essa si può giungere al crollo per mancanza di resistenza molto prima che entri in gioco l'equilibrio. Si può verosimilmente affermare che nei casi di sopraelevazioni e rifusioni non era raro, a Mirandola, foderare il paramento murario con uno strato di laterizi non ammortati. Emblematico è il caso di Palazzo Sillingardi. Dallo studio non si sono evidenziate criticità in numero elevato, ma il sisma ha invece sottolineato la pericolosità della costruzione, ora completamente puntellata. Presumibilmente un'analisi anche solo visiva della tessitura muraria, oggi coperta dall'intonaco, avrebbe evidenziato la presenza di un paramento particolarmente sofferto e scarsamente resistente.

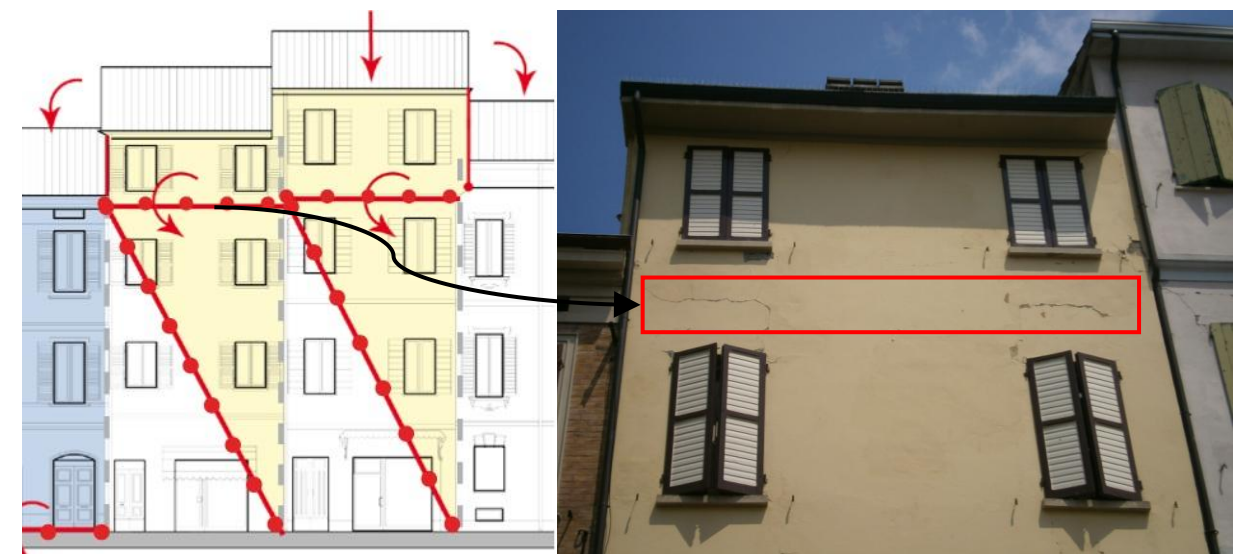
Figura 8-4 Confronto fra meccanismo di ribaltamento della sopraelevazione ipotizzato e rilievo del danno. Il meccanismo si è attivato.
