CORSO DI LAUREA IN INGEGNERIA EDILE/ARCHITETTURA

TESI DI LAUREA

STUDIO TIPOLOGICO E COSTRUTTIVO DEGLI AGGREGATI EDILIZI COME BASE PER DEFINIRE STRUMENTI UTILI A CONOSCERE E MONITORARE LA VULNERABILITÀ SISMICA DEI CENTRI STORICI. IL CASO DI STUDIO DI UN ISOLATO DI MIRANDOLA.

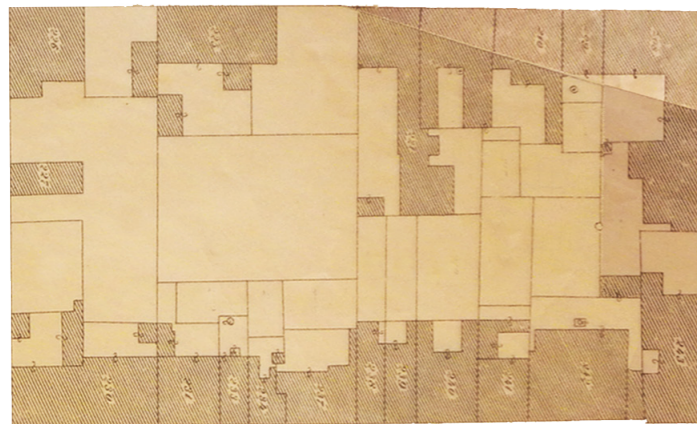
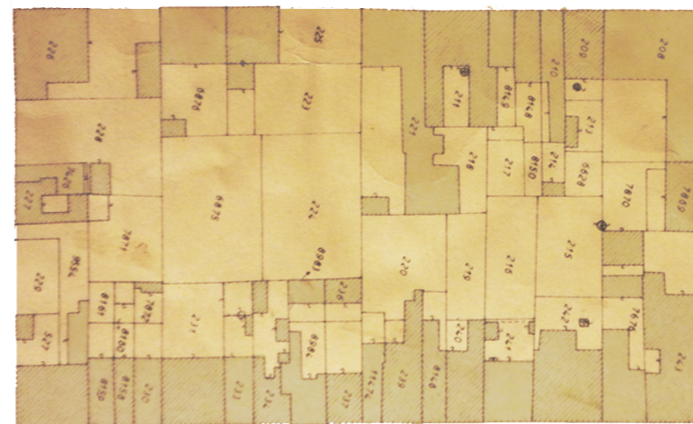
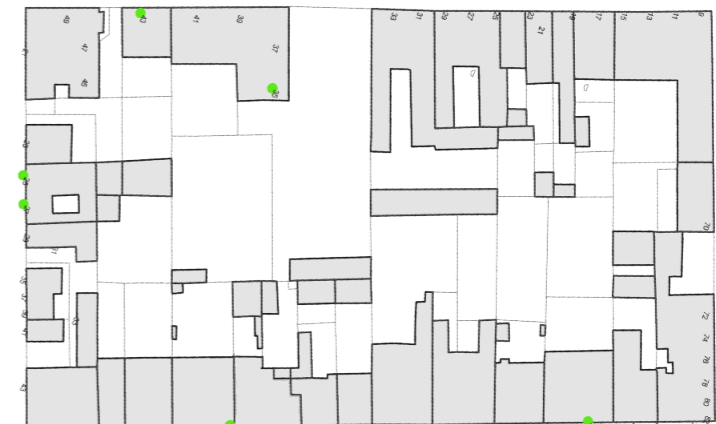
Le immagini in basso sono estratte da quelle soprastanti e mostrano l'evoluzione del lotto 27, oggetto di studio, durante il Novecento.

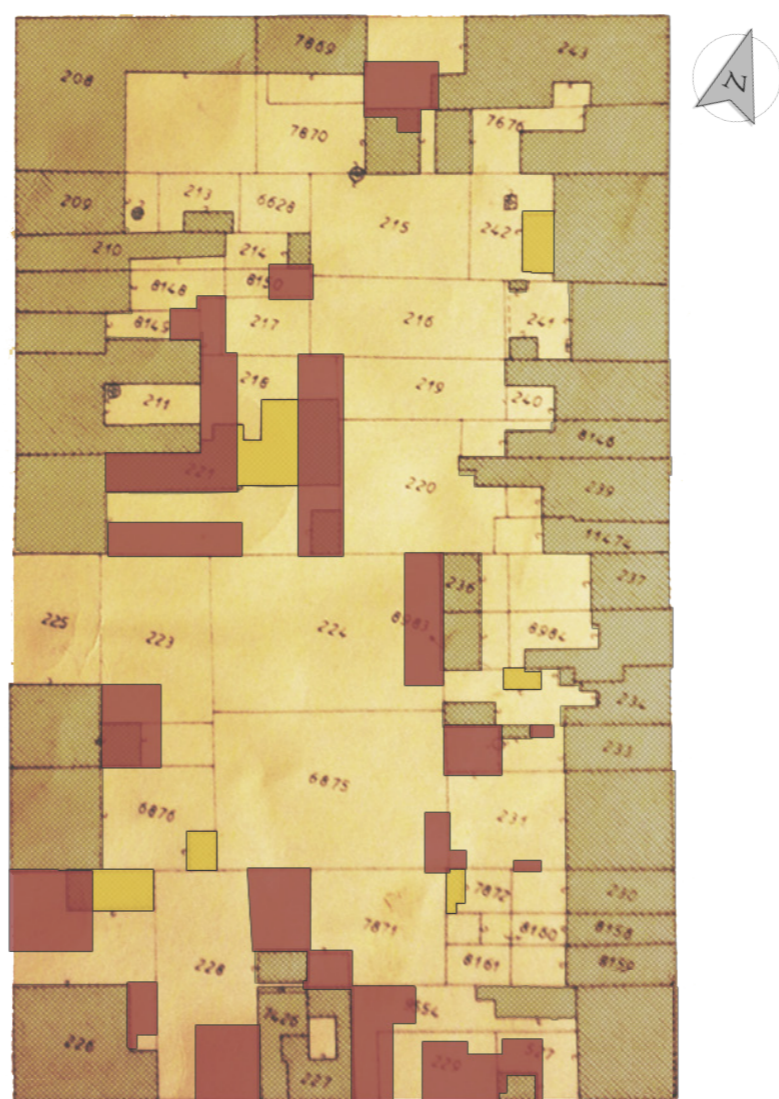
SITUAZIONE ATTUALE

L'immagine estratta dal catasto attuale mostra il riassunto di tutte le trasformazioni che si sono succedute nel Novecento.

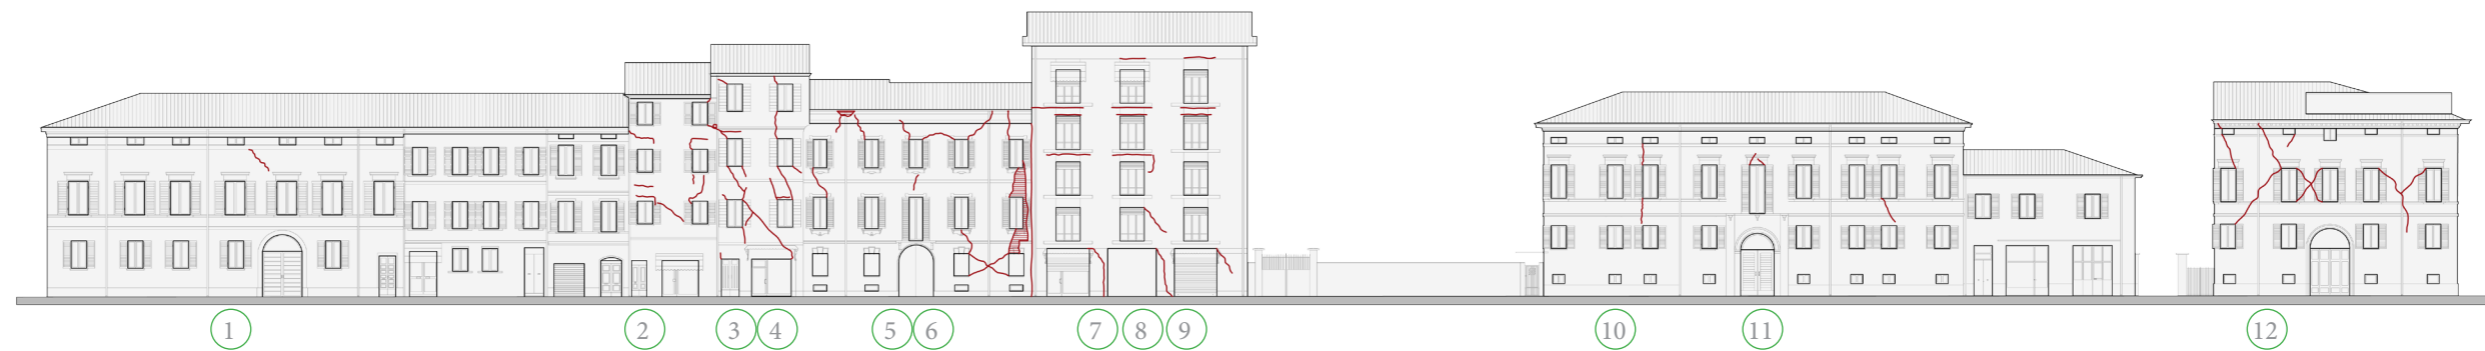
via Fulvia

- ribaltamento facciate di rifusione
- ribaltamento facciate di completamento
- ribaltamento facciate di sopraelevazione
- sconnessioni in facciata
- cerniere di ribaltamento
- ribaltamento cantonali
- ribaltamento per rompitratta spingenti
- ribaltamento timpani
- XXX edificio vulnerabile a taglio

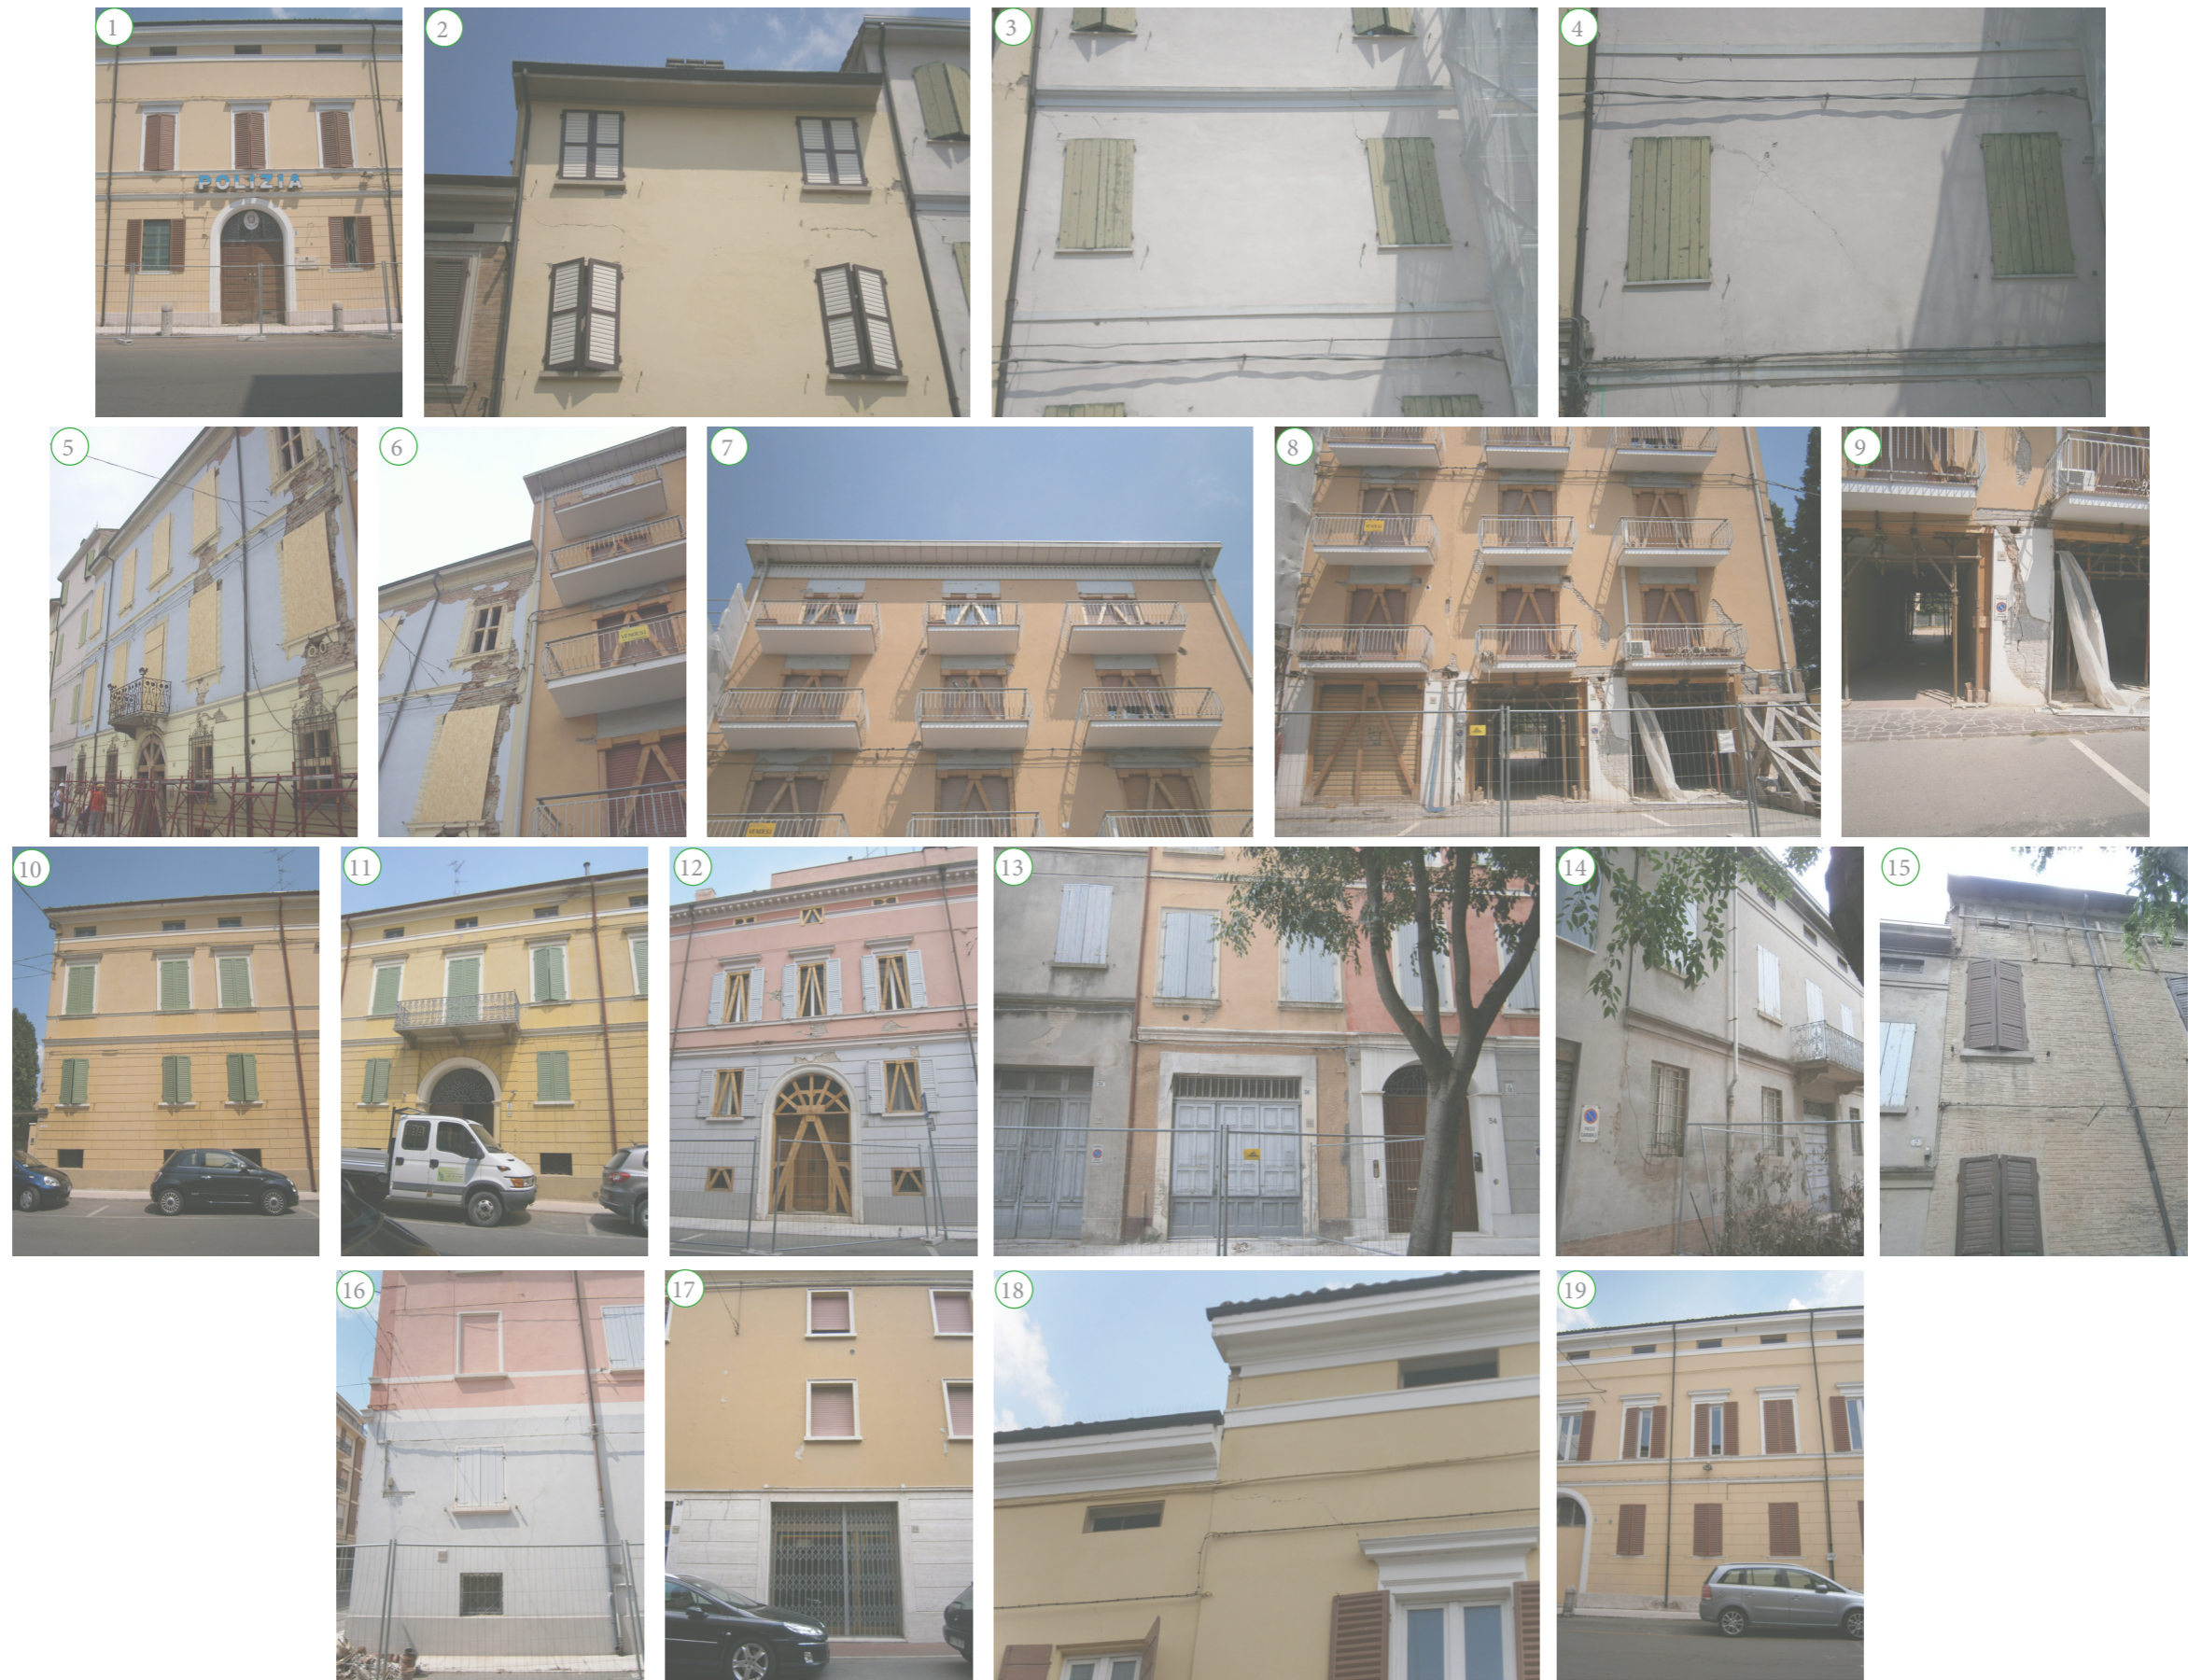
Legenda: — lesioni rilevate a luglio 2013 ① riferimento foto a tavola successiva

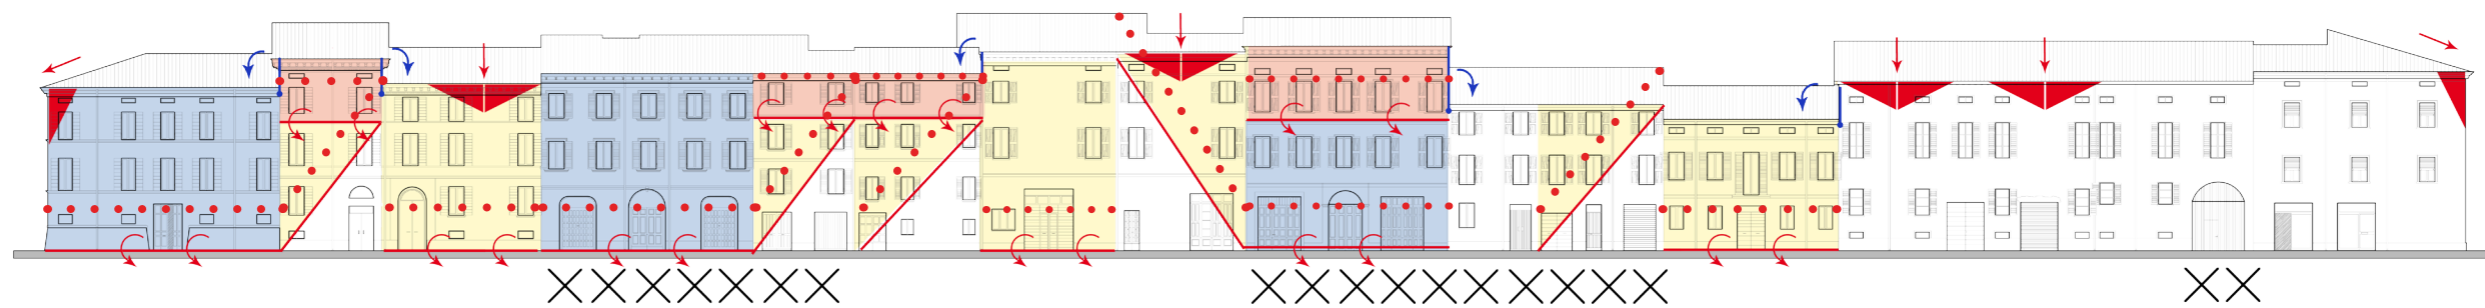
MECCANISMI DI DANNO IPOTIZZATI

- ribaltamenti facciate: ■ di rifusione ■ di completamento ■ di sopraelevazione
 ribaltamento coperture: ▲ cantonali ▼ rompitratta spingenti | timpani
 - - - - sconnessioni in facciata - - - - cerniere di ribaltamento XXX edificio vulnerabile a taglio

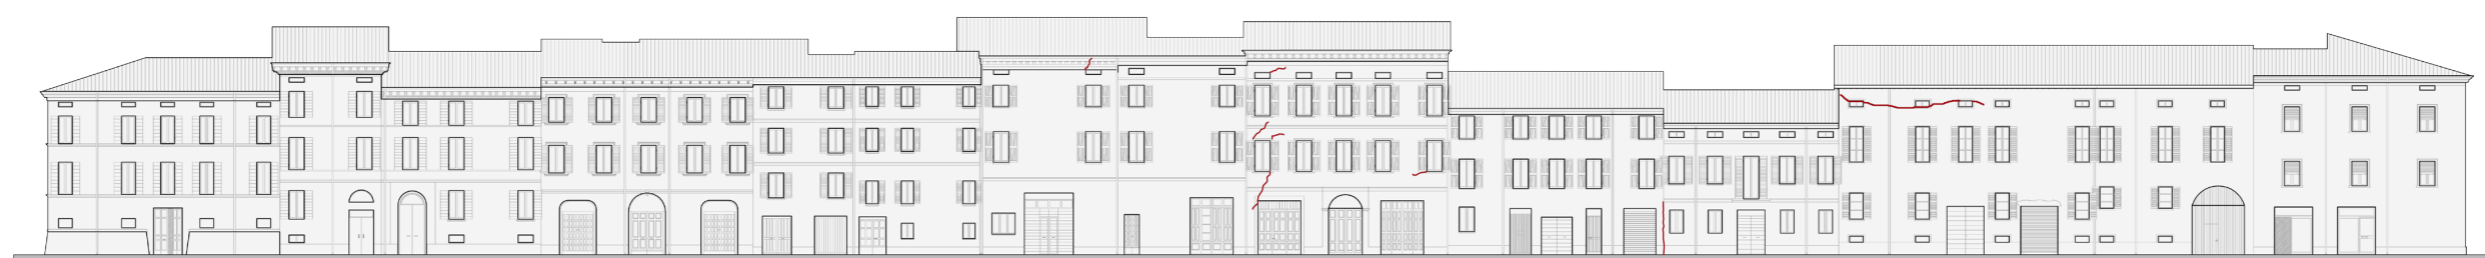
RILIEVO DEL DANNO

Legenda: — lesioni rilevate a luglio 2013

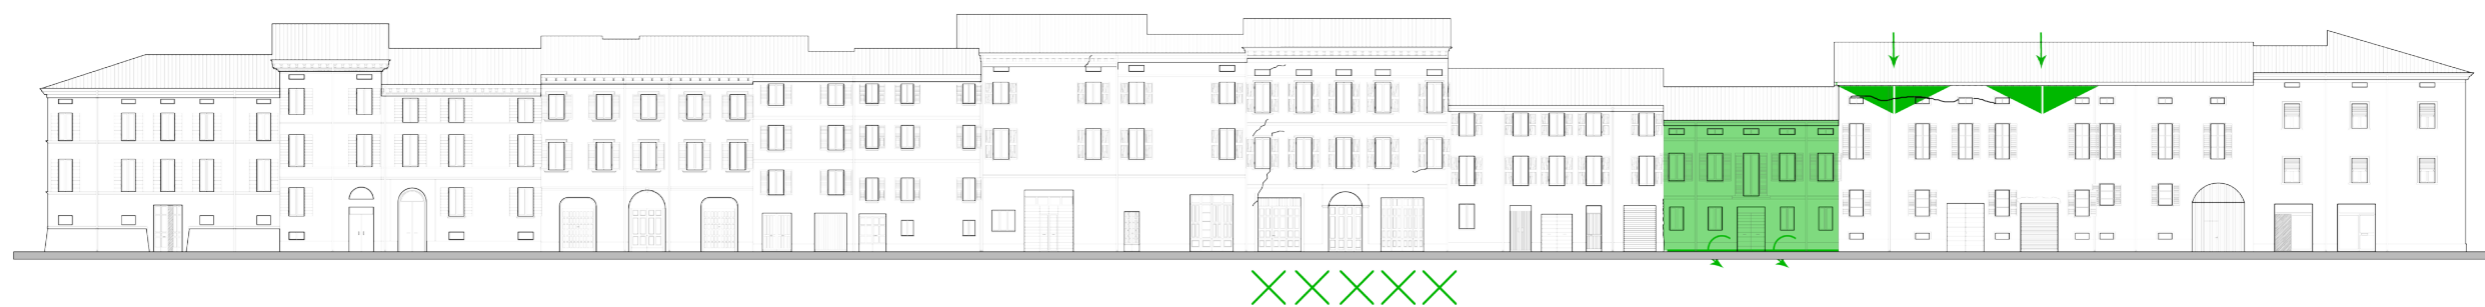
MECCANISMI DI DANNO ATTIVATI

Legenda: ■ previsti ■ non previsti

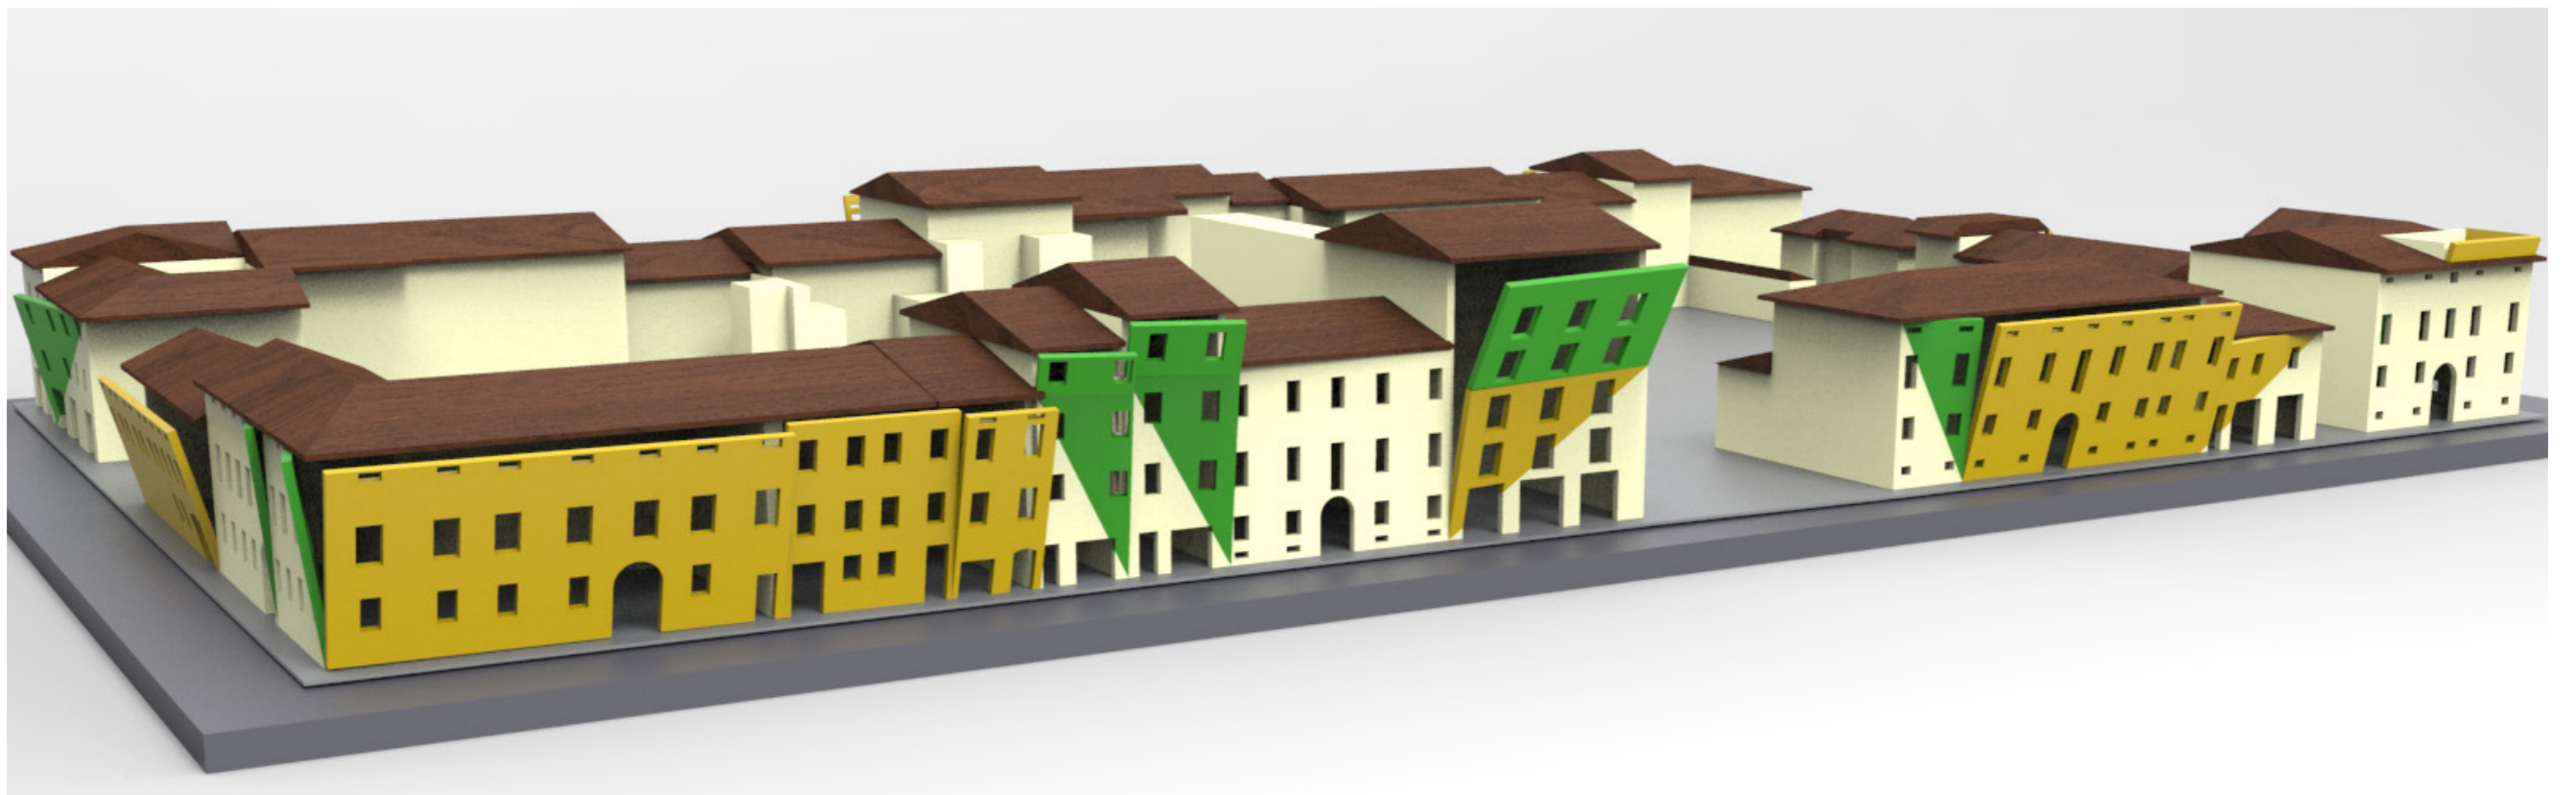
MECCANISMI DI DANNO ATTIVATI

Legenda: ■ non attivati ■ attivati e previsti

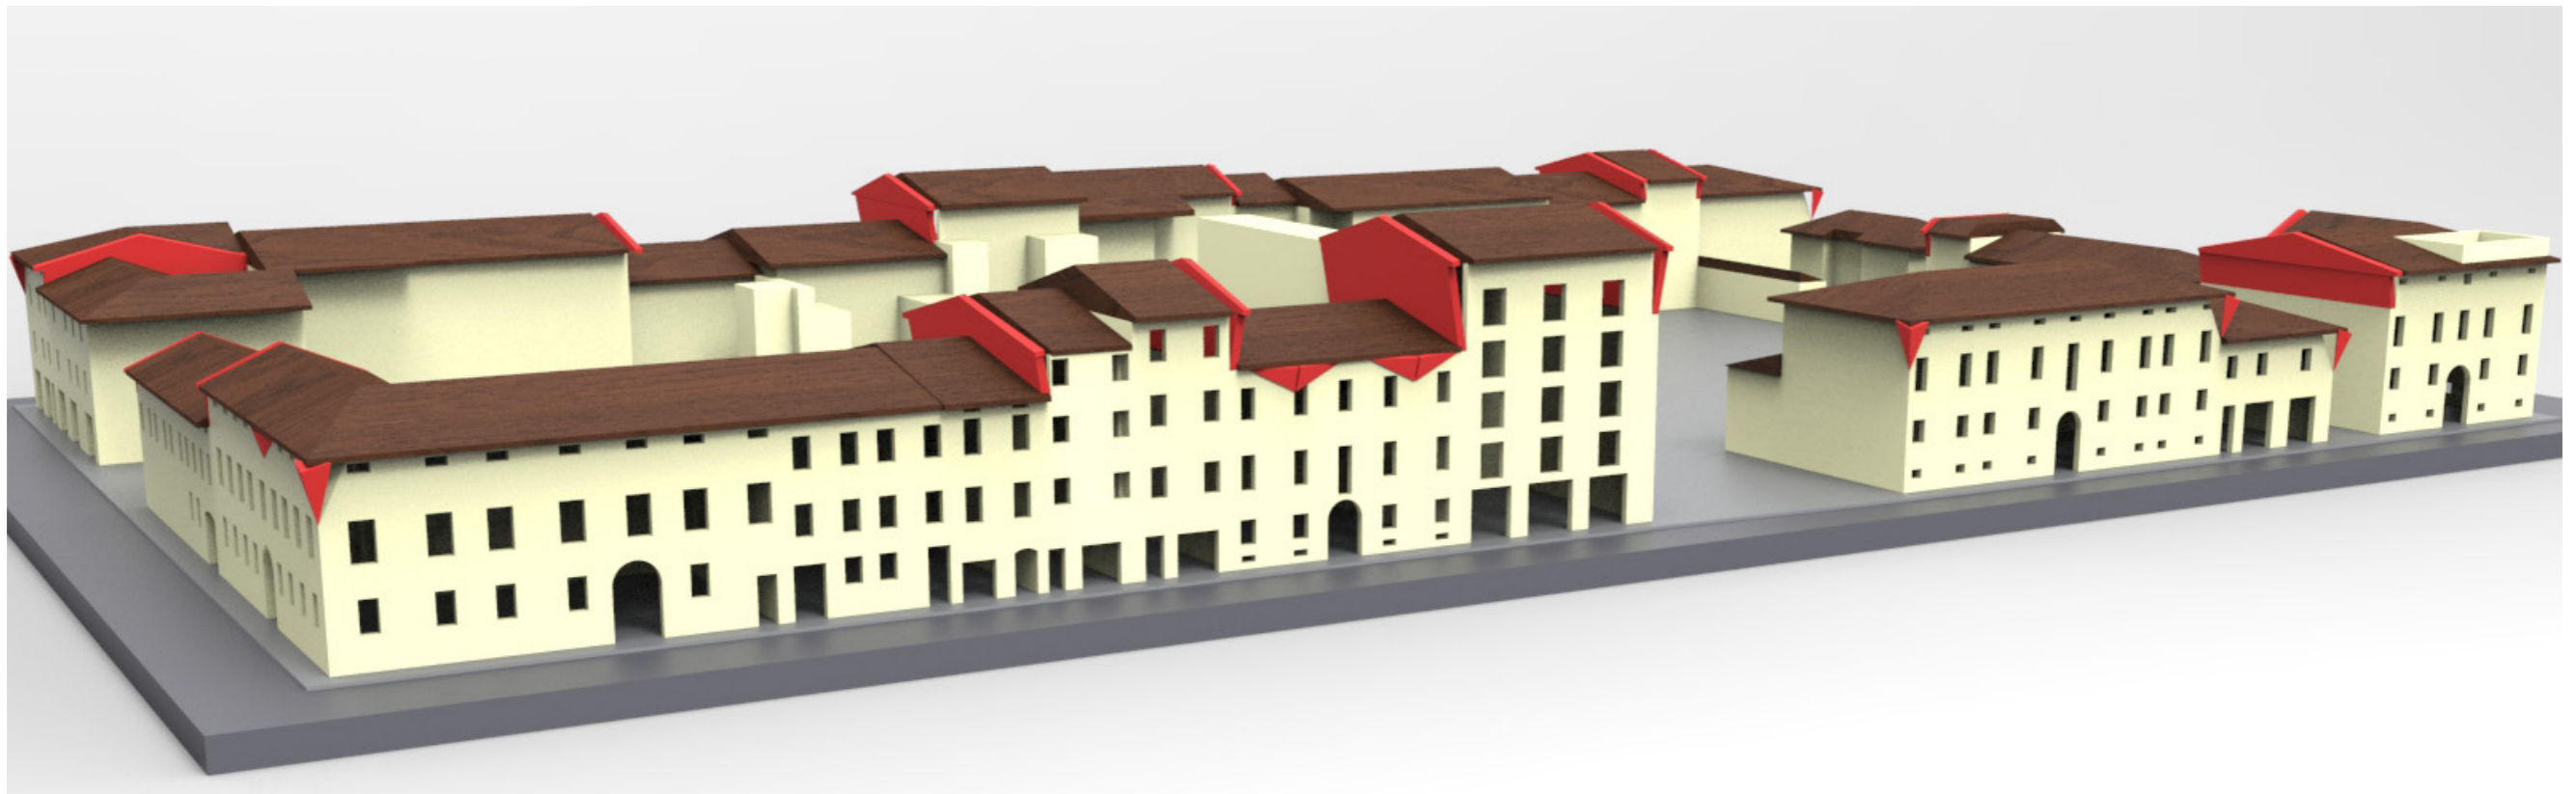
MECCANISMI DI DANNO IPOTIZZATI

Legenda: ■ ipotizzati

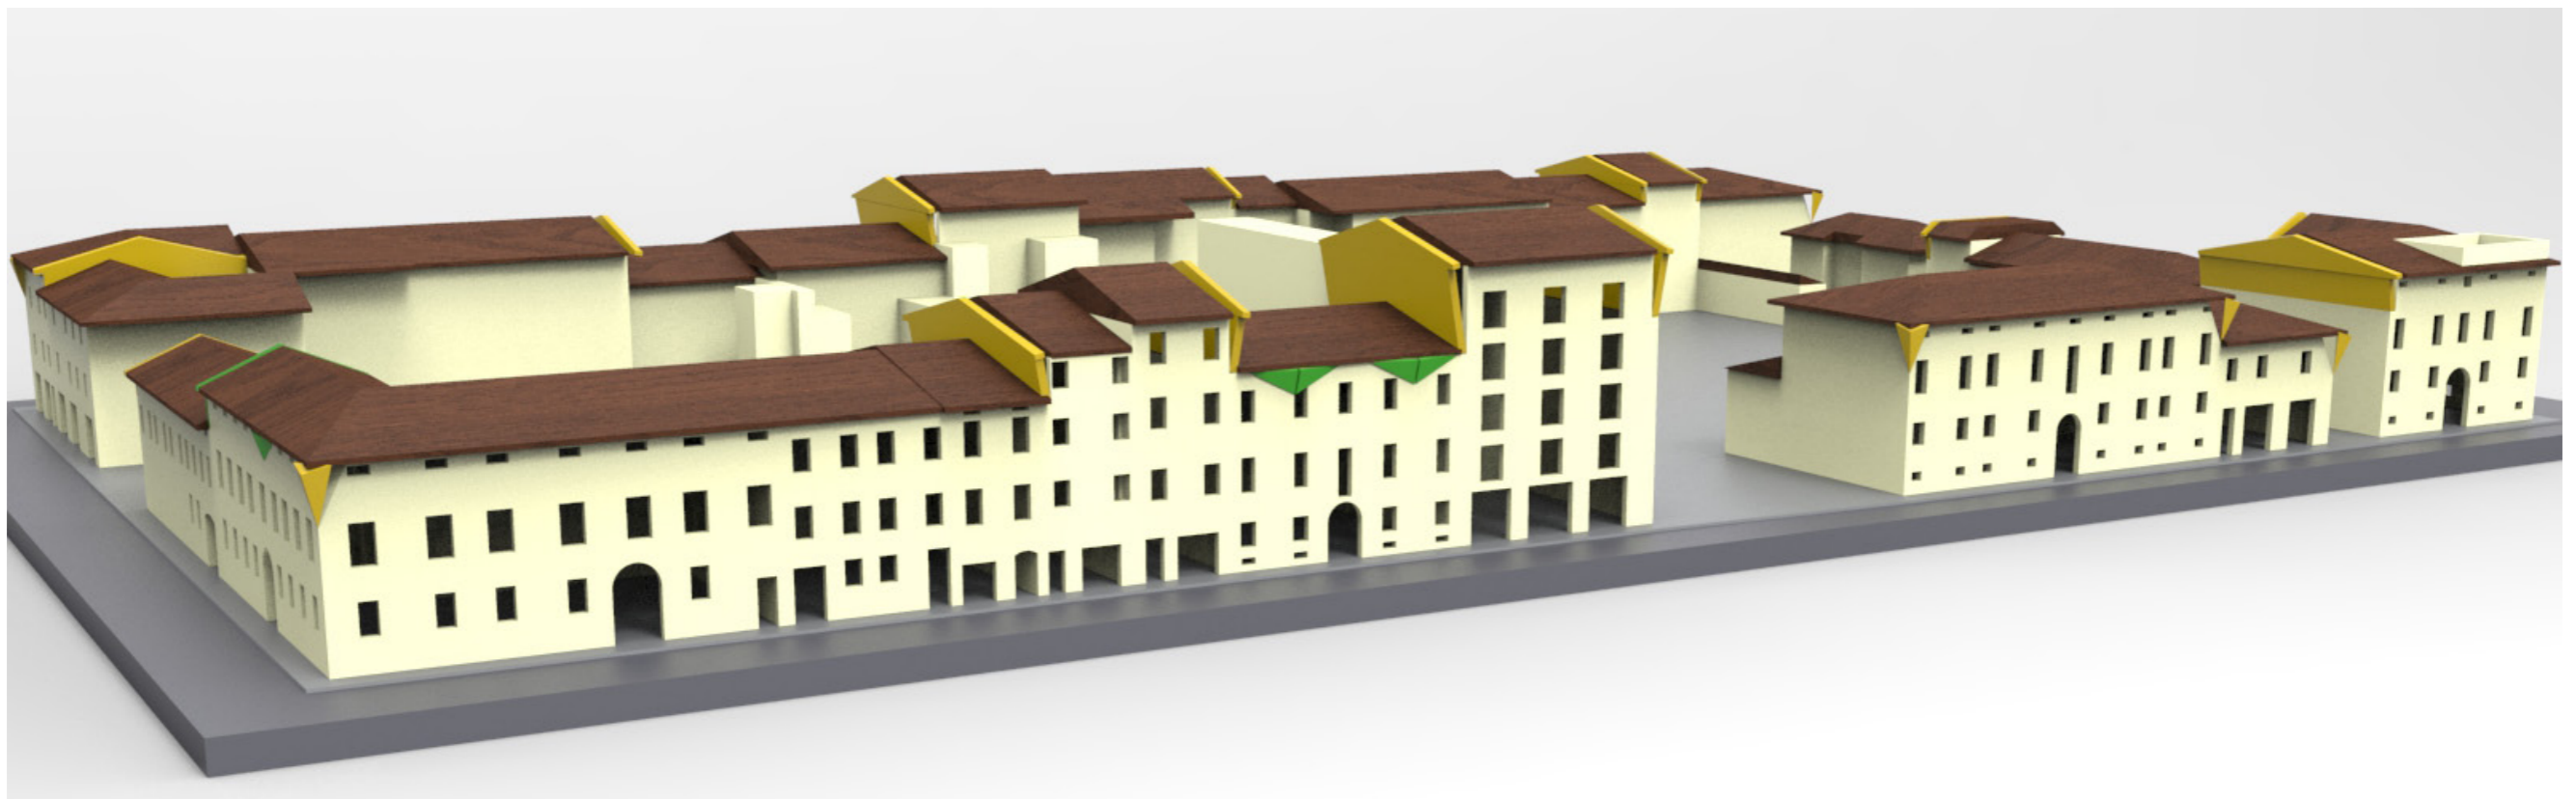
MECCANISMI DI DANNO ATTIVATI

Legenda: ■ non attivati ■ attivati e previsti

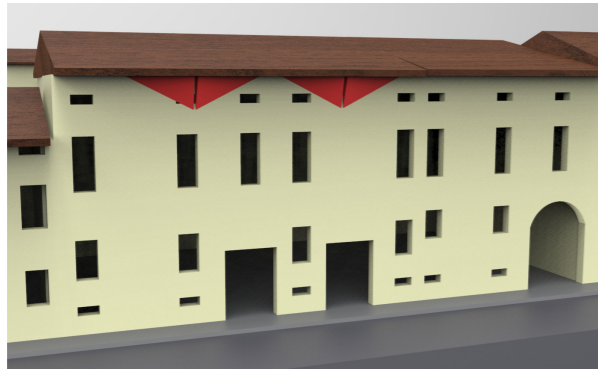
LESIONE DA ROMPITRATTA

Quantità vulnerabile = 63 mq
 Quantità totale = 678 mq
 Indice = 9 %
 Quantità attivata = 27 mq
 % attivazione = 43 %

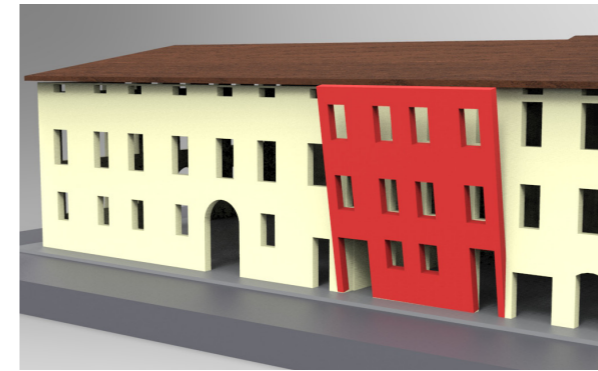
FACCIATA DI RIFUSIONE

Quantità vulnerabile = 1367 mq
 Quantità totale = 4765 mq
 Indice = 29 %
 Quantità attivata = 0 mq
 % attivazione = 0 %

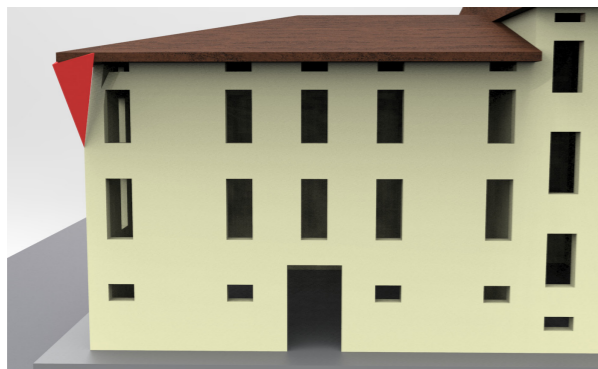
LESIONE DA DIAGONALE

Quantità vulnerabile = 63 mq
 Quantità totale = 678 mq
 Indice = 9 %
 Quantità attivata = 0 mq
 % attivazione = 0 %

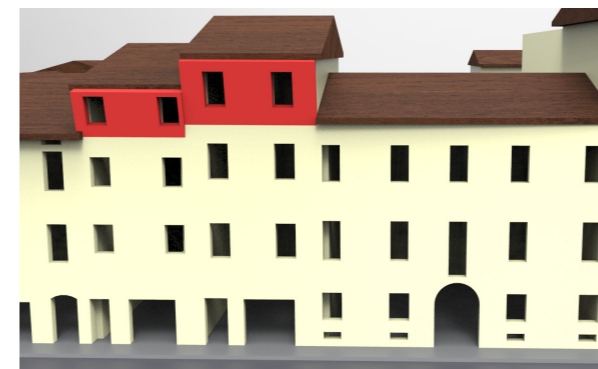
FACCIATA DI SOPRAELEVAZIONE

Quantità vulnerabile = 263 mq
 Quantità totale = 4765 mq
 Indice = 6 %
 Quantità attivata = 128 mq
 % attivazione = 49 %

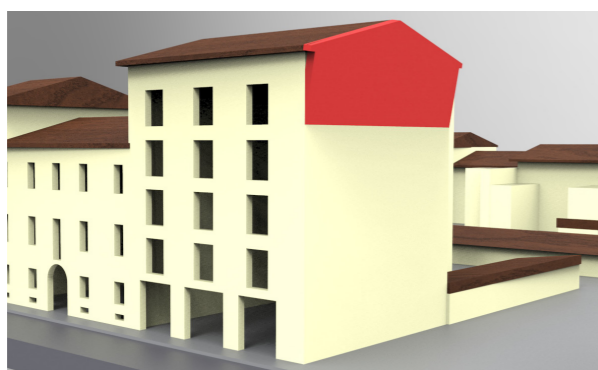
FACCIATA DI COMPLETAMENTO

Quantità vulnerabile = 1004 mq
 Quantità totale = 4765 mq
 Indice = 21 %
 Quantità attivata = 360 mq
 % attivazione = 36 %

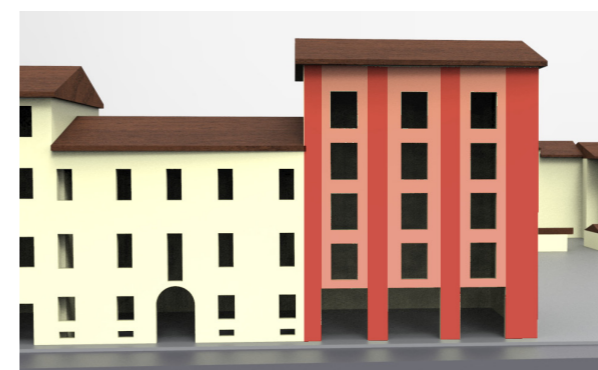
TIMPANO LIBERO

Quantità vulnerabile = 23 m
 Quantità totale = 452 m
 Indice = 5 %
 Quantità attivata = 0 m
 % attivazione = 0 %
