TESI DI LAUREA

GEOLOGIA APPLICATA T

***STUDIO DEGLI INTERVENTI DI MITIGAZIONE DEL RISCHIO DA FRANA IN
LOCALITA' S.P. DIGA SALTO – BIVIO ROCCA VITTIANA (RI)***

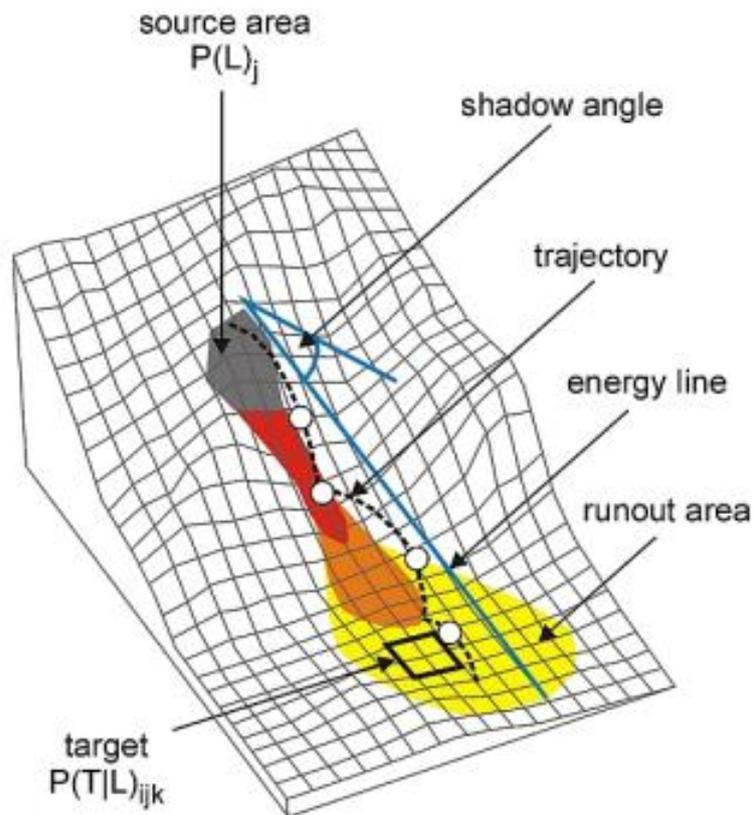
Figura 3 – Definizione di pericolo caduta massi e relativi parametri. (Tratta da Nat. Hazards Earth Syst. Sci., 2011)

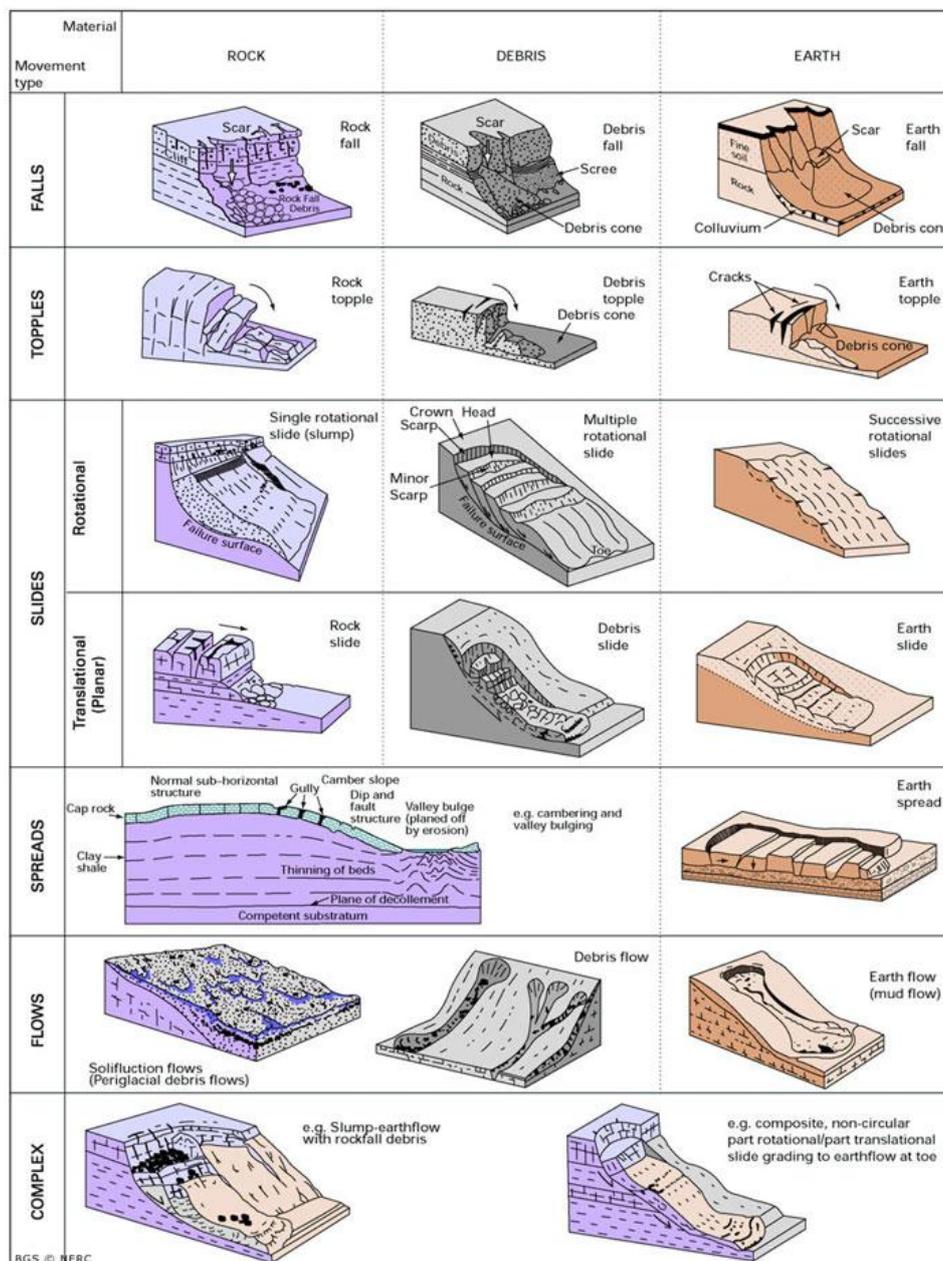
Figura 4 – Classificazione delle frane secondo lo schema base di Varnes (1978) e Cruden & Varnes (1996).

Il contenuto della Tabella 1 propone una classificazione basata sulle caratteristiche litologiche, geometriche, cinematiche ed evolutive per descrivere i fenomeni di dissesto. Lo schema proposto per i dissesti dovuti alla gravità fa riferimento ai più diffusi sistemi di classificazione, i quali risultano: di Varnes (1978), integrato e adattato da Carrara et alii (1985) alla situazione geologica italiana e ripreso in seguito nella "Guida alla compilazione della scheda IFFI" (inventario Fenomeni Franosi in Italia) (Amanti et alii, 2001) per le frane (Figura 4); Di Varnes (1978) per le deformazioni gravitative profonde di versante; Il progetto IFFI (Amanti et alii, 2001) che ha introdotto le tre categorie classificate come "altri fenomeni di dissesto".

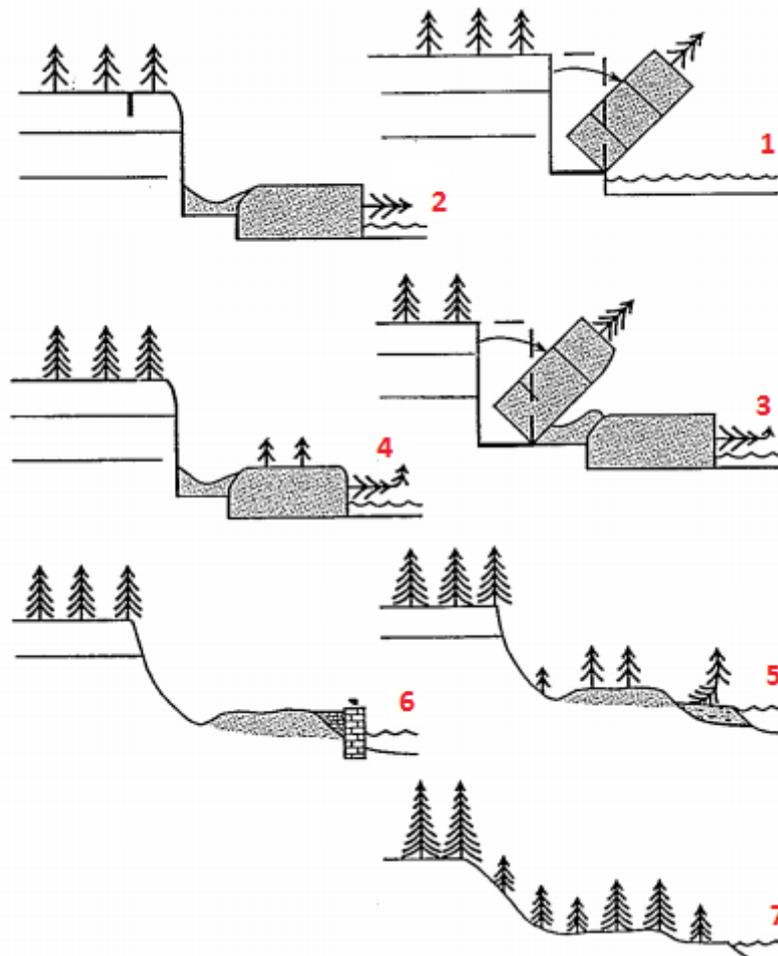
Figura 5 – frane da ribaltamento con diversi stati di attività. (Tratta dal Glossario Internazionale delle Frane Wp/WLI 1993b)

Nella Figura 5 vengono rappresentate le possibili successioni evolutive dello stato di attività di una frana da ribaltamento.

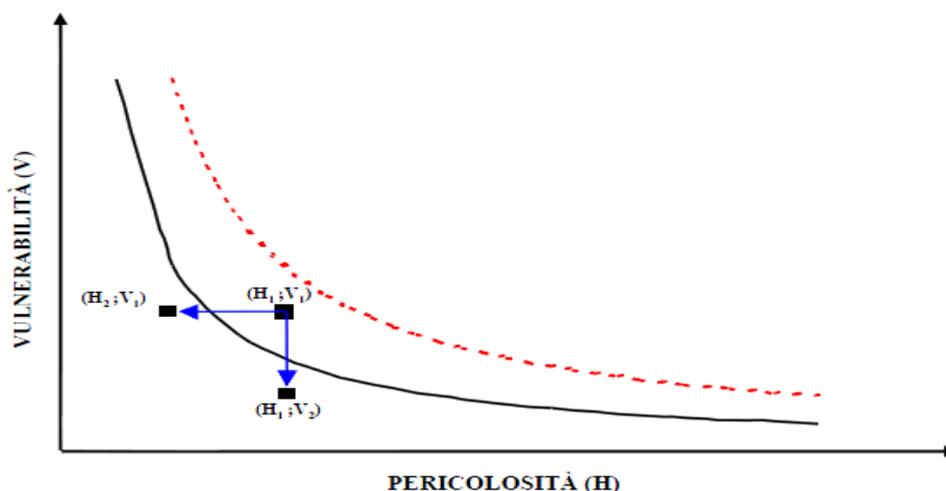
Figura 9 – Rappresentazione schematica dell'effetto delle differenti strategie di mitigazione del rischio: la curva in nero ed in rosso schematizzano la soglia del rischio accettabile per un dato valore degli elementi a rischio, i vettori in blu le strategie di correzione (vettore orizzontale) e di desensibilizzazione degli elementi a rischio (vettore verticale). (Tratta dalle “Linee guida per la stabilizzazione delle frane” –

Per quanto riguarda la riduzione del rischio esso fa parte della prevenzione e mitigazione che si occupa di ridurre la Pericolosità H (per cui riguarda l'evento idrogeologico) o la vulnerabilità V. Per ridurre la pericolosità è evidente che si deve agire sulle cause di innesco del fenomeno (Frane, Inondazioni, Terremoti, Acquiferi ecc.) tramite strategie di correzione. Nel diagramma in Figura 9, viene indicata una generica situazione di rischio (funzione del valore degli elementi a rischio $R_S = R/E$) oltre la soglia del rischio accettabile, con i relativi tentativi di riduzione del rischio rappresentati dai vettori di origine $(H_1;V_1)$.

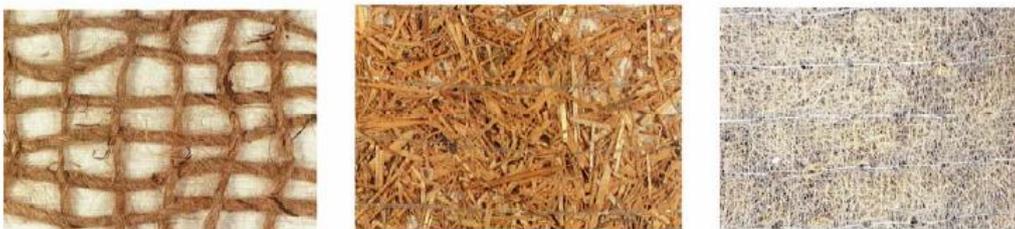
Figura 10 – Rivestimenti antierosivi con materiali biodegradabili: a sinistra Biorete in fibra di juta, al centro Biofeltro in paglia ricoperto con materiale plastico fotodegradabile, a destra Biostuoia in fibra di cocco ricoperta con materiale plastico fotodegradabile. (Tratta da REGIONE LIGURIA, 1997)

In merito alle tipologie di opere per la difesa dall'erosione superficiale si hanno i Rivestimenti antierosivi con materiali biodegradabili (Figura 10), usati quasi sempre in associazione con idrosemina o con l'impianto di talee e piantine, negli interventi di sistemazione e consolidamento di pendii o scarpate o di altre opere di ingegneria. I materiali utilizzati sono caratterizzati da una biodegradabilità totale (fibre di paglia, cocco, juta, sisal ecc.), da permeabilità e capacità di ritenzione idrica elevate e da spiccate proprietà protettive superficiali del terreno. Essi trovano una vasta applicazione in numerosi interventi idraulico-forestale, di consolidamento dei pendii instabili ed in numerose opere di ingegneria. Si classificano in funzione del materiale, della struttura e delle tecniche costruttive:

- Biotessili:
 - Bioreti: Fibre naturali (cocco, juta o sisal) tessute a maglie aperte, annodate e/o saldate in modo da formare una struttura tessuta aperta e deformabile per adattarsi al supporto;
 - Biofeltri: Teli non tessuti composti da fibre vegetali (paglia, cocco, trucioli di legno) sciolte o pressate, ottenuti grazie alla capacità "feltrante" dei filamenti.
- Biostuoie: Formate da strati di fibre naturali biodegradabili (paglia, cocco, juta) spesse una decina di mm, assemblati in modo da formare una struttura intrecciata, semiaperta e deformabile che si adatta facilmente al terreno sulla quale viene stesa.

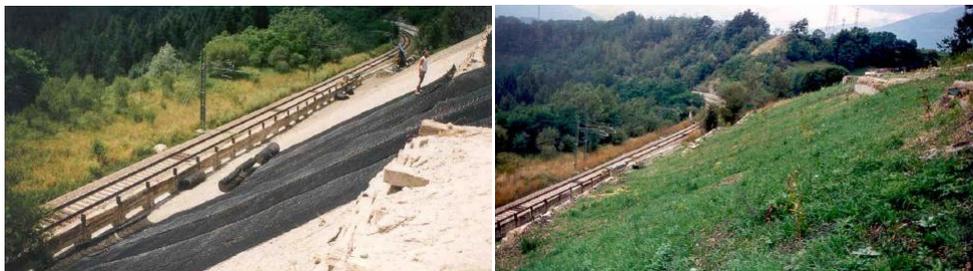
Figura 11 – Impiego di Geostuoia rinforzata con rete metallica a doppia torsione durante la fase della posa (a sinistra) e dopo l'idrosemina (a destra). (Tratta da ANPA, 2002)

In alternativa si hanno i Rivestimenti antierosivi sintetici (Figura 11) realizzati con dei prodotti prefabbricati che svolgono oltre all'azione di protezione meccanica superficiale (su pendii e/o scarpate naturali o artificiali), anche funzioni di contenimento e di stabilizzazione corticale; così facendo questi materiali permettono lo sviluppo di una copertura vegetale stabile in grado di svolgere un'efficace ruolo autonomo di consolidamento superficiale e di rinaturalizzare

- Rivestimenti vegetativi: Tecnica che vede la posa in successione di una biostuoia o geostuoia tridimensionale, e di una rete metallica a doppia torsione a maglie esagonali in trafilato d'acciaio zincato, con funzione di contenimento;

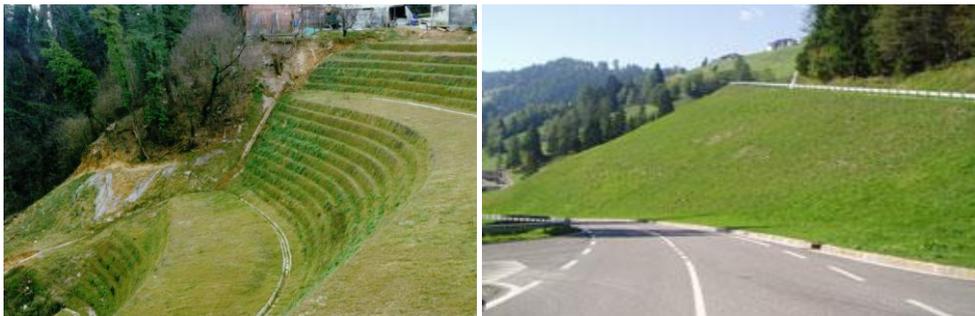
Figura 12 – Risultati degli interventi di inerbimento a distanza di pochi mesi dall'ultimazione dei lavori: a sinistra inerbimento tramite la tecnica dell'idrosemina, a destra inerbimento tramite il sistema nero-verde. (Tratte da ANPA, 2002 e www.Vandeborre.it)

- Coperture di zolle erbose: si utilizzano soprattutto in quota o su pendii ripidi, ove l'attecchimento dei semi è difficoltoso;
- Sistema Nero-Verde: formazione di una pellicola bituminosa protettiva che protegge i semi e i concimi sparsi su uno strato di paglia o cellulosa. Essa è una tecnica molto costosa, utilizzata in alta quota e con impatti paesaggistici elevati;
- Idrosemina: soluzione di acqua, semi e collanti spruzzata ad alta pressione su pendii anche molto acclivi e degradati. Si utilizza anche per il recupero ambientale di cave e discariche e per inerbimenti di piste da sci.
- Pacciamatura: creazione di uno strato superficiale di diversi materiali organici (fieno, fibra di legno, paglia ecc.) e inorganici (bitume, leganti chimici ecc.) al fine di mantenere l'umidità del suolo, proteggere dall'erosione e dall'azione della pioggia. Si adatta a diverse situazioni morfologiche.

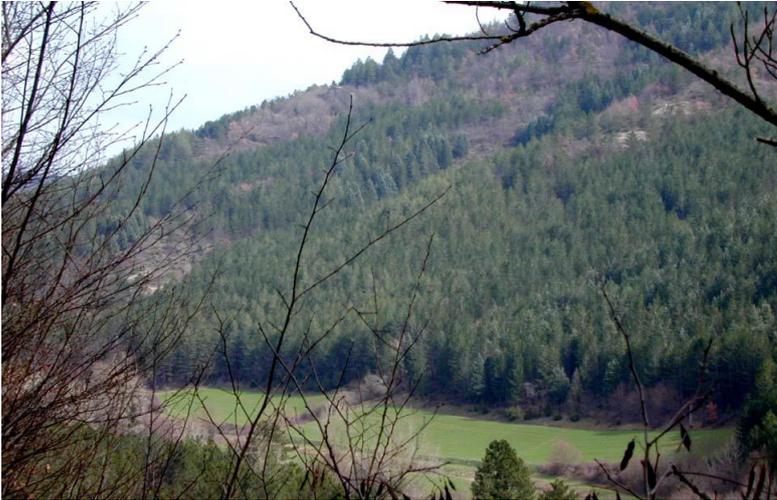
Figura 13 – Rimboschimento e rinfoltimento di un versante dissestato mediante l’impianto di conifere (Appennino Umbro Marchigiano). (Tratta da ANPA, 2002)

consolidamento dei pendii e lo sviluppo successivo della copertura vegetale (ripristino di ecosistemi danneggiati, figura 13). Queste opere si classificano come:

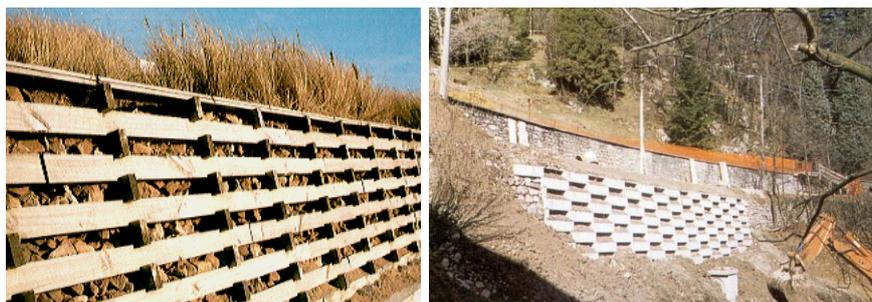
Figura 16 – Muri cellulari a gabbia: a sinistra realizzati con elementi in legno; a destra realizzati con elementi prefabbricati di calcestruzzo. (Tratte dalle “Linee guida per la stabilizzazione delle frane” - UNIFI/DST, ADBARNO e ANPA, 2002)

- **Muri cellulari a gabbia o “Cribb Walls”:** Strutture realizzate mediante l’interconnessione di elementi prefabbricati (in legname per opere temporanee, altrimenti in calcestruzzo o in metallo), posti in opera in maniera tale da realizzare delle strutture tridimensionali a maglia rettangolare. L’altezza di tali strutture in genere non supera i 4 - 5 m.

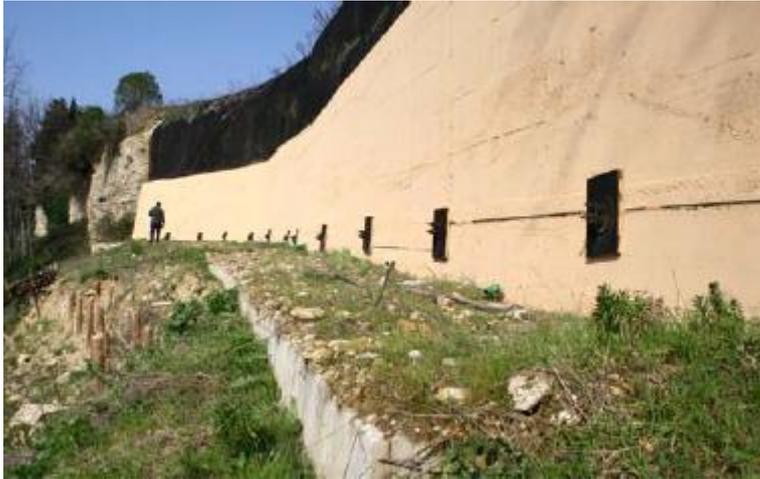
Figura 18 – muro ancorato con tiranti, realizzato per la stabilizzazione del versante nord-ovest di Marcialla nel comune di Certaldo (FI) – (Tratta dalle “Linee guida per la stabilizzazione delle frane” - UNIFI/DST, ADBARNO)

L'applicazione di tiranti di ancoraggio, colloca la categoria di muri in cemento armato ancorati con tiranti (Figura 18) nelle strutture speciali in cui si rimanda la loro descrizione:

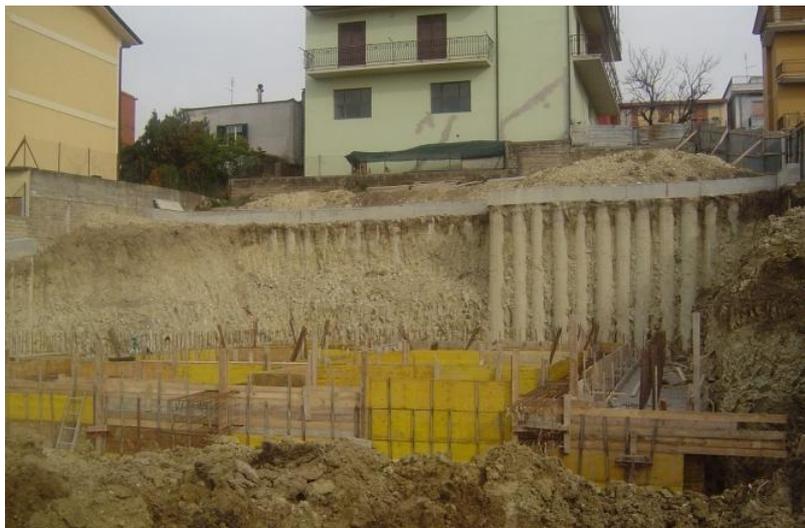
Figura 23 – Palificate poste in opera. (Tratte da www.Cerrovì.com)

- Palificate: Strutture lunghe cilindriche, utilizzate in terreni di scarsa capacità portante (Figura 22). Svolgono una funzione di addensamento del terreno migliorandone la capacità portante oppure permettono di trasferire il carico superficiale in profondità ad uno strato più resistente. I primi si dicono pali di costipamento mentre i secondi sono detti pali portanti.

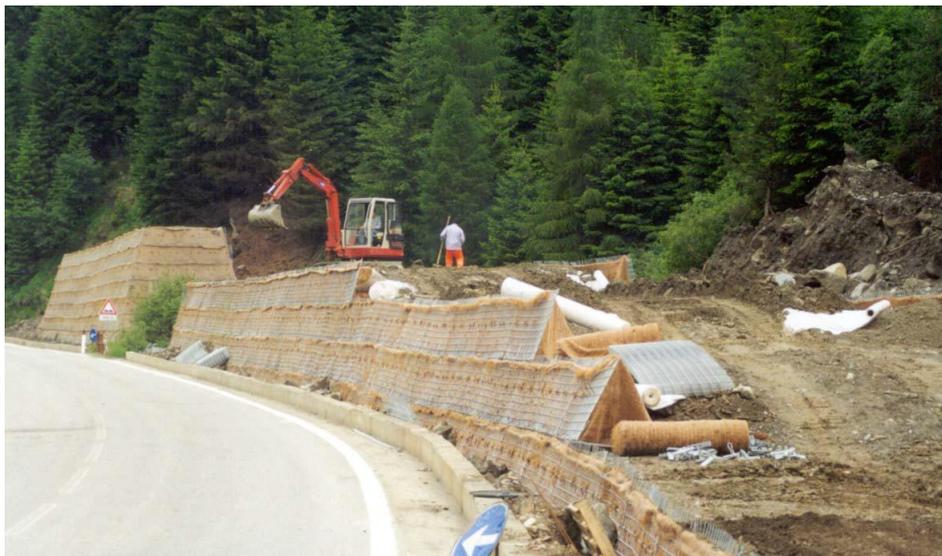
Figura 26 - Consolidamento di una scarpata stradale in frana in Alta Valtellina (Sondrio) mediante la costruzione di un'opera di sostegno realizzata in Terra Rinforzata rinverdibile. (Tratta da ANPA, 2002)

Per Terre Rinforzate (Figura 25) si intendono quei sistemi che si basano sul principio di migliorare le caratteristiche meccaniche del terreno conferendogli resistenza a trazione, assente per natura nei terreni. Gli elementi di rinforzo utilizzati possono essere metallici (inestensibili o estensibili) o geosintetici (tessuti in polipropilene, geogriglie in HDPE estruse ecc.), che si comportano come elementi passivi (la resistenza offerta dall'elemento è mobilitata dalla deformazione della massa rinforzata). Sono posti in opera orizzontalmente a separazione di successivi strati di terreno precedentemente compattati.

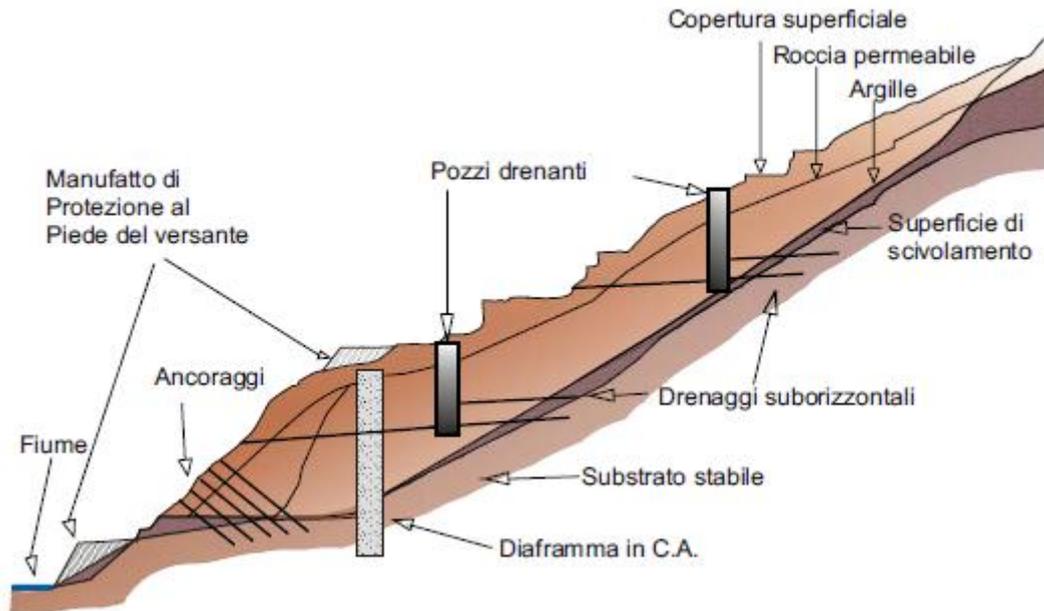
Figura 30 – Esempio di un complesso di opere di drenaggio per la sistemazione e consolidamento di un versante in frana. (Tratta da ANPA, 2002)

In figura 30 si riassume un sistema di consolidamento di un versante in frana mediante la realizzazione di opere di drenaggio superficiali, sub-superficiali e profonde.

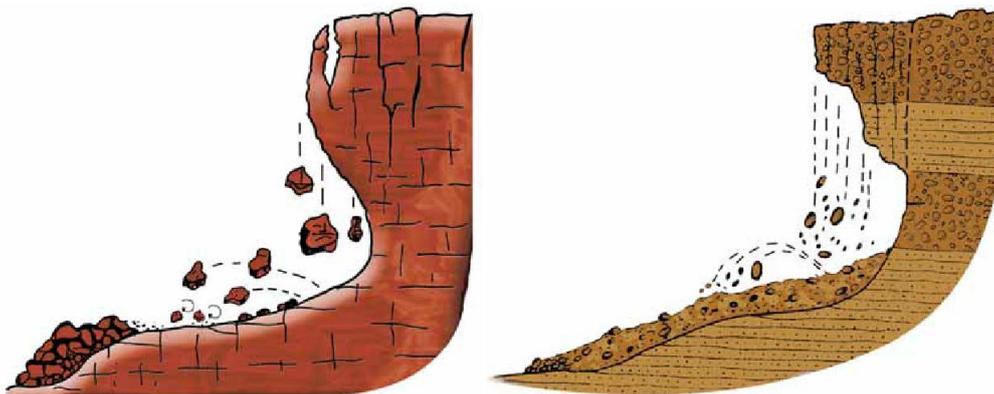
Figura 31 – Modelli schematici di crolli: a sinistra schema di crolli in materiali litoidi fratturati e fessurati; a destra schema di crolli in depositi detritici stratificati, con grado variabile di coesione. (Tratte da VALLARIO, 1992)

Opere di difesa dalla caduta massi: Il distacco e la caduta di porzioni rocciose da pareti e versanti, costituisce uno dei maggiori rischi geologici per le persone e le infrastrutture. Nell’ambito della classificazione dei movimenti franosi vista in precedenza, il fenomeno della “caduta massi” rientra nella tipologia di frane per crollo, normalmente in roccia (Figura 31).

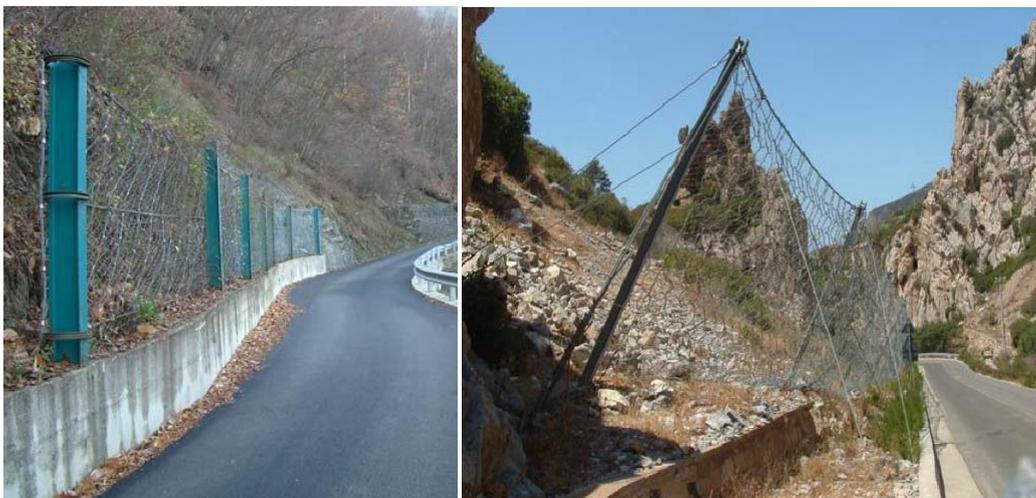
Figura 33 – Barriere paramassi elastiche: verticale a sinistra e a sacco a destra. (Tratta dalle “Linee guida per la stabilizzazione delle frane” - UNIFI/DST, ADBARNO)

- Barriere paramassi elastiche: Strutture leggere, deformabili con elementi altamente resistenti di alta qualità che possono essere installata anche in zone montuose di difficile accessibilità grazie alla loro leggerezza e semplicità della struttura, nonché della loro facile manutenzione (Figura 33). Sono ubicate lungo i versanti con lo scopo di rallentare, intercettare o arrestare del tutto la caduta di blocchi isolati o materiale detritico di dimensioni contenute.

1. Barriere composte da rete flessibili installate su strutture di sostegno rigide come ad esempio muri in cemento armato;
2. Barriere composte da pannelli di reti flessibili in acciaio, con piedritti ed elementi di rinforzo (tiranti di ancoraggio), infissi direttamente nel terreno o sulla sommità di opere di sostegno quali ad esempio muri in gabbioni ecc.

I singoli pannelli in rete estensibile (con maglie a forma quadrata, romboidale o circolare) che formano le barriere paramassi elastiche, sono ad alto assorbimento d'energia cinetica che varia a seconda del tipo di barriera a sua volta in funzione delle caratteristiche di resistenza e deformabilità degli elementi che la costituiscono (reti, montanti, ancoraggi, dissipatori di energia e funi) e delle loro connessioni (Figura 34). Secondo GIANI (1997) in merito alle sperimentazioni svolte da un contratto di ricerca e consulenza tra il Dipartimento DISTART dell'Università di Bologna e il Consorzio Triveneto Rocciatori di Fonzaso (BL), queste opere possono raggiungere capacità di assorbimento di oltre 2000 – 3000 kJ.

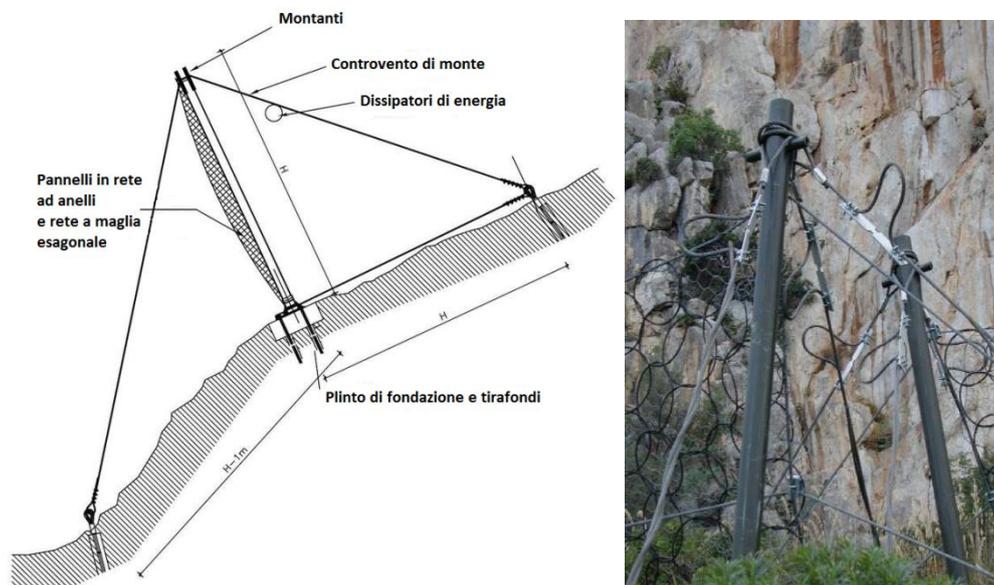
Figura 34 – A sinistra schematizzazione di una barriera paramassi elastica; a destra particolare dei pannelli di rete in funi metalliche a maglie tonde, dei supporti tubolari e delle funi in acciaio che trasmettono gli sforzi ai dispositivi di frenaggio e di dissipazione d'energia. (Tratte da www.provincia.bz.it e ANPA, 2002)

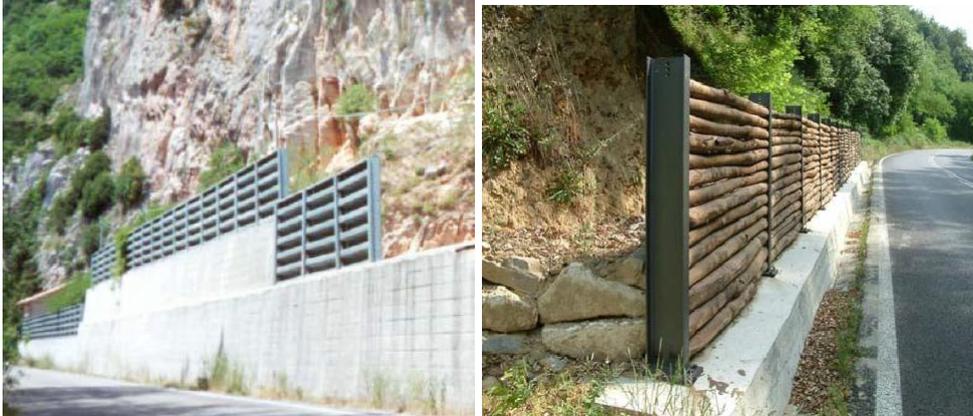
Figura 36 – Barriere paramassi rigide: a sinistra barriera rigida in cemento; a destra barriera rigida, costituita da pannelli in legname incastrati su travi metalliche a doppio T – (Tratte da ANPA, 2002)

- Barriere paramassi rigide: Strutture generalmente realizzate in calcestruzzo armato, con o senza contrafforti, che risultano poco deformabili, pesanti e di grandi dimensioni (Figura 35). Esse riescono ad opporsi con notevole forze resistenti agli impatti e sono opportunamente ancorate al terreno stabile con micropali o tiranti di ancoraggio. Presentano un maggiore impatto ambientale rispetto alle barriere di tipo elastico e il loro uso di solito è da preferirsi laddove il rischio di movimenti di masse rocciose e/o di materiale detritico di grosse dimensioni richieda una maggiore resistenza della struttura, anche se talvolta si utilizzano per il controllo di piccoli crolli (barriere rigide in metallo o in legname). Nel

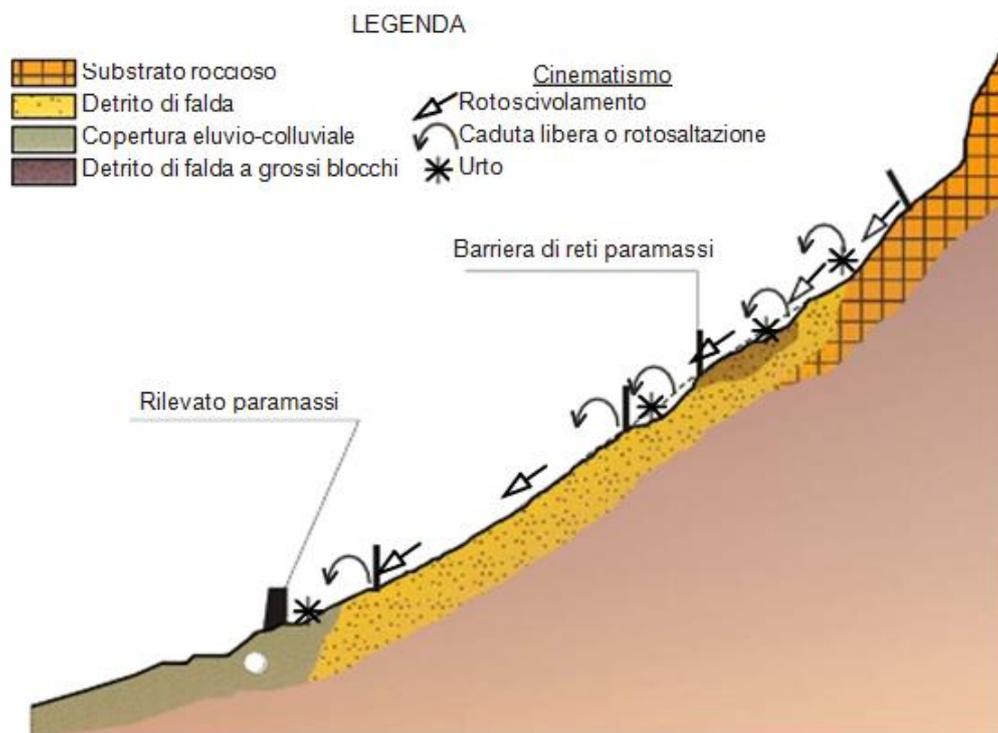
Figura 37 – Processo di caduta massi e del comportamento delle barriere (Tratta da APAT, Manuali e Linee guida 10/2002)

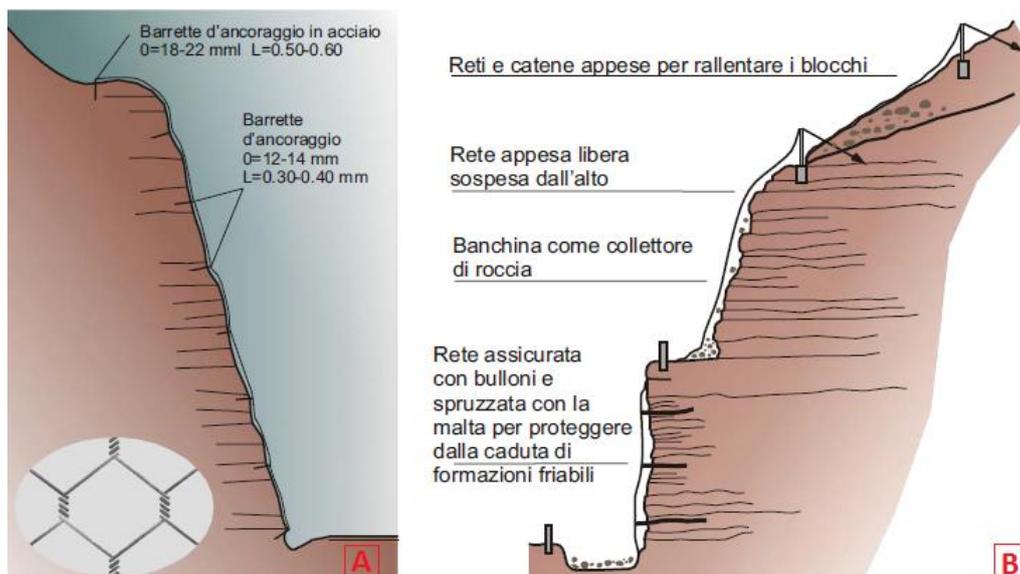
Figura 40 - Schema costruttivo tipo di rivestimento di una parete rocciosa con rete metallica: (A) sezione tipo di stabilizzazione di una parete rocciosa con particolare di rete metallica a maglie esagonali; (B) sezione tipo con particolari di ancoraggio. (Tratte da ANPA, 2002)

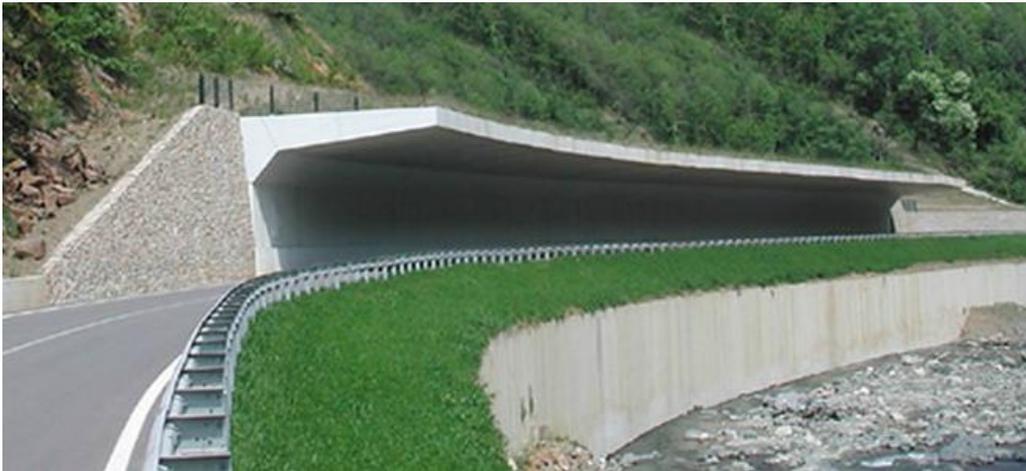
Figura 42 – Galleria artificiale paramassi nella località di Fondovalle di Casotto (CN) – (Tratta da www.tensiter.com)

Infine, per tutte quelle zone dove non sono realizzabili altre forme di protezione più economiche tali da proteggere infrastrutture viarie o ferroviarie di particolare importanza, si hanno le Gallerie Paramassi Artificiali (Figura 42). Queste strutture sono realizzate in calcestruzzo armato gettato in opera o in elementi prefabbricati in calcestruzzo ad alta resistenza sulla cui copertura della galleria è posto uno

strato di materiale detritico che favorisce lo sviluppo della vegetazione spontanea e ha inoltre la funzione di assorbire gli impatti di massi, caduti o rotolati giù dalle scarpate.

Di solito il lato di valle della struttura è aperto e formato dai pilastri di sostegno della volta, mentre il lato di monte a contatto con la parete presenta un muro di controripa; alla struttura di base si unisce all'imbocco della galleria una barriera paramassi rigida e, nelle zone a rischio elevate, si completa con la realizzazione sul versante a monte di barriere paramassi elastiche.

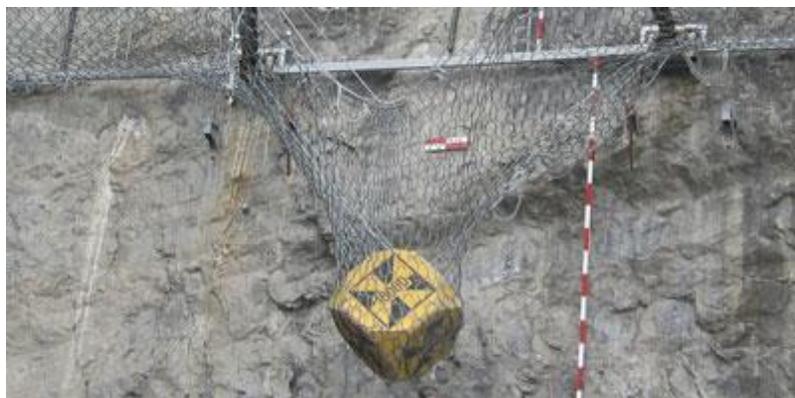
Figura 43 – Barriera paramassi GBE-8000A® durante il bloccaggio del blocco prova in calcestruzzo di 20 t.

Le barriere paramassi GeobruGG (Barriere paramassi GBE), testate con le linee guida ETAG 27 rilasciate dall'EOTA, svolgono i crash test con velocità di impatto di almeno 25 m/s (90 km/h) poiché considerano le punte eccezionali di velocità d'impatto nelle cadute massi naturali che generalmente si aggirano intorno ai 10 – 20 km/h.

In funzione al potenziale rischio determinato, la GeobruGG sviluppa le barriere paramassi GBE in base alla capacità propria di assorbimento che varia da barriere con capacità di assorbimento di 100 kJ fino a capacità di assorbimento elevate per le quali GeobruGG vanta il record mondiale dal 2011, quando nel test di collaudo principale MEL, la barriera paramassi GBE-8000A® ha fermato un blocco di calcestruzzo di 20 t con altezza nominale h_N di 43 m a una velocità di 103 km/h la cui energia d'impatto è di 8000 kJ (Figura 43).

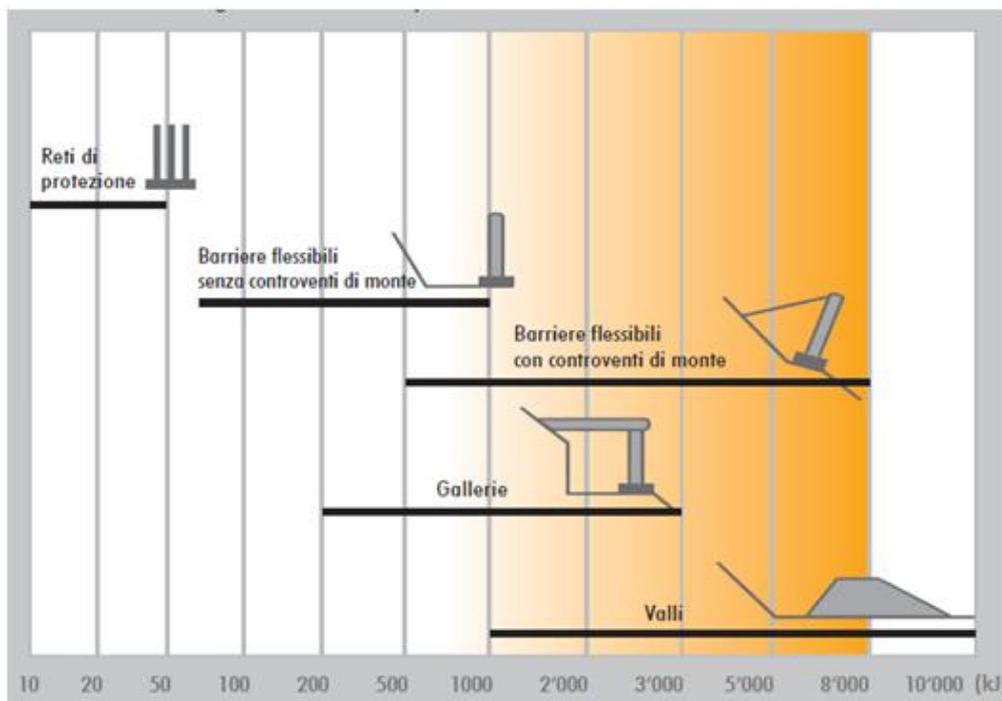
Figura 45 – Quadro riassuntivo dei sistemi paramassi sulla base delle energie di assorbimento espresso in kJ (Tratta da www.Geobrugg.com)

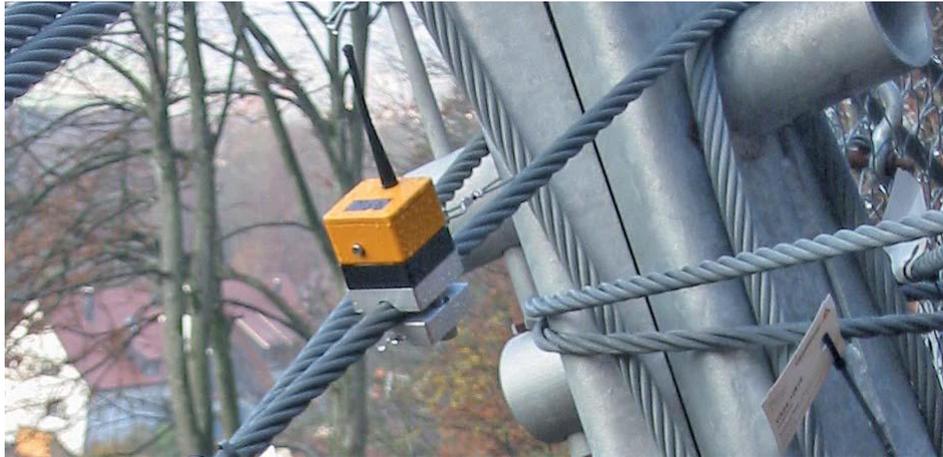
Figura 46 – Sistema di monitoraggio "Impact Sentinel". (Tratta da www.Geobruugg.com)

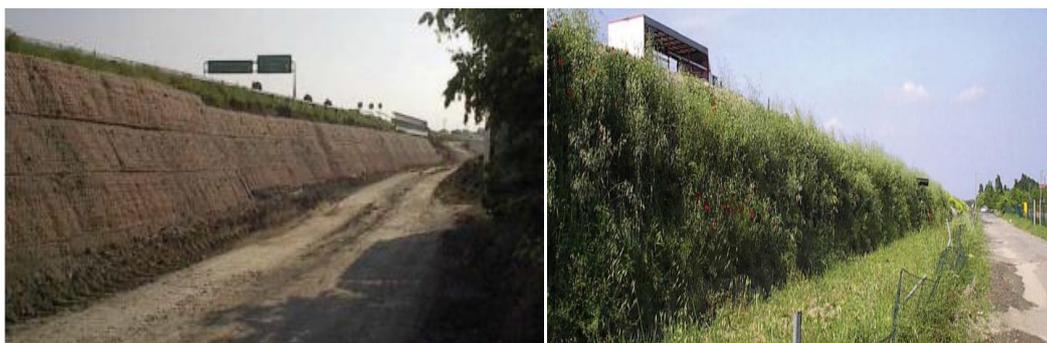
Figura 49 – Sistema Terramesh per la tangenziale di Bologna. a) Subito dopo i lavori (Novembre 2005); b) Stato attuale dei luoghi. (Tratta da www.officinemaccaferri.com)

Quest'ultimo sistema sviluppato dalla Maccaferri ha trovato il Suo impiego sulla tangenziale di Bologna quando nel febbraio del 2005, la società di "Autostrade per l'Italia SpA" ha conseguito diversi piani di investimento per migliorare la rete stradale italiana. Il settore dell'autostrada A14 che corre per 14 km da Borgo Panigale a San Lazzaro, adiacente alla tangenziale di Bologna (figura 48), aveva bisogno di ampliare le due corsie a tre. Per questo motivo c'era la necessità di realizzare un terrapieno per supportare la nuova corsia. La soluzione è stata trovata dalla Maccaferri con un sistema Terramesh rinforzato e rinverdito; in figura 3.6 è mostrato lo stato dei luoghi subito dopo i lavori (figura 49a) ed attuale (figura 49b).

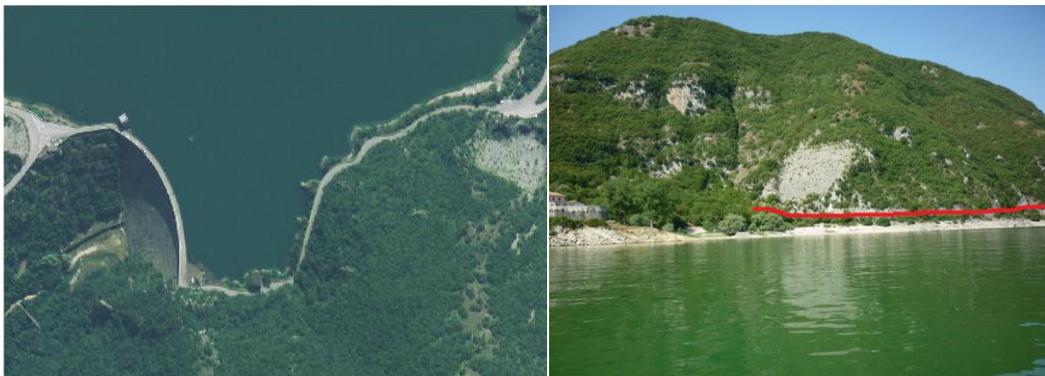
Figura 50 - A sinistra Ortofoto (2008) dell'area di interesse per la bonifica e il consolidamento; a destra fronte dell'area oggetto di studio (In rosso il tratto di S.P. interessato)

Tornando all'area oggetto di studio mostrata in Figura 50; essa ricopre una superficie di circa 14 ha, raggiungibile da Rieti mediante la strada statale Salto-Cicolana, situata a ridosso della strada provinciale Diga del Salto – Bivio Rocca Vittiana, dalla progressiva 0.000 (Figura 53) alla progressiva 0.500 (Figura 54).

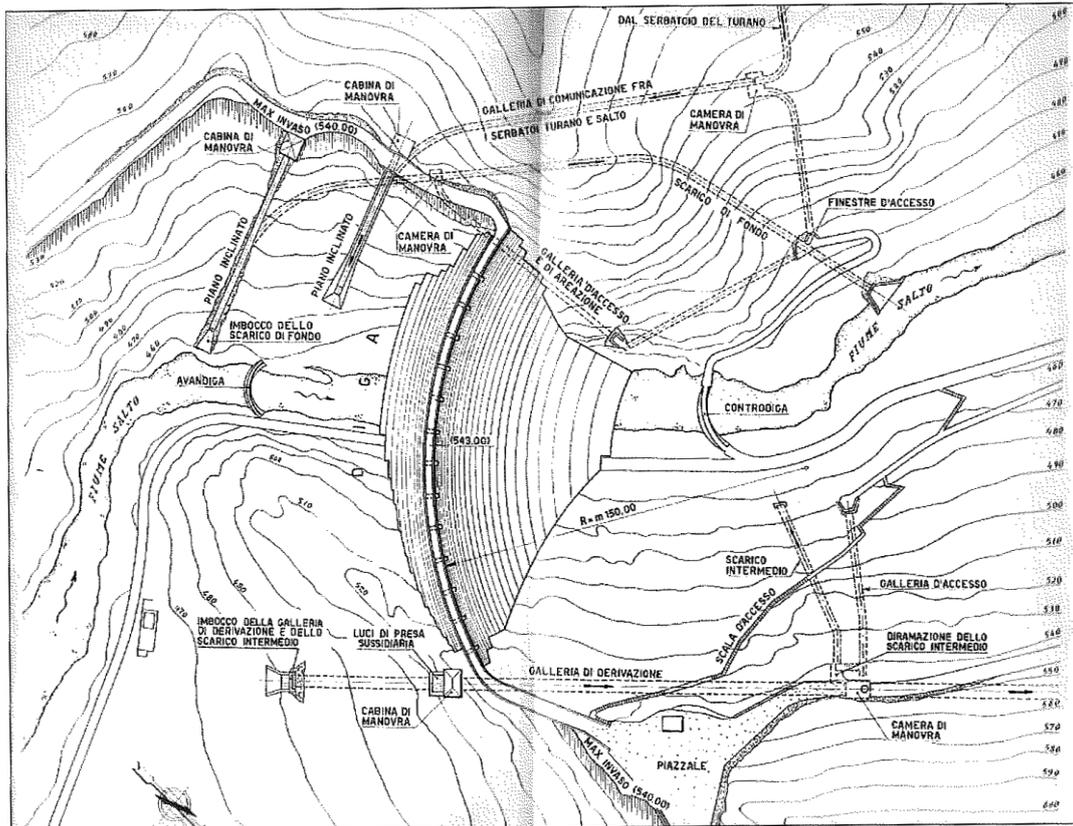
Figura 1.10 - Planimetria della Diga del Salto, con tutti gli impianti effettivamente realizzati. (Tratta da “La bonifica reatina”, Marinelli R., 2011)

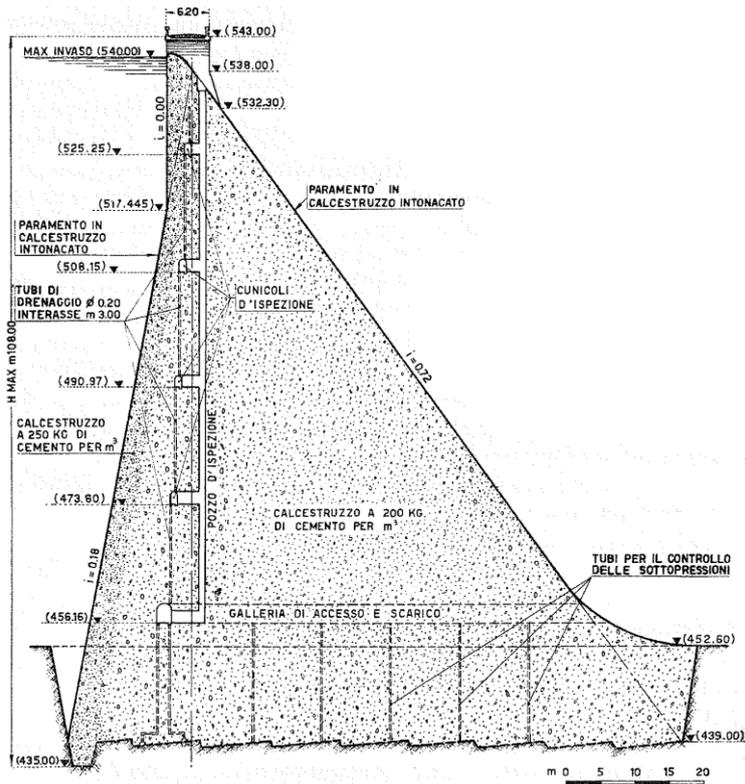
Figura 1.11 - Particolari della diga del Salto: Sezione trasversale su una luce sfiorante (a sinistra); Prospetto effettivo della diga (in alto a destra); Particolare di una luce sfiorante (in basso a destra). (Tratta da Marinelli R., 2011)

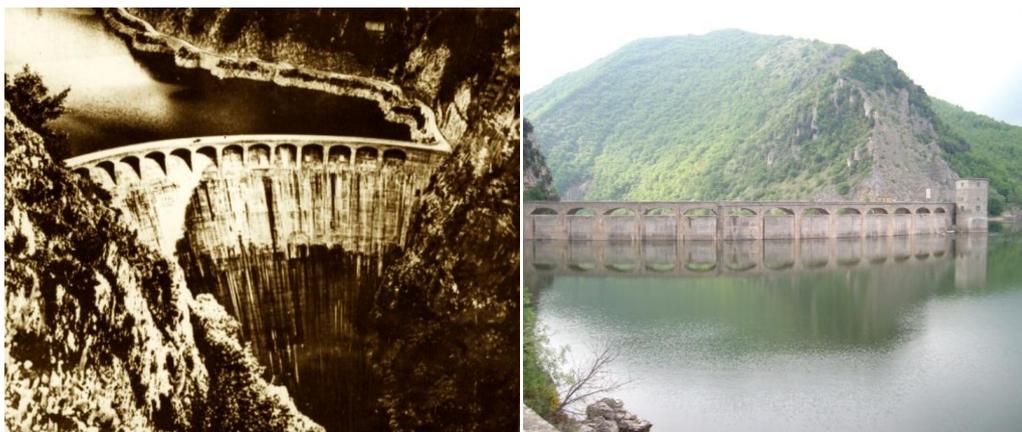
Figura 1.12 - Diga del Salto: a sinistra foto storica della vista posteriore della diga del Salto in cui è presente l'inizio della S.P. Diga del Salto – Bivio Rocca Vittiana (Dalla progressiva 0.000 m) oggetto di questo studio; a destra vista anteriore della diga al 2013.

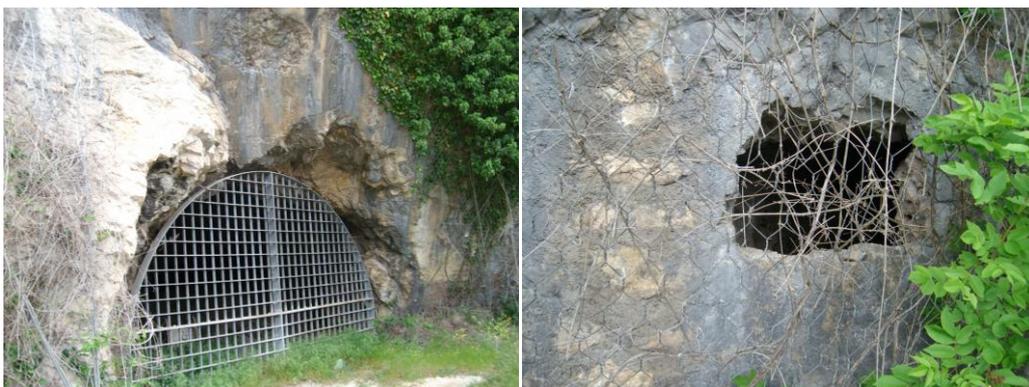
Figura 1.14 - Uno degli accessi alle miniere di estrazione del materiale che si affaccia lungo la S.P. in prossimità del bivio per Rocca Vittiana.

I processi di estrazione lasciarono sul posto un gigantesco cratere centrale e svariati cunicoli annessi, con le tramogge di roccia viva e le caverne di captazione del materiale breccioso visibili a livello stradale, che ad oggi sono ancora ben visibili, il che lascia riflettere su quanto nel tempo il versante sia stato ampiamente disturbato (Figura 1.14).

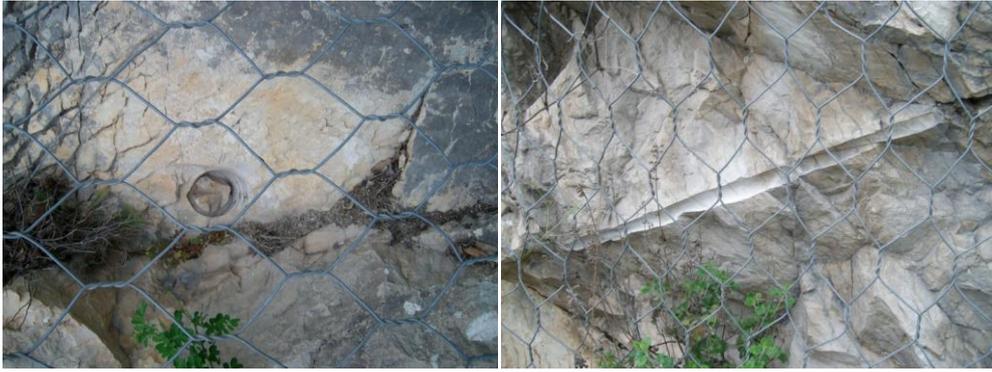
Figura 1.15 - Fori di caricamento esplosivo.

A seguito del sopralluogo svolto nell'area di studio, si è verificato come i fori di caricamento siano ancora visibili nella parete rocciosa (Figura 1.15); questo può essere un altro motivo che porta a meditare sull'intenso stato di sollecitazione indotto al pendio a monte della attuale S.P., ottenuta da quella che fu una strada di cantiere.

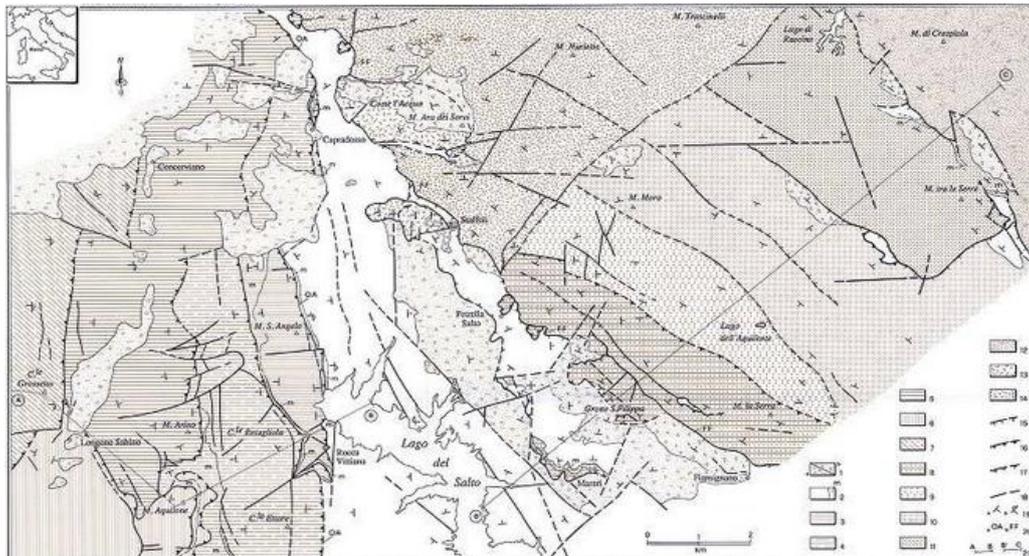
Figura 1.17 - Schema Geologico-Strutturale e relativa sezione interpretativa della piattaforma carbonatica laziale-abruzzese nell'area del Lago del Salto (RI). (Tratta da www.egeo.unisi.it)

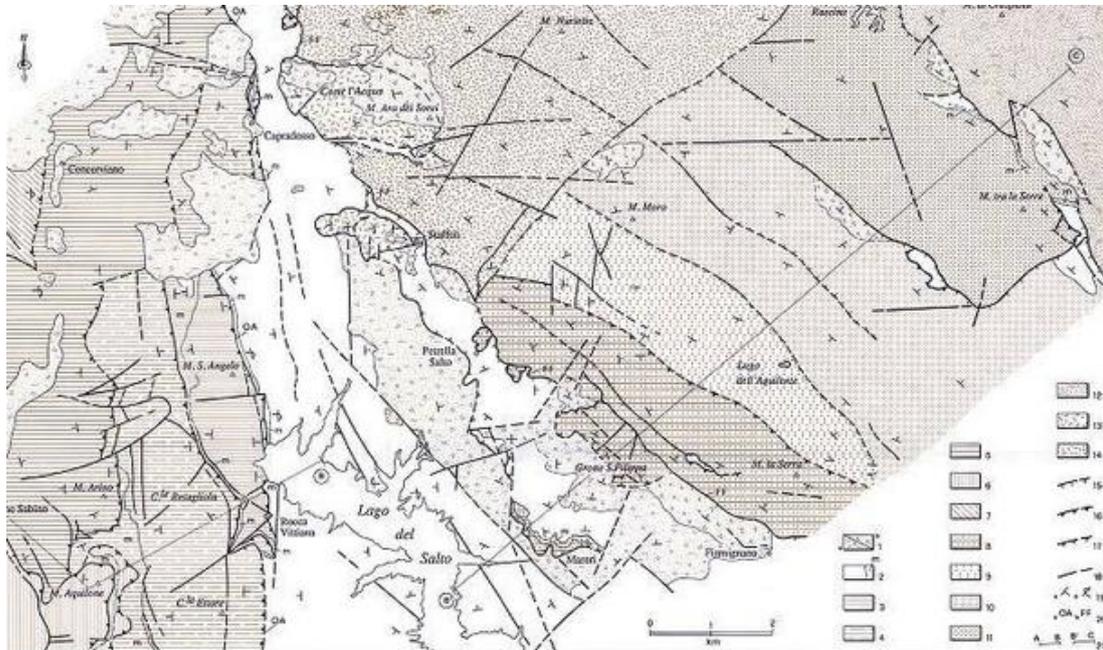
Figura 1.19 - Schema geologico-strutturale della piattaforma carbonatica laziale-abruzzese nell'area del Lago del Salto (Rieti). (Mariotti G., Capotorti F., 1991)

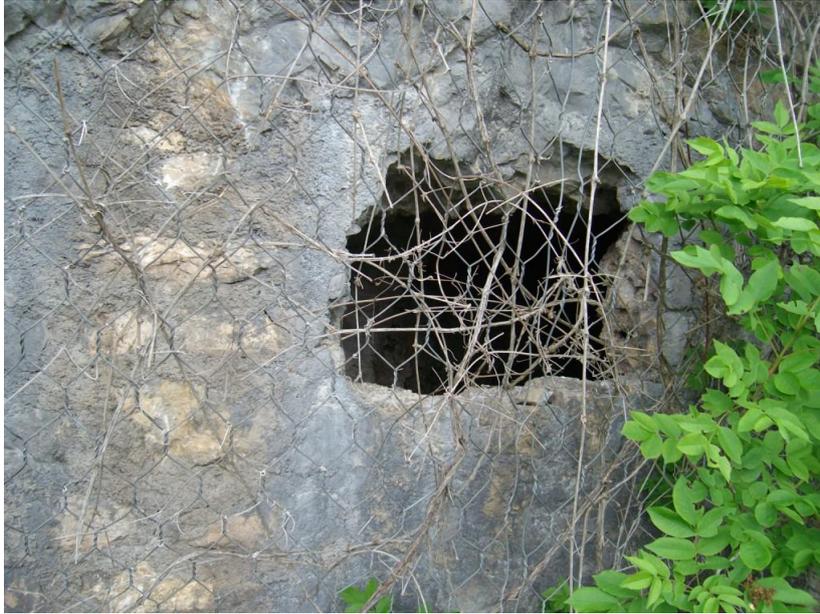
Figura 1.30 - Cavità all'interno del pendio a monte della S.P. Diga Salto – Bivio Rocca Vittiana.
