TESI DI LAUREA

GEOLOGIA APPLICATA T

***STUDIO DEGLI INTERVENTI DI MITIGAZIONE DEL RISCHIO DA FRANA IN
LOCALITA' S.P. DIGA SALTO – BIVIO ROCCA VITTIANA (RI)***

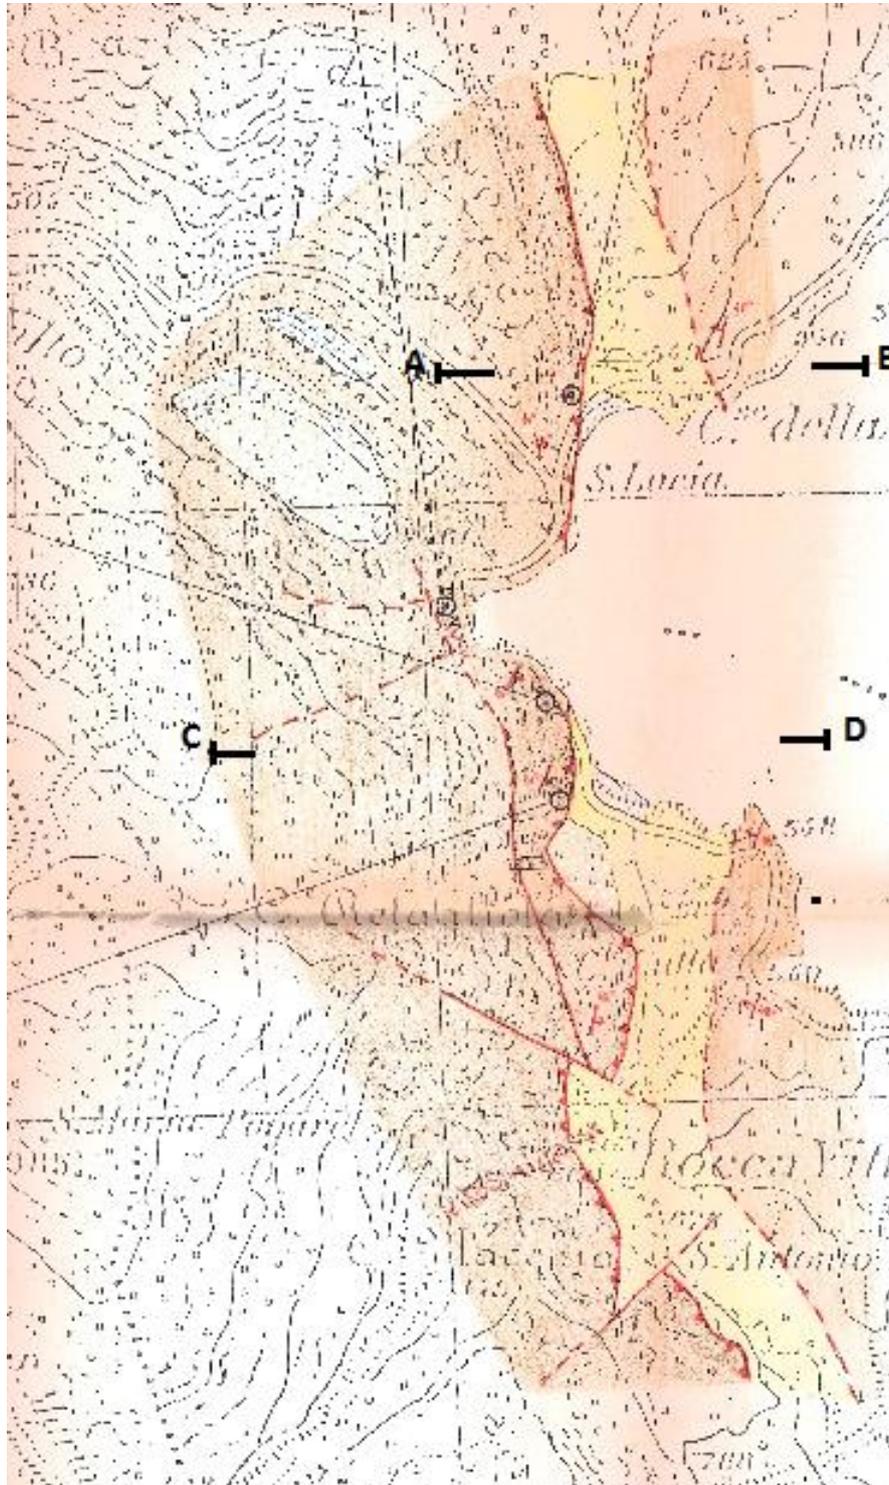
Figura 1.33 - Carta Geologica, scala 1:5000. (Relazione geologica, Eurock)

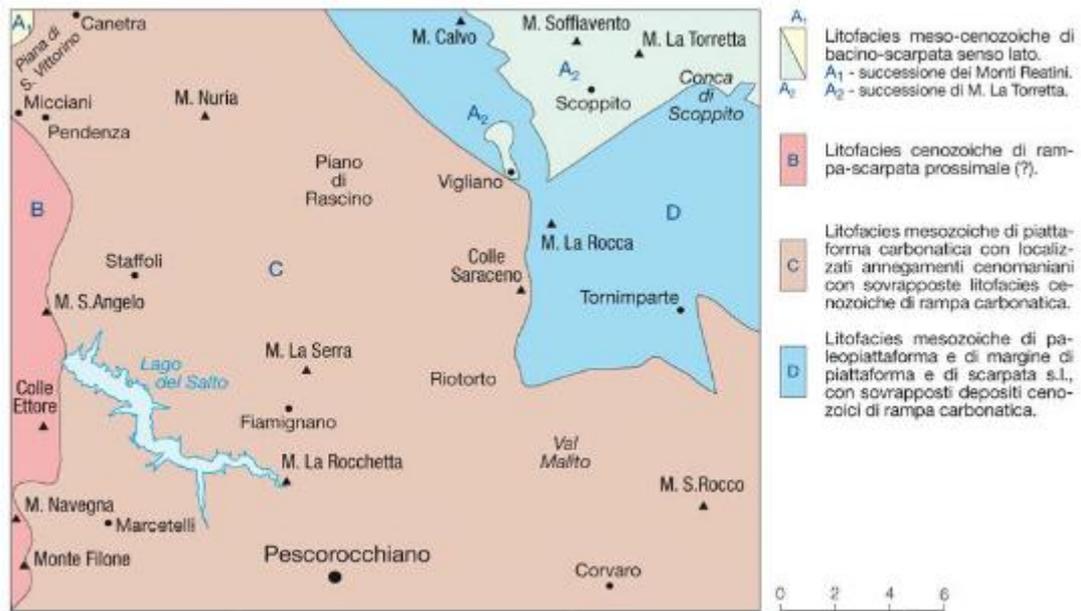
Figura 1.36 - Suddivisione delle aree a successione stratigrafica omogenea. Particolare della Carta Geologica "pescorocchiano".

In modo più generale, in Figura 1.36, è possibile consultare un particolare allegato alla Carta Geologica "Pescorocchiano" (Figura 1.34) in cui si mostra la suddivisione delle aree a successione stratigrafica omogenea.

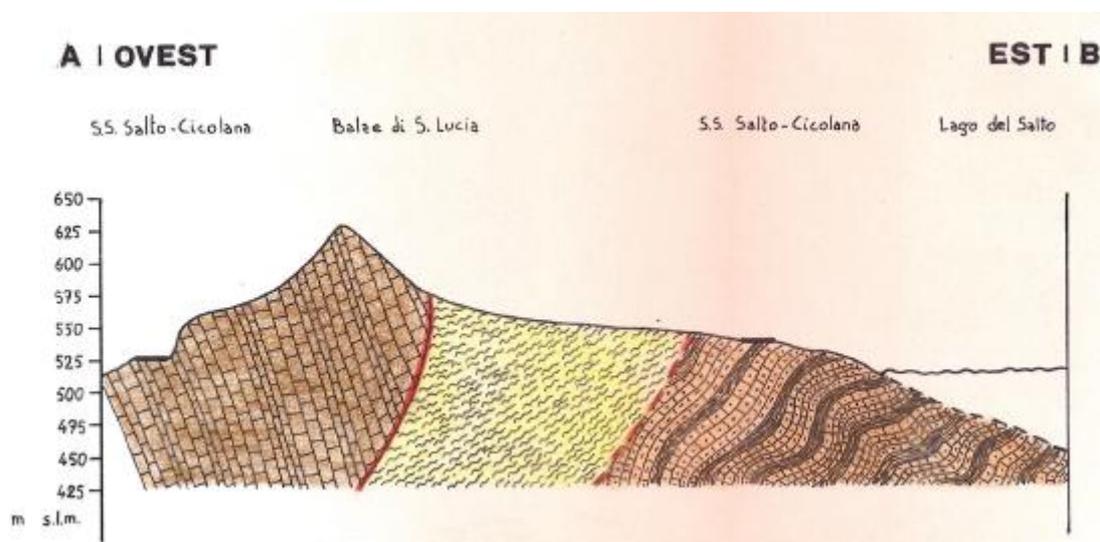
Figura 1.37 - Sezione Geologica A – B. (Relazione geologica, Eurock)

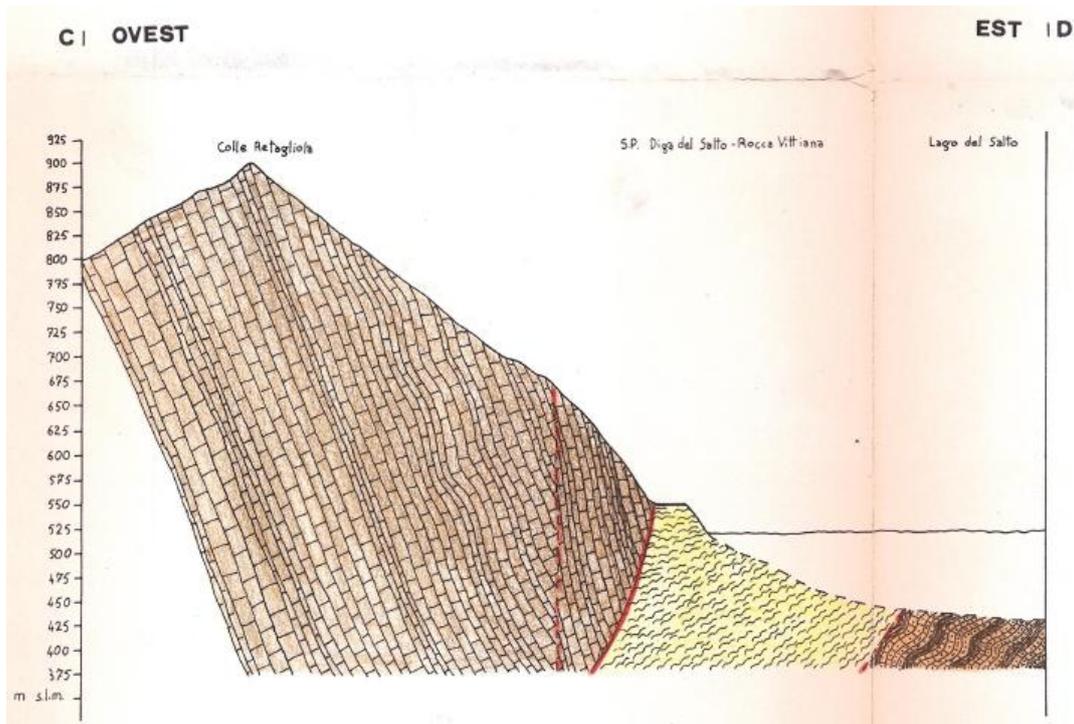
Figura 1.38 - Sezione Geologica C – D. (Relazione Geologica, Eurock)

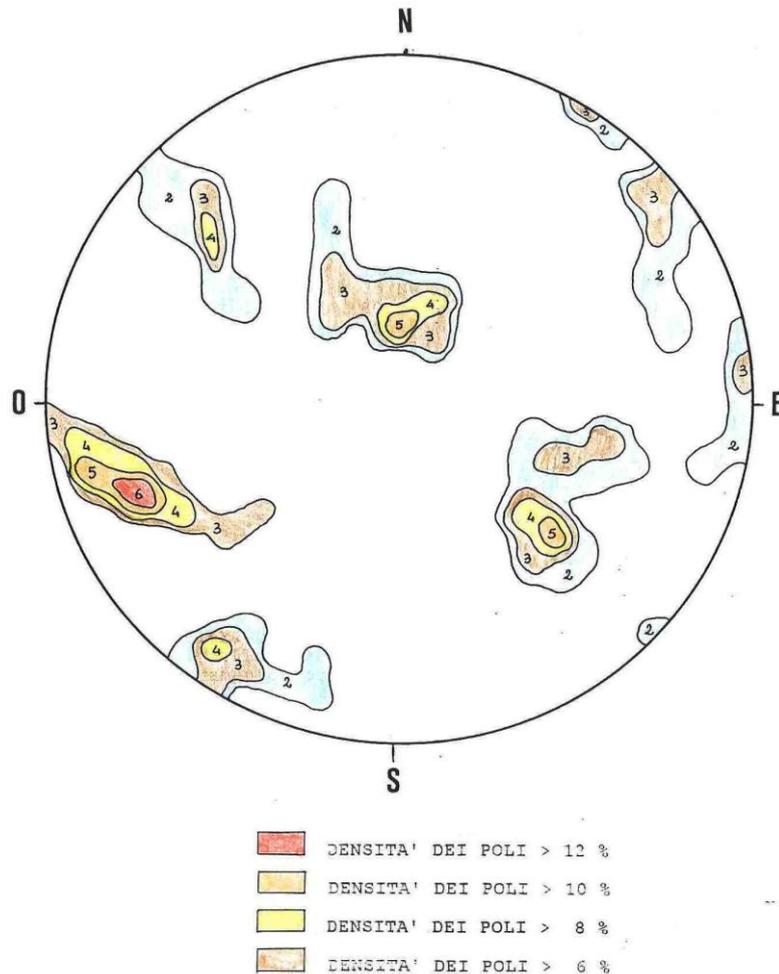
Figura 1.40 - Proiezione stereografica dei poli dei piani di tutti gli elementi strutturali misurati dalle 4 stazioni. (Relazione Geologica, Eurock)

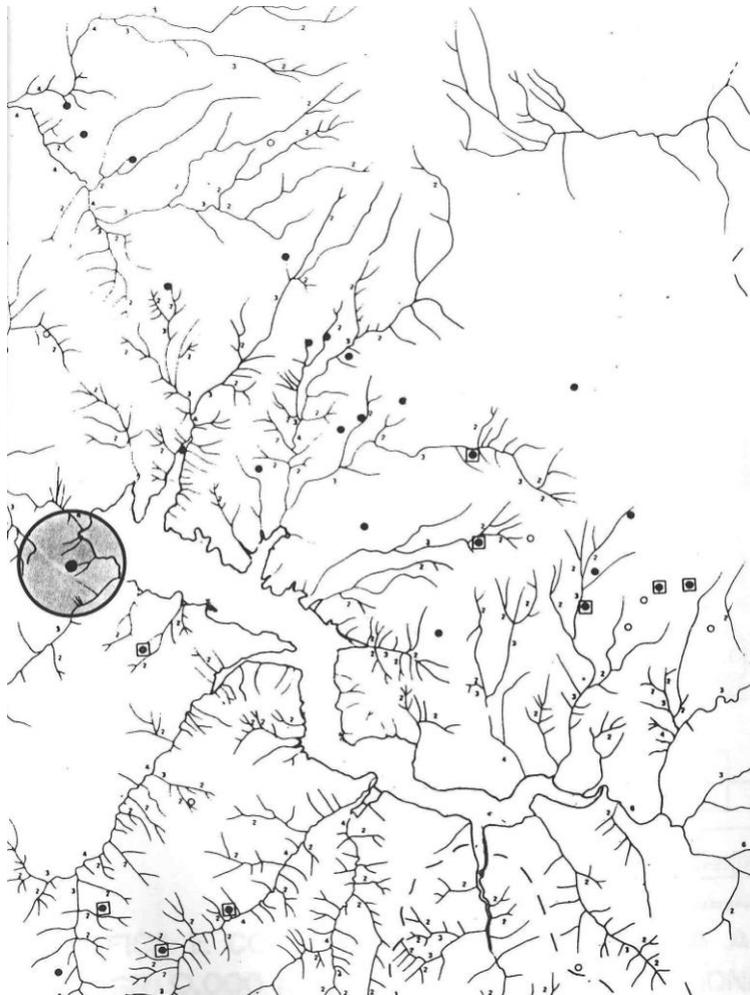
Figura 1.41 - Carta idrografica dell'area oggetto di studio, scala 1:25000 (riproduzione non in scala).
(Tavola n°1, carta n°3, Eurock)

Dagli studi della carta idrografica e idrogeologica, estratte dagli allegati della Tavola n°1 dell'impresa Eurock; si deduce che l'idrografia di quest'area è caratterizzata principalmente dalla presenza del Lago artificiale del Salto, formatosi in seguito alla costruzione di una diga ad arco realizzata nella valle del fiume omonimo che ha permesso di impedire il naturale deflusso delle acque del fiume (Figura 1.41).

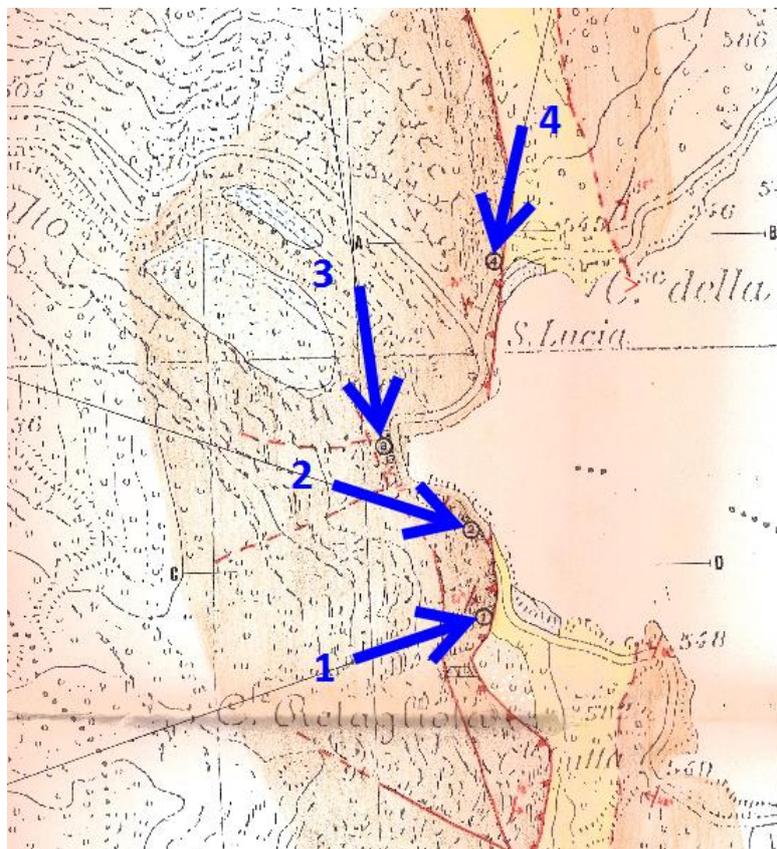
Figura 3.1 - Stralcio della Carta Geologica dell'area oggetto di studio. In particolare la distribuzione delle 4 stazioni di rilevamento.

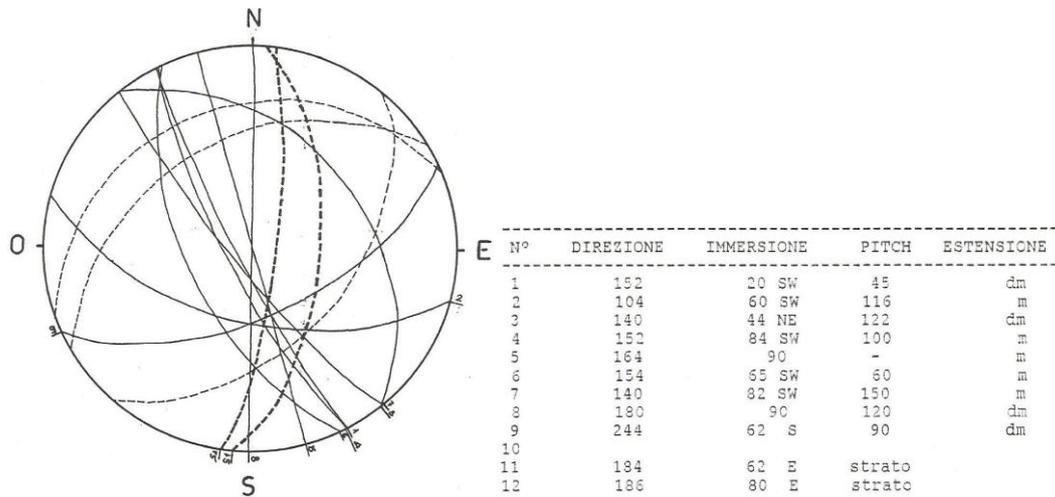
Figura 3.2c - Proiezione stereografica dei piani degli elementi strutturali misurati nella stazione n°3 (emisfero inferiore) posta in vicinanza della spalla sinistra della diga.

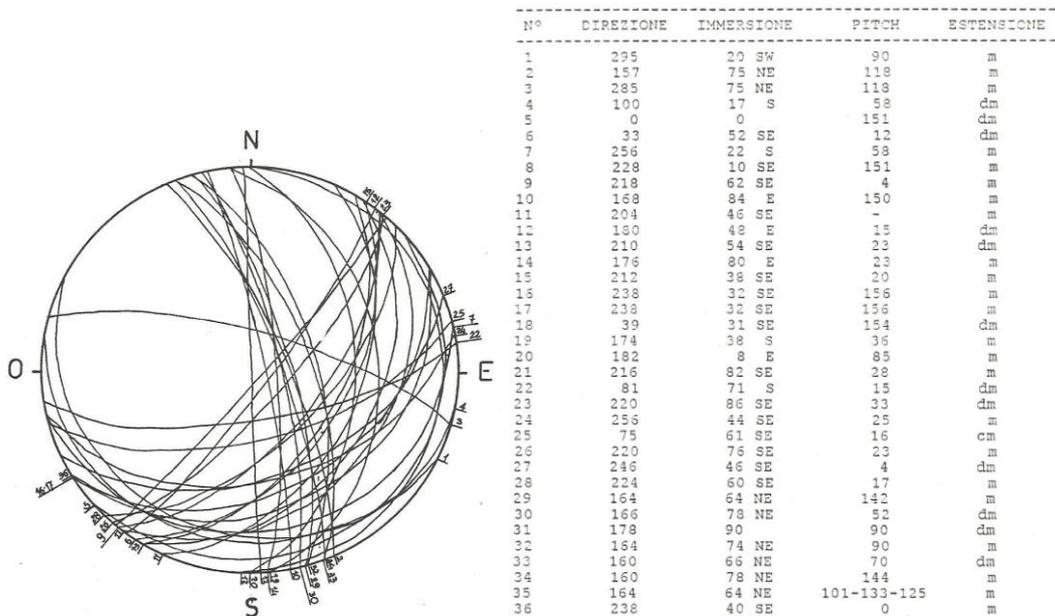
Figura 3.2d - Proiezione stereografica dei piani degli elementi strutturali misurati nella stazione n°4 (emisfero inferiore) posta in vicinanza della spalla destra della diga.

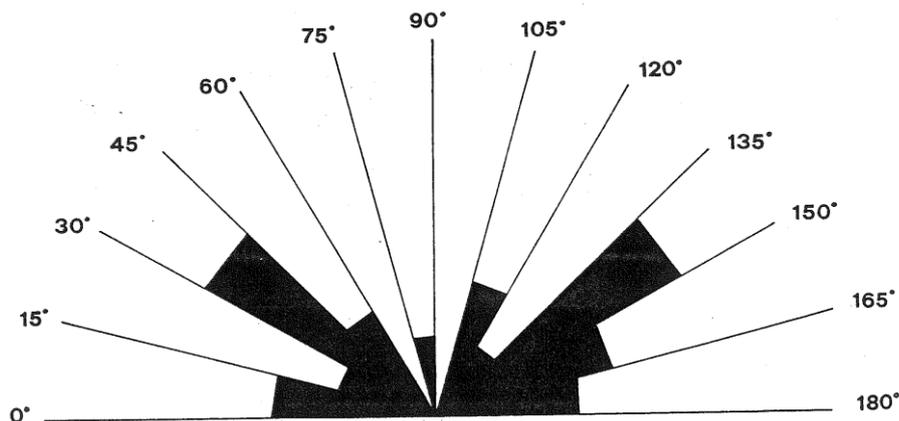
Figura 3.3 - Diagramma a rosetta della distribuzione delle densità delle discontinuità tettoniche rilevate nelle 4 stazioni.

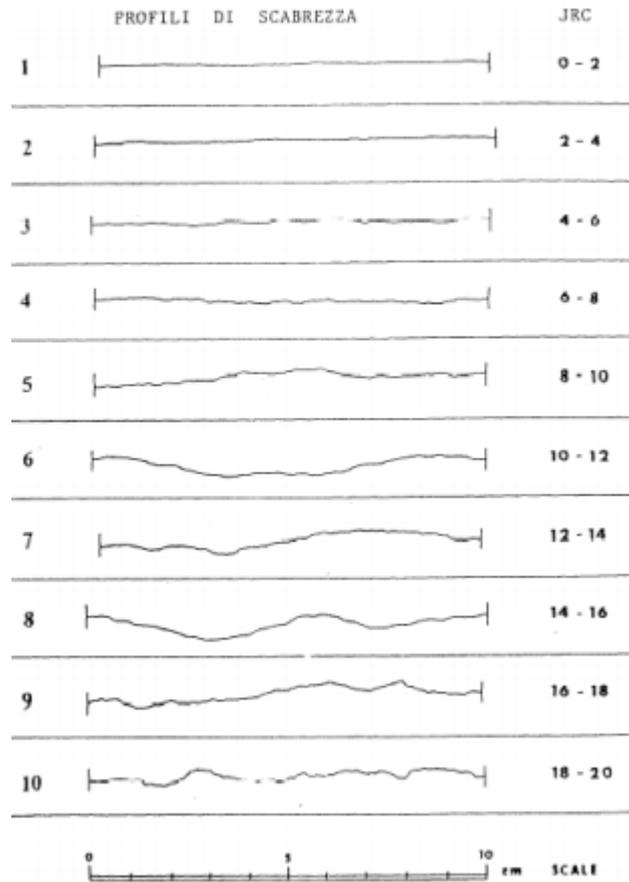
Figura 3.4 - Profili di scabrezza di Barton.

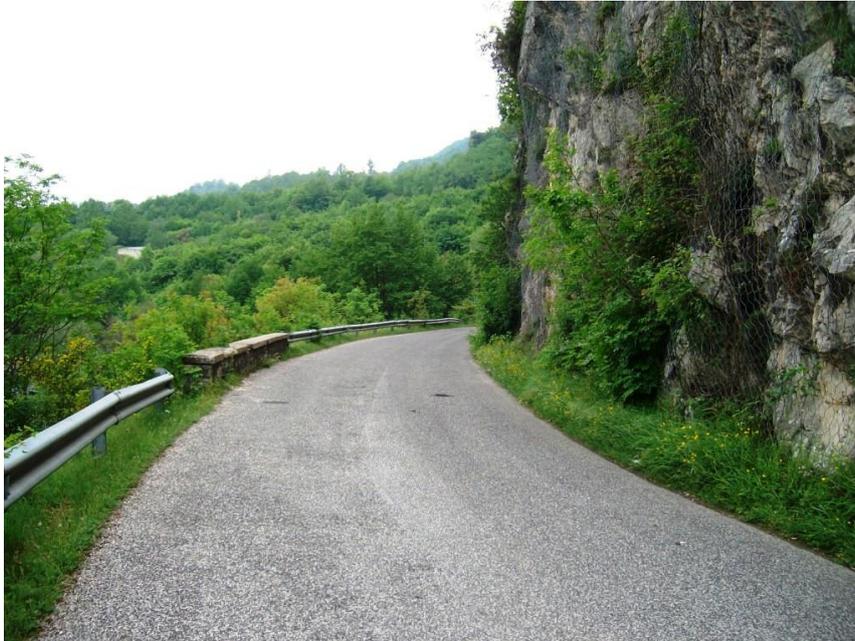
Figura 4.1 - Tratto della S.P. Diga Salto – Bivio Rocca Vittiana dalla progressiva 0.000 m.

diga) sono quelle più pericolose per la pubblica incolumità in quanto si tratta di affioramenti rocciosi di grande dimensioni e particolarmente instabili. Al tal proposito si evidenzia più volte nelle relazioni tecniche delle imprese, che la pericolosità del sito è legata al fatto che il piede delle pareti, in pratica, coincide con i bordi della sede stradale (Figura 4.1).

Sulle pareti direttamente sovrastanti la strada, sono stati individuati numerosissimi massi in condizioni di equilibrio precario e di volumetria variabile fra $0,2 - 0,5 \text{ m}^3$ e $2 - 3 \text{ m}^3$ sull'affioramento sovrastante la diga.

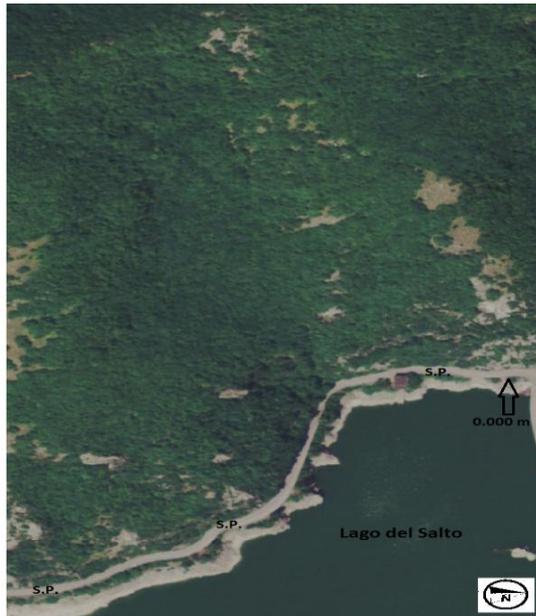
Figura 4.2 - Area di interesse delle ortofoto svolte per la redazione della "Carta delle Aree a Rischio".

L'Eurock ha redatto una carta derivante da queste analisi grazie a delle ortofoto realizzate nell'area oggetto di studio (Figura 4.2): la "Carta delle Aree a Rischio", nella quale sono evidenziate zone a diverso grado di fatturazione e di energia di rilievo (Figura 4.3).

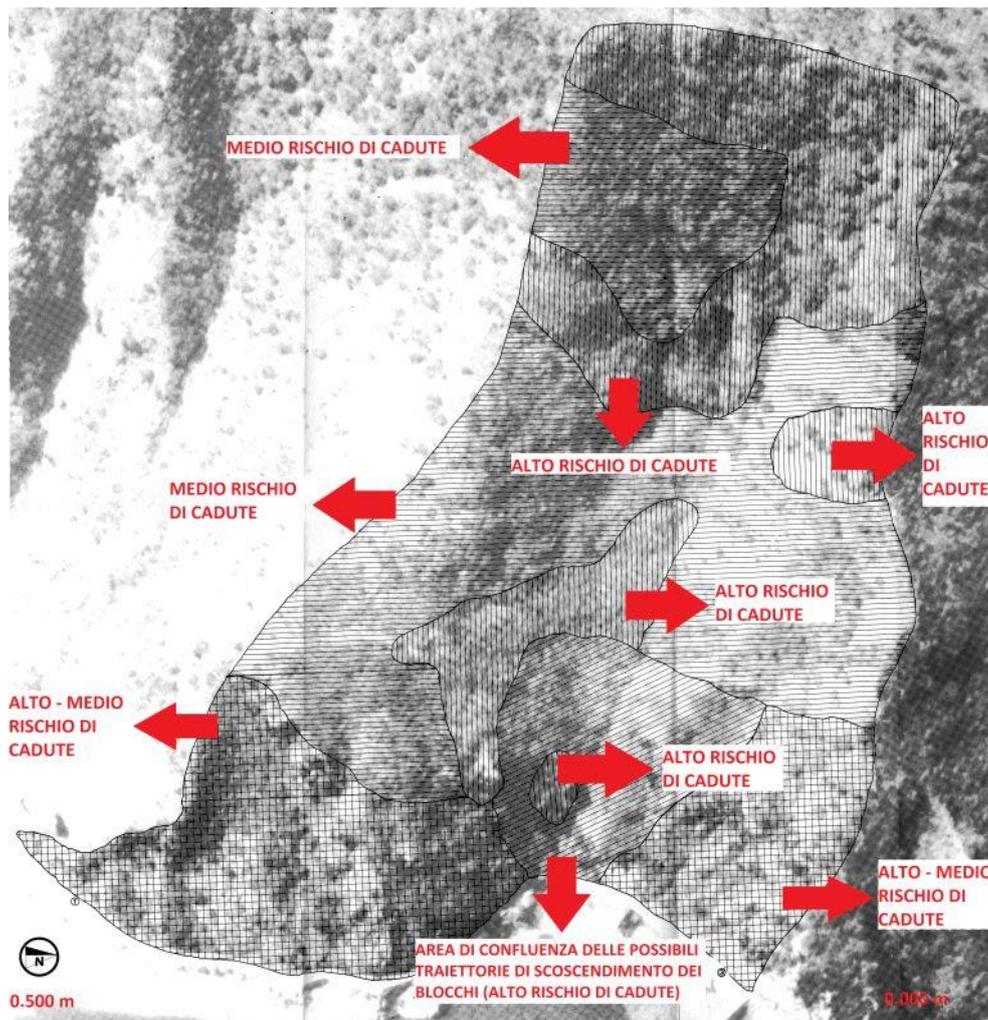
Figura 4.3 - Carta della pericolosità qualitativa, scala 1:1000. (Eurock)

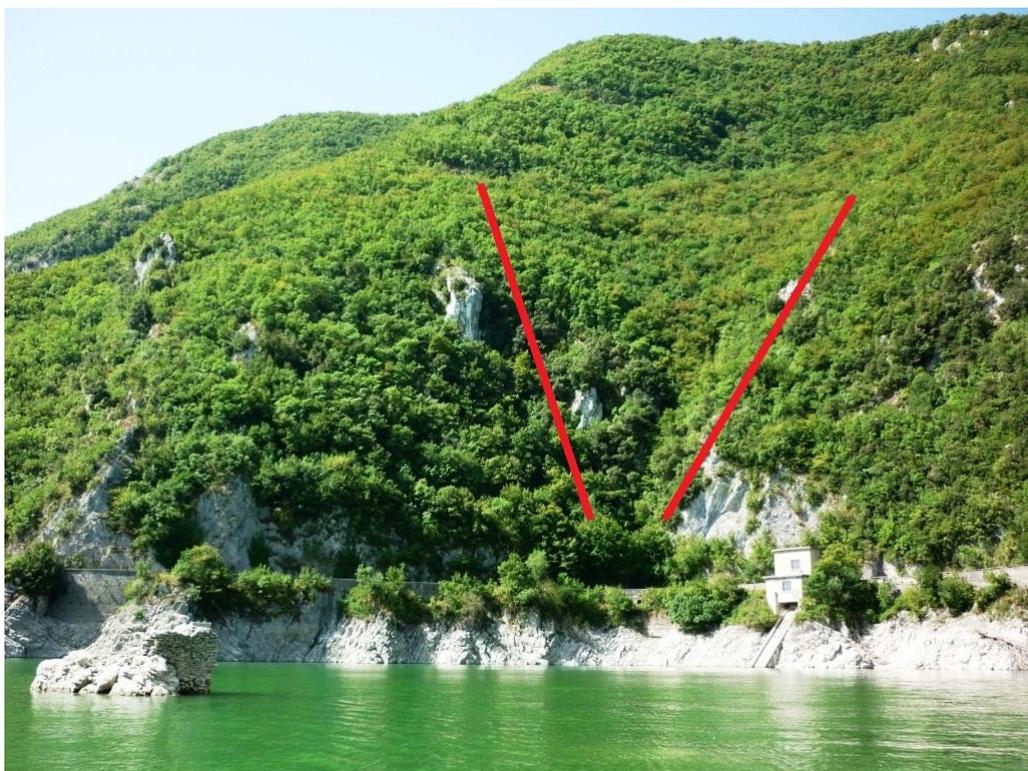
Figura 4.4 - Area di confluenza delle possibili traiettorie di scoscendimento dei blocchi.

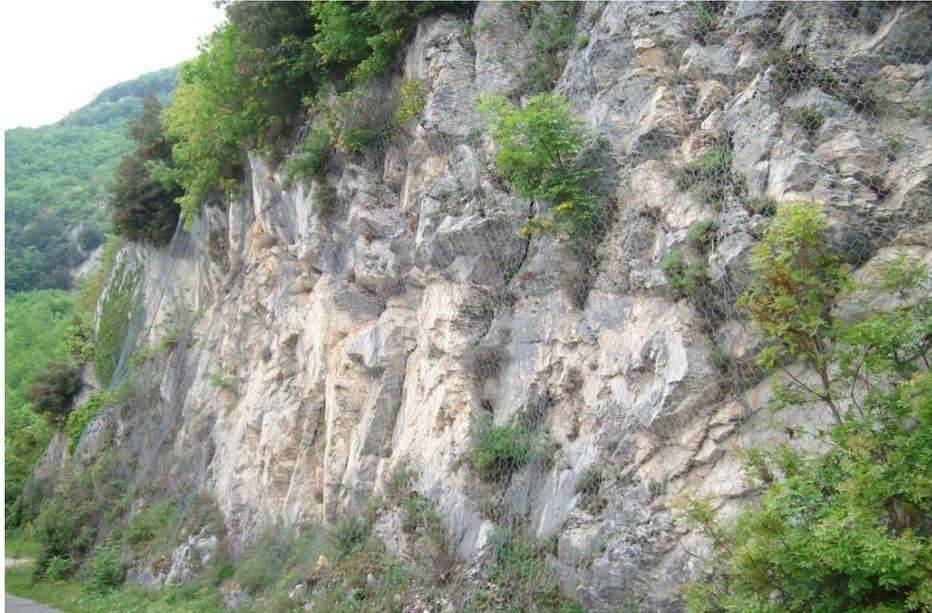
Figura 4.5 - Pareti rocciose direttamente sovrastanti il piano stradale rivestite completamente con rete metallica in aderenza semplice.

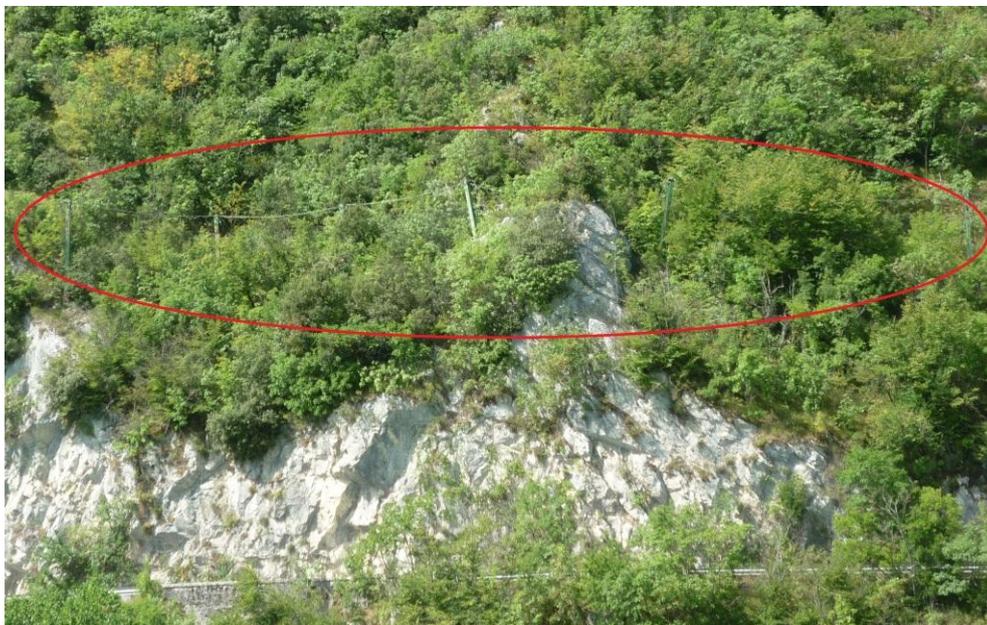
Figura 4.6 - Ordine di barriere paramassi in uno dei tratti direttamente sovrastanti gli sbancamenti ubicati a ridosso della strada.

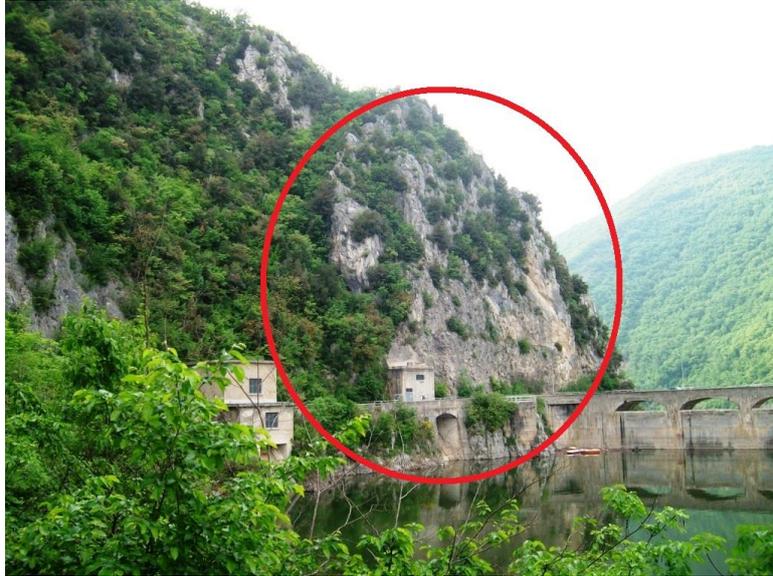
Figura 4.7 - Affioramento roccioso sovrastante la Diga del Salto.

- Affioramento roccioso sovrastante la Diga del Salto: Affioramento roccioso collocato nella progressiva 0.000 m che, nella parte prospiciente la strada si presenta come una parete di forma triangolare di notevoli dimensioni, la cui quota più elevata raggiunge 500 m s.l.m. (Figura 4.7).

Le pareti rocciose direttamente a picco sulla sede stradale sono state rivestite con rete metallica semplice e armata con cavi di acciaio; inoltre è stato necessario l'esecuzione di alcuni interventi di consolidamento in parete mediante ancoraggi attivi e passivi (Figura 4.8).

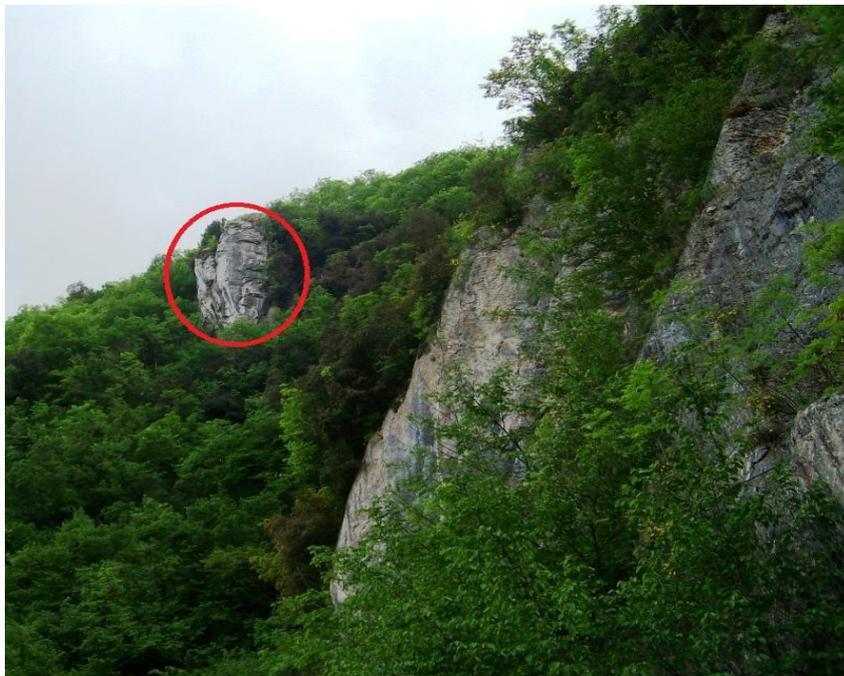
Figura 4.9 - Zona direttamente sovrastante gli sbancamenti della strada, caratterizzata da alte pendenze nella parte alta e da qualche affioramento roccioso isolato (cerchiato in rosso).

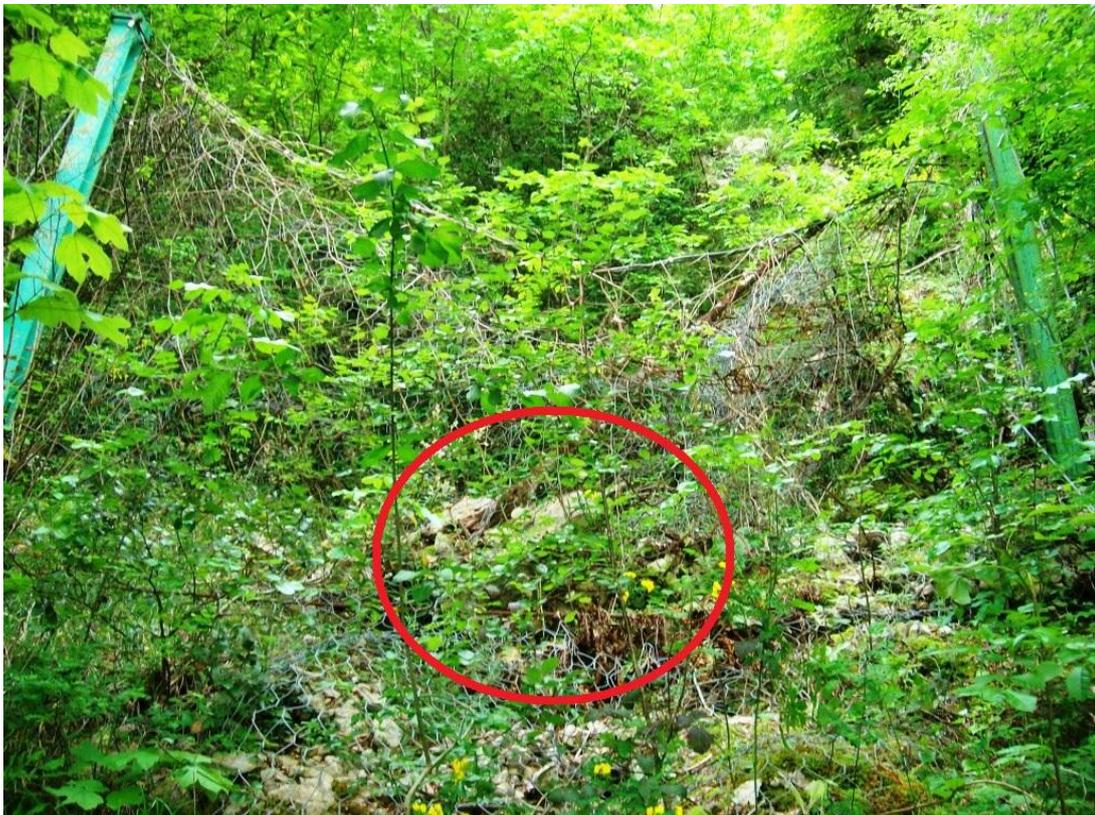
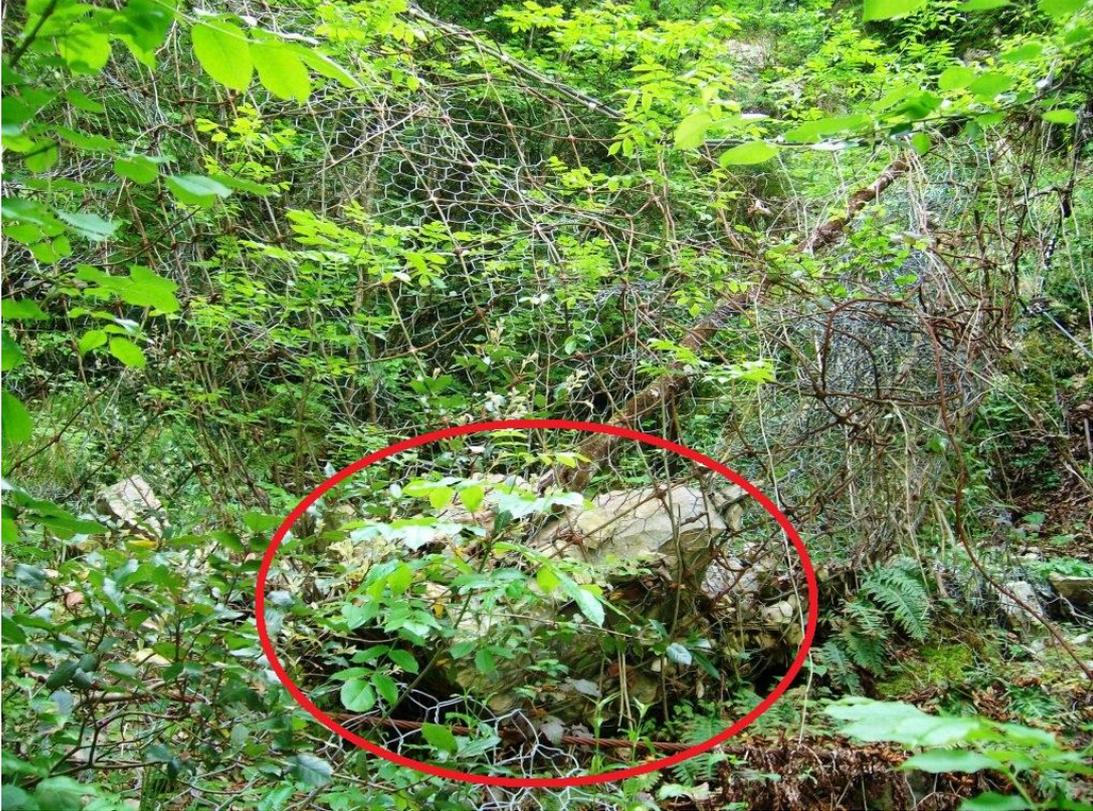
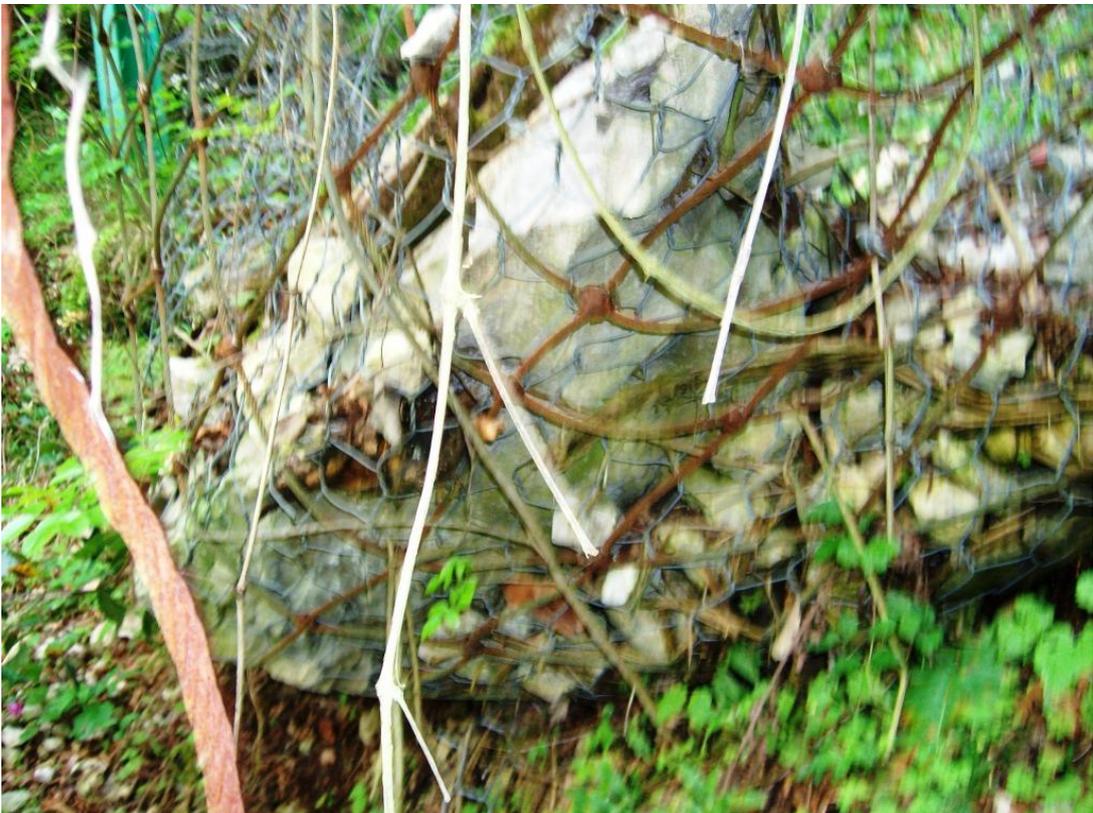
Figura 5.1a - Barriera paramassi elastica investita da un crollo di roccia.

Figura 5.1b – Barriera paramassi elastica investita da un crollo di roccia.

Figura 5.1c – Barriera paramassi elastica investita da un crollo di roccia.

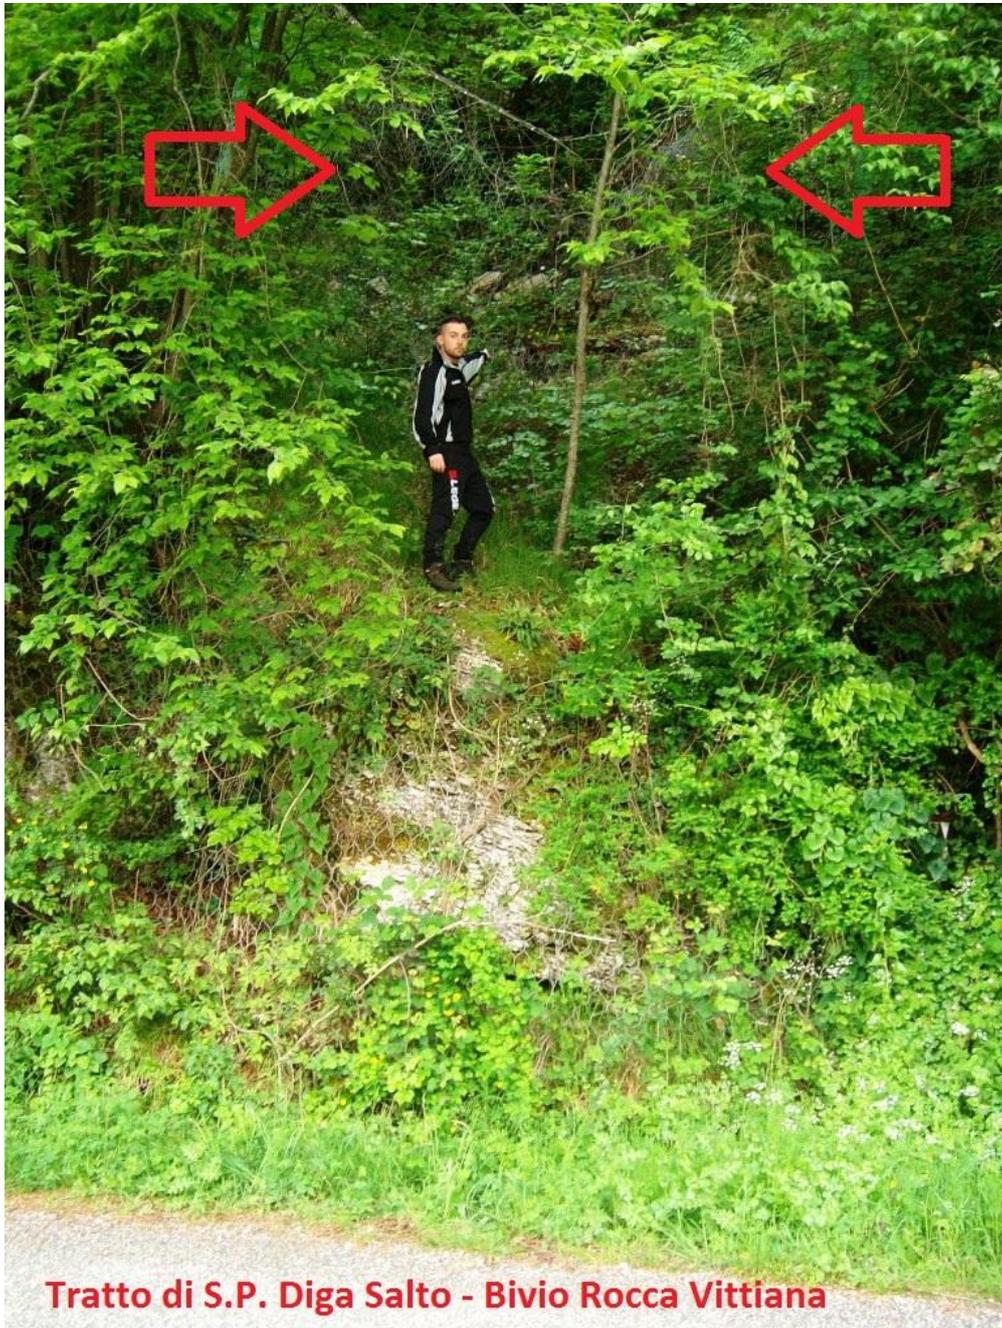
Figura 5.2 - Barriera paramassi elastica a ridosso della S.P.

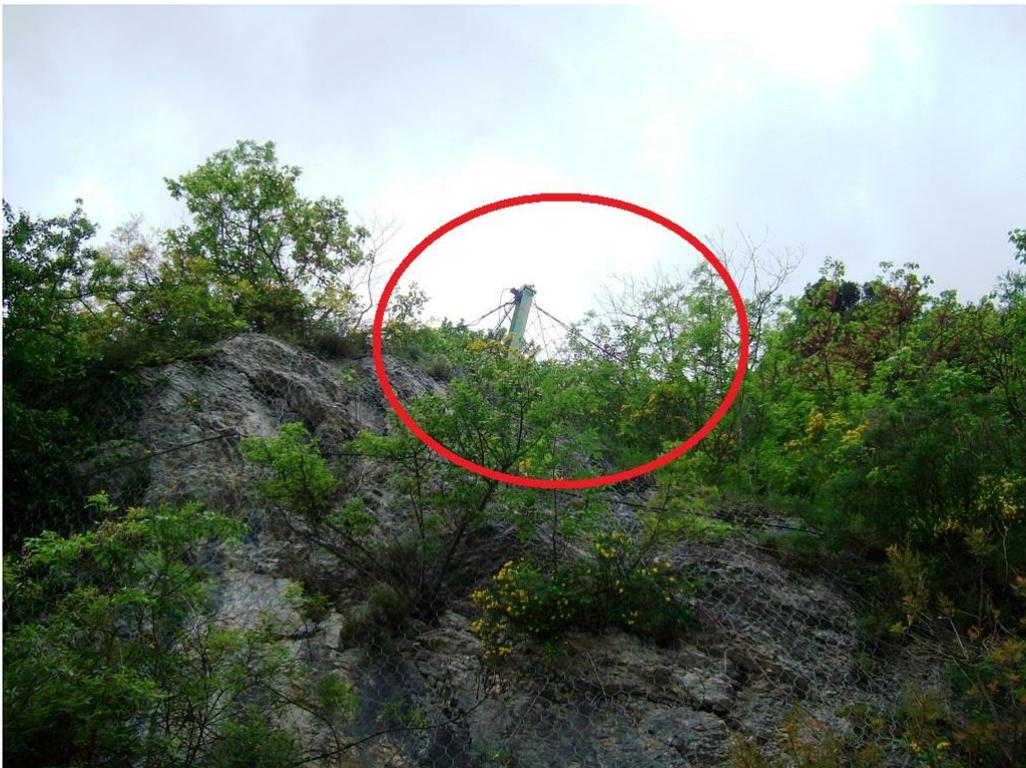
Figura 5.2 - Barriera paramassi elastica a monte di un tratto di S.P.

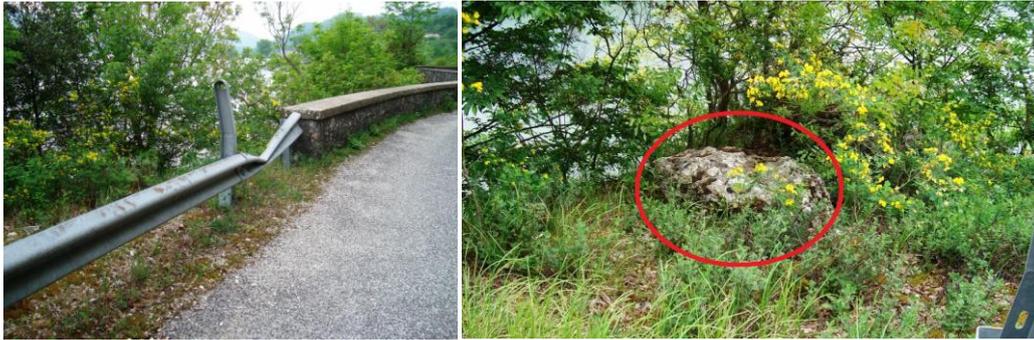
Figura 5.3 - Tratto di S.P. a valle del tratto di versante in Figura5.2: guardrail danneggiato(a sinistra);
masso isolato distaccatosi (a destra).

Non è stato possibile raggiungere durante il sopralluogo altri ordini di barriere paramassi per giustificare quanto detto ma, come si mostra in Figura 5.2, spicca un ordine di barriere paramassi proprio a monte di un tratto in cui a valle è stato rinvenuto un masso isolato che ha colpito presumibilmente prima il guardrail e poi si è arrestato nel margine opposto al versante della strada (Figura 5.3).

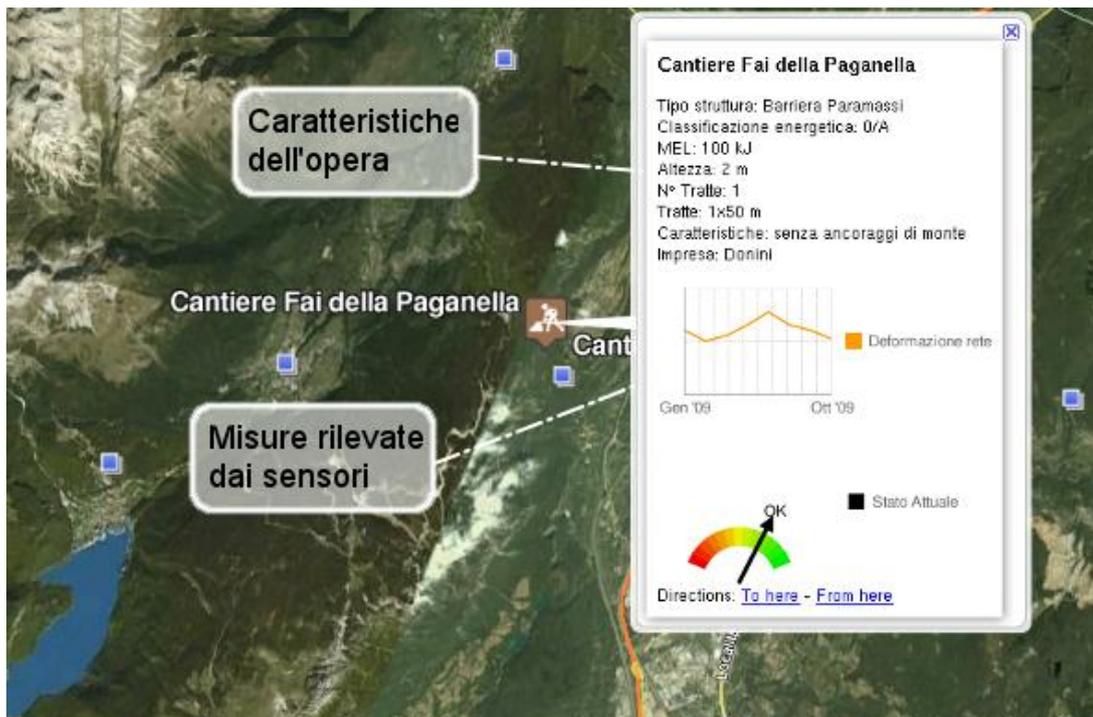
Figura 5.4 - Esempio di monitoraggio georeferenziato offerto dal programma NRS. (Tratta da www.rockfalldefence.com)
